“APLICACIÓN DE LAS METODOLOGÍAS PCI Y VIZIR EN LA
EVALUACIÓN SUPERFICIAL DEL PAVIMENTO FLEXIBLE
DEL OVALO LA MARINA HASTA KM 680 - TRUJILLO”

Tesis para optar el título profesional de:

INGENIERO CIVIL

Trujillo - Perú

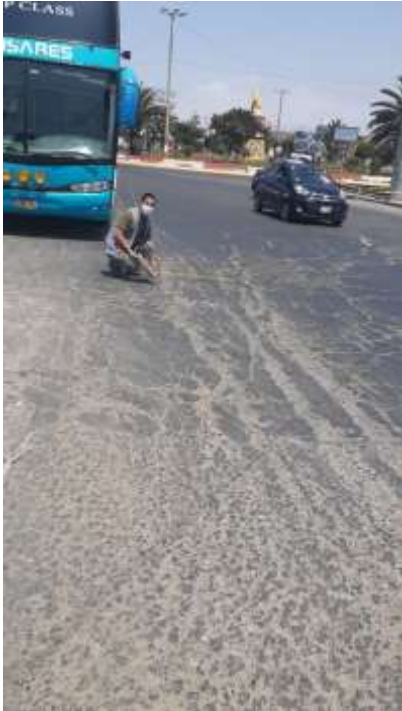
Muestra 1

Desprendimiento de agregados

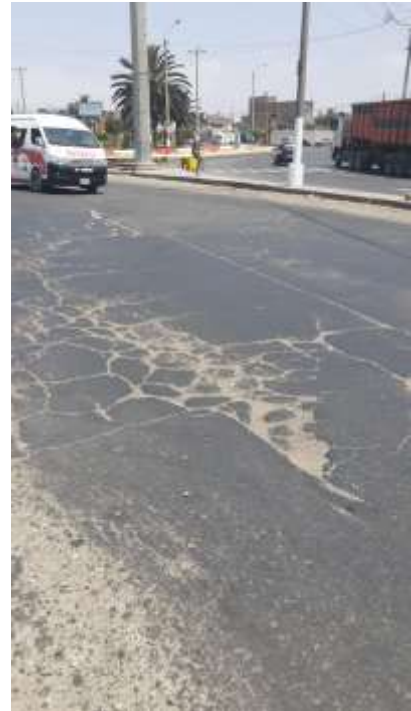
Grietas Longitudinales y Transversales

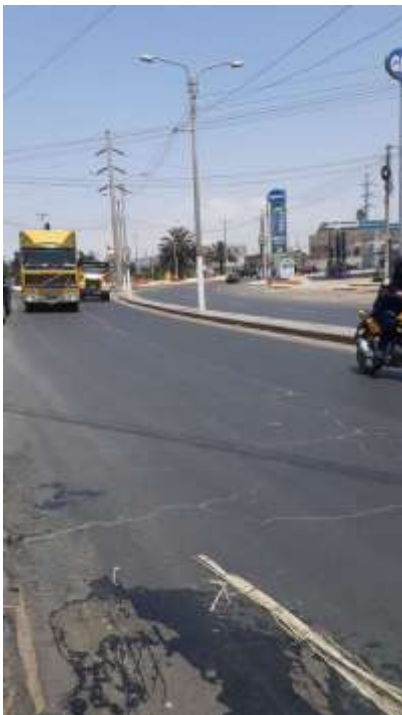
Muestra 2

Grietas Longitudinales y Transversales

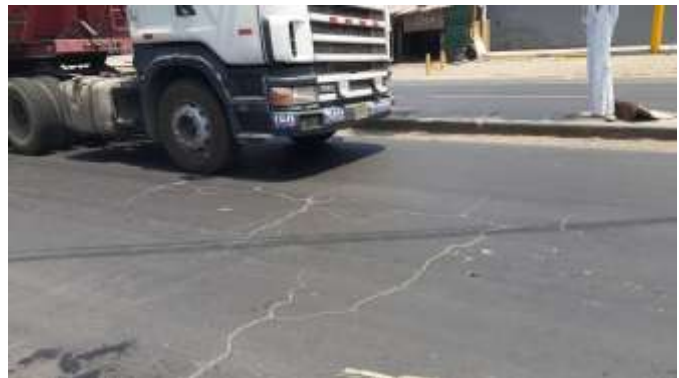
Grietas Longitudinales y Transversales

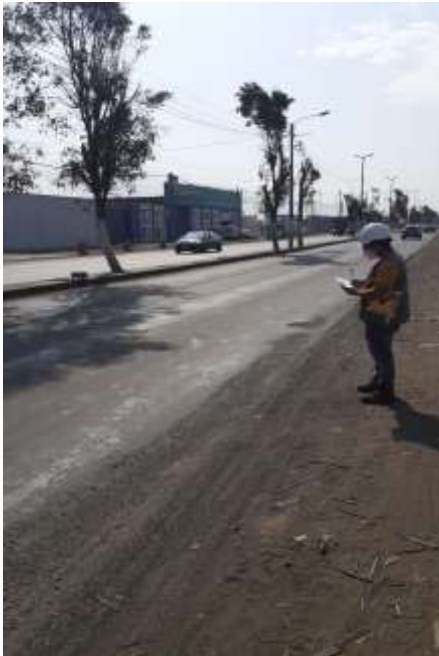
Muestra 4

Pulimiento de agregados

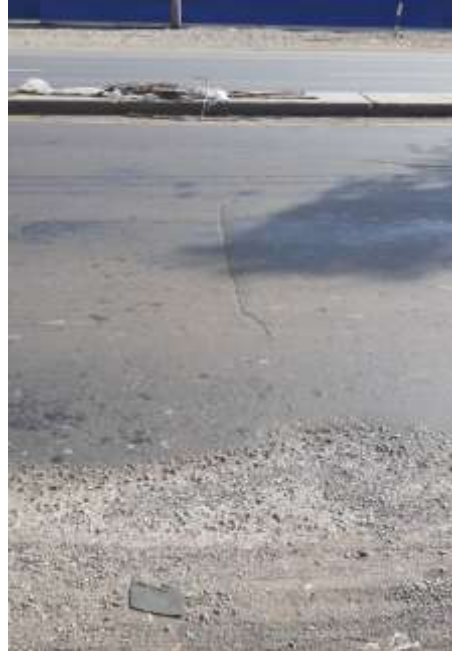
Grieta Transversal

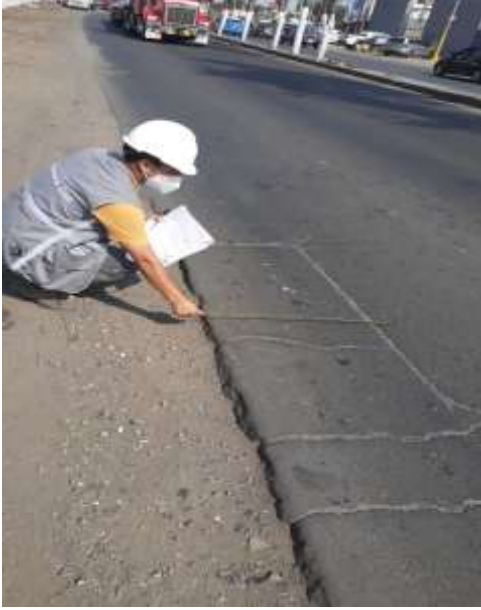
Muestra 5

Grietas Longitudinales y Transversales

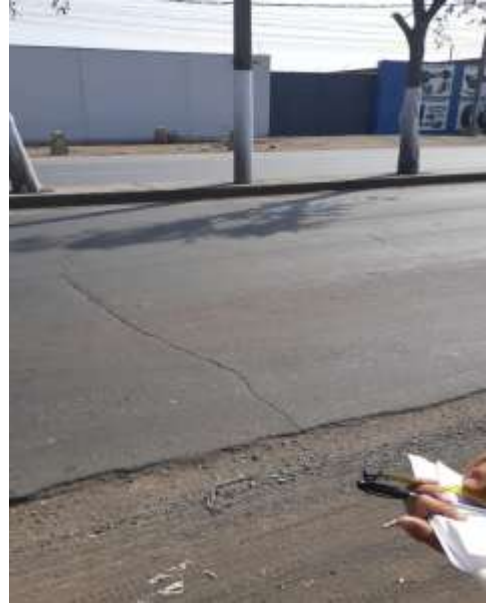
Grietas Longitudinales y Transversales

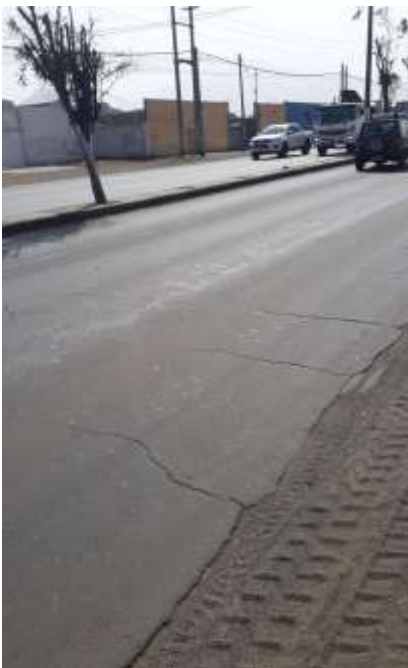
Muestra 6

Grietas Longitudinales y Transversales

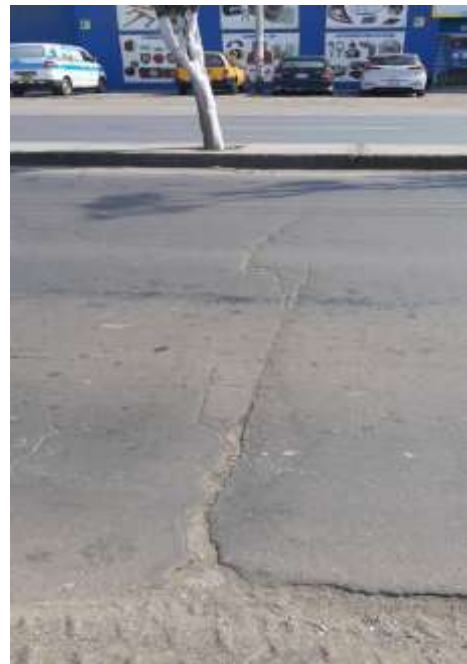
Grietas Longitudinales y Transversales

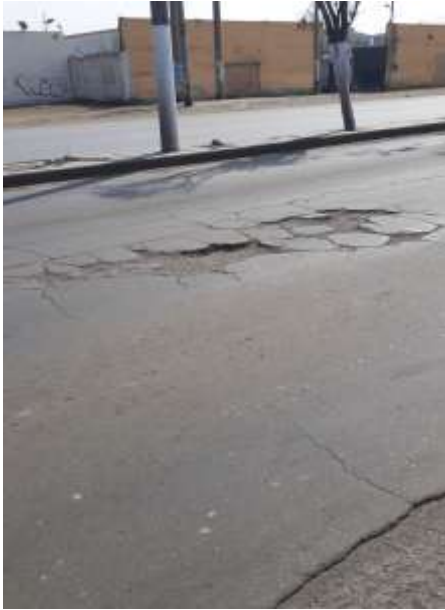
Muestra 7

Huecos

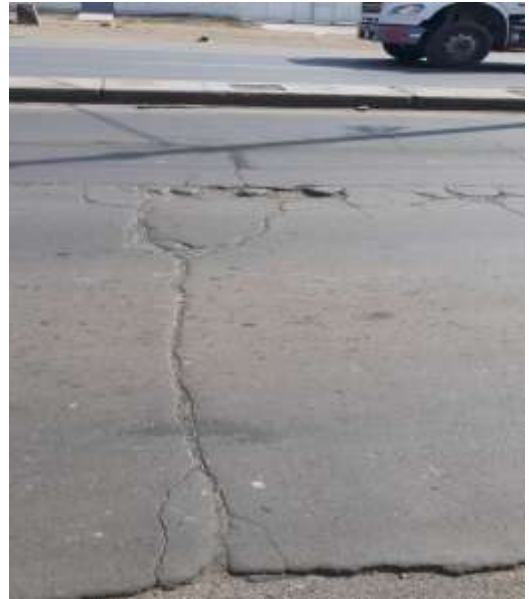
Grietas Longitudinales y Transversales

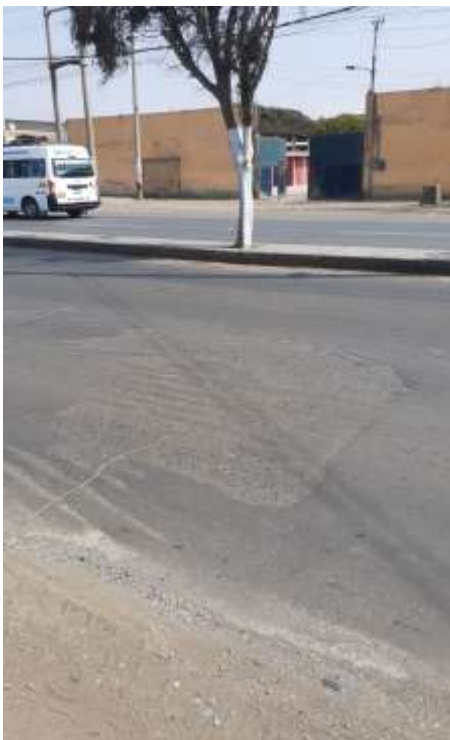
Muestra 8

Pulimiento de agregados

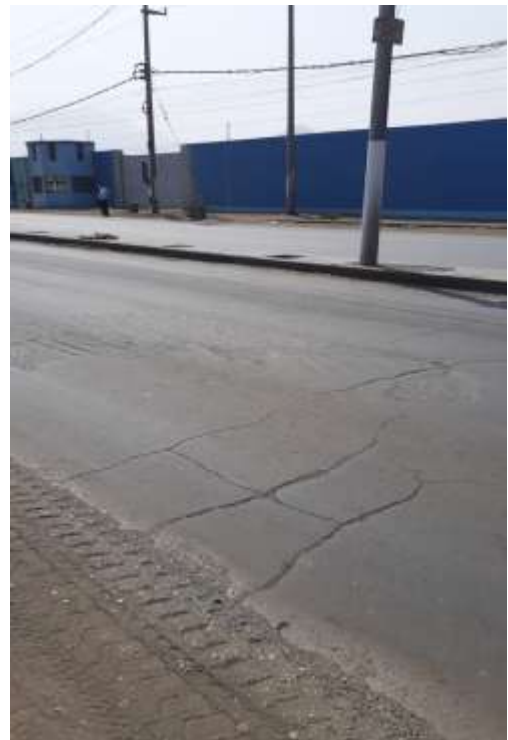
Grietas Longitudinales y Transversales

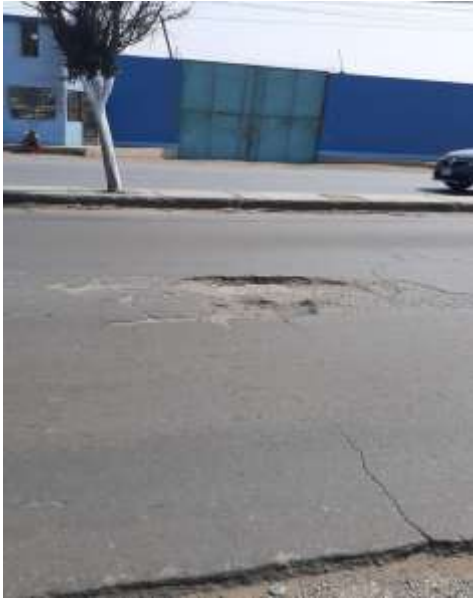
Muestra 9

Huecos

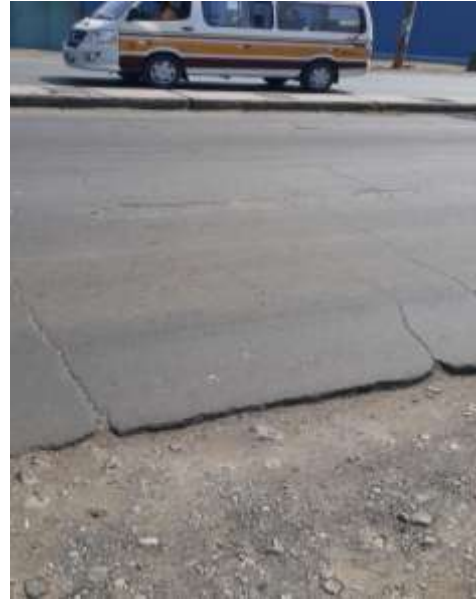
Grietas Longitudinales y Transversales

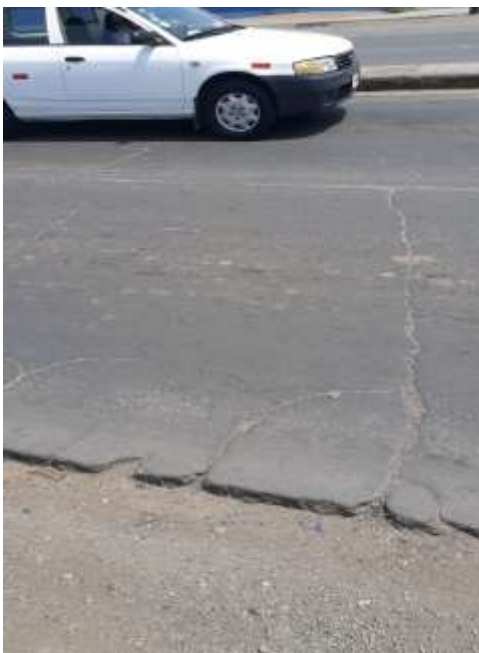
Muestra 10

Grietas Longitudinales y Transversales

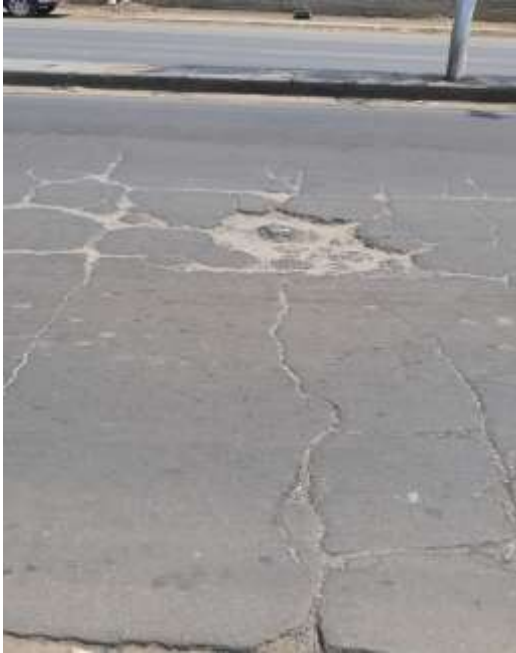
Muestra 11

Huecos

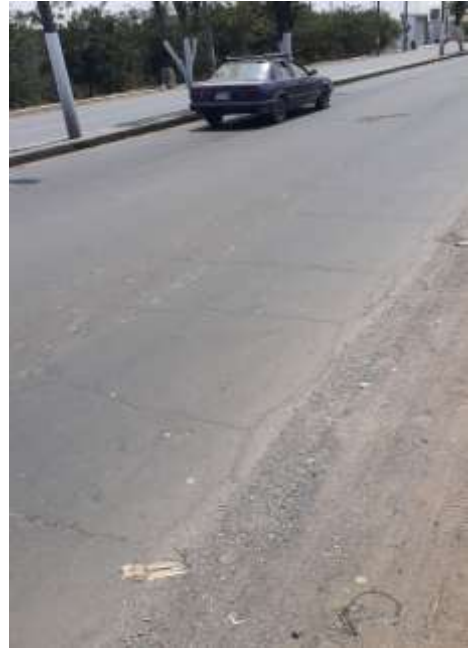
Grietas Longitudinales y Transversales

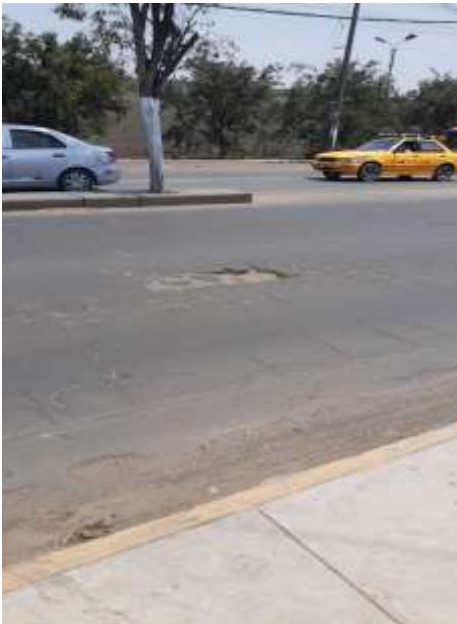
Muestra 12

Huecos

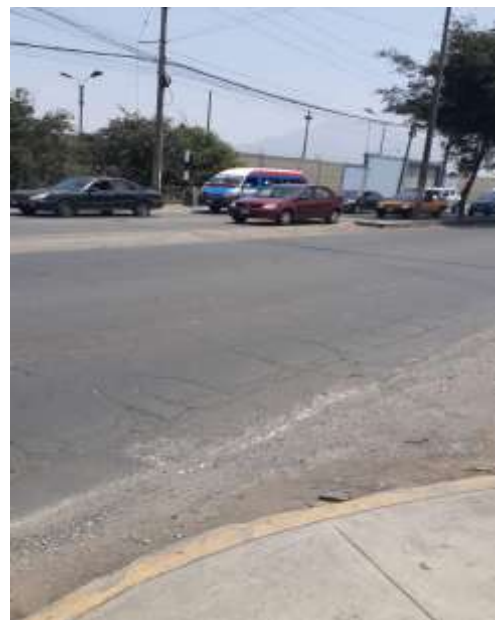
Grietas Longitudinales y Transversales

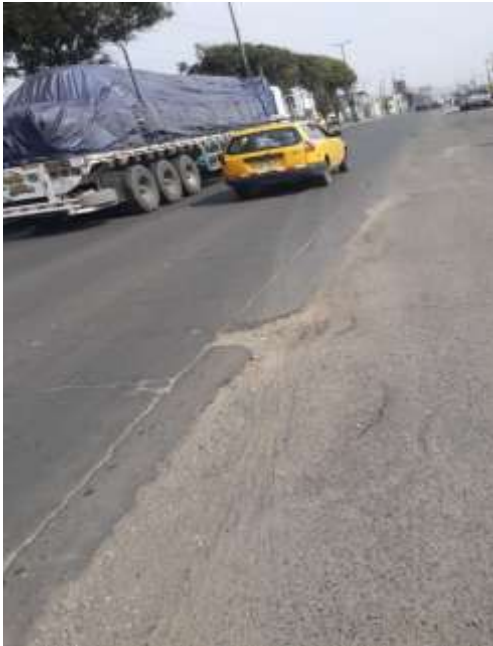
Muestra 13

Grieta de borde

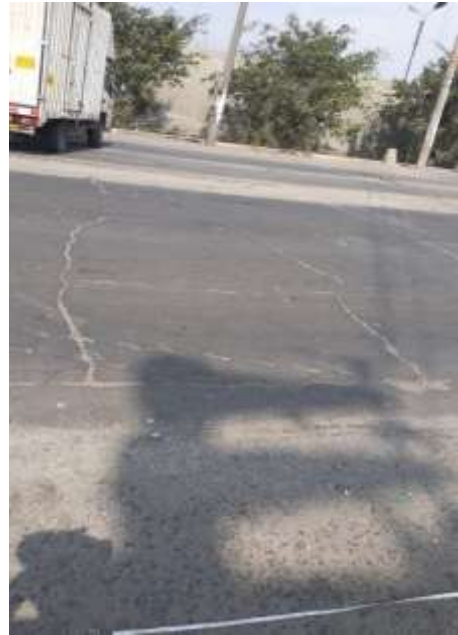
Grietas Longitudinales y Transversales

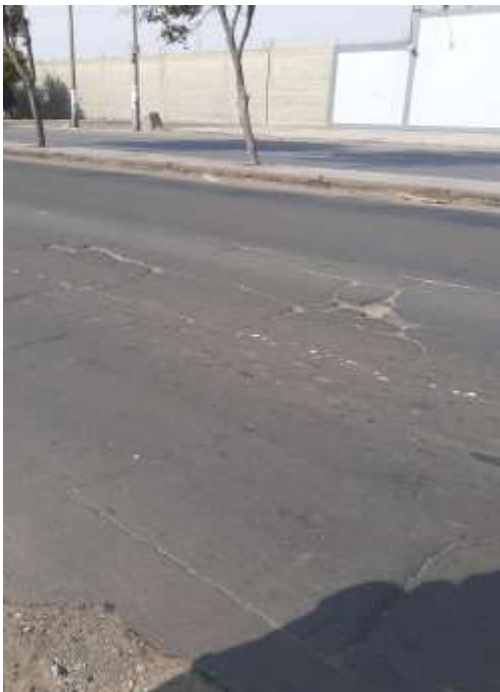
Muestra 14

Huecos

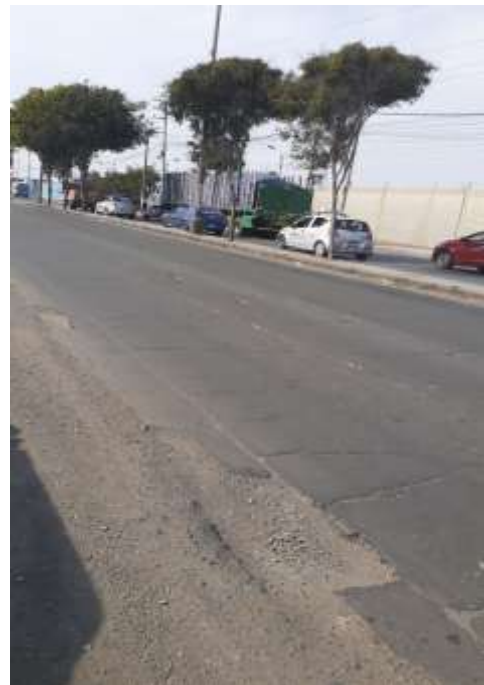
Grieta de borde

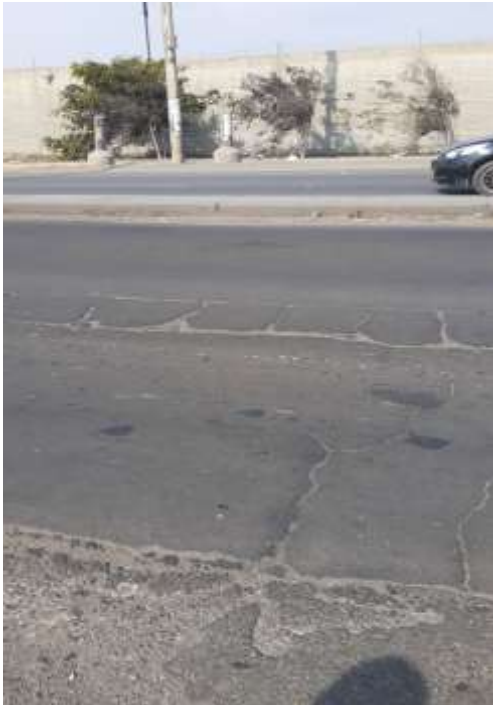
Muestra 15

Grietas Longitudinales y Transversales

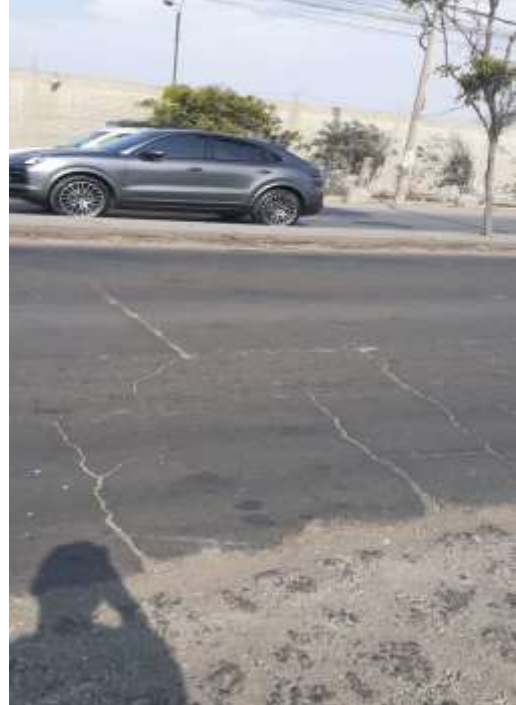
Desprendimiento de agregados

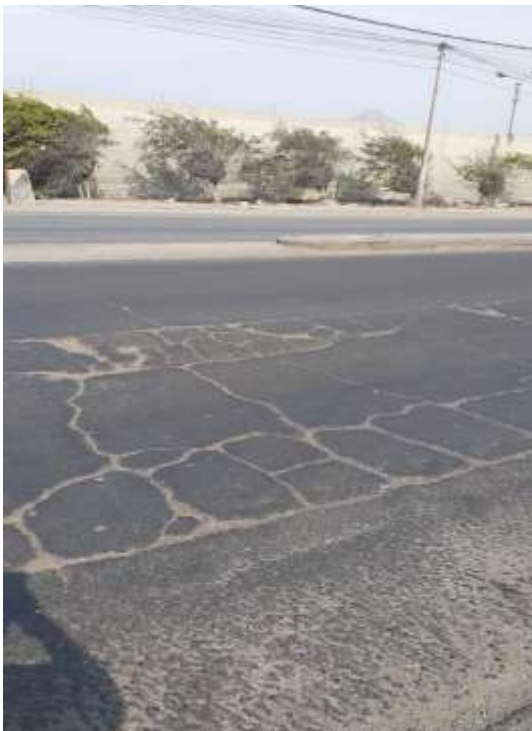
Muestra 16

Grietas Longitudinales y Transversales

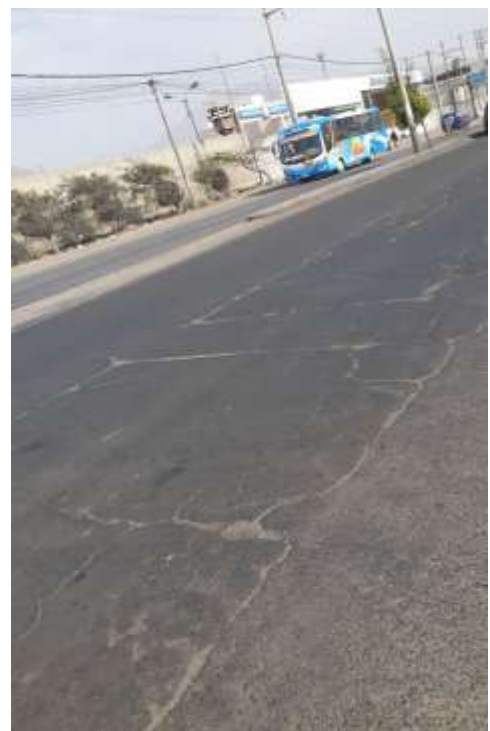
Grietas Longitudinales y Transversales

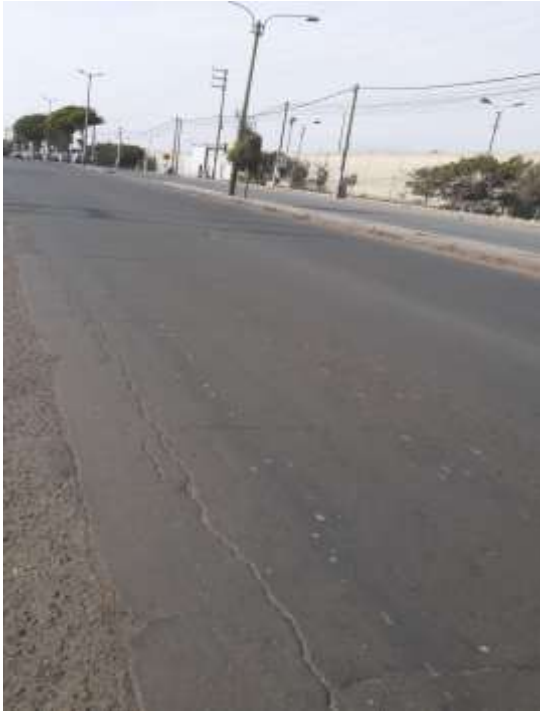
Muestra 17
Grietas Longitudinales y Transversales

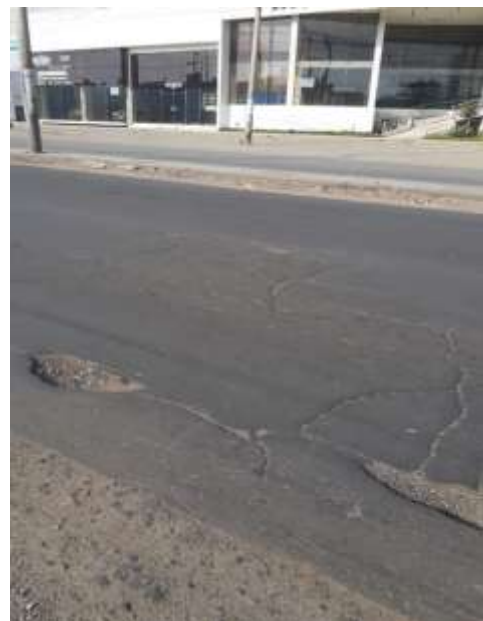
Huecos

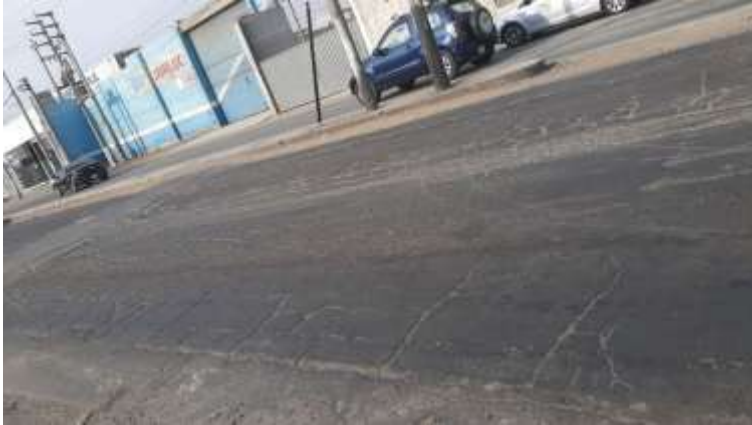
Muestra 19
Grietas Longitudinales y Transversales

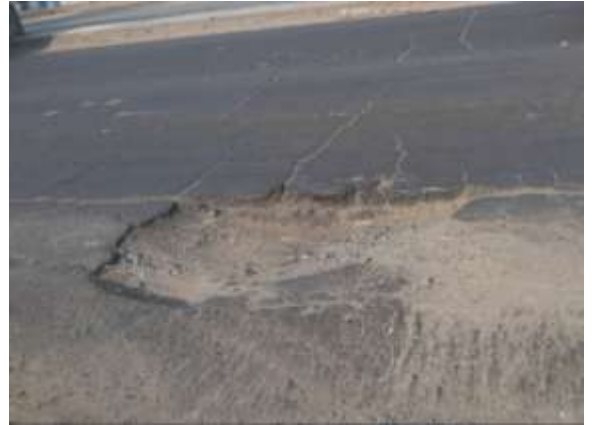
Huecos

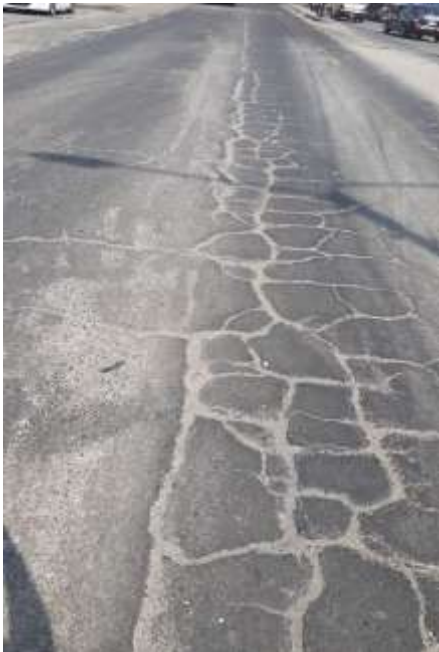
Muestra 20
Grietas Longitudinales y Transversales

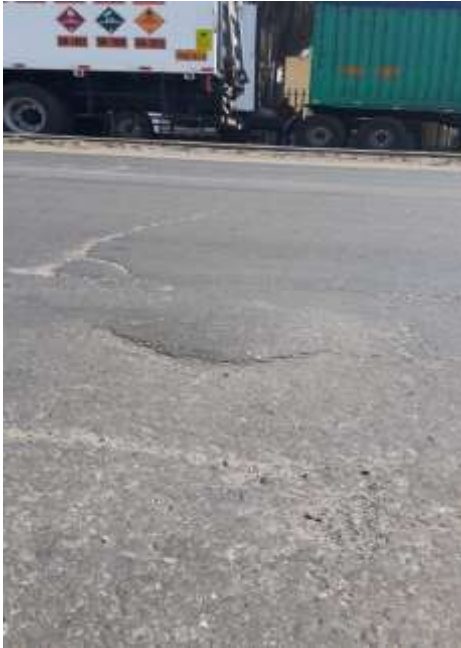
Muestra 23

Hinchamiento

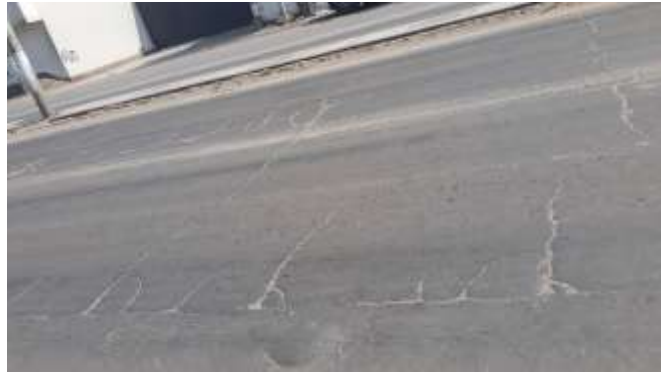
Grietas Longitudinales y Transversales

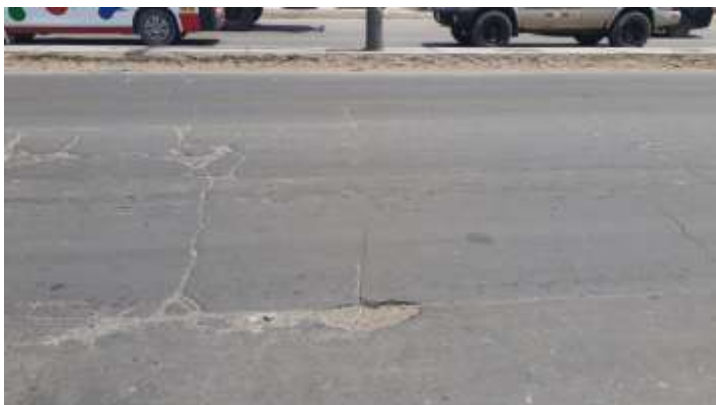
Muestra 26
Huecos

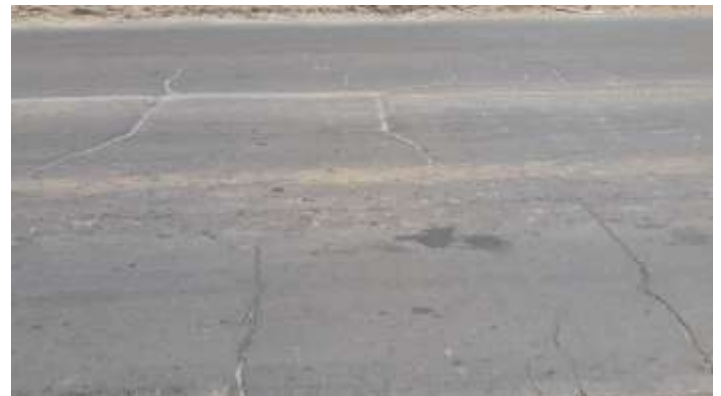
Grietas Longitudinales y Transversales

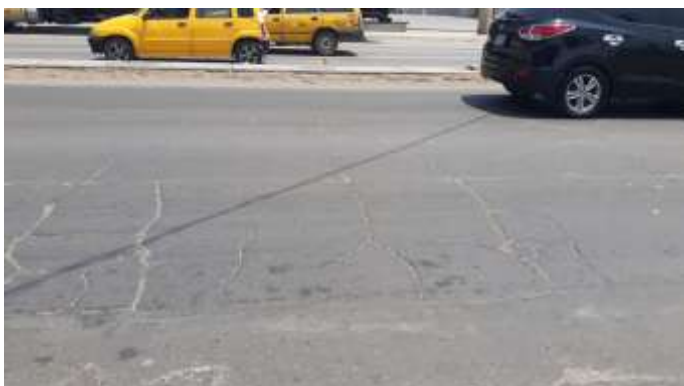
Muestra 27
Grietas Longitudinales y Transversales

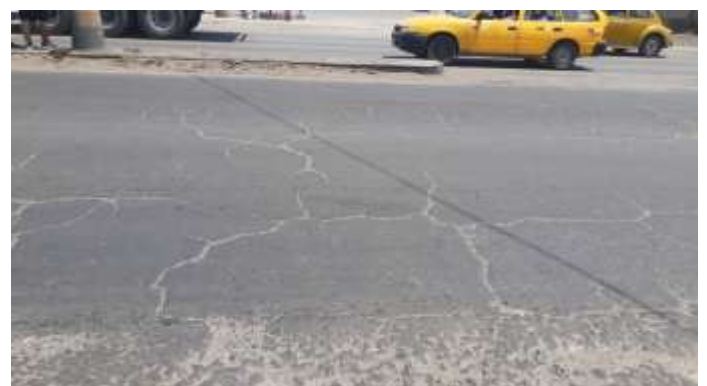
Grietas Longitudinales y Transversales

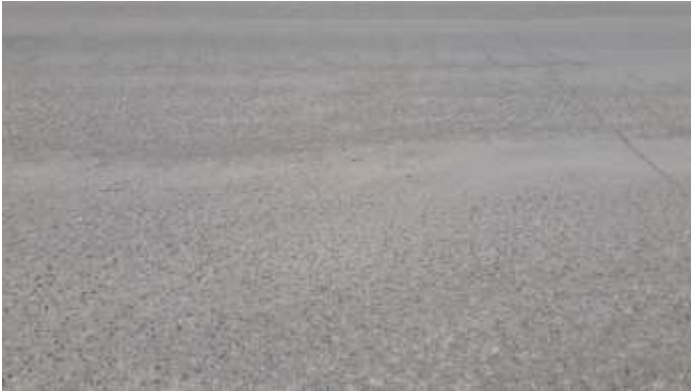
Muestra 29
Pulimiento y agregados

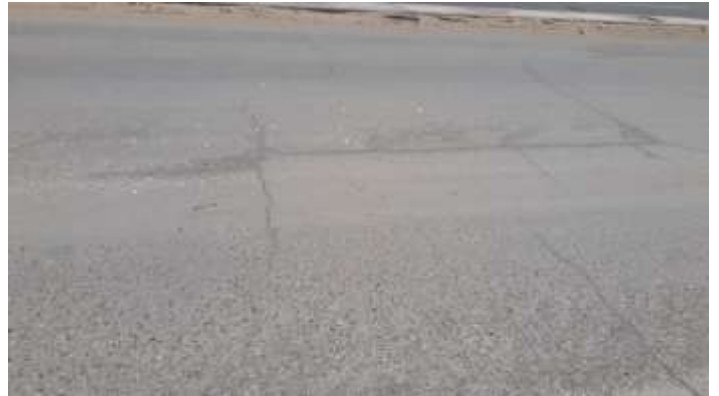
Grietas Longitudinales y Transversales

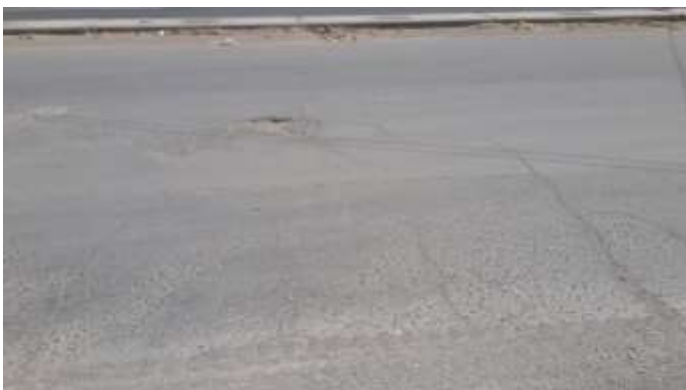
Muestra 30
Pulimiento y agregados

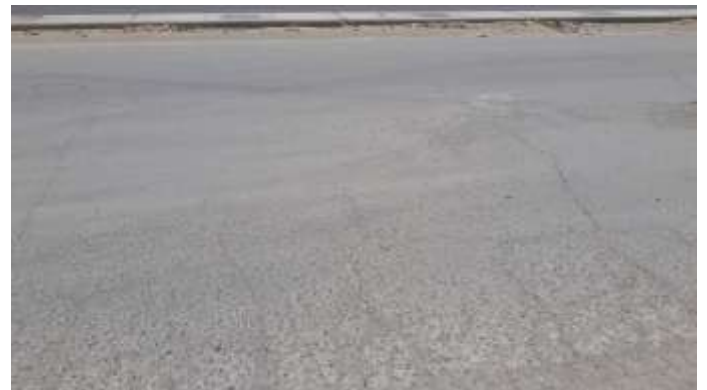
Grietas Longitudinales y Transversales
