FACULTAD DE INGENIERÍA

Carrera de Ingeniería Geológica

“ESTUDIO GEOMECÁNICO-GEOTÉCNICO PARA
EL DISEÑO DE ESTABILIDAD DE TALUDES,
ENTRE LA PROGRESIVA DEL 07+580 AL KM
08+970, DE LA CARRETERA CHOROPAMPA-
ASUNCIÓN, SECTOR SALABAMBA,
CAJAMARCA-2021”

Tesis para optar el título profesional de:

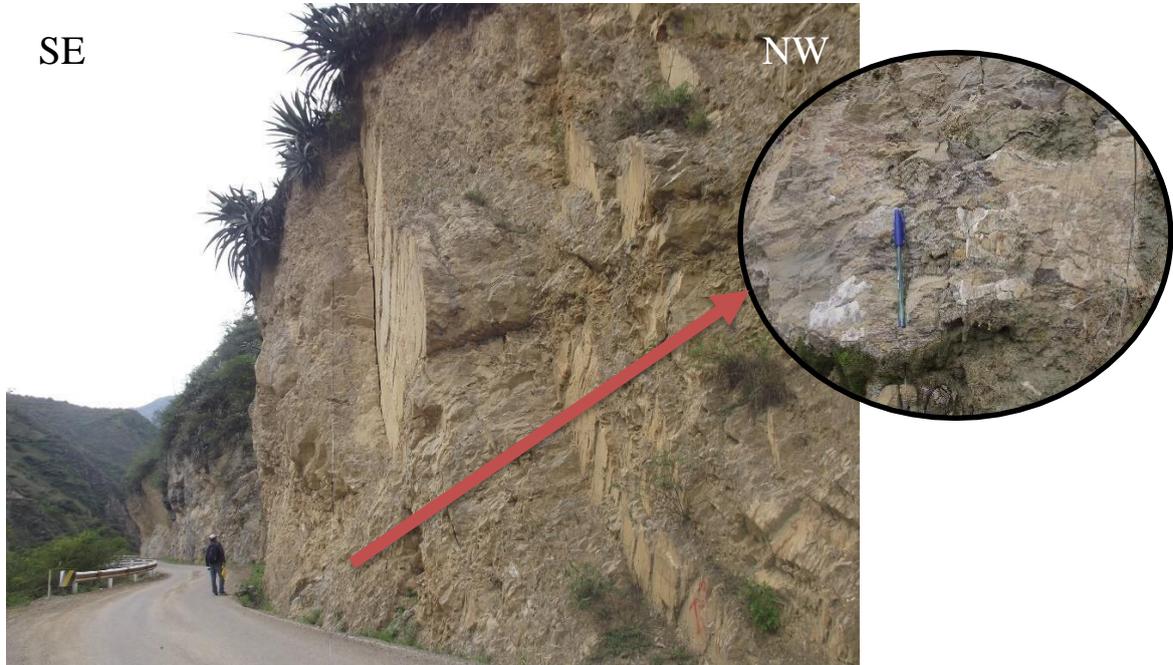
Muestra estriamiento de falla inversa, en el talud 4, en calizas de la Formación Chulec, con Dip 57 y Dip Direction 25.

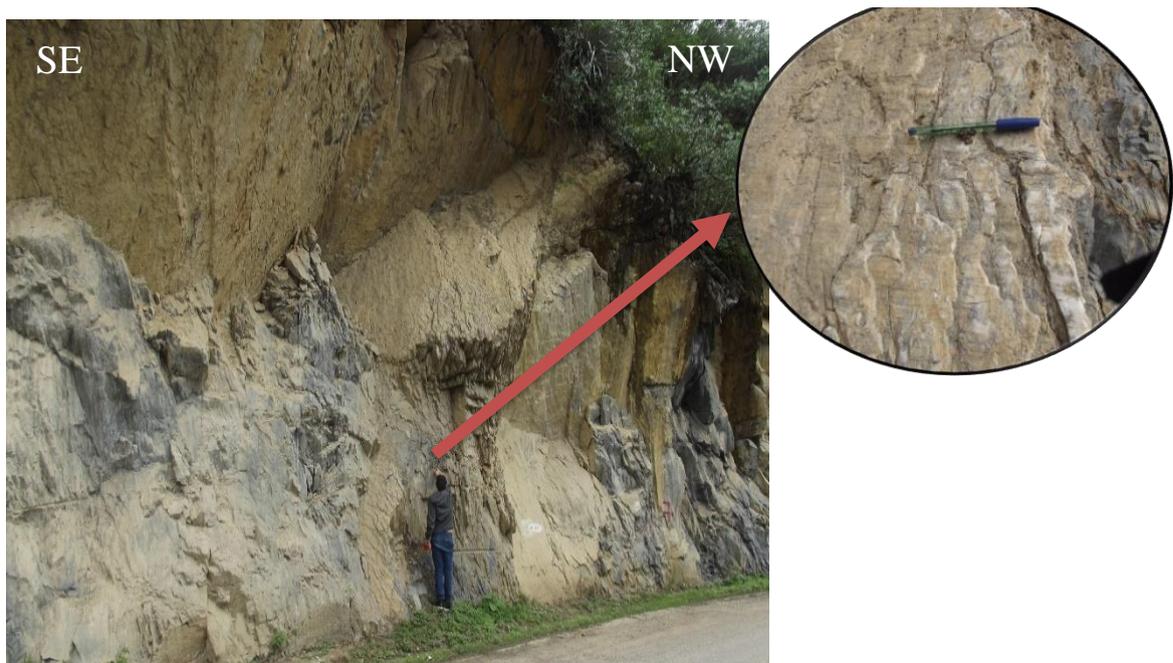
Figura 19

Se observa escalones de falla inversa, en el talud 8, en calizas de Formación Chulec, con Dip 71 y Dip Direction 141.

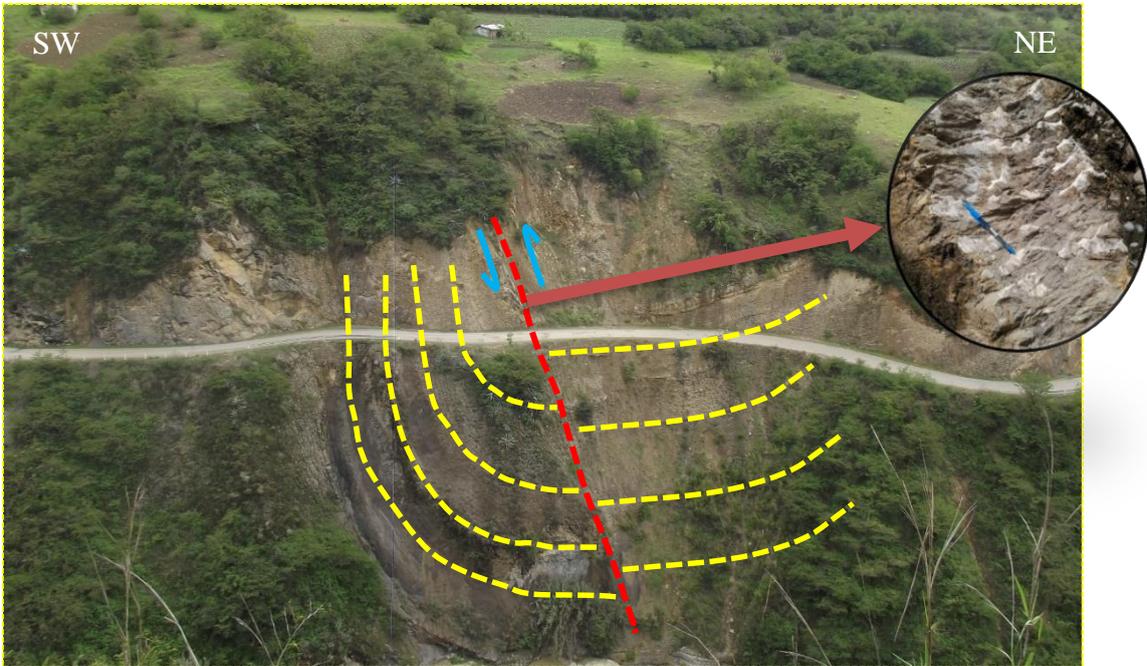
Figura 22

Se observa fallamiento inverso en el eje del anticlinal con Dip 59 y Dip Direction 14, nótese los flancos de caliza de la Formación Chulec, entre los tramos del km 08+005 al km 08+041.

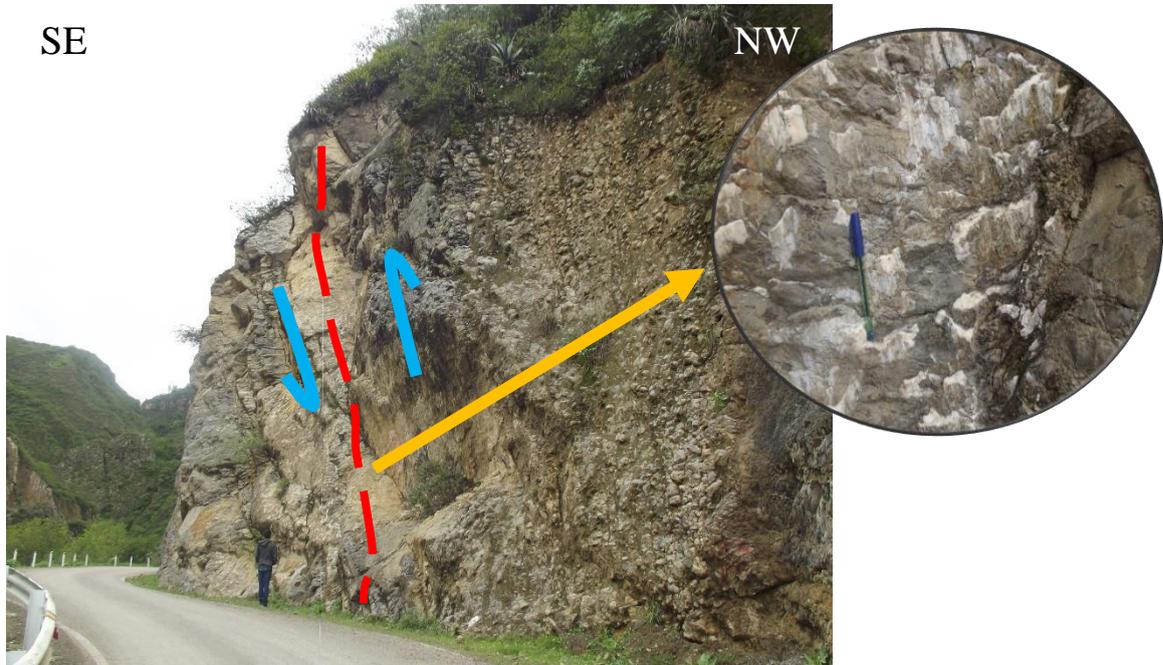
Se observa fallamiento inverso con Dip 56 y Dip Direction 40, presente en las calizas de la Formación Chulec, Talud 13.

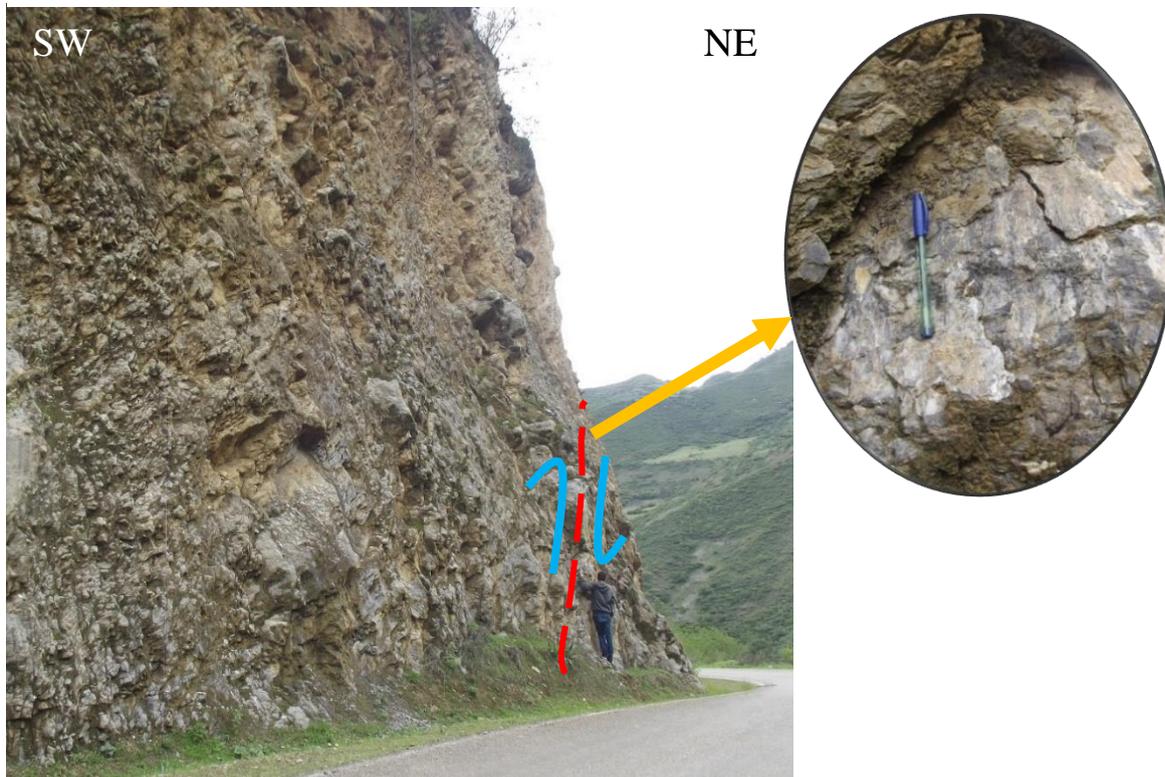
Estriamiento de falla normal con Dip 82 y Dip Direction 192 en las calizas de la Formación Chulec, presente en el talud 16.

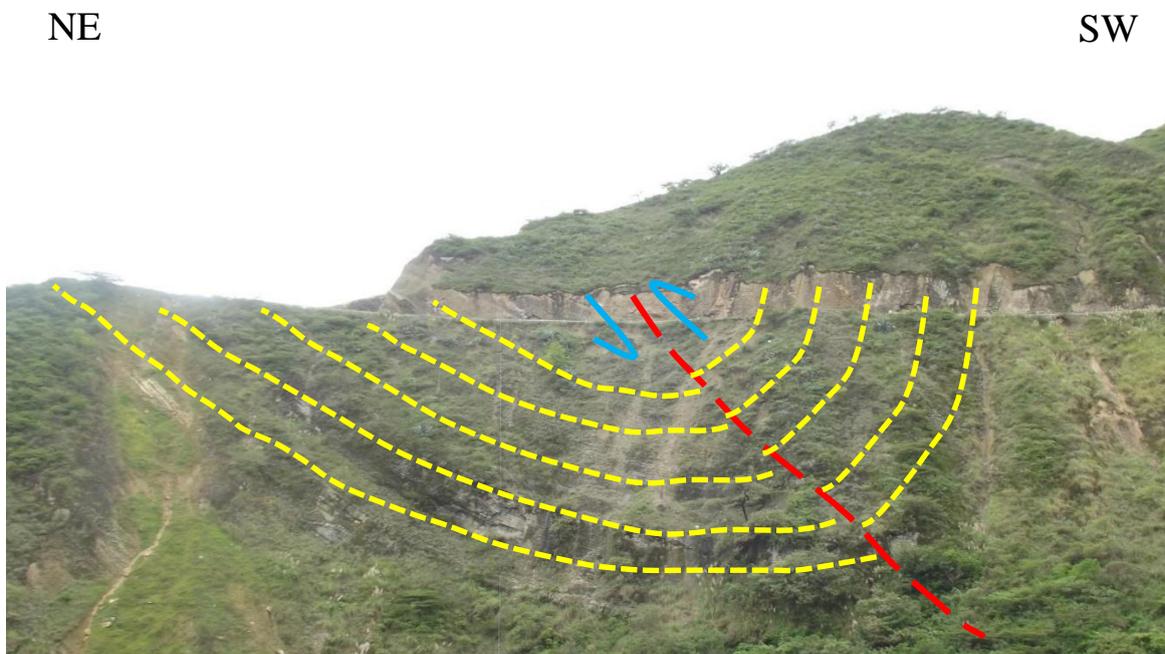
Se evidencia fallamiento inverso en el eje del anticlinal con Dip 62 Y Dip Direction 188, de las calizas de la Formación Chulec.

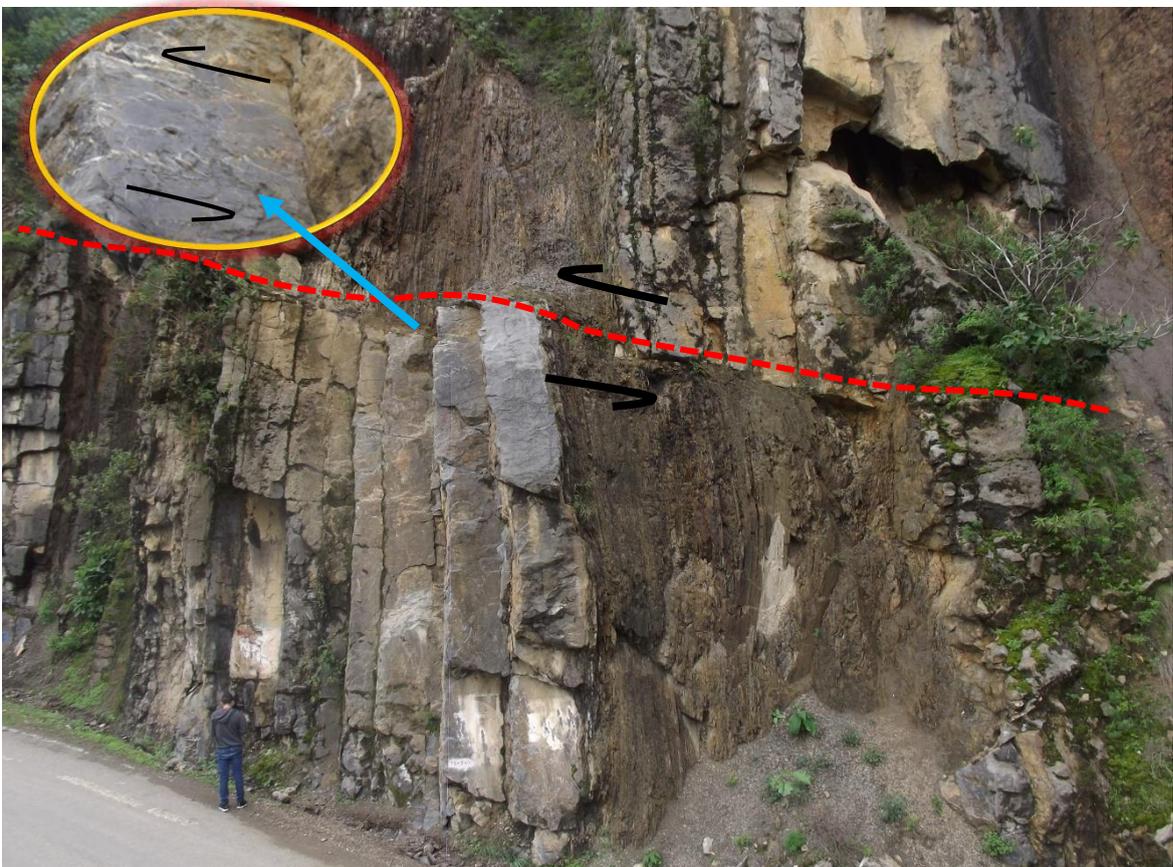
Este tipo de falla se ubica en el talud 23, estructuras tensionales en echelon formadas dentro de una falla de cabalgamiento con orientación SW-NE, indicando que la zona hay presencia de altas fuerzas compresivas, con Dip 17 y Dip Direction 12, se muestra en la figura 25.

Falla de cabalgamiento en el talud N°23.

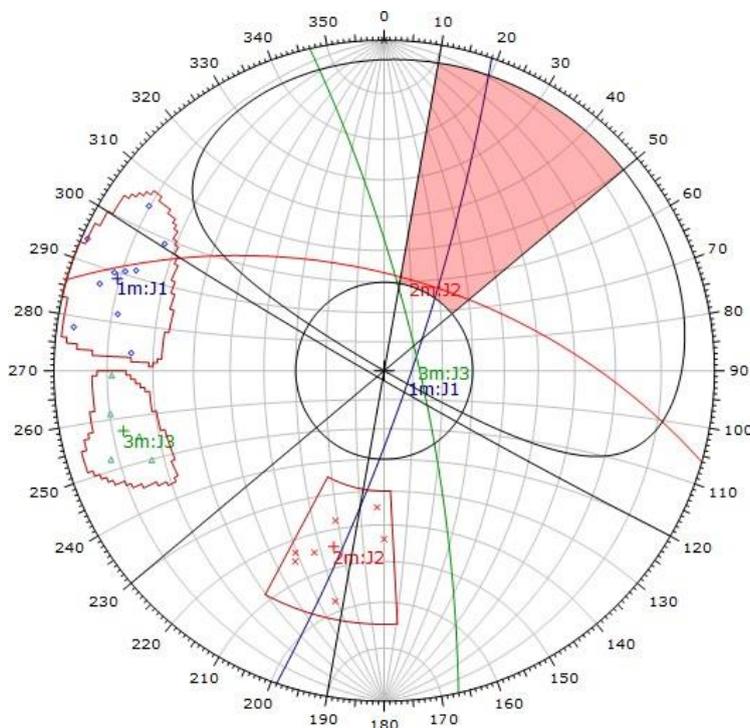
- Falla Planar:** El análisis estereográfico evidencia que ninguna de las discontinuidades cumple las condiciones para la falla del tipo planar debido a las características de orientación del macizo rocoso.

Análisis estereográfico utilizando como criterio el cono de fricción, la envolvente del talud y límites laterales de ± 20 , posible falla planar en el talud N°04.

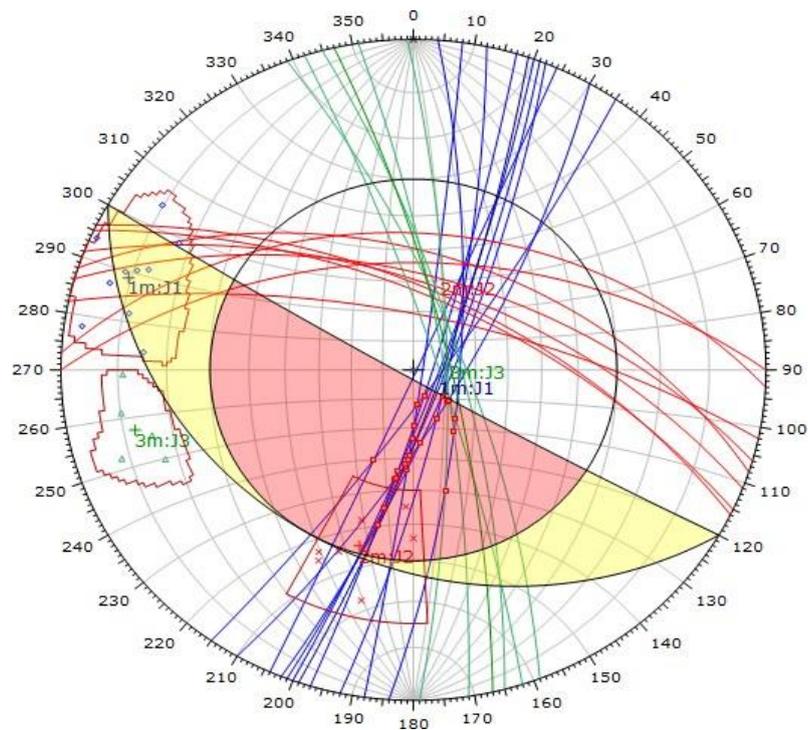
- **Falla en Cuña:** El análisis estereográfico evidencia que las discontinuidades tienen una probabilidad baja y por las características de orientación del macizo rocoso la familia J1 y J3 cumplen las condiciones para producir la falla en cuña.

Análisis estereográfico, falla tipo cuña, utilizando como criterio el cono de fricción y el talud sin límites laterales, en el talud 4.

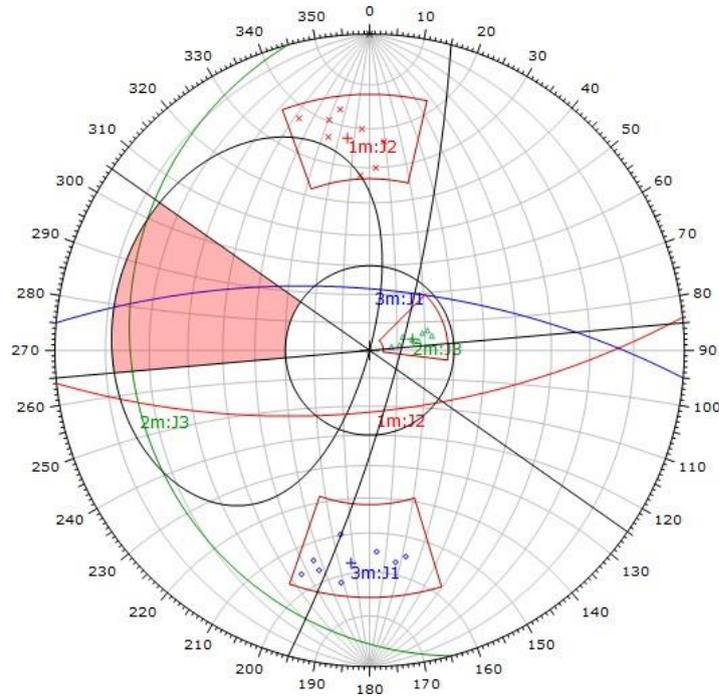
- Falla Planar:** El análisis estereográfico muestra que ninguna de las discontinuidades cumple las condiciones para la falla del tipo planar debido a las características de orientación del macizo rocoso.

Análisis estereográfico utilizando como criterio el cono de fricción, la envolvente del talud y límites laterales de ± 20 , posible falla planar en el talud N°07.

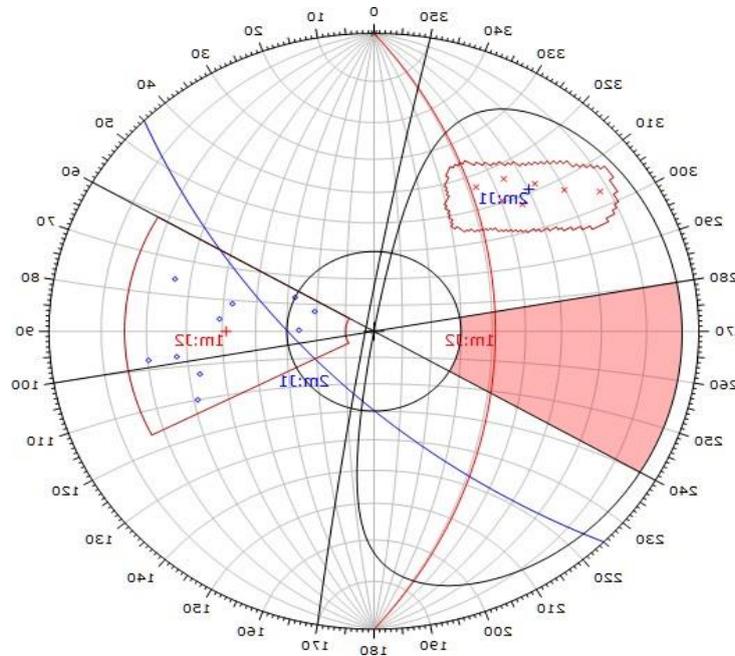
Figura 38

- Falla Planar:** El análisis estereográfico evidencia que en ninguna de las discontinuidades cumplen las condiciones para la falla del tipo planar debido a las características de orientación del macizo rocoso.

Análisis estereográfico utilizando como criterio el cono de fricción, la envolvente del talud N°08 y límites laterales de ± 20 , posible falla planar en el talud N°08.

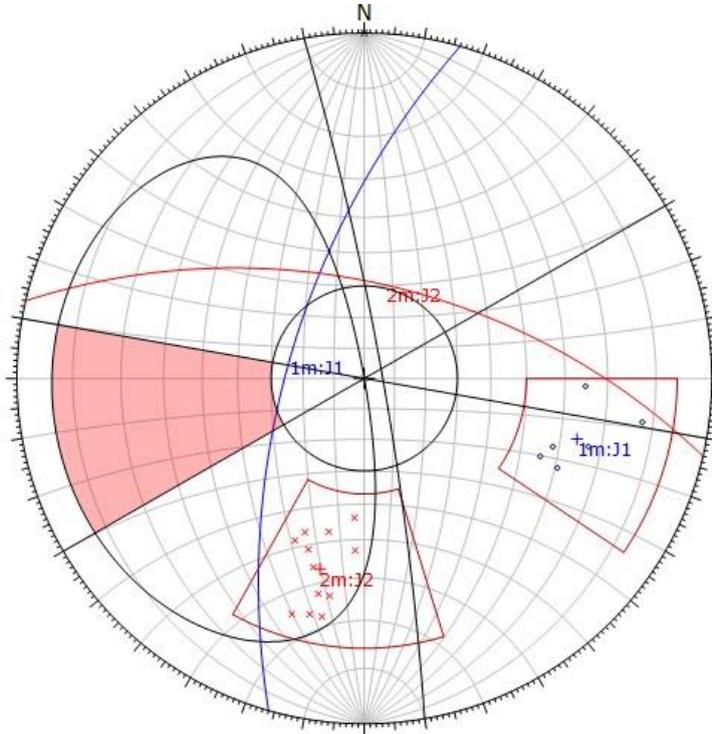
- Falla Planar:** El análisis estereográfico evidencia que en ninguna de las discontinuidades cumplen las condiciones para la falla del tipo planar debido a las características de orientación del macizo rocoso en el talud N°13.

Análisis estereográfico utilizando como criterio el cono de fricción, la envolvente del talud N°08 y límites laterales de ± 20 , posible falla planar en el talud N°13.

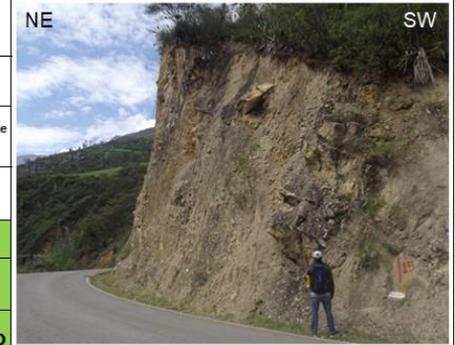
Se observa bancos de calizas grisáceas en un 30% y margas amarillentas 70% pertenecientes a la Formación Chúlec. Por acción antrópica la erosión del talud va en aumento. Presencia de vegetación como tayos y pencas además de una falla normal, con vetilleo de calcita.

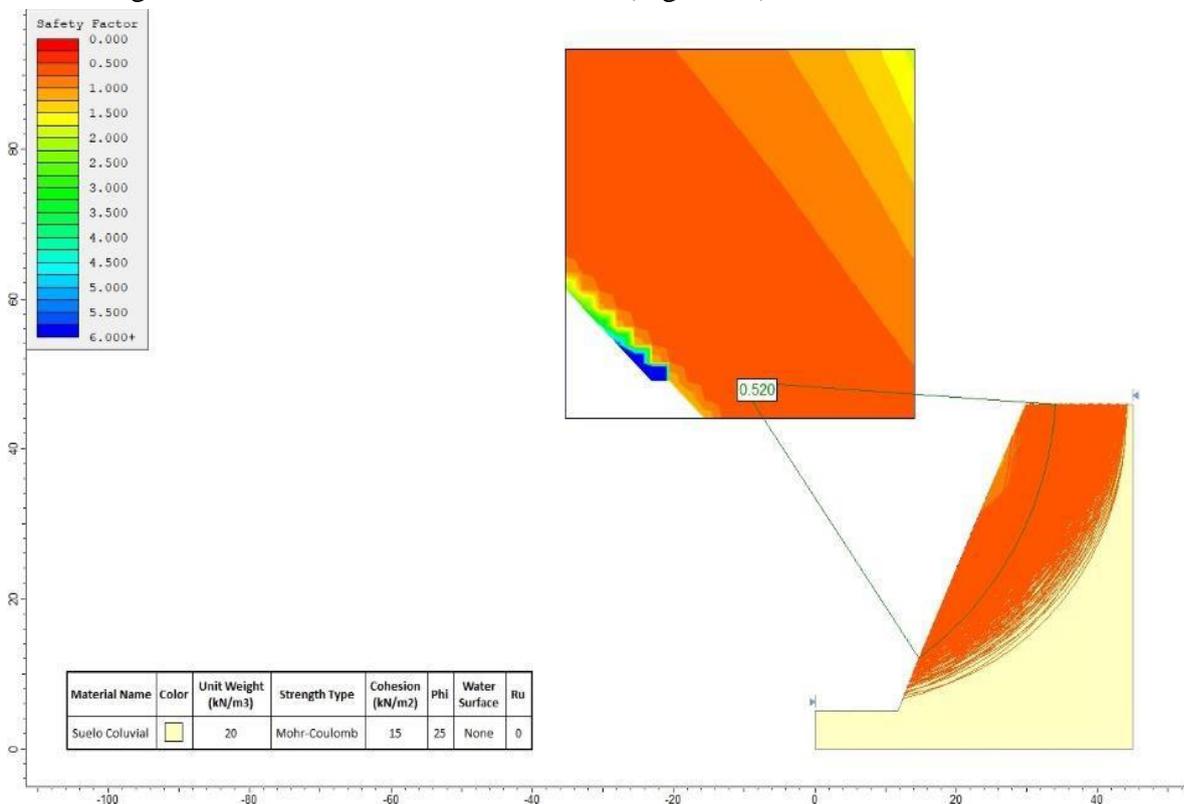
3.5.27. Talud N°27 – estación suelo N°07: El análisis de talud N°27 muestra un factor de seguridad de 0.520 haciéndola inestable (Figura 83).

Figura 83: Cálculo del factor de seguridad del Talud N°27, en condición estática.
