FACULTAD DE INGENIERÍA

Carrera de Ingeniería Geológica

“CARACTERIZACIÓN GEOMECÁNICA Y DISEÑO DE ESTABILIDAD DE TALUDES EN EL TRAMO DE CARRETERA KM 40+200 – KM 44+800, DESVÍO MICHICUILLAY-QUINUAMAYO, CAJAMARCA 2021”

Tesis para optar el título profesional de:

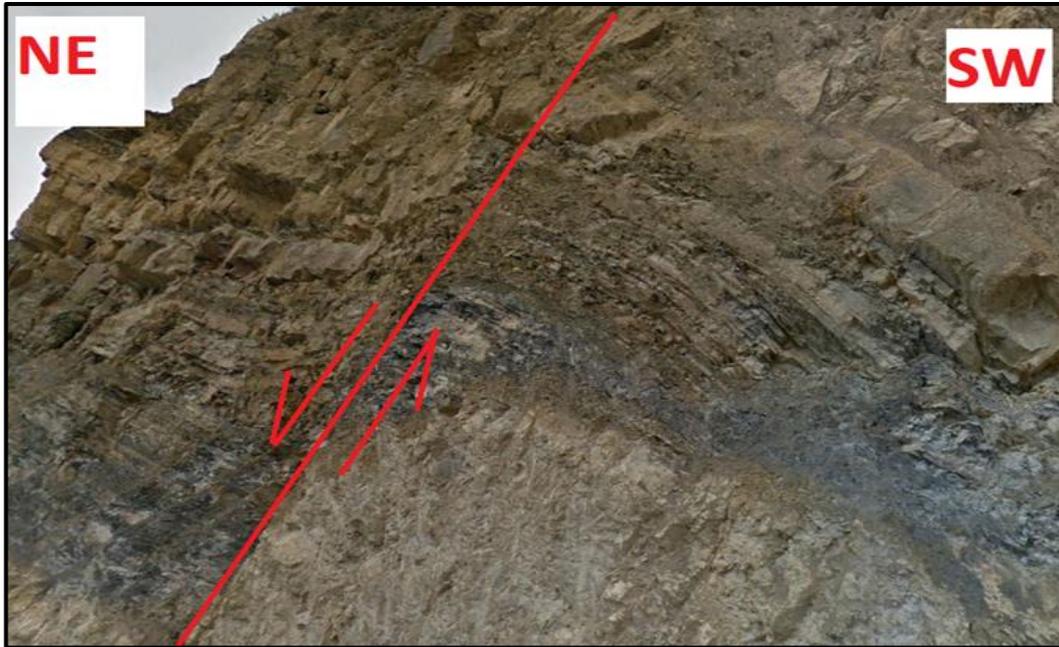
Falla normal con una dirección NE-SW y orientación (Dip/ Dip Directio): 72/49 en la Formación Yumagual.

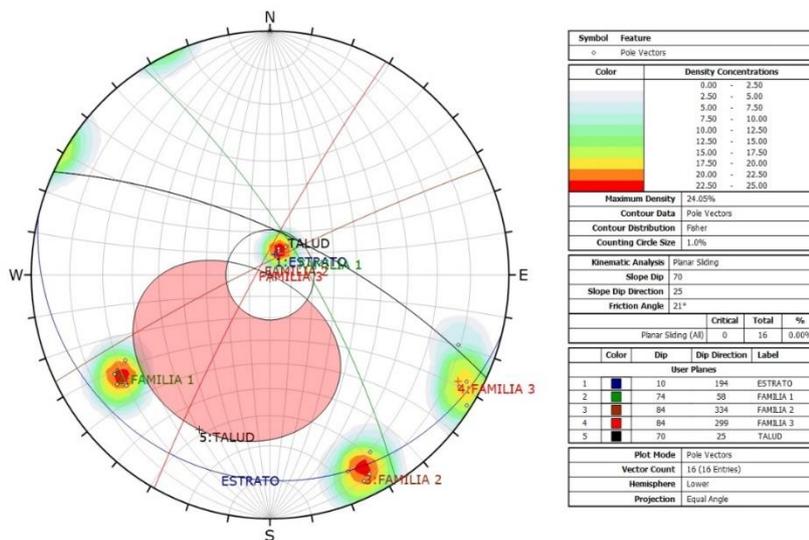
Talud N°1 Análisis de rotura planar.

Después de tomar los datos en campo analizamos en el software dips la rotura planar, para la cual se tomó tres familias de diaclasas y un estrato, los cuales son predominantes en el talud N°1, este caso no encontramos ningún riesgo de deslizamiento tipo planar la probabilidad de rotura es 0%, tampoco existe ninguna familia crítica para este tipo de rotura. Por lo tanto, se determina que el talud es estable para este tipo de rotura.

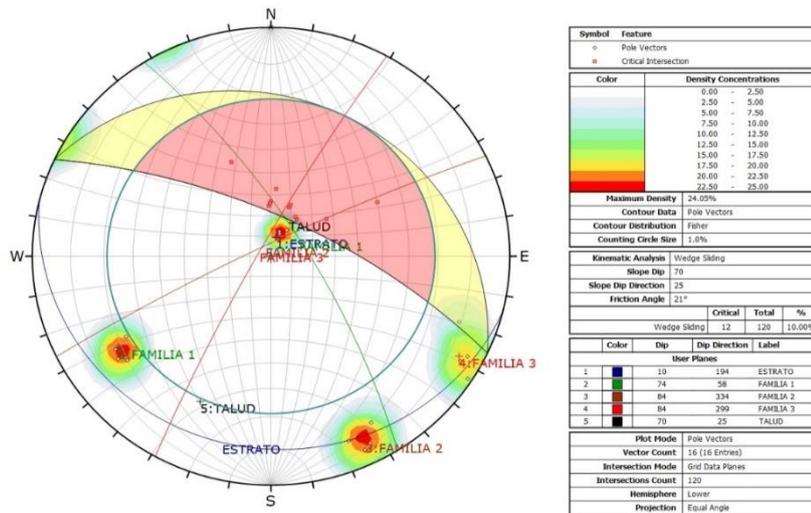
Talud N°1 Análisis de rotura en cuña.

Análisis rotura en cuña talud 1: en este talud encontramos tres familias de diaclasas, analizando para la rotura en cuña tenemos que la probabilidad de que exista una rotura en cuña es de 10%. De las cuales las familias críticas son la familia 2 y la familia 1, ocurriendo pequeñas cuñas dentro de una misma familia de diaclasas debido a la dirección que presenta cada familia, debido a la baja probabilidad de rotura por cuña, se determina que el talud es estable.

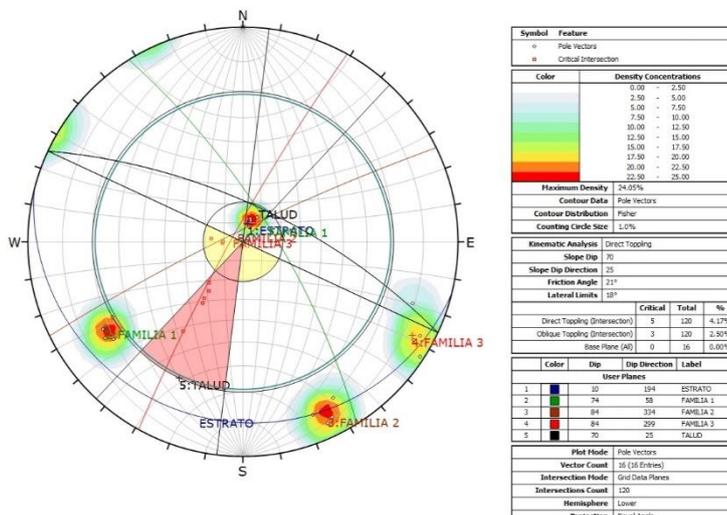
Talud N°1 Análisis de rotura por vuelco.

Analizando la rotura por vuelco tenemos que la probabilidad general de rotura por vuelco es de 4.17%, es decir ninguna familia se encuentra dentro de la zona crítica y el talud tiene una dirección apropiada para evitar este tipo de rotura en la zona, entonces se determina que el talud es estable para la rotura por vuelco.

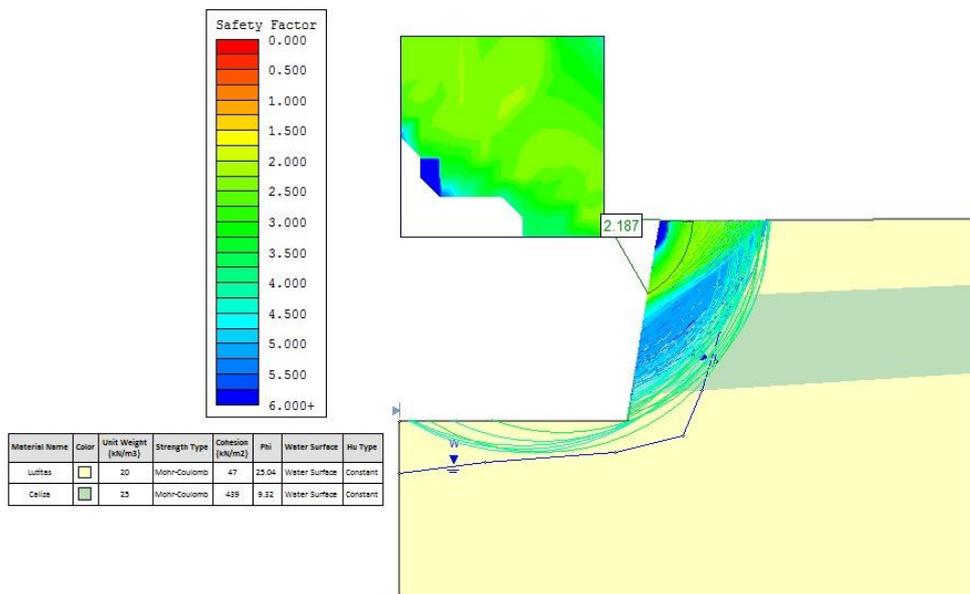
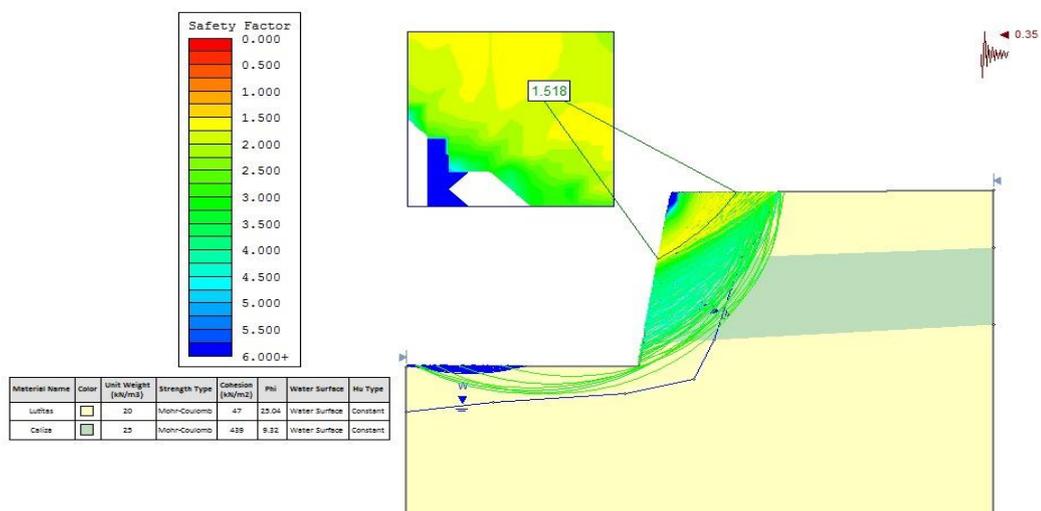
Se aprecia que el talud es estable en condiciones estáticas con un Factor de Seguridad es de 2.118 y un FS de 1.518 para condiciones pseudoestáticas con coeficiente de sismicidad horizontal de 0.35 y un coeficiente vertical de 0.

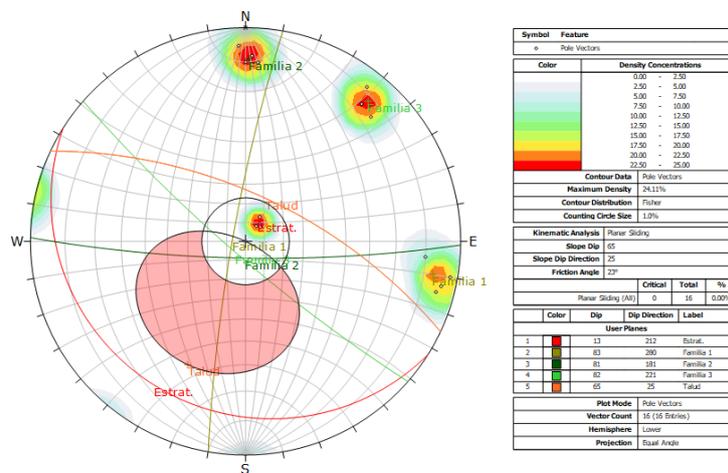
Talud N°2 Análisis de rotura planar.

Después de tomar los datos en campo analizamos en el software dips la rotura planar, para la cual se tomó tres familias de diaclasas y un estrato, los cuales son predominantes en el talud N°2, este caso no encontramos ningún riesgo de deslizamiento tipo planar la probabilidad de rotura es 0%, tampoco existe ninguna familia crítica para este tipo de rotura. Por lo tanto, se determina que el talud es estable para este tipo de rotura.

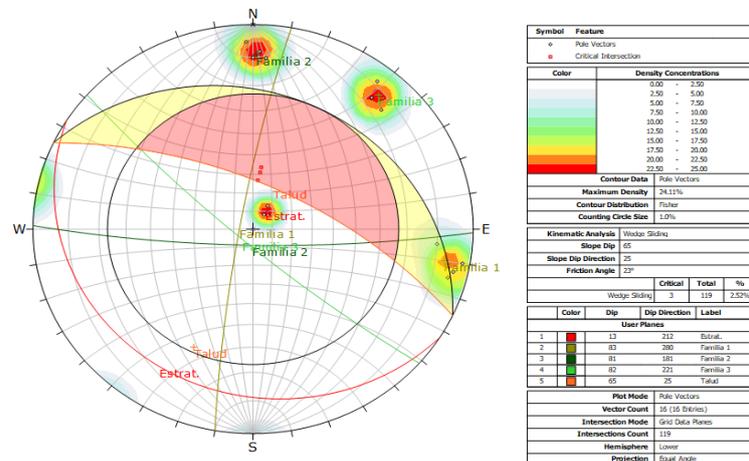
Talud N°2 Análisis de rotura en cuña.

Análisis rotura en cuña talud 2: en este talud encontramos tres familias de diaclasas, analizando para la rotura en cuña tenemos que la probabilidad de que exista una rotura en cuña es de 3%. De las cuales las familias críticas son la familia 2 y la familia 1, ocurriendo pequeñas cuñas dentro de una misma familia de diaclasas debido a la dirección que presenta cada familia, debido a la baja probabilidad de rotura por cuña, se determina que el talud es estable.

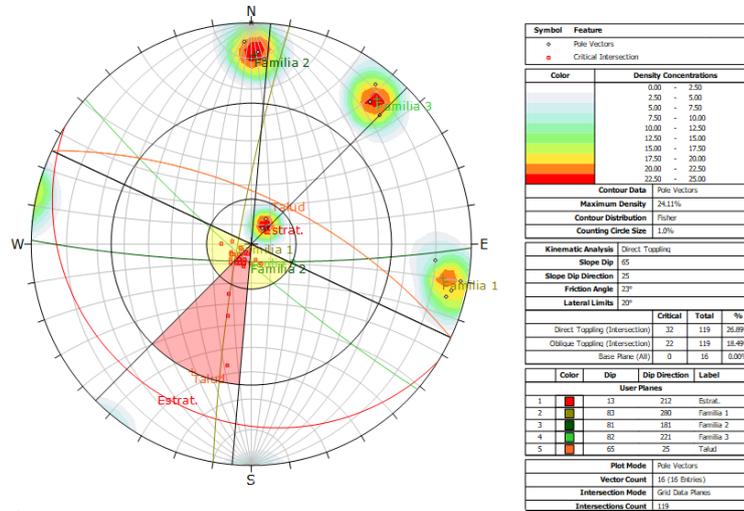
Talud N°2 Análisis de rotura por vuelco.

Analizando la rotura por vuelco tenemos que la probabilidad general de rotura por vuelco es de 4.17%, es decir ninguna familia se encuentra dentro de la zona crítica y el talud tiene una dirección apropiada para evitar este tipo de rotura en la zona, entonces se determina que el talud es estable para la rotura por vuelco.

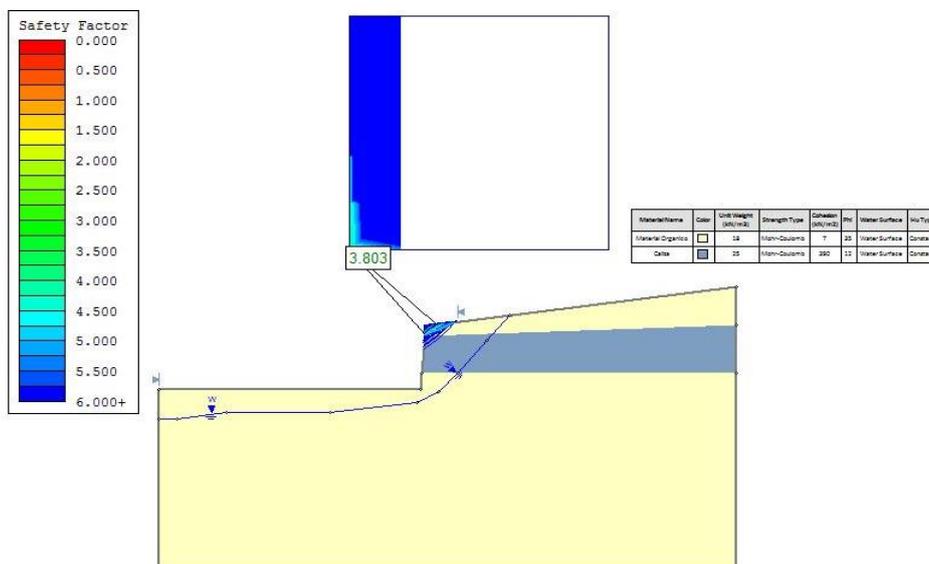
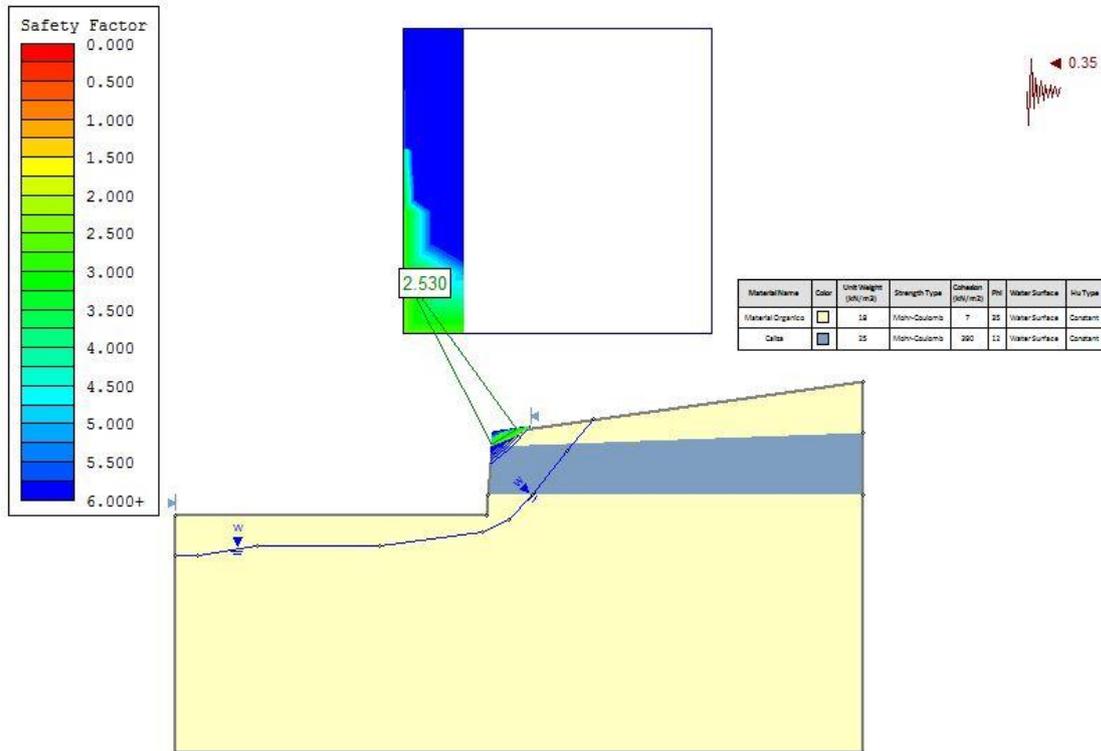
Se aprecia que el talud es estable en condiciones estáticas con un Factor de Seguridad es de 3.803 y un FS de 2.530 para condiciones pseudoestáticas con coeficiente de sismicidad horizontal de 0.35 y un coeficiente vertical de 0.

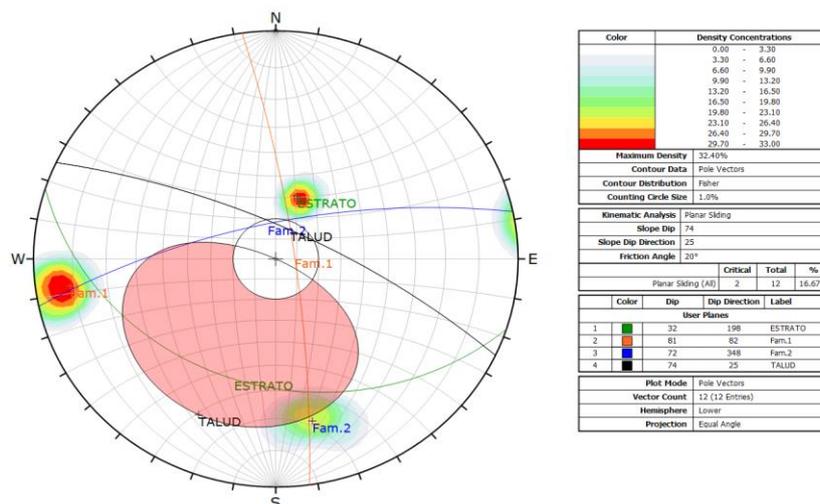
Figura 23. Talud N°3 Análisis de rotura planar.

Después de tomar los datos en campo analizamos en el software dips la rotura planar, para la cual se tomó dos familias de diaclasas y un estrato, los cuales son predominantes en el talud N°3, encontramos un riesgo de deslizamiento tipo planar con una

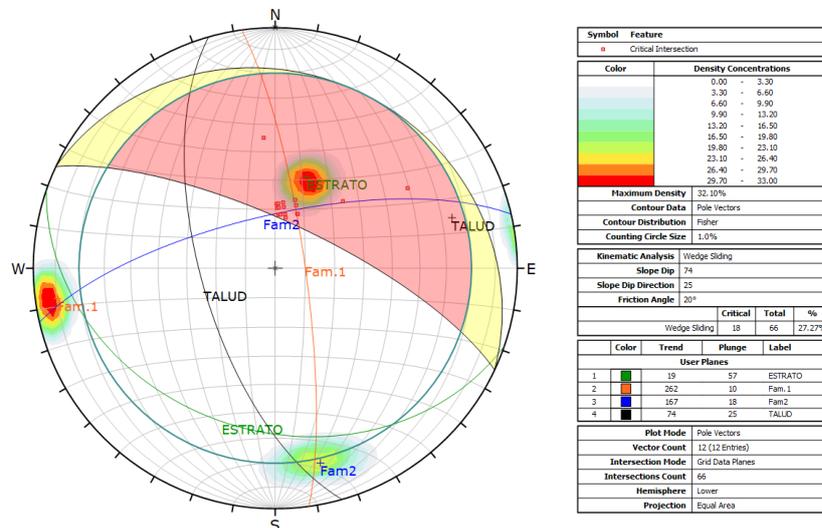
Talud N°3 Análisis de rotura en cuña.

Análisis rotura en cuña talud 3: en este talud encontramos dos familias de diaclasas, analizando para la rotura en cuña tenemos que la probabilidad de que exista una rotura en cuña es de 27.27%. De las cuales las familias críticas son la familia 1 y 2 ocurriendo pequeñas cuñas dentro de una misma familia de diaclasas debido a la dirección que presenta cada familia, debido a la probabilidad media de rotura por cuña, se determina que el talud es inestable.

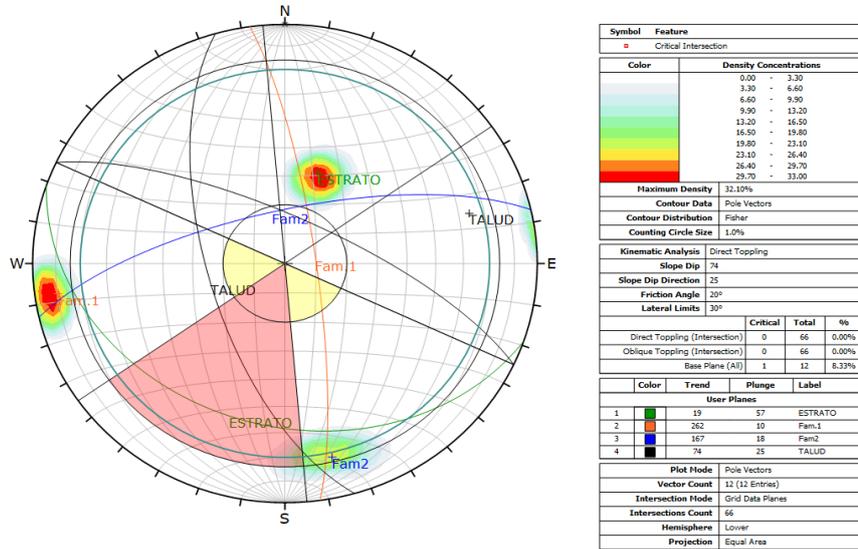
Talud N°3 Análisis de rotura por vuelco.

Analizando la rotura por vuelco tenemos que la probabilidad general de rotura por vuelco es de 8.33% (base plana), es decir ninguna familia se encuentra dentro de la zona crítica y el talud tiene una dirección apropiada para evitar este tipo de rotura en la zona, entonces se determina que el talud es estable para la rotura por vuelco.

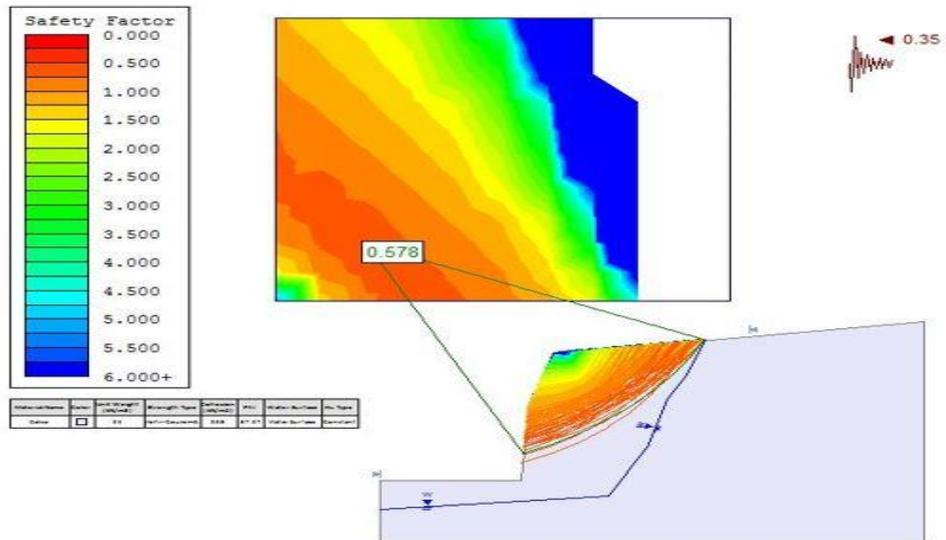
Talud 3: Análisis del FS en condiciones pseudoestáticas.

Se aprecia que el talud es inestable en condiciones estáticas con un Factor de Seguridad es de 0.717 y un FS de 0.578 para condiciones pseudoestáticas con coeficiente de sismicidad horizontal de 0.35 y un coeficiente vertical de 0.

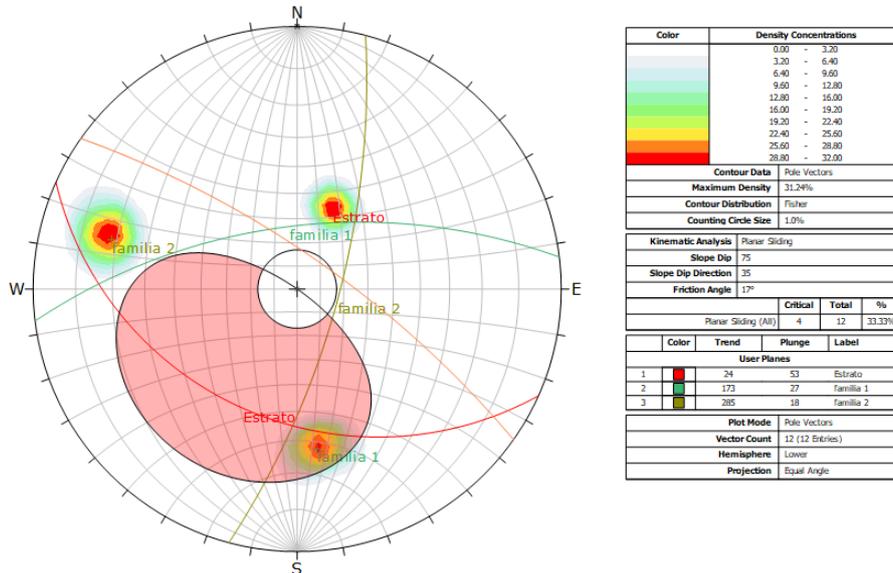
Talud N°4: Análisis de Rotura Planar.

El análisis indica una probabilidad de 33.33% para rotura planar, siendo la familia 1 la más crítica.

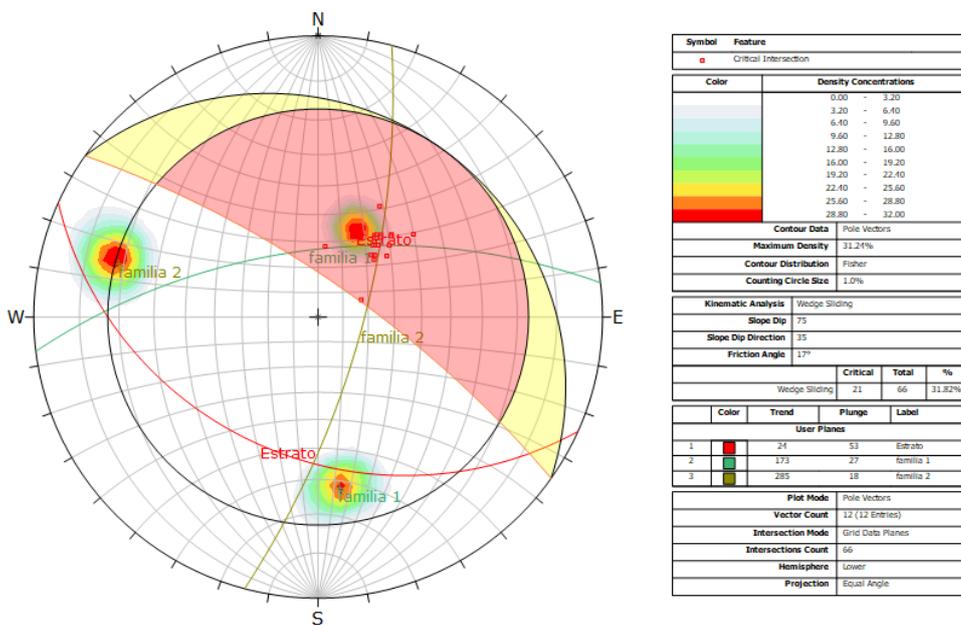
Talud N°4: Análisis de Rotura por Cuña.

Los resultados indican una probabilidad de 31,82% para rotura por cuña.

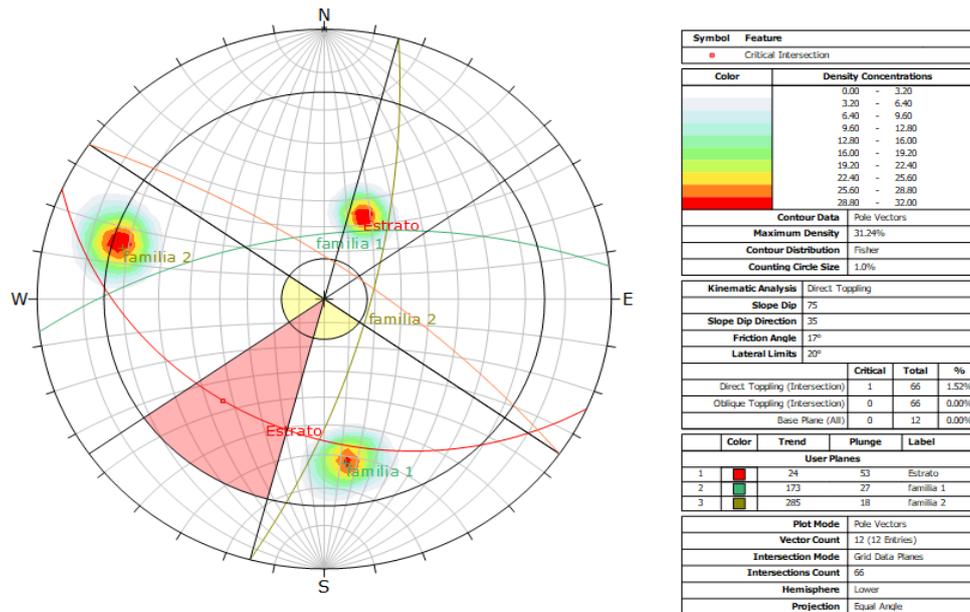
Talud N°4: Análisis de Rotura por Vuelco.

El análisis determina una probabilidad del 1,52% para rotura por vuelco.

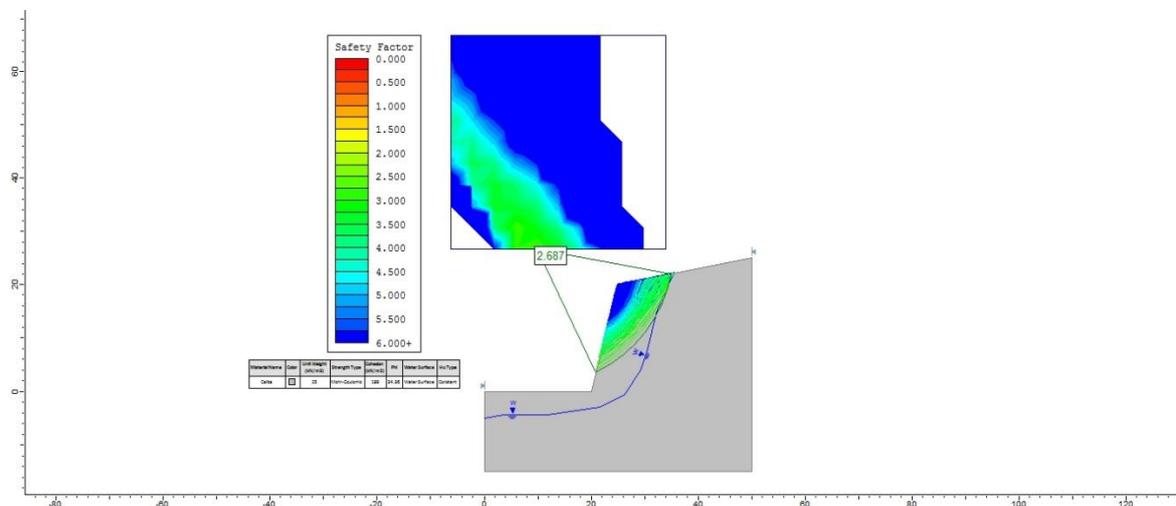
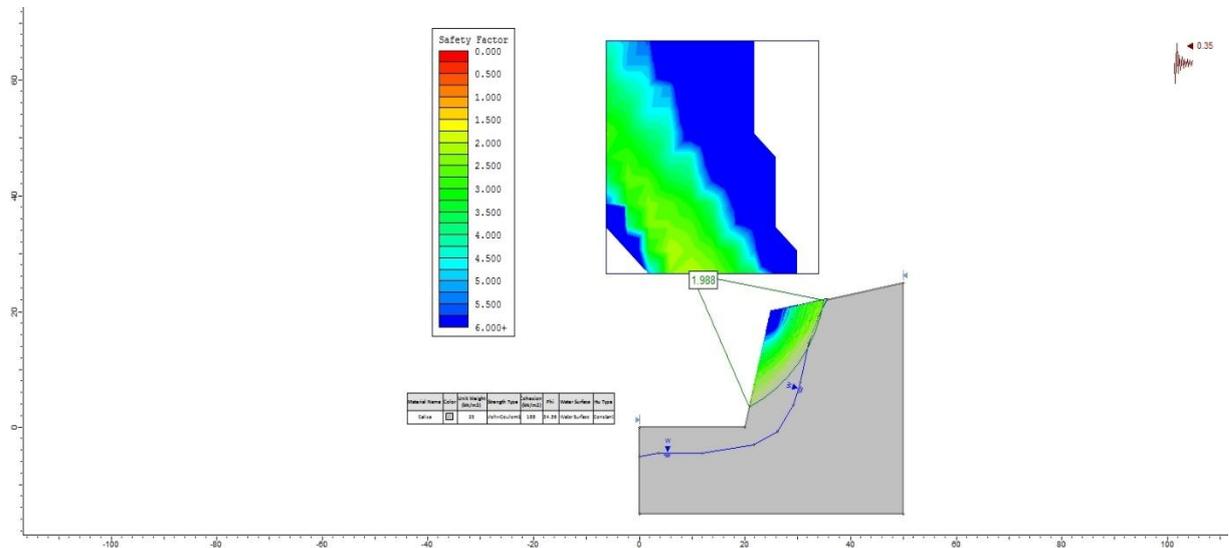
Se aprecia que el talud es estable en condiciones estáticas cuenta con un FS de 2.687 y para condiciones pseudoestáticas con FS de 1.988, con un coeficiente de sismicidad horizontal de 0.35 y un coeficiente vertical de 0.

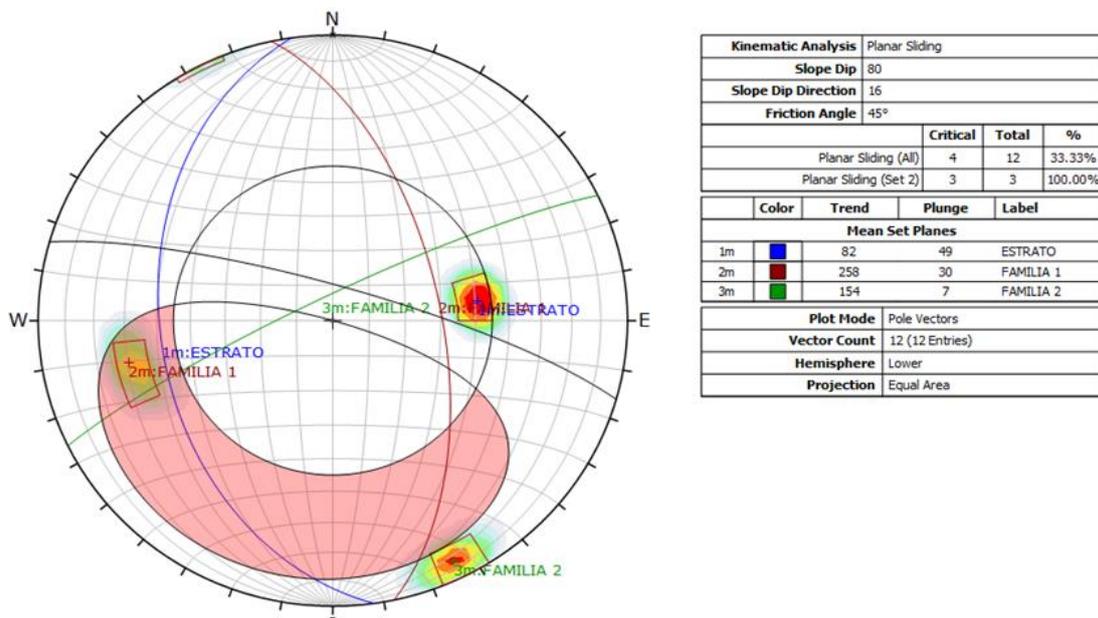
Talud N°5: Análisis de Rotura Planar.

El análisis determinó una probabilidad de 100% para la rotura planar, siendo la familia 2 la más crítica para deslizamiento.

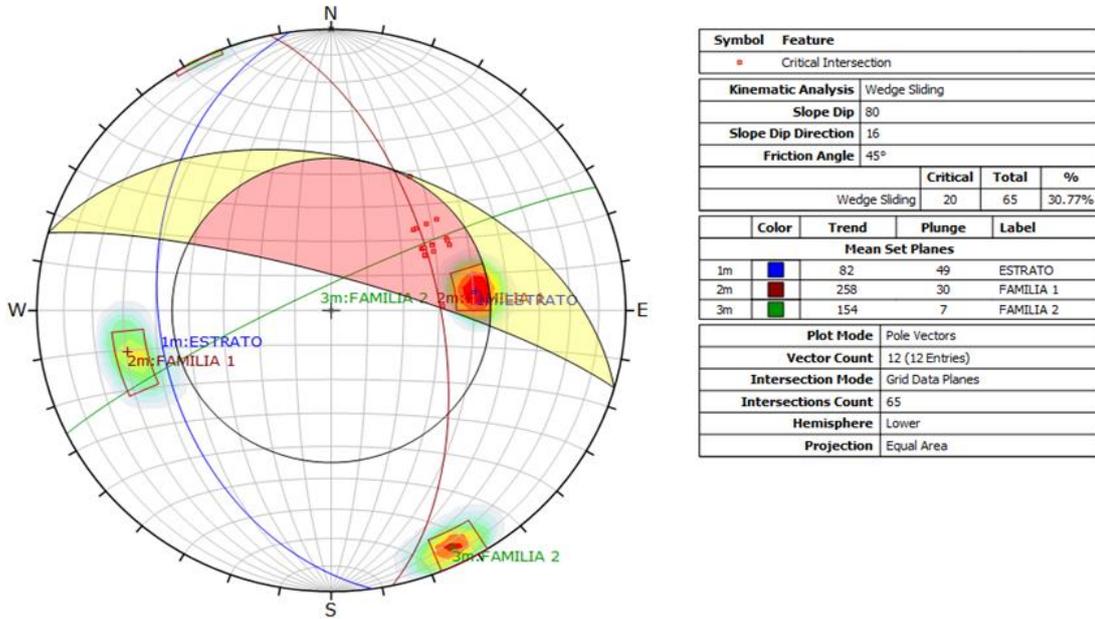
Talud N°5: Análisis de Rotura por Cuña.

Los resultados indican una probabilidad de 30,77% para rotura por cuña.

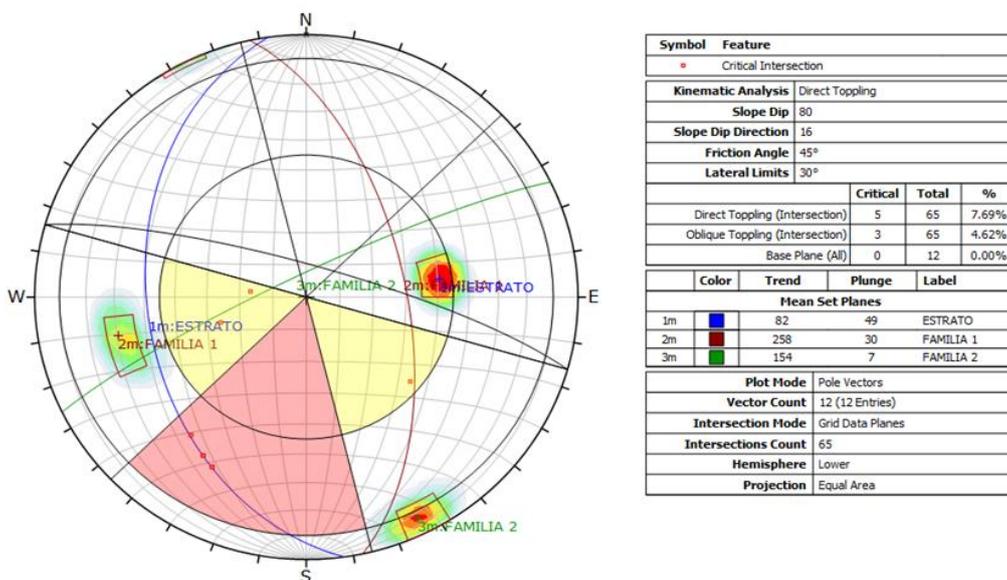
Talud N°5: Análisis de Rotura por Vuelco.

El análisis determina una probabilidad del 7.69% para una rotura por vuelco.

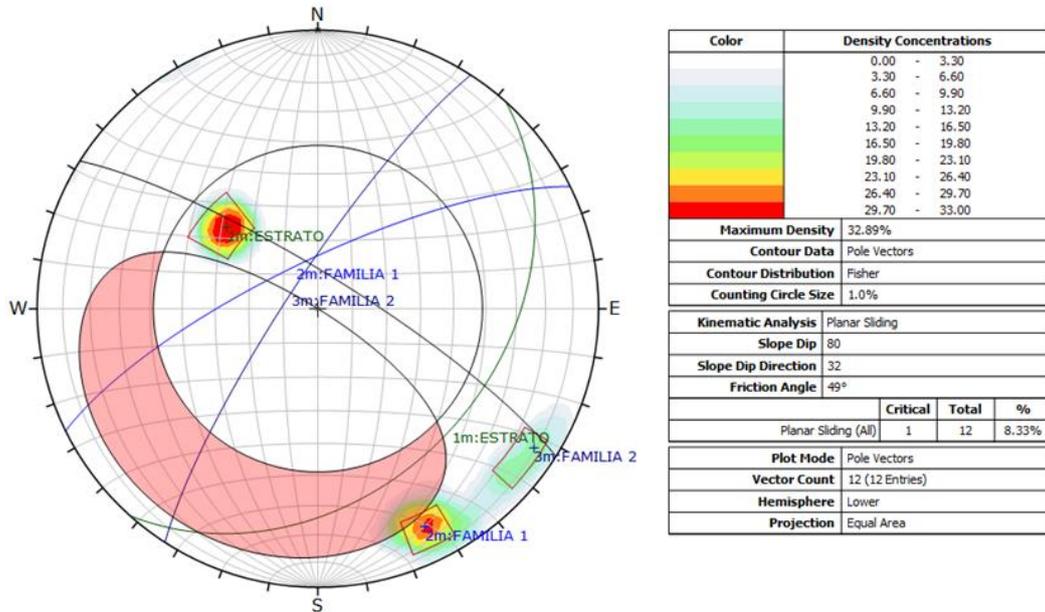
Talud N°6: Análisis de Rotura Planar..

El Mediante el análisis se determinó una probabilidad de 8.33% para una rotura planar.

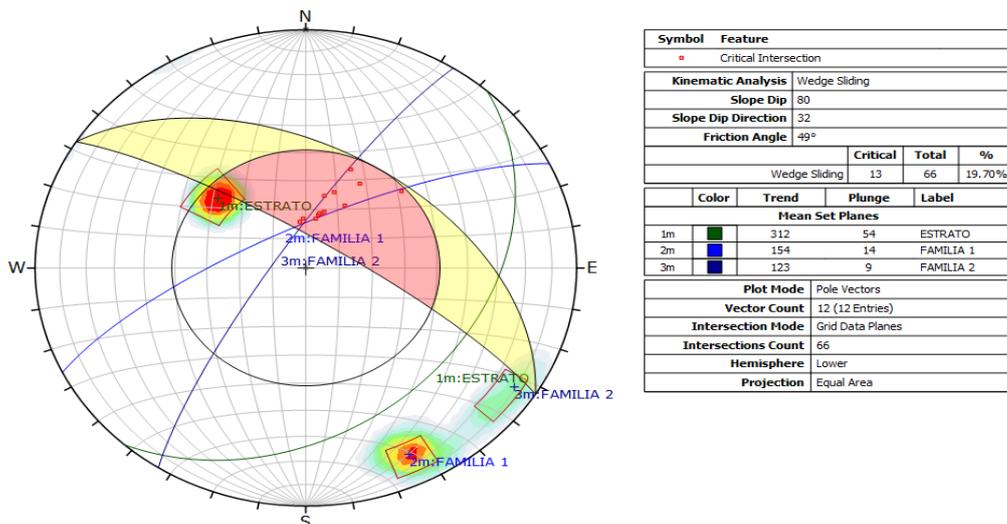
Talud N°6: Análisis de Rotura por Cuña.

Los resultados indican una probabilidad de 19.70% para rotura por cuña.

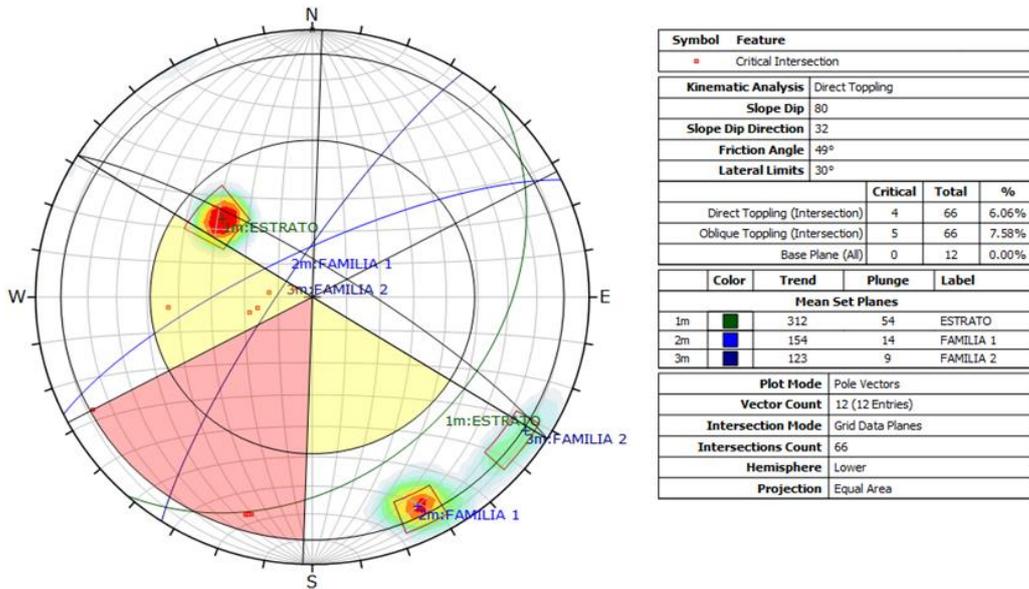
Talud N°6: Análisis de Rotura por Vuelco.

El análisis determina una probabilidad del 7.58% para una rotura por vuelco.

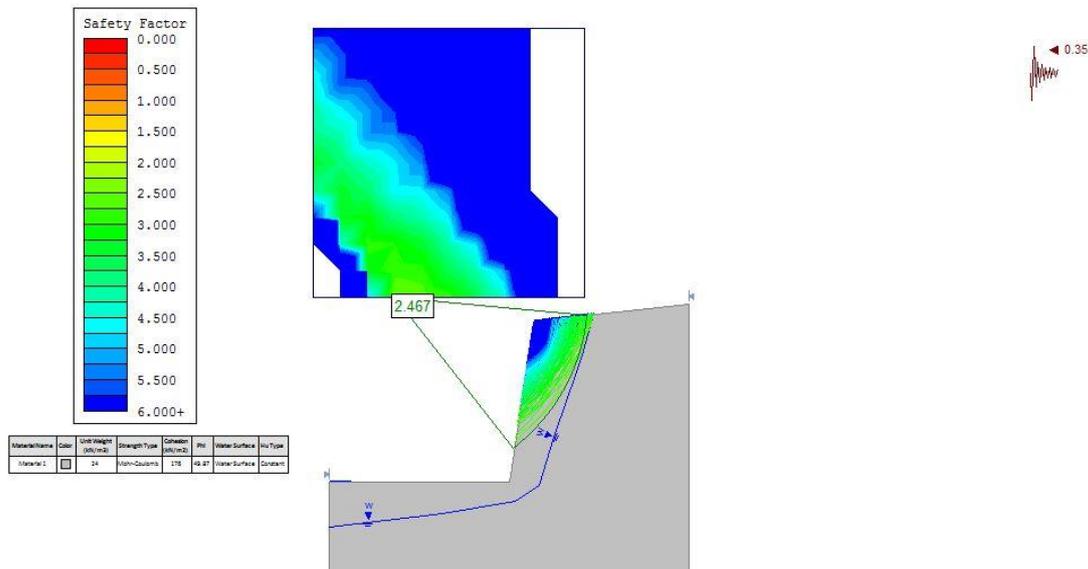
Talud 6: Análisis del factor de seguridad en condiciones pseudoestáticas.

Se aprecia que el talud es estable en su condición inicial con un Factor de Seguridad es de 3.182 para condiciones estáticas y para condiciones pseudoestáticas el FS es de 2.467 con coeficiente de sismicidad horizontal de 0.35 y un coeficiente vertical de 0.

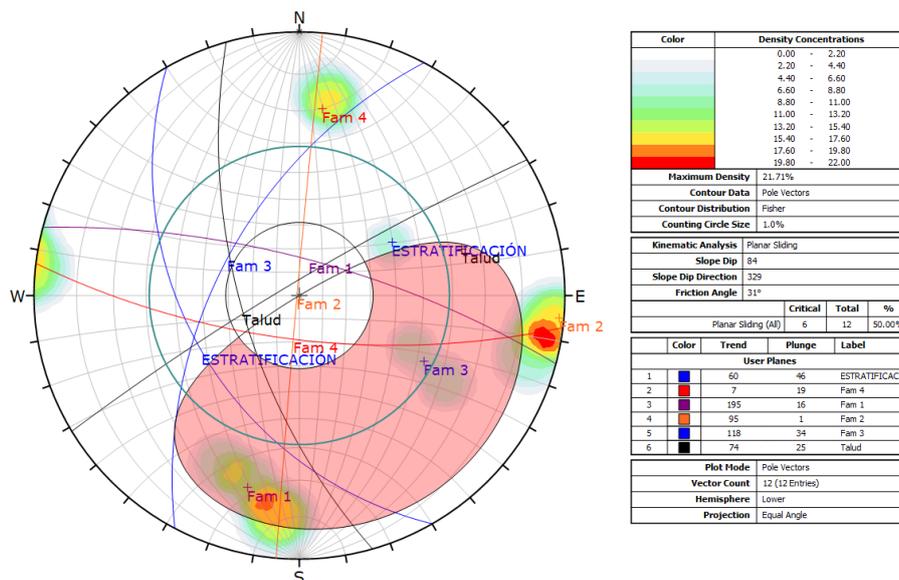
Talud N°7 Análisis de rotura planar.

Después de tomar los datos en campo analizamos en el software dips la rotura planar, para lo cual se concluyó que existe un 50% de probabilidad de rotura planar, siendo la más crítica la familia 1 y 2.

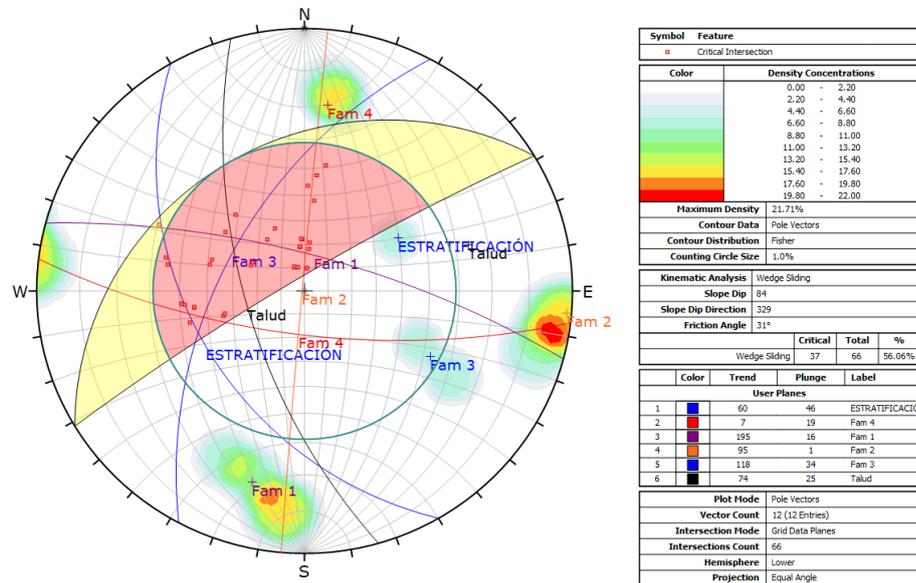
Talud N°7 Análisis de rotura en cuña.

Análisis rotura en cuña talud 7: en este talud encontramos dos familias de diaclasas, analizando para la rotura en cuña tenemos que la probabilidad de que exista una rotura en cuña es de 56.06%. De las cuales las familias críticas son la familia 1 y 2 ocurriendo pequeñas cuñas dentro de una misma familia de diaclasas debido a la dirección que presenta cada familia, debido a la probabilidad media de rotura por cuña, se determina que el talud es inestable.

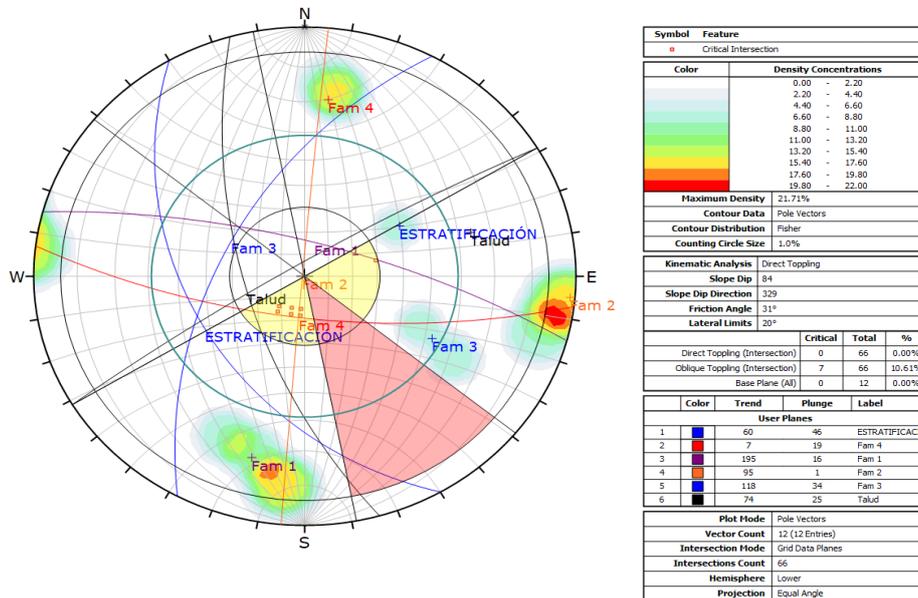
Talud N°7 Análisis de rotura por vuelco.

Analizando la rotura por vuelco tenemos que la probabilidad general de rotura por vuelco es de 0%, es decir ninguna familia se encuentra dentro de la zona crítica y el talud tiene una dirección apropiada para evitar este tipo de rotura en la zona, entonces se determina que el talud es estable para la rotura por vuelco.

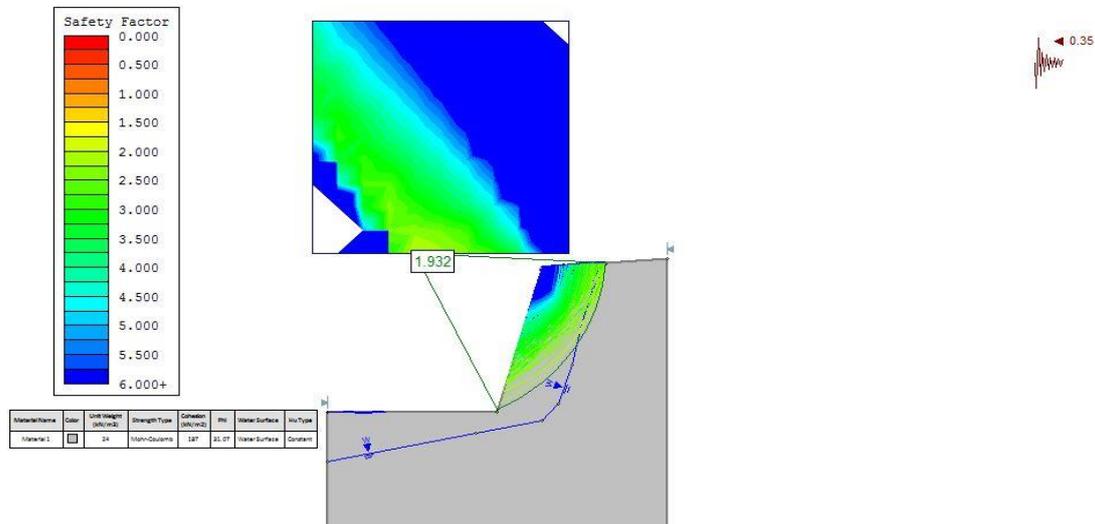
Talud 7: Análisis del Factor de Seguridad en condiciones pseudoestáticas.

Se aprecia que el talud es estable en su condición estática con un Factor de Seguridad de 2.487 y para condiciones pseudoestáticas el FS es de 1.932, con coeficiente de sismicidad horizontal de 0.35 y un coeficiente vertical de 0.

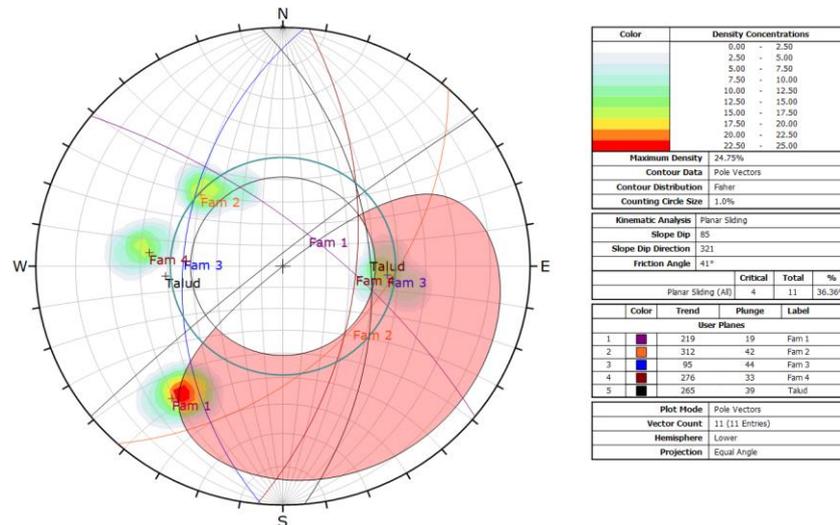
Talud N°8 Análisis de rotura planar.

Después de tomar los datos en campo analizamos en el software dips la rotura planar, para lo cual se concluyó que existe un 36.36% de probabilidad de rotura planar, siendo la más crítica la familia 1.

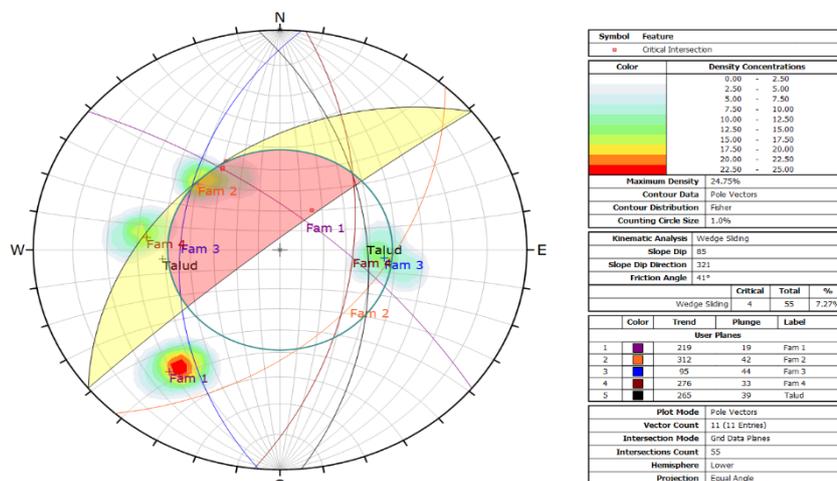
Talud N°8 Análisis de rotura en cuña.

Análisis rotura en cuña talud 8: en este talud encontramos cuatro familias de diaclasas, analizando para la rotura en cuña tenemos que la probabilidad de que exista una rotura en cuña es de 7.27%, por lo tanto, se determina que el talud es estable.

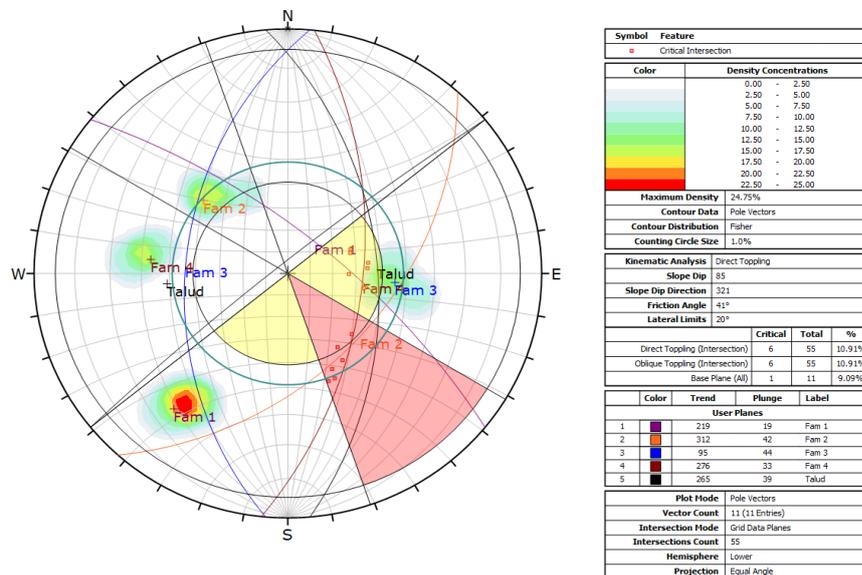
Talud N°8 Análisis de rotura por vuelco.

Analizando la rotura por vuelco tenemos que la probabilidad general de rotura por vuelco es de 9.09%, es decir ninguna familia se encuentra dentro de la zona crítica y el talud tiene una dirección apropiada para evitar este tipo de rotura en la zona, entonces se determina que el talud es estable para la rotura por vuelco.

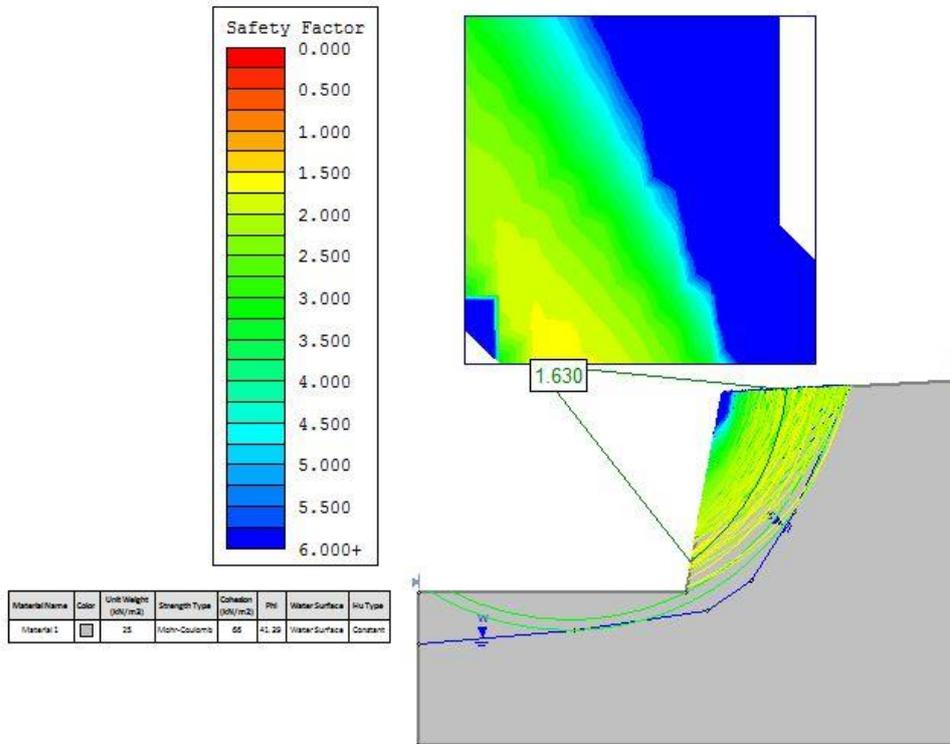
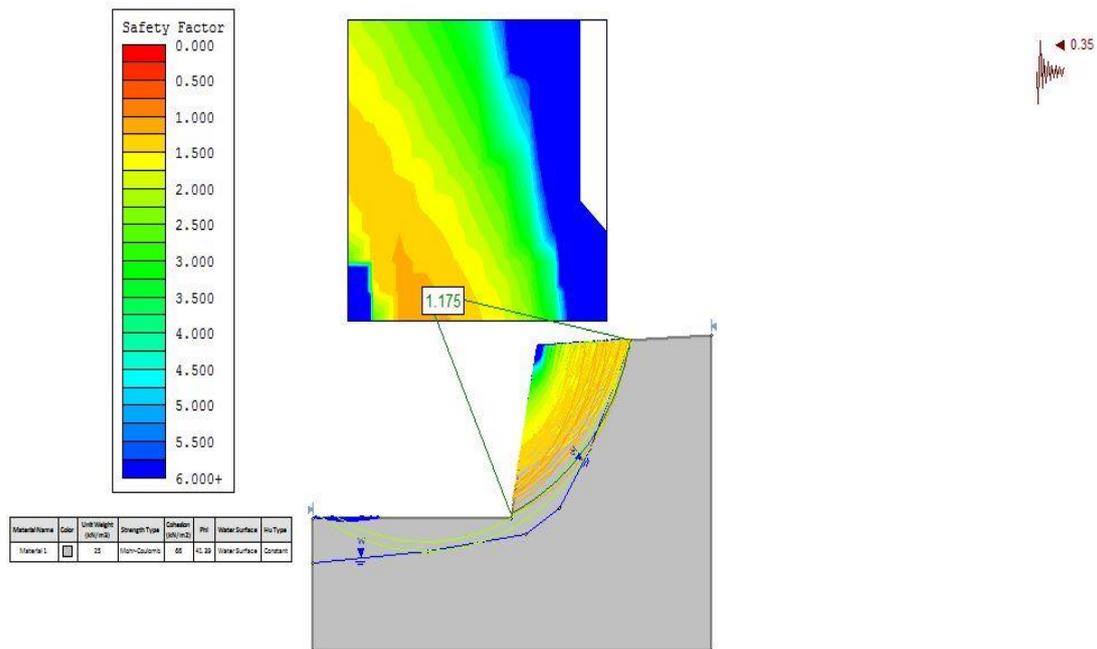
Se aprecia que el talud es estable en su condición estática con un Factor de Seguridad es de 1.630 y para condiciones pseudoestáticas el FS es de 1.175 con coeficiente de sismicidad horizontal de 0.35 y un coeficiente vertical de 0.

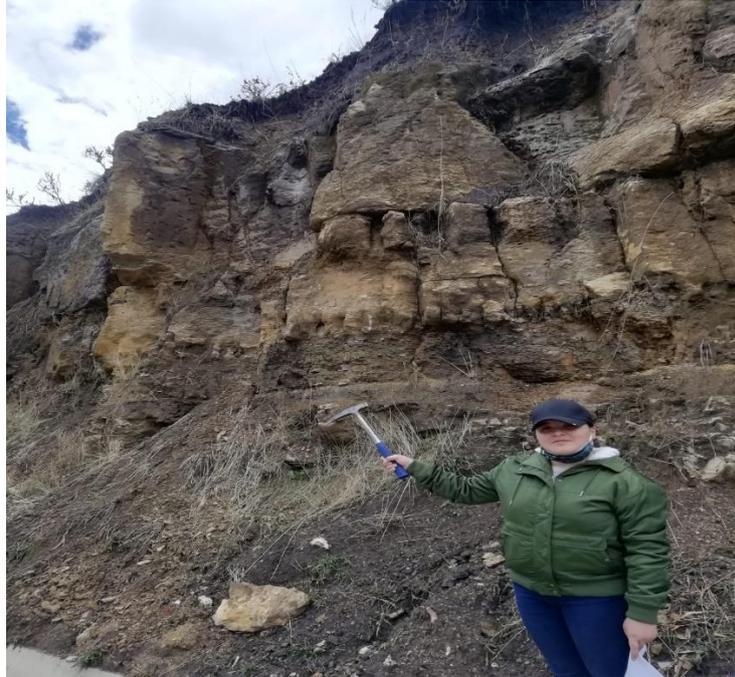
Talud N°3

El talud se encuentra ubicado en las coordenadas E: 796637 N: 9219369 en el margen derecho de la carretera “La Encañada - Celendín”. El talud está compuesto por calizas altamente fracturadas perteneciente a la Fm. Yumagual, este talud tiene una altura de 43 metros y un grado de pendiente bastante alto, el cual lo vuelve vulnerable no solo a la inestabilidad sino también a la posible caída de rocas. Este talud también se observa que hay dos tipos de grado de fracturación de la roca, en uno el espaciado y persistencia entre las juntas es menor, el cual lo hace que tenga mayor cantidad de diaclasas y están

casi verticales el cual genera que ingrese infiltraciones de agua. En el otro caso el macizo rocoso está sobre, se observa que la roca esta menos fracturada y las diaclasas tienen distinta orientación y yacen discordantemente a las fracturas que se muestran en el pie del talud.
