“EVALUACIÓN DE PATOLOGÍAS ESTRUCTURALES
Y PROPUESTA DE SOLUCIÓN DE LOS FRONTIS DE
LAS CONSTRUCCIONES INFORMALES DEL
CENTRO DE ABASTO LA HERMELINDA, TRUJILLO
2022”

Tesis para optar al título profesional de:

INGENIERO CIVIL

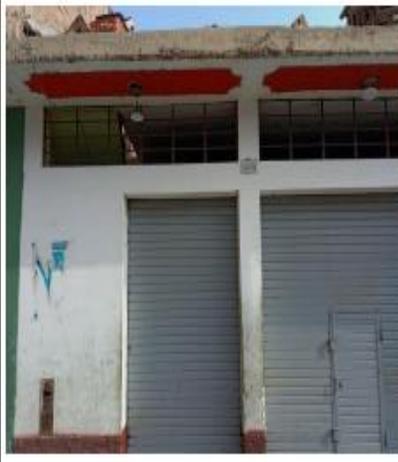
Humedad Filtración							
Humedad Condensación							
Humedad Accidental							
Erosión							
Grietas							
Fisuras							
Delaminación							
Deformación							
Distorsión							
Desintegración	X						
Corrosión							
Oxidación							
Eflorescencia							
Criptoflorescencia							
Orgánico							
EVALUACIÓN DEL ELEMENTO ESTRUCTURAL							
Muros:		Columnas:		Vigas:		Piso:	
Área total (At):		(At):	15,000 cm ²	(At):		(At):	
Área Afectada (Af):		(Af):	1,200 cm ²	(Af):		(Af):

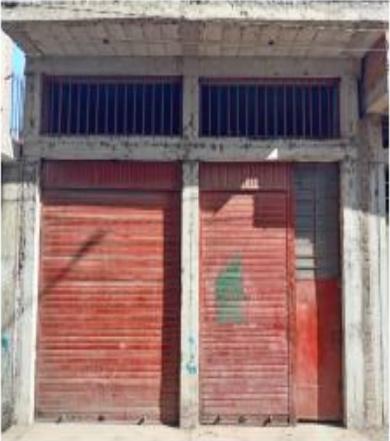
Humedad Filtración					
Humedad Condensación					
Humedad Accidental					
Erosión					
Grietas					
Fisuras					
Delaminación					
Deformación					
Dilatación					
Desintegración	x				
Corrosión					
Oxidación					
Eflorescencia					
Criptoflorescencia					
Orgánico					
EVALUACIÓN DEL ELEMENTO ESTRUCTURAL					
Muros:		Columnas:		Vigas:	
Área total (At):		(At):	15,000 cm ²	(At):	
Área Afectada (Af):		(Af):	500 cm ²	(Af):	
% A. afectada (%A):		(%A):	3.33 %	(%A):

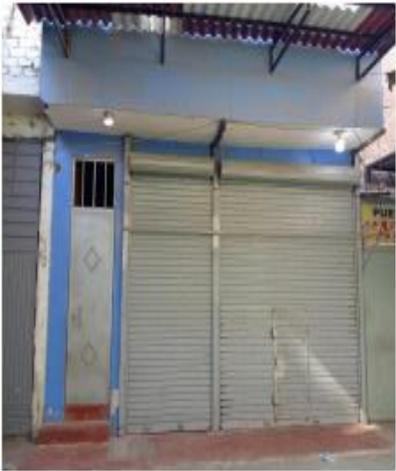
Humedad Filtración							
Humedad Condensación							
Humedad Accidental							
Erosión							
Grietas							
Fisuras	x						
Delaminación							
Deformación							
Distorsión							
Desintegración							
Corrosión							
Oxidación							
Eflorencia							
Criptoflorescencia							
Orgánico							
EVALUACIÓN DEL ELEMENTO ESTRUCTURAL							
Muros:		Columnas:		Vigas:		Piso:	
Área total (At):		(At):	11,200 cm ²	(At):		(At):	
Área Afectada (Af):		(Af):	L=25 mm, e=0.80mm L=50 mm, e=0.50 mm	(Af):		(Af):

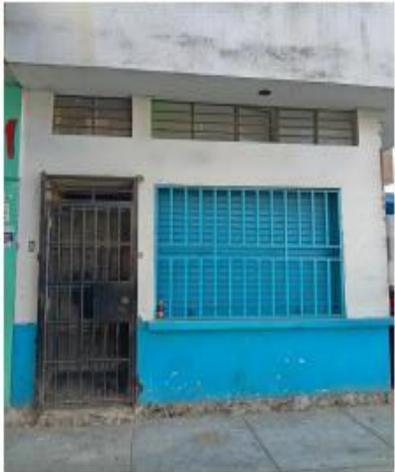
Humedad Filtración							
Humedad Condensación							
Humedad Accidental							
Erosión							
Grietas							
Fisuras							
Delaminación							
Deformación							
Distorsión							
Desintegración	x						
Corrosión							
Oxidación							
Eflorescencia							
Criptoflorescencia							
Orgánico							
EVALUACIÓN DEL ELEMENTO ESTRUCTURAL							
Muros:		Columnas:		Vigas:		Piso:	
Área total (At):		(At):		(At):		(At):	14.500 cm ²
Área Afectada (Af):		(Af):		(Af):		(Af):	12.500 cm ²

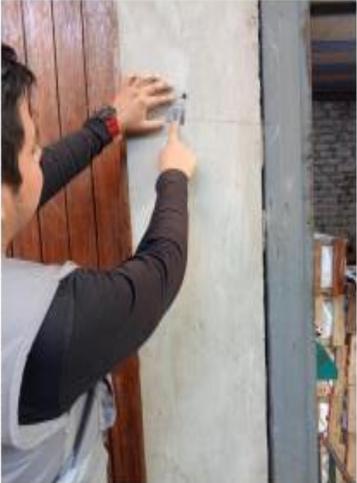
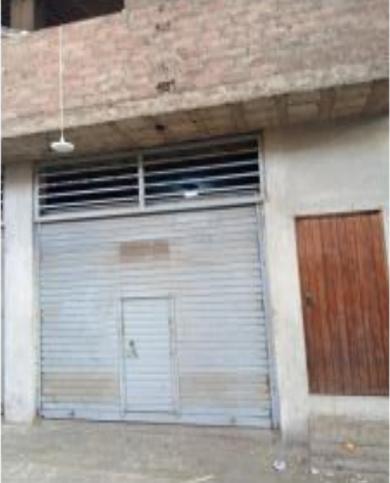
Humedad Filtración							
Humedad Condensación							
Humedad Accidental							
Erosión							
Grietas							
Fisuras	X						
Delaminación							
Deformación							
Distorsión							
Desintegración							
Corrosión							
Oxidación							
Eflorescencia							
Criptoflorescencia							
Orgánico							
EVALUACIÓN DEL ELEMENTO ESTRUCTURAL							
Muros:		Columnas:		Vigas:		Piso:	
Área total (At):		(At):	14.000 cm ²	(At):		(At):	
Área Afectada (Af):		(Af):	L=75 mm, e=0.50mm	(Af):		(Af):

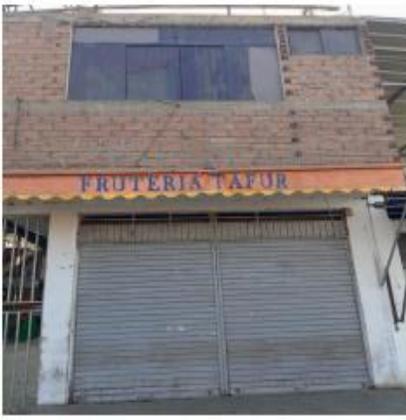
Humedad Filtración							
Humedad Condensación							
Humedad Accidental							
Erosión							
Grietas							
Fisuras	x						
Delaminación							
Deformación							
Distorsión							
Desintegración	x						
Corrosión							
Oxidación							
Eflorescencia							
Criptoflorescencia							
Orgánico							
EVALUACIÓN DEL ELEMENTO ESTRUCTURAL							
Columnas: (Fisuras)		Columnas: (Desintegración)		Vigas:		Piso:	
Área total (At):	12.000 cm ²	(At):	12.000 cm ²	(At):		(At):

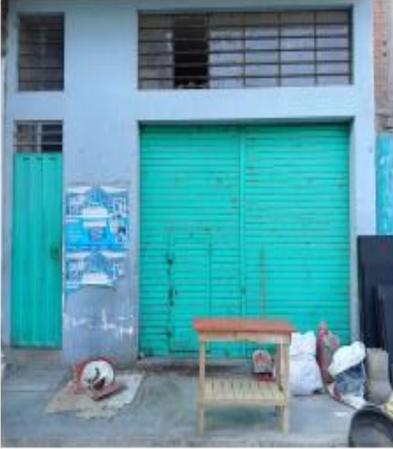
EVALUACIÓN DEL ELEMENTO ESTRUCTURAL			
Muros:	Columnas:	Vigas:	Piso:
Área total (At):	(At): 16,000 cm ²	(At):	(At):
Área Afectada (Af):	(Af): 300 cm ²	(Af):	(Af):
% A. afectada (%A):	(%A) 1.88 %	(%A):	(%A):
Condición del elemento estructural (CE)	(CE) Regular	(CE):	(CE):
Criterio patológico	Criterio patológico REPARACIÓN NO ESTRUCTURAL	Criterio patológico:	Criterio patológico:

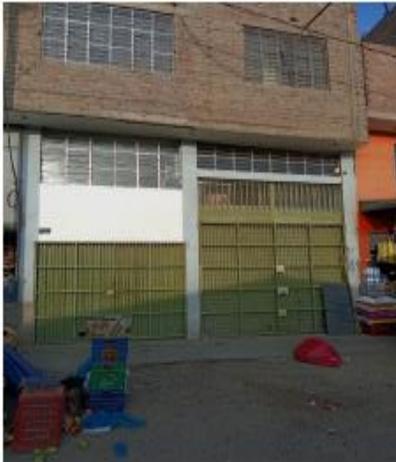
EVALUACIÓN DEL ELEMENTO ESTRUCTURAL			
Muros:	Columnas:	Vigas:	Piso:
Área total (At):	(At): 15,000 cm ²	(At):	(At):
Área Afectada (Af):	(Af): 580 cm ²	(Af):	(Af):
% A. afectada (%A)	(%A) 3.87 %	(%A)	(%A)
Condición del elemento estructural (CE)	(CE) Buena	(CE)	(CE)
Criterio patológico	Criterio patológico REPARACIÓN NO ESTRUCTURAL	Criterio patológico	Criterio patológico

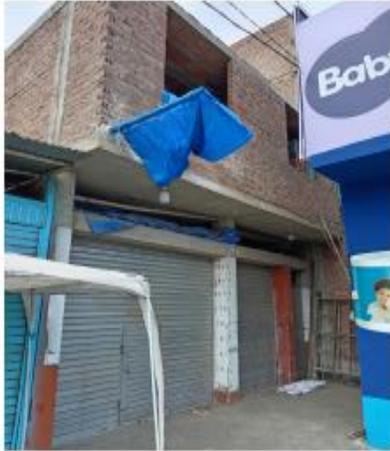
Humedad Filtración							
Humedad Condensación							
Humedad Accidental							
Erosión							
Grietas							
Fisuras							
Delaminación							
Deformación							
Distorsión							
Desintegración	X						
Corrosión							
Oxidación							
Eflorescencia							
Criptoflorescencia							
Orgánico							
EVALUACIÓN DEL ELEMENTO ESTRUCTURAL							
Muros:		Columnas:		Vigas:		Piso:	
Área total (At):		(At)	16,000 cm ²	(At):		(At):	
Área Afectada (Af):		(Af)	1,050 cm ²	(Af):		(Af):

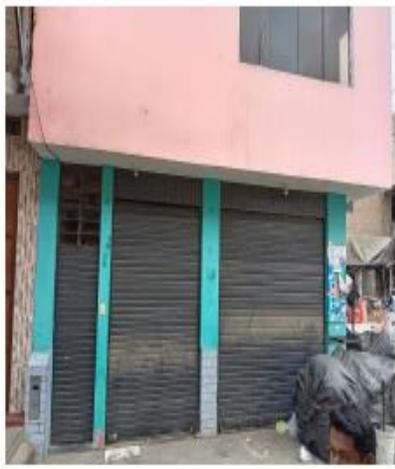
Humedad Filtración							
Humedad Condensación							
Humedad Accidental							
Erosión							
Grietas							
Fisuras	X						
Delaminación							
Deformación							
Distorsión							
Desintegración							
Corrosión							
Oxidación							
Eflorencia							
Criptoflorescencia							
Orgánico							
EVALUACIÓN DEL ELEMENTO ESTRUCTURAL							
Muros:		Columnas:		Vigas:		Piso:	
Área total (At):		(At):	14,000 cm ²	(At):		(At):	
Área Afectada (Af):		(Af):	L=158 mm, e=0.50mm L=96 mm, e=0.60 mm	(Af):		(Af):

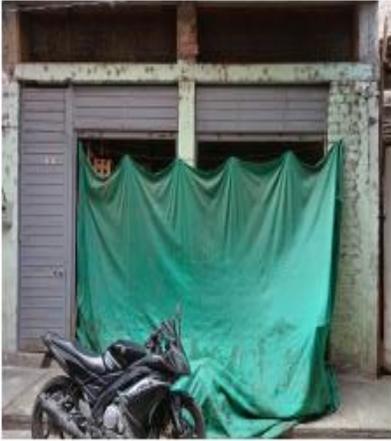
Humedad Filtración							
Humedad Condensación							
Humedad Accidental	X						
Erosión							
Grietas							
Fisuras							
Delaminación							
Deformación							
Distorsión							
Desintegración							
Corrosión							
Oxidación							
Eflorescencia							
Criptoflorescencia							
Orgánico							
EVALUACIÓN DEL ELEMENTO ESTRUCTURAL							
Muros:		Columnas:		Vigas:		Piso:	
Área total (At):	11,200 cm ²	(At):	9,800 cm ²	(At):		(At):	
Área Afectada (Af):	1,200 cm ²	(Af):	1,050 cm ²	(Af):		(Af):

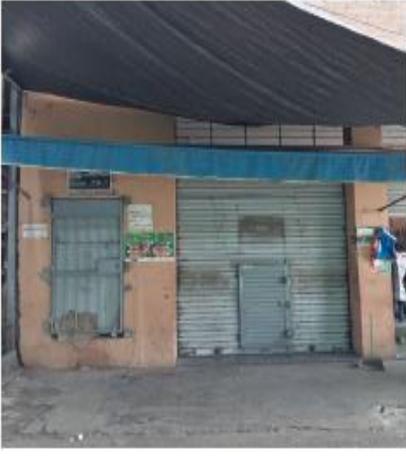
Humedad Filtración							
Humedad Condensación							
Humedad Accidental							
Erosión							
Grietas							
Fisuras	X						
Delaminación							
Deformación							
Distorsión							
Desintegración	X						
Corrosión							
Oxidación							
Eflorescencia							
Criptofluorescencia							
Orgánico							
EVALUACIÓN DEL ELEMENTO ESTRUCTURAL							
Columnas: (Fisuras)		Columnas: (Desintegración)		Vigas:		Piso:	
Área total (At):	14.000 cm ²	(At):	14.000 cm ²	(At):		(At):

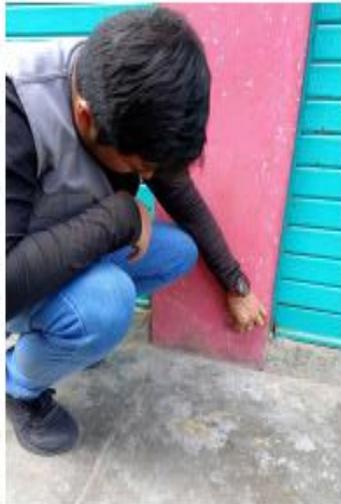
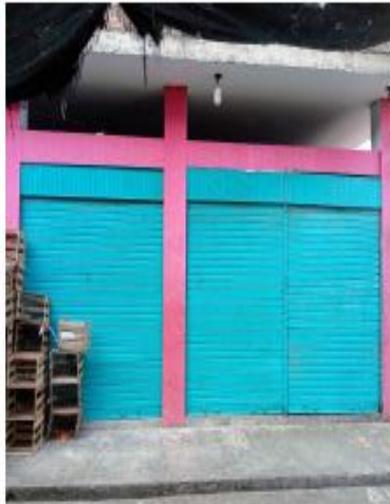
Humedad Filtración							
Humedad Condensación							
Humedad Accidental							
Erosión							
Grietas	X						
Fisuras	X						
Delaminación							
Deformación							
Distorsión							
Desintegración							
Corrosión							
Oxidación							
Eflorescencia							
Criptoflorescencia							
Orgánico							
EVALUACIÓN DEL ELEMENTO ESTRUCTURAL							
Columnas: (fisuras)		Columnas: (grietas)		Vigas:		Piso:	
Área total (At):	18,000 cm ²	(At):	18,000 cm ²	(At):		(At):	
Área Afectada (Af):	L= 267 mm, e= 0.80 mm	(Af):	L=293 mm, e= 1.10 mm	(Af):		(Af):

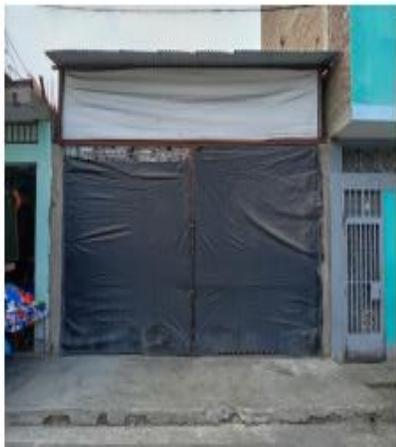
Humedad Filtración							
Humedad Condensación							
Humedad Accidental							
Erosión							
Grietas							
Fisuras							
Delaminación							
Deformación							
Distorsión							
Desintegración	x						
Corrosión							
Oxidación							
Eflorencia							
Criptoflorencia							
Orgánico							
EVALUACIÓN DEL ELEMENTO ESTRUCTURAL							
Muros:		Columnas:		Vigas:		Piso:	
Área total (At):		(At):	12,000 cm ²	(At):		(At):	
Área Afectada (Af):		(Af):	600 cm ²	(Af):		(Af):

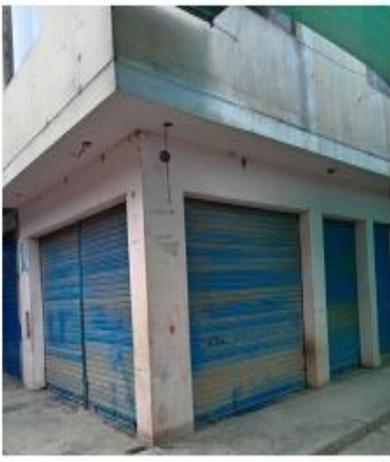
Humedad Filtración							
Humedad Condensación							
Humedad Accidental							
Erosión							
Grietas							
Fisuras							
Delaminación							
Deformación							
Distorsión							
Desintegración							
Corrosión							
Oxidación							
Eflorescencia							
Criptoflorescencia							
Orgánico							
EVALUACIÓN DEL ELEMENTO ESTRUCTURAL							
Muros:		Columnas:		Vigas:		Piso:	
Área total (At):		(At):	14.000 cm ²	(At):		(At):	
Área Afectada (Af):		(Af):	4.000 cm ²	(Af):		(Af):

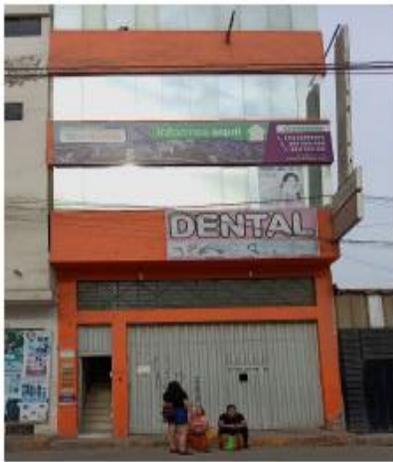
Humedad Filtración							
Humedad Condensación							
Humedad Accidental							
Erosión							
Grietas							
Fisuras							
Delaminación	x						
Deformación							
Distorsión							
Desintegración							
Corrosión							
Oxidación							
Eflorescencia							
Criptoflorescencia							
Orgánico							
EVALUACIÓN DEL ELEMENTO ESTRUCTURAL							
Muros:		Columnas:		Vigas:		Piso:	
Área total (At):		(At):	14.000 cm ²	(At):		(At):

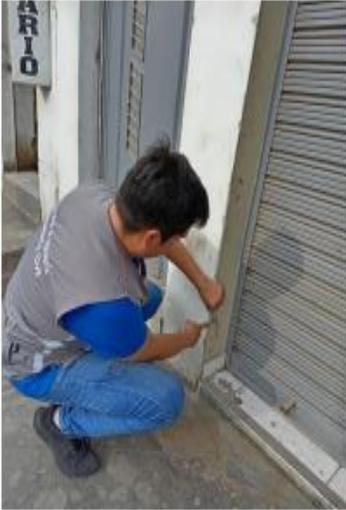
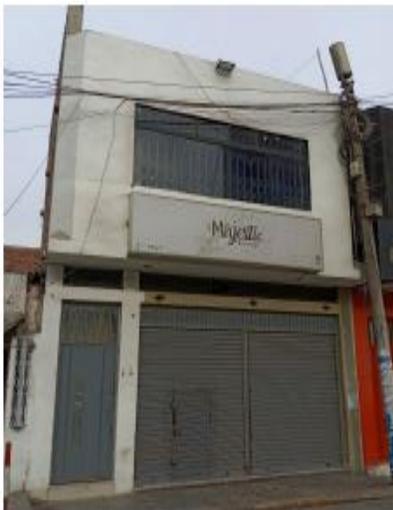
Humedad Filtración							
Humedad Condensación							
Humedad Accidental							
Erosión							
Grietas							
Fisuras	X						
Delaminación							
Deformación							
Distorsión							
Desintegración							
Corrosión							
Oxidación							
Eflorescencia							
Criptoflorescencia							
Orgánico							
EVALUACIÓN DEL ELEMENTO ESTRUCTURAL							
Muros:		Columnas:		Vigas:		Piso:	
Área total (At):		(At):	12,000 cm ²	(At):		(At):	
Área Afectada (Af):		(Af):	L= 193 mm, e= 0.80 mm	(Af):		(Af):

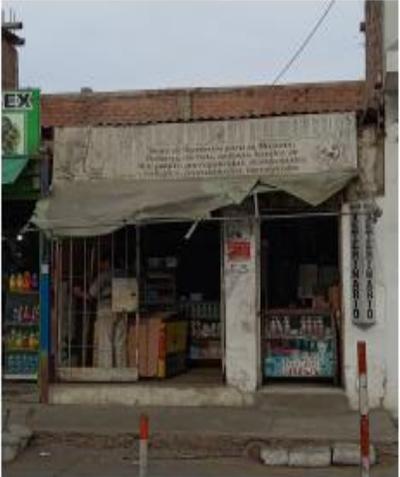
Humedad Filtración							
Humedad Condensación							
Humedad Accidental							
Erosión							
Grietas	x						
Fisuras	x						
Delaminación							
Deformación							
Distorsión							
Desintegración	x						
Corrosión							
Oxidación							
Eflorencia							
Criptoflorescencia							
Orgánico							
EVALUACIÓN DEL ELEMENTO ESTRUCTURAL							
Columnas: (Fisuras)		Columnas: (Desintegración)		Columnas: (Grietas)		Piso:	
Área total (At):	12,000 cm ²	(At):	12,000 cm ²	(At):	12,000 cm ²	(At):

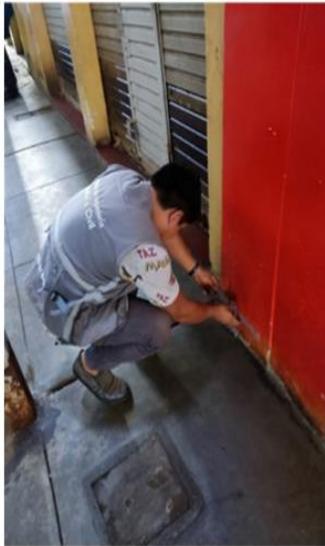
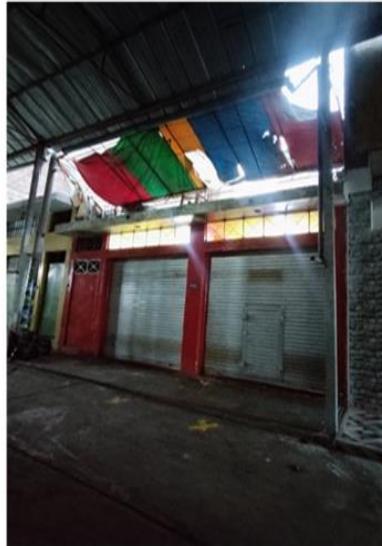
Humedad Filtración		
Humedad Condensación							
Humedad Accidental	X						
Erosión							
Grietas							
Fisuras							
Delaminación							
Deformación							
Distorsión							
Desintegración	X						
Corrosión							
Oxidación							
Eflorescencia							
Criptofluorescencia							
Orgánico							
EVALUACIÓN DEL ELEMENTO ESTRUCTURAL							
Muros:		Columnas:		Vigas:		Piso:	
Área total (At):		(At):	14,400 cm ²	(At):		(At):	
Área Afectada (Af):		(Af):	380 cm ²	(Af):		(Af):

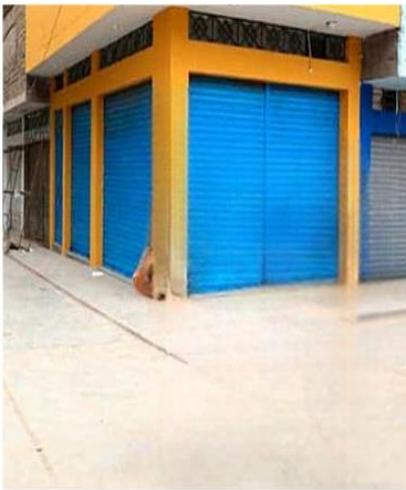
Humedad Filtración								
Humedad Condensación								
Humedad Accidental	X							
Erosión								
Grietas								
fisuras								
Delaminación								
Deformación								
Distorsión								
Desintegración	X							
Corrosión								
Oxidación								
Eflorescencia								
Criptoflorescencia								
Orgánico								
EVALUACIÓN DEL ELEMENTO ESTRUCTURAL								
Muros:		Columnas:		Vigas:		Piso:		
Área total (At):		(At):	6,250 cm ²	(At):		(At):		
Área Afectada (Af):		(Af):	298 cm ²	(Af):		(Af):

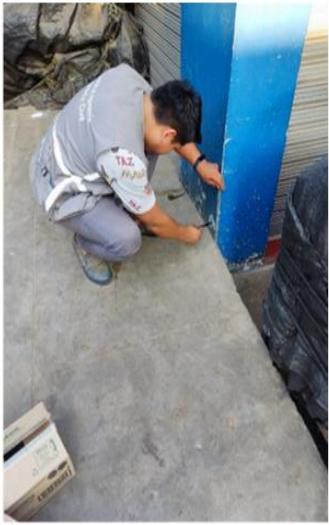
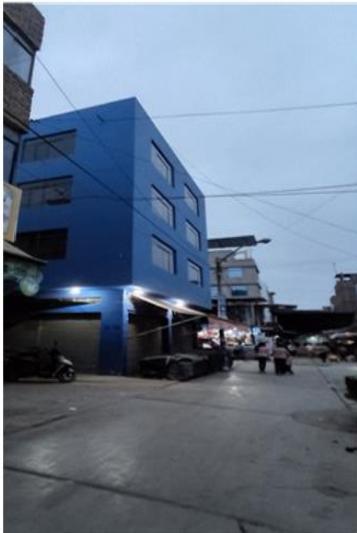
Humedad Filtración							
Humedad Condensación							
Humedad Accidental	X						
Erosión							
Grietas							
Fisuras							
Delaminación	X						
Deformación							
Distorsión							
Desintegración							
Corrosión							
Oxidación							
Eflorescencia							
Criptoflorescencia							
Orgánico							
EVALUACIÓN DEL ELEMENTO ESTRUCTURAL							
Muros:		Columnas:		Vigas:		Piso:	
Área total (At):		(At):	15,600 cm ²	(At):		(At):	
Área Afectada (Af):		(Af):	1,620 cm ²	(Af):		(Af):

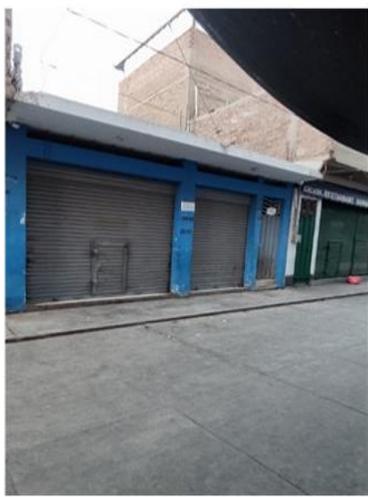
Humedad Filtración								
Humedad Condensación								
Humedad Accidental								
Erosión								
Grietas								
Fisuras								
Delaminación	x							
Deformación								
Distorsión								
Desintegración	x							
Corrosión								
Oxidación								
Eflorescencia								
Criptoflorescencia								
Orgánico								
EVALUACIÓN DEL ELEMENTO ESTRUCTURAL								
Muros:		Escalera:		Vigas:		Piso:		
Área total (At):		(At):	7,800 cm ²	(At):		(At):		
Área Afectada (Af):		(Af):	360 cm ²	(Af):		(Af):

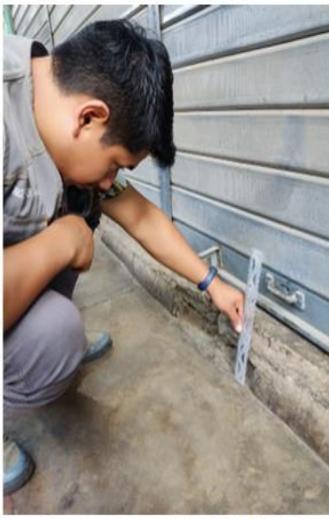
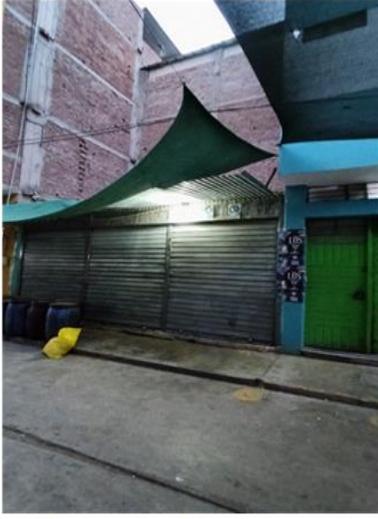
Humedad Filtración								
Humedad Condensación								
Humedad Accidental								
Erosión								
Grietas								
Fisuras								
Delaminación	X							
Deformación								
Distorsión								
Desintegración	X							
Corrosión								
Oxidación								
Eflorescencia								
Criptoflorescencia								
Orgánico								
EVALUACIÓN DEL ELEMENTO ESTRUCTURAL								
Muros:		Columnas:		Piso:		Viga:		
Área total (At):		(At):		(At):	7,200 cm ²	(At):		
Área Afectada (Af):		(Af):		(Af):	360 cm ²	(Af):

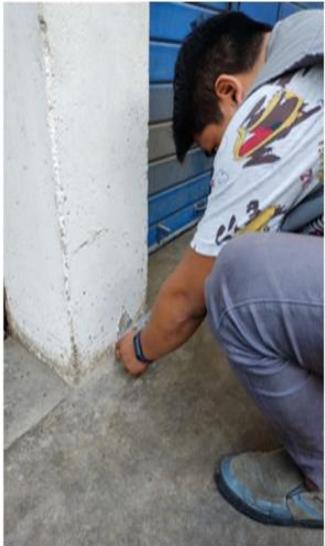
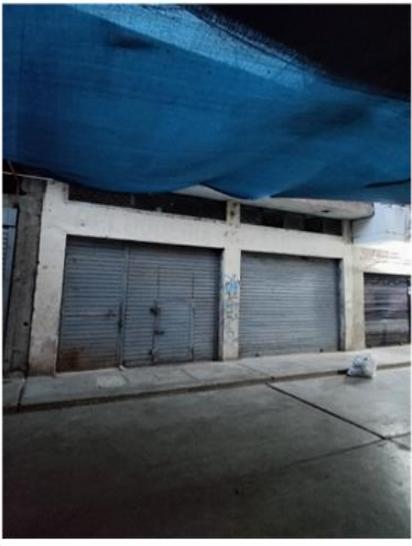
Humedad Filtración								
Humedad Condensación								
Humedad Accidental	X							
Erosión								
Grietas								
Fisuras								
Delaminación								
Deformación								
Distorsión								
Desintegración								
Corrosión								
Oxidación								
Eflorescencia								
Criptoflorescencia								
Orgánico								
EVALUACIÓN DEL ELEMENTO ESTRUCTURAL								
Muros:		Columnas:		Vigas:			Piso:	
Área total (At):		(At):	11,200 cm ²	(At):		(At):		
Área Afectada (Af):		(Af):	990 cm ²	(Af):		(Af):

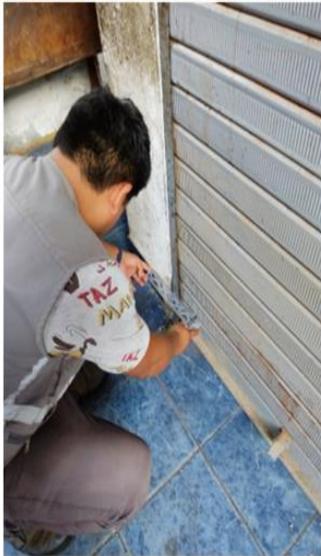
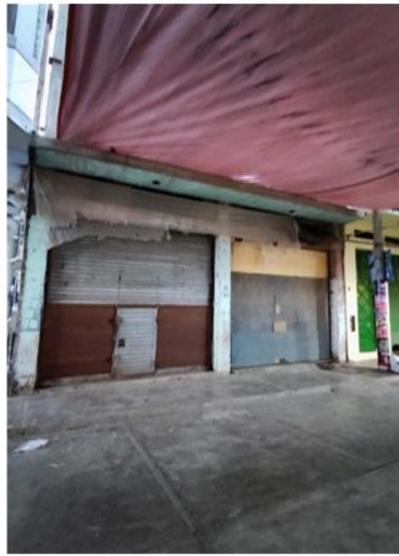
Humedad Filtración								
Humedad Condensación								
Humedad Accidental	x							
Erosión								
Grietas								
Fisuras								
Delaminación	x							
Deformación								
Distorsión								
Desintegración								
Corrosión								
Oxidación								
Eflorescencia								
Criptoflorescencia								
Orgánico								
EVALUACIÓN DEL ELEMENTO ESTRUCTURAL								
Muros:		Columnas:		Vigas:		Piso:		
Área total (At):		(At):	8,400 cm ²	(At):		(At):		
Área Afectada (Af):		(Af):	280 cm ²	(Af):		(Af):

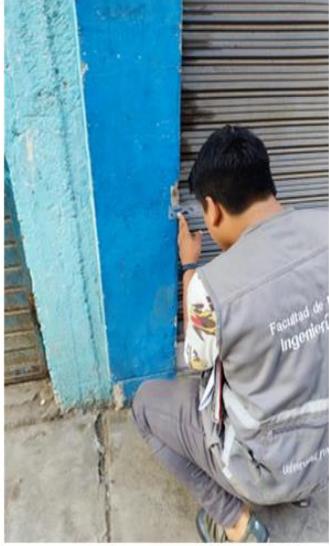
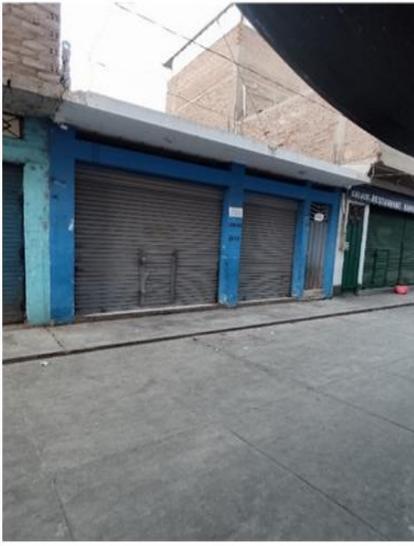
Humedad Filtración							
Humedad Condensación							
Humedad Accidental	X						
Erosión							
Grietas							
Fisuras							
Delaminación							
Deformación							
Distorsión							
Desintegración							
Corrosión							
Oxidación							
Eflorescencia							
Criptoflorescencia							
Orgánico							
EVALUACIÓN DEL ELEMENTO ESTRUCTURAL							
Muros:		Columnas:		Vigas:		Piso:	
Área total (At):		(At):	8,400 cm ²	(At):		(At):	
Área Afectada (Af):		(Af):	480 cm ²	(Af):		(Af):

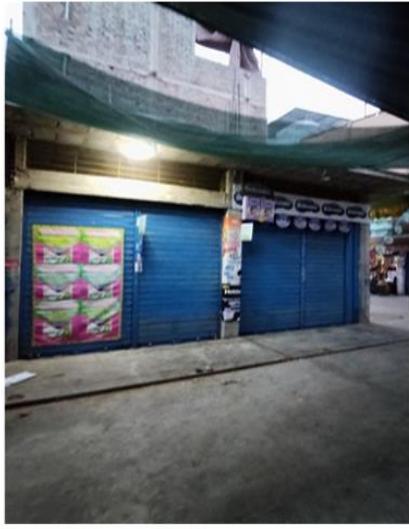
Humedad Filtración							
Humedad Condensación							
Humedad Accidental	x						
Erosión							
Grietas							
Fisuras							
Delaminación							
Deformación							
Distorsión							
Desintegración	x						
Corrosión							
Oxidación							
Eflorescencia							
Criptoflorescencia							
Orgánico							
EVALUACIÓN DEL ELEMENTO ESTRUCTURAL							
Muros:		Columnas:		Vigas:		Piso:	
Área total (At):		(At):	8,400 cm ²	(At):		(At):	
Área Afectada (Af):		(Af):	650 cm ²	(Af):		(Af):

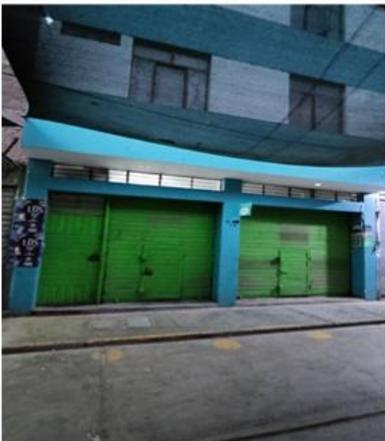
Humedad Filtración								
Humedad Condensación								
Humedad Accidental								
Erosión								
Grietas	x							
Fisuras	x							
Delaminación								
Deformación								
Distorsión								
Desintegración	x							
Corrosión								
Oxidación								
Eflorescencia								
Criptoflorescencia								
Orgánico								
EVALUACIÓN DEL ELEMENTO ESTRUCTURAL								
Columna 1 (Fisura):		Columna 1 (Desintegración):		Columna 2 (Grieta):		Piso:		
Área total (At):	8,400 cm ²	(At):	8,400 cm ²	(At):	8,400 cm ²	(At):

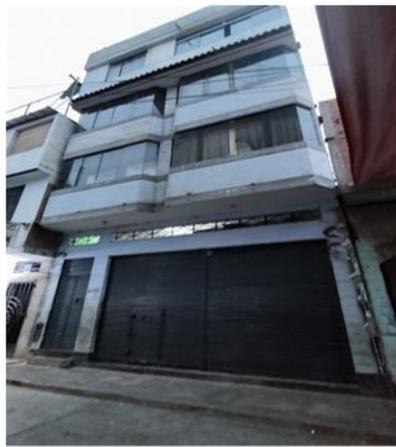
Humedad Filtración							
Humedad Condensación							
Humedad Accidental							
Erosión							
Grietas							
Fisuras							
Delaminación							
Deformación							
Distorsión							
Desintegración	x						
Corrosión							
Oxidación							
Eflorescencia							
Criptoflorescencia							
Orgánico							
EVALUACIÓN DEL ELEMENTO ESTRUCTURAL							
Muros:		Columnas:		Vigas:		Piso:	
Área total (At):		(At):	11,200 cm ²	(At):		(At):	
Área Afectada (Af):		(Af):	1,125 cm ²	(Af):		(Af):

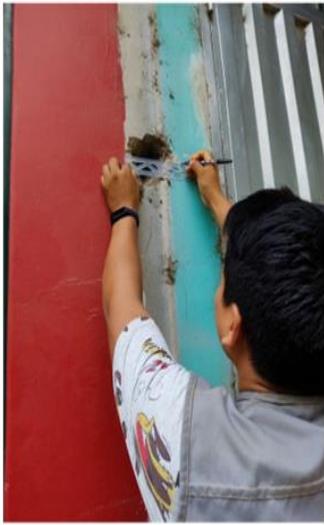
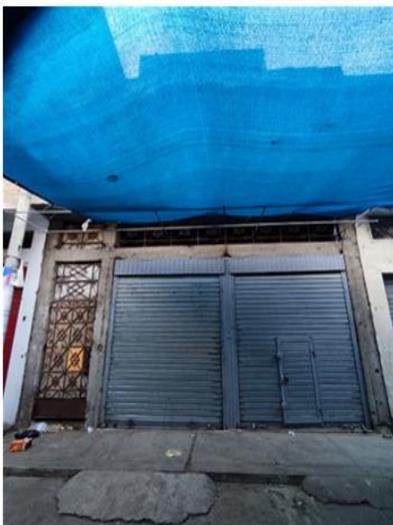
Humedad Filtración								
Humedad Condensación								
Humedad Accidental								
Erosión								
Grietas								
Fisuras								
Delaminación								
Deformación								
Distorsión								
Desintegración	x							
Corrosión								
Oxidación								
Eflorescencia								
Criptoflorescencia								
Orgánico								
EVALUACIÓN DEL ELEMENTO ESTRUCTURAL								
Muros:		Columnas:		Vigas:		Piso:		
Área total (At):		(At):	7,000 cm ²	(At):		(At):		
Área Afectada (Af):		(Af):	300 cm ²	(Af):		(Af):

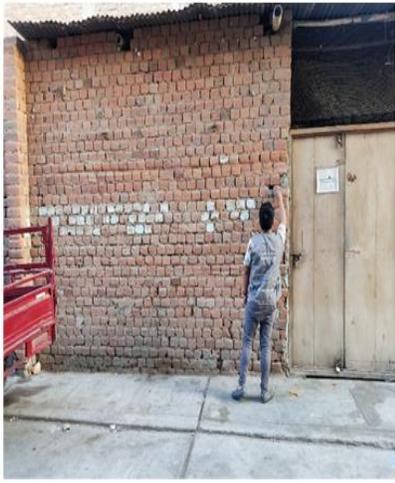
Humedad Filtración							
Humedad Condensación							
Humedad Accidental							
Erosión							
Grietas							
Fisuras							
Delaminación							
Deformación							
Distorsión							
Desintegración	x						
Corrosión							
Oxidación							
Eflorescencia							
Criptoflorescencia							
Orgánico							
EVALUACIÓN DEL ELEMENTO ESTRUCTURAL							
Muro 1:		Muro 2:		Vigas:		Piso:	
Área total (At):	61,600 cm ²	(At):	61,600 cm ²	(At):		(At):	
Área Afectada (Af):	2,625 cm ²	(Af):	6,750 cm ²	(Af):		(Af):

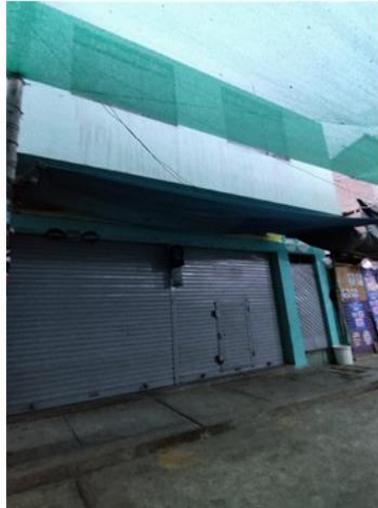
Humedad Filtración								
Humedad Condensación								
Humedad Accidental								
Erosión								
Grietas								
Fisuras								
Delaminación	x							
Deformación								
Distorsión								
Desintegración								
Corrosión								
Oxidación								
Eflorescencia								
Criptoflorescencia								
Orgánico								
EVALUACIÓN DEL ELEMENTO ESTRUCTURAL								
Columna 1:		Columna 2:		Columna 3:		Piso:		
Área total (At):	8,400 cm ²	(At):	8,400 cm ²	(At):	8,400 cm ²	(At):

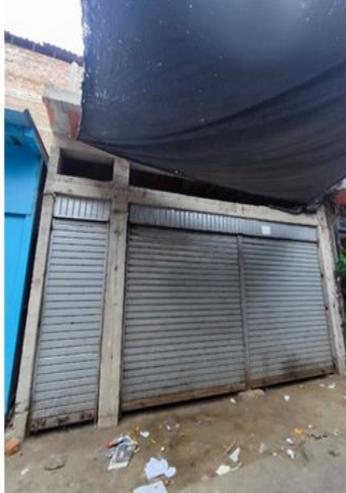
Humedad Filtración							
Humedad Condensación							
Humedad Accidental							
Erosión							
Grietas							
Fisuras							
Delaminación							
Deformación							
Distorsión							
Desintegración	x						
Corrosión							
Oxidación							
Eflorescencia							
Criptoflorescencia							
Orgánico							
EVALUACIÓN DEL ELEMENTO ESTRUCTURAL							
Muros:		Columnas:		Vigas:		Piso:	
Área total (At):		(At):	8,400 cm ²	(At):		(At):	
Área Afectada (Af):		(Af):	480 cm ²	(Af):		(Af):

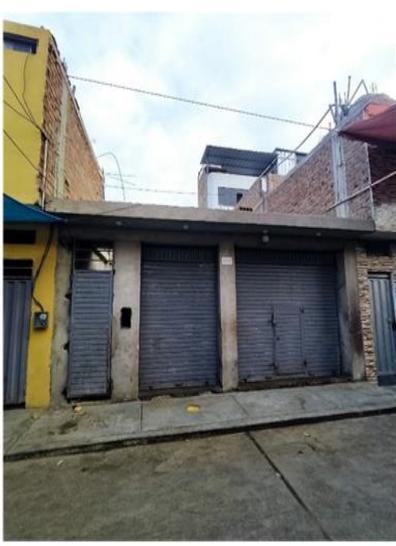
Humedad Filtración							
Humedad Condensación							
Humedad Accidental							
Erosión							
Grietas							
Fisuras							
Delaminación							
Deformación							
Distorsión							
Desintegración	X						
Corrosión	X						
Oxidación							
Eflorescencia							
Criptoflorescencia							
Orgánico							
EVALUACIÓN DEL ELEMENTO ESTRUCTURAL							
Muros:		Columna 1:		Columna 2:		Piso:	
Área total (At):		(At):	8,400 cm ²	(At):	8,400 cm ²	(At):

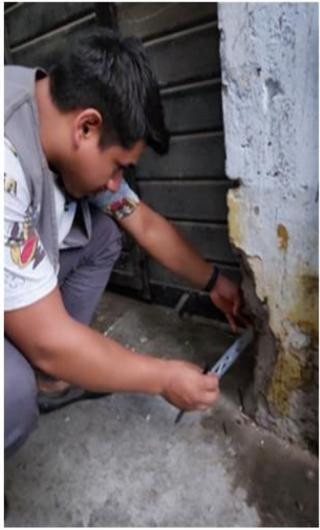
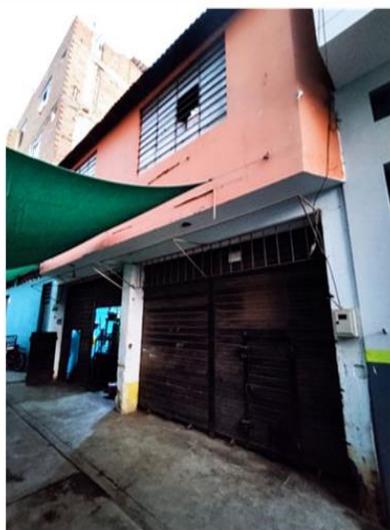
Humedad Filtración								
Humedad Condensación								
Humedad Accidental								
Erosión								
Grietas								
Fisuras								
Delaminación								
Deformación								
Distorsión	X							
Desintegración	X							
Corrosión								
Oxidación								
Eflorescencia								
Criptoflorescencia								
Orgánico								
EVALUACIÓN DEL ELEMENTO ESTRUCTURAL								
Muros:		Columna 1:		Columna 1:		Piso:		
Área total (At):		(At):	8,400 cm ²	(At):	8,400 cm ²	(At):

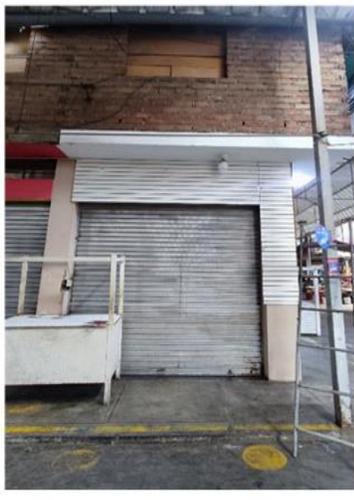
Humedad Filtración							
Humedad Condensación							
Humedad Accidental							
Erosión							
Grietas							
Fisuras							
Delaminación	x						
Deformación							
Distorsión							
Desintegración	x						
Corrosión							
Oxidación							
Eflorescencia							
Criptoflorescencia							
Orgánico							
EVALUACIÓN DEL ELEMENTO ESTRUCTURAL							
Muros:		Columna 1:		Columna 2:		Piso:	
Área total (At):		(At):	8,400 cm ²	(At):	8,400 cm ²	(At):	
Área Afectada (Af):		(Af):	360 cm ²	(Af):	360 cm ²	(Af):

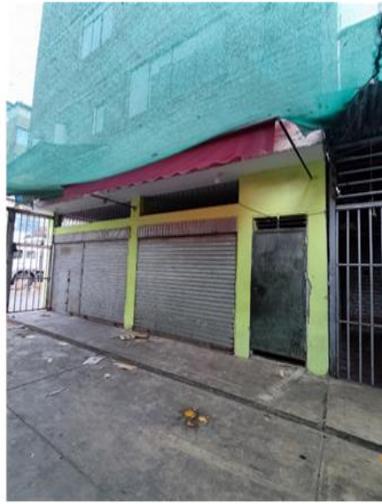
Humedad Filtración								
Humedad Condensación								
Humedad Accidental								
Erosión								
Grietas								
Fisuras								
Delaminación	x							
Deformación								
Distorsión								
Desintegración	x							
Corrosión								
Oxidación								
Eflorescencia								
Criptoflorescencia								
Orgánico								
EVALUACIÓN DEL ELEMENTO ESTRUCTURAL								
Muros:		Columna 1:		Viga:		Piso:		
Área total (At):		(At):	8,400 cm ²	(At):		(At):		
Área Afectada (Af):		(Af):	400 cm ²	(Af):		(Af):

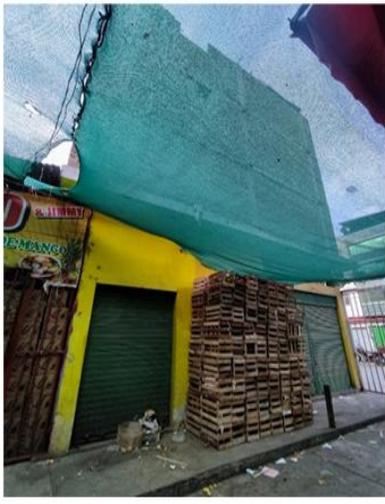
Humedad Filtración							
Humedad Condensación							
Humedad Accidental							
Erosión							
Grietas							
Fisuras							
Delaminación	x						
Deformación							
Distorsión							
Desintegración	x						
Corrosión							
Oxidación							
Eflorescencia							
Criptoflorescencia							
Orgánico							
EVALUACIÓN DEL ELEMENTO ESTRUCTURAL							
Muros:		Columna 1:		Columna 2		Piso:	
Área total (At):		(At):	8,400 cm ²	(At):	8,400 cm ²	(At):	
Área Afectada (Af):		(Af):	1,500 cm ²	(Af):	1,500 cm ²	(Af):

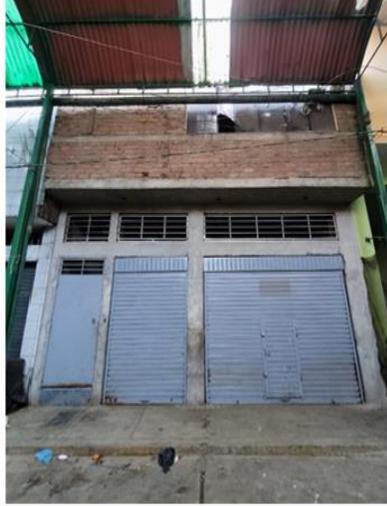
Humedad Filtración								
Humedad Condensación								
Humedad Accidental								
Erosión								
Grietas	x							
Fisuras	x							
Delaminación								
Deformación								
Distorsión								
Desintegración								
Corrosión								
Oxidación								
Eflorescencia								
Criptoflorescencia								
Orgánico								
EVALUACIÓN DEL ELEMENTO ESTRUCTURAL								
Columna 1 (Fisura):		Columna 2 (Grieta):		Columna 3 (Fisura):		Piso:		
Área total (At):	8,400 cm ²	(At):	8,400 cm ²	(At):	8,400 cm ²	(At):

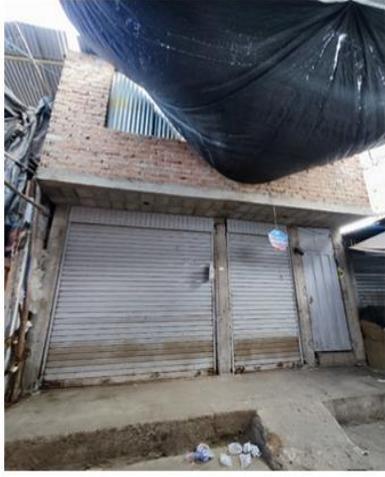
Humedad Filtración							
Humedad Condensación							
Humedad Accidental							
Erosión							
Grietas							
Fisuras							
Delaminación							
Deformación							
Distorsión							
Desintegración	x						
Corrosión							
Oxidación							
Eflorescencia							
Criptoflorescencia							
Orgánico							
EVALUACIÓN DEL ELEMENTO ESTRUCTURAL							
Muros:		Columna 1:		Columna 2:		Piso:	
Área total (At):		(At):	8,400 cm ²	(At):	8,400 cm ²	(At):	
Área Afectada (Af):		(Af):	750 cm ²	(Af):	750 cm ²	(Af):

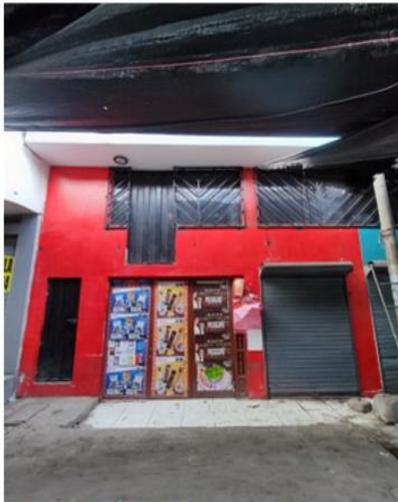
Humedad Filtración								
Humedad Condensación								
Humedad Accidental								
Erosión								
Grietas								
Fisuras								
Delaminación	x							
Deformación								
Distorsión								
Desintegración	x							
Corrosión								
Oxidación								
Eflorescencia								
Criptoflorescencia								
Orgánico								
EVALUACIÓN DEL ELEMENTO ESTRUCTURAL								
Muros:		Columna 1:		Columna 2:		Piso:		
Área total (At):		(At):	9,600 cm ²	(At):	9,600 cm ²	(At):

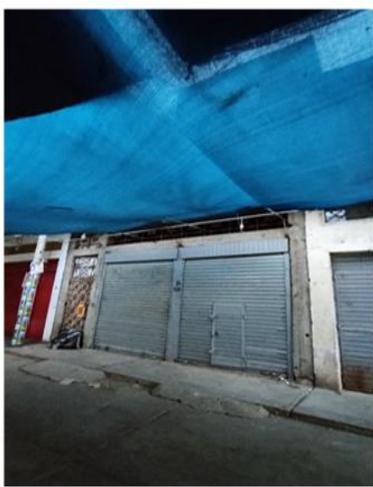
Humedad Filtración								
Humedad Condensación								
Humedad Accidental								
Erosión								
Grietas								
Fisuras								
Delaminación								
Deformación								
Distorsión	x							
Desintegración	x							
Corrosión								
Oxidación								
Eflorescencia								
Criptoflorescencia								
Orgánico								
EVALUACIÓN DEL ELEMENTO ESTRUCTURAL								
Muros:		Columna:		Piso:		Viga:		
Área total (At):		(At):	7,000 cm ²	(At):	7,200 cm ²	(At):
