FACULTAD DE INGENIERÍA

Carrera de **INGENIERÍA CIVIL**

*“EVALUACION FUNCIONAL DE LAS VIVIENDAS RURALES
EN BASE A UNA PROPUESTA SISMICAMENTE
OPTIMIZADA RESPECTO A LA NORMA E-080, SHAULLO
CHICO BAÑOS DEL INCA”*

Tesis para optar al título profesional de:

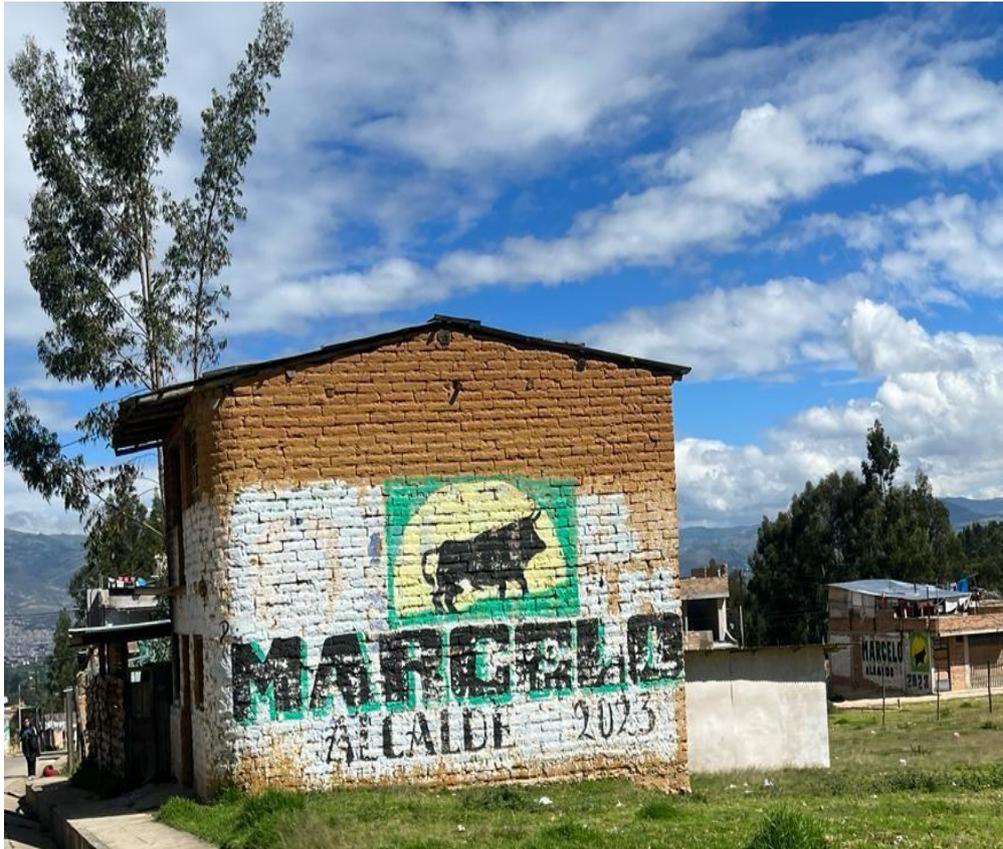
Ilustración 16 Reconocimiento Externo de las viviendas- Evidencia de Humedad en muros externos

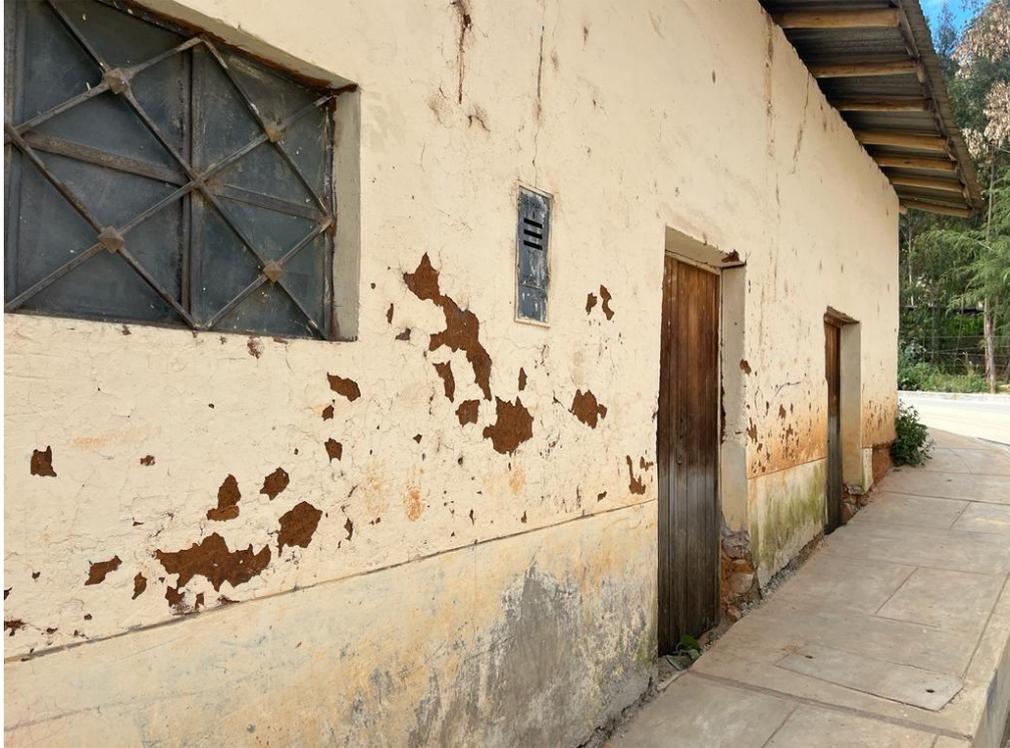
*Ilustración 17 Calidad de muros luego de la inundación del año 2019
Evidencia Erosión en muros y presencia de hongos por humedad en la parte inferior del muro*

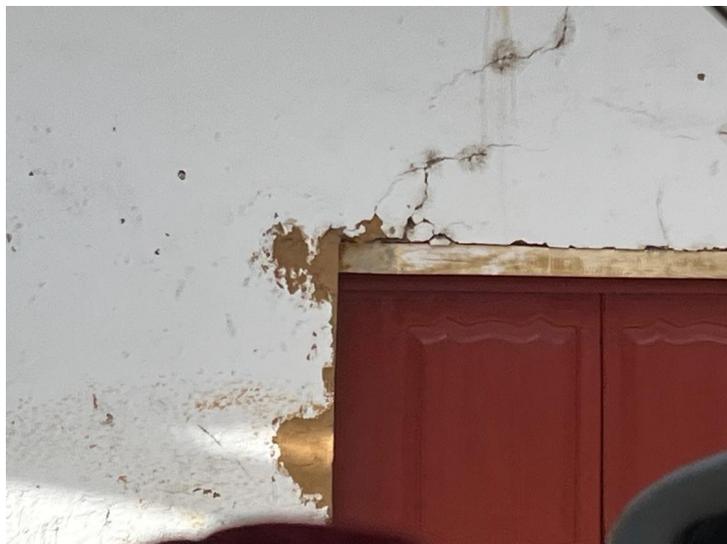
Ilustración 18 Grietas en vanos : Descuadre de en puertas y agrietamiento vertical .

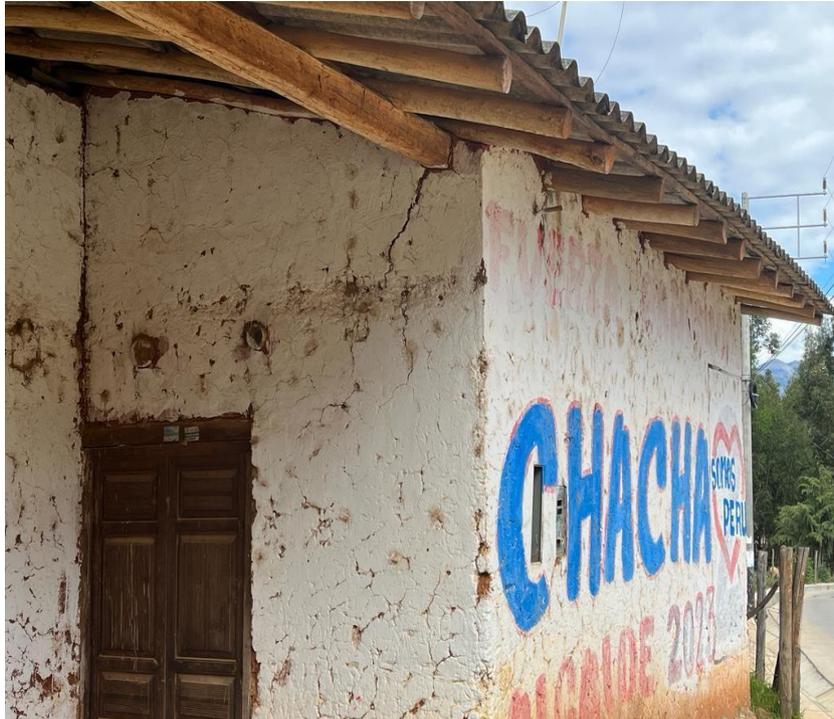
Ilustración 19 Edificación que presentaba una regular Calidad de arriostres que contaba con un agrietamiento producido por el punzonamiento de viga

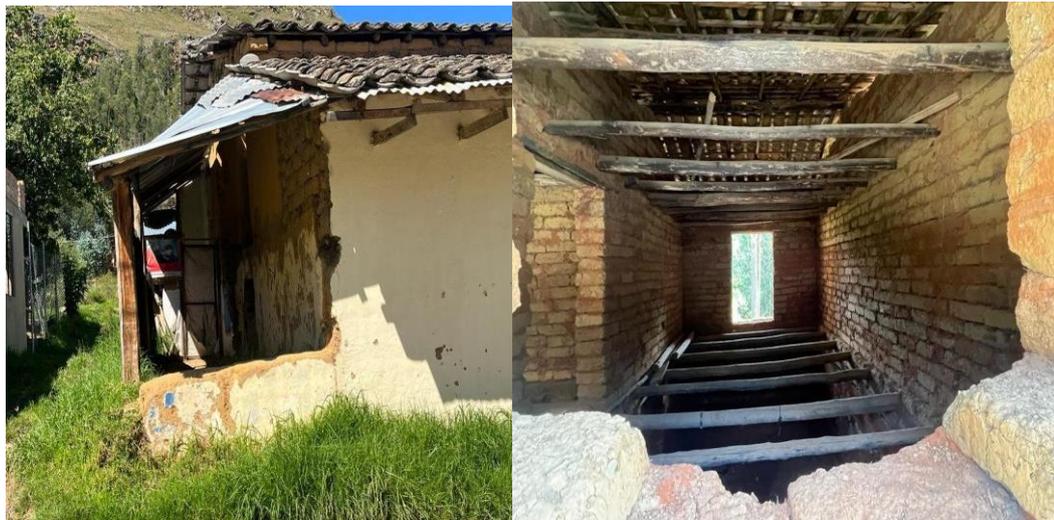
Ilustración 20 Vivienda inhabitada luego de la inundación del año 2019

Podemos observar un colapso parcial del techo y piso en interior , colapso de muros debido a la humedad , asentamiento ,derrumbe de material con respecto al material de madera también podemos especificar que se encuentra con hongos y presenta deflexiones , en cuanto al techo observamos un colapso parcial

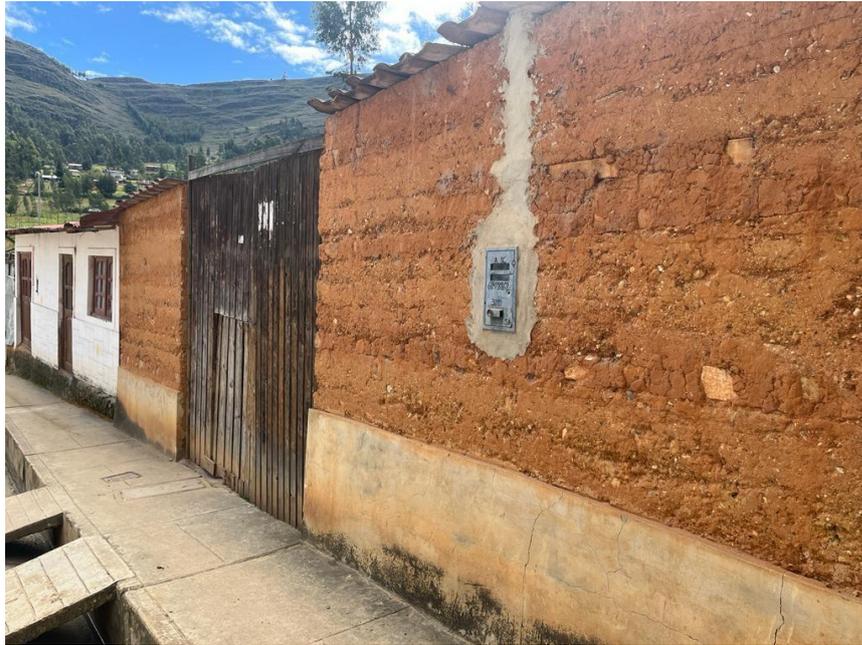
Ilustración 21 Altura de sobrecimiento-Señal de humedad en muros externos- Inclinación ligera en muros

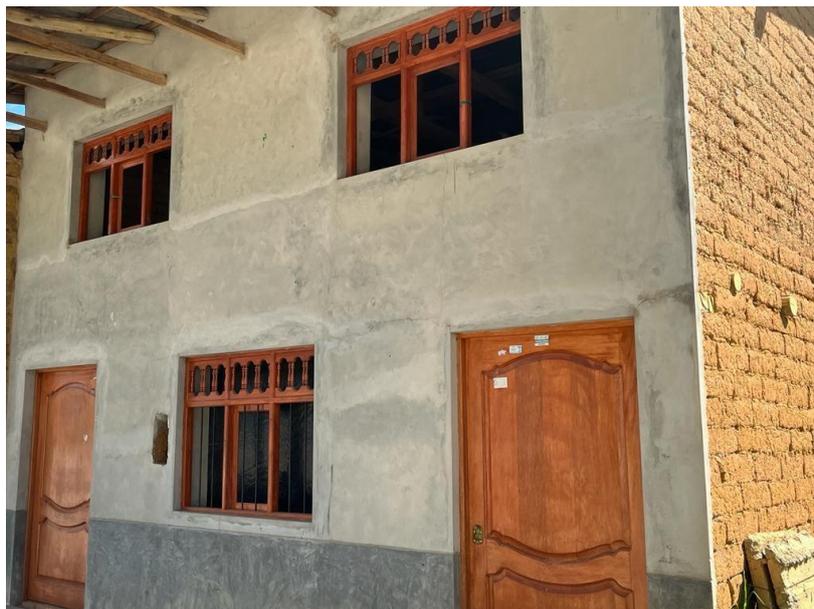
Ilustración 22 Vivienda con mantenimiento recientemente hecho presencia de humedad en muros exteriores

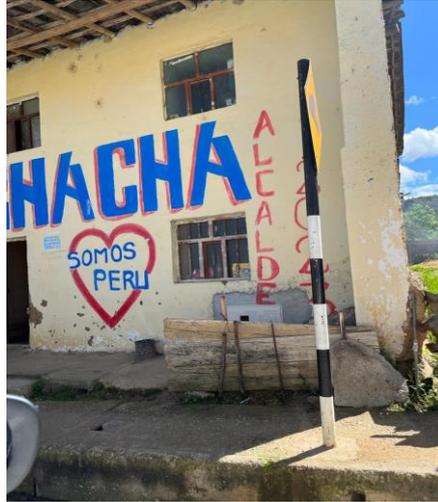
Ilustración 23 Vivienda que no contaba sobrecimiento en norma , presenta asentamiento, Acompañada de erosión en los muros , punzonamiento en vigas .

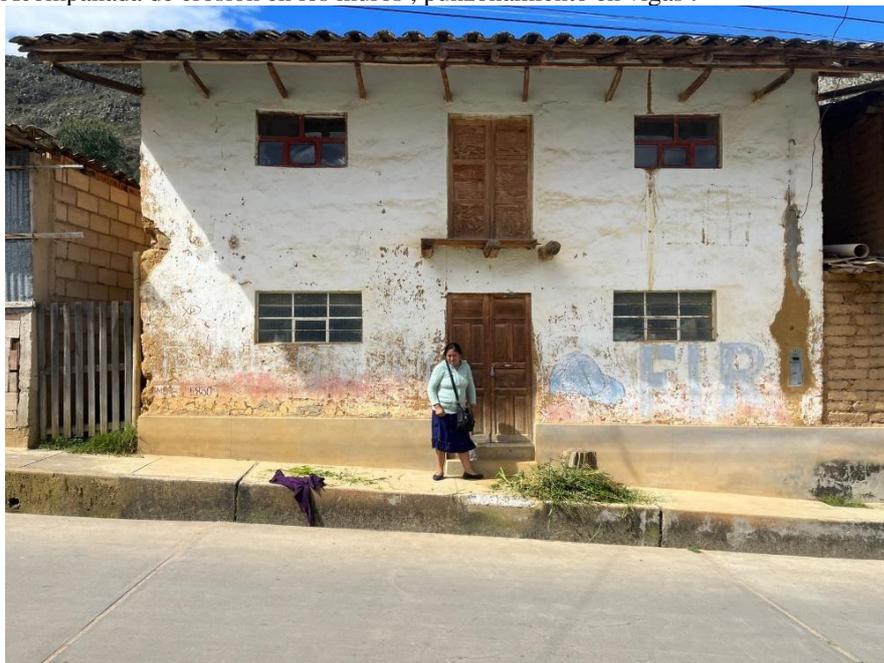
Esta edificación tiene presencia de erosión en los muros externos debido a la humedad por lluvia , falta de mantenimiento , también es necesario recalcar que presenta un asentamiento de la edificación , deflexiones en vigas debido a la antigüedad .

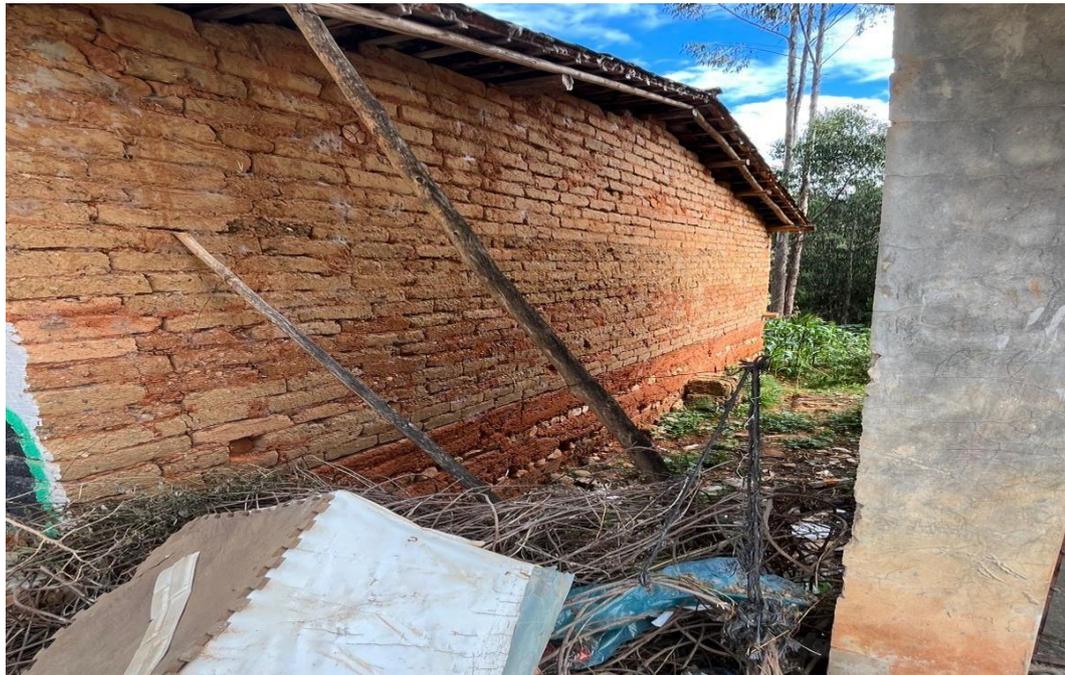
Ilustración 25 Verticalidad de muro

Con presencia de humedad en el muro se puede apreciar también como este afecta la calidad del material en cuanto a su resistencia , deterioro acelerado , tiempo de antigüedad 2 años .

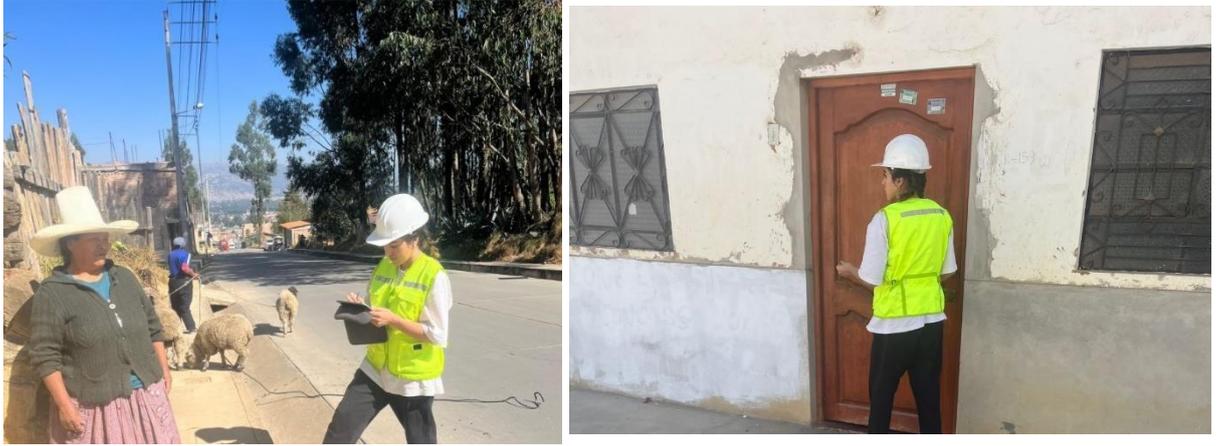
Ilustración 26 Recopilación de data- Descuadra en puertas

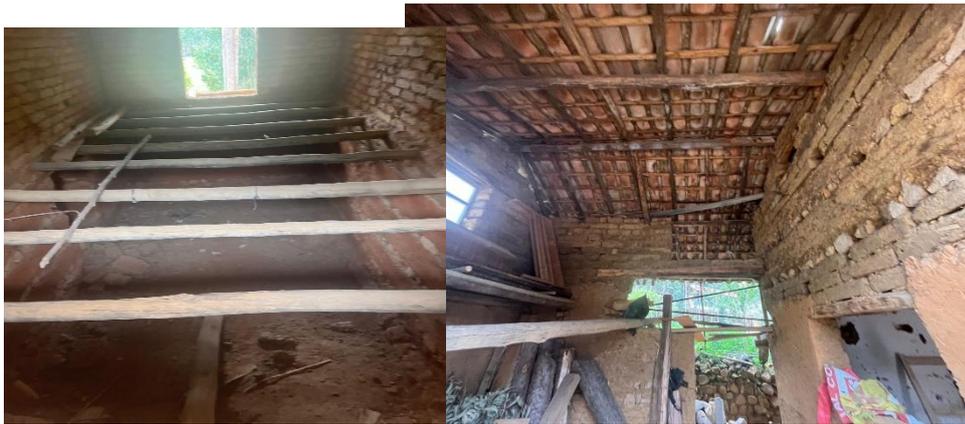
Ilustración 14 Recopilación de imágenes de Vivienda en mal estado
