“DETERMINACIÓN DE LA VULNERABILIDAD SÍSMICA  
DE LA CASONA ESPINACH – EX PALACIO MUNICIPAL  
DE LA CIUDAD DE CAJAMARCA”

Tesis para optar el título profesional de:

Alicia Yajaira Díaz Quiroz

Cajamarca – Perú  
2015

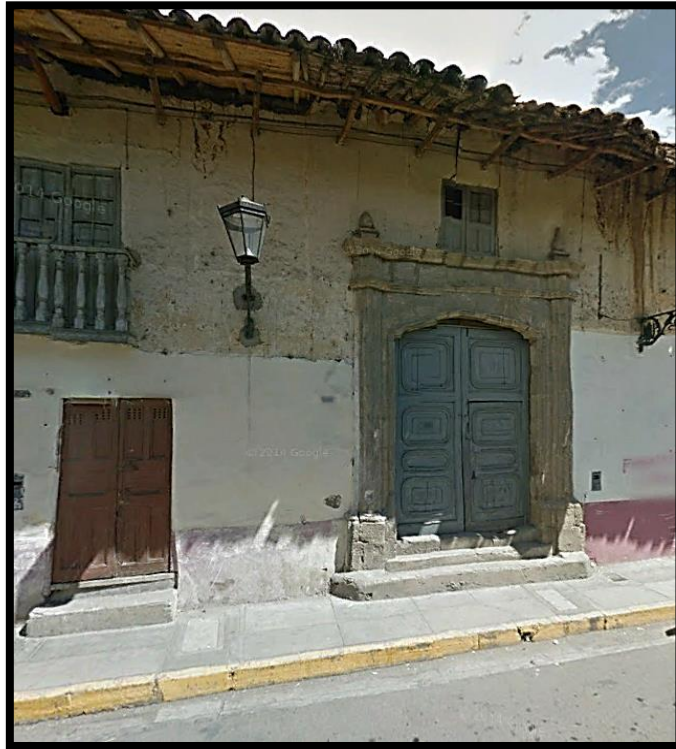
Cajamarca en la actualidad atraviesa por un acelerado proceso de deterioro del patrimonio cultural, en la figura 1 y figura 2, se puede apreciar una de las casonas deteriorada, siendo evidente la falta de interés por parte de los propietarios u ocupantes, quiénes están obligados a velar por la integridad y conservación de la estructura, tal como lo menciona la Norma A. 140 de Bienes Culturales Inmuebles en su artículo 32.

**Fig.1:** Fachada de casona afectada por factores ambientales.

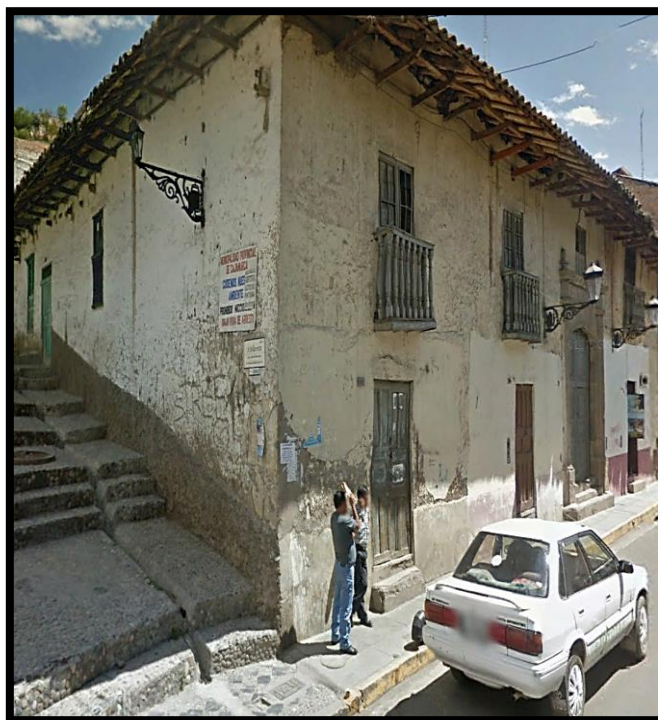
**Fig.2:** Casona ubicada en Jr. San Sebastián cuadra 3.

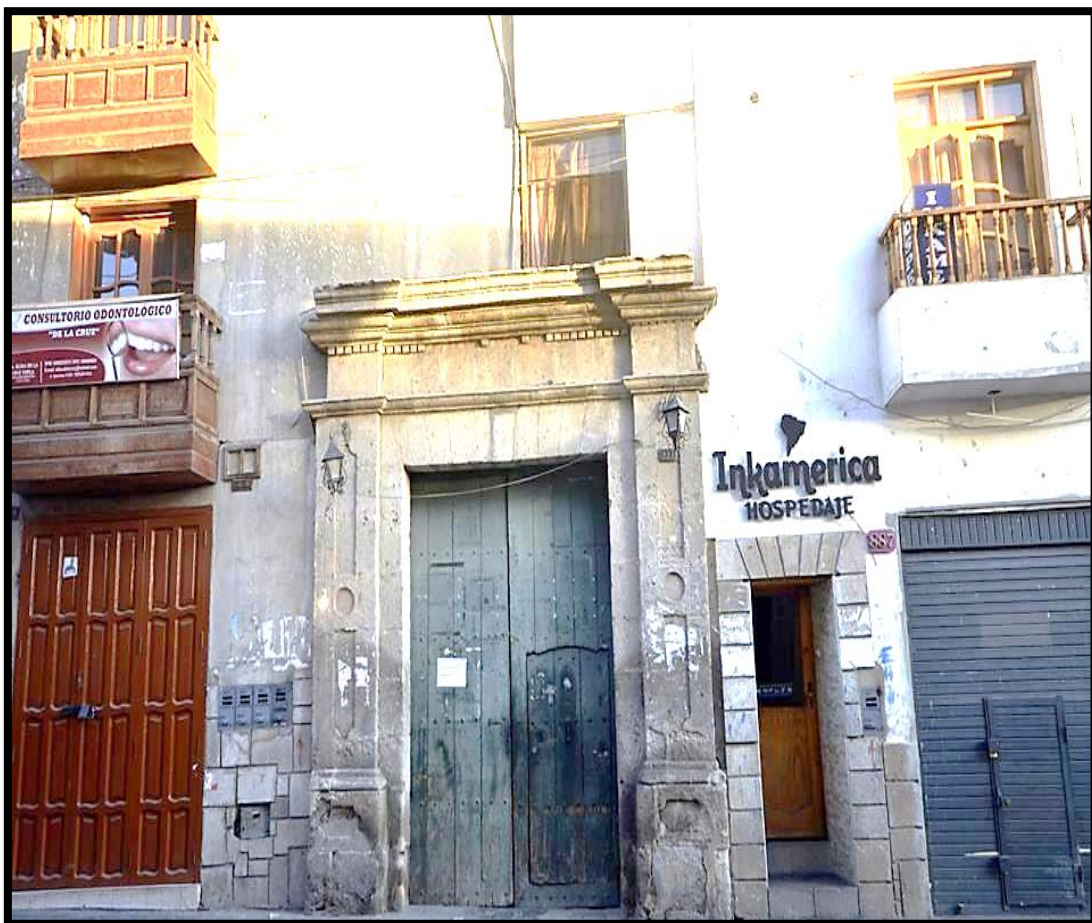
**Fig.3:** Casona afectada en su estructura por la expansión distorsionada de los edificios aledaños.

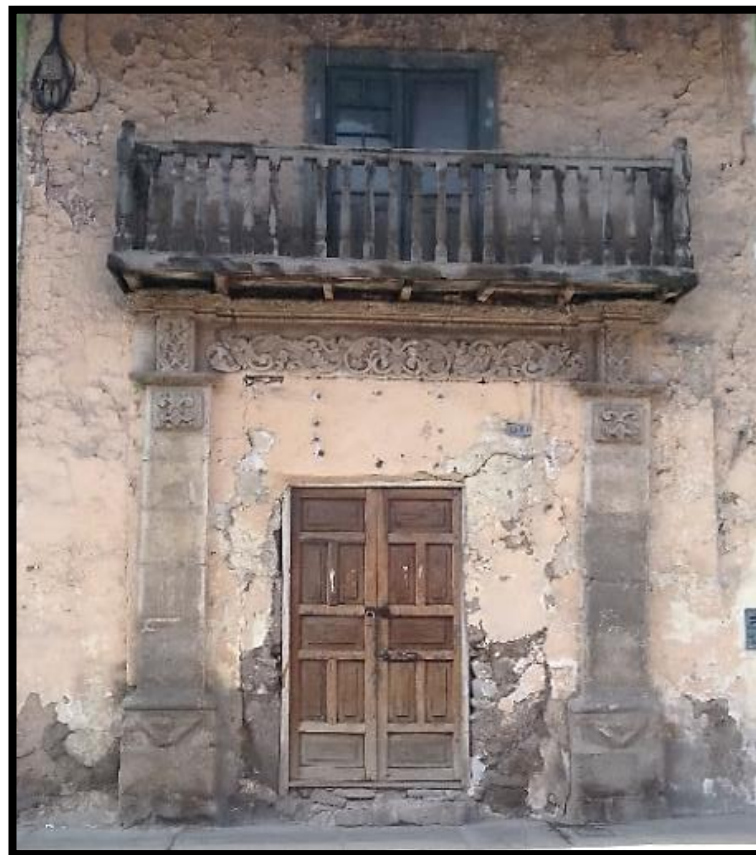
**Fig. 4:** Distorsión estructural.

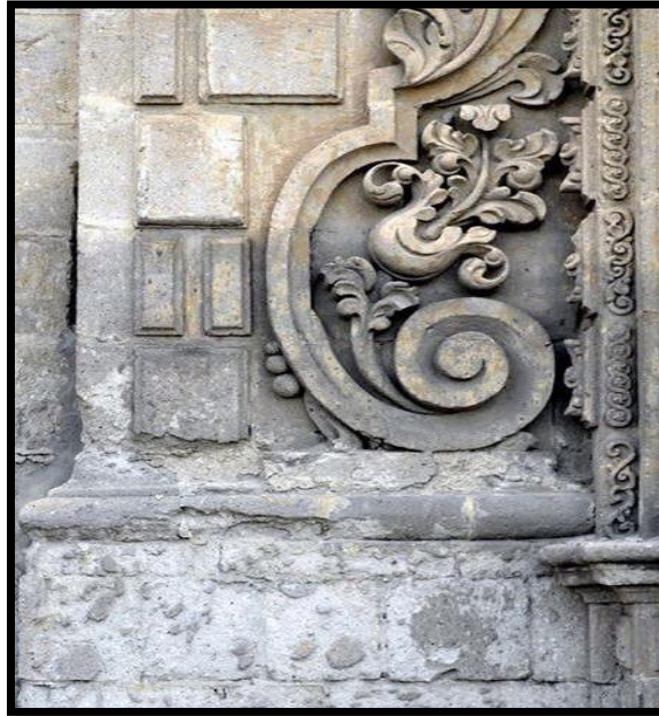
**Fig. 5:** Corrosión

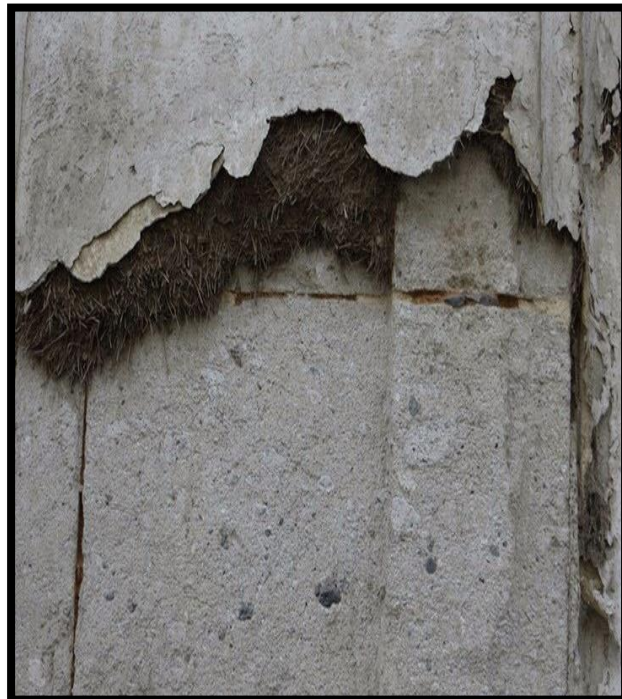
**Fig. 6:** Agentes químicos.

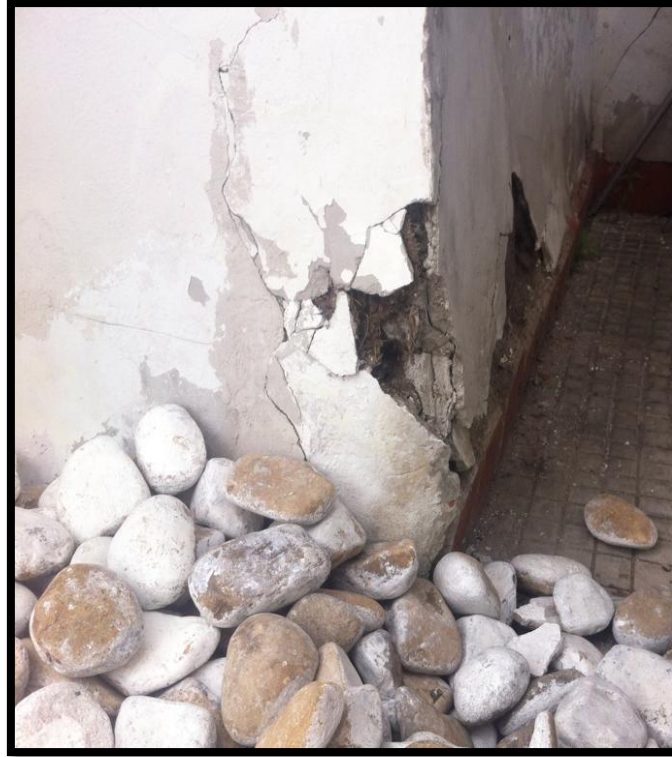
**Fig.7:** Asentamientos en muros.

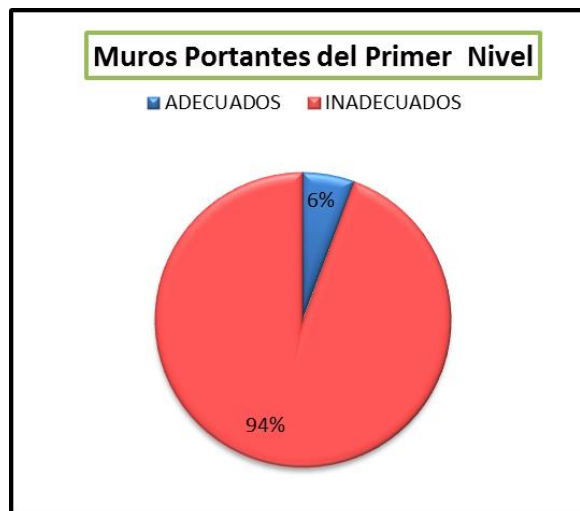
**Fig. 68:** Esfuerzo sísmico a corte de los muros de primer nivel.

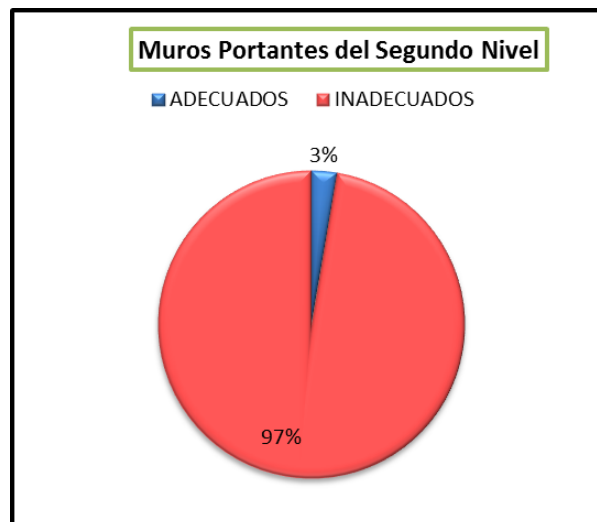
**Fig. 69:** Esfuerzo sísmico a corte de los muros de segundo nivel.

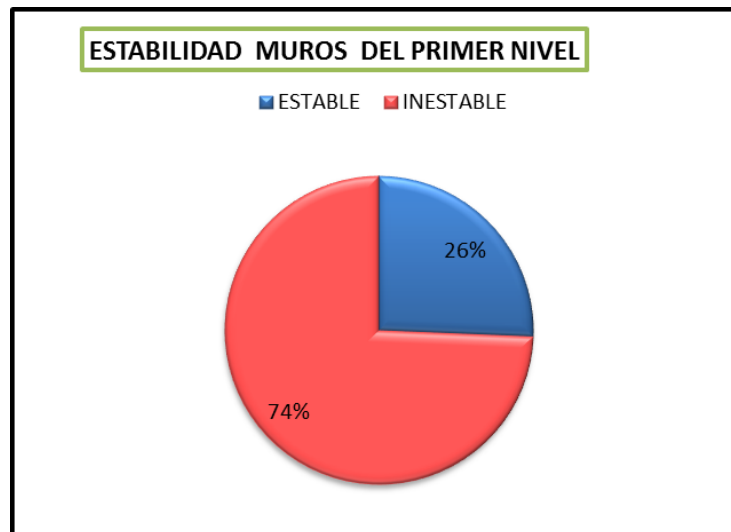
**Fig. 70:** Estabilidad de muros del primer nivel.

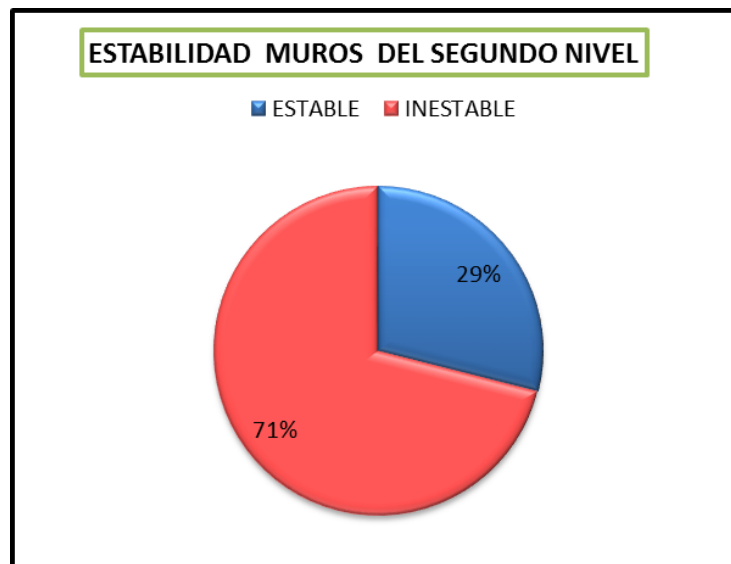
**Fig. 71:** Estabilidad de muros del segundo nivel.
