“LAS PRÁCTICAS DE LA CALIDAD EN LA
CONSTRUCCIÓN DE EDIFICACIONES DE UNA
MEDIANA EMPRESA CONSTRUCTORA DE LIMA EN
EL AÑO 2015.”

ANEXO n.º 1. Reportes de mala calidad en obra obtenidos de trabajo en campo.

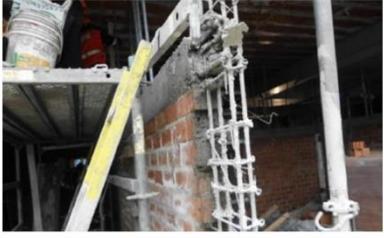
PROYECTO:		PROYECTO N°01	
REPORTE DE SUPERVISION				FECHA: 19/01/15	
ITEM	DATOS		DESCRIPCION	FOTOS	
1	Espec.	Estruct.	La columneta fue demolida por que se encontraba desplomando, esto no permitiría inyectar adecuadamente el acero en la parte superior.

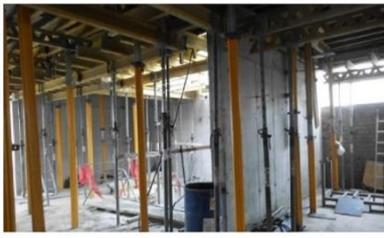
Trabajo	Columnas			
2	Espec.	Estruct.	La verticalidad de los puntales es crítico en algunos casos, se recomienda cumplir las distribuciones mínimas. Este tema está reiterando permanentemente.

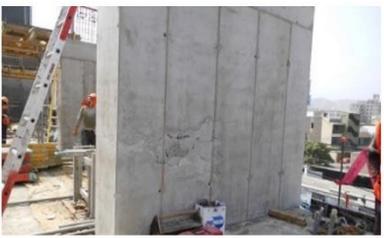
Trabajo	Encofrado			
3	Espec.	Estruct.	Hay segregación en la placa.

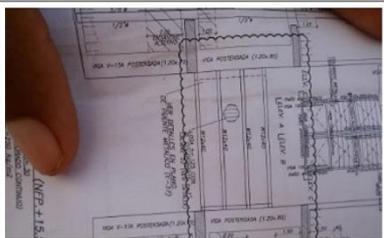
Trabajo	Concreto			
4	Espec.	Estruct.	Hay una incongruencia de planos, en cuanto a la fecha de Revisión, La de VSL pos tensionado tiene una revisión de fecha 05/02/16 y la revisión de Losa que afecta la dimensión de viga es 10/03/16, el caso es que hay una variación y afecta a los cables de pos tensionado y no hay revisión.

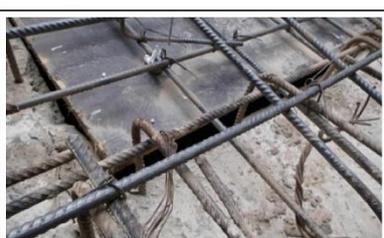
Trabajo	Vigas			
5	Espec.	Estruc.	No se ha impermeabilizado bien el encofrado, hay huecos que se tienen que tapar para evitar derrame de concreto.

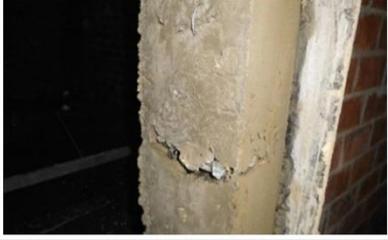
PROYECTO:		PROYECTO N°01	
REPORTE DE SUPERVISION				FECHA: 21/03/15	
ITEM	DATOS		DESCRIPCION	FOTOS	
11	Espec.	Estruc.	Segregaciones en columnetas. Se está observando que no están chuceando al vaciar concreto en columnetas.

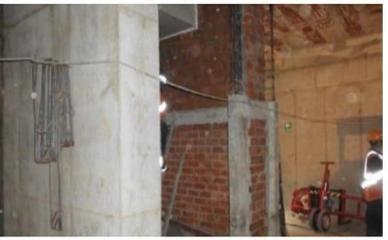
Trabajo	Concreto			
12	Espec.	Estruct.	Muros que se van a demoler por que han llegado nuevas modificaciones en planos que los modifican.

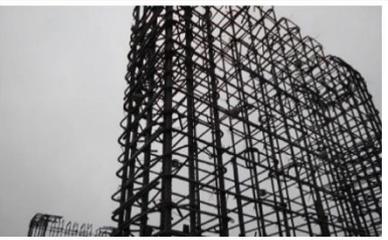
Trabajo	Concreto			
13	Espec.	Estruct.	Hay algunos estribos que falta alinear y otros que no están bien fijados, por lo que se tiene que rectificar.

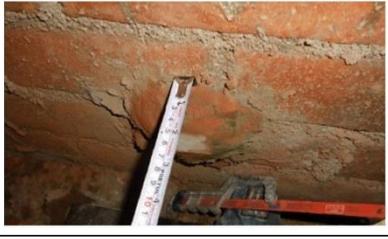
Trabajo	Acero			
14	Espec.	Arquit.	Se han encontrado puntos para tarrajeo de hasta 3cm, cuando lo adecuado es 1.5cm max, estamos doblando el espesor máximo.

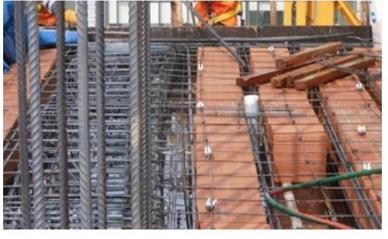
Trabajo	Albañilería			
15	Espec.	Estruct.	La viga no está bien centrada en su eje por lo que dibuja una curva.

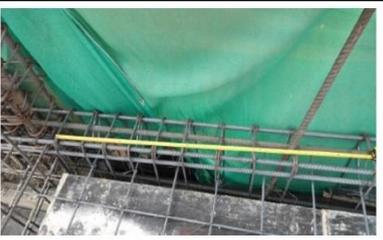
Trabajo		
42	Espec.	El confinamiento de estribos no es uniforme, los planos mandan estribos a cada 15cm, pero algunos están a 10cm, se comunicó a encargado de fierros.

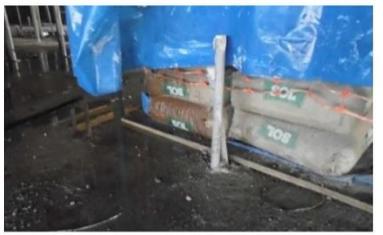
Trabajo		
43	Espec.	Bolsas de Cemento mojado, producto del goteo del curado de pisos superiores, no se tiene adecuadas condiciones de almacenamiento de los materiales en general.

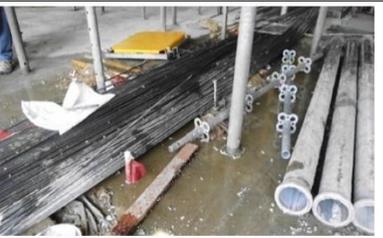
Trabajo		
44	Espec.	Acero mojado, no se tapa y tampoco lo mueven para evitar que se siga mojando. Se recomienda no dejar materiales expuestos.

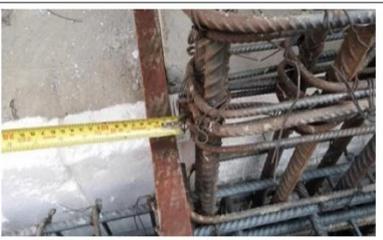
Trabajo		
45	Espec.	El acero de placa no tiene recubrimiento se avisó a fierros para ir corrigiendo antes del vaciado.
