FACULTAD DE INGENIERÍA

Carrera de **INGENIERÍA CIVIL**

"ANÁLISIS CORRELACIONAL DEL IMPACTO EN  
COSTO Y TIEMPO QUE GENERA LOS ESTUDIOS DE  
SUELOS EN LA EJECUCIÓN DE OBRA DE 5  
PROYECTOS HOSPITALARIOS DE LAS CATEGORÍAS  
II-1 Y I-4"

2023

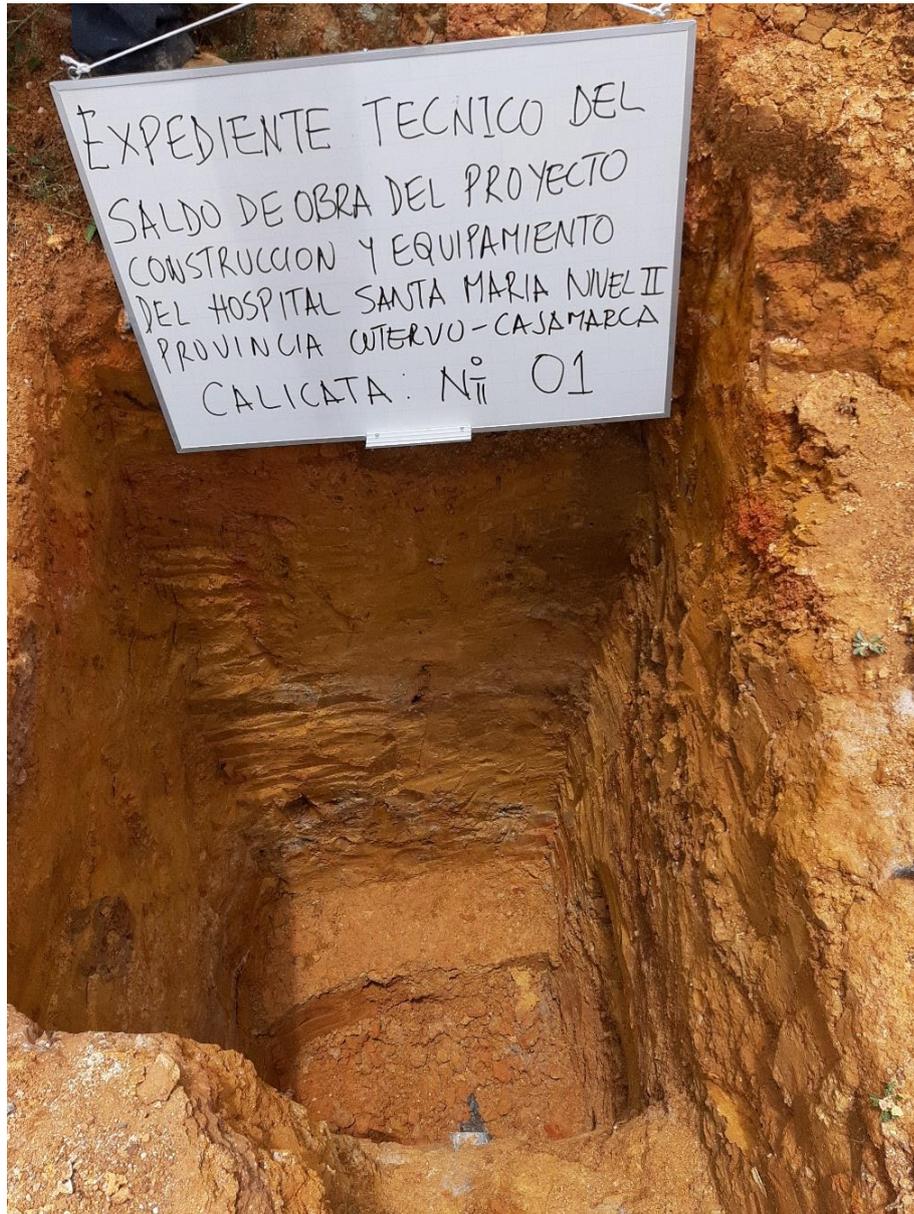
Ilustración 8 Calicata 1 no acorde con la profundidad

Toma superior La calicata 1 no muestra la profundidad de excavación o su referencia comparativa, en la pagina 13 y 14 del EMS indica que es 3 metros la pizarra acrilica mediana son de 0.80 m de alto.

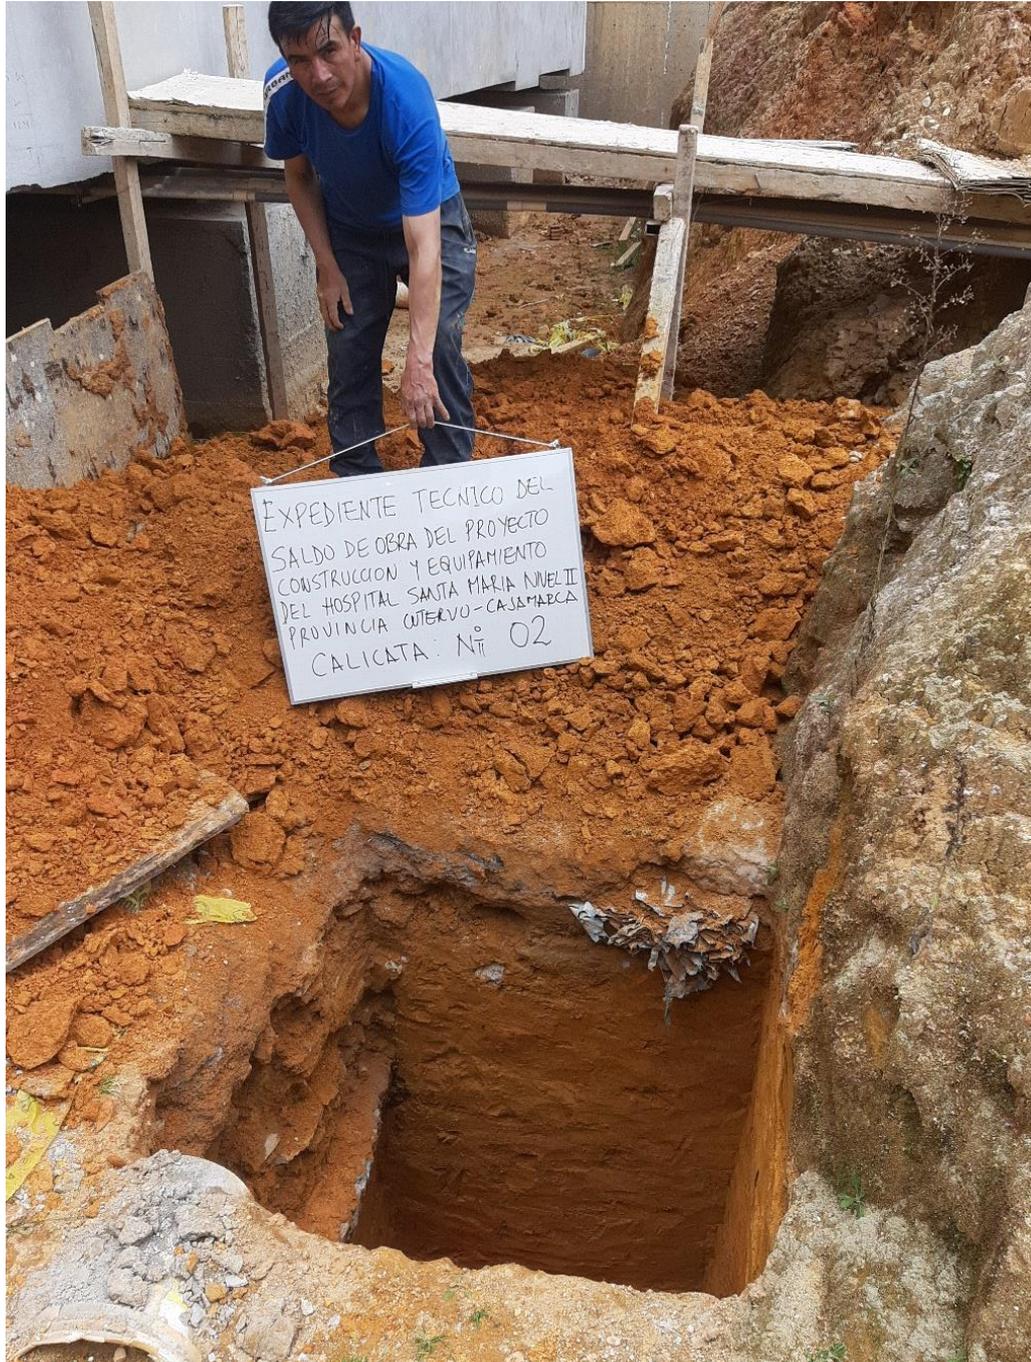
Ilustración 9 Calicata 2 EMS

La calicata 2 no muestra la profundidad de excavación o su referencia comparativa, en la pagina 13 y 14 del EMS del proyecto indica que es de 3 metros.

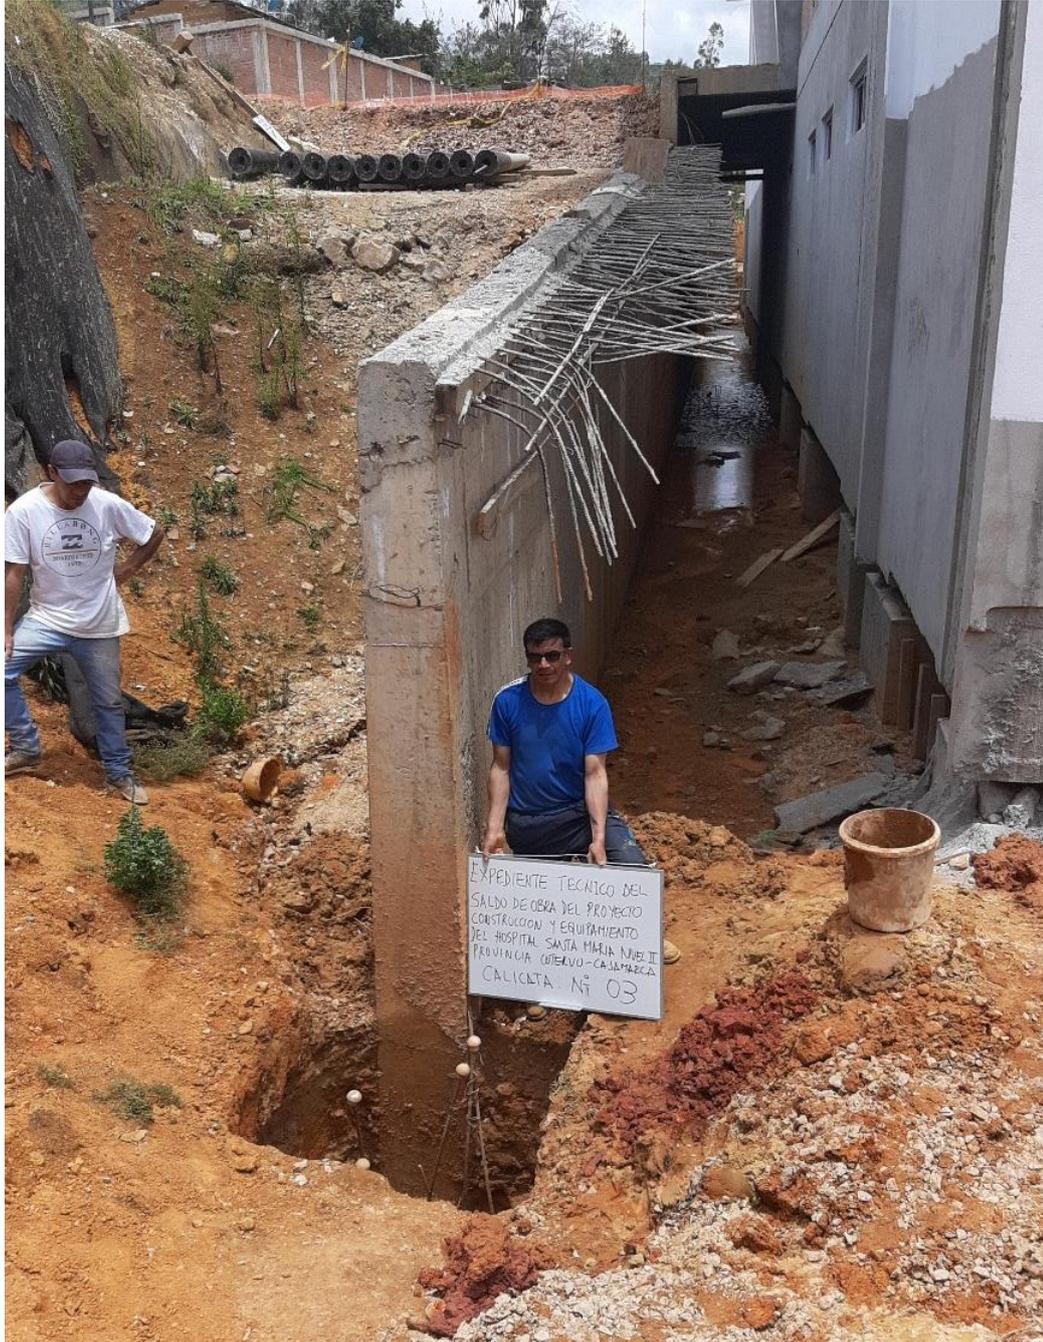
Ilustración 10 Calicata 3 EMS

La calicata 3 no muestra la profundidad de excavación o su referencia comparativa, en la pagina 13 y 14 del EMS indica que es 3 metros.

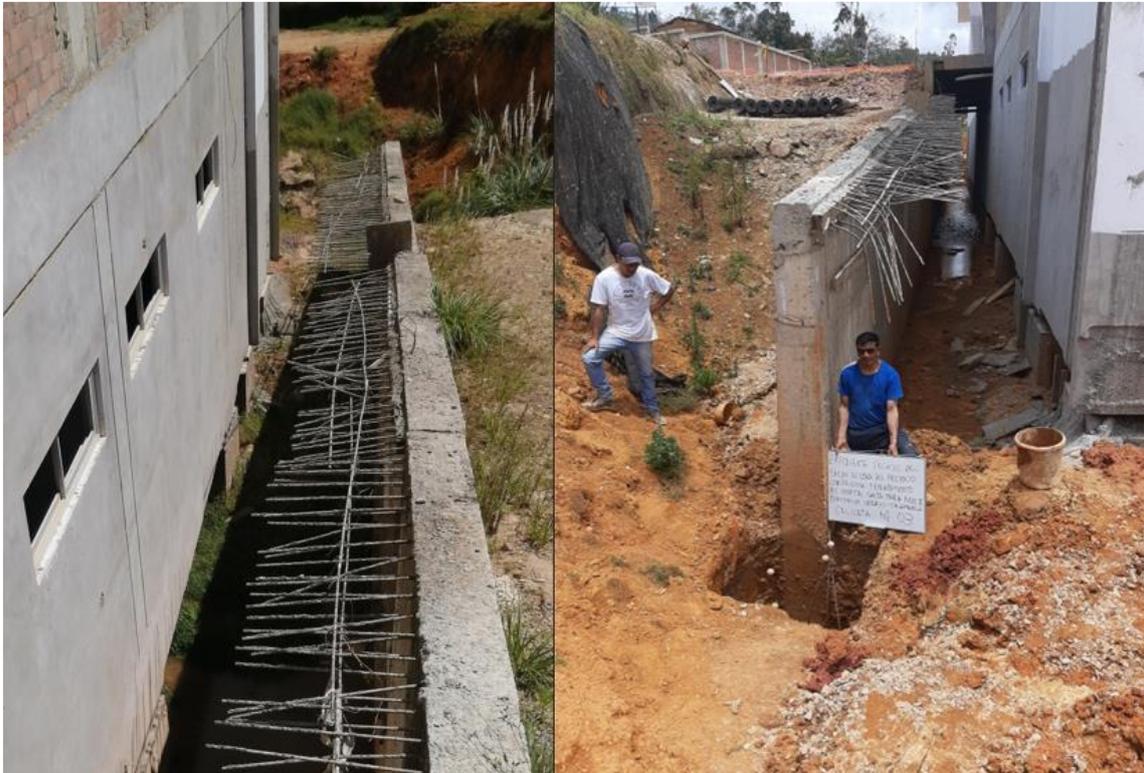
Ilustración 11 Imagen toma de calicata 3 ubicación costado del bloque A1 adyacente muro construido

Colocando en perspectiva ambas imágenes la derecha la toma de la calicata 3 del EMS y de la izquierda la toma de la visita de campo del muro adyacente al bloque SECTOR A1 donde podemos ver el punto donde se realizó la calicata no siendo en la zona donde indica el plano del levantamiento topográfico y ni tampoco el EMS en pagina 45 de 47.

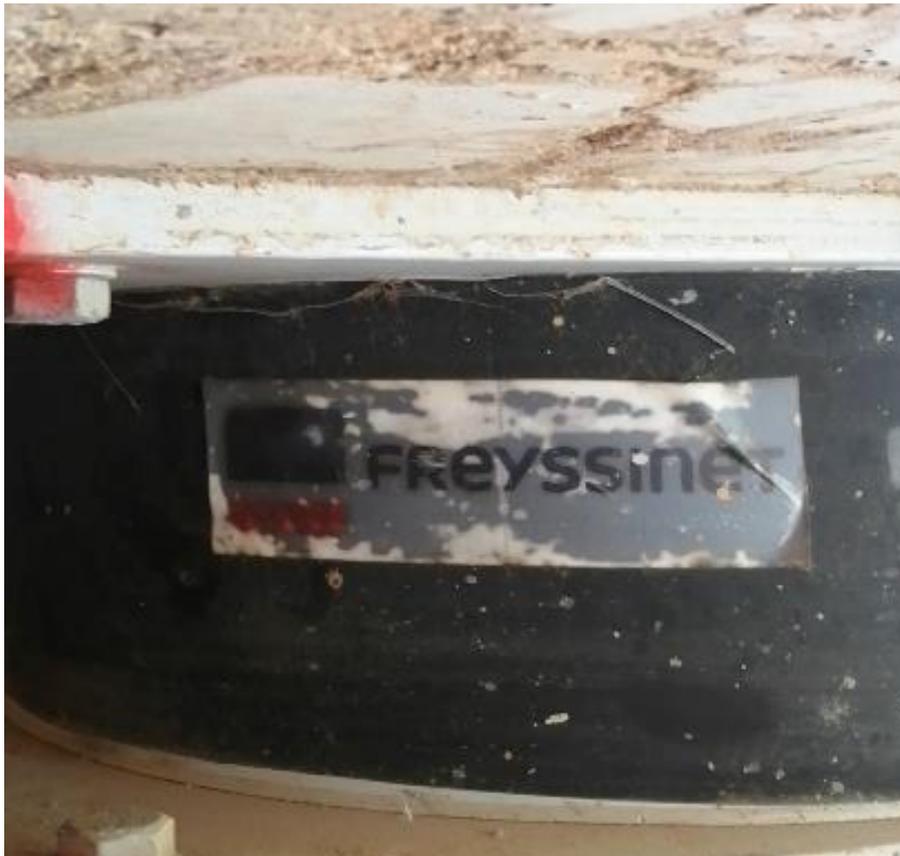
*Ilustración 13 Aisladores sísmicos en sistema de cimentación Hospital Santa Maria - Cutervo*

Toma superior: Los aisladores sísmicos colocado en los bloques Sector A1 y Sector A2 son de la marca FREYSSINET

Estos aisladores presentan una desviación horizontal en todos lo instalados sobre los pedestales del sótano del Bloque Sector A1 y Sector A2 como puede verse en la toma inferior.

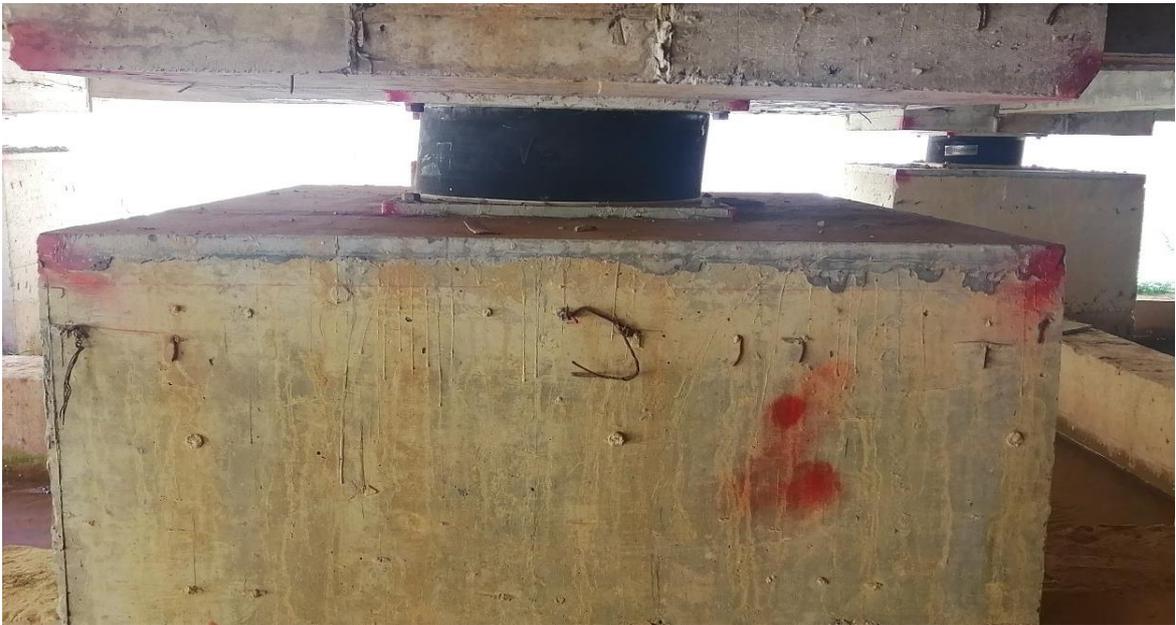
*Ilustración 14* Aisladores sísmicos colocados en los pedestales del bloque A1

Toma superior aislador sísmico en pedestales del bloque sector A1 y A2 en los cuales en los cuales el sistema de amortiguamiento del núcleo de caucho se encuentra inclinado

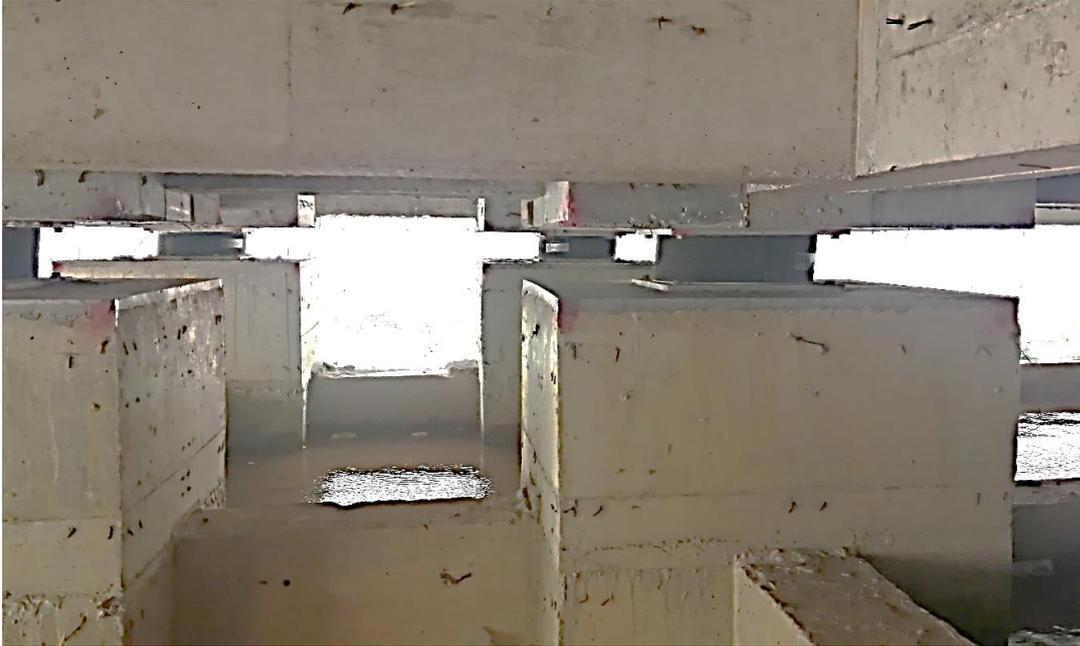
*Ilustración 15 Aisladores sísmicos colocados en los pedestales del bloque A1 núcleo de amortiguamiento inclinado*

Toma superior aislador sísmico en pedestales del bloque sector A1 y A2 donde todos los dispositivos sísmicos se encuentran inclinados respecto a su núcleo de caucho

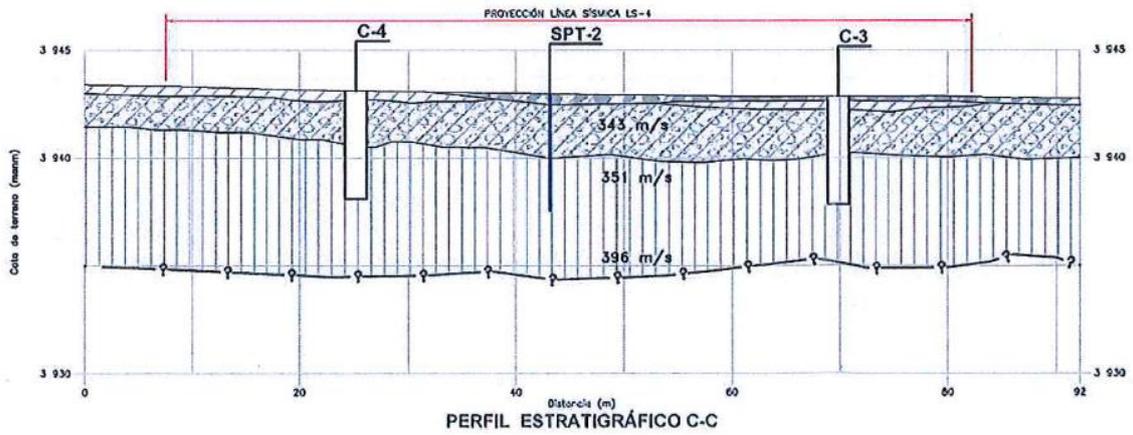
Ilustración 28 EMS perfil estratigráfico Hospital Espinar

Fuente: EMS del Expediente Tecncio del Proyecto Hospital de Espinar  
Imagen EMS del Hospital de Espinar – Cuzco del registro de la calicata 4 que se indica tiene 5 metros de profundidad y no guarda relación con el tamaño de la persona y la profundidad indicada (tendría menos de 3 m) ya que es en esta zona donde se presentó los problemas de filtración.

Imagen EMS del Hospital de Espinar – Perfil estratigráfico donde indica que la calicata 4 tiene 5 metros de profundidad encontrándose aprox a la mitad de excavación una grava gradada arcillosa y luego un limo orgánico de baja plasticidad

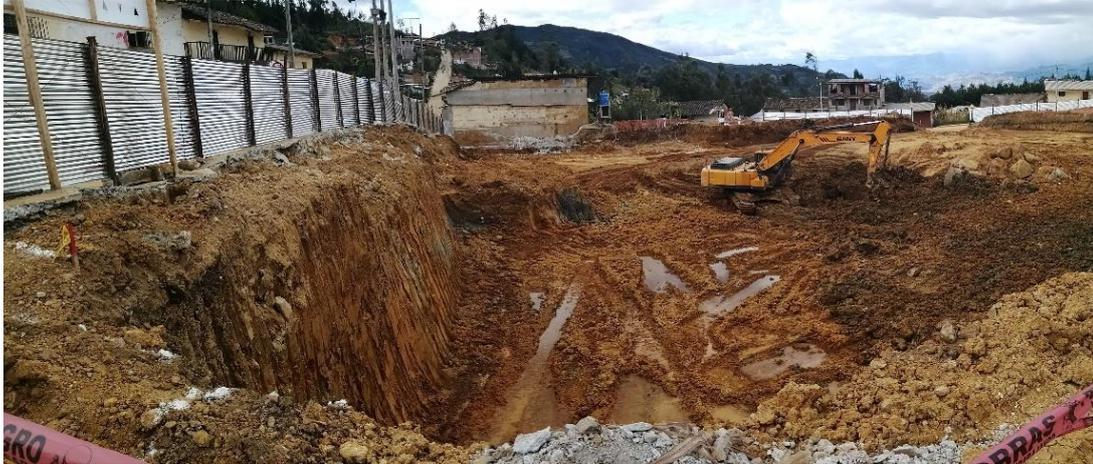
*Ilustración 33* Hospital de Ayabaca presencia de Nivel freático en trabajos de excavaciones

Toma superior Hospital de Ayabaca en las excavaciones para relleno estructural en el BLOQUE 1 donde se aprecia la presencia de afloramiento de nivel de agua a un nivel de excavación de - 7.32 m de profundidad debiendo llegar a -11.82 m

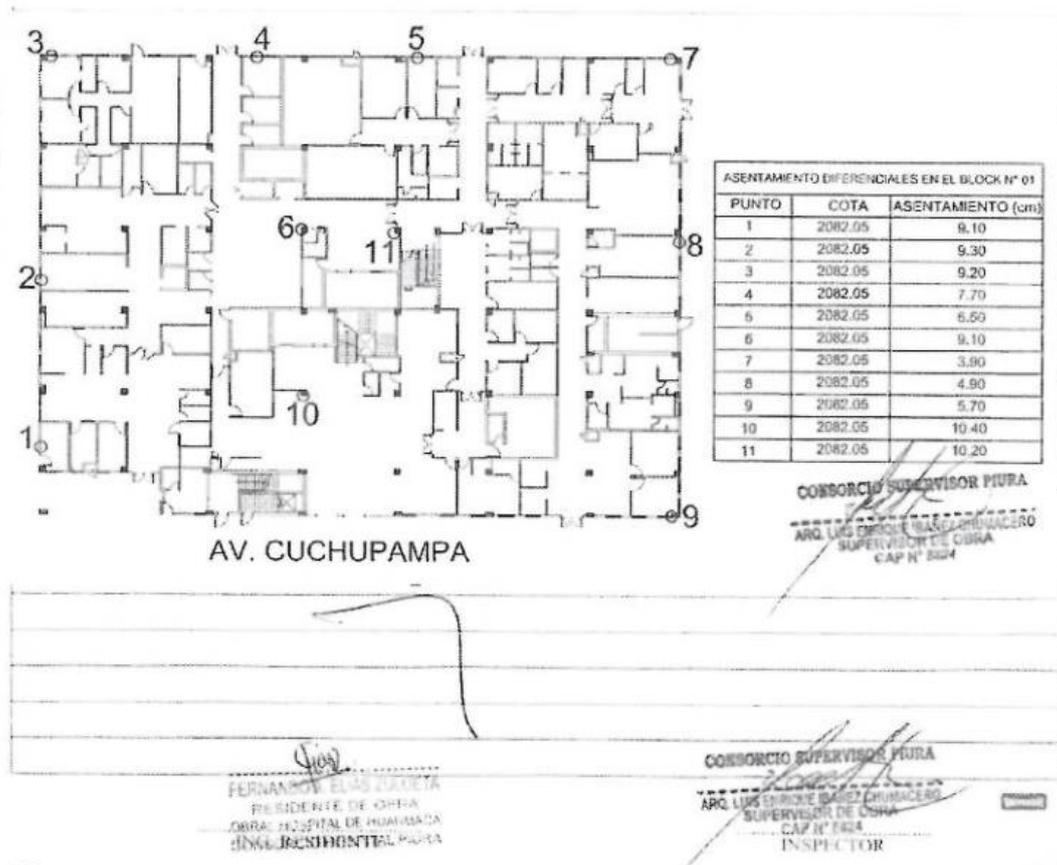
Ilustración 43 Anotación del Cuaderno de Obra por asentamiento hasta 10.40 cm - Hospital Huarmaca

"(...) Hoy se procedió con equipo topográfico de la supervisión a realizar el levantamiento del bloque 01, encontrando que el mismo posee un asentamiento diferencial de 4.5 cm y 10 cm. En los extremos, según gráfico adjunto. Por lo que, en calidad de URGENTE, deberá manifestar los motivos que han originado dicho asentamiento y las posibles soluciones técnicas que garanticen que no persista dicho hallazgo.

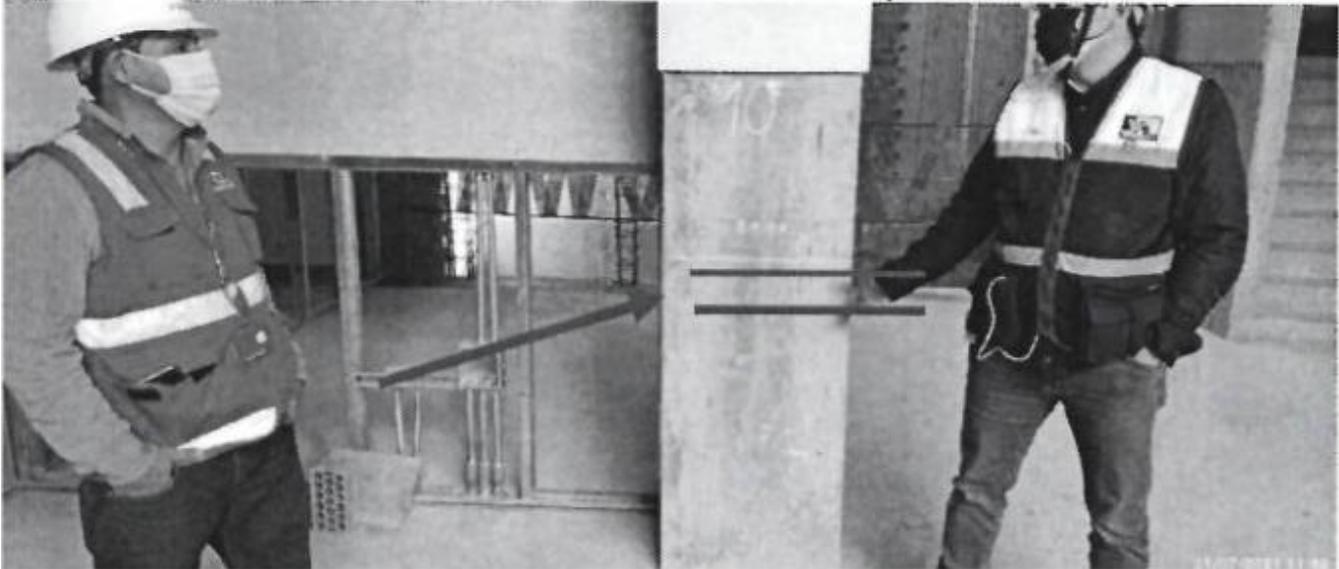
**Toma Fotográfica n.º 1**  
**Diferencial en el terreno del bloque 1**

Diferencial en el terreno del bloque 1 en el punto 10 según vista de planta imagen previa  
(Contraloría Regional de Control de Piura, 2021)
