Carrera de Ingeniería Ambiental

“EVALUACIÓN AMBIENTAL DE LA CALIDAD DE AGUA DEL SECTOR A EN EL CENTRO POBLADO PUYLLUCANA, DISTRITO BAÑOS DEL INCA - CAJAMARCA”

Trabajo de investigación para optar al grado de:

Bachiller en Ingeniería Ambiental

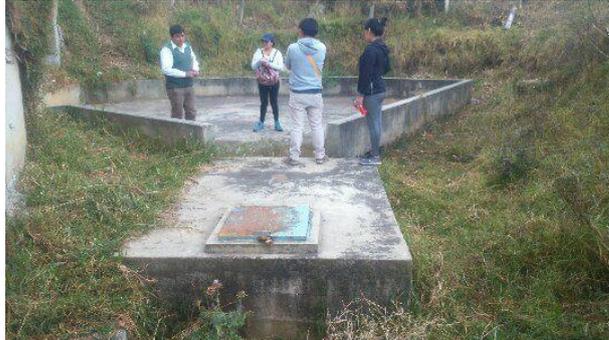
El manantial se encuentra en la zona denominada Puyllucana, que es parte de un bofedal. Teniendo una captación que cumple con todas las características de un ojo de agua natural, lo cual es protegido con obras de concreto cumpliendo con el diseño de captación recomendado para obtener una buena filtración de algunas bacterias que se puedan presentar.

El caudal del manantial es de 1 l.s-1, presenta las características físicas adecuadas (color, olor) y ninguna otra alteración como se puede observar en la figura 3.

Figura 3. captación de agua

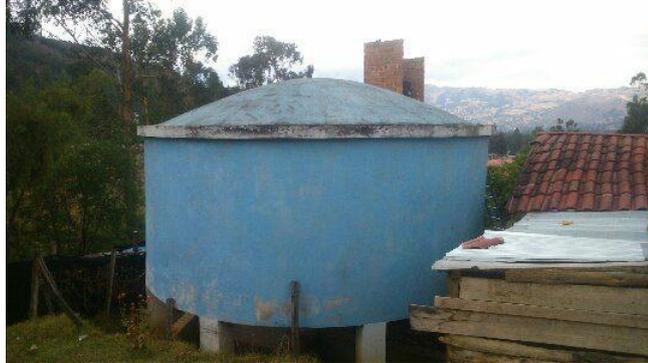
Y la población de PuyLucana no cuenta con un reservorio adecuado con lo cual, de la captación para directamente a la red de abastecimiento de agua, la cual es acumulada

por cada familia en un tanque Rotoplas de una capacidad de mil litros. Y realizan una ineficiente cloración.

Figura 4. Reservorio

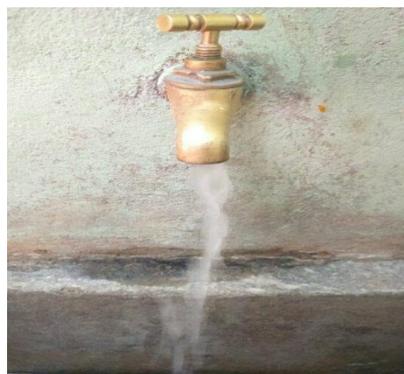
La distancia a la población es de 300 m. con una pendiente poca pronunciada en la cual existe una cámara de romper presión, lo cual genera la circulación adecuada del agua por el tubo.

Después que llega al centro poblado la tubería se reduce a 1 pulg., para que después en las viviendas se utilice una tubería de PVC de media pulgada.

Figura 5. Domicilio

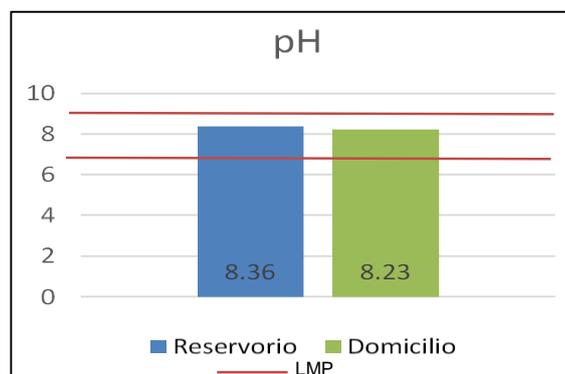
El resultado del pH en el reservorio y domicilio se encuentran dentro de los Límites Máximos Permisibles establecidos por el Reglamento de Calidad del Agua. Como se observa en la siguiente figura.

*Figura 6: Comparación del pH.
Fuente: Elaboración Propia.*

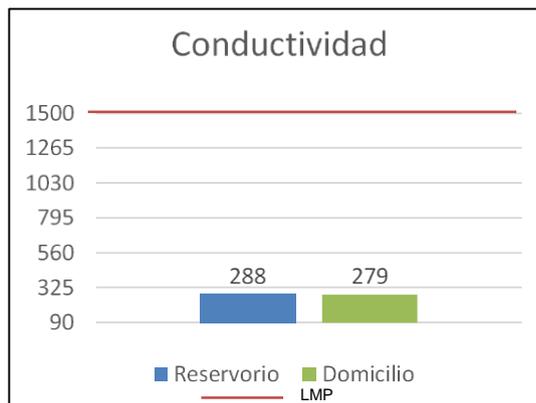
El resultado del Conductividad en el reservorio y domicilio se encuentran dentro de los Límites Máximos Permisibles establecidos por el Reglamento de Calidad del Agua. Como se observa en la siguiente figura.

*Figura 7: Comparación de conductividad.
 Fuente: Elaboración Propia.*

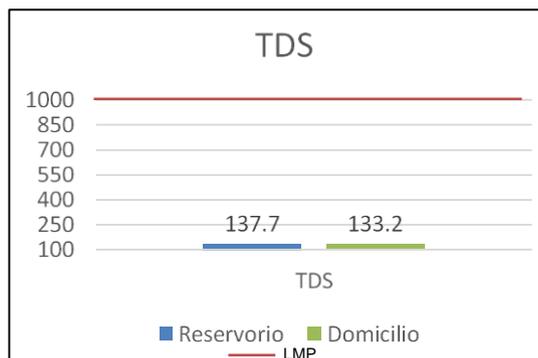
El resultado del TDS en el reservorio y domicilio se encuentran dentro de los Límites Máximos Permisibles establecidos por el Reglamento de Calidad del Agua. Como se observa en la siguiente figura.

*Figura 8: Comparación del TDS.
 Fuente: Elaboración Propia.*

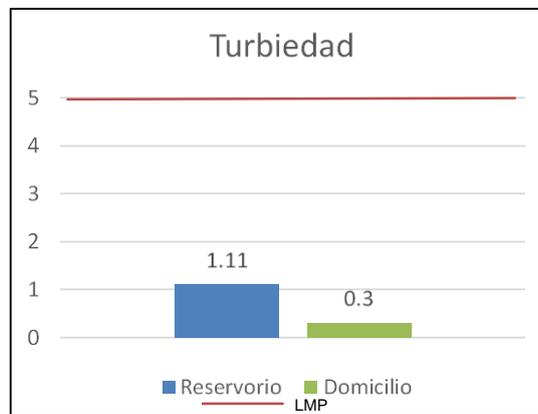
El resultado de la Turbiedad en el reservorio y domicilio se encuentran dentro de los Límites Máximos Permisibles establecidos por el Reglamento de Calidad del Agua. Como se observa en la siguiente figura.

*Figura 9: Comparación de turbiedad.
Fuente: Elaboración Propia.*

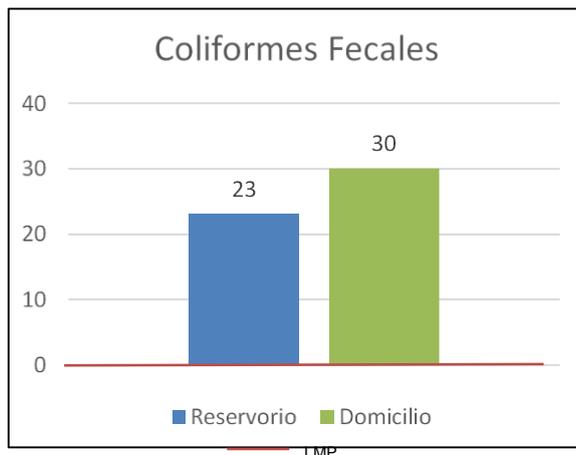
Los resultados de Coliformes Fecales en el reservorio y domicilio no se encuentran dentro de los Límites Máximos Permisibles establecidos por el Reglamento de Calidad del Agua. Donde se observa un peligro para la salud de la población, no siendo recomendable para el consumo directo. Como se observa en la siguiente figura.

Figura 10: Comparación de coliformes fecales.
 Fuente: Elaboración Propia.

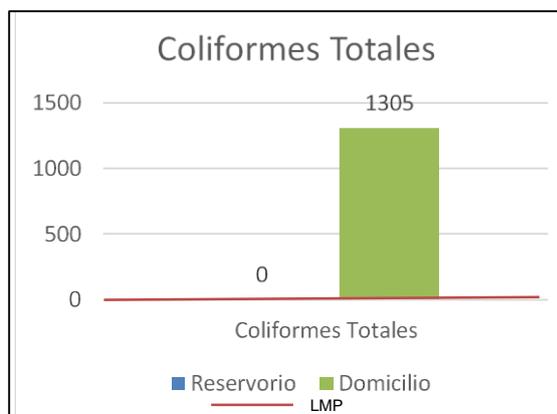
Los resultados de Coliformes Totales en el reservorio y domicilio no se encuentran dentro de los Límites Máximos Permisibles establecidos por el Reglamento de Calidad del Agua. Donde se observa un peligro para la salud de la población, no siendo recomendable para el consumo directo. Como se observa en la siguiente figura.

Figura 11: Comparación de coliformes totales.
 Fuente: Elaboración Propia.

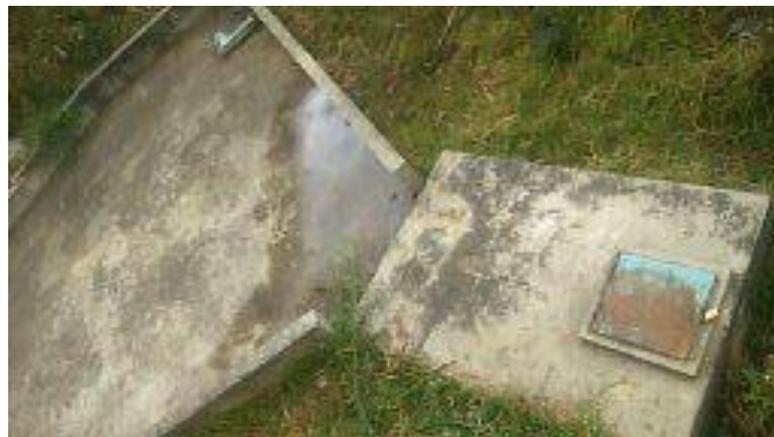
*Figura 13: Captacion.
Fuente: Elaboración Propia*

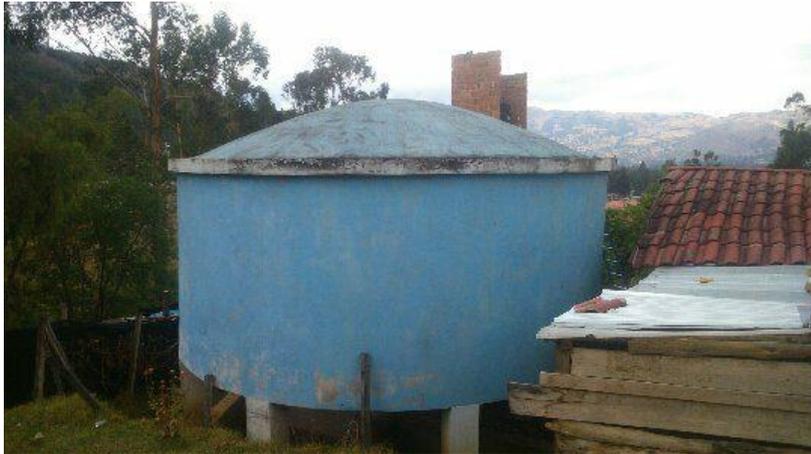
*Figura 14: Reservorio para el sector A.
Fuente: Elaboración Propia*

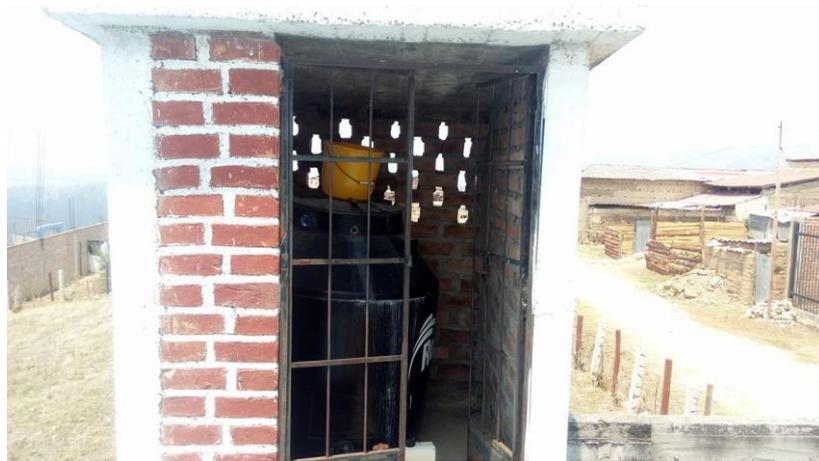
*Figura 15: Tanque de almacenamiento de cloro.
Fuente: Elaboración Propia*

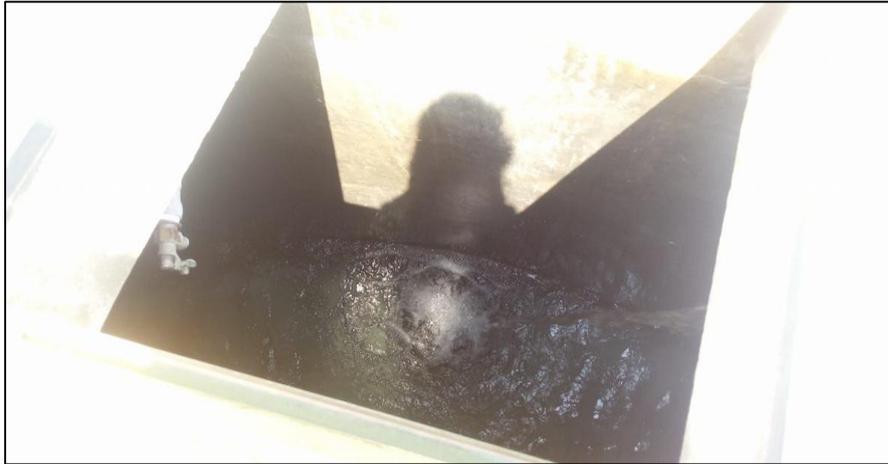
*Figura 16: Interior del reservorio y sistema de cloración.
Fuente: Elaboración Propia*

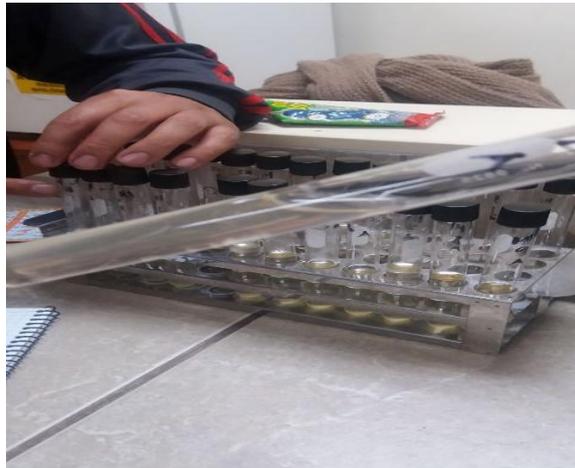
*Figura 21: Resultados del análisis de coliformes totales.
Fuente: Elaboración Propia*

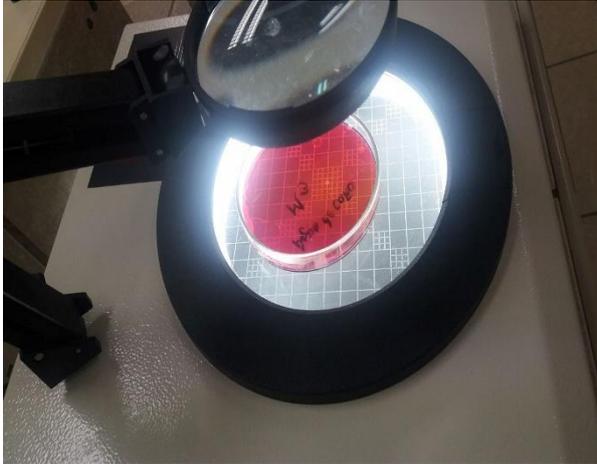
Figura 22: *Conteo de Coliformes totales en el agua del domicilio. Muestras de agua de la captacion, reservorio y domicilio.*
Fuente: *Elaboración Propia*

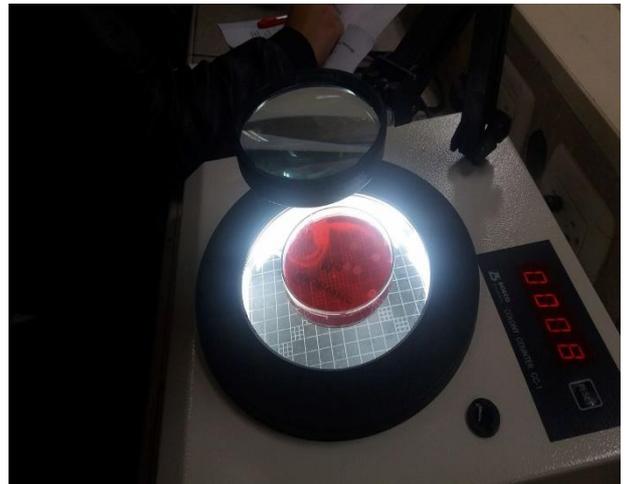
Figura 23: *Conteo de coliformes totales en el agua del reservorio.*
Fuente: *Elaboración Propia*

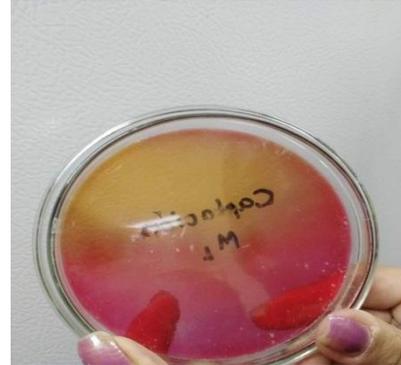
Figura 27: Resultado de coliformes termo tolerantes del agua de la captación.
Fuente: Elaboración Propia

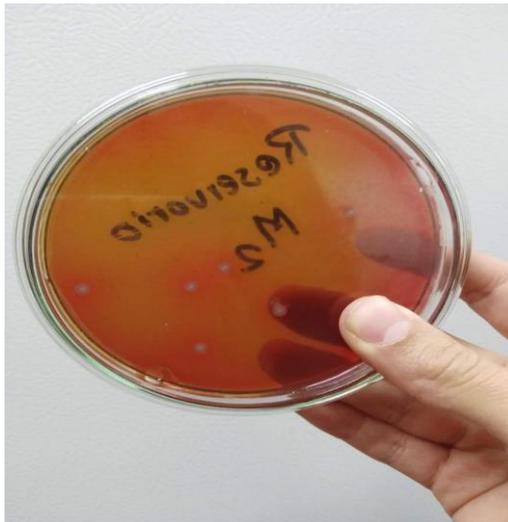
Figura 28: Resultado de coliformes termo tolerantes del agua del reservorio.
Fuente: Elaboración Propia

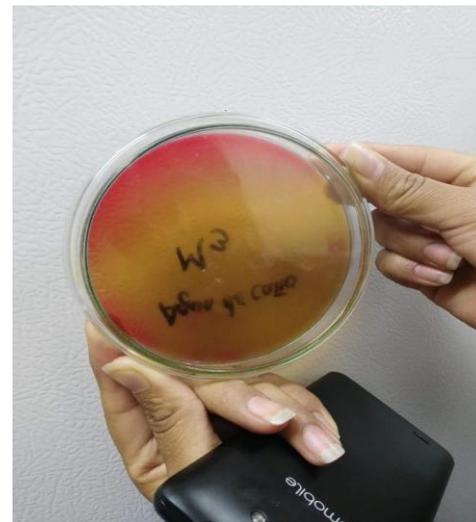
Figura 29: Resultado de coliformes termo tolerantes del agua del domicilio.
Fuente: Elaboración Propia
