UNIVERSIDAD
PRIVADA
DEL NORTE

Carrera de Ingeniería Civil

“EVALUACION DEL RIESGO SISMORRESISTENTE DE LAS VIVIENDAS UNIFAMILIARES DE LA URBANIZACION BALCON DEL RIMAC – LIMA”

2018

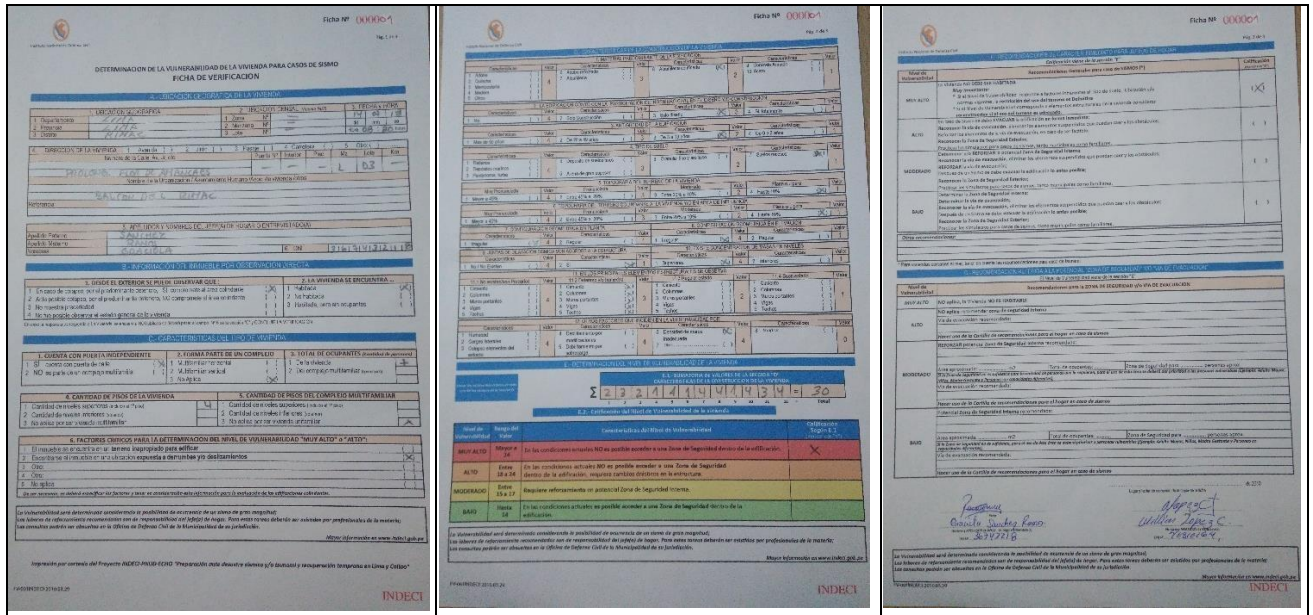
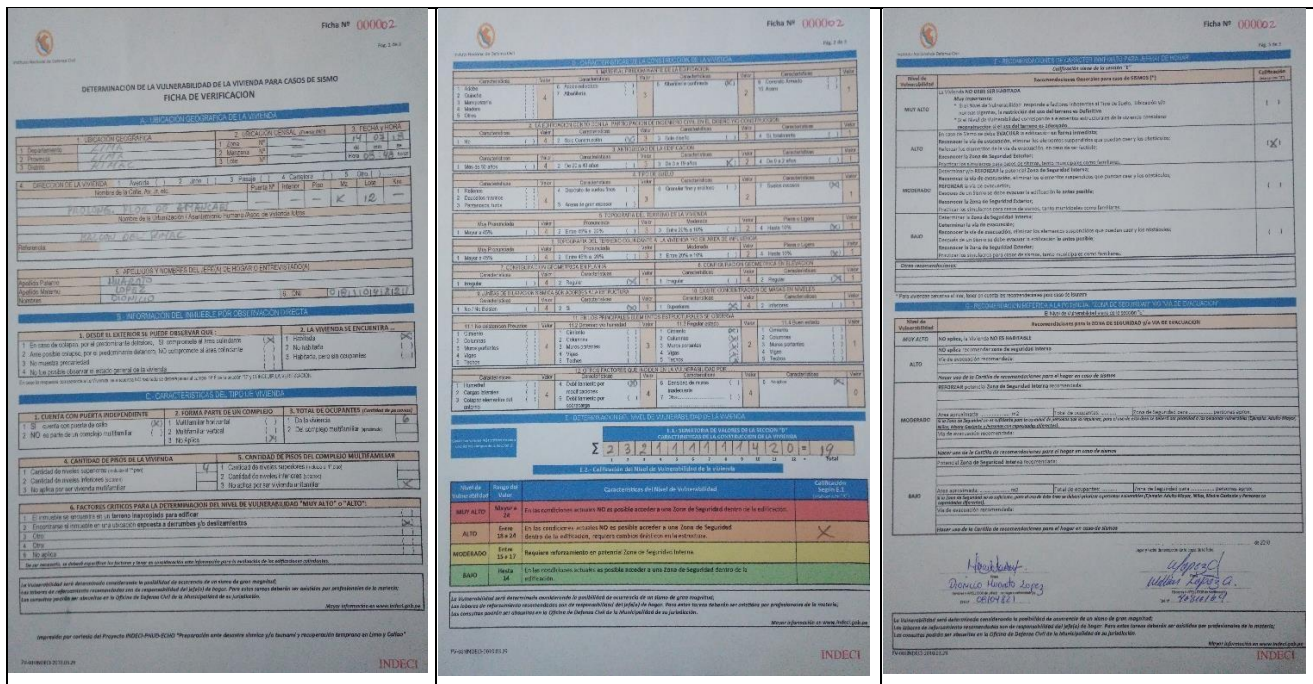
Fichas de verificación de las viviendas

These are three sample verification forms (Ficha Nº 00000-1) for residential buildings. Each form includes sections for general data, structural assessment, and risk classification. The forms are filled out with handwritten and printed information, including a risk matrix at the bottom.

These are three sample verification forms (Ficha Nº 00000-2) for residential buildings. Similar to the first set, these forms include sections for general data, structural assessment, and risk classification, with handwritten and printed details.
