“INFLUENCIA DE LA GESTIÓN DE CONTROL EN LA OPERACIÓN UNITARIA DE PERFORACIÓN PARA EL RENDIMIENTO EN BROCAS MAGNUM DE 45 MM PARA MINERÍA SUBTERRÁNEA, CERRO DE PASCO, 2019”

Tesis para optar el título profesional de:

Ingeniero de Minas

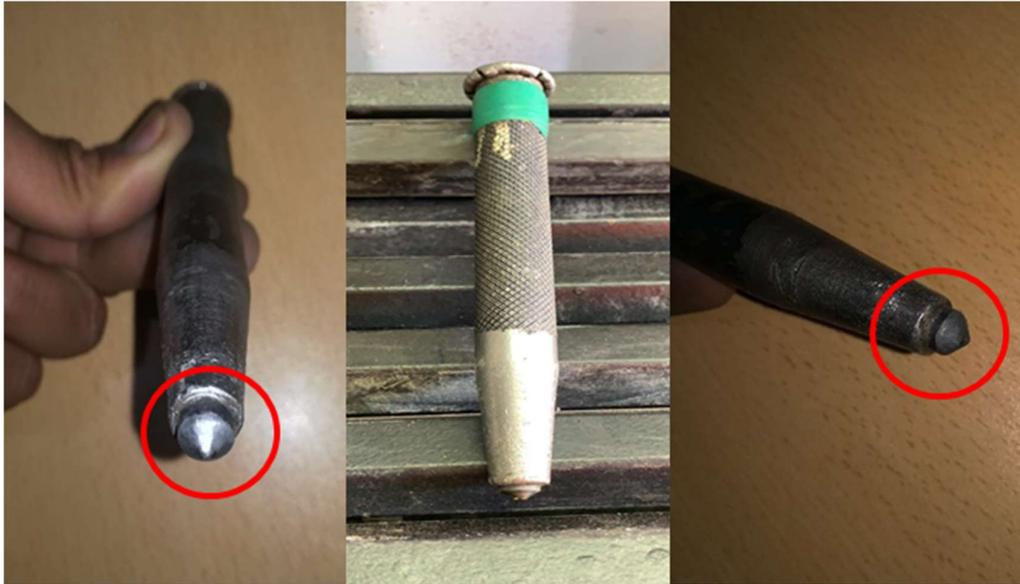
Figura 1 Punzón metálico

Fuente: Imagen obtenida en campo
Punzón metálico con punta de carbono de tungsteno para el marcado del conjunto de brocas de perforación en prueba.

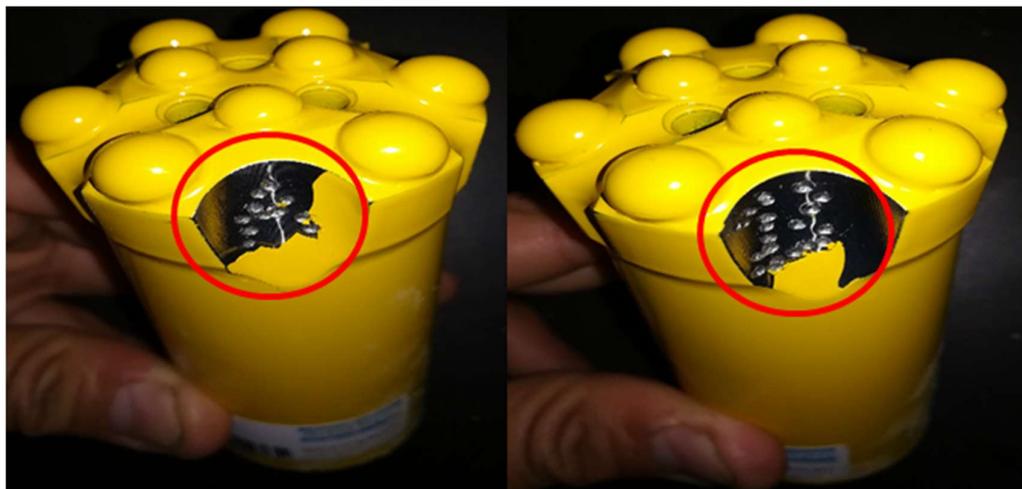
Figura 2 Codificación de brocas

Fuente: Imagen Obtenida en campo
Codificación de brocas atlas Copco realizado con el punzón metálico ene l canal de barrido para el inicio de las pruebas encampo. Cada broca a prueba tiene distinta codificación para su seguimiento

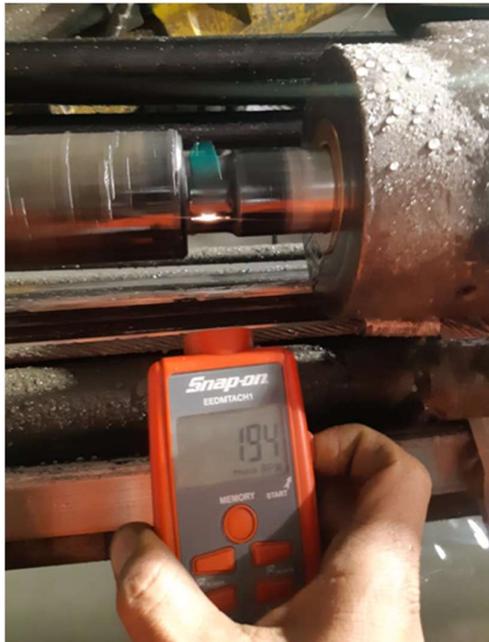
Figura 4 Estandarización de RPM en los equipos de perforación para el uso de brocas magnum de 45 mm

Se verifica que las RPM del equipo lleguen a lo indicado en el estándar que es 195 RPM

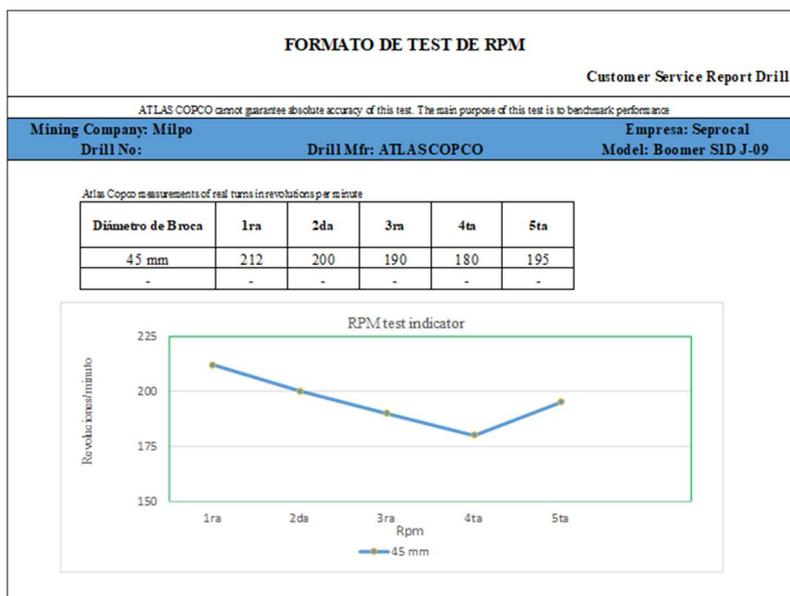
Figura 5 Formato de test de RPM

Se observa pruebas de RPM, el cual indica una estandarización correcta para el uso de brocas de 45 mm, antes de dar inicio a las pruebas de campo con el Jumbo 09.

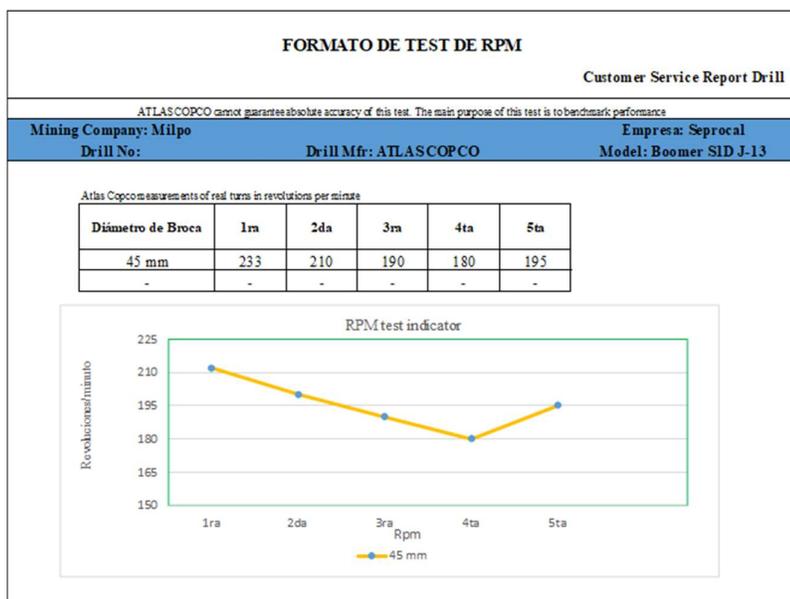
Figura 6 Formato de test de RPM

Se observa pruebas de RPM, el cual indica una estandarización correcta para el uso de brocas de 45 mm, antes de dar inicio a las pruebas de campo con el Jumbo 13.

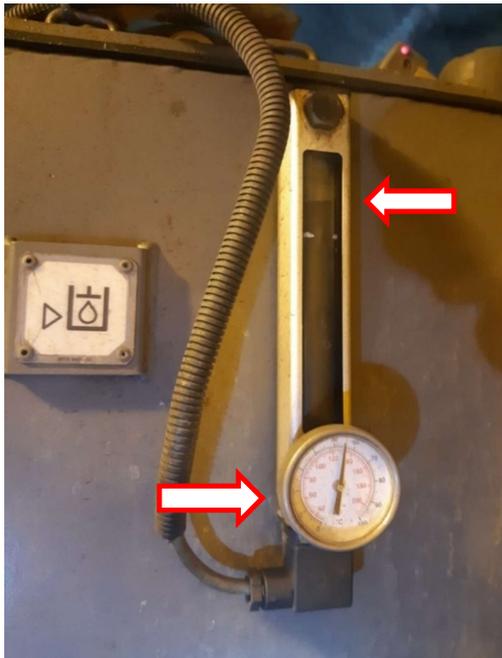
Figura 7 Indicador de nivel de aceite hidráulico

Verificar el adecuado nivel y temperatura del aceite hidráulico, el mismo que servirá para lubricar todo el sistema de perforación

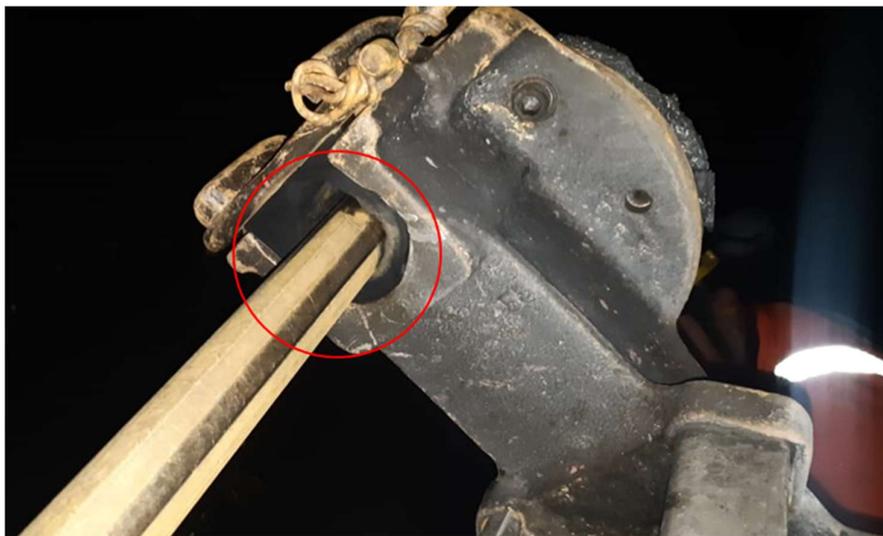
Figura 8 Centralizador delantero

Verificar el buen estado del centralizador delantero fabricado de caucho, el mismo que garantiza una buena estabilidad entre la broca y la pared de la roca al iniciar la perforación

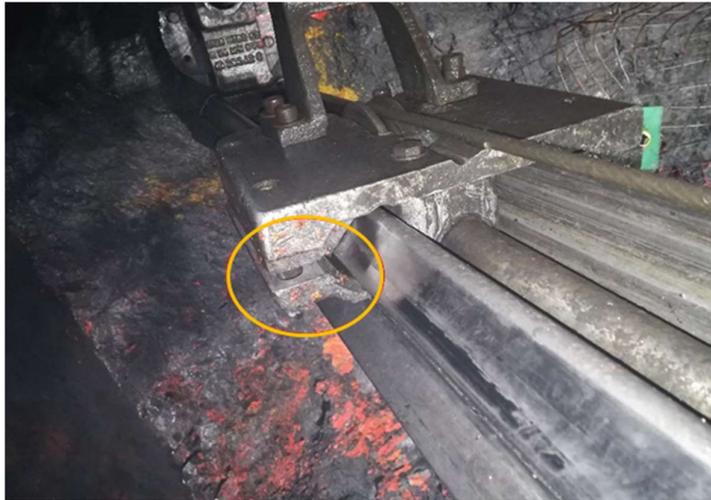
Figura 10 Deslizadores o patines de mesa perforadora

Verificar el buen estado de los deslizaderos o patines de la mesa perforadora, el mismo que garantizará una perforación continua y evitará daños a la broca.

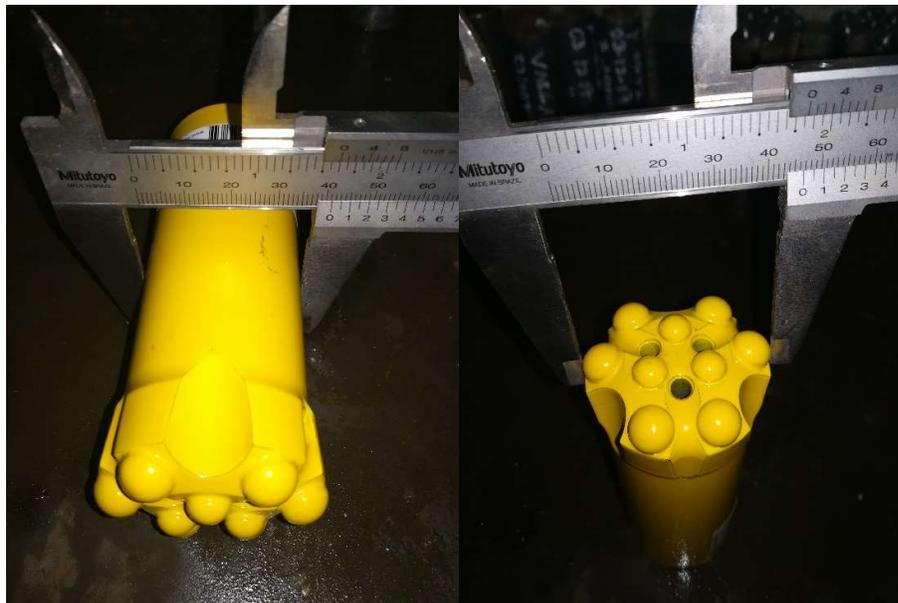
Figura 11 Verificación diametral de broca nueva

Toma de datos de diámetro de cabeza y faldón en estado inicial (Broca nueva) el mismo que servirá para iniciar las pruebas y determinar su desgaste.

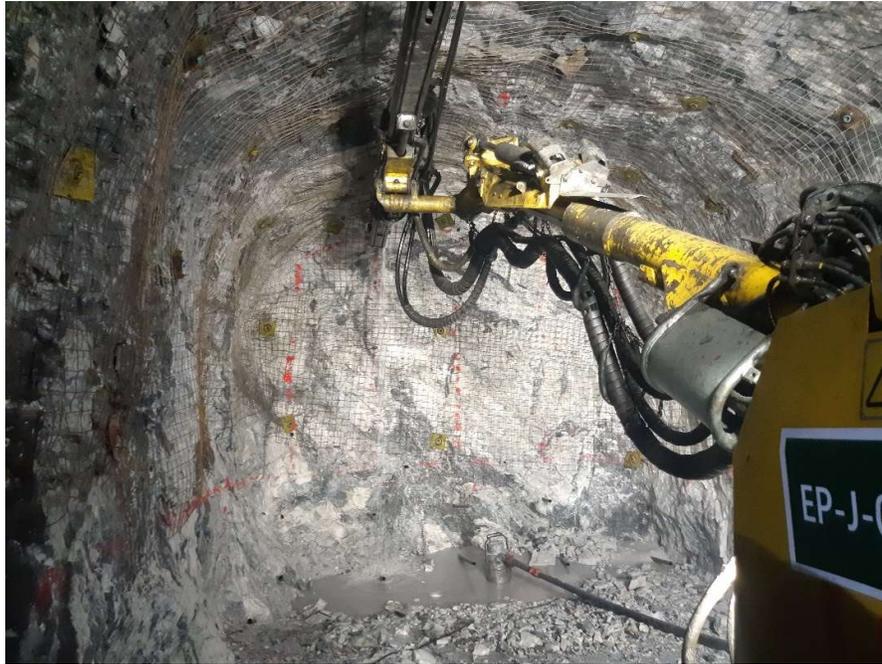
Figura 12 Determinando la clasificación GSI/RMR

La clasificación GSI desempeñará un papel importante para identificar la condición estructural y condición superficial (Levemente fracturada buena a triturada o relleno). Y el RMR determinará el tipo de roca (Muy buena a muy mala). Ambos evaluados según cartilla Geomecánica.

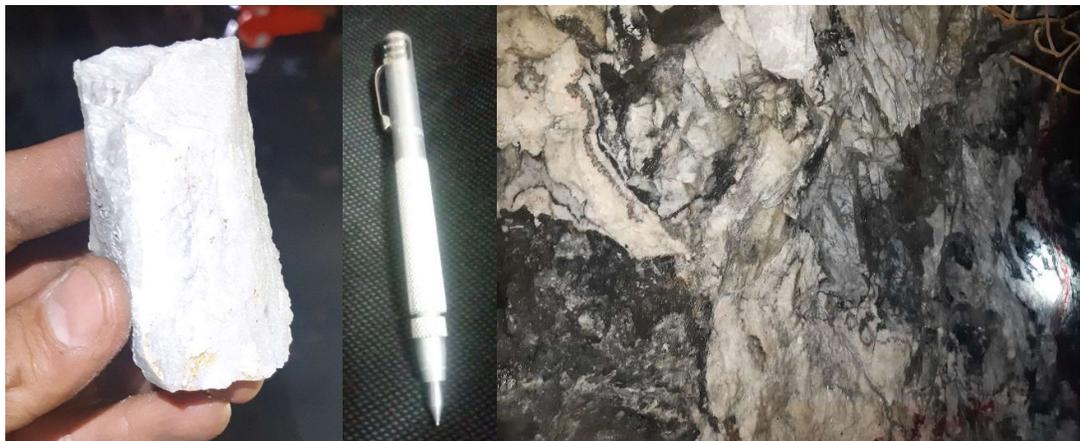
Figura 13 Determinando la escala de Mohs

Se toman datos de dureza para identificar la oposición que ofrece la roca a alteraciones como la penetración, abrasión, el rayado, cortadura y las deformaciones permanentes entre otras.

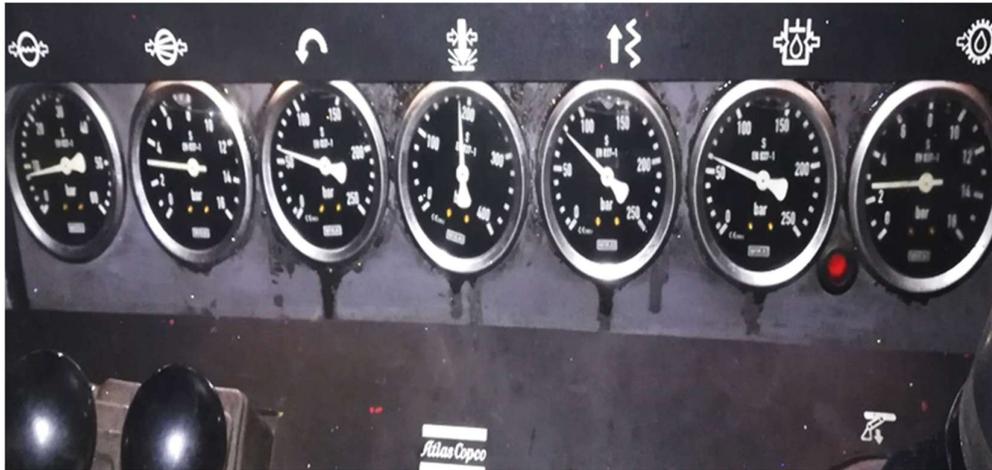
Figura 14 Parámetros de perforación según panel de control

Es importante verificar el panel del operador para mantener las correctas presiones de perforación que se aplican en campo con el fin de obtener buenos resultados con las brocas de perforación, ya que de estas dependen su rendimiento

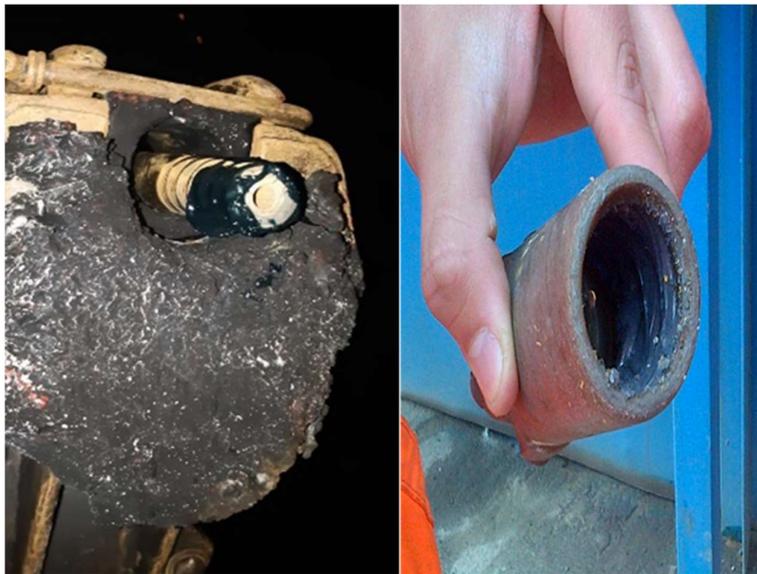
Figura 15 Engrase de uniones roscadas

El engrase de las uniones roscadas es un gran aporte ya que de ella depende su durabilidad y el fácil desmontado de las brocas para su cambio.

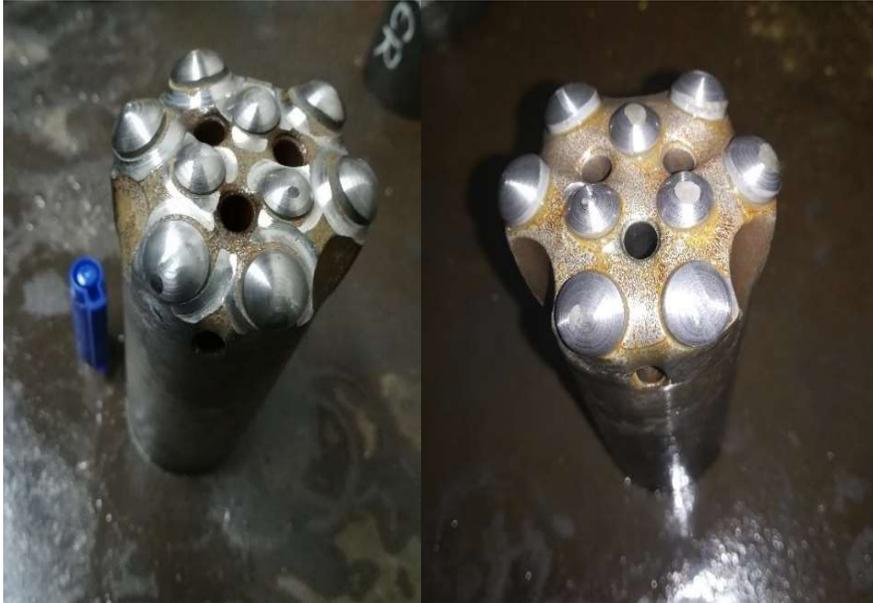
Figura 16 Afilado de brocas

La importancia de verificar el correcto afilado de brocas, garantiza un buen rendimiento y mantiene su tasa de penetración. Se puede identificar un correcto afilado por que no se observa ninguna cara plana en los insertos diametrales o centrales.

<p>Las brocas de botones deben de ser afiladas cuando disminuye la velocidad de penetración o cuando está desgastado cualquiera de los botones de carburo cementado. (Los botones fracturados se deben afilar hasta suprimirlos). Es práctico y económico afilar los botones cuando el desgaste alcanza 1/3 del diámetro del botón</p>	<p>Si comienza a aparecer en los botones de carburo cementado fisuras microscópicas de fatiga, denominado "piel de serpiente", dichas fisuras se deben eliminar. En cualquier caso, las brocas se deben afilar cada 300 metros perforados como máximo. Esto se debe hacer aunque no haya señales visibles de desgaste y la velocidad de penetración siga siendo buena. Si no se elimina la piel de serpiente, las fisuras se harán más profundas y finalmente darán lugar a la fractura del botón.</p>	<p>No afile demasiado en la parte superior de los botones. Deje unos pocos milímetros de la zona desgastada del botón.</p>	<p>Una broca puede permanecer en servicio mientras los botones periféricos mantengan el diámetro de la broca. Los botones fracturados se deben reajar siempre hasta suprimirlos para evitar que los fragmentos sueltos del carburo cementado dañen a los demás botones.</p>

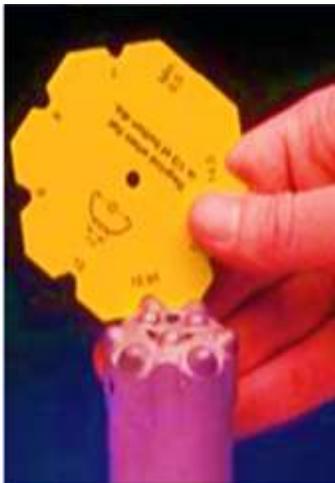
Figura 17 Verificación visual del desgaste de los insertos

Verificación visual del desgaste de los insertos de perforación, comprobando con el uso de la plantilla el desgaste de un 1/3 de su diámetro que significara el afilado de la broca.

El operador debe monitorear constantemente el desgaste de los insertos de la broca. Es válido señalar aquí que una broca desgastada reduce la fuerza de impacto en el fondo del taladro lo que no solo afloja las juntas roscadas en el tren de perforación sino que también genera excesivo calor y destruye las juntas roscadas. Además, a medida que los botones comienzan a gastarse, estos se aplanan y el tamaño del espacio usado para evacuar el detritus se reduce lo que dificulta su evacuación, esto genera daños en el tren de varillaje y retraso en la perforación. Finalmente, pero no menos importante, una broca gastada hace mucho más difícil perforar un taladro recto, y la rectitud es, por supuesto, esencial para voladuras y fragmentación óptima.

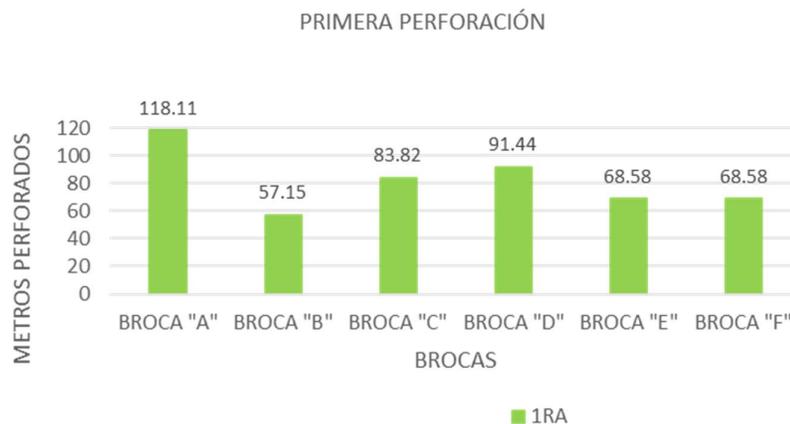
Figura 19 Índice de metros acumulados/ broca durante la primera perforación

El grafico muestra, el volumen en metros alcanzados cuantitativamente por broca en su primer uso. El mismo que busca el cambio oportuno con un desgaste de 1/3 de su diámetro. Considerando en su primera perforación un mayor intervalo de metros por broca y evaluando el tipo de roca.

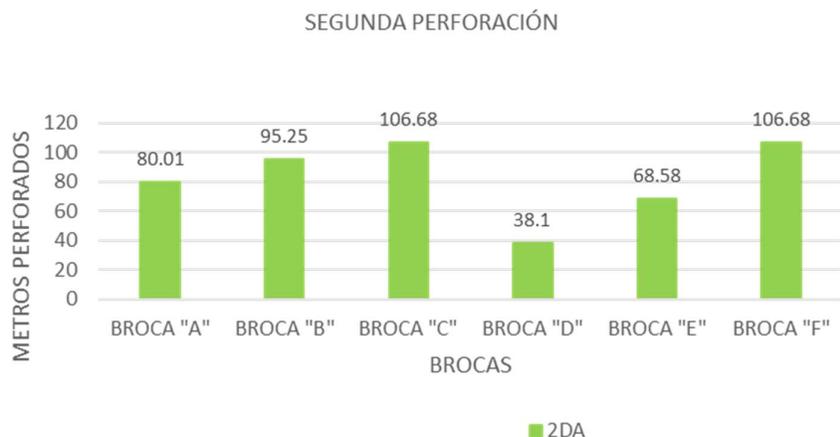
Figura 20 Índice de metros acumulados/ Broca durante la segunda perforación

El grafico muestra, el volumen en metros alcanzados cuantitativamente por broca. En esta etapa las brocas cuentan con su primer afilado aplicando el cambio oportuno de desgaste de los insertos con 1/3 de su diámetro. Considerando la variabilidad del intervalo de metros por broca siendo evaluado por las características de la roca.

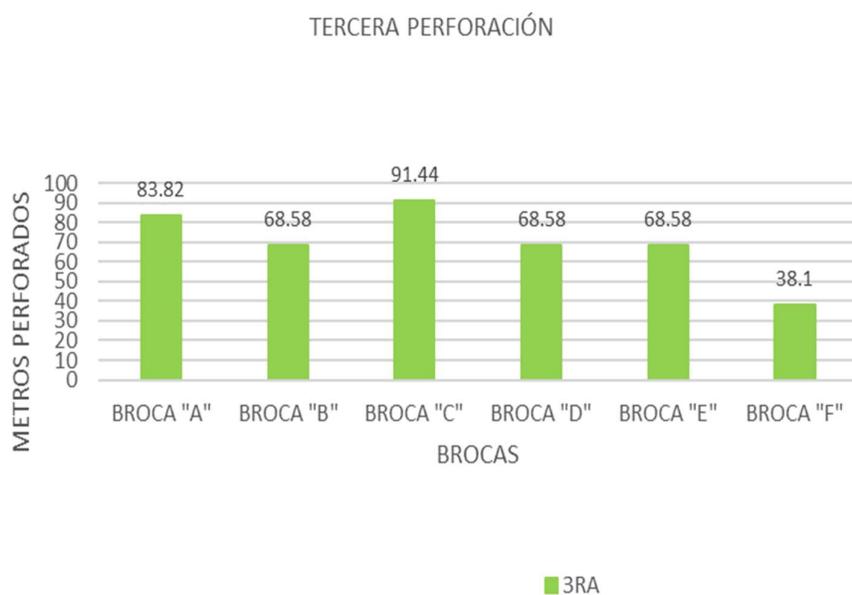
Figura 21 Índice de metros acumulados/ broca durante la tercera perforación

El grafico muestra, el volumen en metros alcanzados cuantitativamente por broca. En esta etapa las brocas cuentan con su segundo afilado aplicando el cambio oportuno de desgaste de los insertos con 1/3 de su diámetro. Considerando la variabilidad del intervalo de metros por broca siendo evaluado por las características de la roca.

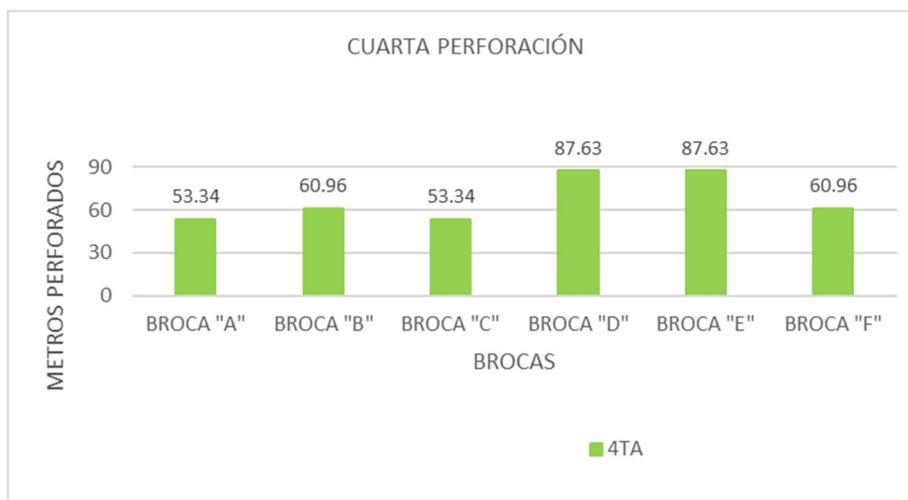
Figura 22 Índice de metros acumulados/ Broca durante la cuarta perforación

El grafico muestra, el volumen en metros alcanzados cuantitativamente. En esta etapa las brocas cuentan con su tercer afilado, aplicando el cambio oportuno de desgaste de los insertos con 1/3 de su diámetro. Considerando la variabilidad del intervalo de metros por broca siendo evaluado por las características de la roca.

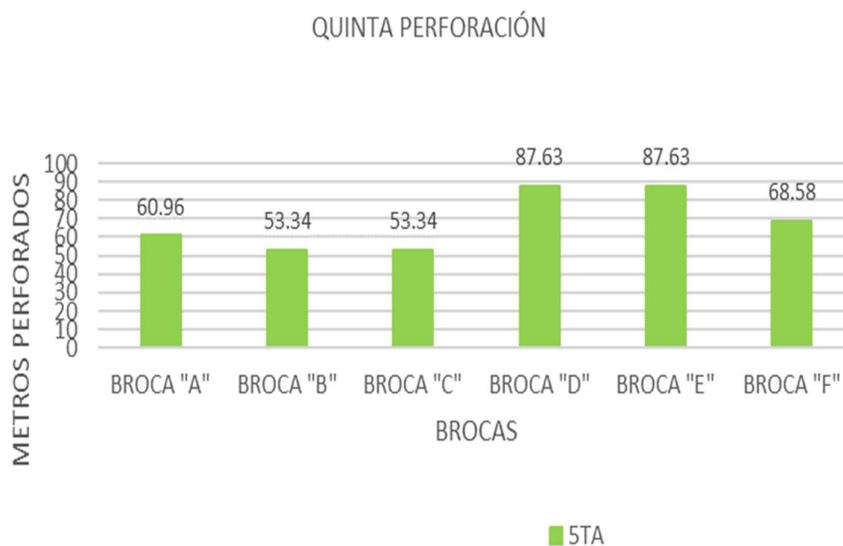
Figura 23 Índice de metros acumulados/ broca durante la quinta perforación

El grafico muestra, el volumen en metros alcanzados cuantitativamente. En esta etapa las brocas cuentan con su cuarto afilado y buscando el desgaste apropiado de los insertos con un 1/3 de su diámetro. Considerando en esta etapa un intervalo de metros por broca evaluando las características de la roca.

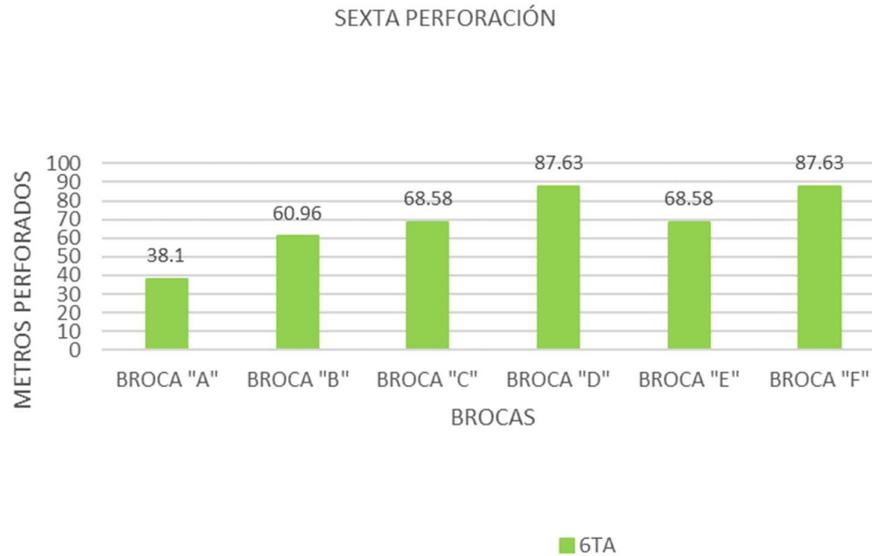
Figura 24 Índice de metros acumulados/ broca durante la sexta perforación

El gráfico muestra, el volumen en metros alcanzados cuantitativamente. En esta etapa las brocas cuentan con su quinto afilado y buscando el cambio oportuno por desgaste de insertos de 1/3 de su diámetro. Considerando en esta etapa el incremento de fatiga para un apropiado metraje de intervalo por broca siendo evaluado por las características de la roca.

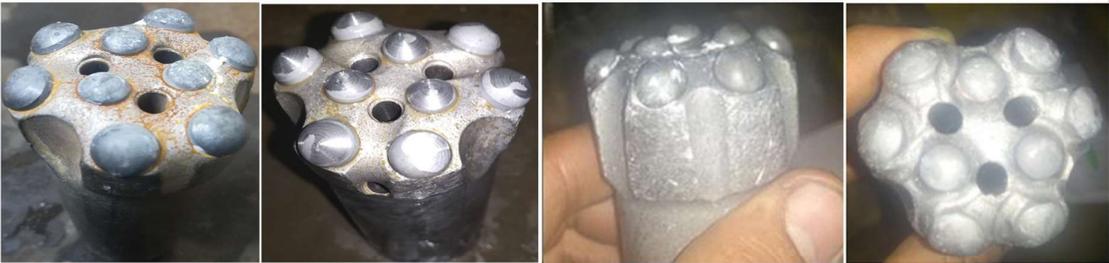
Análisis de los Desgastes en la Broca																																											
Componentes de la Broca	Detalle	Explicación de los Desgastes																																									
Insertos Diametrales	10 mm	Desgaste normal por fatiga																																									
Insertos Centrales	08 mm	Desgaste normal por fatiga																																									
Condición de Diámetro de Broca	Mala	Descarte por diámetro crítico 43.11 mm, deficiencias para el entubado y carga de los taladros.																																									
Condición de los Insertos	9	Fatigados, propensos a fractura o fisura.																																									
Condición del Faldon	Mala	Desgaste diametral por abrasividad media

Condición de la Rosca	Regular	Leves desgastes, conforme al uso																																									
Origen del Descarte	DD	Desgaste Diametral, medible de inserto a inserto obteniendo el diámetro máx.																																									
Ubicación del Origen Descarte	CB	Cabeza de Broca																																									
Otros Desgastes	-	-																																									
Comentario																																											
La Broca se Descartó por Diámetro Crítico - Desgaste Diametral																																											
<p>Tendencia de desgaste de Broca "A"</p>

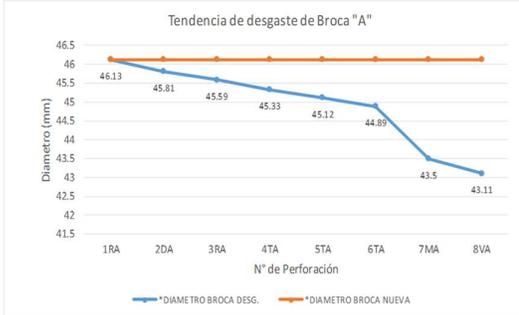
<table border="1"> <caption>Tendencia de desgaste de Broca "A"</caption> <thead> <tr> <th>N° de Perforación</th> <th>Diámetro (mm)</th> </tr> </thead> <tbody> <tr><td>1RA</td><td>46.13</td></tr> <tr><td>2DA</td><td>45.81</td></tr> <tr><td>3RA</td><td>45.59</td></tr> <tr><td>4TA</td><td>45.33</td></tr> <tr><td>5TA</td><td>45.12</td></tr> <tr><td>6TA</td><td>44.39</td></tr> <tr><td>7MA</td><td>43.5</td></tr> <tr><td>8VA</td><td>43.11</td></tr> </tbody> </table>				N° de Perforación	Diámetro (mm)	1RA	46.13	2DA	45.81	3RA	45.59	4TA	45.33	5TA	45.12	6TA	44.39	7MA	43.5	8VA	43.11	<p>Tendencia de desgaste de faldon - Broca "A"</p>

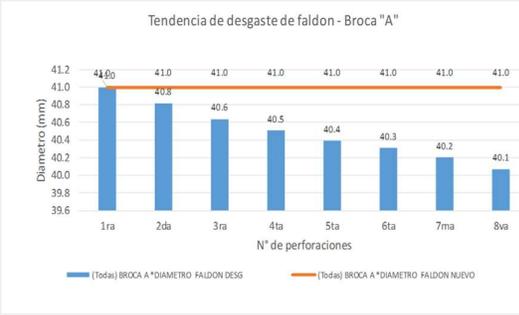
<table border="1"> <caption>Tendencia de desgaste de faldon - Broca "A"</caption> <thead> <tr> <th>N° de perforaciones</th> <th>Diámetro (mm)</th> </tr> </thead> <tbody> <tr><td>1ra</td><td>41.0</td></tr> <tr><td>2da</td><td>40.8</td></tr> <tr><td>3ra</td><td>40.6</td></tr> <tr><td>4ta</td><td>40.5</td></tr> <tr><td>5ta</td><td>40.4</td></tr> <tr><td>6ta</td><td>40.3</td></tr> <tr><td>7ma</td><td>40.2</td></tr> <tr><td>8va</td><td>40.1</td></tr> </tbody> </table>				N° de perforaciones	Diámetro (mm)	1ra	41.0	2da	40.8	3ra	40.6	4ta	40.5	5ta	40.4	6ta	40.3	7ma	40.2	8va	40.1

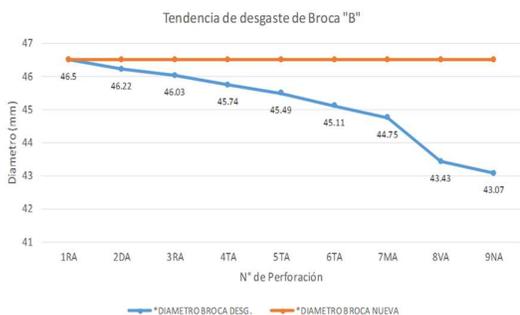
<table border="1"> <caption>Tendencia de desgaste de Broca "B"</caption> <thead> <tr> <th>N° de Perforación</th> <th>Diámetro (mm)</th> </tr> </thead> <tbody> <tr><td>1RA</td><td>46.5</td></tr> <tr><td>2DA</td><td>46.22</td></tr> <tr><td>3RA</td><td>46.03</td></tr> <tr><td>4TA</td><td>45.74</td></tr> <tr><td>5TA</td><td>45.49</td></tr> <tr><td>6TA</td><td>45.11</td></tr> <tr><td>7MA</td><td>44.75</td></tr> <tr><td>8VA</td><td>43.43</td></tr> <tr><td>9NA</td><td>43.07</td></tr> </tbody> </table>				N° de Perforación	Diámetro (mm)	1RA	46.5	2DA	46.22	3RA	46.03	4TA	45.74	5TA	45.49	6TA	45.11	7MA	44.75	8VA	43.43	9NA	43.07

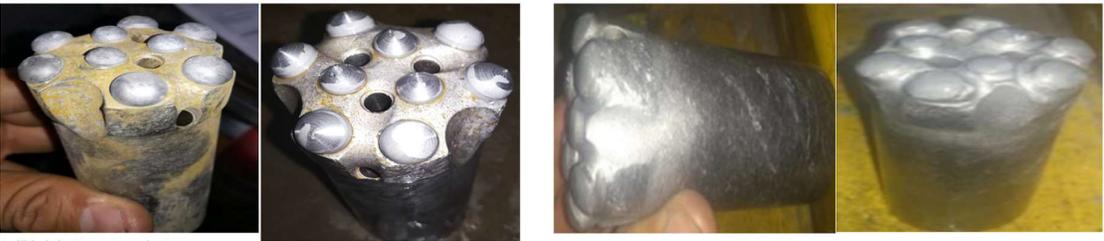
Análisis de los Desgastes en la Broca																																									
Componentes de la Broca	Detalle	Explicación de los Desgastes																																							
Insertos Diametrales	10 mm	Desgaste normal por fatiga																																							
Insertos Centrales	08 mm	Desgaste normal por fatiga																																							
Condición de Diámetro de Broca	Mala	Descarte por diámetro crítico 43.15 mm, deficiencias para el entubado y carguo de los taladros.																																							
Condición de los Insertos	9	Fatigados, propensos a fractura o fisura.																																							
Condición del Faldon	Mala	Desgaste diametral por abrasividad media

Condición de la Rosca	Regular	Leves desgastes, conforme al uso																																							
Origen del Descarte	DD	Descarte Diametral, medible de inserto a inserto obteniendo el diámetro máx.																																							
Ubicación del O. Descarte	CB	Cabeza de Broca																																							
Otros Desgastes	-	-																																							
Comentario																																									
La Broca se Descartó por Diámetro Crítico - Descarte Diametral																																									
Tendencia de desgaste de Broca "C"

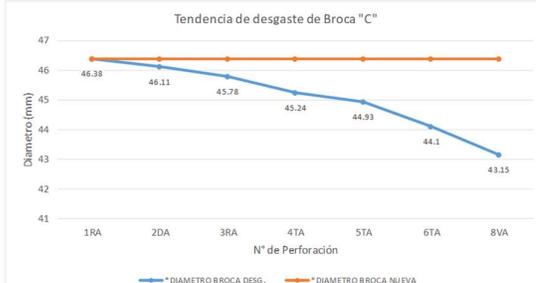
<table border="1"> <caption>Tendencia de desgaste de Broca "C"</caption> <thead> <tr> <th>N° de Perforación</th> <th>Diámetro (mm)</th> </tr> </thead> <tbody> <tr><td>1RA</td><td>46.38</td></tr> <tr><td>2DA</td><td>46.11</td></tr> <tr><td>3RA</td><td>45.78</td></tr> <tr><td>4TA</td><td>45.24</td></tr> <tr><td>5TA</td><td>44.93</td></tr> <tr><td>6TA</td><td>44.1</td></tr> <tr><td>8VA</td><td>43.15</td></tr> </tbody> </table>				N° de Perforación	Diámetro (mm)	1RA	46.38	2DA	46.11	3RA	45.78	4TA	45.24	5TA	44.93	6TA	44.1	8VA	43.15	Tendencia de desgaste de faldon - Broca "C"

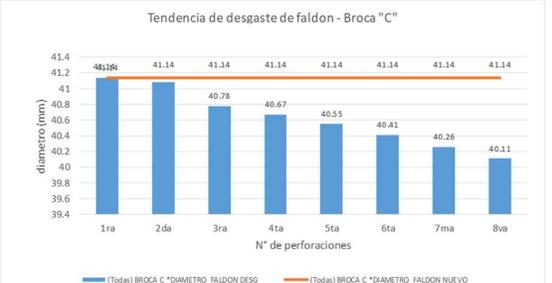
<table border="1"> <caption>Tendencia de desgaste de faldon - Broca "C"</caption> <thead> <tr> <th>N° de perforaciones</th> <th>Diámetro (mm)</th> </tr> </thead> <tbody> <tr><td>1ra</td><td>46.38</td></tr> <tr><td>2da</td><td>41.14</td></tr> <tr><td>3ra</td><td>40.78</td></tr> <tr><td>4ta</td><td>40.67</td></tr> <tr><td>5ta</td><td>40.55</td></tr> <tr><td>6ta</td><td>40.41</td></tr> <tr><td>7ma</td><td>40.26</td></tr> <tr><td>8va</td><td>40.11</td></tr> </tbody> </table>				N° de perforaciones	Diámetro (mm)	1ra	46.38	2da	41.14	3ra	40.78	4ta	40.67	5ta	40.55	6ta	40.41	7ma	40.26	8va	40.11

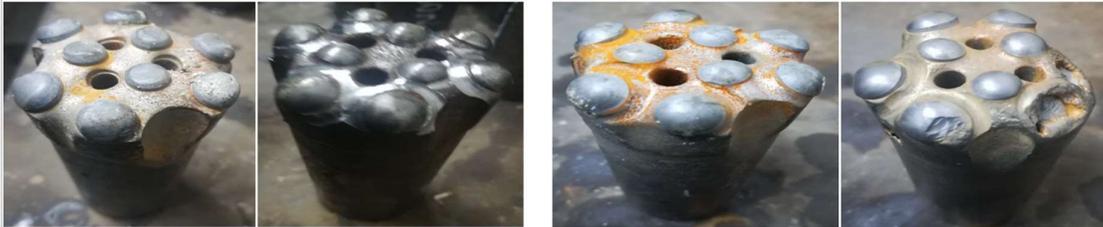
Análisis de los Desgastes en la Broca																																															
Componentes de la Broca	Detalle	Explicación de los Desgastes																																													
Insertos Diametrales	10 mm	Fisura de insertos por fatiga																																													
Insertos Centrales	08 mm	Desgaste por fatiga																																													
Condición de Diámetro de Broca	Mala	Descarte por diámetro crítico 42.95 mm, deficiencias para el entubado y carguio de los taladros.																																													
Condición de los Insertos	9	Deteriorados por fisura y fractura.																																													
Condición del Faldon	Mala	Desgaste diametral por abrasividad media

Condición de la Rosca	Regular	Leves desgastes, conforme al uso																																													
Origen del Descarte	DF	Descarte de insertos por fractura																																													
Ubicación del O. Descarte	CB	Fractura y fisura de insertos diametrales																																													
Otros Desgastes	-	-																																													
Comentario																																															
La Broca se Descartó por Fractura de Insertos Diametrales																																															
<p>Tendencia de desgaste de Broca "D"</p>

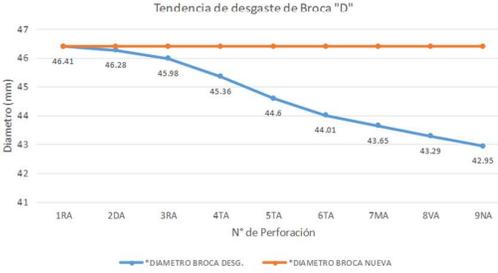
<table border="1"> <caption>Tendencia de desgaste de Broca "D"</caption> <thead> <tr> <th>N° de Perforación</th> <th>Diámetro (mm)</th> </tr> </thead> <tbody> <tr><td>1RA</td><td>46.41</td></tr> <tr><td>2DA</td><td>46.28</td></tr> <tr><td>3RA</td><td>45.98</td></tr> <tr><td>4TA</td><td>45.36</td></tr> <tr><td>5TA</td><td>44.6</td></tr> <tr><td>6TA</td><td>44.01</td></tr> <tr><td>7MA</td><td>43.65</td></tr> <tr><td>8VA</td><td>43.29</td></tr> <tr><td>9NA</td><td>42.95</td></tr> </tbody> </table>				N° de Perforación	Diámetro (mm)	1RA	46.41	2DA	46.28	3RA	45.98	4TA	45.36	5TA	44.6	6TA	44.01	7MA	43.65	8VA	43.29	9NA	42.95	<p>Tendencia de desgaste de faldon - Broca "D"</p>

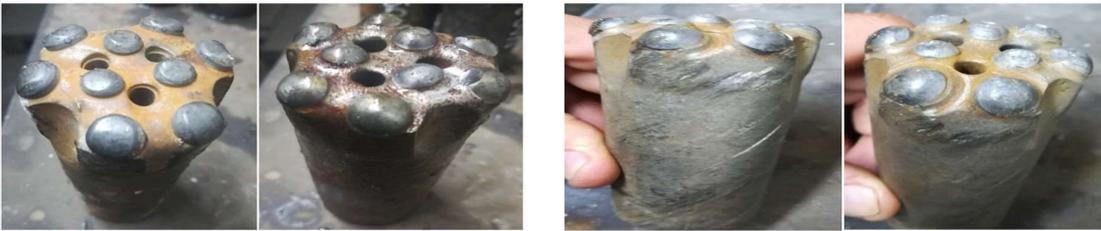
Análisis de los Desgastes en la Broca																																											
Componentes de la Broca	Detalle	Explicación de los Desgastes																																									
Insertos Diametrales	10 mm	Desgaste normal por fatiga																																									
Insertos Centrales	08 mm	Desgaste normal por fatiga																																									
Condición de Diámetro de Broca	Mala	Descarte por diámetro crítico 43.05 mm, deficiencias para el entubado y cargulo de los taladros.																																									
Condición de los Insertos	9	Fatigados, propensos a fractura o fisura.																																									
Condición del Faldon	Mala	Desgaste diametral por abrasividad media

Condición de la Rosca	Regular	Leves desgastes, conforme al uso																																									
Origen del Descarte	DD	Descarte Diametral, medible de inserto a inserto obteniendo el diámetro máx.																																									
Ubicación del O. Descarte	CB	Cabeza de Broca																																									
Otros Desgastes	-	-																																									
Comentario																																											
La Broca se Descartó por Diámetro Crítico - Descarte Diametral																																											
<p>Tendencia de desgaste de Broca "E"</p>

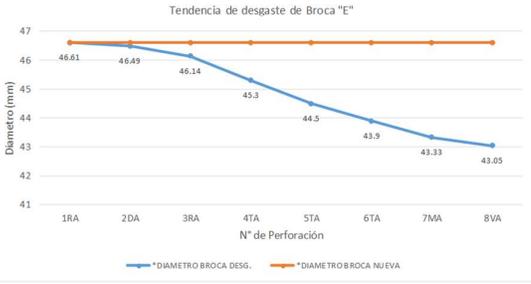
<table border="1"> <caption>Datos para Tendencia de desgaste de Broca "E"</caption> <thead> <tr> <th>N° de Perforación</th> <th>Diámetro (mm)</th> </tr> </thead> <tbody> <tr><td>1RA</td><td>46.61</td></tr> <tr><td>2DA</td><td>46.49</td></tr> <tr><td>3RA</td><td>46.14</td></tr> <tr><td>4TA</td><td>45.3</td></tr> <tr><td>5TA</td><td>44.5</td></tr> <tr><td>6TA</td><td>43.9</td></tr> <tr><td>7MA</td><td>43.33</td></tr> <tr><td>8VA</td><td>43.05</td></tr> </tbody> </table>				N° de Perforación	Diámetro (mm)	1RA	46.61	2DA	46.49	3RA	46.14	4TA	45.3	5TA	44.5	6TA	43.9	7MA	43.33	8VA	43.05	<p>Tendencia de desgaste de faldon - Broca "E"</p>

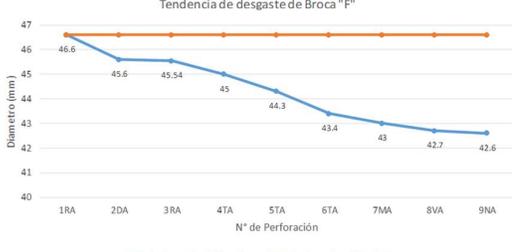
<table border="1"> <caption>Tendencia de desgaste de Broca "F"</caption> <thead> <tr> <th>N° de Perforación</th> <th>Diámetro (mm)</th> </tr> </thead> <tbody> <tr><td>1RA</td><td>46.6</td></tr> <tr><td>2DA</td><td>45.6</td></tr> <tr><td>3RA</td><td>45.54</td></tr> <tr><td>4TA</td><td>45</td></tr> <tr><td>5TA</td><td>44.3</td></tr> <tr><td>6TA</td><td>43.4</td></tr> <tr><td>7MA</td><td>43</td></tr> <tr><td>8VA</td><td>42.7</td></tr> <tr><td>9NA</td><td>42.6</td></tr> </tbody> </table>				N° de Perforación	Diámetro (mm)	1RA	46.6	2DA	45.6	3RA	45.54	4TA	45	5TA	44.3	6TA	43.4	7MA	43	8VA	42.7	9NA	42.6	<p style="text-align: center;">Tendencia de desgaste de faldón - Broca "F"</p>

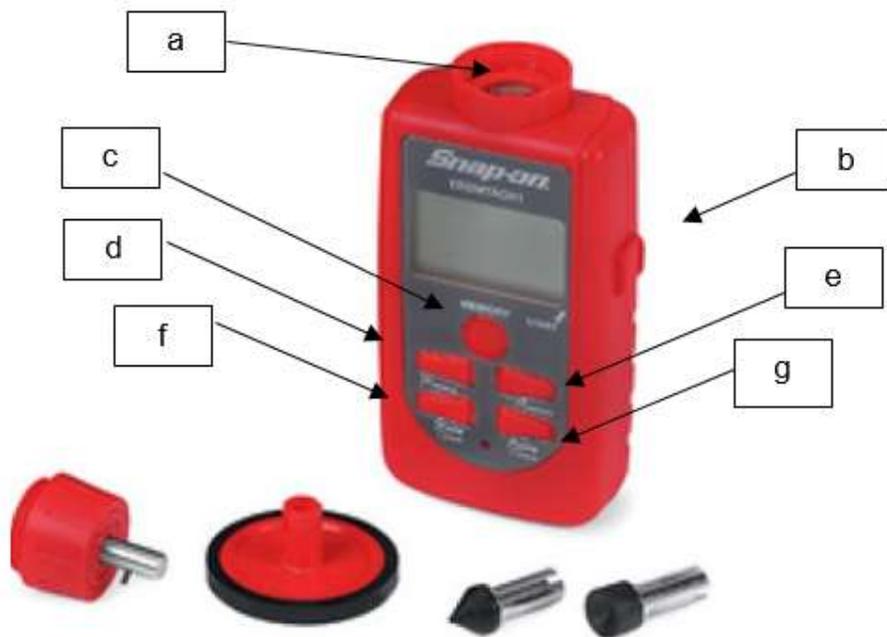
Anexo N° 13 Equipo de Medición Pirómetro Urrea

Componentes que trae el kit de medición son:

- a) Sensor del tacómetro y fuente de láser
- b) Botón para medición
- c) Botón memoria
- d) Botón de contacto modo pies/min
- e) Botón de contacto modo m/min
- f) Botón de contacto punta rev/min
- g) Botón de contacto redondo rev/min
