“ESTUDIO GEOMECÁNICO PARA EL DISEÑO DE LA ESTABILIDAD DE LOS TALUDES EN LA EXPLOTACIÓN DE CALIZAS PARA LA CALERA LA ENCALADA CHIM CHIM, CAJAMARCA 2019”

Tesis para optar el título profesional de:

Cajamarca - Perú

2019

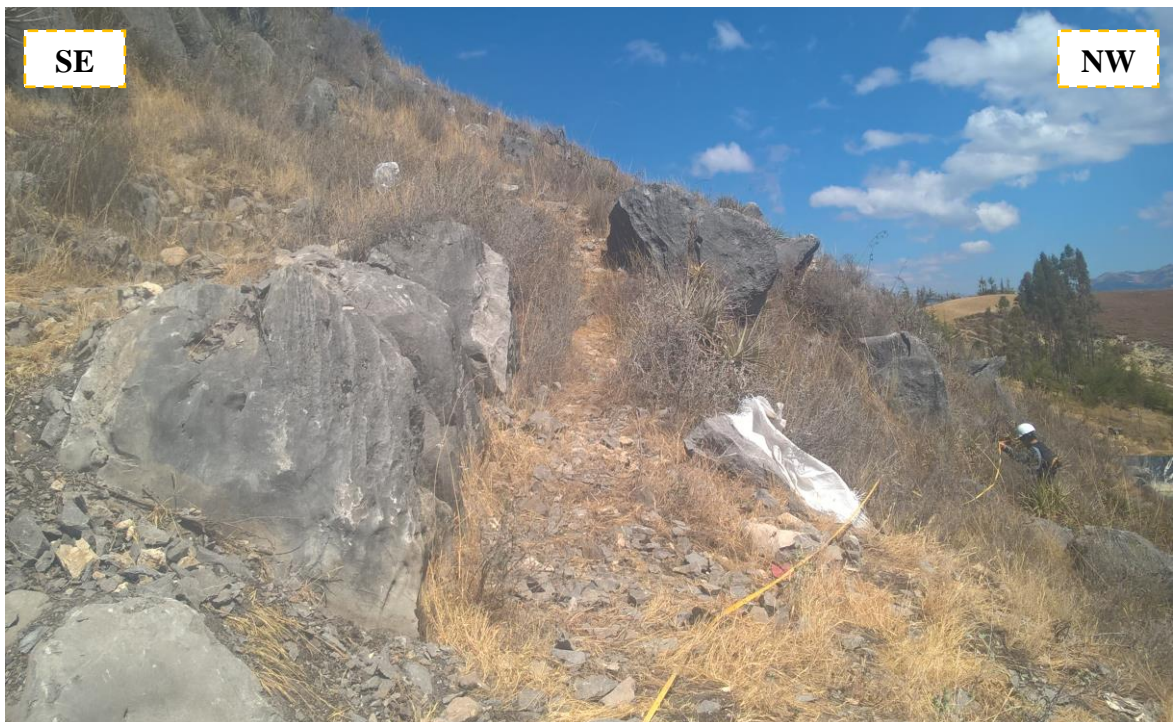
*Figura 3. Formación Cajamarca*

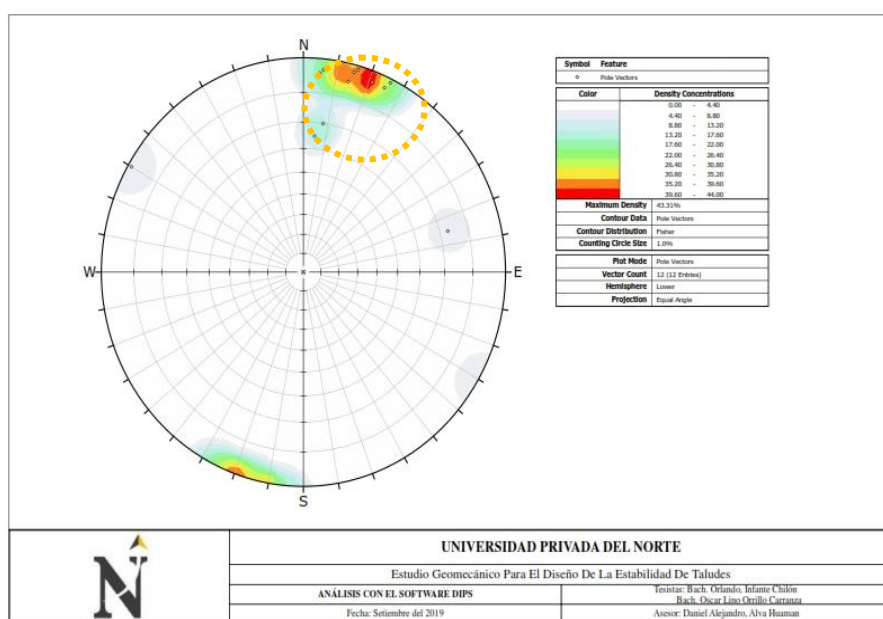
Figura 4. Proyección estereográfica de las discontinuidades

**Interpretación:** Se puede observar que la mayor concentración de esfuerzos se encuentra al Noreste.

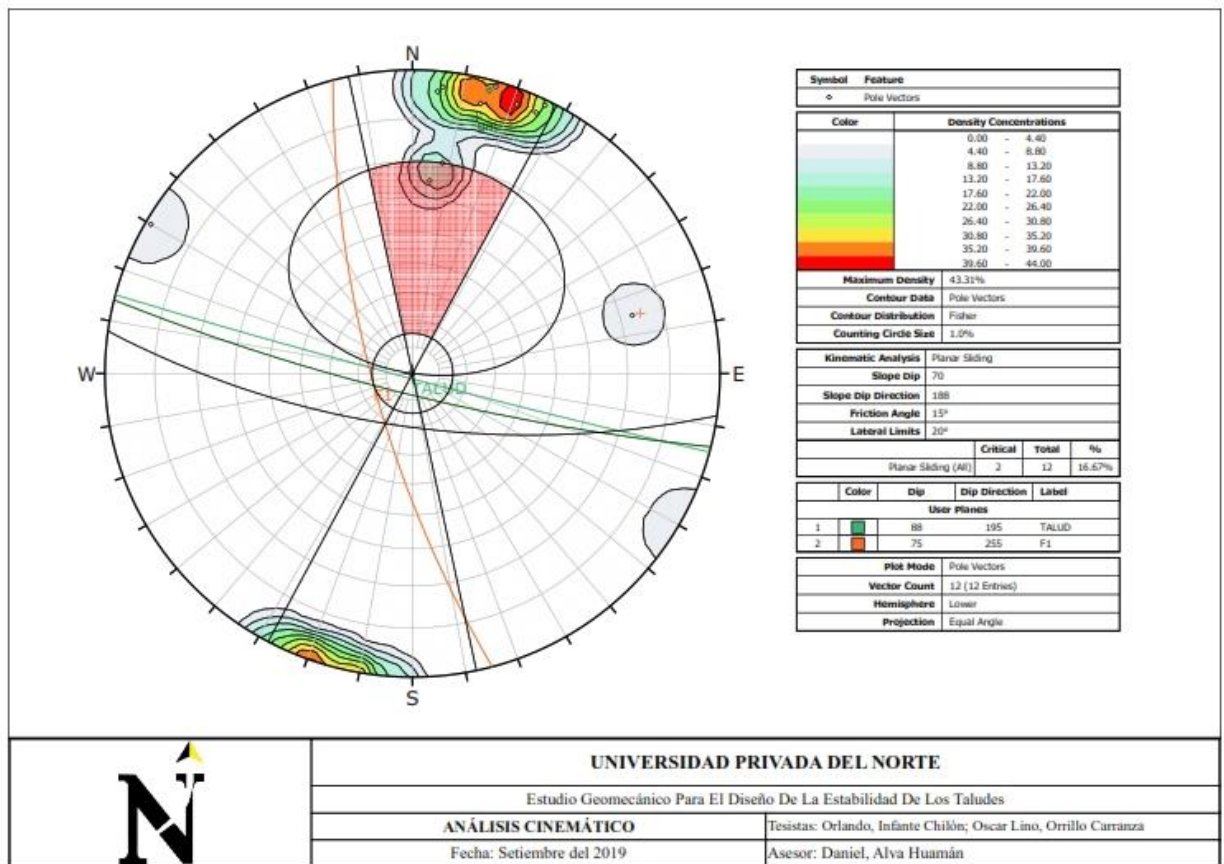
Figura 6. Análisis cinemático de falla de planar

La probabilidad de que el talud falle es de un 16.67%, ya que la parte de color rojo es la zona crítica en la cual, se encuentra un polo muy cercano el cual generaría la inestabilidad del talud.

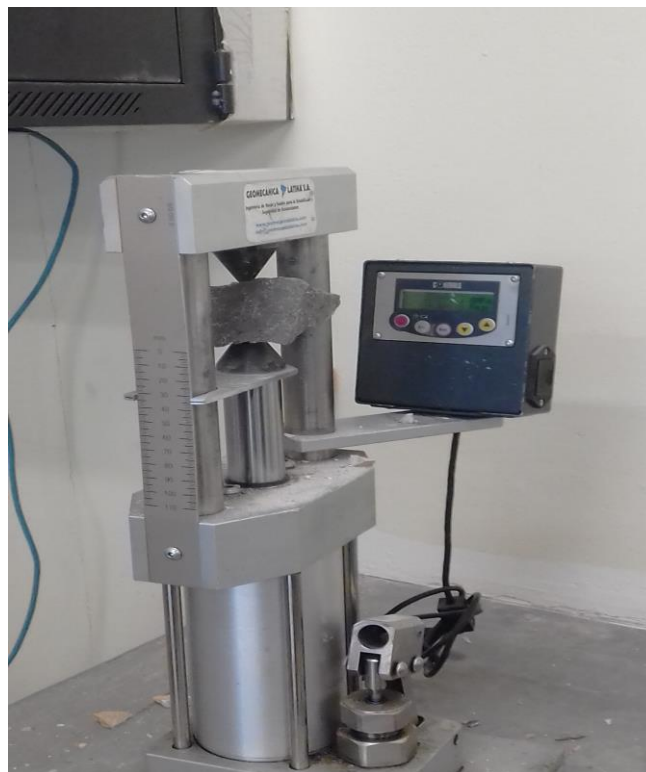
*Figura 7. Medición de ensayo de carga puntual de la roca de la estación 1*

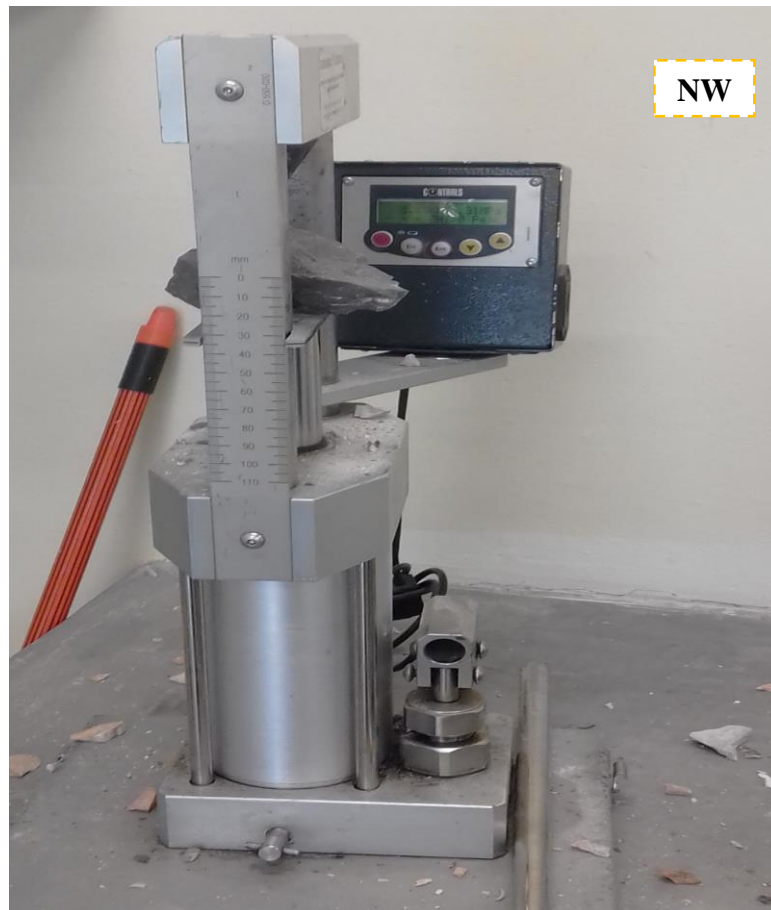
*Figura 8. Medición del ensayo de carga puntual de la roca de la estación 2*

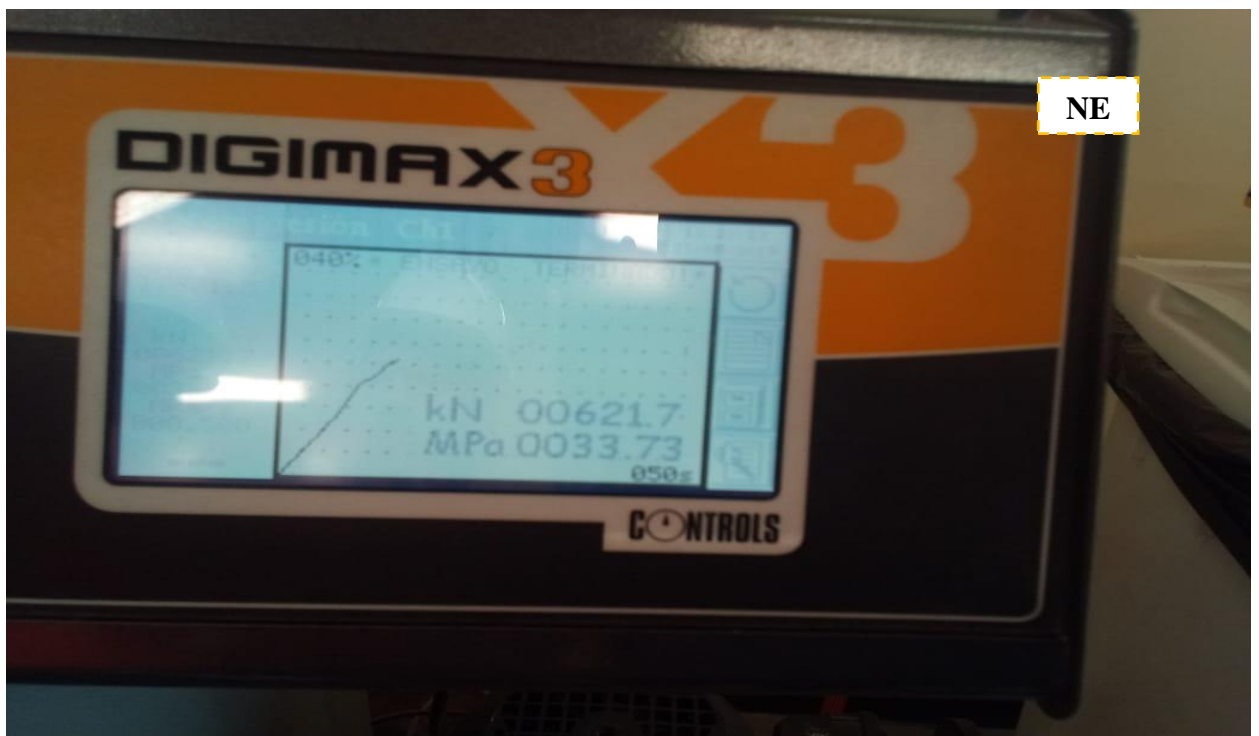
*Figura 9. Medición de resistencia de compresión simple*

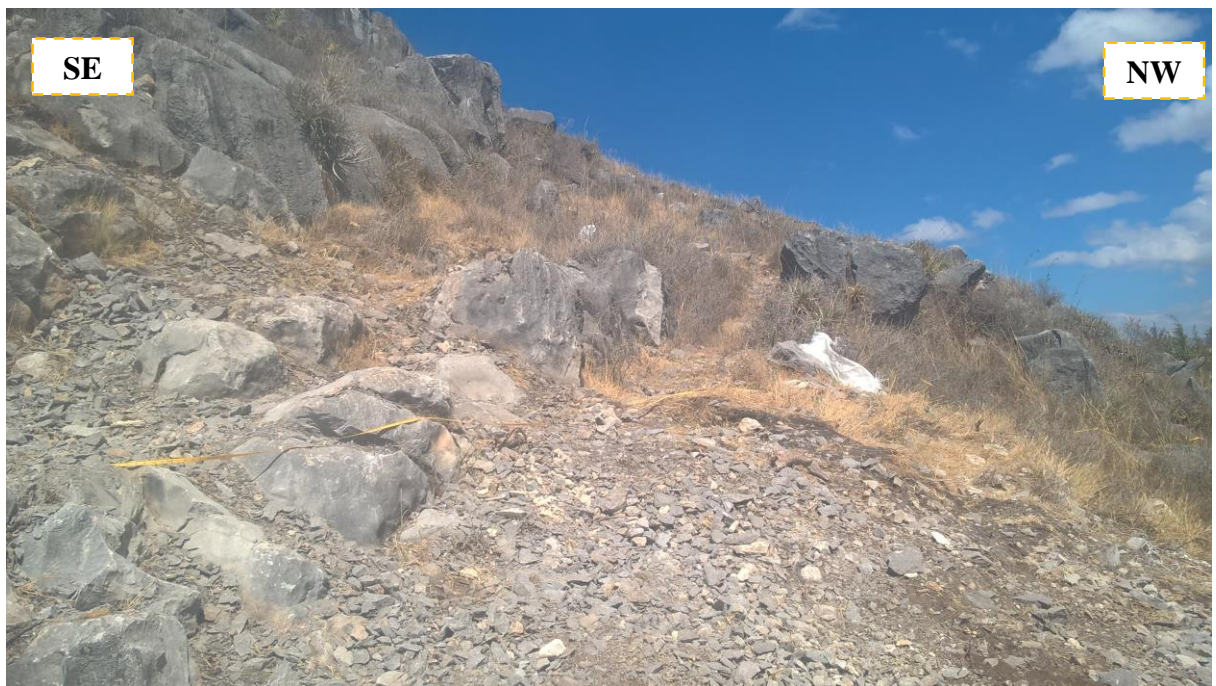
$$\text{RQD} = 115 - (3.3 (22))$$

$$\text{RQD} = 42.4 \%, \text{ Calidad Mala}$$

*Figura 11.* Identificación del número de juntas del macizo rocoso de la estación 3

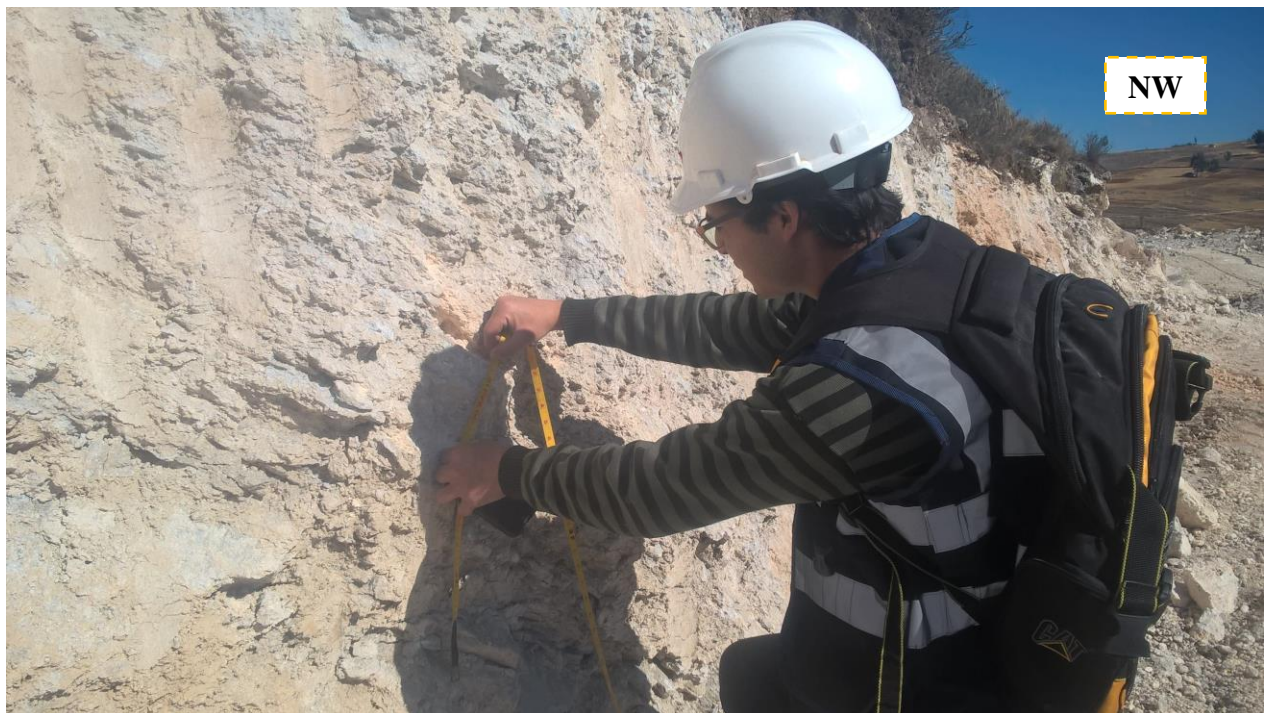
*Figura 12.* Midiendo las distancias del espaciado discontinuidades de la estación 1

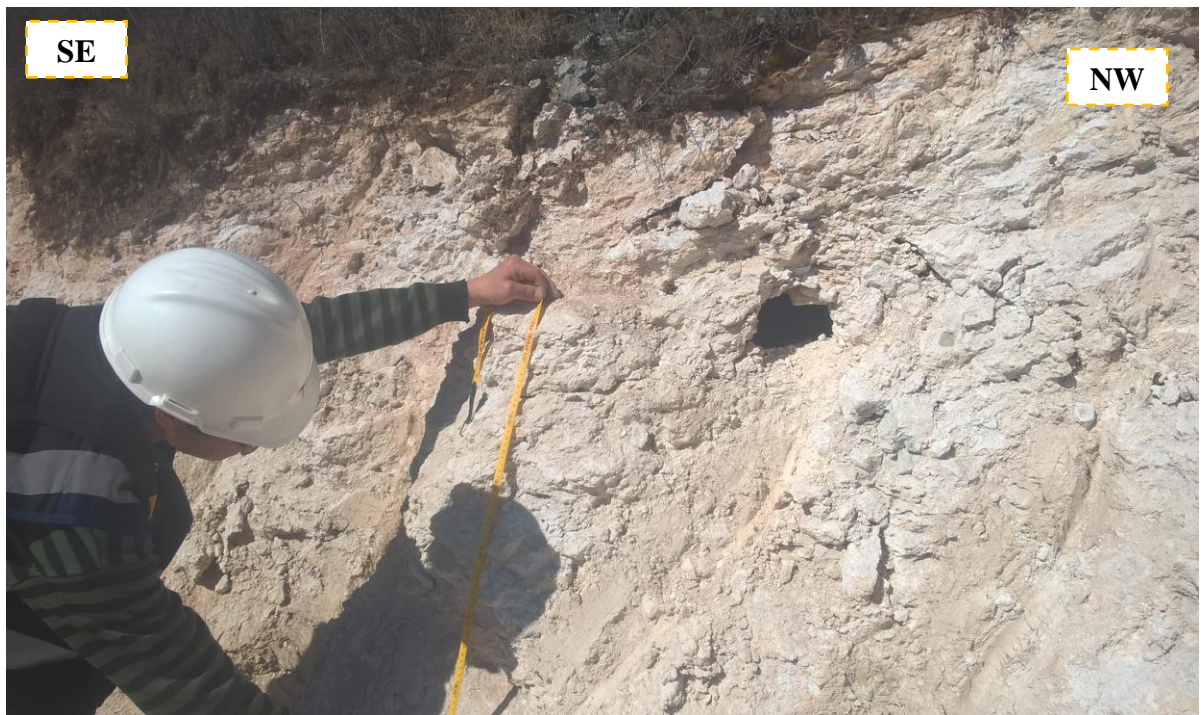
*Figura 13.* Midiendo la Longitud de las discontinuidades de la estación 1

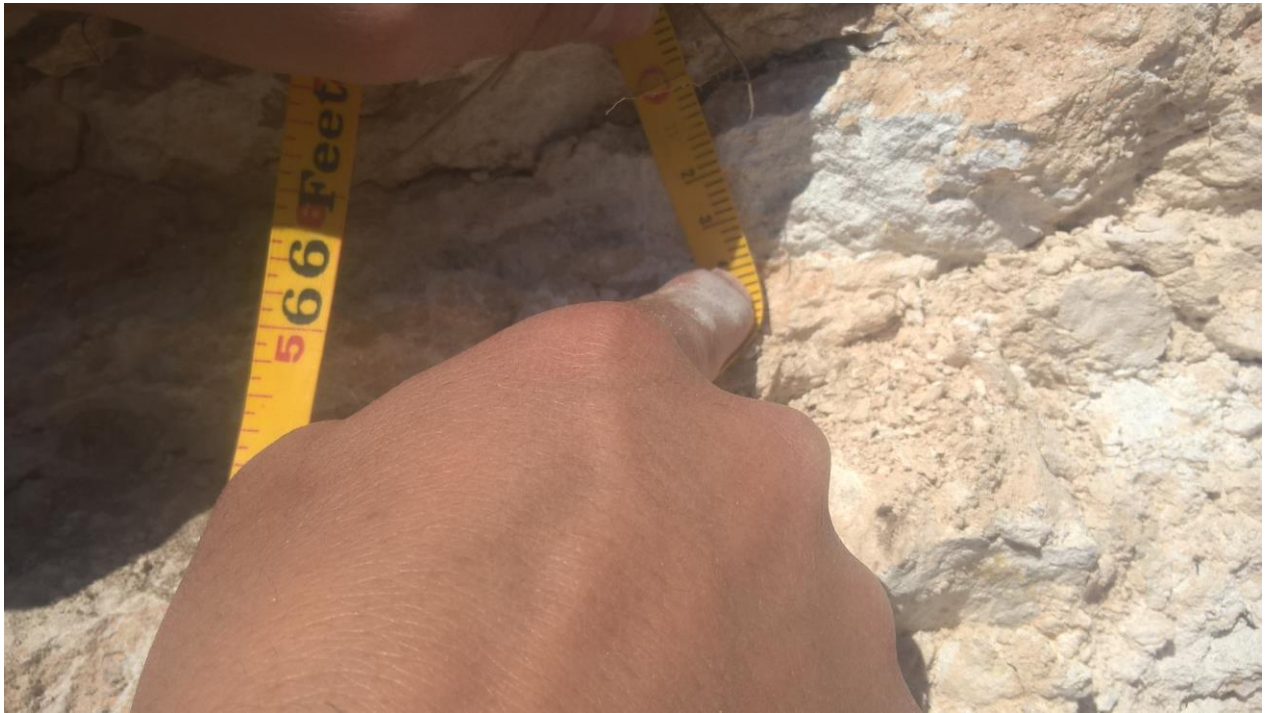
*Figura 14.* Midiendo la abertura de la roca, estación 1

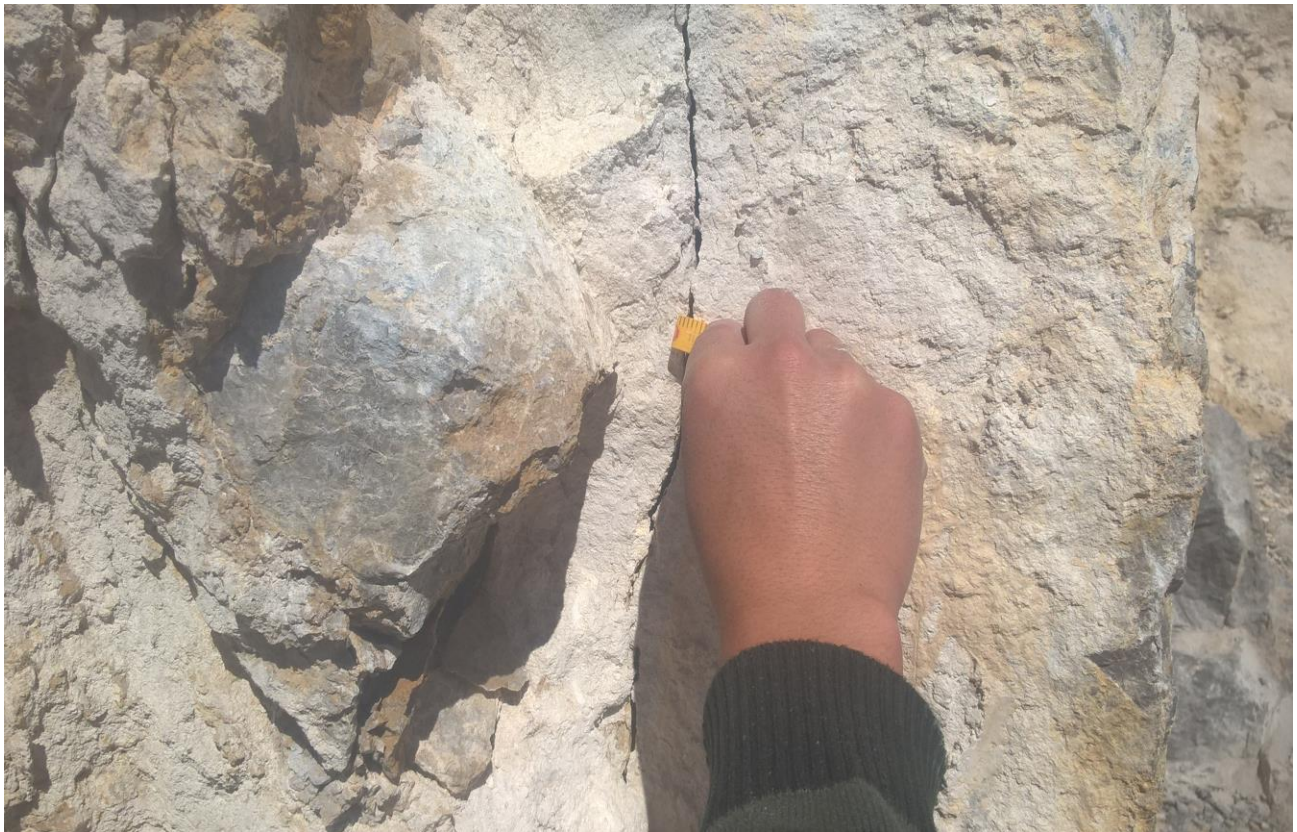
*Figura 15.* Midiendo la abertura de la roca, estación 2

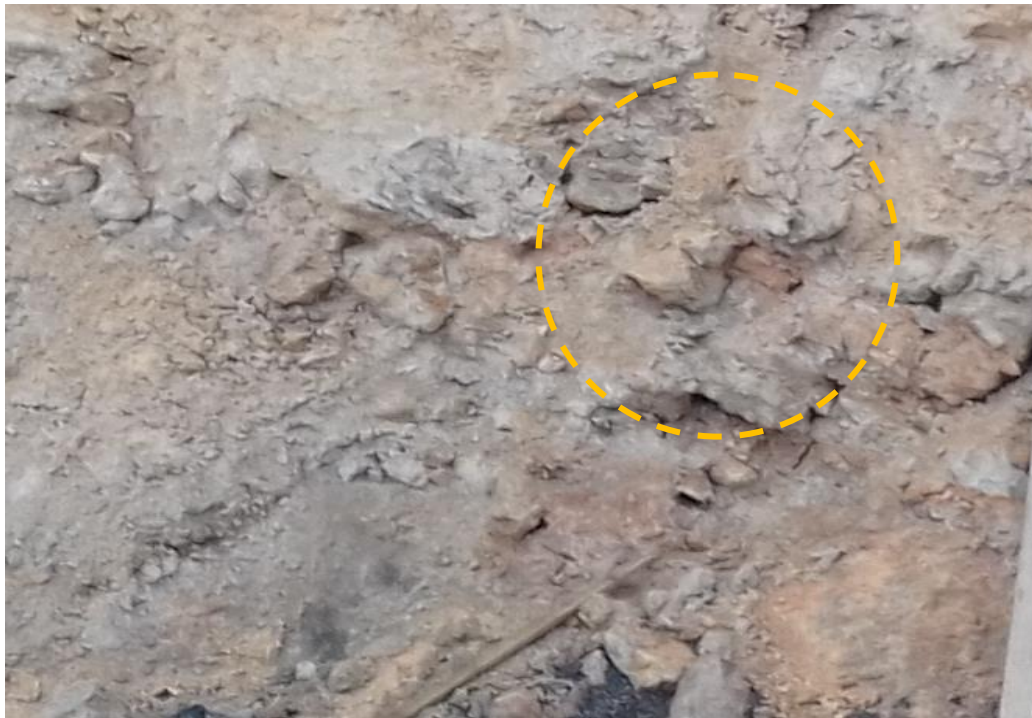
*Figura 17.* Rugosidad de la roca de la estación 1

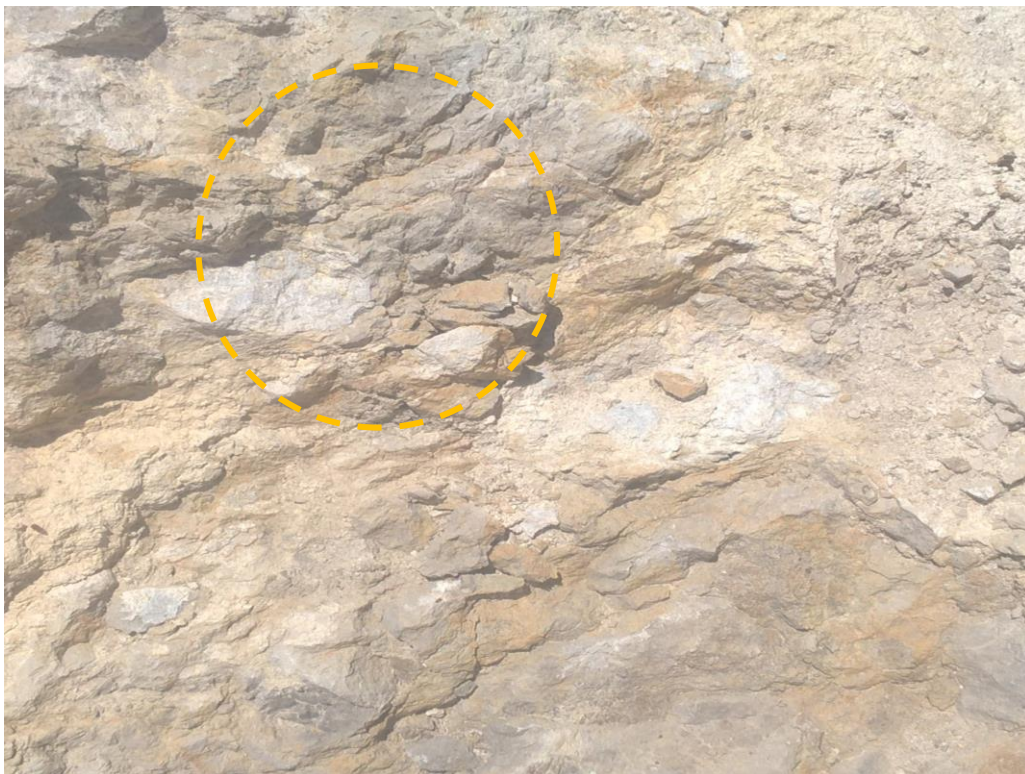
*Figura 18.* Rugosidad de la roca de la estación 2

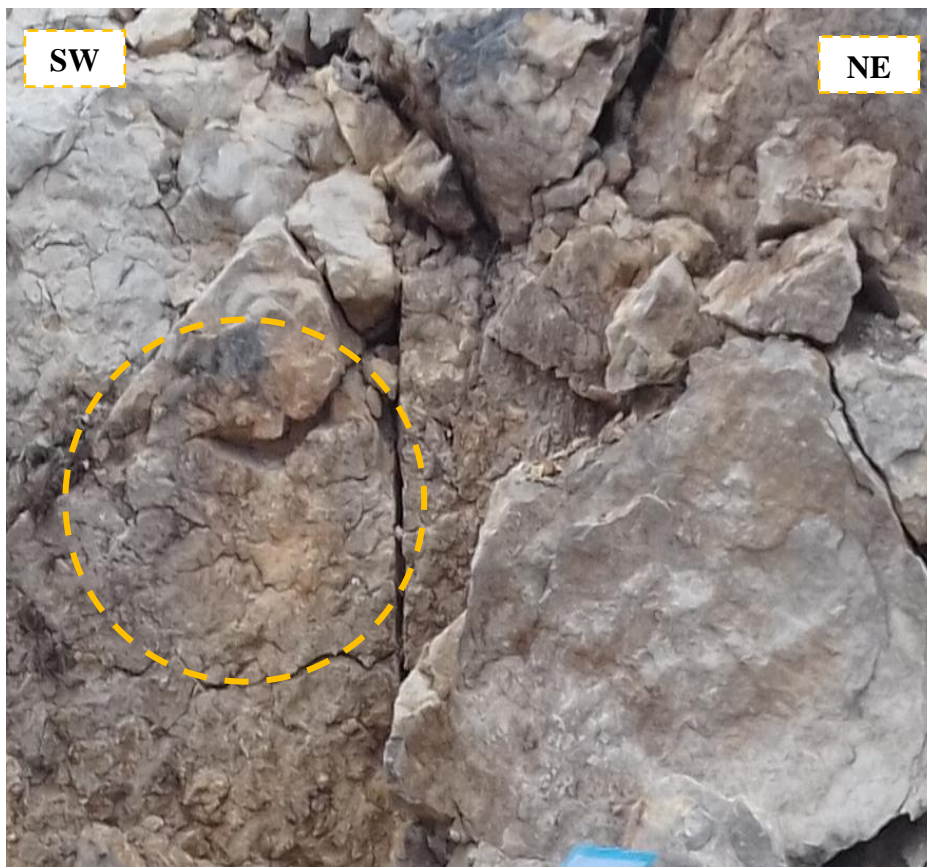
*Figura 19.* Rugosidad de la roca de la estación 3

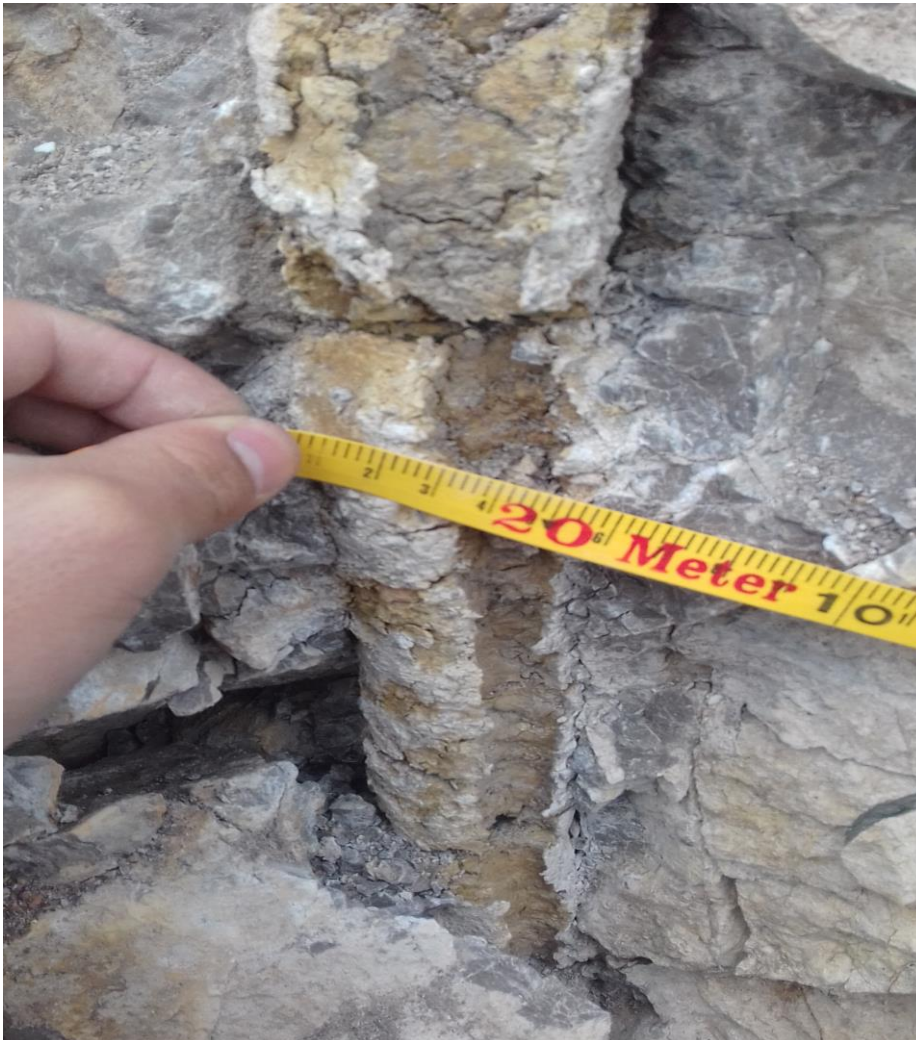
*Figura 20.* Midiendo el Relleno de la roca de la estación 3

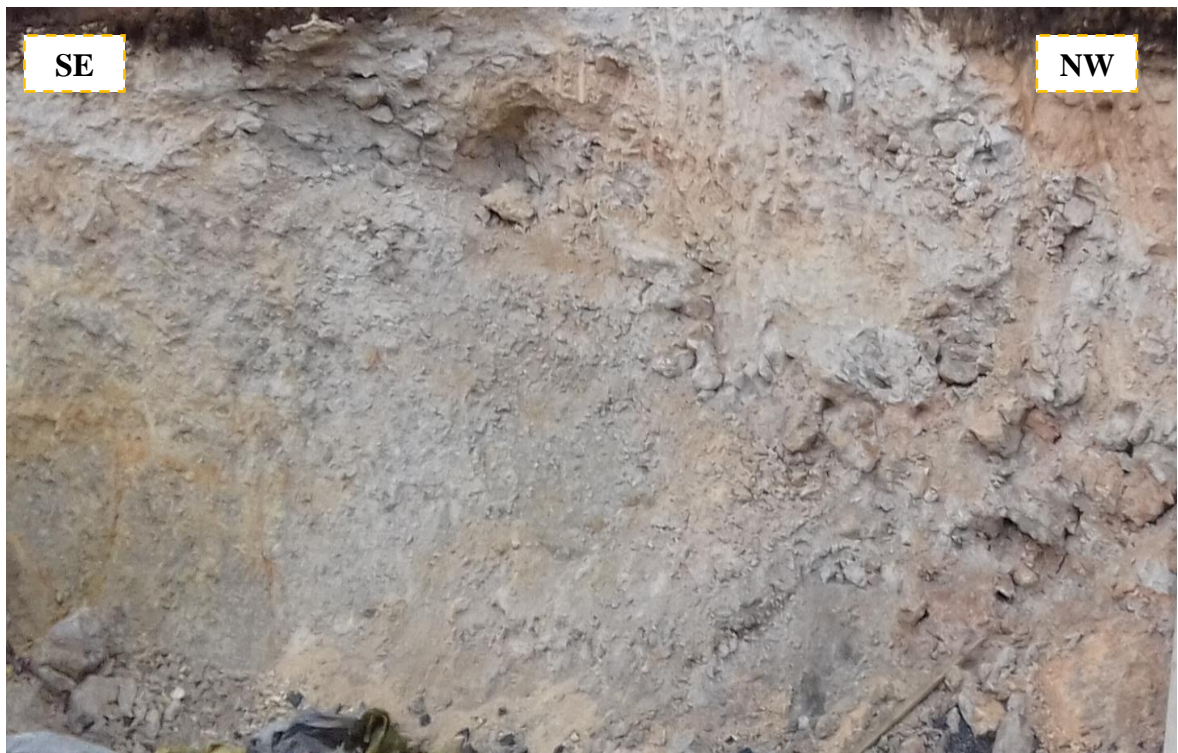
*Figura 21.* Alteración de la roca, estación 1

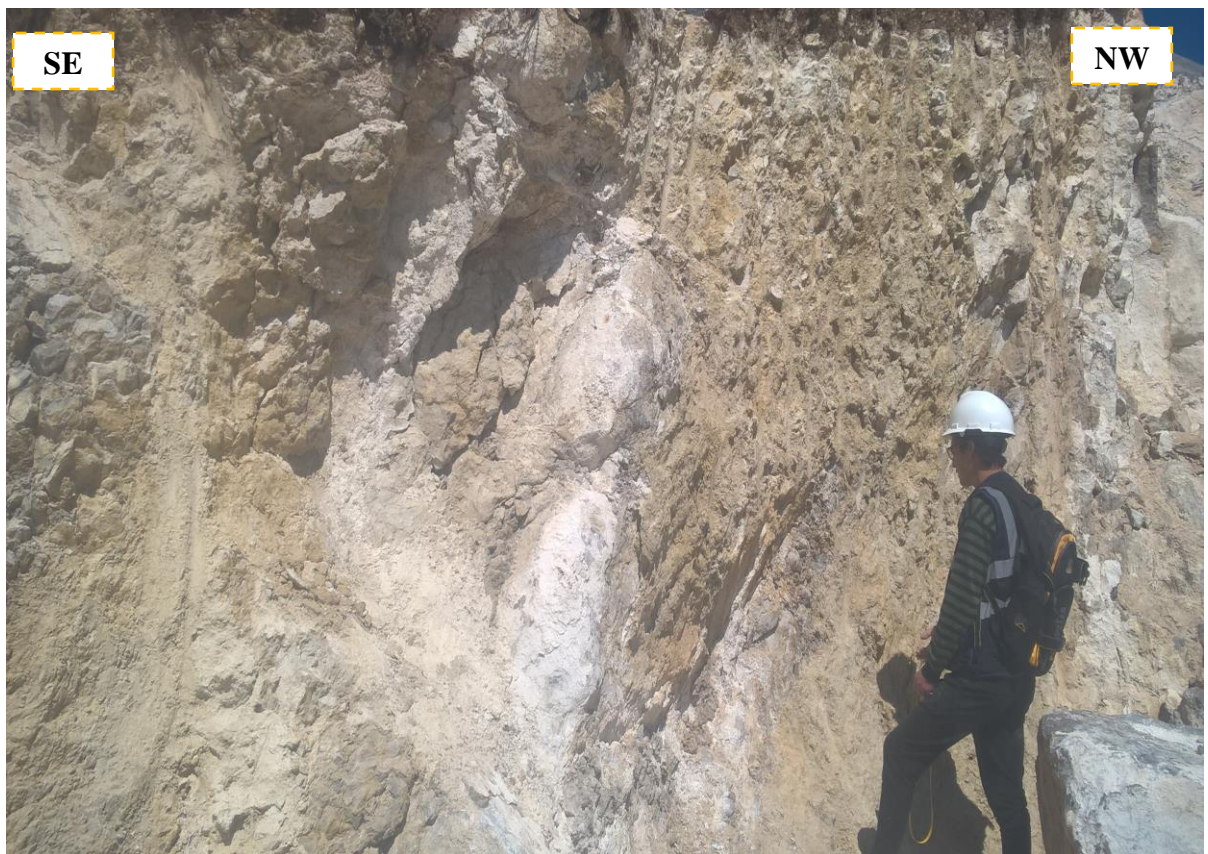
Figura 22. Alteración de la roca, estación 2

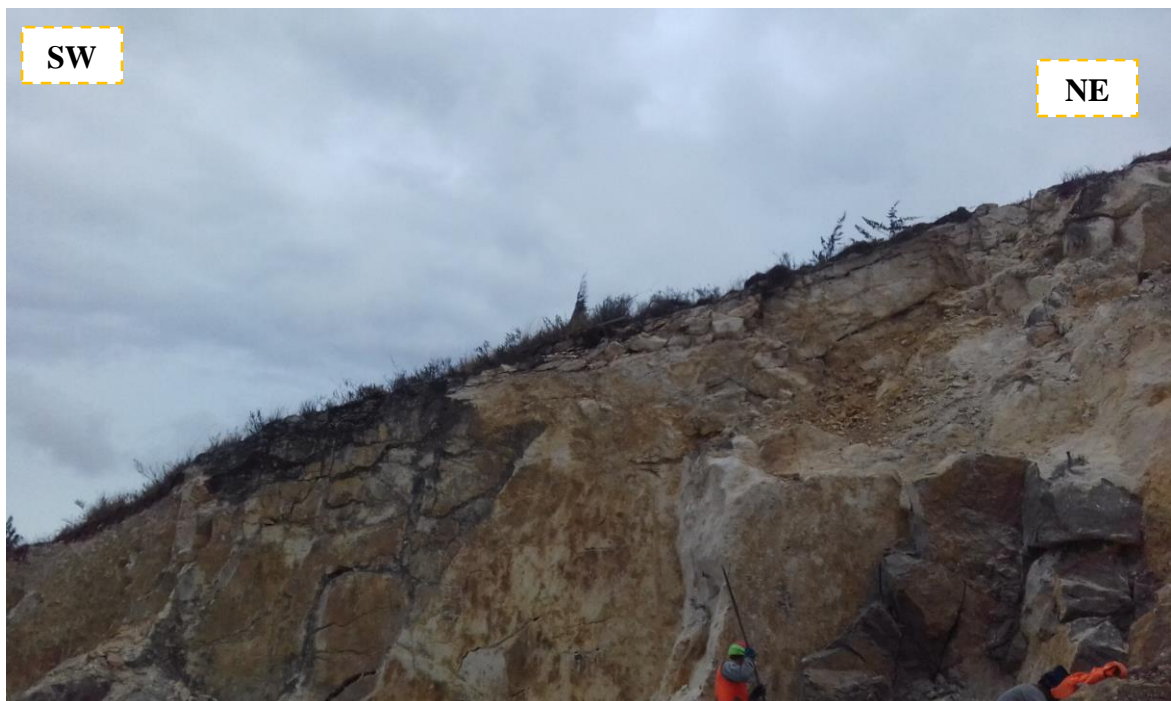
Figura 23. Alteración de la roca de la estación 3

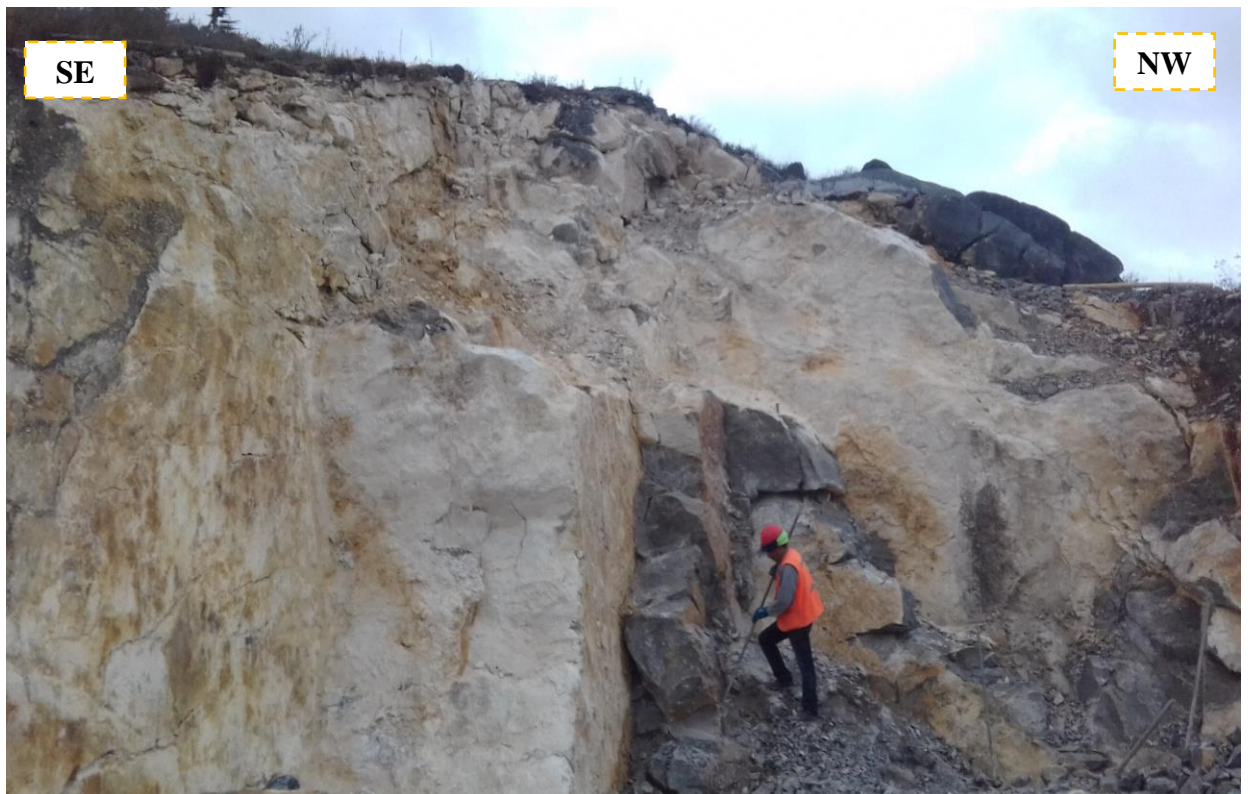
Figura 27. El eje de la excavación es perpendicular a la dirección de los estratos y se encuentra a favor del buzamiento

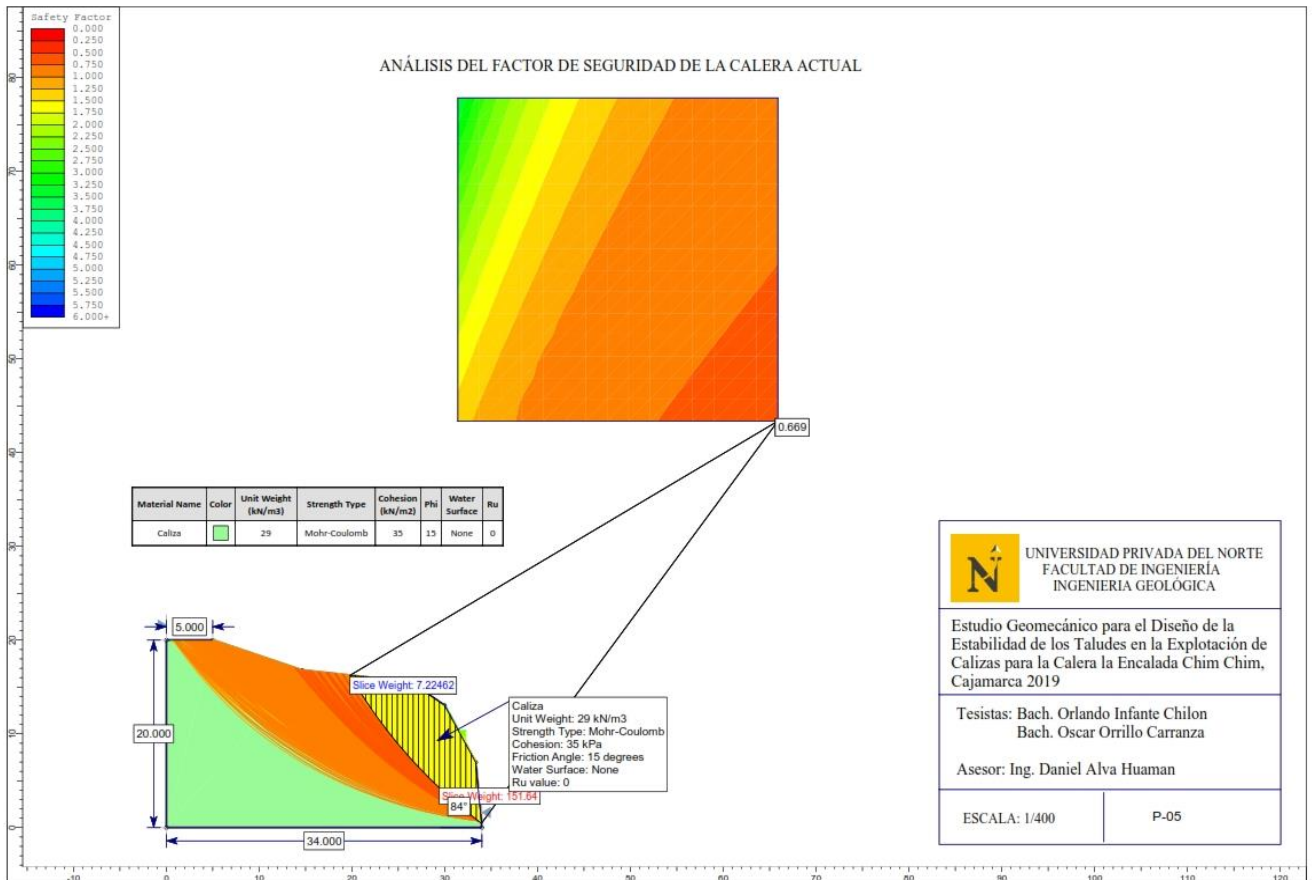
Figura 31. Análisis del talud actual mediante el Slide de la Calera La Encalada Chim Chim

Según el análisis actual de estabilidad para la explotación de caliza de la calera la Encalada Chim Chim está conformado por los siguientes elementos:

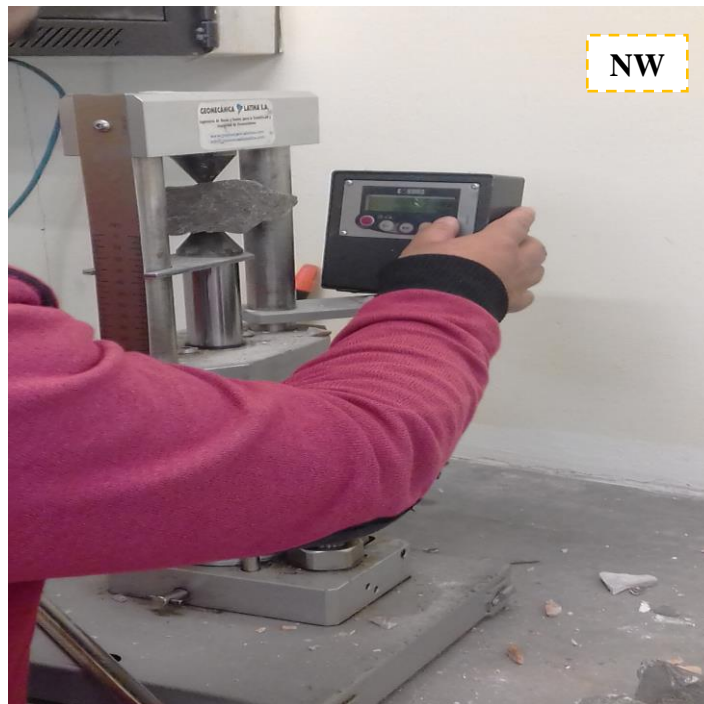
**Anexo n°5.** Se realiza la toma de datos de la resistencia de la roca caliza con ayuda de un instrumento que sirve para medir el ensayo de carga puntual la medición de la resistencia de compresión de la caliza para que luego se haga los cálculos correspondientes para el RMR.

*Figura 40.* Instrumento de medición de ensayo de carga puntual de la roca caliza

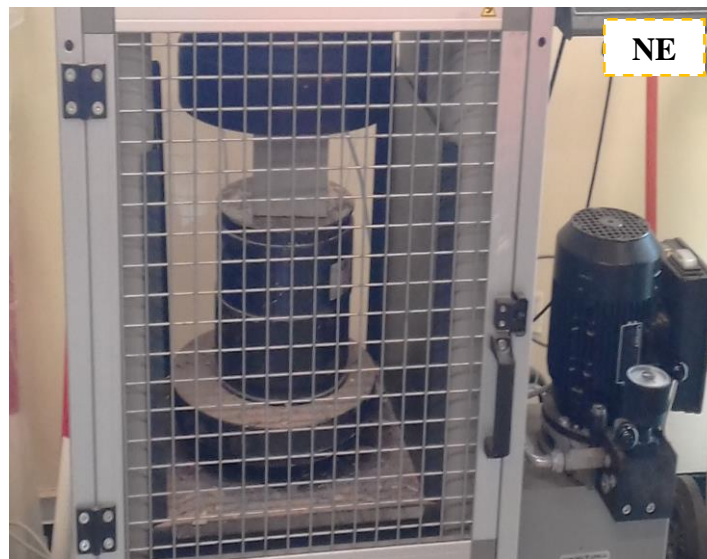
*Figura 41.* Instrumento de medición de la resistencia de compresión simple de la roca
