FACULTAD DE INGENIERÍA

“EVALUACIÓN DE CALIDAD DE MATERIALES PÉTREOS
PARA LA ELABORACIÓN DE ASFALTO EN LA CARRETERA
OTUZCO - COMBAYO, CAJAMARCA - 2020”

Tesis para optar el título profesional de:

Ingeniero Geólogo

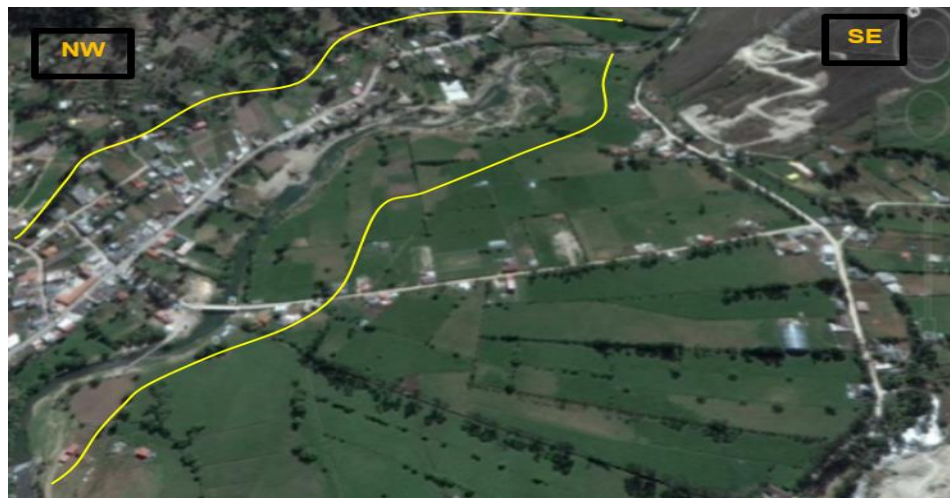
Figura 4. Depósitos fluviales.

En la zona se pudo apreciar muchos depósitos clásticos cuaternarios, clasificados en fluviales, los cuales han encontrado en los lechos de los ríos. Los materiales lacustres involucran todos los materiales depositados casi horizontalmente en pequeñas cuencas ocupadas anteriormente por lagunas. Estos depósitos se encuentran en diferentes lugares y niveles, dispuestos en bancos sub-horizontales constituidos por material fino areno-arcilloso, a los que algunas veces se intercalan lentes de gravas y delgados conglomerados. Estos depósitos se hallan en la Pampa de la Culebra, Pampa de Polloc, entre el pueblo de Cajamarca y los Baños del Inca, pampas de Tintac y Sumbatillo y los pueblos de Namora, Matara, San Marcos, Ichocán y Cajabamba. Dentro de los depósitos aluviales se han considerado los materiales con poco transporte y en los fluviales las diferentes terrazas dejadas por los ríos.

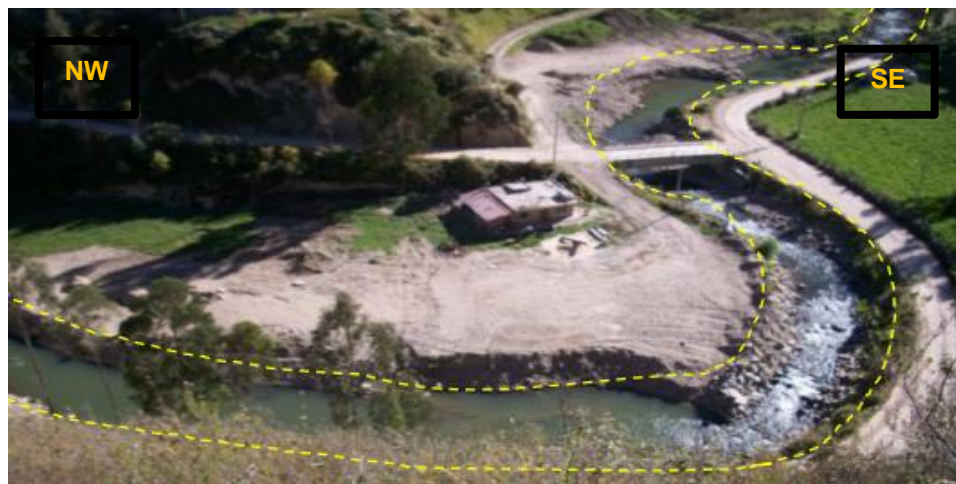
Figura 5. Meandro en el río Chonta.

Éste marca la curvatura de un río, debido a que la topografía, y con ello hay depositación de materiales.
