UNIVERSIDAD
PRIVADA
DEL NORTE

Carrera de Ingeniería Geológica

“INFLUENCIA DE LOS PARÁMETROS
GEOTÉCNICOS EN EL DISEÑO DE UNA
DESMONTERA PARA LABORES
SUBTERRÁNEAS, HUALGAYOC 2019”

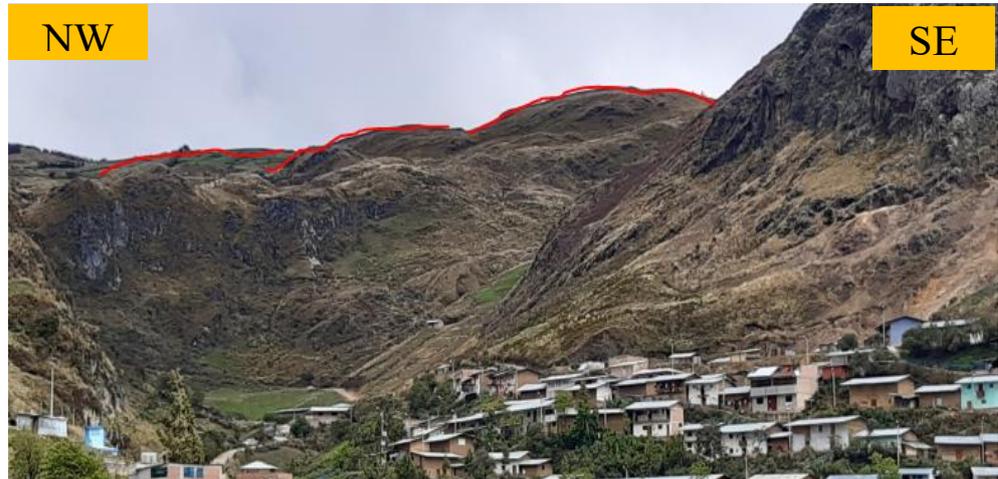
Figura 2: Pendiente moderada

Son terrenos con pendientes de 5 a 15°, presentando ocasionalmente accidentes topográficos, se encuentran en los alrededores de la zona de estudio.

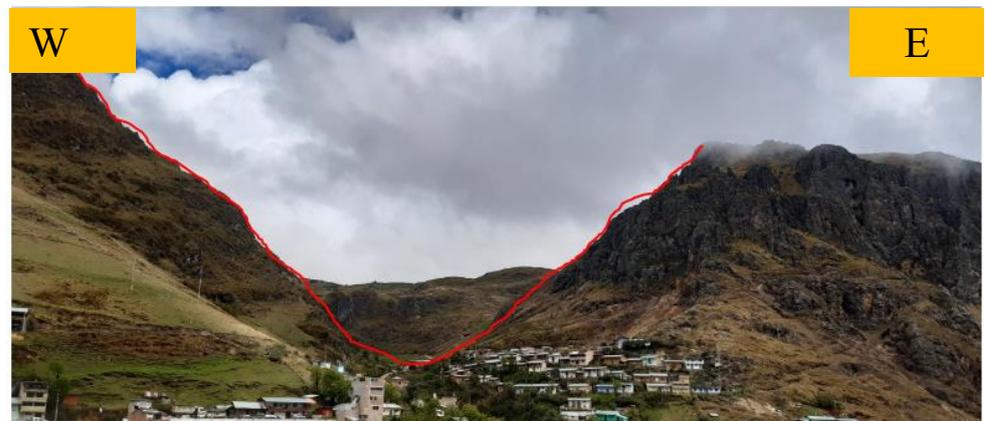
Figura 3: Pendiente muy fuerte

Son terrenos con pendientes de 25 a 35° presentes en su mayoría en las zonas altas de las montañas que rodean a la ciudad y la zona de estudio.

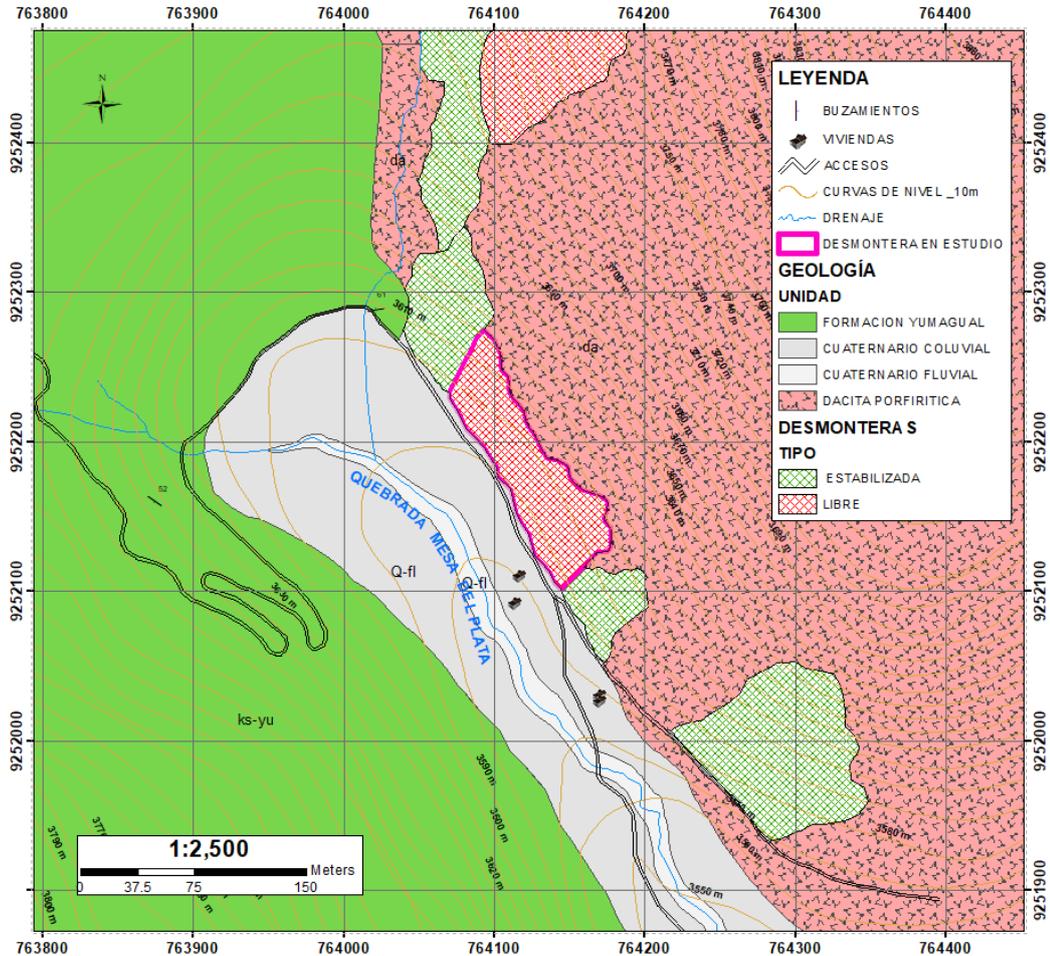
Figura 5: Geología Local

En la zona de estudio afloran formaciones del cretáceo inferior y superior, las cuales se encuentran plegadas y falladas por la intensa actividad tectónica, además de distinguir intrusiones de cuerpos porfíricos de composición dacítica los cuales presentan alteración hidrotermal del tipo argílica en su mayoría, el cual contiene la mayor cantidad de labores subterráneas, dichos cuerpos intruyen a las rocas carbonatadas de la formación Yumagual del cretáceo superior.

Las rocas carbonatadas que se encuentran en el contacto con el intrusivo no presentan un cambio observable macroscópicamente que evidencia un cambio textural o químico. Por otro lado, el material que se encuentra depositado actualmente en la desmontera ha sido clasificado según la identificación en campo como un suelo de Gravas arcillosas **GC** en la clasificación SUCS, el cual se compone principalmente por fragmentos del pórfido dacítico con alteración pervasiva, donde algunos minerales han sido reemplazados y otros lixiviados con lo cual se puede encontrar abundantes fragmentos de sílice vuggy, también hay presencia de la alteración argílica, por ello se puede encontrar una cantidad significativa de arcillas, así mismo sulfuros diseminados como pirita en mayor proporción, galena, esfalerita y óxidos de hierro.

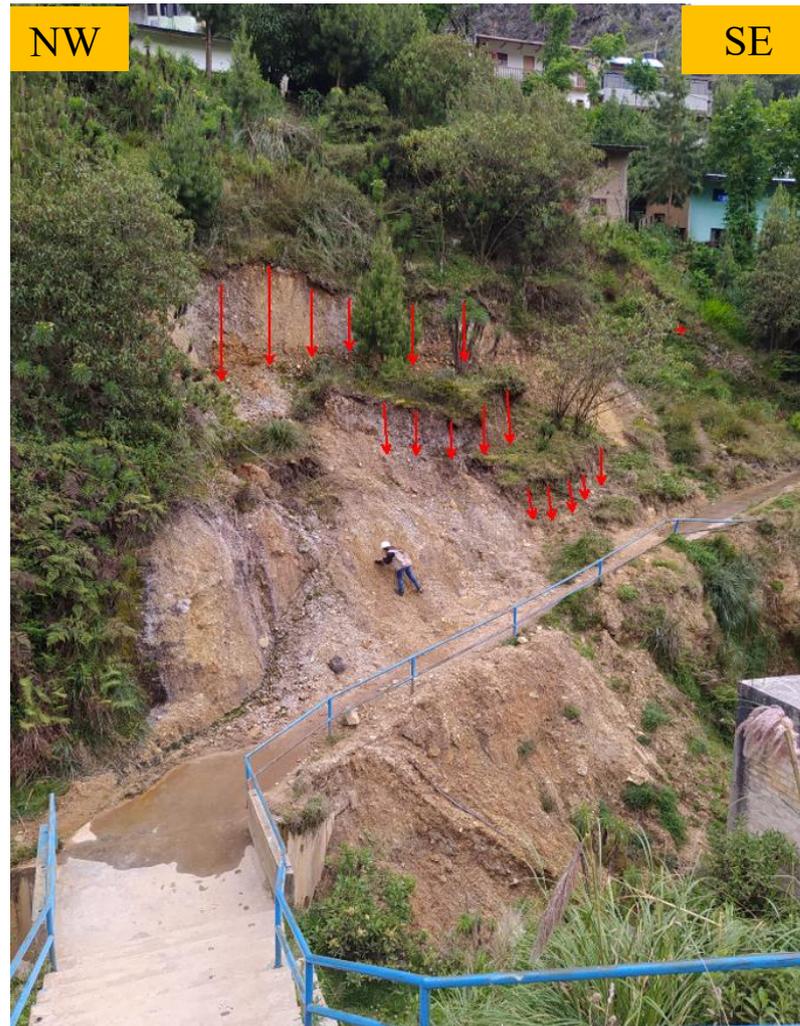
Figura 6: deslizamiento.

Se pueden diferenciar claramente el deslizamiento de una masa relativamente pequeña (figura 6), el cual supone un peligro latente para las viviendas aledañas ubicadas en la parte superior además de afectar al puente que se ubica a pocos metros de la zona de daño.

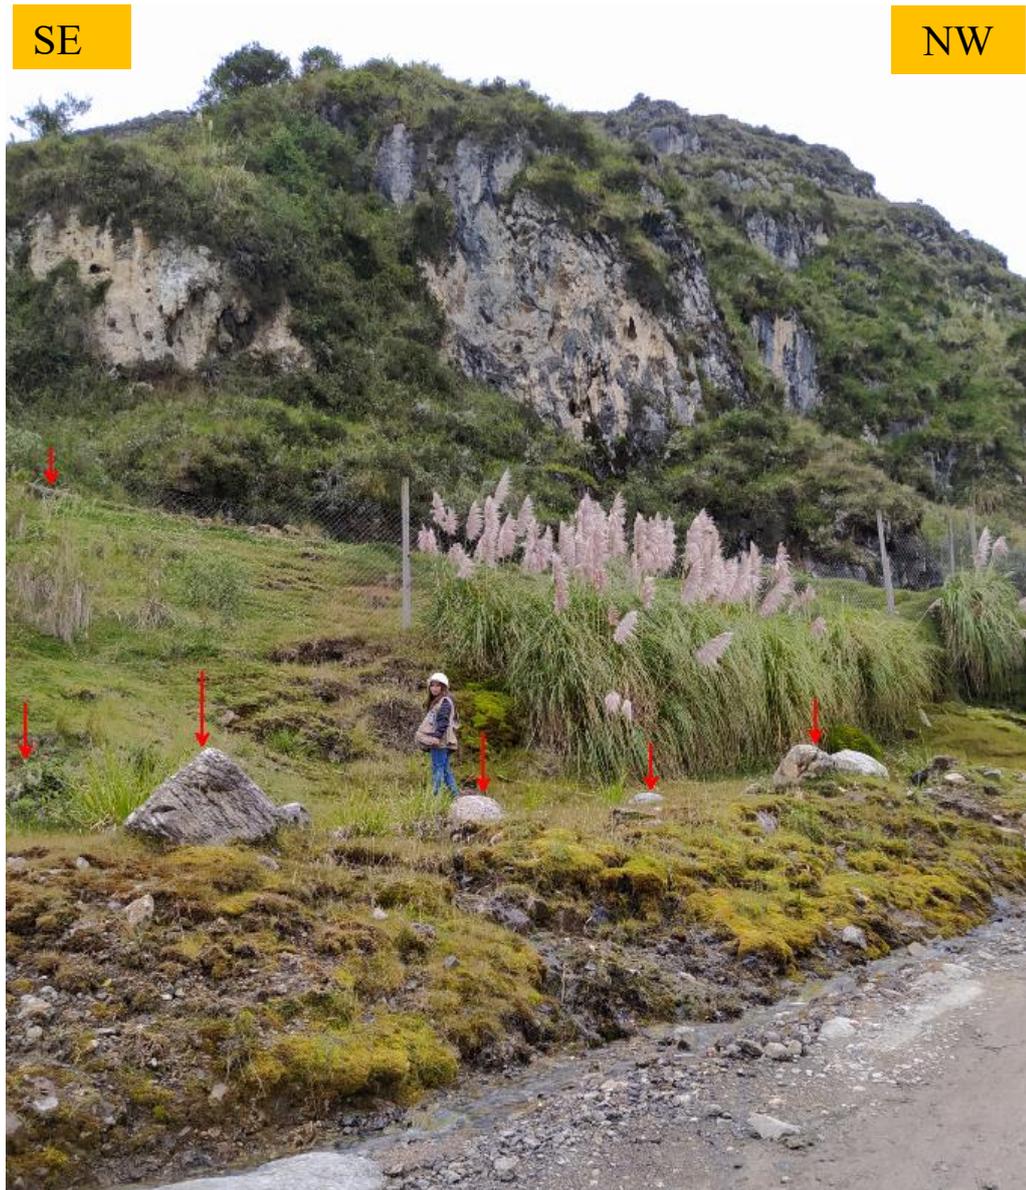
Figura 7: Desprendimiento de roca.

En cerro que se encuentra en el lado opuesto al cerro Jesús, el cual lleva el nombre de Cerro María se compone íntegramente por rocas carbonatadas bien estratificadas se observan una pendiente muy escarpada bajo la cual se encuentran los restos de roca que se han desprendido de la montaña.

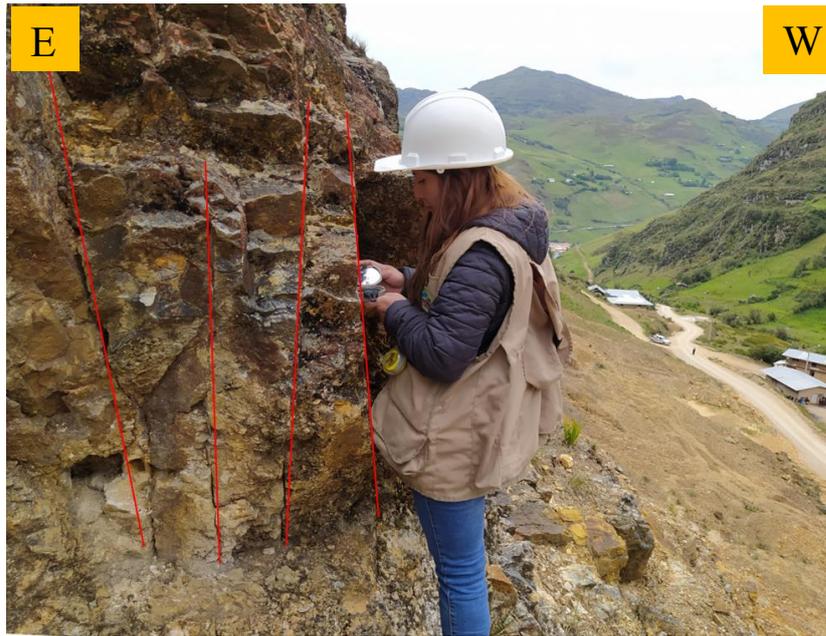
Figura 8: Discontinuidades semiparalelas a la cara del talud.

Por otro lado, en la cara del talud en el cual se ubican las labores subterráneas se encontraron una familia de discontinuidades casi paralela a la cara del talud (Figura 8), lo cual podría generar deslizamiento por vuelco, y en cotas más altas también se generaría desprendimiento de roca, por ello se realizó el análisis cinemático en el software DIPS, con el cual corroboró el peligro de deslizamiento y finalmente el análisis como el software RocFall, para determinar el alcance de las rocas que podrían caer desde la parte superior de la montaña.

El talud tiene azimut de $N141^\circ$ y un Dip de 51° , y los datos tomados de las discontinuidades arrojan una dirección promedio de $N 146^\circ$ con un Dip de 87° (todos los datos tomados según la regla de la mano derecha)

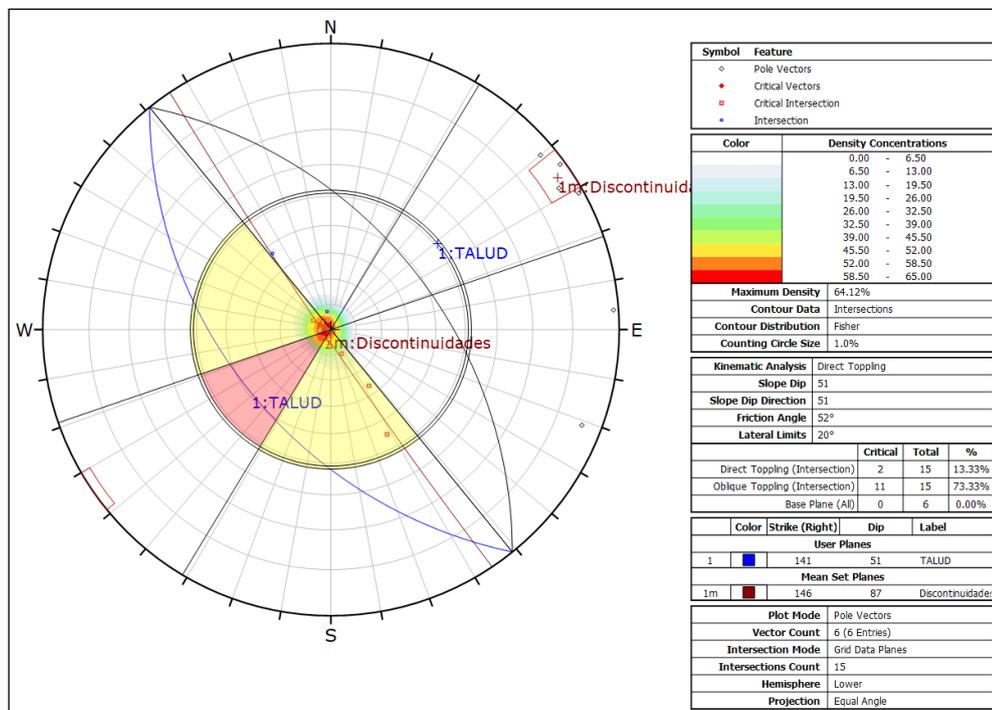
Figura 9: Análisis cinemático de las discontinuidades semiparalelas al talud.

Para el análisis cinemático se usó el software Dips de RocScience, con el cual se pudo visualizar los posibles escenarios de la cinemática de rotura, ya sea planar, por vuelco o cuñas, y como resultado arroja como resultado un 73% de probabilidad de que exista un OBLIQUE TOPPING, el cual como se puede apreciar en la figura 9 tendría un desplazamiento hacia el SW, el cual sería en dirección de la desmontera, la carretera y la quebrada.

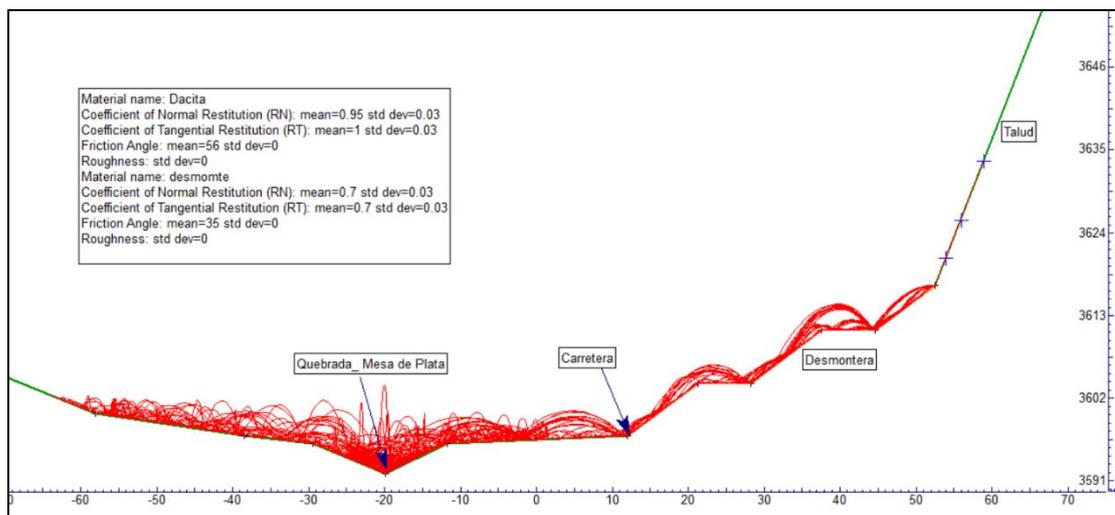
Figura 10: Alcance del desprendimiento de roca en RocFall.

Después de tener los resultados del análisis cinemático se hizo la simulación de la trayectoria y alcance que tendrían las rocas sueltas al caer a lo largo de todo el afloramiento y la desmontera, así mismo se demuestra que estas rocas alcanzarían la carretera con facilidad, también la quebrada Mesa de Plata y posiblemente algunas viviendas que se ubican en las cercanías de la desmontera.

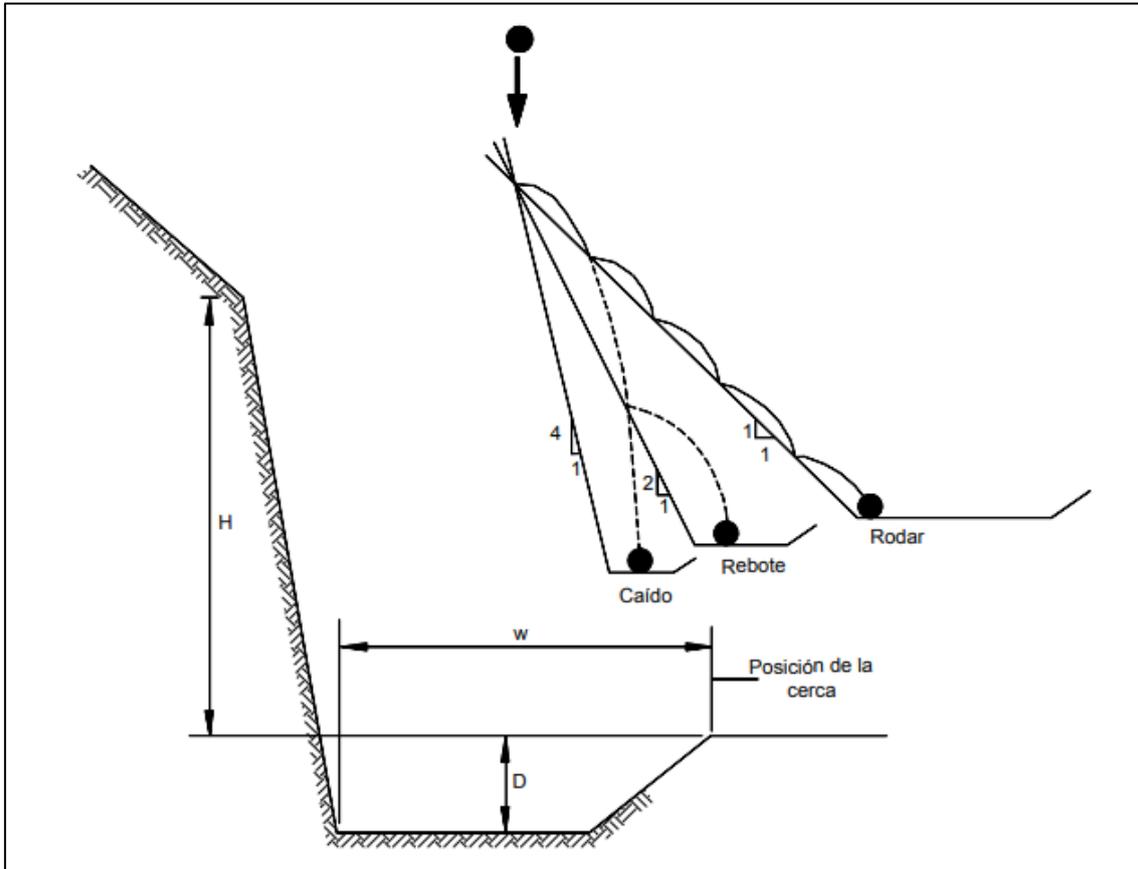
Figura 11: Diseño geométrico del muro con trinchera.

La simulación se realizó considerando el diseño geométrico propuesto para la desmontera, el cual se expone a mayor detalle en el apartado 3.6 *Diseño de desmontera*. Con este peligro latente se hace necesario proponer una solución, por lo cual se considera prudente adicional un muro de contención de tipo alcancía a la desmontera el cual pueda cortar el trayecto de las rocas desprendidas.

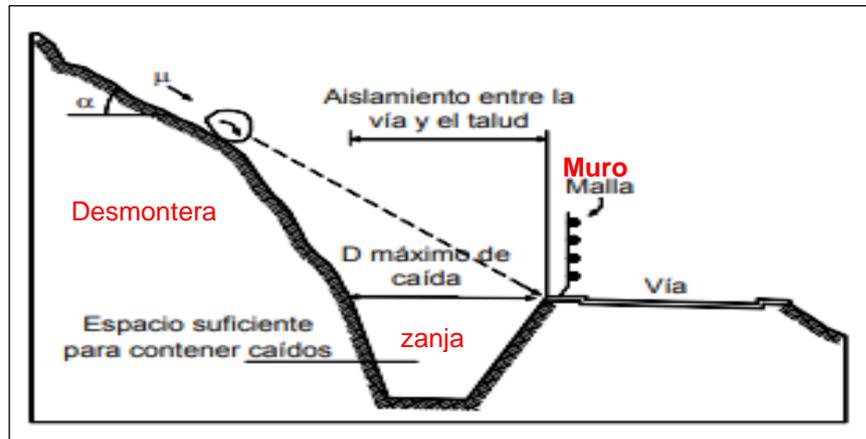
Figura 13: modelo general de muro y zanja.

La figura 13 muestra una adaptación de la desmontera al modelo propuesto por Ritchie.

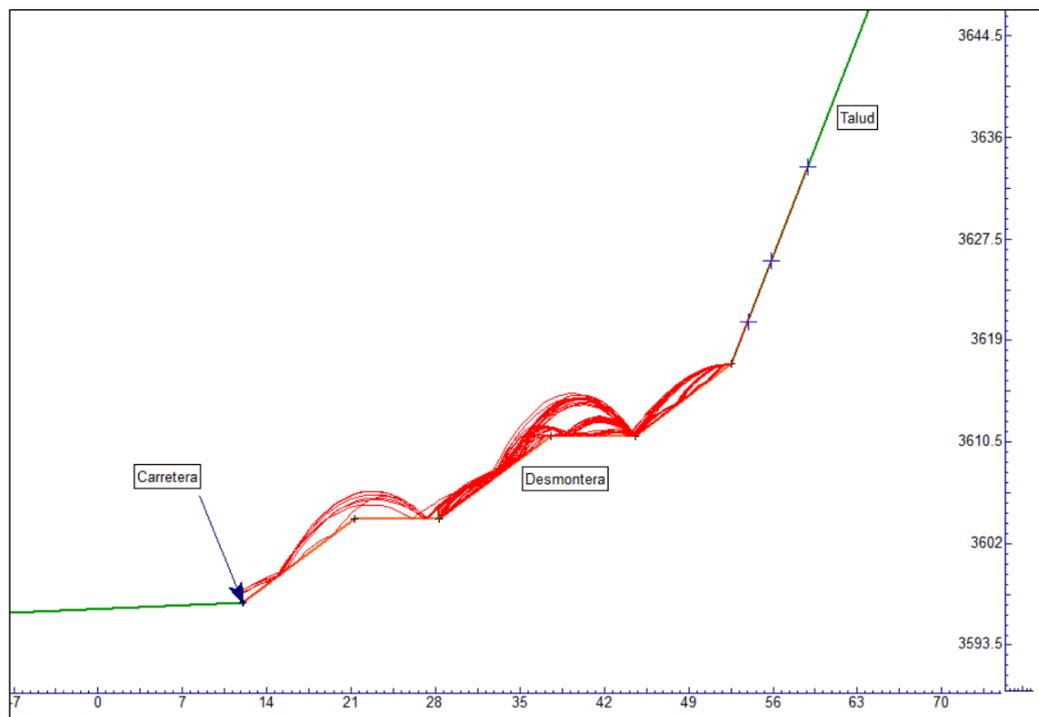
Figura 14: resultados del muro y la zanja en RocFall

Para ello el muro deberá tener una altura de 1.5 m y un ancho de 0.5 m, elaborado con concreto armado, el cual se extenderá a lo largo de toda la desmontera protegiendo la carretera.

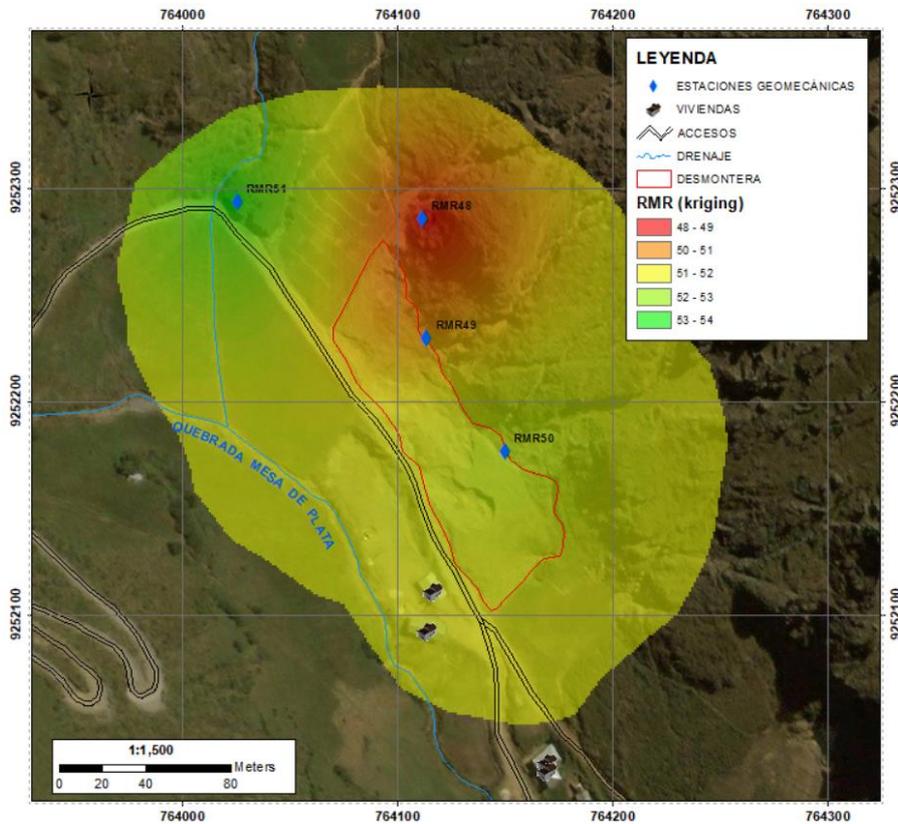
Figura 49: Mapa de influencia de los valores Geomecánicos en la desmontera Anexo 04.

TABLA DE DATOS DE LAS ESTACIONES GEOMECAÑICAS				
	ESTE	NORTE	RMR BASICO	RMR AJUSTADO
ESTACIÓN 1	764019	9252290	51	51
ESTACIÓN 2	764112	9252286	53	48
ESTACION 3	764114	9252230	54	49
ESTACIÓN 4	764129	9252196	50	50

Finalmente, con los datos finales se elaboró el mapa de influencia de la calidad del macizo rocoso en base a los datos del RMR, el cual se muestra en la figura a continuación:

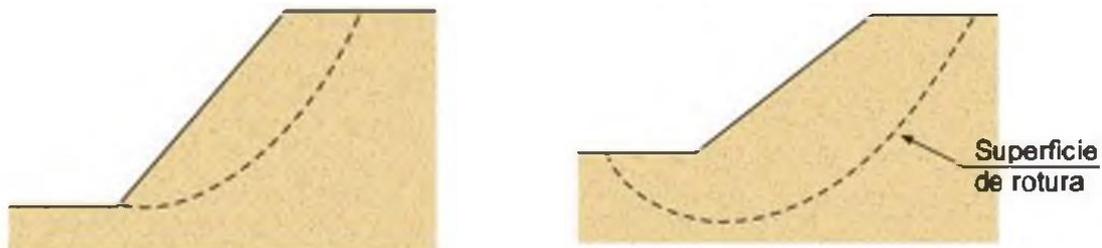
Figura 52: tipos de rotura circular.

Los taludes en suelos rompen generalmente a favor de superficies curvas, con forma diversa condicionada por la morfología y estratigrafía del talud; puede ser aproximadamente circular (la más frecuente), con su extremo inferior en el pie del talud, (deslizamiento de pie), cuando este está formado por terreno homogéneo o por varios estratos de propiedades geotécnicas. Homogéneas, además puede ser casi circular pero pasando por debajo del pie del talud (deslizamiento profundo).(Gonzales de Vallejo, Ferrer, Ortuño, & Otero, 2002)

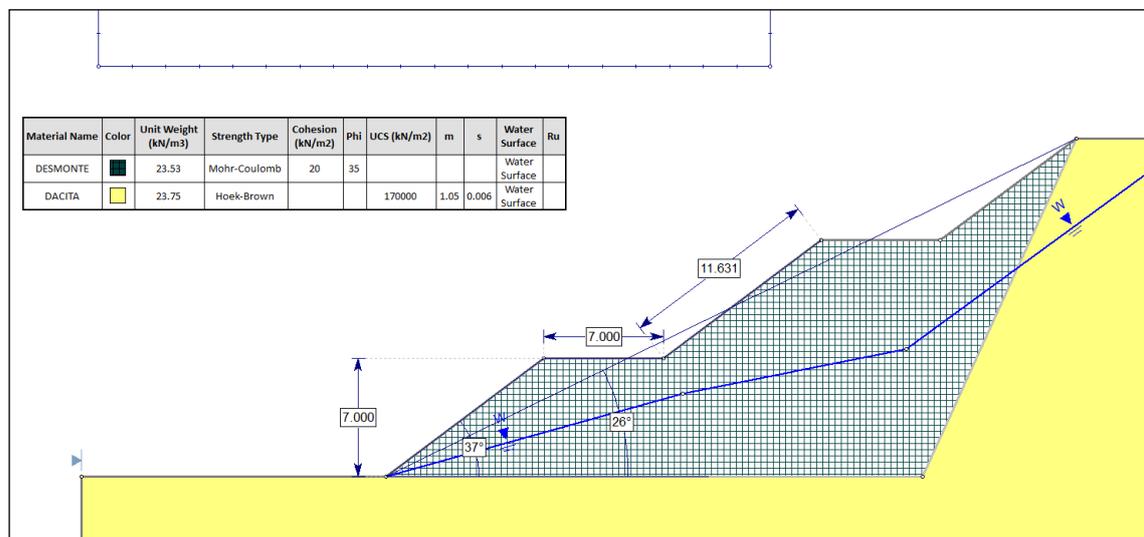
Figura 53: diseño Geométrico de la desmontera.

Entonces considerando los parámetros de diseño como alto de banco, bermas, también se sabe que por lo general el ángulo aceptado es de 26°, este valor va relacionado con los procesos de reclamación. El promedio del ángulo de reposo de los materiales en los botaderos es 37°. Ángulos mayores a 37° podrían ser considerados como botaderos sobre inclinados y estos están relacionados con el tipo de materiales que son descargados. (Aguirre, 2010)

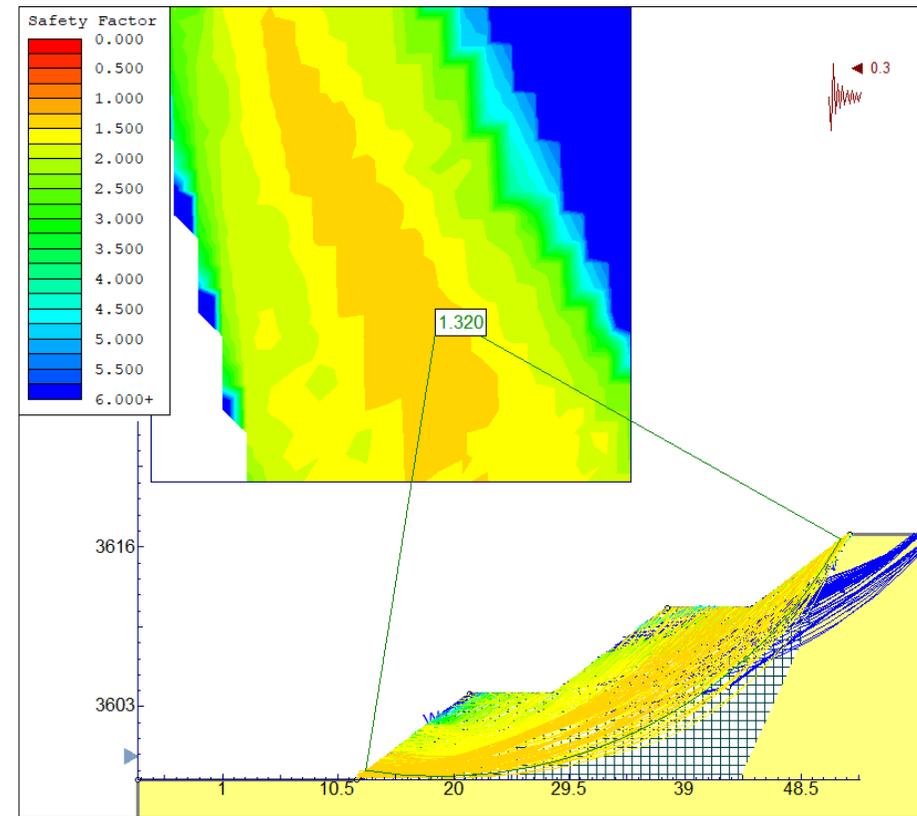
Figura 55: Estabilidad del diseño en condiciones pseudoestáticas.

Según estas consideraciones se propone un diseño con tres bancos ver figura 55, cuyas medidas están a continuación:

Altura de banco: 7 m

Ancho de berma: 7 m

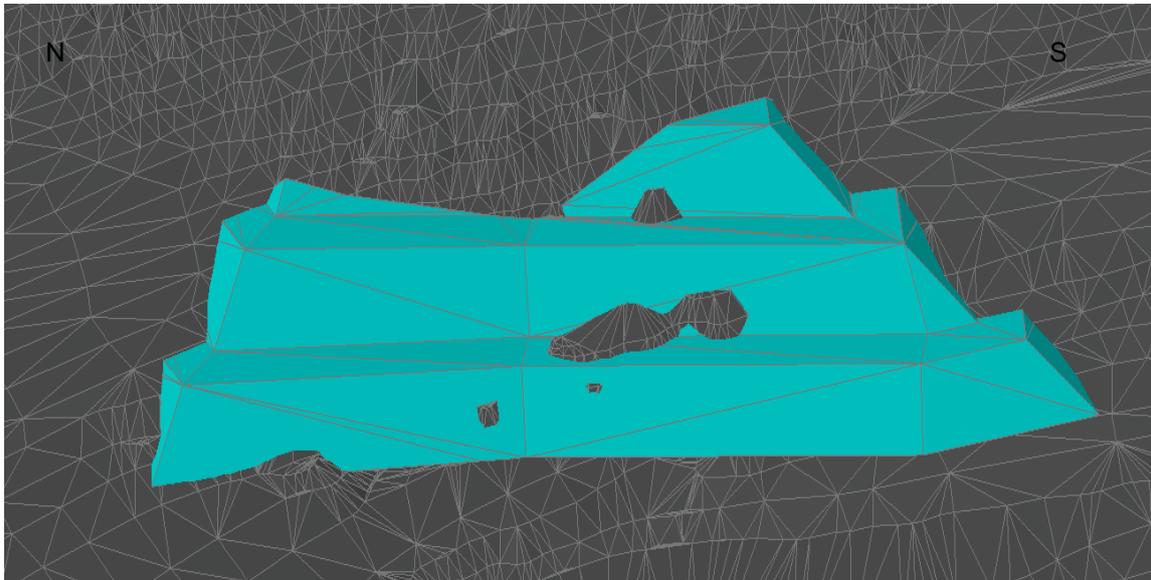
Figura 56: Diseño 3D final de la desmontera.

La figura 58 muestra cómo se vería la desmontera construida después de aplicarse las características geométricas propuestas considerando la influencia de los parámetros geotécnicos, cabe mencionar que las porciones de material que se observan de color oscuro y están dentro de la desmontera, pertenecen a la topografía del material depositado anteriormente sin ningún criterio técnico, el cual posteriormente puede ser removido para adaptarse al diseño con la pendiente de reposo estable.
