“ANÁLISIS GEOMECÁNICO Y GEOTÉCNICO APLICANDO
ESFUERZOS TOTALES EN LOS TALUDES DEL TRAMO KM
6+00 A 6+ 350 BAÑOS DEL INCA A LLACANORA”

Tesis para optar el título profesional de:

Ingeniero de Minas

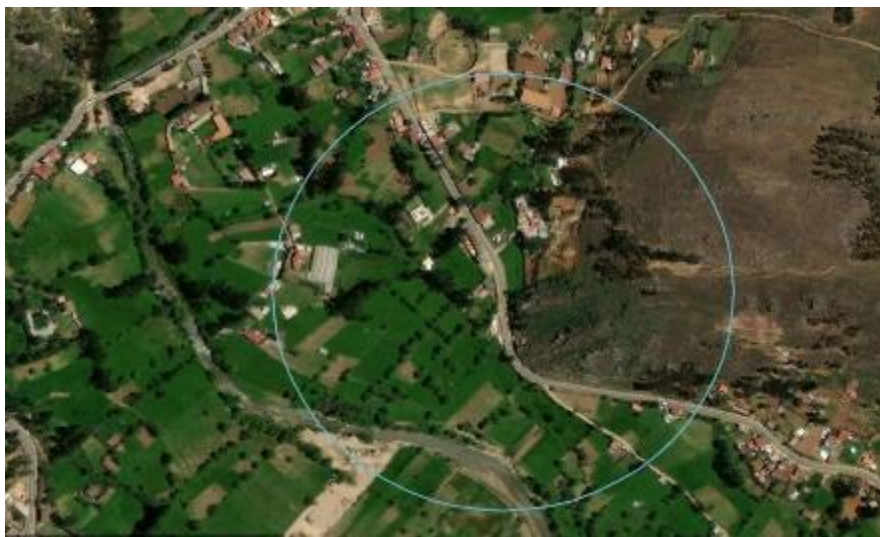
Figura 8: Población Global de zona de estudio

Taludes de la carretera Baños del Inca – Llacanora

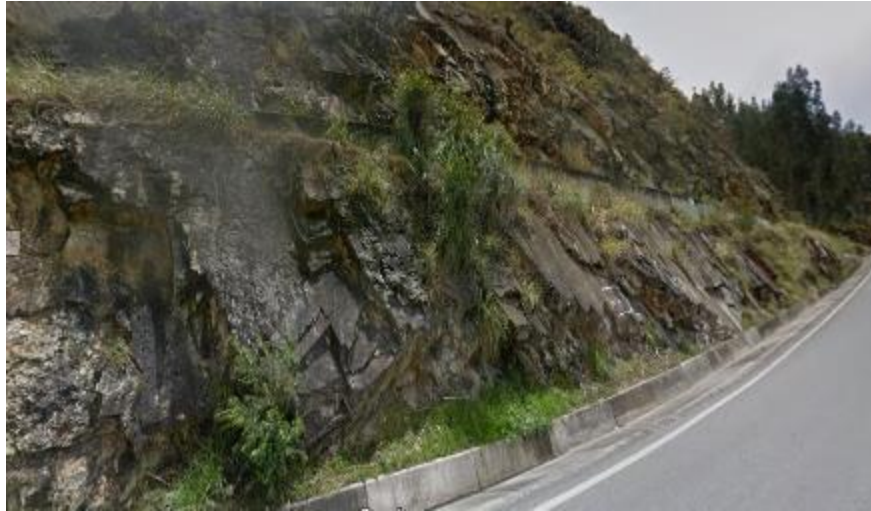
Figura 9: Muestra de una parte del Tramo de Talud.

Macizo rocoso de los Taludes del km 6 + 00 a km 6 + 350 de la carretera Baños del Inca a Llacanora

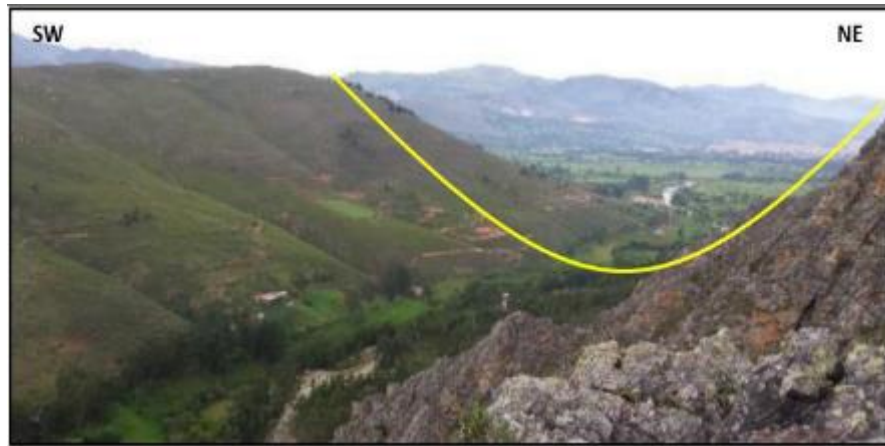
Figura 12: Valle en U. Llacanora, “Fuente” Vargas 2018

Este valle abarca gran parte del área de estudio, se ubica en la vertiente del río Chonta, está controlada por la falla Cajamarca.

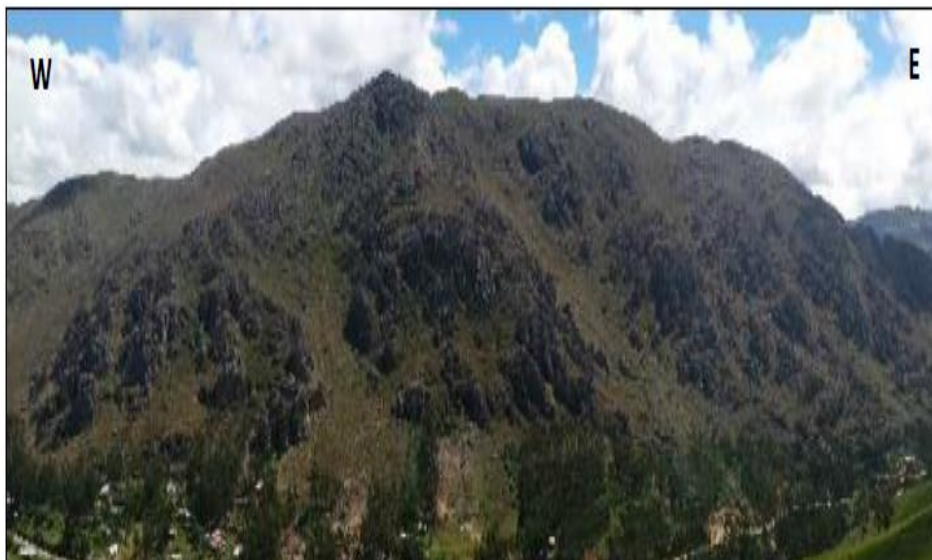
Figura 6: Superficie de erosión en roca areniscas de la formación Farrat y Carhuaz “Fuente” Vargas 2018

En el área de estudio se han observado un tipo de superficie de erosión que está controlado por la composición de los macizos rocosos. Presenta colinas de pendientes medias a abruptas. Esta superficie de erosión se ha formado sobre rocas de composición clástica que poseen formas medias abruptas a diferencia en la parte inferior formas suaves debido a la composición de las rocas que son más susceptibles a los agentes de erosión (Vargas 2018).

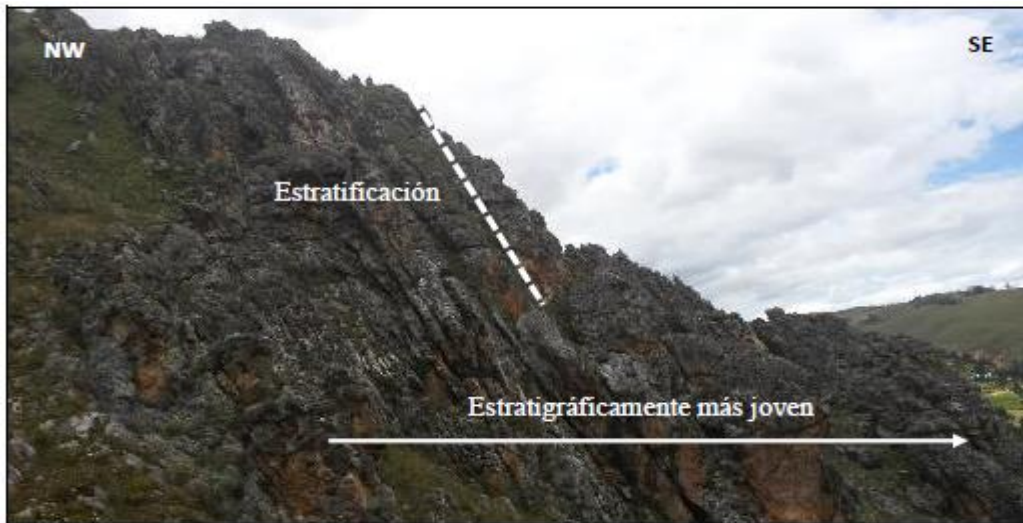
Figura 14: Afloramiento de areniscas cuarzosas

Formación Farrat (Ki-fa). Su localidad tipo es la hacienda Farrat, donde tiene un grosor de 500 m. En el área de estudio se muestran en estratos delgados en la base y gruesos al tope. Consiste en areniscas de grano medio a grueso, cuarzosas y en algunos lugares presenta estratificación sesgada, por sus características de composición son resistentes a procesos de erosión por lo tanto casi siempre se presentan como formas de relieve positivo.

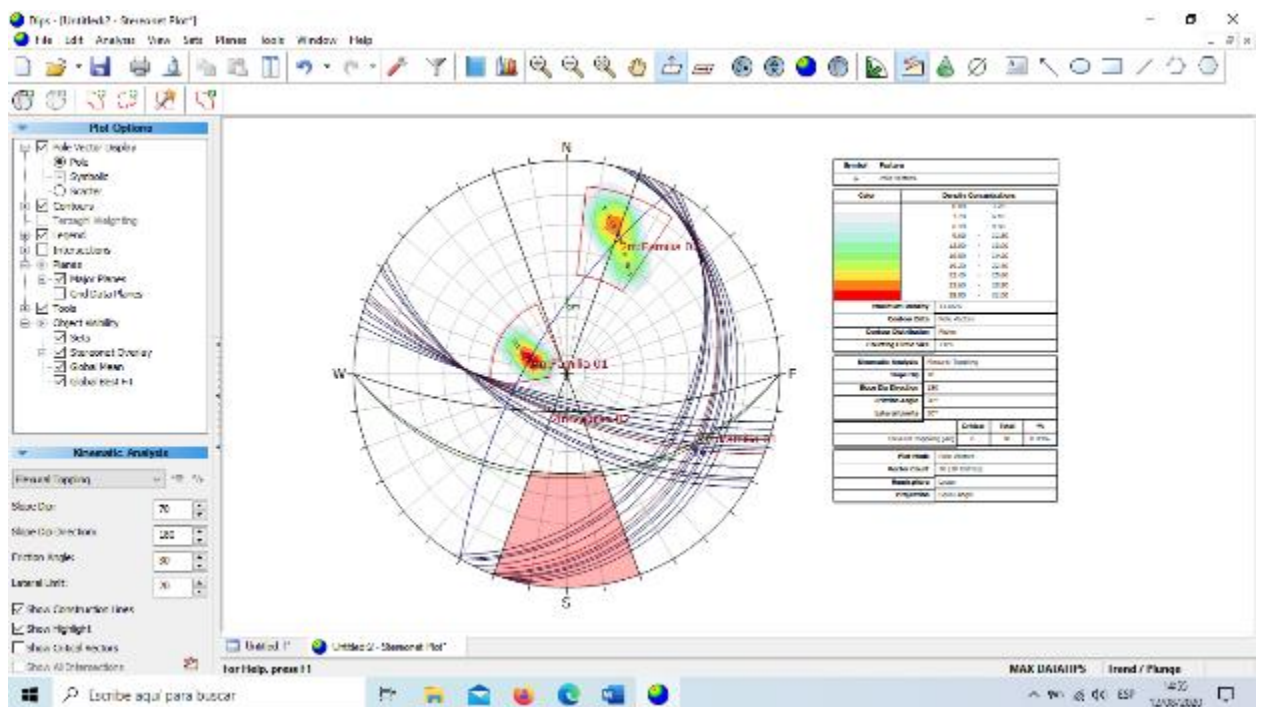
Figura 13. Deslizamiento pandeo software Dips

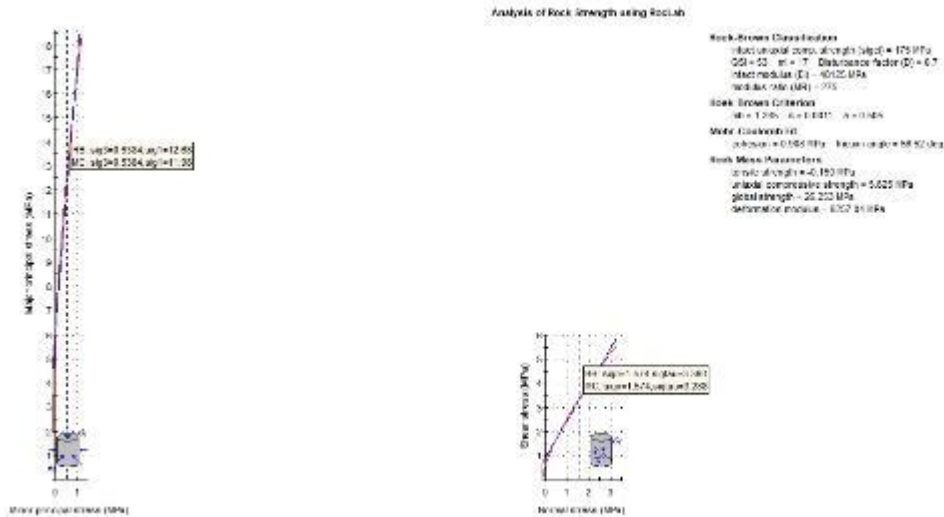
Figura 16. Análisis de resistencia de roca en RocLab
