# FACULTAD DE INGENIERÍA

Carrera de Ingeniería Civil

VULNERABILIDAD SÍSMICA DE VIVIENDAS DE  
ALBAÑILERÍA EN EL BARRIO URUBAMBA,  
CAJAMARCA 2019.

Tesis para optar el título profesional de:

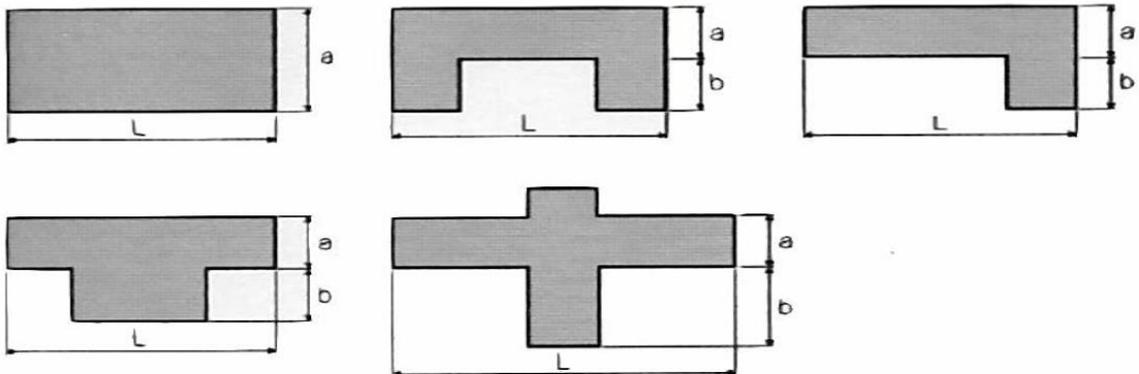
El comportamiento sísmico de un edificio depende de la forma de la planta del mismo. En el caso de edificios rectangulares es significativa la razón de  $\beta_1 = a/L$  entre las dimensiones en planta del lado menor y mayor. También es necesario tener en cuenta las protuberancias del cuerpo principal mediante la relación  $\beta_2 = b/L$

- A) Edificio  $\beta_1 \geq 0.8$  o  $\beta_2 \leq 0.1$
- B) Edificio  $0.8 > \beta_1 \geq 0.6$  ó  $0.1 < \beta_2 \leq 0.2$
- C) Edificio  $0.6 > \beta_1 \geq 0.4$  ó  $0.2 < \beta_2 \leq 0.3$
- D) Edificio  $0.4 > \beta_1$  ó  $0.3 < \beta_2$

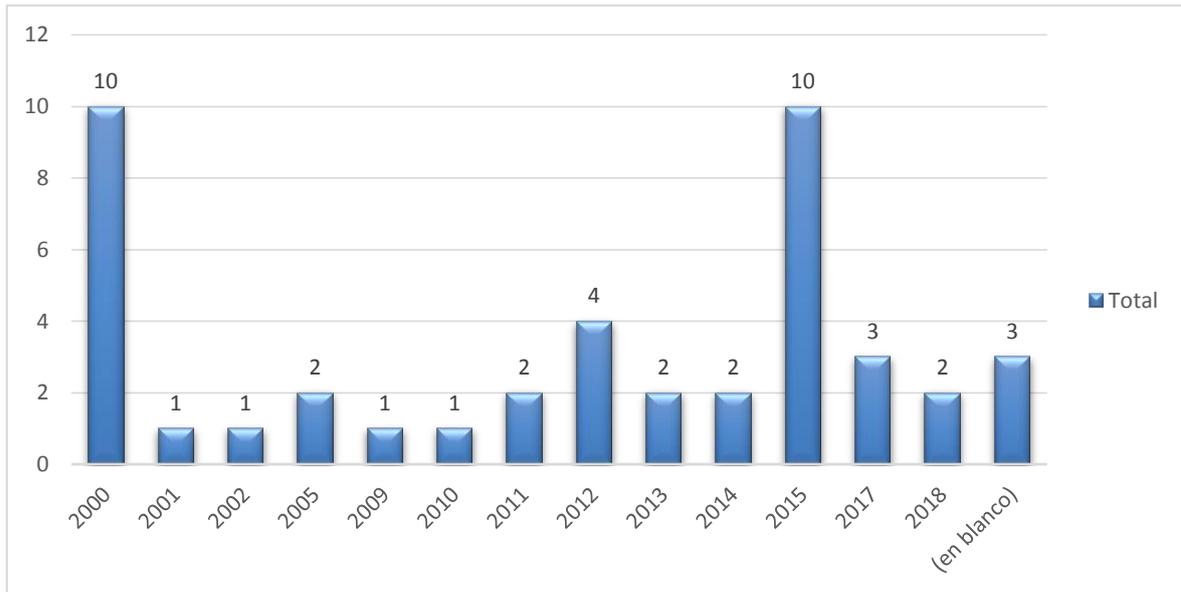
Figura 1: Viviendas de Urubamba 2019, según año de construcción.

En la figura N° 1 se puede indicar que: 10 viviendas de las 44 estudiadas han sido construidas en el año 2000, 1 vivienda en el año 2001, 1 vivienda en el año 2002, 2 viviendas en el año 2005, 1 vivienda en el año 2009, 1 vivienda en el año 2010, 2 viviendas en el año 2011, 4 viviendas en el año 2012, 2 viviendas en el año 2013, 2 viviendas en el año 2014, 10 viviendas en el año 2015, 3 viviendas en el año 2017, 2 viviendas en el año 2018 y finalmente 3 viviendas de las 44 estudiadas, los propietarios no precisan el año que fueron construidas.

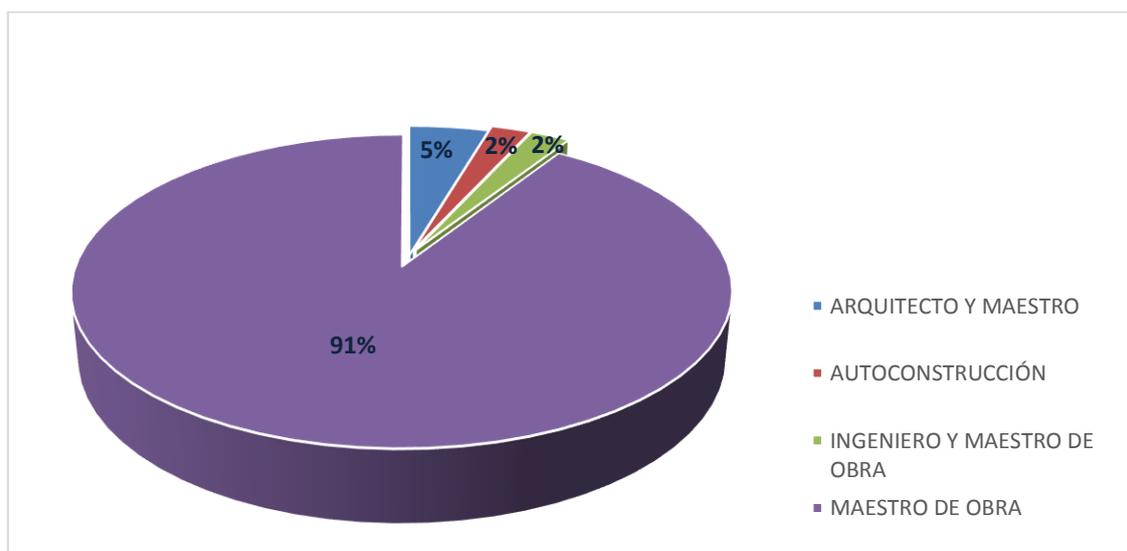
Figura 2: Viviendas de Urubamba según tipo de asistencia técnica

El tipo de asistencia técnica (Ver Figura N° 2). Este aspecto indica que el 91% de las construcciones fueron ejecutadas por un maestro de obra, es decir 40 viviendas; 5% las diseñó un arquitecto y construyó un maestro de obra, es decir 2 viviendas; 2% lo diseñó un ingeniero y construyó un maestro de obra, 1 vivienda. Finalmente 2% fue por autoconstrucción del propietario, siendo 1 vivienda.

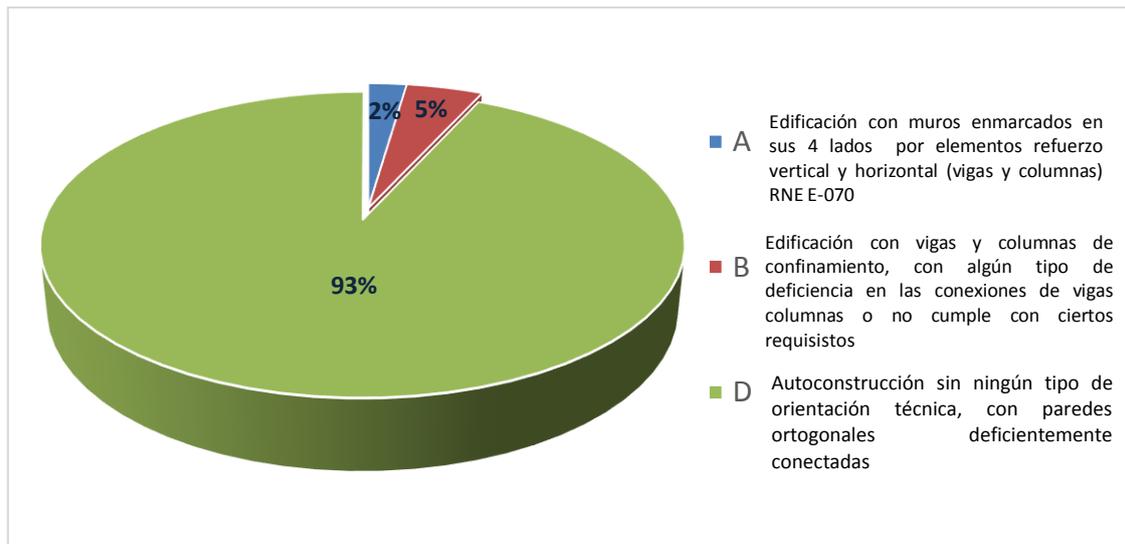
Figura 3: Organización del sistema resistente de viviendas del barrio Urubamba 2019 en porcentaje

Con respecto a la organización del sistema resistente; 93% de las viviendas son calificadas con categoría D, es decir 41 edificaciones fueron construidas bajo autoconstrucción o sin ningún tipo de orientación técnica; 5% de las viviendas cuentan con vigas y columnas de confinamiento, pero presentan algún tipo de deficiencia en sus conexiones, éstas representan 2 viviendas calificadas con categoría B y el 2% de las viviendas pertenecen a una categoría A, es decir 1 vivienda es enmarcada en sus cuatro lados por elementos de refuerzo vertical y horizontal (Ver figura N° 3).

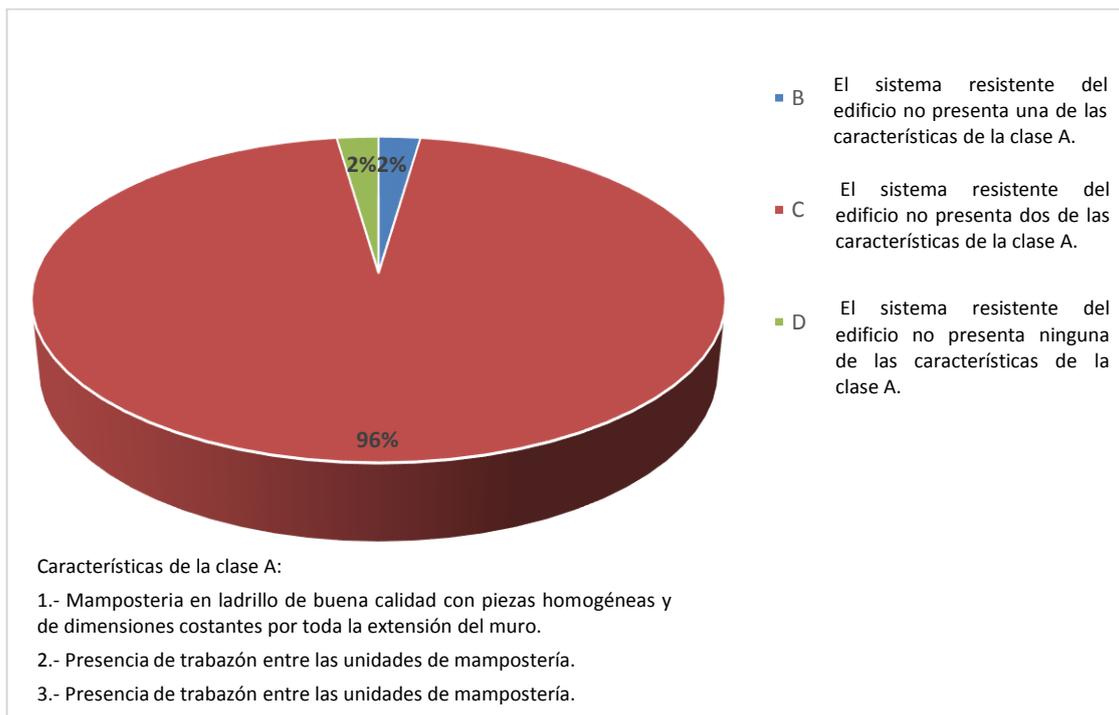
Figura 4: Calidad del sistema resistente de las viviendas de Urubamba, 2019.

En la evaluación de la calidad del sistema resistente (Ver figura N° 4) el 96% de las viviendas son calificadas con categoría C, es decir 41 viviendas cumplen con una de las siguientes características: (1) mampostería en ladrillo de buena calidad con piezas homogéneas y dimensiones constantes por la extensión de todo el muro, (2) presencia de trabazón entre las unidades de mampostería y (3) mortero de buena calidad con espesores de la mayoría de las pegas entre 9 a 12 mm; 2% de las viviendas son calificadas con categoría B, es decir 2 viviendas cumplen con 2 características de las 3 mencionadas líneas arriba y el 2 % de las viviendas no cumple con ninguna característica de las 3 mencionadas, representado por una vivienda que tiene categoría D.

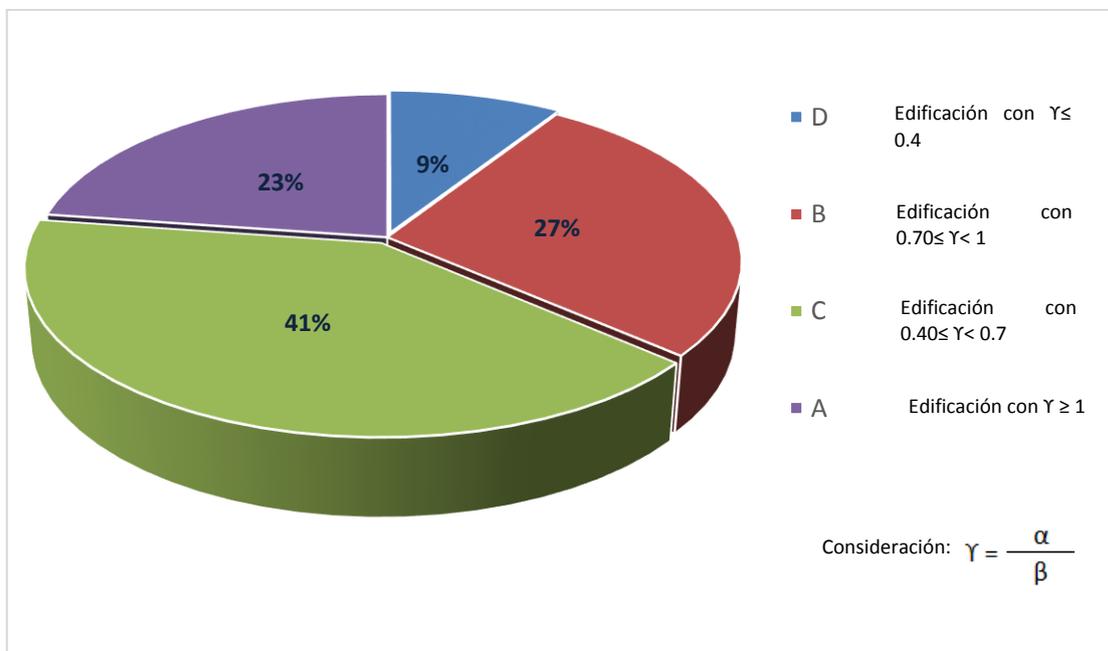
Figura 5: Porcentaje de resistencia convencional de las viviendas del barrio Urubamba

En la resistencia convencional el 41% de las edificaciones tiene una  $0.40 \leq Y < 0.7$ , es decir 18 viviendas tienen una calificación C; 27% de las edificaciones tienen un  $0.70 \leq Y < 1$ , hace referencia a 12 edificaciones que tienen una calificación B; 23% de edificaciones tienen  $Y \geq 1$ , 10 viviendas tienen una calificación de A y el 9% de las edificaciones tienen  $Y \leq 0.4$ , representando a 4 edificaciones que tienen una calificación D (Ver figura N° 5).

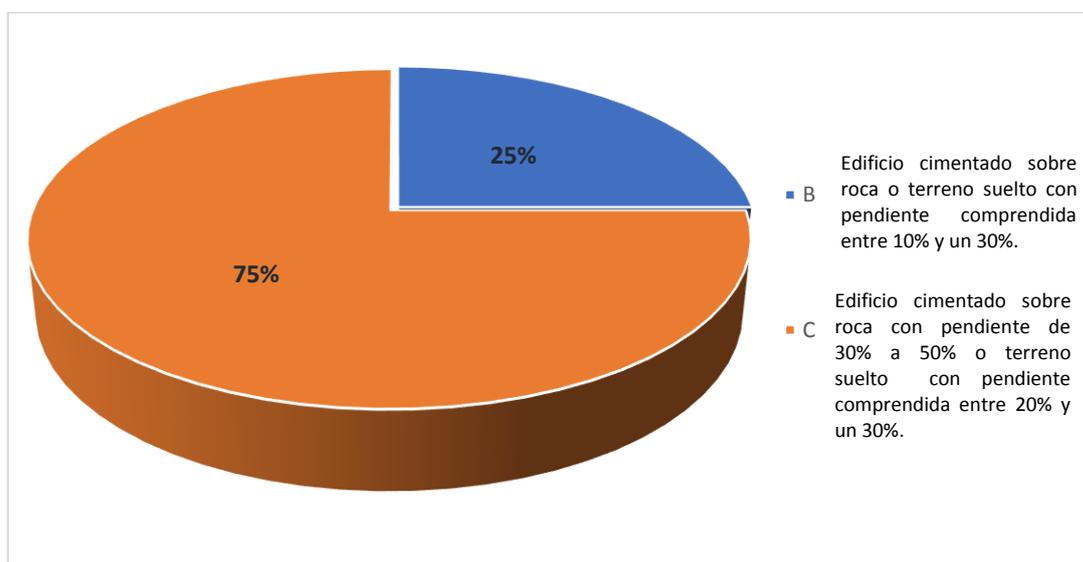
Figura 6: Posición del edificio y de la cimentación de las viviendas del barrio Urubamba en porcentaje

En la posición del edificio y cimentación; 75% de las viviendas tienen una calificación C, es decir 33 viviendas están cimentadas sobre terreno suelto con pendiente comprendida entre 20% y un 30% sobre terreno rocos con pendiente comprendida entre 30% y un 50%. La diferencia máxima entre las cotas de la fundación es inferior a 1 metro. Presencia de empuje no equilibrado debido a un terraplén; el 25% de las viviendas tienen una calificación B, representado por 11 viviendas que están cimentadas sobre roca con pendiente comprendidas entre 10% y un 30% o sobre terreno suelto con pendiente comprendida 10% y un 30%. La diferencia máxima entre las cotas de la fundación es inferior a 1 metro. Ausencia de empuje no equilibrado debido a un terraplén (Ver figura N° 6).

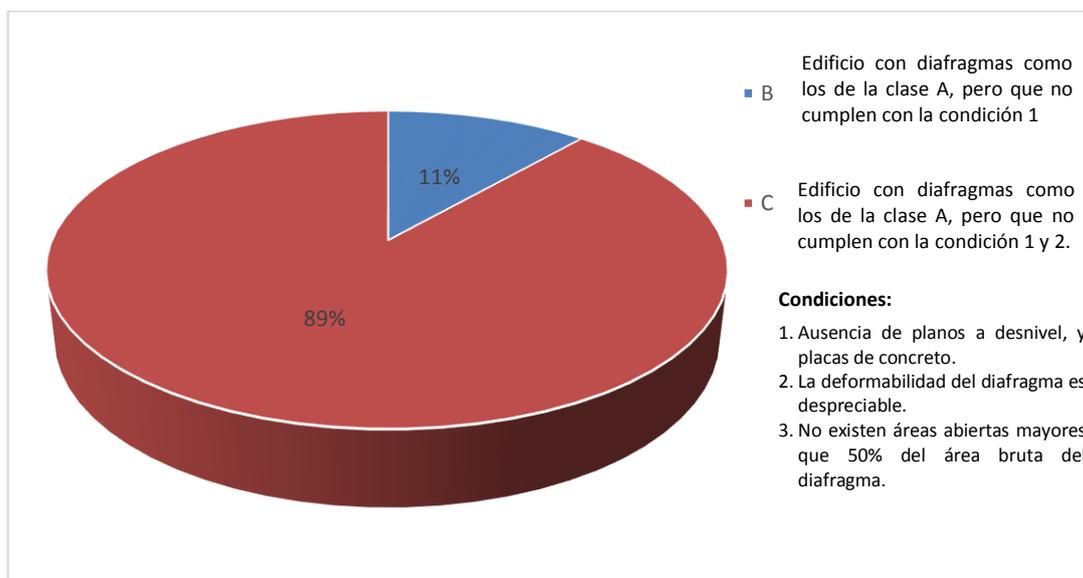
Figura 7: Diafragmas horizontales de viviendas del barrio Urubamba, 2019 en porcentaje.

El edificio con diafragmas, de cualquier naturaleza tiene 3 condiciones: (1) ausencia de planos a desnivel y placas de concreto, (2) la deformabilidad del diafragma es despreciable y (3) no existen áreas abiertas mayores que 50% del área bruta del diafragma, de las cuales el 89% de las edificaciones evaluadas tienen 1 condición, es decir 39 viviendas tienen una calificación de C y el 11% de las edificaciones una calificación B, por ser 5 edificaciones que presentan 2 condiciones de diafragma (Ver figura N° 7).

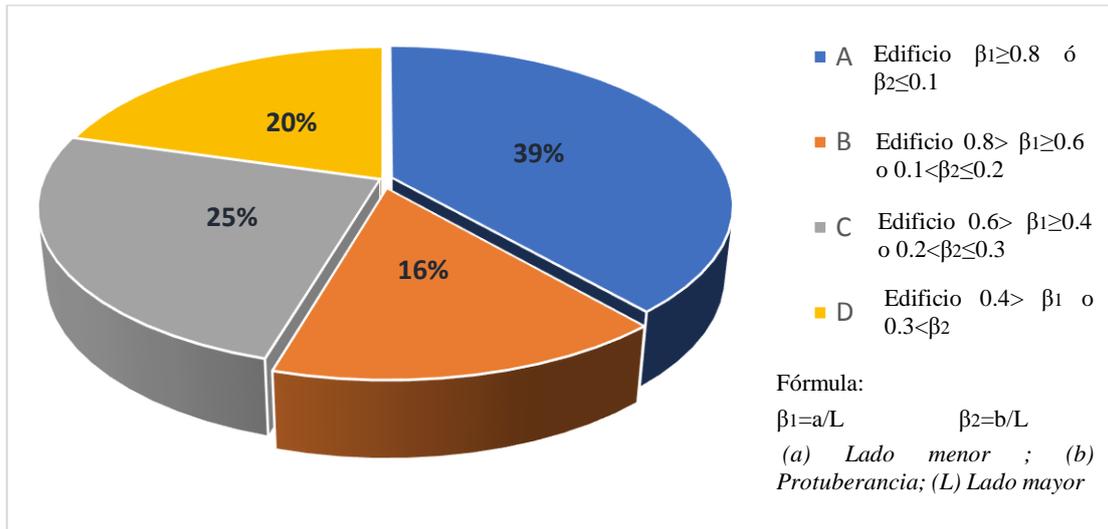
Figura 8: Configuración en planta de viviendas del barrio Urubamba, 2019 en porcentaje.

resultado  $0.4 > \beta_1$  o  $0.3 < \beta_2$  y el 19% de las viviendas presentan una calificación de B, dicho de otra manera, 8 edificaciones tienen  $0.8 > \beta_1 \geq 0.6$  o  $0.1 < \beta_2 \leq 0.2$  (Ver figura N° 8).

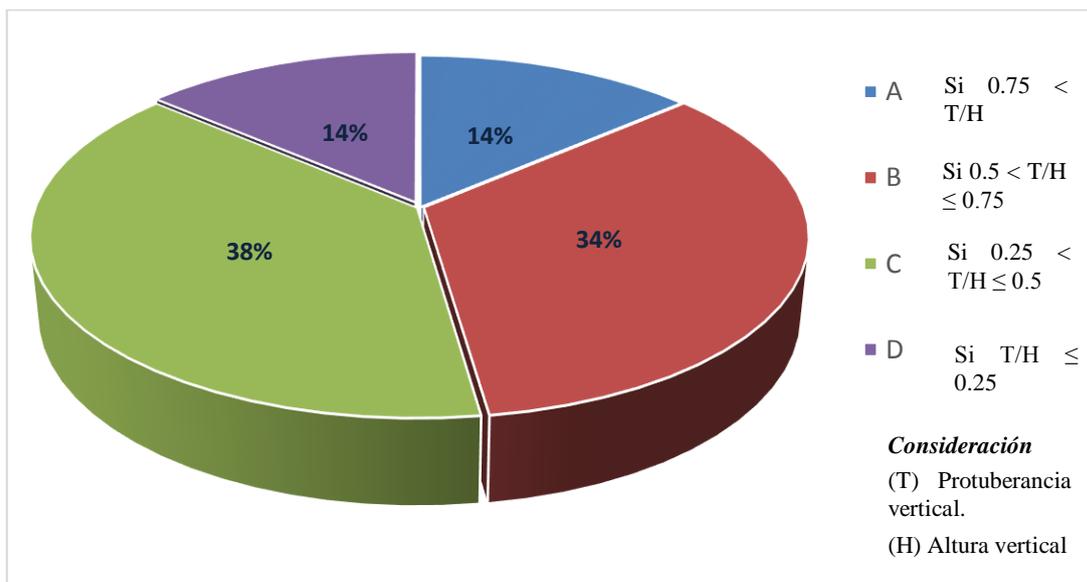
Figura 9: Configuración en elevación de las viviendas del barrio de Urubamba, 2019.

El 38% de las viviendas presentan una ratio  $0.25 < T/H \leq 0.5$ , es decir 17 viviendas tienen una calificación de C; 34% de las viviendas presentan una ratio  $0.5 < T/H \leq 0.75$ , siendo 15 viviendas las que tienen una calificación B; 14% de las viviendas presentan una ratio  $T/H \leq 0.25$  es decir 6 viviendas pertenecen a una clasificación D y 6 viviendas tienen una calificación A, con una ratio  $0.75 < T/H$  (Ver figura N° 9).

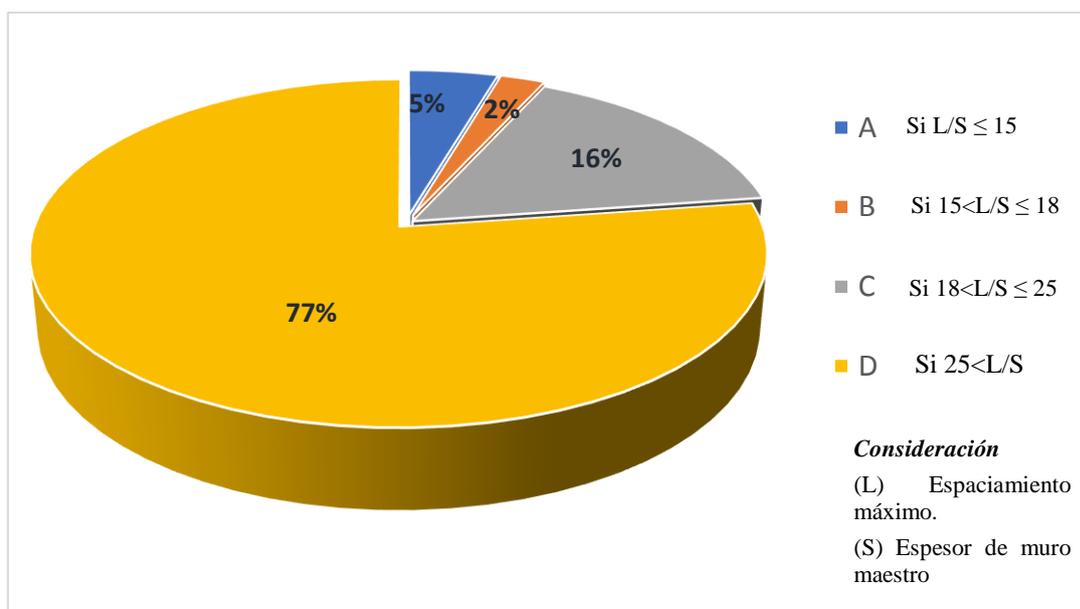
Figura 10: Separación máxima entre muros de viviendas del barrio Urubamba, 2019.

El 77% de edificaciones presentan una ratio  $25 < L/S$ , es decir 34 edificaciones presentan una calificación D; 16% presentan una calificación C, es decir 7 edificaciones tienen una ratio  $18 < L/S \leq 25$ ; 5% de edificaciones presentan una ratio  $L/S \leq 15$ , perteneciendo a 2 casas clasificadas en categoría A y 1 edificación presenta una ratio  $15 < L/S \leq 18$ , representando al 2% de edificaciones con una clasificación B (Ver figura N° 10).

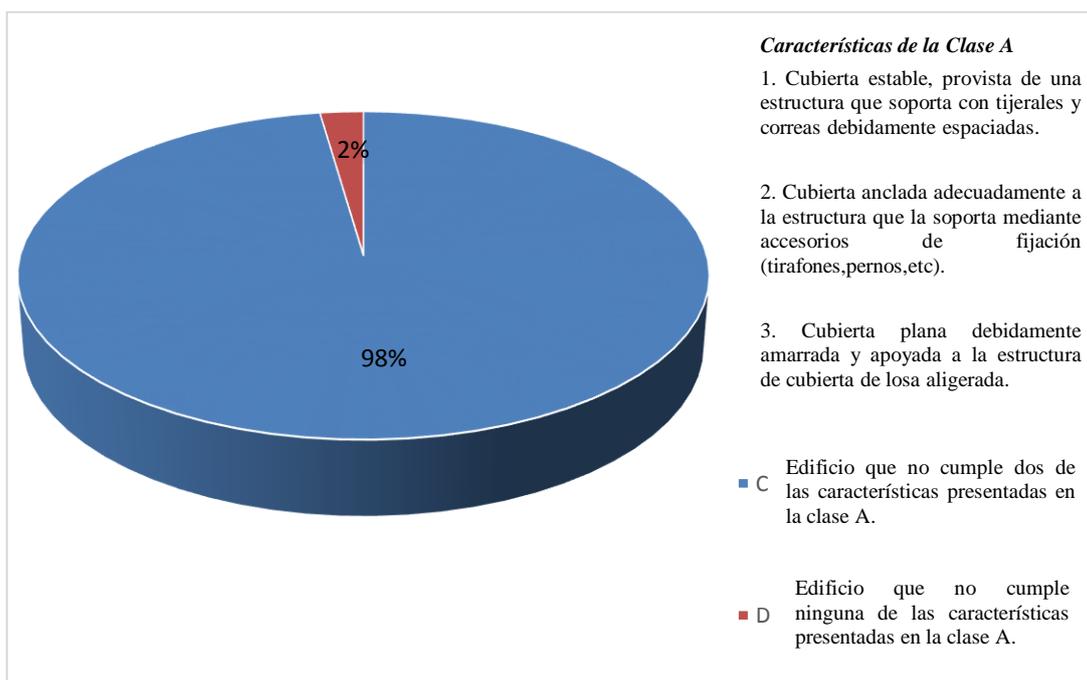
Figura 11: Tipo de cubierta de las viviendas del barrio Urubamba

El parámetro de tipo de cubierta plantea 3 características de la clase A, las cuales son: (1) cubierta estable, provista de una estructura que soporta con tijerales y correas debidamente espaciadas; (2) cubierta anclada adecuadamente a la estructura que la soporta mediante accesorios de fijación (tirafones, pernos, etc.); (3) cubierta plana debidamente amarrada y apoyada a la estructura de cubierta de losa aligerada. Por ello, la figura N° 11 muestra que el 98% de las edificaciones no cumplen con 2 características de las 3 mencionadas líneas arriba, es decir 43 edificaciones tienen una calificación de C y 2% de las edificaciones una calificación de D, es decir 1 edificación no cumple con ninguna característica de las 3 mencionadas arriba.

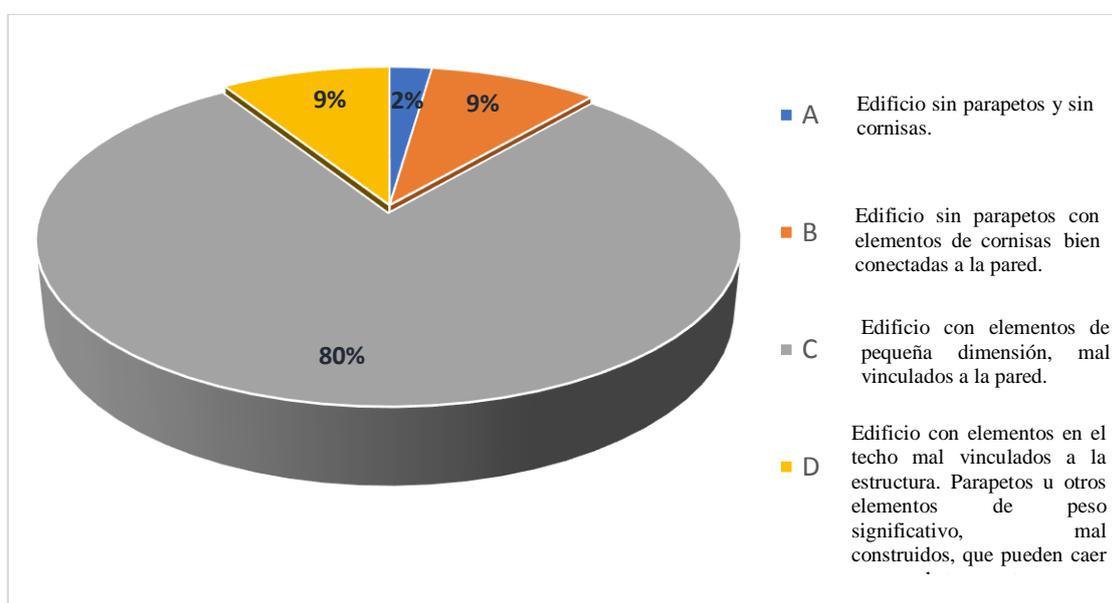
Figura 12: Elementos no estructurales según categoría de viviendas del barrio Urubamba, 2019.

9% de las edificaciones sus elementos no estructurales están sin parapetos con elementos de cornisas bien conectadas a la pared, siendo las 4 edificaciones las que se clasifican como B; 4 edificaciones se clasifican como D, perteneciendo 9% de edificaciones que presentan cualquier otro tipo de elementos en el techo mal vinculados a la estructura y el 2% de las edificaciones tienen elementos no estructurales sin parapetos y sin cornisas, es decir son clasificados como A y representa a 1 edificación de las 44 estudiadas (Ver figura N° 12).

La figura N° 12 muestra los elementos no estructurales de las edificaciones, fueron clasificadas con la categoría “C”, a un 80%, puesto que existen pequeños elementos no estructurales con algunas deficiencias al ser vinculadas a la estructura, los elementos no estructurales, de mayor frecuencia presentes en la edificación fueron parapetos, tanques elevados y lavaderos.

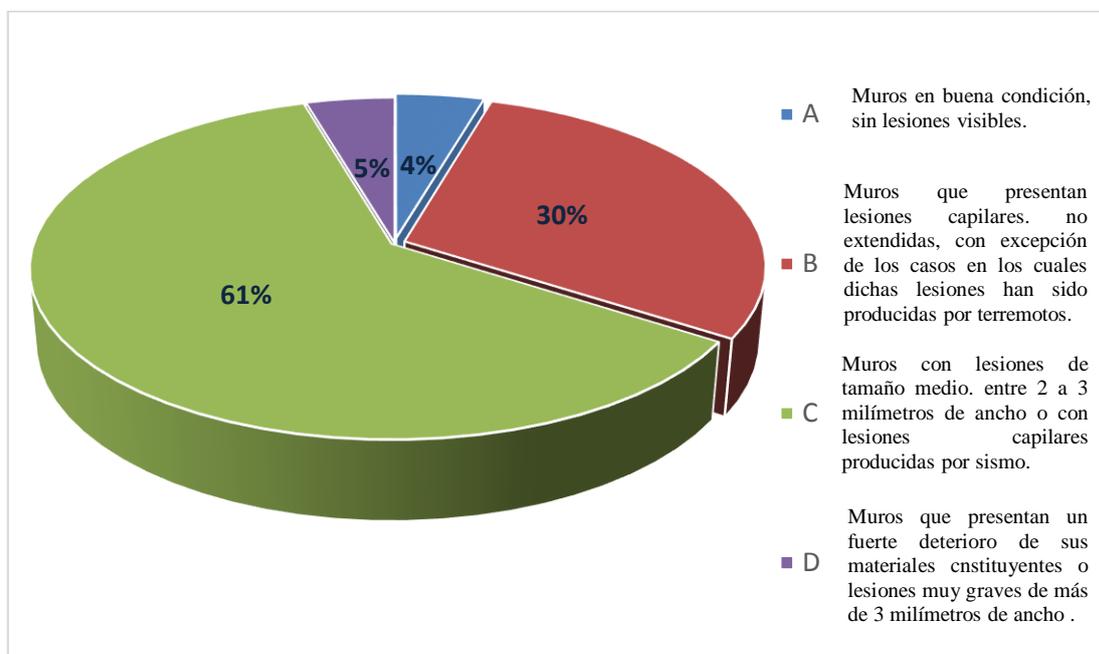
Figura 13: Estado de conservación según categoría de viviendas de Urubamba, 2019.

El 61% de viviendas presentan una clasificación C, es decir 27 viviendas presentan muros con lesiones de tamaño medio entre 2 a 3 milímetros de ancho o con lesiones capilares producidas por sismo; 30% de edificaciones tienen muros que presentan lesiones capilares no extendidas, con excepción de los casos en los cuales dichas lesiones han sido producidas por terremotos, es decir 13 edificaciones son clasificadas con categoría B; 5% de edificaciones presentan categoría D, porque sus muros presentan un fuerte

deterioro de sus materiales constituyentes o lesiones muy graves de más de 3 milímetros de ancho y 4% de edificaciones tienen muros en buena condición, sin lesiones visible , es decir 2 edificaciones clasificadas con categoría A (Ver figura N° 13).

El parámetro estado de conservación, busca determinar el estado actual de las viviendas, que como se sabe, el mantenimiento y conservación de los elementos estructurales son de gran importancia, puesto que estos podrían ocasionar fallas de servicio o en el peor de los casos fallas frágiles, provocando el colapso súbito de la estructura. En la investigación se encontraron que 61% de viviendas presentan calificación C, presentan muros con lesiones de tamaño medio entre 2 a 3 milímetros de ancho o con lesiones capilares, 30% de las viviendas presentan lesiones no capilares extendidas, calificación B, 5% calificación D, sus muros presentan un fuerte deterioro de sus materiales constituyentes o lesiones muy graves de más de 3 milímetros de ancho y el 4% tienen elementos constructivos en buen estado con calificación A (Ver figura N° 13)

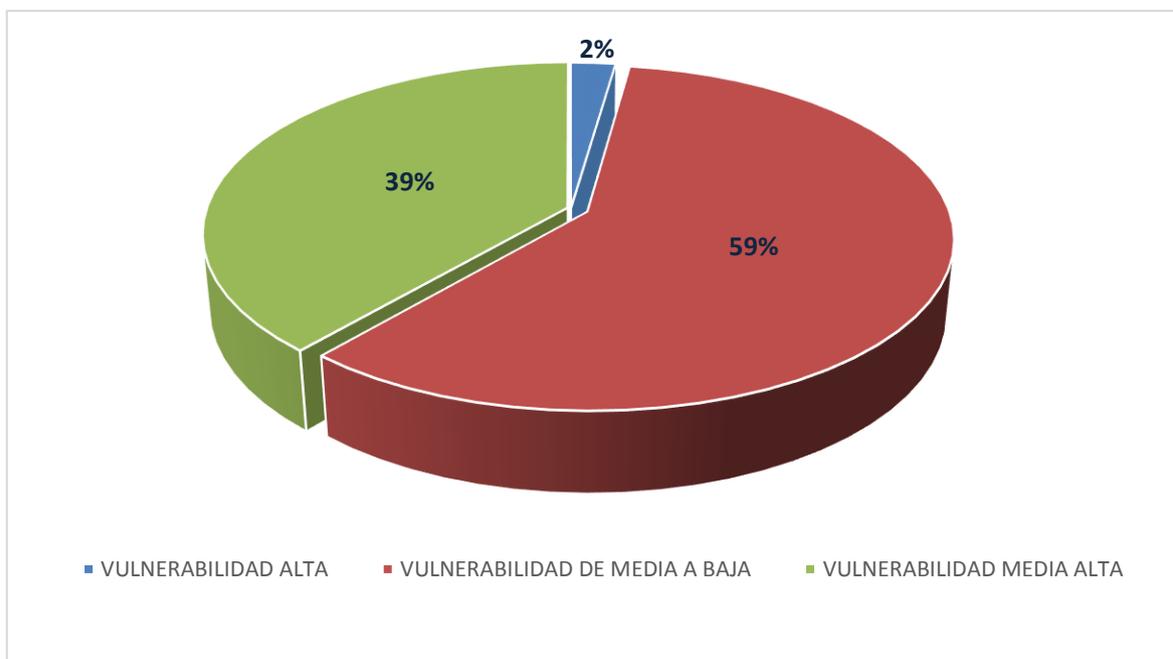
Figura 14: Índice de vulnerabilidad sísmica en viviendas de albañilería confinada del barrio Urubamba

Este resultado también se ve reflejado acorde a los puntajes obtenidos en la tabla N° 8, donde, por vivienda se muestra el puntaje obtenido como calificación y a que índice de vulnerabilidad pertenece.
