FACULTAD DE INGENIERÍA

Carrera de Ingeniería Geológica

“ANÁLISIS DE LOS FACTORES
DETERMINANTES EN EL DESLIZAMIENTO DE
TALUD DEL KILÓMETRO 14 (100 AL 220),
CENTRO POBLADO TUAL, CAJAMARCA- 2020”

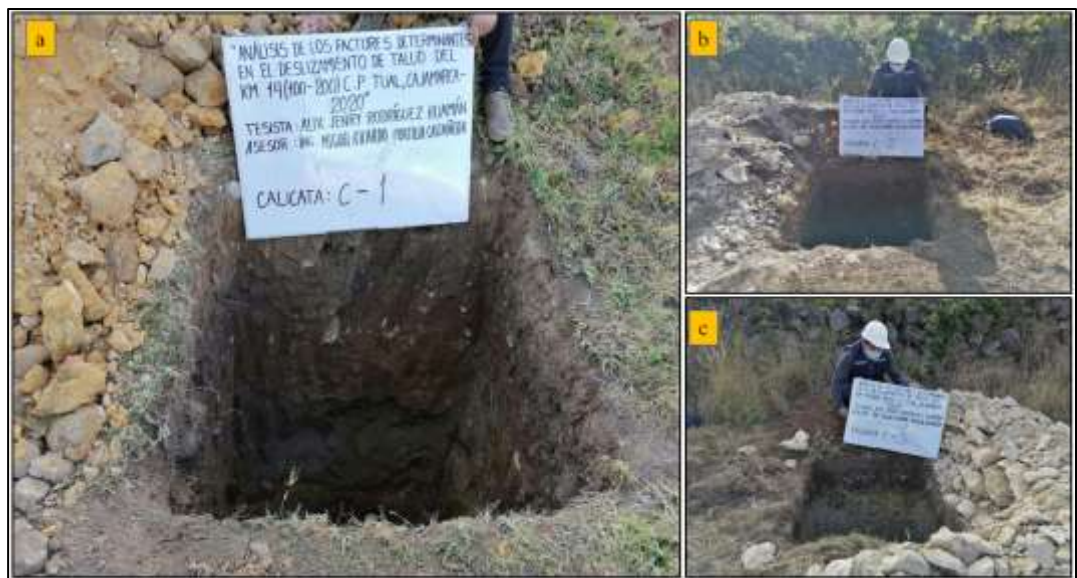
Figura 4. Apertura de las 03 calicatas.

Las Figura 4, muestra lo siguiente: a) Calicata C-1, está se aperturo sobre de la corona del deslizamiento. b) Calicata C-2, Está se realizó en el cuerpo del deslizamiento. c) Calicata C-3, está se ejecutó en el pie del deslizamiento. De estas calicatas se extrajeron material inalterado por cada estrato para su análisis respectivo en el laboratorio.

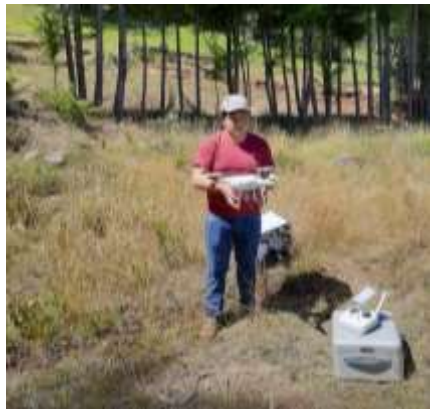
Ítem	Descripción	Imagen
Topografía	La topografía del área de interés se realizó con la ayuda de un Dron, obteniendo datos de precisión por la eficiencia que este quipo lo caracteriza.

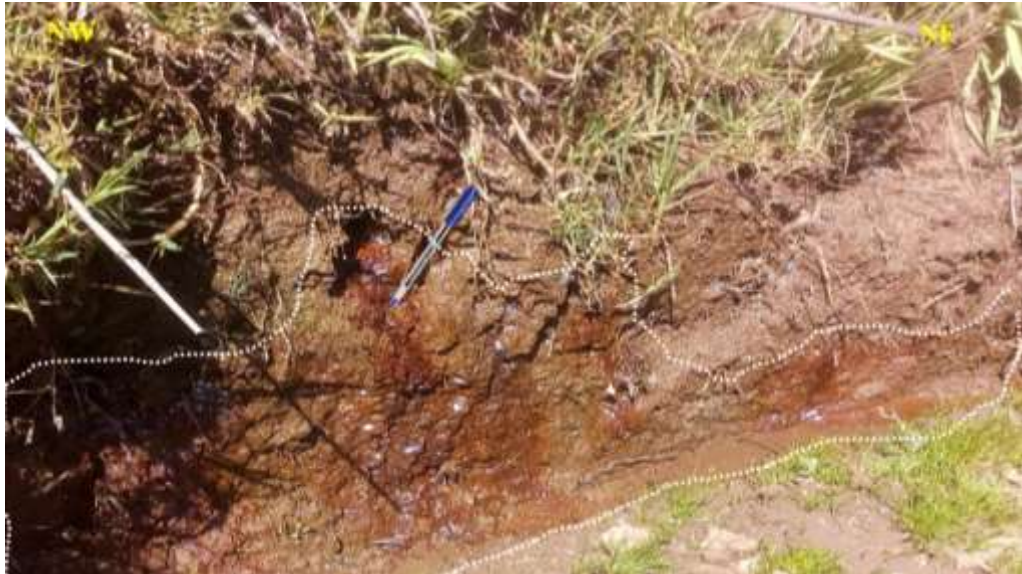
En el pie del deslizamiento se encuentra un drenaje natural proveniente del sub suelo que es causado por la elevación del nivel freático después del cese de las lluvias permitiendo la saturación del suelo. Siendo el tipo de suelo que influye en gran medida a la velocidad de drenaje del agua vertida. Es decir, un suelo poco permeable este va a ralentizar el drenaje. En cambio, un suelo muy permeable va a acelerar el proceso de drenaje.

Figura 7. Nivel freático alto.

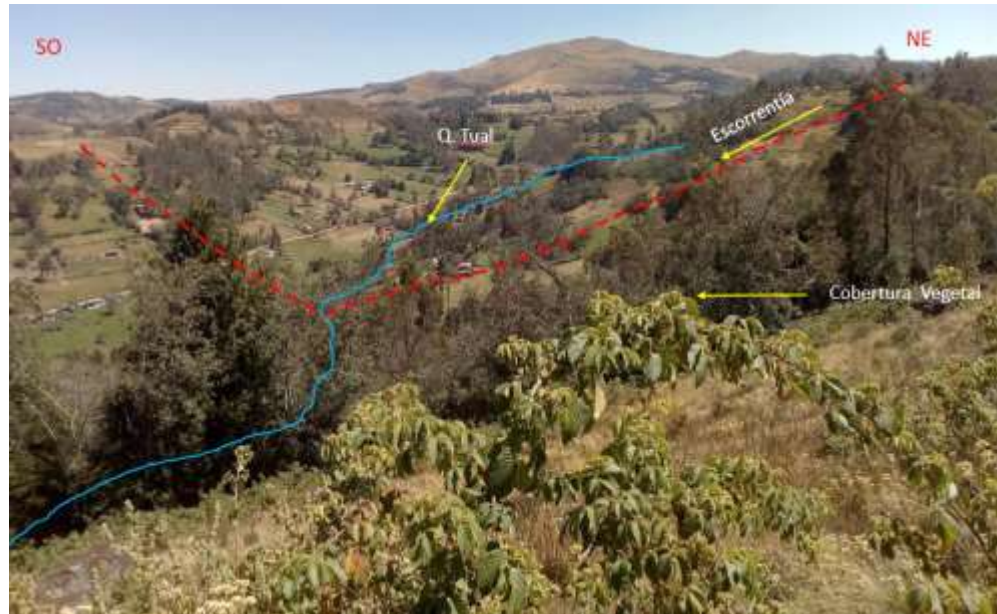
La zona de estudio está constituida geomorfológicamente por un relieve montañoso fluvio erocional, con frentes escarpados y abruptos, resultantes de la depositación de flujos piroclásticos comúnmente llamados tovas volcánicas de edad de mioceno superior que presentan diversos grados de erosión. Además, el área de estudio está constituido por una significativa variedad de vegetación

natural entre árboles que van desde los más pequeños hasta los de gran altitud y una variedad de pastizales naturales. Por otro lado, la zona presenta pendientes que son mayores a 45° .

Figura 8. Vista general de la geomorfología de la zona de estudio.

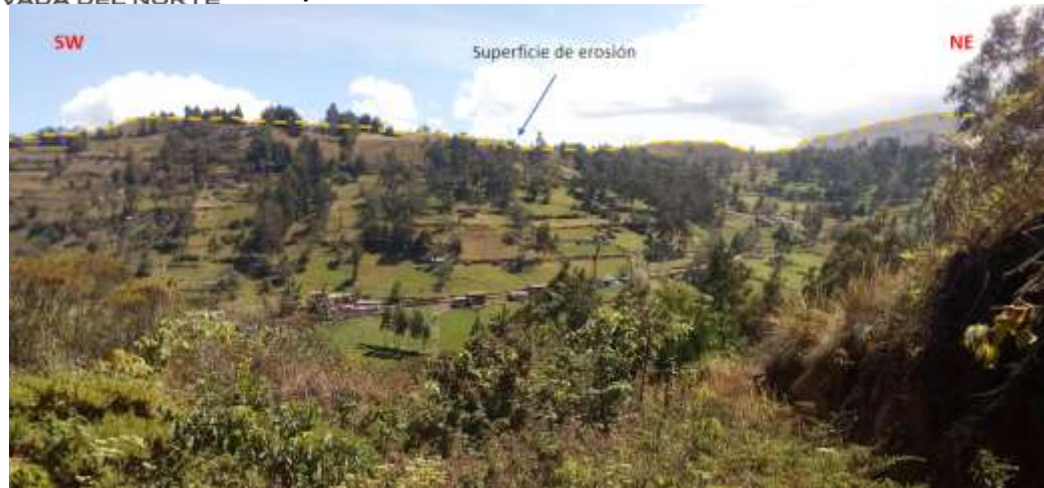
La altitud en donde se encuentra ubicado el área de estudio va desde 3100 m.s.n.m, hasta 3950 m.s.n.m. permite que se formen una sola superficie de erosión originada por procesos erosivos y controlados principalmente composición litológica característico de la zona.

Figura 9. Superficie de erosión sobre 3100 - 3950 m.s.n.m
Fuente: Elaboración Propia

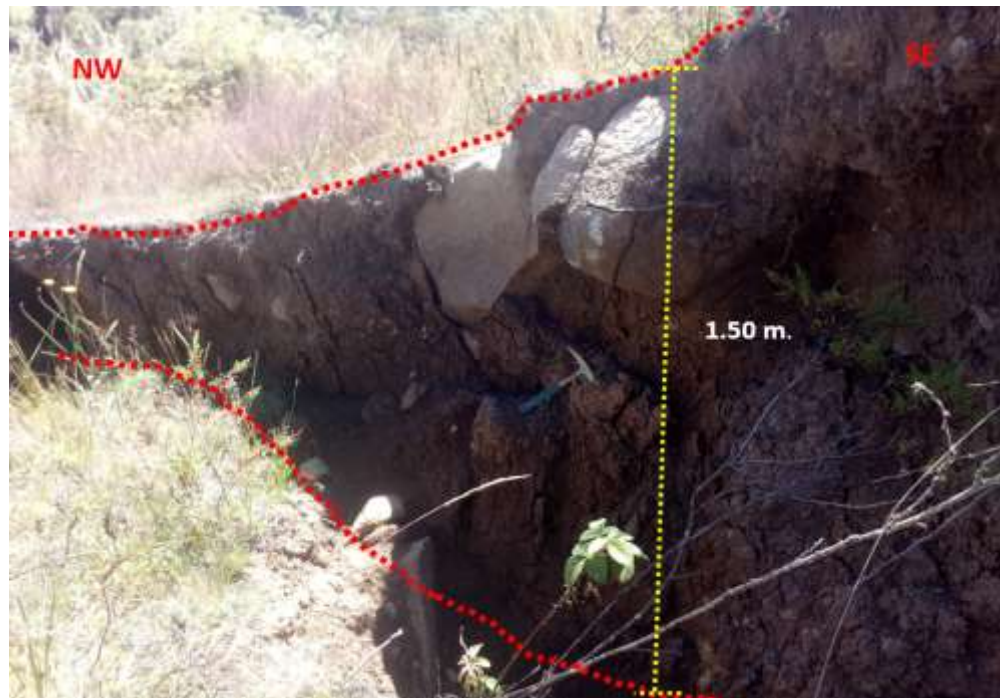
Producto del movimiento de masas se ha formado una terraza que litológicamente se encuentran formadas por un depósito aluvial evidenciándose acumulaciones suelo orgánico, sedimentos finos, arenosos a areno-arcillosos, bloques de roca volcánica, gravas, así como también la presencia de depósitos coluviales – aluviales. los mismos que se encuentran expuestos a socavaciones y erosión.

Figura 11. Presencia de terrazas en la zona de estudio

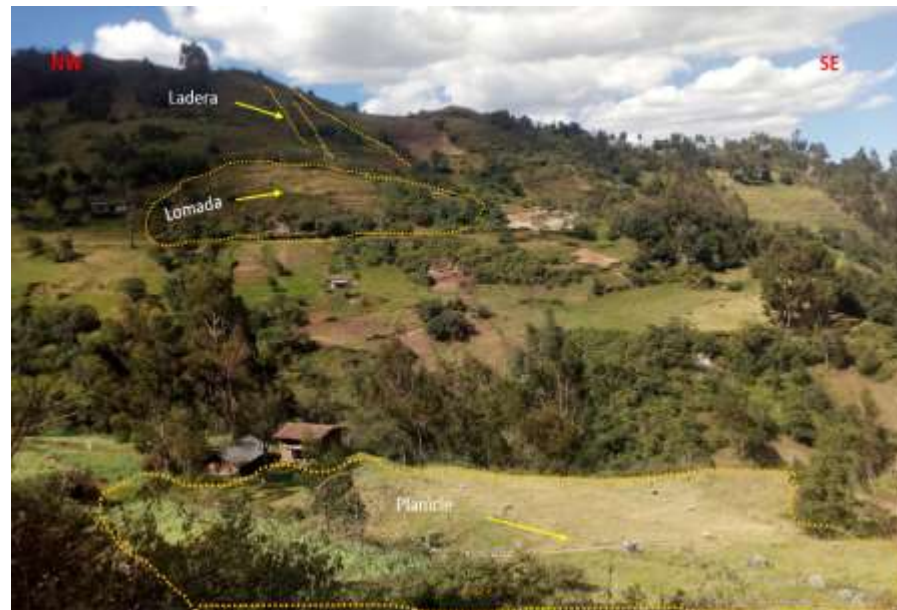
La zona presenta inclinaciones que van desde los 35° para arriba, siendo estas aprovechadas en algunos casos para la agricultura y ganadería además de las siembras de pinos eucaliptos entre otras. Presentando cambios morfológicos debido a los agentes erosivos que vienen transformando a un relieve actual.

Figura 12. Vista general de las unidades geomorfológicas de la zona de estudio.

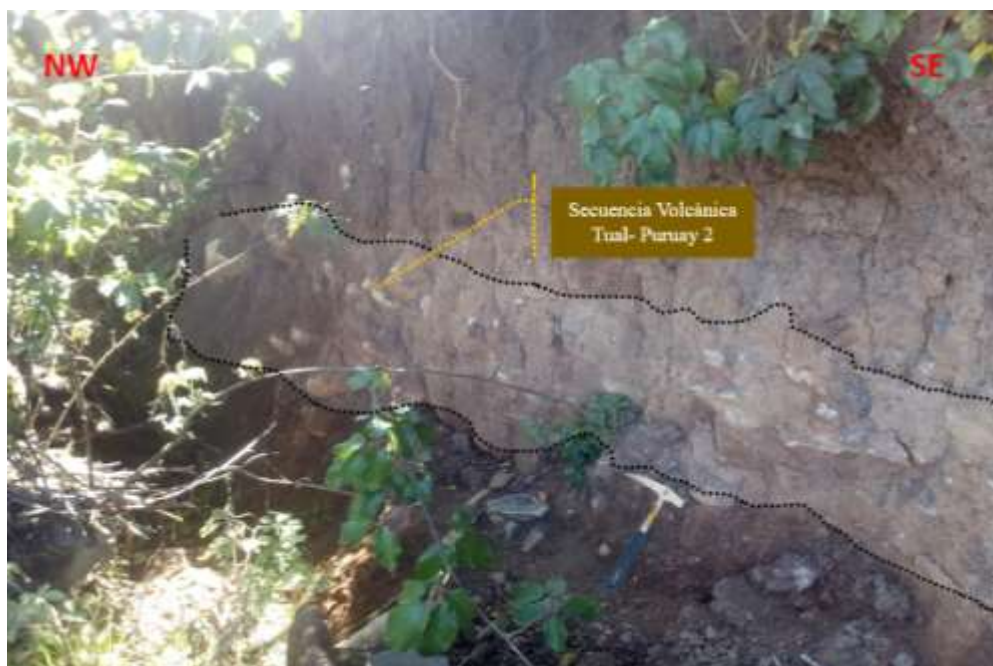
Se encuentra conformado por depósitos de flujos piroclásticos de pómez y cenizas, gris blanquecinas a rosáceas, ricos en cristales, de composición riolítica; que se intercalan con flujos de bloques y cenizas verdosas, con fragmentos líticos andesíticos. Su espesor en la zona promedio es de 250, y su edad estimada es de 19.5 ± 0.13 Ma.

Figura 13. Vista de la secuencia volcánica Tual- Puruay 2
Fuente: elaboración propia

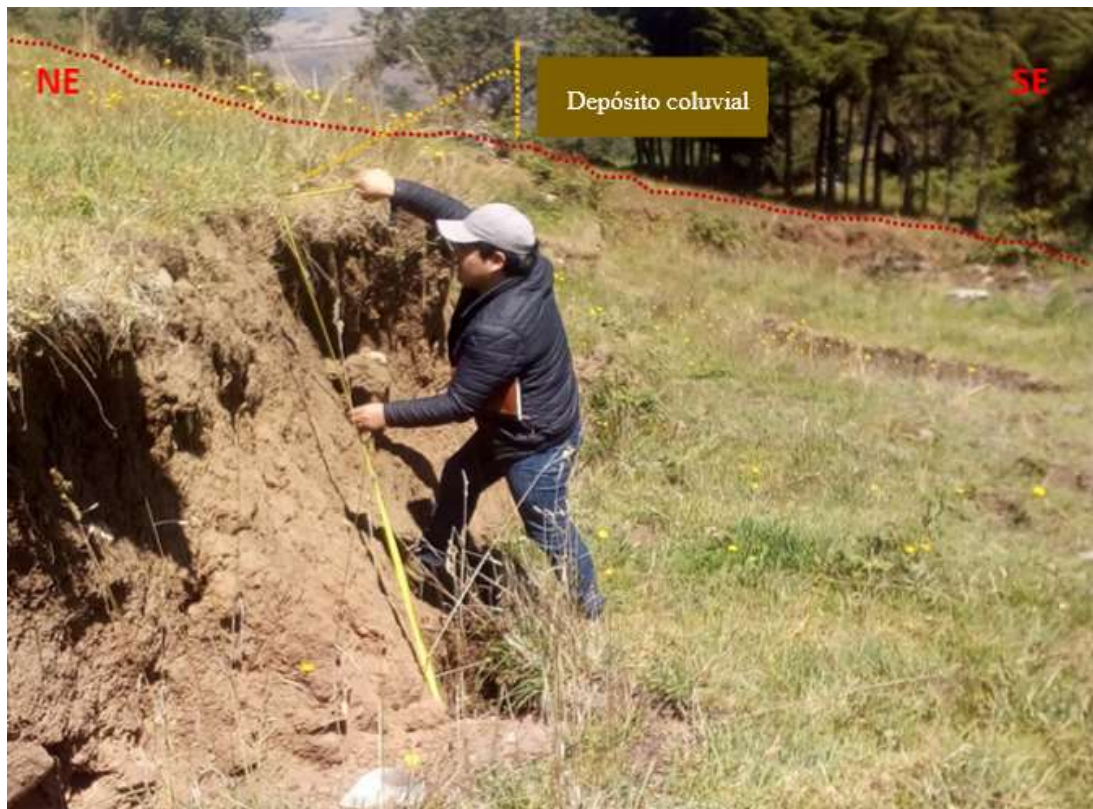
Este tipo de depósito del área de estudio está constituido por sedimentos de cobertura, generalmente no consolidados, distribuidos de forma irregular, estos son el resultado de diversos procesos erosivos los mismos que son arrastrados por la escorrentía en épocas de lluvia cuesta abajo a favor de la gravedad y distribuidas al pie del talud.

Figura 14. Vista general del depósito coluvial.

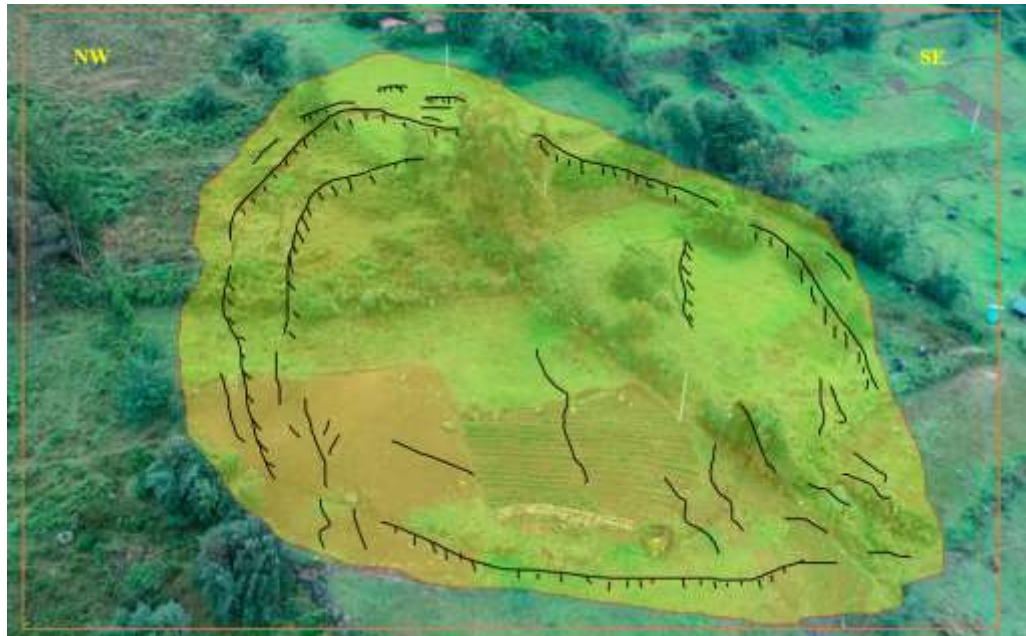
El deslizamiento de talud del C.P. Tual se originó el 31 de diciembre del 2019. geodinámicamente se encuentra activo, es de tipo rotacional, con un fallamiento de tipo planar, se caracterizan por que la superficie de falla tiene forma de curva o forma de cuchara, en este deslizamiento la masa deslizada se viene acumulando al pie del talud en forma de lóbulo.

Figura 15. Deslizamiento de tipo rotacional.

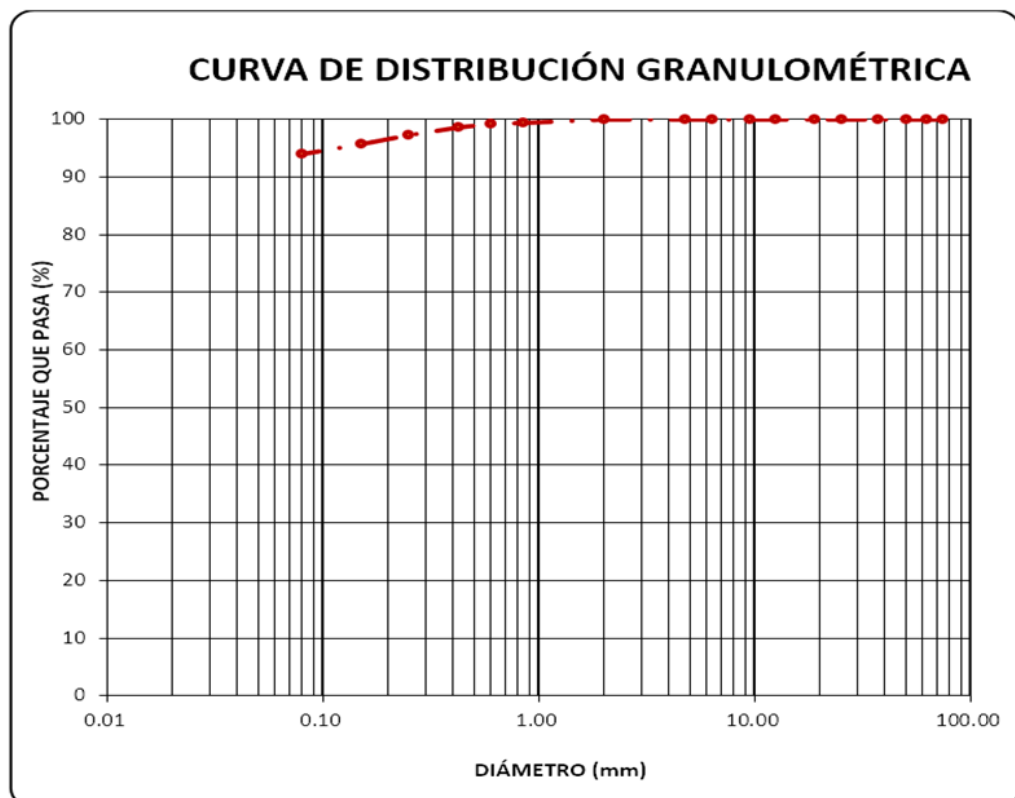
La representación gráfica de los resultados obtenidos en un laboratorio que se muestra a continuación está relacionada con el porcentaje que pasa y el porcentaje de material que quedan retenidos en cada tamiz donde estos están determinados su diámetro en milímetros.

Figura 17. Distribución de la curva granulométrica de la C-1, E-1, M-1

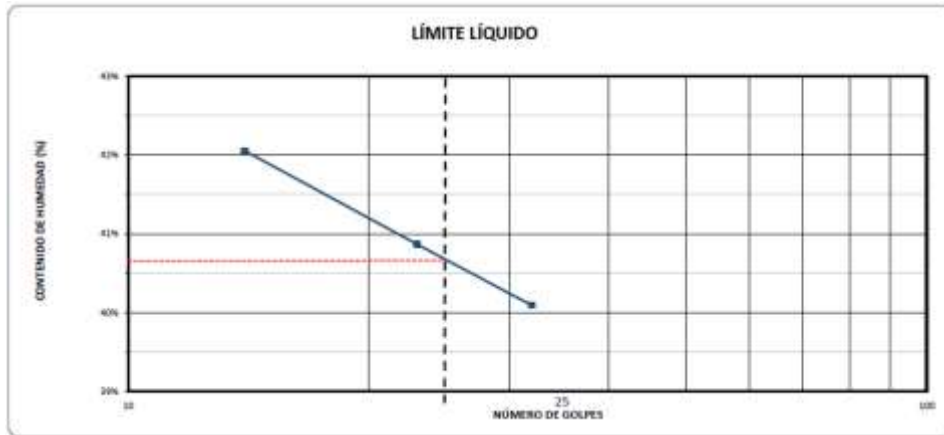
Este ensayo, se realizó teniendo en cuenta la norma (A.S.T.M. D 4318 / A.A.S.H.T.O. T 89) que describe el procedimiento para determinar el Límite Líquido de los suelos. Este es el contenido de agua que tiene el material y se determina cuando el suelo pasa del estado plástico al estado líquido.

Figura 18. Límites de Atterberg C1, E-1, M-1.

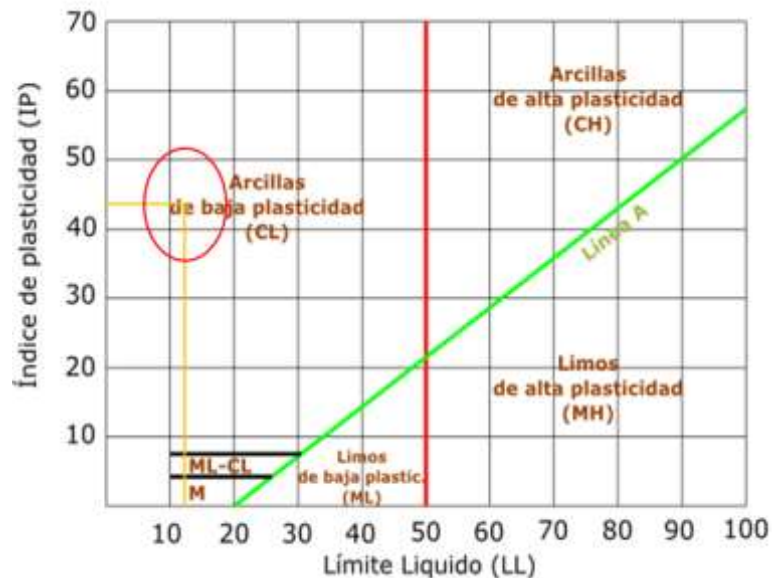
La muestra en estudio ha sido clasificada utilizando el método S.U.C.S. y corresponde a un limo de baja plasticidad, color marrón claro, de tamaño máximo de 3/4, mezclado con 6.59% de arena gruesa a fina y 88.93% de partículas menores que 0.075mm.

Figura 26. Clasificación de suelos de la calicata C-2, E-1, M-2

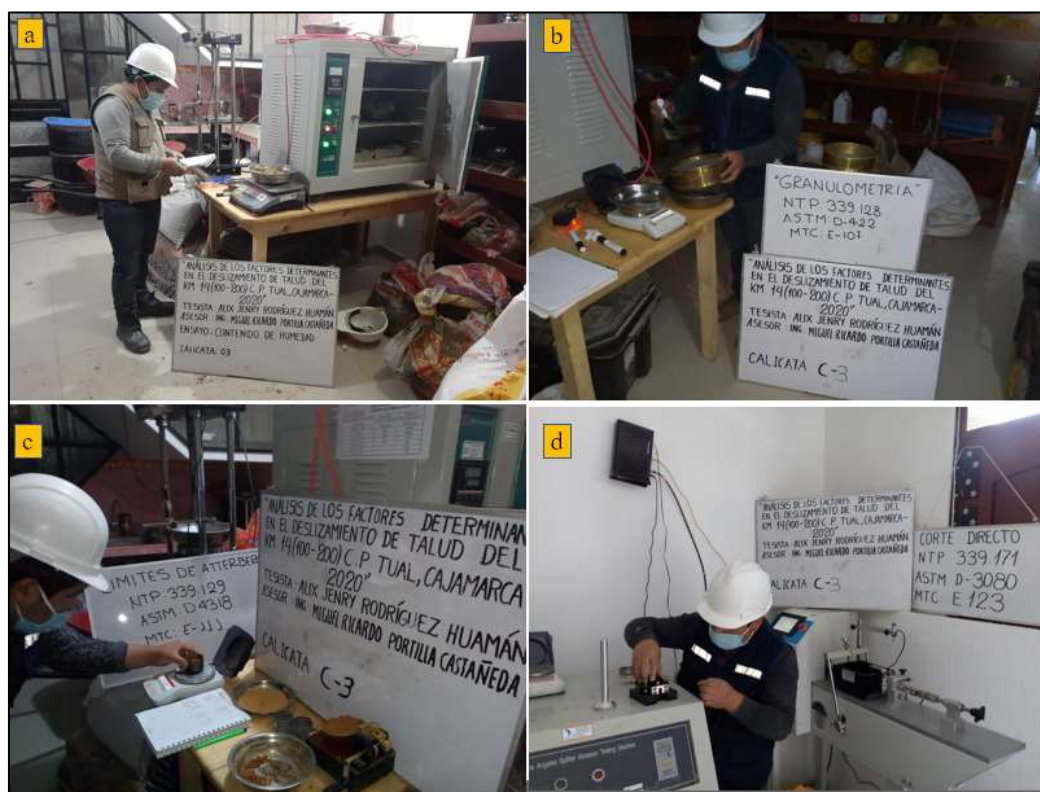
Figura 31. Ensayos de la calicata C-3

Los ensayos realizados de la calicata C-3, que se detalla en la figura 31, son: a) Ensayo de contenido de humedad, b) Aquí se realizó ensayo de granulometría, c) límites de Atterberg, d) Ensayo de corte directo.

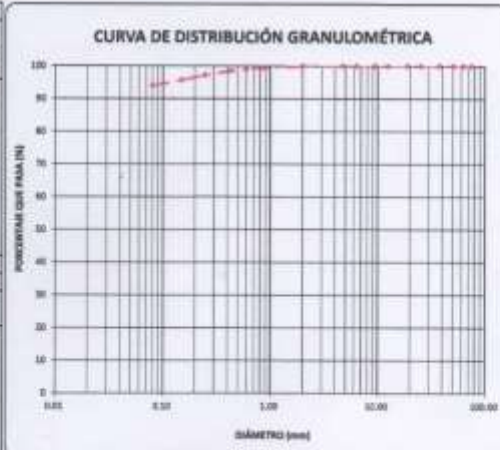
LÍMITES DE CONSISTENCIA A.S.T.M. D 4910 / A.A.S.H.T.O. T 88			
LÍMITE LÍQUIDO:			41.00%
LÍMITE PLÁSTICO:			34.00%
ÍNDICE PLÁSTICO:			17.00%
CLASIFICACIÓN			CL
E.U.C.S.:

OBSERVACIONES:		LA MUESTRA EN ESTUDIO HA SIDO CLASIFICADA UTILIZANDO EL MÉTODO S.U.C.S. Y CORRESPONDE A UNA ARCILLA DE BAJA PLASTICIDAD, COLOR MARRÓN CLARO, MEZCLADA CON 8.05% DE ARENA GRUESA A FINA Y 93.99% DE PARTÍCULAS MENORES QUE 0.075mm, EXENTO DE GRAVA.
----------------	--	---
