“CARACTERIZACIÓN GEOMORFOLÓGICA Y ZONAS CON RIESGO POR MOVIMIENTOS DE MASA EN EL DISTRITO DE LLACANORA, CAJAMARCA-2020”

Tesis para optar el título profesional de:

Ingeniero Geólogo

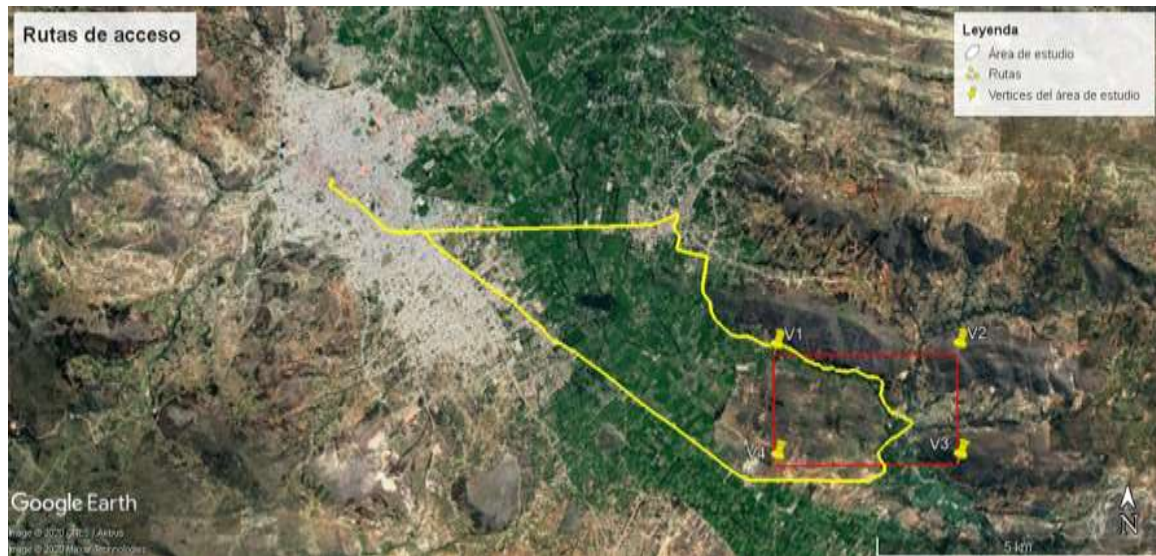
Figura 2: Accesibilidad al área de estudio. Fuente: Google Earth Pro. Elaboración: Propia

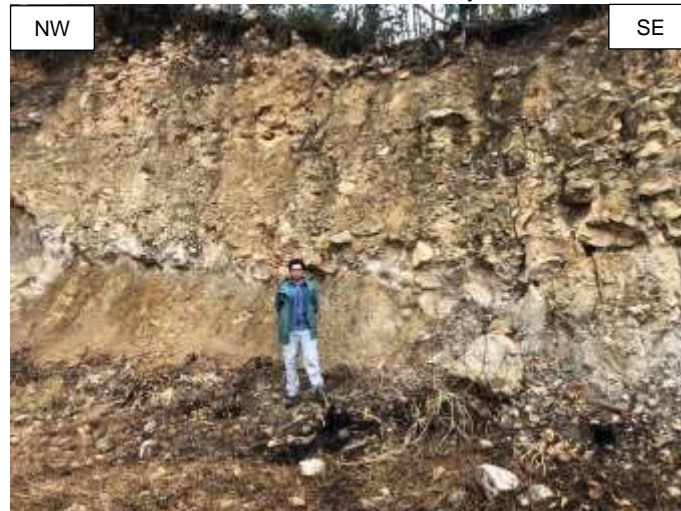
Figura 8: Se observa la formación Santa en el distrito de Llacanora, encontramos la intercalación de lutitas grisáceas y areniscas N 9204772 E 783301. Fuente: propia

Esta formación se caracteriza por tener una intercalación de lutitas y calizas margosas, y areniscas gris oscuras, con un grosor aproximado entre los 100 m y 150 m, sus afloramientos topográficamente constituyen depresiones los cuales están cubiertos por suelo, debido a esto solo se puede observar en su gran mayoría en cortes de carretera o en quebradas. Suprayace a la formación Chimú e infrayace a la formación Carhuaz, en ambos casos con discordancia paralela. La edad de esta formación puede ser del Valanginiano superior. (Cruzado, 2011, p.19)

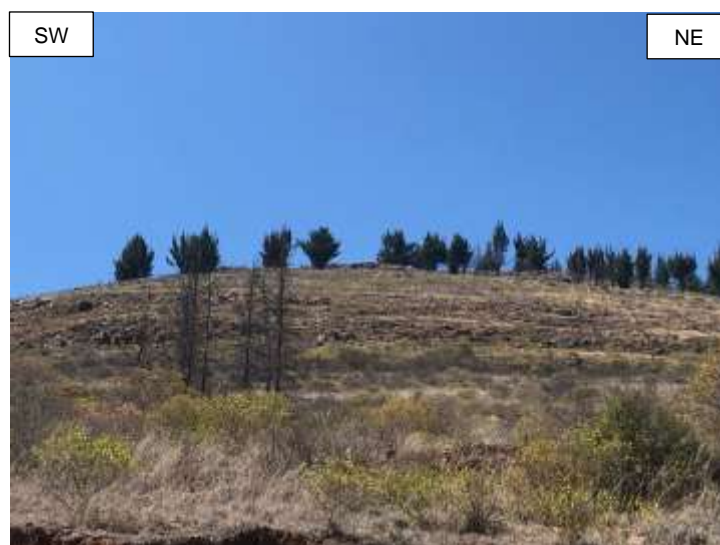
Figura 9: Se observa la formación Carhuaz N 9204568 E 782162 en una parte del cerro Isoconga, en la parte superior encontramos areniscas con lutitas de color gris oscuro. Fuente: propia

Consiste en una alternancia de areniscas con lutitas grises. En la parte superior incluye bancos de cuarcitas blancas que se intercalan con lutitas y areniscas. Las areniscas tienen colores violetas, verdosos y rojizos que se son de gran utilidad para distinguirlas en campo. Esta formación yace con discordancia sobre la formación Santa e infrayace concordamente a la formación Farrat, teniendo un grosor aproximado de 500 m. La edad posiblemente sea del Valanginiano superior Hauteriviano y Barremiano. (Cruzado, 2011, p.20)

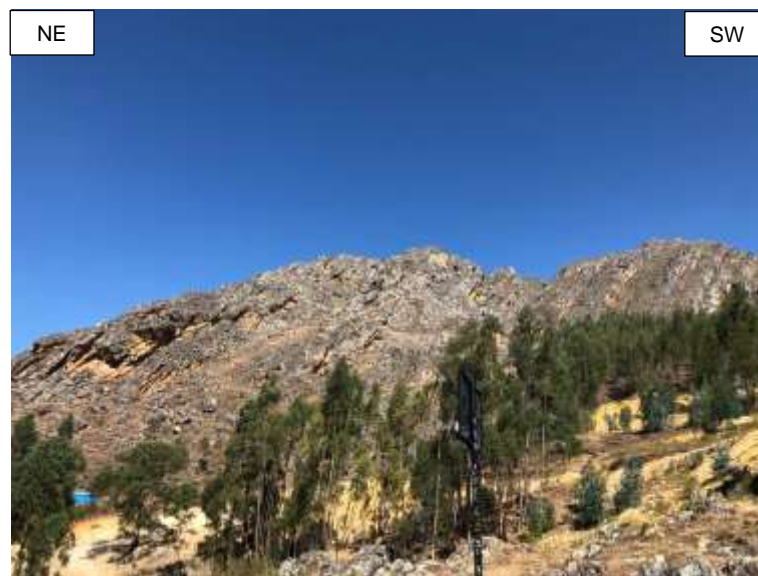
Figura 10: Se observa la formación Farrat en el afloramiento de roca, en el distrito de Llacanora N 9204960 E 784405, la cual presenta grandes escarpes y areniscas cuarzosas de grano grueso. Fuente: propia

Litológicamente consta de areniscas blancas y areniscas cuarzosas de grano medio a grueso, teniendo un grosor aproximando de 500 m. Esta formación suprayace con concordancia a la formación Carhuaz e infrayace de la misma manera a la formación Inca. Como la formación Farrat infrayace a sedimentos de niveles altos del Aptiano, se le adjudica una edad aptiana. (Cruzado, 2011, p.20)

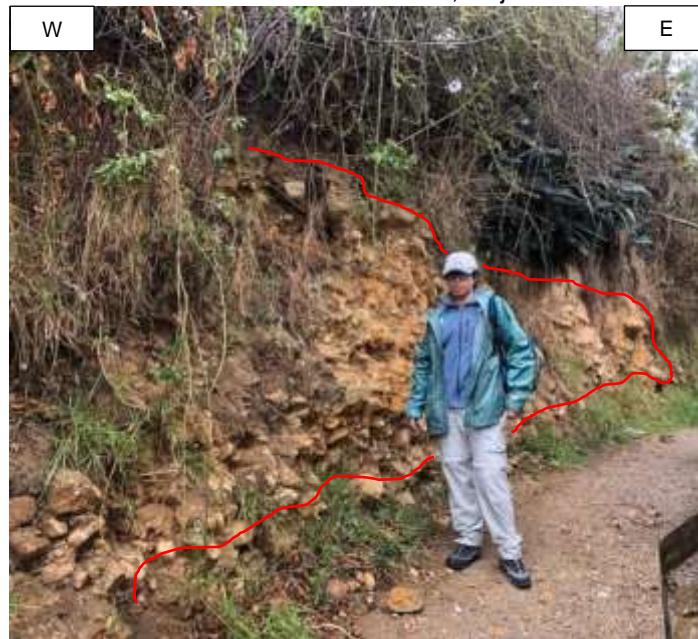
Figura 11: Se observan los depósitos aluviales en una matriz de arcilla, donde los clastos son un poco más angulosos con un tamaño entre los 5 cm – 25 cm, N 9204231 E 784337. Fuente: propia

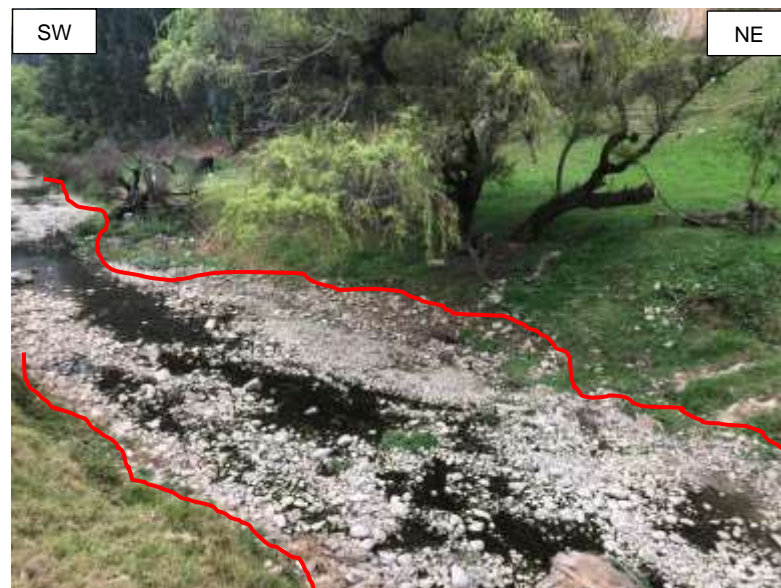
Figura 12: Se observan depósitos fluviales localizados en las orillas del río, Cajamarquino, los clastos son más redondeados con un tamaño entre los 2 cm – 15 cm, N 9204239 E 783865. Fuente: propia

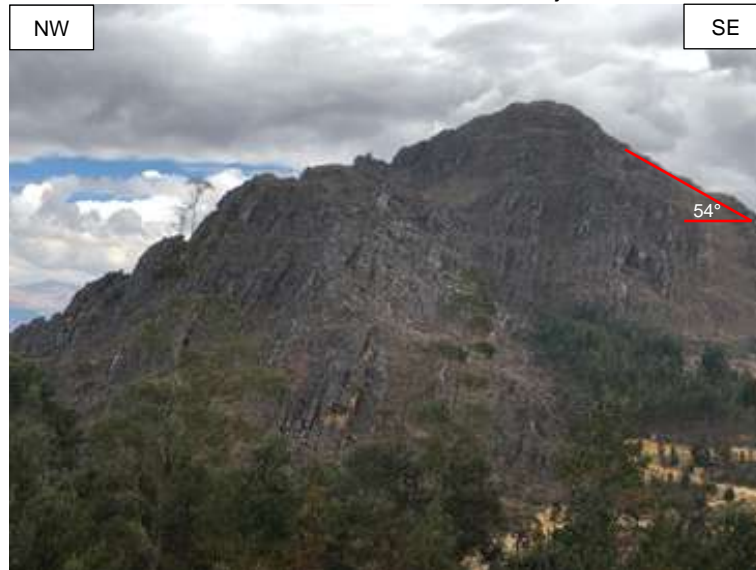
Figura 13: Montaña muy escarpada N 9204877 E 784335 Cota 2790, ubicada en la formación Farrat, con una pendiente superior a los 45°, es conocido como el cerro Callacpuma. Fuente: propia

En la figura 13 se puede ver que debido a las pendientes las cuales son muy pronunciados es muy dificultoso que se realicen actividades como la agricultura o ganadería. La longitud de la ladera es entre los 500 – 1000 m, teniendo algunas partes de la ladera matorrales y pastos secos, se puede evidenciar que la roca tiene un alto grado de fracturamiento por la erosión del viento y la lluvia.

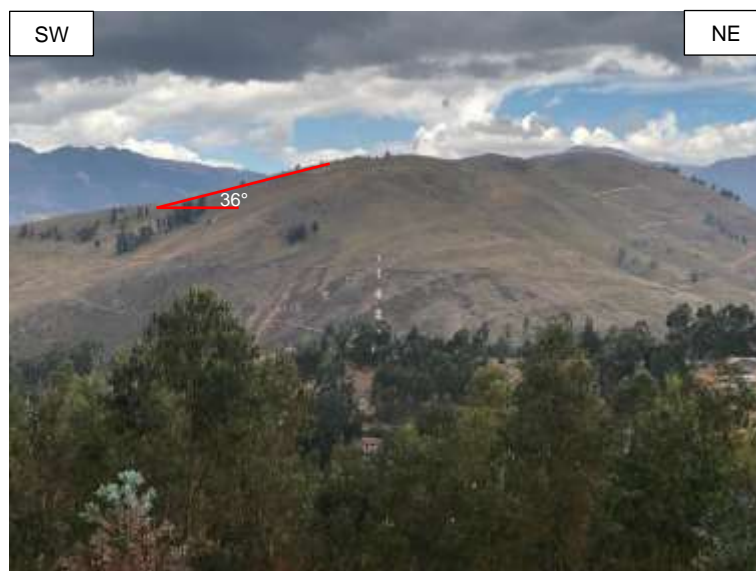
Figura 14: Montaña escarpada N 9204118 E 783636 Cota 2718, conocida como cerro Isoconga con una pendiente de 36° en la formación Carhuaz. Fuente: propia

En la figura 14 se puede apreciar que la mayor parte está cubierta por pastos y algunos cuantos árboles, el cerro Iscocongá ocupa una gran parte del área de estudio, en este caso la erosión por el agua ha producido algunas cárcavas en la montaña. La longitud de la ladera va entre los 500 – 1000 m, además se pueden ubicar algunas torres de electricidad.

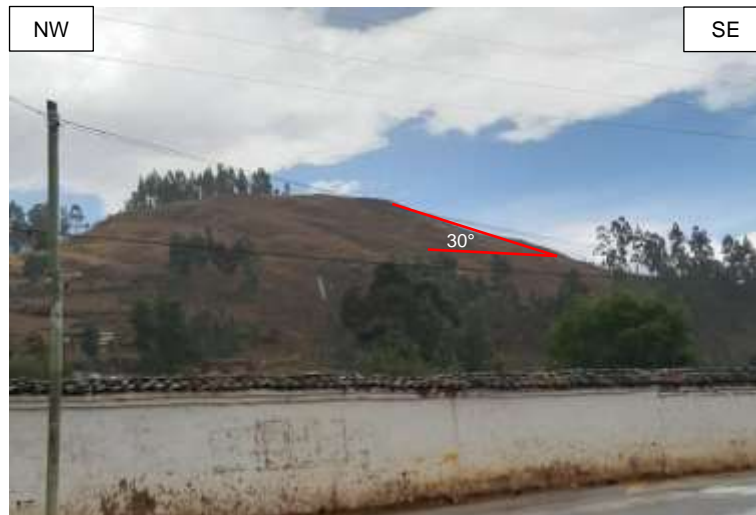
Figura 15: Montaña muy abrupta N 9203531 E 784828 Cota 2756 con una pendiente aproximada de 30°. Fuente: propia

En la figura 15 podemos observar una montaña localizada en la parte sureste de la zona de estudio abarca al centro poblado: El Higo, hablando de la cubierta está dada mayoritariamente por matorrales y algunas partes con árboles, en la parte baja se han construido pequeñas viviendas. La longitud de la ladera está entre los 500 – 1000 m. La erosión ocasionada por el agua ha formado algunos surcos distribuidos por toda la unidad geomorfológica.

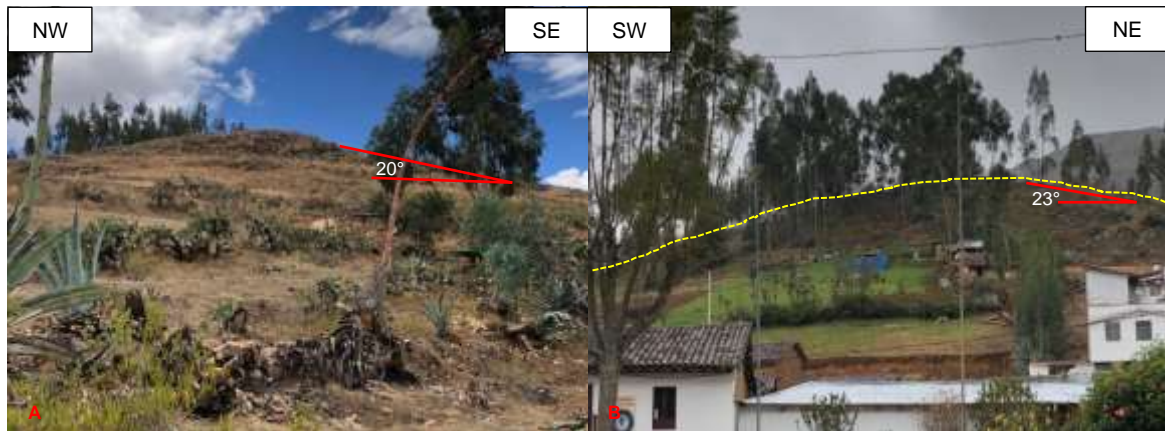
Figura 18: (A) Colina abrupta N 9203686 E 784704 Cota 2684 con una pendiente de 20°; (B) Colina muy abrupta N 9204203 E 784167 Cota 2640 con una pendiente de 23°. Fuente: propia

En la figura 18 se ven dos colinas ambas con cimas redondeadas, la longitud de la ladera para (A) está entre los 250 – 500 m, y para (B) es entre 50 -250 m, la cobertura para (A) es de pastos secos y algunos árboles de eucalipto, en (B) una abundancia de árboles y pastos, en este caso se utiliza el suelo para cultivos. La erosión hídrica para ambos casos no es representativa.

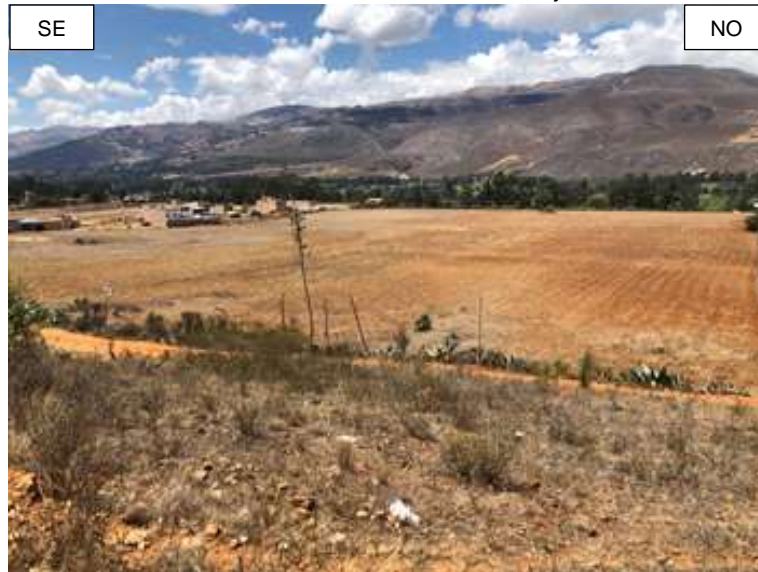
Figura 19: Superficie de aplanamiento, N 9203450 E 782048 Cota 2667 utilizado para cultivos. Fuente: propia

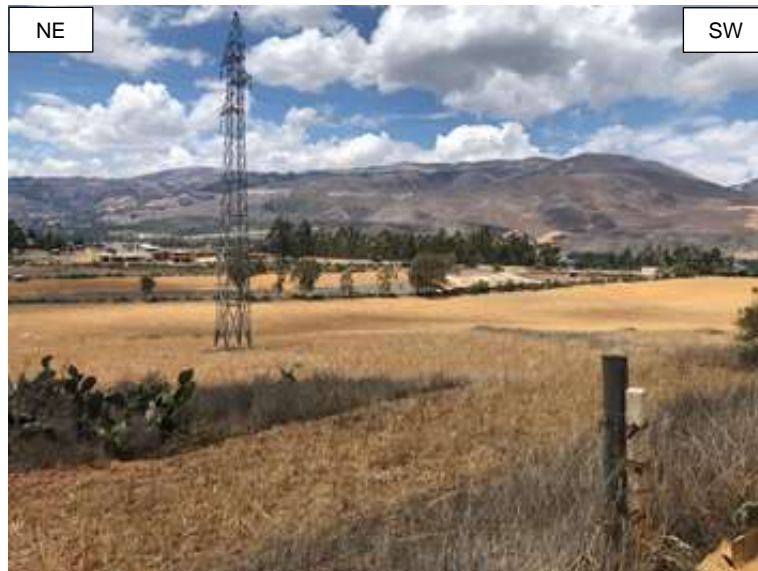
Figura 20: Superficie de aplanamiento N 9203243 E 782701 Cota 2656 ocupando una gran extensión de terreno. Fuente: propia

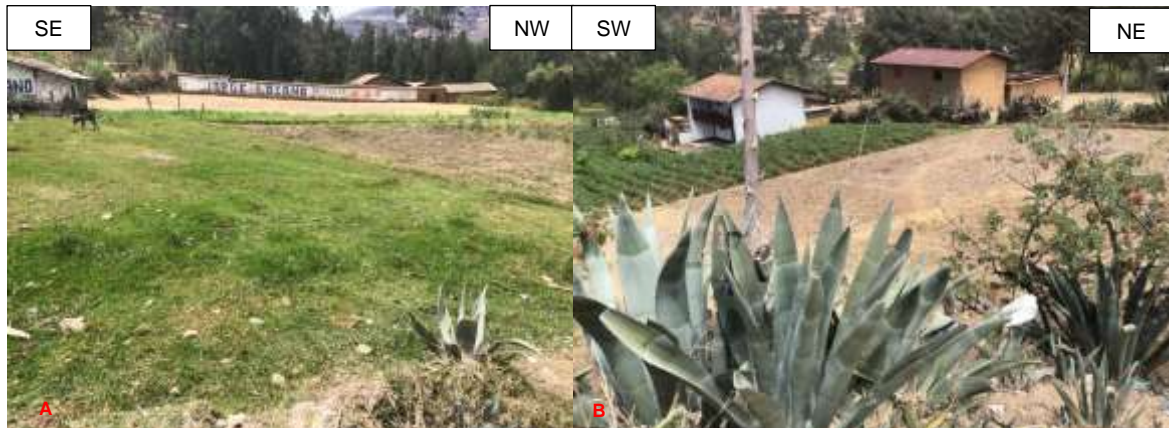
Figura 24: (A) Planicie N 9203901 E 784507 Cota 2634 con pendiente de 5°; (B) planicie N 9204058 E 784736 Cota 2655 con pendiente de 8°. Fuente: propia

En la figura 24 observamos dos planicies en ambas hay varias construcciones, y se usan para el cultivo de papas y para el pastoreo de animales, la longitud de (A) es entre los 250 – 500 m, para (B) es menor a los 50 m. La erosión del agua no es representativa.

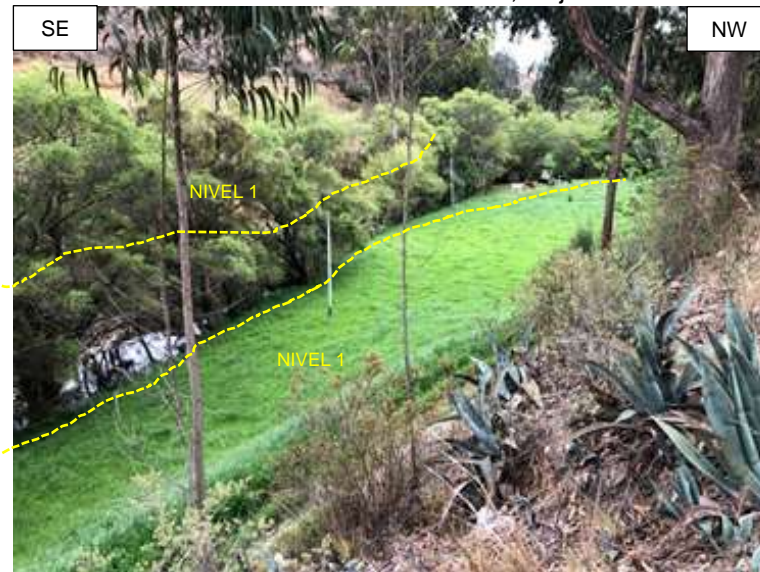
Figura 25: Terraza aluvial simétrica con un solo nivel, cercano al río Cajamarquino N 9204699 E 783487 Cota 2626. Fuente: propia

En la figura 25 se puede observar que las terrazas son de manera simétrica debido a que se presentan a ambos lados de cauce del río con un único nivel, la altura es de unos 61 cm, se utiliza para el pastoreo de animales.

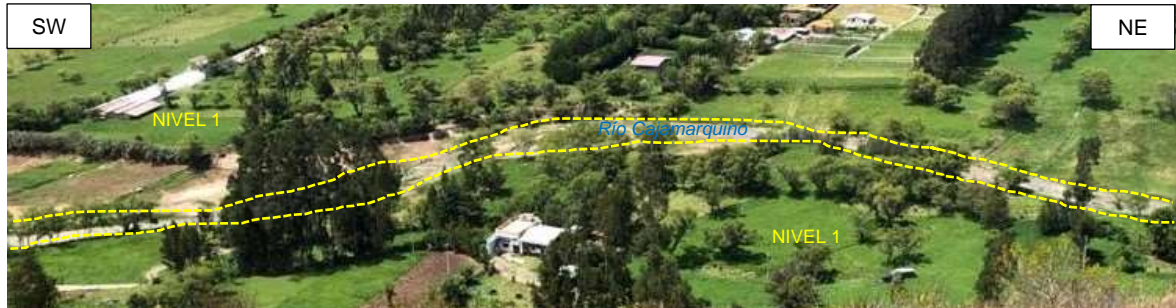
Figura 27: Terrazas aluviales simétricas adyacentes al río Cajamarquino N 9203406 E 784178 Cota 2611. Fuente: propia

En la figura 27 se observa un solo nivel de terraza de un gran tamaño en los dos lados del río, la del lado derecho a una altura de 48 cm y del lado izquierdo a unos 36 cm tomando de referencia el nivel del cauce. Estas terrazas aluviales son utilizadas para múltiples actividades.

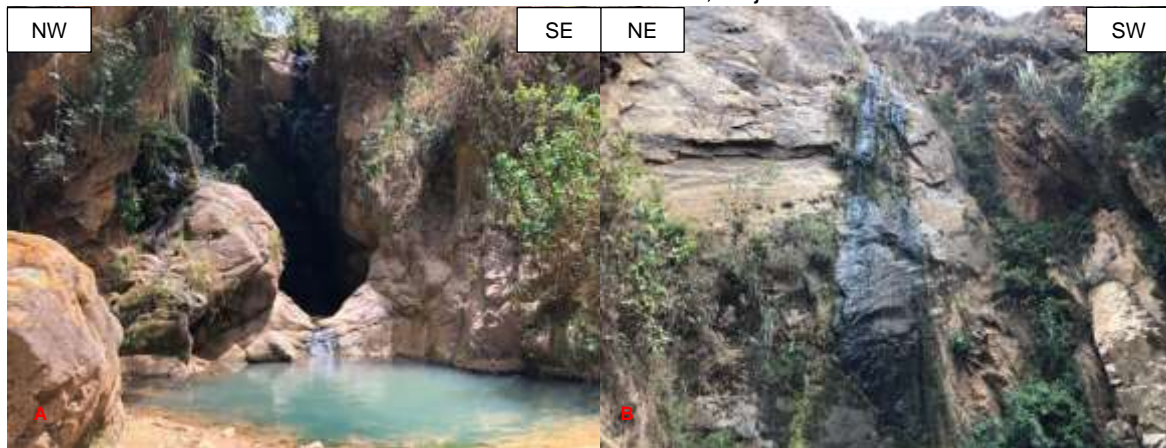
Figura 28: (A) Caída de agua, conocida como catarata hembra N 9204772 E 784471 Cota 2656, (B) Caída de agua conocida como catarata macho N 9204936 E 784540 Cota 2695. Fuente: propia

En la figura 28 se observa dos cataratas, (A) la altura es de 15 m aproximadamente, (B) la altura es de 30 m. (A) y (B) tienen influencia directa de la quebrada Shaullo, como se puede visualizar ambas caídas de agua tienen un nivel de agua bajo, esto es debido a la sequía que hay en estos días por la falta de lluvias, además sus pendientes superan los 45° , sirven de atractivo turístico para el distrito de Llacanora.

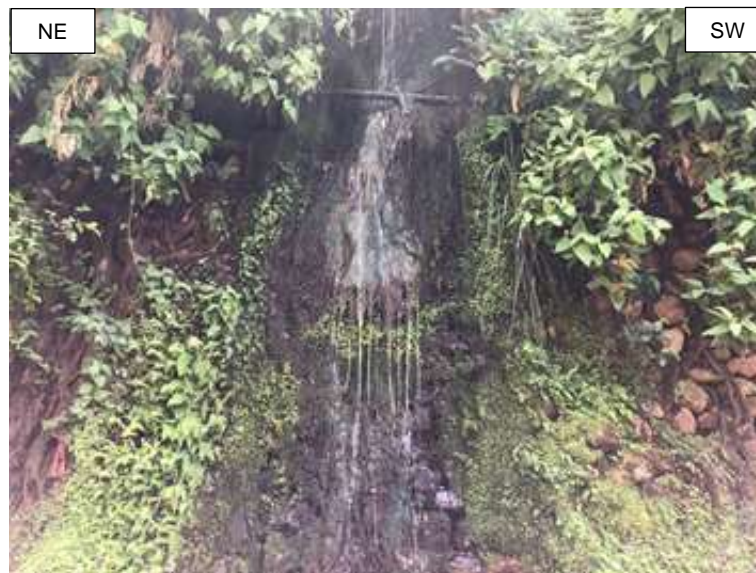
Figura 29: Caída de agua N 9204931 E 784530 Cota 2679. Fuente: propia

En la figura 29 se observa una pequeña caída de agua de unos 5 m de altura con una pendiente superior a los 45° , con influencia de la quebrada Shaullo, que igual que en la figura 24 tiene muy poca cantidad de agua descendiendo.

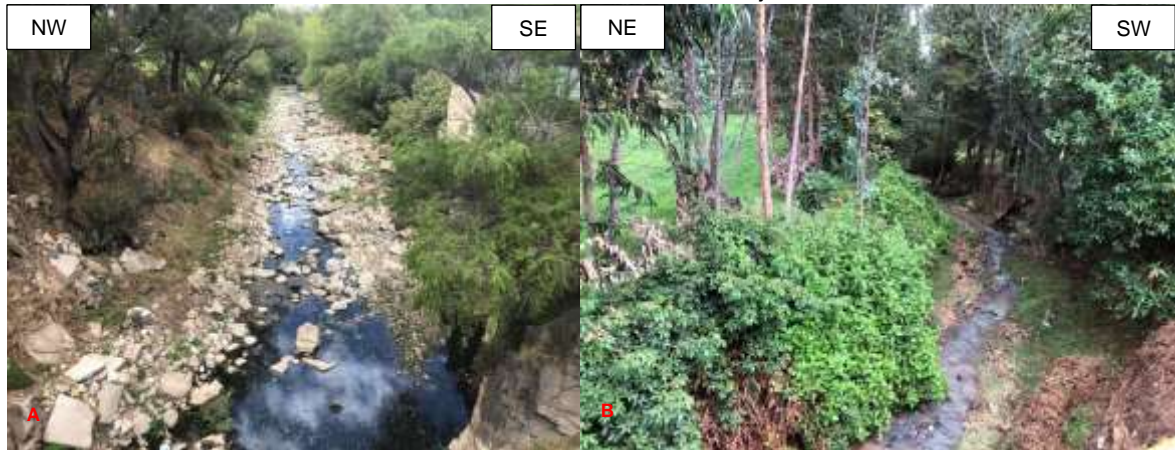
Figura 30: (A) Río Cajamarquino N 9203593 E 784033 Cota 2600; (B) Quebrada Shaullo N 9204133 E 784347 Cota 2616. Ambas con un nivel de agua bajo debido a que en estos meses no hay muchas precipitaciones
Fuente: propia

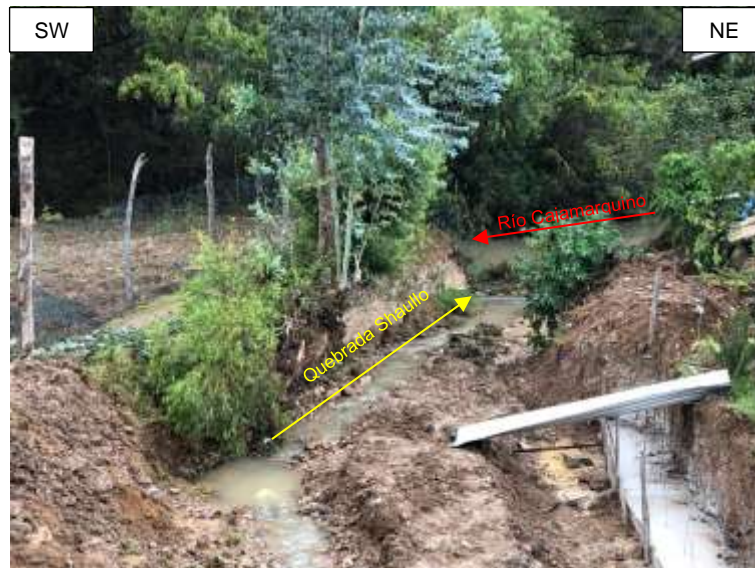
Figura 31: Unión de río Cajamarquino con la quebrada Shaullo cercana a centro poblado de Llacanora N 9203928 E 784378 Cota 2600. Fuente: propia

Como podemos apreciar en la figura 31, los pobladores aprovechan la época de sequía para hacer sus actividades, pero eso a largo plazo es peligroso ya que si el nivel de agua aumenta podría afectar a las construcciones que están prácticamente a los lados de la quebrada y del río.

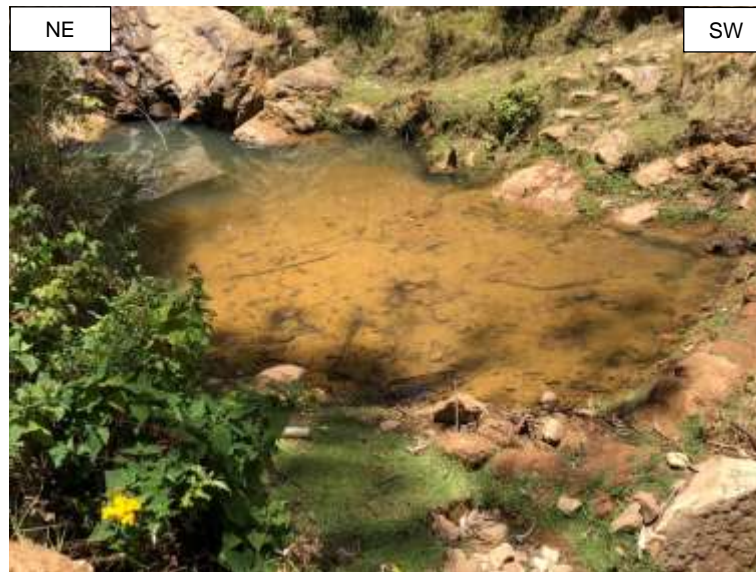
Figura 32: Laguna en el distrito de Llacanora influenciada por la quebrada Shaullo N 9204845 E 784500 Cota 2665. Fuente: propia

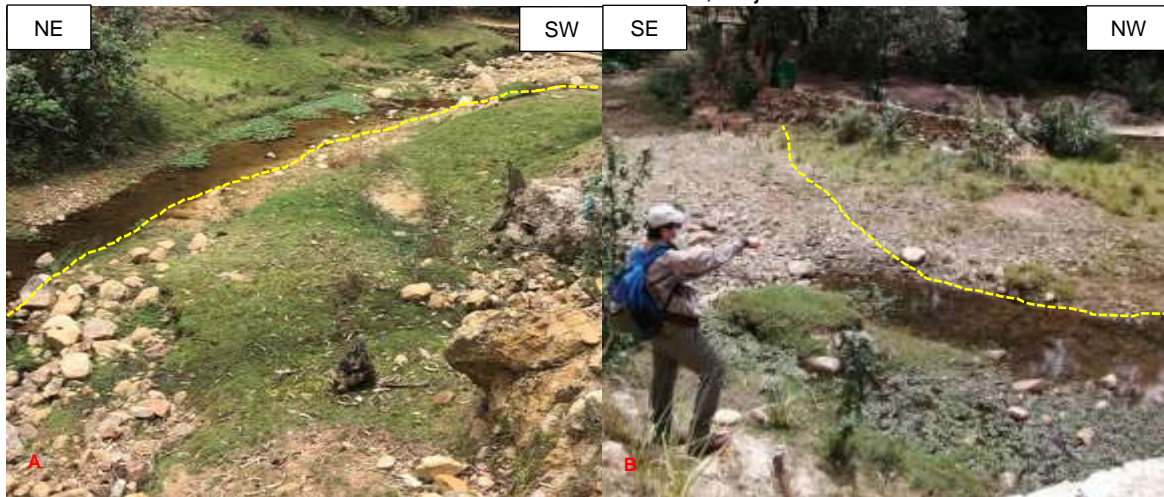
Figura 33: (A) Llanura de inundación N 9204653 E 784332 Cota 2640 (B) Llanura de inundación N 9204904 E 784490 Cota 2654. (A) y (B) están adyacentes a la quebrada Shaullo. Fuente: propia

En la figura 33 se observan llanuras de inundación, (A) tiene un ancho de 3.5 m, (B) tiene un ancho de 2.5 m, además de tener una pendiente prácticamente plana (menor a los 6°). Se puede ver que ambos casos hay abundancia de clastos redondeados y subangulosos que tienen un tamaño de 3 a 12 cm. En épocas de lluvia es muy probable que aumente el caudal de la quebrada y sea un peligro para las personas que visiten estos lugares. Los materiales presentes son gravas y arenas.

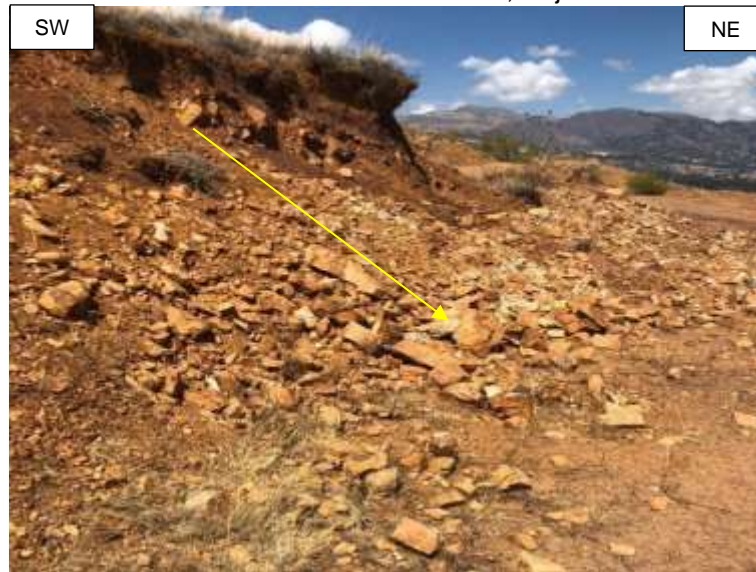
Figura 34: Caídas de rocas N 9204754 E 782065 Cota 2684. Fuente: propia

En la figura 34 se tiene un movimiento de masa clasificado como: tipo, caída y subtipo, caídas de rocas, el material es básicamente roca seca, la deformación del terreno es media, las causas son: lluvias y vibración producida por actividades del hombre. El uso del suelo es 30% de vías y un 70% sin uso, la cubierta del suelo es vegetación y matorrales. Produce daños en las carreteras aledañas.

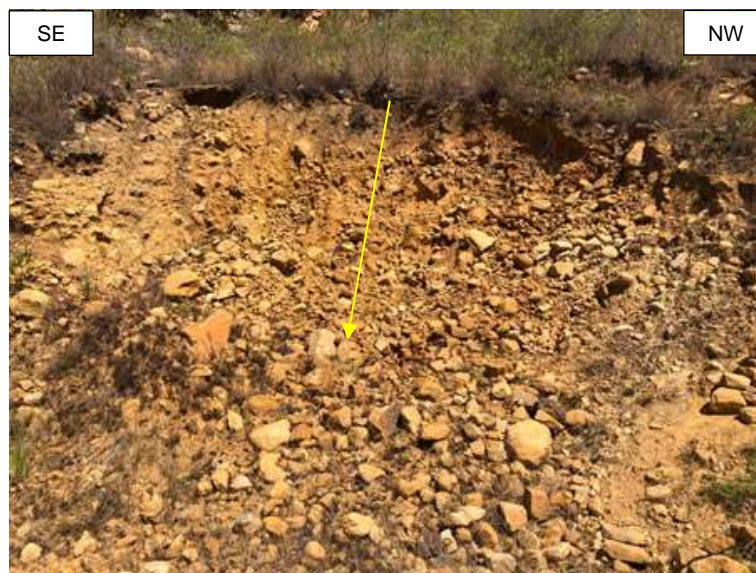
Figura 35: Caídas de rocas N 9204841 E 784445 Cota 2668. Fuente: propia

En la figura 35 se tiene un movimiento de masa clasificado como: tipo, caída y subtipo, caídas de roca, el material es roca seca, la deformación del terreno es media,

las causas son: erosión fluvial. El uso del suelo es 90% sin uso y 10% para recreación, la cubierta del suelo es vegetación, matorrales y pastos. No produce daños significativos.

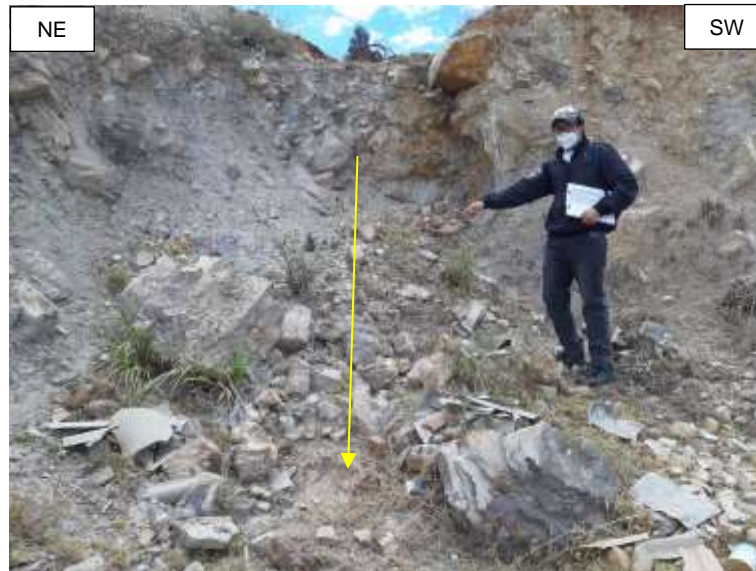
Figura 36: Caídas de rocas N 9204024 E 784938 Cota 2673. Fuente: propia

En la figura 36 se observa un movimiento de masa clasificado como: tipo, caída y subtipo, caídas de roca, el material es rocas secas, la deformación del terreno es media, las causas son por actividad sísmica y por erosión del viento, el área no tiene ningún uso en específico, el suelo prácticamente no tiene cubierta. No produce grandes daños.

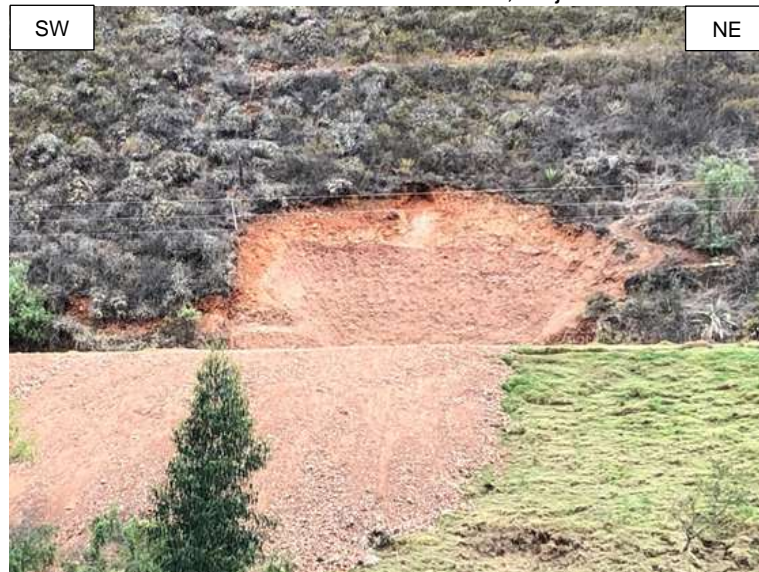
Figura 37: Deslizamiento rotacional N 9204708 E 782861 Cota 2639. Fuente: propia

En la figura 37 se tiene un movimiento de masa clasificado como: tipo, deslizamiento y subtipo, deslizamiento rotacional, el material es suelo ligeramente seco, la deformación del terreno es leve, las causas son: lluvias y vibración producida por actividades del hombre. El uso del suelo es 80% sin uso y 20% vías, la cubierta del suelo son matorrales. No produce daños.

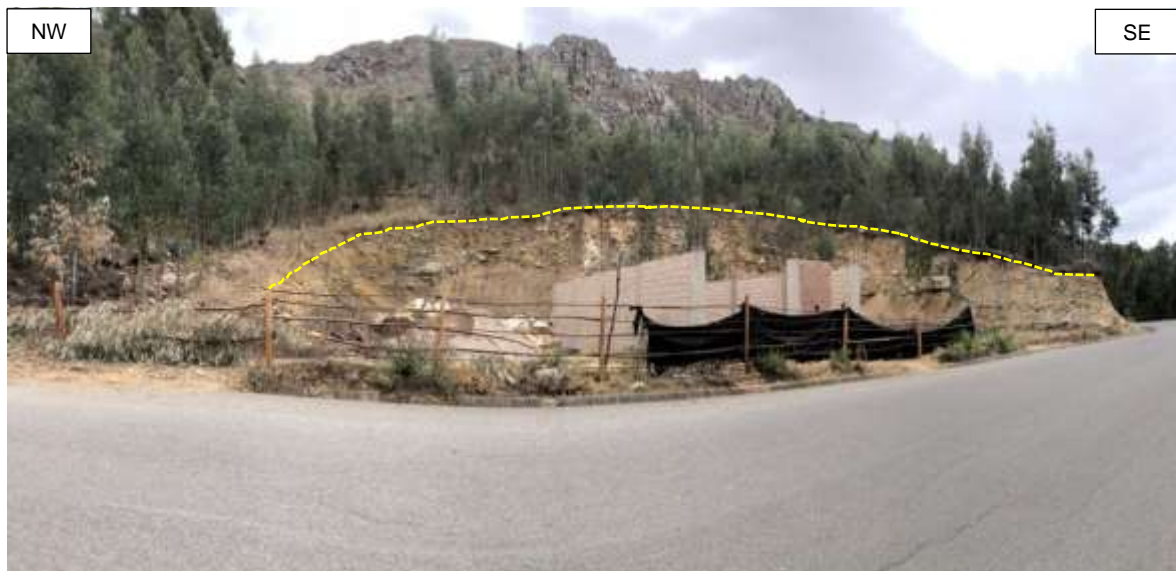
Figura 38: Deslizamiento rotacional de gran tamaño N 9204794 E 783258 Cota 2643. Fuente: propia

En la figura 38 se observa un movimiento de masa clasificado como: tipo, deslizamiento y subtipo, deslizamiento rotacional, el material es suelo y roca secos,

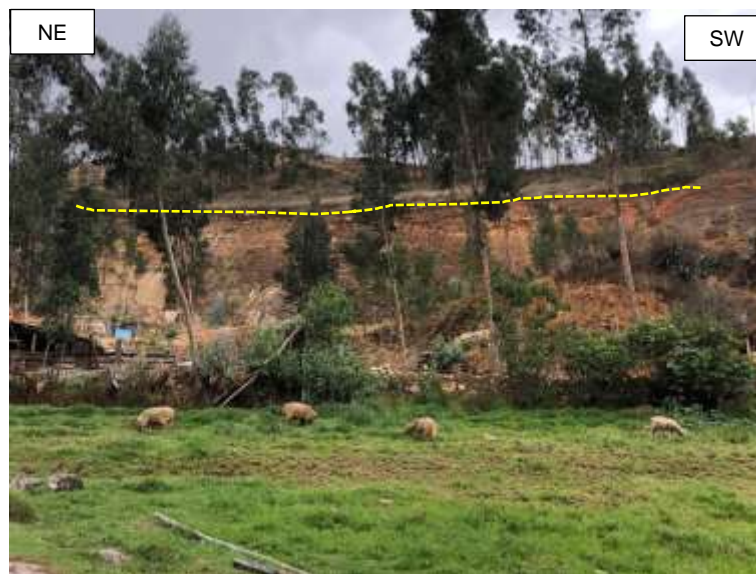
Figura 39: Deslizamiento traslacional N 9203408 E 784483 Cota 2608. Fuente: propia

En la figura 39 se observa un movimiento de masa clasificado como: tipo, deslizamiento y subtipo, deslizamiento traslacional, el material desplazado son rocas fracturadas y suelos ligeramente secos, la deformación del terreno es severa, la causa principal es la erosión fluvial, el uso del suelo es de 40% para ganadería, 30% para vivienda y un 30% para cultivos, el suelo, está cubierto por pastos y varios árboles.

Si este movimiento se reactiva en épocas de lluvias, puede ocasionar daños a las viviendas que se ubican prácticamente en la base, y también a los animales cercanos.

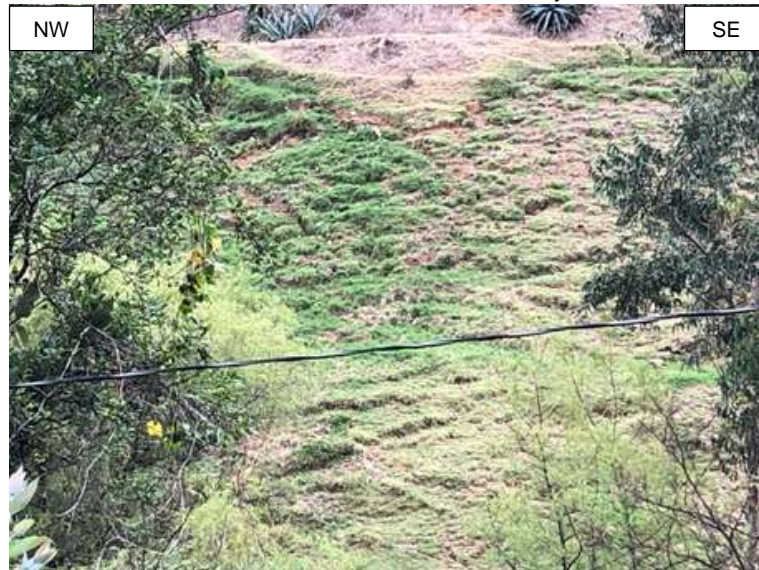
Figura 41: Solifluxión N 9204608 E 783589 Cota: 2619. Fuente: propia

En la Figura 41, se puede apreciar que la solifluxión es de un tamaño más grande, los pobladores utilizan esta área para cultivos y ganado, puede ser peligroso con el pasar del tiempo, el material es suelo muy húmedo lo que lo hace inestable.

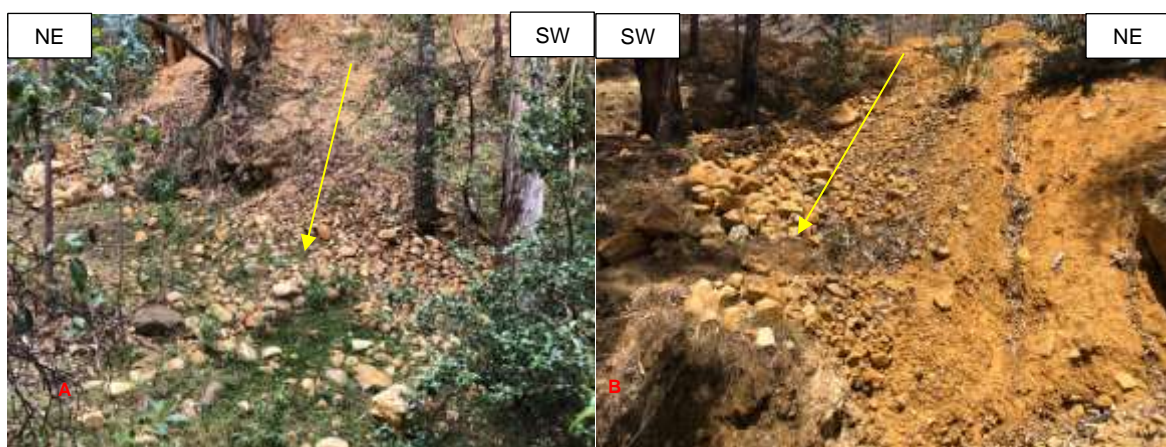
Figura 42: (A) Deslizamiento de rocas N 9204711 E 784424 Cota 2642 (B) Deslizamiento de rocas N 9204929 E 784477 Cota 2676. Fuente: propia

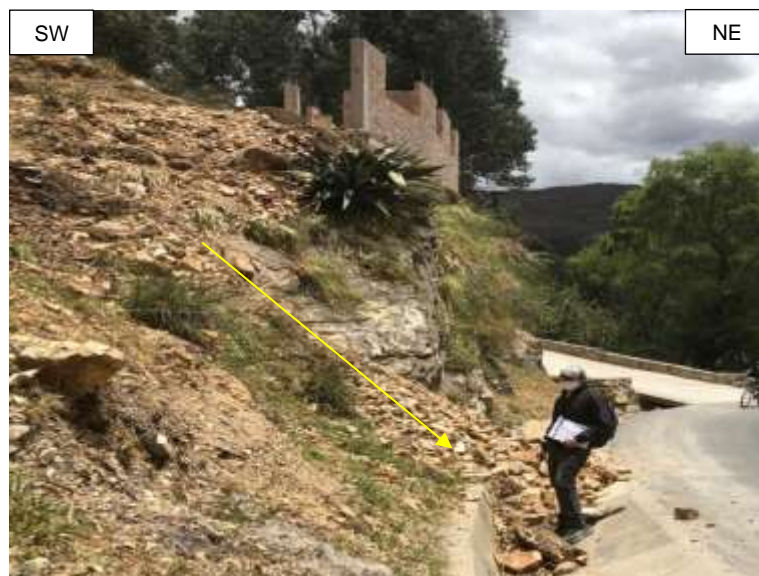
Figura 43: Deslizamiento de rocas cerca de la carretera N 9203574 E 783989 Cota 2600. Fuente: Propia

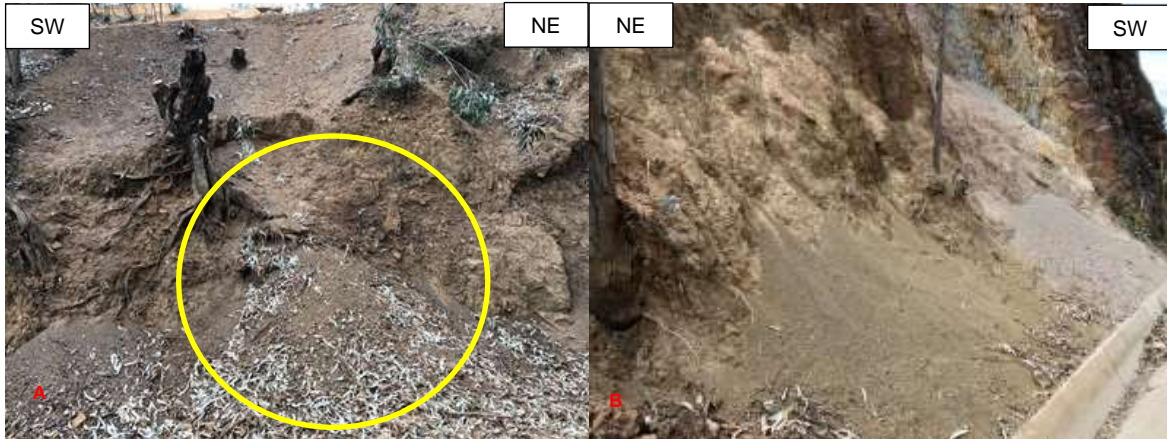
Figura 44: (A) Deslizamiento de detritos N 9204599 E 783867 Cota 2631 (B) Deslizamiento de detritos N 9204195 E 783958 Cota 2622. Ambos deslizamientos fueron encontrados en el corte de carretera CA-1494. Fuente: propia

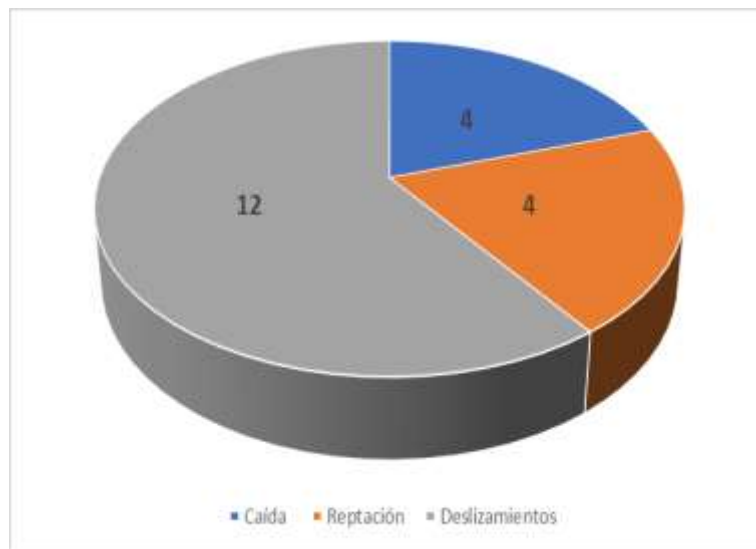
Figura 45: Cantidad de movimientos de masa según el tipo. Fuente: propia

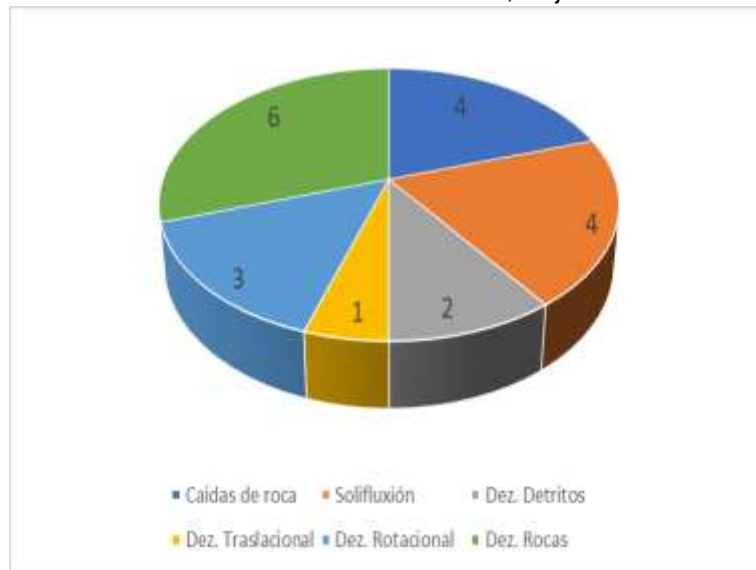
Figura 46: Cantidad de movimientos de masa según el subtipo. Fuente: propia
