CARRERA DE INGENIERÍA CIVIL

**“MEJORAMIENTO DEL SISTEMA DE GESTIÓN DE CALIDAD IMPLEMENTANDO PROCEDIMIENTOS DE ACEPTACIÓN Y DETERMINANDO EL INDICADOR DE PALANCA AL PROYECTO NUEVAVISTA LIMA, CALLAO 2020”**

La empresa San José Constructora Perú S.A. ha ejecutado la 2da etapa del proyecto Nuevavista bajo la normativa de mi vivienda, ubicado en el distrito de Bellavista Callao, que consta de 4 torres con un total de 10 edificios a construir a futuro.

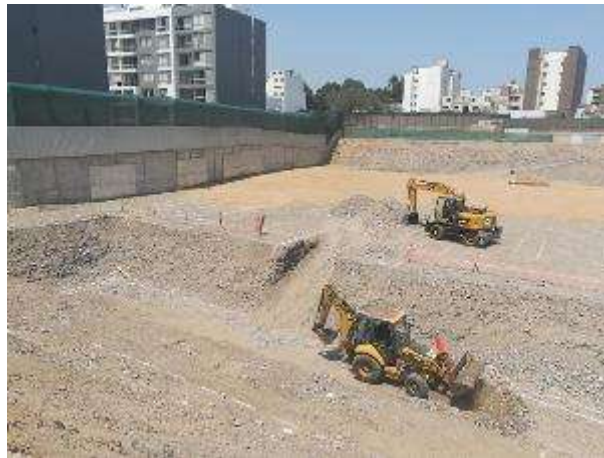
*Figura 21.* Excavación de plataformado

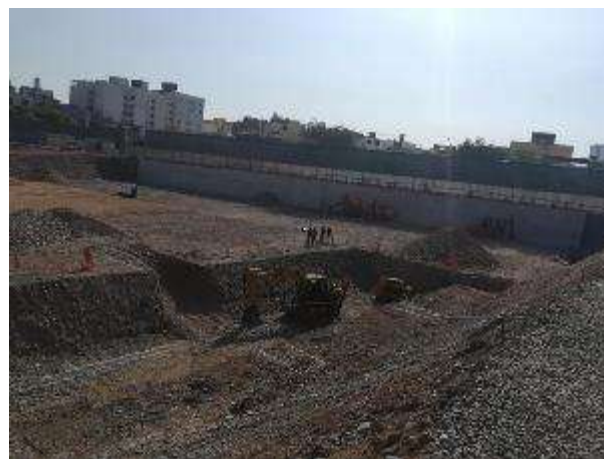
*Figura 22.* Excavación de cisterna

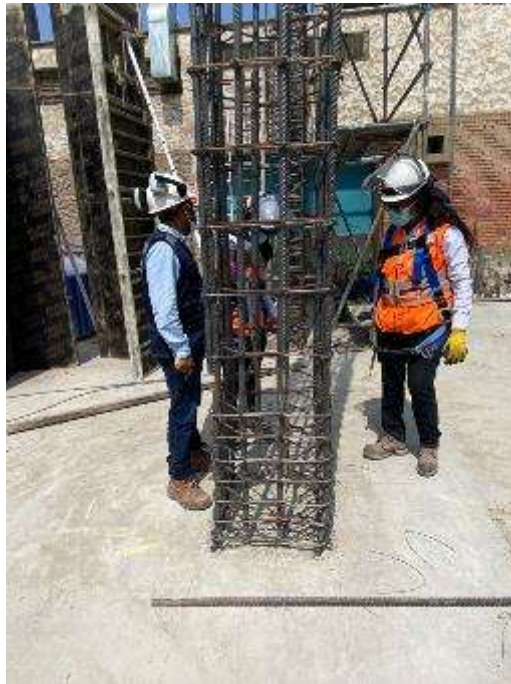
*Figura 25.* Liberación de armadura de acero en columna

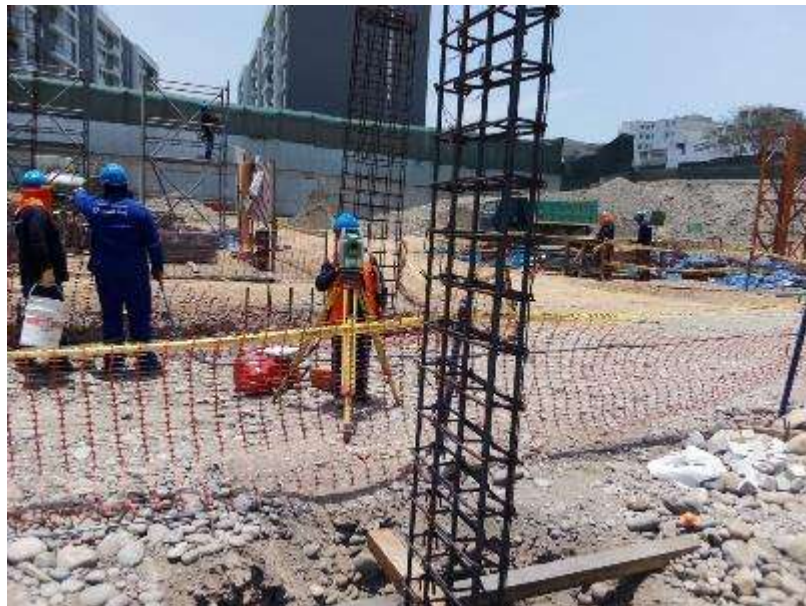
*Figura 26.* Verificación de ubicación de la columna

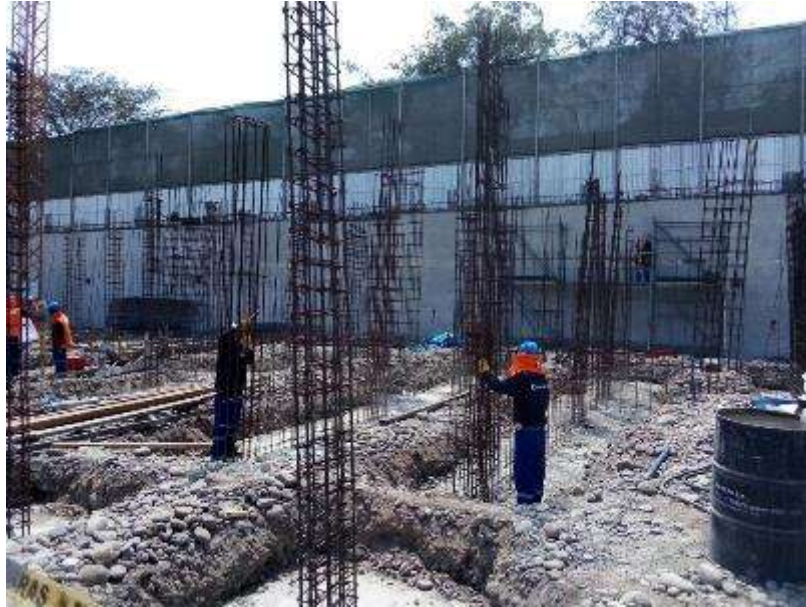
*Figura 27.* Montaje de acero prearmado

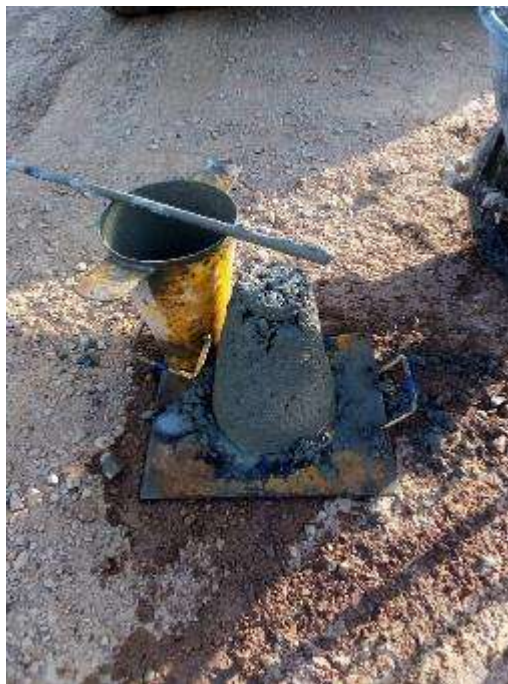
*Figura 28.* Verificación del Slump

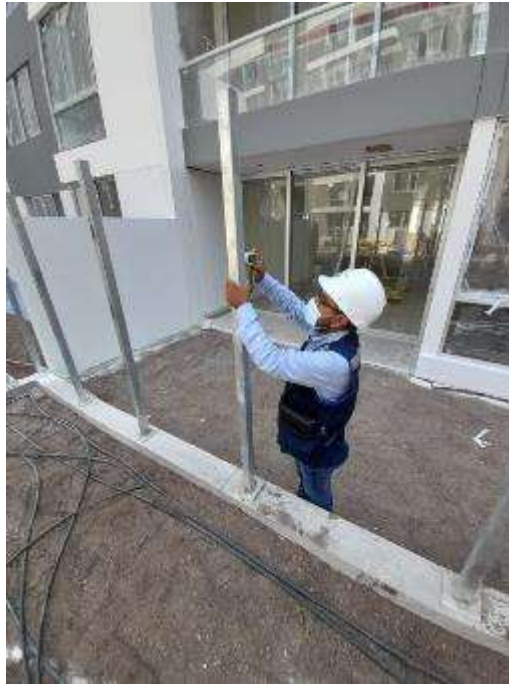
*Figura 29.* Inspección del espesor de micras

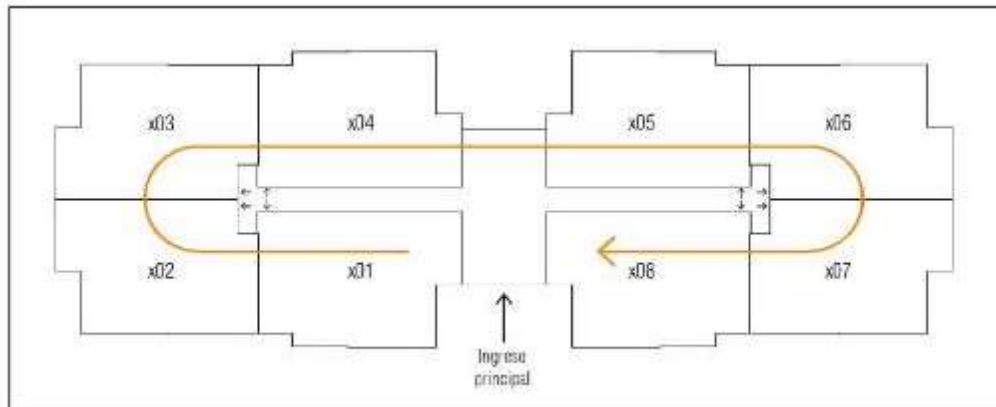
La ubicación de los departamentos, al interior de la edificación se ha considerado de acuerdo al siguiente perfil: Ingresado al acceso principal de cada edificio que nos dirige al departamento como se aprecia en la imagen líneas abajo.

Figura 37. Distribución de departamentos.

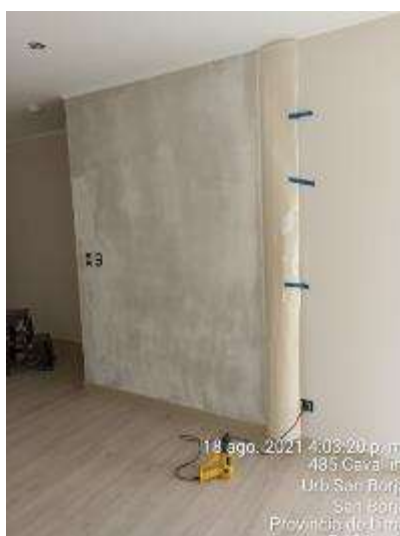
*Figura 42.* Observación de planeidad en muro tarrajado

Para el proyecto Nuevavista se implementó los procedimientos de aceptación de la especialidad de arquitectura, al no contar con dichos documentos no se contaba con una buena dirección y el no cumplimiento de las especificaciones técnicas, generando reproceso y costos de no calidad, ¿nos preguntábamos por qué?, porque ocurría estas observaciones, se presentaban bastantes incógnitas. Identificamos que un causal importante era que no se contaba con los criterios de aceptación es decir las tolerancias de obra. En las imágenes a continuación se evidencia los diferentes retrabajos

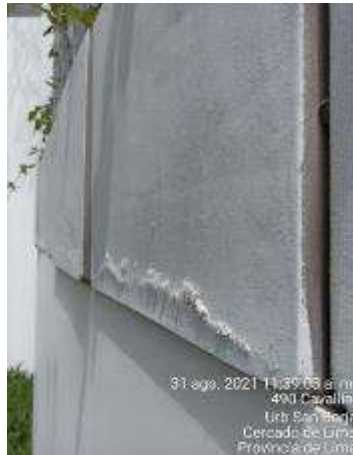
*Figura 43.* Observación de humedad en fachada

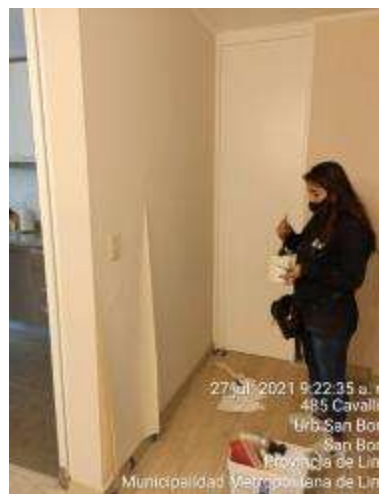
*Figura 44.* Papel se desprende del sustrato

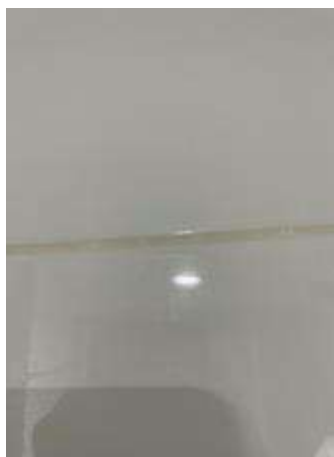
*Figura 45.* Incorrecto acabado de enchape
