“ANÁLISIS GEOTÉCNICO Y MODELAMIENTO
NUMÉRICO PARA EL DISEÑO DEL TALUD FINAL
DE LA CANTERA SUSY III EN CAÑETE 2021”

Tesis para optar el título profesional de:

Ingeniero de Minas

2021

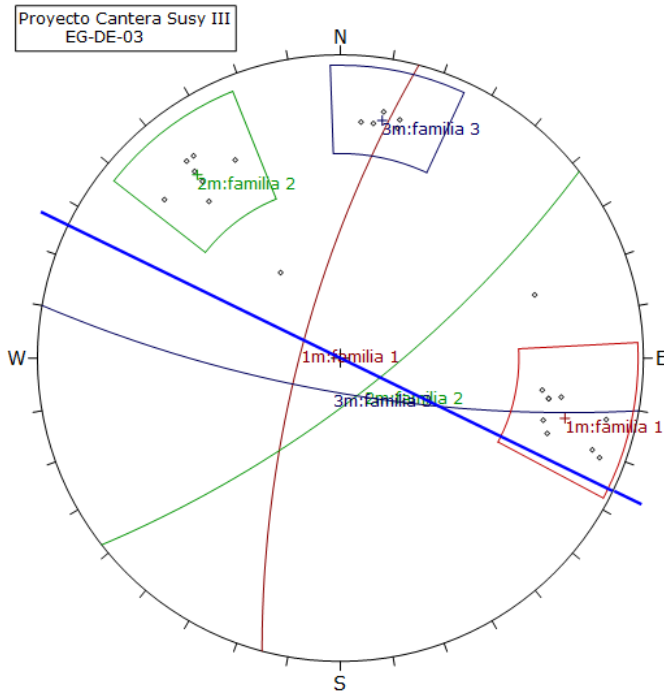
Figura N°14.- Diagrama estereográfico de los planos de estructuras - polos

Symbol	Feature
◦	Pole Vectors
Plot Mode	Pole Vectors
Vector Count	23 (23 Entries)
Hemisphere	Lower
Projection	Equal Angle

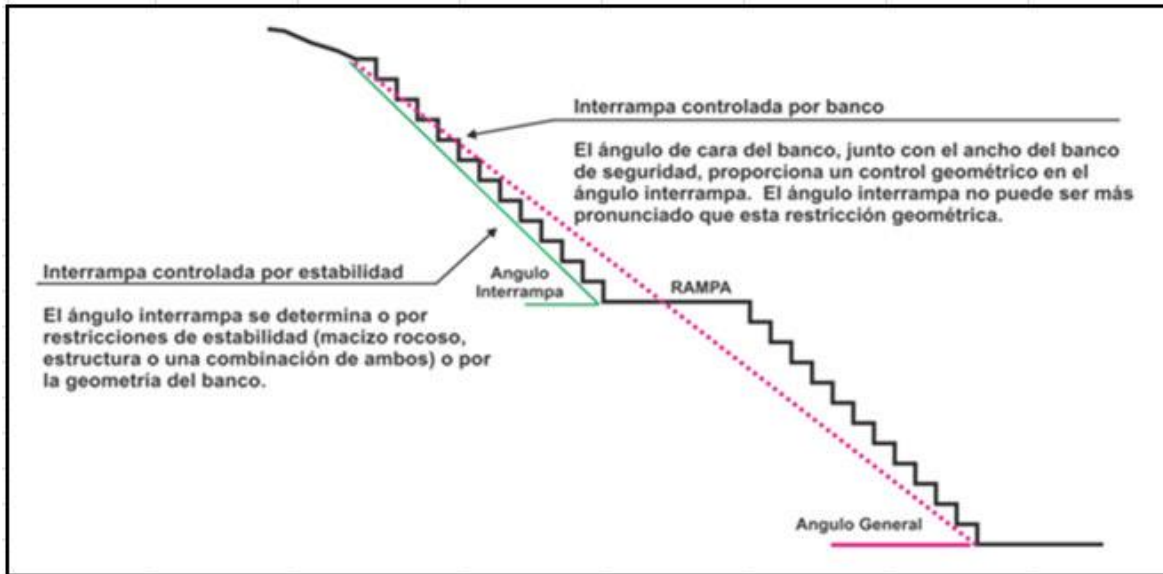
Gráfico controles del ángulo de talud Inter rampa

Controles del ángulo de talud Inter rampa. El ángulo de talud del banco, junto con el ancho del banco de seguridad, proporciona un control geométrico en el ángulo inter rampa. El ángulo inter rampa no puede ser más pronunciado que esta restricción geométrica.

El ángulo inter rampa se determina, por restricciones de estabilidad (macizo rocoso, estructura o una combinación de ambos) o por la geometría del banco.

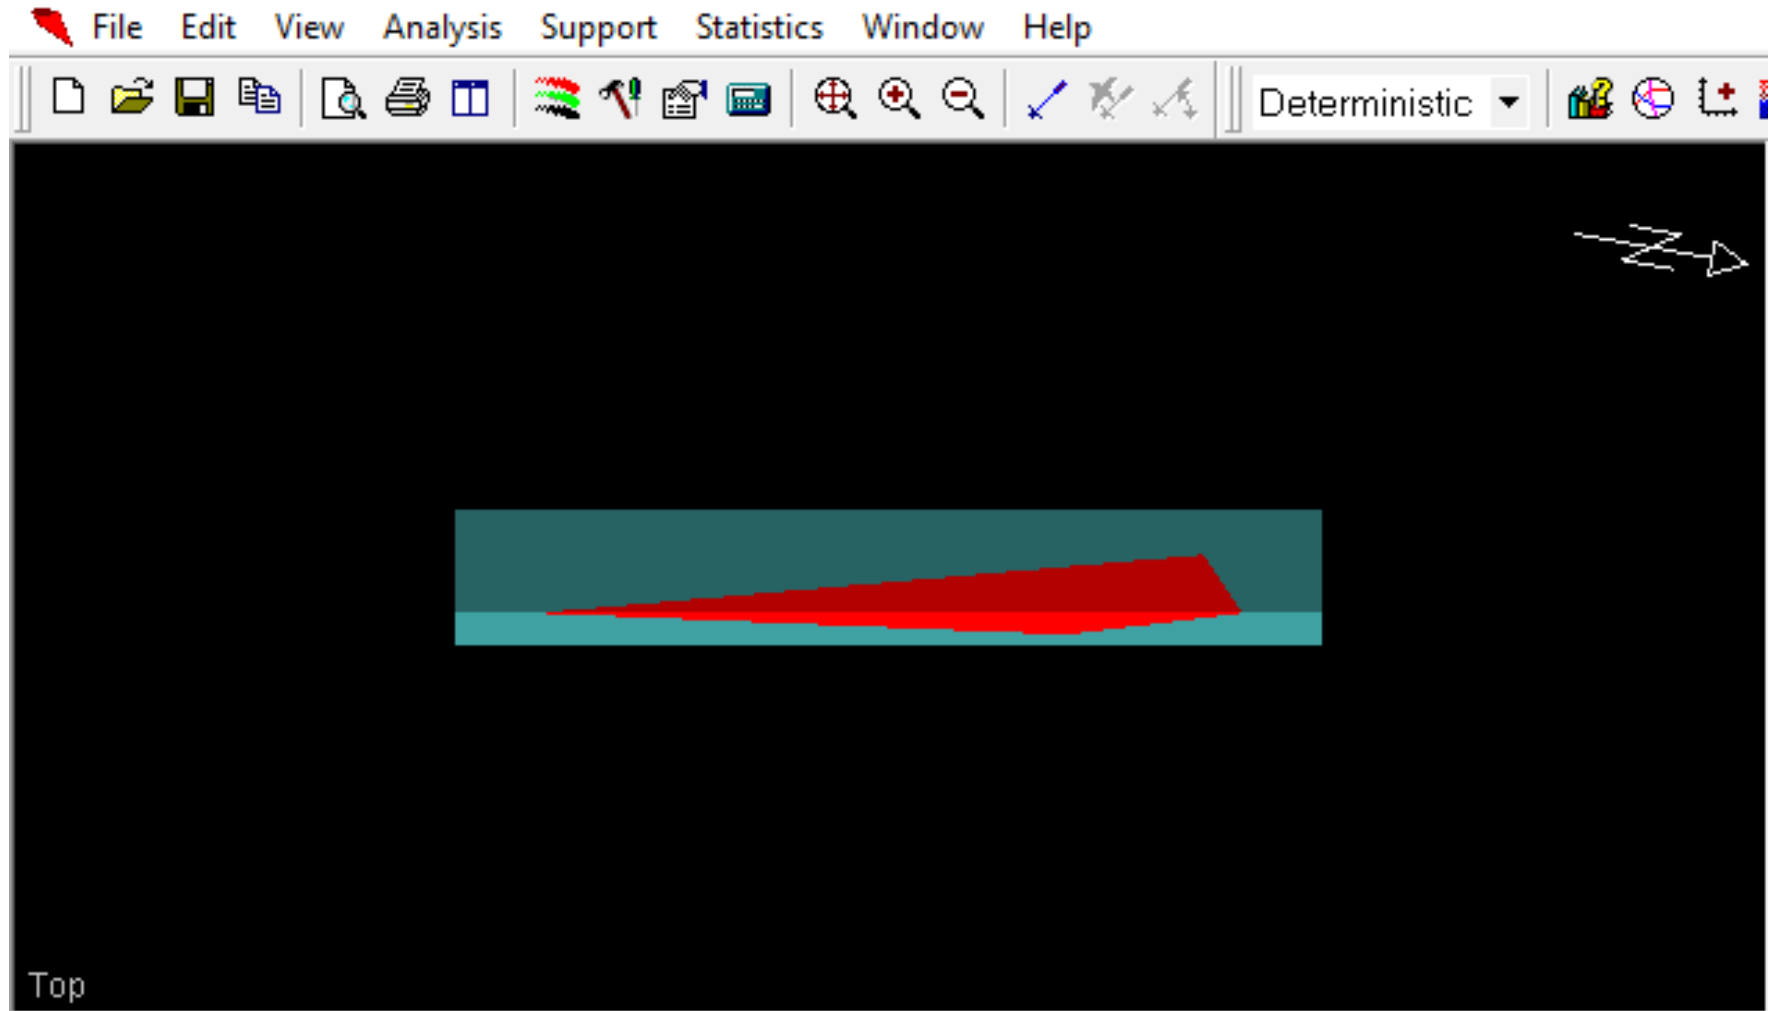
Figura N°16.- Modelo de análisis de estabilidad estático – zona sur-Este

Análisis de la zona sur –Este (DE-001)

Zona - tajo	Tipo de falla	Estructura	Condiciones de análisis	
			Estático	Seudoestático
Zona Sur-Este	Cuña	DE-001	2.046	1.320
Zona Norte	Cuña	DE-002	4.269	3.058
Zona Oeste	Cuña	DE-003	4.817	3.107

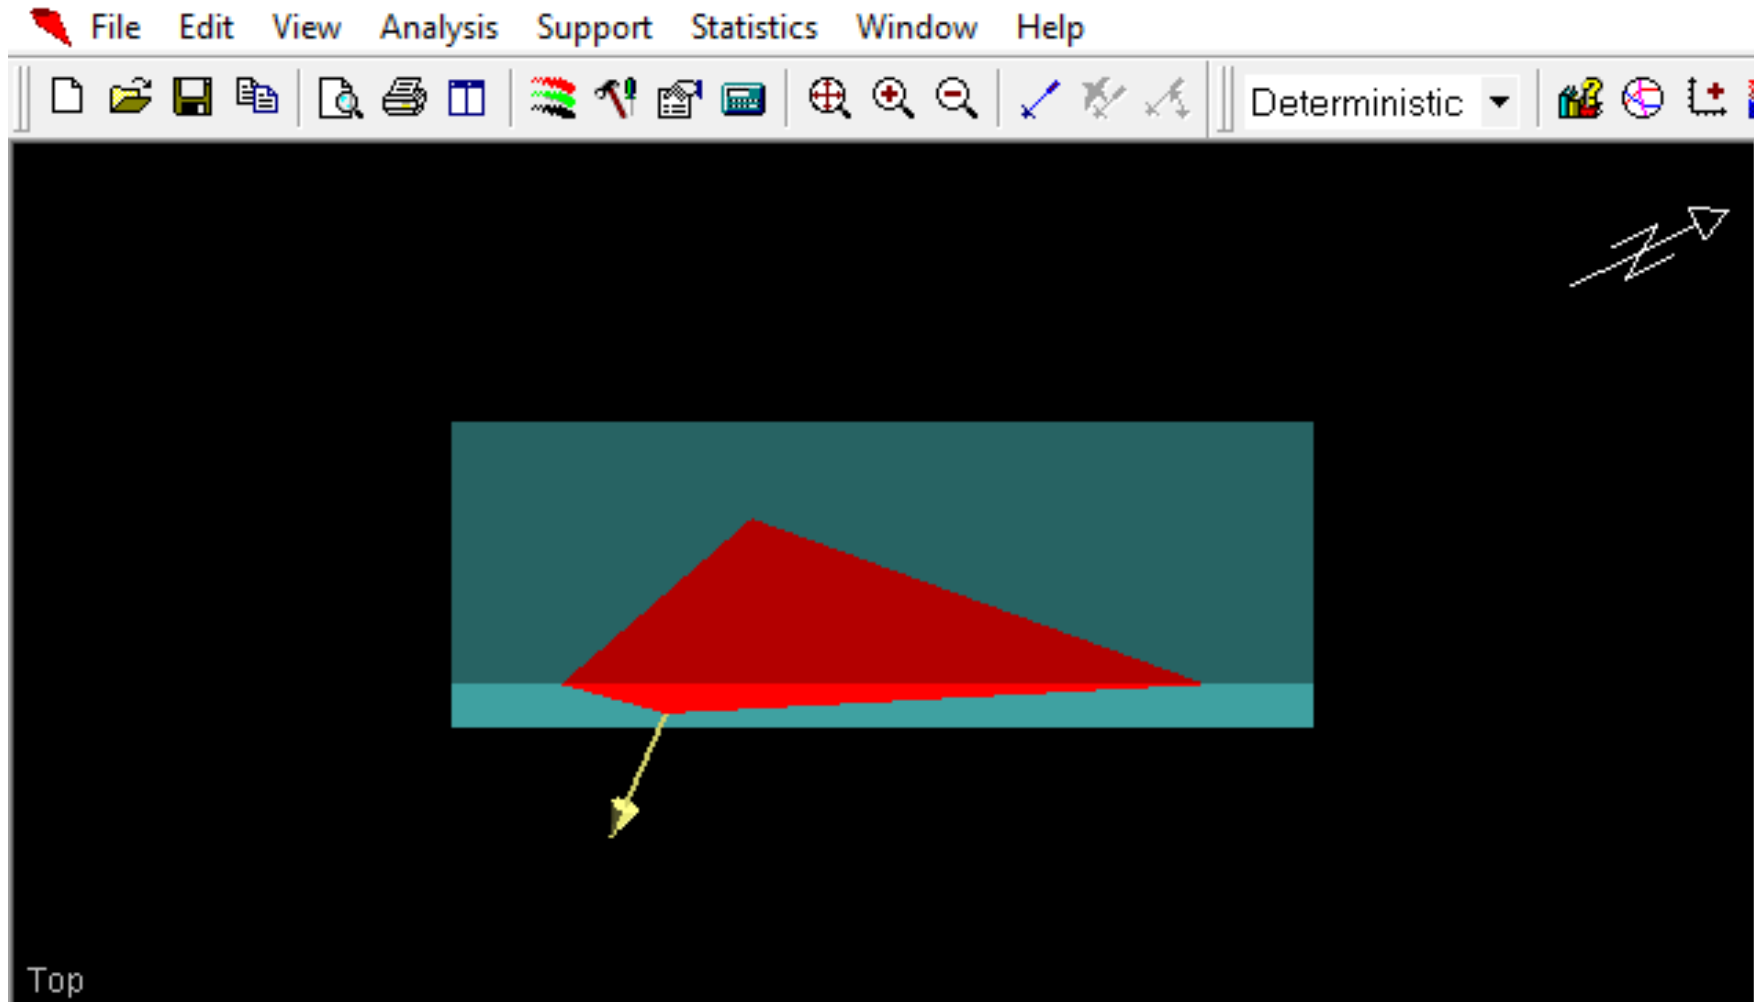
Figura N°21.- Modelo de análisis de estabilidad estático – zona Oeste

En todos los casos se observa la formación de cuñas locales las cuales en su totalidad se presentan estables. En el siguiente cuadro se presenta el reporte de estabilidad para las cuñas formadas en condiciones estáticas – secas y pseudoestáticas saturadas.

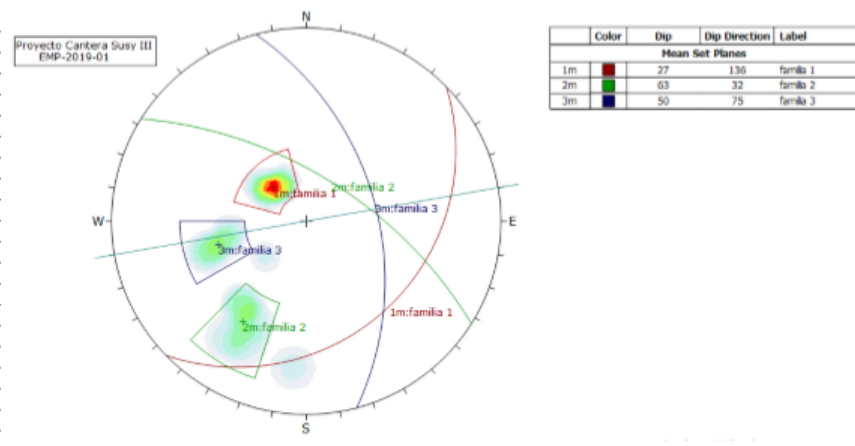
Color	Dip	Dip Direction	Label
Mean Set Planes			
1m	27	136	familia 1
2m	63	32	familia 2
3m	50	75	familia 3
