“COMPARACIÓN DE LA METODOLOGÍA PCI PARA LA EVALUACIÓN DE LAS CONDICIONES DEL PAVIMENTO DE FORMA CONVENCIONAL Y CON EL USO DE UN DRON, CAJAMARCA 2021”

Tesis para optar el título profesional de:

Ingeniero Civil

GUÍA DE USO DEL DRON PARA LA EVALUACIÓN DEL PAVIMENTO

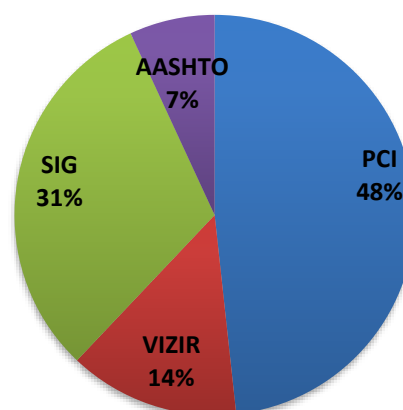
Figura 1

Representación porcentual de las metodologías más utilizadas

En la Tabla 9, los resultados muestran que el método PCI ha sido uno de los más acertados y con mayor porcentaje de utilización a escala internacional con un 48%, debido a su flexibilidad conceptual y alcance práctico. Esto se evidencia en investigaciones como la de Zuluaga, (2019), el cual plantea mediante un modelo matemático, la valoración de la vía determinando la profundidad y densidad de las fallas, seguidamente se posicionan los Sistemas de Información Geográfica con un 31%, mientras que la metodología VIZIR presentó un 14% de aplicabilidad.

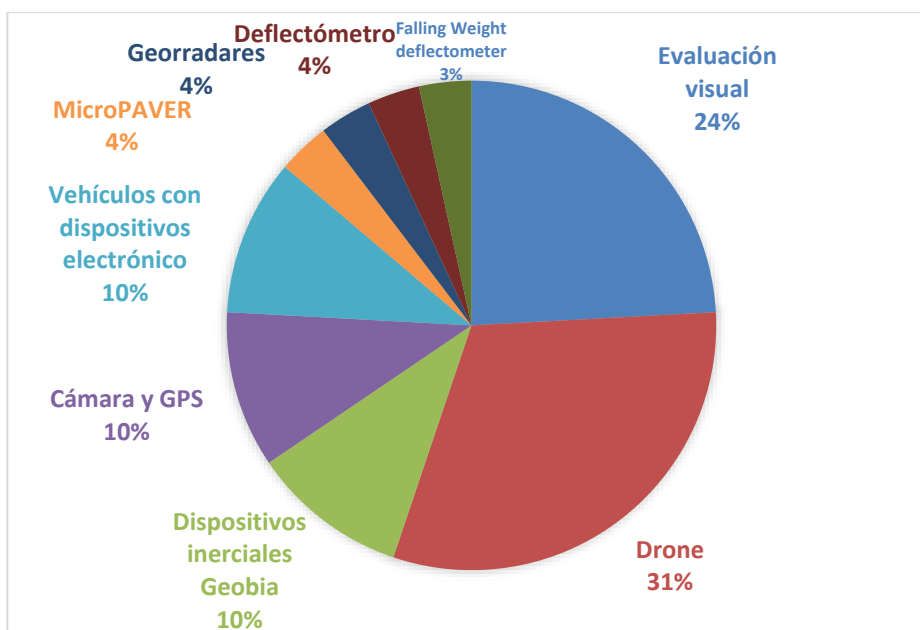
Figura 2

Representación porcentual de los equipos utilizados para la evaluación del pavimento.

Se observa, que el uso del dron para la evaluación del pavimento es cada vez más utilizado por algunos investigadores con un 31% como apoyo para el cálculo del PCI, en comparación con la evaluación visual que alcanzo un 24%, mientras que los dispositivos inerciales Geobia, las Cámaras, los GPS y los Vehículos con dispositivos

electrónico alcanzaron un 10%. Lo cual muestra la diversidad de equipos que se utilizan durante la inspección.

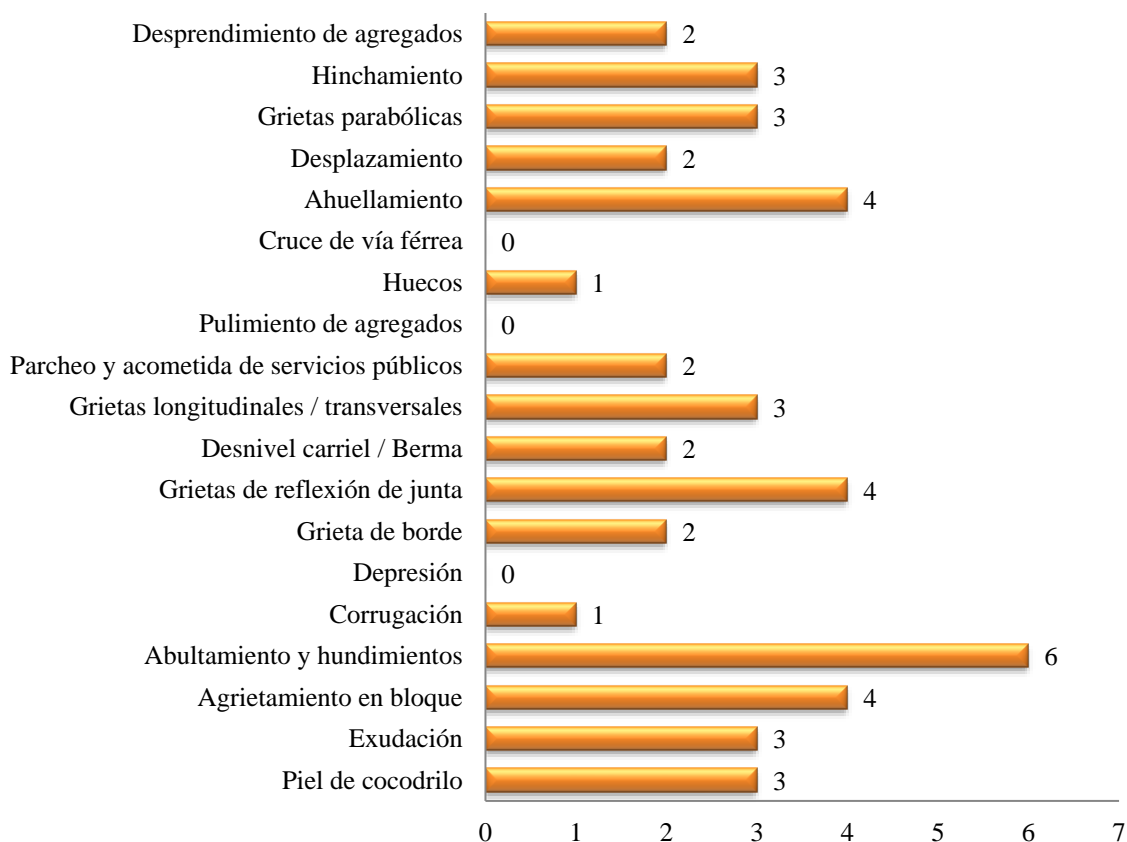
Figura 3

Representación de las Fallas reportadas en las investigaciones

En la figura 3, se puede observar que la falla más común que se reportó fue el Abultamiento y hundimiento seguido por el agrietamiento en bloque, grietas de reflexión, piel de cocodrilo, seguido de grietas en el asfalto entre otras. El análisis de las investigaciones se no logro determinar una diferenciación significativa entre las investigaciones que reportan el uso de la metodología PCI, empleadas de forma convencional y utilizando el dron, ya que ambas cumplen la finalidad de la determinación de las fallas, según lo establecido en la normativa (Alcaldía Mayor de Santa Fé de Bogotá DC y Universidad de los Andes, 2011; Andrade et al., 2015; Arias, 2014; Dávila et al., 2017; Vásquez, 2002).

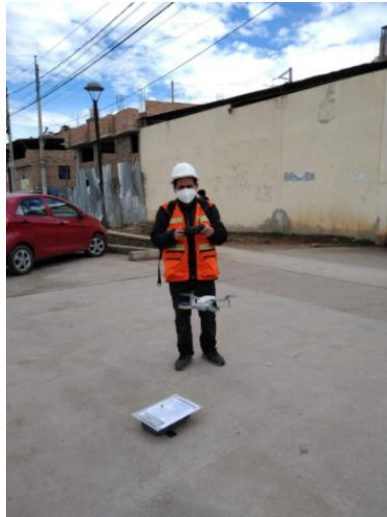
Figura 6

Despegue del dron en una zona libre.

Nota. Antes de que despegue el dron se debe verificar que la zona este totalmente despejada y despejar en una zona alejada del cableado eléctrico.

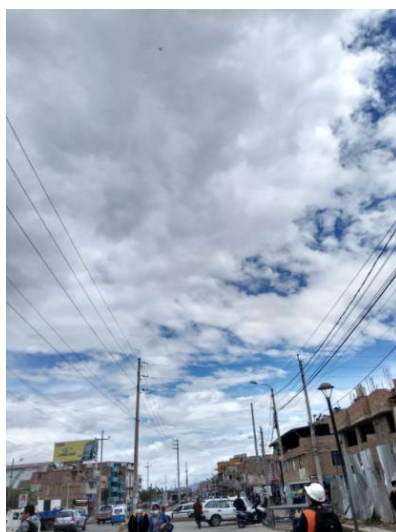
Figura 7

Elevación del dron a 30 metros de altura.

Nota. Seguimiento del vuelo del dron.

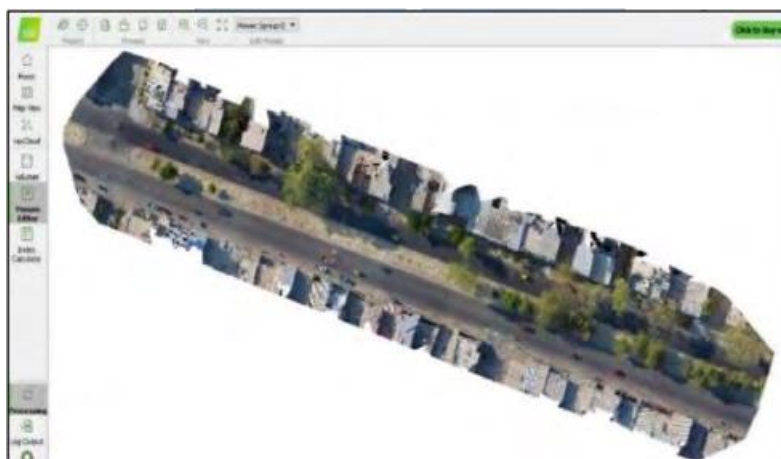
Figura 14

Ortofoto obtenida del software Pix4D

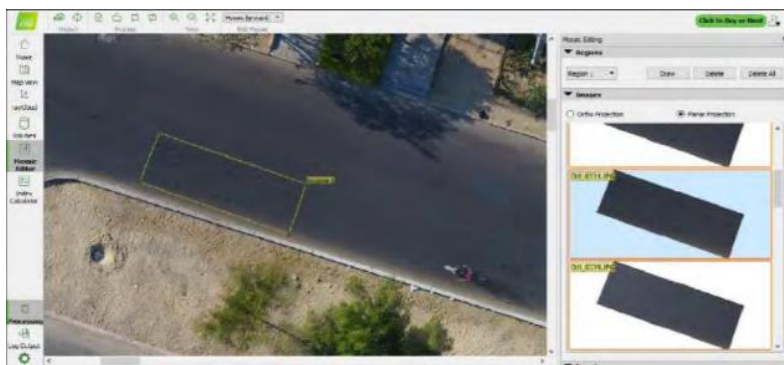
Figura 16

Corrección de ortofoto con el software Pix4D
