“ANÁLISIS DE LOS RESULTADOS DE LA CALIDAD DEL AGREGADO POR ABRASION SEGÚN ZONA DE EXTRACCION Y CUMPLIMIENTO CON LA NORMA EG-2013 EN EL RIO CHONTA, DESDE EL C.P OTUZCO, HASTA EL CENTRO POBLADO HUAIAPONGO DE LA CIUDAD DE CAJAMARCA”

Tesis para optar el título profesional de:

Ingeniero Civil

2021

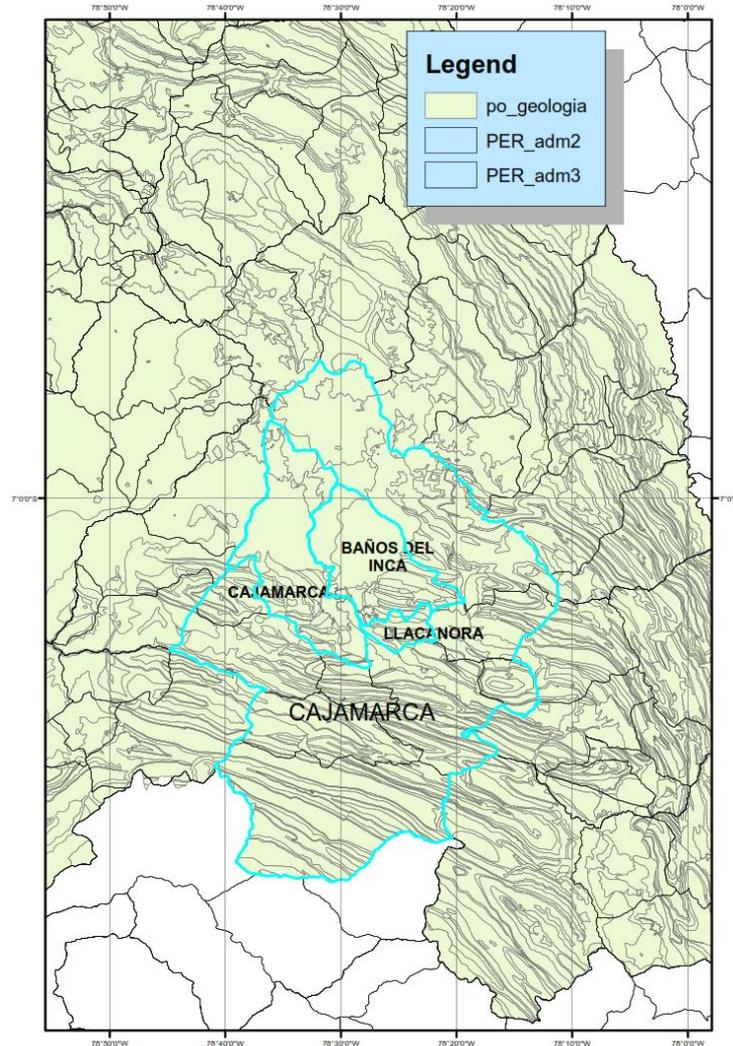
Figura 3. Desarrollo Geológico de la zona de estudio.

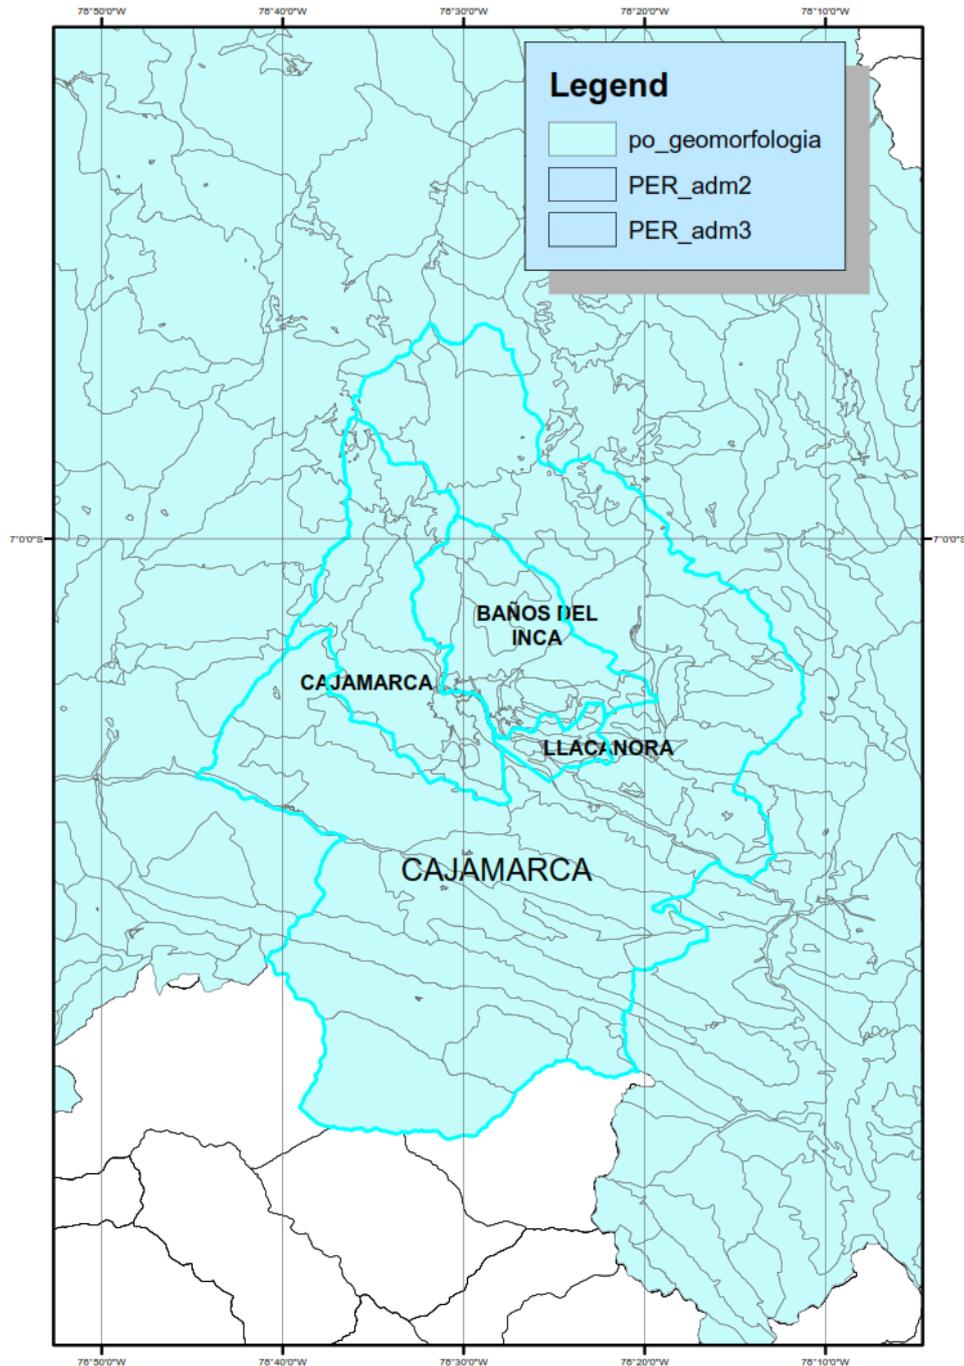
Las características de la zona en estudio nos muestran una llanura o planicie inundable, pues por inspección nos muestra franjas las cuales cuentan con cierta reducción de ancho de río mostrándonos zonas con desniveles que demuestra perturbaciones en el caudal, en casi toda la franja de estudio presenta soluciones de carácter ingenieril que ha resultado en el control no solo de inundaciones si no de grandes velocidades de caudal.

Figura 4. Desarrollo Geomorfológico de la zona de estudio.

La geomorfología de la zona de estudio brinda información sobre una planicie inundable, aspecto que recogemos pues en las orillas del río de la franja se evidencia presencia de material arrastrado, presentando un estrecho ancho en algunas franjas nos muestra perturbaciones las cuales han ocasionado la interacción agresiva entre las partículas las cuales ha hecho que solo se degraden aquellas que han sido muy débiles al contacto originándose así un material con mayor resistencia.

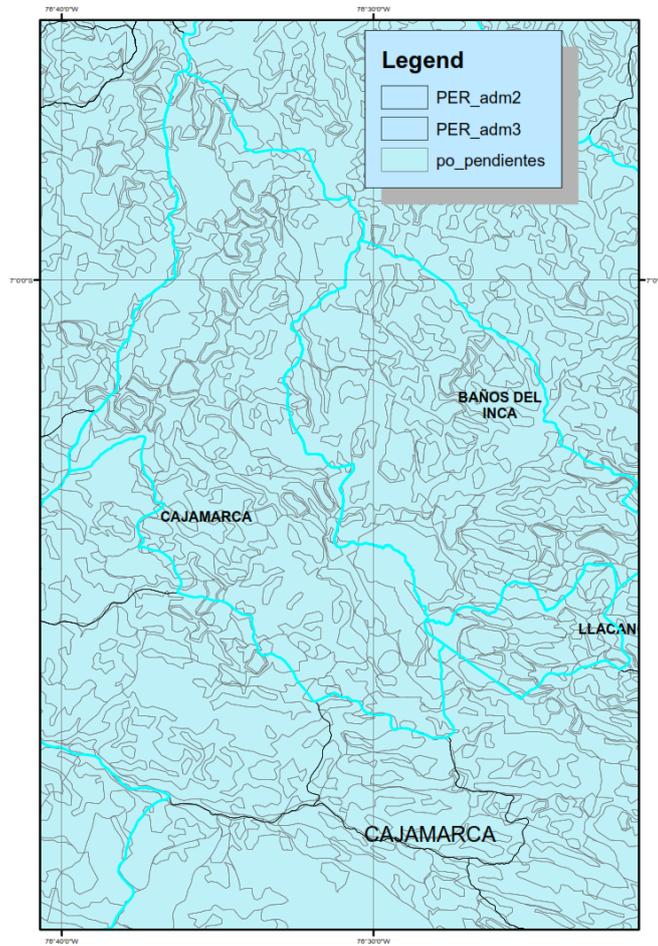
En el área de estudio encontramos cómo primera zona a partir de la cuenca alta una pendiente ligeramente inclinada muy propio de una extensa superficie interandina, está conforme vamos avanzando en la franja del río chonta ya encontramos hasta llegar al punto final del área de estudio una pendiente nula o casi a nivel una característica muy propia de gran parte de las faldas del área del distrito de

Figura 5. Desarrollo dependiente de la zona de estudio.

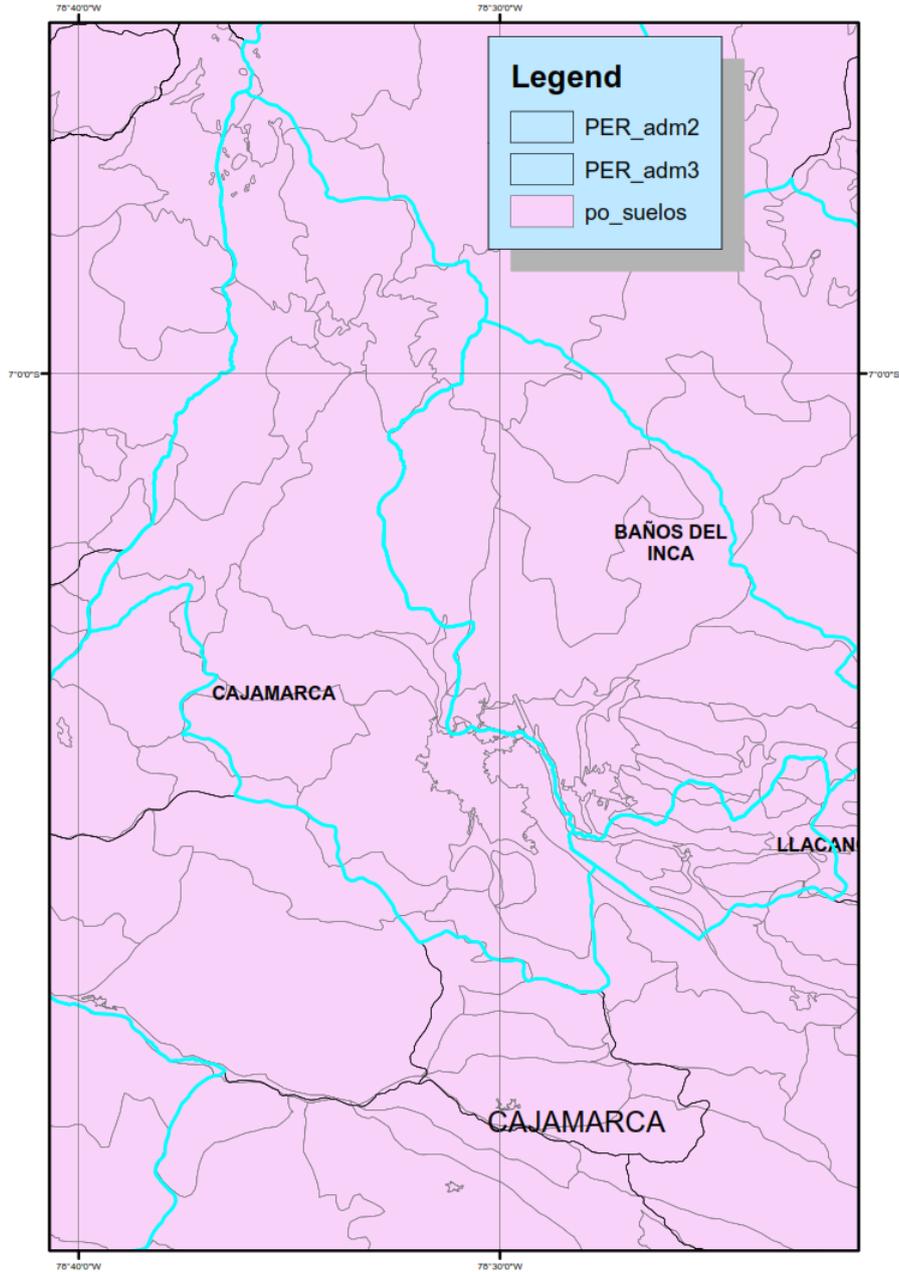
Para la descripción de las asociaciones de los suelos tenemos dentro la configuración, cambisol leptosol zona el cual representa el 3.43% de toda la región de Cajamarca predominando una notoriedad de relieve ondulado, una flora arbustiva y un afloramiento rocoso teniendo como zonas destinadas para el cultivo agrícola, en términos generales este tipo de suelos está formado gracias a rocas calizas areniscas y cuarcitas, una de sus principales características es la de tener la capacidad de poder retener humedad, pasando esta de un buen drenaje a uno excesivo, estos suelos van formándose de madera pedregosa, conteniendo una erosión que lleva de una moderada pasando a una severa, estos suelos se basan en parcelas con niveles medios de materia orgánica.

Figura 6. Desarrollo Geológico de la zona de estudio.

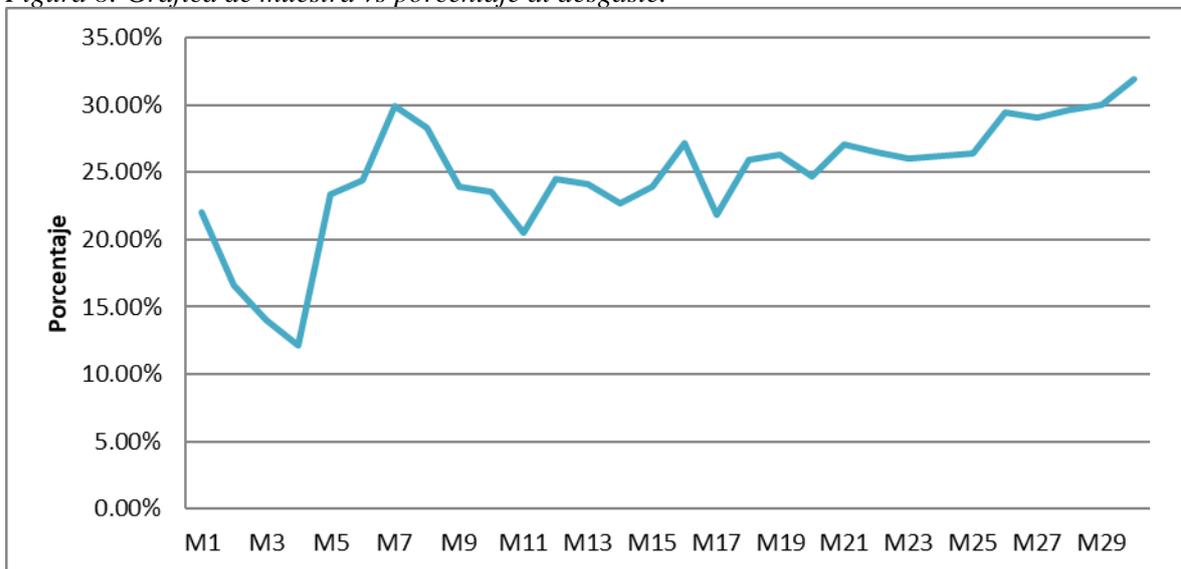
Figura 8: Gráfica de muestra vs porcentaje al desgaste.

Nota: En la figura observamos la variación que existe en cada zona del agregado extraído observando que mientras vamos avanzando a la parte baja de la cuenca del río chonta el desgaste máximo va aumentando, sin embargo, cumpliendo con la norma del MTC E – 207 quien nos indica que el agregado debe tener un máximo de desgaste del 40 %.

En nuestra tabla N°40 se muestra más claramente los resultados hallados del agregado de las 30 zonas en estudio, identificando el material que tuvo la mejor resistencia al desgaste en la máquina los ángeles, la muestra 4 con un porcentaje 12.17 % es la zona con el agregado más resistente a la abrasión; la zona de la muestra 18 presenta un desgaste de punto medio del 25.92%, finalizando con la muestra 30 con un desgaste a la abrasión del 31.89 %.

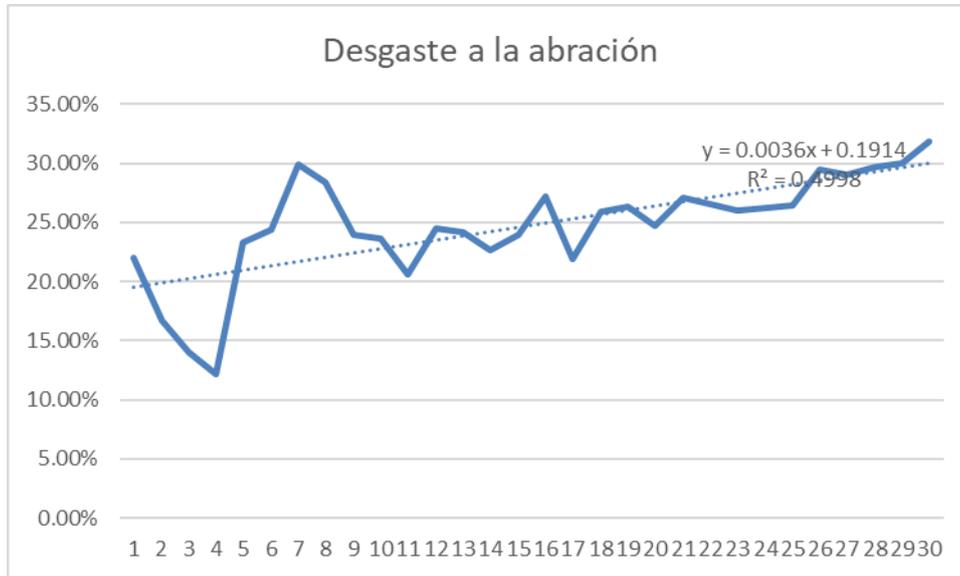
Figura 9: Gráfica con línea de tendencia.

Nota: En la figura observamos la variación que existe en cada zona del agregado extraído observando que mientras vamos avanzando a la parte baja de la cuenca del río Chonta el desgaste máximo va aumentando, sin embargo, cumpliendo con la norma del MTC E – 207 quien nos indica que el agregado debe tener un máximo de desgaste del 40 %.

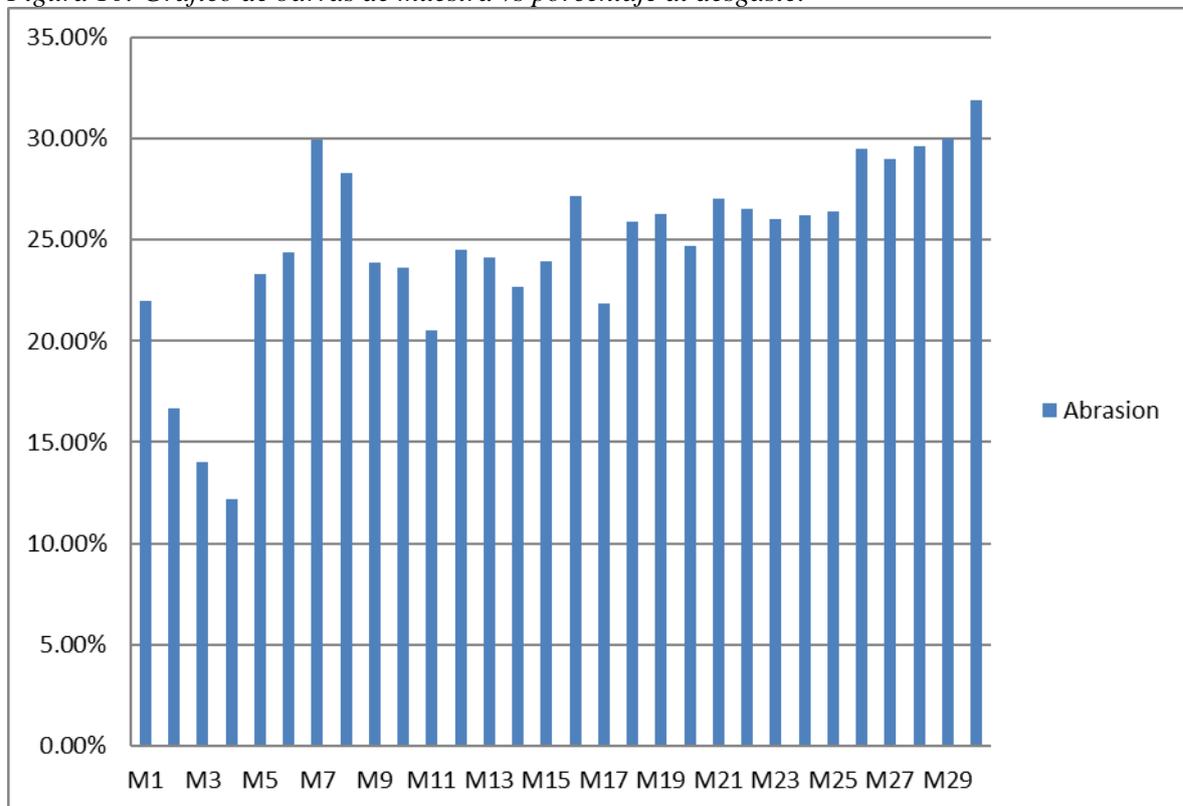
Figura 10: Gráfico de barras de muestra vs porcentaje al desgaste.

Nota: En esta figura se observa claramente mediante barras que las zonas que tienen una mayor resistencia al desgaste es el agregado extraído en la zona 4 (M4), y la zona en el que el agregado es menor resistente es en la zona 30 (M30), siendo esta la zona de la cuenca más baja.

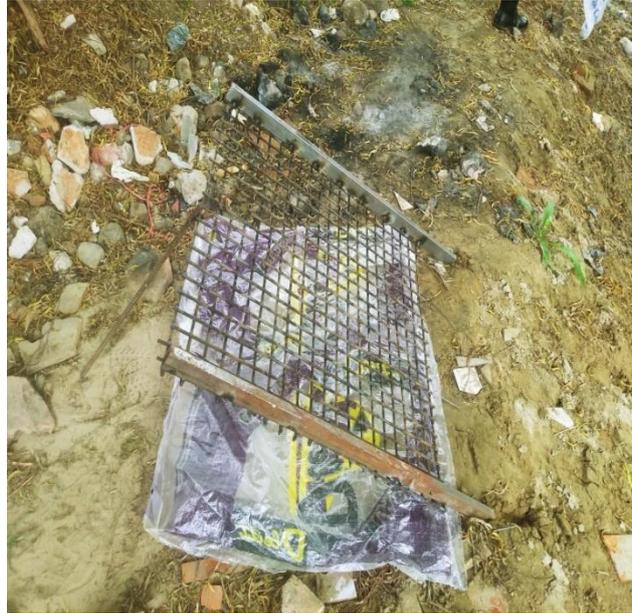
Figura N° 2: Malla 1 1/2'' para selección de material.

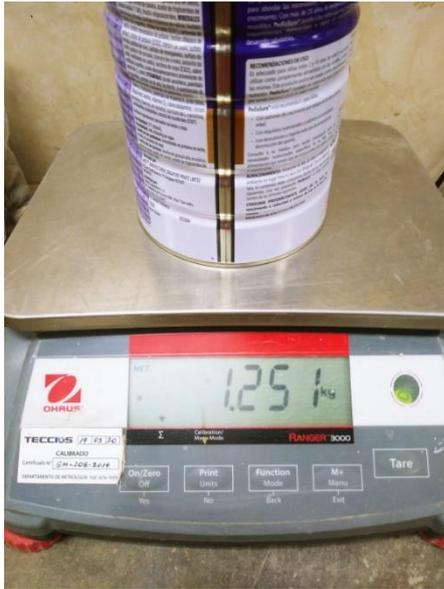
Figura N°5: Peso de material Método A.

La granulometría de la muestra para el ensayo seleccionada para el proyecto de tesis es el "A", considerando los pesos especificados en la tabla 7.

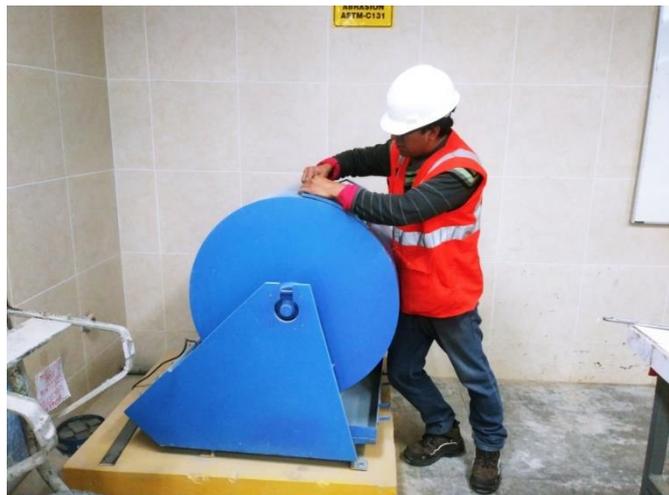
Figura N°16: Colocación del material en la máquina.

Colocar la muestra de ensayo y la carga en la máquina de Los Ángeles y hacerla girar a una velocidad entre 30 rpm a 33 rpm por 500 revoluciones. Luego de terminadas las 500 revoluciones, descargar el material y pasar por el tamiz N° 12.

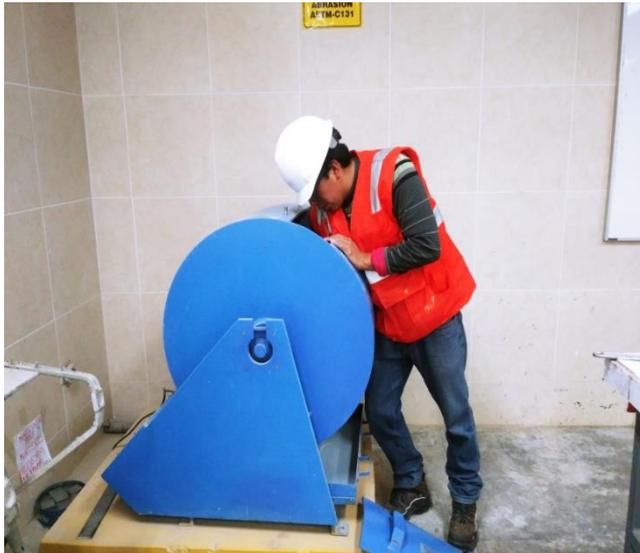
Figura N°17: introducción de las esferas de acero. máquina.

Carga abrasiva. – la carga abrasiva consiste en esferas de acero o de fundición, de un diámetro entre 46.88 mm (1 13/16”) y 47.63 mm (1 7/8) y un peso comprendido entre 390 g y 445g. (MTC-E207,2000)

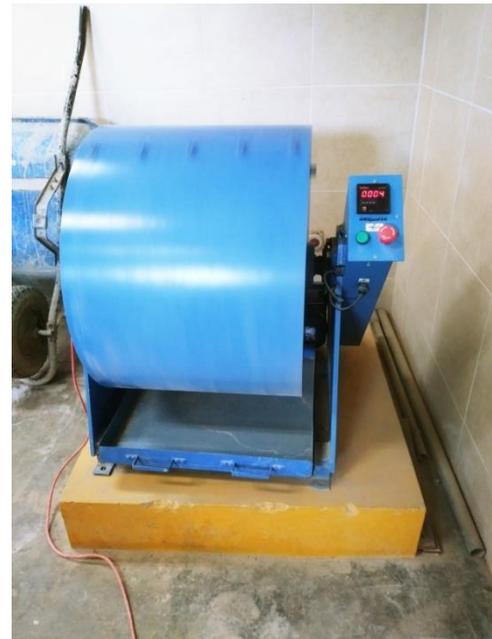
Figura N°18: giro de la máquina.

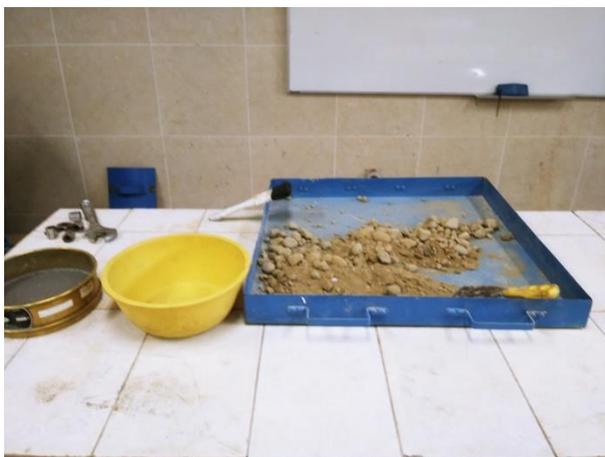
Figura N°19: Extracción del material sometido.

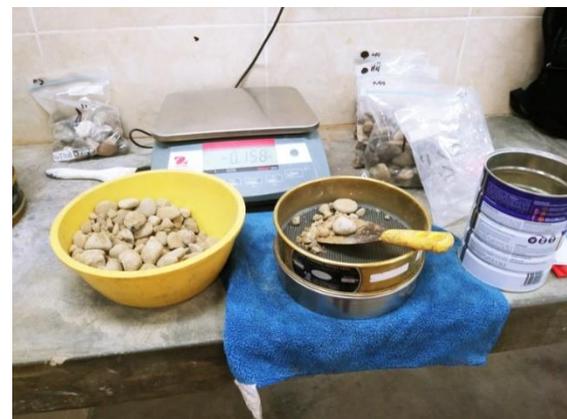
Figura N°20: Tamizado del material sometido.
