“NIVEL DE VULNERABILIDAD SÍSMICA EN LOS
PABELLONES A Y B DE LA INSTITUCIÓN
EDUCATIVA SAN RAMÓN DE LA CIUDAD DE
CAJAMARCA”

Tesis para optar el título profesional de:

Ingeniero Civil

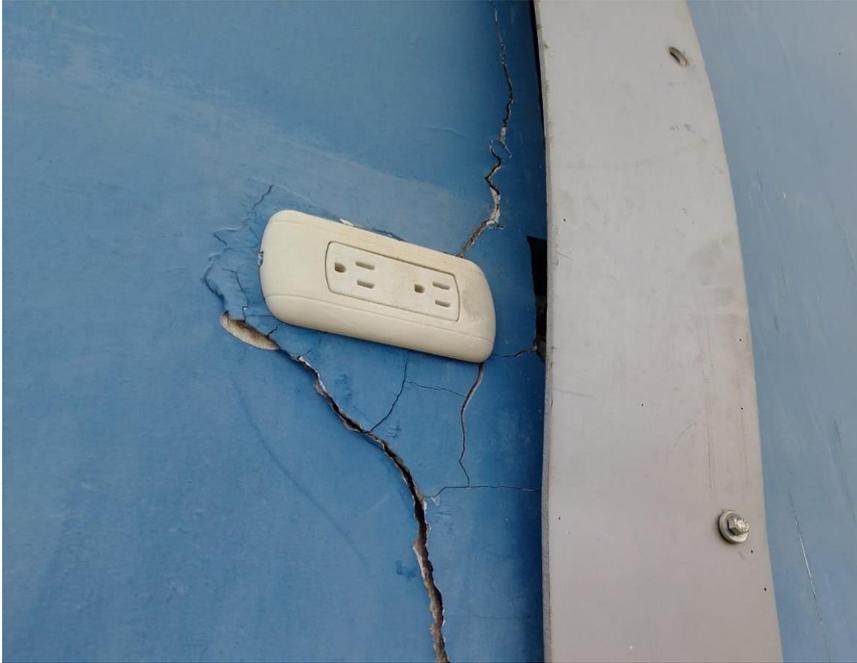
Estado de conservación de la edificación

Nota. En la imagen se observa la presencia de grietas en los muros de albañilería.

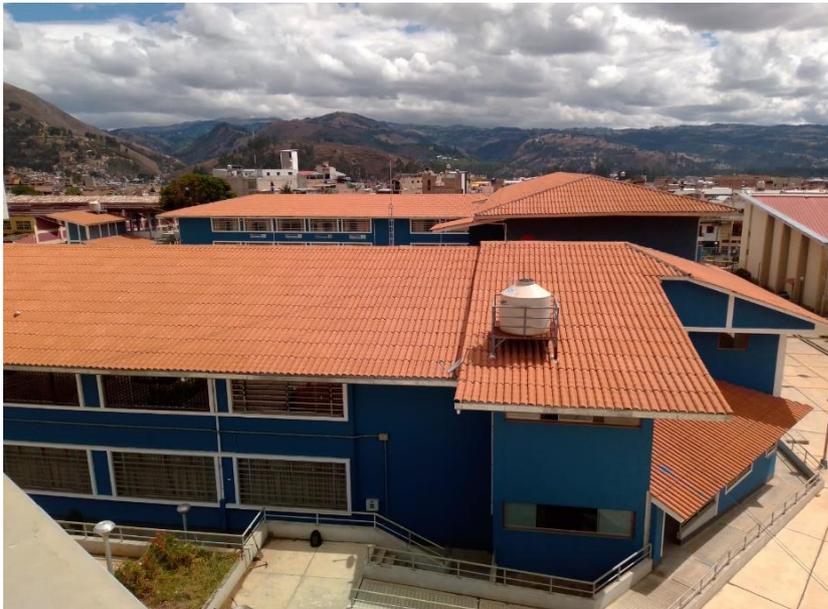
Figura 15

Tipo de cubierta de los pabellones de la I.E. San Ramón

Nota. Se aprecia el tipo de cubierta con las cuentan los pabellones de la I.E. San Ramón

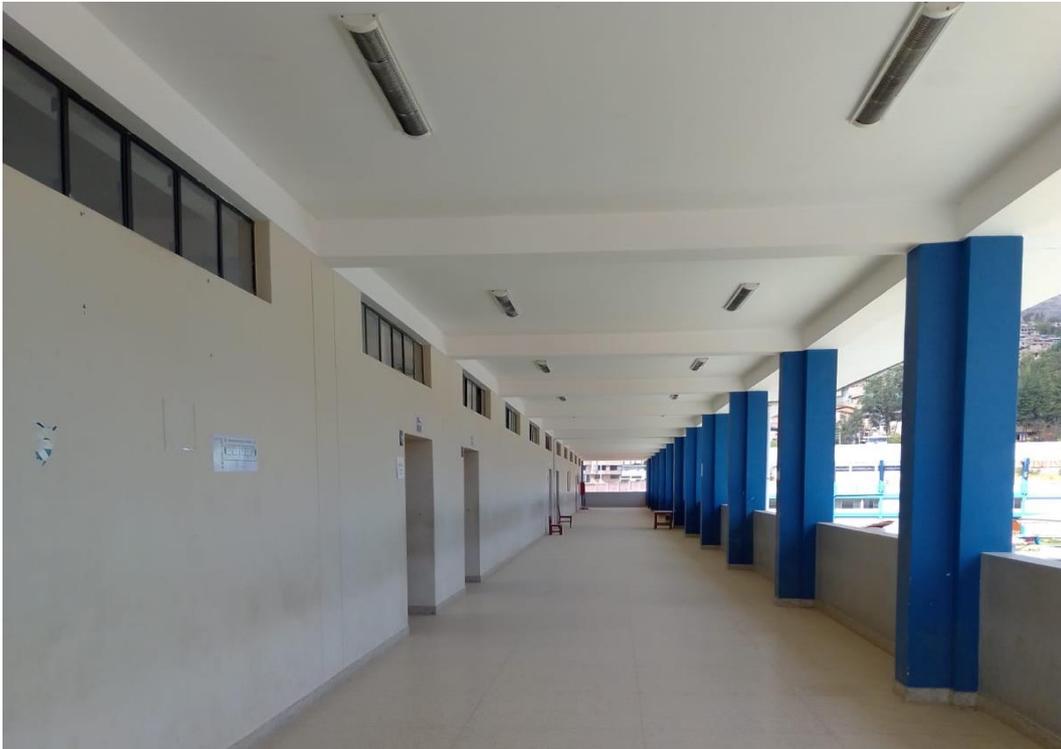
Figura 17

Vigas y columnas del pabellón B de la I.E. San Ramón.

Nota. En la figura se aprecia los elementos estructurales del pabellón B de la I. E. San Ramón

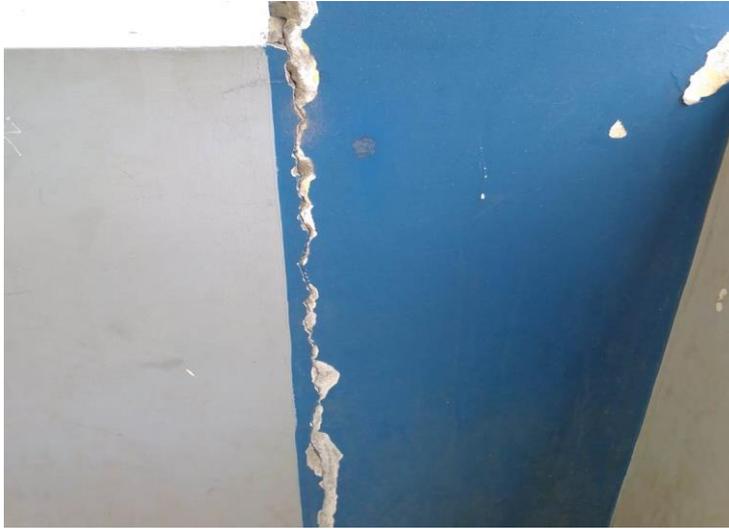
Presencia de fisuras en columnas del pabellón A de la I.E. San Ramón.

Nota. Se muestran agrietamientos en la mampostería, debido a un adecuado confinamiento con columnas.

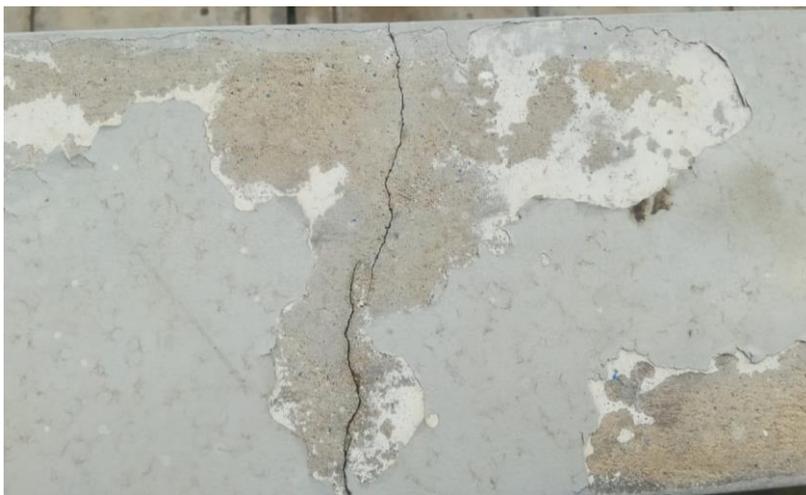
Presencia de grietas en parapetos del pabellón A de la I.E. San Ramón.

Nota. Identificación de fisuras en los parapetos del pabellón A de la I.E. San Ramón

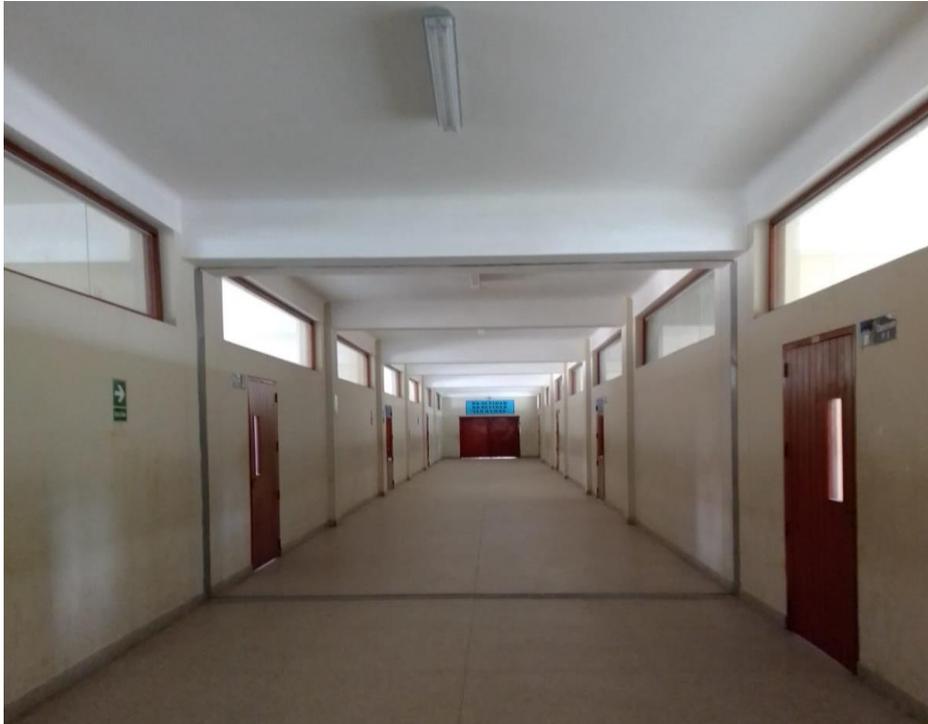
Figura 27

Muros de albañilería y vigas de amarre del pabellón A de la I.E. San Ramón

Nota. La figura muestra los Muros de albañilería en toda su longitud.

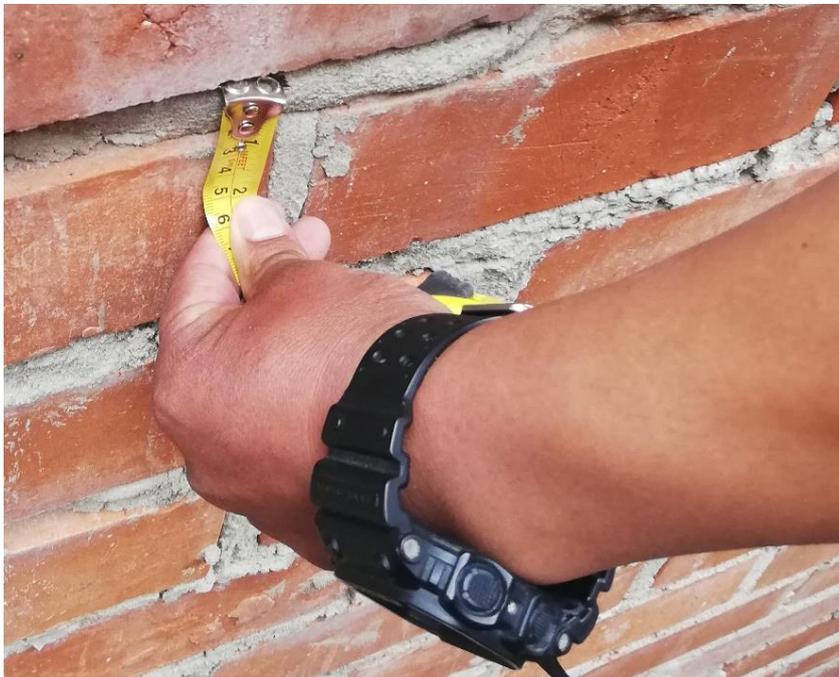
Ladrillo macizo y junta de albañilería pabellón A de la I.E. San Ramón

Nota. Medición de la junta de los muros de albañilería del pabellón A

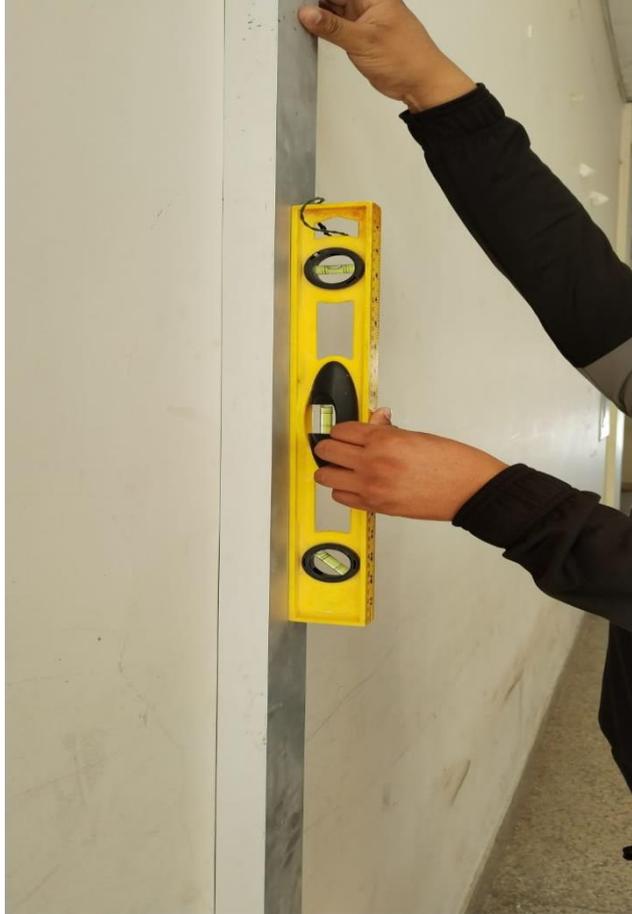
Verticalidad de los muros del pabellón A de la I.E. San Ramón

Nota. La imagen muestra la verificación de la verticalidad de los muros de albañilería del pabellón A

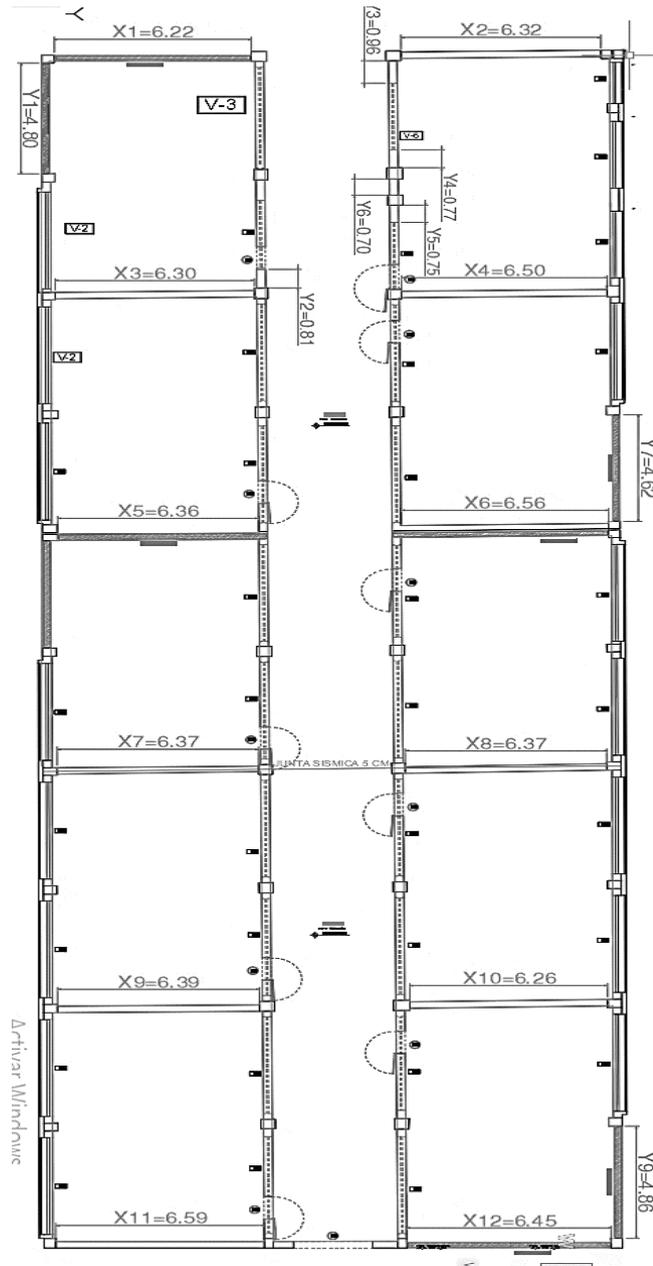
Plano de vista en planta del pabellón A de la I.E. San Ramón de Cajamarca

Nota. El plano muestra la distribución de muros en sus dos direcciones para obtener el área total de los muros de albañilería. Adaptado del plano del expediente técnico de la I.E. San Ramón.

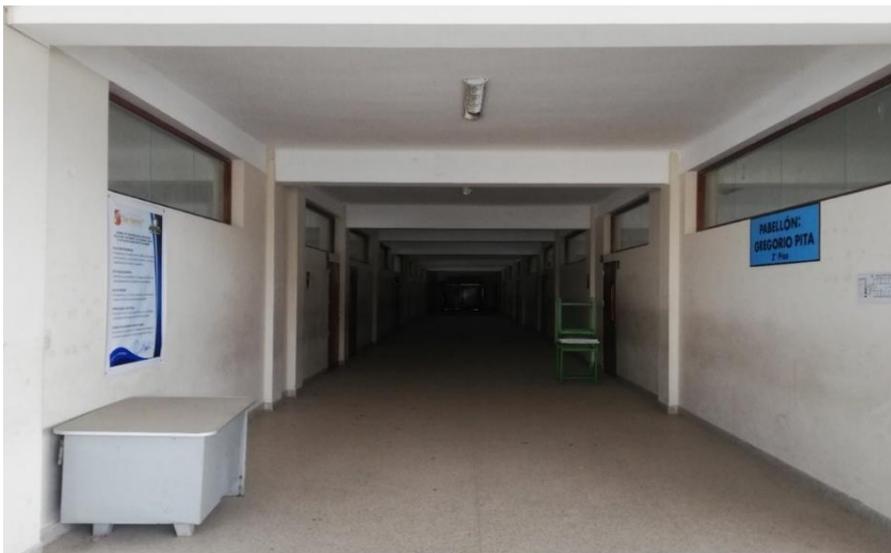
Vista interior del pabellón A de la I.E. San Ramón

Nota. Figura que muestra la ausencia de desnivel que presenta la edificación del pabellón A.

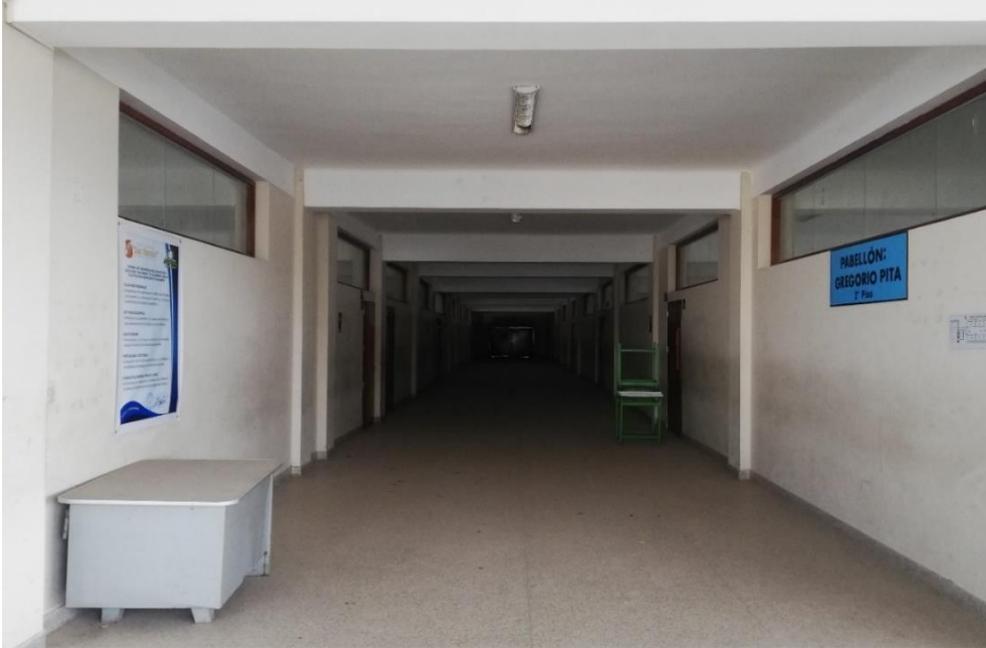
Vista de los diafragmas del pabellón A de la I.E. San Ramón

Nota. Se observa los diafragmas rígidos de forma regular con ausencia de aberturas y desnivel.

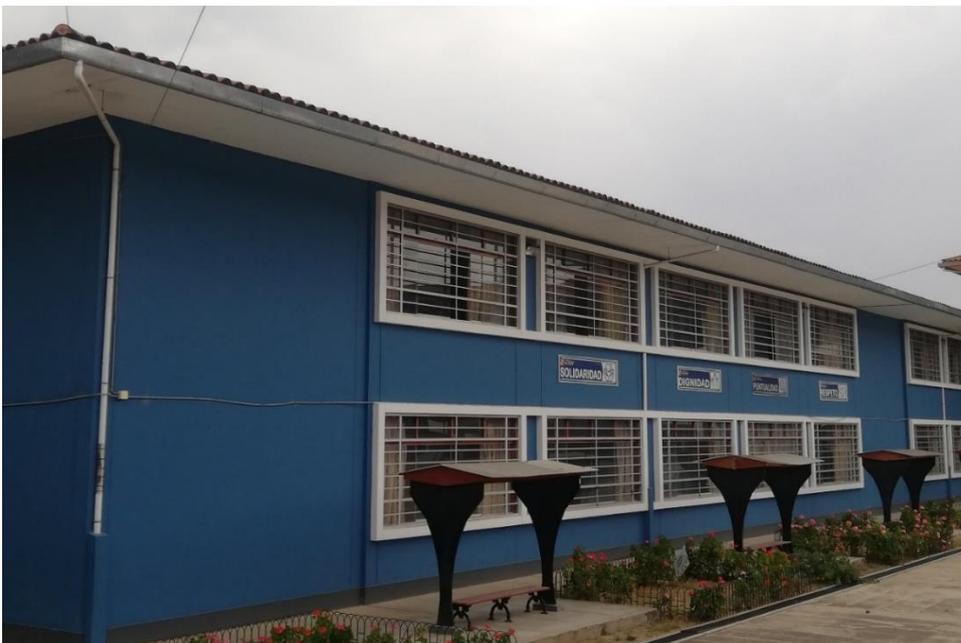
Tipo de cubierta del pabellón A de la I.E. San Ramón

Nota. Se puede apreciar la regularidad del diafragma cubierta con una estructura de metal y teja andina.

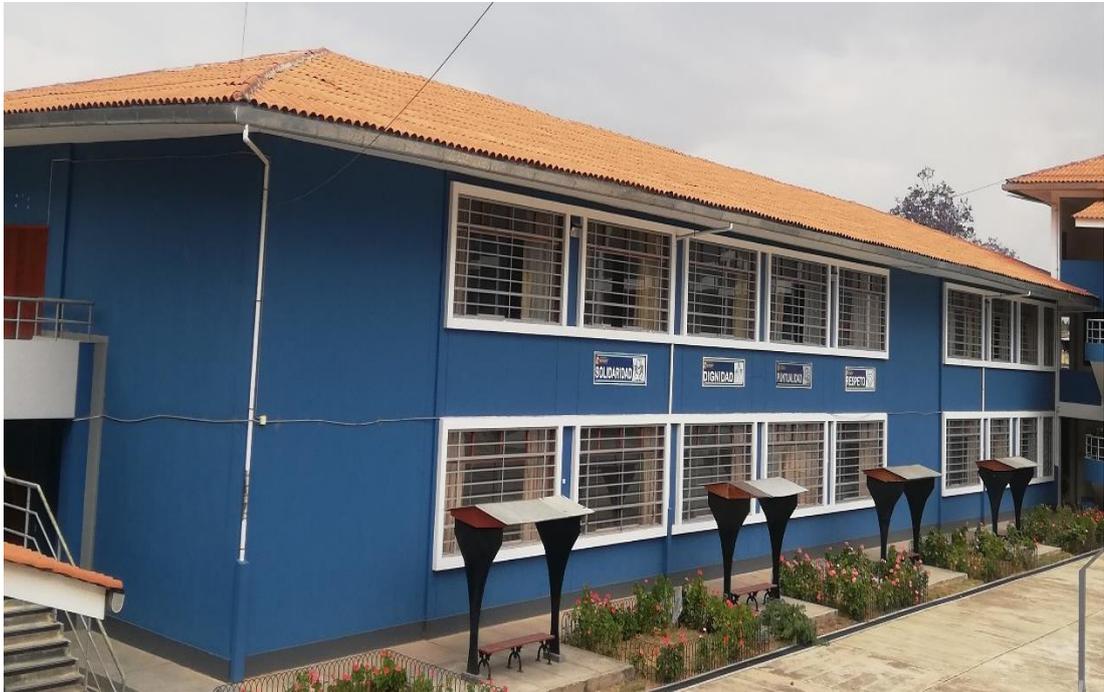
Figura 39

Cubierta del pabellón A apoyado y amarrado sobre la losa aligerada

Nota. Figura que muestra el tipo de cubierta en el pabellón A de la I.E. San Ramón

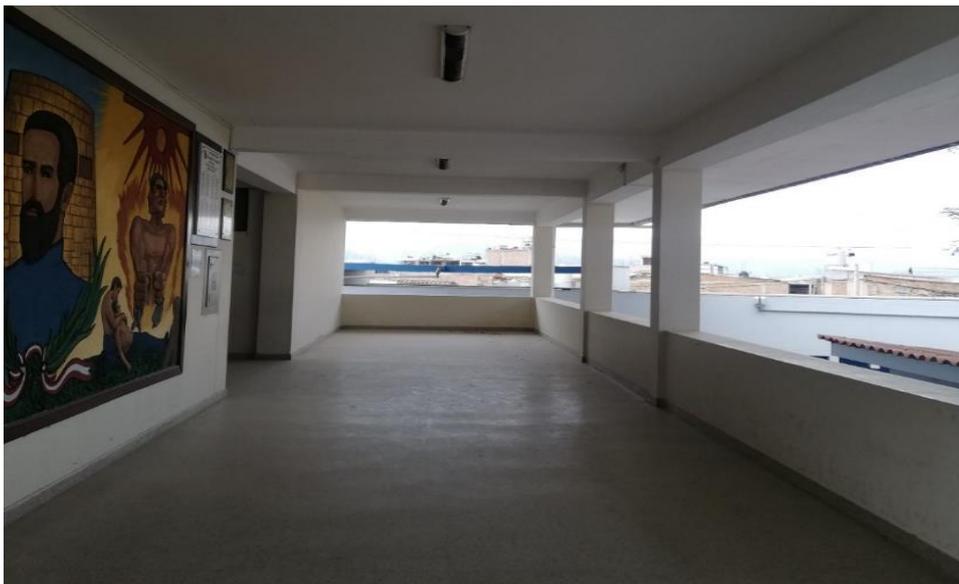
Parapetos del pabellón A de la I.E. San Ramón

Nota. Las figuras muestran la presencia de balcones con extensiones de los forjados estructurales.

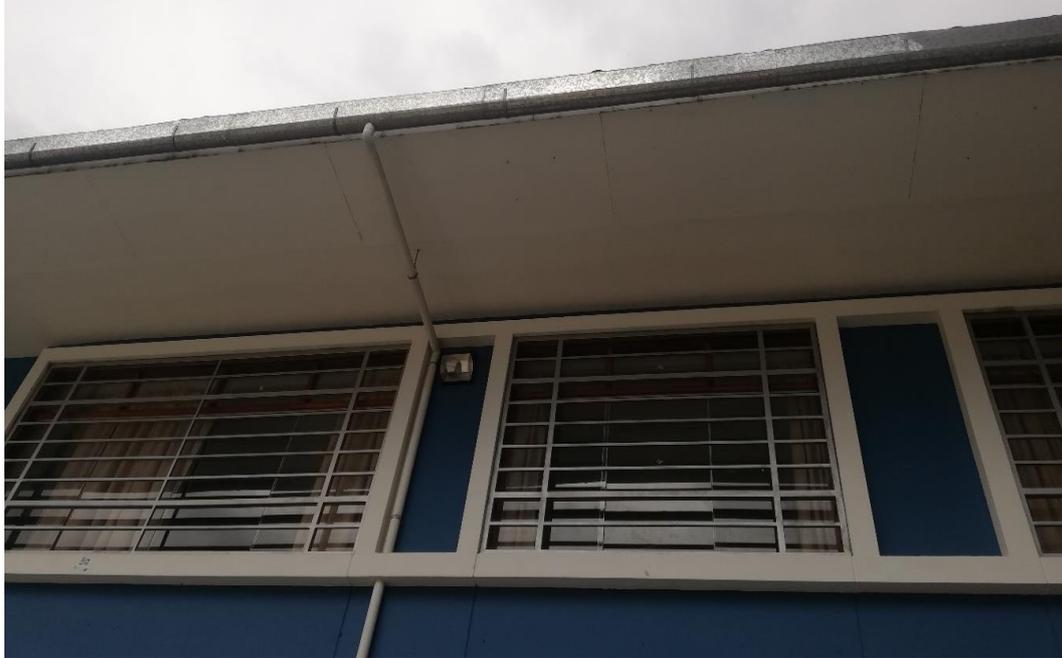
Figura 41

Presencia de cornisas en el pabellón A de la I.E. San Ramón

Nota. En la figura se muestra la presencia de cornisas en el pabellón A de la I.E.

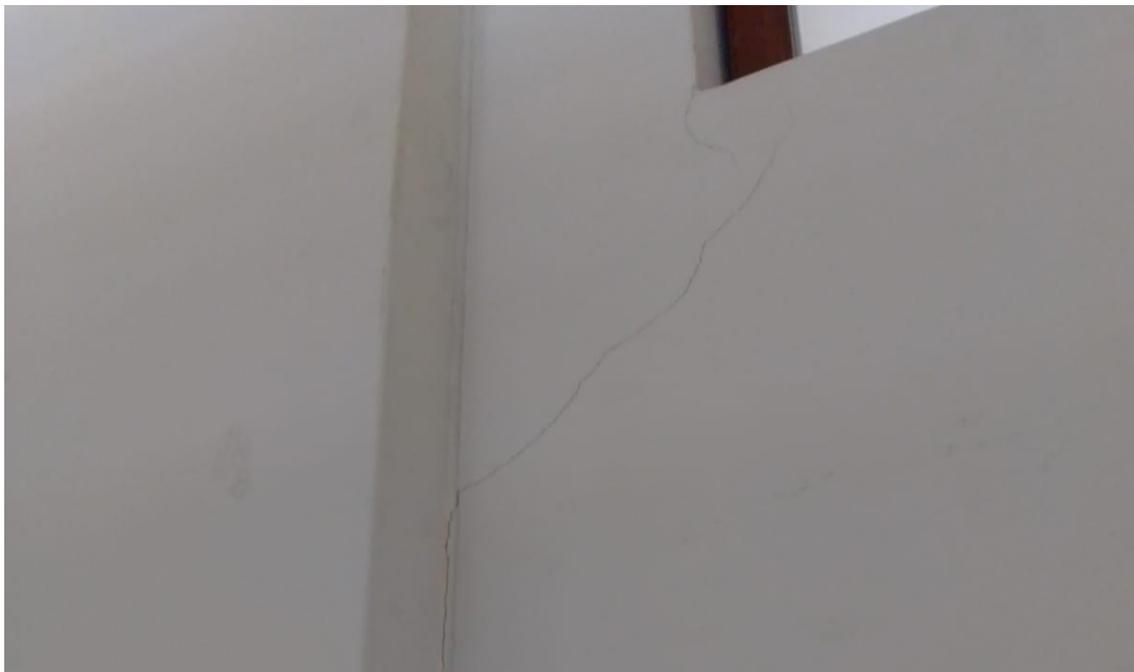
Presencia de fisura estructural en muros del pabellón A de la I.E. San Ramón

Nota. Figura que muestra la existencia de fisuras en los muros de albañilería del pabellón A.

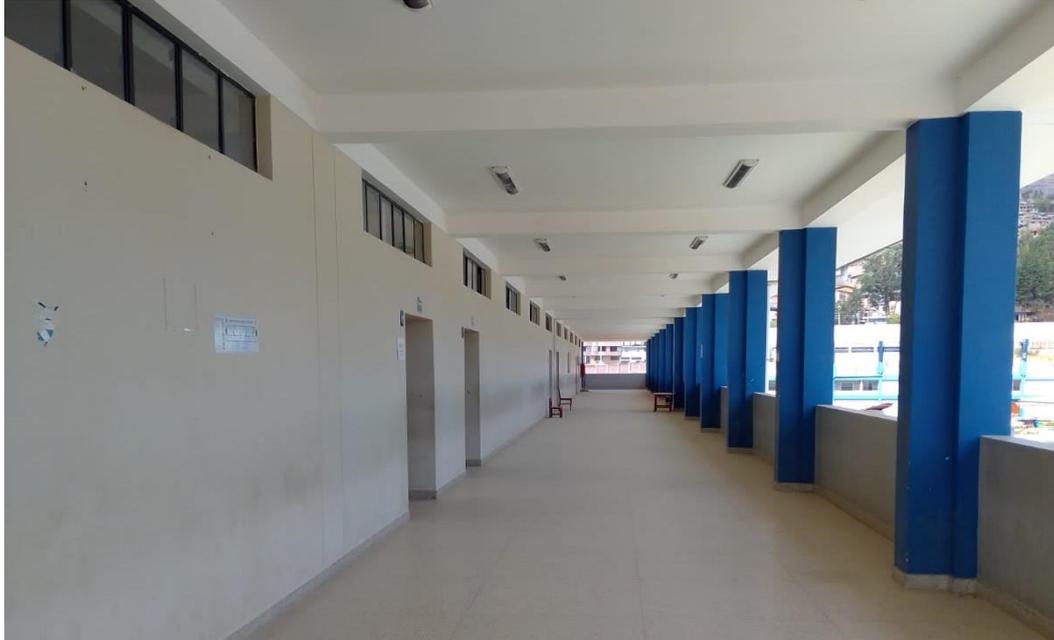
Figura 45

Segundo nivel de pabellón B de la I.E. San Ramón

Nota. Vista de los elementos estructurales del pabellón B de la I.E San Ramón

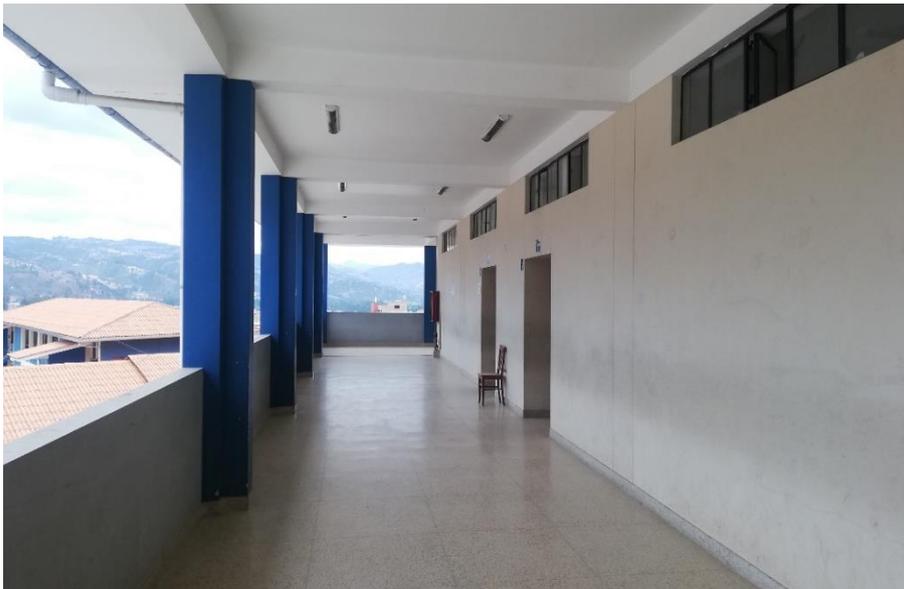
Figura 46

Tercer nivel del pabellón B de la I.E. San Ramón.

Nota. La figura muestra los elementos estructurales del tercer nivel del pabellón B de la I.E.

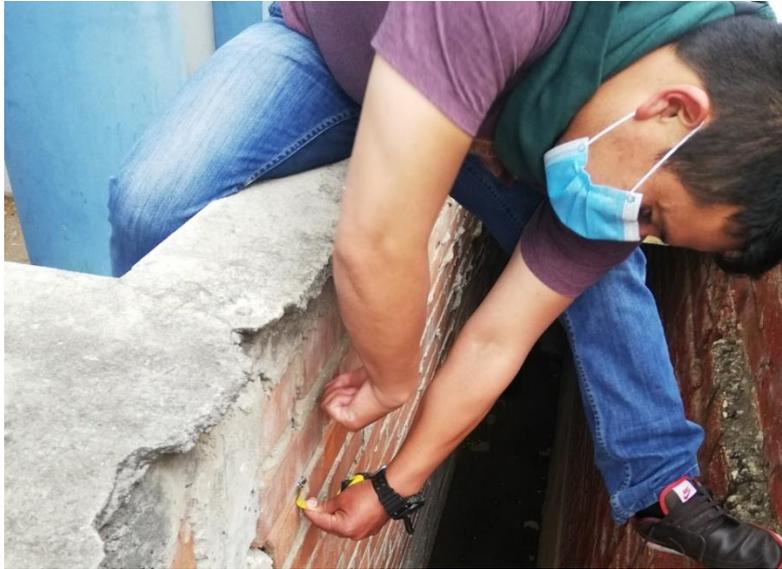
Verificación del espesor de la junta y el tipo de ladrillo del pabellón B

Nota. En la figura se aprecia la medición del espesor de la junta que presentan los muros de albañilería del pabellón B dela I.E. San Ramón

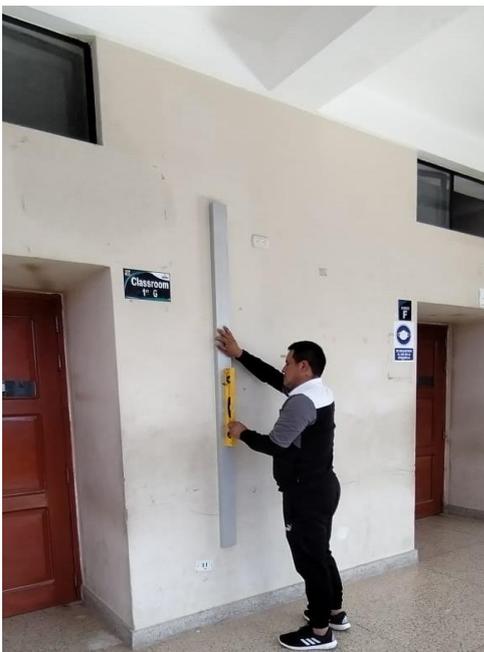
Verticalidad del pabellón B.

Nota. Imagen que muestra la verificación de la verticalidad en los muros de albañilería del pabellón B.

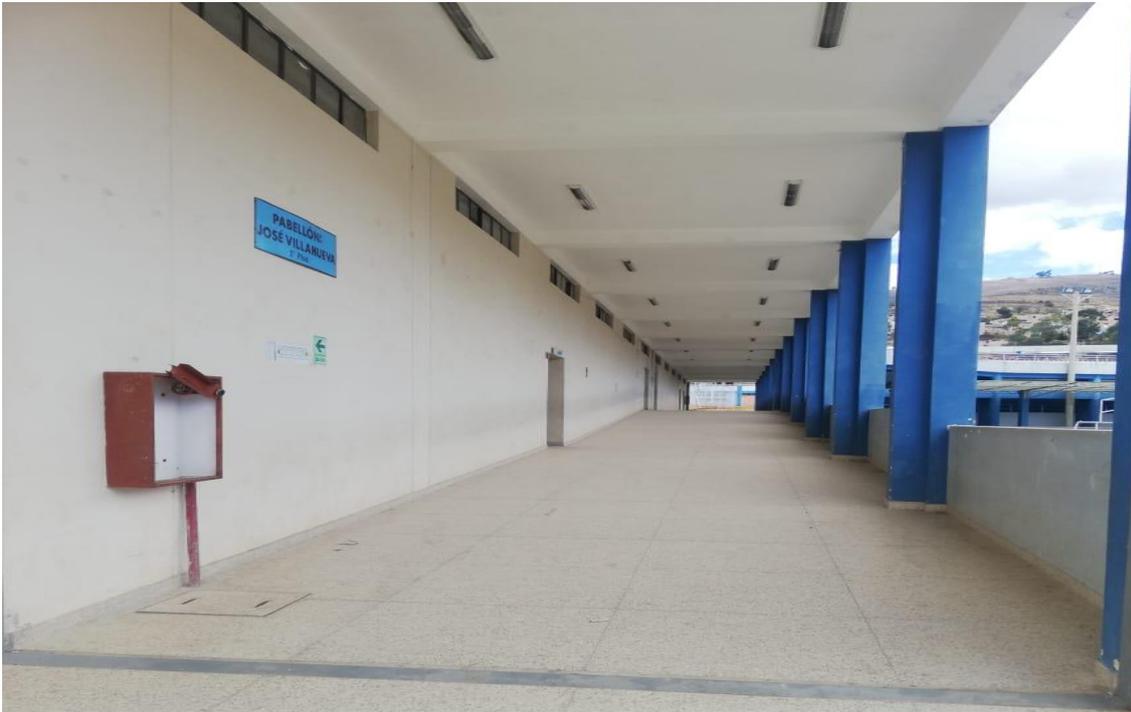
Desnivel existente en el pabellón B.

Nota. En la figura se logra apreciar la existencia de desnivel de la edificación del pabellón B de la I.E.

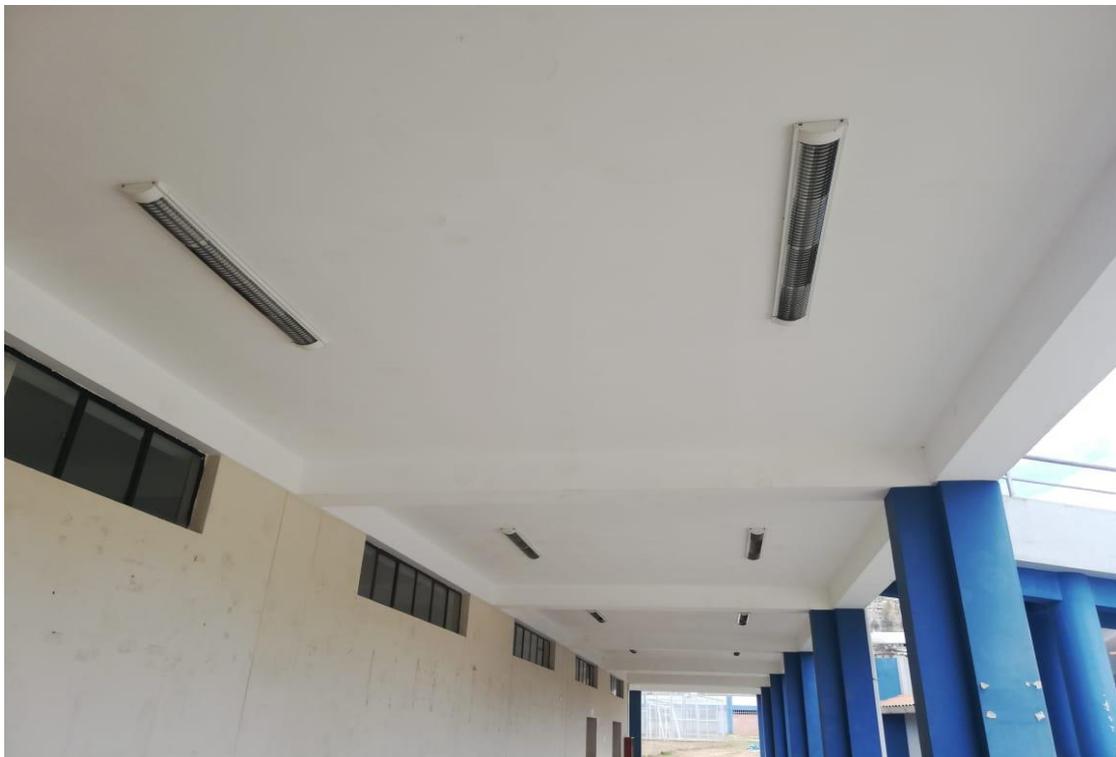
Vista de los diafragmas del pabellón B

Nota. En la figura se observa los diafragmas rígidos de forma regular con ausencia de aberturas y desnivel en el pabellón B.

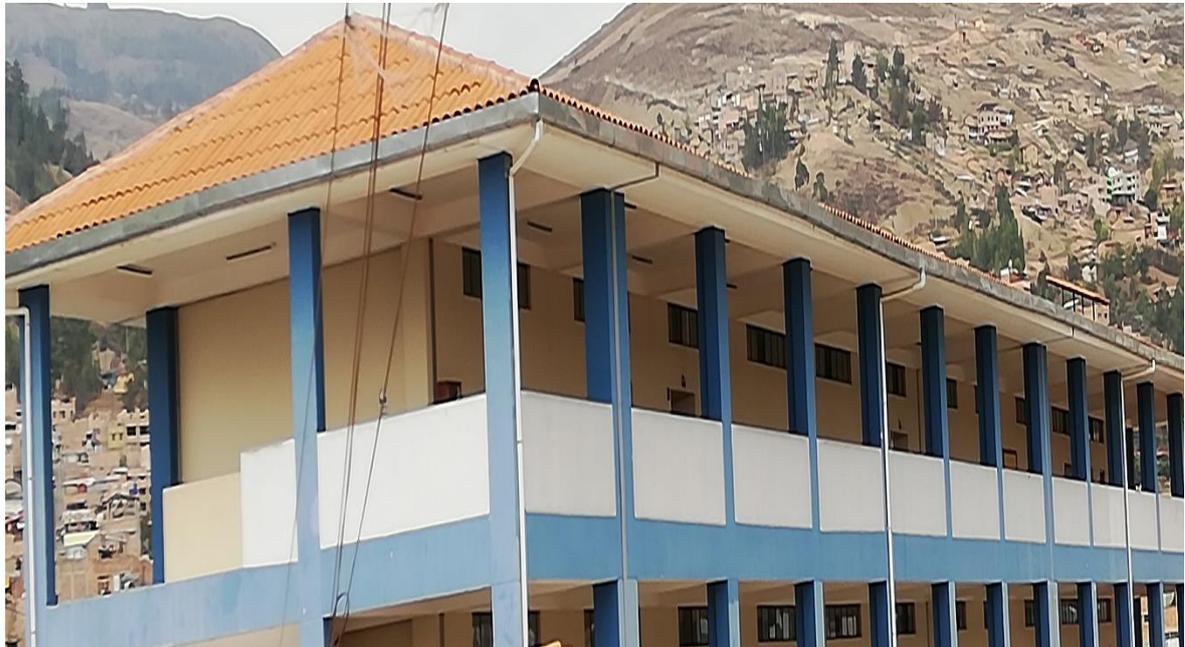
Figura 57

Vista del Tipo de cubierta del pabellón B.

Nota. Imagen que muestra el tipo de cubierta que presenta el pabellón B de la I.E. Sa Ramón

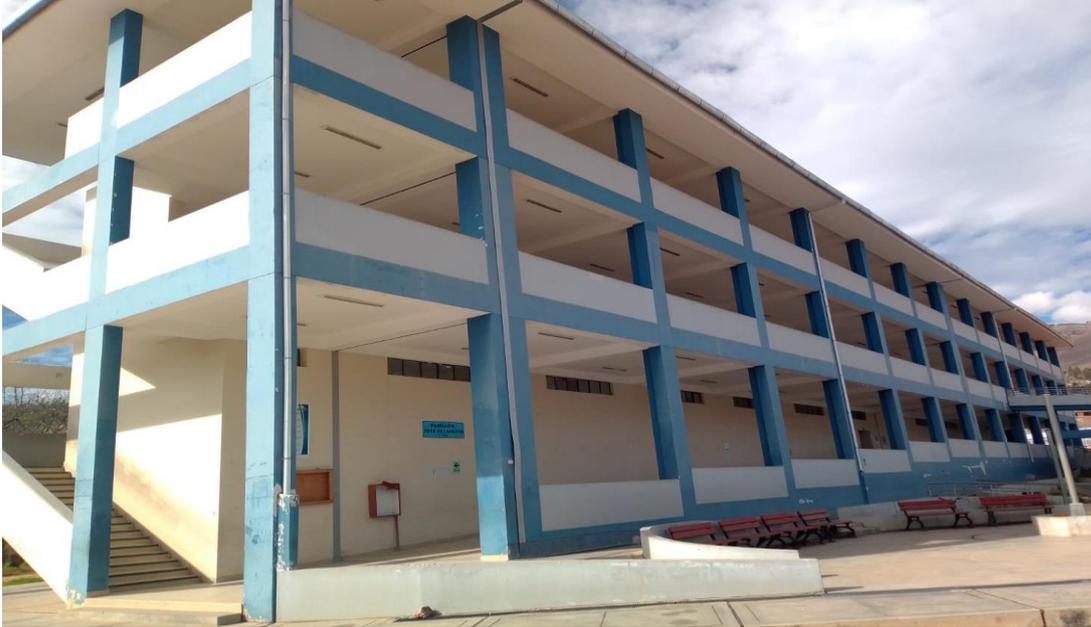
Presencia de parapetos en el pabellón B.

Nota. En la figura se logra apreciar la existencia de parapetos en los tres niveles del pabellón B de la I.E. San Ramón

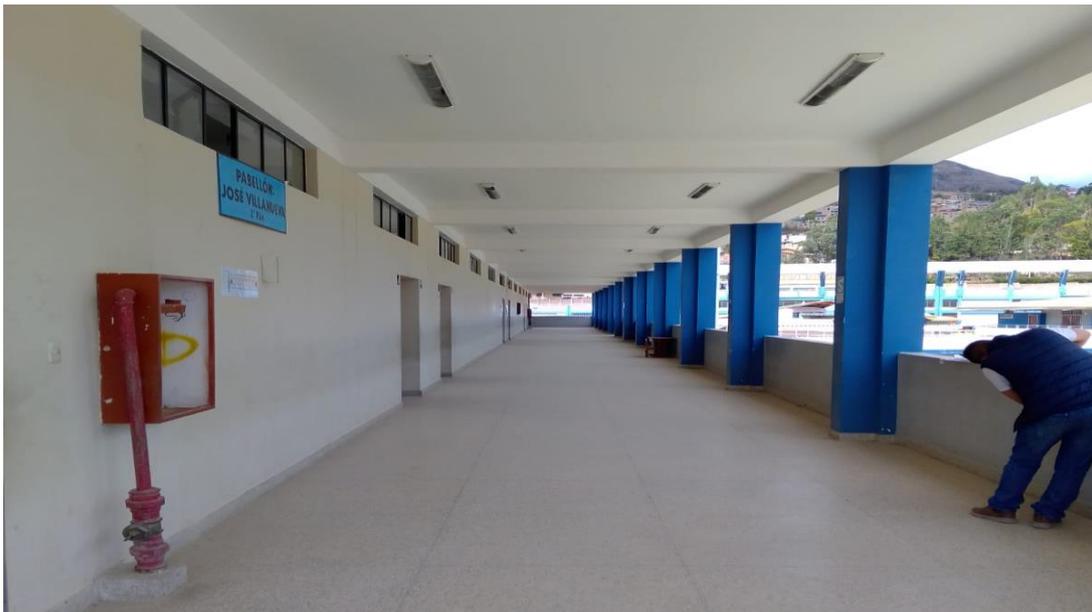
Figura 59.

Vista de alféizares de ventanas y parapetos en el pabellón B.

Nota. Figura que muestra la presencia de alféizares y parapetos en el pabellón B de la I.E. San Ramón

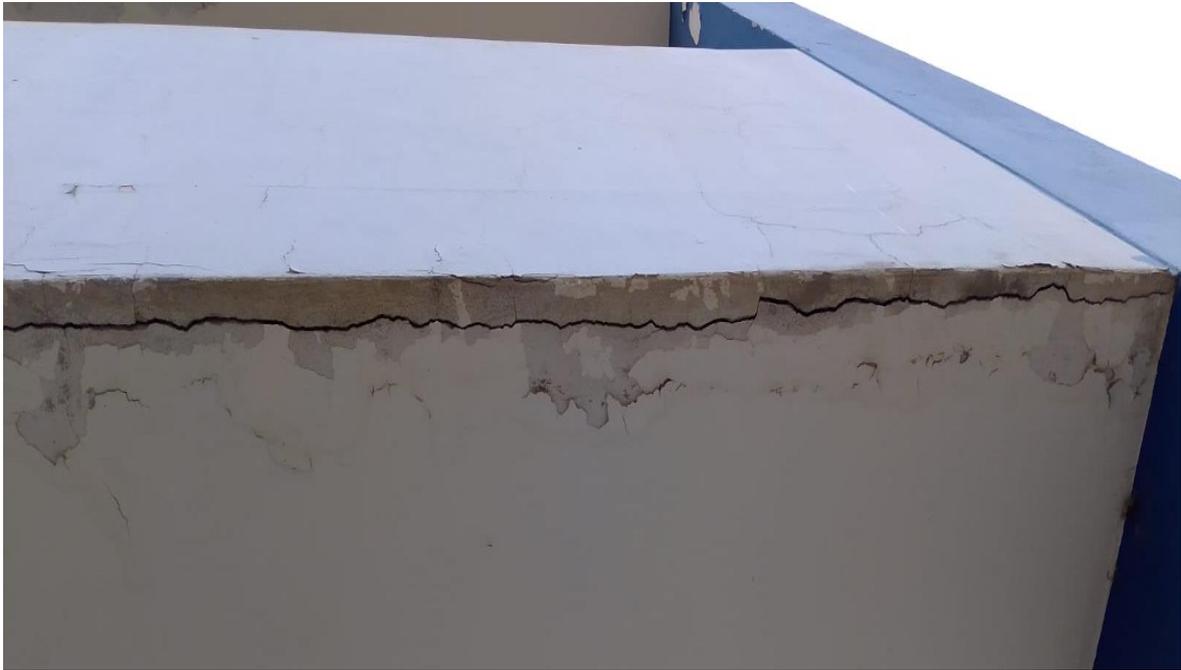
Presencia de grietas estructurales en parapetos del pabellón B

Nota. En la figura se muestra la presencia de grietas en los parapetos del primer nivel del pabellón B de la I.E. San Ramón

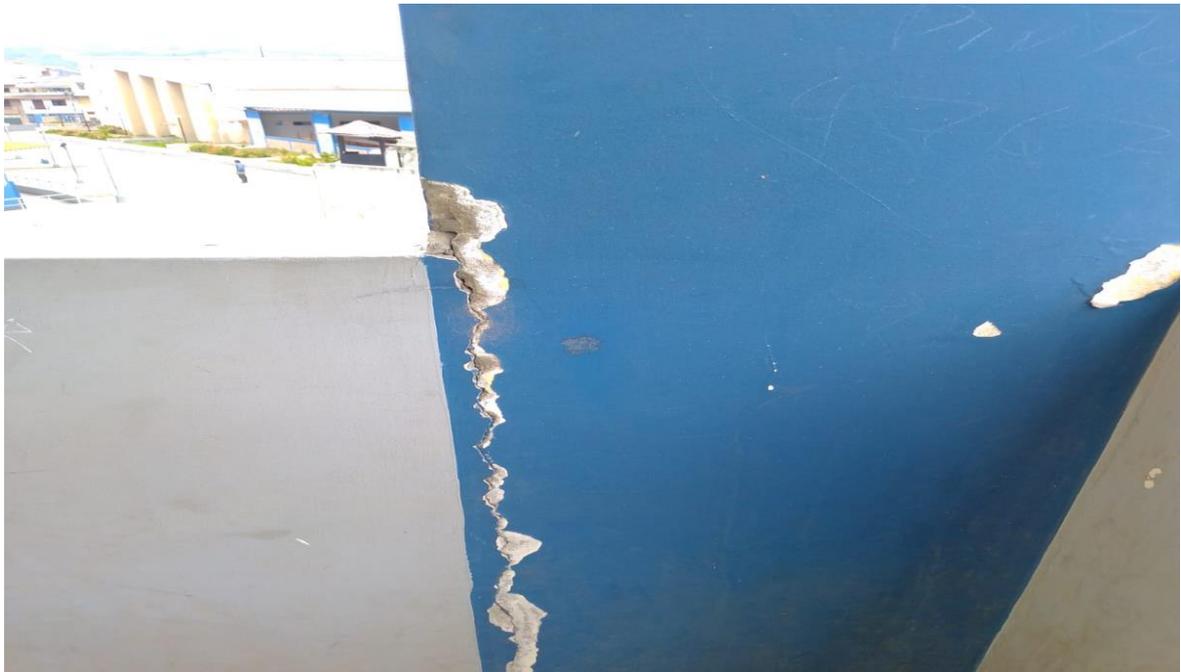
Presencia de grietas estructurales en parapetos del pabellón B

Nota. En la figura se logra apreciar la existencia de grietas estructurales entre la columna y el parapeto.

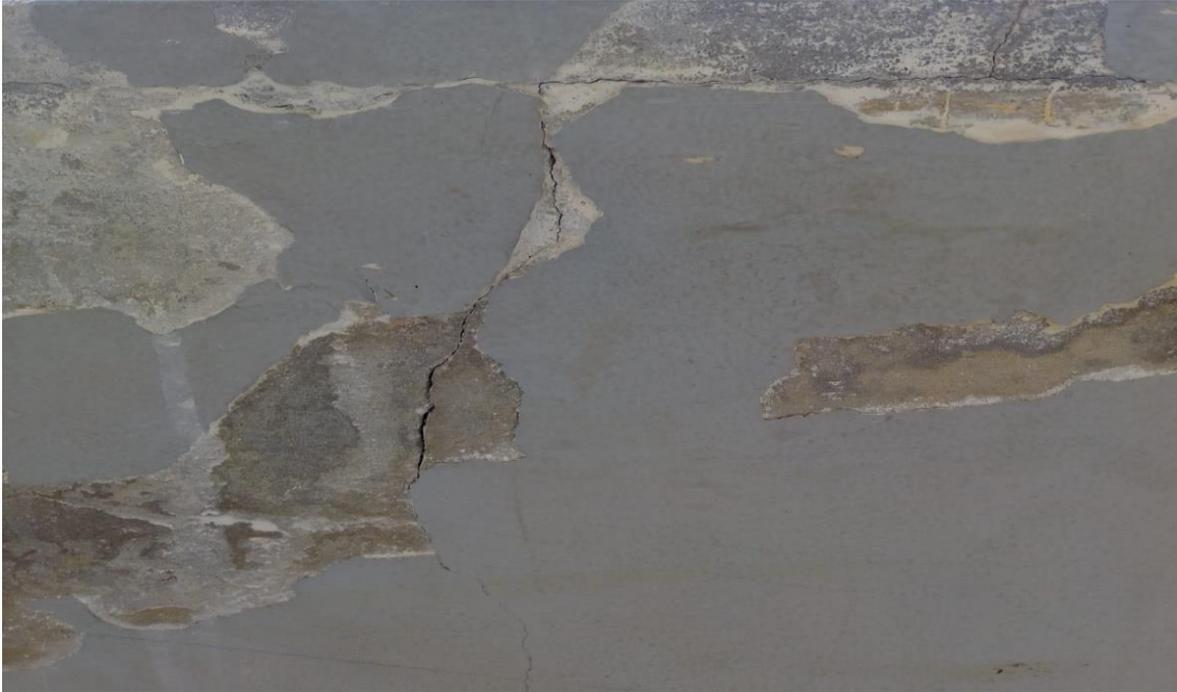
Vista de grietas estructurales en muros del pabellón B

Nota. Figura que muestra la presencia de grietas en el pabellón B de la I.E San Ramón

Se visualiza la presencia de grietas de mediano tamaño, en los muros de albañilería. La mayor parte de la estructura se encuentra en un nivel regular de conservación. Por ello, corresponde determinar la calificación de B.

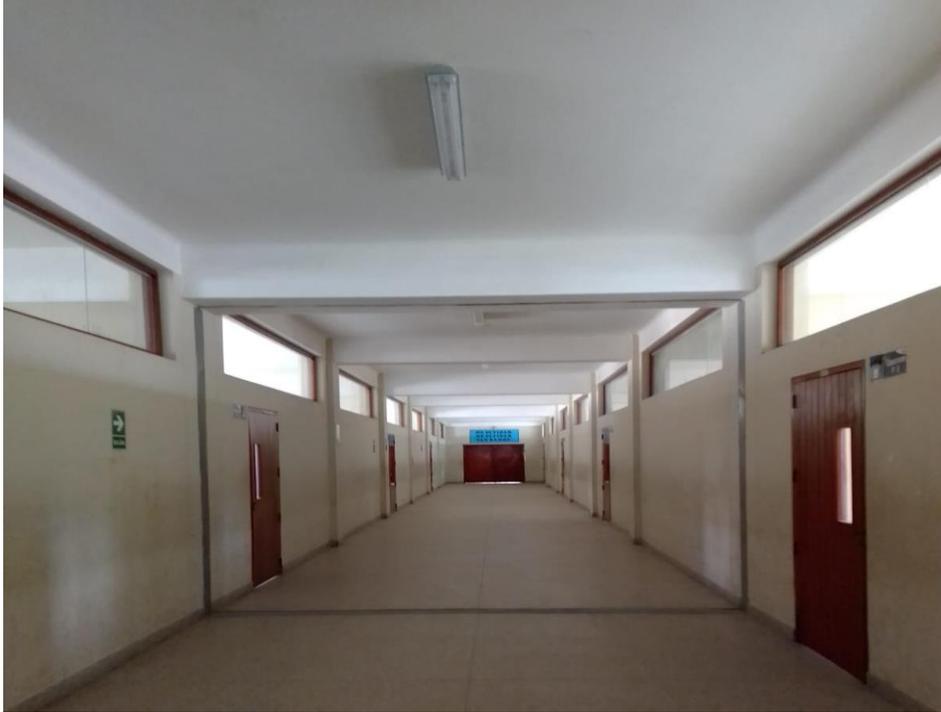
Figura 65

Vista del sistema aporticado del pabellón A de la I.E. San Ramón

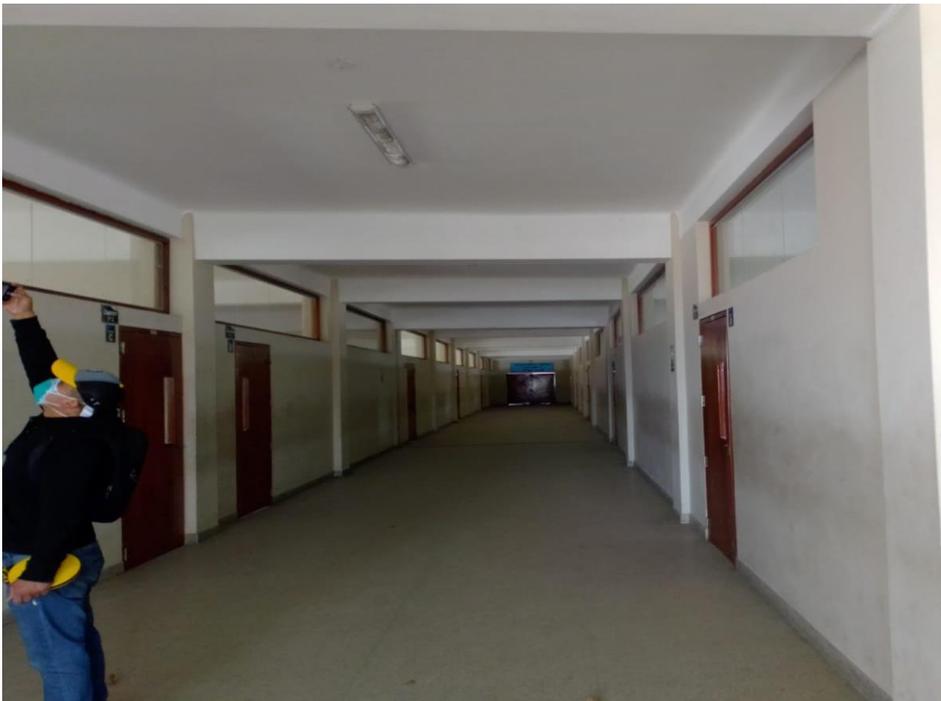
Figura 66

Medida de la altura del entrepiso en el pabellón A

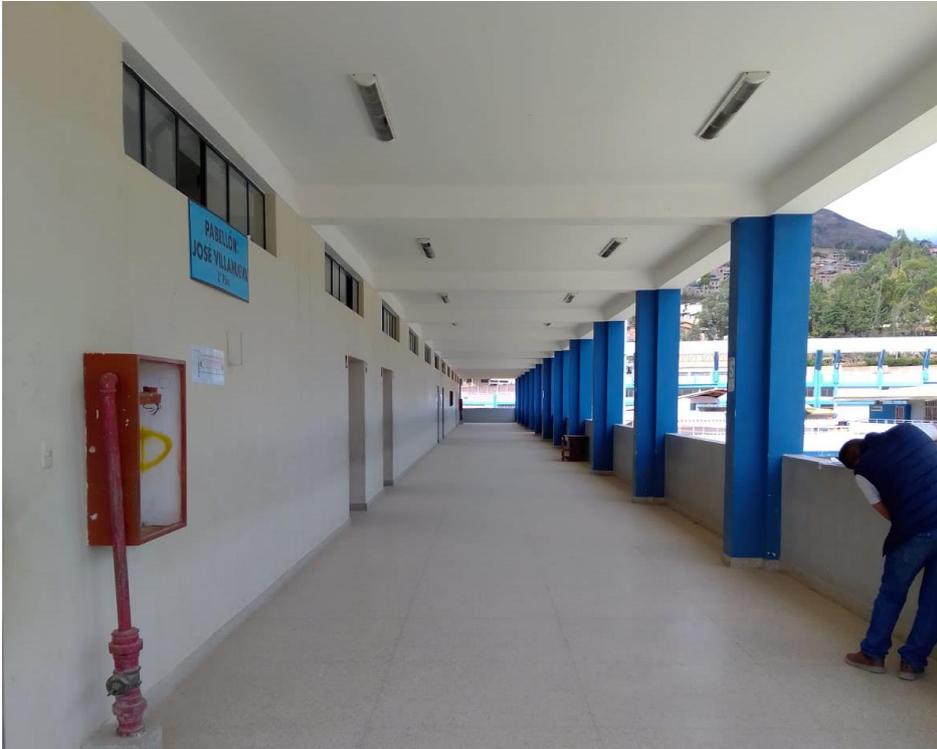
Figura 67

Medición de parapetos y columnas en el pabellón B

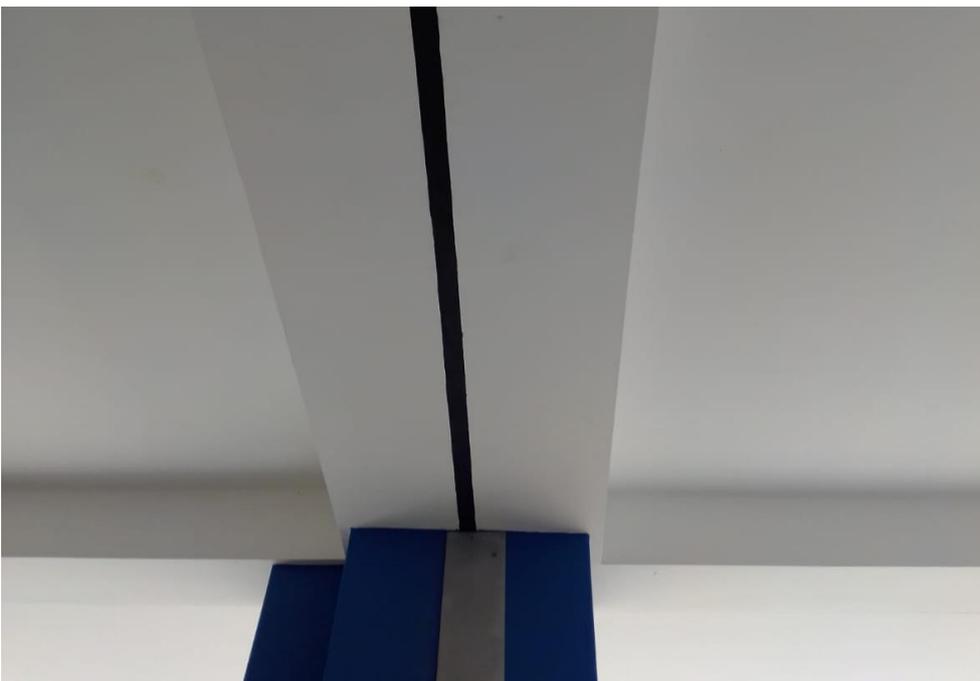
Figura 68

Vista de junta sísmica en el pabellón B de la I.E. San Ramón
