“ANÁLISIS SÍSMICO DE EDIFICACIÓN
MULTIFAMILIAR DE 4 PISOS APLICANDO
LADRILLO SILLAR PARA DETERMINAR SU
COMPORTAMIENTO SISMORRESISTENTE CON
EL SOFTWARE ETABS, 2022”

Tesis para optar el título profesional de:

Autor:

Mijail Jordano Vasquez De La Cruz

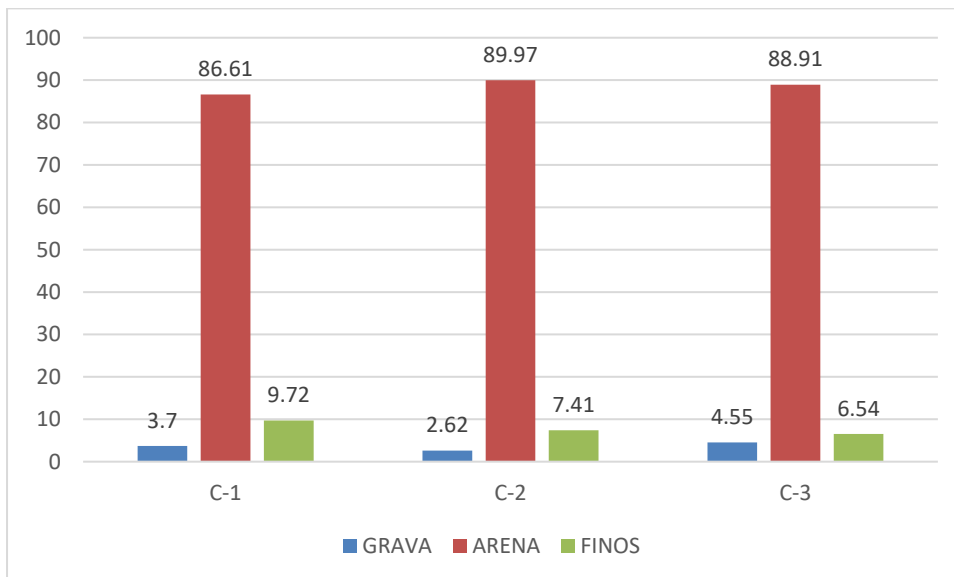
Resumen de ensayos de laboratorio

Nota: Referente a la Grafica 4, se visualiza que el material de mayor predominancia fue la arena con 86.61%, 89.97% y 88.91%, mientras para grava fue de 3.7%, 2.62% y 4.55% y para finos el material fue de 9.72%, 7.41% y 6.54%, para cada punto de investigación.

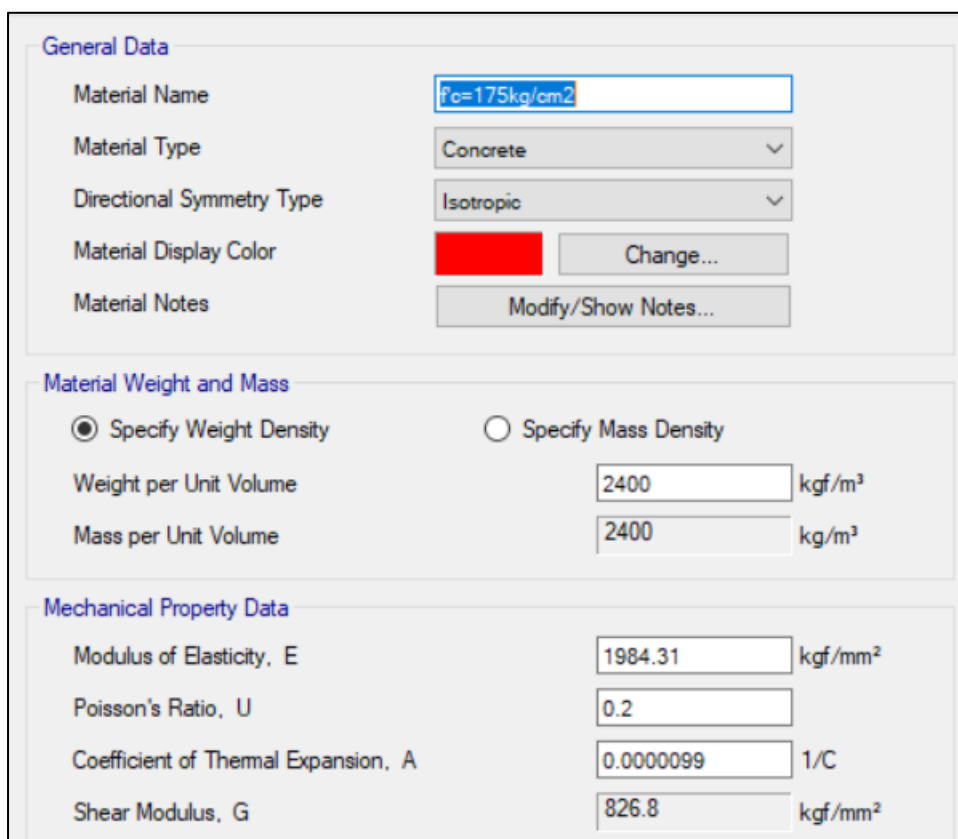
Consideraciones del concreto

The image shows a screenshot of the material definition dialog box in ETABS V20.1. The dialog is divided into three sections: General Data, Material Weight and Mass, and Mechanical Property Data.

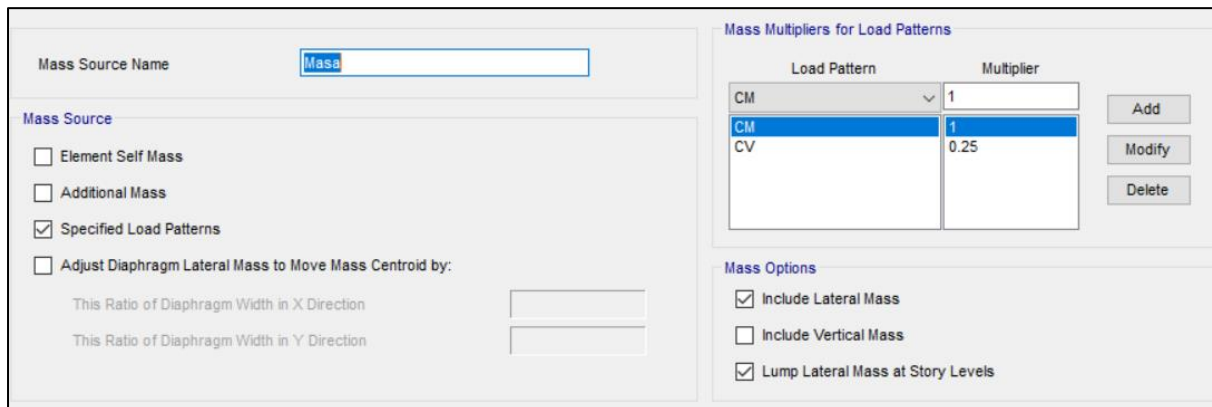
Asignación de pesos

The screenshot shows the 'Mass Source' and 'Mass Multipliers for Load Patterns' settings in ETABS. The 'Mass Source Name' is 'Masa'. Under 'Mass Source', 'Specified Load Patterns' is checked. Under 'Mass Multipliers for Load Patterns', a table shows the following multipliers:

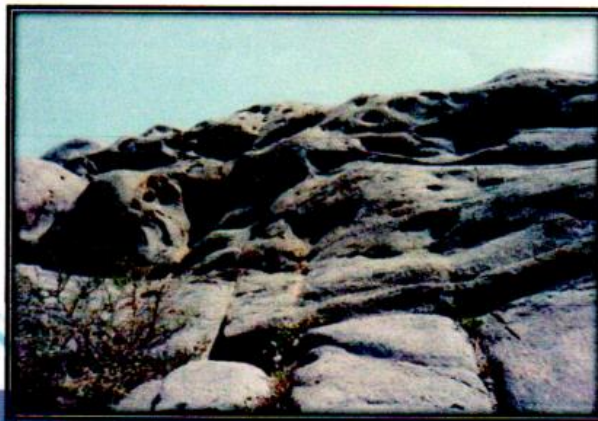
Figura 1 Prolongación del Cerro “Blanco”, donde se destaca la acción del intemperismo mecánico, característico en afloramientos granodioríticos debido a los fuertes vientos de la zona.

El modelado producido por el viento se manifiesta en forma de oquedades, redondeamientos y superficies pulidas que presentan los afloramientos rocosos de las pampas costeras, como se pueden claramente observar en los afloramientos del Cerro Blanco en las cercanías de las Huacas del Sol y la Luna. (Ver Figura 1 y Figura 2).

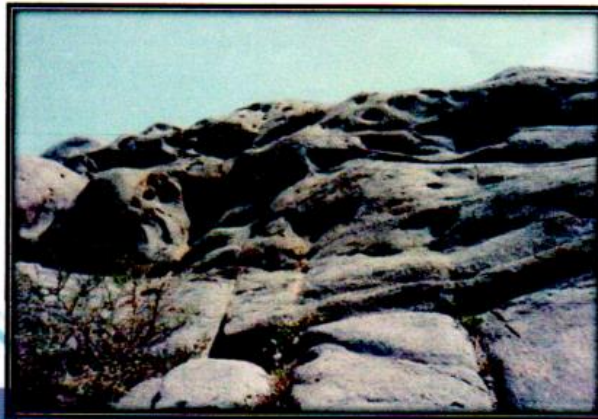
Figura 1 Prolongación del Cerro “Blanco”, donde se destaca la acción del intemperismo mecánico, característico en afloramientos granodioríticos debido a los fuertes vientos de la zona.

El modelado producido por el viento se manifiesta en forma de oquedades, redondeamientos y superficies pulidas que presentan los afloramientos rocosos de las pampas costeras, como se pueden claramente observar en los afloramientos del Cerro Blanco en las cercanías de las Huacas del Sol y la Luna. (Ver Figura 1 y Figura 2).

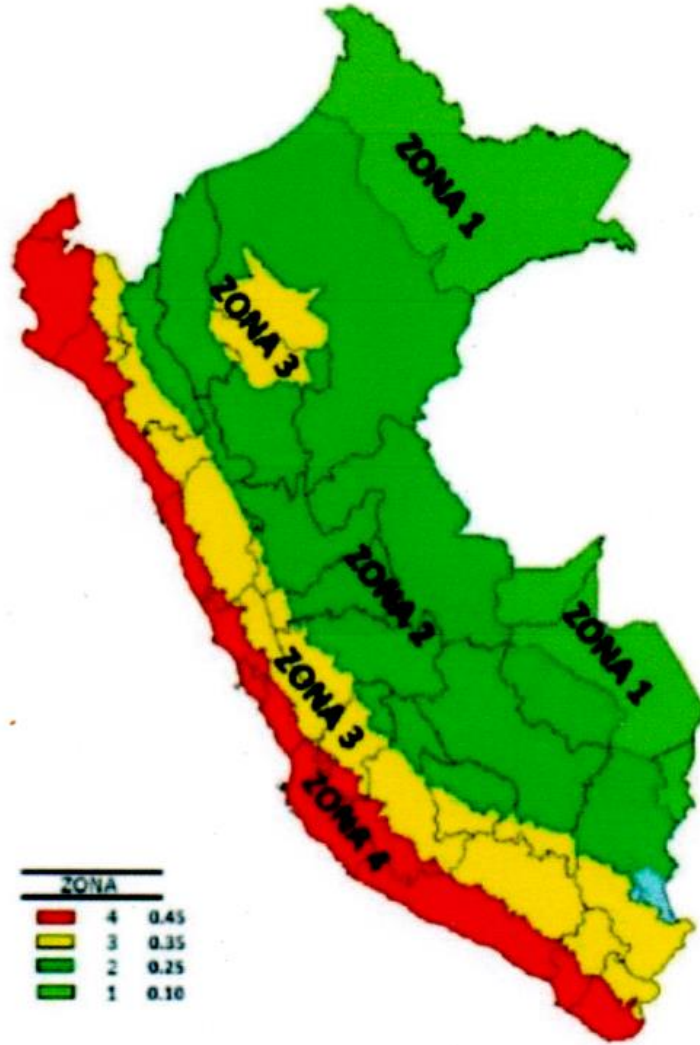
MAPA DE ZONIFICACIÓN SÍSMICA

ZONA	
■	4 0.45
■	3 0.35
■	2 0.25
■	1 0.10
