“MEJORAMIENTO DE LA PRODUCTIVIDAD Y LA CALIDAD
UTILIZANDO LA INTEGRACIÓN DE LAS METODOLOGÍAS
LEAN CONSTRUCTION Y SIX SIGMA EN EL PROYECTO
REMODELACIÓN DEL PABELLÓN 7 DEL CENTRO
COMERCIAL MINKA, CALLAO – 2022”

Trabajo de suficiencia profesional para optar el título

Ingeniero Civil

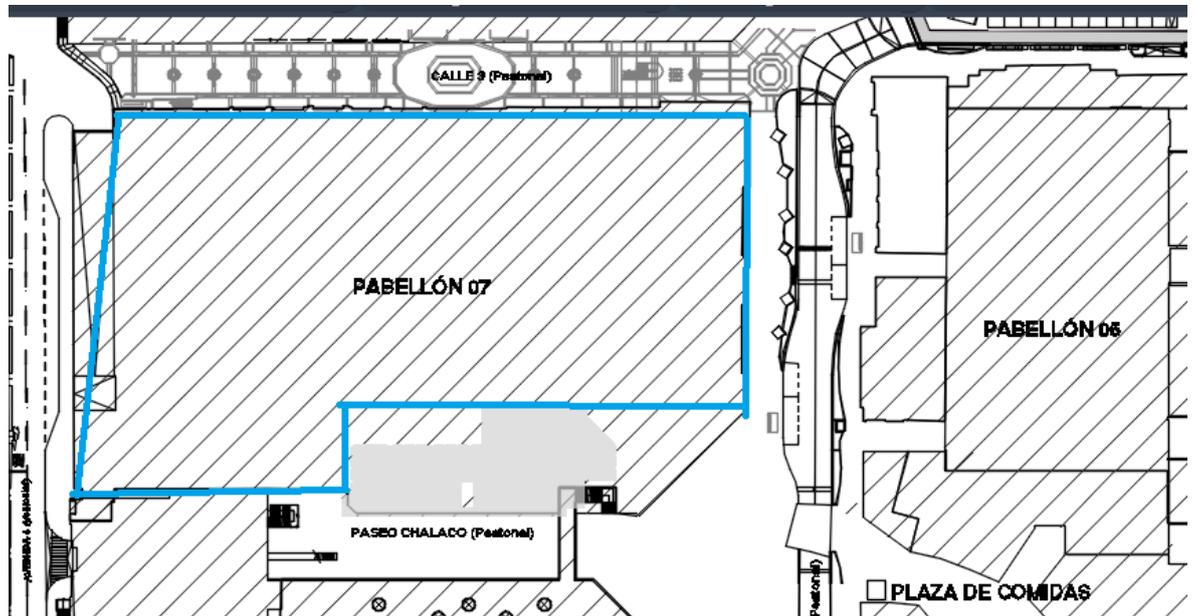
Sectorización del Pabellón 7

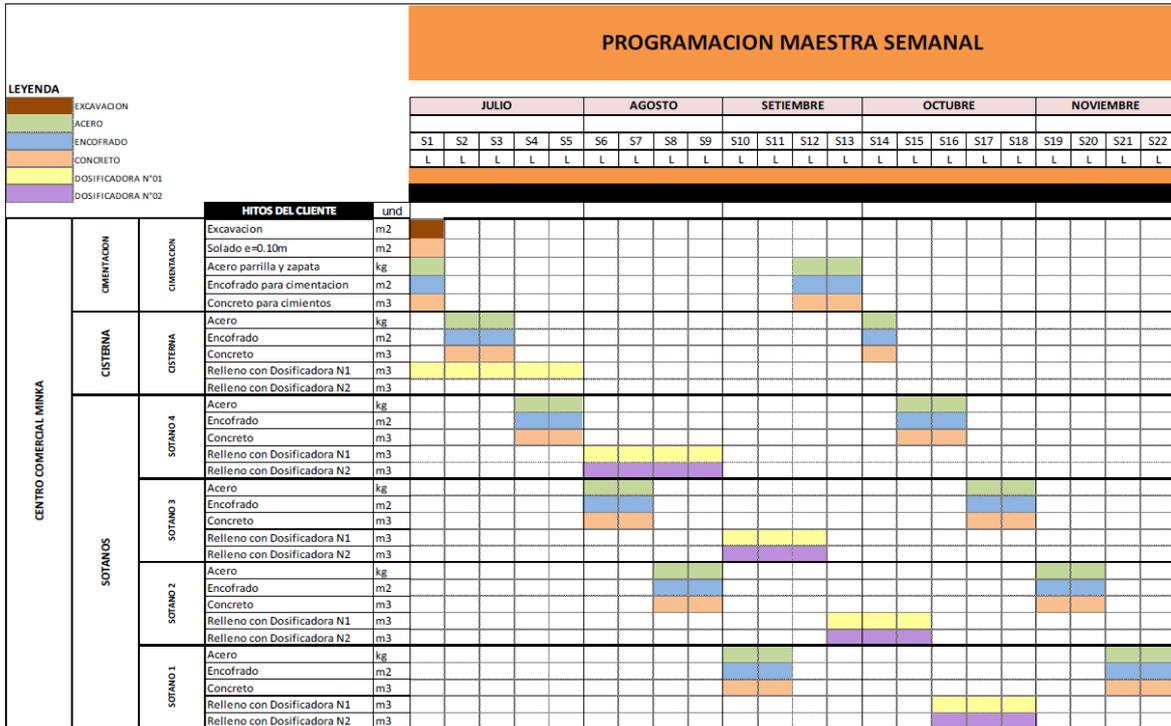
Programación maestra

Luego se procedió a realizar la programación maestra la cual se detalla en la figura 15 a continuación:

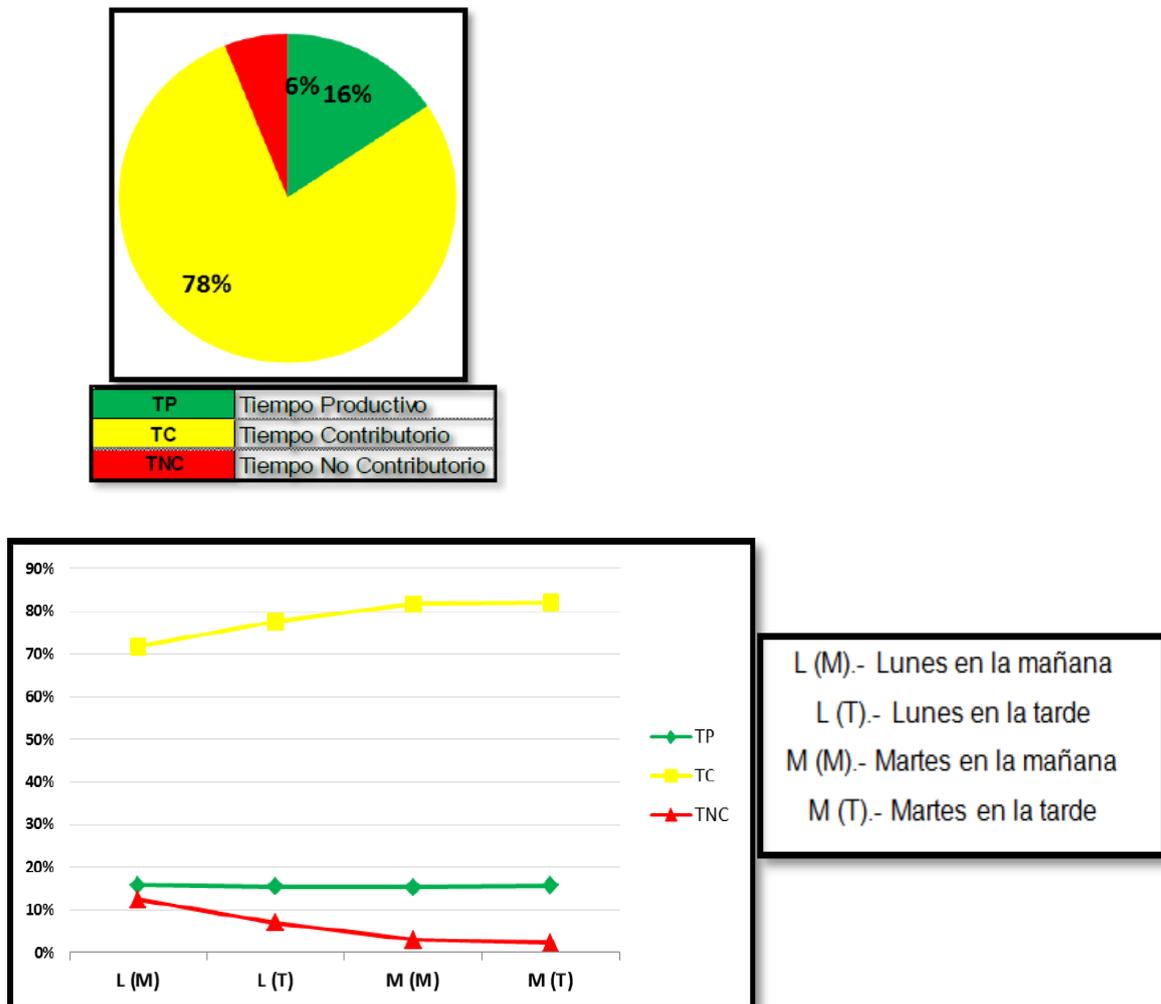
Resultado de muestras de Carta Balance de la partida de vaceado de concreto

De este proceso se obtendrán los resultados de los TP, TC Y TNC los cuales se muestran en la figura 20.

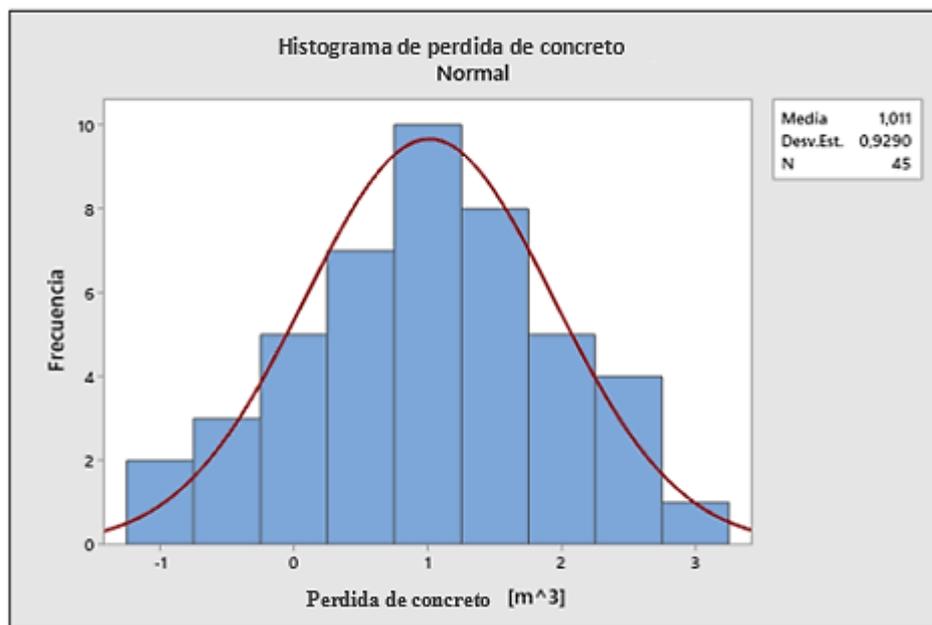
Histograma de Pérdida de Concreto

Según la figura 24 se optó por aplicar unidades negativas para representar la falta de concreto debido a un mal manejo o cálculo de los elementos a vaciar, por otro lado, las unidades positivas hacen referencia a los casos en los que se mostró un sobrante de material en obra. Según lo indicado en los terrenos se tiene una determinación del 10% adicional de la cantidad de concreto obtenido en los cálculos por metro cúbico, esto se

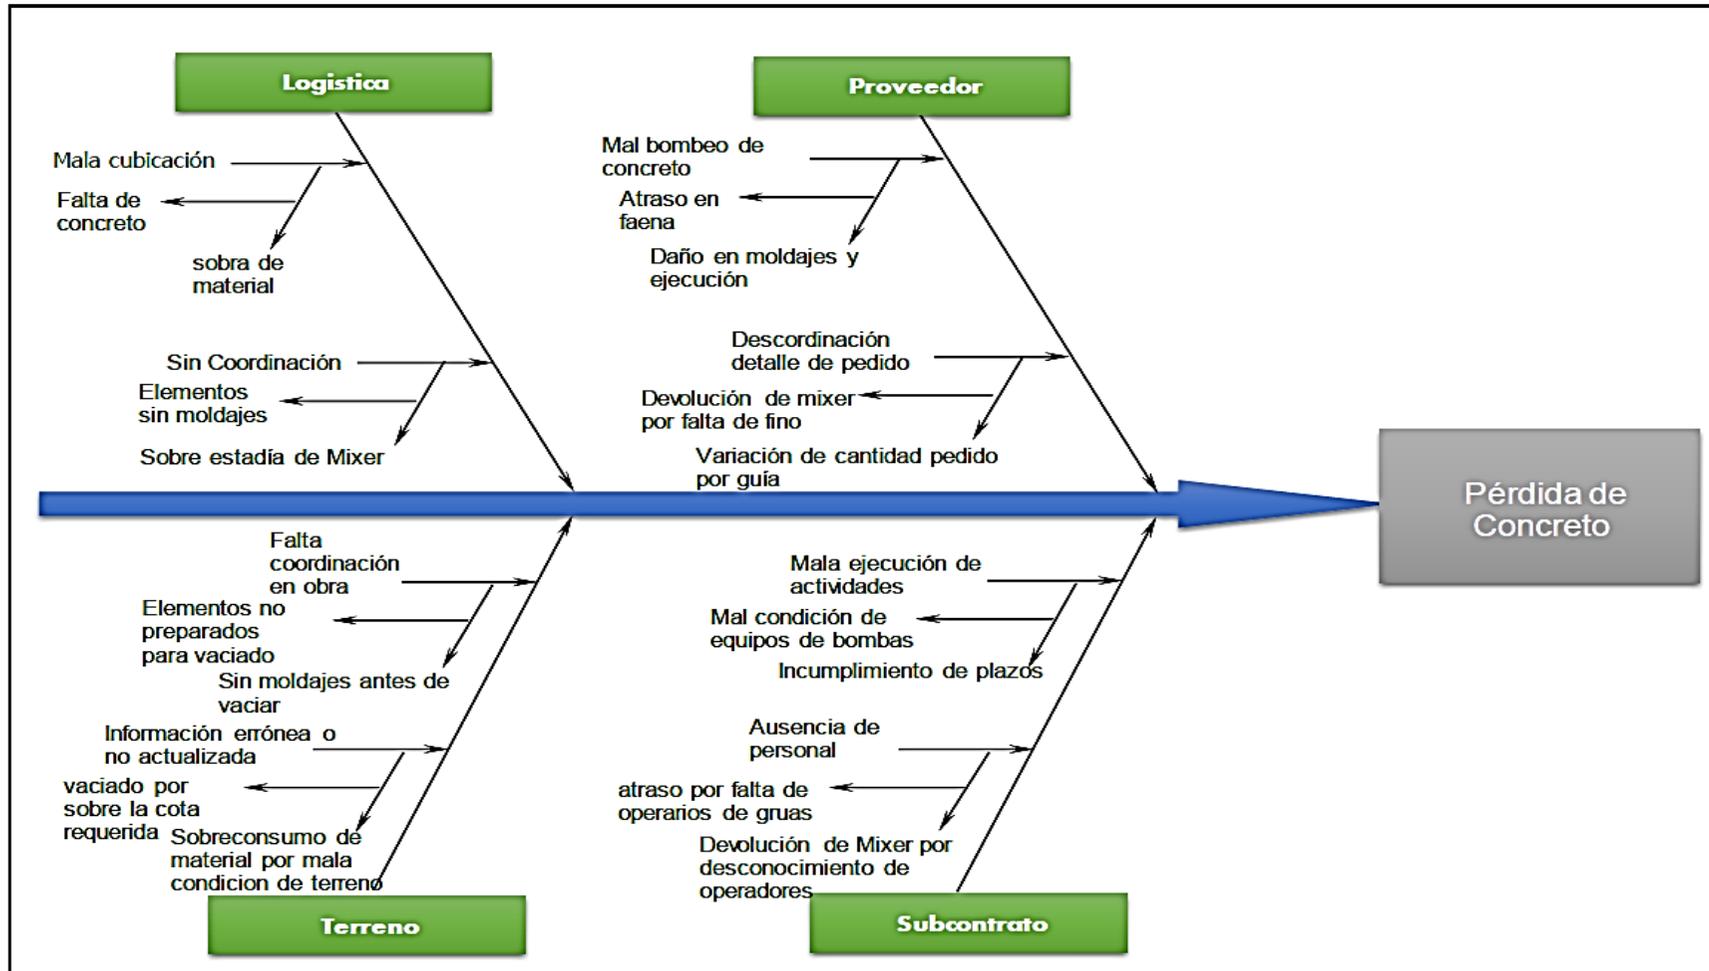
Figura 26

Diagrama de Ishikawa del proceso de pérdida de concreto

Según las ideas presentadas inicialmente, se demuestra en la figura 26 los errores clasificados, siendo estos desde controlables hasta no controlables, con la finalidad de analizar los impactos. Dicha clasificación se muestra a continuación:

Errores controlables	Errores no controlables
Falta Coordinación en terreno	Vaciado por sobre la cota requerida
Mala ejecución de actividades	Sobre consumo de material
Información errónea y no actualizada	Incumplimiento de plazos
Descoordinación en detalle de compra	Devolución de mixer por desconocimiento de operadores
Error de cubicación	Variación de cantidad de pedido por guía
Ausencia de Personal (Subcontrato)	Daño en moldajes y ejecución
Mala calidad de máquinas para vaciar concreto	Atraso en faena
Falta coordinación en gestión	Mal bombeo del concreto

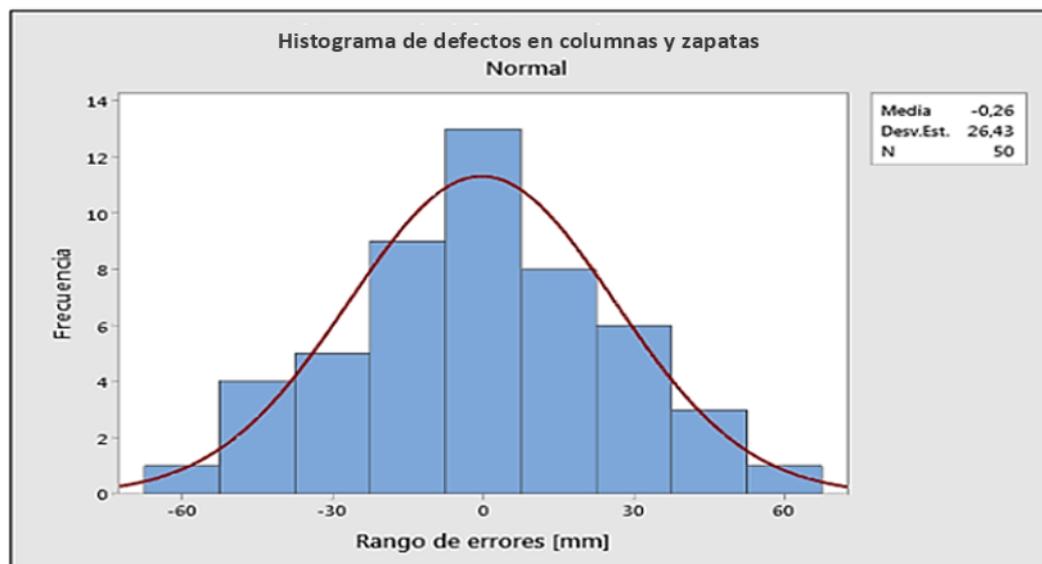
Histograma de elemento no queda en medidas específicas en columnas y zapatas

En la figura 28 se representa la gráfica según el histograma que se considera según la distribución normalizada basado en la aproximación de gráficos debido a que no se realizó la norma de test normalizada por la naturaleza de datos, demostrando que los datos de valor negativo representan los errores faltantes en para las alturas requeridas para zapatas y columnas según lo que especifica los planos para diseño. Por otro lado, los resultados de valor positivo son las medidas que presentaron un sobre valor de dimensiones o alturas que se especifica en el plano de los diseños, se menciona que los límites de admisión según la variación de alturas entre columnas y zapatas es de ± 10 mm, esto se debe a que las alturas se acumulan mediante el proceso de construcción del edificio. Según estos valores podemos determinar el valor de sigma según la tabla de resumen de medición de defectos para muros y columnas.

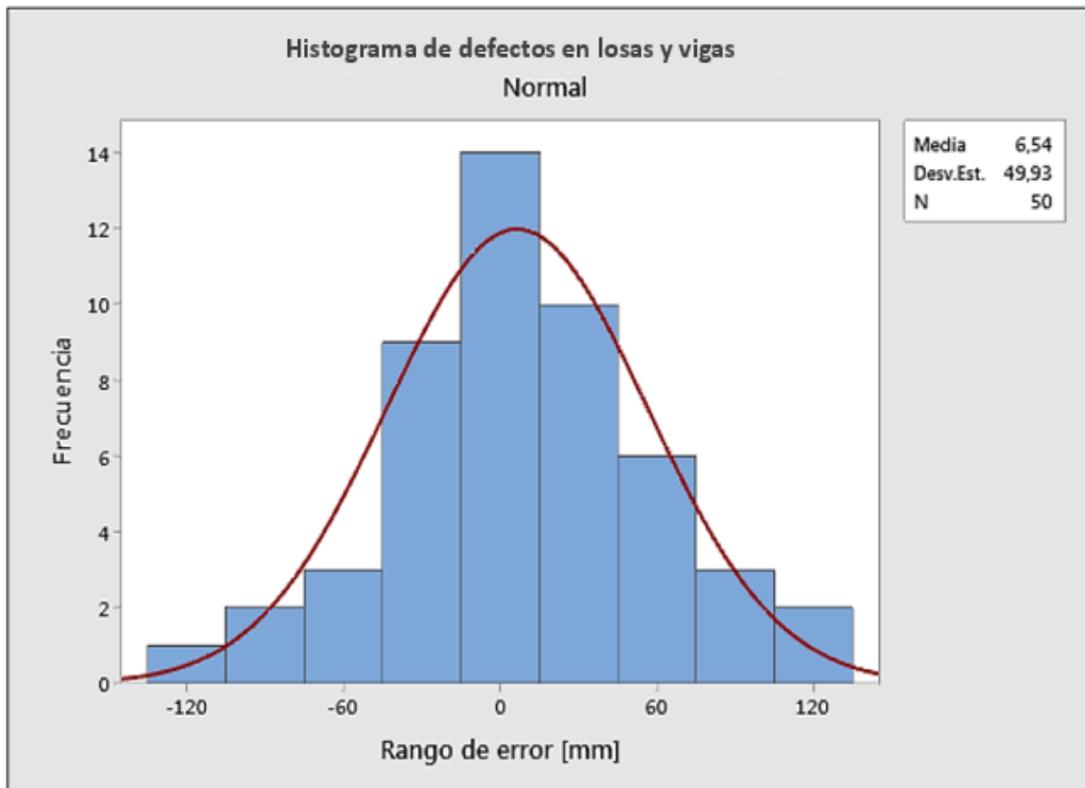
Histograma de elemento no queda en medidas específicas en losas y vigas

En la figura 29 se representa la gráfica según el histograma que se considera según la distribución normalizada basado en la aproximación de gráficos debido a que no se realizó la norma de test normalizada por la naturaleza de datos, demostrando que los datos de valor negativo representan los errores faltantes en para las alturas requeridas para vigas y losas según lo que especifica los planos para diseño. Por otro lado, los resultados de valor positivo son las medidas que presentaron un sobre valor de dimensiones o alturas que se especifica en el plano de los diseños, se menciona que los límites de admisión según la variación de alturas entre vigas y losas es de ± 20 mm, esto se debe a que las alturas se acumulan mediante el proceso de construcción del edificio. Según estos valores podemos determinar el valor de sigma según la tabla de resumen de medición de defectos para vigas y losas.

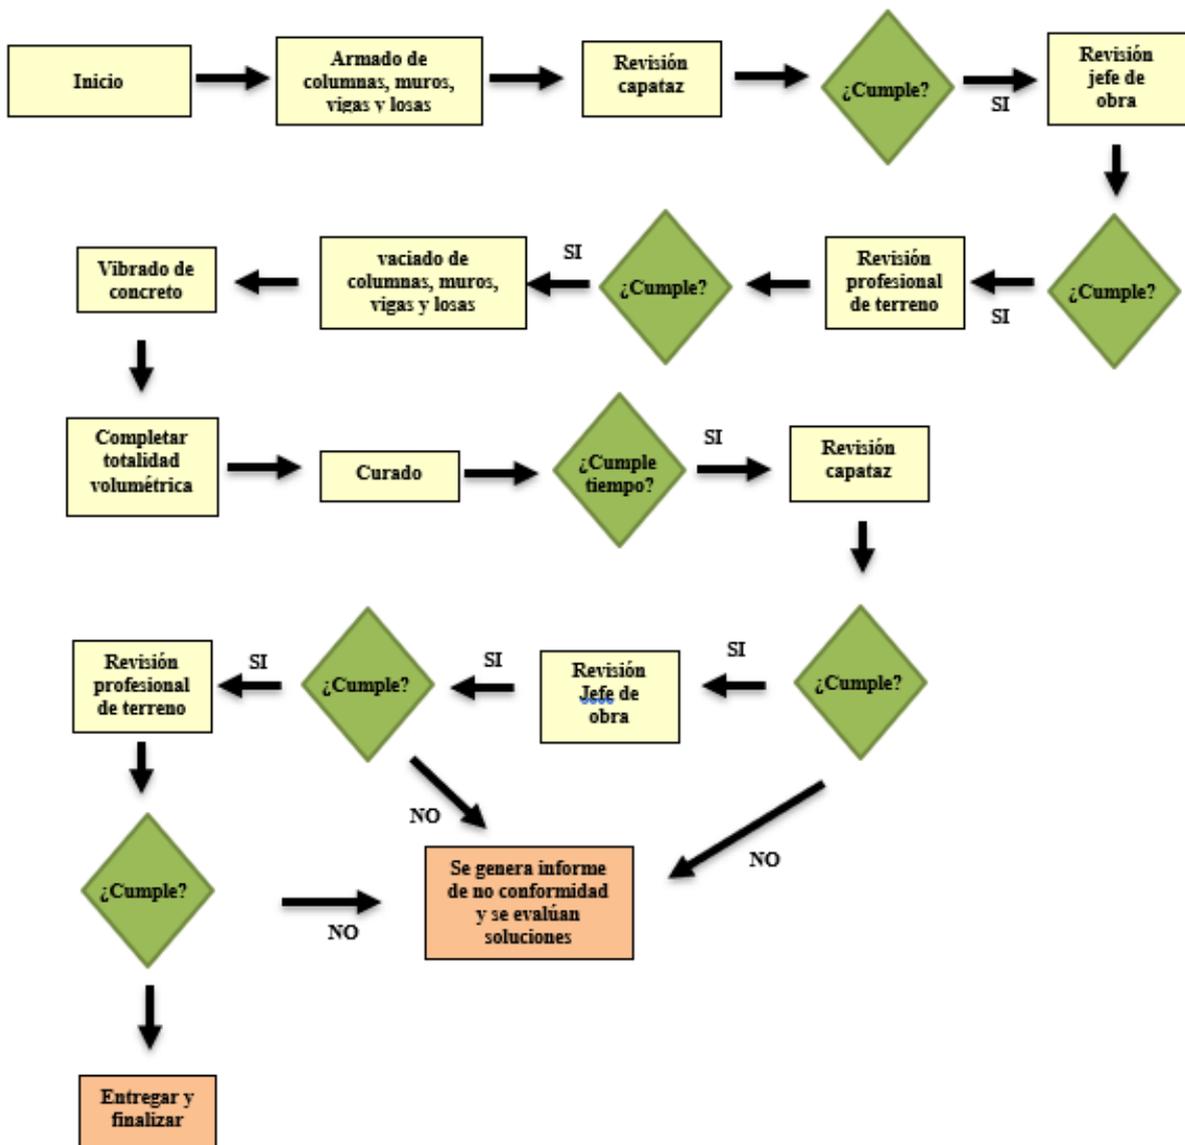
Diagrama de flujo del vaciado de columnas, muros, vigas y losas

Con el planteamiento del diagrama de flujo del proceso de vaciado de columnas, muros, vigas y losas se puede estudiar los puntos críticos donde se forman errores, para esto se plantea utilizar la información de la lluvia de idea para estructurar las causas de los errores en el diagrama de a Ishikawa.

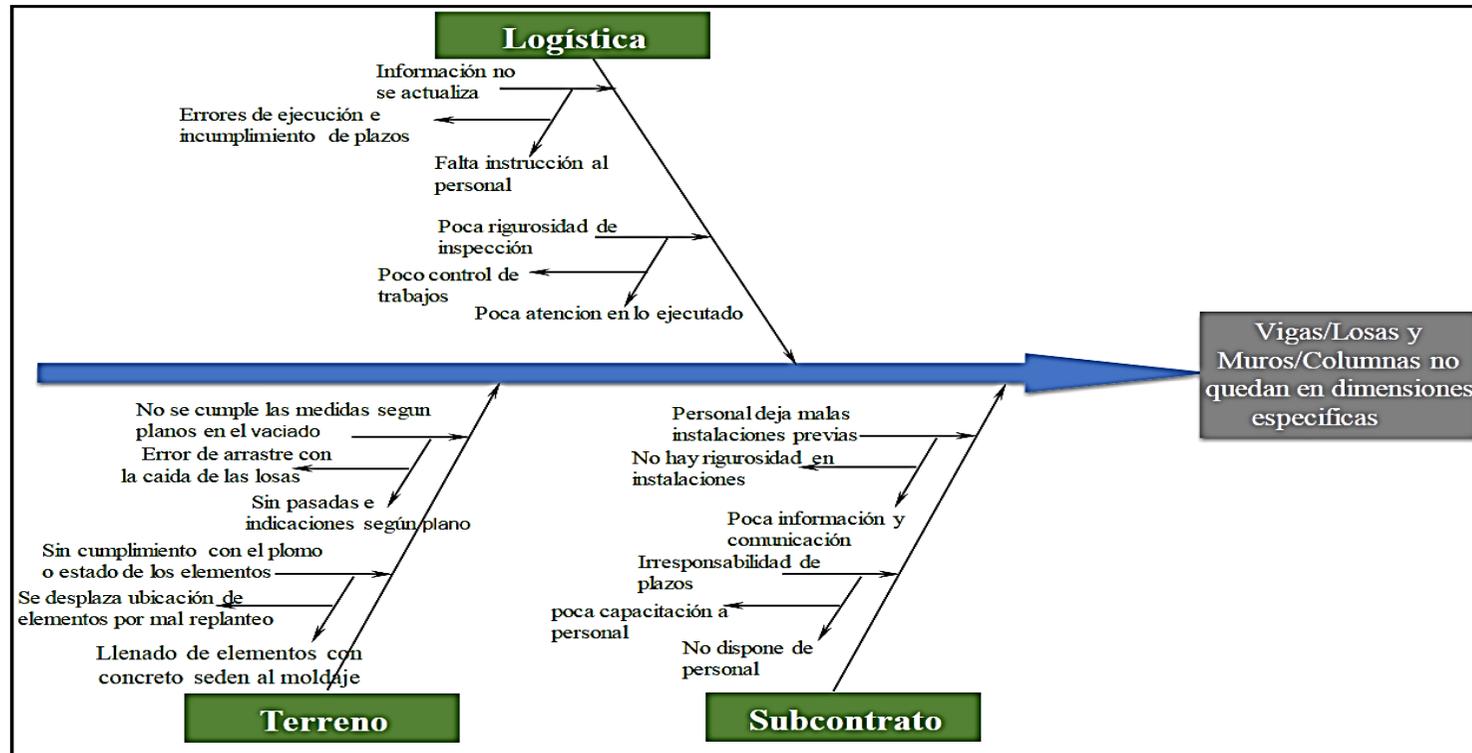
Diagrama de Ishikawa del proceso de Elemento no queda en medidas específicas

Se considera el diagrama de Ishikawa presenta una división de 3 causas las cuales se consideran en logística, subcontratistas y terreno los cuales determinan los efectos que disminuyan la eficacia en cuanto los elementos de hormigón. Por la naturaleza de las ideas planteadas en la figura 31, se clasifican los errores según si son controlables o no controlables con el fin de analizar el impacto. Dicha clasificación se muestra a continuación:

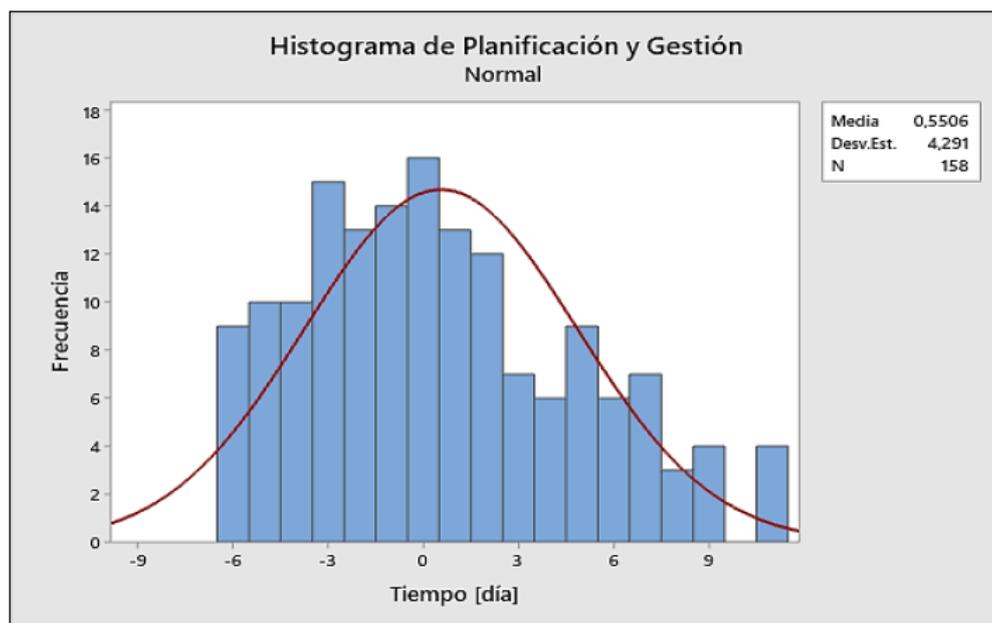
Histograma de Planificación y Gestión de materiales en Obra

Según la figura 33 se aplicó un valor estimado como óptimo de tiempo de respuesta a lo que se determinó a los datos registrados que las cantidades de días inferiores ese tiempo óptimo se considera como un valor negativo considerado como un adelanto al plazo previamente acordado en el sistema de planificación y gestión de control, este valor corresponde a 4 días.

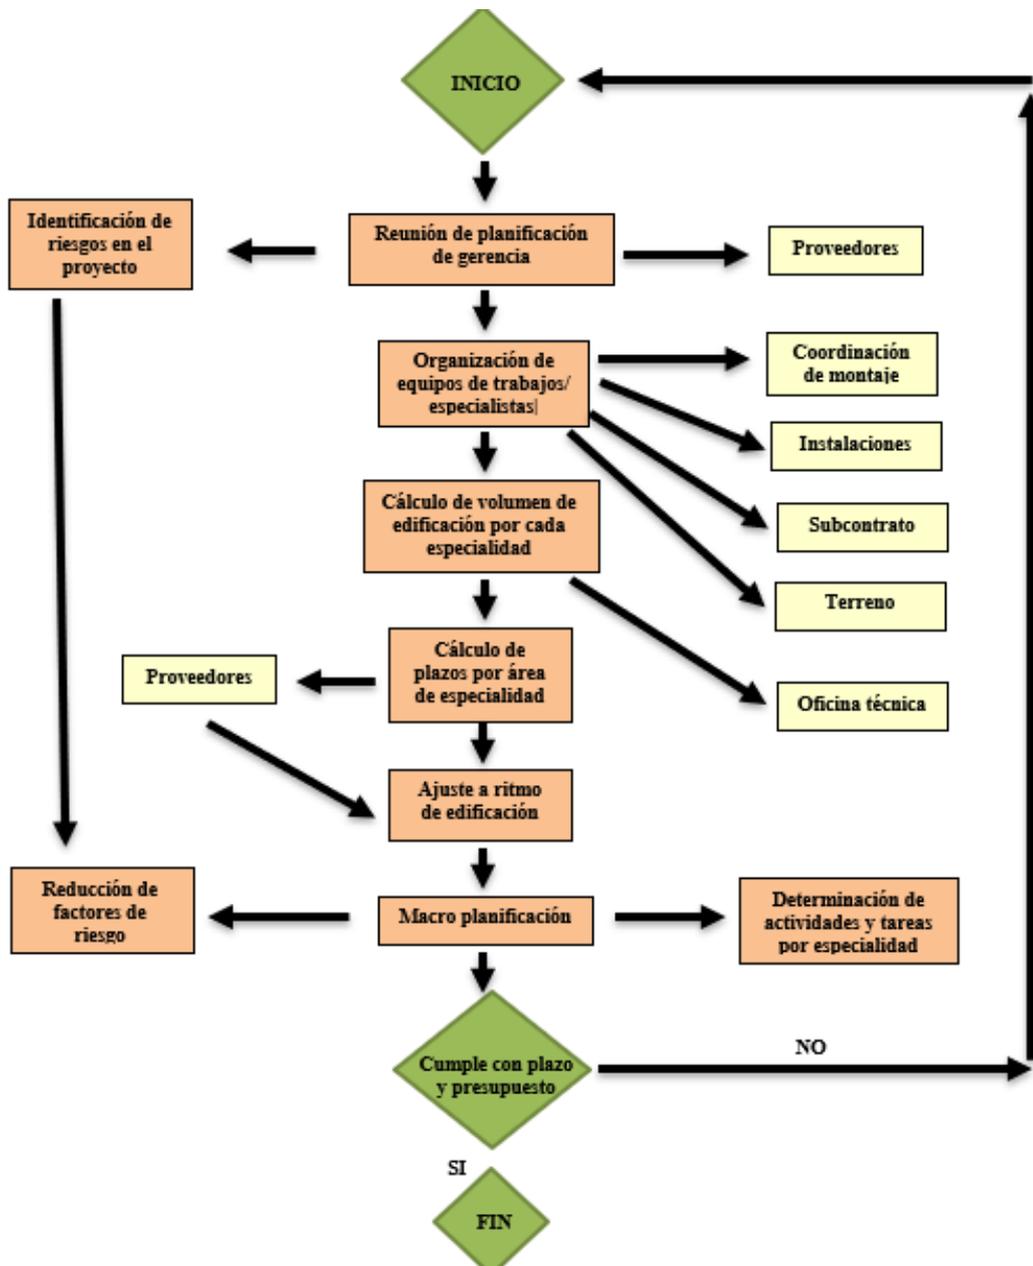
Diagrama de flujo Planificación y Gestión de materiales en Obra

Con la construcción del diagrama de flujo de la Planificación y Gestión se puede estudiar los puntos críticos donde se forman errores y los roles responsables de las decisiones relacionados a su implementación en el proyecto, para esto se plantea utilizar la información de la lluvia de idea para estructurar las causas de los errores en el diagrama de a Ishikawa. En la siguiente figura 35 se muestra el diagrama Ishikawa

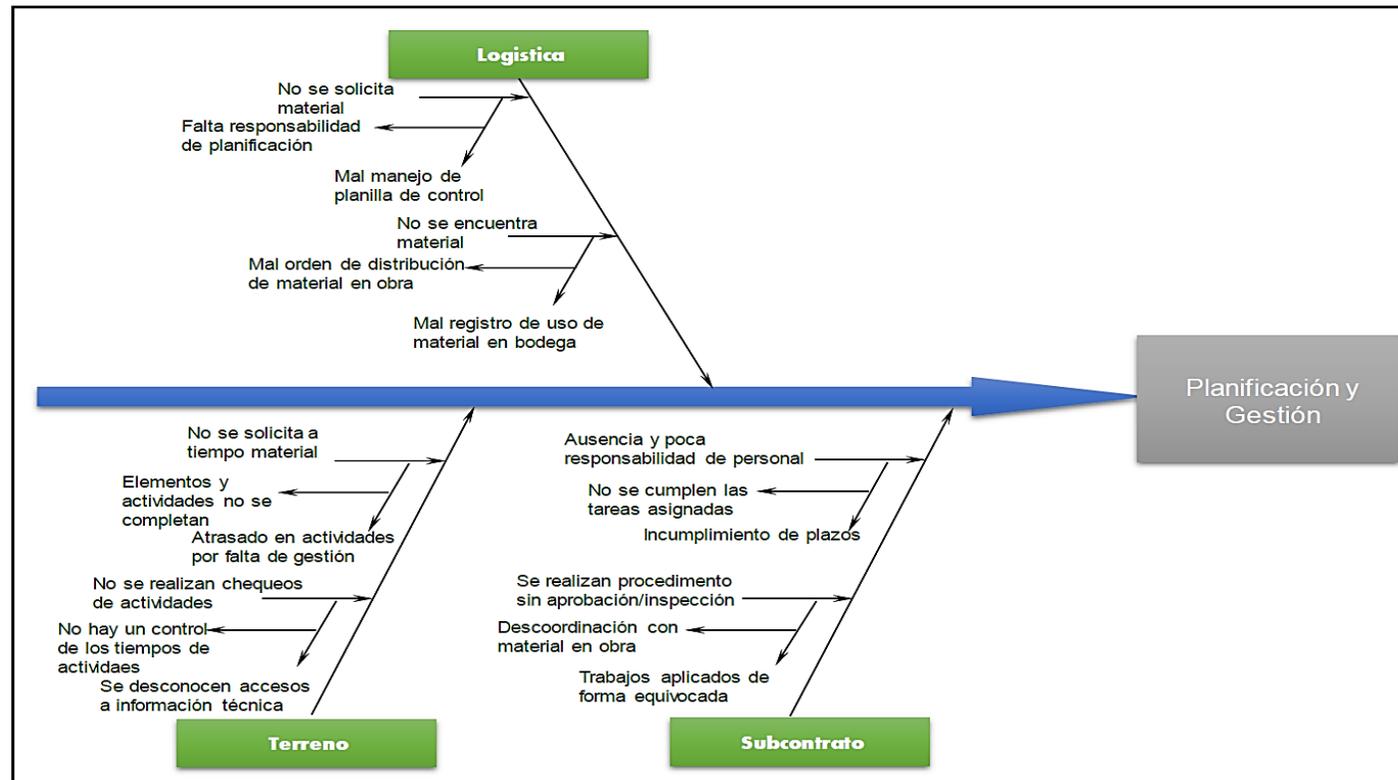
Diagrama de Ishikawa para la Planificación y Gestión

Después de intentar identificar las causas raíz principales y potenciales de las fallas en la planificación y administración del proyecto, la falla se puede identificar utilizando datos de proceso verificables, lo que permite calcular los costos presupuestados y el tiempo de respuesta.

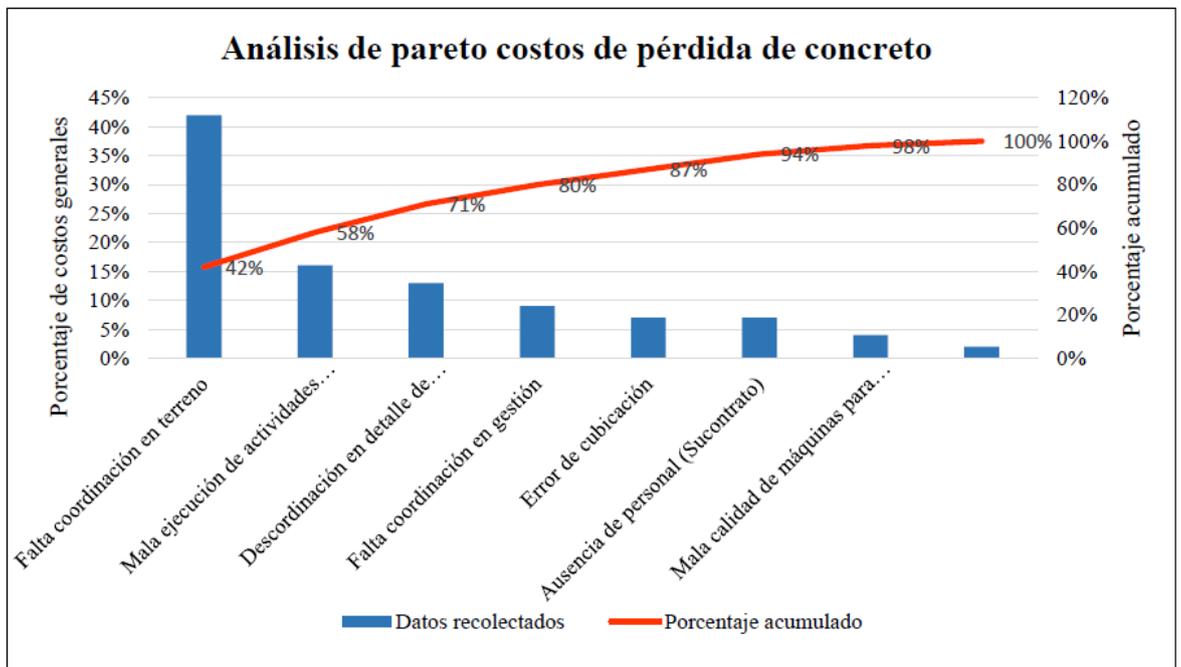
Figura 63

Diagrama de pareto de costos en pérdidas de concreto

De acuerdo al análisis de Pareto basado en la frecuencia y los costos de los errores los cuales producen diversas pérdidas de concreto, por lo tanto se debe considerar plantear las mejoras de los errores mencionados a continuación: Falla en la coordinación en obra, falla en la ejecución de las actividades por el personal subcontrato, falta de coordinación en las compras en obra todos estos errores implican el 80% de los sobrecostos.

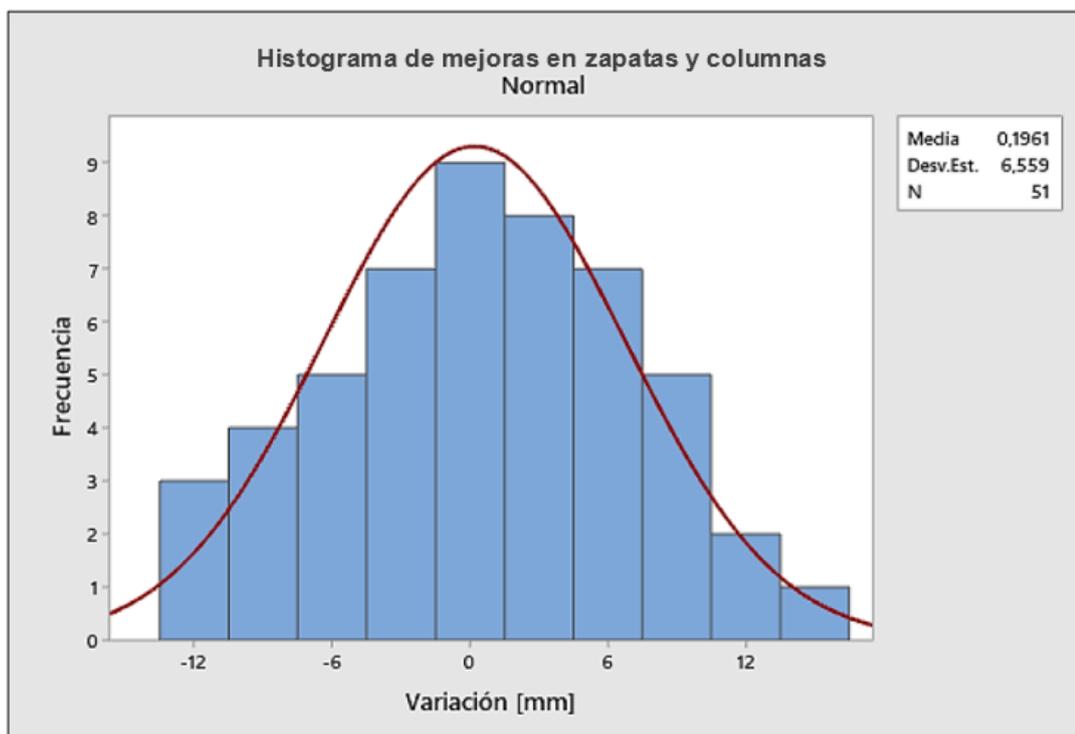
Histograma de mejoras en zapatas y columnas

La mejora propuesta solo dará como resultado cambios de casi 10 mm. Esto se debe a la uniformidad de los componentes y su instalación y puede ser causado por cambios causados por el plomo o los reflejos de la columna de zapato y concreto. Debido a los factores anteriores, solo se tendrán en cuenta el 10 % de mutaciones y se convertirán las dimensiones intolerables.

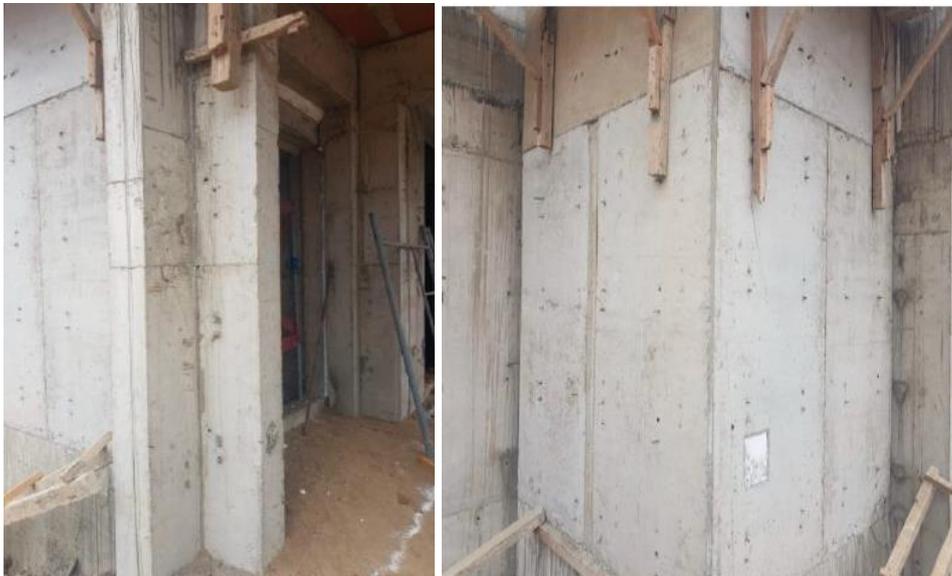
Elementos estructurales sin segregación y cangrejas

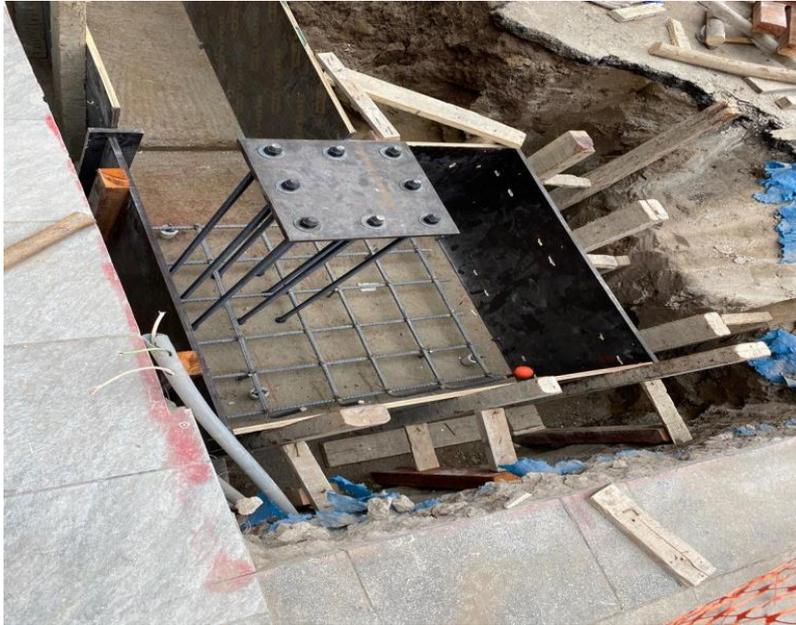
Alineando y distribuyendo el acero de forma correcta de acuerdo al plano

En la figura 84 se muestran el área de trabajo la cual se encuentra en orden para poder realizar un correcto alineado y distribución del acero esto basado de acuerdo a las especificaciones de los planos.

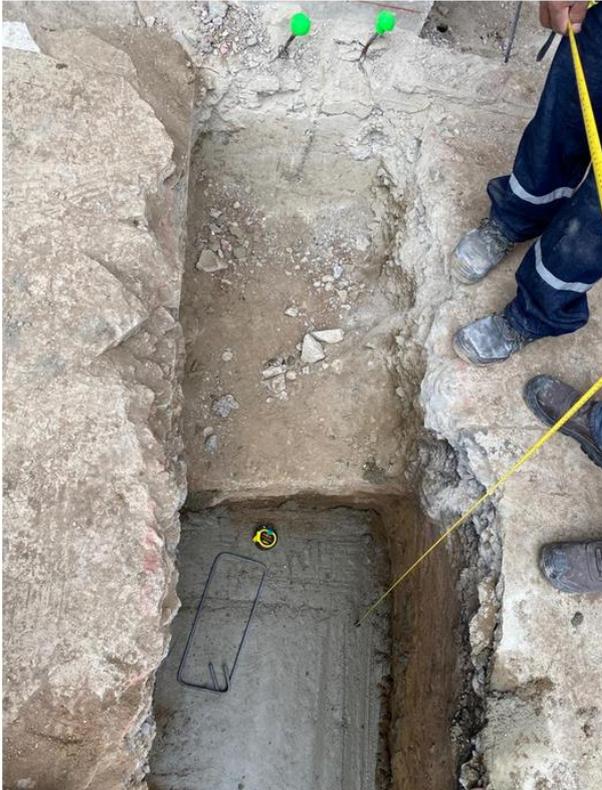
Figura 101

Solado de zapata corroborando medidas

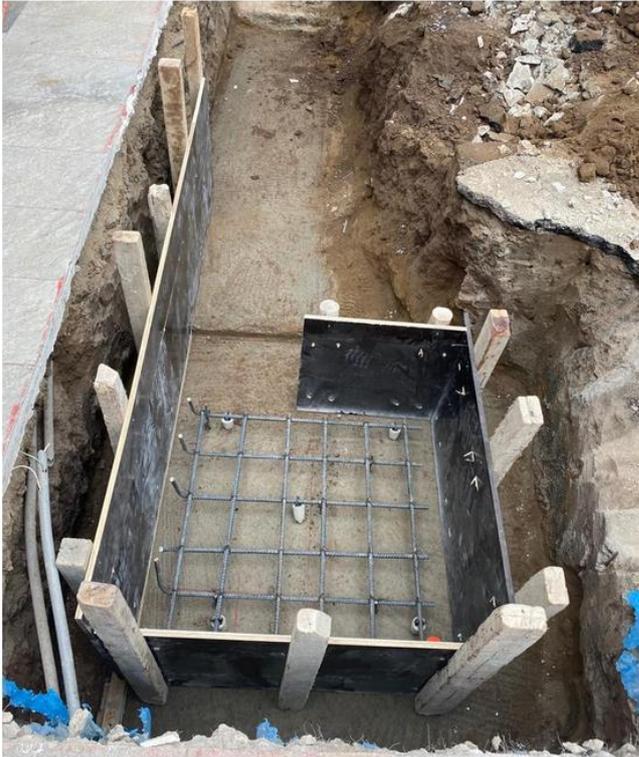
Encofrado correcto de zapata esquinera

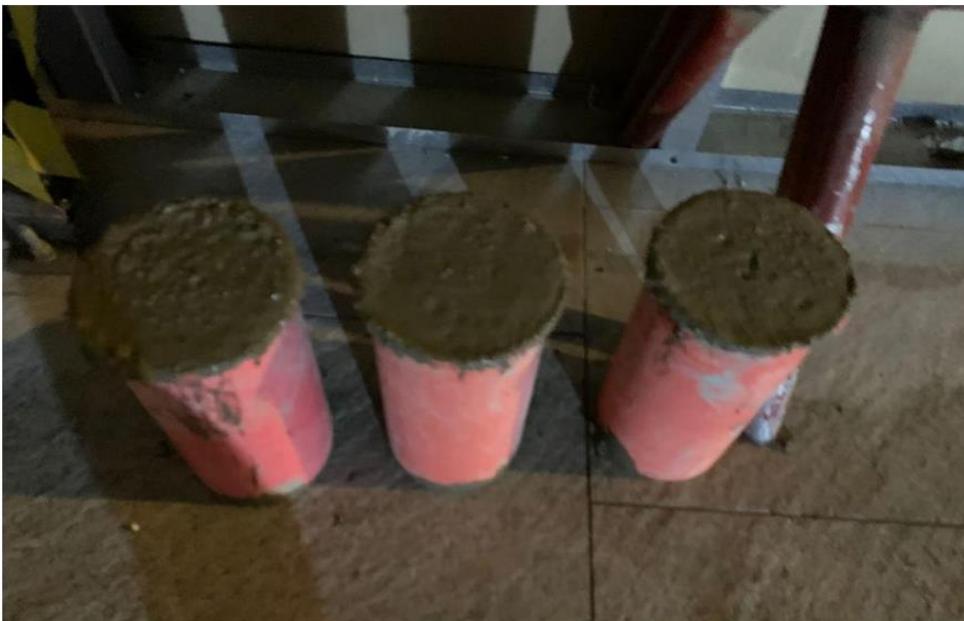
Llenado de probetas para verificar el $f'c$

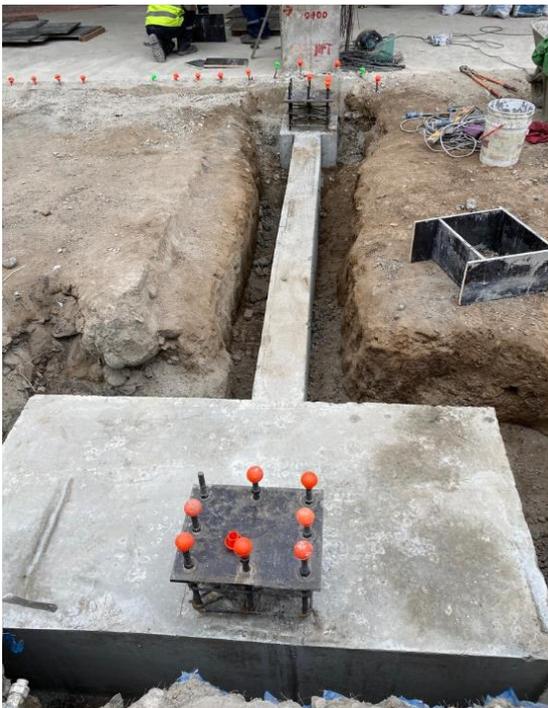
Figura 108

Vaceado de zapata de manera correcta sin fallas
