**EVALUACIÓN GEOMECANICA Y DISEÑO DE  
SOSTENIMIENTO EN UNA LABOR  
SUBTERRANEA, ALGAMARCA, CAJABAMBA,  
CAJAMARCA 2023**

Tesis para optar al título profesional de:

**Ingeniero Geólogo**

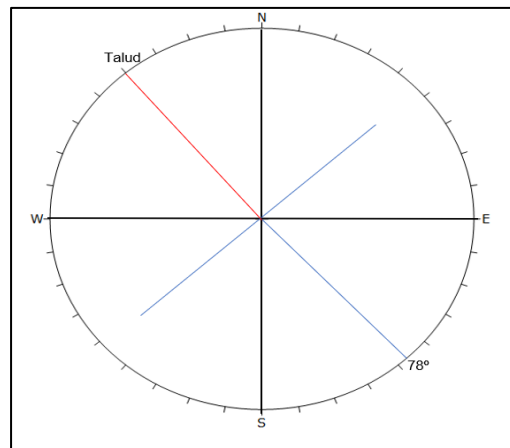
Figura 10. Gráfico de Ajuste de corrección de la J2

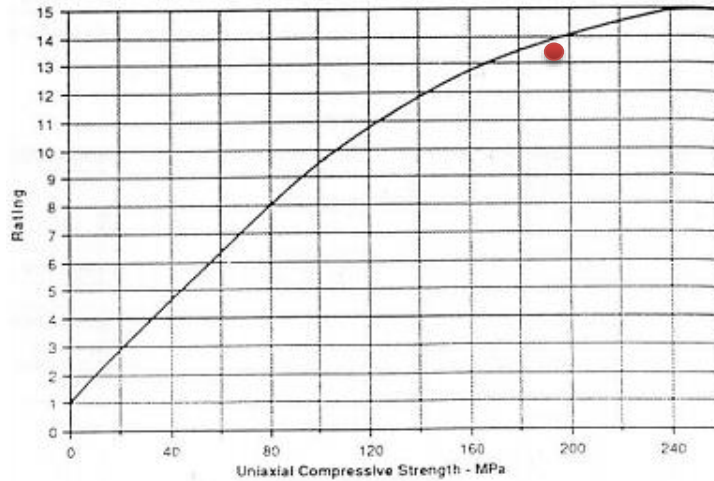
Para la obtención de la puntuación de los parámetros de la resistencia la compresión simple se utilizó la siguiente figura:

Figura 13: Ploteo de la valoración en MPa de la resistencia a la compresión Uniaxial.

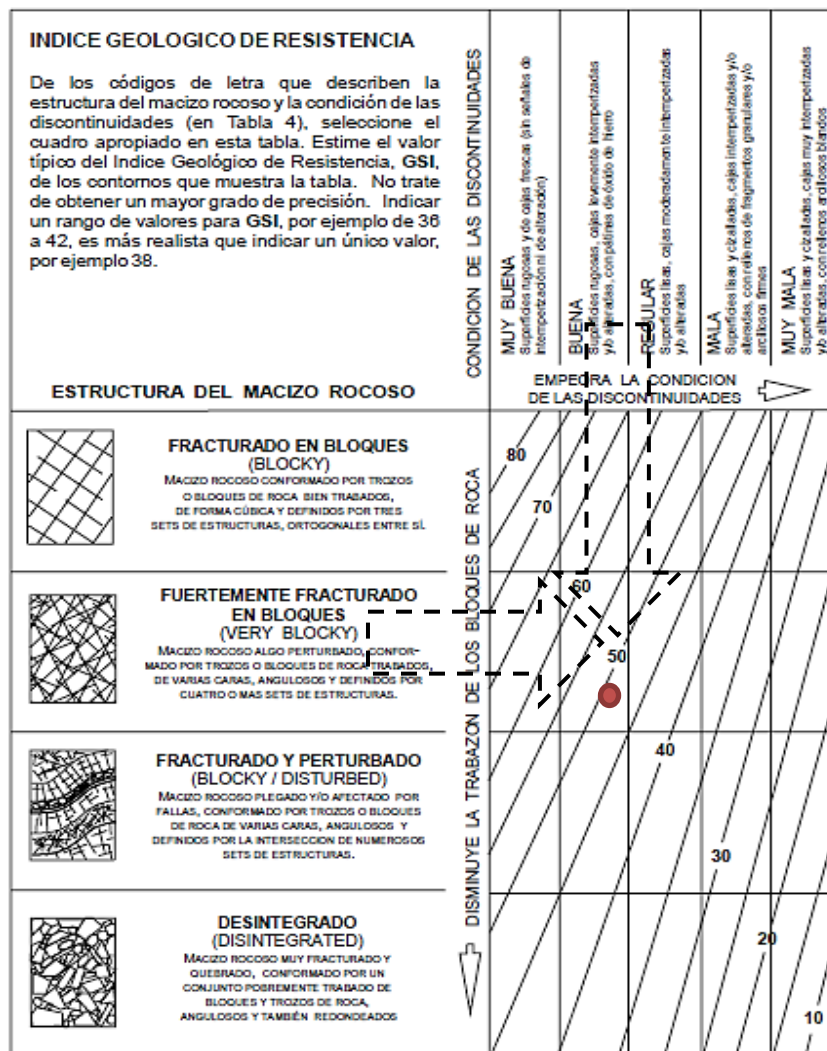
Se utilizará el índice de resistencia geológica (GSI) o método de clasificación GSI para la caracterización de las propiedades **geomecánicas** de los macizos rocosos, a través de la identificación por evaluación visual de las propiedades geológicas en el campo

Figura16. Ploteo del Valor de GSI, en función de las estructuras y condiciones de las discontinuidades; en el cual se aprecia que el valor de GSI es 55

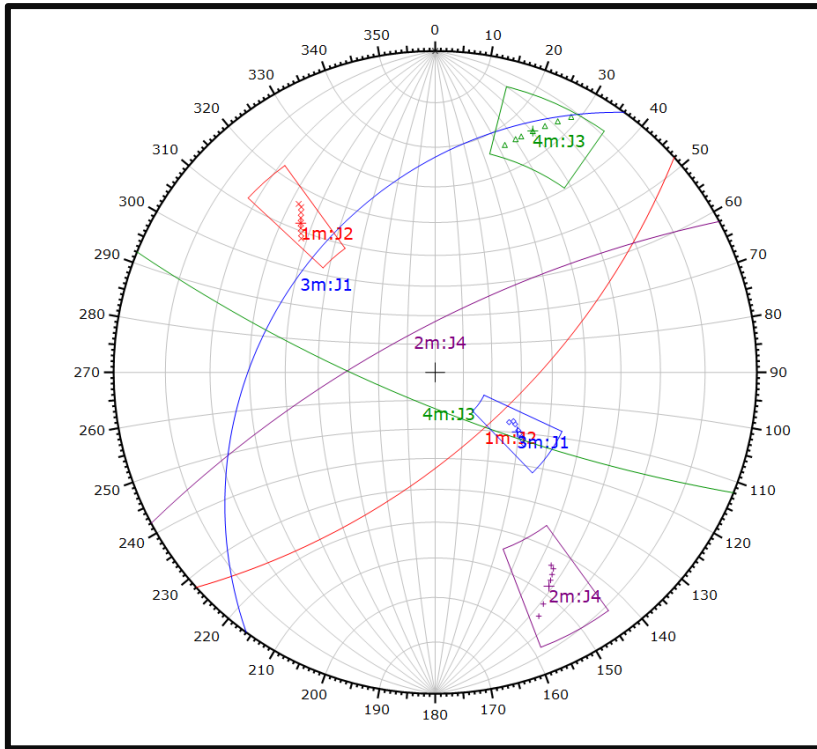
A continuación se presente el análisis estereográfico de las posibles cuñas que se formarían en la Galeria

Figura 17. Proyección estereográfica de las familias de las discontinuidades J1, J2, J3, J4 producir una rotura planar.

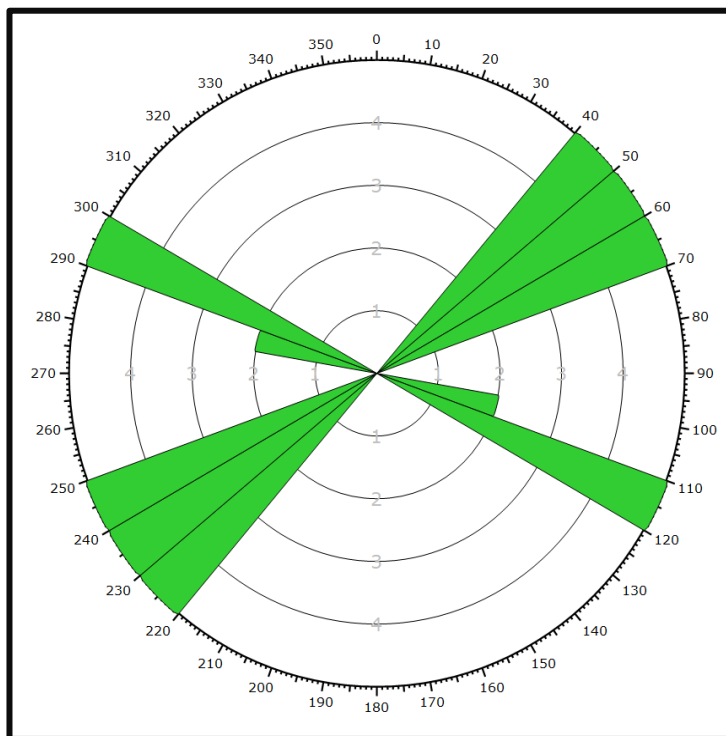
Figura 18. Diagrama de Rosas de las familias de discontinuidades

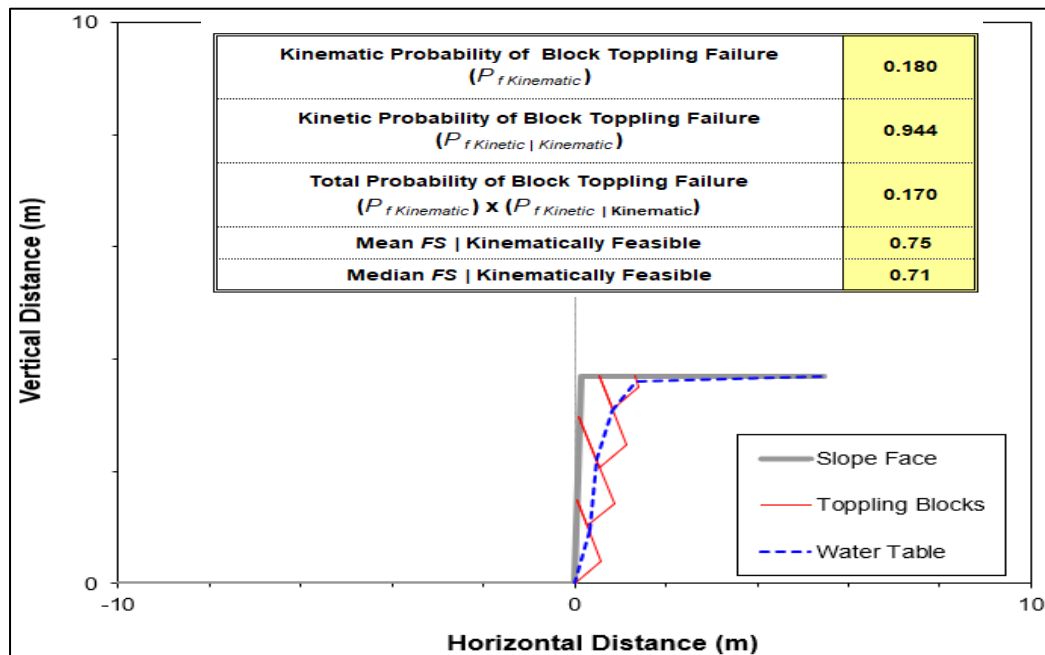
Figura 32. Análisis del Factor de Seguridad por el modelo de Mohr Coulomb, en la que se aprecia que el hastial izquierdo de la galería no es estable en condiciones saturadas y estáticas con un Factor de seguridad de 0.75 por lo cual se produce la falla en vuelco en estas condiciones.

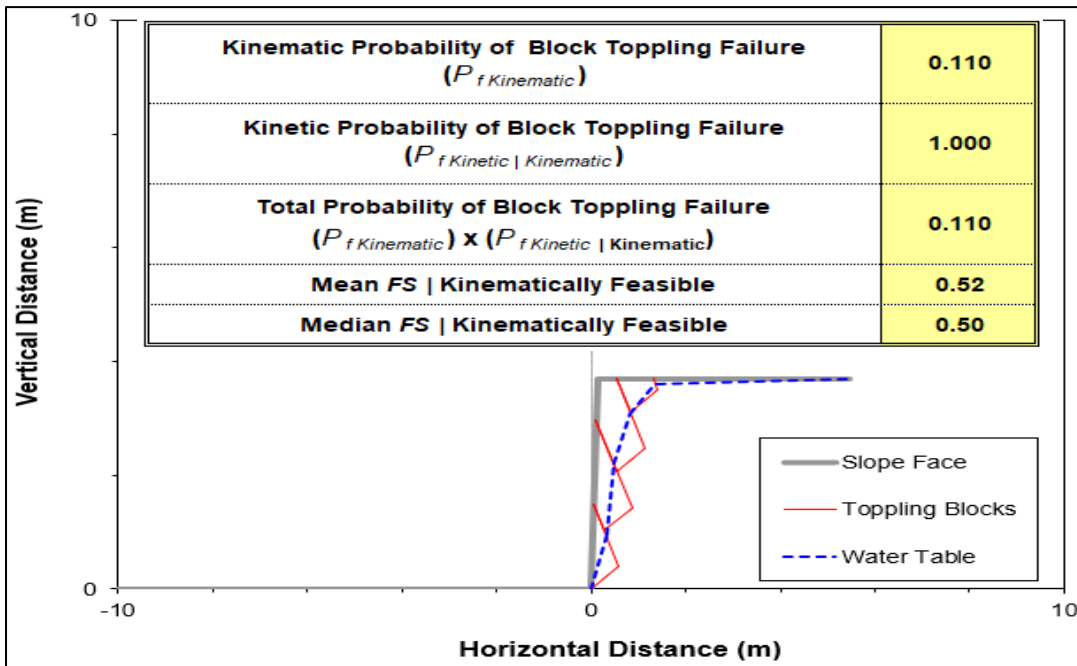
Figura 34. Análisis del Factor de Seguridad por el modelo de Mohr Coulomb, en la que se aprecia que el hastial izquierdo de la galería es inestable en condiciones saturadas y Pseudo estáticas, con un coeficiente de sismicidad de 0.2204 se obtiene un Factor de seguridad de 0.52 por lo cual se produce la falla en vuelco en estas condiciones.

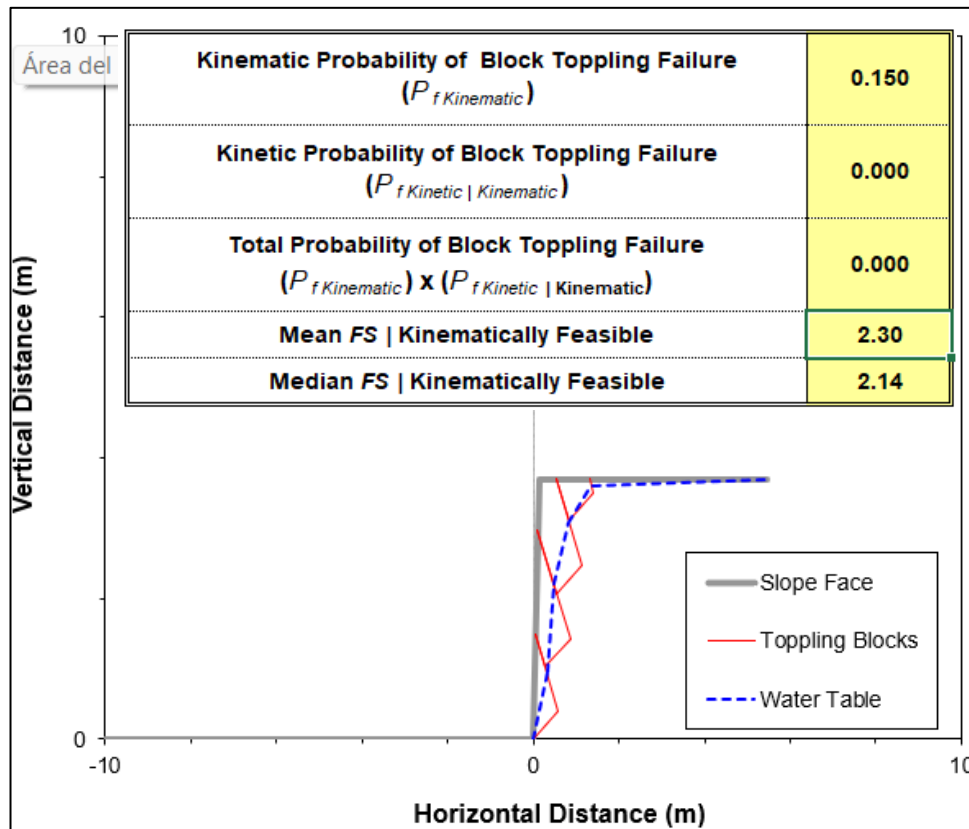
Figura 35. Propuesta de estabilidad mediante la instalación de pernos, en la que se aprecia que el hastial izquierdo es estable en condiciones saturadas y Pseudo estáticas, con un coeficiente de sismicidad de 0.2204 se obtiene un Factor de seguridad de 2.30 por lo cual no se produce la falla en vuelco en estas condiciones.

A fin de evitar la saturación de las discontinuidades del macizo rocoso y el fallamiento por rotura planar se recomienda realizar obras de drenaje a fin de mantener el grado de saturación por debajo del 50% además de la instalación de pernos en los hastiales del Talud°
