“CONDICIONES DEL TURISMO ACCESIBLE PARA LAS PERSONAS CON DISCAPACIDAD MOTRIZ EN HOTELES DE 3 ESTRELLAS DEL DISTRITO DE CHURÍN 2022”.

*Condiciones del turismo accesible para las personas con discapacidad motriz en Hotel Acuario del distrito de Churín Perú 2022.*

*Condiciones del turismo accesible para las personas con discapacidad motriz en el Hotel Manantial del distrito de Churín Perú 2022.*

*Condiciones del turismo accesible para las personas con discapacidad motriz en el Hotel Real Palace del distrito de Churín Perú 2022.*

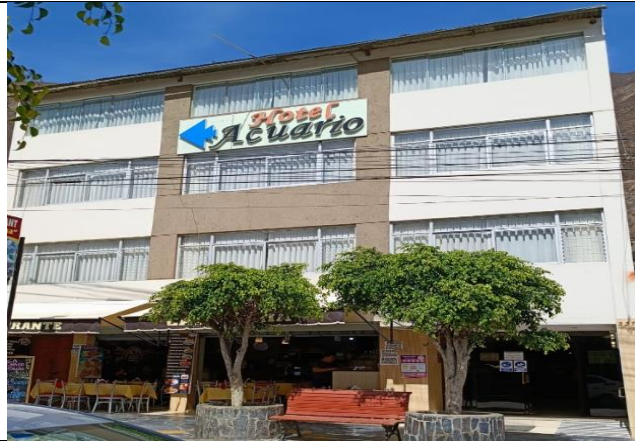
“CONDICIONES DEL TURISMO ACCESIBLE PARA LAS PERSONAS CON DISCAPACIDAD MOTRIZ EN HOTELES DE 3 ESTRELLAS DEL DISTRITO DE CHURÍN 2022”							
NOMBRE DEL HOTEL		HOTEL ACUARIO

DATOS GENERALES	UBICACIÓN	Av. Victor Larco Herrera 337, Churín - Perú			FECHA DE CREACION	JULIO 1986	
	TELEFONO/ CELULAR	(01) 2373037 / 975745608			HORARIOS DE ATENCION	LUNES A DOMINGO 7AM-10:30PM	
	PAGINA WEB	<a href="https://hotelacuariochurin.com/">https://hotelacuariochurin.com/</a>					
CONDICIONES DE ACCESIBILIDAD							
DIMENCIONES	INDICADORES	SI	NO	OBSERVACIONES			
SERVICIOS Y AREAS PUBLICAS ACCESIBLES	Puerta de entrada	✓		La entrada del hotel es la principal alternativa para que las personas con discapacidad motriz puedan ingresar. El ingreso a la edificación cumple con la normativa de criterios de accesibilidad, empezando desde el ancho de las puertas de dos hojas 90cm, el espacio libre de dichas puertas abiertas es de 1.20cm y no presenta desnivel; es decir no presenta obstáculos para ingresar al hotel.

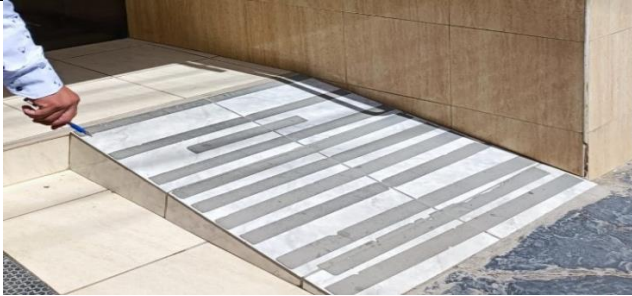
Rampas	✓	Las rampas son una solución complementaria a las escaleras y son fundamentales para que los usuarios de silla de ruedas puedan acceder a los distintos niveles. En el exterior del hotel al ingresar cuenta con una rampa de inicio a fin de la veredera con un ancho de 100cm, contempla un espacio de 150x150cm para maniobrar la silla de ruedas, es antideslizante, tiene baranda y cuenta con un borde de 10cm. Dichos criterios cumplen con la Norma Técnica A.120 Accesibilidad Universal en Edificaciones.

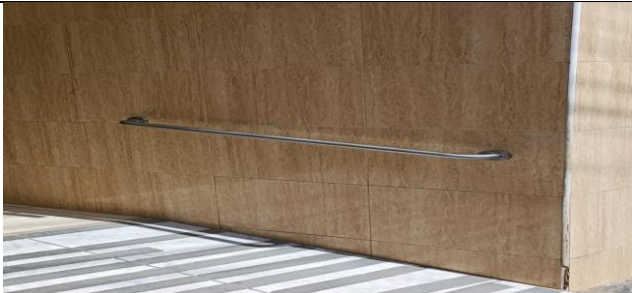
Barandas	✓	Las barandas son una las características principales del hotel, ya que permitirá al turista en sujetarse y deslizarse al ingresar a la edificación. Cuenta con una altura de 80cm, medida vertical desde la rampa, la sección de baranda es uniforme y permite una fácil y segura sujeción, además la terminación de la baranda no presenta bordes ni aristas, cumpliendo con los criterios de la normativa.

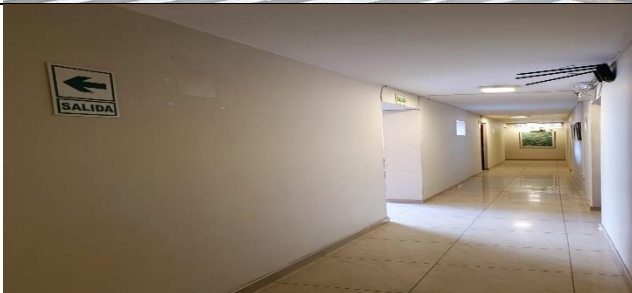
Pasillos	✓	Los pasillos son un aspecto muy importante dentro del hotel ya que es la circulación dentro el mismo establecimiento ya sea para salir o ingresar al mismo. Los pasillos de circulación del hotel son amplios y anchos con una medida de 1.30cm y con un espacio de giro de una silla de ruedas de 1.50x1.50cm permitiendo un fácil desplazamiento para las personas con discapacidad motriz. Además, los pasillos se encuentran libres de obstáculos.

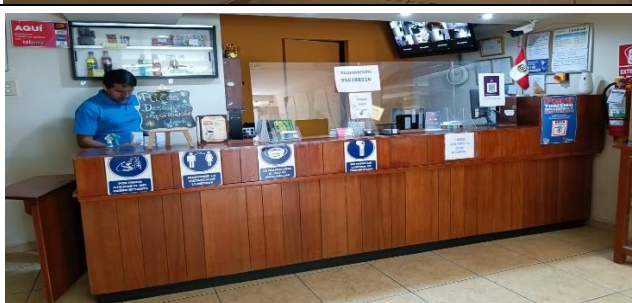
Mostrador de recepción	✓	El mostrador es una alternativa de interacción entre el cliente y el recepcionista. Por ello un mostrador con un diseño adecuado facilita en todos los aspectos de comunicación y garantizará un buen servicio a todas las personas. El hotel cuenta con un área de recepción lo cual el mostrador se encuentra adaptado para facilitar el uso por parte de las personas con silla de ruedas, ya que este tiene una altura de 75cm y un ancho de 80cm. que está permitido con lo estipulado a la norma para ser accesible.

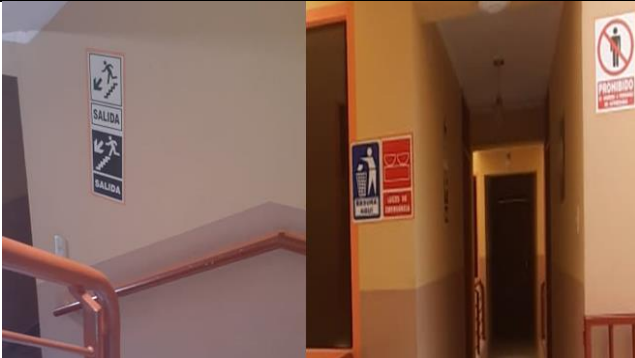
Ascensor		X	No cuenta con ascensor, sin embargo, están en proceso de realizarlo.	
	Señalización	✓		La señalización permite brindar información relativa de seguridad que comunica de una forma simple y rápida, y cuya comprensión ha de ser universal. El hotel cuenta con señalizaciones informativas y direccionales de tamaño 1.60m x 1.60m siendo claras y visibles en distintas partes del hotel, además se ubica en alturas y distancias adecuadas 1.40m de altura y 40cm de ancho. Los avisos que cuenta el hotel son de información sobre los pisos, accesos, escaleras, salida de emergencia, sanitarios, extintor, no fumar, depositar basura y nombres de ambientes en salas de espera, cada uno de ellos cuenta con sus respectivas leyendas debajo de los mismos.

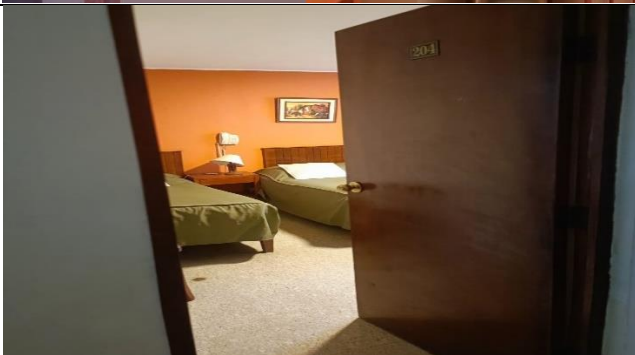
HABITACIONES ACCESIBLES	Puertas	✓		Las puertas de entrada a las habitaciones son accesibles, no presentan desniveles en el piso, además el ancho de la puerta cuenta con dimensiones adecuadas de 90cm, asimismo la numeración de la puerta se encuentra en un alto relieve a una altura muy visible de 150 cm. En cuanto a la altura de la puerta principal de la habitación es de 1,80m.

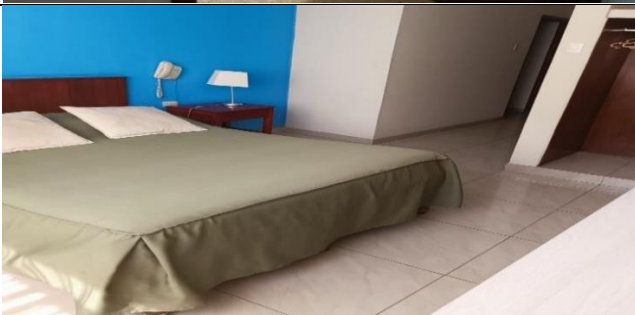
Circulación	✓		El hotel cuenta con circulación adecuada dentro de la habitación accesible. Teniendo un ancho de pasillo de 80cm y altura mínima de paso que permite circular dentro de la habitación de 2,10cm. Además, el ancho libre de paso es de 60cm al pie de la cama. Dichos criterios cumplen con la Norma Técnica A.120 Accesibilidad Universal en Edificaciones.

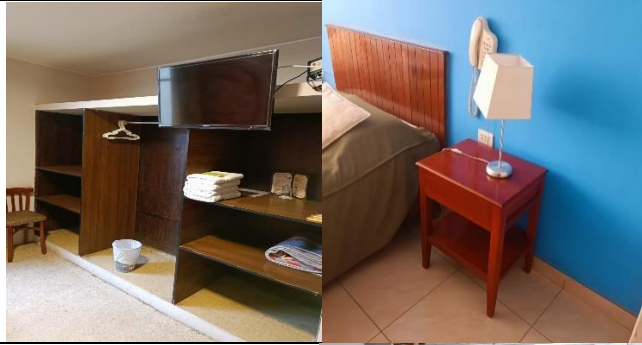
Mobiliario	✓		El mobiliario es un conjunto de objetos que sirven para facilitar los usos y actividades habituales para las personas. El mobiliario de la habitación tiene una altura de 7.5cm por encima del plano superior del colchón. La altura de la cama está comprendida en 45cm. En cuanto al armario no presenta puertas y tiene de profundidad de los cajones de 40cm facilitando el acceso manual.

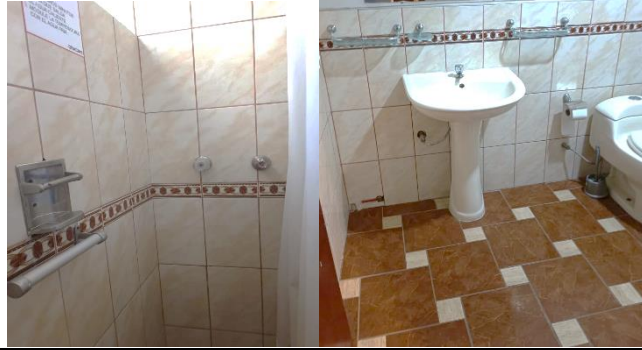
Servicios higiénicos	✓		Los servicios higiénicos de la habitación accesible del hotel cuentan con los criterios de accesibilidad, es decir, tiene un ancho libre de 90cm, el lavamanos tiene una altura de 70cm, los accesorios como talleres y barandas tienen una altura de 1,20cm. En cuanto al inodoro su altura es de 45cm, las duchas tienen un ancho libre de paso de 70cm, además cuenta con barras de apoyo auxiliares horizontales.

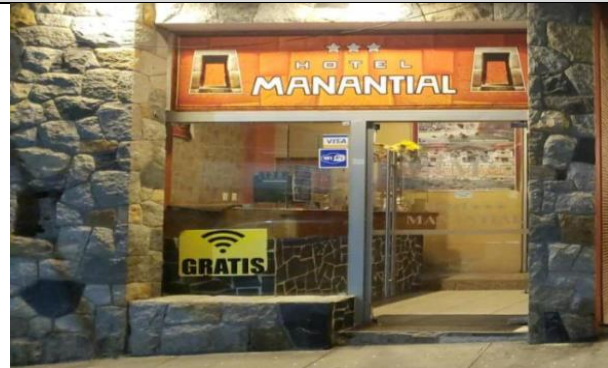
SERVICIOS Y AREAS PUBLICAS ACCESIBLES	Puerta de entrada		X	El ingreso a la edificación hotelera no cumple con la normativa de criterios de accesibilidad, empezando desde el ancho de la puerta 70cm, el espacio libre de dichas puertas abiertas es de 1.10cm y presenta desnivel; es decir presenta obstáculos para ingresar al hotel.

Rampas	X	<p>Las rampas son fundamentales para que los turistas de silla de ruedas puedan ingresar al hotel. En el exterior de la edificación al ingresar no cuenta con una rampa de inicio a fin de la veredera y tiene desniveles. Es decir, no se cumple los criterios de la Norma Técnica A.120 Accesibilidad Universal en cuanto a las rampas de acceso.</p>

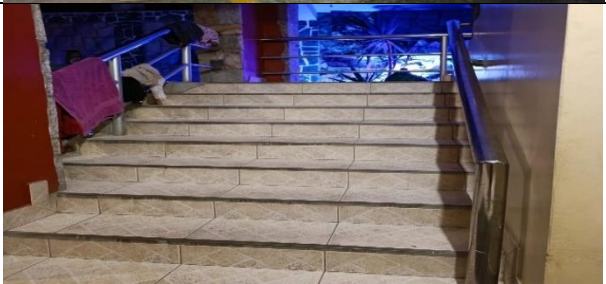
Barandas	X	<p>Las barandas son fundamentales al ingresar al hotel, ya que permite al turista sujetarse y deslizarse en la edificación. El hotel Manantial no cuenta con barandas suficientes para el uso vital de personas con discapacidad motriz, es decir no cumple con los criterios de la normativa.</p>

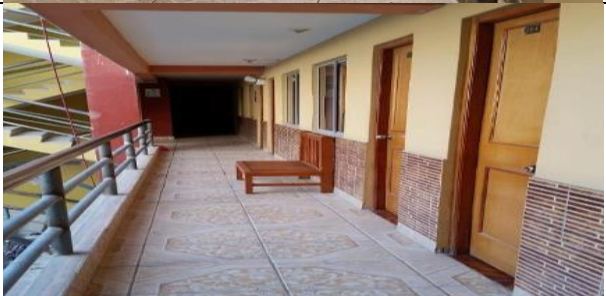
Pasillos	✓	<p>Los pasillos son características importantes dentro de una edificación. El hotel Manantial cuenta con pasillos de circulación accesibles son amplios y anchos con una medida de 1.30cm y con un espacio de giro de una silla de ruedas de 1.50x1.50cm permitiendo adecuado desplazamiento para las personas con discapacidad motriz. Asimismo, los pasillos se encuentran libres de obstáculos.</p>

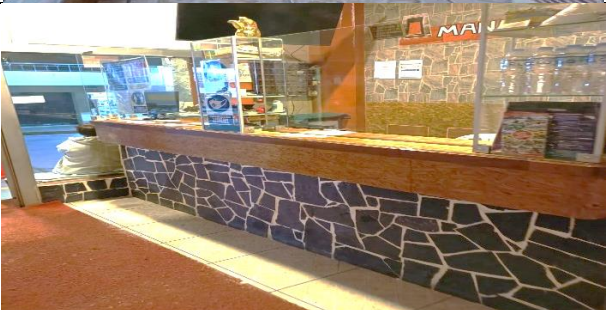
Mostrador de recepción	X	<p>El mostrador permite interactuar entre el cliente y el recepcionista. Por ende, un mostrador con un diseño adecuado facilita un buen servicio para todas las personas. El hotel Manantial cuenta con área de recepción lo cual el mostrador no se encuentra adaptado para facilitar el uso de las personas con silla de ruedas, ya que este tiene una altura de 90cm y un ancho de 90cm., es decir no está permitido con lo estipulado a la norma para ser accesible.</p>

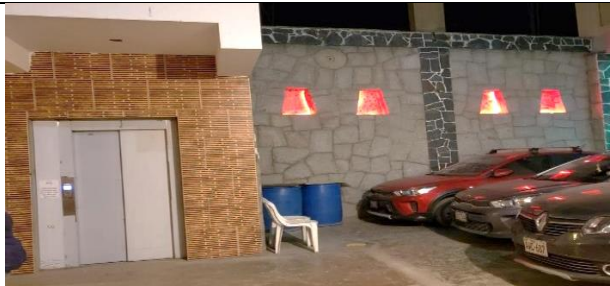
Ascensor	✓	El ascensor es una herramienta relevante que permite el acceso a las zonas comunes y a las habitaciones. El hotel Manantial cuenta con ascensor teniendo los siguientes criterios de accesibilidad. Las dimensiones del interior tienen un ancho de 1.00cm, los pasamos están a una altura de 80cm, las puertas del ascensor son automáticas y los botones se ubican en las caras laterales con una altura de 1.20cm.

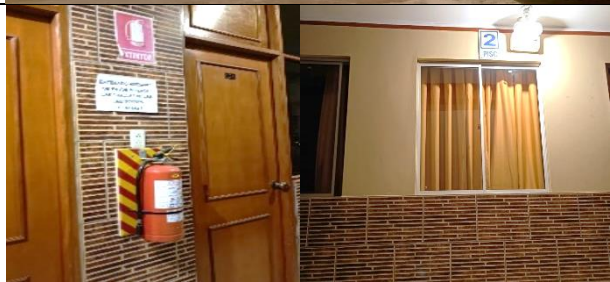
Señalización	X	La señalización permite informar a los turistas sobre la seguridad del hotel, siendo simple y rápida de entender. El hotel Manantial no cuenta con señalizaciones informativas y direccionales en distintas partes del hotel. Sin embargo, presenta la señalización de extintor ubicado en altura y distancia inadecuadas 1.60m de altura y 20cm de ancho.

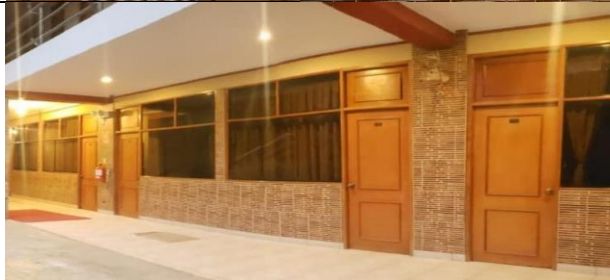
HABITACIONES ACCESIBLES	Puertas	✓	Las puertas de ingreso hacia las habitaciones son accesibles, no presentan desniveles en el piso, además el ancho de la puerta cuenta con dimensiones adecuadas de 90cm, asimismo la numeración de la puerta se encuentra a una altura visible de 150cm. En cuanto a la altura de la puerta principal de la habitación es de 1,80cm.

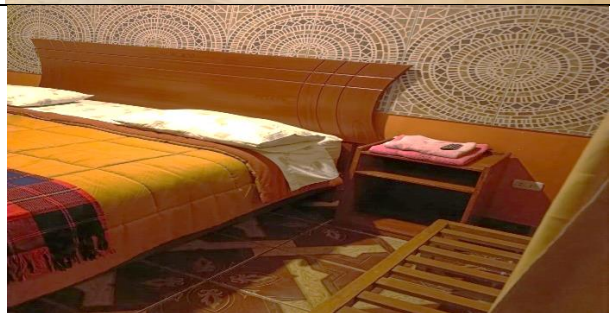
Circulación	X	El hotel Manantial no presenta una adecuada circulación dentro de la habitación. Teniendo un ancho libre de paso de 50cm al pie de la cama y presenta obstáculos para desplazarse correctamente. Es decir, no cumple con la Norma Técnica A.120 Accesibilidad Universal en Edificaciones.

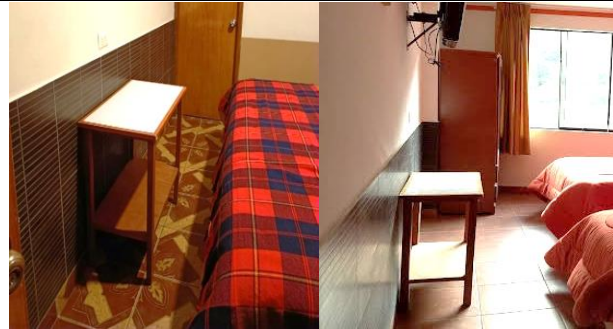
Mobiliario	X	El mobiliario de la habitación tiene una altura de 9.5cm por encima del plano superior del colchón. La altura de la cama está comprendida en 55cm. En cuanto al armario presenta puertas y tiene de profundidad 70cm. Es decir, dichos criterios mencionados no se encuentran bajo la normativa ya que imposibilita el acceso manual.

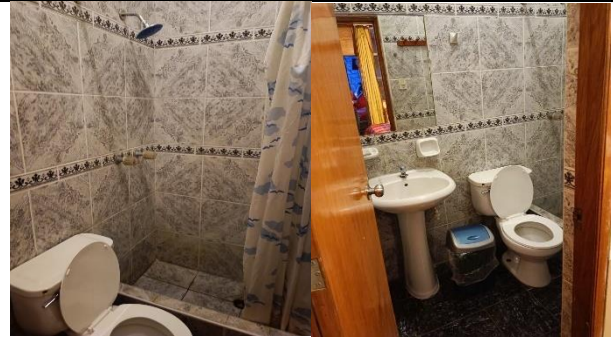
Servicios higiénicos	X	Los servicios higiénicos de la habitación del hotel Manantial no cuentan con los criterios de accesibilidad, es decir, tiene un ancho libre de 60cm, el lavamanos tiene una altura de 90cm, no presenta los accesorios como talleres y barandas. En cuanto al inodoro su altura es de 60cm, las duchas tienen un ancho libre de paso de 50cm, además presenta obstáculos para desplazarse correctamente.

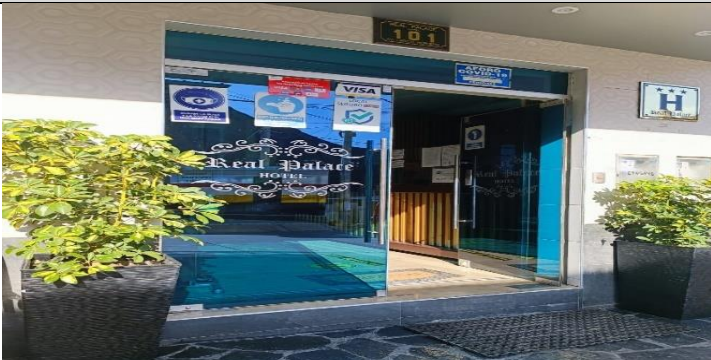
SERVICIOS Y AREAS PUBLICAS ACCESIBLES	Puerta de entrada		X	La puerta de entrada de la edificación no cumple con la normativa de criterios de accesibilidad, presentando desnivel en el suelo, es decir presente obstáculos para ingresar al hotel. Sin embargo, tiene puerta de dos hojas con un ancho de 90cm, el espacio libre de dichas puertas abiertas es de 1.20cm.

Rampas	X	Las rampas son una alternativa a las escaleras e importantes para que los turistas con discapacidad motriz puedan acceder a los distintos niveles. En el exterior del hotel Real Palace al ingresar no cuenta con una rampa de inicio a fin de la veredera.

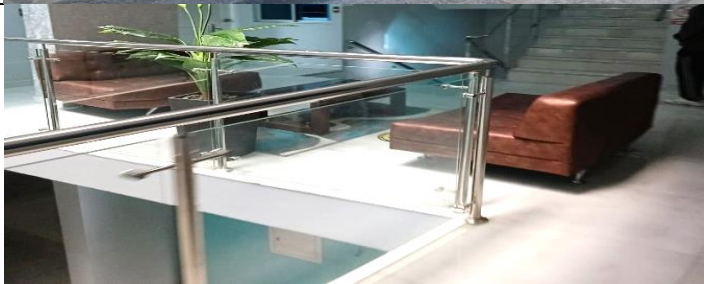
Barandas	X	El hotel Real Palace no cuenta con barandas de ingreso y dentro de la edificación no se evidencia suficientes barandas para el uso vital de personas con discapacidad motriz, es decir no toma en cuenta los criterios de la normativa.

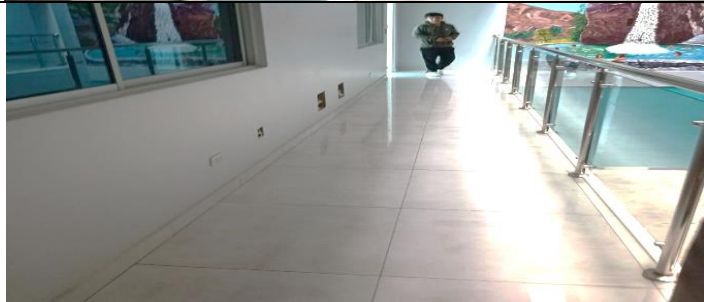
Pasillos	✓	Los pasillos de circulación del hotel Real Palace son amplios y anchos con una medida de 1.30cm y con un espacio de giro de una silla de ruedas de 1.50x1.50cm permitiendo un fácil desplazamiento para las personas con discapacidad motriz. Además, los pasillos se encuentran libres de obstáculos.

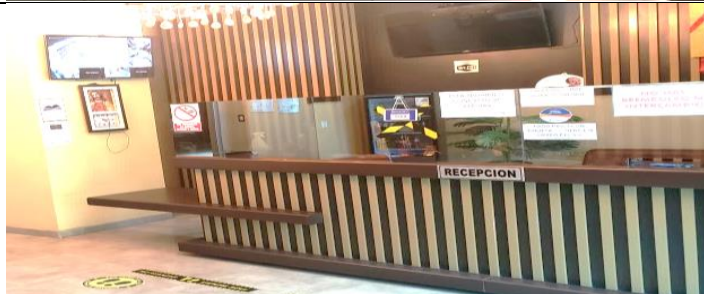
Mostrador de recepción	✓	El hotel Real Palace cuenta con un área de recepción lo cual el mostrador se encuentra adaptado para facilitar el uso de las personas con silla de ruedas, ya que este tiene una altura de 75cm y un ancho de 80cm. que está permitido con lo estipulado a la norma para ser accesible.

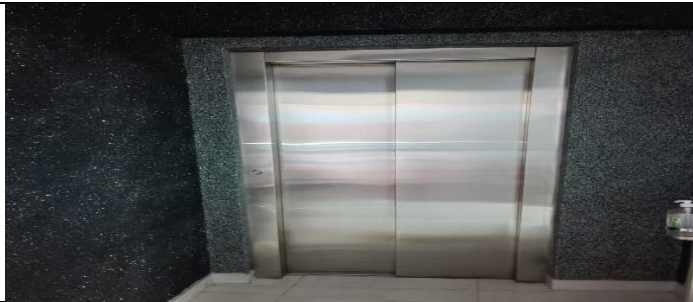
Ascensor	✓	El ascensor es una alternativa importante ya que permite el acceso a los niveles de cada piso. El hotel Real Palace cuenta con ascensor teniendo los siguientes criterios de accesibilidad. Las dimensiones del interior tienen un ancho de 1.00m, los pasamos están a una altura de 80cm, las puertas del ascensor son automáticas y los botones se encuentran en las caras laterales con una altura de 1.20m

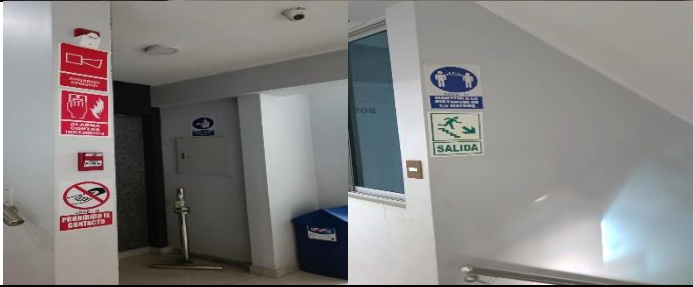
Señalización	✓	El hotel Real Palace tiene señalizaciones informativas y direccionales de tamaño 1.50m x 1.50m siendo claras y visibles en distintas partes, además se ubica en alturas y distancias adecuadas 1.40m de altura. Los avisos que cuenta el hotel son de información sobre accesos, escaleras, salida de emergencia, sanitarios, extintor, no fumar y depositar basura; cada uno de ellos cuenta con sus respectivas leyendas debajo de los mismos.

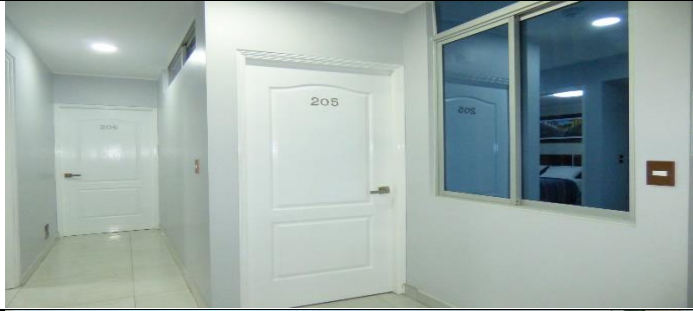
HABITACIONES ACCESIBLES	Puertas	✓	Las puertas de entrada a las habitaciones son accesibles, no presentan desniveles en el piso, además el ancho de la puerta cuenta con dimensiones adecuadas de 90cm, asimismo la numeración de la puerta se encuentra en un alto relieve a una altura muy visible de 150 cm. En cuanto a la altura de la puerta principal de la habitación es de 1,80cm.

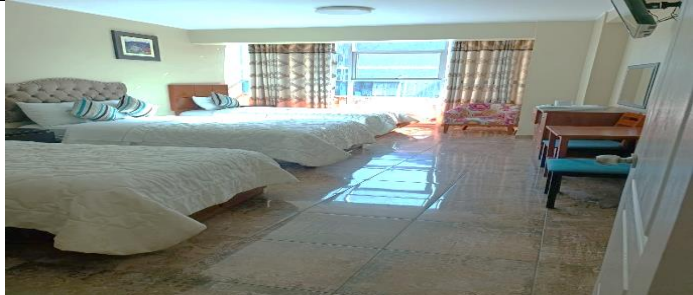
Circulación	✓	El hotel Real Palace cuenta con circulación adecuada dentro de la habitación. Teniendo un ancho de pasillo de 80cm y altura mínima de paso que permite circular dentro de la habitación de 2,10m. Además, el ancho libre de paso es de 60cm al pie de la cama. Dichos criterios cumplen con la Norma Técnica A.120 Accesibilidad Universal en Edificaciones.

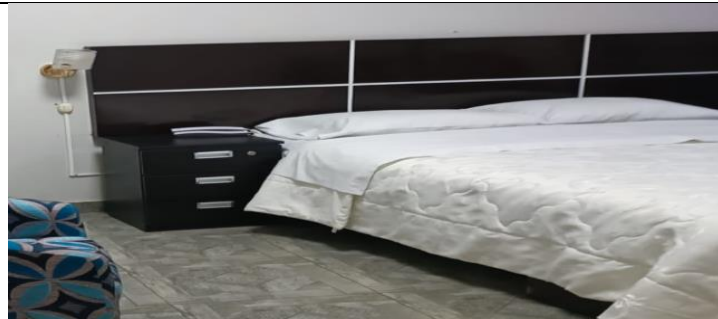
Mobiliario	✓	El mobiliario de la habitación del hotel Real Palace es accesible, ya que tiene una altura de 7.5cm por encima del plano superior del colchón, además cuenta con una profundidad de los cajones de 40cm facilitando el acceso manual y la altura de la cama está comprendida en 45cm para el uso adecuado de personas con discapacidad motriz.

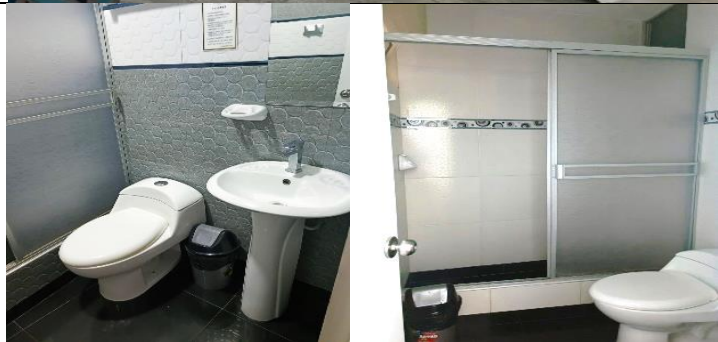
Servicios higiénicos	X	Los servicios higiénicos de la habitación del hotel Real Palace no cuenta con los criterios de accesibilidad, es decir, tiene un ancho libre de 60cm, el lavamanos tiene una altura de 70cm. No presenta accesorios como talleres y barandas. En cuanto al inodoro su altura es de 40cm, las duchas tienen un ancho libre de paso de 60cm, siendo un espacio pequeño para el acceso de las personas con discapacidad motriz.
