“INCIDENCIA DE LA GEOMETRÍA EN LA SEGURIDAD
VIAL DE LA AVENIDA HÉROES DEL CENEP,
CAJAMARCA”

Tesis para optar el título profesional de:

Ingeniero Civil

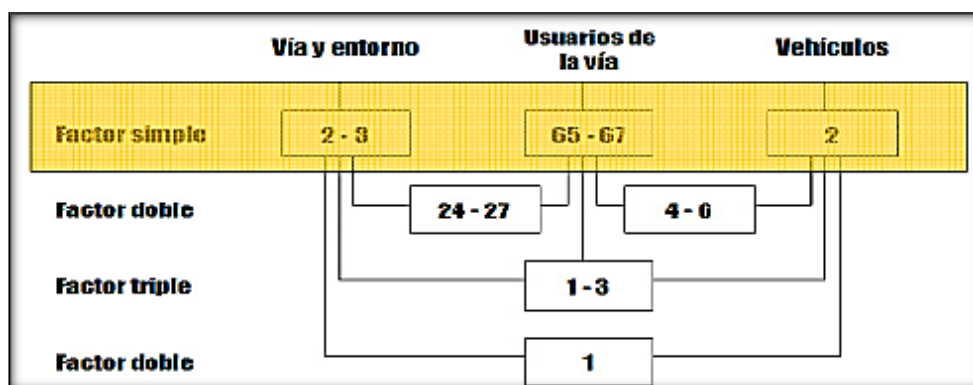
Figura N° 3: Factores de los accidentes de circulación vial (Atribución relativa de los factores simples y combinados en las causas de los accidentes de circulación – en porcentaje).

Dada la combinación se puede observar que de un 4% - 6% de accidentes son ocasionados por el factor conductor - vehículo y entre un 24% – 27% el factor vía – conductor; dicha incidencia es alta debido a que no hay control alguno sobre las reacciones que puede tener el conductor ante la presencia de algún déficit vial siendo inciertas las consecuencias que se podrían ocasionar.

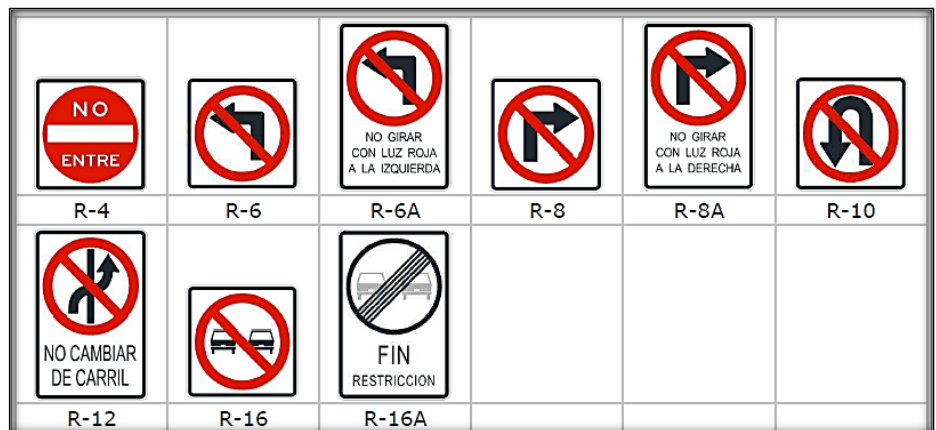
Figura N° 11: Señales de prohibición de maniobras y giros.

Son las que prohíben ciertas maniobras y giros.

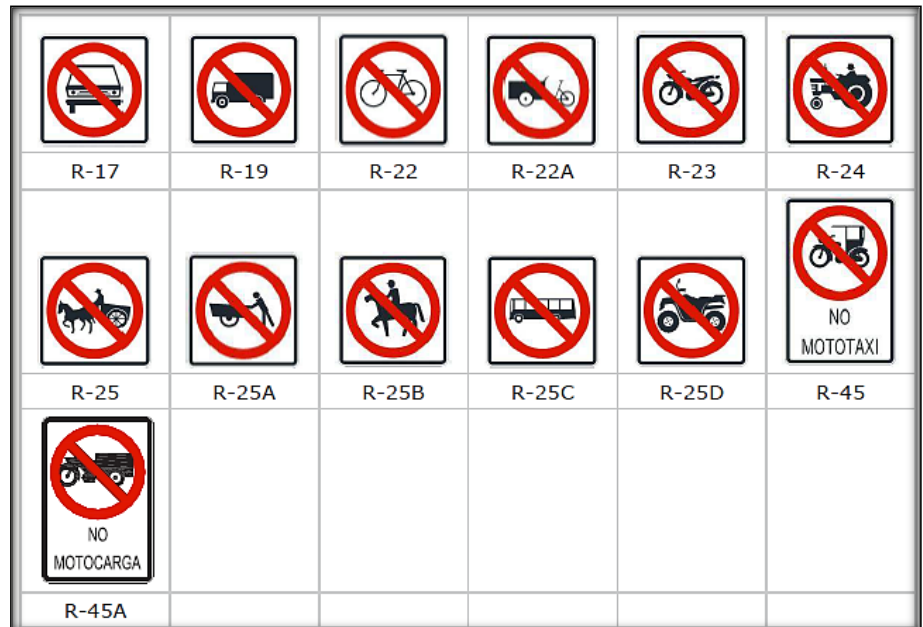
Figura N° 12: Señales de prohibición de paso por clase de vehículo.

Son las que prohíben de paso por clase de vehículo.

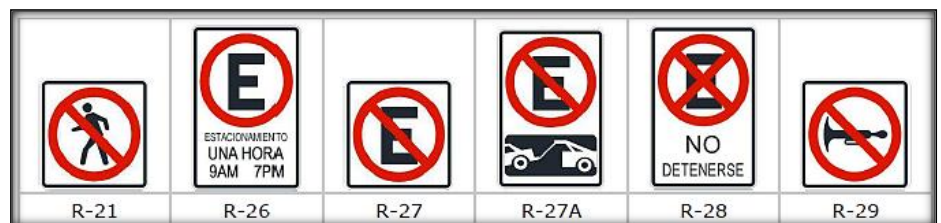
Figura N° 13: Otras señales de prohibición.

Son las que disponen otras prohibiciones.

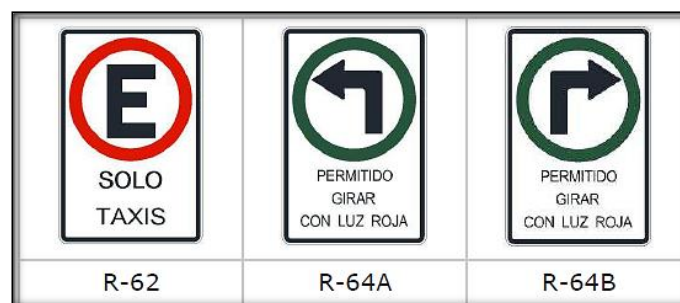
Figura N° 16: Señales de autorización.

Se caracterizan por estar compuestas por un círculo de fondo blanco y orla verde en el que se inscribe el símbolo que representa la autorización. La orla verde constituye una excepción dentro de las señales de reglamentación, precisando en el caso de la señal de Zona de Estacionamiento de Taxis, se mantiene con el círculo de fondo blanco y orla roja.

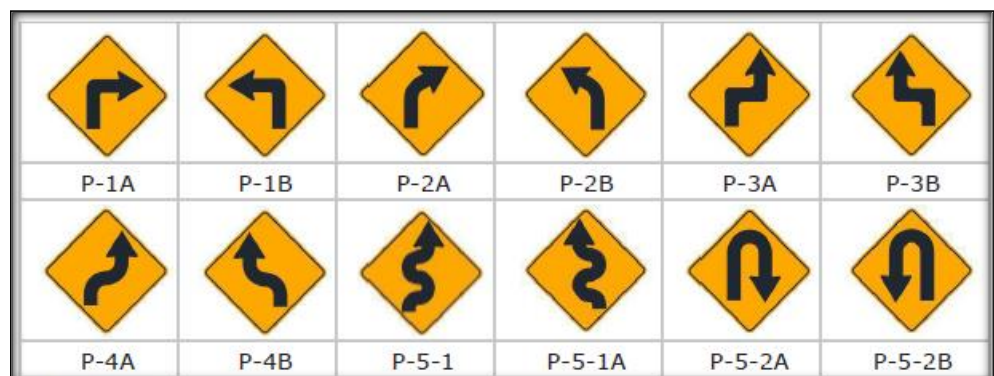
Figura N° 17: Señales preventivas – curvas horizontales.

Señalan la proximidad de una o más curvas horizontales en la vía que requieran un cambio de velocidad para circular con seguridad.

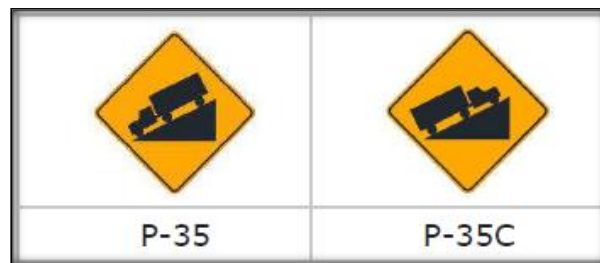
Figura N° 18: Señales preventivas – pendiente longitudinal.

Señalan la proximidad de pendientes longitudinales por condiciones geométricas adversas de la vía, que afectan la velocidad de operación y capacidad de frenado.

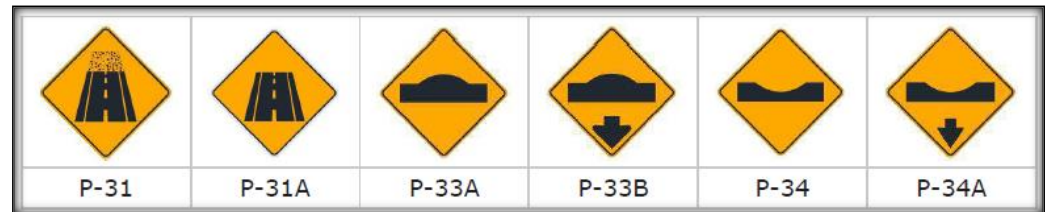
Figura N° 19: Señales preventivas por características de la superficie de rodadura.

Previenen a los conductores de la proximidad de irregularidades sucesivas en la superficie de rodadura de la vía, las cuales pueden causar daños o desplazamientos que afecten el control de los vehículos. Deben removerse una vez concluya las condiciones que obligaron su instalación.

También se utilizará para prevenir la proximidad de reductores de velocidad tipo resalto (P-33), sonorizadores, bandas sonoras y otros.

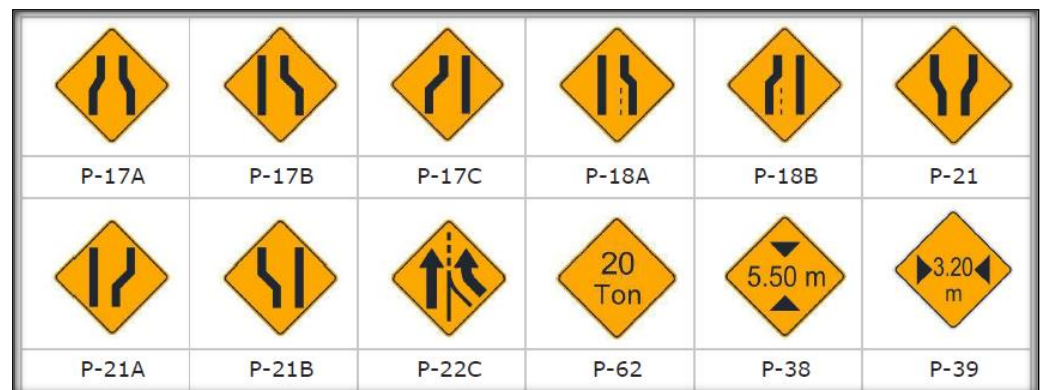
Figura N° 20: Señales preventivas por restricciones físicas de la vía.

Previene a los conductores de la proximidad de restricciones de la vía, que afectan la operación de los vehículos. Deben removerse una vez que cambien las condiciones de restricción de la vía que obligaron su instalación.

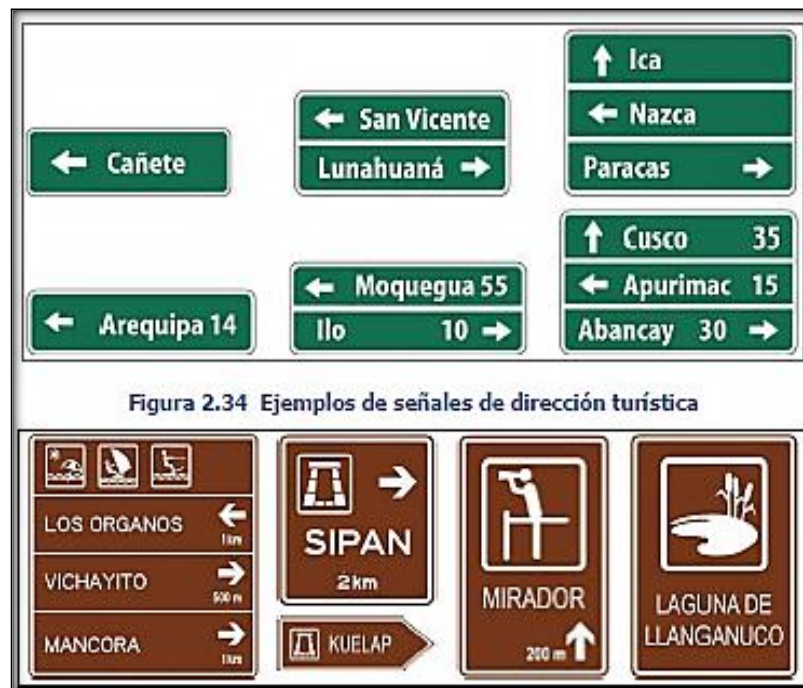
Figura N° 22: Ejemplos de señales de dirección.

Tienen por finalidad informar sobre los destinos, así como de los códigos y nombres de las vías que conducen a ellos, al tomar una salida o realizar un giro. Podrán indicar la distancia aproximada al destino Figura N° 22.

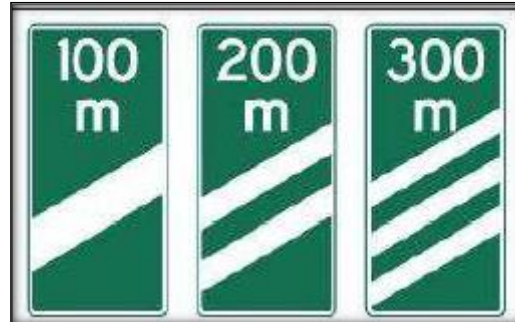
Figura N° 23: Balizas de acercamiento.

Se utilizan sólo en autopistas para indicar la distancia de 300 m, 200 m y 100 m al inicio del carril deceleración o de salida. Sólo se deben usar en conjunto con señales de pre señalización y de dirección.

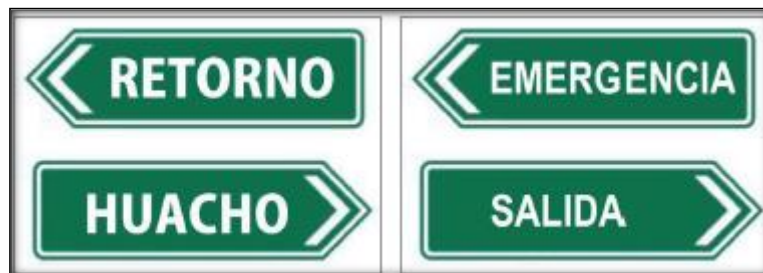
Figura N° 24: Ejemplo de señales salida inmediata tipo flecha.

En autopistas, son las que se utilizan para indicar las leyendas “Salida”, “Carril de Emergencia” o “Retorno”, y una flecha oblicua, ascendente u horizontal que represente el ángulo de la salida. En el caso de autopistas con salidas enumeradas, además en la señal se coloca el número de la salida.

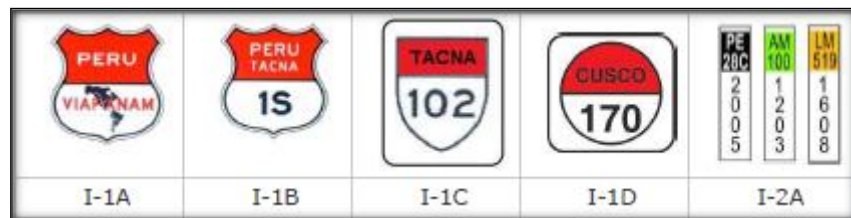
Figura N° 25: Ejemplo de señales de identificación vial.

En lo que respecta a zonas urbanas, se utiliza para informar el nombre de las vías urbanas en general y su numeración. Estas señales pueden colocarse junto con las señales reglamentarias (R-14A) SENTIDO DE TRANSITO o (R-14B) DOBLE SENTIDO DE TRÁNSITO, o como señal aérea o junto con semáforos aéreos.

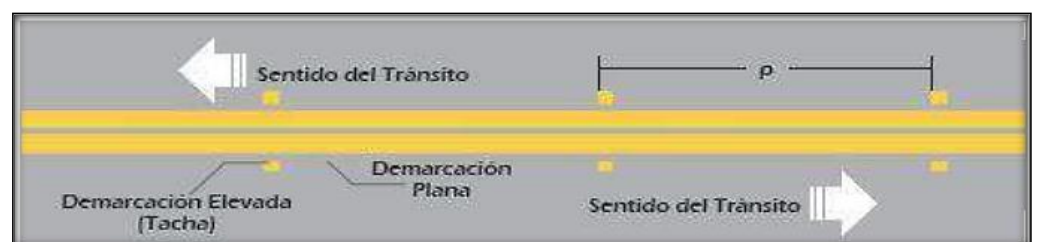
Figura N° 27: Ejemplo de línea doble continua.

- a. **Línea doble continua:** Indica el máximo nivel de restricción de paso o atravesamiento a otro carril.

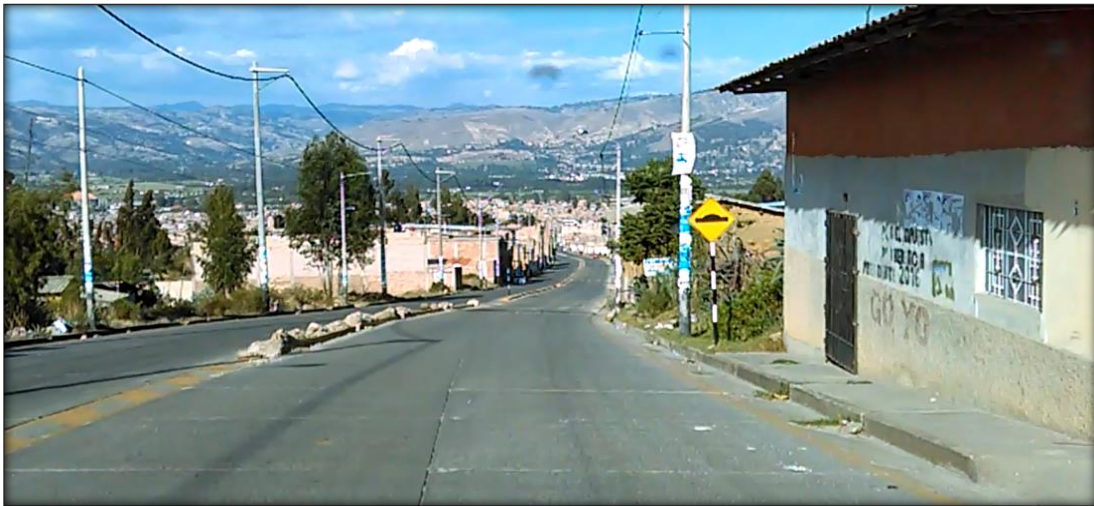
Figura N° 36: Reconocimiento de la zona (progresiva 0+024)

- Es una avenida con pavimento rígido, que cuenta con dos calzadas en dos direcciones, cada calzada tiene dos carriles y están apartadas por un separador central que se desarrolla a lo largo de toda la avenida.

- Carece de bermas en ambas direcciones, generando un reducido espacio para el tipo de vehículos que transita por la zona y esto se agrava más aún por los usuarios que estacionan sus vehículos a los costados de la calzada acortando más el espacio para transitar de forma segura.

- La señalización existente es defectuosa y emite una información ambigua que no permite a los transportistas tener la información necesaria para saber a qué circunstancias están sometidos al usar esta avenida, esto empeora la situación con el mal mantenimiento que tiene el pavimento y las diferentes fallas y defectos del mismo.

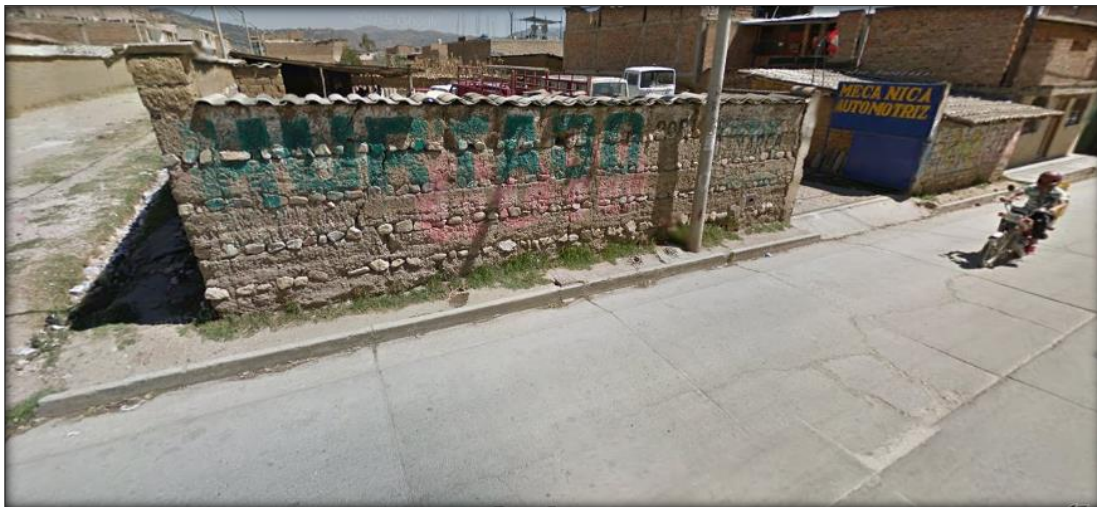
Figura N° 40: Reconocimiento de la zona; veredas obstaculizadas.

- Cuenta con una cuneta al lado externo de la calzada; en ambas direcciones la que se desarrolla a lo largo de todo su trayecto.
- Contiene veredas de dimensiones variables y en algunos tramos carece de las mismas o contienen obstáculos que impiden el pase a los peatones.

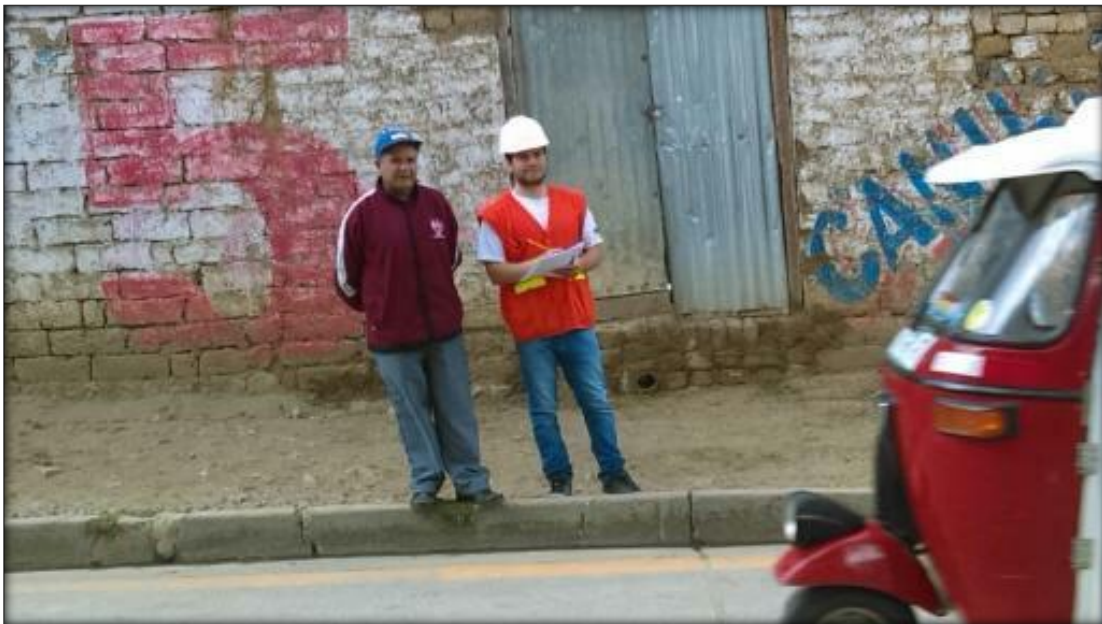
Figura N° 45: Determinación del volumen vehicular.

TS: Tránsito semanal (Número total de vehículos que pasan durante una semana).

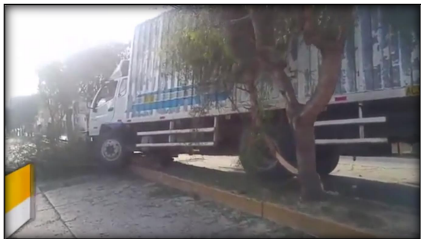
FECHA	TRAMO	DESCRIPCIÓN	ANÁLISIS DE CAUSA	MUER.	HER.	SIMULACIÓN / FOTOGRAFÍA
13/06/17	Av. Héroes del Cenepa C-5	Un camión fuso bajaba y terminó chocando contra los arbustos de la berna central de la avenida Héroes del Cenepa en la ciudad de Cajamarca, luego que el conductor perdiera el control de su unidad.	PENDIENTE ELEVADA, EXCEDE A LA PENDIENTE MÁXIMA DE DISEÑO	0	0

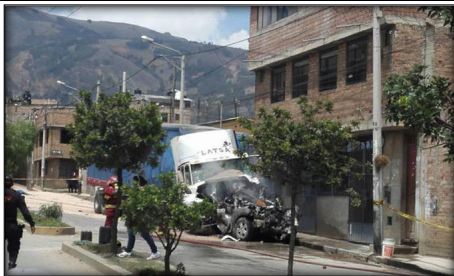
20/02/17	Av. Héroes del Cenepa C-4	Tráiler bajaba sin control por la Avenida chocando en la intersección con la Av. San Martín con camioneta, luego con automóvil y motocicleta, intersección con Nuevo Cajamarca con moto taxi luego con un volquete y Camioneta.	PENDIENTE ELEVADA, EXCEDE A LA PENDIENTE MÁXIMA DE DISEÑO	4	5

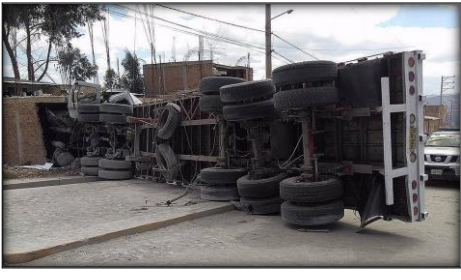
FECHA	TRAMO	DESCRIPCIÓN	ANÁLISIS DE CAUSA	MUER.	HER.	SIMULACIÓN / FOTOGRAFÍA
10/09/16	Av. Héroes del Cenepa Cuadra 16	Un tráiler que transportaba bolsas de cemento bajaba por la avenida y chocó contra una moto taxi, arrastrándola hasta impactar posteriormente contra una casa.	PENDIENTE ELEVADA, EXCEDE A LA PENDIENTE MÁXIMA DE DISEÑO	2	1

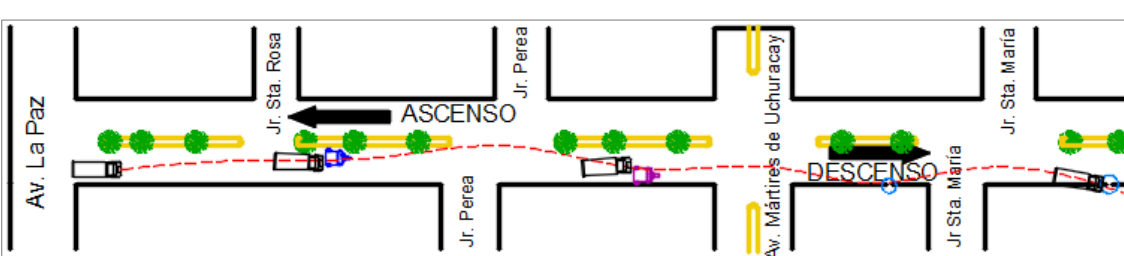
FECHA	TRAMO	DESCRIPCIÓN	ANÁLISIS DE CAUSA	MUER.	HER.	SIMULACIÓN / FOTOGRAFÍA
19/01/16	Av. Héroes del Cenepa Cuadra 7	Un camión fuso que transportaba ladrillos, bajaba sin control y sin conductor pese a que este se lanzó del vehículo en la cdra. 11 de la avenida; chocando con 3 postes, 2 moto taxis y por último con una vivienda.	PENDIENTE ELEVADA, EXCEDE A LA PENDIENTE MÁXIMA DE DISEÑO	0	0

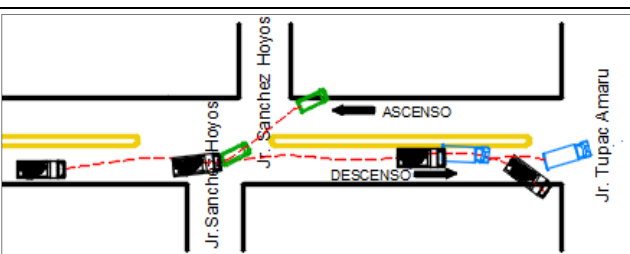
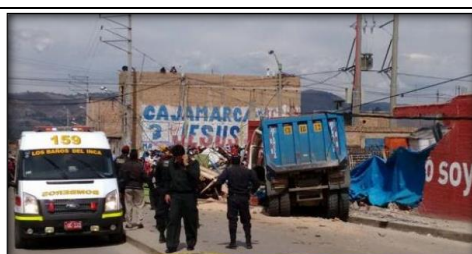
04/11/15	Av. Héroes del Cenepa cuadra 14	Un volquete descendía transportando material de construcción, registrando defectos en los frenos, arrastrando a una combi y un camión cargado de mango y finalmente chocando contra una vivienda.	PENDIENTE ELEVADA, EXCEDE A LA PENDIENTE MÁXIMA DE DISEÑO	3	11

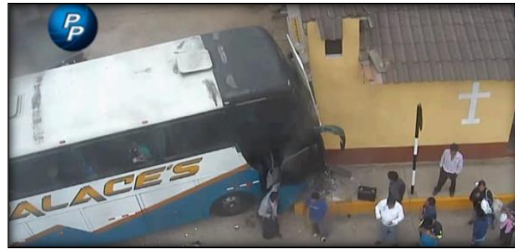
28/08/15	Intersección Av. Héroes del Cenepa y Av. Independencia	Un bus de transporte de pasajeros que transitaba a excesiva velocidad por la Av. Independencia chocó con un station wagon que subía por la Av. Héroes del Cenepa colisionando luego con un poste.	EXCESIVA VELOCIDAD, VELOCIDAD MAYOR A LA DE DISEÑO	0	3

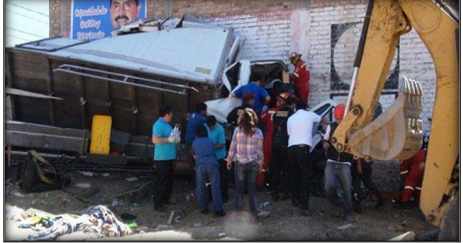
01/08/14	Intersección de la Av. Héroes del Cenepa y Av. San Martín	Un camión que se encontraba descendiendo la Av. Héroes del Cenepa sin control debido a que se le vaciaron los frenos impactando contra una casa.	PENDIENTE ELEVADA, EXCEDE A LA PENDIENTE MÁXIMA DE DISEÑO	0	3

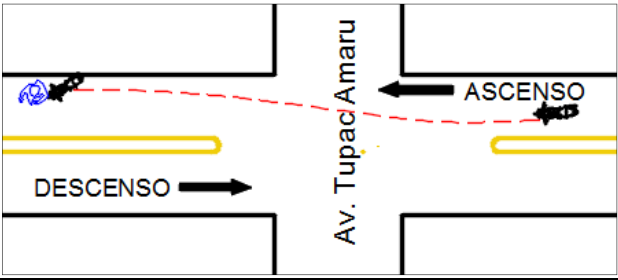
FECHA	TRAMO	DESCRIPCIÓN	ANÁLISIS DE CAUSA	MUER.	HER.	SIMULACIÓN / FOTOGRAFÍA
31/01/13	Cuadra 14 de la avenida Héroes del Cenepa	La moto lineal se dirigía a la parte alta de la ciudad un menor de 2 años de edad cruzo intempestivamente la pista ocasionando en el accidente.	EXCESIVA VELOCIDAD, VELOCIDAD MAYOR A LA DE DISEÑO	0	1

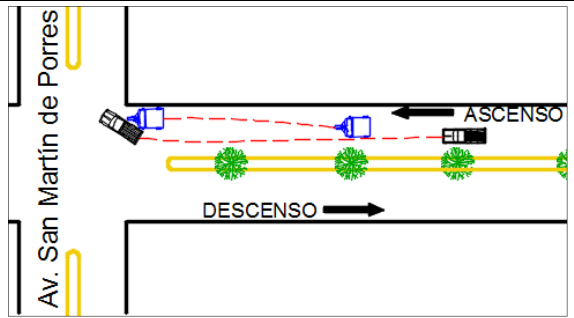
01/11/12	Intersección Av. Héroes del Cenepa y Av. San Martín	Una moto taxi fue embestida por una camioneta causando daños materiales.	SEÑALIZACION DEFECTUOSA	0	0

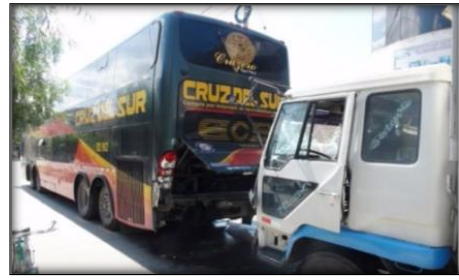
22/08/12	Intersección de la Av. Héroes del Cenepa y Jr. Perea	Un camión fuso descendía por la Av. Héroes del Cenepa al que se le vaciaron los frenos chocando con un bus de la empresa cruz del sur, producto del impacto el bus chocó contra una moto taxi cuyo conductor fue afectado.	PENDIENTE ELEVADA, EXCEDE A LA PENDIENTE MÁXIMA DE DISEÑO	0	1

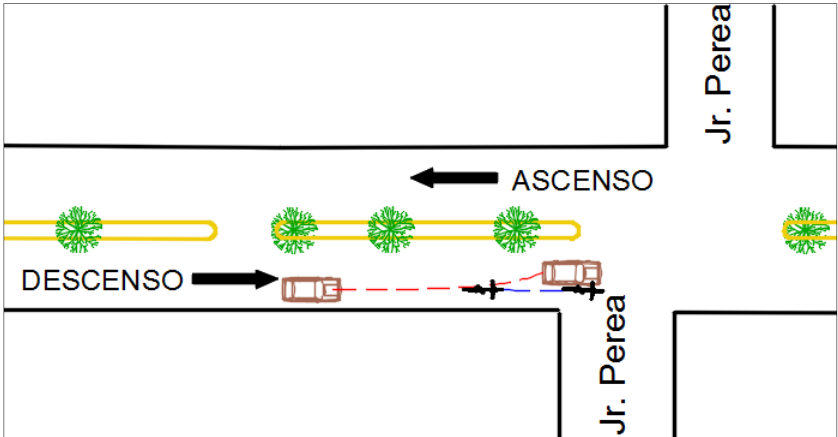
10/04/12	Intersección Av. Héroes del Cenepa y Jr. Perea	Un automóvil que circulaba por la Av. Héroes del Cenepa atropelló al conductor de una bicicleta el cual a causa del impacto se fracturó el tobillo.	EXCESIVA VELOCIDAD, VELOCIDAD MAYOR A LA DE DISEÑO	0	1

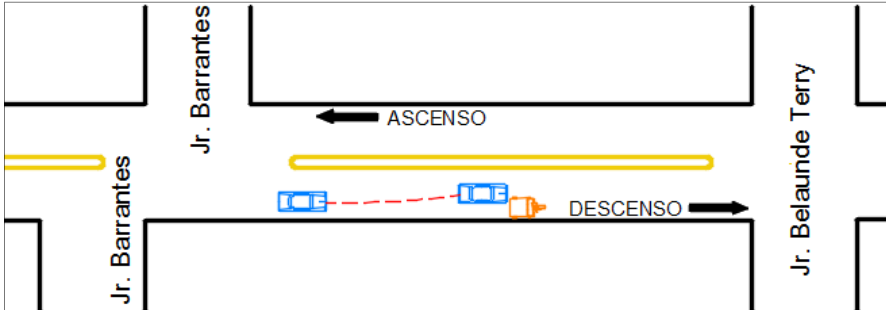
FECHA	TRAMO	DESCRIPCIÓN	ANÁLISIS DE CAUSA	MUER.	HER.	SIMULACIÓN / FOTOGRAFÍA
26/01/12	Av. Héroes del Cenepa cuadra 16	Una moto taxi que se encontraba estacionada en la Av. Héroes del Cenepa fue colisionada por un automóvil que descendía.	PENDIENTE ELEVADA, EXCEDE A LA PENDIENTE MÁXIMA DE DISEÑO	0	0

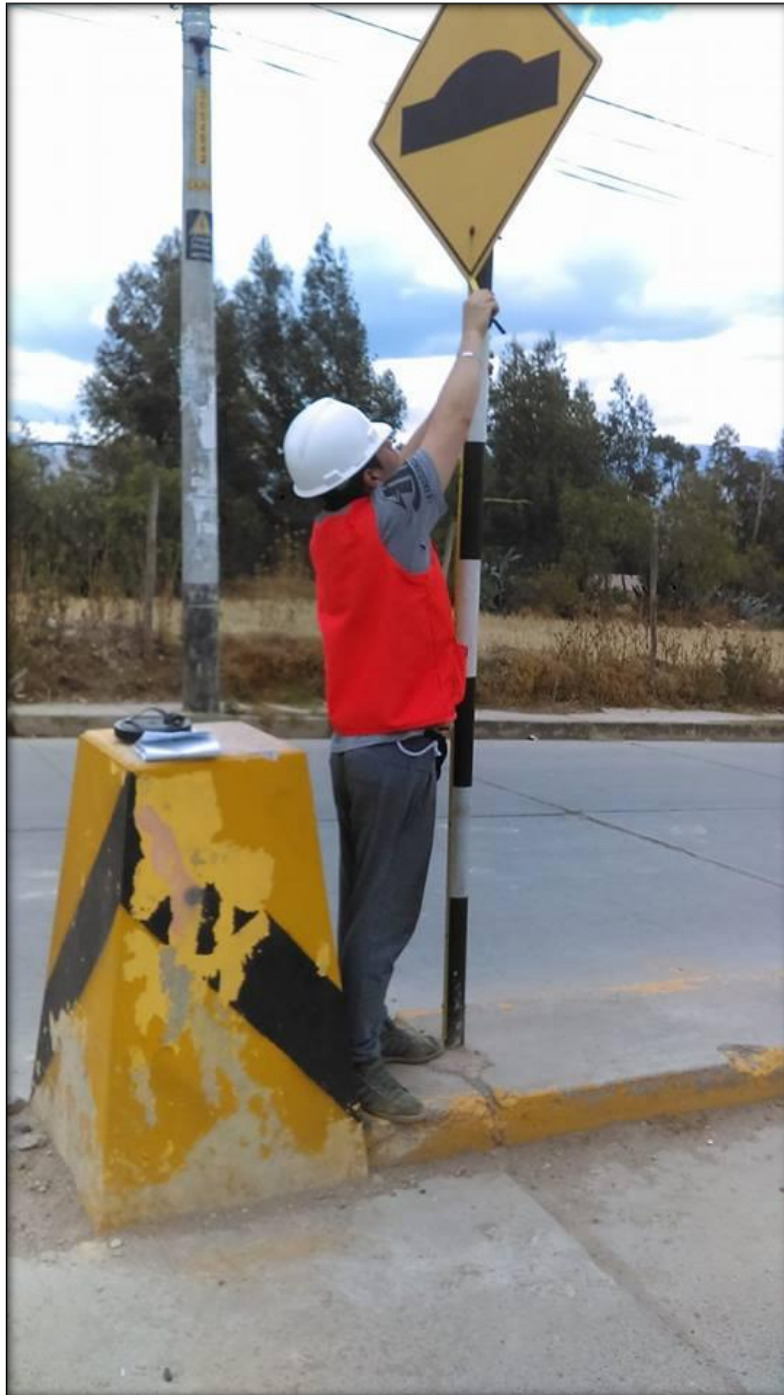
Medición de la altura en señal vertical

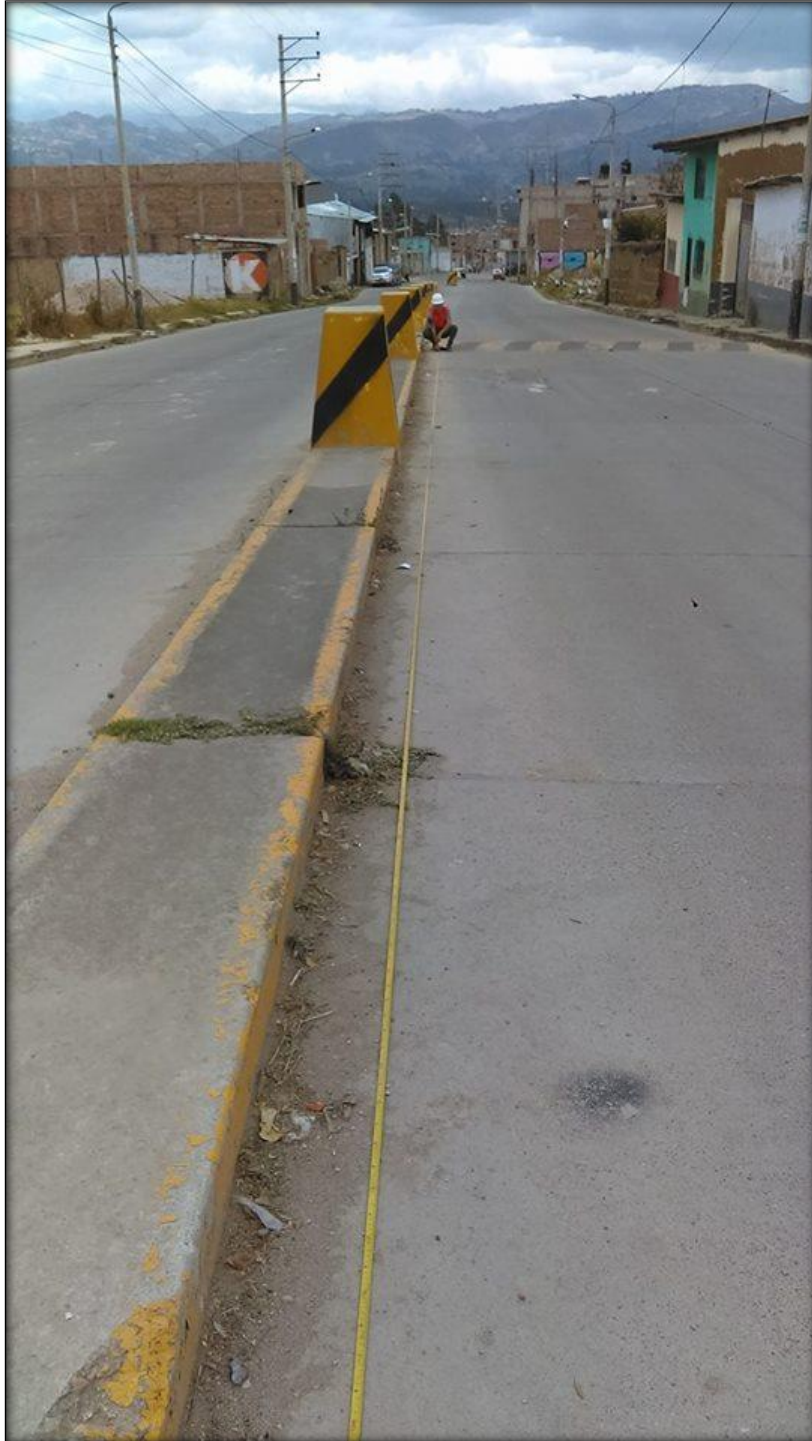
Medición longitudinal del dispositivo al sobresalto.

- De acuerdo a las situaciones encontradas en la avenida existen 4 reductores de velocidad tipo resalto (GIBAS) en las progresivas 0+480, 1+570, 1+770 y 2+655, que no cuentan con su respectiva señal preventiva (P-33A), considerándolos inseguros para la transitabilidad, por lo que es necesario implementar los dispositivos de control de tránsito debido a que la señalización en la avenida es muy deficiente.
