UNIVERSIDAD  
PRIVADA  
DEL NORTE

CARRERA DE INGENIERÍA DE MINAS

“INFLUENCIA DE LOS ENSAYOS NO DESTRUCTIVOS  
ONDAS GUIADAS MAGNETOESTRUCTIVAS EN LA  
PREVENCIÓN DE ASPECTOS AMBIENTALES, EN  
TUBERÍAS DE PULPA ADEMINSAC CAJAMARCA 2017”

Tesis para optar el título profesional de:

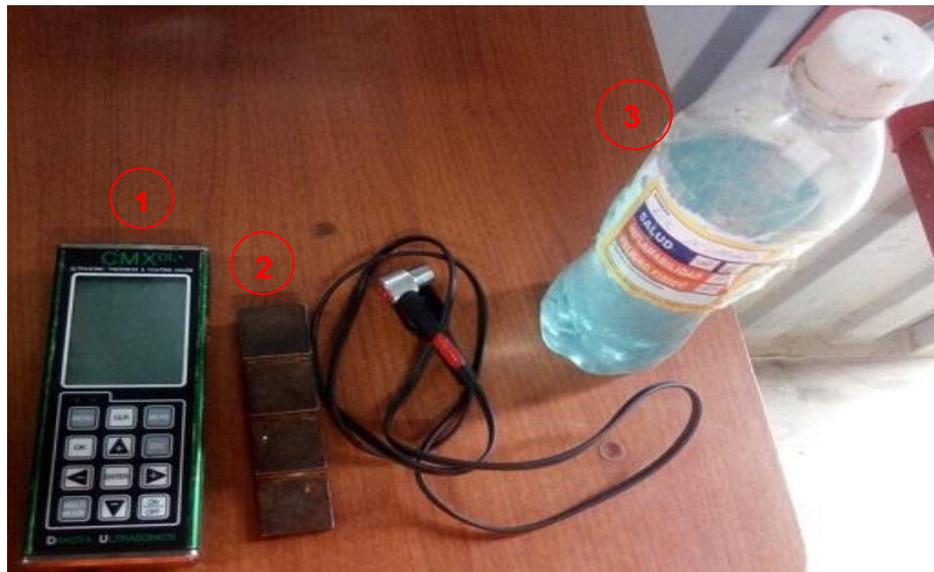
**Imagen 1.** Equipo Dakota, patrón escalera y acoplante.

- Equipo Dakota (1).
- Patrón Escalera (2).
- Acoplante - gel (3).
- Transductor. Ver Anexo 6.

El método de inspección por ultrasonido convencional tiene como herramienta principal el equipo Dakota, el cual nos permitirá inspeccionar espesores de la tubería.

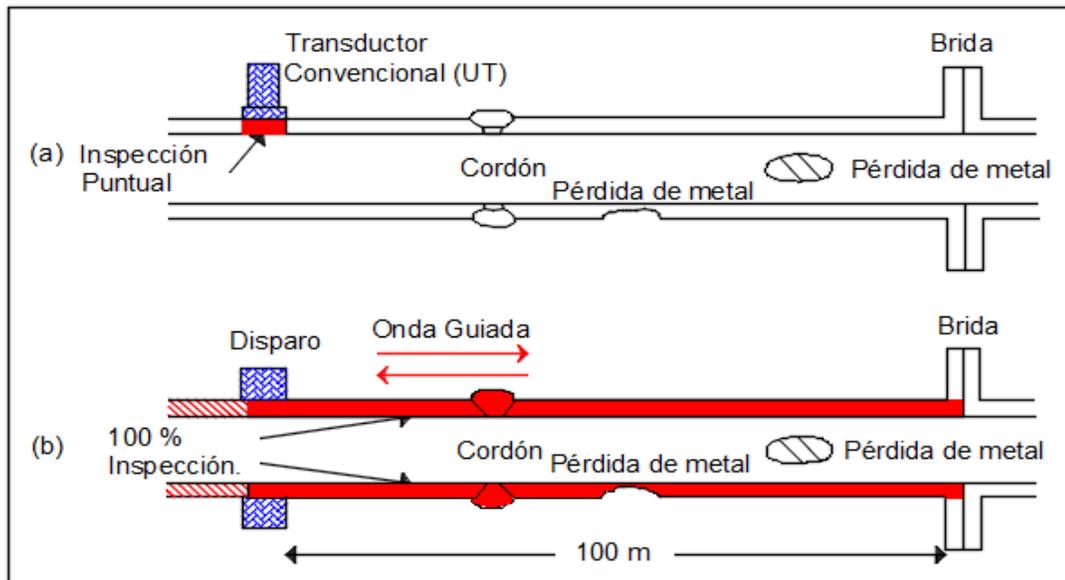
En la imagen 2 se presenta una comparación entre ultrasonido y ondas guiadas, donde ultrasonido al momento de inspeccionar la tubería solo abarca un punto específico de la tubería, mientras que ondas guiadas inspecciona toda la tubería en ambas direcciones localizando las discontinuidades presentes en la misma.

**Imagen 2.** Comparación entre ultrasonido convencional y ondas guiadas magnetoestructivas.

Las ventajas de las ondas guiadas magnetoestructivas son: provee rápida comprensión de la condición de la estructura en toda su longitud; requiere preparación mínima (remoción de aislamiento, excavaciones, remoción de recubrimientos, andamios, entre otros.); inspección inaccesible de remotas áreas; bueno para detectar y localizar defectos como corrosión, fisuras circunferenciales y fisuras transversales muy profundas (sobre 70% del espesor de pared); puede inspeccionar sobre los 160 m en cada dirección; puede estimar el tamaño del defecto; puede distinguir entre soldaduras y defectos; utiliza un rango de frecuencia de 32 a 128 khz, enviadas en la dirección axial de la tubería; inspecciona tubería de acero al carbono con diámetro 12 in. (Reyna Barandiarán, 2014).

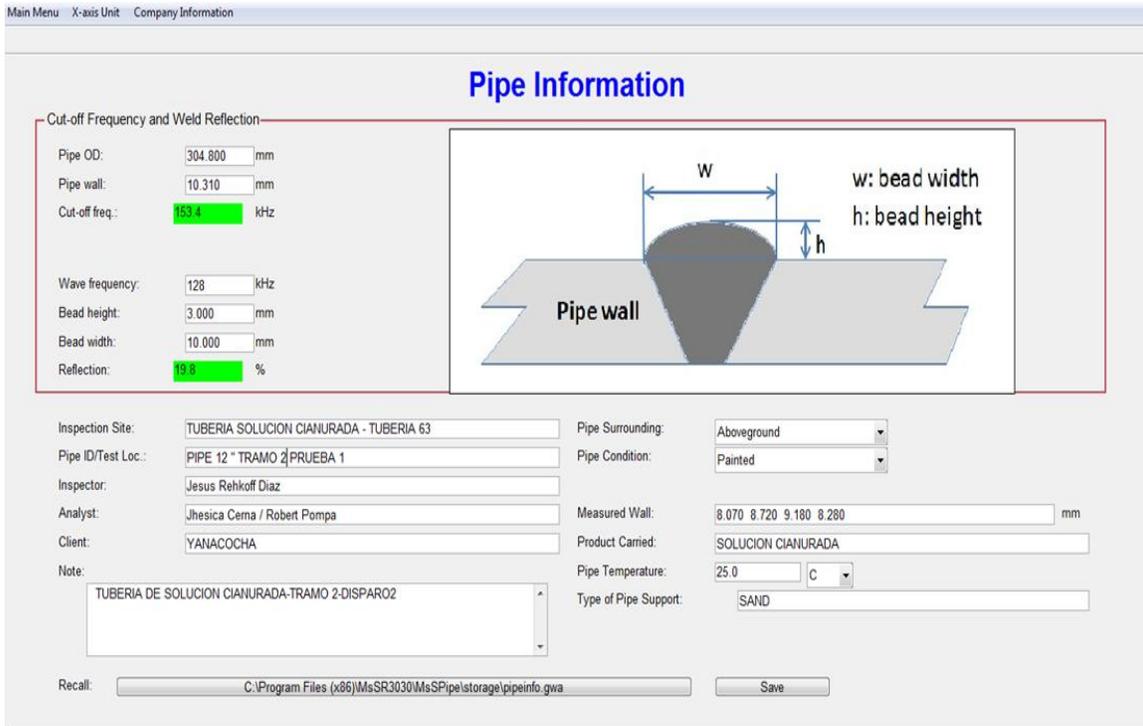
The screenshot shows the 'Pipe Information' window of the MssPipe software. It features a central diagram of a pipe wall with a weld bead, labeled with 'w' for bead width and 'h' for bead height. To the left of the diagram are input fields for 'Cut-off Frequency and Weld Reflection', including Pipe OD (304.800 mm), Pipe wall (10.310 mm), Cut-off freq. (153.4 kHz), Wave frequency (128 kHz), Bead height (3.000 mm), Bead width (10.000 mm), and Reflection (19.6 %). Below the diagram are fields for 'Inspection Site', 'Pipe ID/Test Loc.', 'Inspector', 'Analyst', 'Client', 'Note', 'Pipe Surrounding', 'Pipe Condition', 'Measured Wall', 'Product Carried', 'Pipe Temperature', and 'Type of Pipe Support'. A 'Recall' field at the bottom shows the file path 'C:\Program Files (x86)\MsSR3030\MsSPipe\storage\pipeinfo.gwa' and a 'Save' button.

Imagen 3. Pantalla principal del software MssPipe.

- **Software MssPipe.** Instrumento basado en toma de identificación de discontinuidad, reflectores. Este diseño se basó en las variables e indicadores a investigar, nos ayuda a identificar la localización exacta de las discontinuidades en una determinada longitud y consta de diferentes frecuencias de onda. Cada disparo se realizó entre 15 y 25 metros lineales en la tubería, donde se procedió a la evaluación de la data tomada en el software.

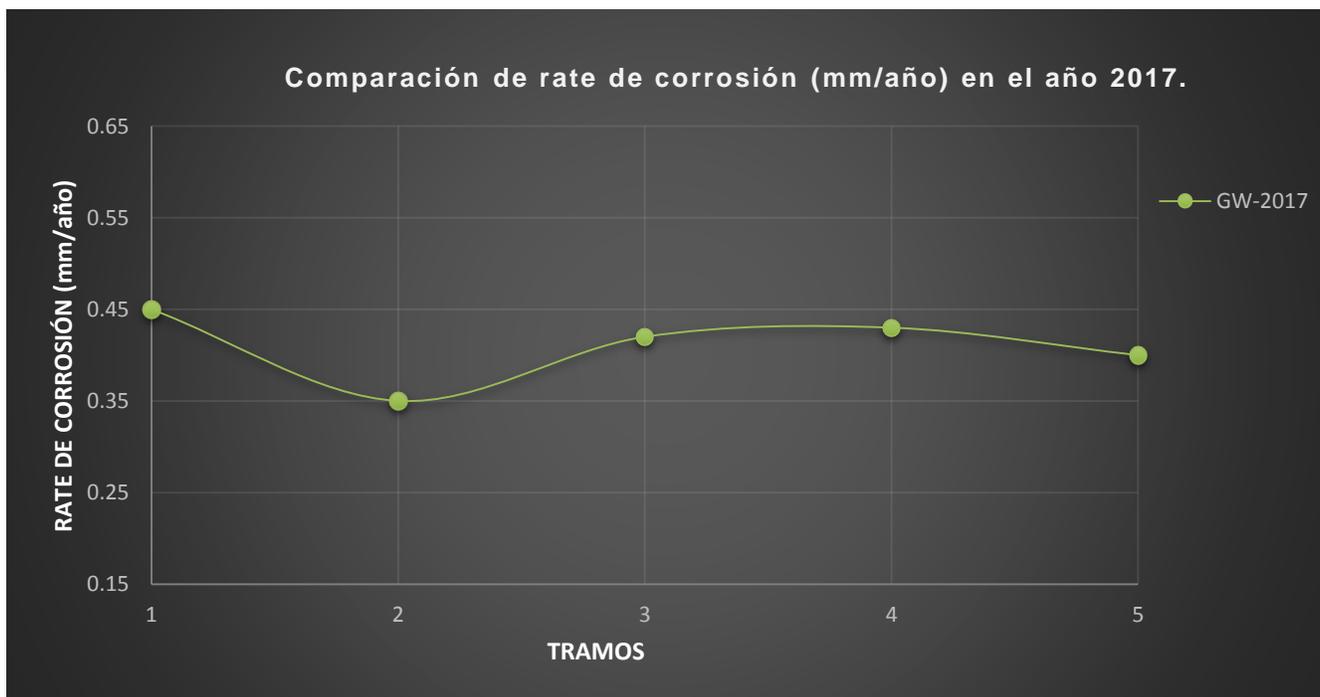
**Imagen 24.** Rate de corrosión con la aplicación de ondas guiadas magnetoestructivas en el año 2017.

En la tabla 10 se aprecian los resultados promedio de rate de corrosión en los puntos que se tomaron de las zonas críticas identificadas en el año 2017.

Se observa que el rate de corrosión menor se presenta en el tramos 2 y el mayor en el tramos 1; esto quiere decir que en el tramo 1 existe mayor desgaste a diferencia del tramo 2. Debido a las condiciones externas que esta presenta.

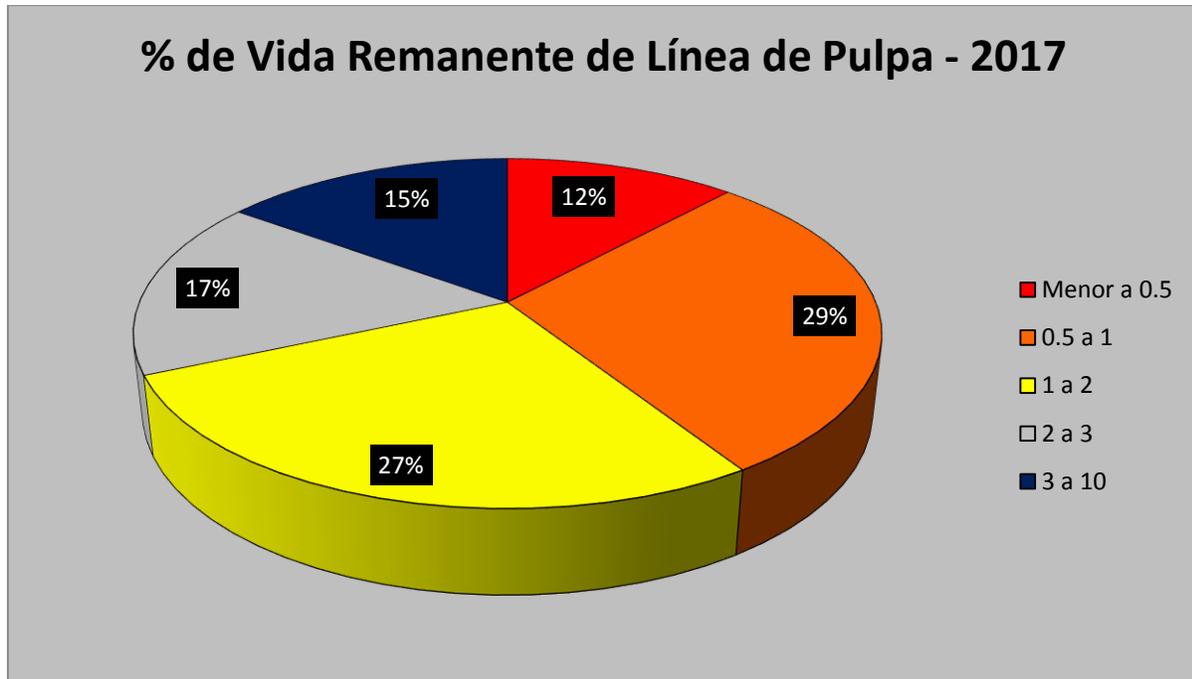
**Imagen 25.** % de Vida Remanente de Línea de Pulpa-2017.

**Tabla 12.** Análisis de los resultados de vida remanente de la imagen 25.

AÑOS	GWT 2017	NOTAS
<b>MENOR A 0.5</b>	12%	Estas tuberías presentan bajos espesores con riesgo de ser perforadas, se recomienda ser cambiadas.
<b>0.5 A 1</b>	29.03%	Se registra una disminución, debido a los cambios realizados por la empresa cliente de Ademinsac, sin embargo, por el rate de corrosión, algunas tuberías con condición entre 1 a 2 años, han pasado a una condición con vida remanente entre 0.5 a 1 año.
<b>1 a 2</b>	27.54%	Se registra una disminución por varios motivos: - Debido al rate de corrosión, algunas tuberías con condición entre 1 a 2 años, han pasado a una condición con vida remanente entre 0.5 a 1 año.
<b>2 a 3</b>	16.60%	Se observa una disminución severa debido al rate de corrosión, algunas condiciones entre 2 a 3, han pasado a una vida remanente entre 1 a 2
<b>Mayor a 3</b>	14.98%	Se registra un aumento severo de los tramos con vida remanente mayor a 3 años, debido a los cambios realizados en la tubería.

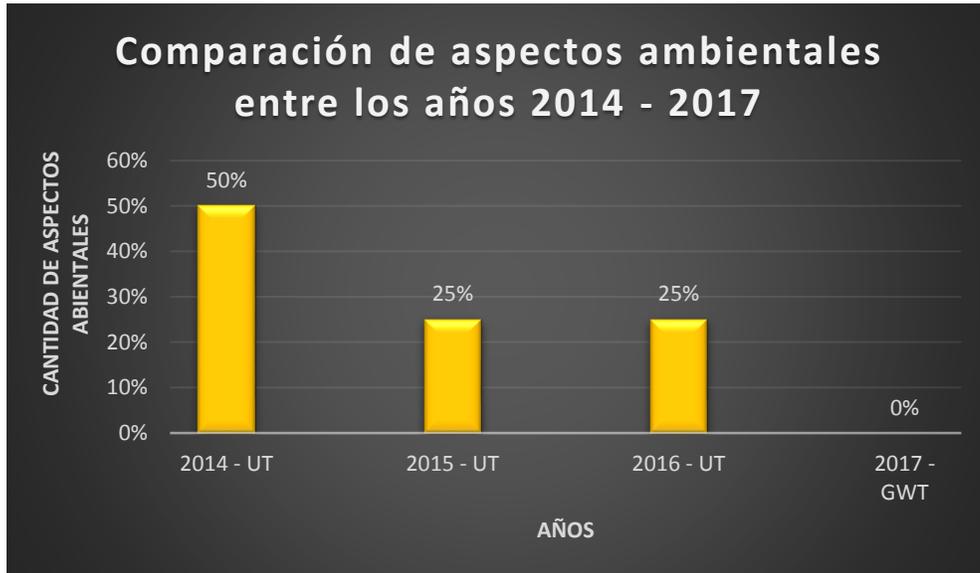
**Imagen 26.** Comparación en % de aspectos ambientales entre los años 2014 - 2017.

En la imagen 26 se observa que durante el año 2017 no se ha presentado ningún aspecto ambiental ya que la inspección se ha realizado con la técnica ondas guiadas magnetoestructivas, la cual nos permite identificar todo tipo de discontinuidades que presenta a lo largo de las tuberías.

En la tabla 13 presentamos aspectos ambientales por derrame de pulpa de la empresa cliente de ADEMINSAC en los años 2014 – 2017. Como se observa en el último año ha disminuido en su totalidad los aspectos ambientales, debido a la aplicación de la técnica ondas guiadas magnetoestructivas.

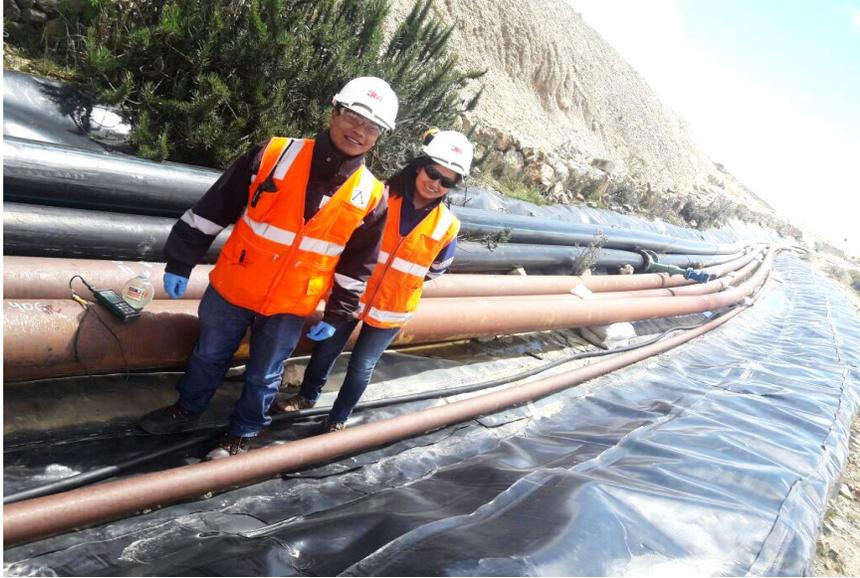
**Anexo 4.** *Inspección de tuberías por ondas guiadas magnetoestructivas y ultrasonido convencional.*

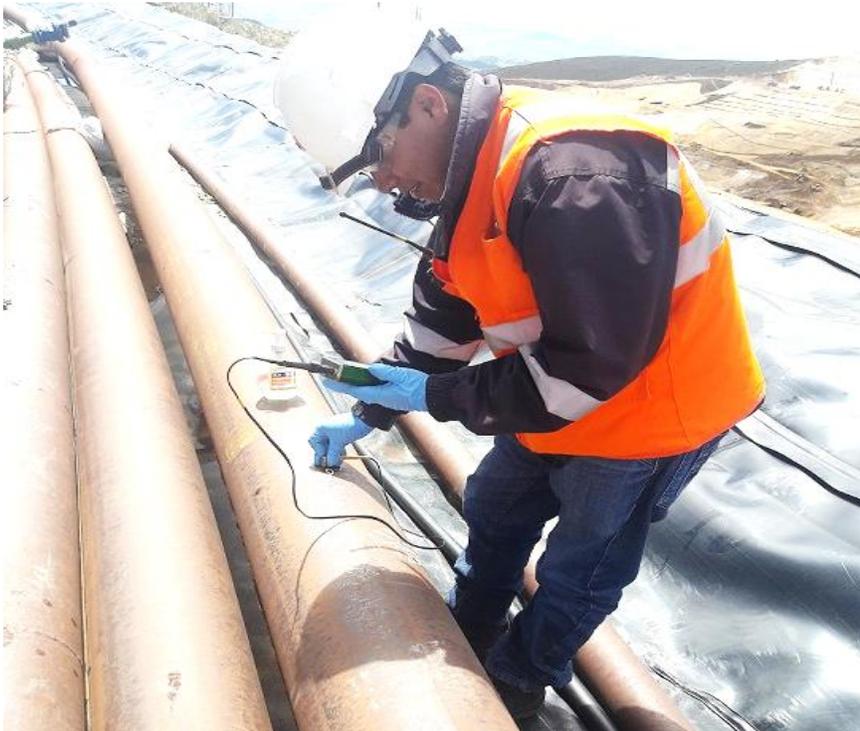
**Anexo 5.** *Medición de espesores con ultrasonido convencional.*

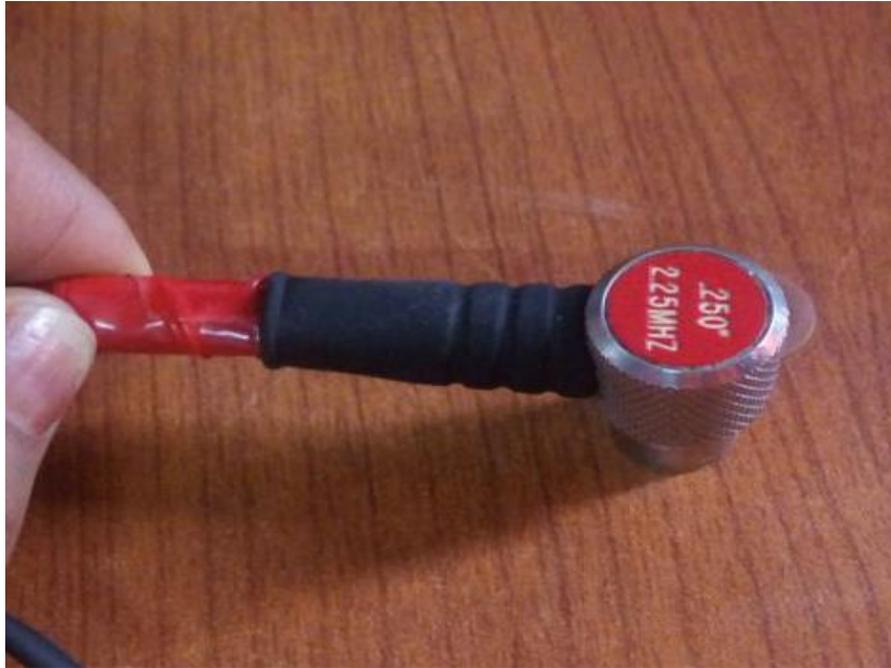
**Anexo 6.** *Transductor del equipo ultrasonido.*

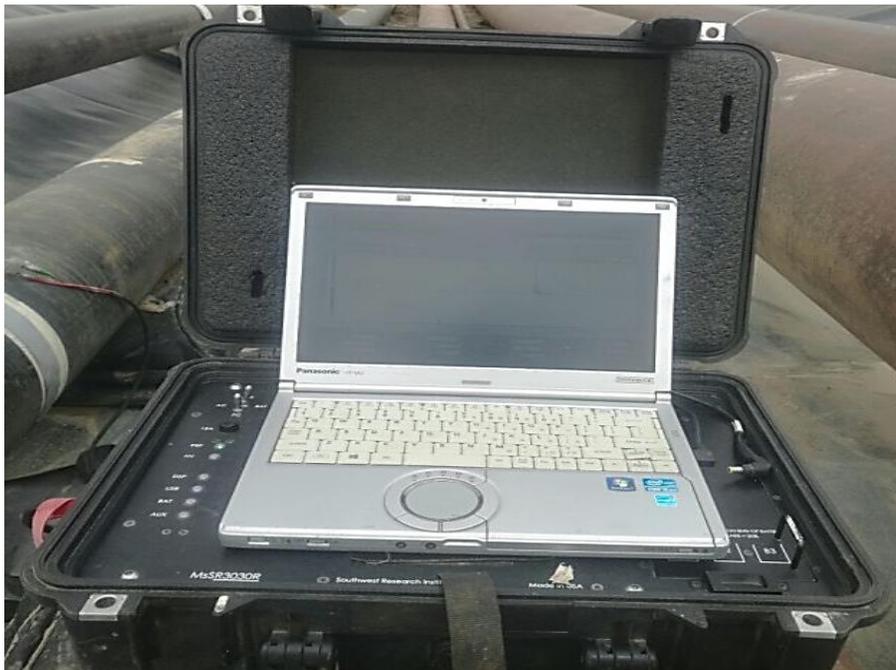
**Anexo 7.** *Equipo de Ondas Guiadas Magnetoestructivas.*

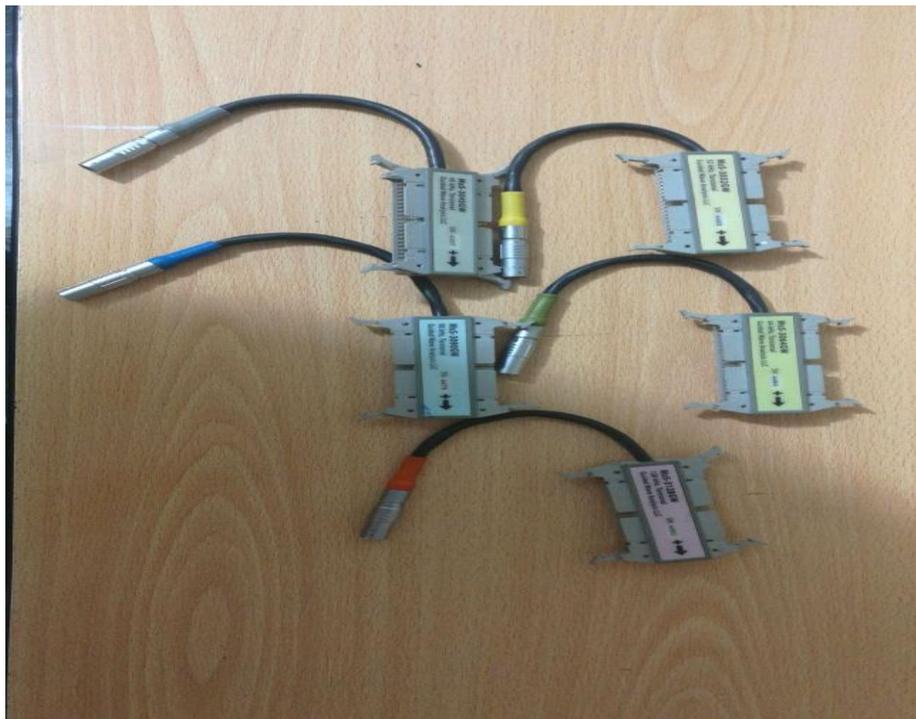
**Anexo 9. Transductores (32, 45, 64, 90, 128, 180)KHz**

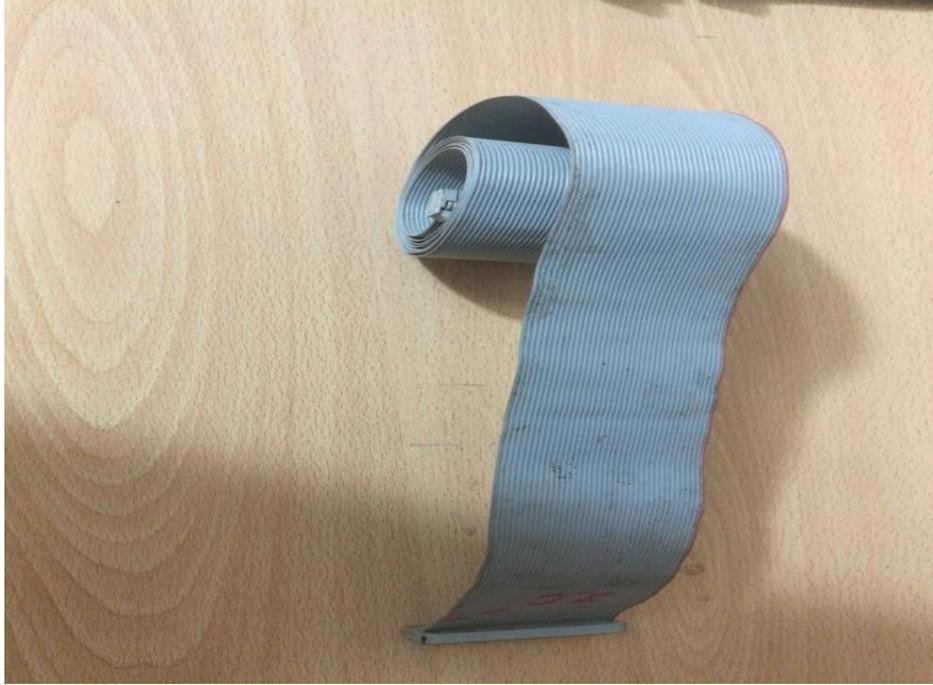
**Anexo 10. Bobina longitudinal.**

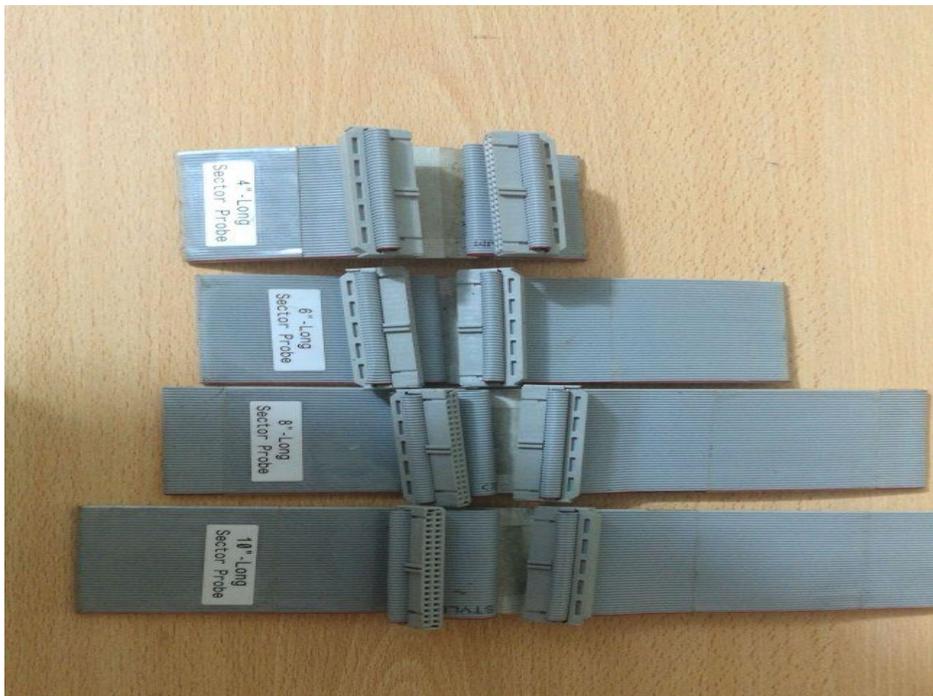
**Anexo 11. Bobinas longitudinales y sectoriales.**

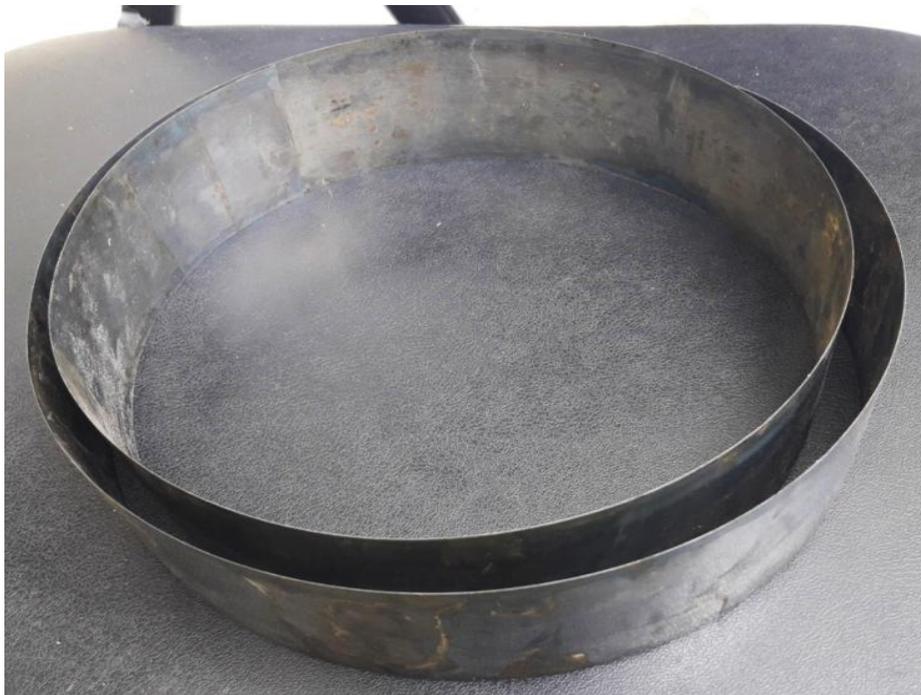
**Anexo 13.** *Lámina fierro cobalto (FeCo).*

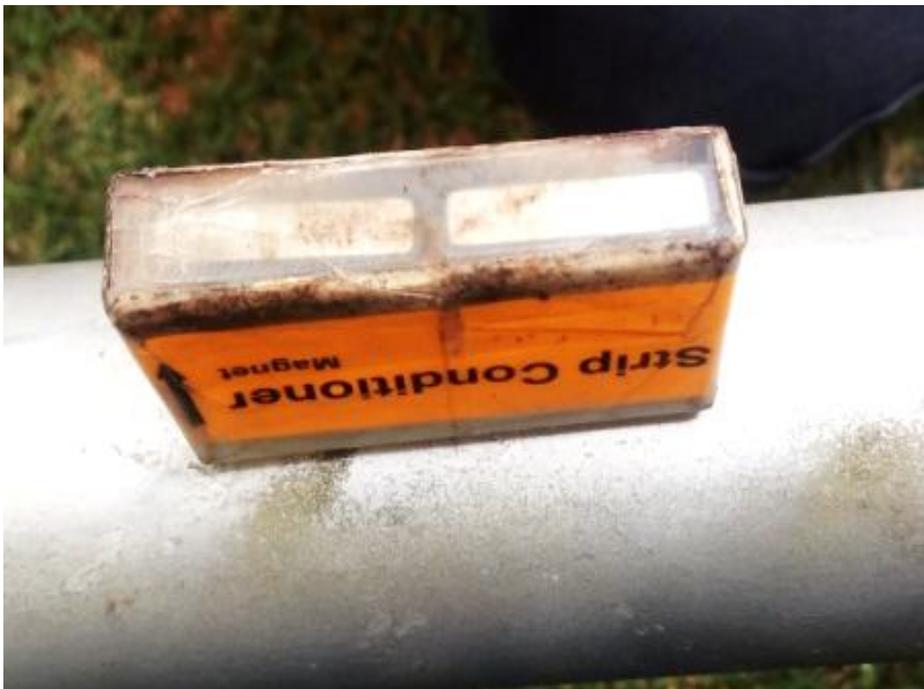
**Anexo 15.** *Imán (Magnetizador).*
