CARRERA DE INGENIERÍA CIVIL

EVALUACIÓN DE LA INFRAESTRUCTURA, OPERACIÓN Y MANTENIMIENTO DE TANQUES IMHOFF DE LA PROVINCIA DE CAJAMARCA, 2016

Tesis para optar el título profesional de:

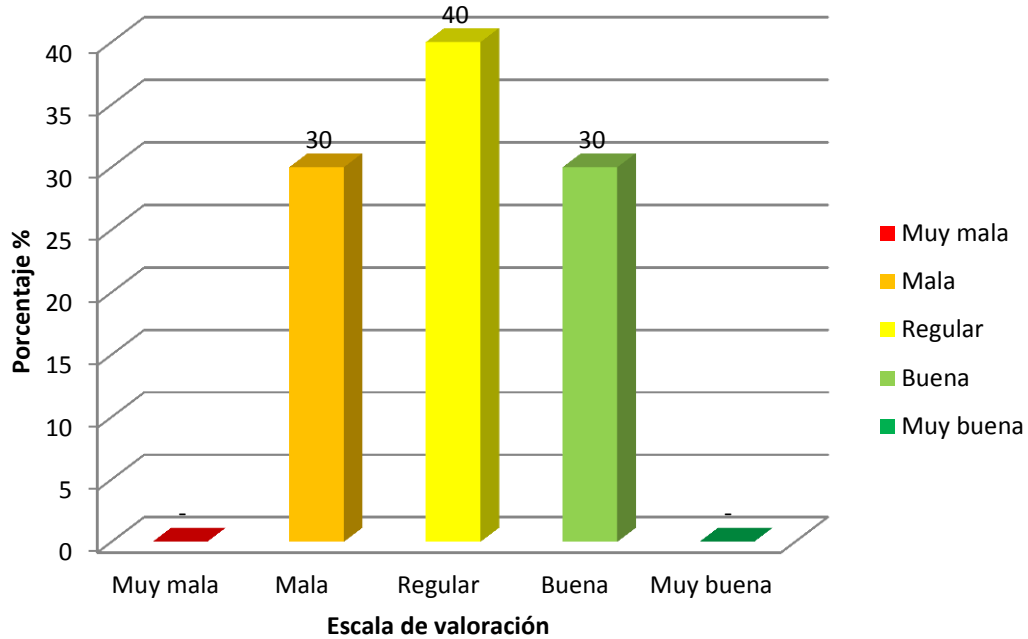
GRAFICO N° 82. Cámara de digestión de lodos.

Como podemos observar en la mayoría de los tanques (Matara, Namora, Otuzco, San Juan, Baños del Inca y Jesús) la tendencia es que la cámara de digestión de lodos esta entre media y buena por lo que no tienen un deterioro significativo que ponga en riesgo a la infraestructura o funcionamiento del tanque Imhoff, para un buen estado de la cámara es recomendable que el tubo por el cual se desalojan los lodos se encuentre en buen estado y sin obstrucciones, teniendo en cuenta el tiempo que se requiere para la digestión de lodos, lo cual el tiempo de digestión dependerá de la temperatura del medio; si bien es cierto hay tanques que la cámara de digestión están en muy mal estado es por que dichos tanques han colapsado por falta de mantenimiento y de control por parte de un encargado de operación y mantenimiento del tanque como son el de la Encañada, San Juan y Huayrapongo.

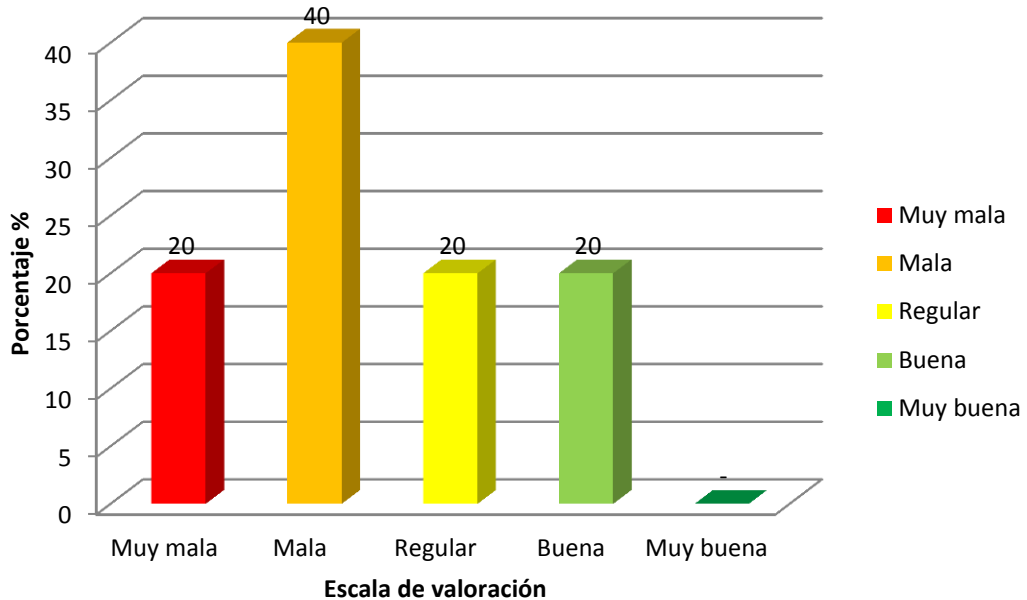
GRAFICO N° 83. Tubería de salida.

Como se observa en el gráfico de las tuberías de salida la tendencia más alta con un 40% es que las tuberías de salida están en malas condiciones, siendo así los tanques Imhoff de: Otuzco, Encañada, Huayrapongo y San Juan, esto se debe a que las tuberías están obstruidas y deterioradas parcialmente por residuos sólidos y de aguas residuales a falta de operación y mantenimiento; los tanques Imhoff de Jesús y Baños del Inca se encuentran en muy mal estado ya que las tuberías están totalmente obstruidas por residuos sólidos y de aguas residuales y a la vez deterioradas por el tiempo y condiciones climáticas ya que nunca se dio ningún tipo de mantenimiento; mientras que en los demás tanques Imhoff la tubería de salida se encuentra entre mediano y buen estado por tratarse de infraestructura en buen funcionamiento o en un margen de tiempo corto de uso, donde el operador debe tener en consideración el tiempo en que demora la digestión de los lodos para su adecuada evacuación, esto depende de la temperatura y zona en que se encuentra cada tanque Imhoff evaluado para ver el tiempo de digestión en días.

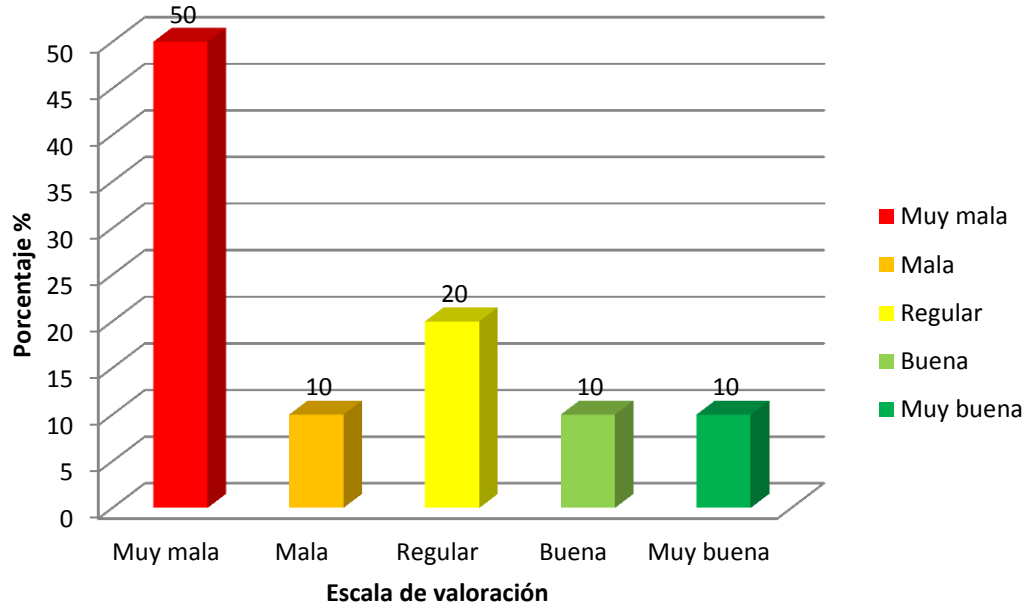
GRAFICO N° 89. Lecho de secado.

La evaluación de los tanques Imhoff con respecto al lecho de secado tiende a estar en muy malas condiciones siendo así el 50% del total de tanques evaluados los cuales son: Jesús, Encañada, Baños del Inca, Huayrapongo y San Juan debido a la falta de mantenimiento ya que no se ha cambiado el material de drenaje se debe tener en cuenta que el lecho de secado es el último componente del tanque Imhoff el cual debe tener una correcta limpieza estando libre de residuos sólidos y vegetación para así tener un correcto funcionamiento del sistema, en el caso del tanque Imhoff de Namora el material del lecho de secado no ha sido renovado y se encuentra saturado de vegetación, basura, por lo que está en malas condiciones; mientras en los demás tanques Imhoff si se encuentra en mejor estado debido al mantenimiento y a que son tanques que se encuentran en poco tiempo de funcionamiento siendo así los tanques de: Llacanora, Otuzco, Magdalena y Matara.

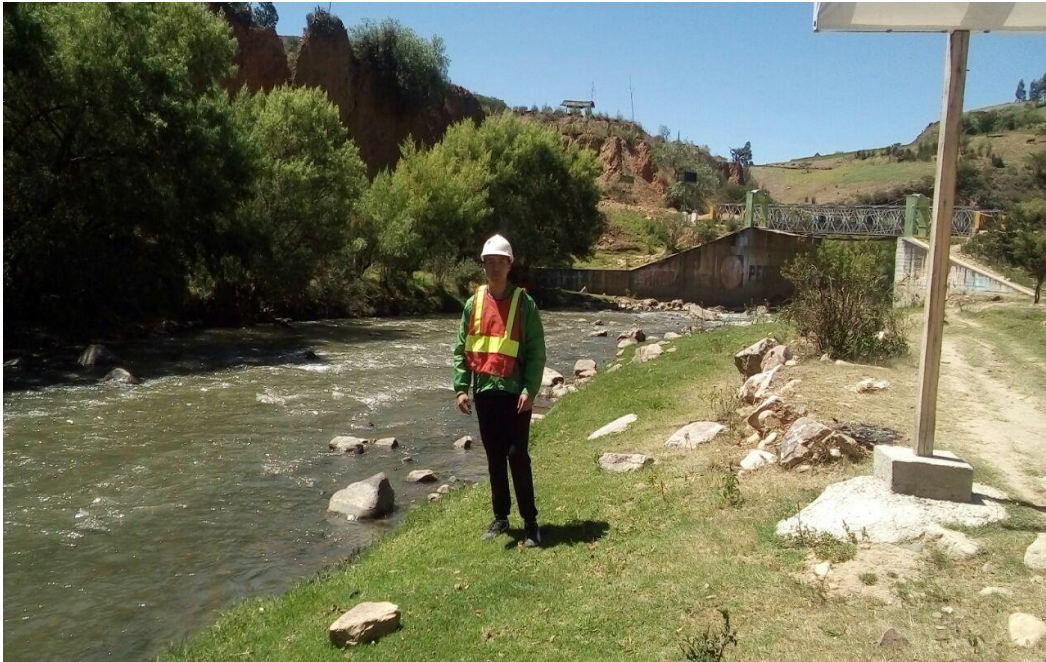
FOTOGRAFÍA N° 9: Desemboque de aguas residuales al río

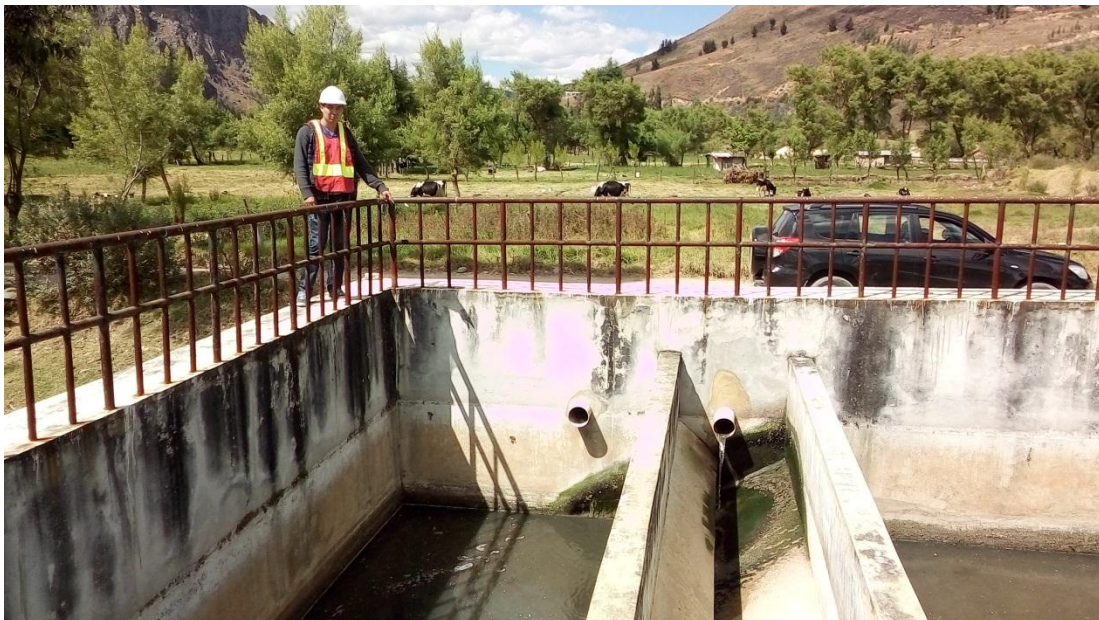
FOTOGRAFÍA N° 22: infiltración de agua en sedimentador

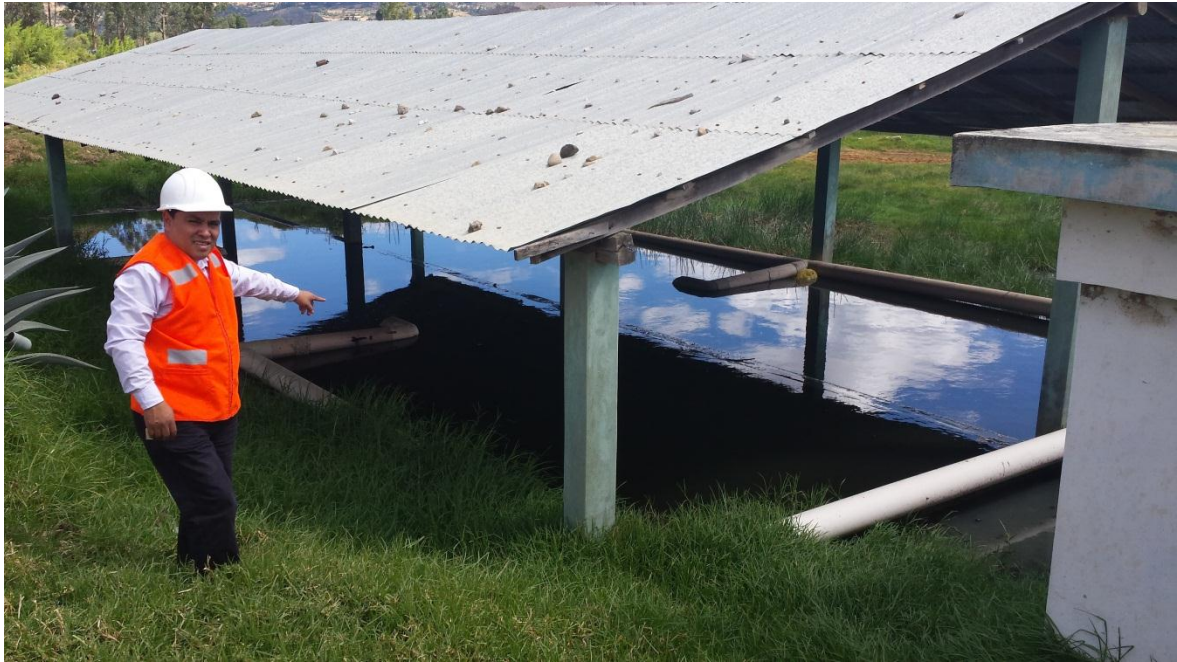
FOTOGRAFÍA N° 23: colapso de tanque Imhoff

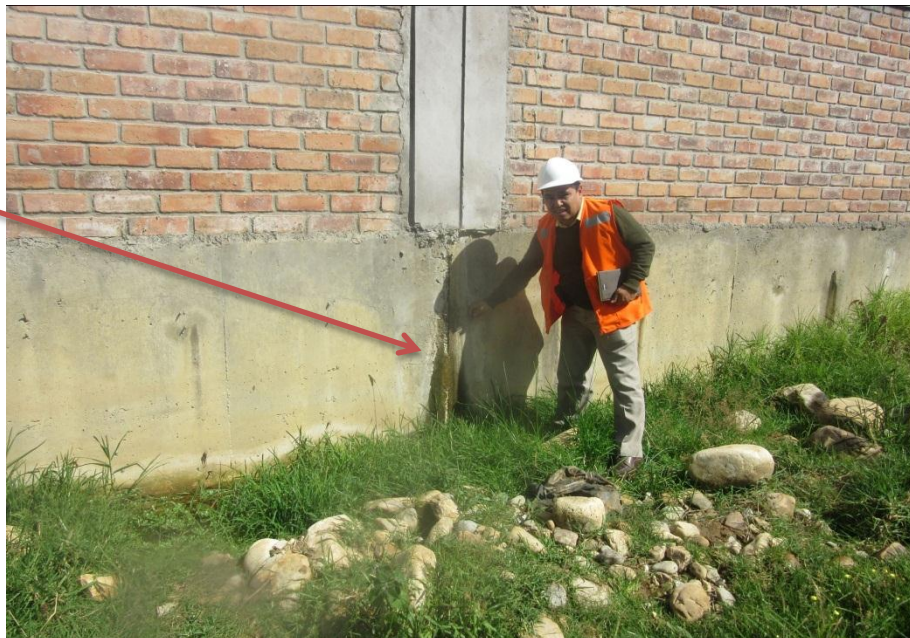
FOTOGRAFÍA N° 29: Falla por saturación de aguas residuales

Drenación por saturación a través de muro perimetral

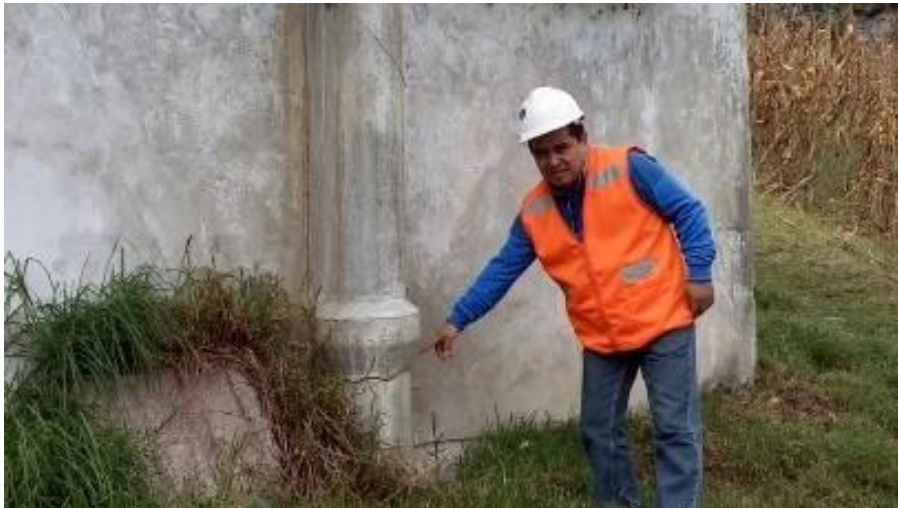
FOTOGRAFÍA N° 60: falla de estructura

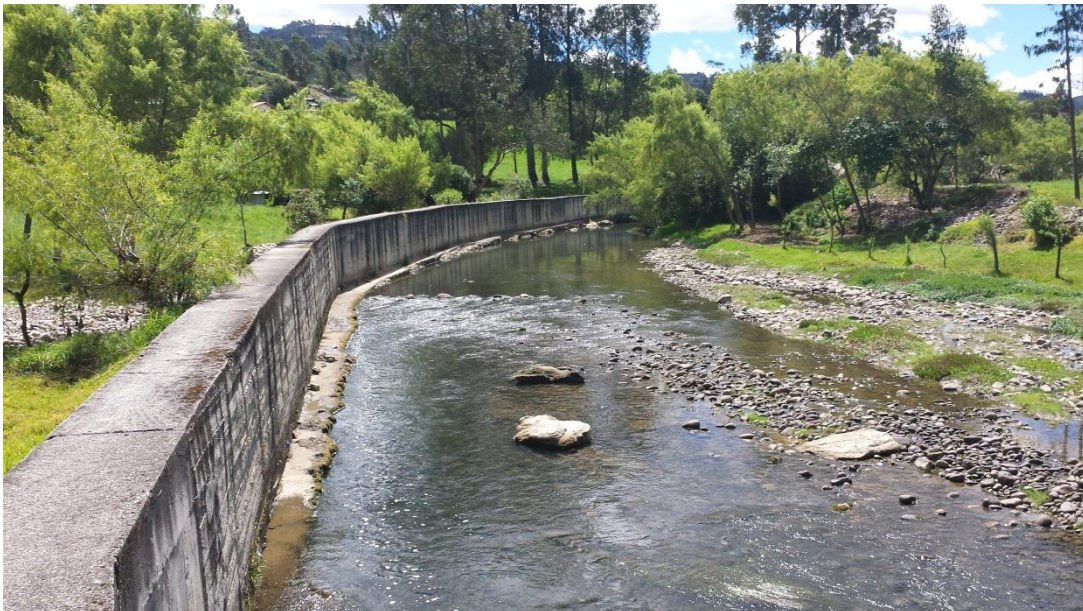
FOTOGRAFÍA N° 74: Desemboque De Aguas Residuales Al Rio
