FACULTAD DE INGENIERÍA

Carrera de Ingeniería Civil

“ANÁLISIS DE ESTABILIDAD DEL TALUD POR LA MODIFICACIÓN DEL ÁREA EN EL DEPÓSITO DE DESMONTE QUEBRADA BLANCA (ATOCONGO), EN VILLA MARÍA DEL TRIUNFO, PROVINCIA DE LIMA, 2018”

Trabajo de suficiencia profesional para optar el título profesional de:

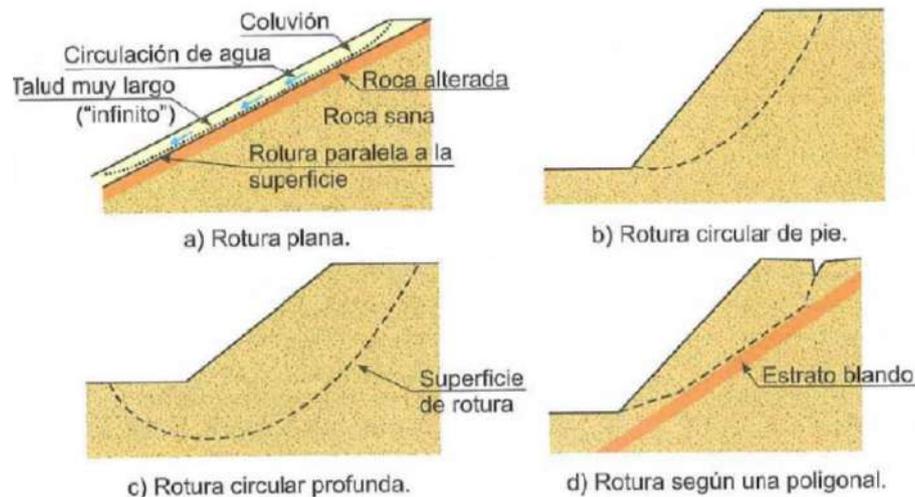
Figura II.1 Fallas de taludes

Se tiene luego de la explicación breve dada en el cuadro anterior, una figura que nos muestra visualmente como ocurren estas fallas, así como el área específica que afectan, esto como un complemento a la información mostrada.

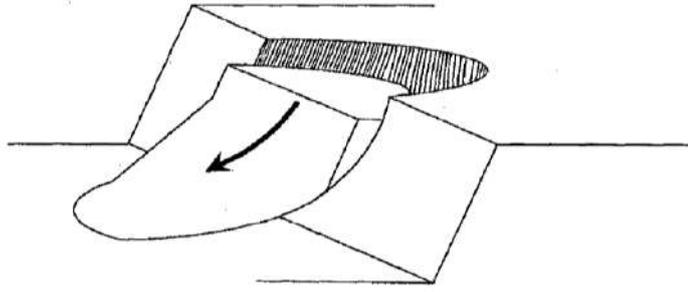
Figura II.3 Esquema de falla circular

Este fenómeno se da cuando las fuerzas que interactúan de manera conjunta sobre el talud que pueden ser de volcamiento o sollicitación son mayores a la fuerza de resistencia del talud. Se tiene dentro de esta categoría la presencia de 3 casos de manera particular y diferenciada. La primera que es la falla circular se da cuando la composición del talud es bastante débil y por esto surge una discontinuidad que recorre una trayectoria circular, en este caso se aprecian grietas en el área correspondiente la cresta del talud además de estar presentes también en el abombamiento del pie. Luego se tiene la falla plana que refiere a la existencia de discontinuidades planas en la roca o en el suelo del talud, y esta falla ocurre cuando la inclinación del plano de la falla es mayor al ángulo de fricción. Y por último se tiene también la falla no circular, donde se presenta el deslizamiento de poco material o estratos blandos en el talud, en donde surgen las llamadas grietas de tensión.

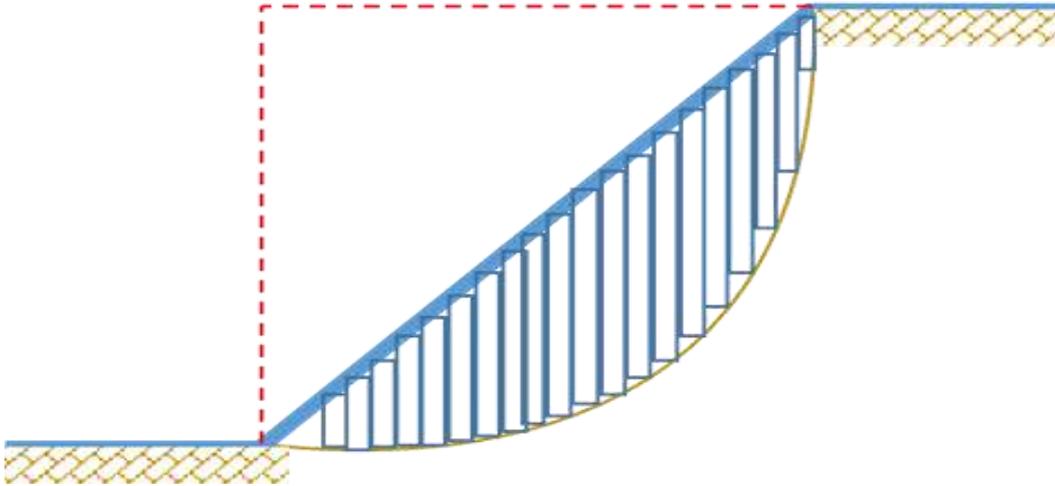
Figura II.4 Sistema de dovelas para el análisis de estabilidad numérica

Dentro de las múltiples fallas que podría originarse en un talud, este estudio solo evaluará la posibilidad de falla circular, la cual es propia que se origine en un Botadero de desmonte. Para analizar este tipo de falla se tiene que desarrollar un modelo matemático-físico con el cual se simule el comportamiento de este sistema. Para tal motivo se simula el material no consolidado a manera de rebanadas con lo cual se puede alcanzar un comportamiento de varios sistemas, los cuales interactúan entre ellos. Dicha forma de modelar el terreno es llamada el Modelo de Fajas.

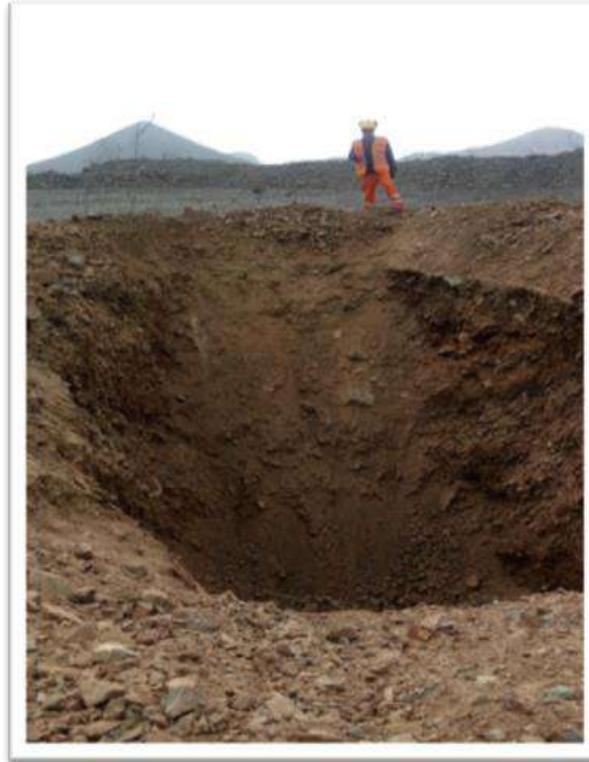
Figura III.2 Ejecución de la calicata C-2, en desmontera Quebrada Blanca

En estos casos se aprecia imágenes tomadas desde la concentración del yacimiento, en donde además de apreciar las fallas geográficas y el material que se encuentra en la zona, podemos ver al personal de la empresa trabajando en la investigación y recolección de datos para la planificación. Se tiene entonces que es importante la labor realizada en la quebrada blanca de Villa María del Triunfo por parte de la compañía UNACEM.

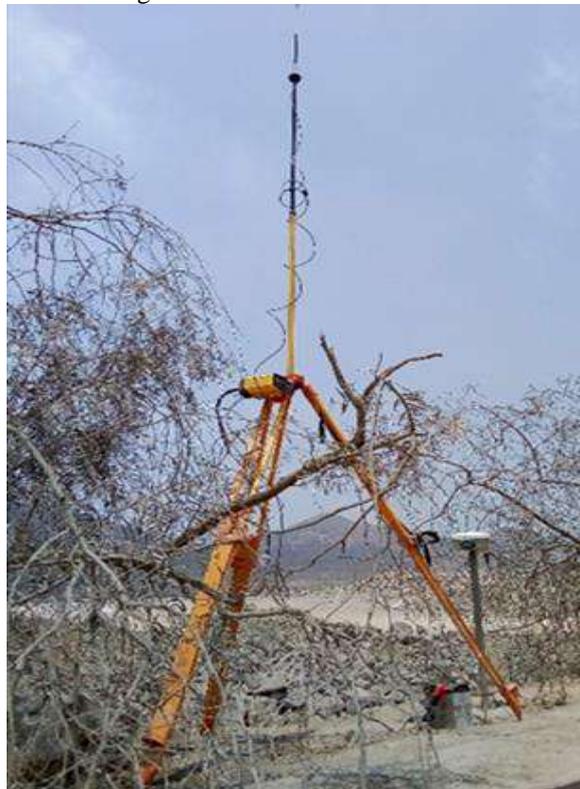
Figura III.4 GPS Leica Trimble R8

En esta figura tomada desde la zona de la quebrada blanca, se muestra el punto geodésico del base representado con las coordenadas $N=8'652374.71$, $E=292563.800$, $Z=215.006$, WGS 84. En la zona del fortín donde se encuentra el yacimiento para su exploración y el análisis que se realiza antes de los trabajos.

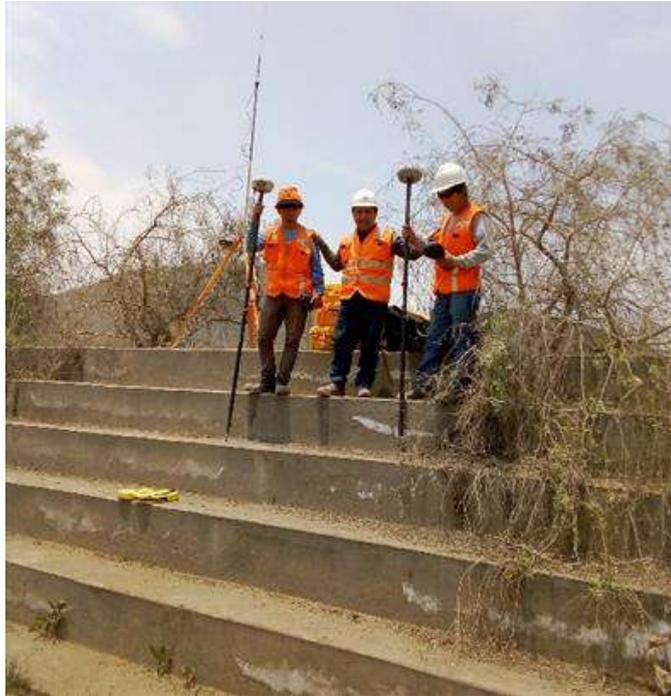
Figura III.5 Personal e instrumentos

En la figura se puede apreciar el personal de Topografía con equipos móviles, con dos colectores para la toma de ciertos datos en tiempo de manera real para el levantamiento del depósito de desmonte quebrada blanca, estos trabajos son realizados de manera formal y contando con todos los implementos de seguridad necesarios para el cumplimiento de sus labores, dado que la zona de la quebrada alta cuenta con muchos accidentes geográficos, además de vegetación.

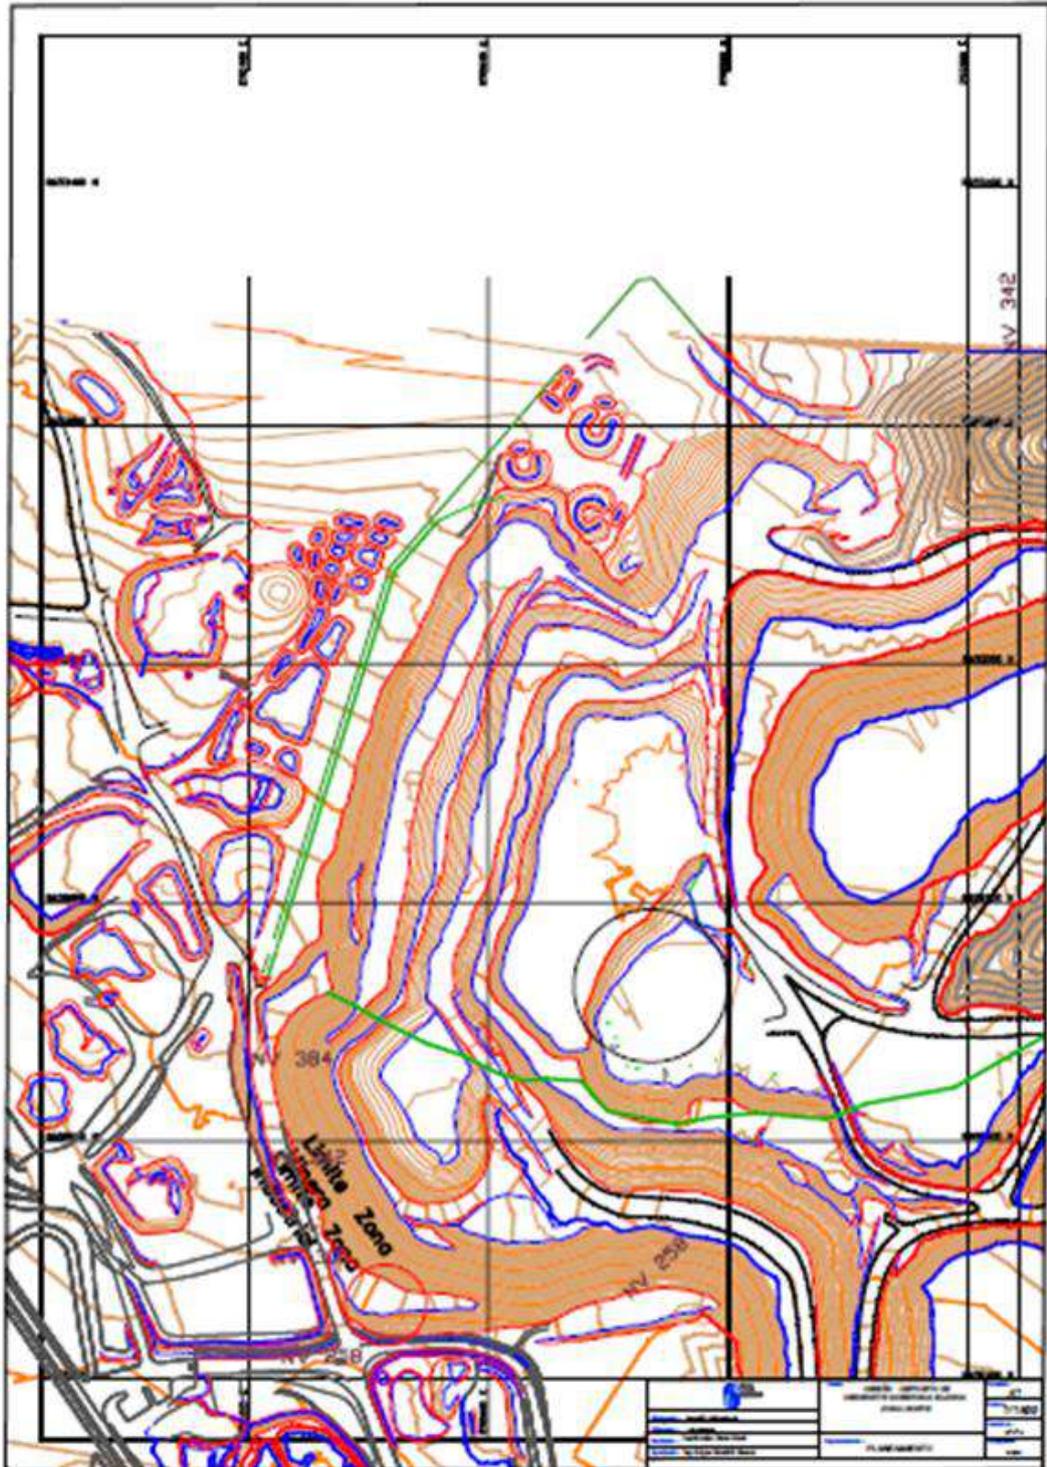
Figura III.6 Plano de composición topográfica

En esta figura se aprecia el resultado del levantamiento topográfico es un plano en 3 dimensiones con la descripción del Pie talud (rojo) y cresta (azul) con coordenadas en sistema WGS 84, donde se encuentra la información de la parte de dimensión, cualitativa, cuantitativa, las cuales son importantes para la investigación y el trabajo de campo a realizar en este yacimiento.

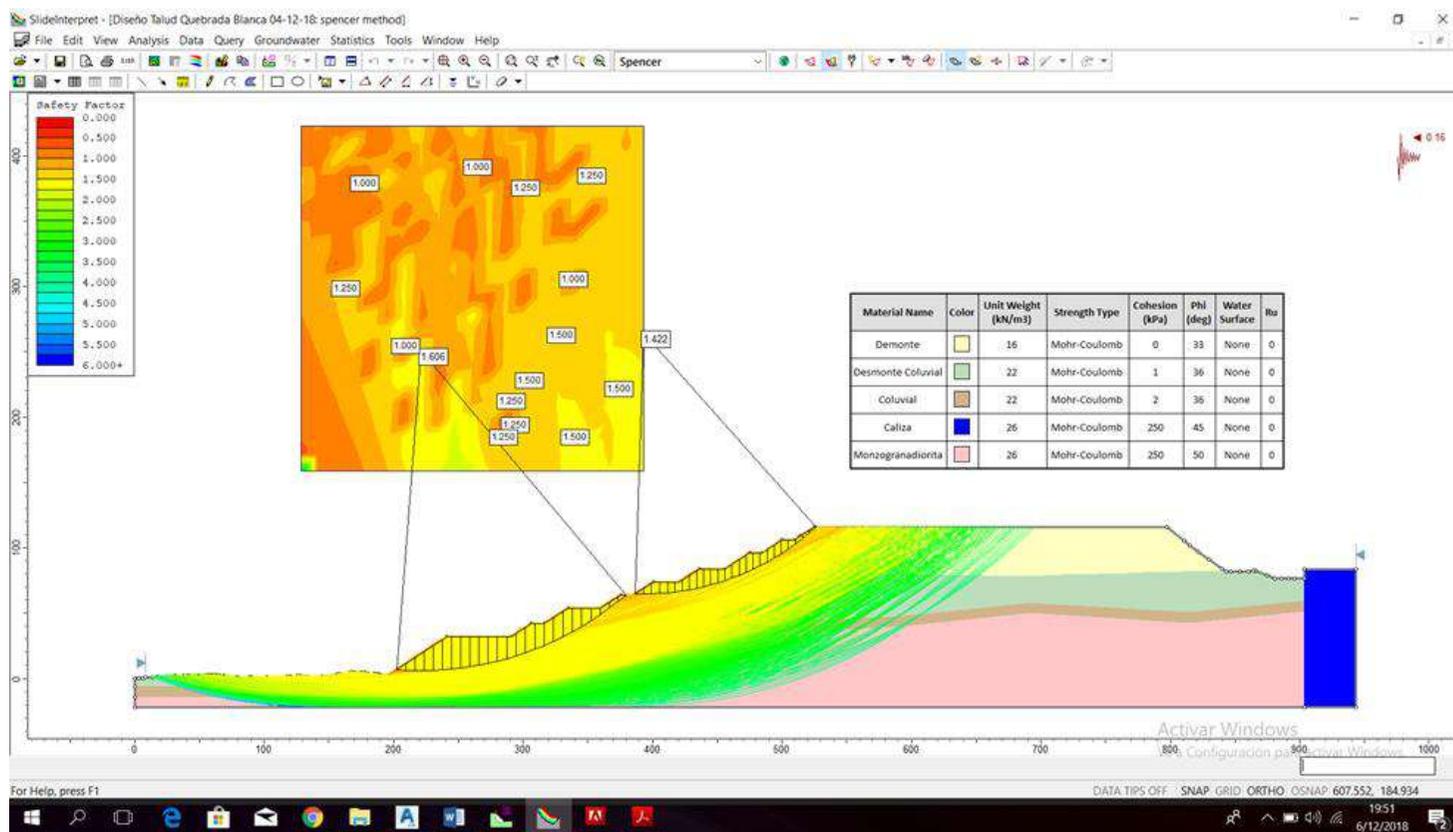
Figura III.11 Mapa de factores de seguridad en análisis pseudo-estático

Se muestra el análisis de la estabilidad dado el método de Spencer de la sección A-A el factor de la seguridad 1.42 en su estado proyectado $1.42 \geq 1.00$ es estable para un periodo a largo plazo

En la figura se muestra los factores de la seguridad para la zona del talud mencionado en la quebrada blanca de Villa María del Triunfo, el cual cuenta con un análisis pseudo estático para este segmento. En este caso se observa que dado los materiales, se les asigna un peso, color y cohesión para talud, y se tiene que para el desmonte se le asigna un peso de Kn/m^3 de 16, una cohesión de 0 kPa y estos elementos se muestran de color amarillo, en el caso del depósito coluvial se le asigna un peso de Kn/m^3 de 22, una cohesión de 2 kPa y estos elementos se muestran de color verde, marrón; en el caso de Monzogranodiotrita se le asigna un peso de Kn/m^3 de 26, una cohesión de 250 kPa y estos elementos se muestran de color rosado y por último para la caliza se le asigna un peso de Kn/m^3 de 26, una cohesión de 250 kPa y estos elementos se muestran de color azul. Además, se aprecia que se tiene factores de riesgo promedio en determinadas zonas de 1.422, 1.606 y de 1.00 lo que pertenece a la zona perfil del talud, la cual se encuentra en una mayor inestabilidad, todos estos factores se encuentran medidos en una escala de 0 a 6.

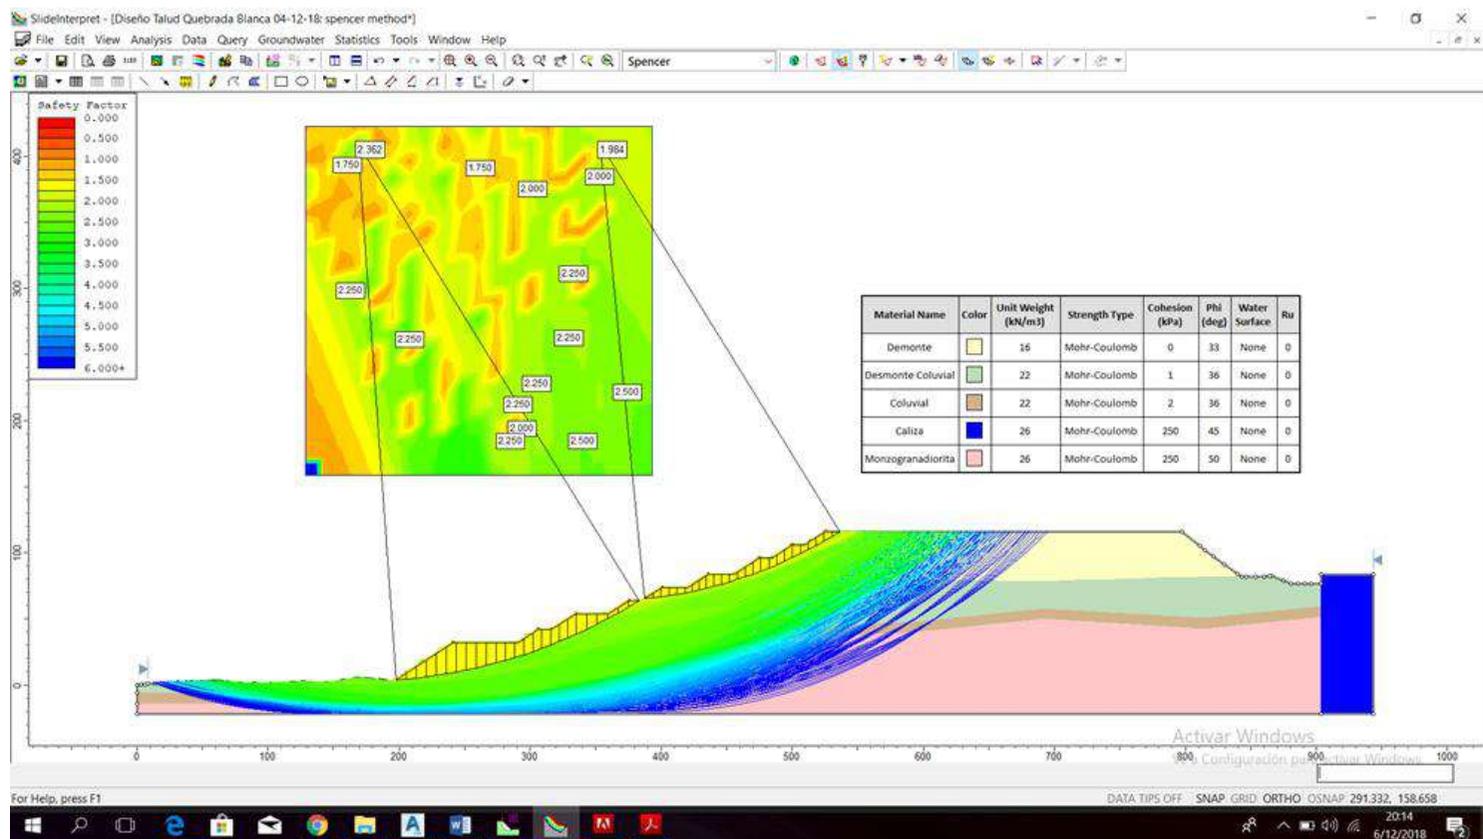
El análisis de la estabilidad según el método de Spencer de la sección A-A el factor de la seguridad 1.98 en su estado proyectado $1 \geq 1.50$ es estable para un periodo a largo plazo

En la figura se muestra los factores de seguridad para la zona del talud mencionado en la quebrada blanca de Villa María del Triunfo, el cual cuenta con un análisis estático para este segmento. En este nuevo caso se observa que dado los materiales que corresponden a su vez en los mostrados anteriormente, que se les asigna un peso, color y cohesión para talud, y se tiene que para el desmonte se le asigna un peso de Kn/m^3 de 16, una cohesión de 0 kPa y estos elementos se muestran de color amarillo, en el caso del depósito coluvial se le asigna un peso de Kn/m^3 de 22, una cohesión de 2 kPa y estos elementos se muestran de color verde, marrón; en el caso de Monzogranodiotrita se le asigna un peso de Kn/m^3 de 2, una cohesión de 250 kPa y estos elementos se muestran de color rosado y por último para la caliza se le asigna un peso de Kn/m^3 de 26, una cohesión de 250 kPa y estos elementos se muestran de color azul.

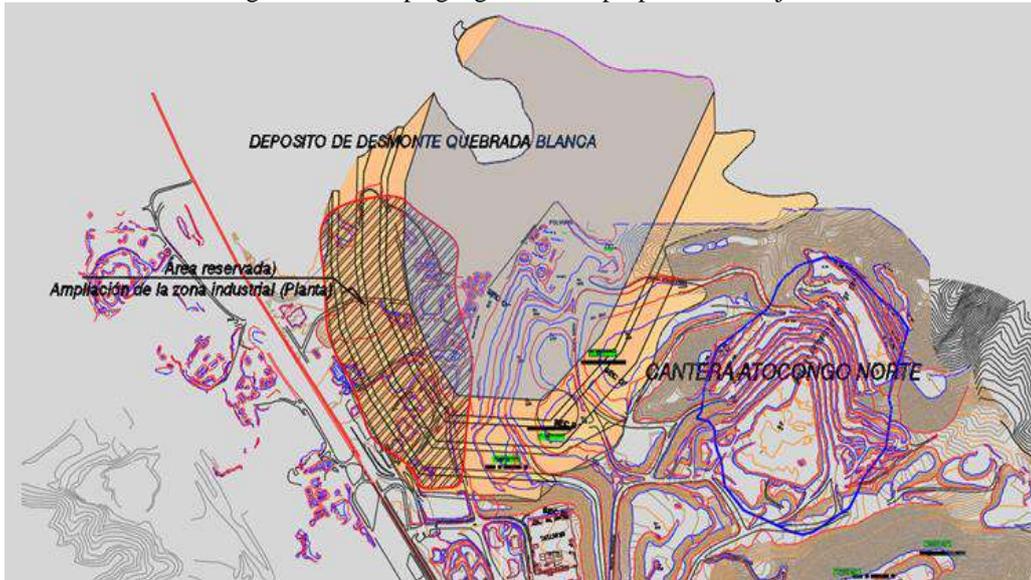
Figura III.13 Mapa geográfico con propuesta de mejora

En la Figura, se muestra la propuesta de modificación del área correspondiente a la zona geográfica de la quebrada blanca, además esta figura contiene la influencia de elementos que la rodean, así como también los riesgos de falla y desprendimiento que pueden surgir para algunas modificaciones en las dimensiones del área. Este mapa permite apreciar de manera didáctica los elementos a tener en cuenta y también explica la situación final en la que se encontraría el yacimiento teniendo en cuenta el área de desmonte de la quebrada, la zona de cantera de Atocongo y el área reservada para la industria.

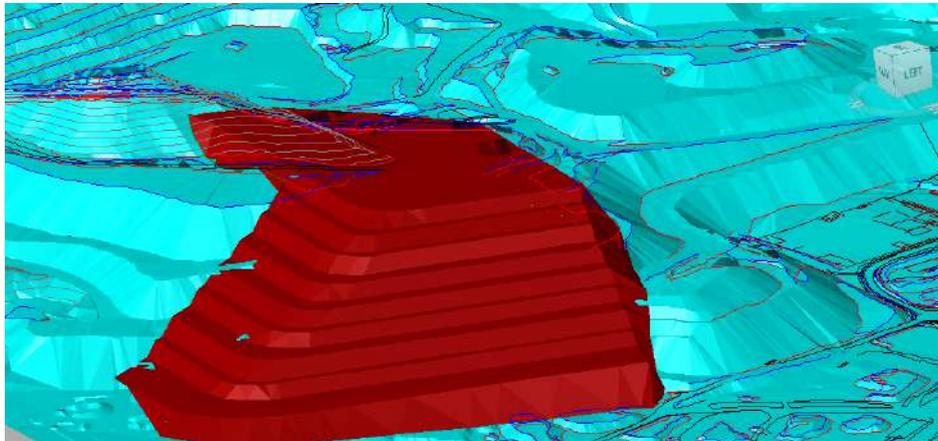
Figura III.14 Vista isométrica N° 1 de la quebrada alta

Se muestran en las Figuras 3.10 y 3.11, las vistas isométricas del depósito de desmote quebrada Blanca, Al pie del talud las canchas de stock de la zona industria, al lado derecho las instalaciones de la oficina ala izquierda y al fondo la cantera Atocongo norte.

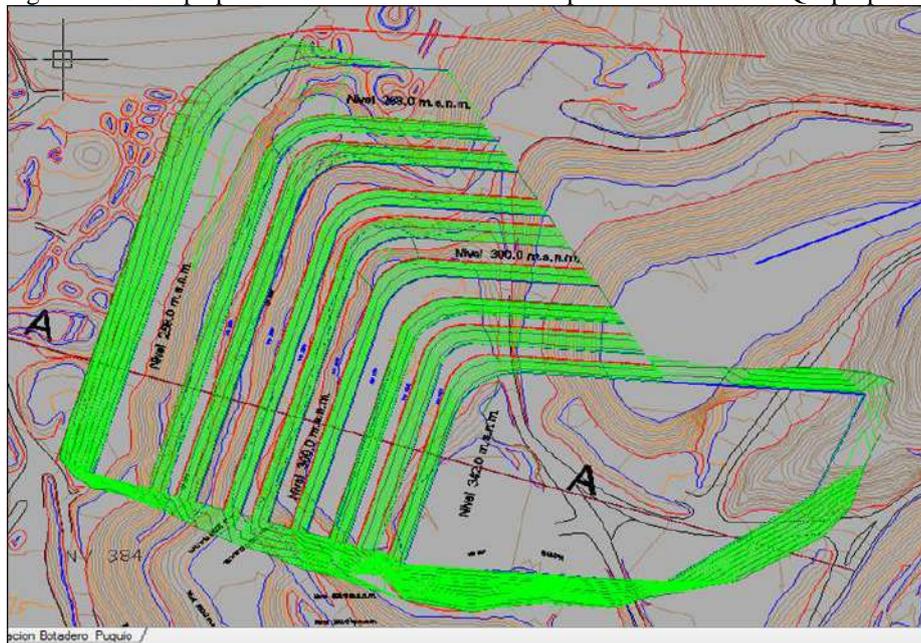
Figura III.19 Mapa por la modificación área en el depósito de desmonte QB propuesta

En esta Figura 3.15, se aprecia el mapa de la quebrada blanca, en el cual se incluyen las mejoras planteadas en la propuesta, a saber, las gradientes. Entonces se tiene que dado el planteamiento de niveles en el sector, la nueva quebrada quedaría dispuesta de la forma mostrada en verde, teniendo en cuenta también la disposición de los espacios aledaños, y como afectaría esta nueva distribución la zona se tiene entonces que los gradientes están distribuidos de manera uniforme en los sectores a mejorar, tanto por el lado del frente como por los lados.

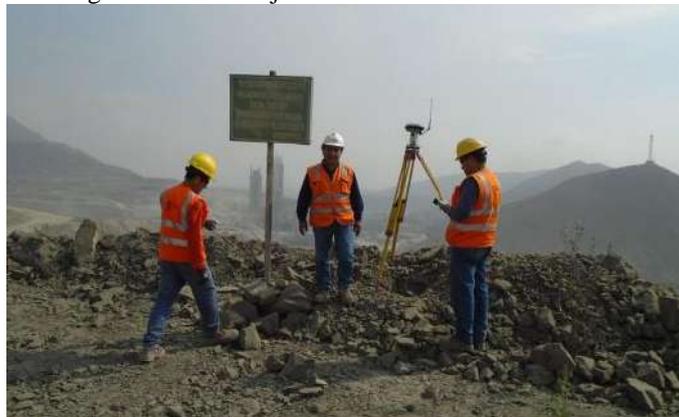
Figura III.20 Trabajadores en la toma de mediciones

En la figura mostrada se aprecia la toma de medición por parte del personal encargado de esta labor de la maquinaria Bot. Qda. Blanca-11 con el GPS Leica Viva GNS 15, controlando así la horizontalidad del punto.

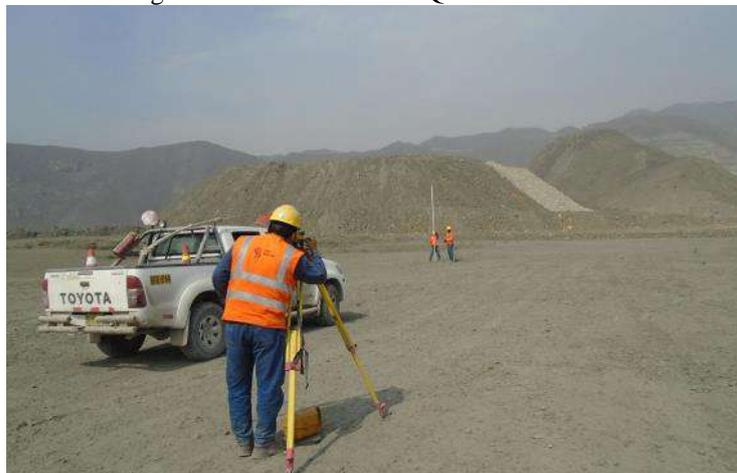
Figura III.21 Visión al BM Qda-11 hacia atrás

Se tiene que en la figura se muestra la lectura vista atrás que realiza el operario a través del instrumento BM Qda-11, hacia la montaña, el cual es de gran utilidad en estos procesos que se realizan en el campo del yacimiento en estudio. Lectura que puede ser realizada con vista hacia atrás o vista adelante para el control de la verticalidad (cota).

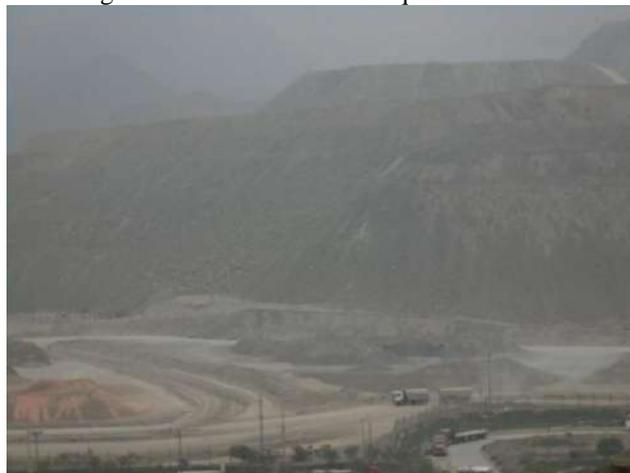
Figura III.23 Desmonte de la quebrada blanca

En la siguiente Figura 3.19, se tiene la presencia del perfil del depósito de desmonte que se encuentra en la Quebrada blanca al pie del punto, Bot. Qda Blanca-15, el cual sirve como ubicación, y como elemento de reconocimiento para el análisis del monitoreo donde muestra sus características dentro del área de trabajo.

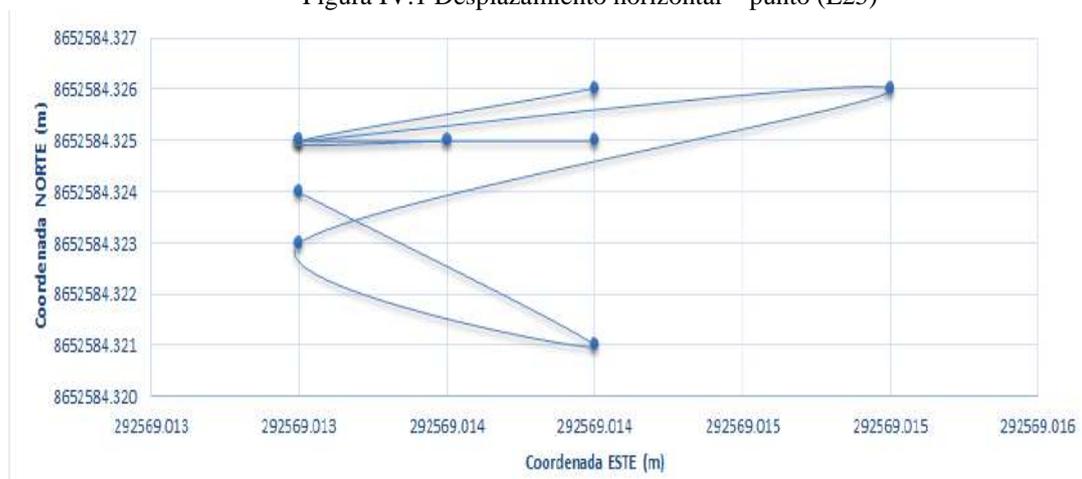
Figura IV.1 Desplazamiento horizontal – punto (L25)

Desplazamiento horizontal (Norte, Este) es milimétrico por error equipo y observación se encuentran dentro de los márgenes de error de medición.

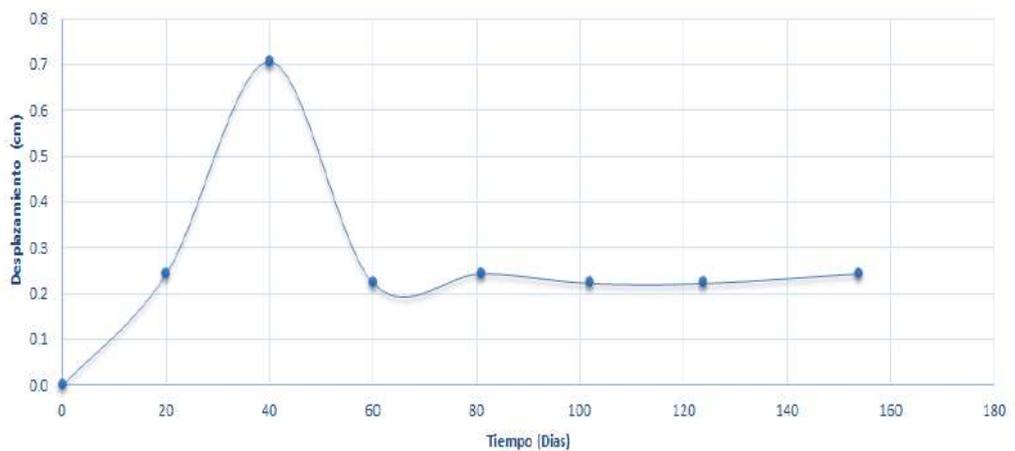
Figura IV.2 Desplazamiento– punto (L25)

Desplazamientos Punto (Km, Tiempo) en el mes de marzo hubo una desviación y continuo constante durante los siguientes meses. Se encuentran dentro de los márgenes de error de medición.

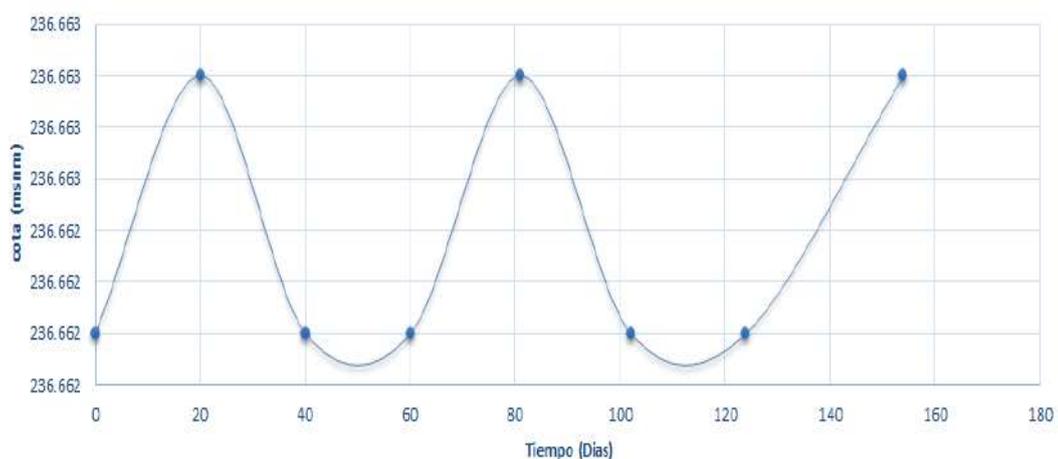
Figura IV.3 Desplazamiento vertical - punto (L25)

Desplazamientos horizontal (Norte, Este) es milimétrico por error equipo y observación, se encuentran dentro de los márgenes de error de medición.

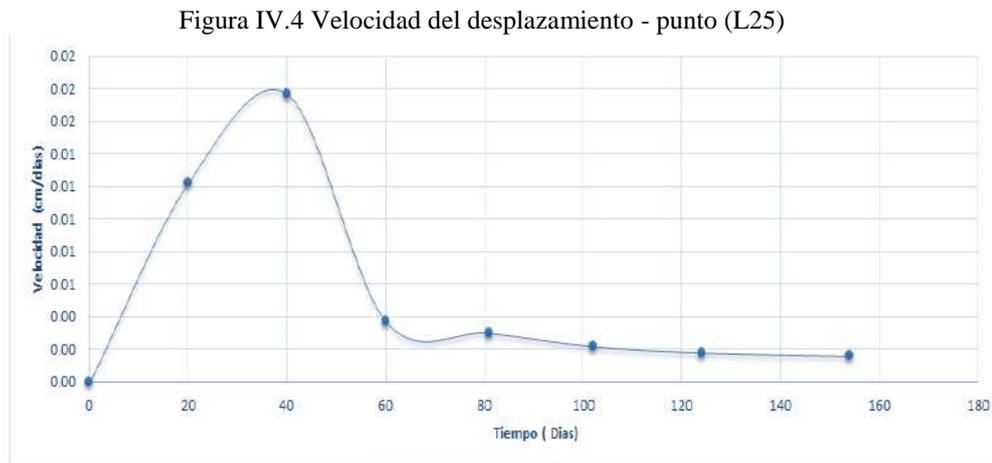
Velocidad Desplazamientos Punto (Velocidad, Tiempo) en el mes de marzo hubo una desviación y continuo constante durante los siguientes meses. Se encuentran dentro de los márgenes de error de medición.

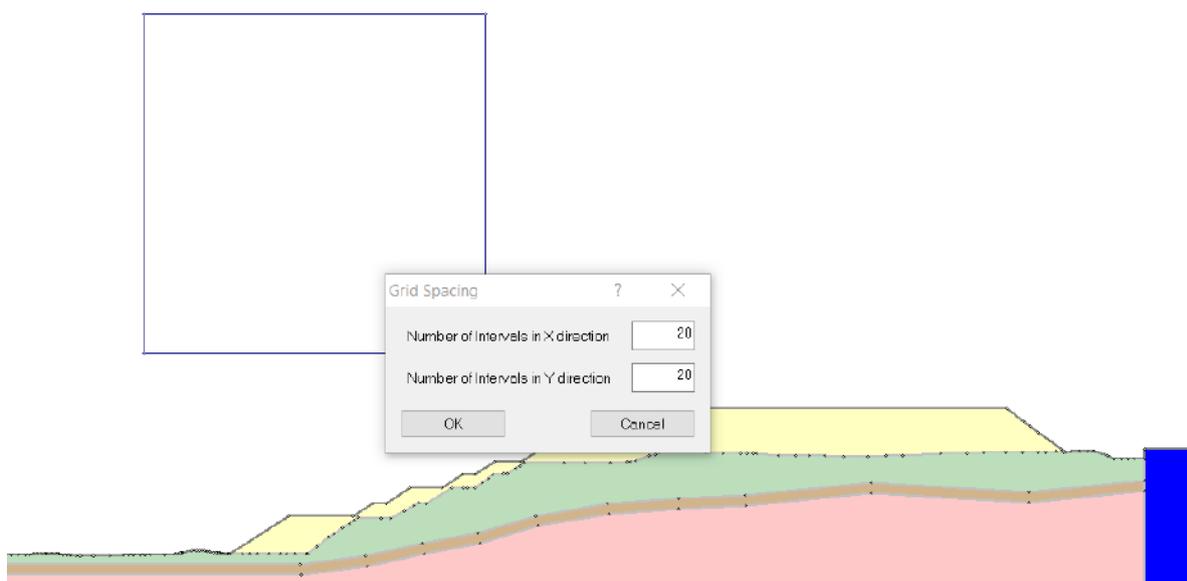
12. Las cuadrículas 20x20 de centro de fallas de la superficie circular, con el más bajo factor de seguridad

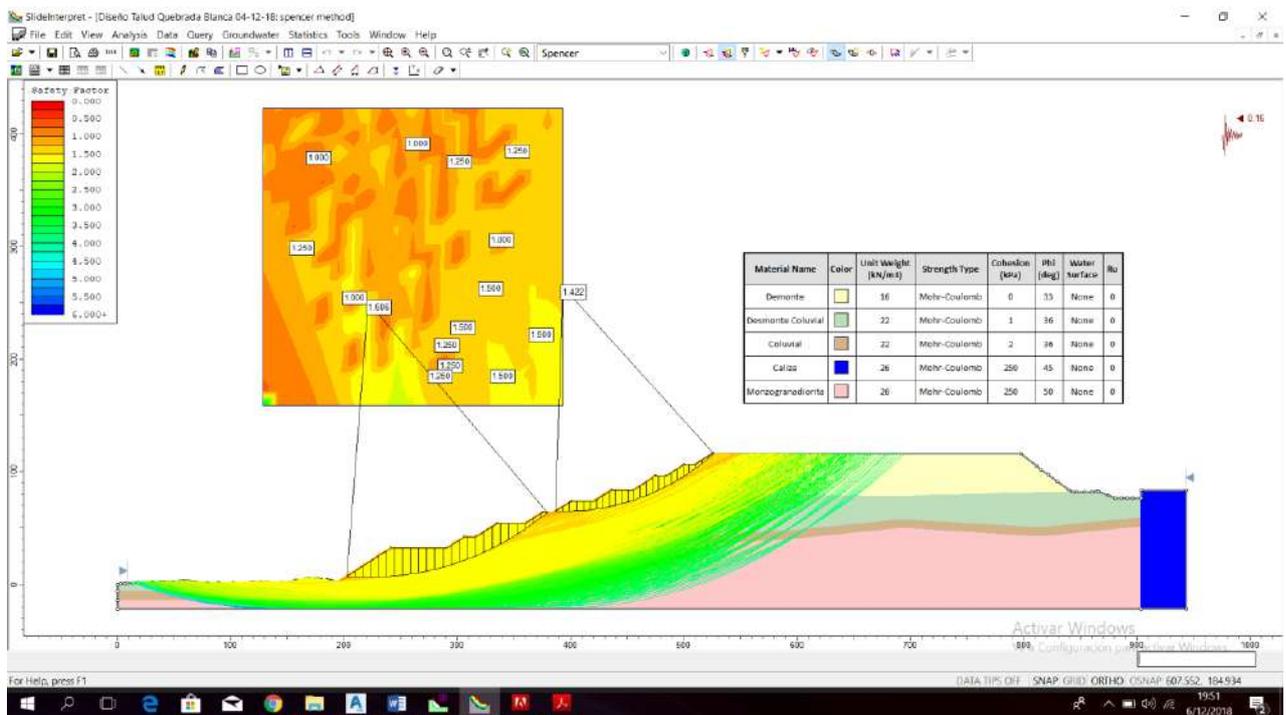
14. Análisis Pseudo estático

Análisis de estabilidad por el método de Spencer de la sección A-A el factor de seguridad 1.42 en su estado proyectado $1.42 \geq 1.00$ es estable para un periodo a largo plazo

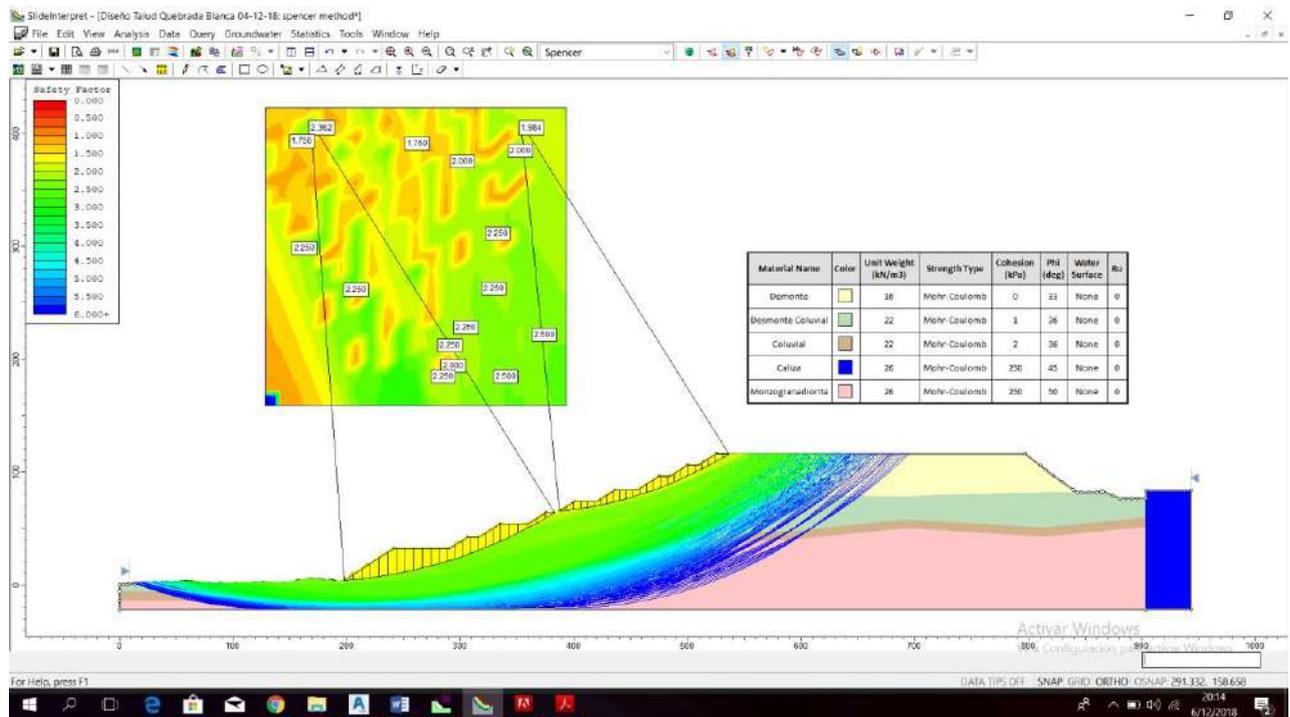
15. Análisis del estático

Análisis de estabilidad por el método de Spencer de la sección A-A el factor de seguridad 1.98 en su estado proyectado $1.98 \geq 1.50$ es estable para un periodo a largo plazo

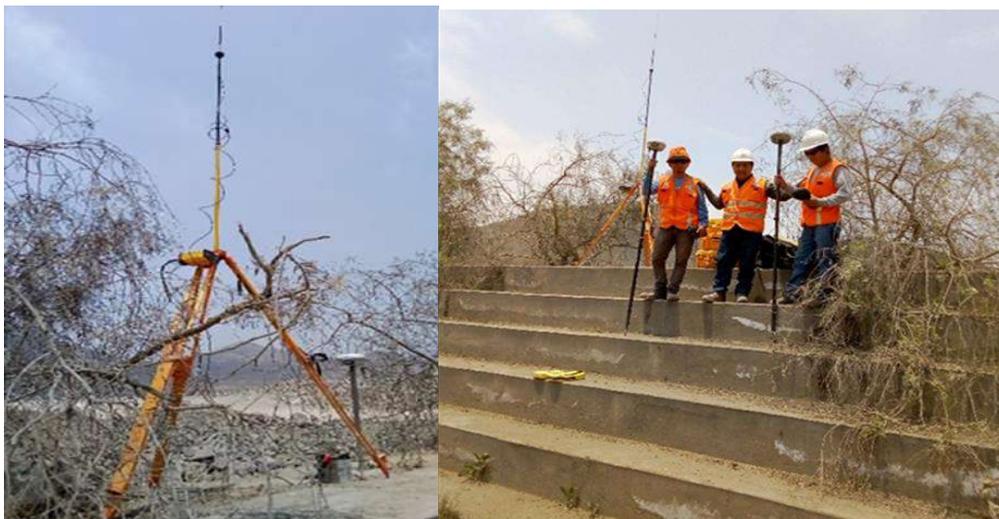
En esta figura tomada desde la zona de la quebrada blanca, se muestra el punto geodésico del base representado con las coordenadas $N=8'652374.71$, $E=292563.800$, $Z=215.006$, WGS 84. En la zona del fortín donde se encuentra el yacimiento para su exploración y el análisis que se realiza antes de los trabajos.

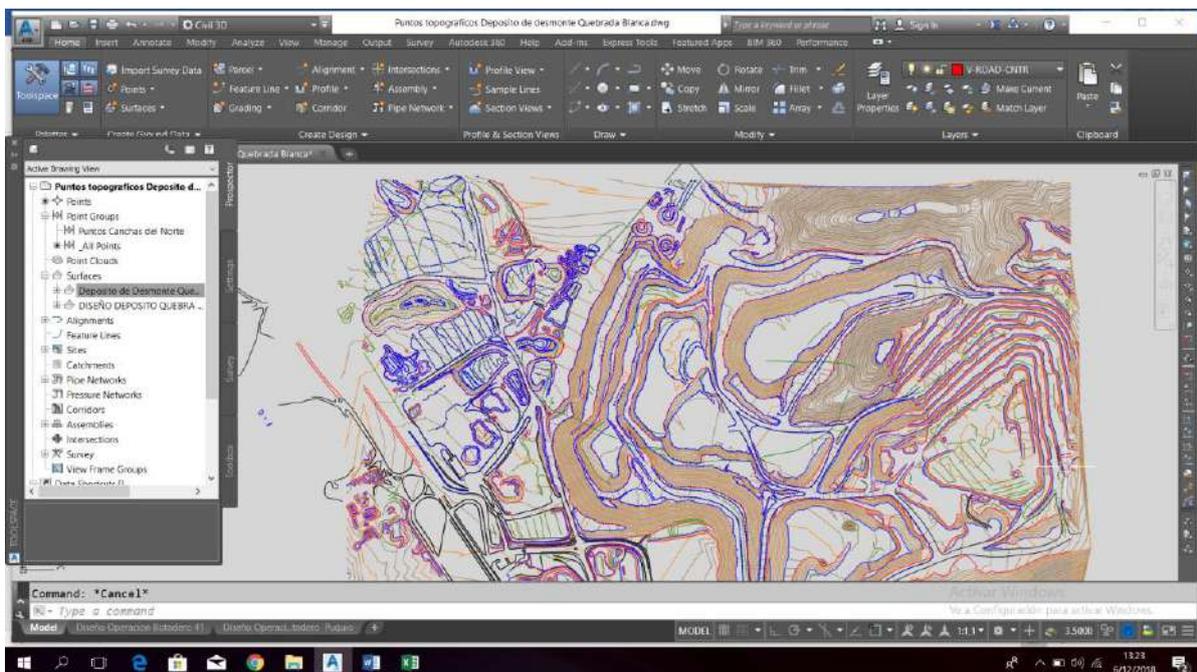
EL PLANO TOPOGRÁFICO CON CURVAS DE NIVEL A 1 METRO

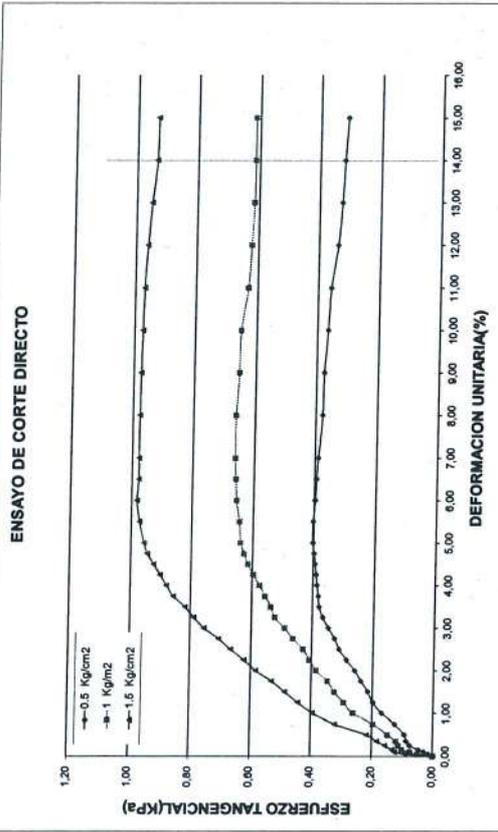
Muestra: C-1 (M-1) Tipo de suelo: GP-GH

$\Phi = 31,8$

$C = 0,00$
