“INFLUENCIA DEL GALVANIZADO EN CALIENTE, EN LAS PROPIEDADES MECÁNICAS DEL ACERO DE LA BARRA CORRUGADA, NORMA ASTM A-615, GRADO 60, PARA PREVENIR LA CORROSIÓN EN LAS ESTRUCTURAS DE CONCRETO ARMADO”.

Tesis para optar el título profesional de:

Ingeniero Civil

2018

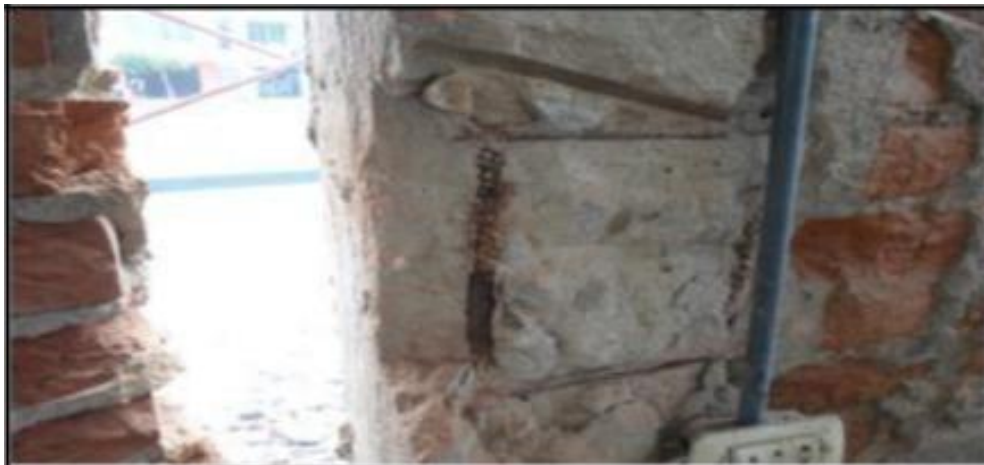
Figura n.º 3. Carbonatación en columna de una edificación en reparación.

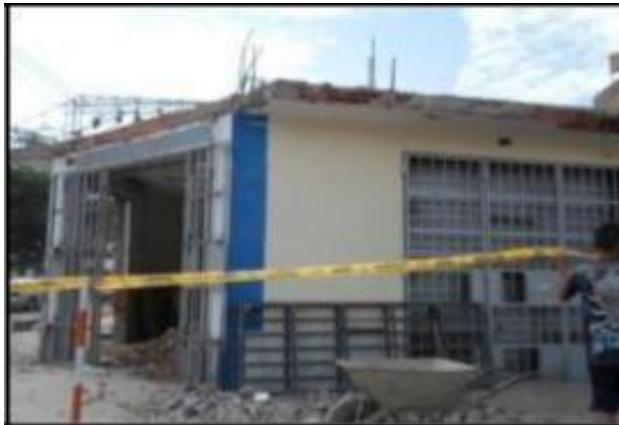
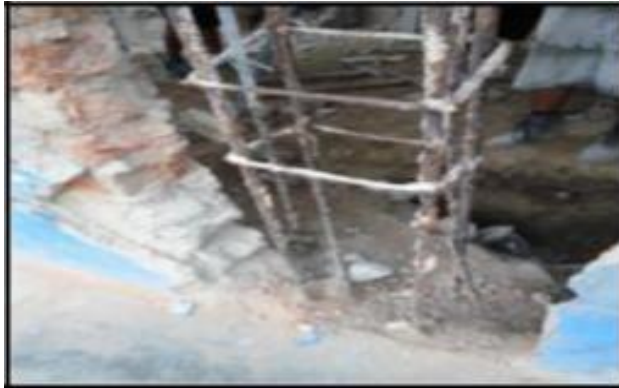
Figura n.º 9. Casa en demolición

Figura n.º 10. Armadura con corrosión evidente.

En las anteriores figuras nros. 9 y 10, se evidencia, casa aproximadamente con 30 años de construido, modificación de vivienda, sin presencia de ingeniero, se encontró columna con evidente signo de corrosión y sin un número adecuado de estribos.

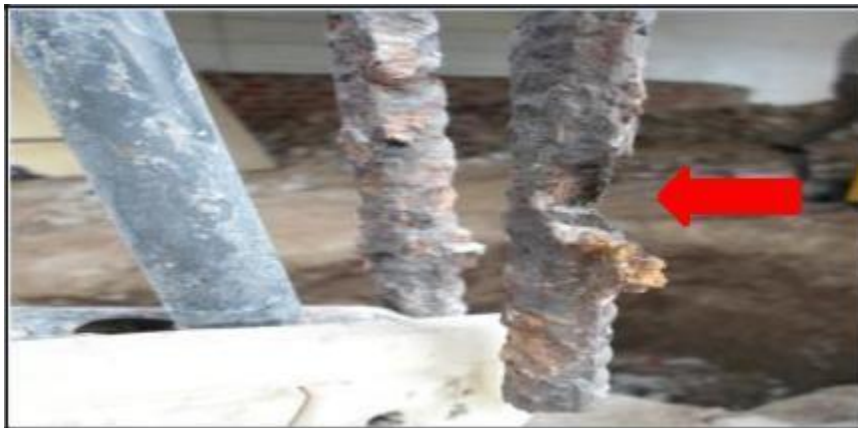
Figura n.º 11. Barra corrugada de acero en columna con signo de corrosión.

En la figura n.º 11, se evidencia, modificación de vivienda, sin presencia de ingeniero, se encontró barra longitudinal de armadura de columna con evidente signo de corrosión localizado por picadura evidente y sin un número adecuado de estribos.

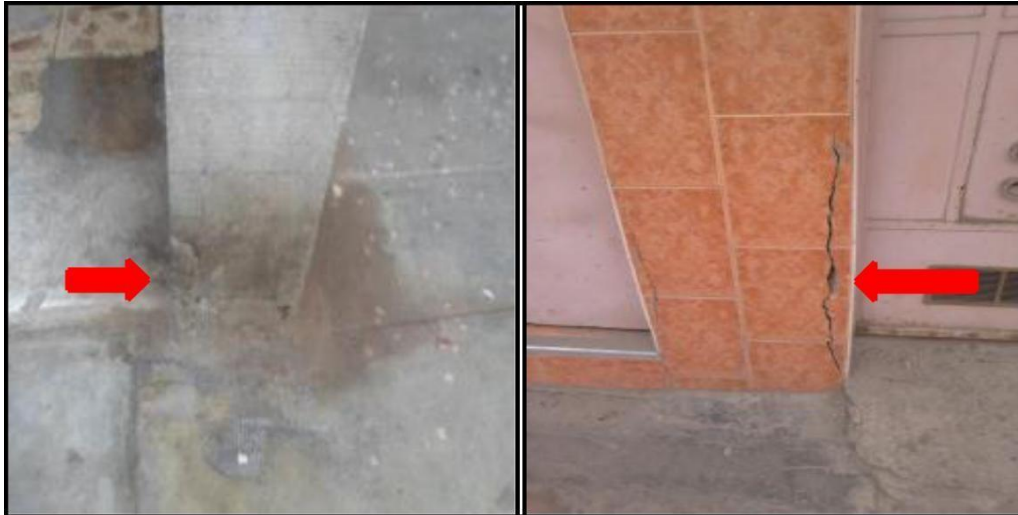
Figura n.º 12. Columnas con fisura en su base

En las figuras anteriores, se evidencia, columnas de viviendas, con fisuras.

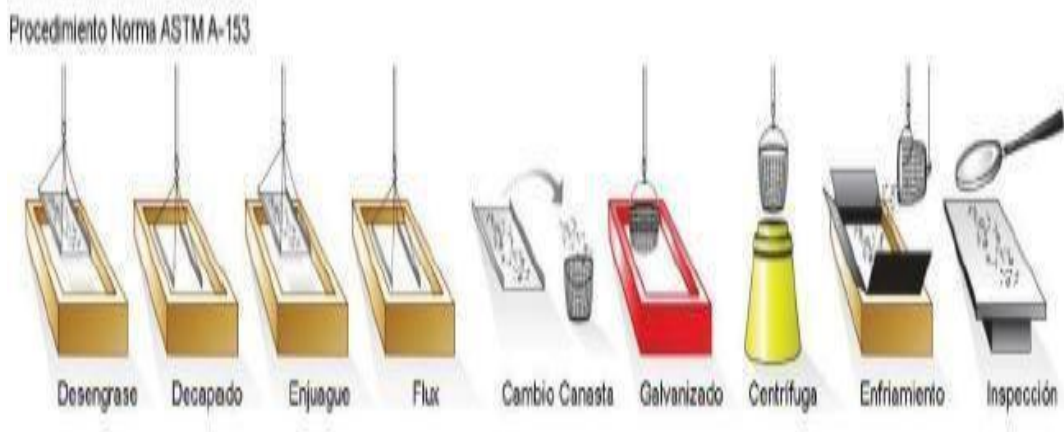
Una vez que se terminada el proceso de la adherencia del zinc en la pieza a galvanizar, esta se saca del baño de galvanizado, y se retira el zinc sobrante, mediante un drenaje, (se inclina las piezas grandes), por vibración y/o centrifugado (en piezas pequeñas como pernos, abrazaderas de diferente forma). (Ver figura n.º15).

Figura n.º 15. Proceso de Galvanizado por inmersión en caliente (norma ASTM A-153).

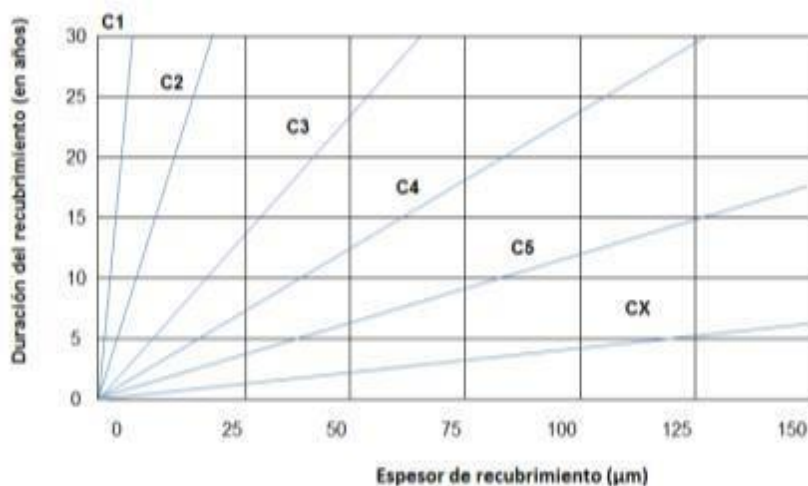
Figura n.º 16. Duración de la capa de zinc de acuerdo con el espesor y tipo de ambiente corrosivo.

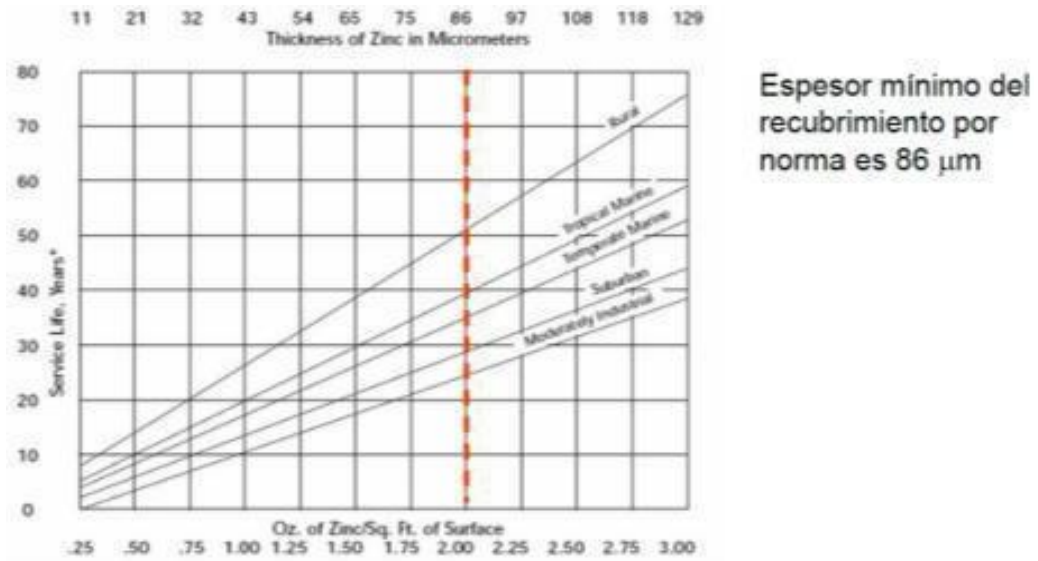
Figura n.º 17. Espesor mínimo de recubrimiento por norma.

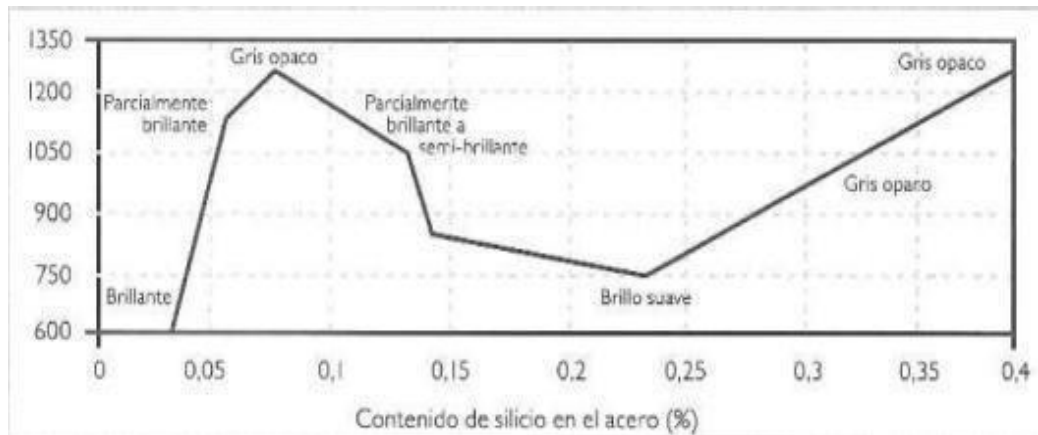
Figura n.º 20. Contenido del silicio en el acero %.

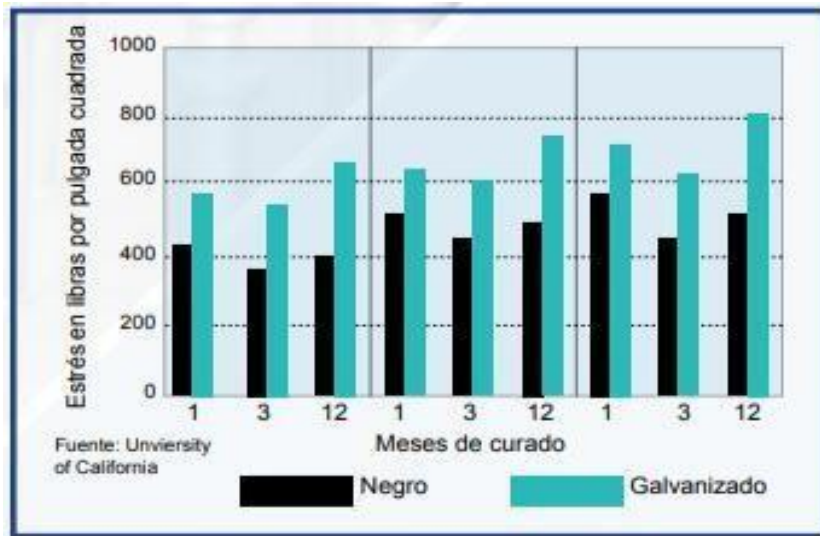
Figura n.º 21. Resistencia de la unión al concreto acero de refuerzo negro frente al galvanizado.

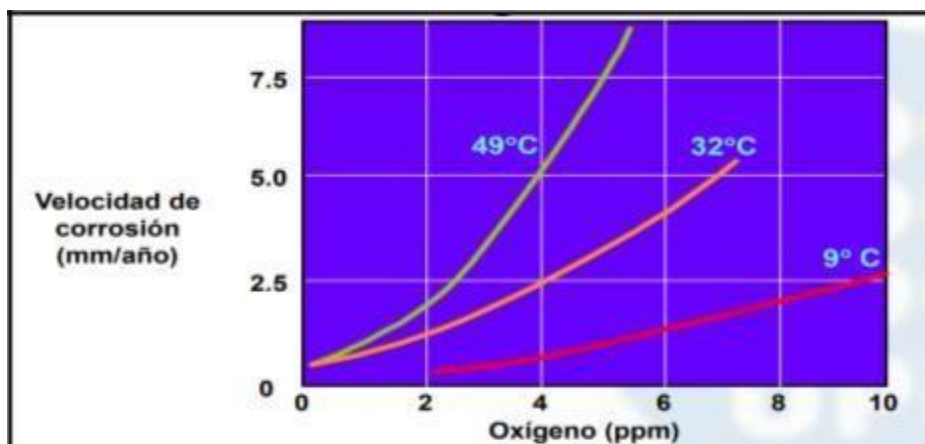
Figura n.º 24. Efectos de la concentración de Oxígeno.

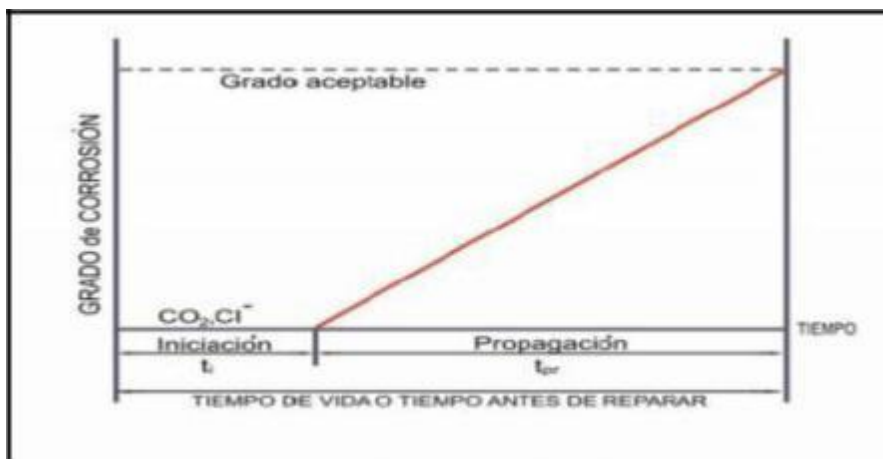
Figura n.º 25. Representación esquemática del proceso de corrosión del acero en el hormigón (Modelo de Tuutti).

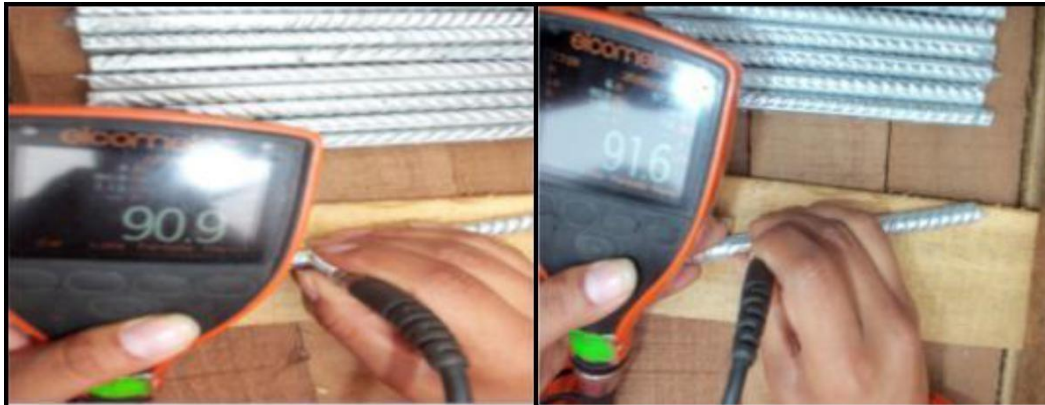
Figura n.º 37. Medición de espesores de zinc en Barra corrugada galvanizada Ø 3/8” x 170 mm.

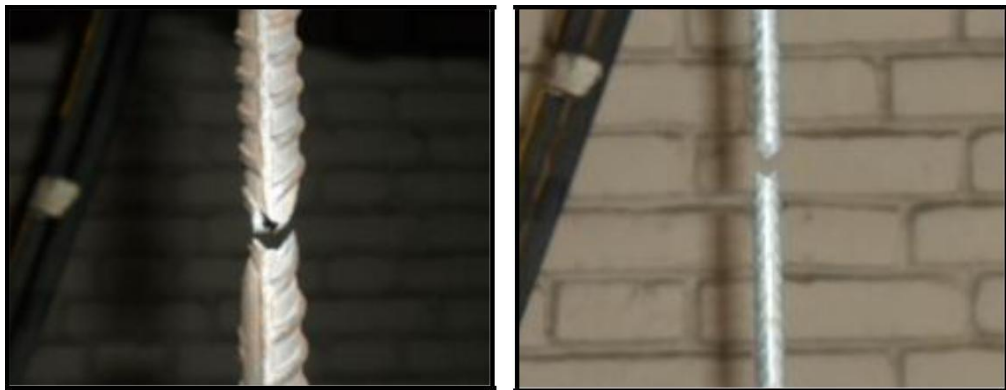
Figura n.º 41. Rotura en barras corrugas negra y galvanizada.

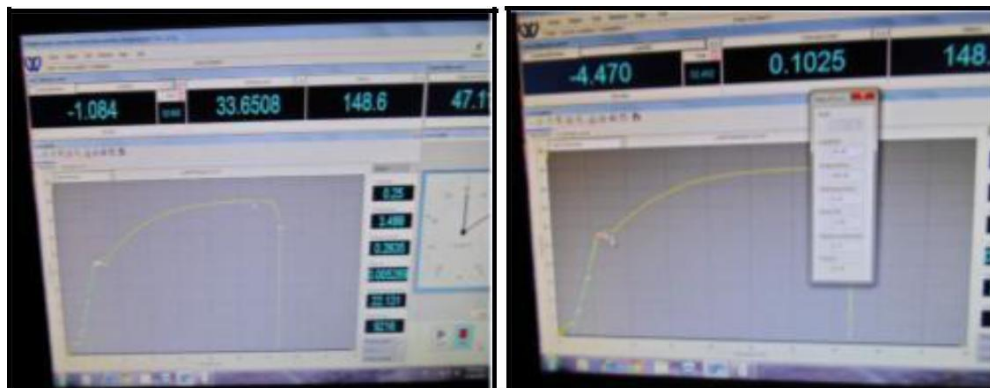
Figura n.º 42. Gráficos del Diagrama tensión deformación de las pruebas realizadas.

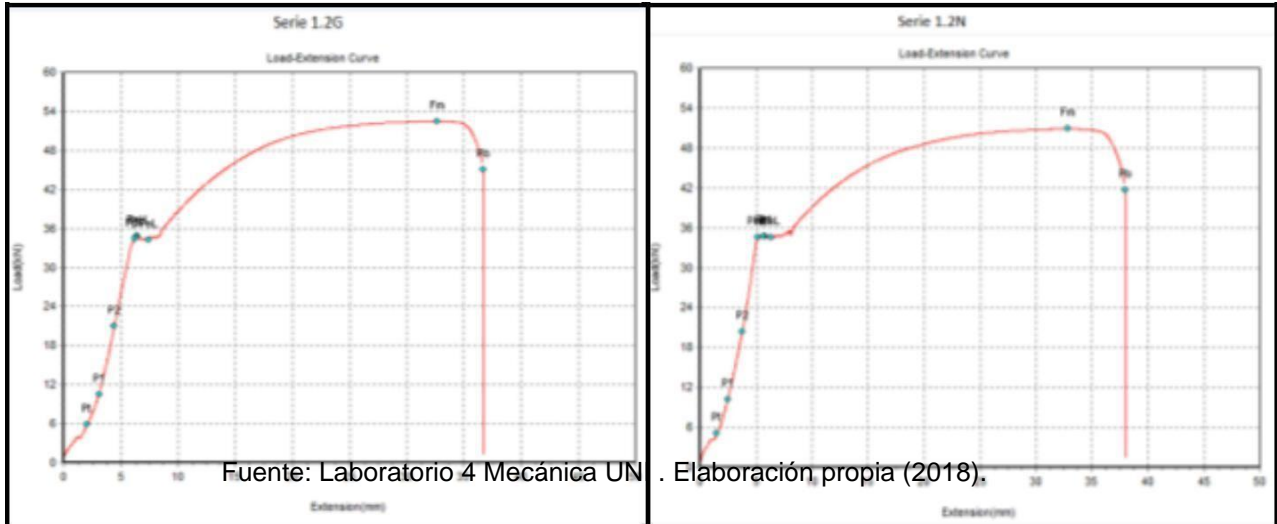
Figura n.º 43. Gráficos del Diagrama tensión deformación de las pruebas, Serie 1.

Serie 1.2G		Serie 1.2N	
	kN	(kg-f)	kN	(kg-f)
Fuerza de Fluencia	35,38	(3 506)	35,60	(3 630)
Fuerza Máximo de Rotura	52,45	(5 348)	50,86	(5 104)

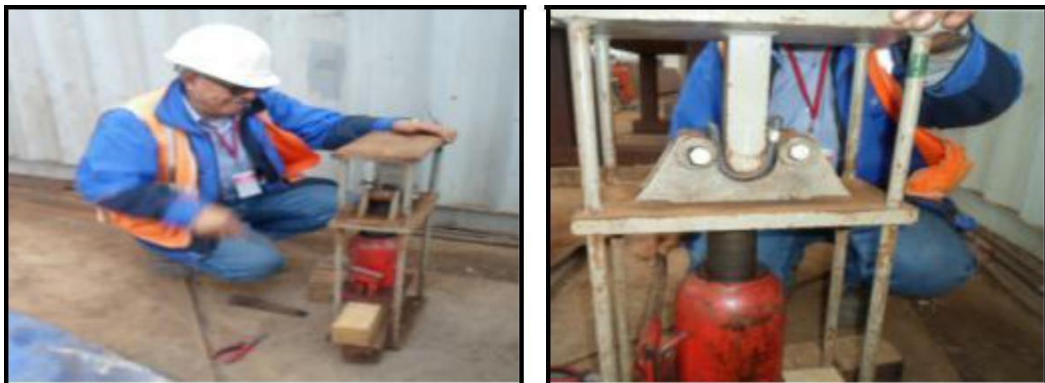
Figura n.º 48: Dispositivo para Prueba de Doble. Fecha 2018-06.23.

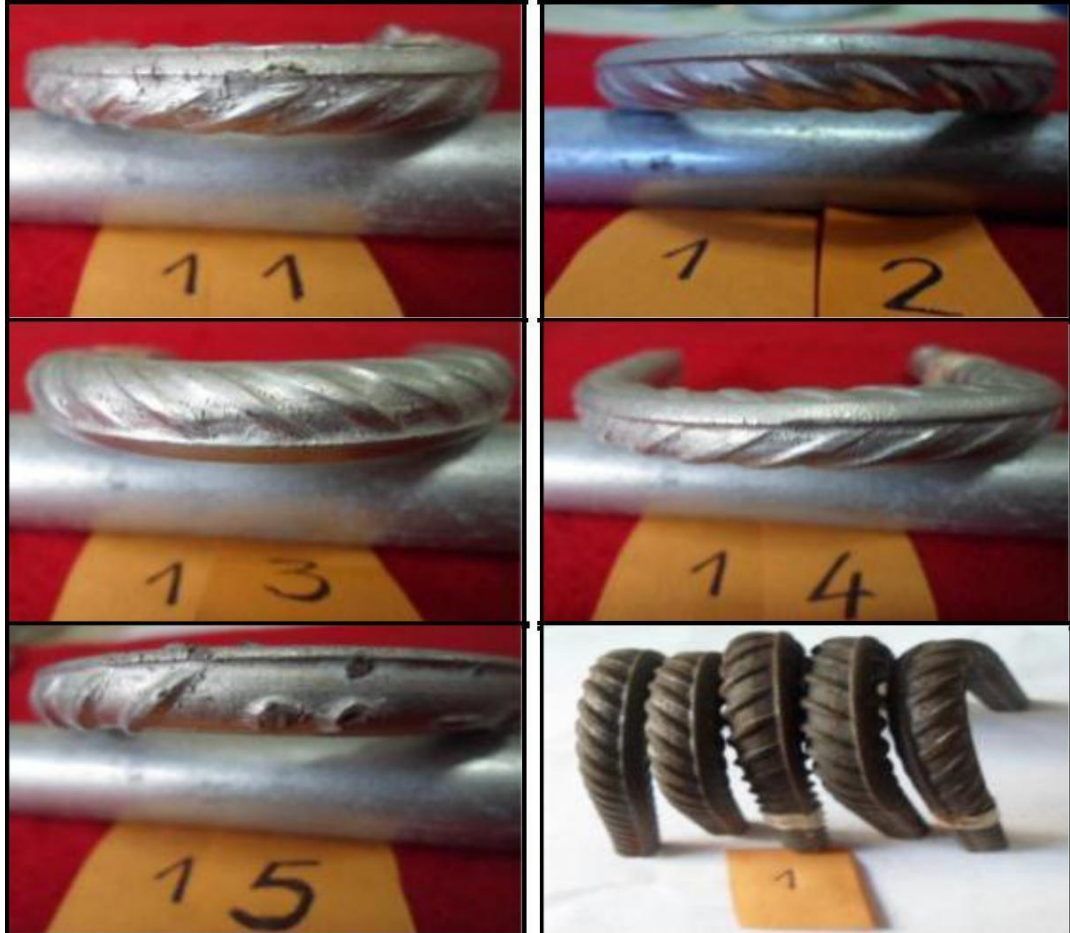
Figura n.º 47. Muestras barras corrugas $\varnothing 3/8$ " galvanizada y en calidad comercial negra, ambas dobladas 180° , serie 1G y 1N (Acero Arequipa).

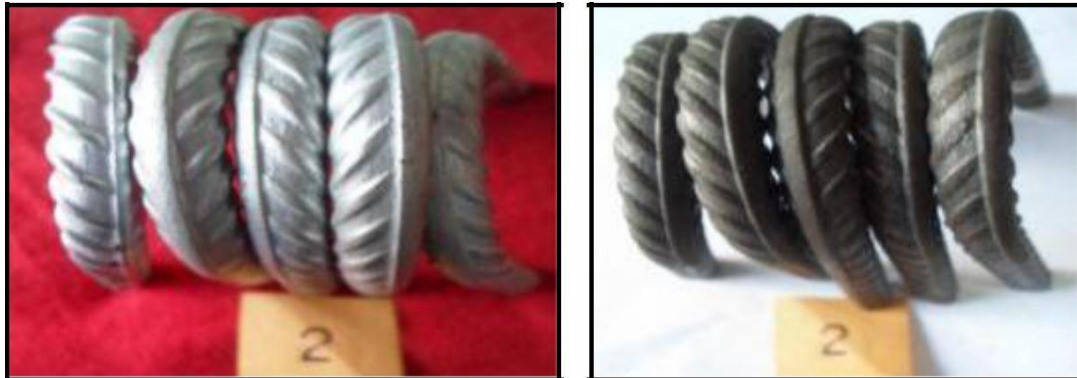
Figura n.º 48. Muestras barras corrugas Ø 3/8" galvanizada y en calidad comercial negra dobladas, ambas dobladas 180°, series 2G y 2N (Siderperú).

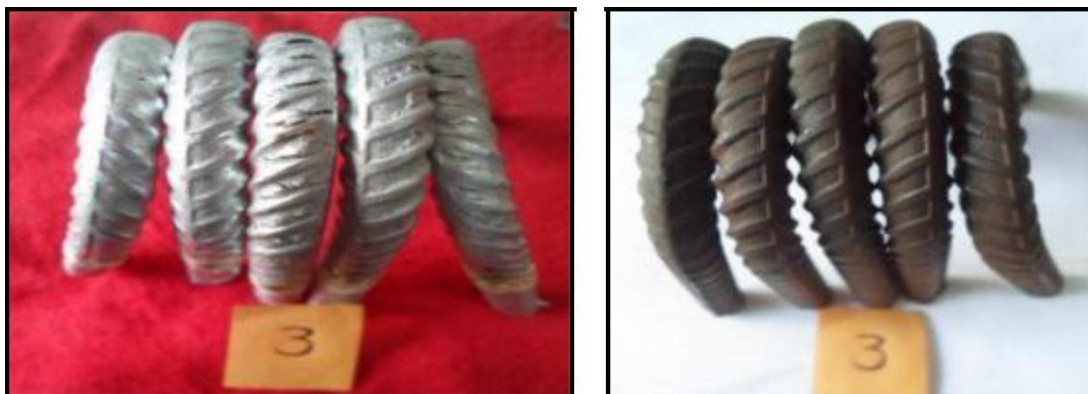
Figura n.º 49. Muestras barras corrugas Ø 3/8" galvanizada y en calidad comercial negra dobladas, ambas dobladas 180°, serie 3G y 3N (Belgo 60).

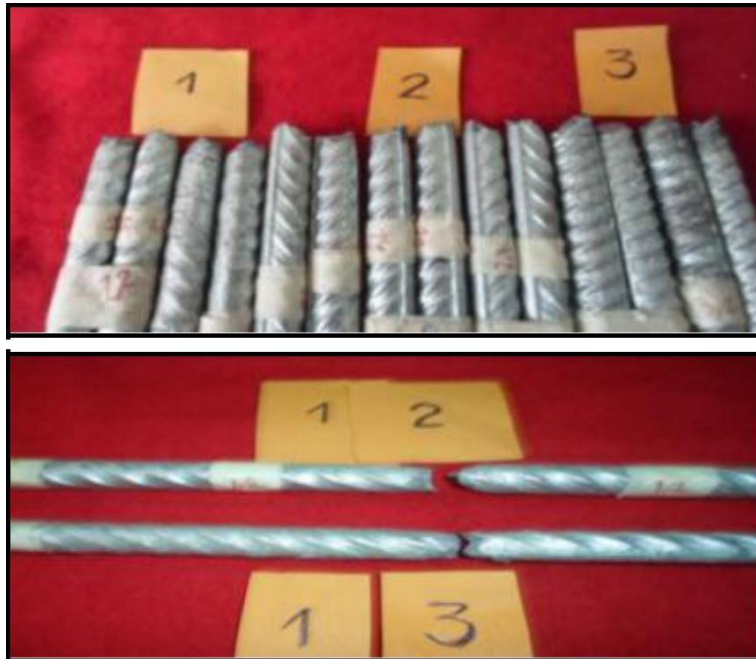
Figura n.º 55. Muestras galvanizadas con fractura dúctil.

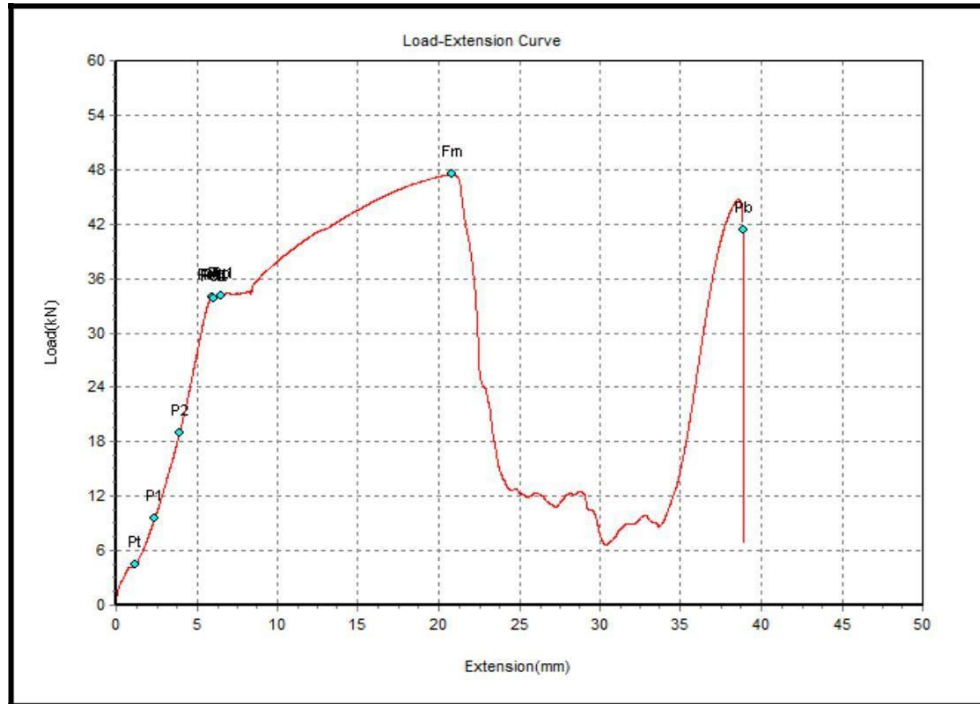
Anexo n.º 9. Gráfico del Diagrama tensión deformación de la prueba, serie 1.1G.

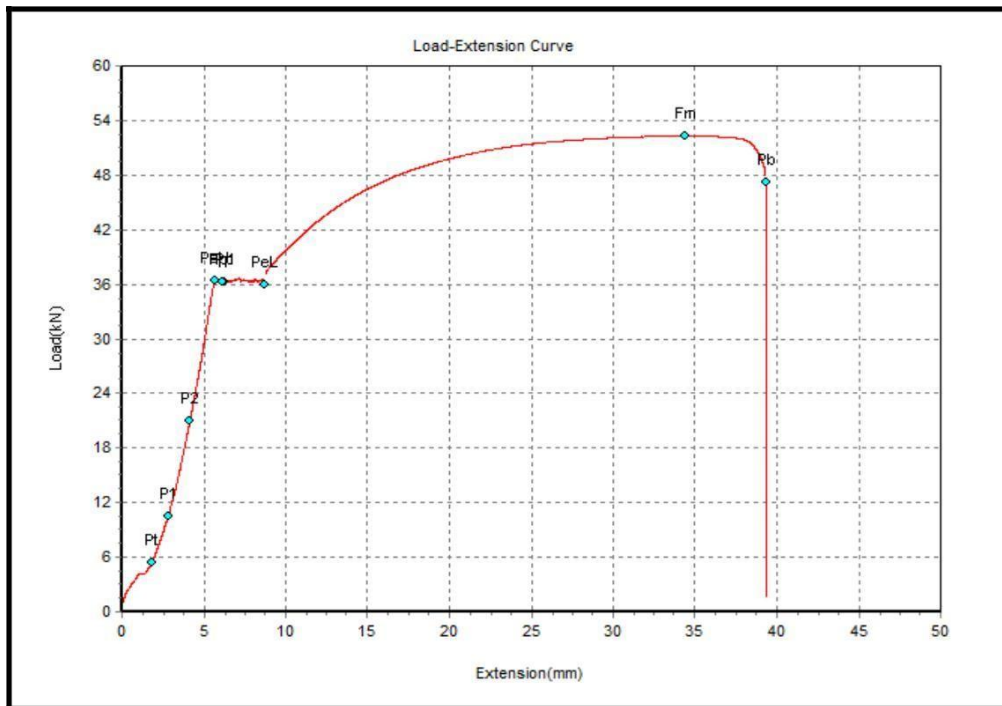
Anexo n.º 12. Gráfico del Diagrama tensión deformación de la prueba, serie 2.1 N

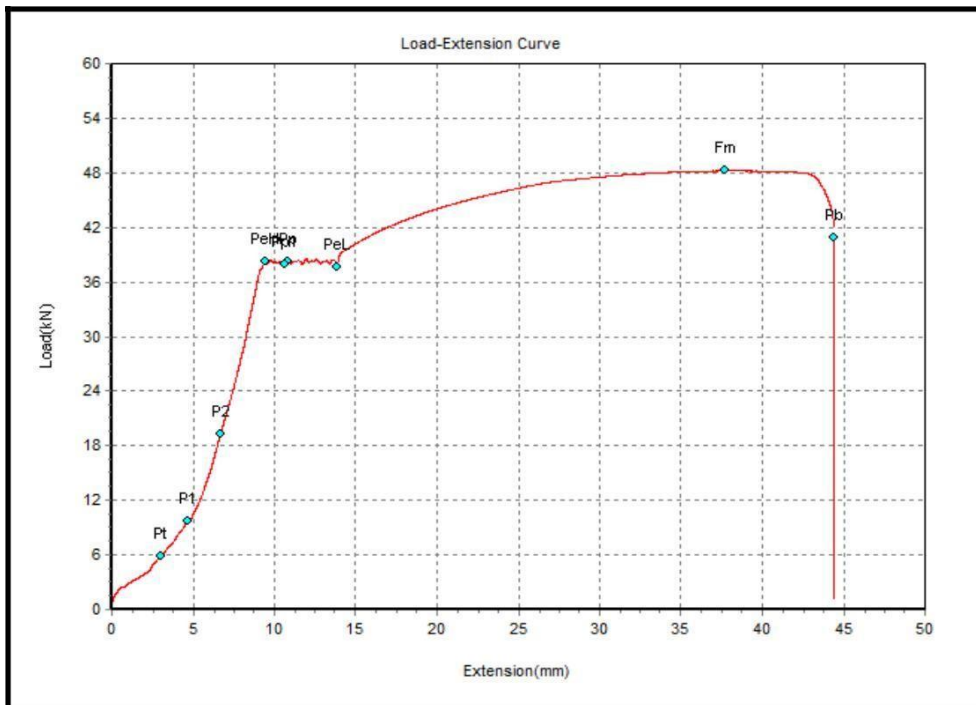
Anexo n.º 22. Gráfico del Diagrama tensión deformación de la prueba, serie 3.2 G.

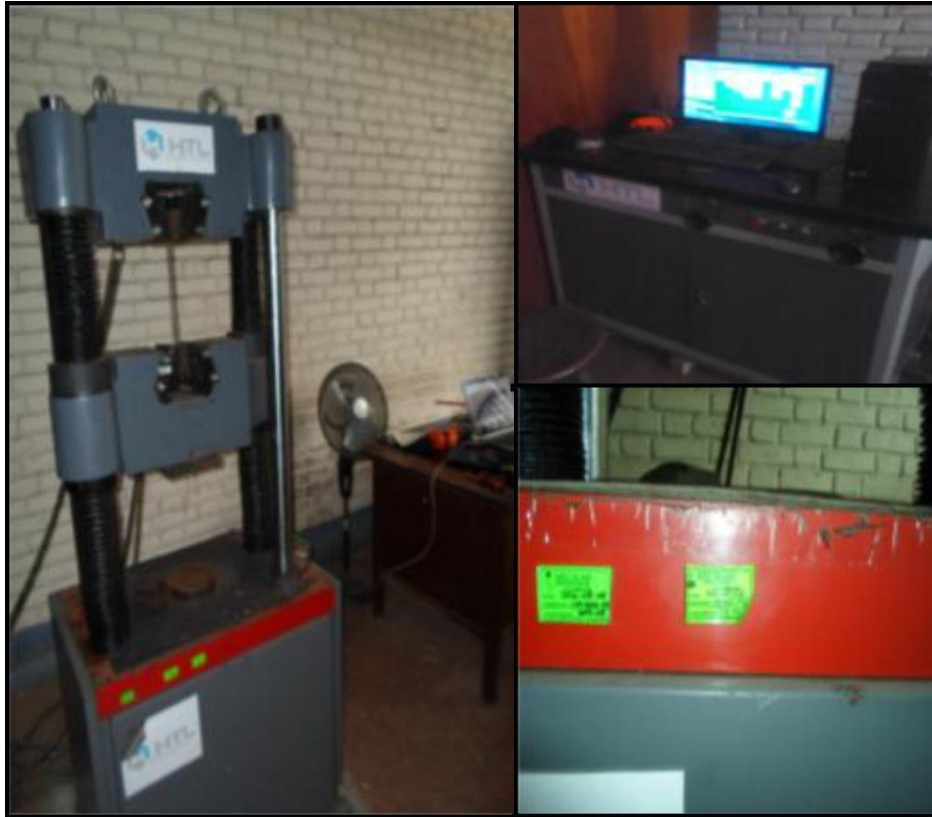
Anexo n.º 26. Máquina de prueba de tracción marca HTL con su sticker de calibración.
