“EVALUACIÓN DE LA AMPLIACIÓN DEL DEPOSITO DE
DESMONTE BOTADERO 100 DE LA MINA CERRO LINDO
AÑO 2019”

Tesis para optar el título profesional de:

Ingeniero Civil

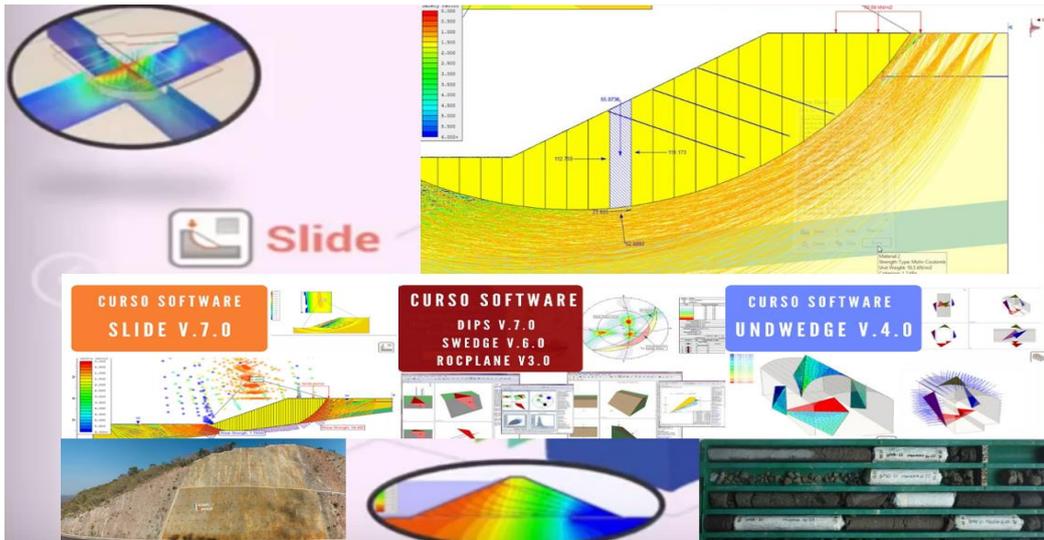
Figura n.º 2.24. Software de análisis de estabilidad de taludes – Slide V.6

Slide tiene 2 subprogramas: Slide Compute y el Slide Interpret. El primero se utiliza para calcular el factor de seguridad una vez que se ingresaron todos los datos de entrada. Mientras que el segundo permite identificar la superficie de falla crítica y el centro de giro (Manual Slide).

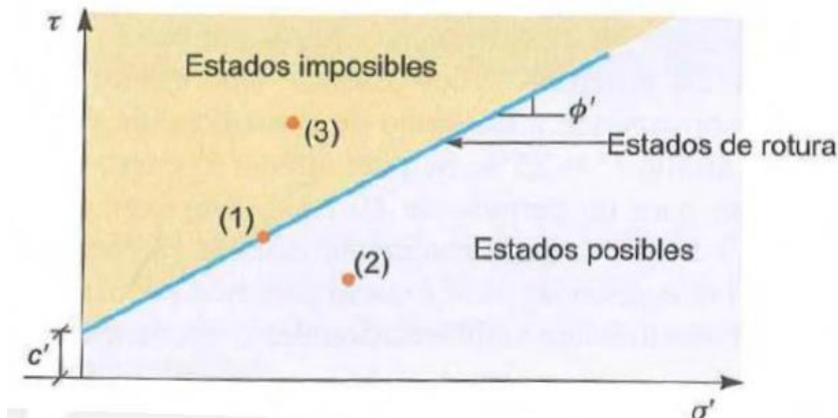
Figura n.º 2.26. Criterio de rotura en suelos

En la Figura, el punto:(1) representa un estado de rotura. Mientras que el punto (2) representa un estado que cuenta con cierto grado de seguridad, pues para cierto esfuerzo normal el esfuerzo tangencial es considerablemente menor que el máximo esfuerzo tangencial finalmente, el punto (3) es un estado imposible, ya que el esfuerzo tangencial sobrepasa el máximo valor de este.

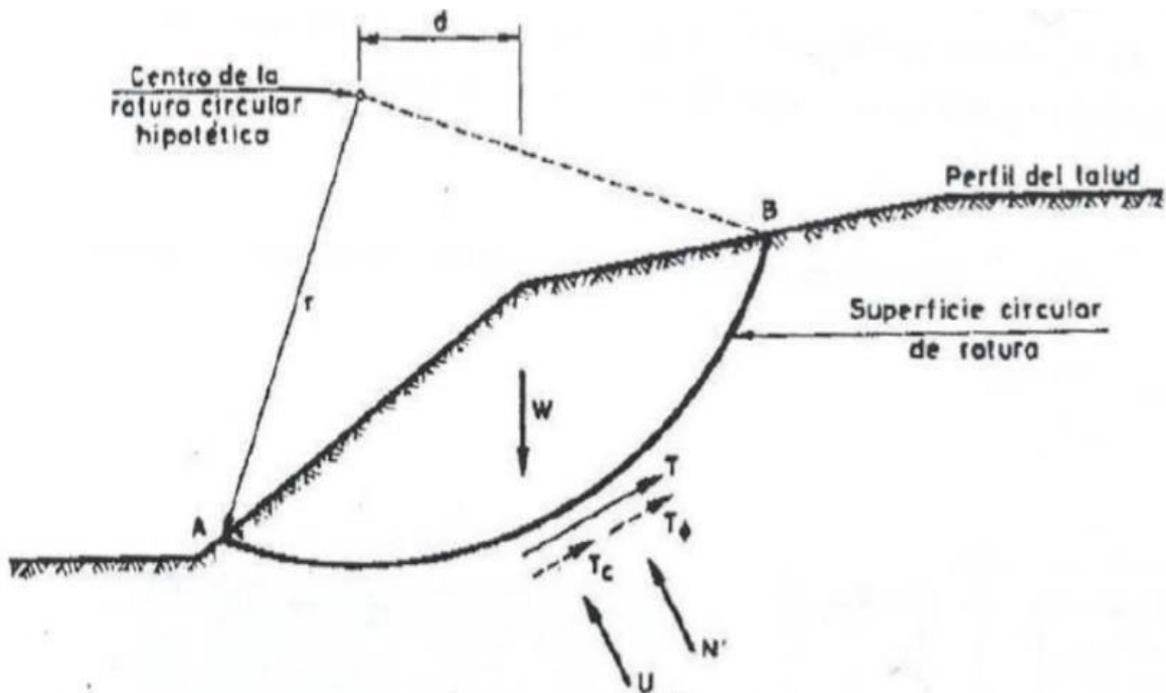
Figura n.º 2.27. Fuerzas que actúan sobre superficie de rotura curva

La hipótesis de rotura circular en 2 dimensiones es muy utilizada en el caso de taludes de altura finita en donde no existe una zona que pueda definir la superficie de rotura.

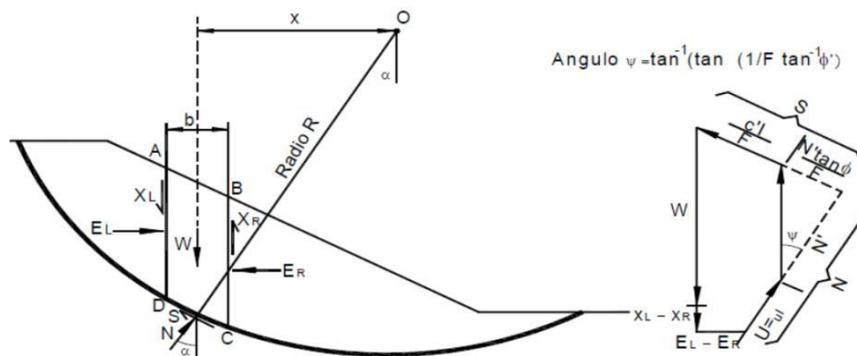
Figura n.º 2.29. Fuerzas que actúan en una rebanada – Método de Fellenius

El método ordinario de Fellenius asume una falla circular, divide el bloque de falla en rebanadas y obtiene el equilibrio de momentos producido por las fuerzas actuantes, sobre cada rebanada, respecto el círculo de falla. Las fuerzas que actúan sobre cada división son el peso y las fuerzas resistentes de cohesión y fricción que actúan en la superficie de falla. Este método desprecia las fuerzas de presión y cortante en las paredes de las rebanadas (Suarez, 2 009)

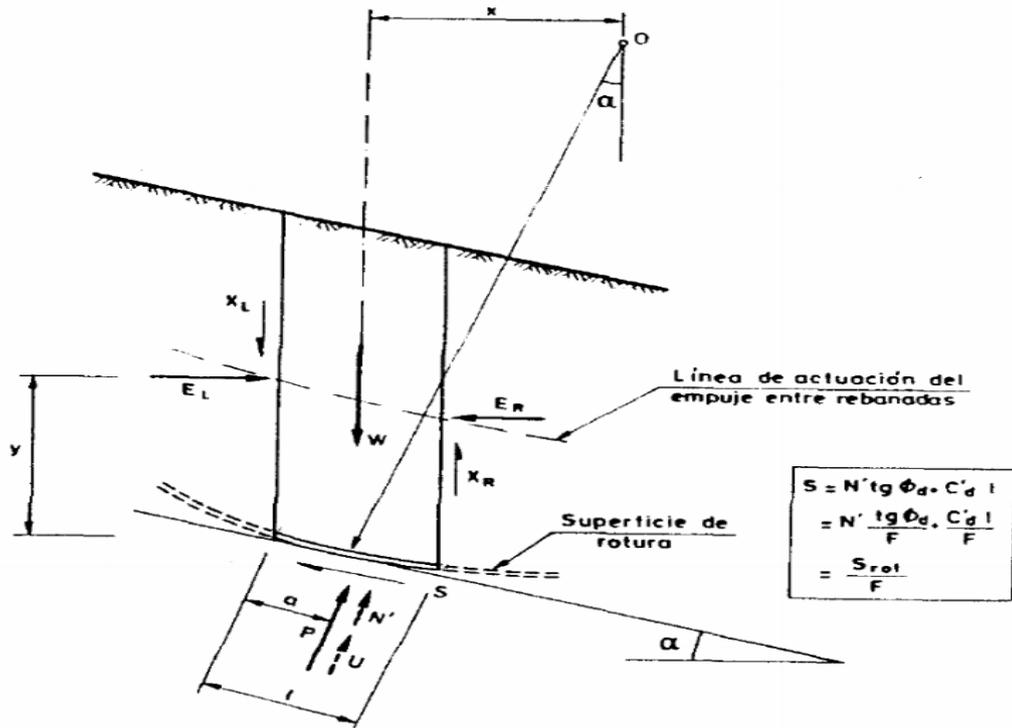
Figura n.º 2.30. Fuerzas actuantes en cada rebanada, Método de Bishop

- 1) Superficie de rotura circular.

- 2) Masa deslizante se divide en rebanadas.
- 3) Se establece equilibrio de momentos de las fuerzas actuantes en cada rebanada respecto del centro del círculo de rotura.
- 4) Del equilibrio de fuerzas verticales se obtiene las fuerzas normales a la superficie de rotura, N. Esta se reemplaza en la de equilibrio de momentos.
- 5) Este método desprecia las fuerzas tangenciales entre rebanadas.

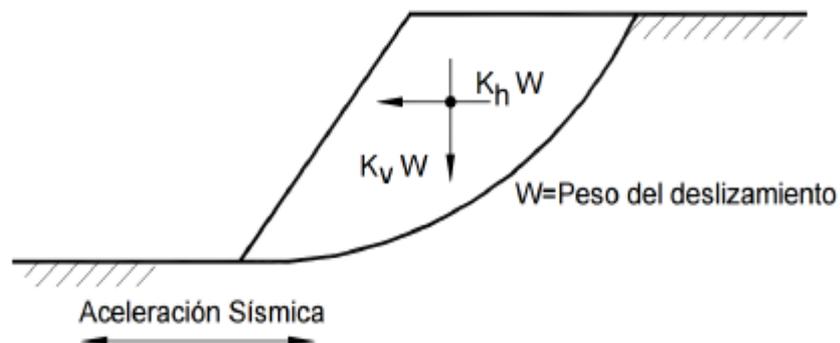
Figura n.º 2.32. Análisis pseudoestático de una falla curva

En el caso de una falla curva, el cálculo de factor de seguridad para condiciones sísmicas se realiza a partir de una modificación de la fórmula empleada en método de Janbu.

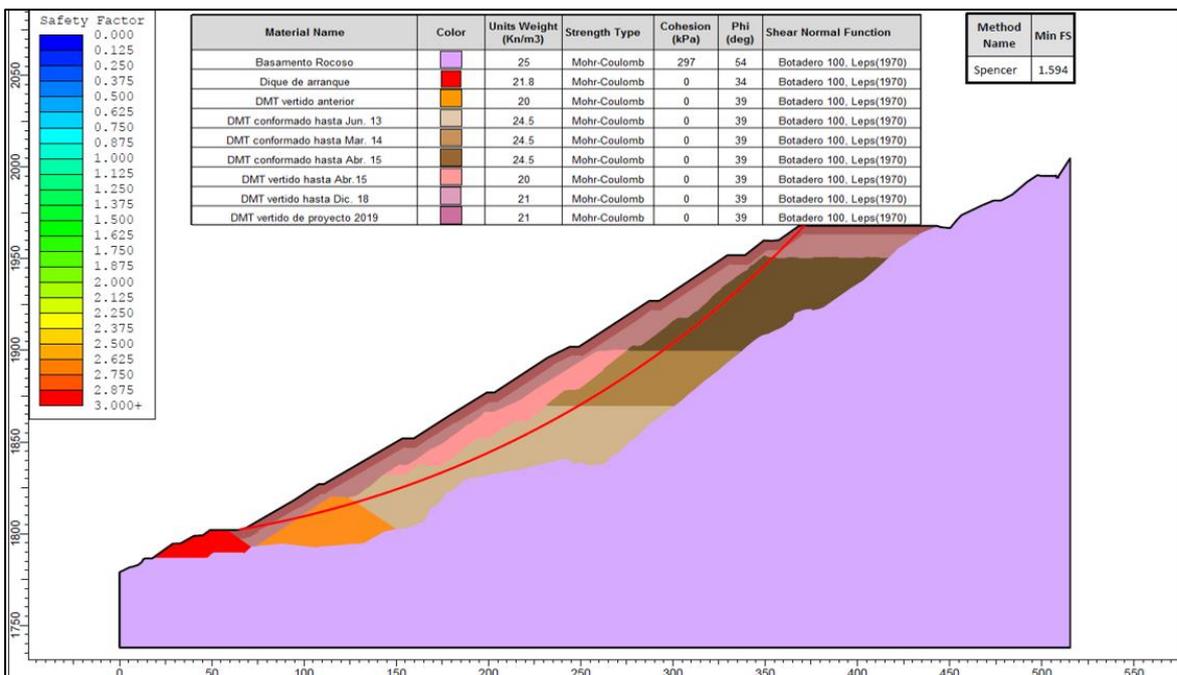
Figura n.º 2.35. Análisis estático falla Circular

j. Análisis Estático - sección A-A'

Sección Analizada	Tipo de Falla	Factor de Seguridad								
		Estático			Pseudoestáticas					
		Operación y Cierre			Operación (k=0.09)			Cierre (k=0.20)		
		F.S. Slide	F.S. Min.	Estado	F.S. Slide	F.S. Min.	Estado	F.S. Slide	F.S. Min.	Estado
A-A	Circular	1.594	1.30/1.50	Estable	1.314	1.20	Estable	1.063	1.00	Estable
	No Circular	1.572	1.30/1.50	Estable	1.299	1.20	Estable	1.053	1.00	Estable
B-B	Circular	1.757	1.30/1.50	Estable	1.440	1.20	Estable	1.157	1.00	Estable
	No Circular	1.754	1.30/1.50	Estable	1.438	1.20	Estable	1.158	1.00	Estable

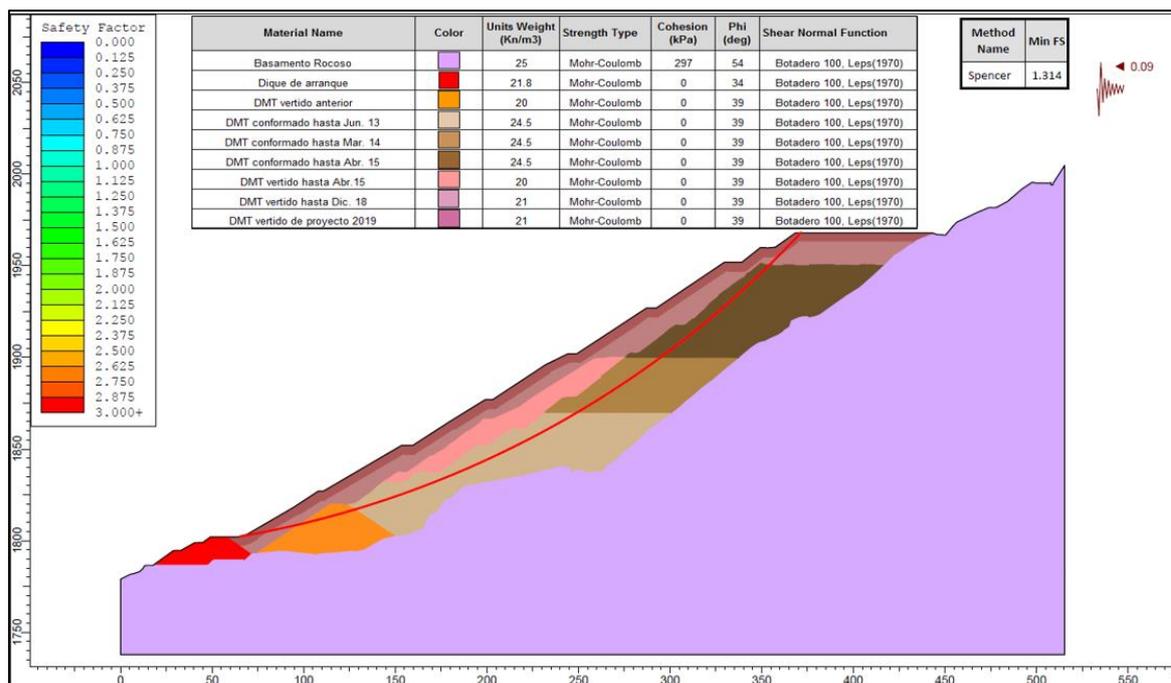
Figura n.º 2.37. Análisis pseudoestático falla Circular

k. Análisis Pseudoestático - sección A-A'

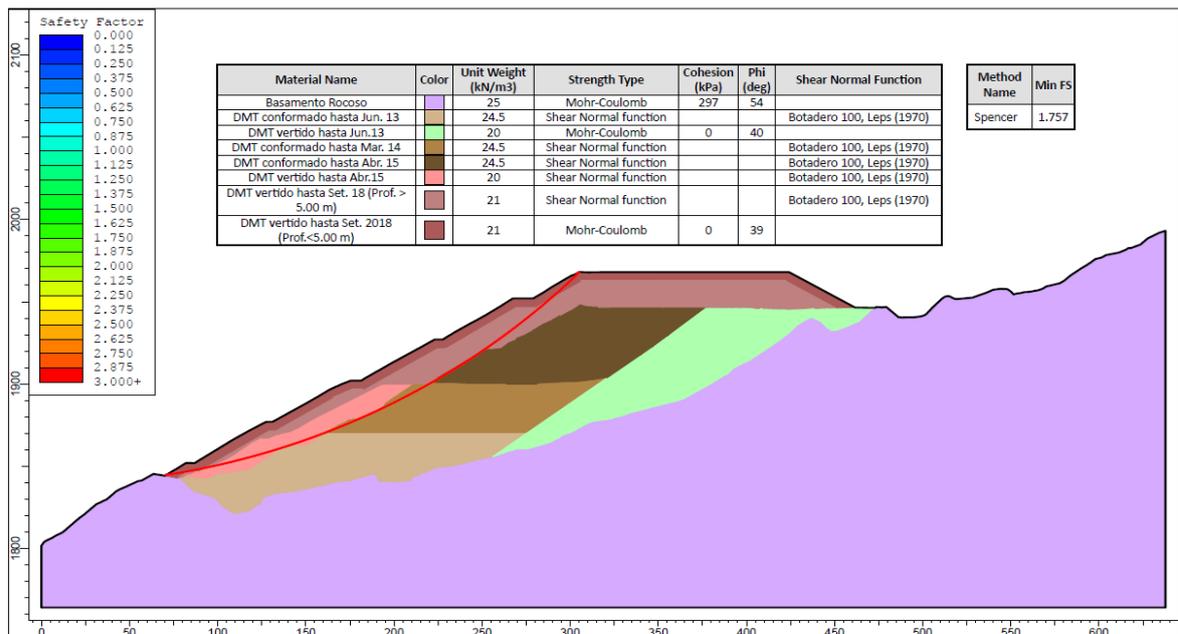
Figura n.º 2.39. Análisis estático falla Circular

I. Análisis Estático - sección B-B'

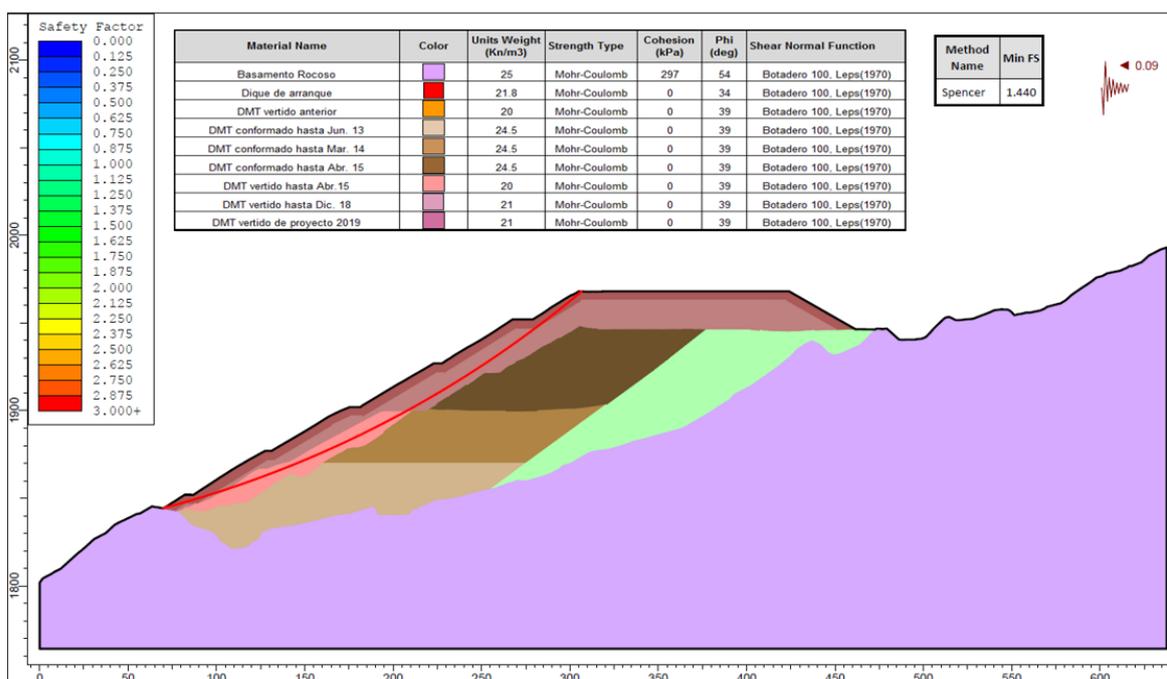
Figura n.º 2.41. Análisis pseudoestático falla Circular

m. Análisis Pseudoestático - sección B-B'

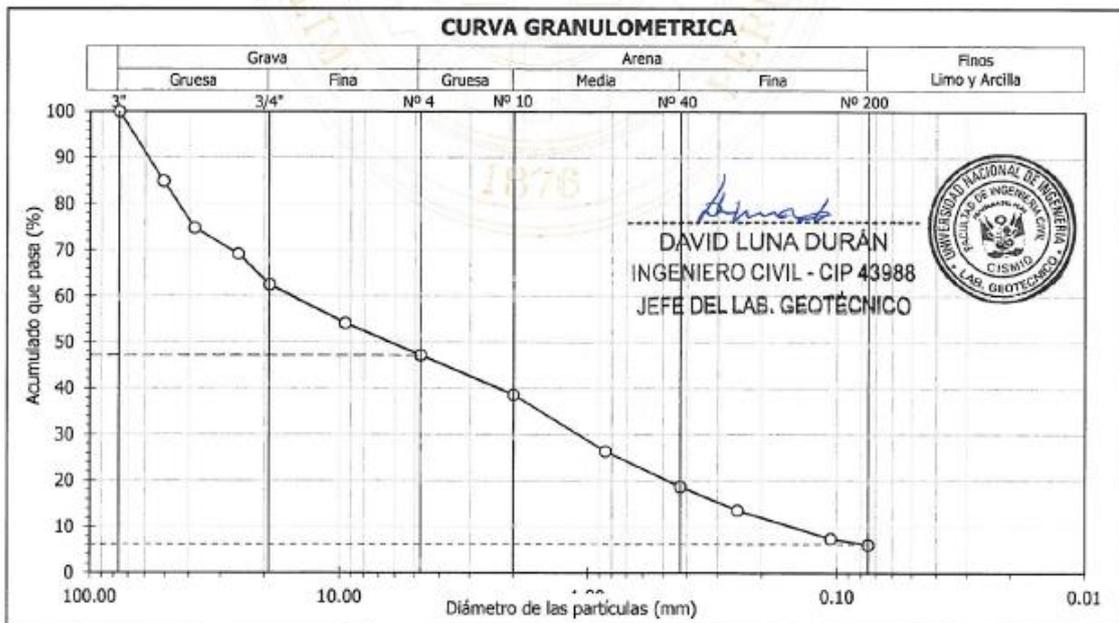
Contenido de humedad	(%)	0.5
Límites de consistencia	Límite Líquido	(%) NP
	Límite Plástico	(%) NP
	Índice de Plasticidad	(%) NP
	Límite de Contracción	(%) ---
Resultados de granulometría por tamizado	Coefficiente de Uniformidad (Cu)	102.4
	Coefficiente de Curvatura (Cc)	0.5
	Grava [Nº 4 < φ < 3"]	(%) 52.8
	Arena [Nº 200 < φ < Nº 4]	(%) 41.0
	Finos [φ < Nº 200]	(%) 6.2

Clasificación	
AASHTO	SUCS
A-1a (0)	GP - GM Grava mal gradada con limo y arena

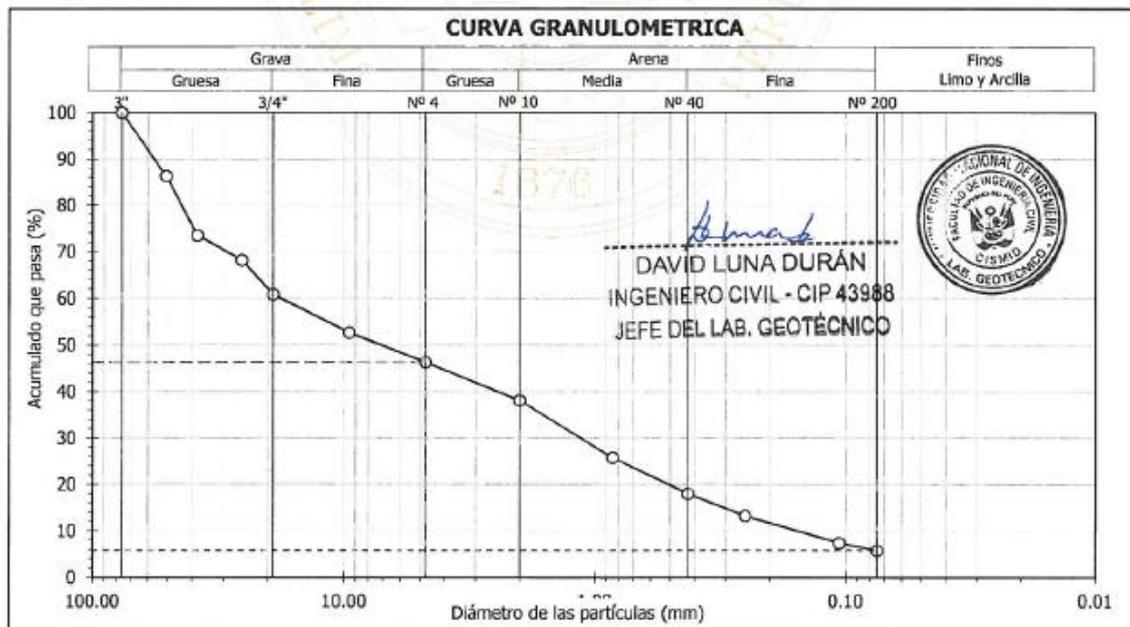
Contenido de humedad		(%)	0.5
Límites de consistencia	Límite Líquido	(%)	NP
	Límite Plástico	(%)	NP
	Índice de Plasticidad	(%)	NP
	Límite de Contracción	(%)	---
Resultados de granulometría por tamizado	Coeficiente de Uniformidad (Cu)		113.4
	Coeficiente de Curvatura (Cc)		0.5
	Grava [Nº 4 < φ < 3"]	(%)	53.7
	Arena [Nº 200 < φ < Nº 4]	(%)	40.5
	Finos [φ < Nº 200]	(%)	5.8

Clasificación	
AASHTO	SUCS
A-1a (0)	GP - GM Grava mal gradada con limo y arena

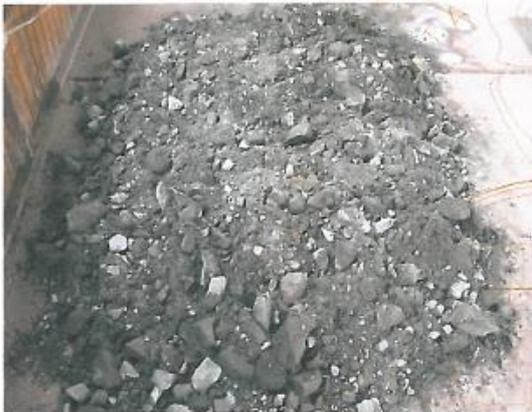
Foto Nº 1 Material a ser ensayado. Se puede apreciar el material menor de 4".

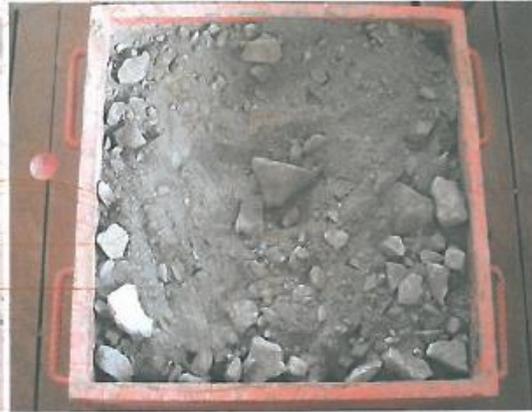
Foto Nº 2. - Muestra remoldeada.

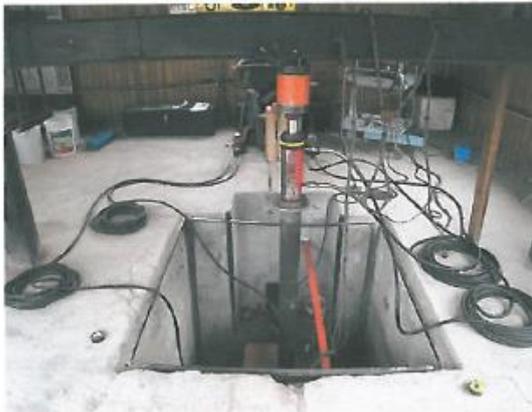
Foto Nº 3 Se aprecia el marco de carga que sirve para aplicar el esfuerzo vertical y el sistema de adquisición de datos.

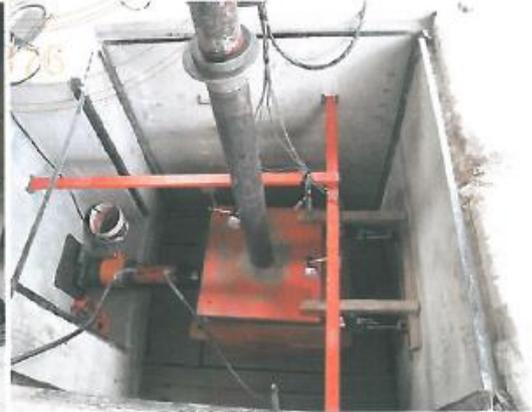
Foto Nº 4 : Aplicación del Esfuerzo Normal y Esfuerzo de Corte.

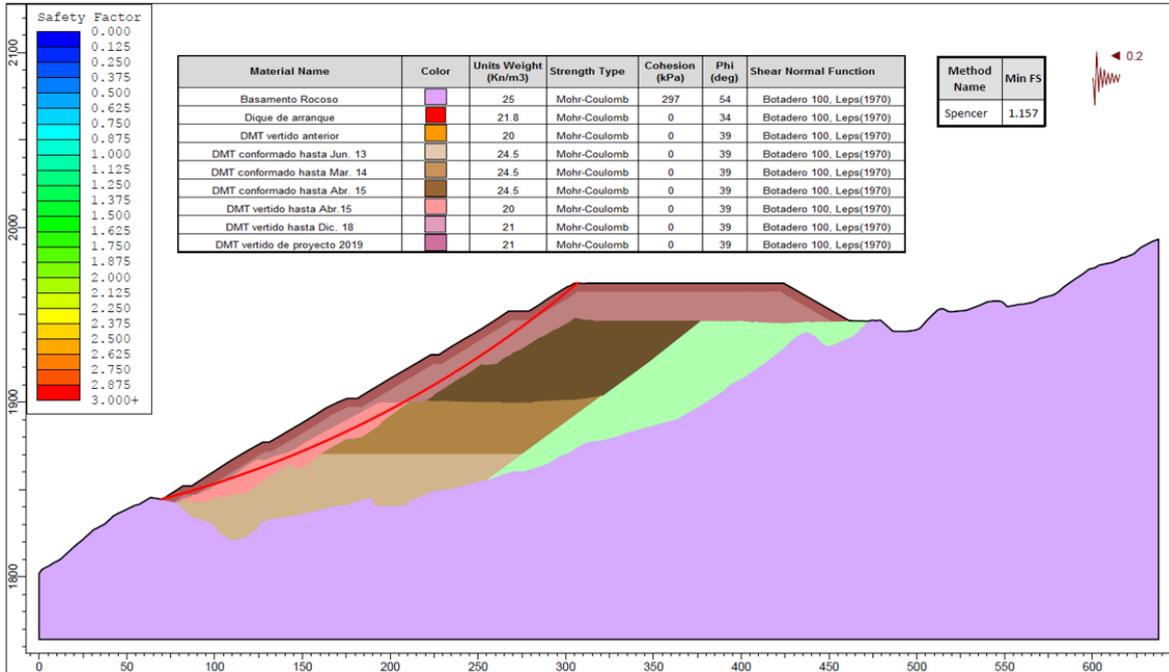
Análisis pseudoestático (k=0.20) Falla Circular

Resultado de Análisis de Estabilidad pseudoestático – para un (K=0.20)
Considerando al tiempo de Cierre sección: B-B

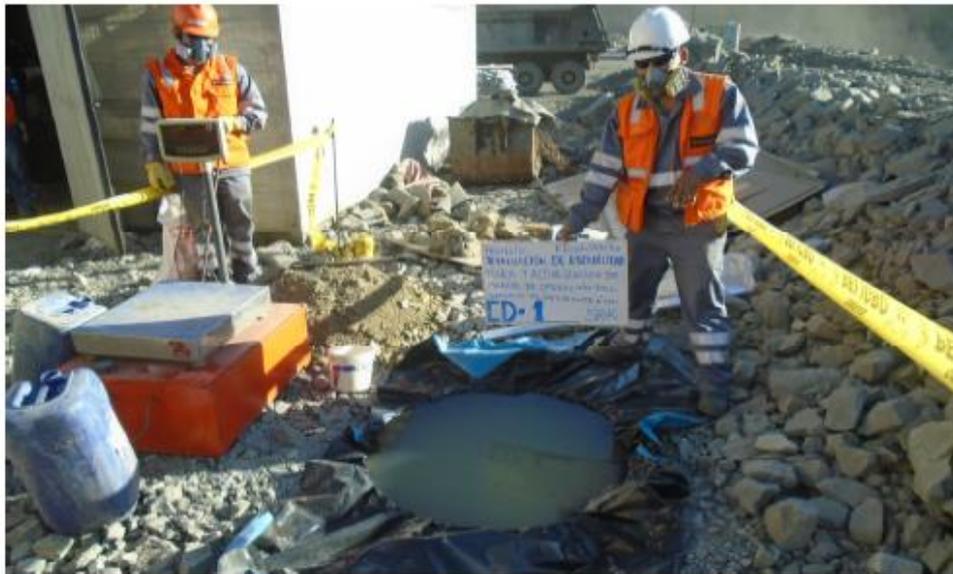
Foto N°01: Calicata y Ensayo de Densidad In Situ por método reemplazo por volumen de agua CD-1 (prof. 0.50 m), realizado en la corona del depósito de Desmonte Nro. 100.

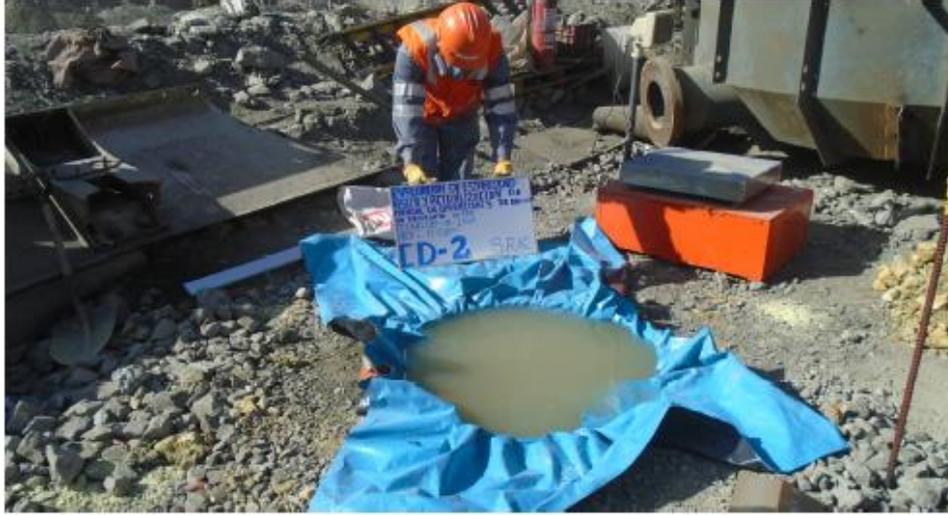
Foto N°03: Calicata y Ensayo de Densidad In Situ por método reemplazo por volumen de agua CD-2 (prof. 0.50 m), realizado en la corona del depósito de Desmonte Nro. 100.

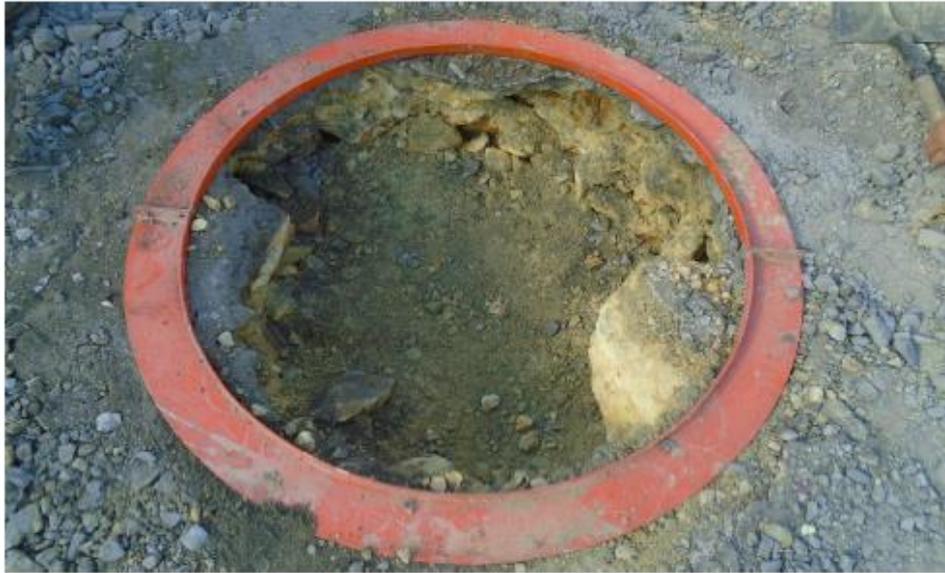
Foto N°04: Interior de la calicata CD-2 (prof. 0.50) realizado en la corona del depósito de Desmonte Nro. 100.

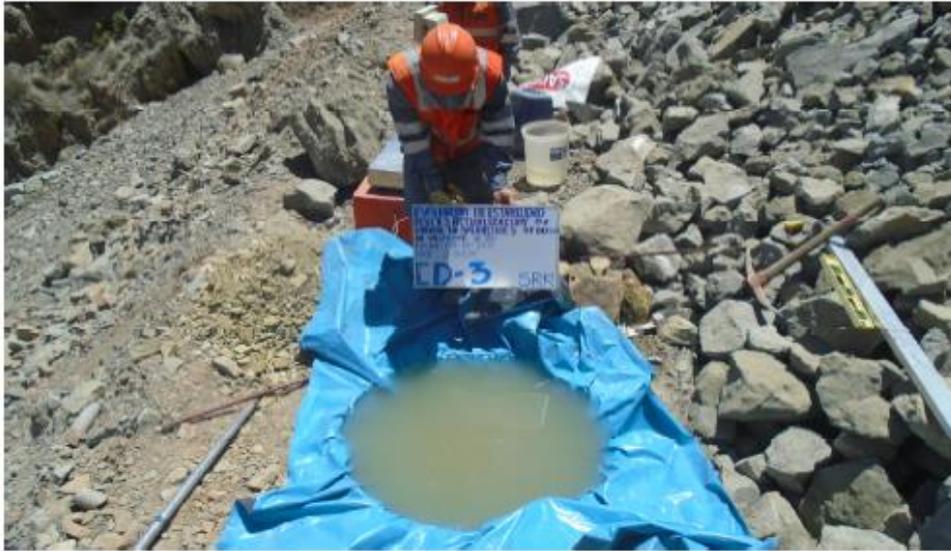
Foto N°05: Calicata y Ensayo de Densidad In Situ por método reemplazo por volumen de agua CD-3(prof. 0.50 m), realizado entre las banquetas 1(1826.99 msnm) y 2 (1852.00 msnm).

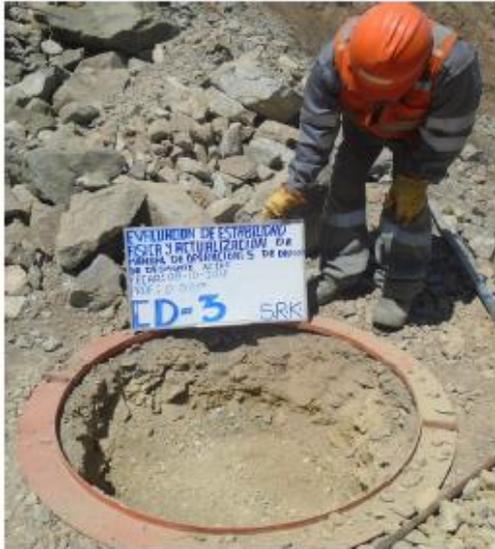
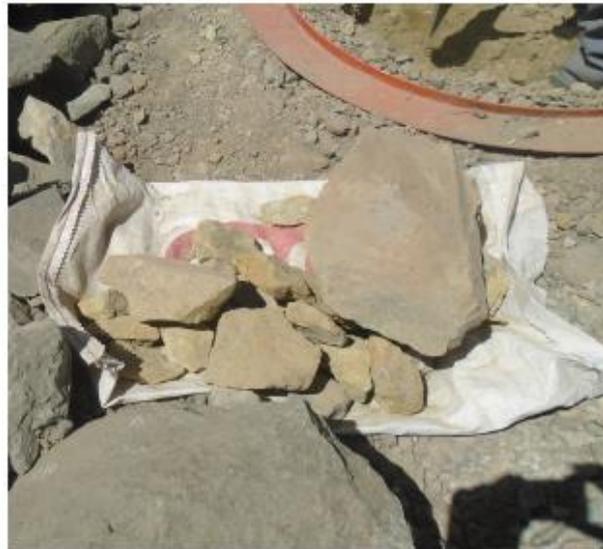
Foto N°06: En la foto izquierda se observa el interior de la calicata CD-3(prof. 0.50m) y en la derecha se observa el material extraído.

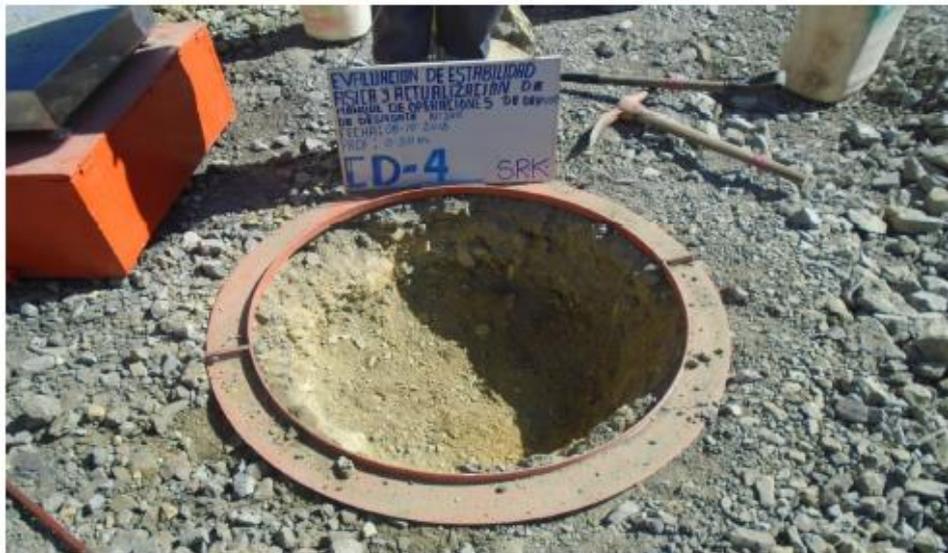
Foto N°08: Interior de la calicata CD-4(prof. 0.50) realizado en la banqueta 2 (1852.00 msnm).

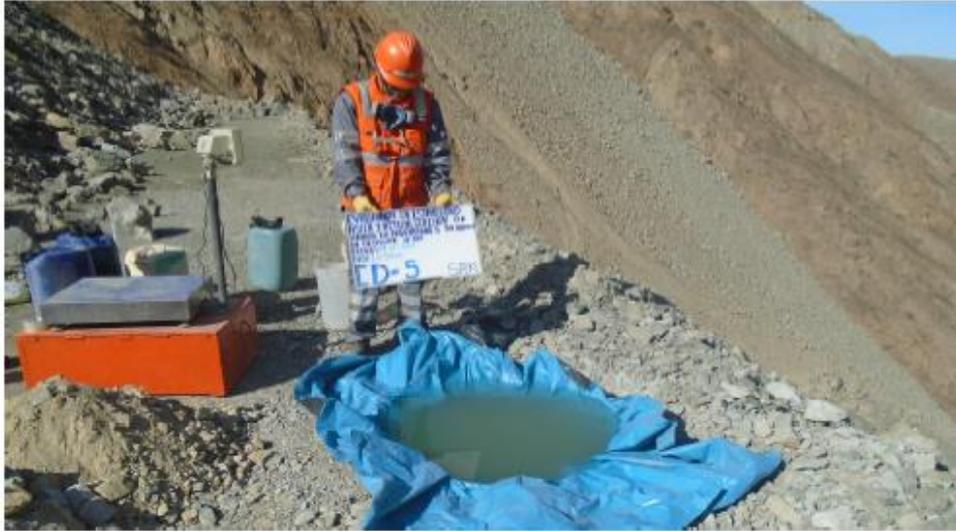
Foto N°09: Calicata y ensayo de densidad in situ por método reemplazo por volumen de agua CD-5 (prof. 0.50 m), realizado en la banqueta 3 (1877.00 msnm).

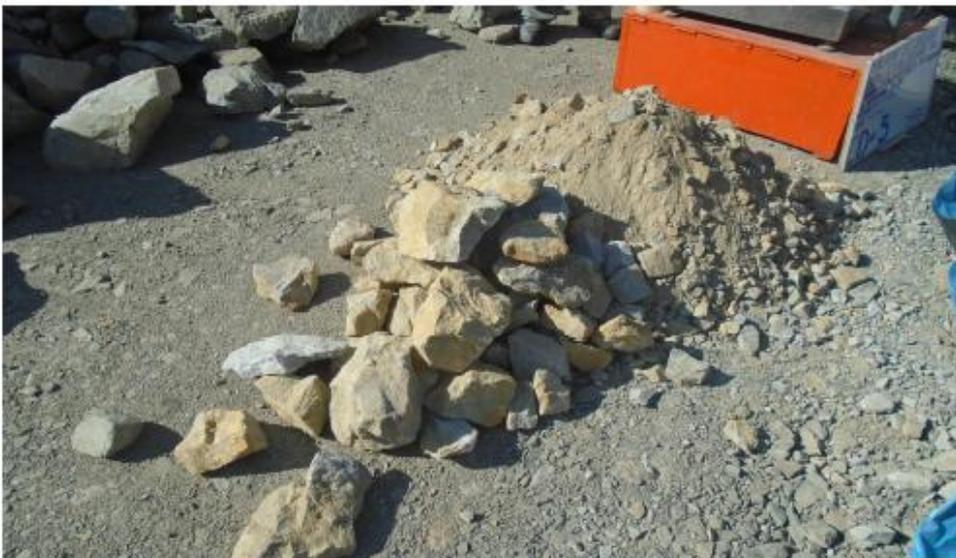
Foto N°10: Material extraído de la catalicata CD-5 (prof. 0.50 m), realizado en la banqueta 3 (1877.00 msnm).

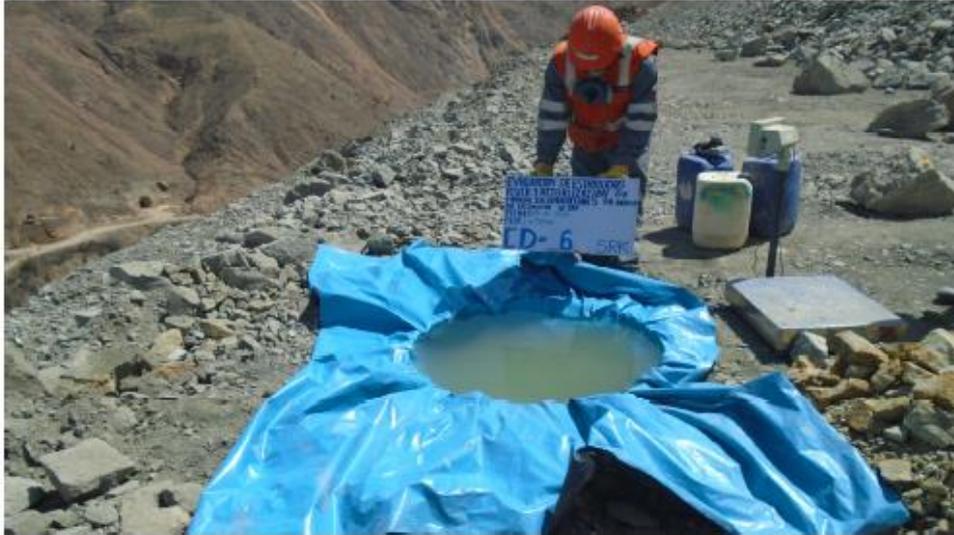
Foto N°11: Calicata y ensayo de densidad in situ por método reemplazo por volumen de agua CD-6 (prof. 0.50 m), realizado en la banqueta 4 (1902.00 msnm).

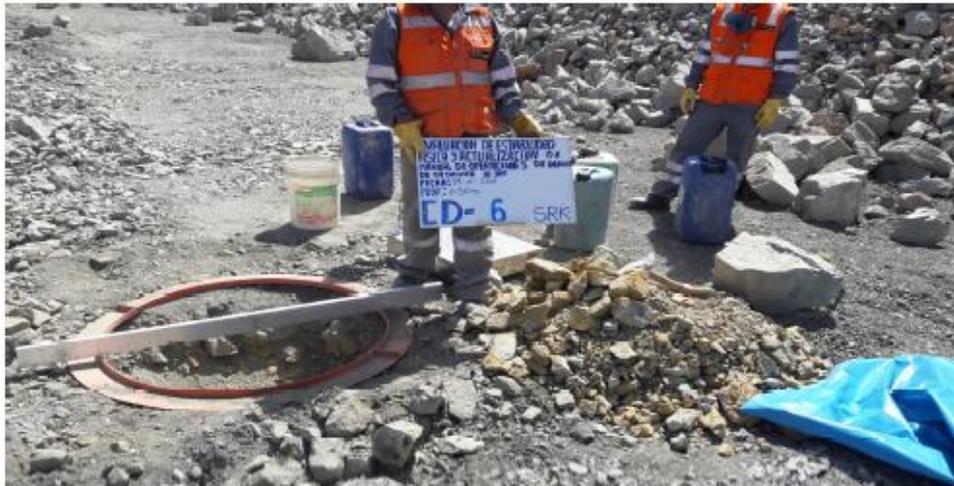
Foto N°12: En la parte izquierda de la foto se observa el interior de la calicata CD-6 y en la parte derecha el material extraído.

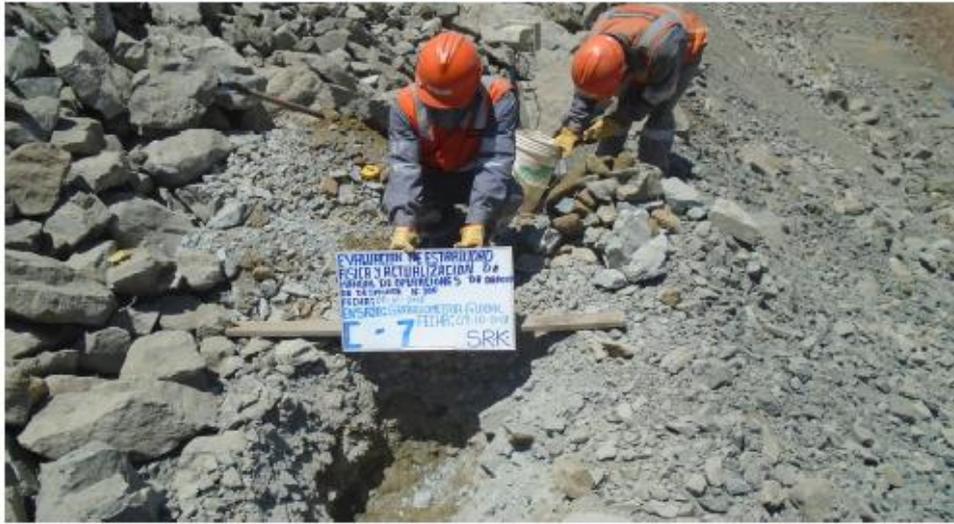
Foto N°13: Calicata C-7 (prof. 0.80 m), realizado entre las banquetas 4 (1902.00 msnm) y 5 (1927.00 msnm).

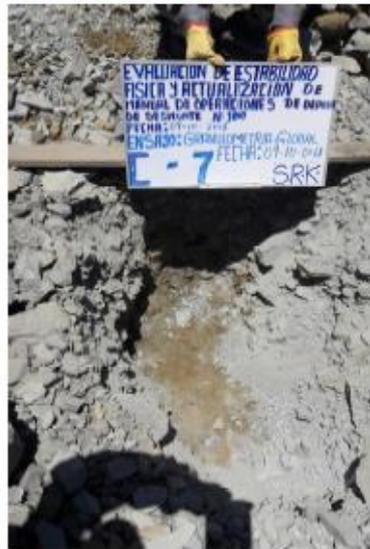
Foto N°14: Interior de la calicata C-7 (prof. 0.80 m), realizada entre las banquetas 4 y 5.

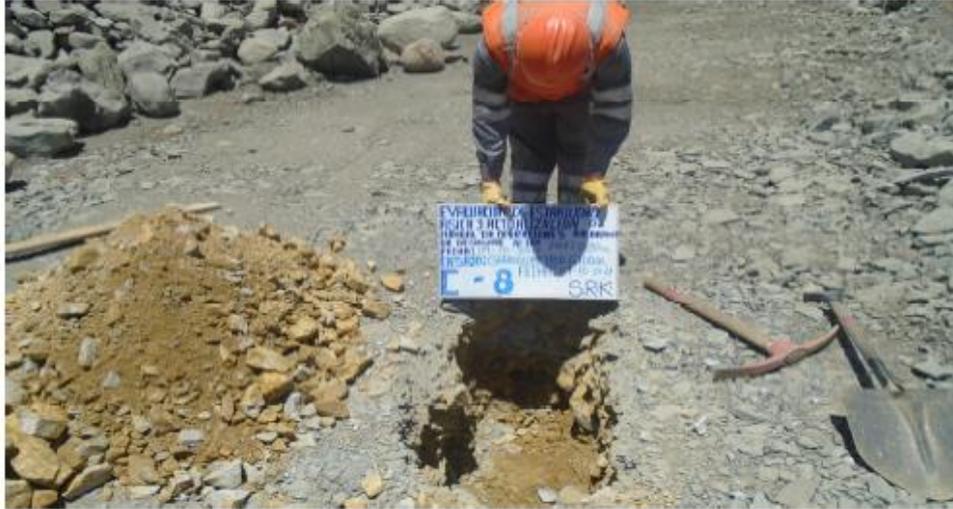
Foto N°15: Calicata C-8 (prof. 0.80 m), realizado en la banqueta 5 (1927.00 msnm).

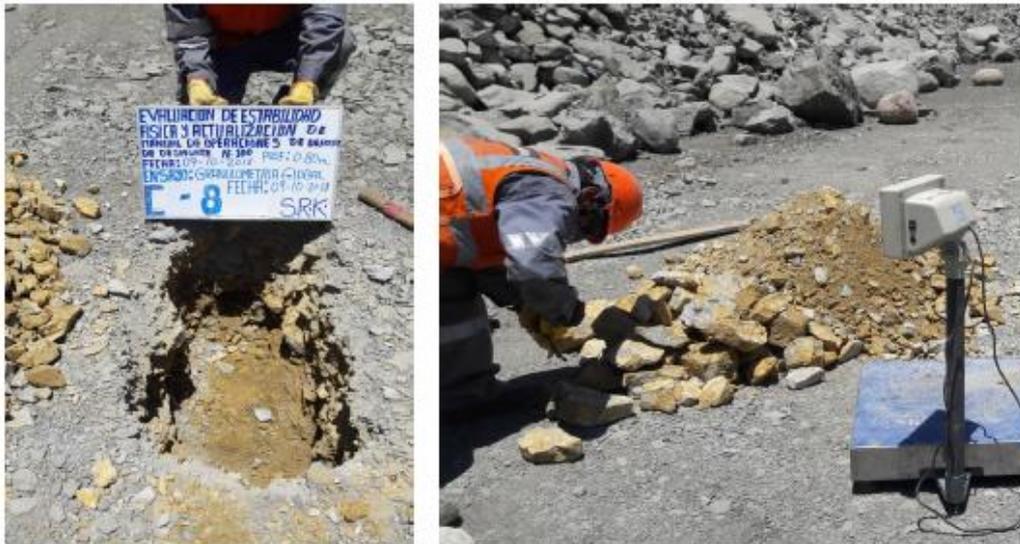
Foto N°16: En la foto izquierda se observa el interior de la calica C-8 y en la derecha se puede ver el material extraído de la misma.

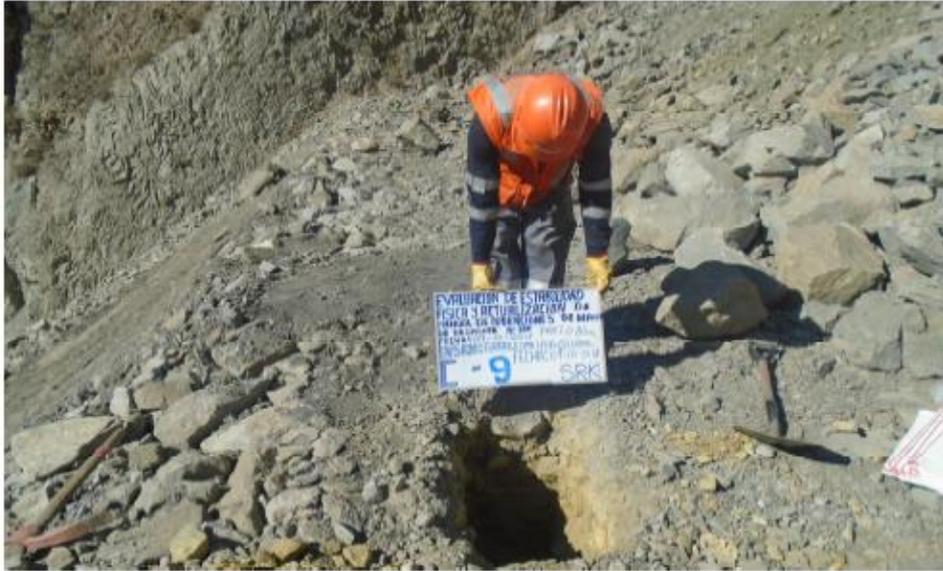
Foto N°17: Calicata C-9 (prof. 0.80 m), realizado en la banqueta 1 (1826.99 msnm).

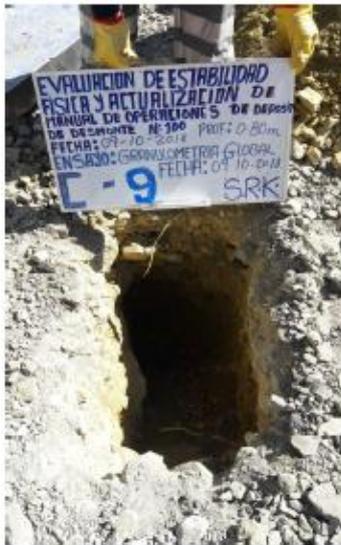
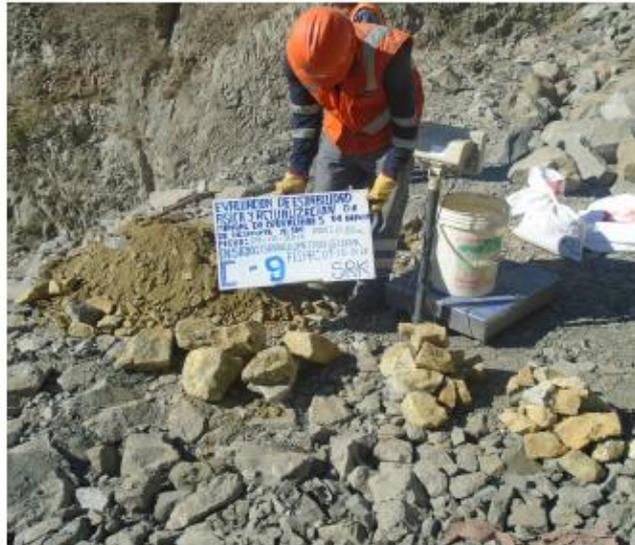
Foto N°18: En la foto izquierda se puede ver el interior de la calicata C-9 (prof. 0.80 m) y en la derecha se observa el material extraído de la misma.

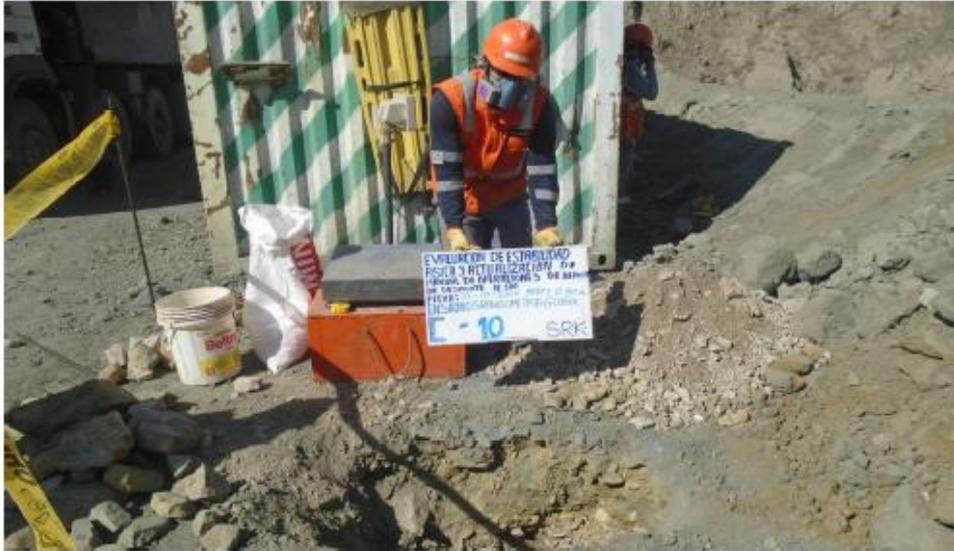
Foto N°19: Calicata C-10 (prof. 0.80 m), realizado en la corona del depósito de desmonte.

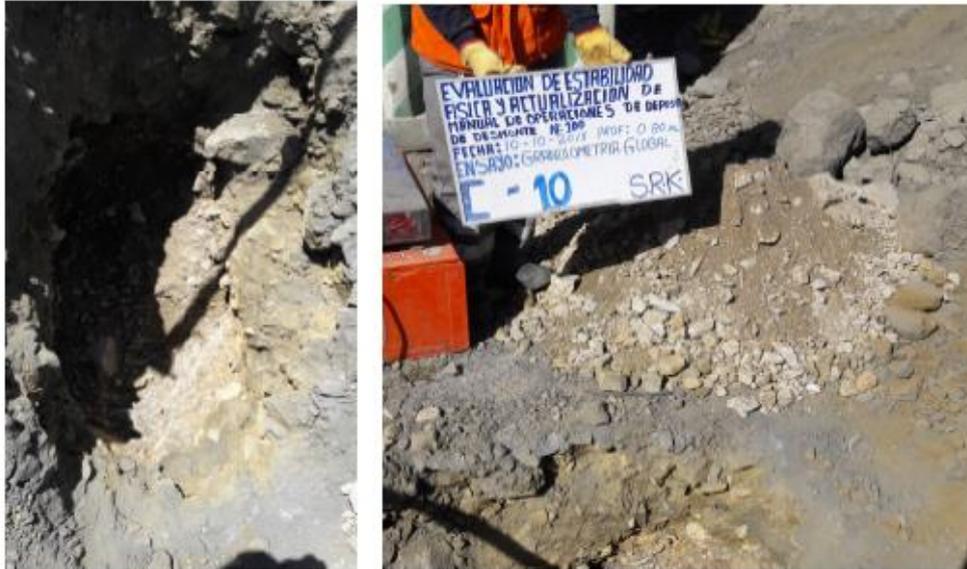
Foto N°20: En la foto izquierda se observa el interior de la calicata C-10 y en la derecha se puede ver el material extraído de la misma.
