**“EVALUACIÓN GEOTÉCNICA, PARA EL CÁLCULO DE INESTABILIDAD SÍSMICA, DEL TALUD UBICADO EN EL KILÓMETRO 139 (500 AL 450), SAN JUAN - CAJAMARCA”**

Tesis para optar el título profesional de:

Ingeniero Geólogo

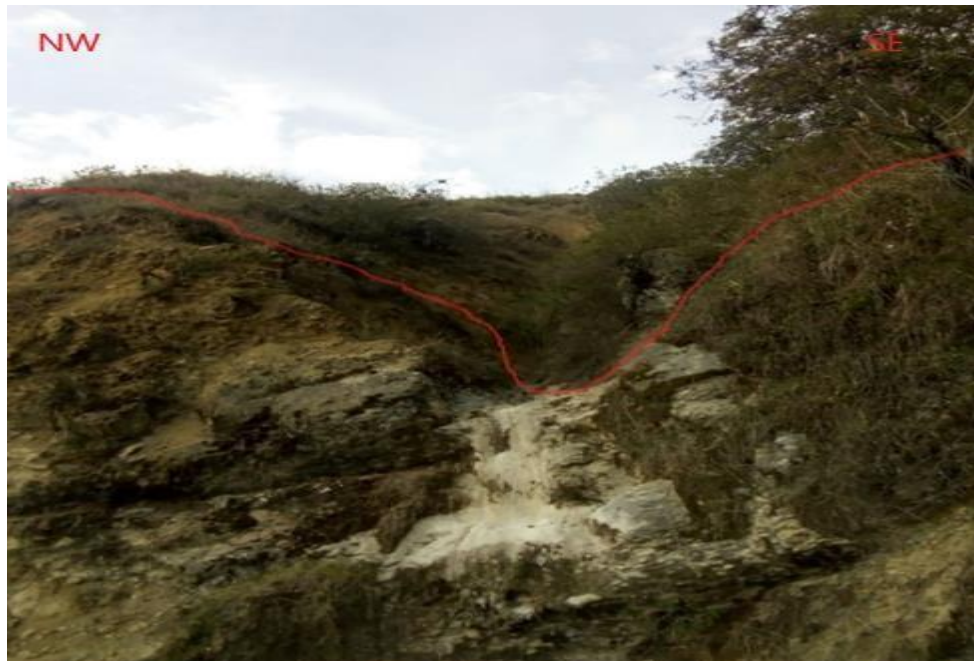
*Figura 03. Quebrada cerca del kilómetro 140 de la carrera San Juan.*

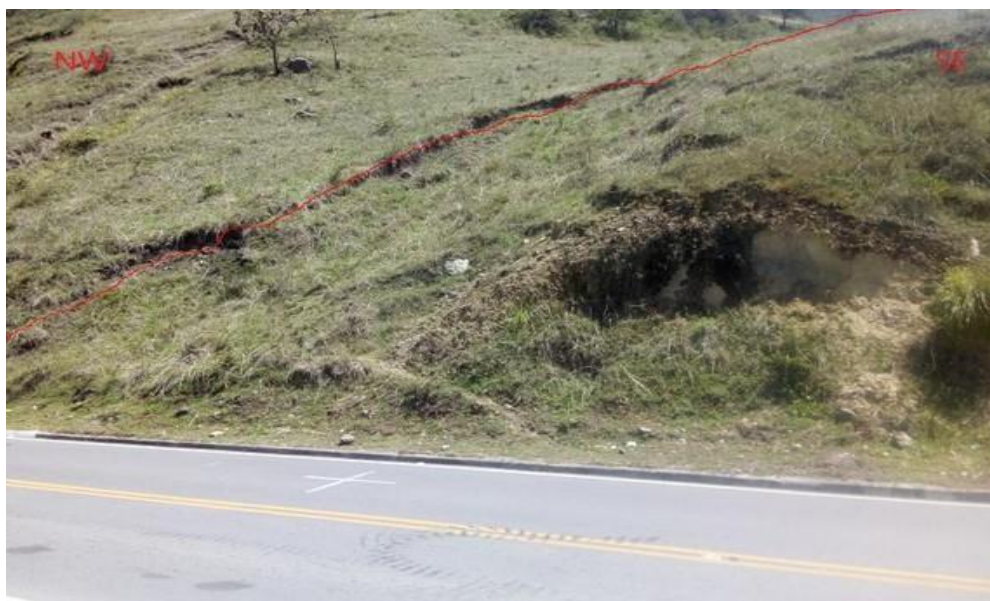
*Figura 05. Talud margen izquierdo ubicado a 139 (500 al 450).*

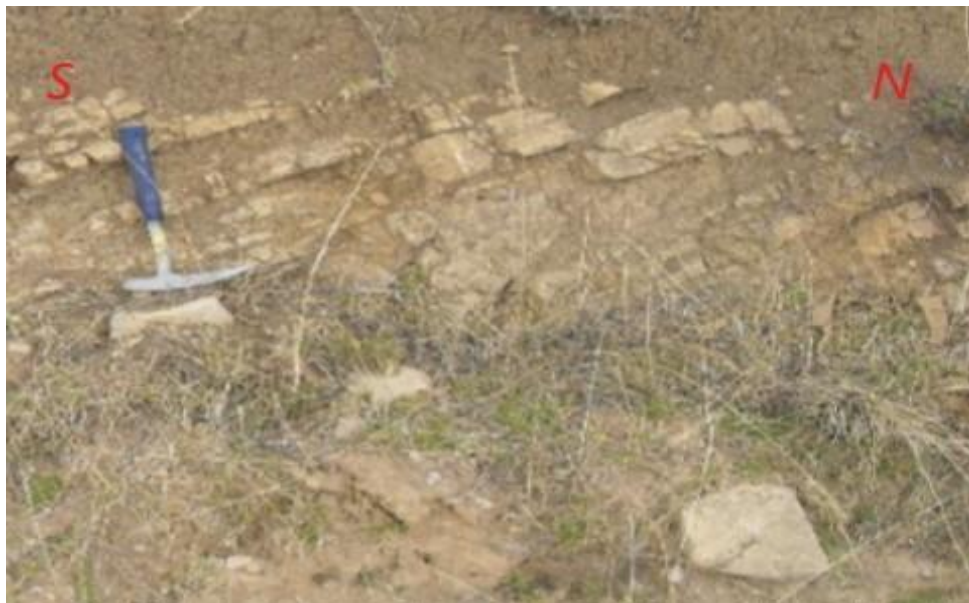
*Figura 06. Calizas intercaladas con margas amarillentas.*

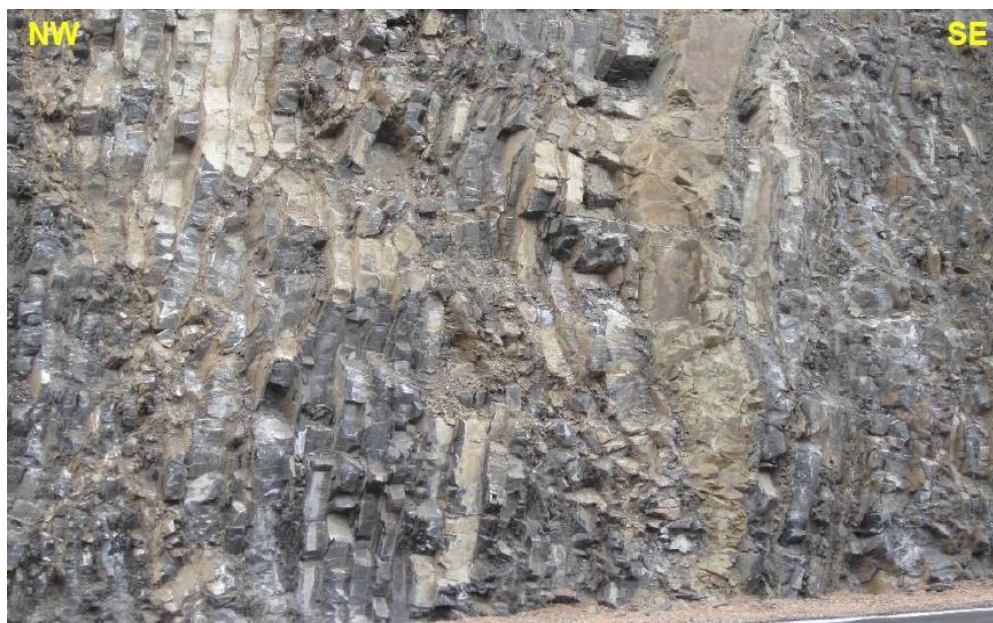
*Figura 07. Calizas bituminosas zona puente el tingo.*

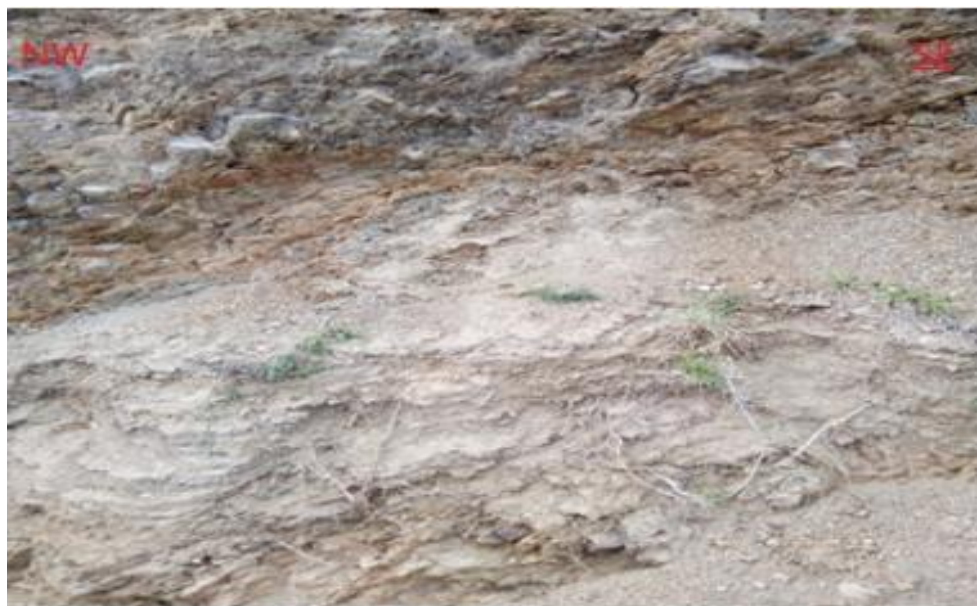
*Figura 09. Frente de suelo parte basal del talud a estudiar.*

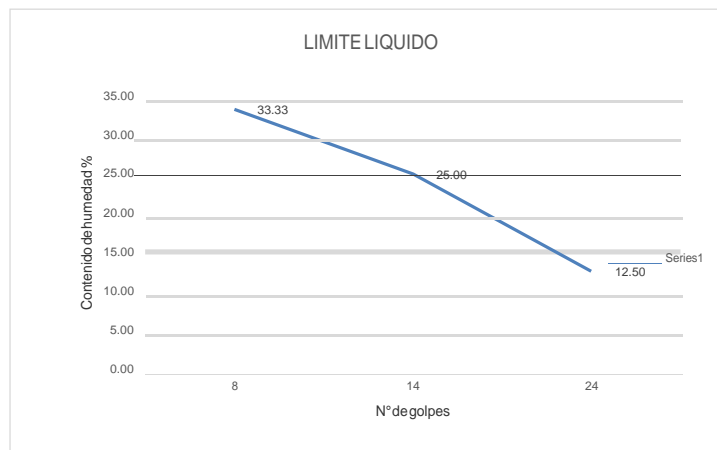
**Figura 12. Límite líquido muestra 01.**

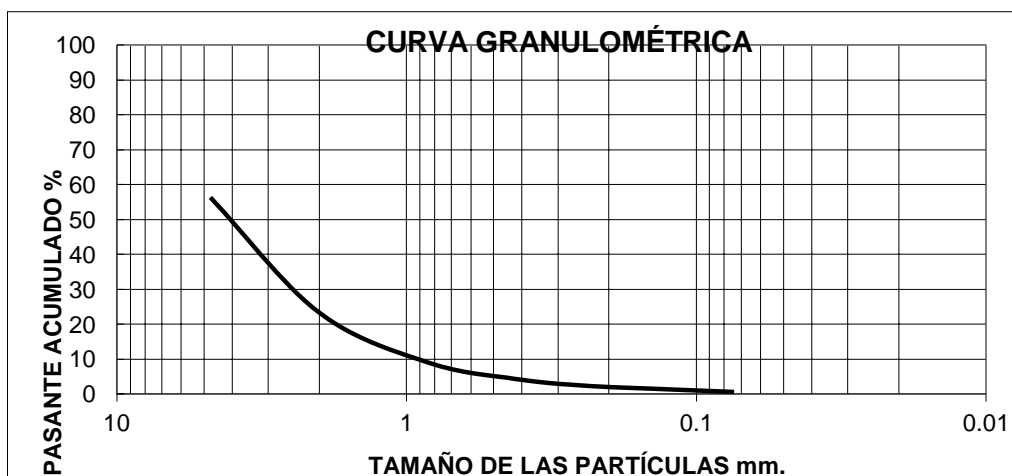
Figura 13: Grafica de curva de nivel muestra 02.

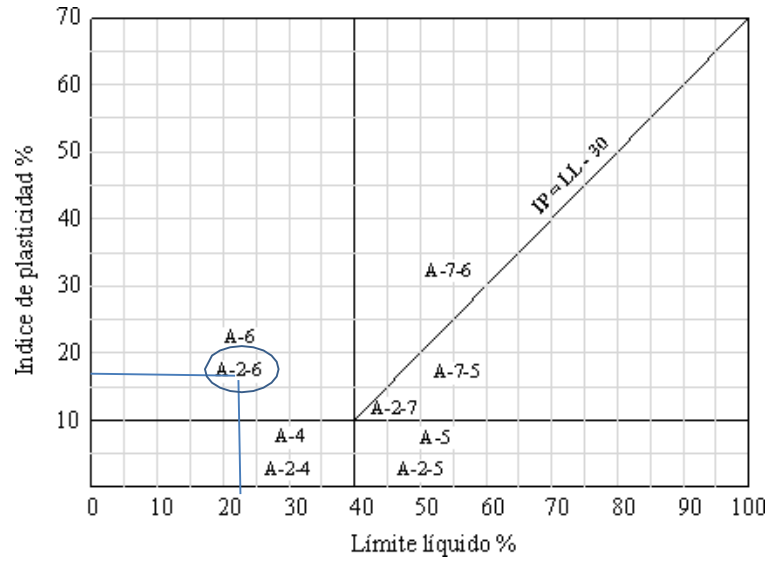
**Figura 14: Identificación de la clasificación AASHTO (Norma ASTM D-3282) Muestra 02.**

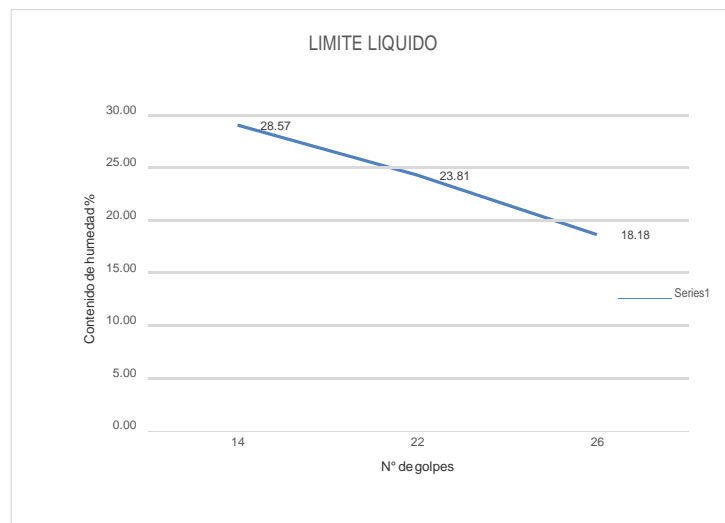
**Figura 15: Límite líquido muestra 02.**

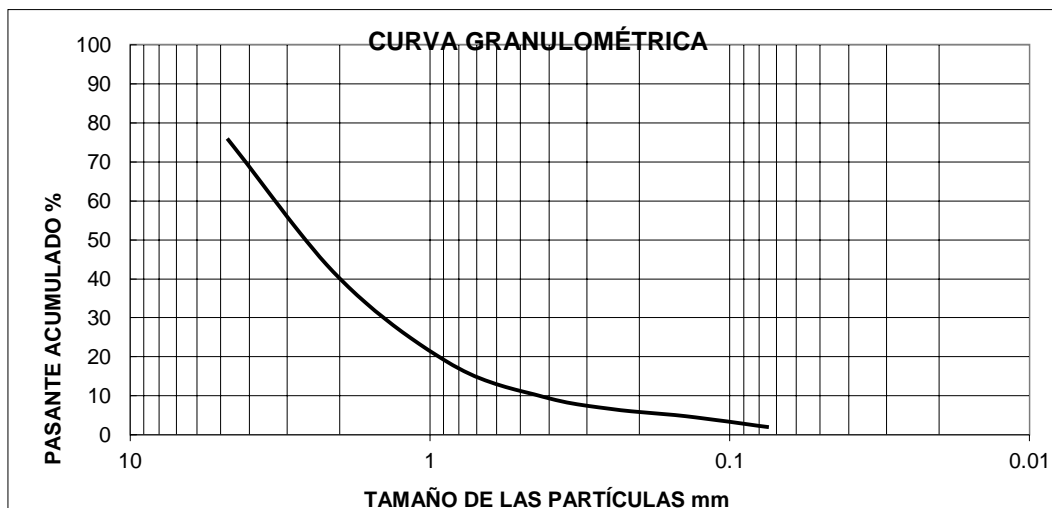
*Figura 16. Curva granulométrica de muestra 03.*

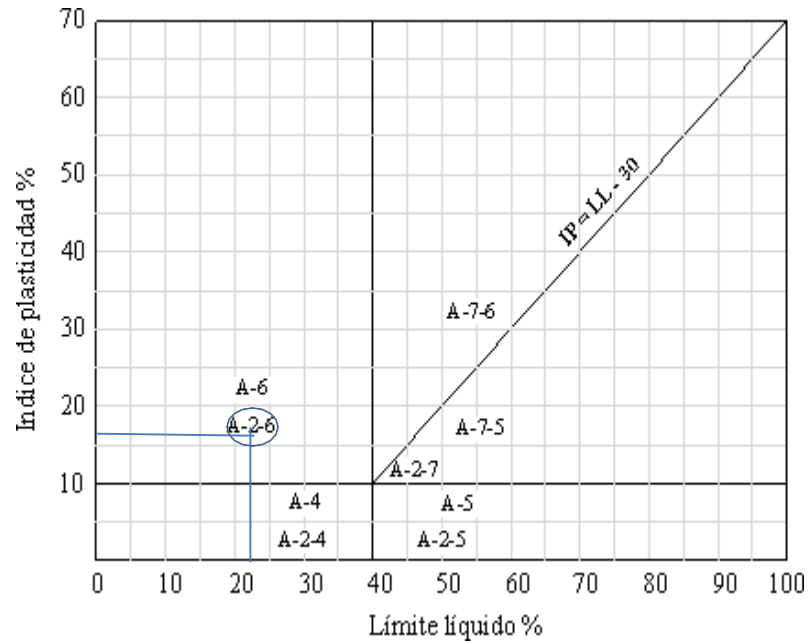
Figura 17: Identificación de la clasificación AASHTO (Norma ASTM D-3282) Muestra 03.

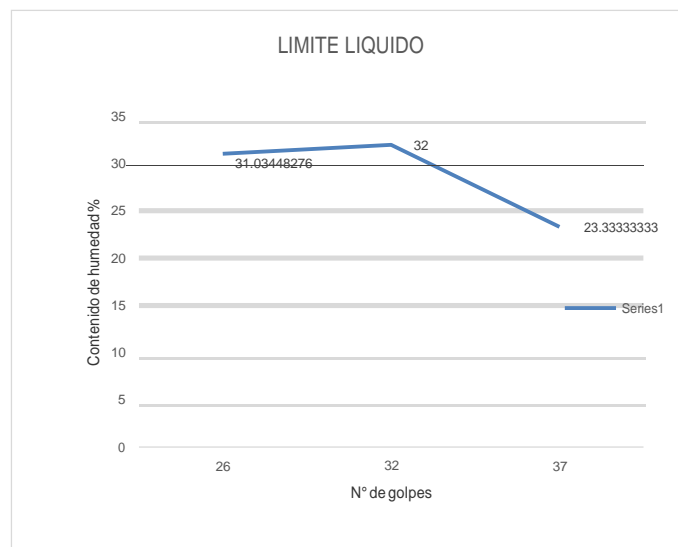
Figura 18. Límite líquido muestra 03.

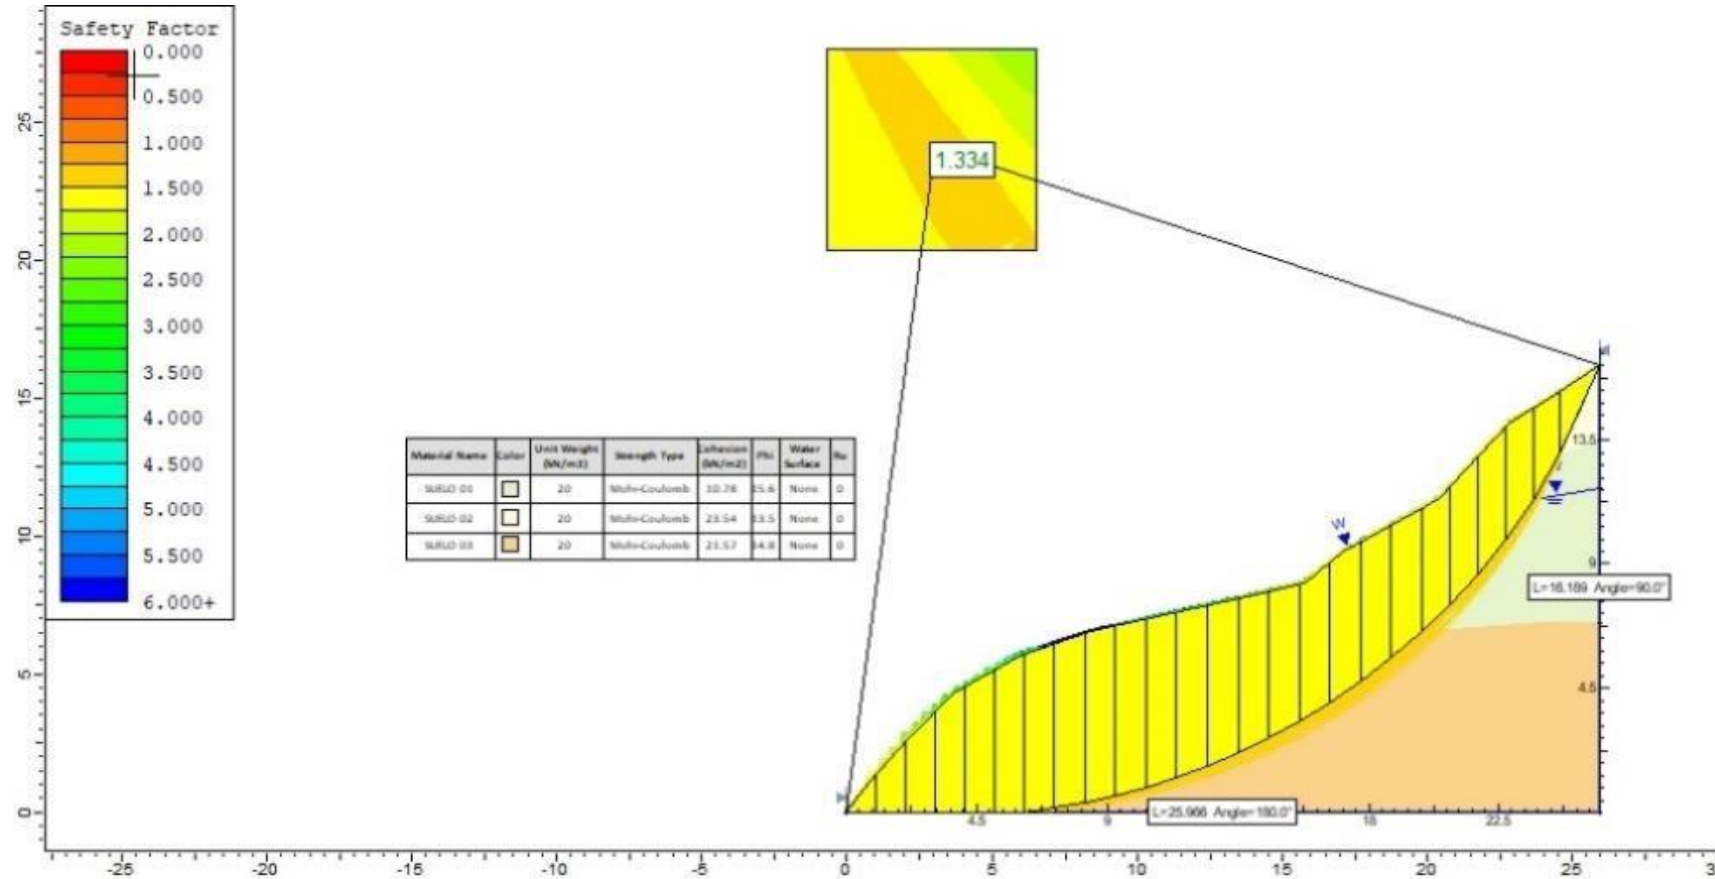
Figura 21. Método de Spencer resultado de factor de seguridad 1,334 talud totalmente estable a corto plazo ante un movimiento sísmico, la relación de cohesión y ángulo de fricción del talud en la parte intermedia según sus resultados indica que el tamaño de sus gravas es más grande, siendo distinto que las axiales por ello la forma de hundimiento, a este tipo de caso se le conoce como Licuación.

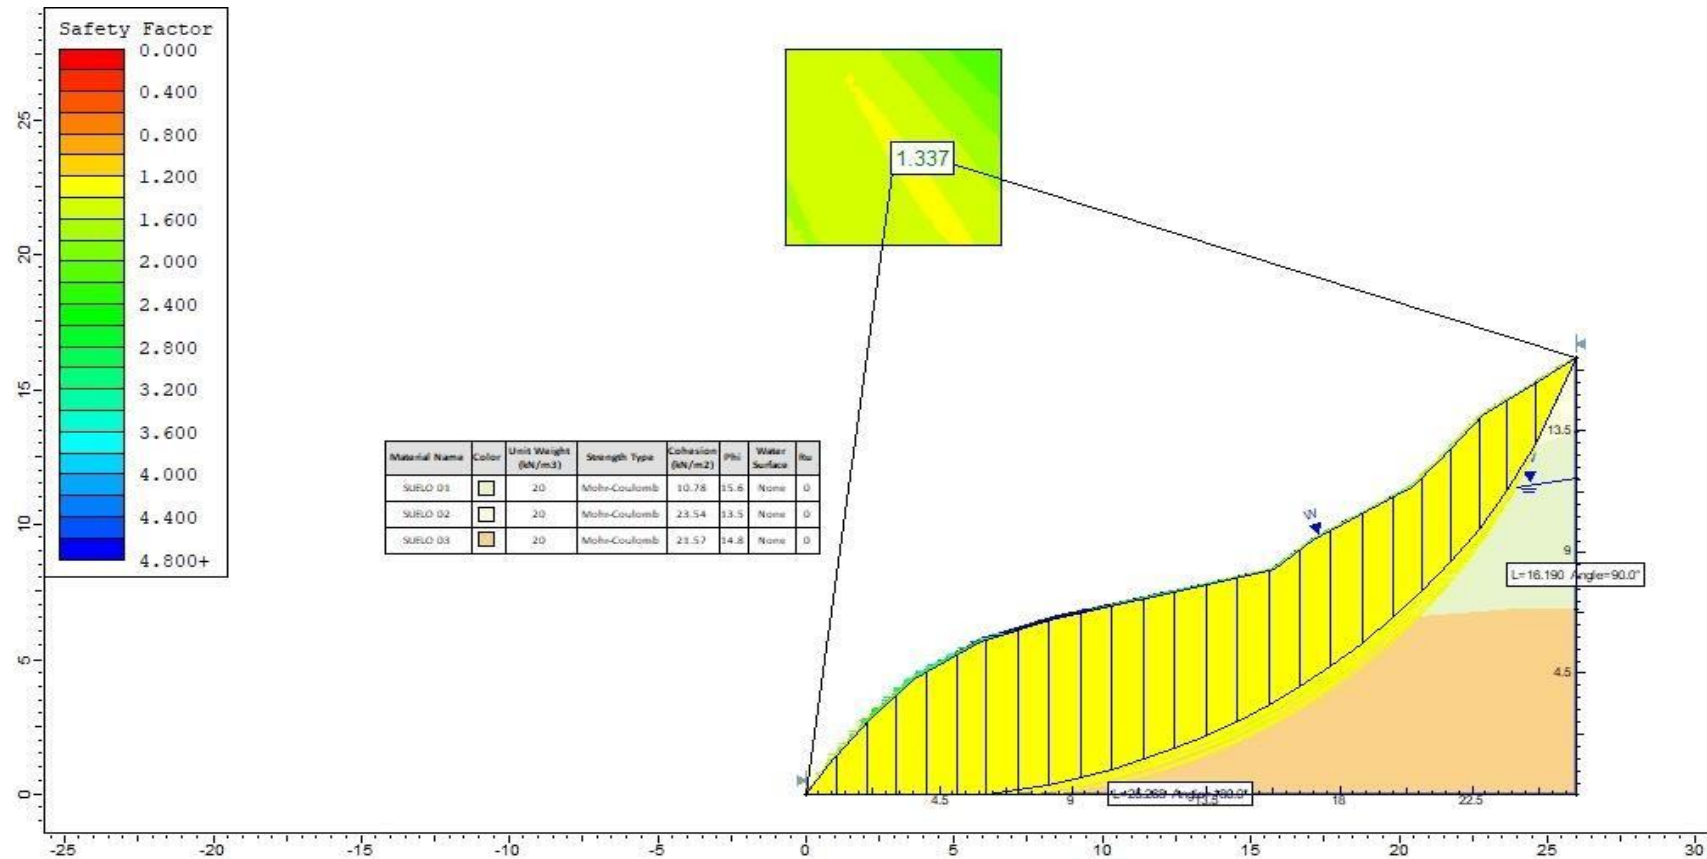
Figura 22. Método de Morgenstern - Price resultado de factor de seguridad 1,337 talud moderadamente estable a corto plazo ante un movimiento telúrico, ya que las gravas son de distinto tamaño, provocando un aumento de la presión de poros, debido a los esfuerzos generados por pequeños sismos.

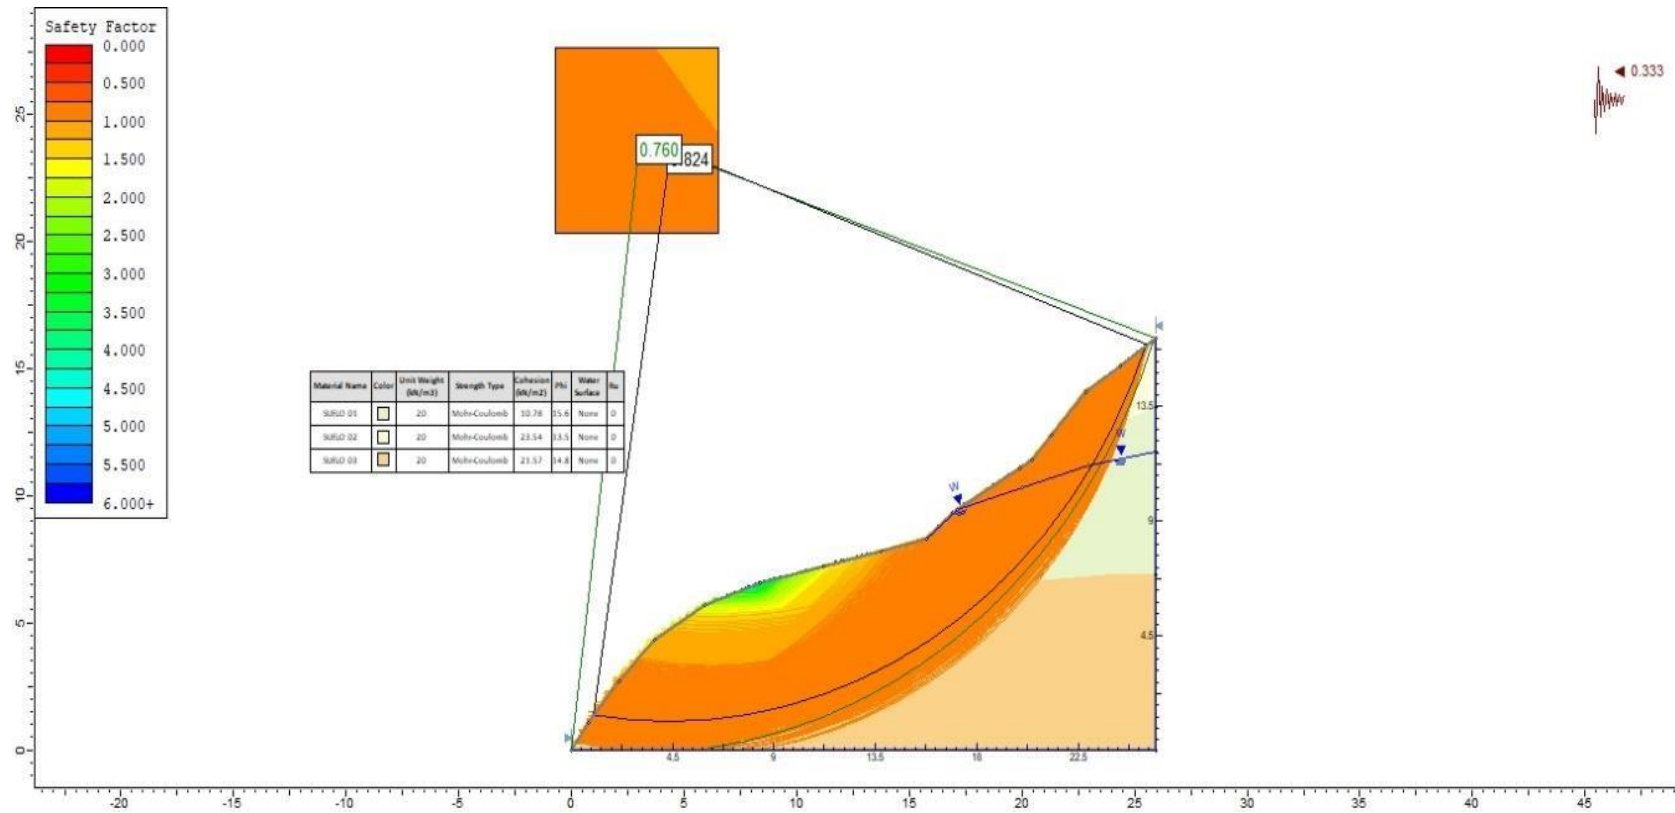
Figura 24. Método de Morgenstern - Prince según análisis pseudoestático, resultado factor de seguridad 0.760, con un coeficiente sísmico de 0.333, talud inestable en condiciones sísmicas.

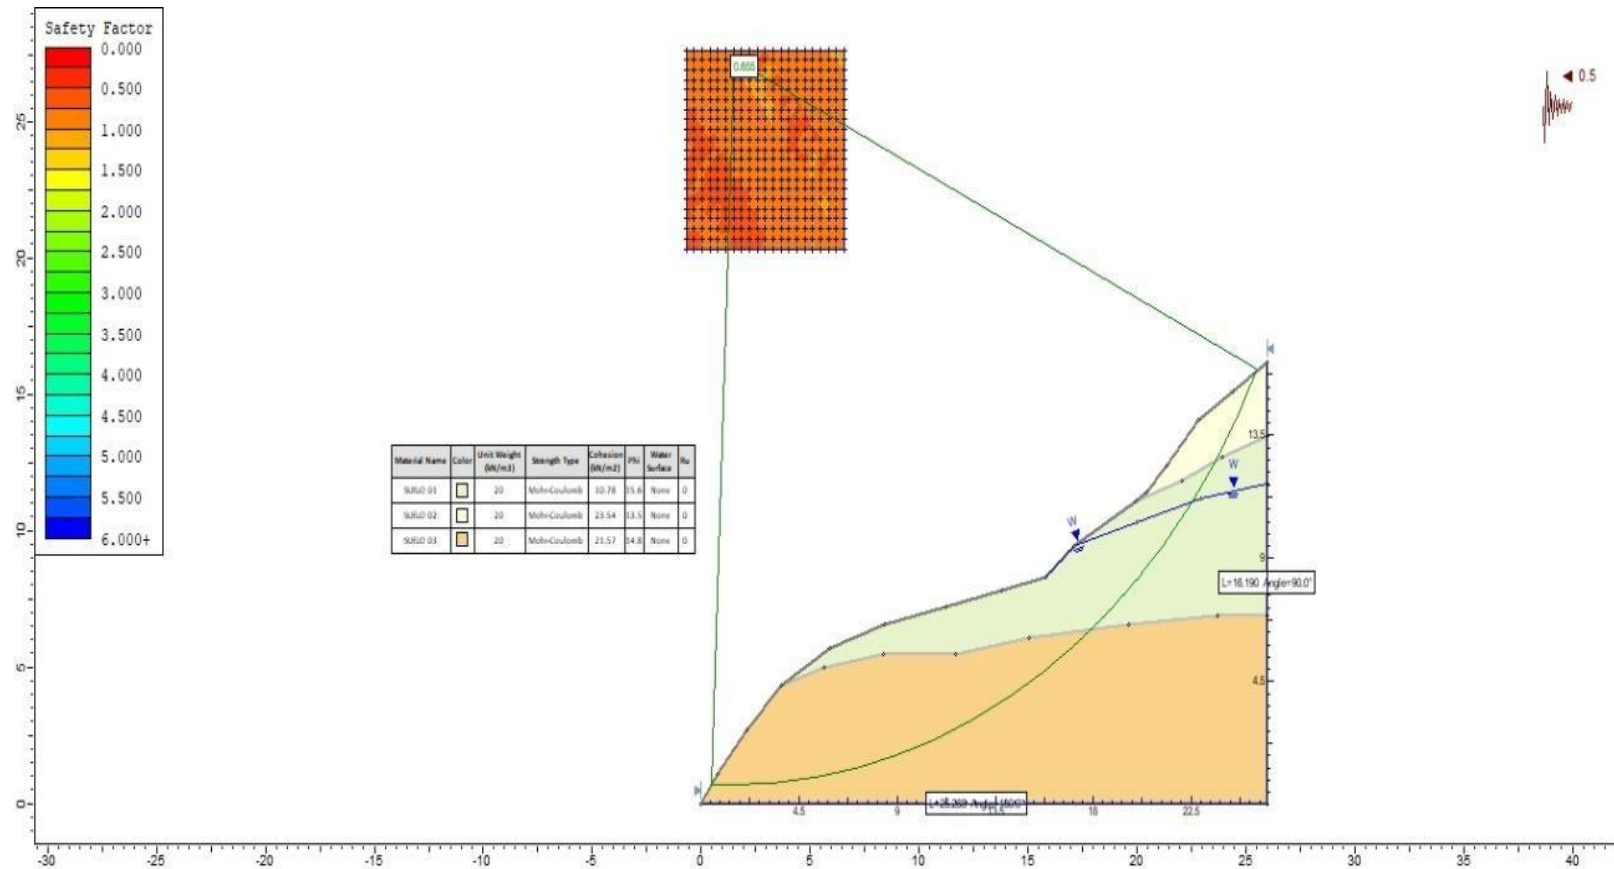
Figura 25. Método de Spencer, Factor de seguridad 0.655 con un coeficiente sísmico de 0.5, susceptible a sismicidad por la licuación más en la zona intermedia del talud.

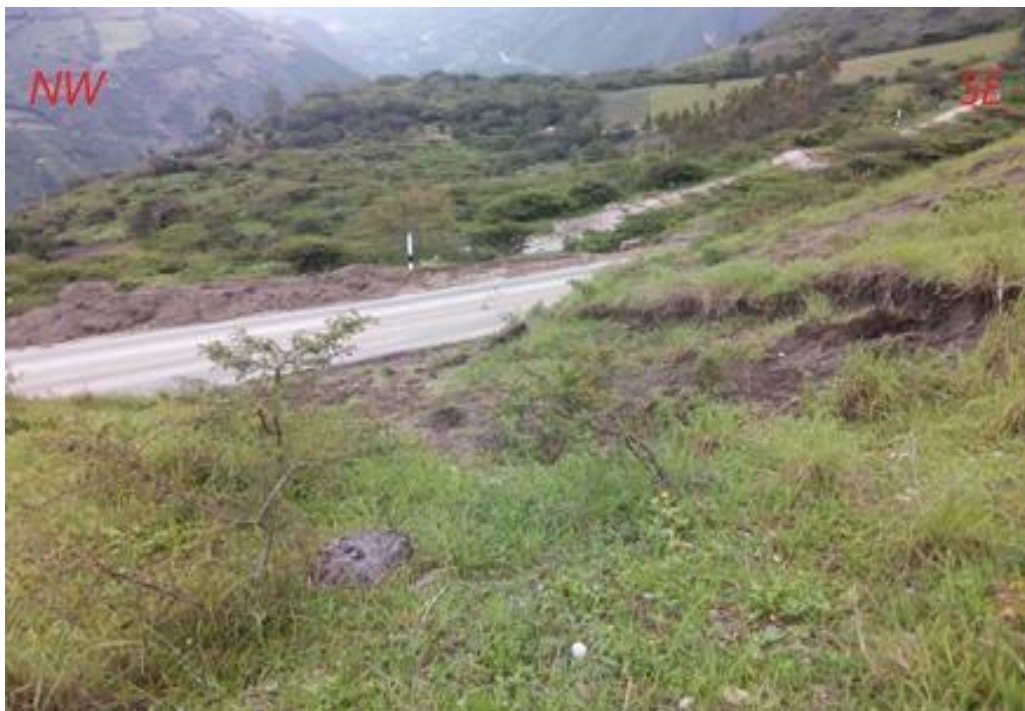
*Figura 29. Evidencia de deslizamiento de suelo al costado del talud 139 (450 al 500).*

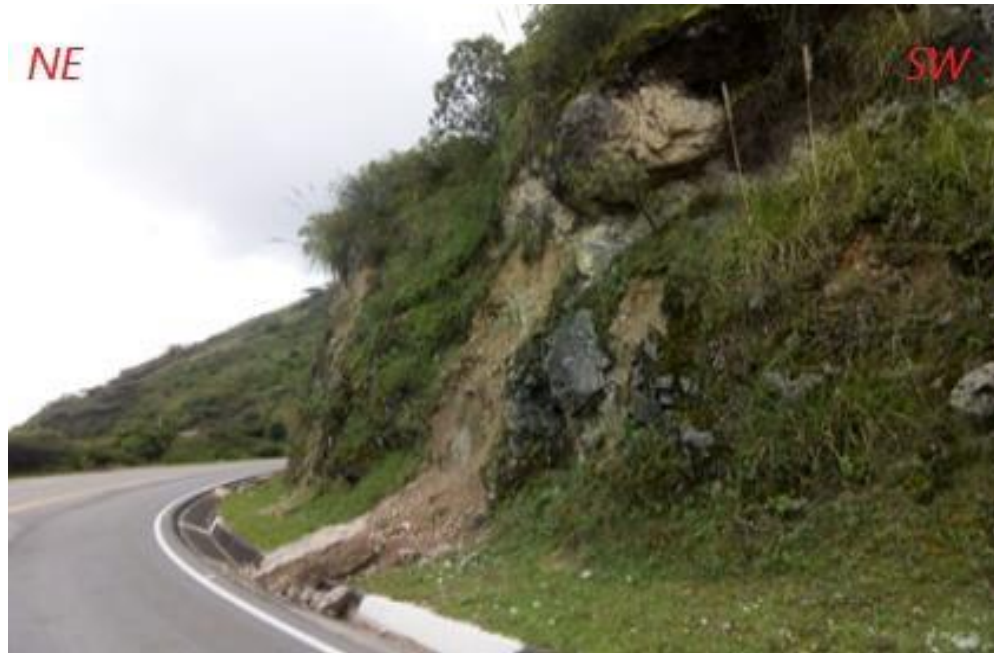
Figura 30. Evidencia de deslizamiento antes del llevar al talud 139 + 450 al 139 + 500.

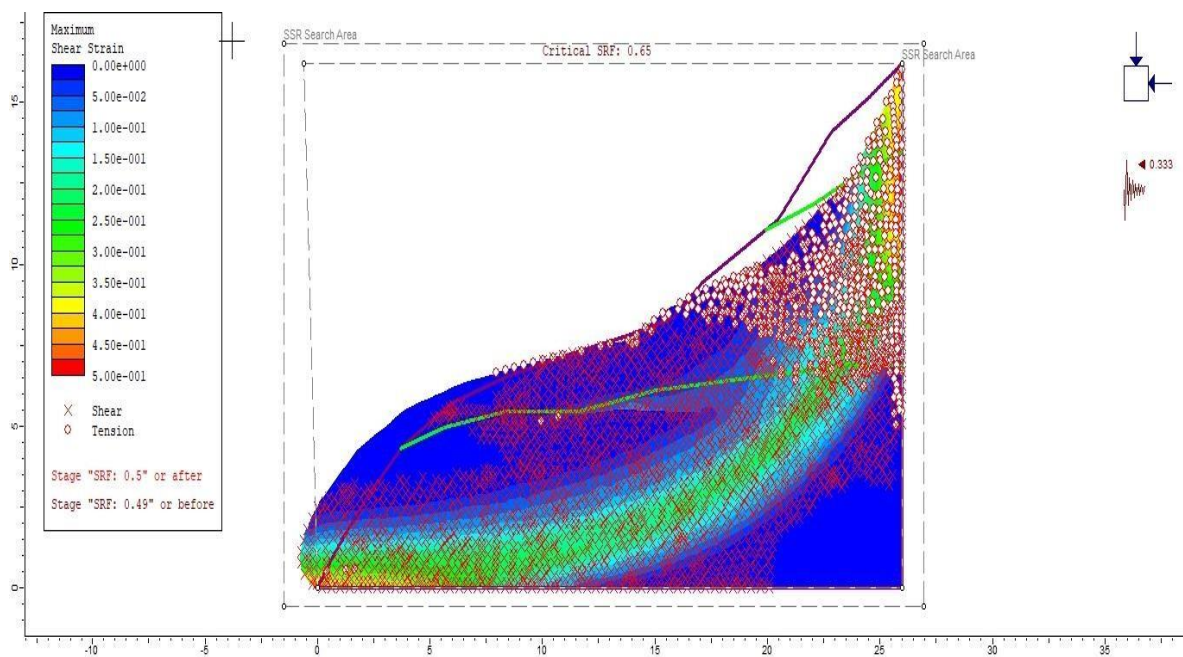
**Figura 31.** Resultado del deslizamiento por un coeficiente sísmico de  $K_s = 1/3$ . Deslizamiento evidente por fenómeno de licuación, con desplazamiento de masa de suelo a favor de la falla circundante.

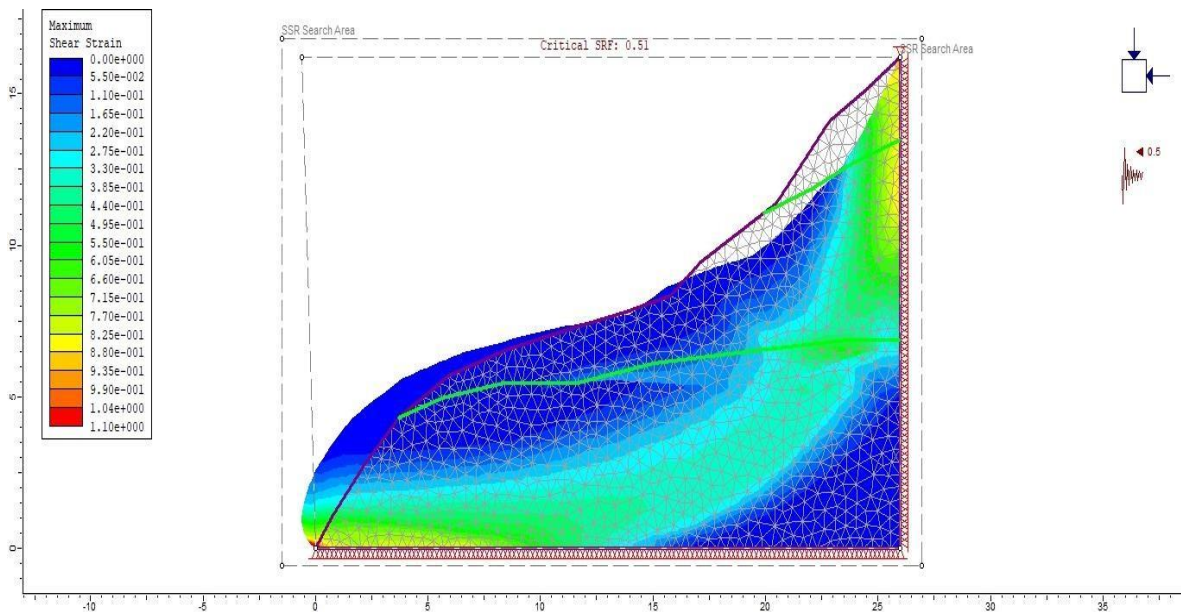
**Figura 32. Resultado del deslizamiento por un coeficiente sísmico de  $K_s = 1/2$ . Deslizamiento evidente por fenómeno de licuación, originando un descenso de suelo de la parte superficial.**

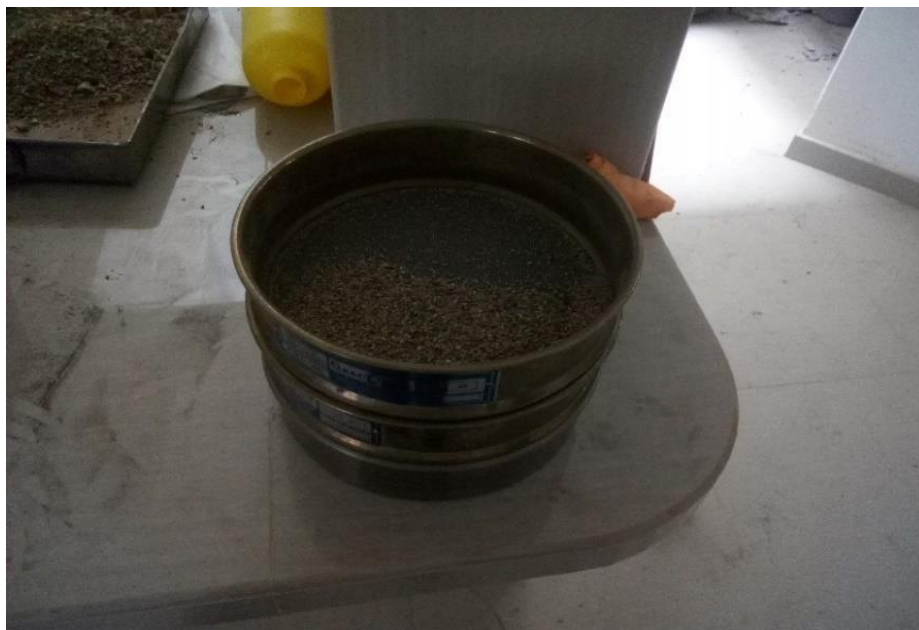
*Figura 39. Muestra de suelo que pasa por tamices.*
