“DETERMINACIÓN DEL NIVEL DE SERVICIO MEDIANTE EL ÍNDICE DE RUGOSIDAD INTERNACIONAL (IRI) MEDIDO CON EL EQUIPO MERLIN EN EL PAVIMENTO FLEXIBLE DE LA Av. HOYOS RUBIO EN LA CIUDAD DE CAJAMARCA.”

Tesis para optar el título profesional de:

INGENIERO CIVIL

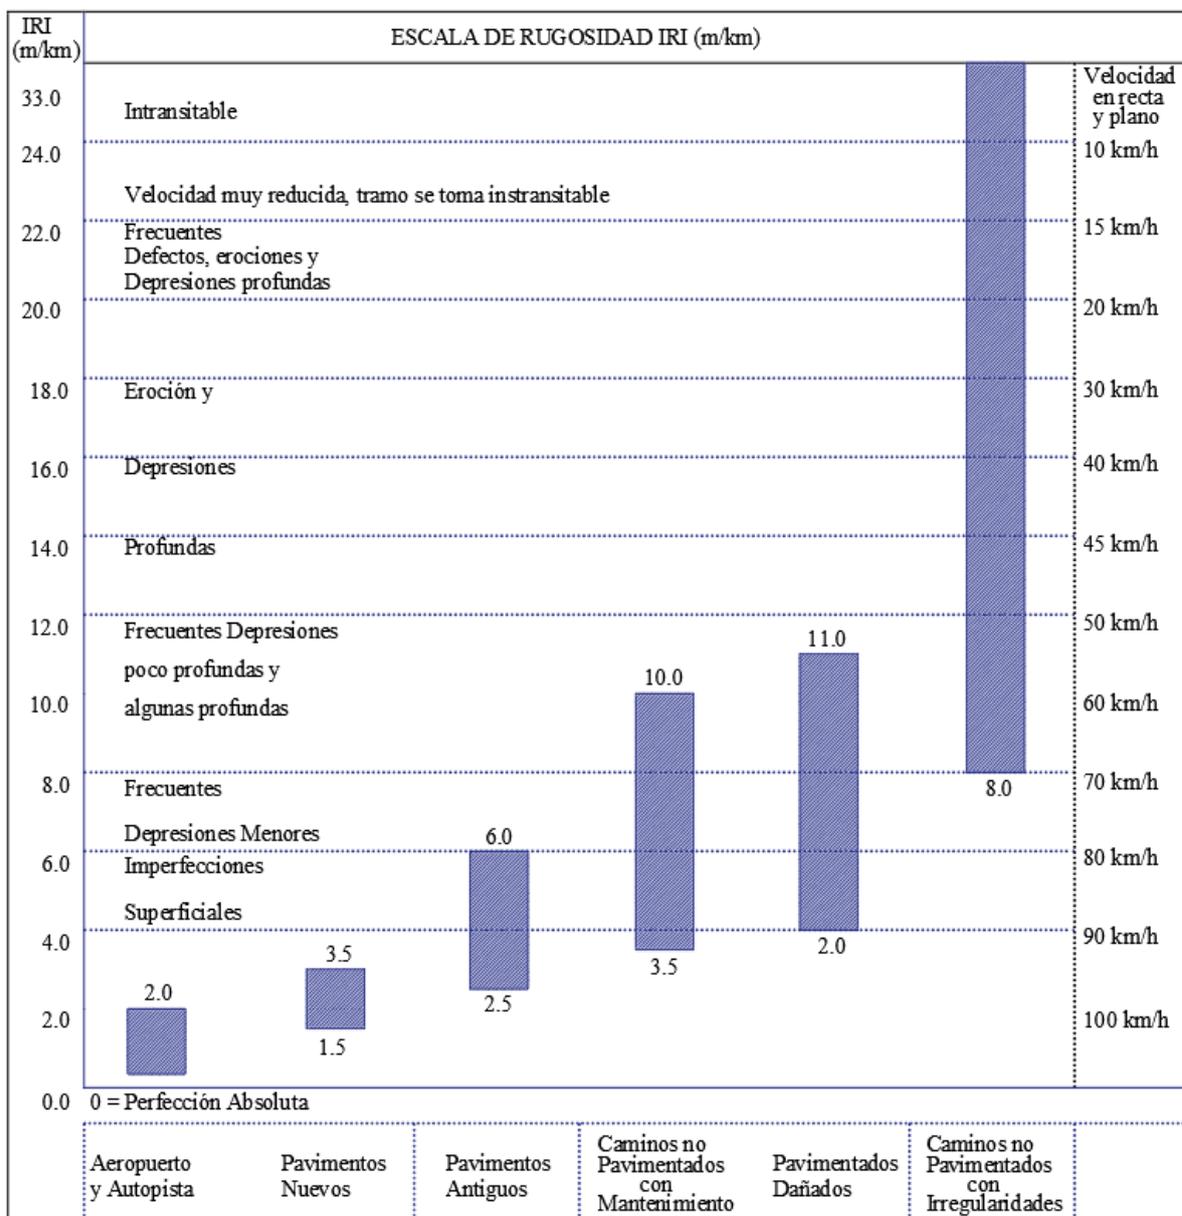
GRÁFICO N° 1: Escala de Rugosidad para distintos pavimentos.

La serviciabilidad se determinará de acuerdo a lo expuesto en el MTC,2014 donde considera a partir de un estudio en Brasil se evaluaron y modelaron los efectos físicos de deterioro y mantenimiento definiéndose un nuevo indicador, denominado índice de rugosidad internacional IRI que representa la regularidad superficial de un pavimento y afecta la operación vehicular, en cuanto a seguridad, confort, velocidad de viaje y desgaste de partes del vehículo. Se tiene para esto el siguiente gráfico donde se muestran escalas de rugosidad para distintos tipos de pavimento y condición.

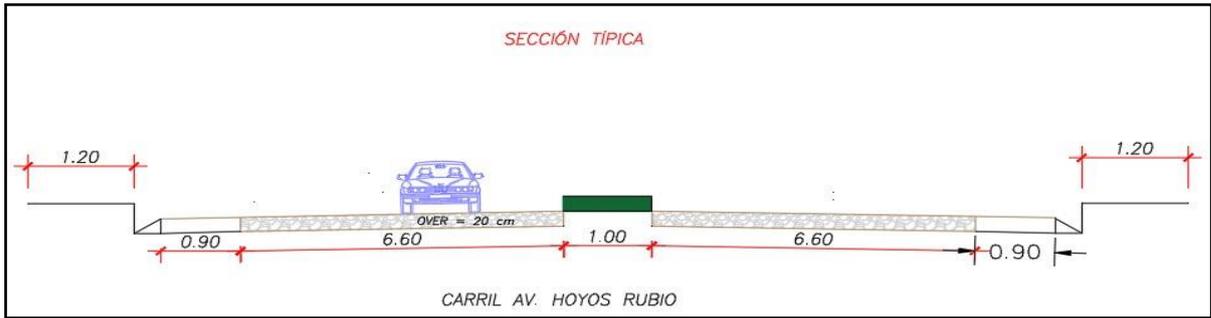
FIGURA N° 2: Sección típica de la vía.

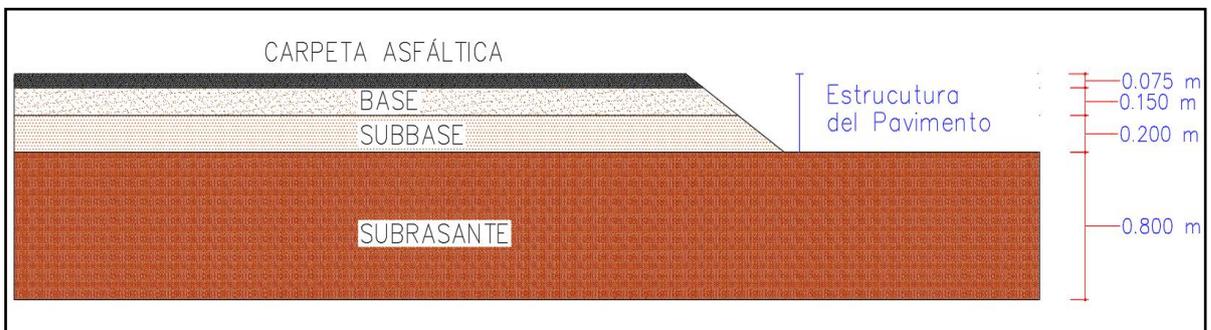
FIGURA N° 3: Estructura del Pavimento.

3.3.2 Estructura del pavimento

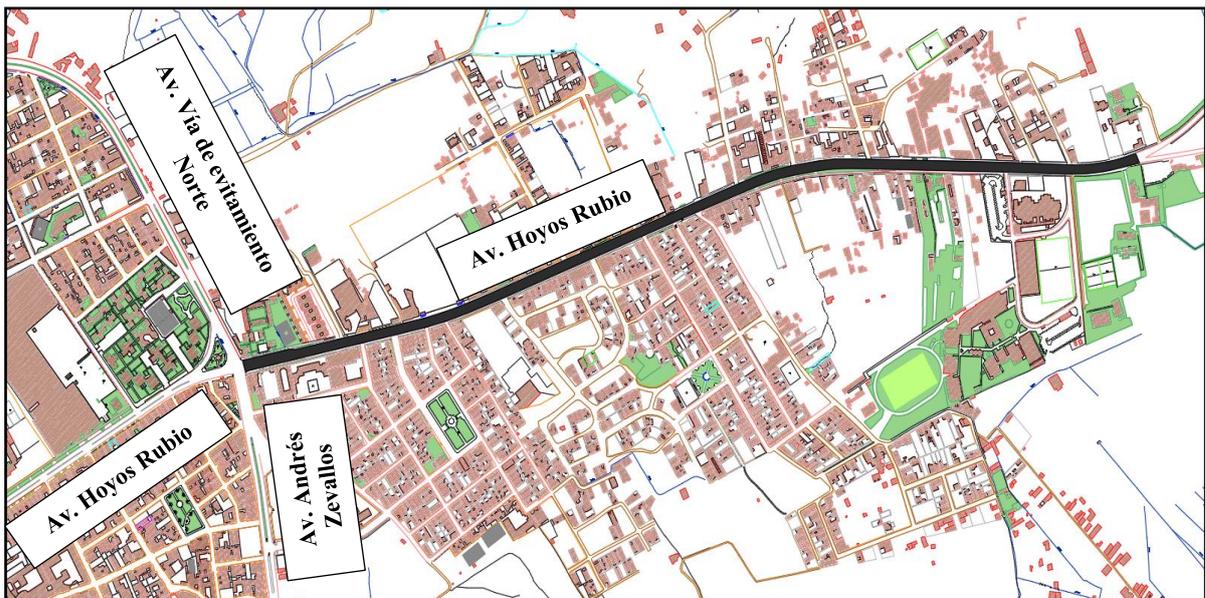
FIGURA N° 4: Croquis del pavimento en estudio, mostrando su Orientación al Norte.

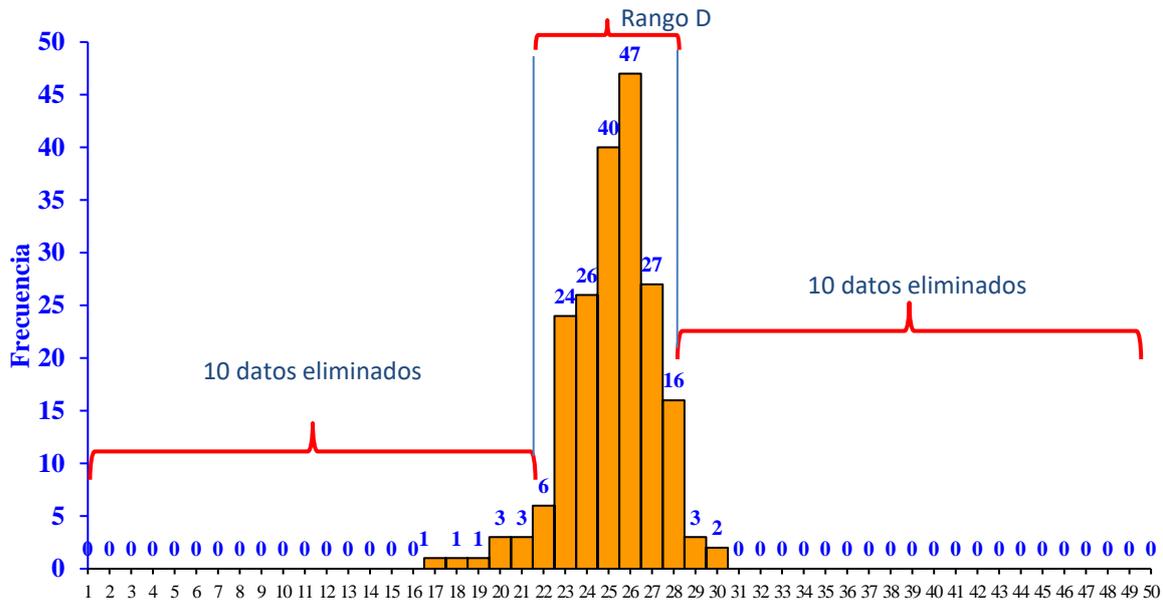
GRÁFICO N° 2: Histograma de la muestra 1 carril W-E (externo) km 000 + 000 m - km 000 + 400 m. En base al histograma de distribuciones se procede cálculo del rango “D” cuyo eje “x” indica los intervalos de desviaciones y en el eje “y” indica la frecuencia. El puntero del equipo indicó valores depresión y elevación según las irregularidades del pavimento (Ver anexo N°01) indicando la cantidad de veces que se repite en los intervalos de desviaciones, presentando con mayor frecuencia el valor de 26mm un total de 47 veces y con menor frecuencia 1 vez los valores de 17,18 y 19, además del grafico debemos eliminar 10 datos del extremo izquierdo como 10 datos del extremo derecho del intervalo 1 hasta 21 y del intervalo 22 solo se elimina un dato que resulta una unidad fraccionaria igual a $5/6 = 0.833$; lo mismo para el extremo derecho se elimina los intervalos 50-29 y cinco datos del intervalo 28 quedando una unidad fraccionaria de $11/16 = 0.688$. Se tiene en consecuencia un rango $D = 0.833 + 5 + 0.688 = 6.518$ unidades. El Rango D determinado se debe expresar en milímetros de cada unidad ($6.518 \times 5\text{mm} = 32.59\text{mm}$).

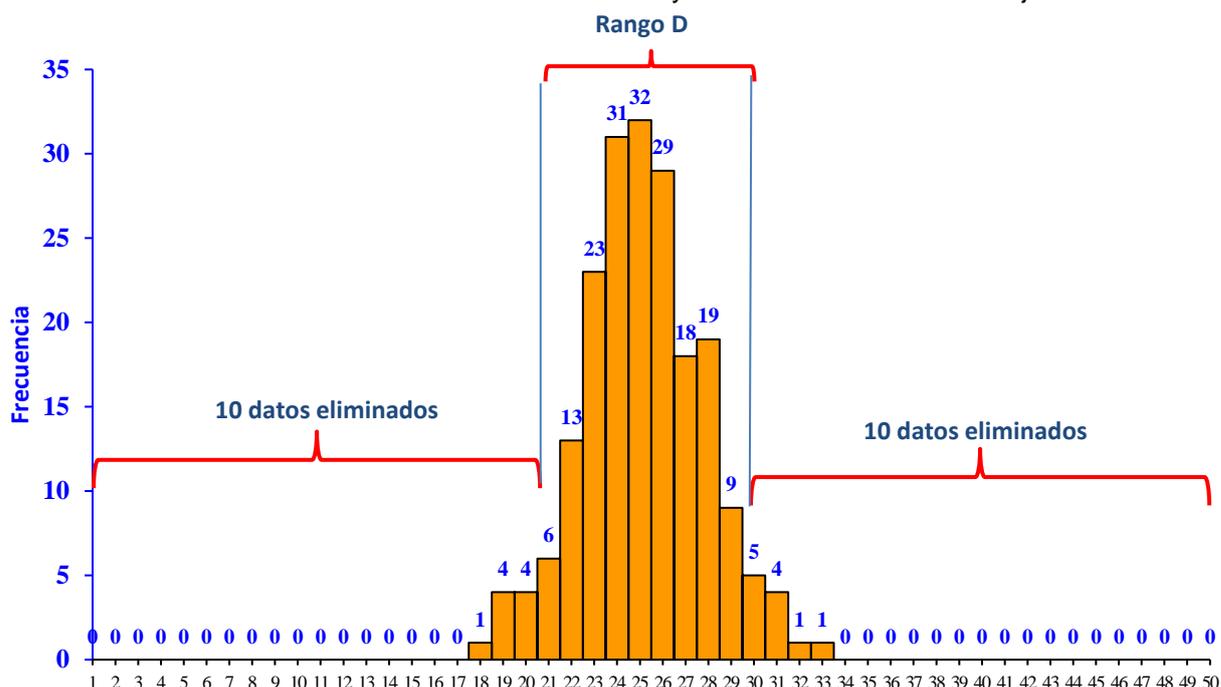
GRÁFICO N° 3: Histograma de la muestra 2 carril W - E (externo) km 000 + 400 m - km 000 + 800 m. En base al histograma de distribuciones se procede cálculo del rango “D” cuyo eje “x” indica los intervalos de desviaciones y en el eje “y” indica la frecuencia. El puntero del equipo indicó valores depresión y elevación según las irregularidades del pavimento (Ver anexo N°01) indicando la cantidad de veces que se repite en los intervalos de desviaciones, presentando con mayor frecuencia el valor de 25 mm un total de 32 veces y con menor frecuencia 1 vez los valores de 18, 32 y 33, además del grafico debemos eliminar 10 datos del extremo izquierdo como 10 datos del extremo derecho, del intervalo 1 hasta 21 y del intervalo 22 solo se elimina 1 dato que resulta una unidad fraccionaria igual a $\frac{5}{6} = 0.833$; lo mismo para el extremo derecho se elimina los intervalos 50-29 y dos datos del intervalo 30 quedando una unidad fraccionaria de $\frac{1}{5} = 0.2$. Se tiene en consecuencia un rango $D = 0.833 + 8 + 0.2 = 9.033$ unidades. El Rango D determinado se debe expresar en milímetros de cada unidad ($9.033 \times 5\text{mm} = 45.165 \text{ mm}$).

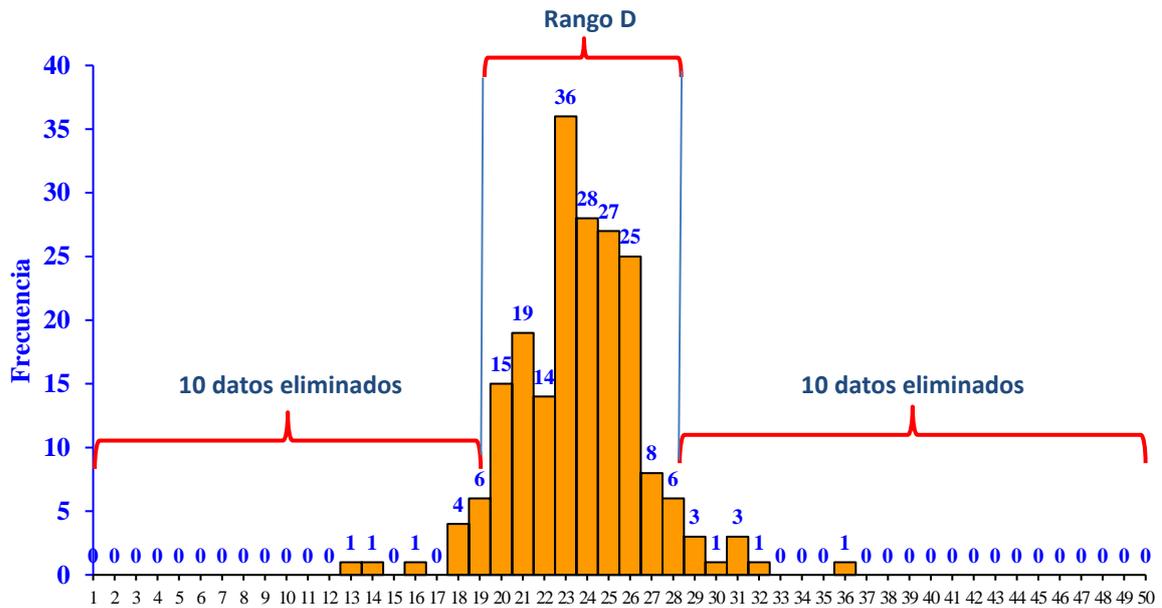
GRÁFICO N° 4: Histograma de la muestra 3 carril W - E (externo) km 000 + 800 m - km 001 + 200 m. En base al histograma de distribuciones se procede cálculo del rango "D" cuyo eje "x" indica los intervalos de desviaciones y en el eje "y" indica la frecuencia. El puntero del equipo indicó valores depresión y elevación según las irregularidades del pavimento (Ver anexo N°01) indicando la cantidad de veces que se repite en los intervalos de desviaciones, presentando con mayor frecuencia el valor de 23 mm un total de 36 veces y con menor frecuencia 5 vez los valores de 13, 14, 16, 30, 32 y 36, además del grafico debemos eliminar 10 datos del extremo izquierdo como 10 datos del extremo derecho, del intervalo 1 hasta 18 y del intervalo 19 solo se elimina 3 datos que resulta una unidad fraccionaria igual a $3/6=0.5$; lo mismo para el extremo derecho se elimina los intervalos 50-29 y un dato del intervalo 28 quedando una unidad fraccionaria de $5/6=0.833$. Se tiene en consecuencia un rango $D=0.833+8+0.5=9.333$ unidades. El Rango D determinado se debe expresar en milímetros de cada unidad ($9.333 \times 5\text{mm}=46.665 \text{ mm}$).

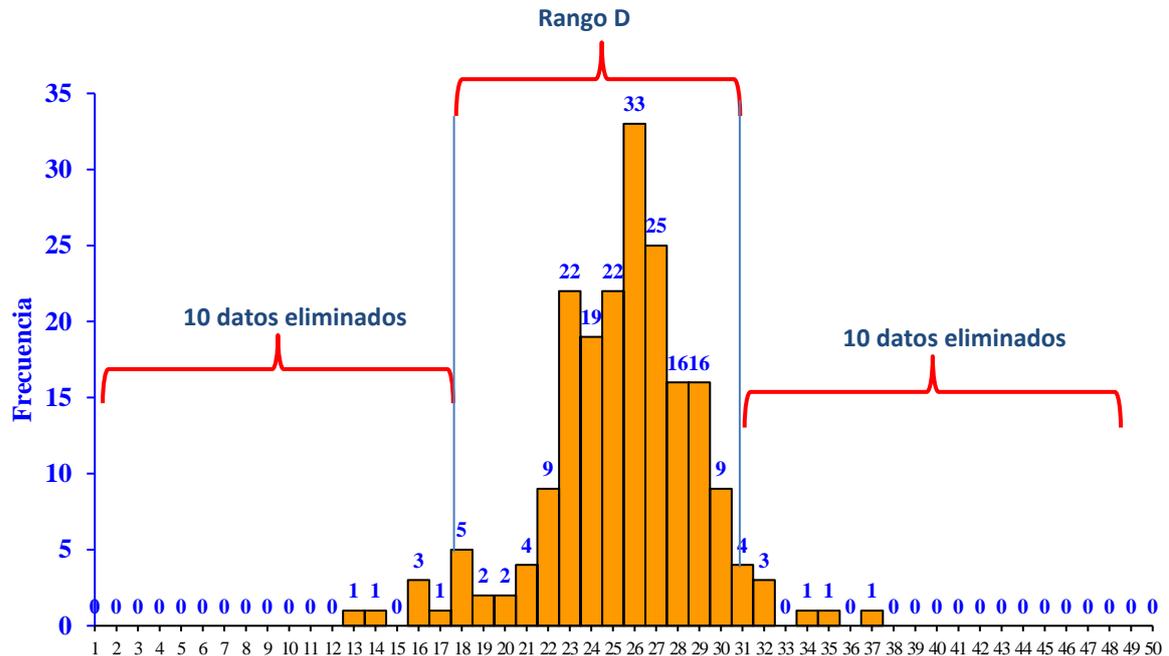
GRÁFICO N° 5: Histograma de la muestra 4 carril W - E (externo) km 001 + 200 m - km 001 + 600 m. En base al histograma de distribuciones se procede cálculo del rango “D” cuyo eje “x” indica los intervalos de desviaciones y en el eje “y” indica la frecuencia. El puntero del equipo indicó valores depresión y elevación según las irregularidades del pavimento (Ver anexo N°01) indicando la cantidad de veces que se repite en los intervalos de desviaciones, presentando con mayor frecuencia el valor de 26 mm un total de 33 veces y con menor frecuencia 6 vez los valores de 13, 14, 17, 34, 35 y 37, además del grafico debemos eliminar 10 datos del extremo izquierdo como 10 datos del extremo derecho, del intervalo 1 hasta 17 y del intervalo 18 solo se elimina 4 datos que resulta una unidad fraccionaria igual a $1/5 = 0.2$; lo mismo para el extremo derecho se elimina los intervalos 50-31. Se tiene en consecuencia un rango $D = 0.20 + 12 = 12.200$ unidades. El Rango D determinado se debe expresar en milímetros de cada unidad ($12.200 \times 5\text{mm} = 61.000 \text{ mm}$).

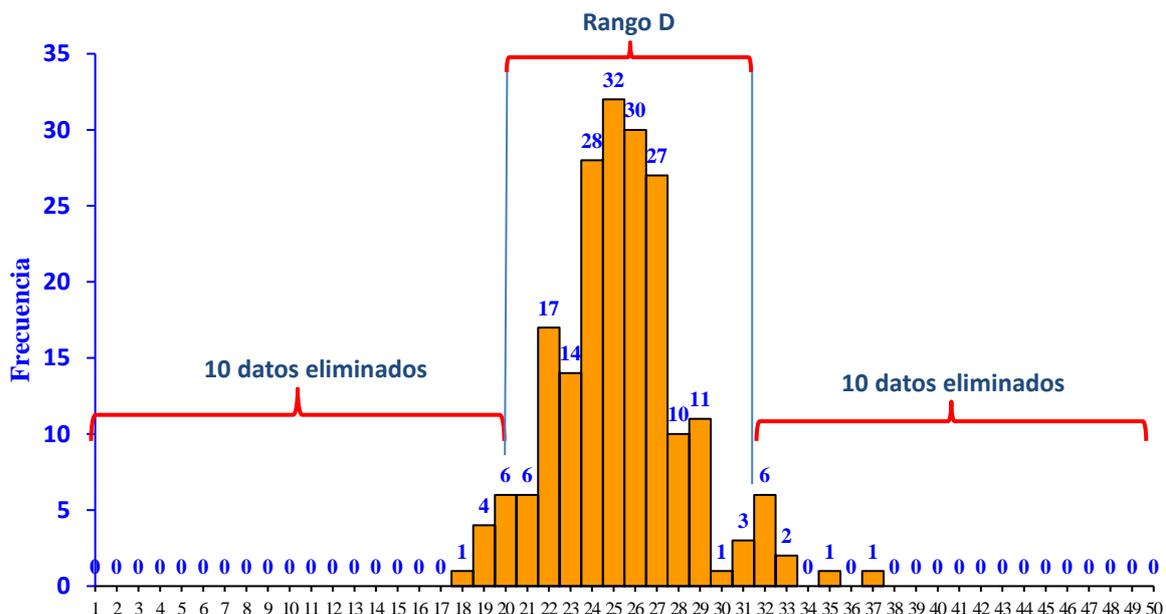
GRÁFICO N° 6: Histograma de la muestra 5 carril W - E (interno) km 000 + 000 m - km 000 + 400 m. En base al histograma de distribuciones se procede cálculo del rango “D” cuyo eje “x” indica los intervalos de desviaciones y en el eje “y” indica la frecuencia. El puntero del equipo indicó valores depresión y elevación según las irregularidades del pavimento (Ver anexo N°01) indicando la cantidad de veces que se repite en los intervalos de desviaciones, presentando con mayor frecuencia el valor de 25 mm un total de 32 veces y con menor frecuencia 4 vez los valores de 18, 30, 35 y 37, además del grafico debemos eliminar 10 datos del extremo izquierdo como 10 datos del extremo derecho, del intervalo 1 hasta 19 y del intervalo 20 solo se elimina 5 datos que resulta una unidad fraccionaria igual a $1/6 = 0.1667$; lo mismo para el extremo derecho se elimina los intervalos 50-32. Se tiene en consecuencia un rango $D = 0.1667 + 11 + 0.0 = 11.167$ unidades. El Rango D determinado se debe expresar en milímetros de cada unidad ($11.167 \times 5\text{mm} = 55.833 \text{ mm}$).

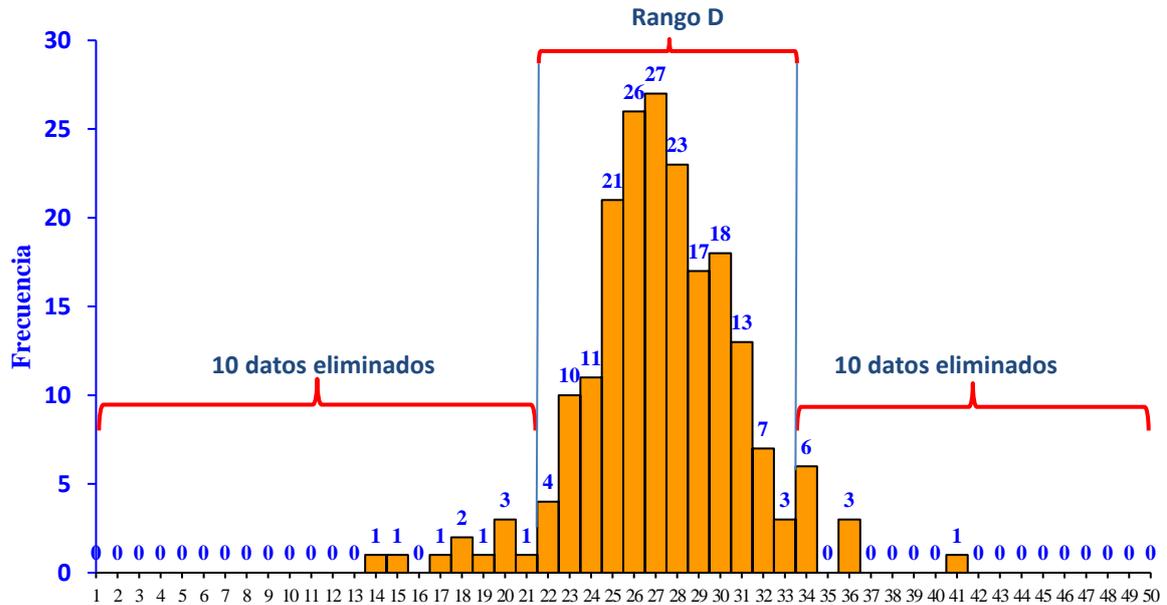
GRÁFICO N° 7: Histograma de la muestra 6 carril W - E (interno) km 000 + 400 m - km 000 + 800 m. En base al histograma de distribuciones se procede cálculo del rango “D” cuyo eje “x” indica los intervalos de desviaciones y en el eje “y” indica la frecuencia. El puntero del equipo indicó valores depresión y elevación según las irregularidades del pavimento (Ver anexo N°01) indicando la cantidad de veces que se repite en los intervalos de desviaciones, presentando con mayor frecuencia el valor de 27 mm un total de 27 veces y con menor frecuencia 6 vez los valores de 14, 15, 17, 19, 21 y 41, además del grafico debemos eliminar 10 datos del extremo izquierdo como 10 datos del extremo derecho, del intervalo 1 hasta 21; lo mismo para el extremo derecho se elimina los intervalos 50-34. Se tiene en consecuencia un rango $D = 0.000 + 12 + 0.000 = 12.000$ unidades. El Rango D determinado se debe expresar en milímetros de cada unidad ($12.000 \times 5\text{mm} = 60\text{ mm}$).

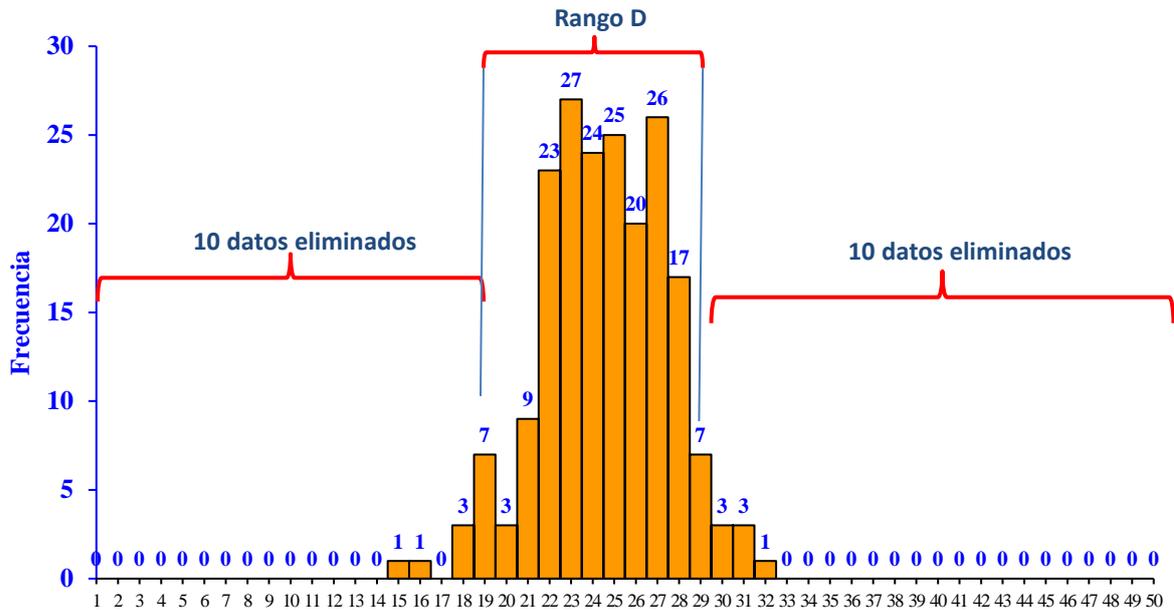
GRÁFICO N° 8: Histograma de la muestra 7 carril W - E (interno) km 000 + 800 m - km 001 + 200 m. En base al histograma de distribuciones se procede cálculo del rango "D" cuyo eje "x" indica los intervalos de desviaciones y en el eje "y" indica la frecuencia. El puntero del equipo indicó valores depresión y elevación según las irregularidades del pavimento (Ver anexo N°01) indicando la cantidad de veces que se repite en los intervalos de desviaciones, presentando con mayor frecuencia el valor de 23 mm un total de 27 veces y con menor frecuencia 3 vez los valores de 15, 16 y 32, además del gráfico debemos eliminar 10 datos del extremo izquierdo como 10 datos del extremo derecho, del intervalo 1 hasta 18 y del intervalo 19 solo se elimina 5 datos que resulta una unidad fraccionaria igual a $2/7 = 0.286$; lo mismo para el extremo derecho se elimina los intervalos 50-30 y tres datos del intervalo 29 quedando una unidad fraccionaria de $4/7 = 0.571$. Se tiene en consecuencia un rango $D = 0.286 + 9 + 0.571 = 9.857$ unidades. El Rango D determinado se debe expresar en milímetros de cada unidad ($9.857 \times 5\text{mm} = 49.285 \text{ mm}$).

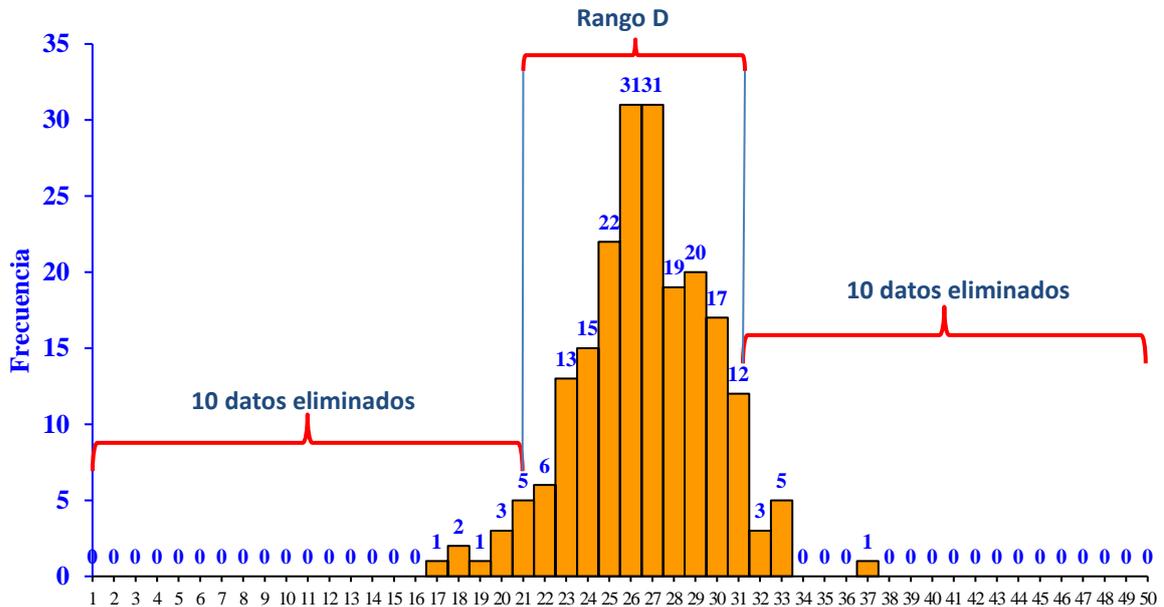
GRÁFICO N° 9: Histograma de la muestra 8 carril W - E (interno) km 001 + 200 m - km 001 + 600 m. En base al histograma de distribuciones se procede cálculo del rango “D” cuyo eje “x” indica los intervalos de desviaciones y en el eje “y” indica la frecuencia. El puntero del equipo indicó valores depresión y elevación según las irregularidades del pavimento (Ver anexo N°01) indicando la cantidad de veces que se repite en los intervalos de desviaciones, presentando con mayor frecuencia el valor de 26, 27 mm un total de 31 veces y con menor frecuencia 3 vez los valores de 17, 19 y 37, además del grafico debemos eliminar 10 datos del extremo izquierdo como 10 datos del extremo derecho, del intervalo 1 hasta 20 y del intervalo 21 solo se elimina 3 datos que resulta una unidad fraccionaria igual a $2/5 = 0.40$; lo mismo para el extremo derecho se elimina los intervalos 50-32 y un datos del intervalo 31 quedando una unidad fraccionaria de $11/12 = 0.917$. Se tiene en consecuencia un rango $D = 0.40 + 9 + 0.917 = 10.317$ unidades. El Rango D determinado se debe expresar en milímetros de cada unidad ($10.317 \times 5\text{mm} = 51.585 \text{ mm}$).

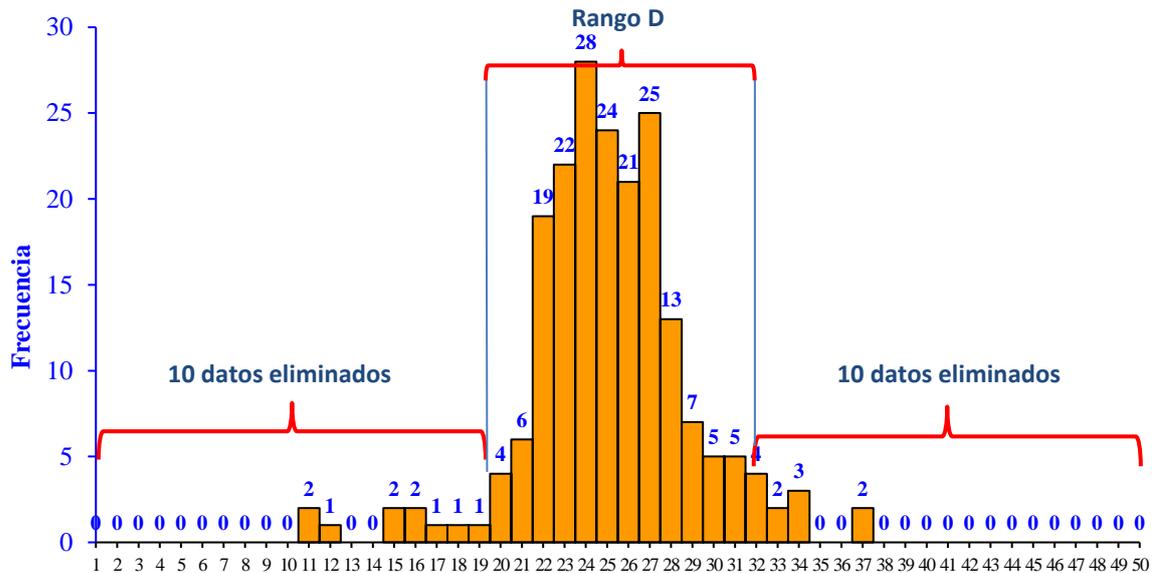
GRÁFICO N° 10: Histograma de la muestra 9 carril E - W (externo) km 000 + 000 m - km 000 + 400 m. En base al histograma de distribuciones se procede cálculo del rango "D" cuyo eje "x" indica los intervalos de desviaciones y en el eje "y" indica la frecuencia. El puntero del equipo indicó valores depresión y elevación según las irregularidades del pavimento (Ver anexo N°01) indicando la cantidad de veces que se repite en los intervalos de desviaciones, presentando con mayor frecuencia el valor de 24 mm un total de 28 veces y con menor frecuencia 4 vez los valores de 12, 17, 18 y 19, además del grafico debemos eliminar 10 datos del extremo izquierdo como 10 datos del extremo derecho, del intervalo 1 hasta 19; lo mismo para el extremo derecho se elimina los intervalos 50-33 y tres datos del intervalo 32 quedando una unidad fraccionaria de $1/4 = 0.25$. Se tiene en consecuencia un rango $D = 0.00 + 5 + 0.25 = 12.25$ unidades. El Rango D determinado se debe expresar en milímetros de cada unidad ($12.25 \times 5\text{mm} = 61.25 \text{ mm}$).

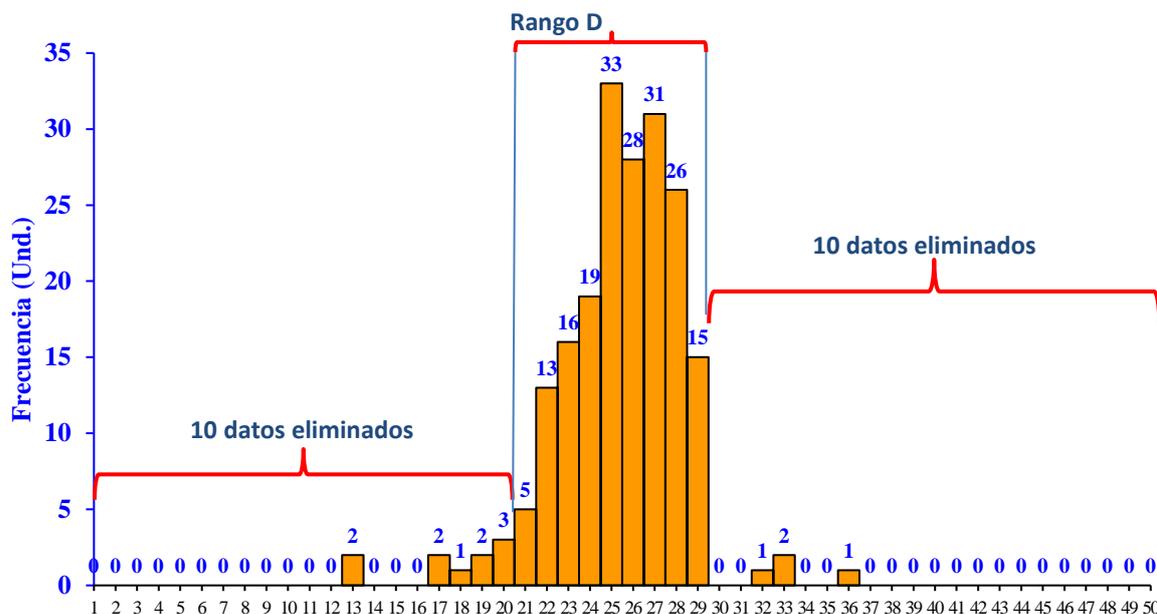
GRÁFICO N° 11: Histograma de la muestra 10 carril E - W (Externo) km 000 + 400 m - km 000 + 800 m. En base al histograma de distribuciones se procede cálculo del rango “D” cuyo eje “x” indica los intervalos de desviaciones y en el eje “y” indica la frecuencia. El puntero del equipo indicó valores depresión y elevación según las irregularidades del pavimento (Ver anexo N°01) indicando la cantidad de veces que se repite en los intervalos de desviaciones, presentando con mayor frecuencia el valor de 25 mm un total de 33 veces y con menor frecuencia 3 vez los valores de 18, 32 y 36, además del grafico debemos eliminar 10 datos del extremo izquierdo como 10 datos del extremo derecho, del intervalo 1 hasta 20; lo mismo para el extremo derecho se elimina los intervalos 50-32 y seis datos del intervalo 29 quedando una unidad fraccionaria de $9/15=0.6$. Se tiene en consecuencia un rango $D= 0.00+8+0.60 = 8.60$ unidades. El Rango D determinado se debe expresar en milímetros de cada unidad ($8.60 \times 5\text{mm}=43.00 \text{ mm}$).

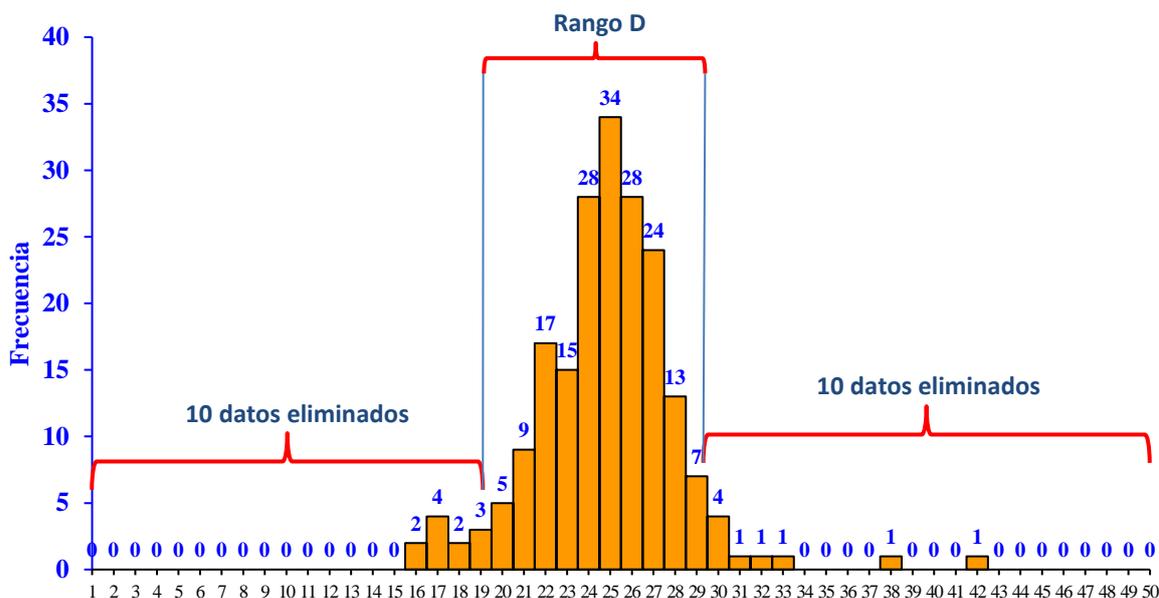
GRÁFICO N° 12: Histograma de la muestra 11 carril E - W (externo) km 000 + 800 m - km 001 + 200 m. En base al histograma de distribuciones se procede cálculo del rango “D” cuyo eje “x” indica los intervalos de desviaciones y en el eje “y” indica la frecuencia. El puntero del equipo indicó valores depresión y elevación según las irregularidades del pavimento (Ver anexo N°01) indicando la cantidad de veces que se repite en los intervalos de desviaciones, presentando con mayor frecuencia el valor de 34 mm un total de 34 veces y con menor frecuencia 5 vez los valores de 31, 32, 33, 38 y 42, además del gráfico debemos eliminar 10 datos del extremo izquierdo como 10 datos del extremo derecho, del intervalo 1 hasta 18 y del intervalo 19 solo se elimina 2 datos que resulta una unidad fraccionaria igual a $1/3 = 0.33$; lo mismo para el extremo derecho se elimina los intervalos 50-30 y un datos del intervalo 29 quedando una unidad fraccionaria de $6/7 = 0.857$. Se tiene en consecuencia un rango $D = 0.33 + 9 + 0.857 = 10.187$ unidades. El Rango D determinado se debe expresar en milímetros de cada unidad ($10.187 \times 5\text{mm} = 50.935 \text{ mm}$).

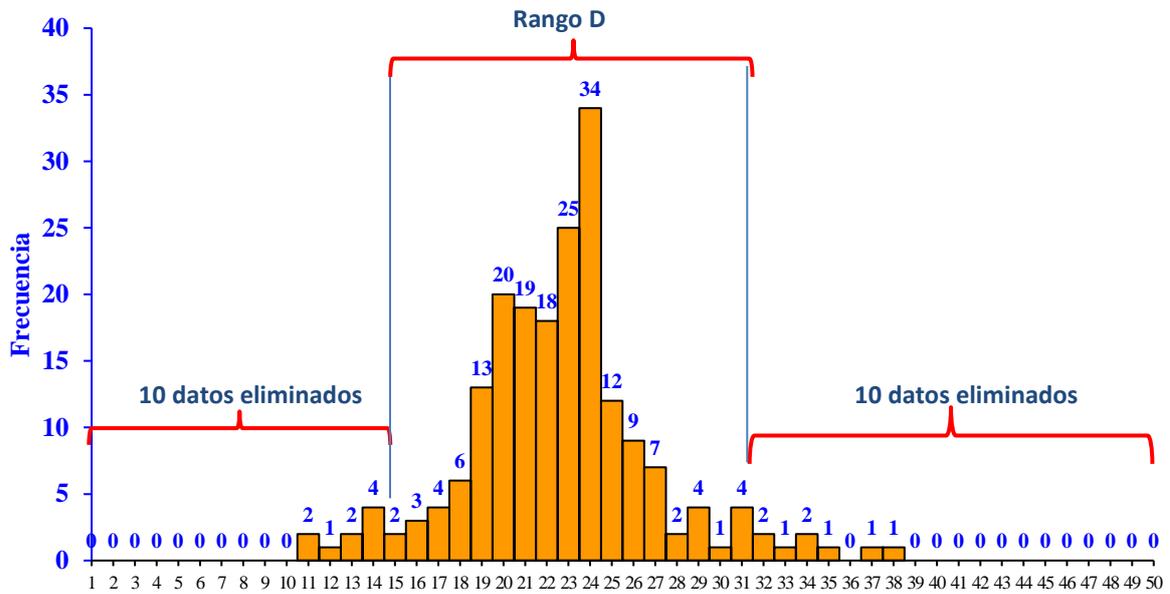
GRÁFICO N° 13: Histograma de la muestra 12 carril E - W (externo) km 001 + 200 m - km 001 + 600 m. En base al histograma de distribuciones se procede cálculo del rango “D” cuyo eje “x” indica los intervalos de desviaciones y en el eje “y” indica la frecuencia. El puntero del equipo indicó valores depresión y elevación según las irregularidades del pavimento (Ver anexo N°01) indicando la cantidad de veces que se repite en los intervalos de desviaciones, presentando con mayor frecuencia el valor de 24 mm un total de 34 veces y con menor frecuencia 6 vez los valores de 12, 30, 33, 35, 37 y 38, además del grafico debemos eliminar 10 datos del extremo izquierdo como 10 datos del extremo derecho, del intervalo 1 hasta 14 y del intervalo 15 solo se elimina un datos que resulta una unidad fraccionaria igual a $1/2 = 0.5$; lo mismo para el extremo derecho se elimina los intervalos 50-32 y dos datos del intervalo 31 quedando una unidad fraccionaria de $2/4 = 0.5$. Se tiene en consecuencia un rango $D = 0.500 + 15 + 0.500 = 16$ unidades. El Rango D determinado se debe expresar en milímetros de cada unidad ($16 \times 5\text{mm} = 80 \text{ mm}$).

(2/4)*5 = 2.50
	(15)*5 = 75.0
	(1/2)*5 = 2.50
	D = 80.0
	fc = 0.900
	R = 3.98 IRI

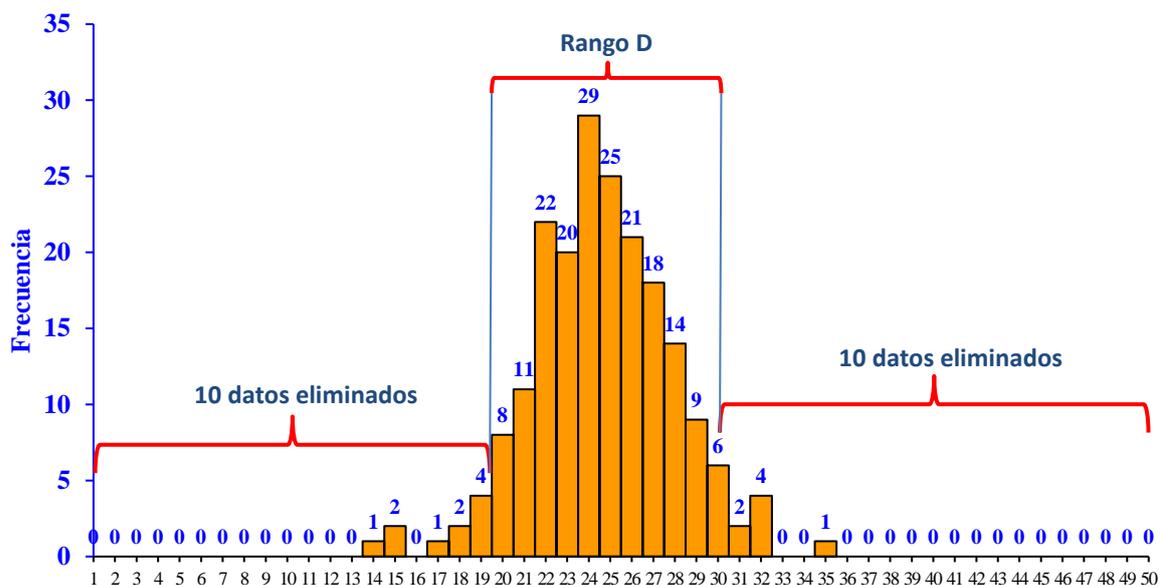
GRÁFICO N° 14: Histograma de la muestra 13 carril E - W (interno) km 000 + 000 m - km 000 + 400 m. En base al histograma de distribuciones se procede cálculo del rango “D” cuyo eje “x” indica los intervalos de desviaciones y en el eje “y” indica la frecuencia. El puntero del equipo indicó valores depresión y elevación según las irregularidades del pavimento (Ver anexo N°01) indicando la cantidad de veces que se repite en los intervalos de desviaciones, presentando con mayor frecuencia el valor de 24 mm un total de 29 veces y con menor frecuencia 3 vez los valores de 14, 17 y 35, además del grafico debemos eliminar 10 datos del extremo izquierdo como 10 datos del extremo derecho, del intervalo 1 hasta 19 se eliminan; lo mismo para el extremo derecho se elimina los intervalos 50-31 y tres datos del intervalo 30 quedando una unidad fraccionaria de $3/6=0.5$. Se tiene en consecuencia un rango $D=0.000+10+0.500=10.5$ unidades. El Rango D determinado se debe expresar en milímetros de cada unidad ($10.5 \times 5\text{mm}=52.5 \text{ mm}$).

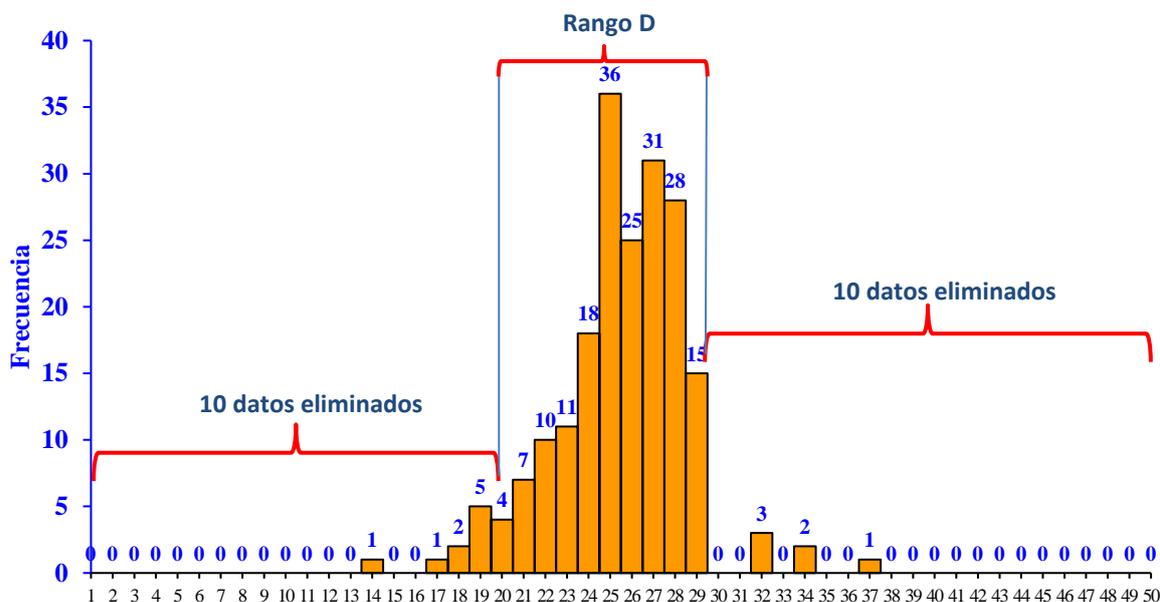
GRÁFICO N° 15: Histograma de la muestra 14 carril E - W (interno) km 000 + 400 m - km 000 + 800 m. En base al histograma de distribuciones se procede cálculo del rango “D” cuyo eje “x” indica los intervalos de desviaciones y en el eje “y” indica la frecuencia. El puntero del equipo indicó valores depresión y elevación según las irregularidades del pavimento (Ver anexo N°01) indicando la cantidad de veces que se repite en los intervalos de desviaciones, presentando con mayor frecuencia el valor de 25 mm un total de 36 veces y con menor frecuencia 3 vez los valores de 14, 17 y 37, además del grafico debemos eliminar 10 datos del extremo izquierdo como 10 datos del extremo derecho, del intervalo 1 hasta 19 y del intervalo 20 solo se elimina un datos que resulta una unidad fraccionaria igual a $3/4 = 0.75$; lo mismo para el extremo derecho se elimina los intervalos 50-32 y cuatro datos del intervalo 29 quedando una unidad fraccionaria de $11/15 = 0.73$. Se tiene en consecuencia un rango $D = 0.75 + 8 + 0.73 = 9.48$ unidades. El Rango D determinado se debe expresar en milímetros de cada unidad ($9.48 \times 5\text{mm} = 42.66 \text{ mm}$).

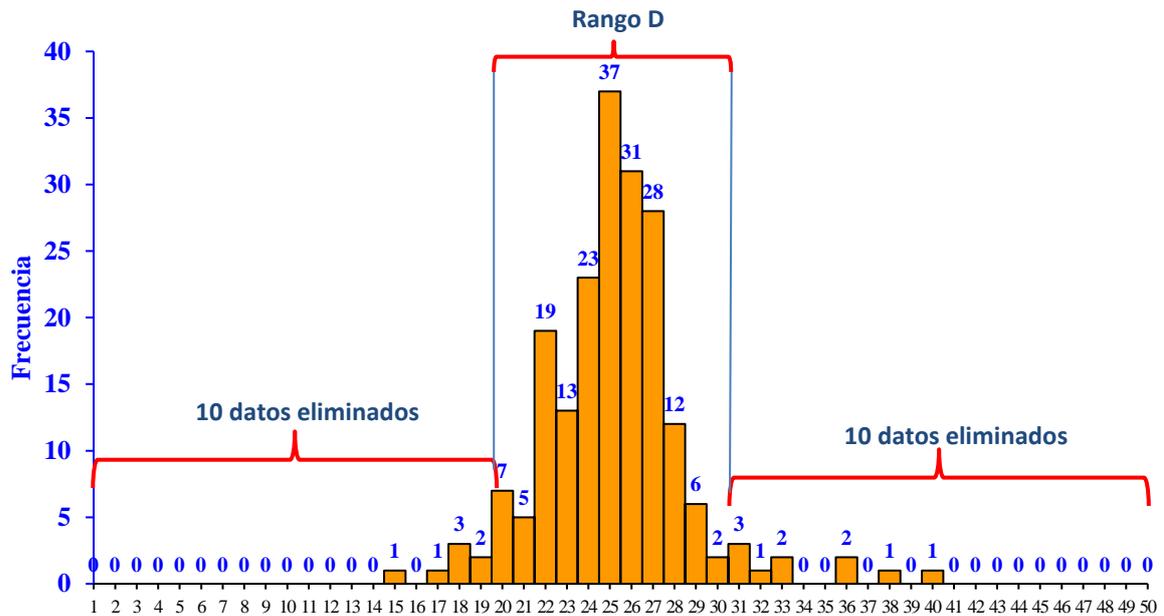
GRÁFICO N° 16: Histograma de la muestra 15 carril E - W (interno) km 000 + 800 m - km 001 + 200 m. En base al histograma de distribuciones se procede cálculo del rango “D” cuyo eje “x” indica los intervalos de desviaciones y en el eje “y” indica la frecuencia. El puntero del equipo indicó valores depresión y elevación según las irregularidades del pavimento (Ver anexo N°01) indicando la cantidad de veces que se repite en los intervalos de desviaciones, presentando con mayor frecuencia el valor de 25 mm un total de 37 veces y con menor frecuencia 5 vez los valores de 15, 17, 32, 38 y 40, además del grafico debemos eliminar 10 datos del extremo izquierdo como 10 datos del extremo derecho, del intervalo 1 hasta 19 y del intervalo 20 solo se elimina tres datos que resulta una unidad fraccionaria igual a $4/7 = 0.571$; lo mismo para el extremo derecho se elimina los intervalos 50 - 31. Se tiene en consecuencia un rango $D = 0.571 + 10 + 0.00 = 10.571$ unidades. El Rango D determinado se debe expresar en milímetros de cada unidad ($10.571 \times 5\text{mm} = 52.569$ mm).

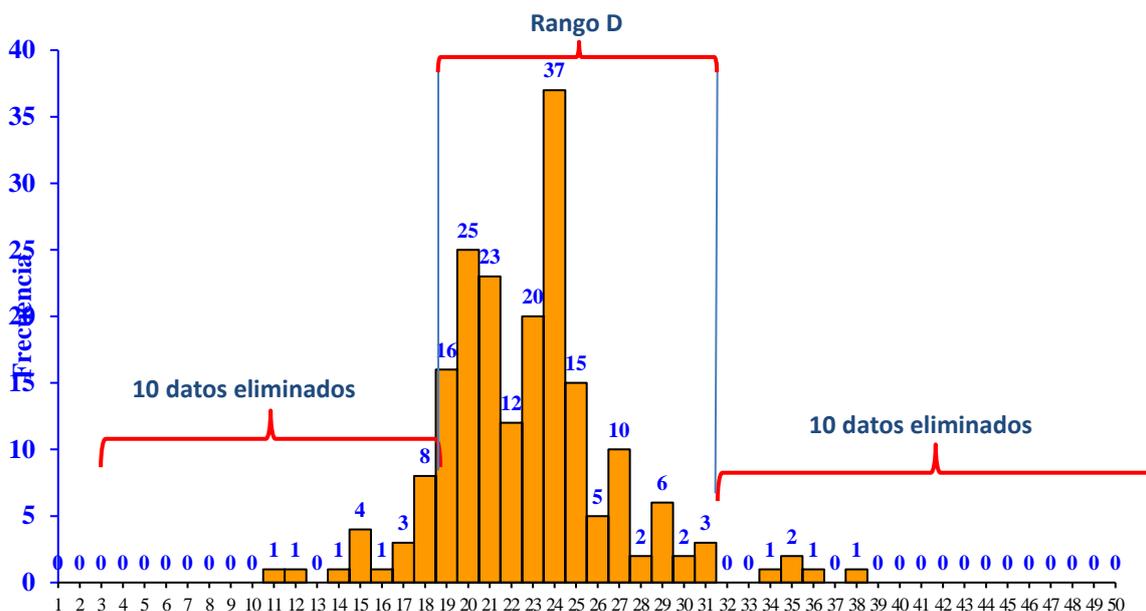
GRÁFICO N° 17: Histograma de la muestra 16 carril E - W (interno) km 001 + 200 m - km 001 + 600 m. En base al histograma de distribuciones se procede cálculo del rango “D” cuyo eje “x” indica los intervalos de desviaciones y en el eje “y” indica la frecuencia. El puntero del equipo indicó valores depresión y elevación según las irregularidades del pavimento (Ver anexo N°01) indicando la cantidad de veces que se repite en los intervalos de desviaciones, presentando con mayor frecuencia el valor de 24 mm un total de 37 veces y con menor frecuencia 7 vez los valores de 11, 12, 14, 16, 34, 36 y 38, además del grafico debemos eliminar 10 datos del extremo izquierdo como 10 datos del extremo derecho, del intervalo 1 hasta 16 y del intervalo 17 solo se elimina dos datos que resulta una unidad fraccionaria igual a $1/3 = 0.33$; lo mismo para el extremo derecho se elimina los intervalos 50-30. Se tiene en consecuencia un rango $D = 0.33 + 12 + 0.00 = 12.33$ unidades. El Rango D determinado se debe expresar en milímetros de cada unidad ($12.33 \times 5\text{mm} = 61.65 \text{ mm}$).

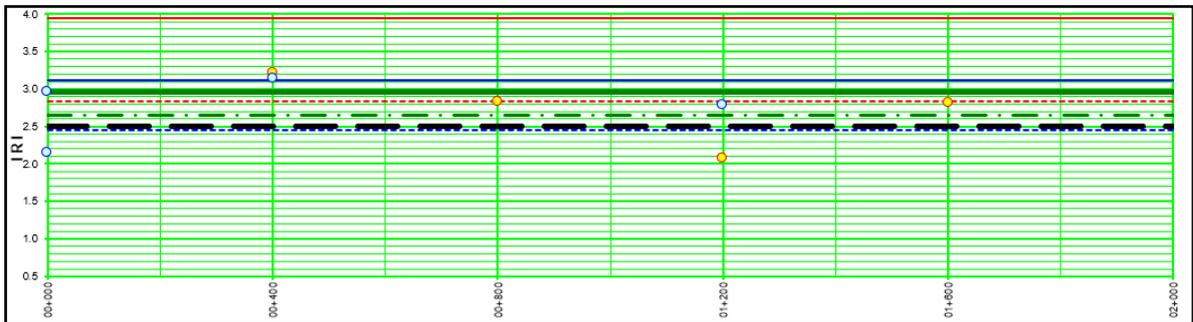
GRÁFICO N° 18: Rugograma carril W – E.

Tanto para el carril de E-W y W-E se gráfica los siguientes rugogramas:

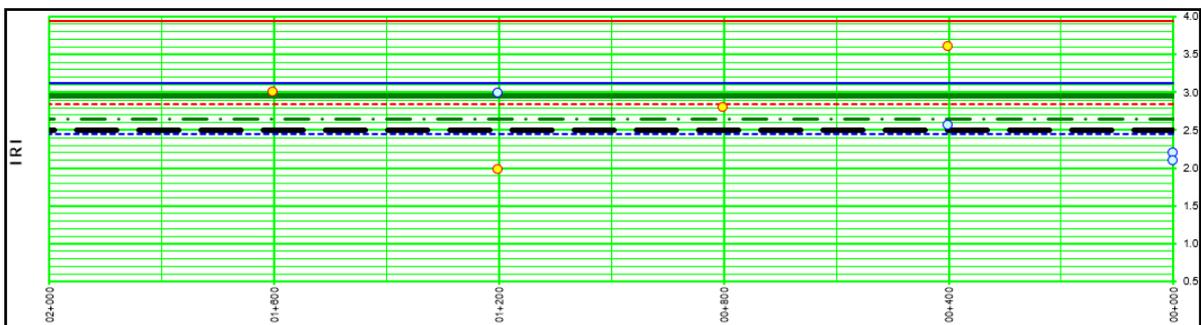
GRÁFICO N° 19: Rugograma carril E – W.

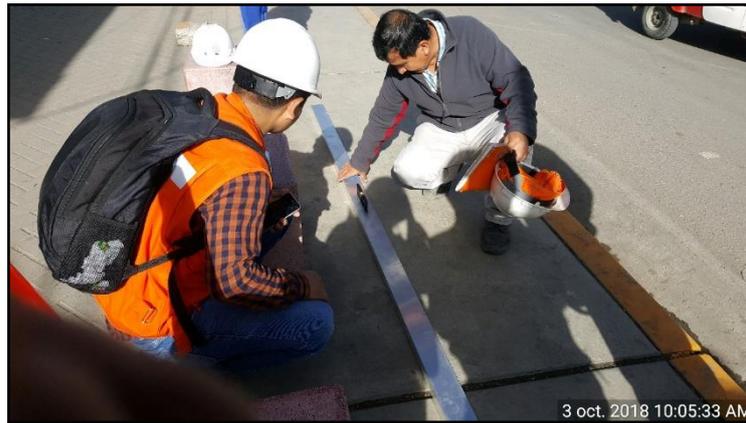
FOTOGRAFÍA N° 10: Se comenzó con el ensayo mediante el rugosímetro de Merlin para obtener la rugosidad. Para ello se nivela la regla metálica sobre la cual se colocó el equipo.

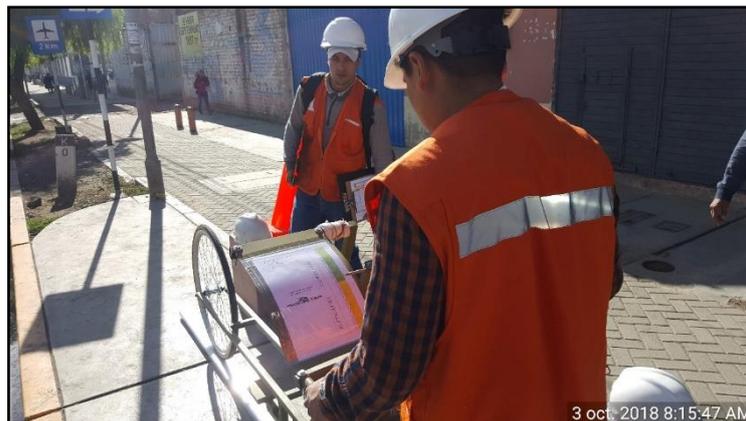
FOTOGRAFÍA N° 12: El rugosímetro Merlin sobre la regla metálica nivelada para calcular el factor de corrección y lectura inicial.

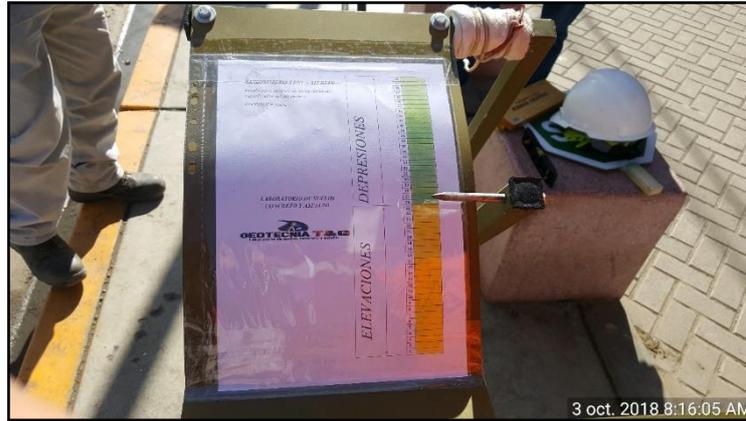
FOTOGRAFÍA N° 13: Tablero del rugosímetro de Merlin indicando la hoja dividida en elevaciones y depresiones.

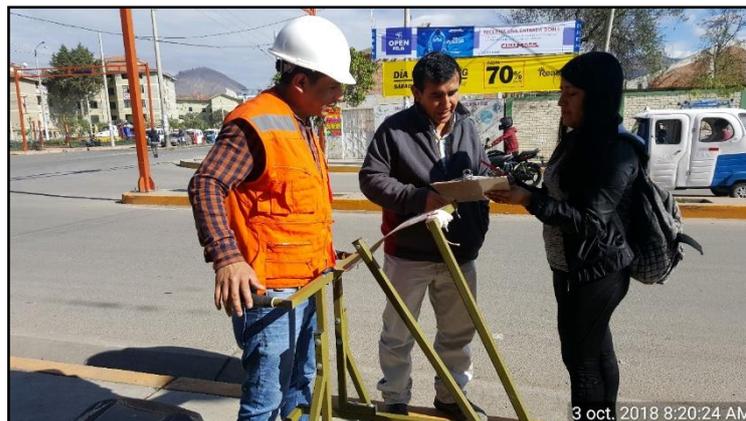
FOTOGRAFÍA N° 15: Calculo del factor de corrección = 0.9 con el espesor de la pastilla.
La lectura inicial y final luego de la nivelación del rugosímetro de Merlin.

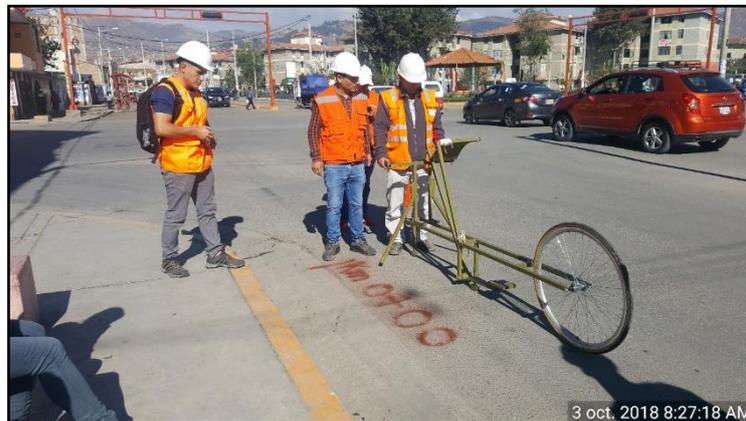
FOTOGRAFÍA N° 17: Primera lectura de irregularidad del pavimento. en el kilómetro 0km +000m del carril W(Oeste)- E(este) Externo.

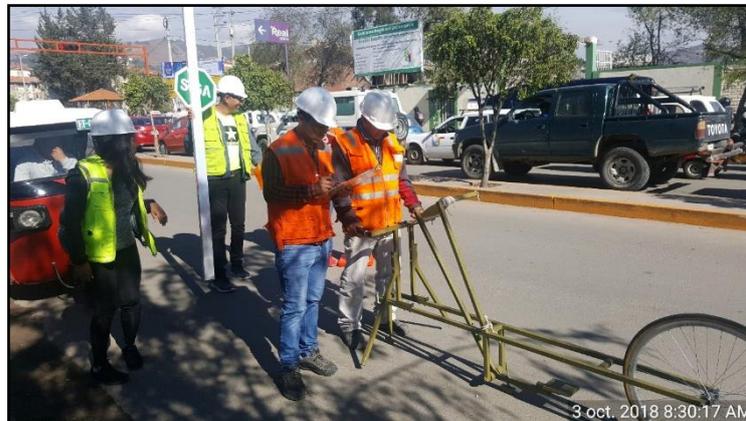
FOTOGRAFÍA N° 20: Lectura de la irregularidad del pavimento para el kilómetro km 00+ 070m
