“DETERMINACIÓN DEL NIVEL DE SERVICIO MEDIANTE EL ÍNDICE DE RUGOSIDAD INTERNACIONAL (IRI) MEDIDO CON EL EQUIPO MERLIN EN EL PAVIMENTO FLEXIBLE DE LA Av. HOYOS RUBIO EN LA CIUDAD DE CAJAMARCA.”

Tesis para optar el título profesional de:

INGENIERO CIVIL

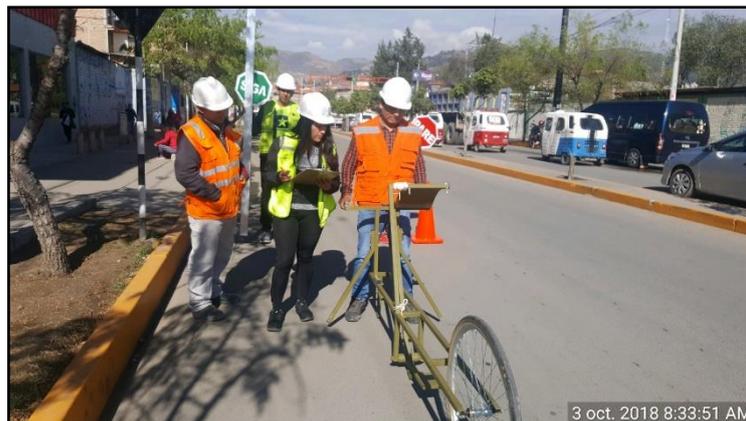
FOTOGRAFÍA N° 21: Lectura de la irregularidad del pavimento para el kilómetro km 00+080m
