Carrera de Ingeniería de Minas

“MEJORAMIENTO EN EL SISTEMA DE LOS EQUIPOS DE CHANCADO Y CALCINADO PARA INCREMENTAR LA PRODUCCIÓN Y CALIDAD DEL OXIDO CALCIO (CaO) EN LA PLANTA DE PRODUCCIÓN DE CAL EN HORNOS VERTICALES REGENERATIVOS”

Tesis para optar el título profesional de:

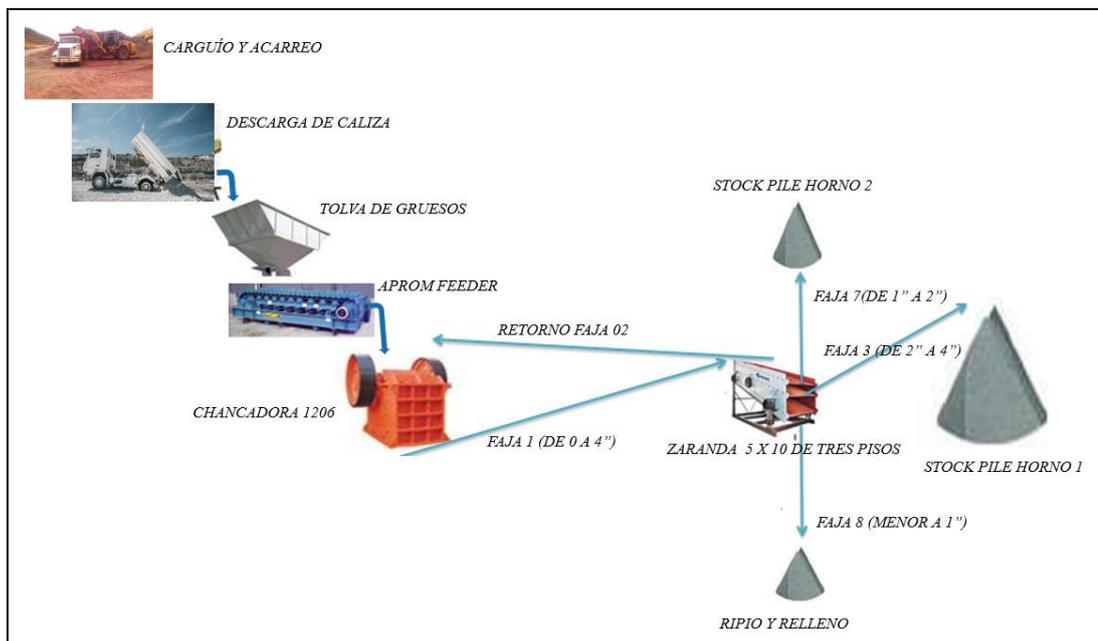
En la figura 1, se observa el alimentador de placas (aprom feeder) de 42” x 13’ pies de largo (aproximadamente 5 metros), cuya función es transportar la piedra caliza de la tolva de gruesos hacia la chancadora de quijas.

Figura 1 Flow sheet del área de chancado
 Fuente: Elaboración propia

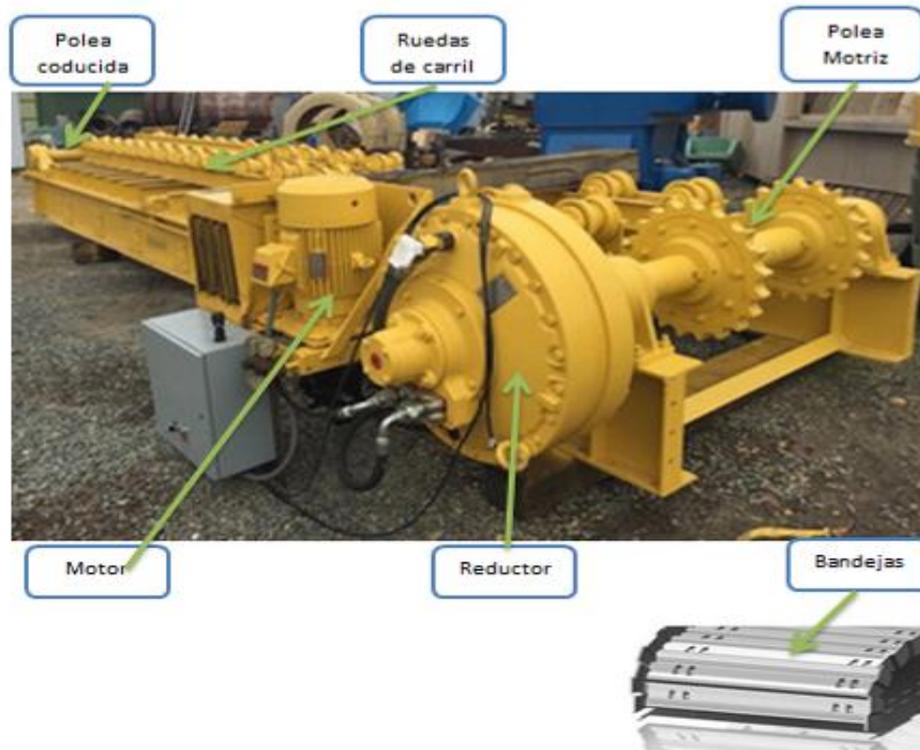
El aprom feeder consta de una polea motriz con dos reductores accionados por un motor de 5 HP y un variador de velocidad para regular el ingreso de caliza a la

chancadora en forma uniforme evitando atoros por sobrecarga. Posee también dos cajas de reductores para multiplicar el torque del equipo, ver figura 2.

Figura 2 Partes del Aprom feeder

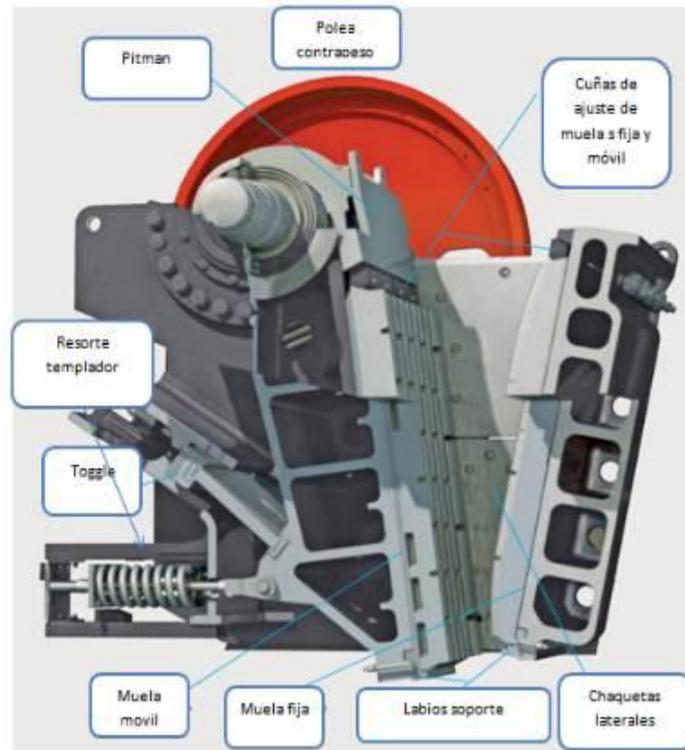
La chancadora de mandíbulas reduce el tamaño de la caliza de 15” aproximadamente a 4” según set ajustado, así como también vuelve a chancar la piedra de retorno de la faja transportadora 2. El Sistema de chancado tritura la piedra mediante un accionamiento excéntrico con una quijada móvil que destroza la piedra por compresión, abrasión y molienda contra la quijada fija reduciéndola a un tamaño regulado por una abertura de salida, según lo requerido por el proceso. Ver figura 3.

Figura 3. Partes de una Chancadora de mandíbulas Jaw Master 1206

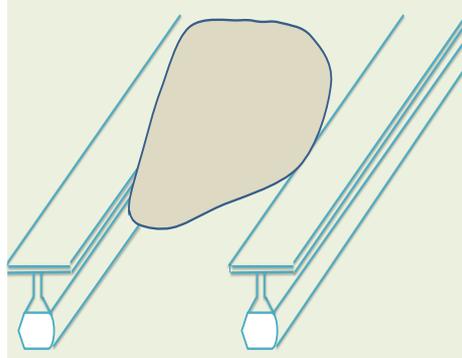
- a) La tolva de gruesos está construida con concreto armado, el desgaste de las paredes por una parte y la caliza pegada en sus paredes debido a la presencia de arcilla, ocasiona bloques y acampanamientos en su interior, obstruyendo el libre paso de la caliza hacia la chancadora, transportada por el aprom feeder en la parte baja de la tolva.
- b) La parrilla situada en la parte superior de la tolva de gruesos, contiene rieles de tren que comúnmente se utilizan en las plantas de tratamiento mineral a menor escala. La forma estructural de los rieles, no es la adecuada para el proceso por

demoras en mantenimiento debido a la rotura de rieles primero y porque la parte de la base del riel obstruye el paso de la caliza hacia la tolva.

Figura 4 Base del riel no permite el paso de la piedra caliza.
Fuente: Elaboración propia

<p>Cambio de vigas de riel por estructuras fabricadas en forma trapezoidal para soportar la rotura y permitir el paso de la piedra caliza dentro de la tolva. (ver plano adjunto) Estas vigas fueron diseñadas y construidas con planchas de acero de 1" y las dimensiones 6" x 6" x 15 pies de largo. Las modificaciones permitieron un cambio de viga cada dos años mientras que los rieles eran cambiados cada quince días, el tiempo de parada por reparación es menor y mayor el tiempo entre reparaciones. Los costos a largo plazo resultan beneficiosos en base al precio de las vigas versus el de los rieles.</p>

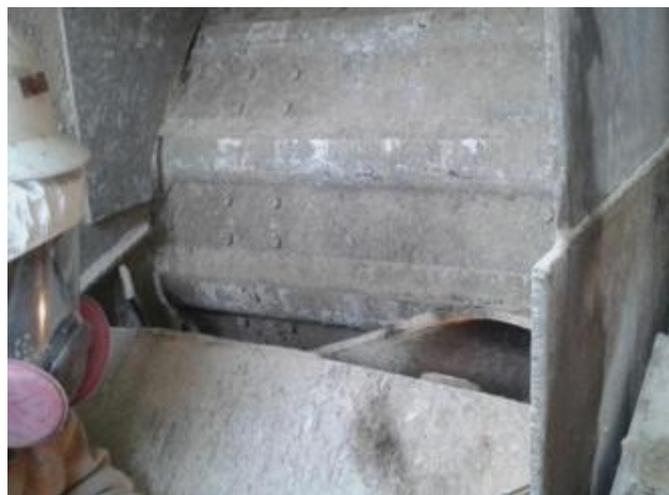
- c) En el aprom feeder, la caliza es alimentada hacia la chancadora mediante un chut y no una zaranda tipo Greeley debido al espacio reducido que hay entre el aprom feeder y la chancadora y la poca altura entre los mismos, la plancha del chut se ubica exactamente en la mitad de la polea motriz del aprom feeder permitiendo que la piedra caliza quede aprisionada entre la plancha y el feeder, ocasionando ruptura de la caliza, desgaste prematuro de bandejas, desgaste de la plancha del chut y sobre esfuerzo de la maquinaria.

Figura 5: Plancha destrozada por polea motriz.
Fuente: Elaboración propia.

<p>Rieles soporte a mitad de polea motriz de Aprom Feeder.</p>	<p>Se decide bajar la plancha del chut, 8” para que se ubique debajo de la polea motriz del feeder y así evitar estos contratiempos.</p>

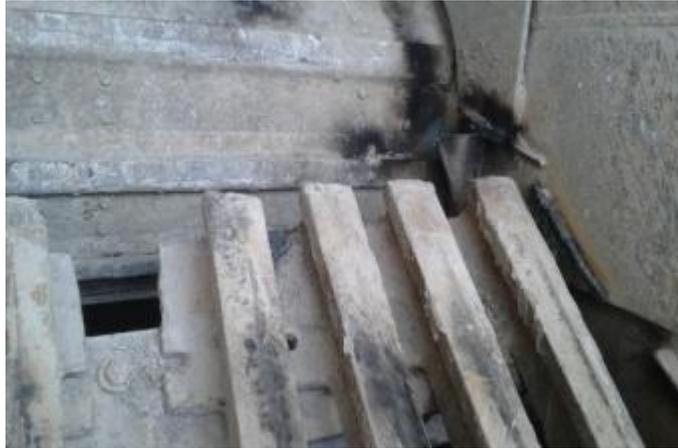
Figura 6: Rieles soporte a mitad de polea motriz de Aprom Feeder.
Fuente: Elaboración propia.

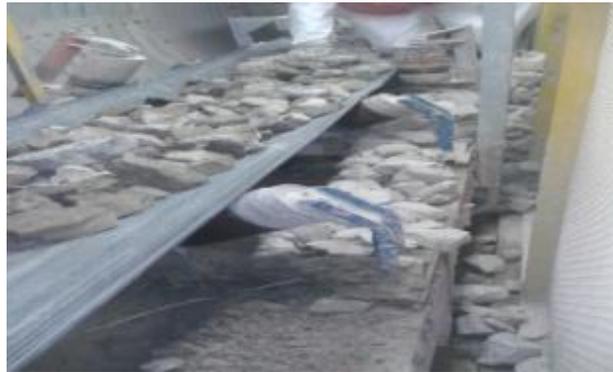
- d) En la sección chancado se cuenta con 05 fajas transportadoras, llevando la mayor carga la faja 01 de 0.610 m x 18 m (24” x 54 pies) dimensionada para 126 TM/hora de caliza de 0 a 100 mm. (4”). Esta faja cuenta con un sistema de contención mediante faldones tradicionales, los cuales están ubicados al interior de la banda disminuyendo un espacio de 10 cm por lado aproximadamente, disminuyendo el área de carga del mineral, seguido del problema de suspensión de carga debido a la distancia entre polines (1.20 m).

En este tramo, el exceso de carga pandea la banda, permitiendo:

- Caída de material al piso generando suciedad.
- El ingreso de piedra caliza entre la banda y el faldón con el atoro subsecuente.
- El motor y reductor son forzados debido a este rozamiento, y por ultimo
- Desgaste y rotura de la banda transportadora por la tensión generada.

Figura 7: Faja transportadora sin guarderas ni guías.
Fuente: Elaboración propia.

<p>Para mejorar el sistema de contención de piedra caliza dentro de la banda en fajas transportadoras era necesario el cambio de bandejas tipo faldones en la parte exterior de la lona, las que permiten que:</p> <ul style="list-style-type: none"> ✓ La banda se deslice sobre una plancha inclinada evitando el pandeo ✓ Las paredes laterales de plancha permiten mayor cantidad de caliza dentro de la faja ✓ No permite rozamiento al interior de la banda ✓ La suciedad disminuye bajo la faja transportadora y, por último ✓ El mantenimiento es más rápido y el cambio de lonas menos frecuente es decir el tiempo entre reparaciones es mayor y la duración de parada por mantenimiento es menor. <p>Este proyecto fue transmitido luego a las demás áreas de producción como: línea de carga de caliza que transporta caliza hacia el winche eléctrico del horno 01 y la descarga del horno de cal a molienda y almacenamiento.</p>

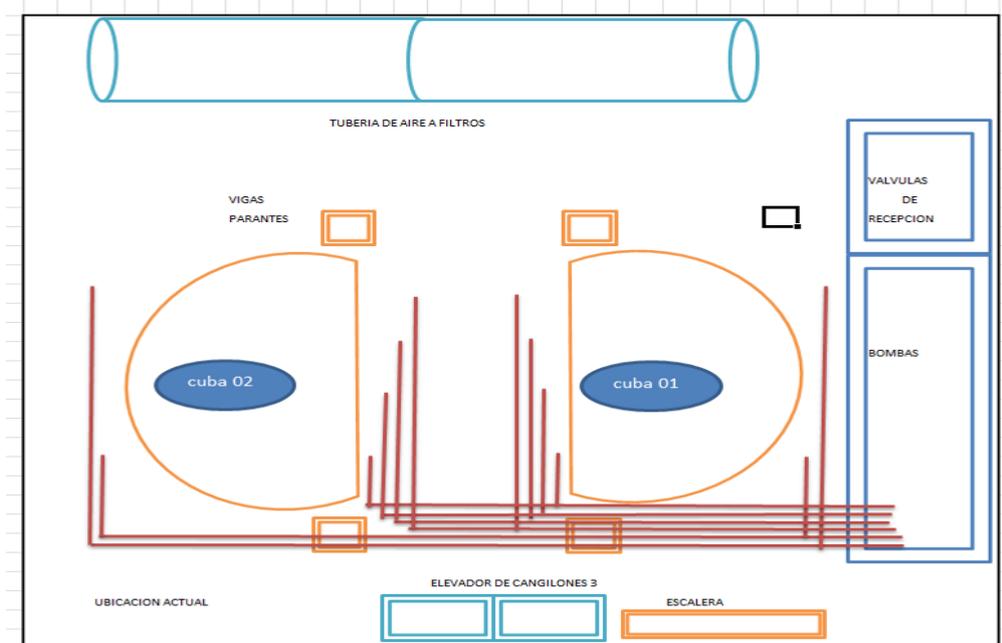
- e) La distribución de bombas dosificadoras de combustible no se ubica proporcionalmente en forma geométrica, permitiendo que la tubería de la cuba 2 acumule combustible en su interior, ocasionando diferencias de caudal al momento de ingresar a los quemadores en el cambio de ciclo versus en consumo de la cuba 01. Ocasionando así sobre quemado de cal, aumento de temperatura y presiones al interior de la cuba 02.

Figura 8: Distribución de tuberías de combustible, no es uniforme debido al recorrido más pronunciado en la cuba 02.

<p>Se cambia la ubicación de las bombas dosificadoras de combustible y su distribución simétrica entre ambas cubas del horno, las tuberías están en forma equidistante en ambas cubas, asegurando la misma cantidad de combustible en los quemadores en cada ciclo de combustión.</p>

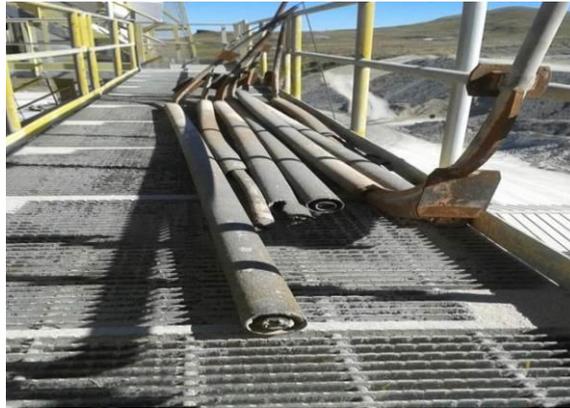
- f) El combustible R – 6, al momento de ingresar en los quemadores de 5 metros mediante un “tubing” de 10 mm, produce no quemados y hollín llenando el “tubing” acortando el tamaño interno y provocando atoros, ocasionando mala combustión de la cal en el área del quemador atorado.

Figura 9: Quemadores de 5 metros.

En la figura 9, nótese la forma estructural del mismo, a la tubería de acero inoxidable de 2 ½”, se le une otra de 1” para que ingrese aire de enfriamiento de “tubing” por donde se adiciona la mezcla combustible / aire de nebulización.

<p>Se solicita al proveedor de quemadores fabricarlos con ángulo recto pero con una curvatura pronunciada para poder retirar el tubing del quemador y cambiarlo por uno nuevo sin necesidad de retirar todo el quemador, con el apoyo de empresas especializadas se fabrica suples de acero para permitir la nueva curvatura de los quemadores.</p>

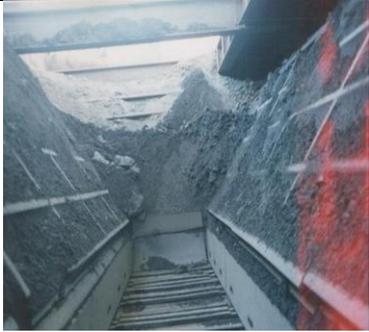
Problema	Foto	Solución	Foto
<p>El desgaste de las paredes por una parte y la caliza pegada en sus paredes debido a la presencia de arcilla ocasiona bloques y acampanamientos en su interior obstruyendo el libre paso de la caliza hacia la chancadora transportada por un aprom feeder en la parte baja de la tolva.</p>

<p>Se forró las paredes con planchas de acero de 3/8", estas permiten la caída de la caliza y disminuye los acampanamientos al interior de la tolva.</p>

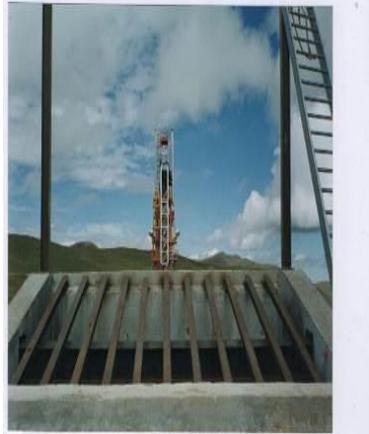
<p>Las vigas utilizadas con anterioridad eran rieles de tren que comúnmente se utilizan en las plantas de tratamiento mineral a menor escala. La forma estructural de las vigas de tren no eran adecuadas para el proceso por demoras en mantenimiento debido a la rotura de rieles primero y porque la parte de la base del riel obstruía el paso de la caliza hacia la tolva.</p>

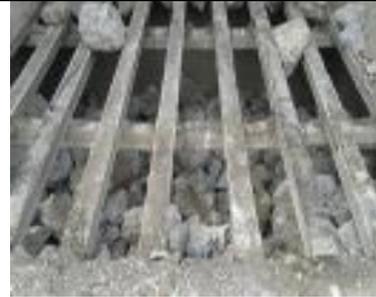
Atoros en vigas de tolva de gruesos

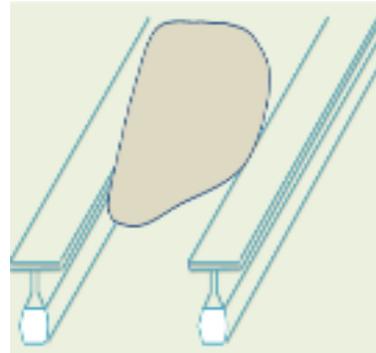
Descanso de rocas en filo de rieles el borde no permite su libre paso.

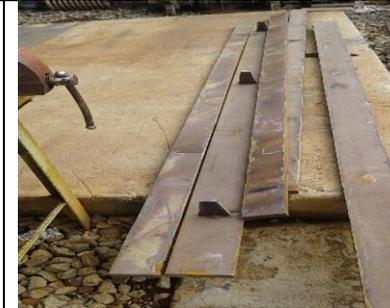
Fabricación de vigas trapecoidales para tolva de gruesos, planchas de acero de 1”.

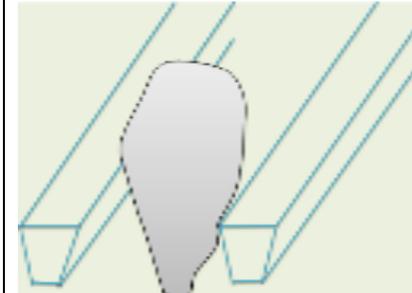
Vigas trapecoidales más fuerte y permiten el paso libre de la roca.

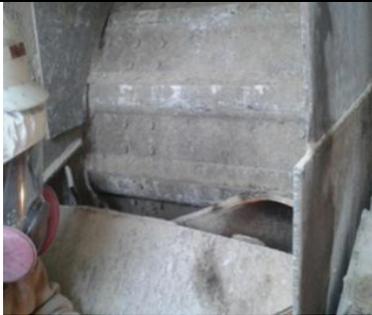
Problema	Foto	Solución	Foto
<p>En el aprom feeder: la caliza cae hacia la chancadora mediante un chut y no una zaranda tipo grizzly debido al espacio reducido que hay entre el aprom feeder y la chancadora y la poca altura entre los mismos, la plancha del chut se ubica exactamente en la mitad de la polea motriz del aprom feeder permitiendo que la piedra caliza quede aprisionada entre la plancha y el feeder, ocasionando ruptura de la caliza, desgaste prematuro de bandejas, desgaste de la plancha del chut y sobre esfuerzo de la maquinaria.</p>

<p>Plancha destrozada por polea motriz.</p>

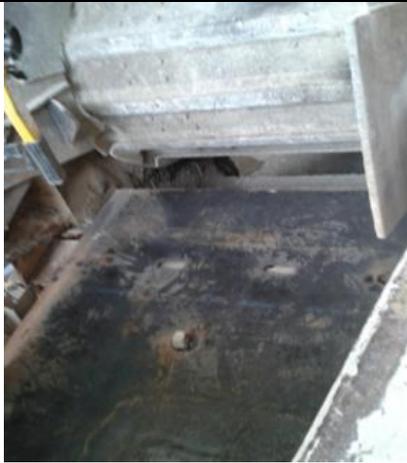
<p>Plancha bajo polea motriz de Aprom Feeder.</p>

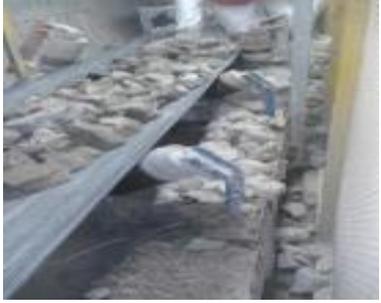
<p>En la Faja transportadora N°1: se tenía un sistema de contención mediante faldones tradicionales, los cuales están ubicados al interior de la banda disminuyendo un espacio de 10 cm. Por lado aproximadamente, seguido del problema de suspensión de carga debido a la distancia entre polines (1.20 metros).</p> <p>En este tramo, el exceso de carga padea la banda, permitiendo que se genere los siguientes problemas:</p> <ol style="list-style-type: none"> Caída de material al piso generando suciedad. El ingreso de piedra caliza entre la banda y el faldón con el atoro subsecuente. El motor y reductor son forzados debido a este rozamiento, y por ultimo Desgaste y rotura de la banda transportadora por la tensión generada.

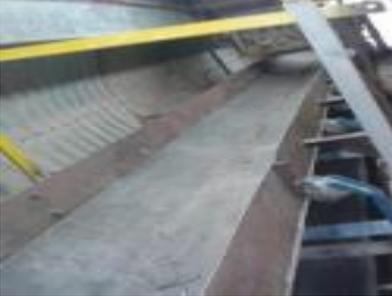
<p>Bandejas en lugar de faldones.</p>

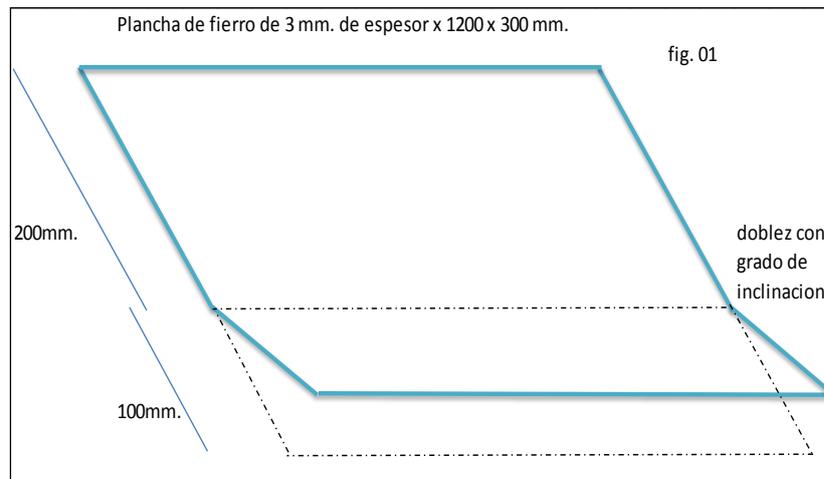
Se cortan planchas de acero estructural (fierro negro) de 1200 mm. X 300 mm. X 3 mm. De espesor, suponiendo que la faja transportadora sea de 24 metros, se cortarían 40 planchas bandejas, una plancha comercial viene con las medidas de 1200 mm. X 2400 mm. Si se obtienen 8 bandejas x plancha necesitaríamos un total de 5 planchas enteras.

Figura 10. Fabricación de una bandeja para faja transportadora.

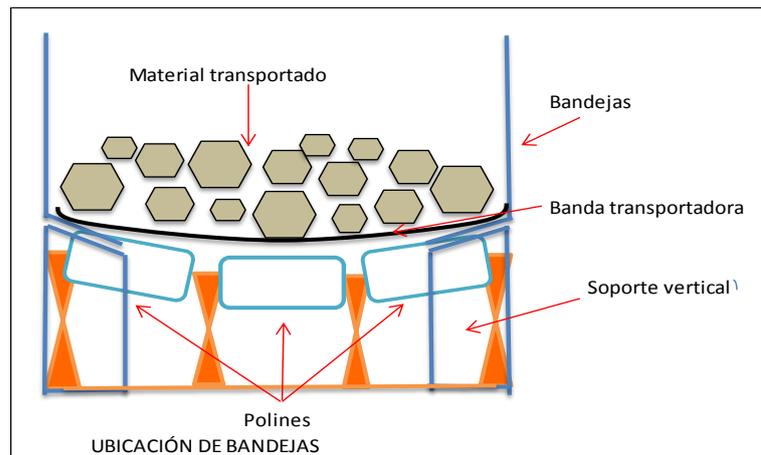
Se toma medida de la altura que tendrán las planchas soporte verticales siempre tomando como referencia la inclinación de la banda transportadora, luego, asegurar el doblé con soldadura.

Las planchas soporte verticales son de 6 mm. (1/4"). Estas pueden ser soldadas al pie del chasis de la faja transportadora o empernadas al mismo bastidor para su desmontaje en caso necesario, son cuatro soportes por un par de bandejas. (Paso 02).

Figura 11. Ubicación de bandejas en faja transportadora.
 Fuente: Elaboración propia.

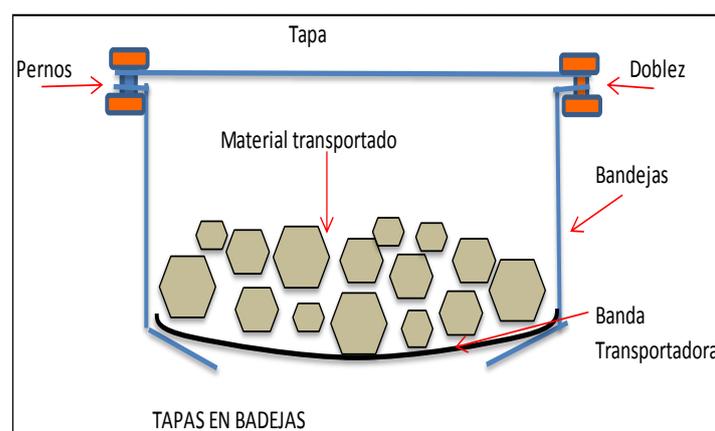
A las bandejas se procede a realizar un doblé en la parte superior de la bandeja vertical permitiendo un ángulo de 90 grados x 40 mm. (1 ½”). Este ángulo servirá para el apoyo de las respectivas tapas, para evitar la polución y protección contra la lluvia, Por último, se colocan planchas entre bandeja y bandeja con el respectivo desgaste para que no roce el polín y permita cerrar herméticamente la bandeja.

Figura 12. Tapas en bandeja para la faja transportadora.
 Fuente: Elaboración propia.

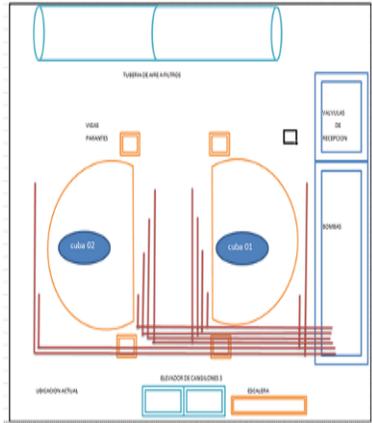
Problema	Foto	Solución	Foto
<p>En el horno de cal 02, la distribución de bombas dosificadoras de combustible no se ubica en forma simétrica permitiendo que las tuberías de la cuba 02 acumulen mayor cantidad de combustible en su interior ocasionando diferencia de caudal al momento de ingresar en los quemadores en el cambio de ciclo versus el consumo de la cuba 01. Esto permite sobre quemado de cal en la cuba 01, aumento de temperaturas y presiones al interior de la cuba 01. Cal cruda en la cuba 02.</p>

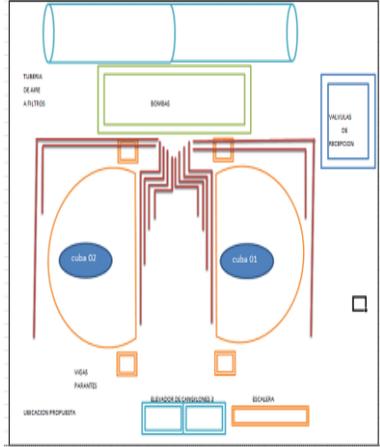
<p>Distribución de tubería de bombas dosificadoras simétricas y equidistantes.</p>
<p>En el horno de cal vertical regenerativo de doble cuba 01, el combustible residual y/o el aceite usado al momento de ingresar a los quemadores produce atoros en sus boquillas debido a la forma del quemador en ángulo recto.</p> <p>La limpieza de los tubings o boquillas se realiza con un cable de acero de 1/4" y en las puntas brocas de acero de la misma dimensión accionados por un taladro manual.</p>

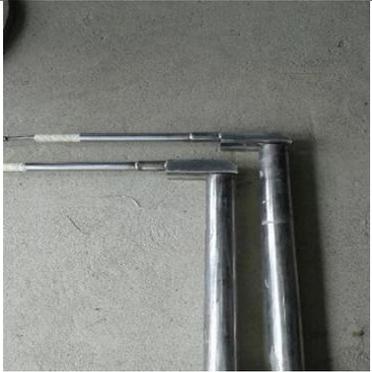
Al término de esta actividad los tubings quedan atorados y no se puede alimentar combustible debiendo bloquear este quemador a la espera de su cambio ocasionando paradas de horno con las siguientes consecuencias:

- ✓ Enfriamiento del horno
- ✓ Pérdida de tiempo por descarga del horno 6 metros, uno más bajo de la parte inferior del quemador, para poder realizar el cambio del mismo
- ✓ Parada de producción por un día para el cambio de quemador.

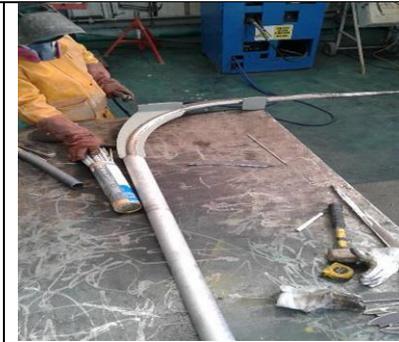
Permite el retiro de las boquillas o tubing del quemador.

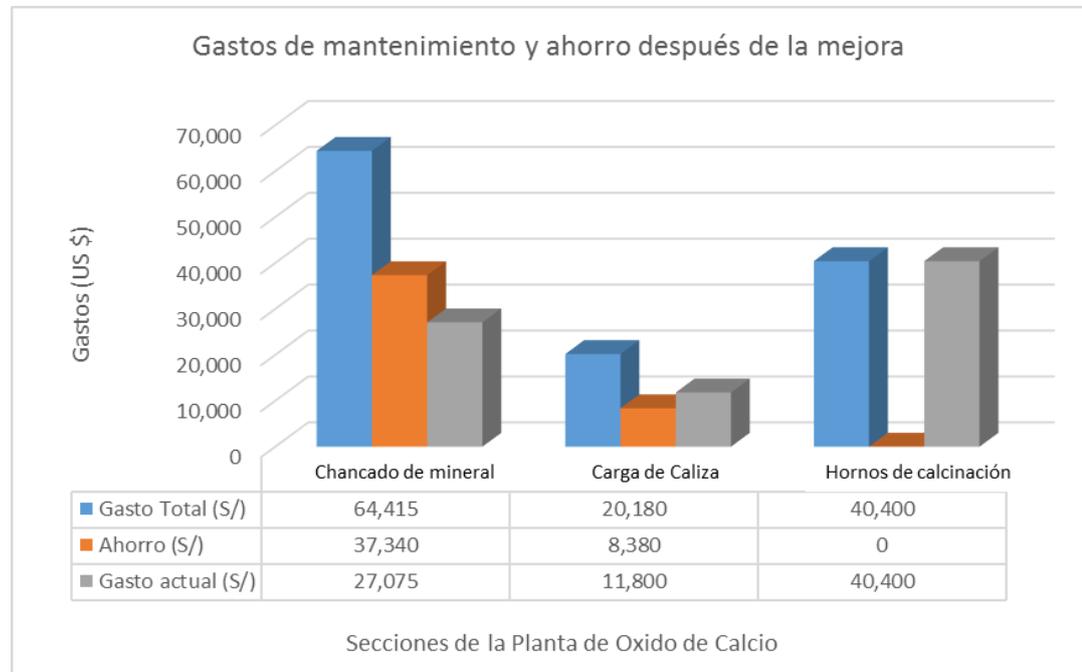
Figura 13. Gastos de mantenimiento y ahorro después de las mejoras

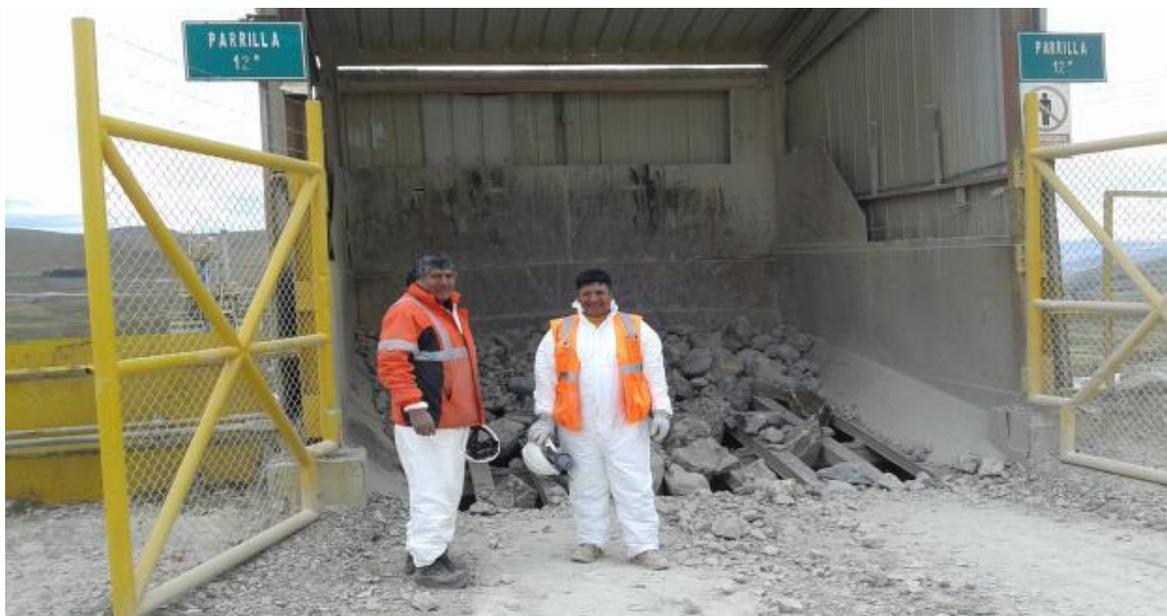
Foto 2. Tolva de gruesos. Se observa en el piso la parrilla de 12” con vigas estáticas.

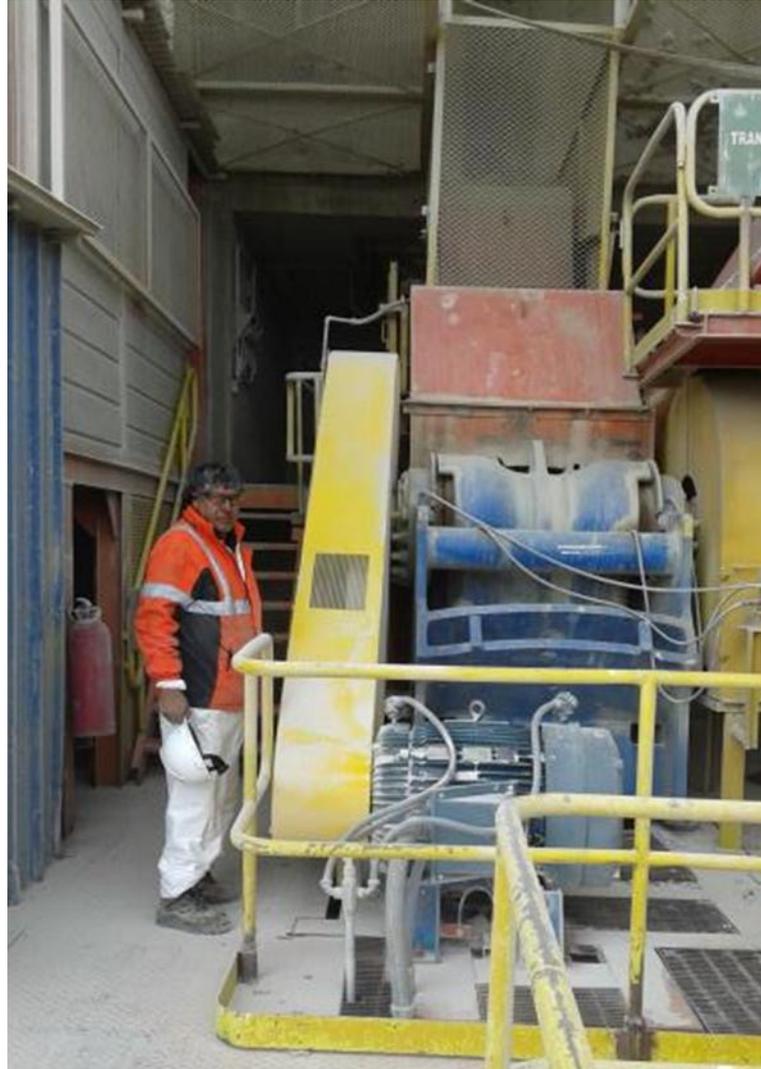
Foto 3: Chancadora de mandíbulas Jaw Master 1206

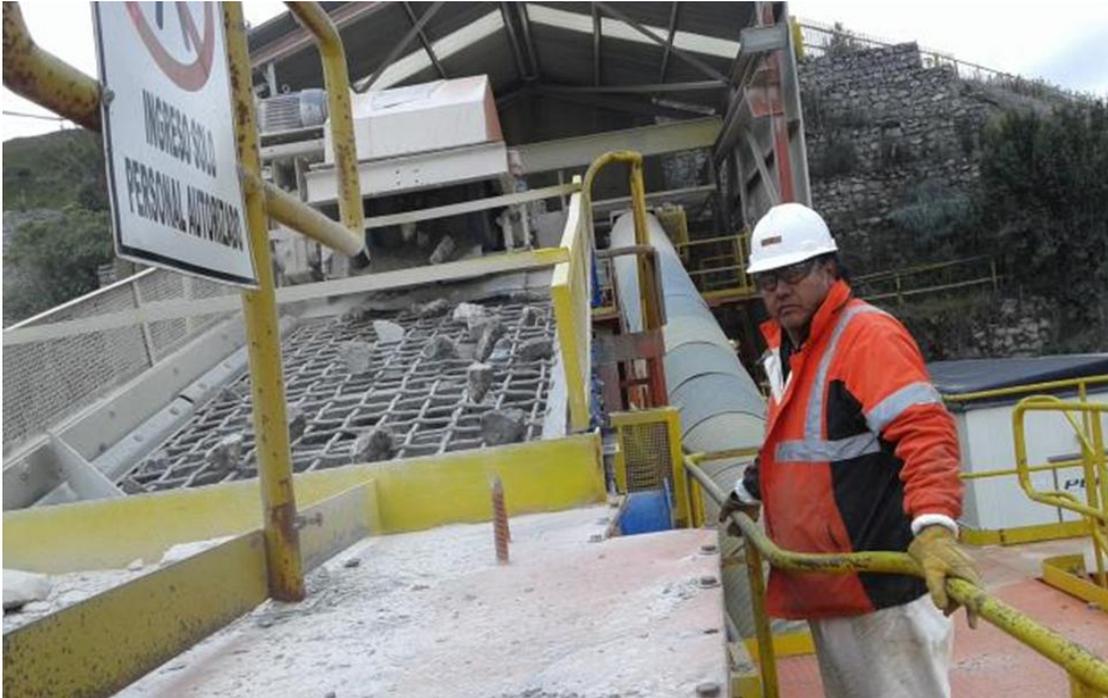
Foto 4: Zaranda 5' x 10' con mallas de 3 pisos para clasificar caliza

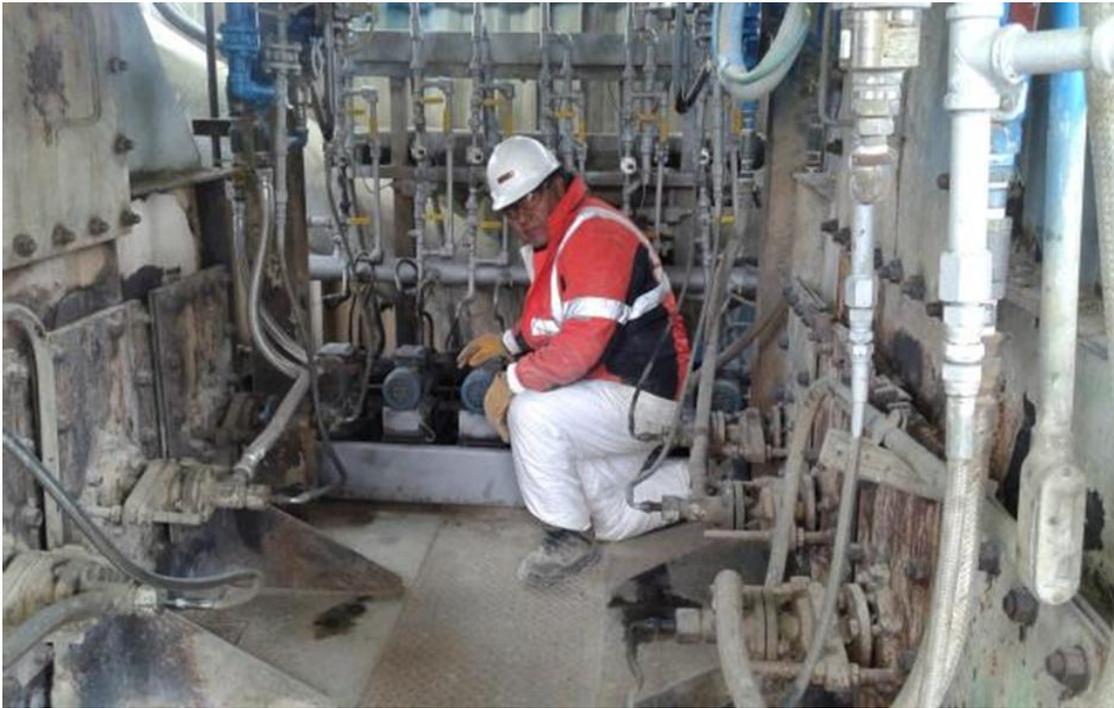
Foto 8: Bombas de combustible del horno 02 luego del cambio de ubicación (al centro)
