“DETERMINACIÓN DEL ÍNDICE DE CALIDAD AMBIENTAL  
DE LAS AGUAS DESTINADAS A CONSUMO HUMANO EN  
EL SECTOR DE CHANHAJALLA, DISTRITO LA  
TINGUIÑA, ICA - 2019”

Tesis para optar el título profesional de:

Ingeniera Ambiental

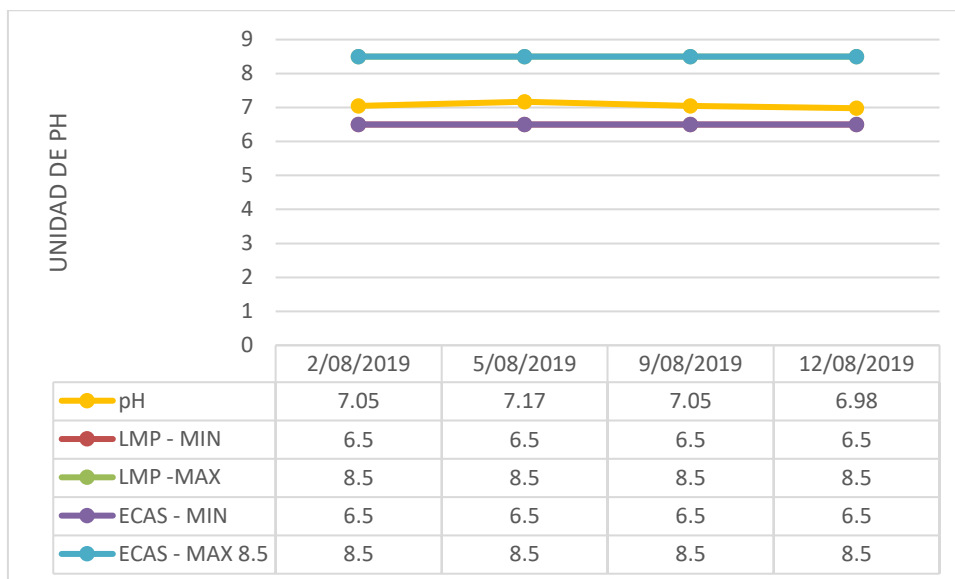
*Figura 3:* Potencial de hidrógeno

El pH, que se muestra en la figura 3, se aprecia que el valor máximo fue el día 5/08/19 con un valor de 7.17, el valor mínimo fue el día 12/08/19 con un valor de 6.98 y en total un promedio de 7.06, encontrándose dentro de los rangos 6.5 y 8.5 establecidos en los estándares de calidad ambiental – categoría A1 aprobados por el D.S. N° 004 – 2017 – MINAM y de los límites máximos permisibles establecidos en el reglamento de calidad del agua aprobado en el D.S. N° 031 – 2010 - SA.

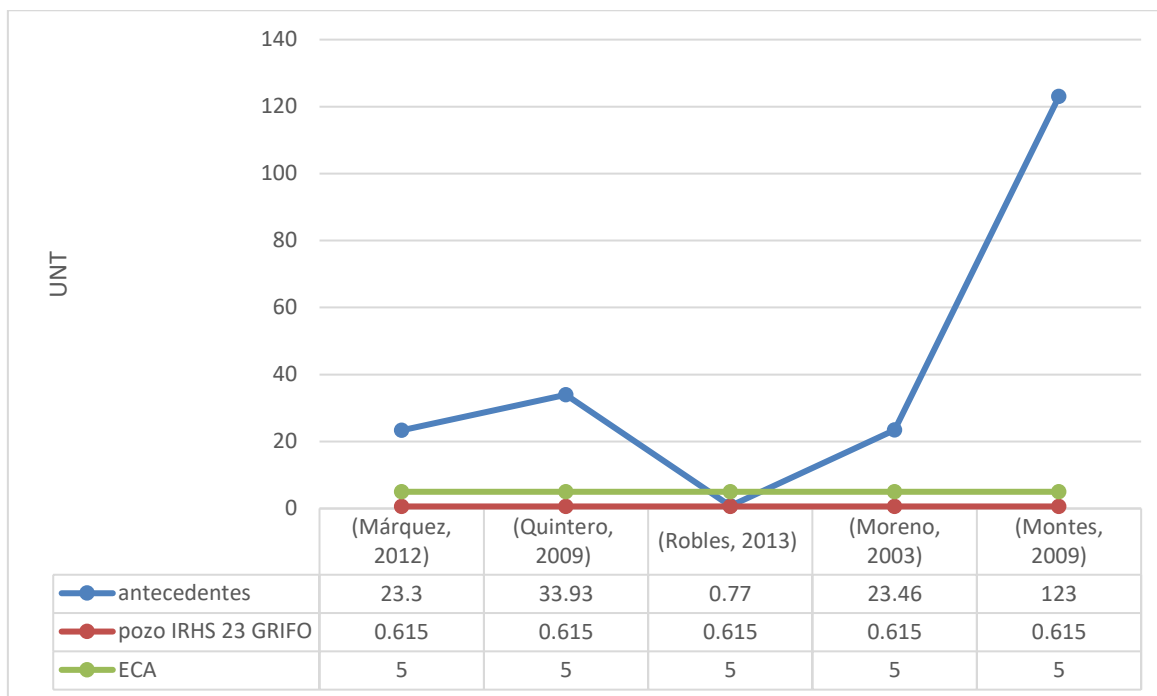
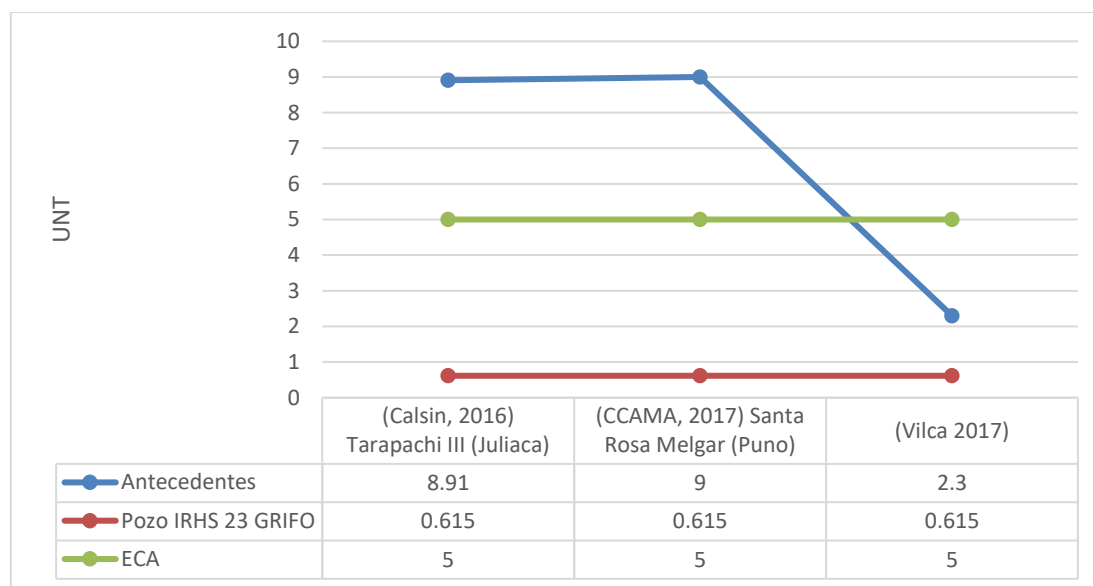
Figura 14: Comparación del resultado de la turbiedad promedio del pozo IRHS 23 grifo con el ECA - PE y los antecedentes internacionales.

Figura 15: Comparación del resultado de la turbiedad promedio del pozo IRHS 23 grifo con el ECA - PE y los antecedentes nacionales.

La turbiedad del agua del pozo IRHS 23 grifo en el sector de Chanchajalla de la ciudad de Ica fueron de  $0.83 \pm 0.44$  NTU.

Por consiguiente de acuerdo a los resultados obtenidos, el parámetro de turbiedad indica que el agua del pozo IRHS 23 grifo son aptos para consumo humano según el Reglamento de la Calidad del Agua para Consumo Humano DS N° 031-2010-SA. (5 NTU).

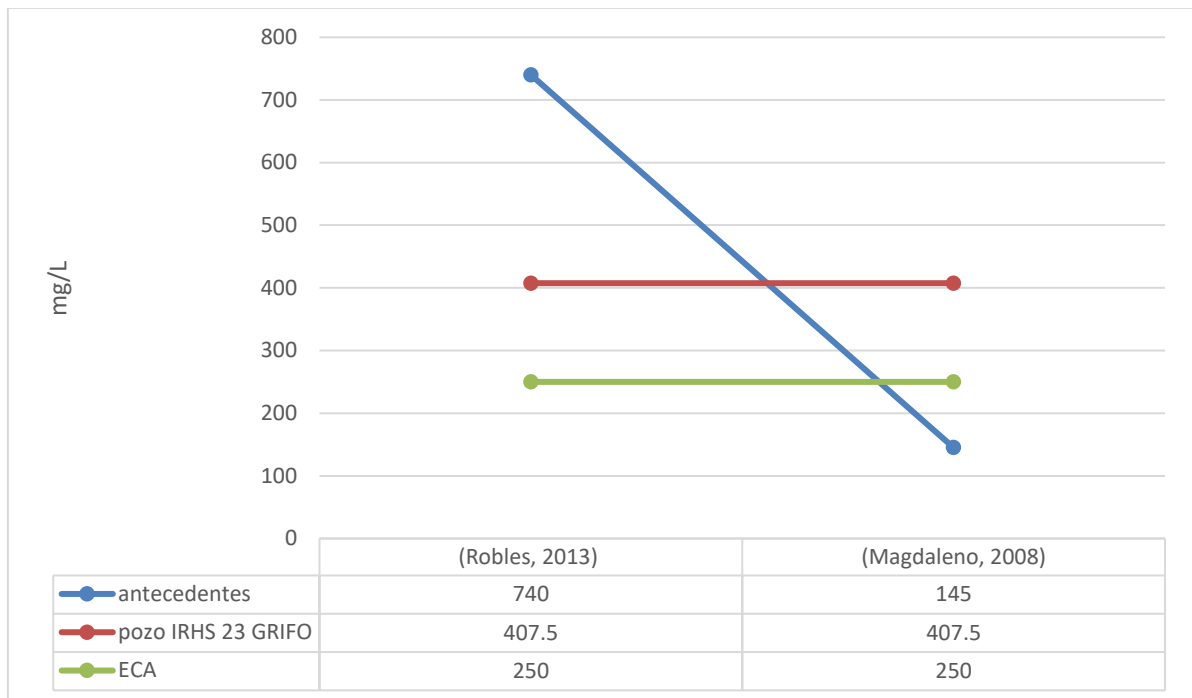
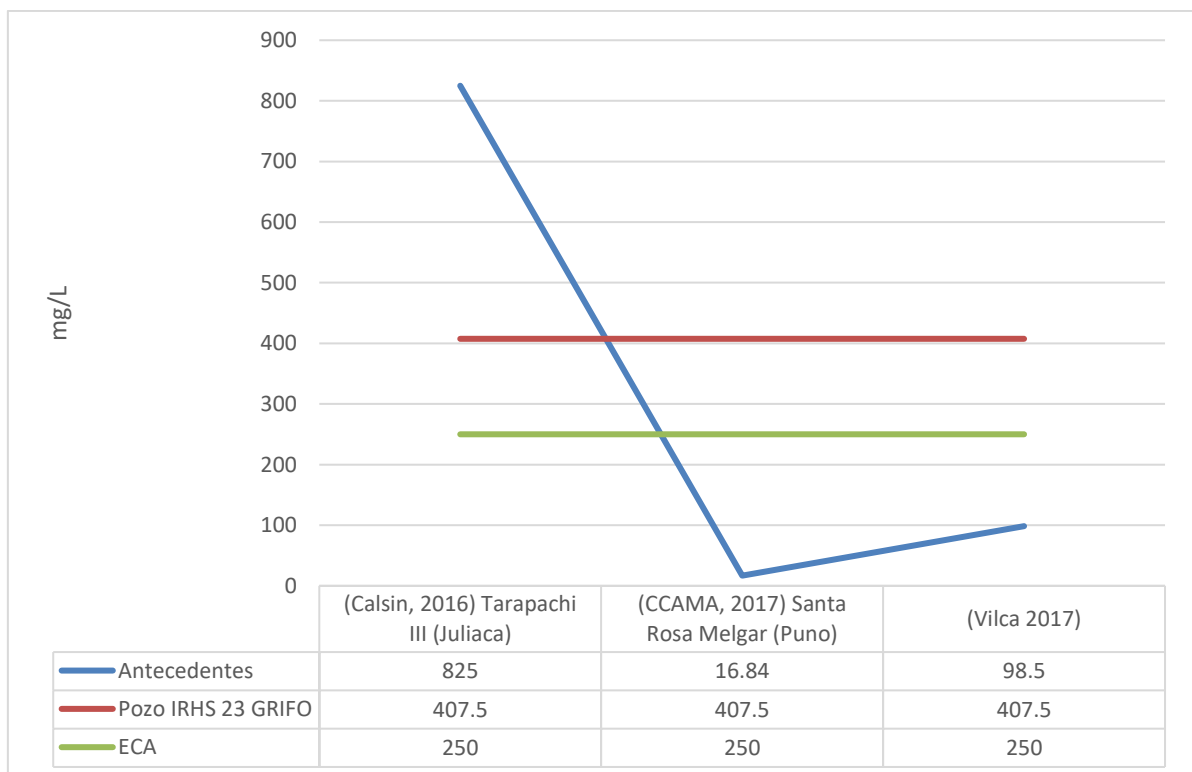
Figura 22: Comparación del resultado promedio de los sulfatos en el pozo IRHS 23 grifo con el ECA – PE y los antecedentes internacionales

Figura 23: Comparación del resultado promedio de los sulfatos en el pozo IRHS 23 grifo con el ECA – PE y los antecedentes nacionales.

Por consiguiente de acuerdo a los resultados de análisis de sulfatos se concluye que el agua del pozo IRHS 23 grifo (407.5 mg/L) no es apta para consumo humano porque está excediendo los LMP establecidos en el Reglamento de la Calidad del Agua para Consumo Humano D.S. N° 031-2010-SA (250 mg/L).

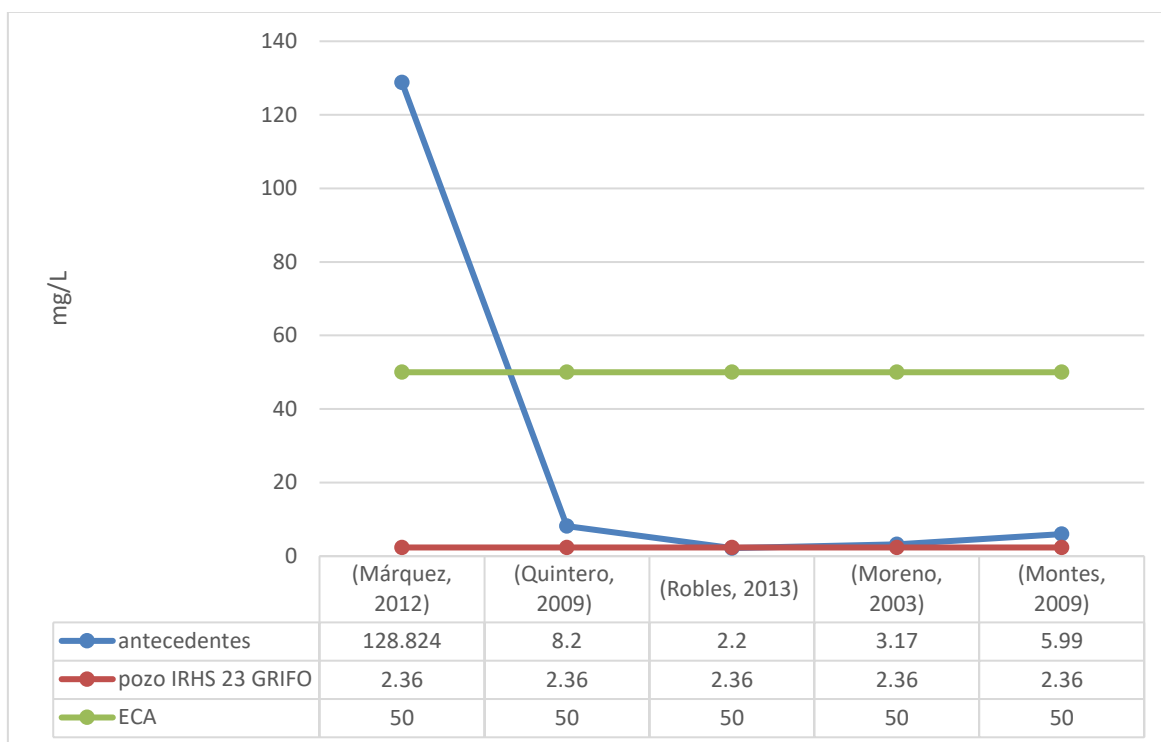
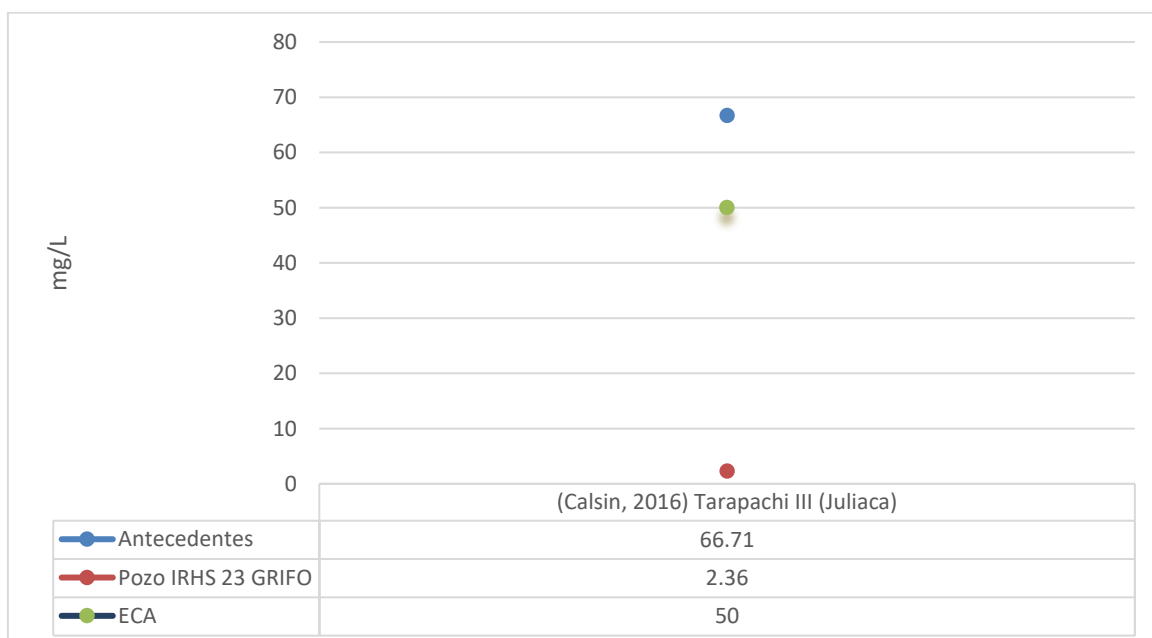
Figura 24: Comparación del resultado promedio de los nitratos en el pozo IRHS 23 grifo con el ECA – PE y los antecedentes internacionales

Figura 25: Comparación del resultado promedio de los nitratos en el pozo IRHS 23 grifo con el ECA – PE y los antecedentes nacionales.

Por consiguiente de acuerdo a los resultados de análisis de nitratos indican que el agua de pozos tubulares y artesanales son aptas para consumo humano por ser menores a los límites máximo permisibles emitidos por el Reglamento de la Calidad del Agua para Consumo Humano D.S. N° 031-2010-SA. (50 mg/L)

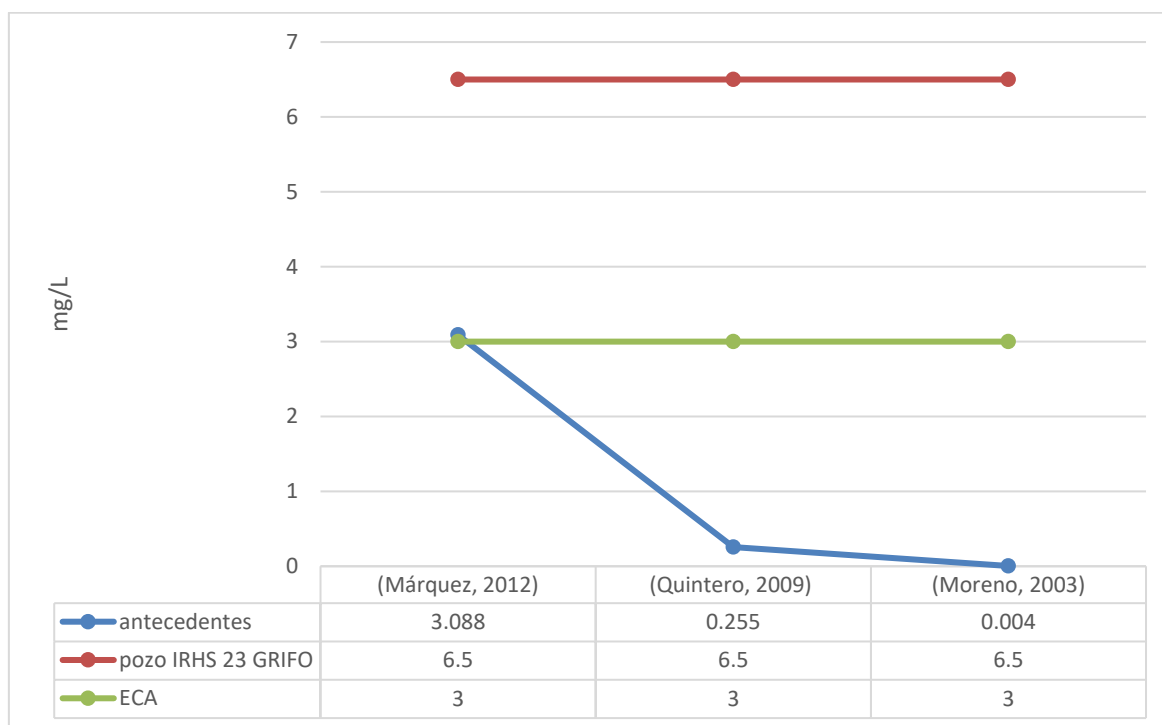
Figura 26: Comparación del resultado promedio de los nitritos en el pozo IRHS 23 grifo con el ECA – PE y los antecedentes internacionales

Por consiguiente de acuerdo a los resultados de análisis de nitritos indican que el agua del pozo IRHS 23 – grifo no son aptas para consumo humano por ser mayor a los límites máximo permisibles emitidos por el Reglamento de la Calidad del Agua para Consumo Humano DS N° 031-2010-SA. (3 mg/L)

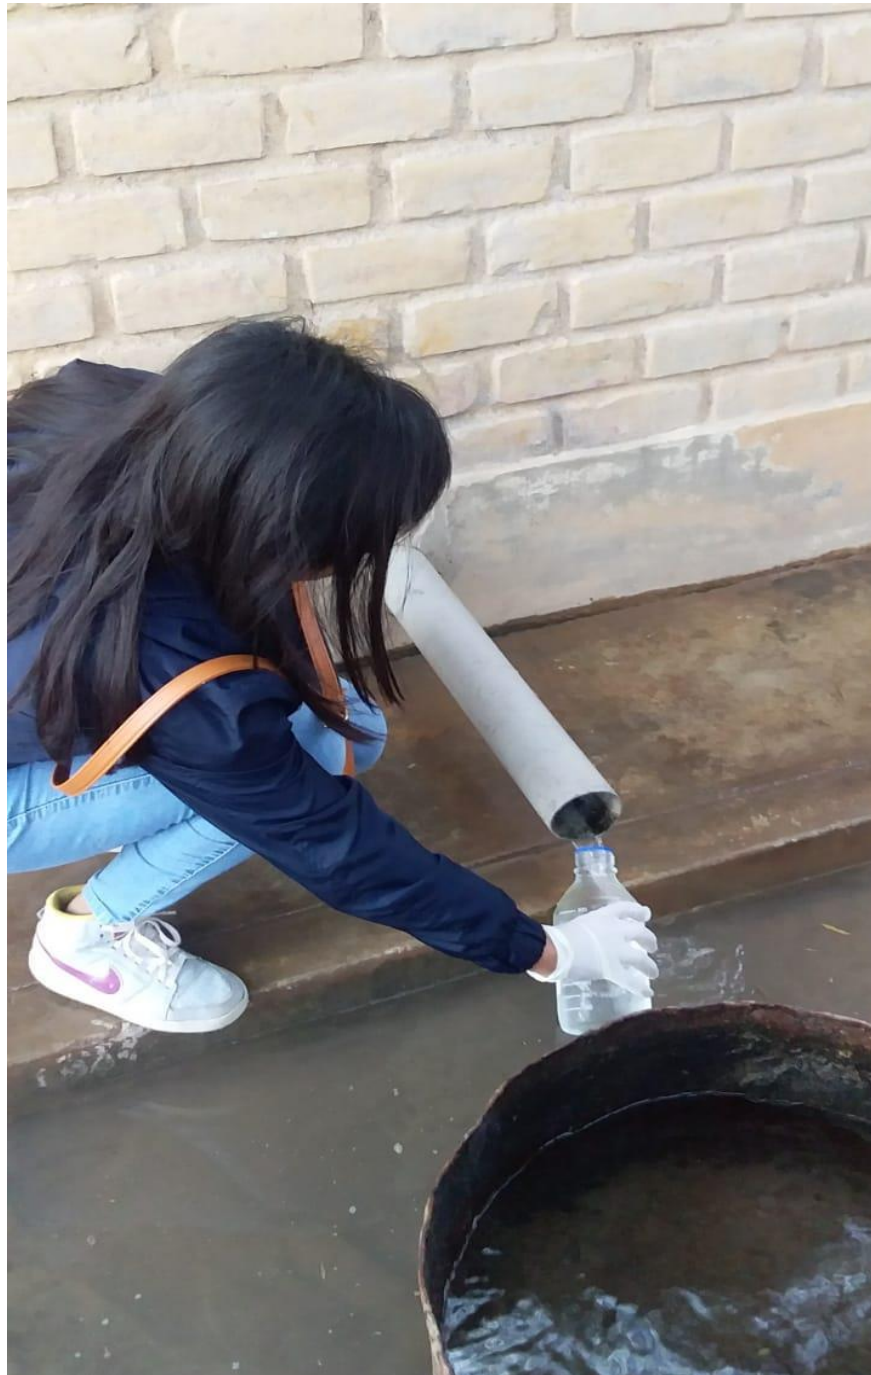
*ANEXO N° 9.* Toma de muestra para su posterior análisis fisicoquímico, en el pozo IRHS 23 grifo, en el caserío Chanchajalla.

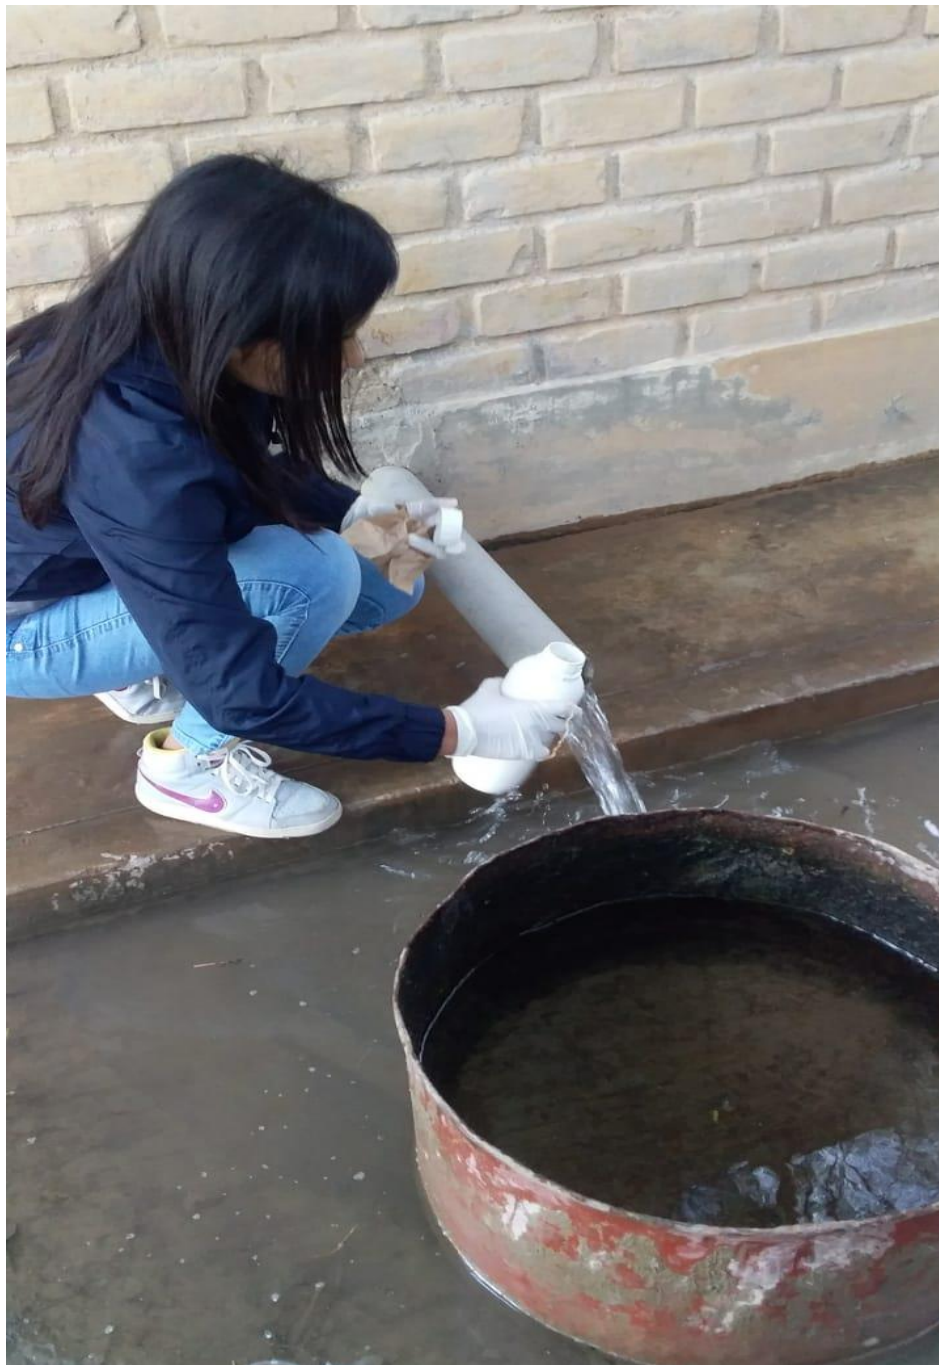
*ANEXO N° 10.* Toma de muestra para su posterior análisis microbiológico, en el pozo IRHS  
23 grifo, en el caserío Chanchajalla

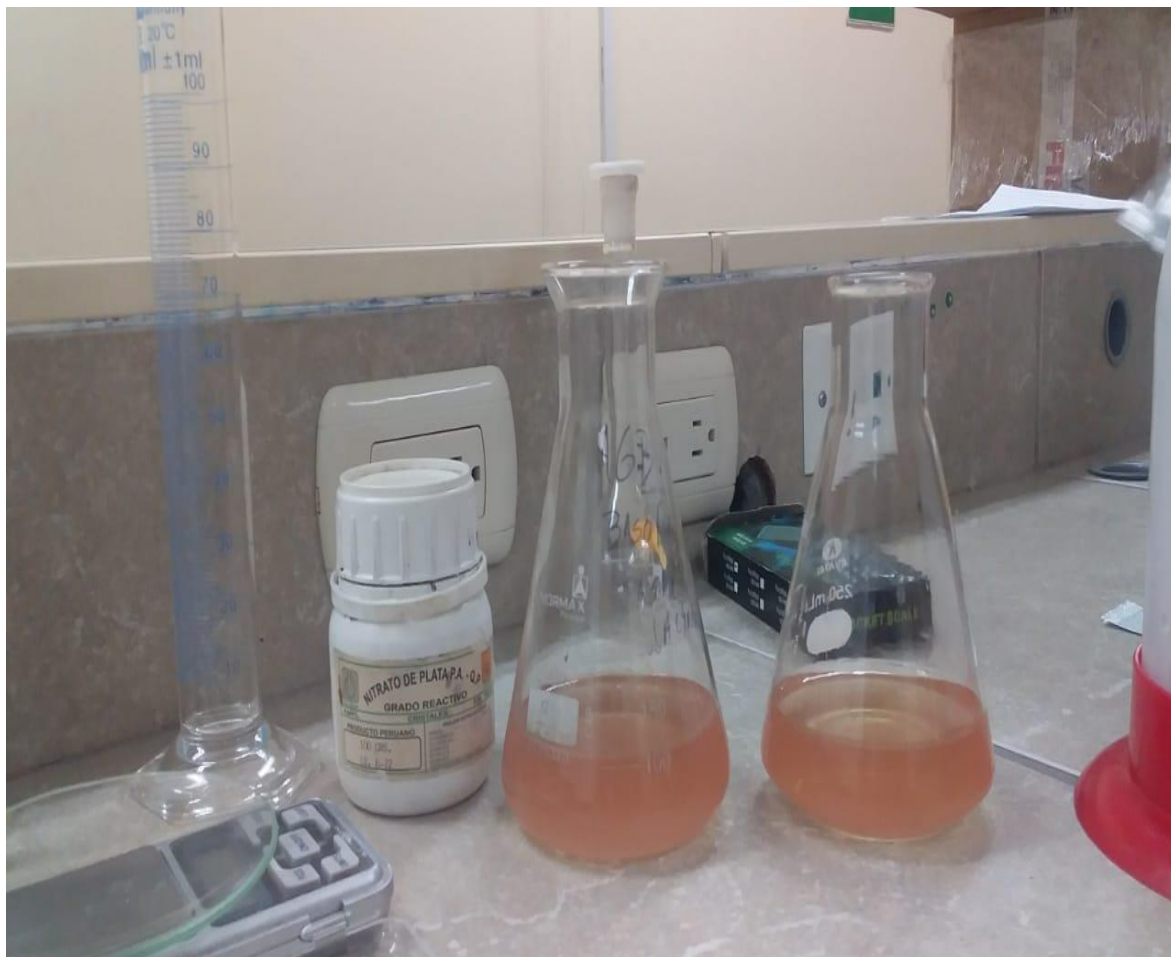
ANEXO N° 11. Análisis de los parámetros fisicoquímicos en el laboratorio de química de la Universidad Privada del Norte.

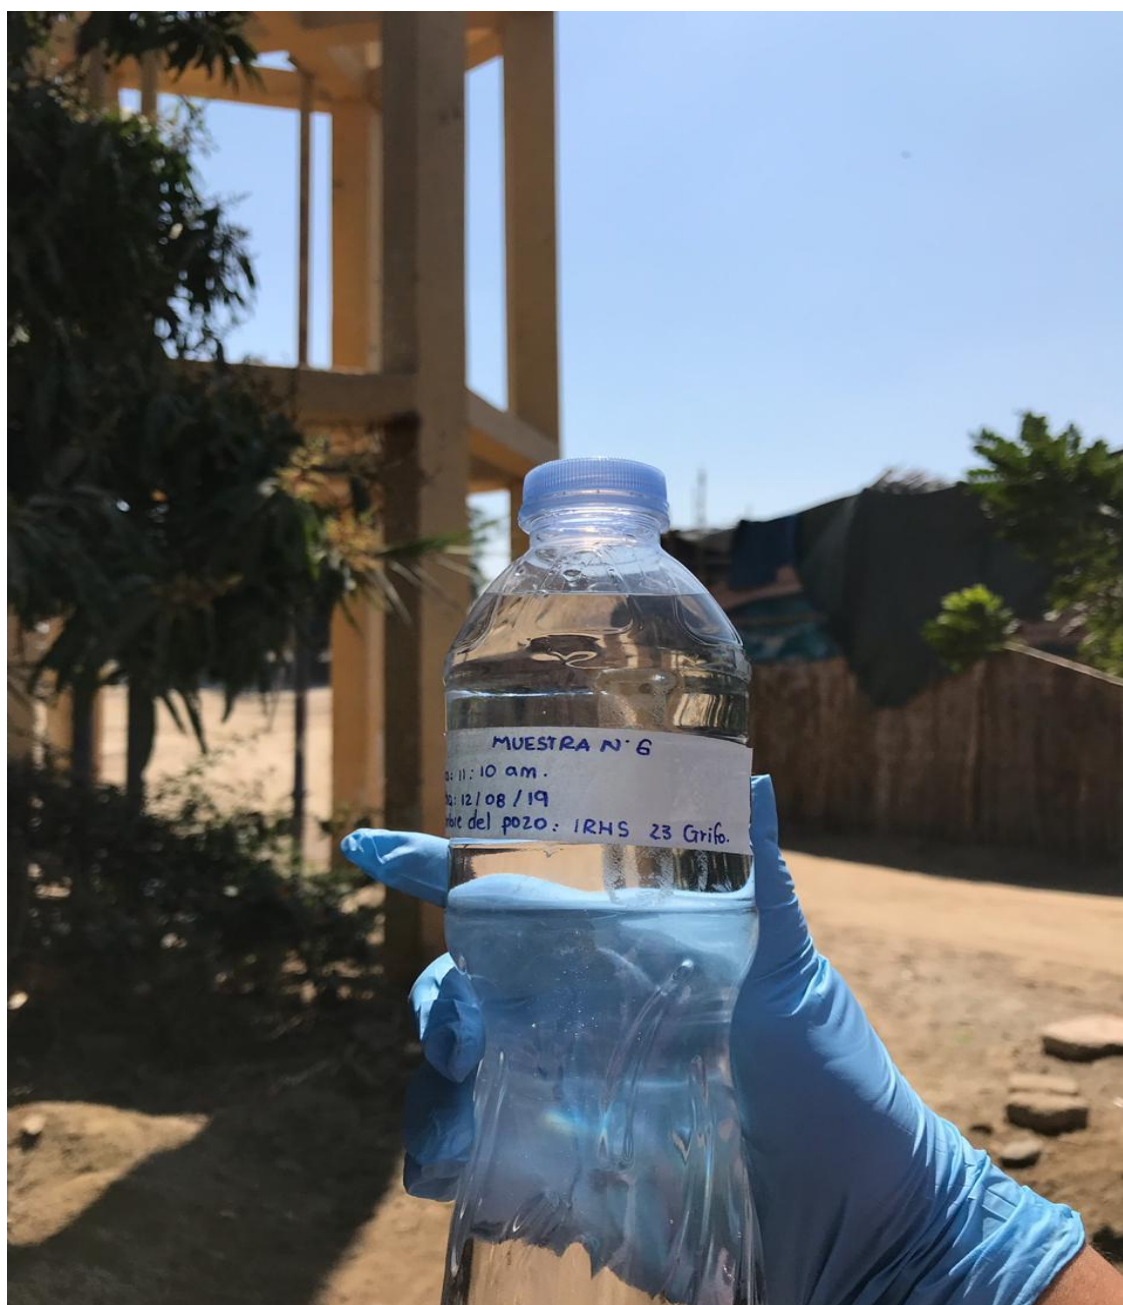
ANEXO N° 12. Toma de muestra en el pozo IRHS 23 grifo, en el caserío Chanchajalla para su posterior análisis fisicoquímico – 02/08/19

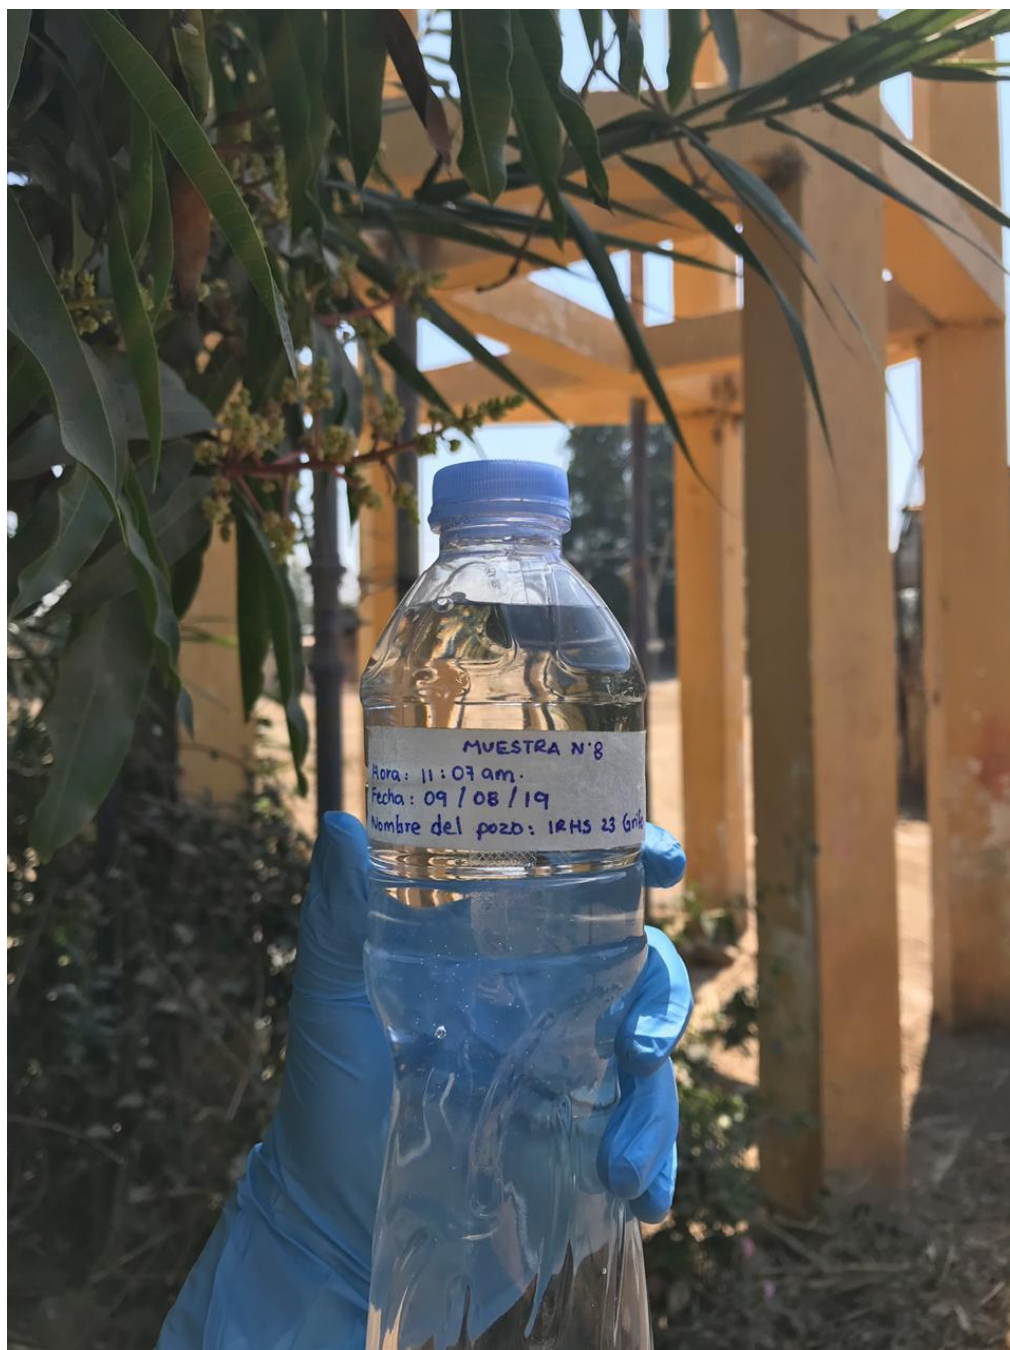
ANEXO N° 13. Toma de muestra en el pozo IRHS 23 grifo, en el caserío Chanchajalla para su posterior análisis fisicoquímico – 09/08/19

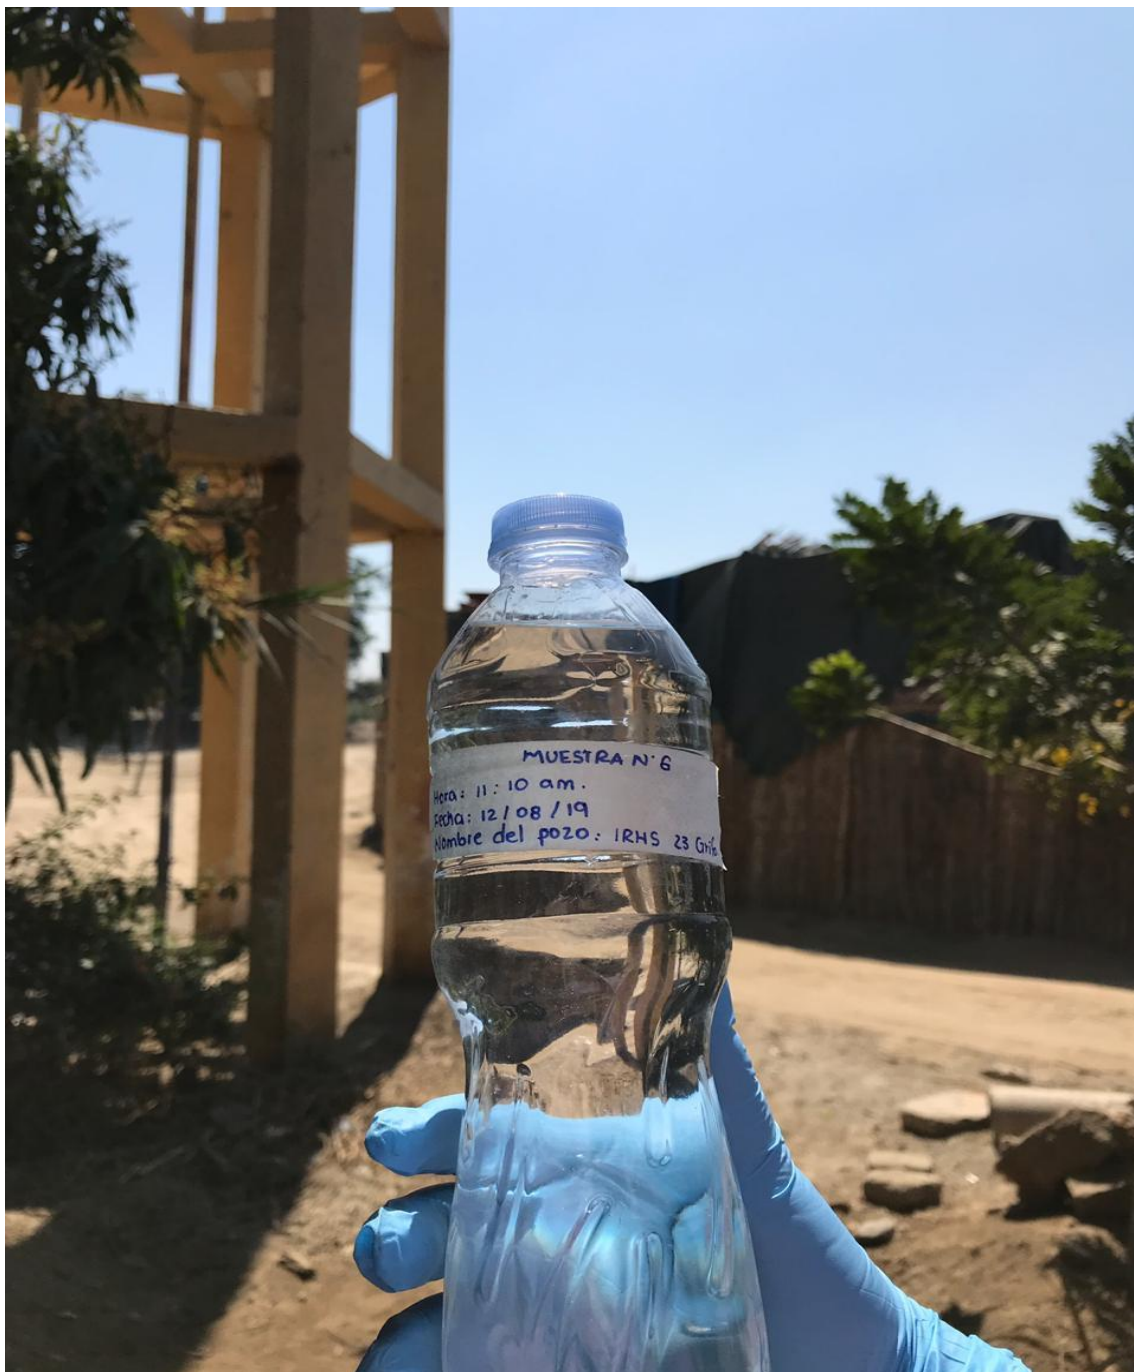
ANEXO N° 14. Toma de muestra en el pozo IRHS 23 grifo, en el caserío Chanchajalla para su posterior análisis fisicoquímico – 12/08/19

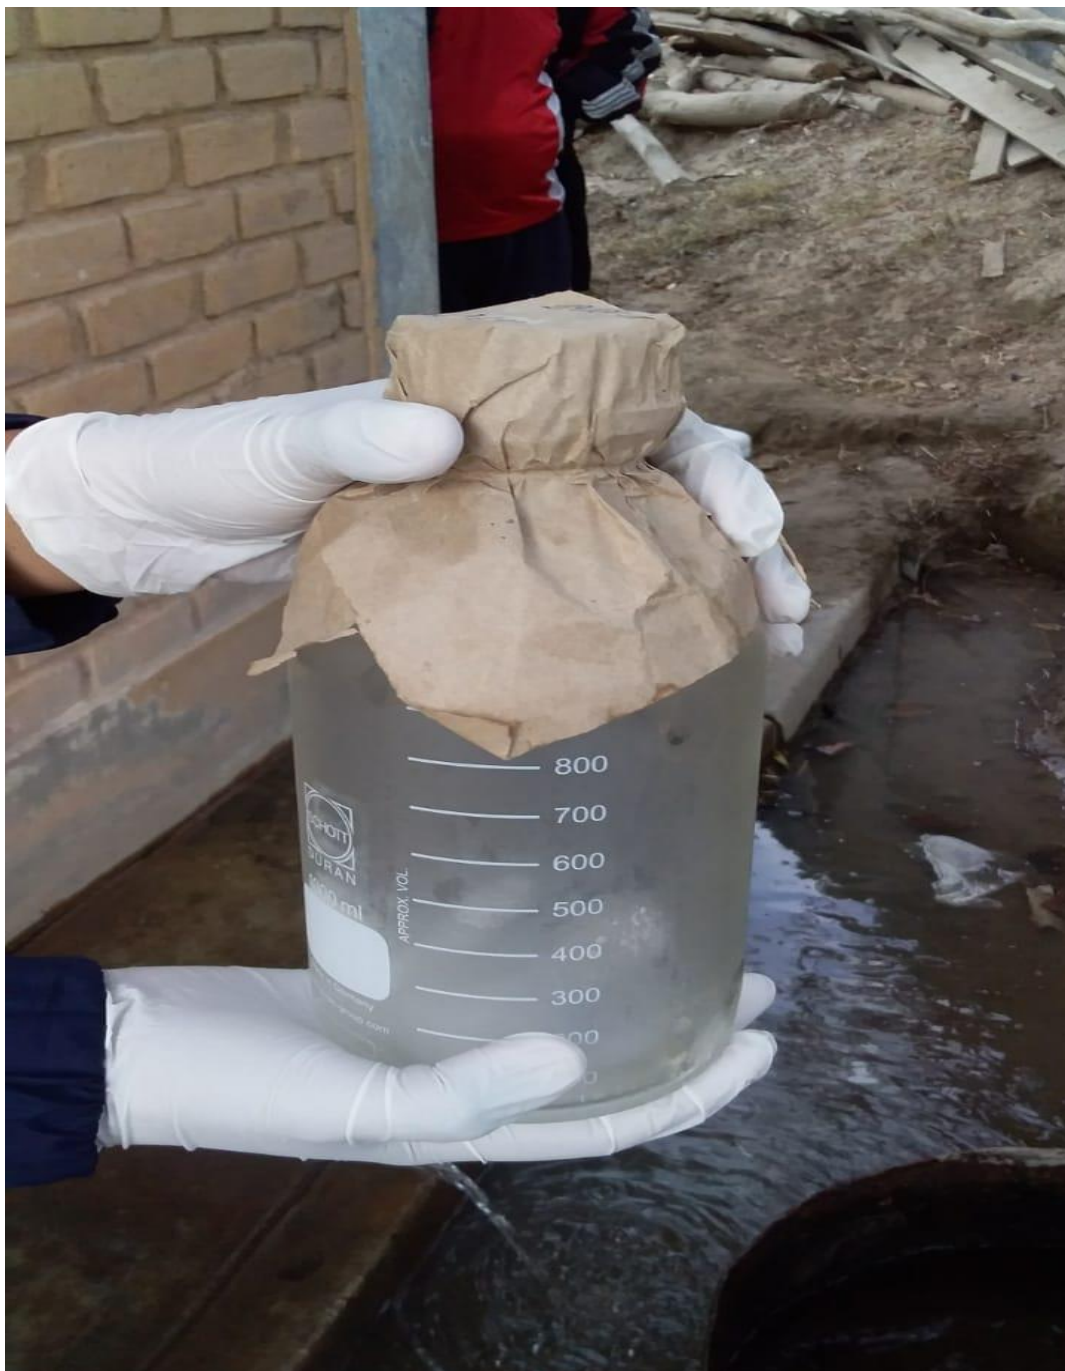
ANEXO N° 15. Toma de muestra en el pozo IRHS 23 grifo, en el caserío Chanchajalla para su posterior análisis microbiológico – 12/08/19

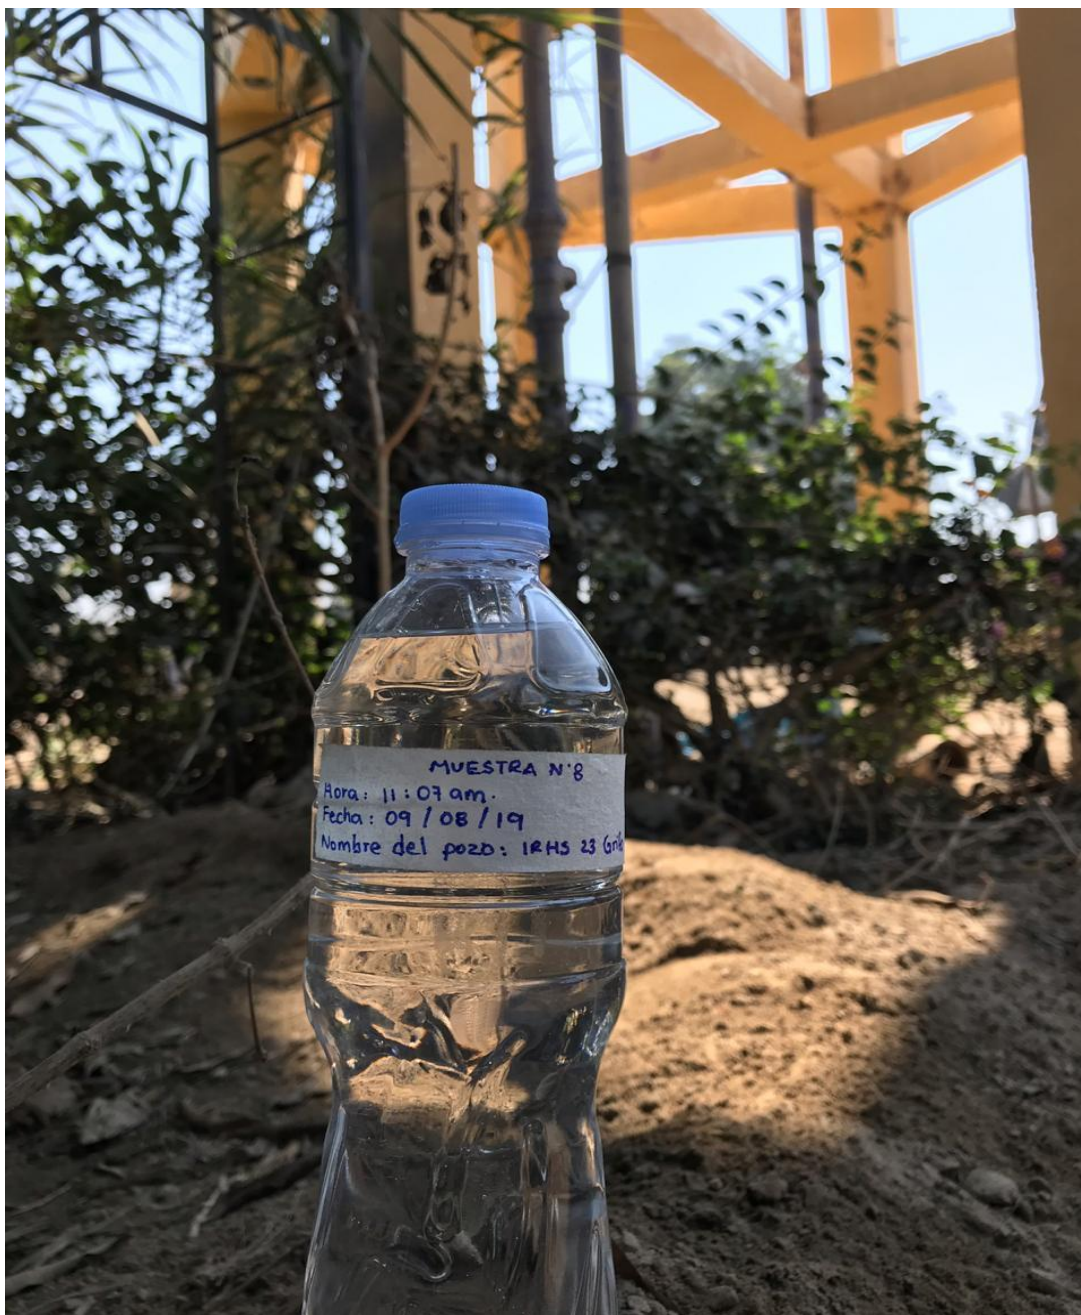
ANEXO N° 20. Toma de muestra en el pozo IRHS 23 grifo, en el caserío Chanchajalla para su posterior análisis fisicoquímico
