FACULTAD DE ARQUITECTURA Y DISEÑO

Carrera de Arquitectura

“CARACTERÍSTICAS VISUALES DE LA FORMA, EN BASE A LA ARQUITECTURA TRADICIONAL CAJAMARQUINA, PLASMADA EN SUS FACHADAS, PARA LA PUESTA EN VALOR DE LA CASONA JUAN JAVE COMO CENTRO CULTURAL, CAJAMARCA, 2019”

2019

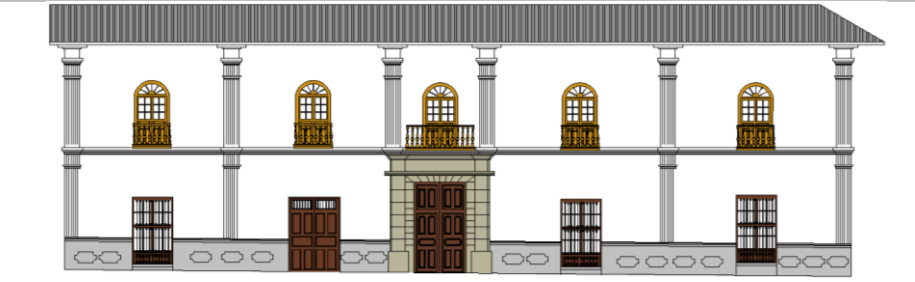
CASO 02	CASONA VILLANUEVA

<p>La Casona Villanueva, se ubicada próxima a la Plaza de Armas, data del siglo XVIII, estilo barroco. Presenta los elementos arquitectónicos y materiales propios de la arquitectura tradicional cajamarquina, a pesar de haber sufrido alteraciones en la fachada, tal es el caso de vanos y la presencia de materiales nuevos y no compatibles como el caso del zócalo y en partes de la cubierta, mantiene un valor arquitectónico-histórico. Actualmente, es propiedad de la Universidad Nacional de Cajamarca y funciona como museo histórico, sin embargo, sus fachadas se encuentran deterioradas y sin un mantenimiento adecuado.</p>

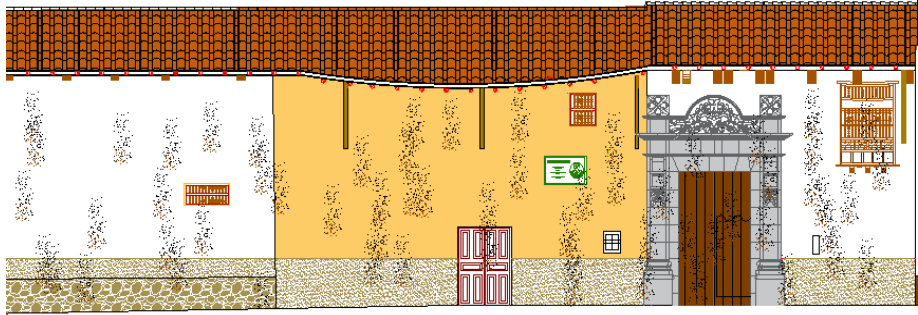
CASO 03	CASONA TORIBIO CASANOVA

<p>La Casona Toribio Casanova, se encuentra ubicada en la zona nor-oeste del Centro Histórico de Cajamarca, a pocas cuadras de la Plaza de Armas, data del siglo XVIII, estilo barroco. Este inmueble es uno de los más importantes por su valor histórico-arquitectónico. Presenta algunos de los elementos arquitectónicos y materiales propios de la arquitectura tradicional cajamarquina, puesto que ha sufrido múltiples alteraciones en las fachadas. Mantiene la portada de piedra y el balcón encajonado único, ambas piezas originales, sin embargo, en mal estado, así como la fachada en general. Actualmente se encuentra funcionando como taller de restauración, por otro lado, es la única casona para la que se ha presentado una propuesta de restauración y un proyecto arquitectónico como Centro Cultural.</p>

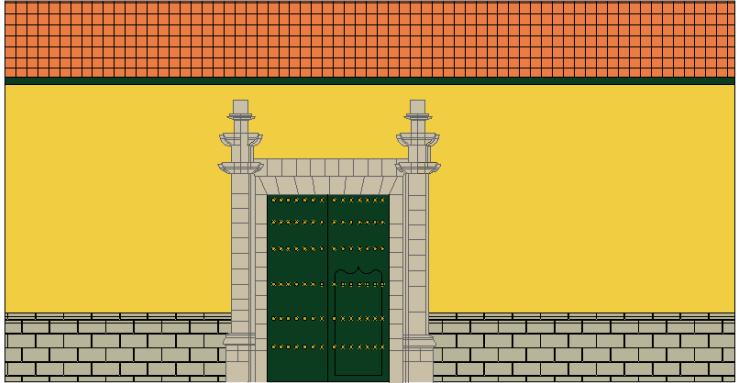
CASO 04	CASONA ASOCIACIÓN DE ARTISTAS AFICIONADOS

<p>La Casona Asociación de Artistas Aficionados (AAA), se encuentra ubicada en la zona nor-oeste del Centro Histórico de Cajamarca, a pocas cuadras de la Plaza de Armas, data del siglo XVIII, estilo barroco. La fachada de este inmueble presenta, muros de adobe, sólo un vano de acceso principal, zócalo de piedra y cubierta de material nuevo. Actualmente se encuentra funcionando como galería de arte y está en un buen estado de conservación, a pesar de las alteraciones que ha sufrido con el tiempo.</p>

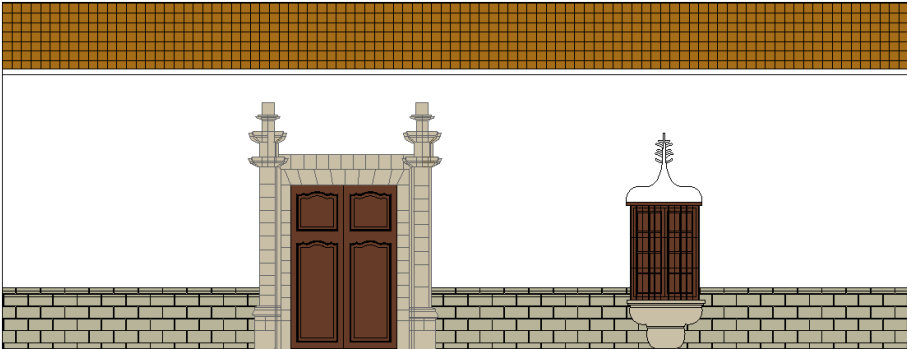
CASO 05	CASONA MARIO URTEAGA

<p>La Casona Mario Urteaga, se encuentra ubicada en la zona nor-este del Centro Histórico de Cajamarca, un poco alejada de la Plaza de Armas, data del siglo XVIII, estilo barroco. La fachada de este inmueble presenta, muros de adobe, sólo un vano de acceso principal y un ventanal, zócalo de cemento, simulando ser piedra y cubierta de teja de arcilla. Actualmente se encuentra funcionando como museo de arte y está en un buen estado de conservación, a pesar de las alteraciones que ha sufrido con el tiempo.</p>

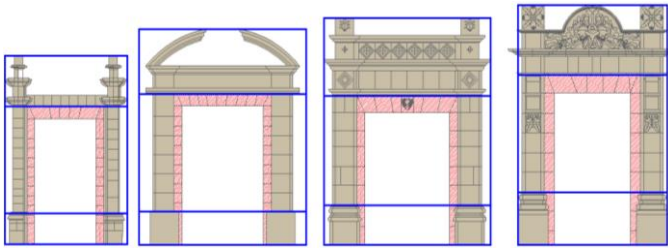
PORTADA

<p>DISEÑO: TIPO A Presenta cuerpo y entablamento corrido, con un marco alrededor del vano de acceso, en algunos casos con un frontón. Todos estos elementos combinados transmiten estabilidad y fortaleza en su estructura.</p> <p>MATERIAL: Piedra traquita labrada, unida con mortero de cal</p>
<p>TIPO A Mayor jerarquía, expresa estabilidad, fortaleza y equilibrio como elemento dominante. N°: 53 ejemplares BUENO = 3</p>	<p>TIPO B Menor número de ejemplares. N°: 12 REGULAR = 2</p>	<p>TIPO C Menor jerarquía, estabilidad. N°: 04 ejemplares MALO = 1</p>

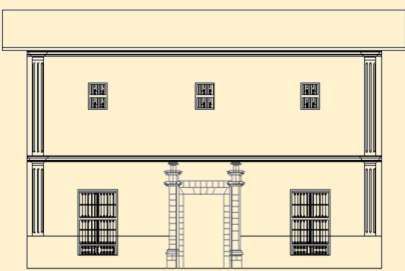
UBICACIÓN DE VANOS EN FACHADA

UBICACIÓN		
	TIPO A	Vanos de primer y segundo nivel alineados en el mismo eje.	
	TIPO B	Vanos de primer y segundo nivel desalineados.	
	TIPO C	Presenta un solo vano además del ingreso principal o no presenta ninguno.

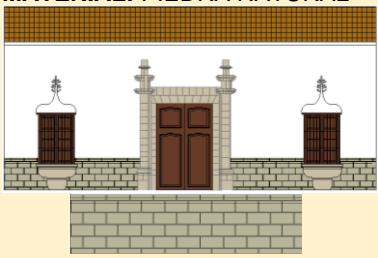
ZÓCALO			
DISEÑO: DESPLAZAMIENTO ALTIMURA: H= 1.20m / P= 0.10m MATERIAL: PIEDRA NATURAL

TRAMA	DISEÑO	ALTURA	MATERIAL	
		TRAMA DESPLAZAMIENTO		ALTURA: 1.20 m PROFUNDIDAD: 0.10 m	PIEDRA NATURAL
			BUENO = 3	BUENO = 3	BUENO = 3
		LISO		ALTURA: > 1.20 m PROFUNDIDAD: < 0.10 m	TARRAJEO DE CEMENTO BRUÑADO
			REGULAR = 2	REGULAR = 2	REGULAR = 2
		NO PRESENTA ZÓCALO		ALTURA: < 1.20 m PROFUNDIDAD: > 0.10 m	CEMENTO CON DECORACIÓN
		MALO = 1	MALO = 1	MALO = 1

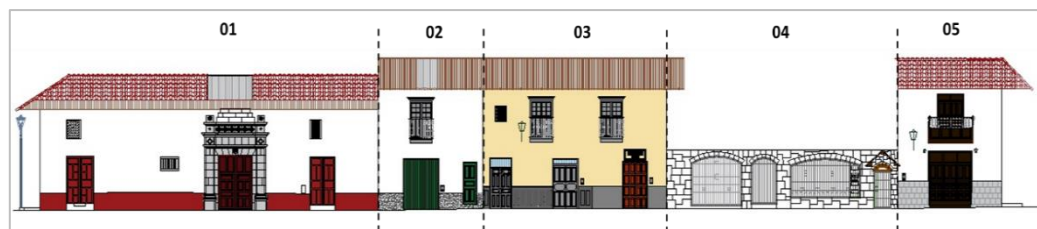
Figura N° 3.8
Perfil Arquitectónico Jr. Amalia Puga cdra 3

De manera general, la propiedad N°04, rompe con el perfil arquitectónico de la calle, puesto que presenta una escala diferente, utiliza materiales nuevos no compatibles en muros y carpintería, los vanos no mantienen la proporción establecida por el reglamento de la Zona Monumental de Cajamarca, en conclusión, presenta no presenta las características de la arquitectura tradicional cajamarquina.

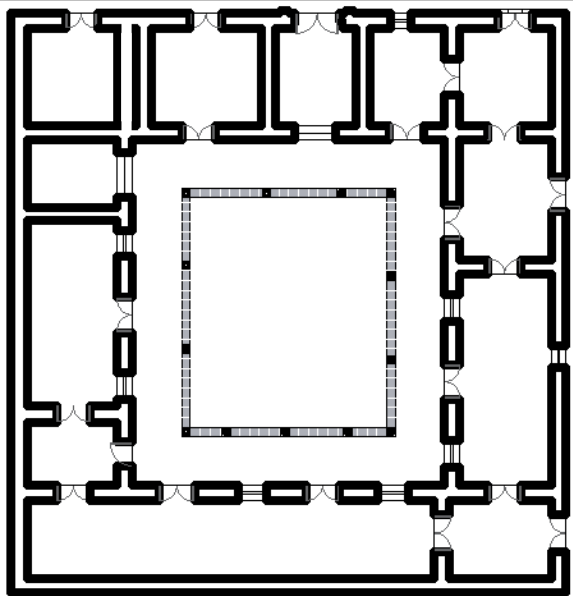
PISOS ORIGINALES		
ELEMENTO	DEFINICIÓN	ESQUEMA
PISO DE PIEDRA	<p>Se utilizó piso de piedra labrada gris de 0.40 m x 0.45 m aproximadamente, ubicadas en las galerías de la planta baja, existe evidencia de una hilera alrededor del patio.</p>

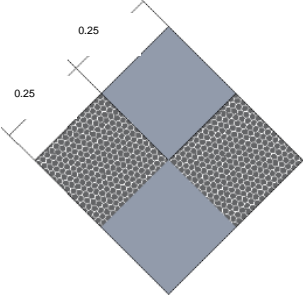
<p>PISO DE PIEDRA</p>	<p>Piso compuesto por losetas de piedra caliza azul (Roca Sedimentaria) 0.25 m x 0.25 m y losetas de canto rodado de 1" de 0.25 m x 0.25 m, las cuales van intercaladas y colocadas a 45°.</p>

<p>Este tipo de piso se utilizó en el zaguán, actualmente se encuentra sin la trama original, pues las piezas no están completas.</p>

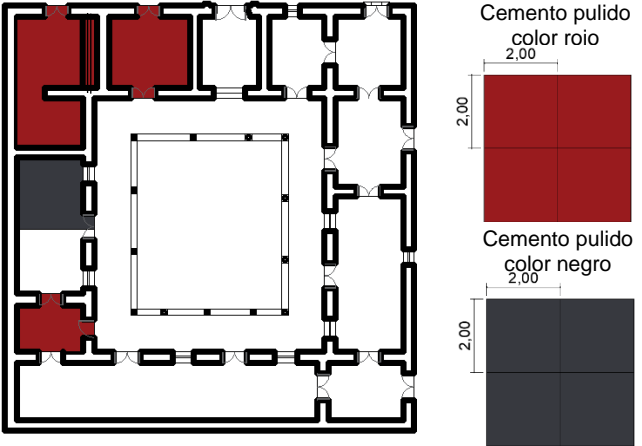
PISOS NUEVOS		
<p>PISO DE CEMENTO</p>	<p>Piso de cemento pulido color negro en un ambiente y color rojo en tres ambientes, presenta una trama de 2.00 m x 2.00 m y un acabado de superficie liso. Este tipo de piso no pertenece a la época y no cumple con lo establecido en el reglamento del Centro Histórico de Cajamarca.</p>

<p>Cemento pulido color rojo 2,00</p> <p>Cemento pulido color negro 2,00</p>
<p>PISO DE CERÁMICO</p>	<p>Piso de cerámico color crema, ubicado en tres ambientes, los cuales contaban con piso original de madera machihembrada. Presenta un acabado de superficie liso.</p>

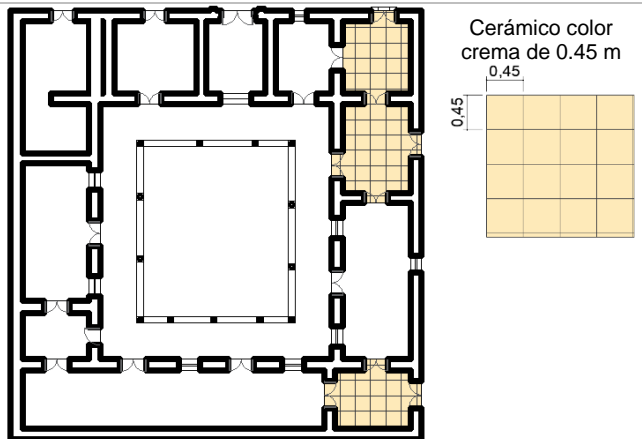
<p>Cerámico color crema de 0.45 m 0,45</p>
<p>PISO DE CEMENTO</p>	<p>Piso de bloquetas de cemento en su color natural, con medidas de 0.10 m x 0.20 m, en trama tipo espina de pez, utilizada en la galería del primer nivel, reemplazando al piso original de piedra.</p>

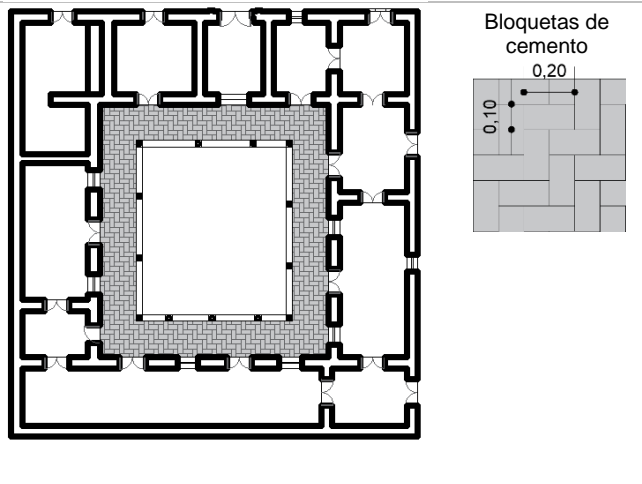
<p>Bloquetas de cemento 0,10 0,20</p>

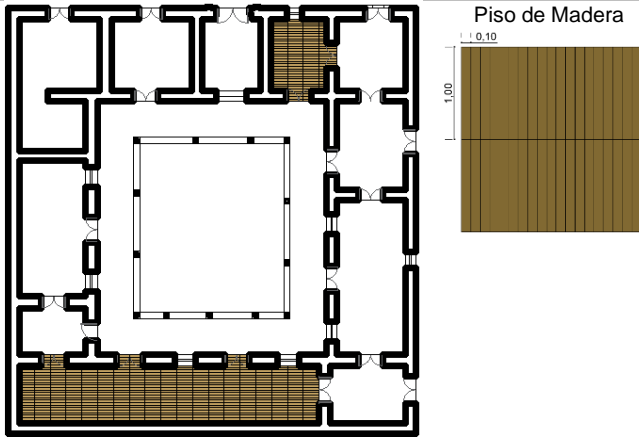
<p>PISO DE MADERA</p>	<p>Piso de listones de 0.10 m de ancho x 1.00 m de largo, de madera machihembrada, colocados a 90°.</p> <p>Este tipo de piso pertenece a la época colonial, sin embargo, reemplazó al piso original del salón principal y otro ambiente.</p>

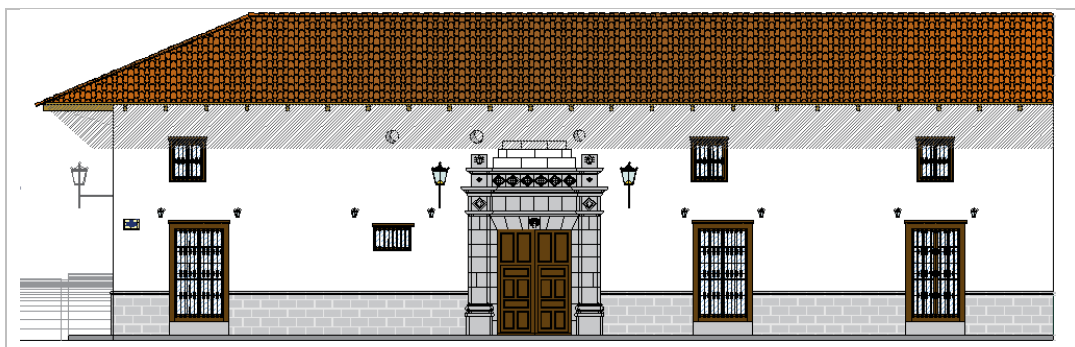
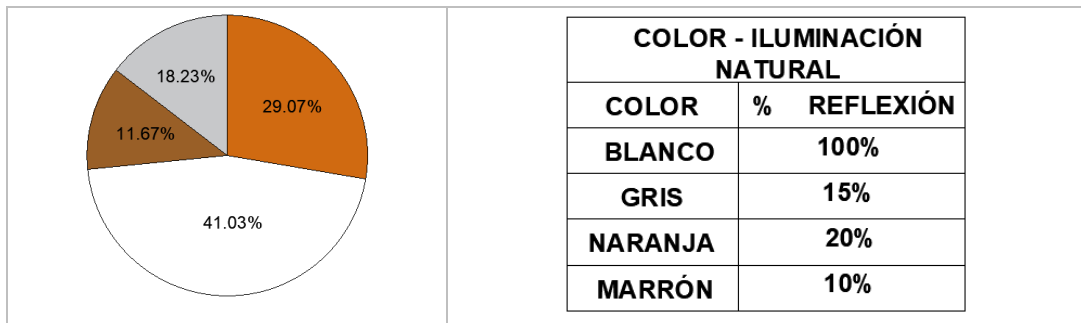
Figura N° 3.26
Fachada Lateral Color – Jr. Amalia Puga

Como se aprecia en ambas propuestas, el color que prima es el blanco en los muros, puesto que una de las particulares características de la arquitectura tradicional cajamarquina es mantener las fachadas sin exceso de color.
