Carrera de Ingeniería Civil

“EFICIENCIA Y CALIDAD DEL AGUA EN 14 FUENTES
SUBTERRÁNEAS, BAÑOS DEL INCA”

Tesis para optar el título profesional de:

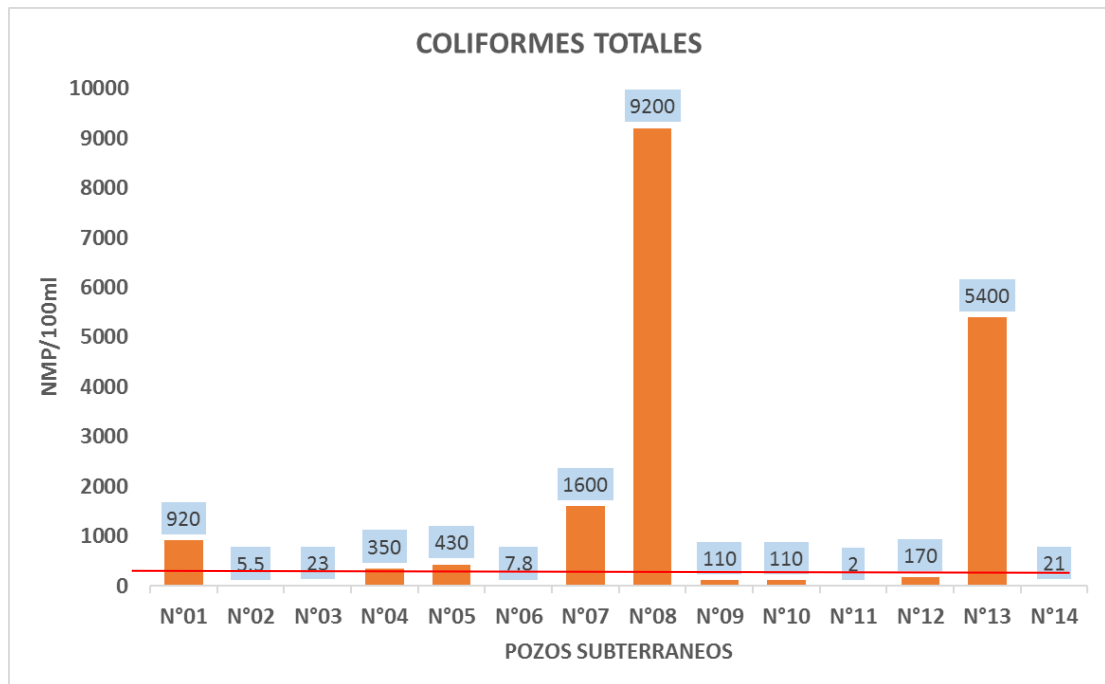
Con respecto a los ensayos microbiológicos, se muestra los resultados obtenidos de los catorce pozos subterráneo donde nos muestra que solo cinco pozos cumplen con el parámetro de coliformes totales y solo ocho pozos subterráneos cumplen con lo que indica las ECA's con respecto a los Coliformes Termotolerantes.

Gráfico 22: Resultados de coliformes totales de los pozos subterráneos estudiados.

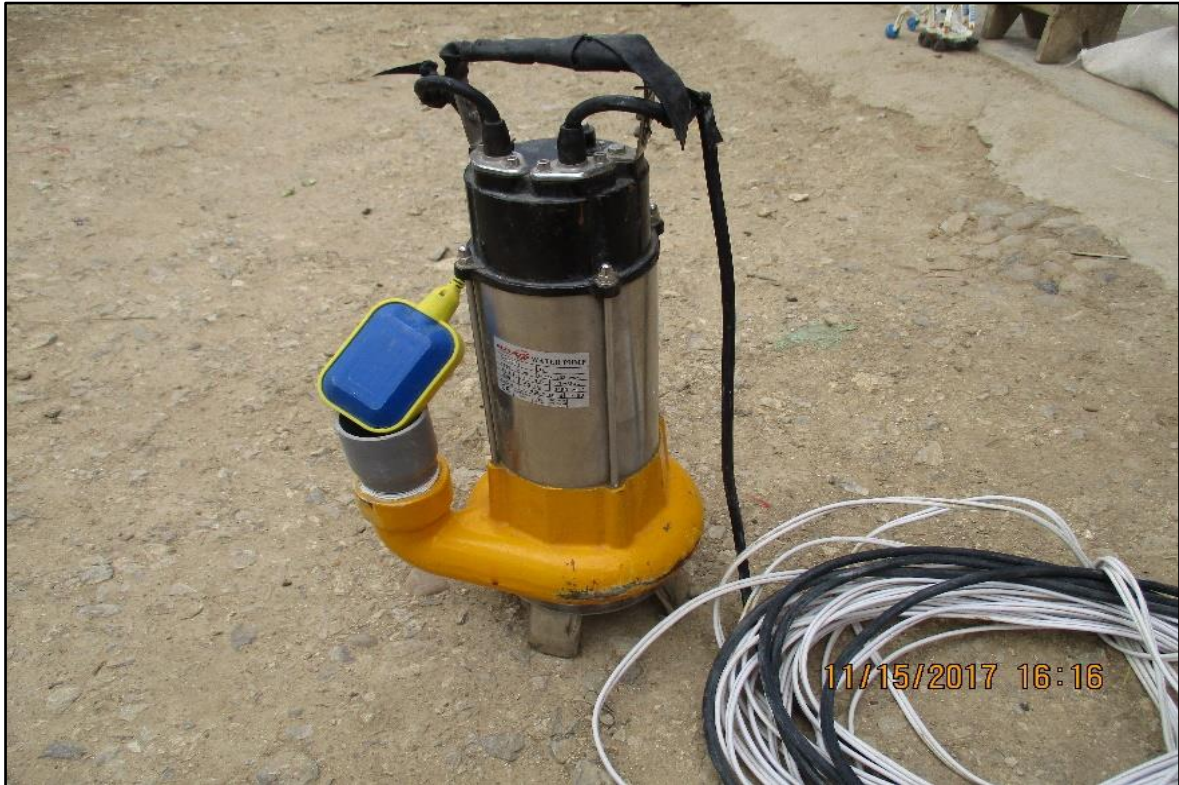
Figura 1: Electrobomba sumergible Marquis SP-V

Observaciones:			
BOMBA			
Marca: Marquis SP-V			
Antigüedad (Años): 01	Precio alquiler (S/.): 60	Potencia: 1.00 HP	
Capacidad (l/s):			
Tipo de bomba: Turbina vertical ()	Sumergible ()	Centrifuga de succión ()	Pistón ()
Diámetro de la tubería de salida: 2" Cabecial directo (x) Engranaje ()

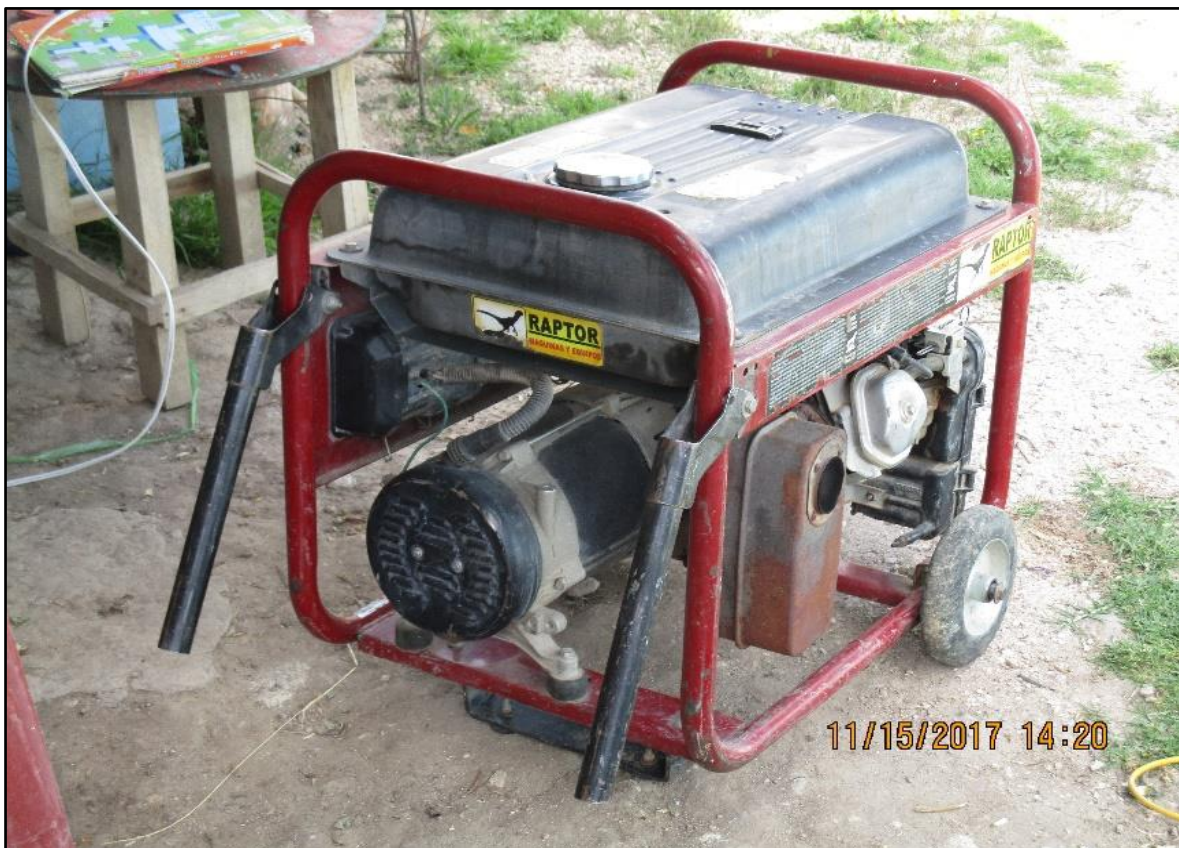
Figura 2: Generador eléctrico Honda.

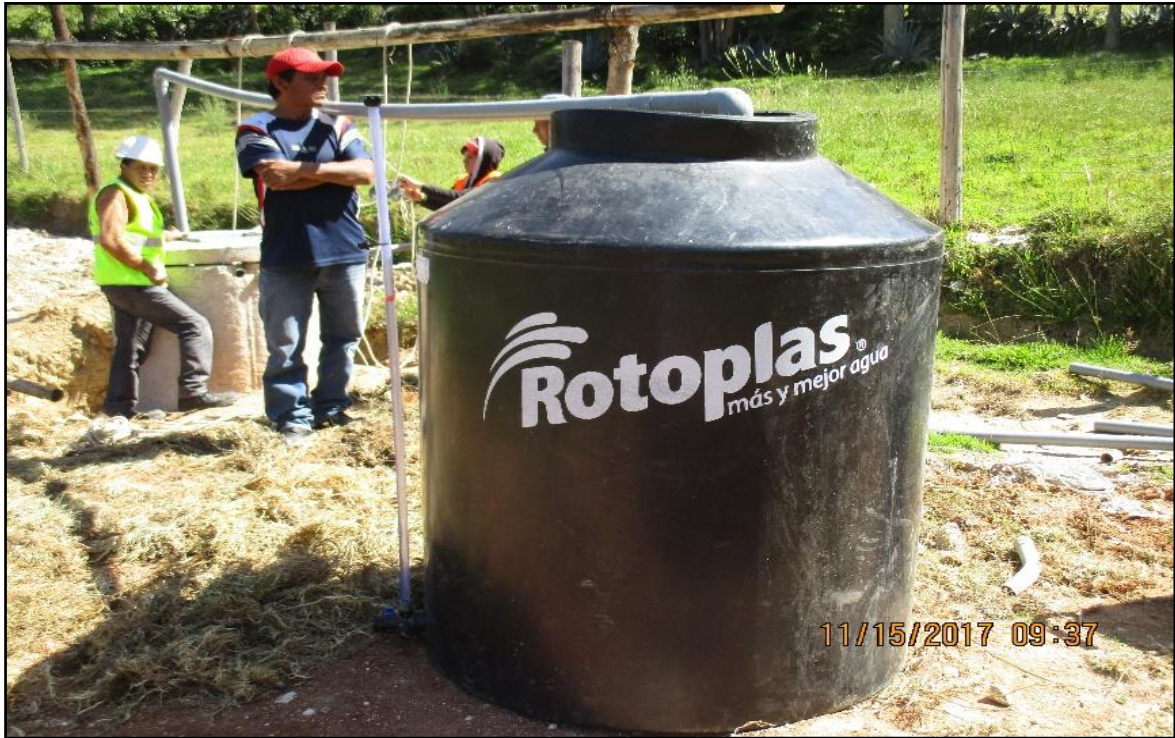
Figura 3: Tanque de polietileno de 1100 litros

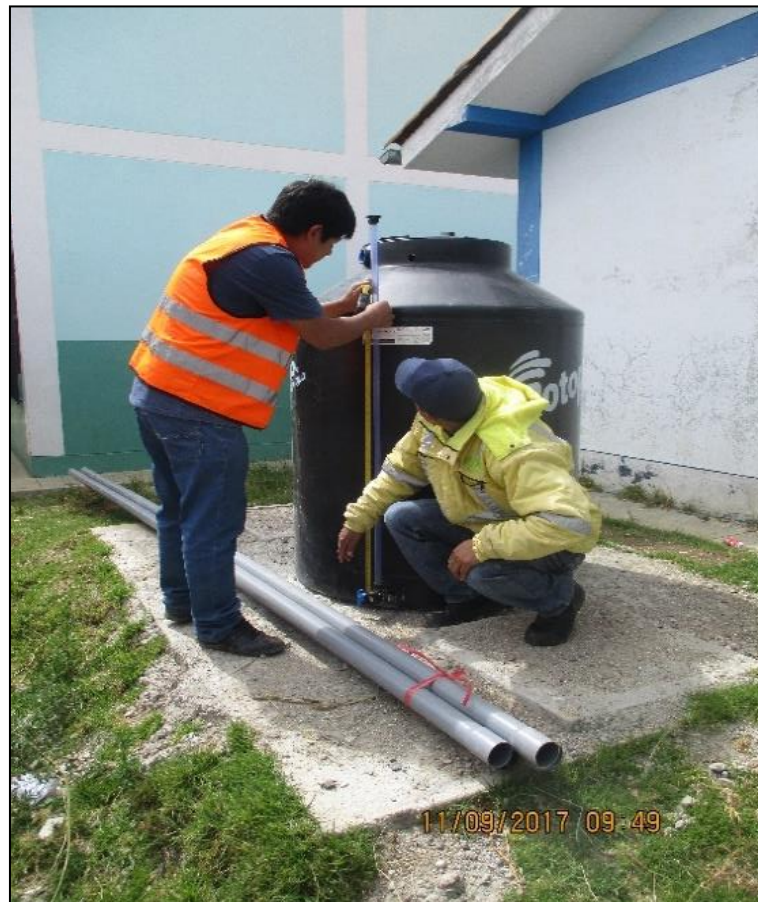
Figura 4: Medición en tanque de polietileno para los 1000 litros que se requiere bombear.

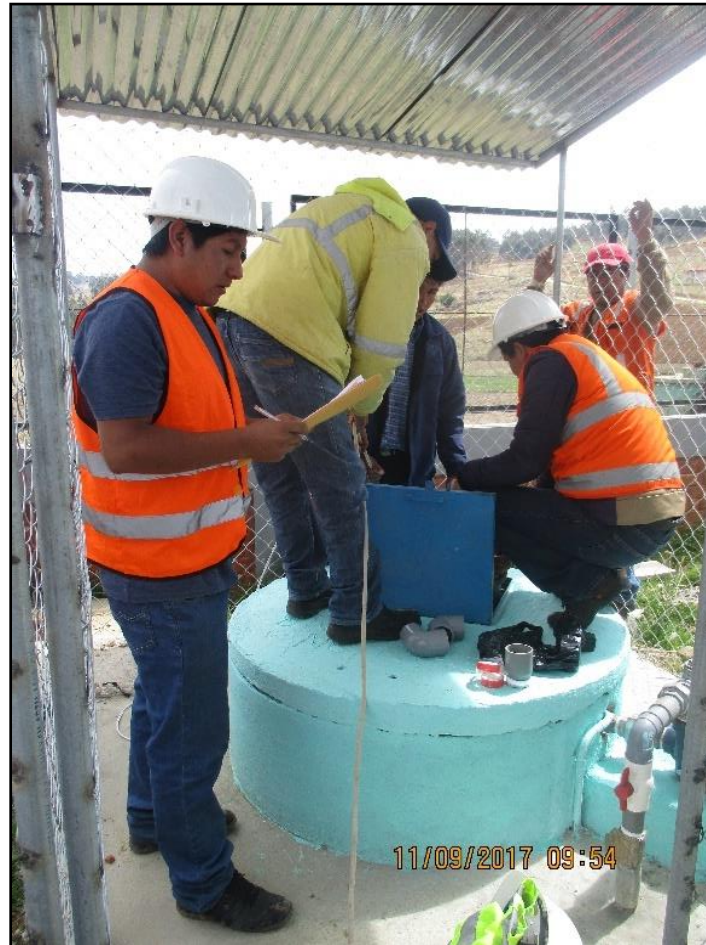
Figura 5: Equipo de trabajo realizando la instalación de la electrobomba.

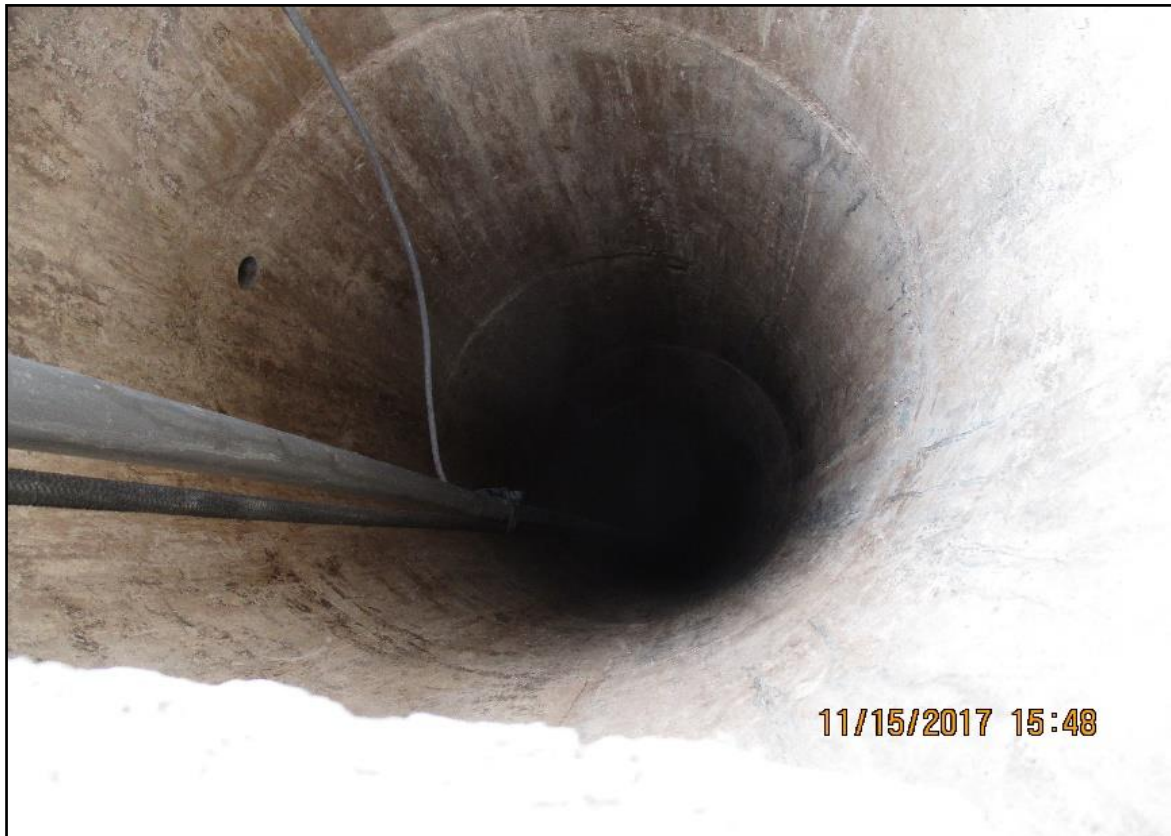
Figura 9: Pozo subterráneo 02 (Interior) de propiedad del Sr. Natividad Portal Ramírez.

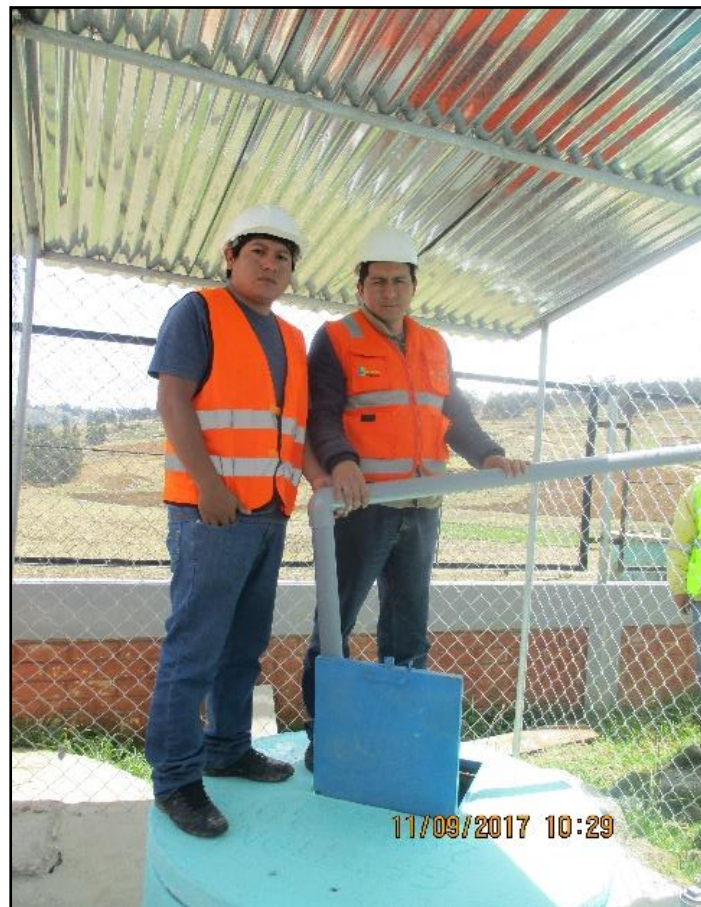
Figura 20: Instalación de tubería para el bombeo del Pozo subterráneo 07, de propiedad de la IE. Licliconga

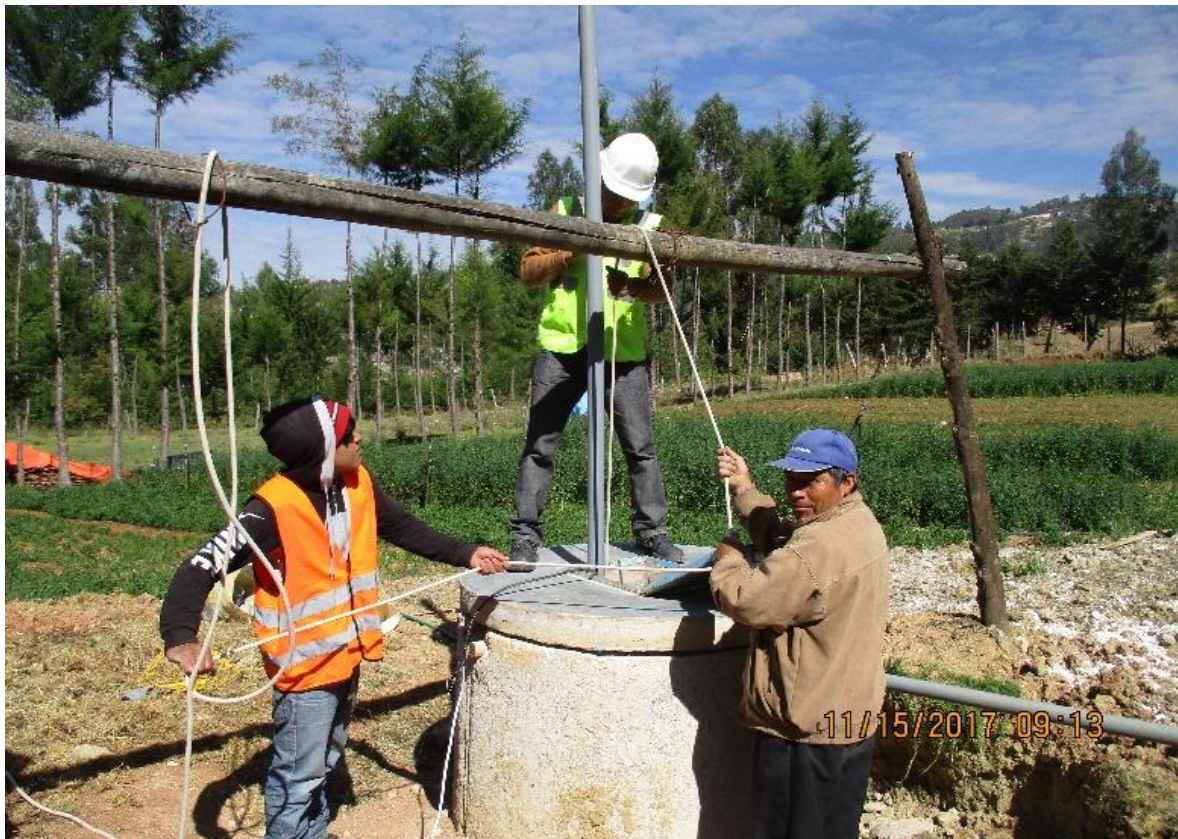
Figura 34: Instalando la tubería para bombeo en el pozo de propiedad del Sr. Antonio Novoa Pachamango.

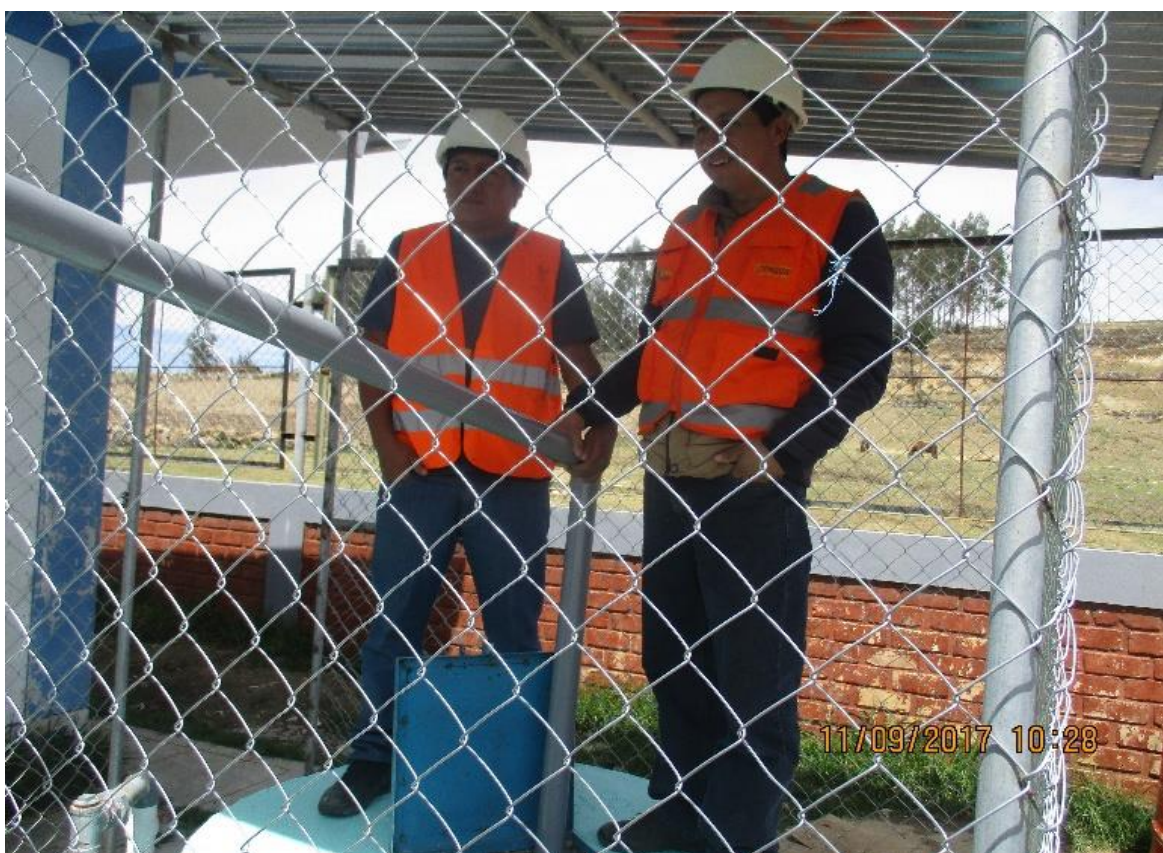
Figura 36: Inspección del bombeo en el pozo subterráneo 07 de propiedad de la IE. Licliconga.

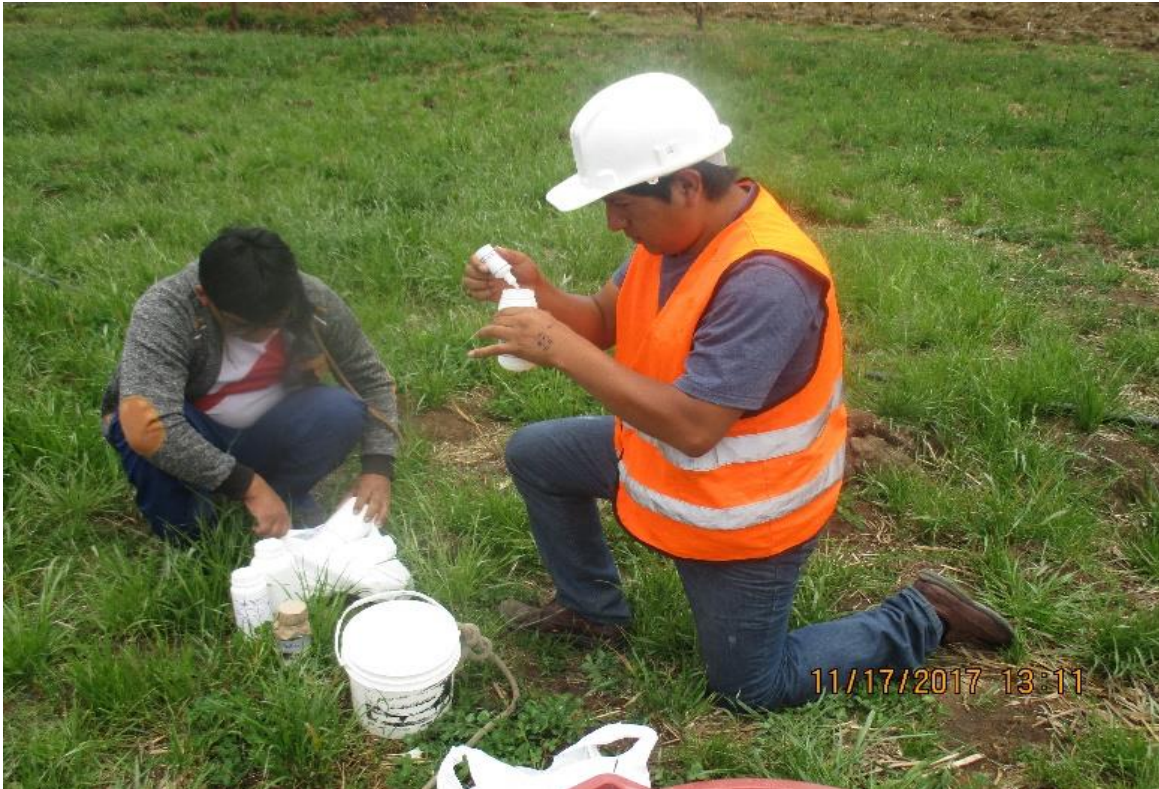
Figura 39: Colocación de conservantes a las muestras de agua extraído de los pazos subterráneos.
