Carrera de Ingeniería Ambiental

“ESTUDIO DE LA CALIDAD DEL AGUA EN LA QUEBRADA
DE LA COMUNIDAD SAN JOSÉ DE CANAY, CAJAMARCA
EN EL AÑO 2019”

Tesis para optar el título profesional de:

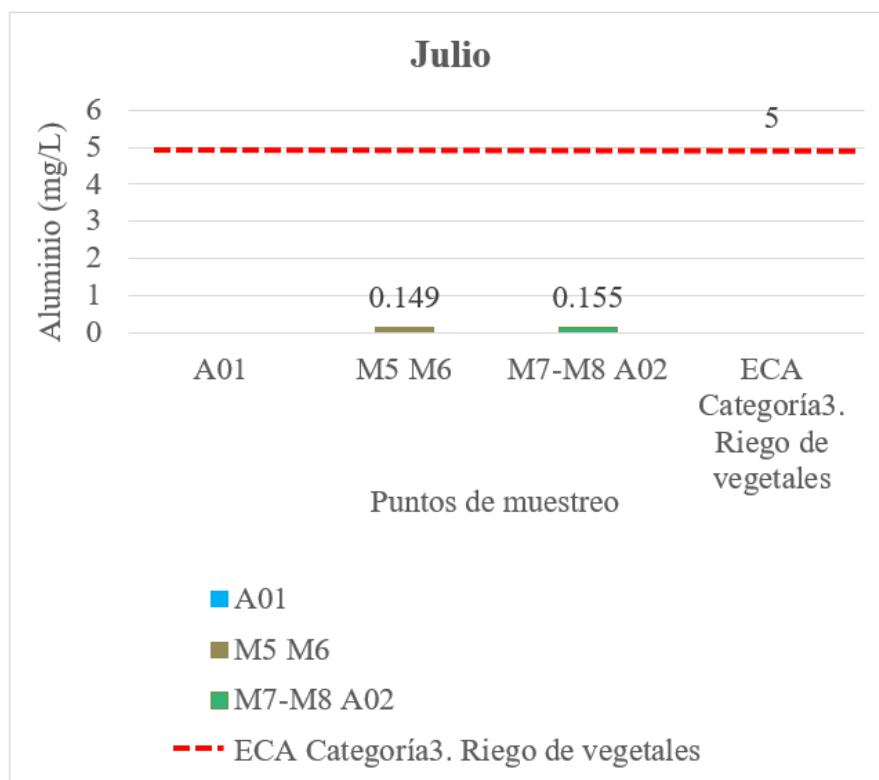
Figura 10. Comparación de aluminio mes de julio con ECA - Agua

En la figura 10 se puede apreciar la baja concentración de aluminio para el mes de julio, en el punto M5 M6 proveniente del riachuelo cercano al relleno sanitario es de 0.149 mg/L el

cual ingresan a la quebrada principal M7 M8 A02 (punto final del monitoreo) y se incrementa levemente a 0.155 mg/L. Mientras que en el mes de noviembre la concentración en el punto final es de 4.4 mg/L, valor que cumple con el ECA y que ha sufrido un aumento debido a una mayor infiltración por precipitaciones pluviales que al tener contacto con el suelo desprenden elementos como el aluminio (Ocas, 2017)

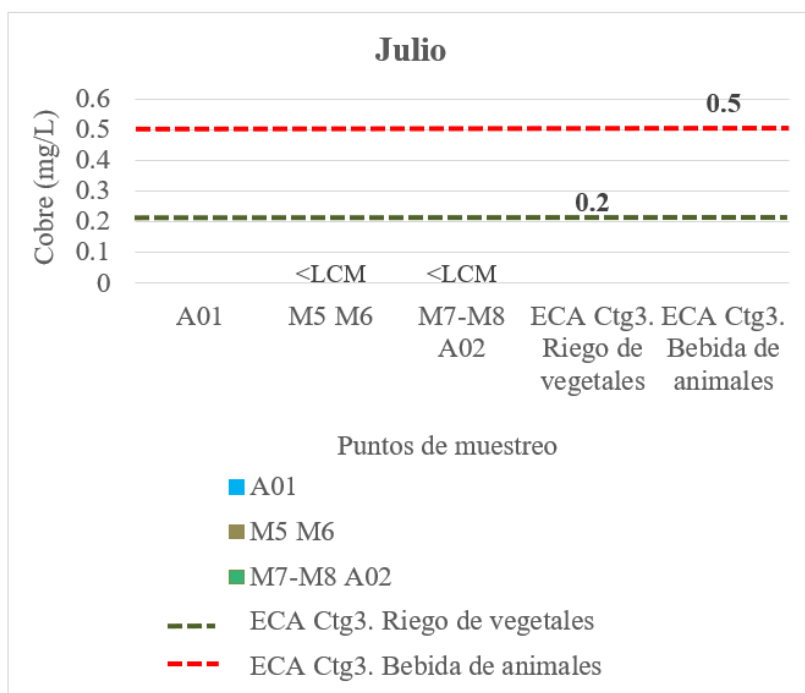
Similar sucede con los resultados de bario, cadmio y cobre, para el mes de julio y noviembre, donde se puede apreciar resultados muy bajos o <LCM (por debajo del límite de cuantificación del método), valores tan bajos que el laboratorio no puede reportar y que si no cumplieran con el ECA para riego serían muy nocivos para el ser humano que tiene contacto con dichos metales a través del agua o la ingesta de alimentos contaminados. (Ver tabla 5 y tabla 8). (Ver figura 14 – 19)

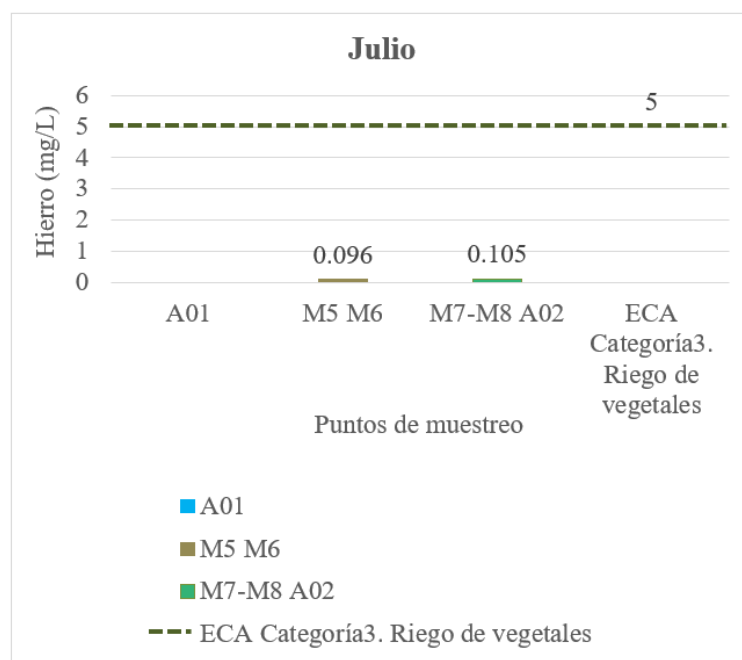
Figura 20. Comparación de hierro mes de julio con ECA -

En la figura 20 se observa que las concentraciones de hierro en el mes de julio son bajas, tanto en el M5M6 como en el punto final del monitoreo de la quebrada principal M7 M8 A02, con un valor máximo de 0.096 mg/L y 0.105 mg/L, respectivamente, A pesar de evidenciarse un ligero aumento, los resultados para este metal se encuentran por debajo de los Estándares de Calidad Ambiental (ECA), que para la categoría 3. Riego de vegetales establece no exceder de los 5 mg/L.

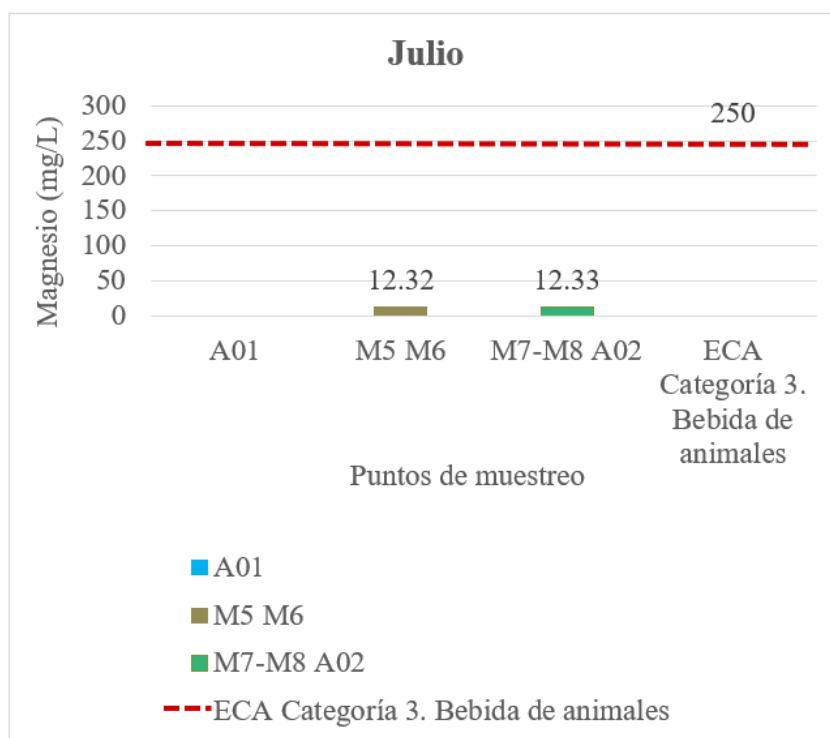
Figura 24. Comparación de magnesio mes de julio con ECA - Agua

En la figura 24 se observa que los valores de magnesio en el mes de julio son muy similares, encontrándose 12.32 mg/L para el punto M5 M6, perteneciente al riachuelo aledaño al

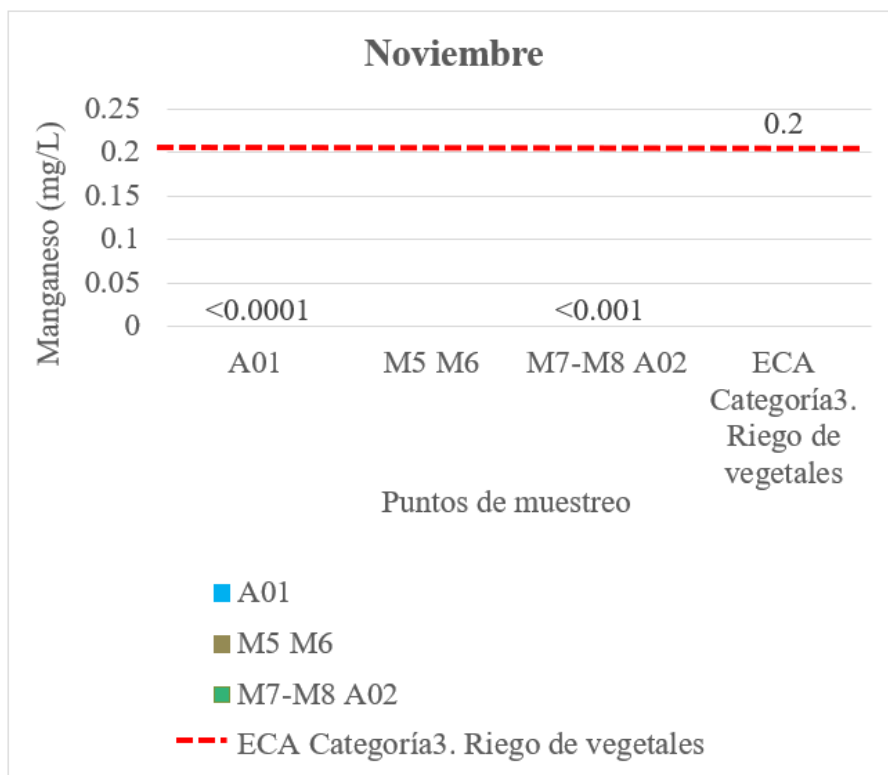
El manganeso tiene un comportamiento similar, valores de 0.046 mg/L en el mes de julio descienden a <0.001 mg/L para el mes de noviembre, encontrándose los valores de ambos meses por debajo Estándar de Calidad Ambiental, categoría 3, que establece no superar 0.2 mg/L para riego de vegetales. (Ver figura 26 y 27)
