UNIVERSIDAD
PRIVADA
DEL NORTE

“Uso de la climatización espacial para la puesta en valor de la casa de la antigua hacienda de Chiquitoy para su adaptación a Museo”

Tesis para optar el título profesional de:

Arquitecta

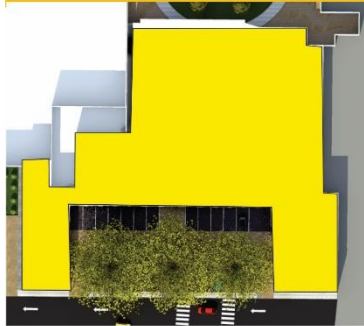
En el presente proyecto la edificación ya existe y es considerada como patrimonio cultural, lo que exige mantener volumen en su forma original, adaptando cada ambiente para su nuevo uso.
En cuanto a la zona de hospedaje se analiza la forma de la casa hacienda y se propone una volumetría compacta al igual que la casona.

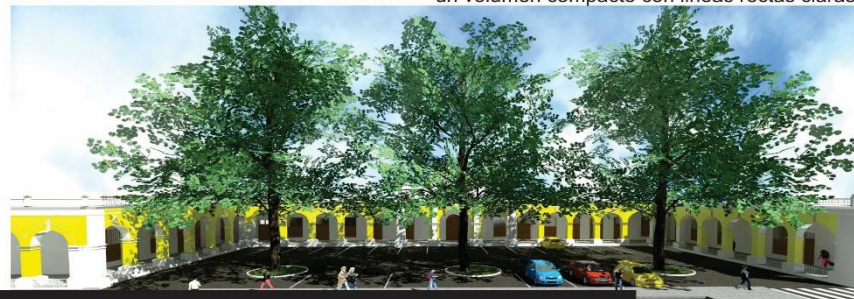
Siguiendo la volumetría de la casa hacienda y usando formas puras yuxtapuestas se genera un volumen compacto con líneas rectas claras.

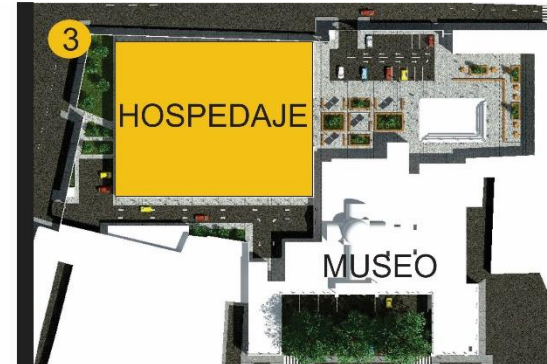
De acuerdo a lo antes mencionado se prosigue a ubicar cada una de las zonas, según el análisis de jerarquías. Si bien es cierto la zona de exposición se encuentra en el área de mayor incidencia solar, pero se encuentra ubicada allí debido a que la edificación actual no presenta ningún vano existente en el lado lateral por tener un predio

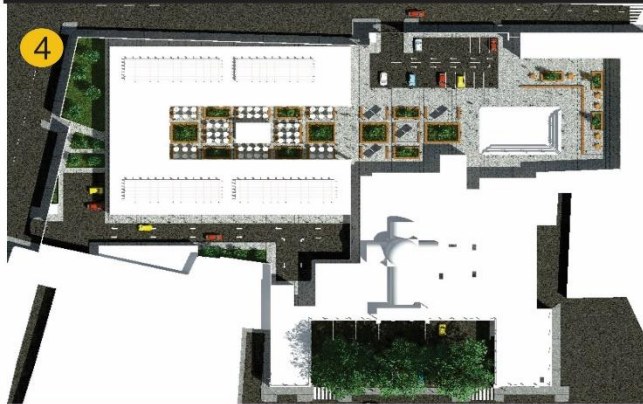
Al ya existir la edificación y ser patrimonio cultural, se obliga a que el volumen mantenga su forma, es por ello que se ubican estratégicamente de manera funcional cada una de las zonas. En cuanto a la zona de hospedaje se propone una volumetría compacta al igual que la casona.

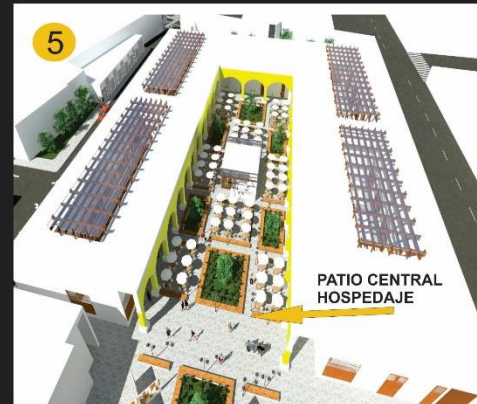
En cuanto a la variable puesta en valor, contempla recuperar la casa hacienda para su nuevo uso y permite las adiciones para brindar nuevos servicios como lo es el hospedaje, esta nueva edificación presentará por lo tanto las mismas características arquitectónicas de la casa hacienda en armonía con su contexto.

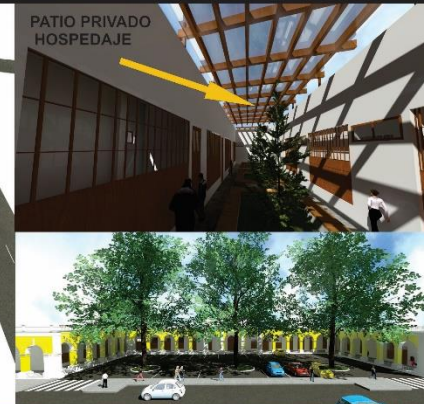
Para el desarrollo de la correcta puesta en valor, se necesita restaurar la casa hacienda, por ello se propone reconstruir cada elemento que se desarrollan con los resultados de las fichas de diagnóstico, y al mismo tiempo en la nueva edificación se propone el uso de patios privados, arcos de medio punto, uso de doble altura.

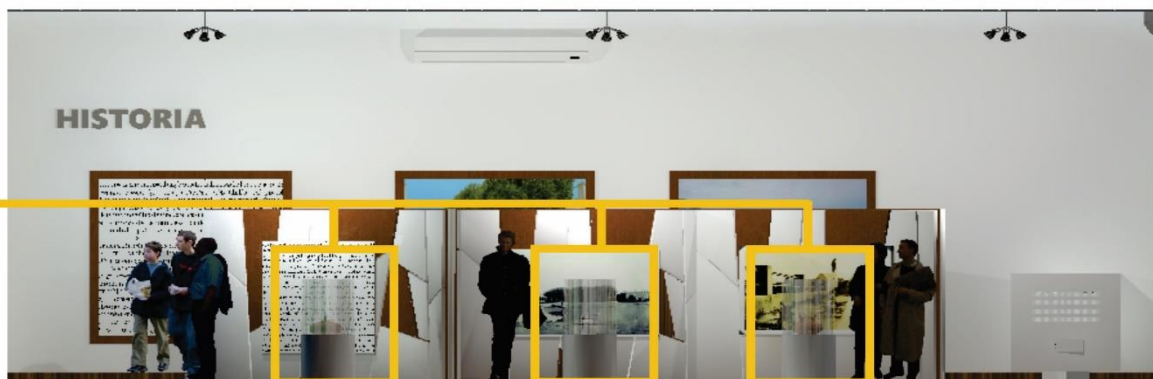
Se coloca el gel de sílice en una bandeja integrada a las vitrinas de las salas de exposición.

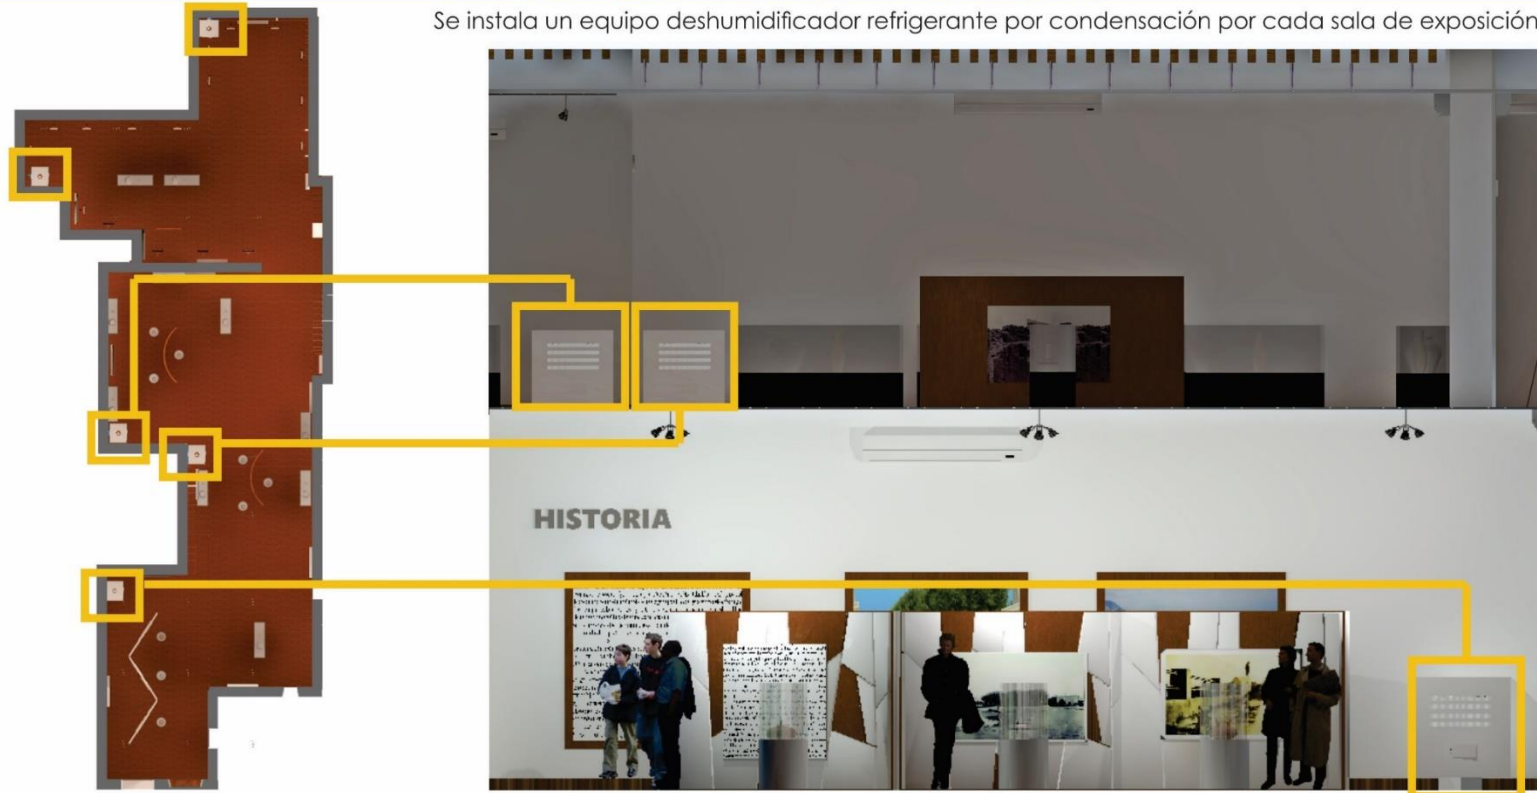
Se instala un equipo deshumidificador refrigerante por condensación por cada sala de exposición.

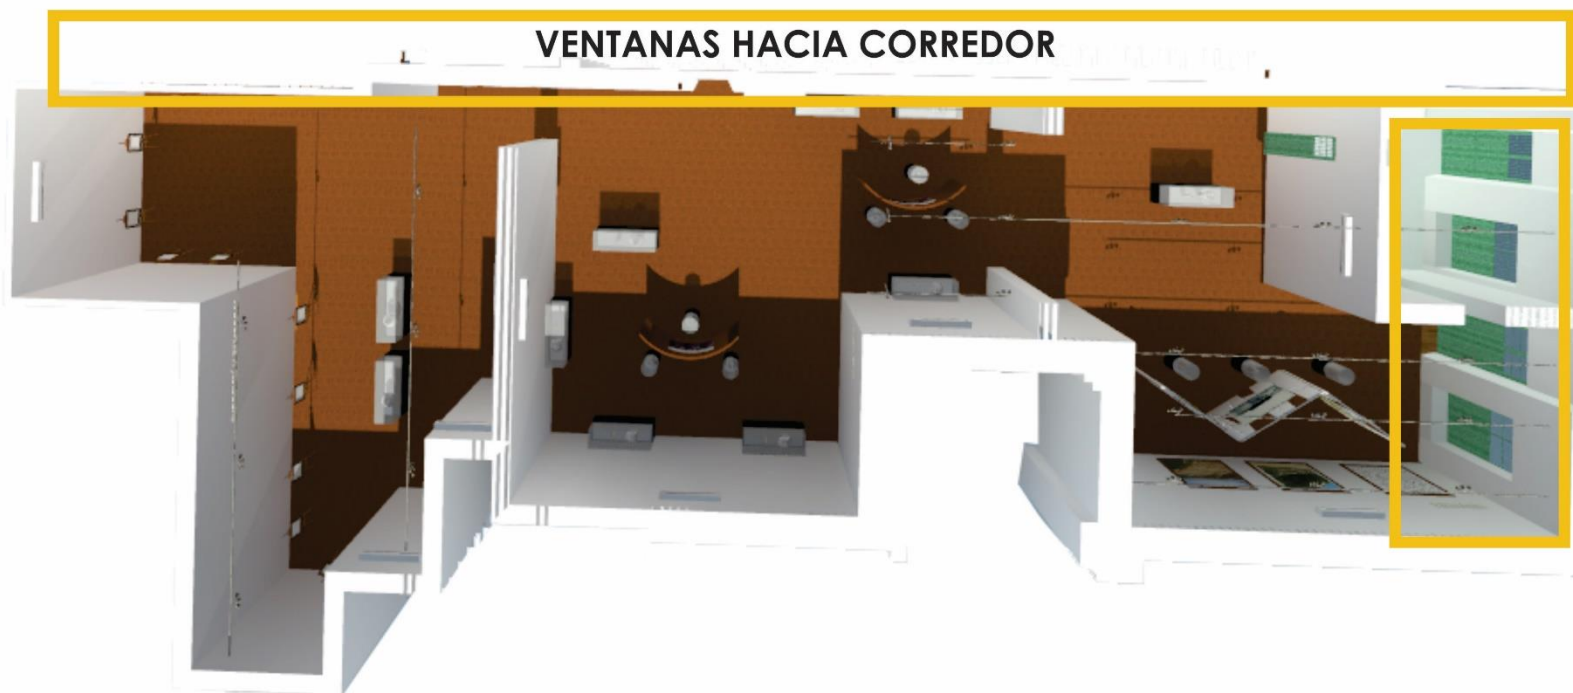
Se emplaza las salas de exposición en ambientes en los cuales las ventanas se encuentren alejadas de exposición.

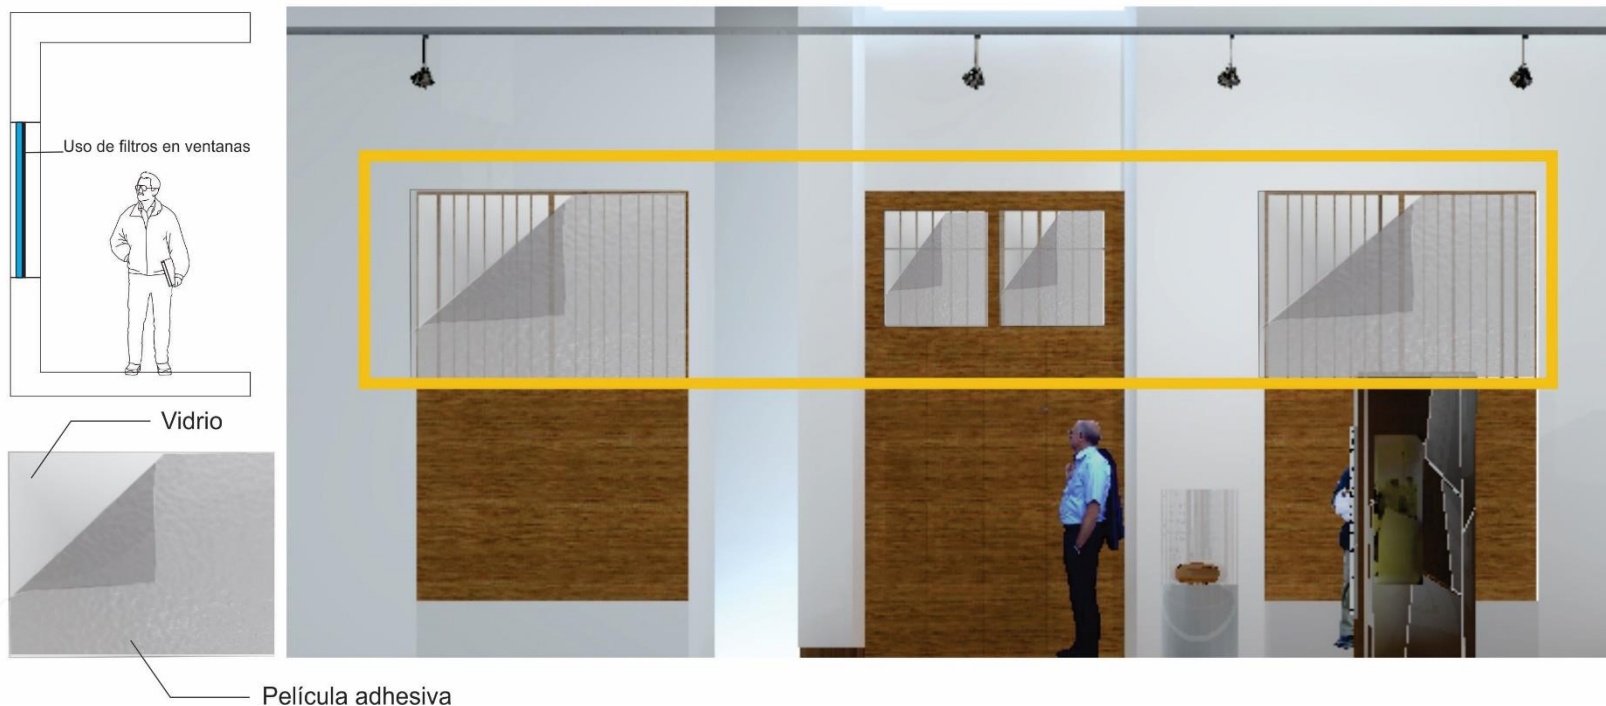
Al tratarse de una edificación existente y ser patrimonio cultural, se mantienen los vanos. Se identifican los vanos existentes, para la instalación de películas adhesivas y barniz neutro.

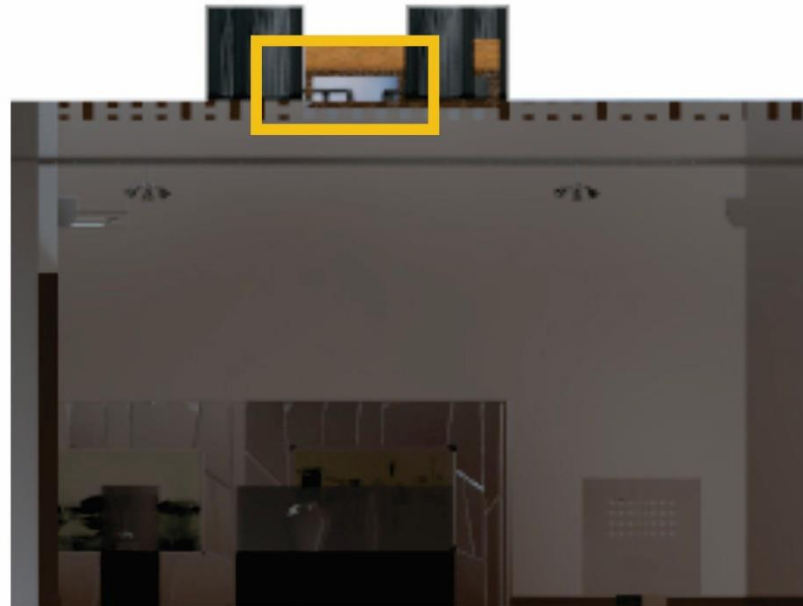
Al tratarse de una edificación existente y ser patrimonio cultural, se mantienen las claraboyas, por ello se identifican las claraboyas existentes para la instalación de láminas de 6 mm de espesor difusas.

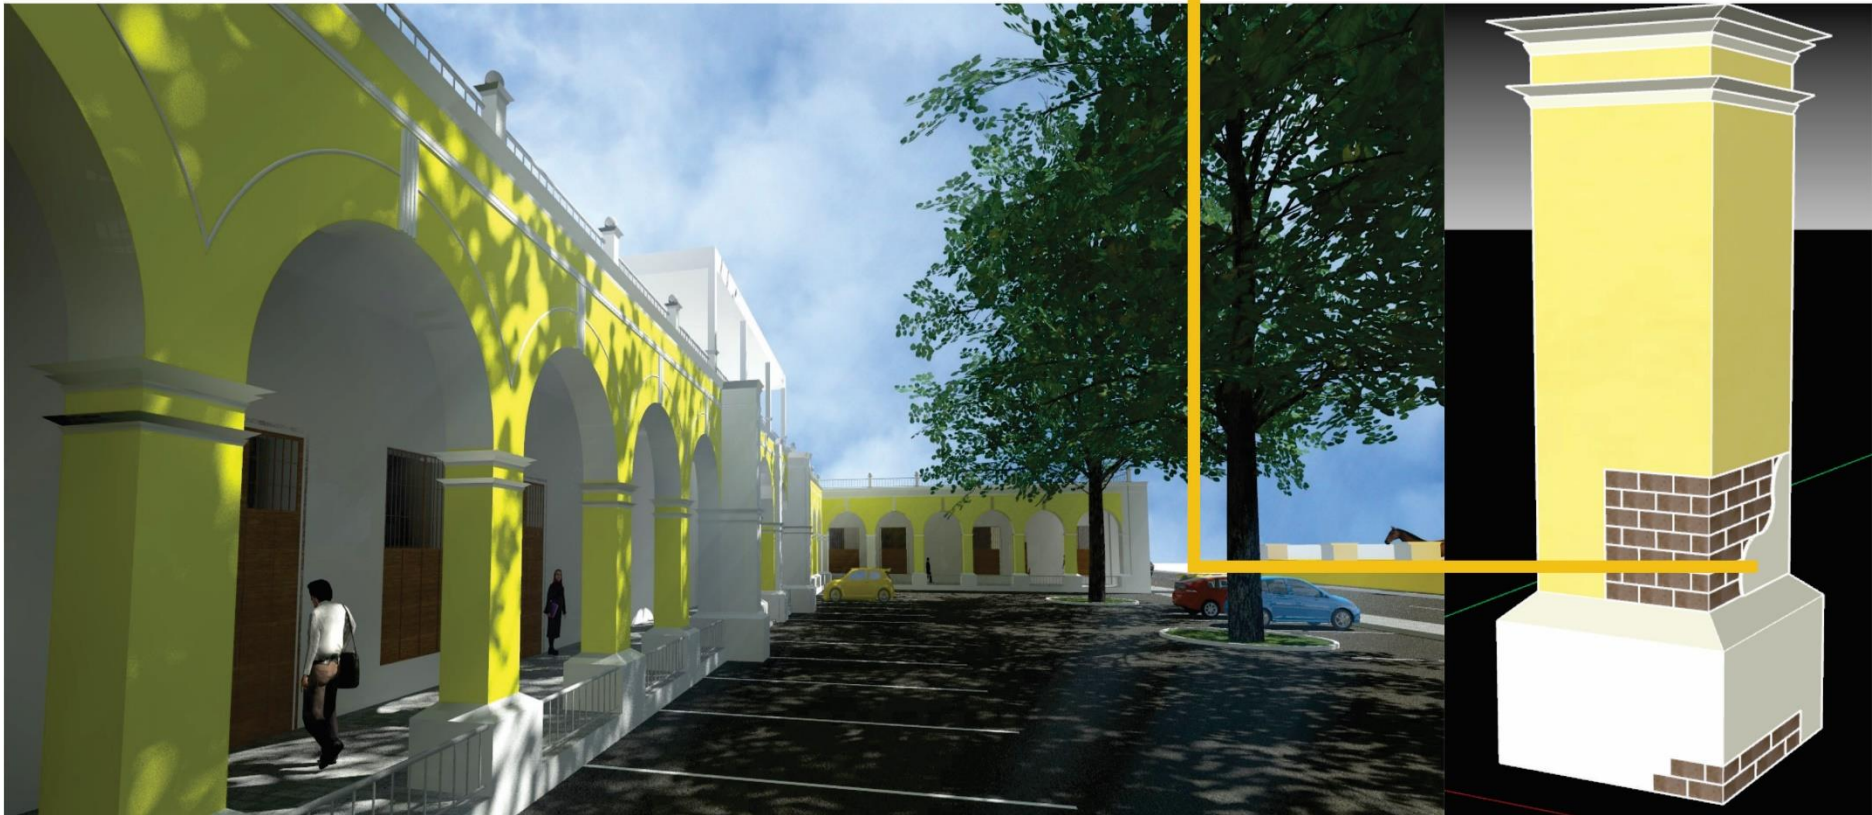
Uso de cal en los muros como revestimiento, con colores definidos según la paleta cromática existente en la edificación.

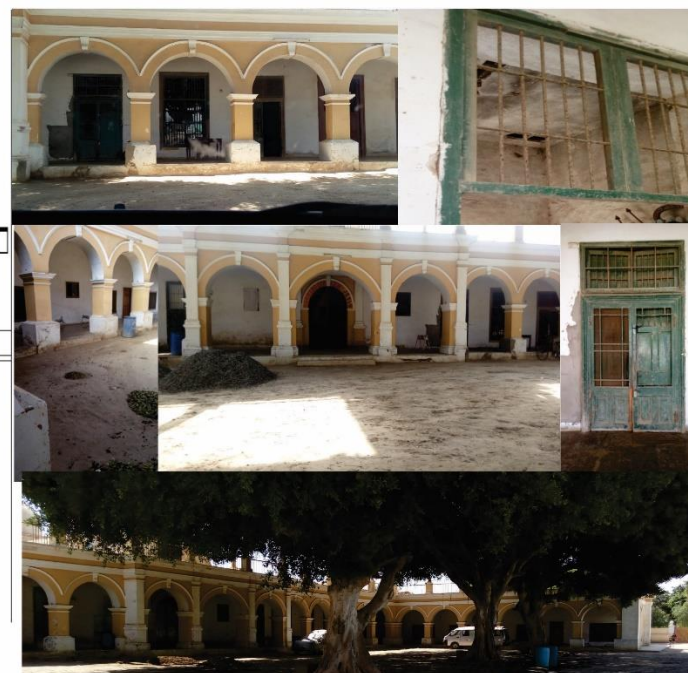
Se realizó el plano actual (A4) de la casa hacienda de Chiquitoy y se recopilaron fotos de su estado actual.

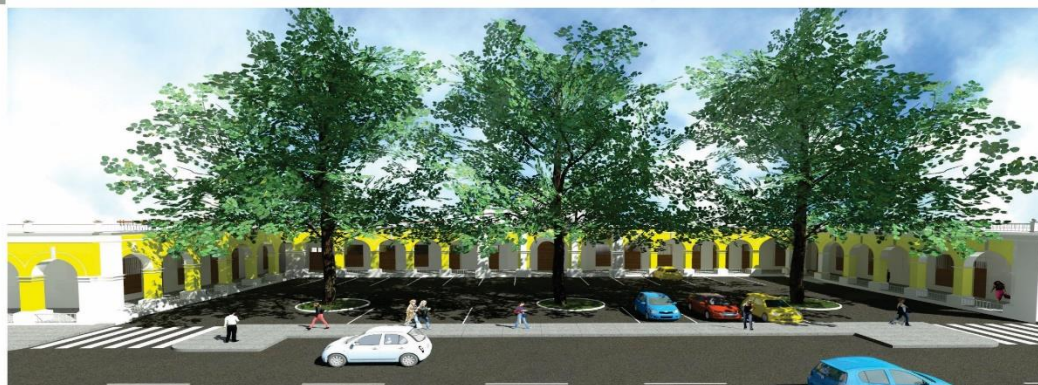
Se propone una volumetría compacta, basada en la forma del elemento ya existente.

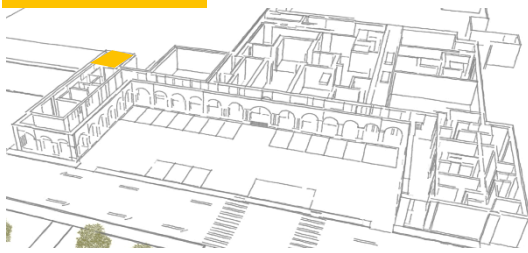
POSICIÓN DE LOS ELEMENTOS	TIPOS	MATERIALES
ELEMENTOS VERTICALES	COLUMNAS	ADOBE
ELEMENTOS HORIZONTALES	TECHO	QUINCHA
ELEMENTOS ORNAMENTALES

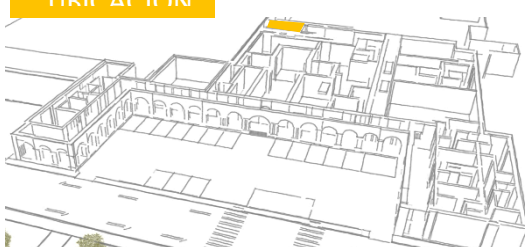
Construcción nueva en buen estado, se recomienda usar el mismo formato de piso de la construcción antigua o imitación de esta. Se presentan rajaduras en paredes, para cual

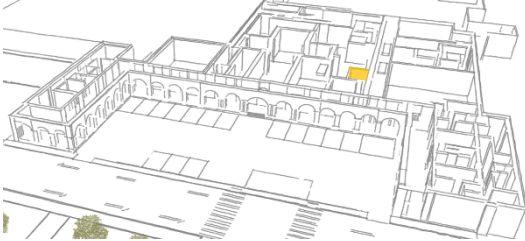
Construcción antigua, estado de deterioro medio.
 Piso totalmente des configurado, no existe el formato antiguo ni nuevo, puertas antiguas, en estado medio.

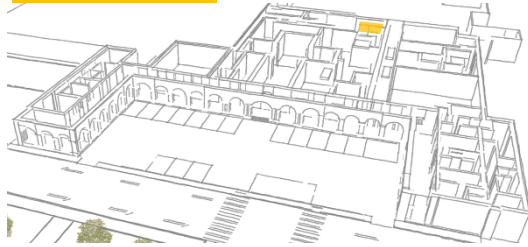
Construcción nueva en buen estado, se recomienda usar el mismo formato de piso de la construcción antigua o imitación de esta. Se presentan rajaduras en paredes, para cual

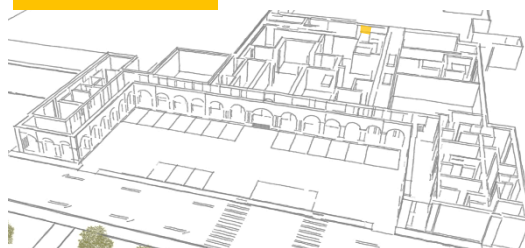
Construcción nueva en buen estado, se recomienda usar el mismo formato de piso de la construcción antigua o imitación de esta. Se presentan rajaduras en paredes, para cual

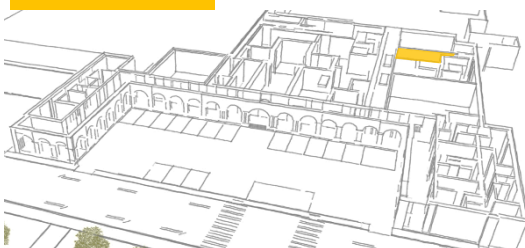
Construcción nueva en buen estado, se recomienda usar el mismo formato de piso de la construcción antigua o imitación de esta. Se presentan rajaduras en paredes, para cual

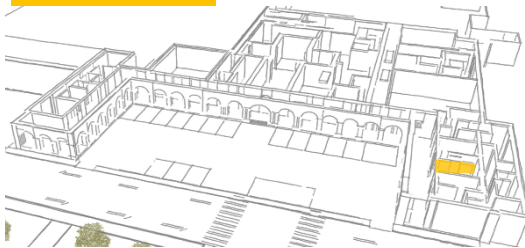
Construcción nueva en buen estado, se recomienda usar el mismo formato de piso de la construcción antigua o imitación de esta.

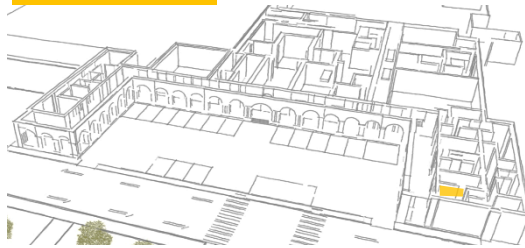
Construcción nueva en buen estado, se recomienda usar el mismo formato de piso de la construcción antigua o imitación de esta. Se presentan rajaduras en paredes, para cual

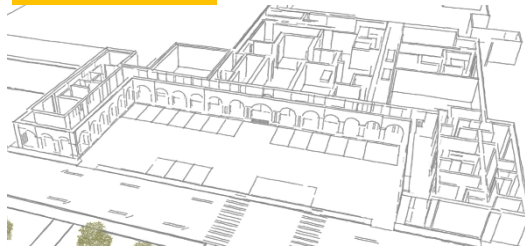
Construcción antigua, rajaduras en las columnas, corrosión, daños por los materiales que se encuentran dentro del ambiente, pérdida total de puertas.

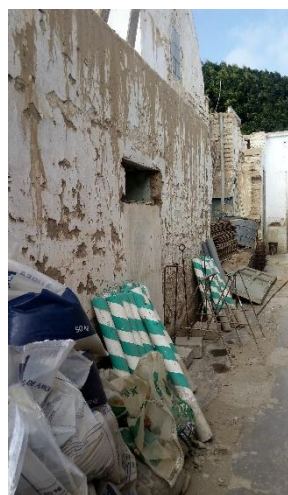
Se recomienda realizar una limpieza en los

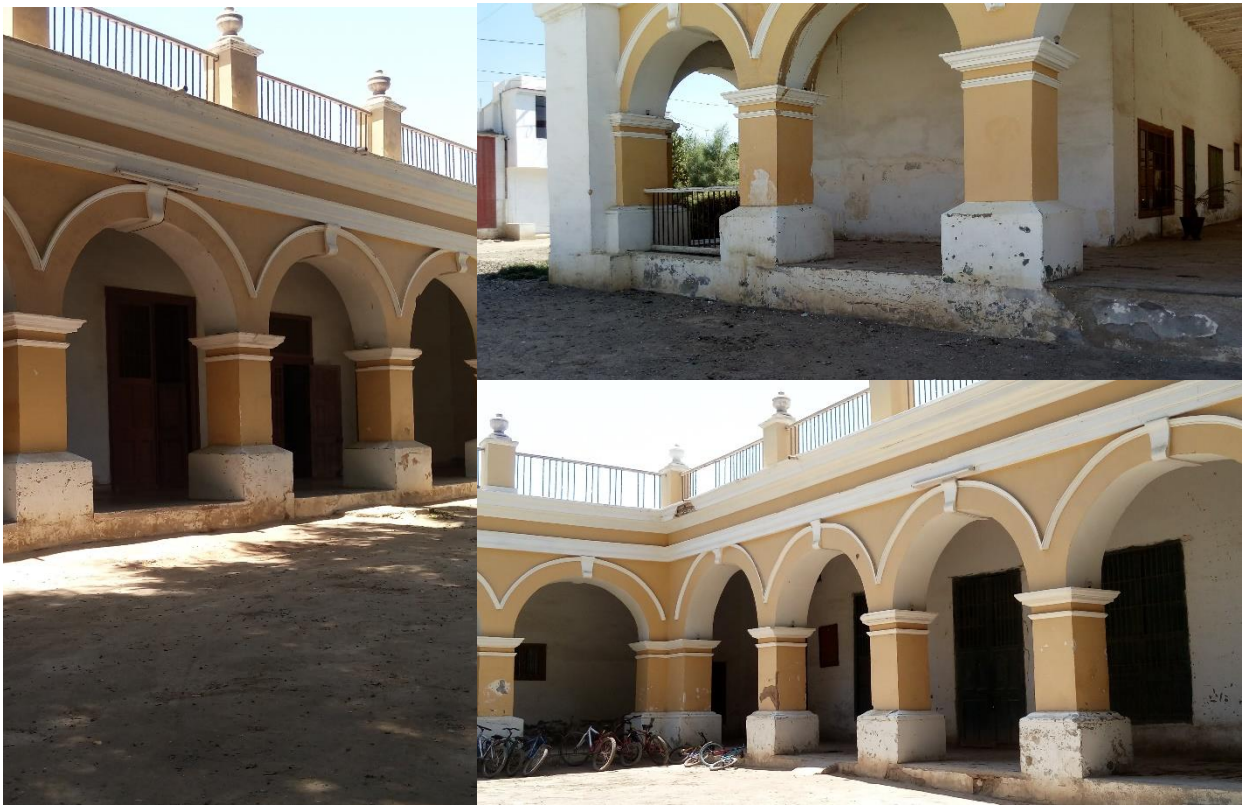
La estructura de este proyecto en la actualidad se encuentra construida, según registros fotográficos se observa un sistema estructura tradicional constituido por paredes portantes con de ladrillos de barro, y molduras de yeso.

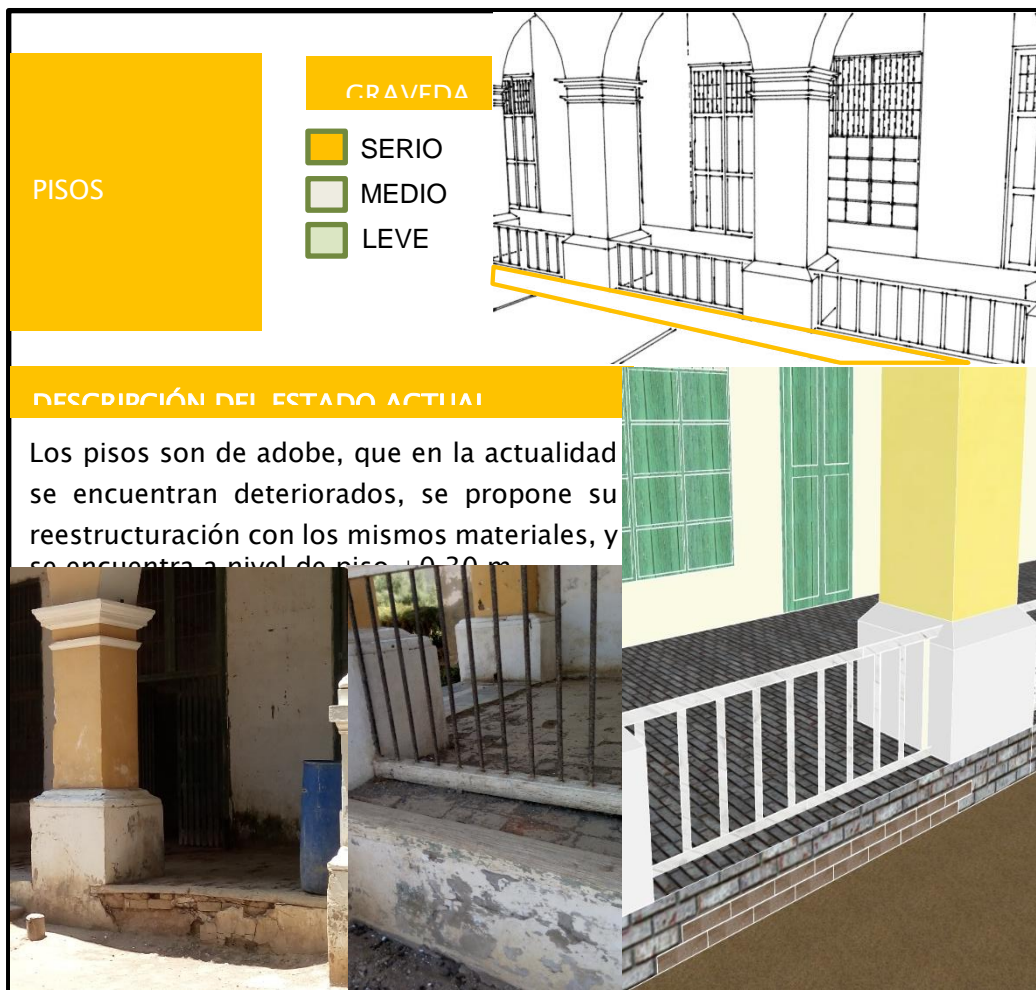
TECHOS	GRAVEDAD	 
	  SERIO   MEDIO   LEVE	
DESCRIPCIÓN DEL ESTADO ACTUAL		
<p>Los techos se estructuran con un sistema de vigas y viguetas de madera, quincha y como revestimiento usan torta de barro.</p>

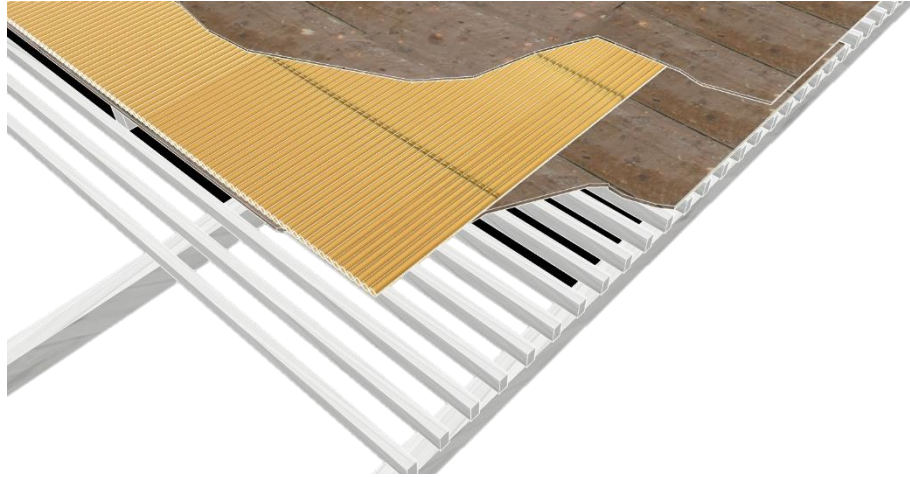
TECHOS: En los techos, se usará quincha, madera y torta de barro, para reestructurar cada elemento.
Está estructurado por vigas y viguetas de madera.

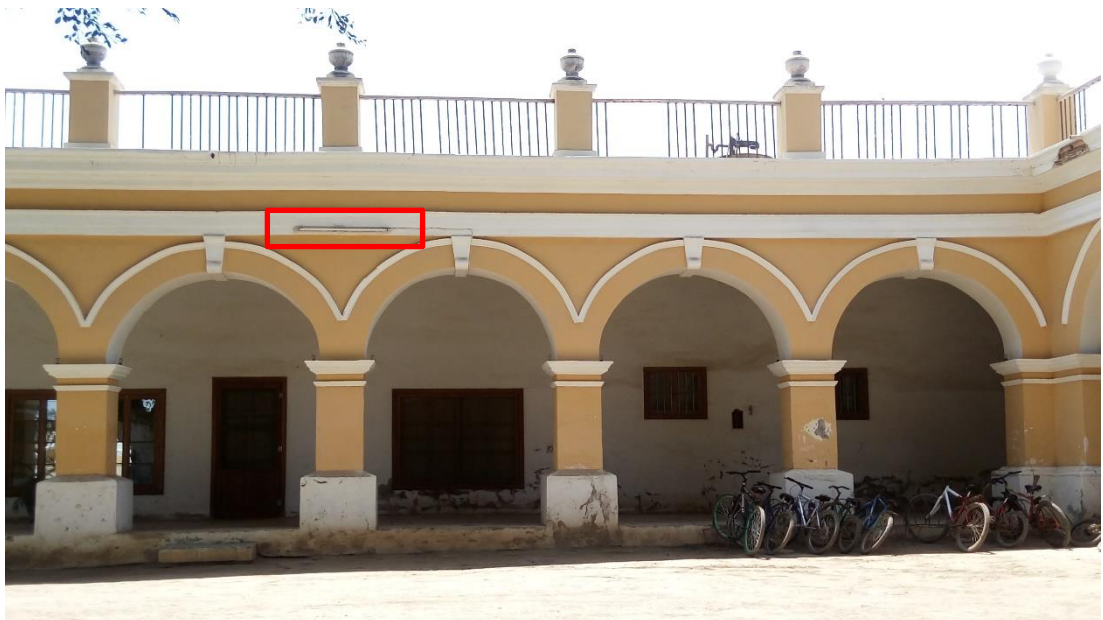
Es recomendable que cada 20 años de uso se renueve el cableado para evitar el colapso, lo cual no ha sido realizado en esta edificación.

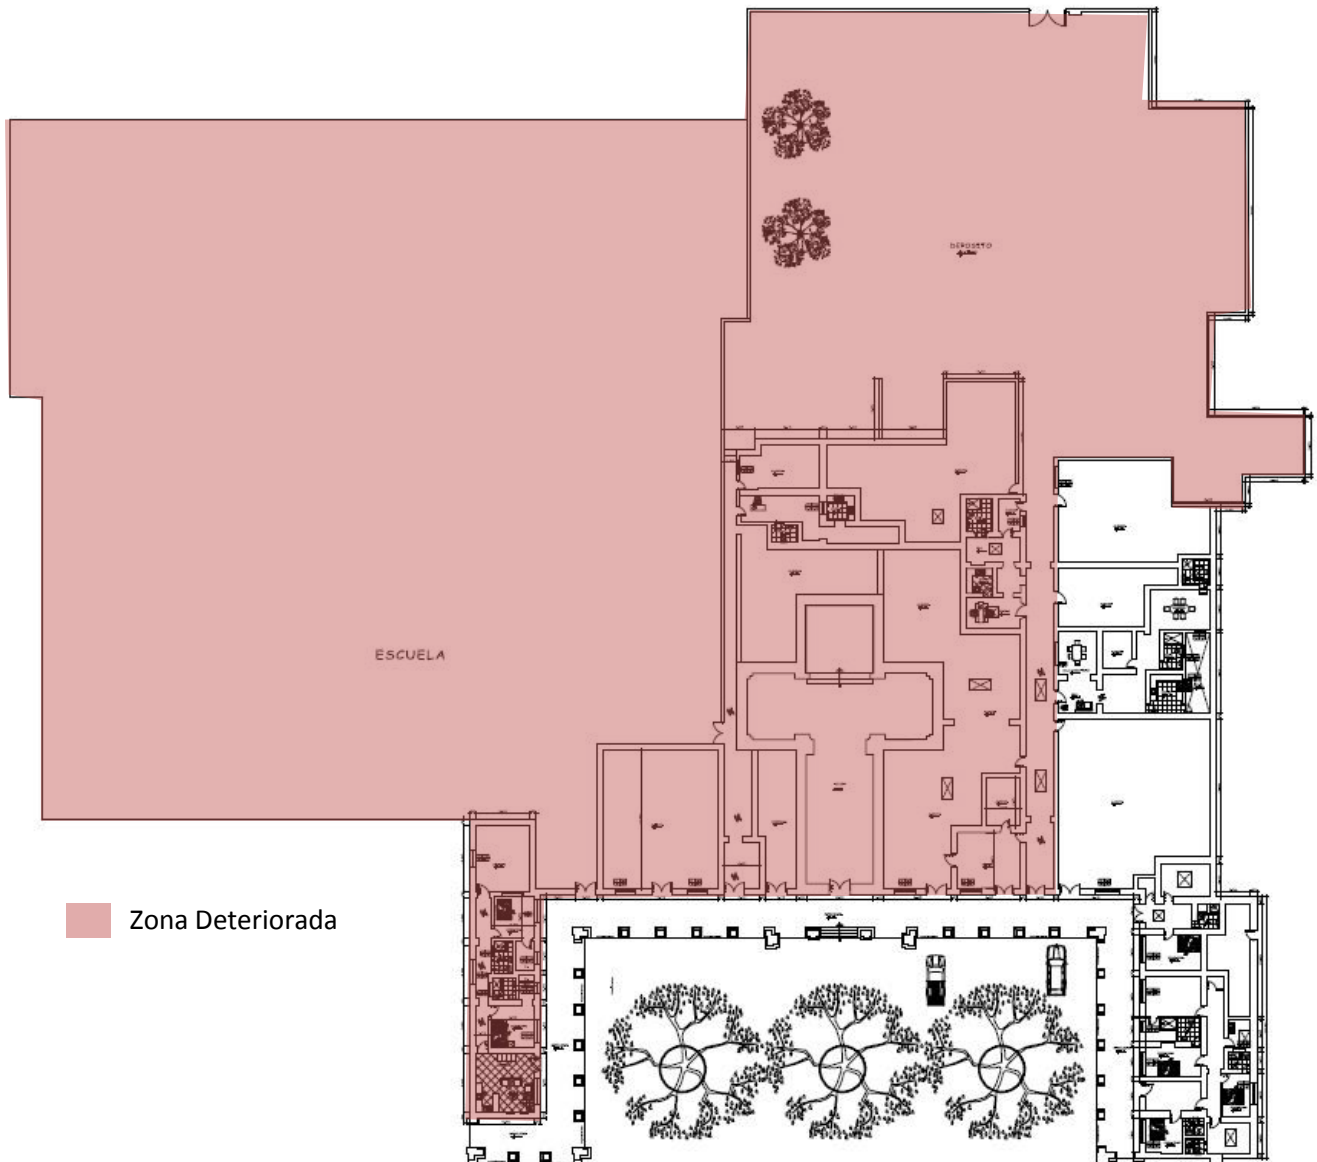
ANEXO n.º 2.

Levantamiento Arquitectónico de la casa de la antigua hacienda de Chiquitoy

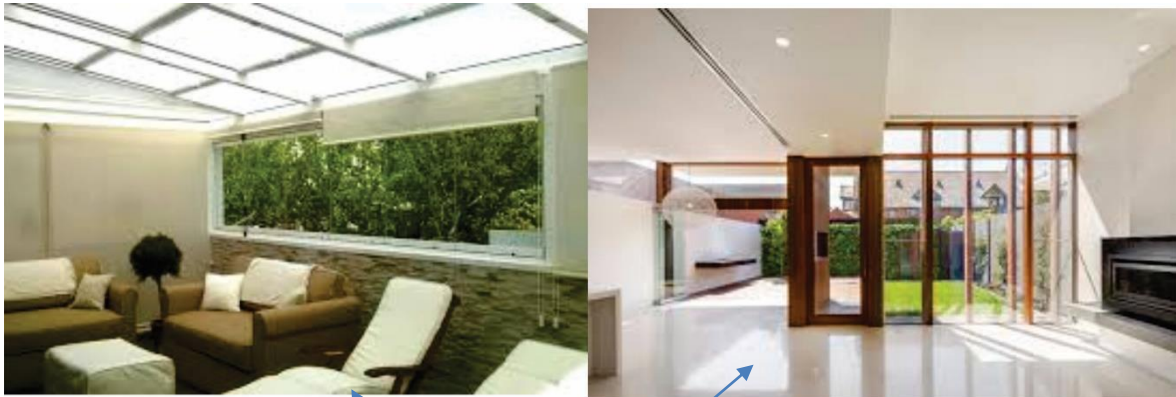
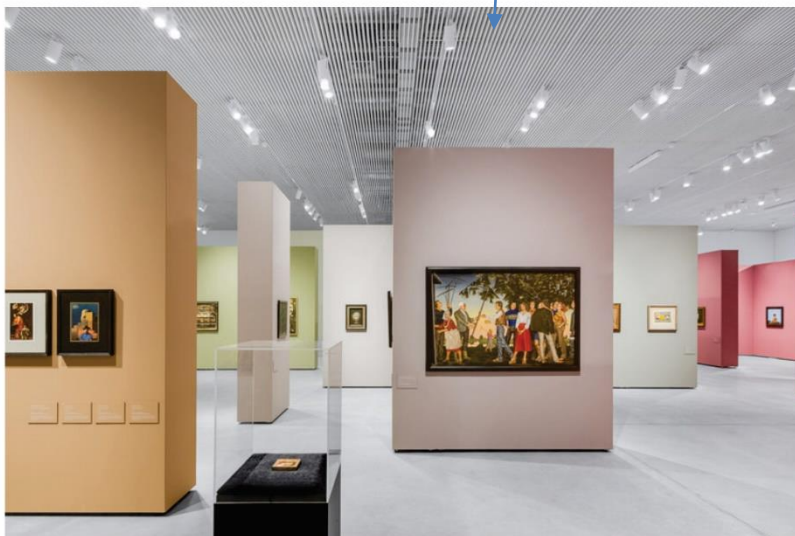
ANEXO n.º 4

Ejemplo de iluminación natural e iluminación artificial.

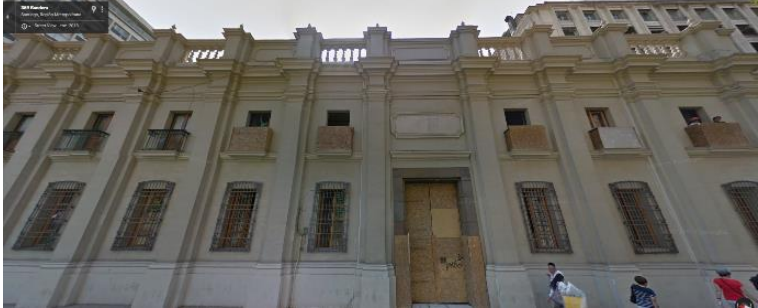
ANEXO n.º 7

FICHA DE DE ANÁLISI DE CASO N° 3			
PROYECTO	Ampliación y Remodelación Museo Chileno de Arte Precolombino		
IMAGEN

<p>Fuente: ArchDaily</p>		
DATOS TÉCNICOS			
UBICACIÓN	Centro de Chile		
ARQUITECTO	Smiljan Radic		
AÑO		USO	Museo
ÁREA CONSTRUIDA	1300 M2	ÁREA DE TERRENO	1300 M2
DESCRIPCIÓN	Este proyecto consiste en la restauración del museo y además en mantener el edificio de la ex real aduana del año de 1805.

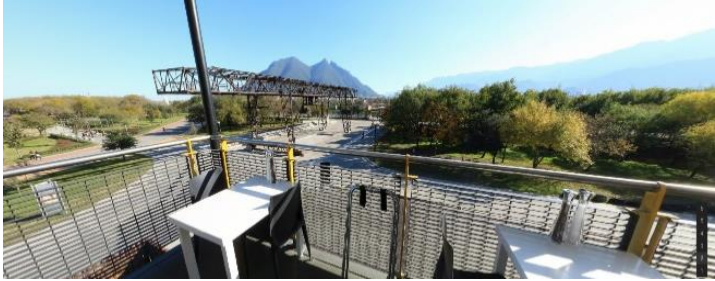
ANEXO n.º 8

FICHA DE DE ANÁLISI DE CASO N° 4			
PROYECTO	MUSEO DEL ACERO HORNO 3		
IMAGEN

Fuente: ArchDaily		
DATOS TÉCNICOS			
UBICACIÓN	Av. Fundidora y Adolfo Prieto S/N. Col. Obrera Monterrey, N.L.		
ARQUITECTO	Grimshaw Architects, N.Y. Harari Landscape Architecture		
AÑO	2001	USO	Museo
ÁREA CONSTRUÍDA	5330 M2	ÁREA DE TERRENO	15016 M2
DESCRIPCIÓN	<p>La fundidora Monterrey dio prosperidad a la ciudad desde 1968 que empezó con sus funciones, pero en 1986 esta cerró. El proyecto pretende preservar el último horno de la fundidora. En el 2001 fue declarado patrimonio cultural arquitectónico.</p> <p>Pasa por un proceso de restauración.</p>

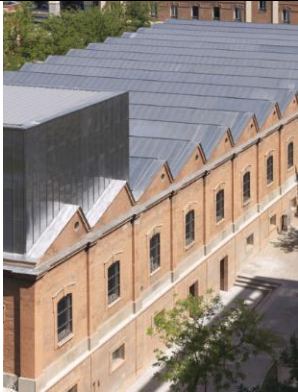
ANEXO n.º 9

FICHA DE DE ANÁLISI DE CASO N° 5			
PROYECTO	Centro Cultural Daoíz y Velarde		
IMAGEN

<p>Fuente: ArchDaily</p>		
DATOS TÉCNICOS			
UBICACIÓN	Centro Cultural Daoíz y Velarde		
ARQUITECTO	Rafael de la-hoz		
AÑO	2013	USO	Centro Cultural
ÁREA CONSTRUIDA		ÁREA DE TERRENO	6850 m2
DESCRIPCIÓN	El objetivo es preservar la arquitectura de este complejo que representa una buena muestra de la construcción industrial y cuartelaría madrileña.

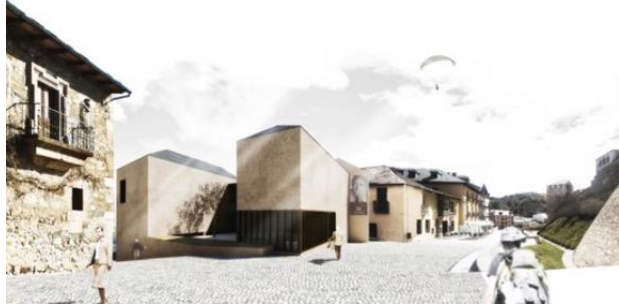
ANEXO n.º 10

FICHA DE DE ANÁLISI DE CASO N° 6			
PROYECTO	Museo de la radio Luis del Olmo		
IMAGEN

<p>Fuente: ArchDaily</p>		
DATOS TÉCNICOS			
UBICACIÓN	Ponferrada		
ARQUITECTO	Miguel Ubarrechena		
AÑO	2012	USO	Museo
ÁREA CONSTRUIDA		ÁREA DE TERRENO	
DESCRIPCIÓN	El edificio se materializa como un volumen contundente de carácter sólido cuya materialidad de fachada se integra en la atmósfera del casco antiguo,
