FACULTAD DE INGENIERÍA

Carrera de Ingeniería Ambiental

“PROPUESTA DE MEJORAMIENTO DEL PROCESO DE POTABILIZACIÓN DEL AGUA DE MANANTIAL DEL CENTRO POBLADO CERRILLO, BAÑOS DEL INCA, CAJAMARCA 2020”

Tesis para optar el título profesional de:

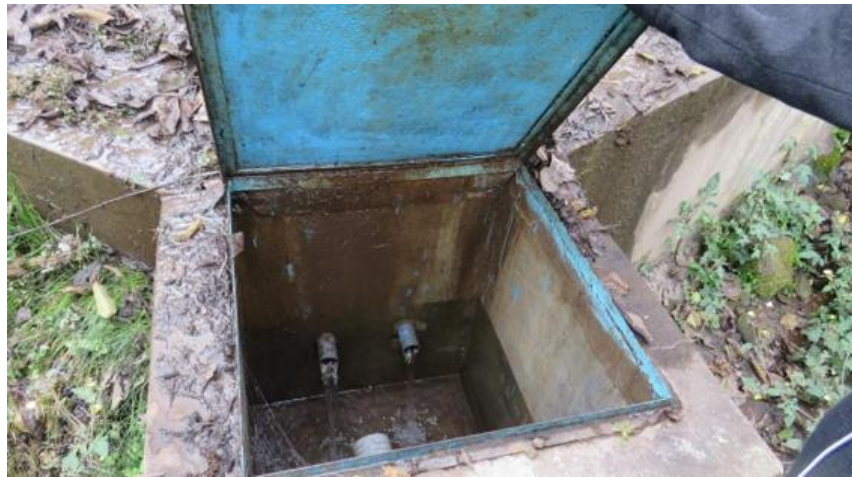
Figura 1. Punto N°1 Captación de Agua.

Después de realizar la visita de campo se observó que, el punto de la

captación del Centro Poblado "Cerrillo" se encuentra en un área pobremente cercada que no permite el cuidado de la estructura, además se evidencia la presencia de abundante material orgánico y las estructuras internas en un estado deficiente.

- Se deberá sellar la zona del afloramiento e instalar una tapa sanitaria provista de un seguro para evitar que manos extrañas la retiren.
- La salida de la tubería de limpieza y desagüe debe protegerse con una malla metálica para evitar la entrada de animales pequeños.
- Instalar un cerco perimétrico para evitar que personas y animales puedan dañar la estructura.
- Después de cada limpieza o reparación será necesario desinfectar la cámara húmeda.
- Si hay fugas o grietas, resanar la parte dañada.

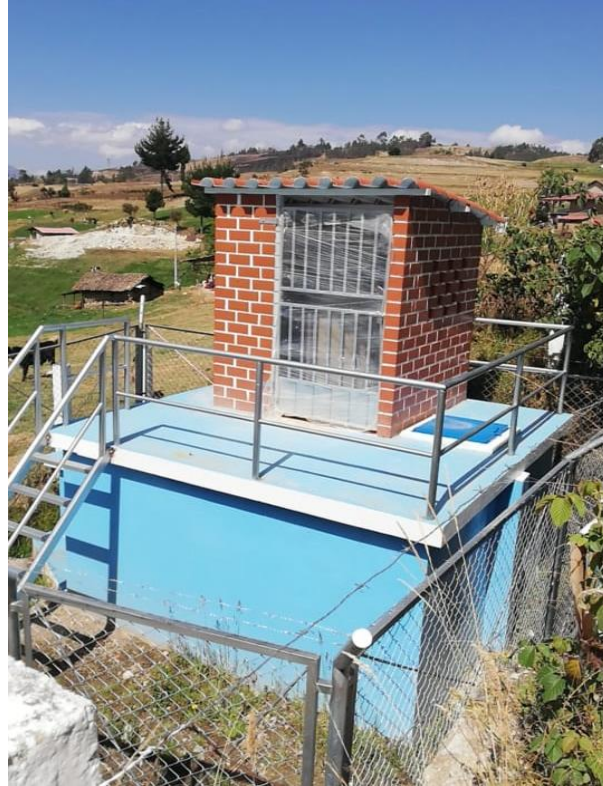
Figura 2. Punto N°2 de muestreo reservorio y caseta de cloración.

Después de realizar la visita a campo se observó en el punto del reservorio la presencia de una pequeña caseta en donde se suministra

el cloro, el cual se encuentra en forma de pastilla y es renovada mensualmente.

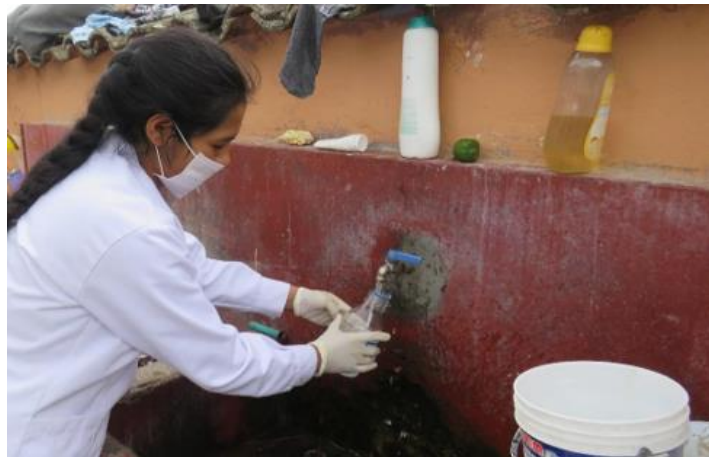
Figura 3. Punto N° 3 de muestreo Red domiciliaria.

Después de la visita a campo se observó que desde el punto de captación hasta la última vivienda abastecida por este manantial hay

una distancia aproximada de 6Km, por lo que la muestra se tomó en una de las últimas viviendas que utilizan esa agua de manantial para su consumo.

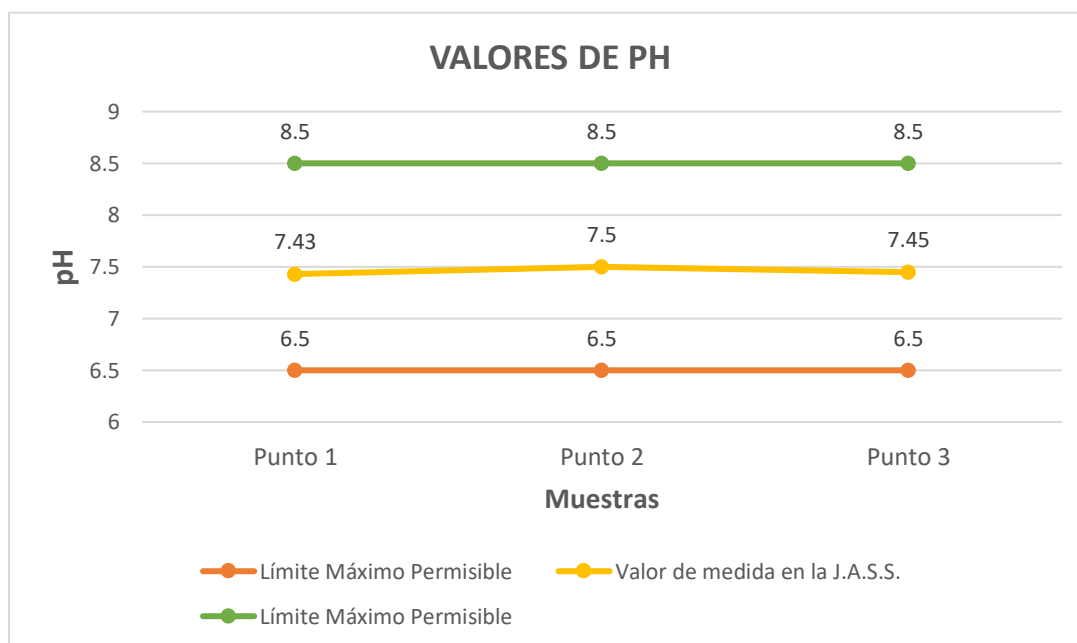
Figura 4. Valores de pH

En la Tabla 3 se observan los valores obtenidos para pH en los tres puntos de monitoreo. Estos resultados sí cumplen con los parámetros establecidos en el Reglamento de la Calidad de Agua para Consumo Humano D.S N°031 – 2010 – SA Dirección General de Salud Ambiental (DIGESA)

En la figura 4, se puede observar de manera comparativa los valores de pH obtenidos en las tres muestras y se observa que se encuentran dentro del límite máximo permisible establecido en el Reglamento de la Calidad de Agua para Consumo Humano D.S N°031 – 2010 – SA

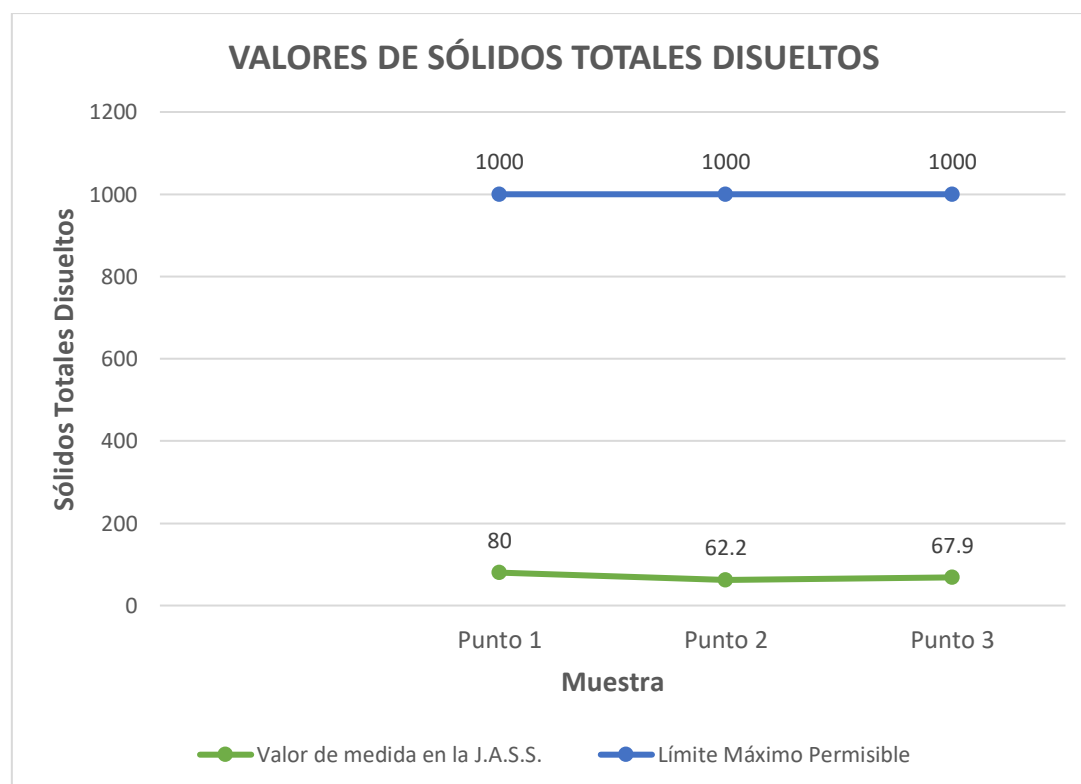
Figura 6. Valores de Sólidos Totales Disueltos

En la Tabla 5 se aprecian los resultados obtenidos para el parámetro Sólidos Totales Disueltos, según observamos las tres muestras sí cumplen con el límite máximo permisible establecido en el Reglamento de la Calidad de Agua para Consumo Humano D.S N°031 – 2010 – SA

En la Figura 6 se observa de manera comparativa los valores obtenidos en los tres puntos de muestreo respecto a la variable Sólidos Totales Disueltos, cumpliendo con lo establecido en el Reglamento de la Calidad de Agua para Consumo Humano D.S N°031 – 2010 – SA

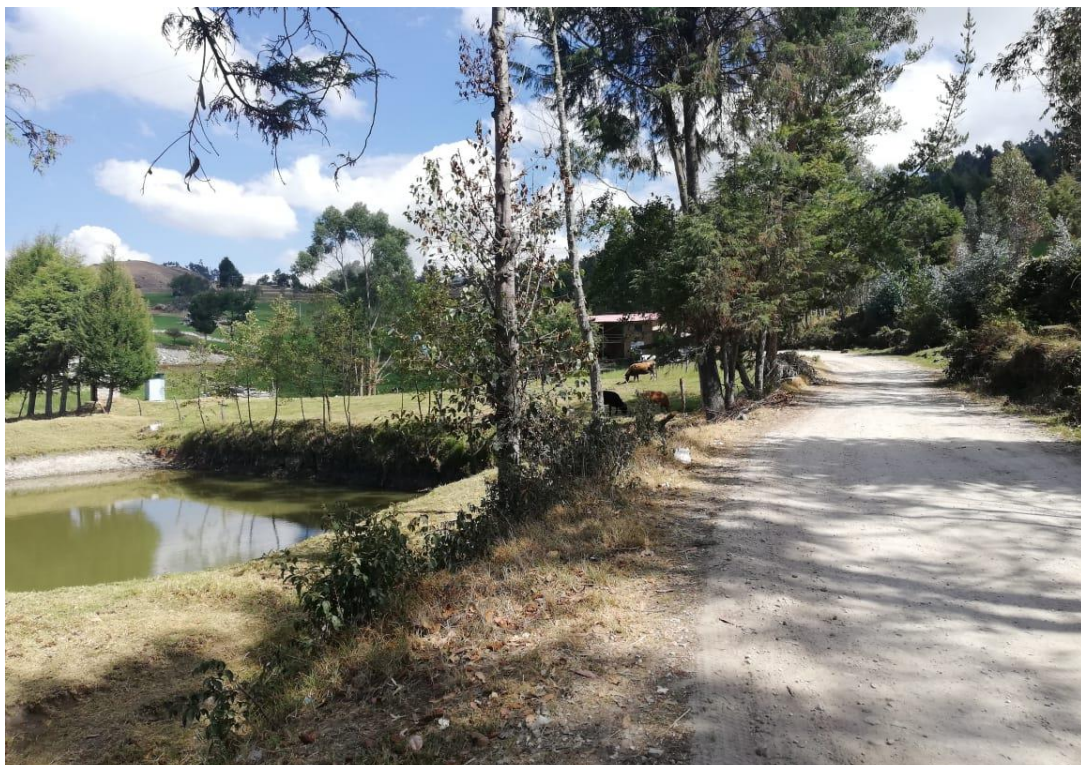
Figura 11. Camino a JASS QUINUAPATA, presencia de nacientes de agua.

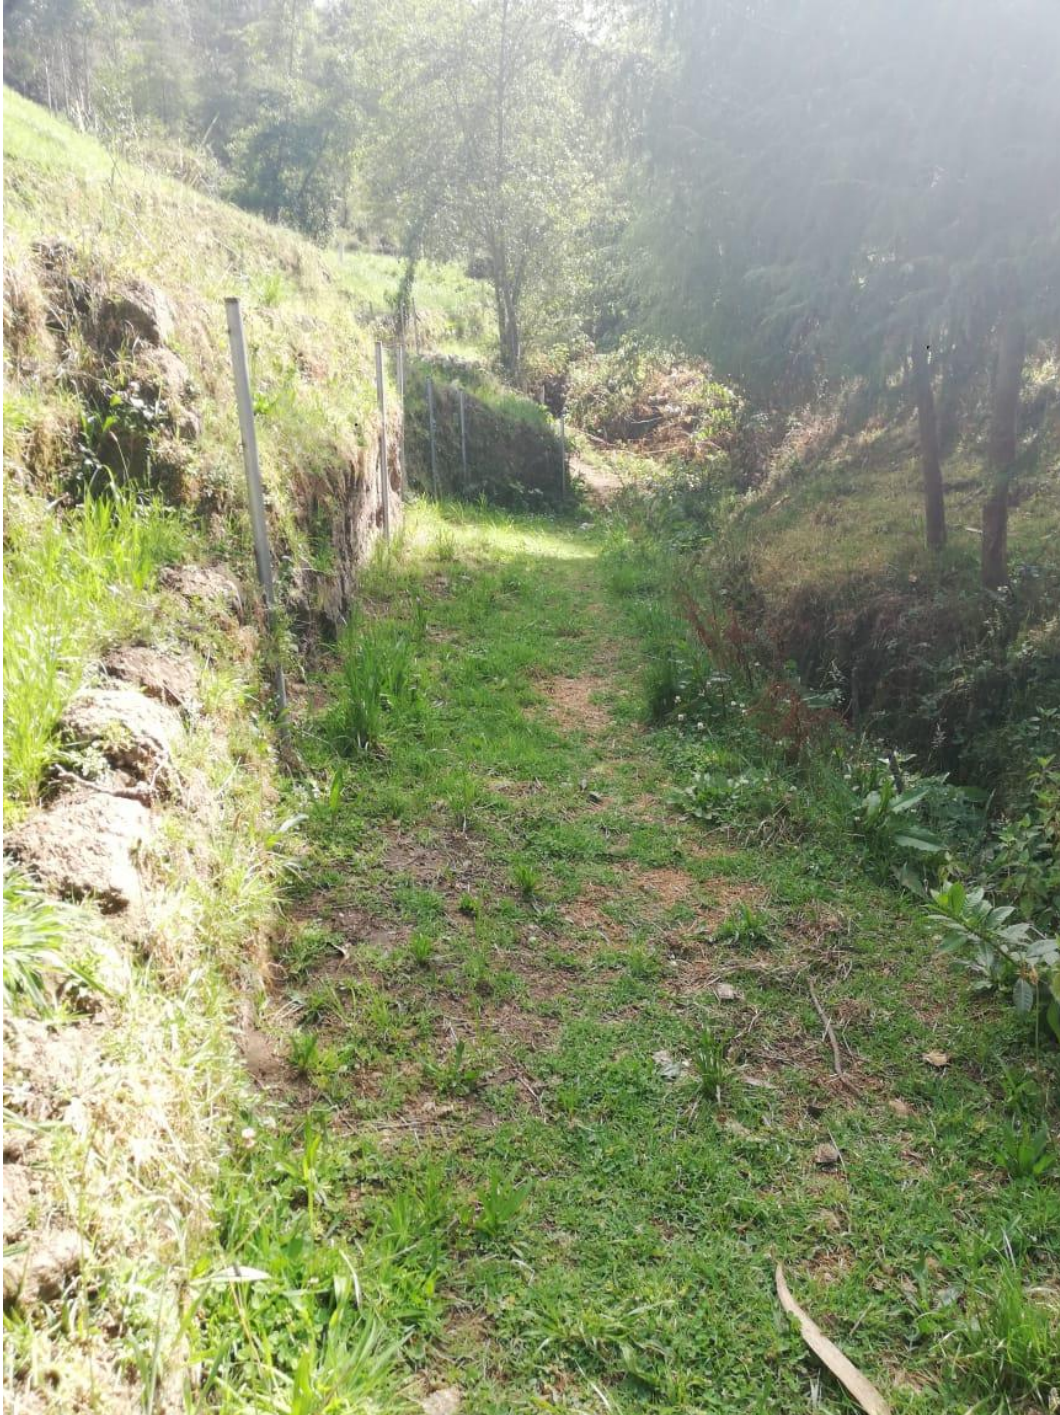
Figura 13. Camino a la captación de agua.
