Carrera de Ingeniería Civil

“MEJORA EN LA GESTIÓN DE PRODUCCIÓN APLICANDO EL LEAN CONSTRUCTION EN LA OBRA DE RECUPERACIÓN DEL NIVEL DE PAVIMENTO EN LA PISTA DE ATERRIZAJE DEL AIJCH”

Trabajo de suficiencia profesional para optar el título profesional de:

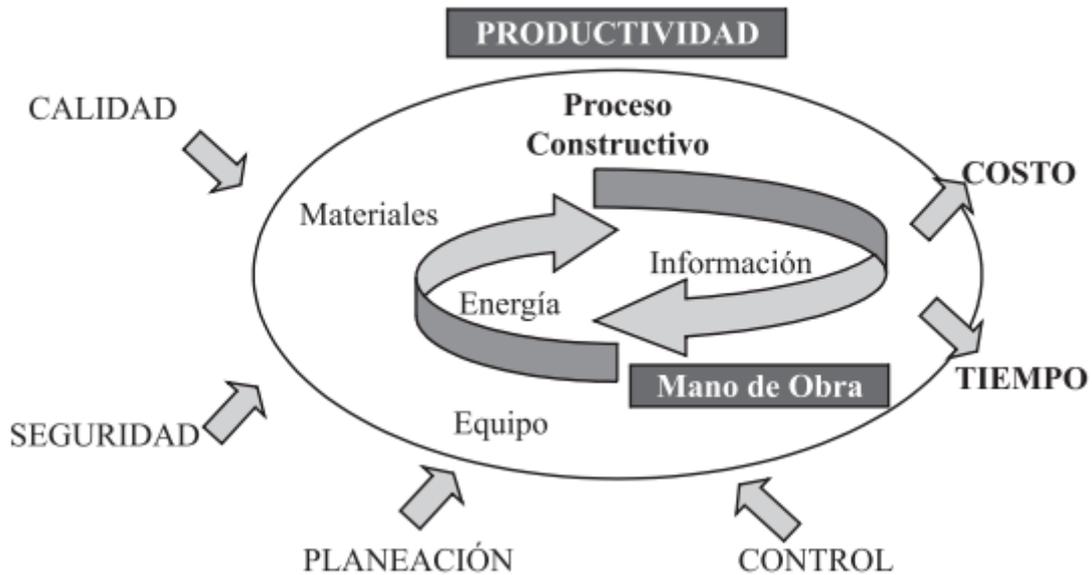
La productividad en obra se basa en los procesos y recursos de materiales, equipos y mano de obra. Así lo definen en la Revista de la Facultad de Ingeniería Mecánica (FIM, 2007), de la Universidad Industrial de Santander; que sustenta que, “la productividad es percibida como la estrategia de gestión en las obras, ya que relaciona diversos factores claves que inciden directamente sobre el desempeño de los procesos, como la calidad, seguridad, costo, tiempo y control”.

**Figura 19** Principales relaciones de la Productividad en Obra

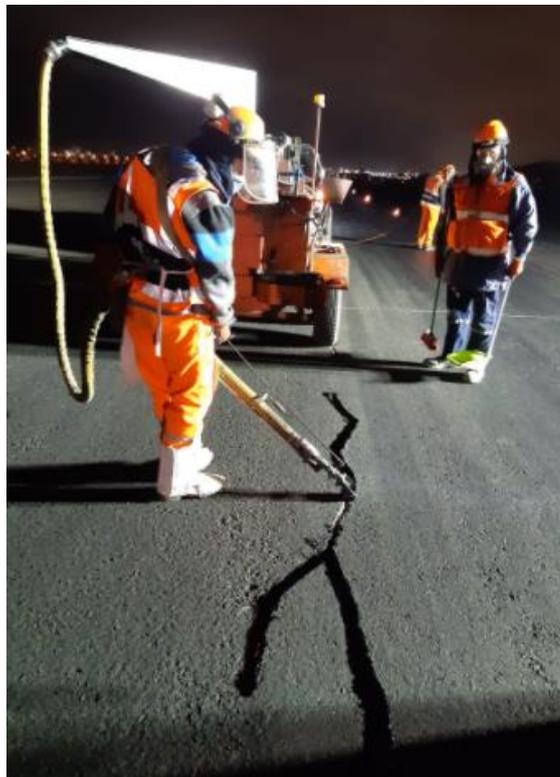
**Figura 30.** Actividad: Aplicación del sello en frío, tipo banda

- Sello tipo banda: Cubre el 100% del área de la grieta y genera una banda de protección, no aplicable en la zona de contacto de la pista de aterrizaje debido al riesgo de contacto con los neumáticos del tren de aterrizaje y se genere desprendimiento de la banda por elevada temperatura de contacto.

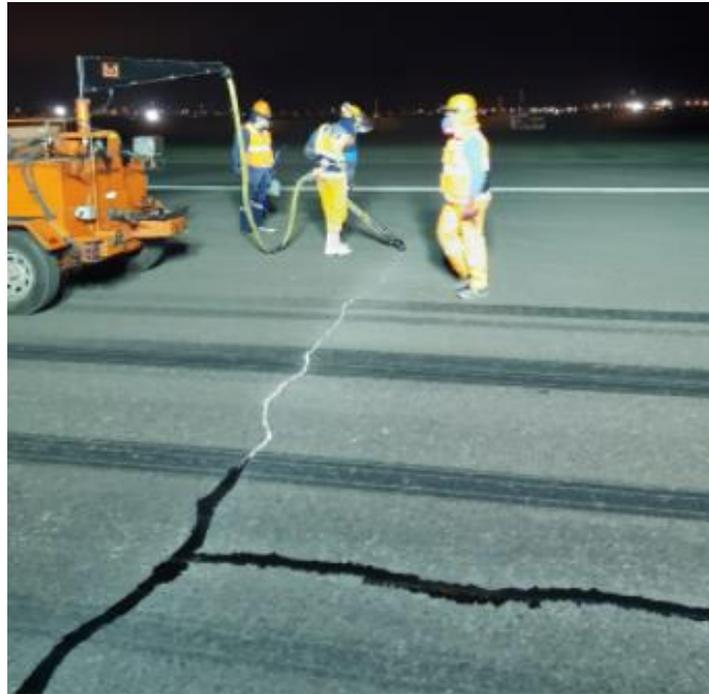
**Figura 31.** Actividad: Aplicación de sello en caliente, tipo reservorio

- Sello tipo reservorio: Sello que genera adherencia en las paredes de la fisura/grieta; no genera banda ya que solo trabaja en las paredes de la zona ruteada. Al no generarse esta banda no existiría mayor exposición sobre el pavimento. Sello recomendado por

exposición en la zona de contacto de la pista de aterrizaje, entre las progresiva 0+400 y 1+150.

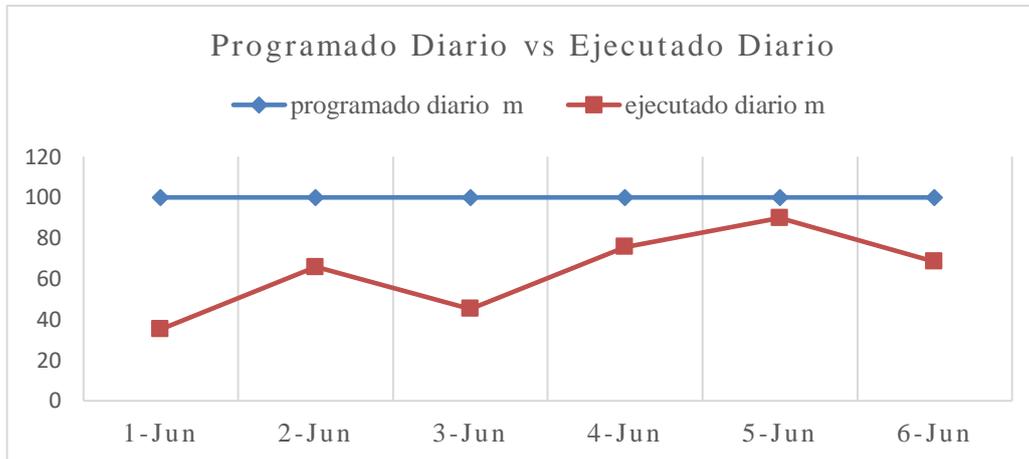
**Figura 34.** Gráfico comparativo de lo programado y ejecutado diario en la actividad de tratamiento de rozas

En la Figura 34 se observa que, en la primera semana de ejecución de la actividad de tratamiento de rozas, el metrado diario está por debajo de lo que se programó en el cronograma del proyecto. La variación de metrado diario avanzado es a causa de la reducción del jornal laboral y los imprevistos que se presentan en pista de aterrizaje.

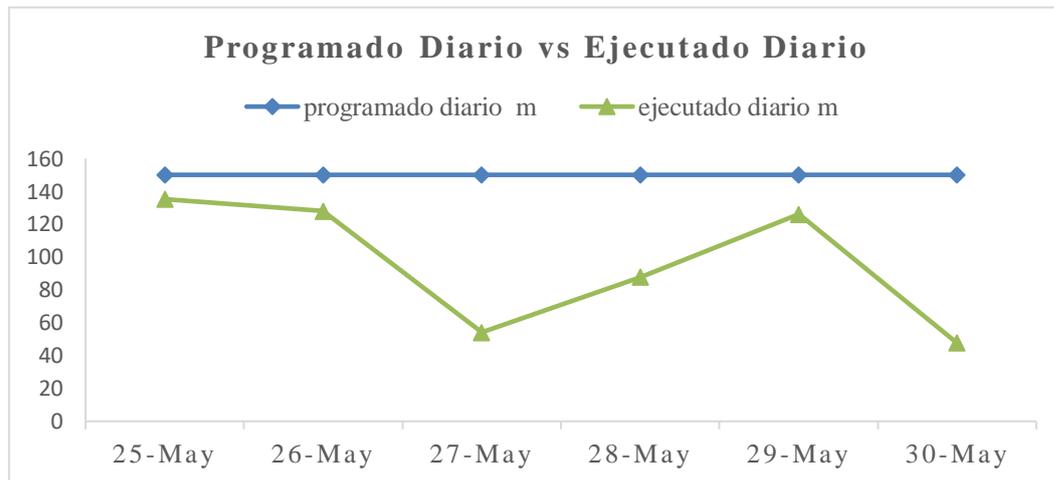
**Figura 36.** Gráfico comparativo de lo programado y ejecutado diario en la actividad de tratamiento de fisuras y grietas

En la Tabla 9 se observa que, en los días 27 y 30 de mayo se ejecutó un metrado que está muy debajo a lo programado diariamente, debido a que a la máquina que tenemos actualmente le hace falta mantenimiento y esto trae como consecuencia, demoras en el calentamiento previo a la actividad y no llega a la temperatura correspondiente para la aplicación.

En la actividad de Tratamiento de Fisuras y Grietas también se realizó la curva de productividad durante la primera semana de ejecución y se presentaron observaciones con respecto al mantenimiento de la máquina selladora; es por ello que, se observan producciones diarias bajas en comparación a la productividad ideal.

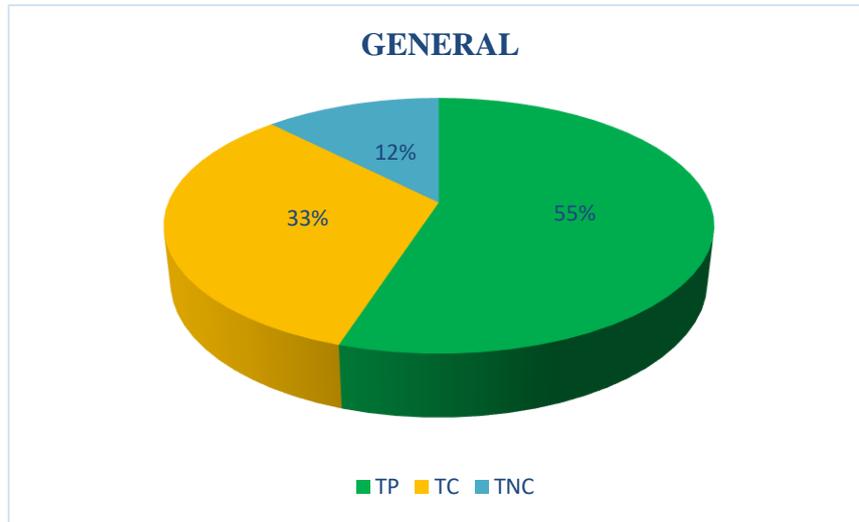
**Figura 40.** Productividad en la actividad de sellado en frío en el tratamiento de rozas

En la figura 40 se puede observar que el 55% de las actividades generales en la partida de tratamiento de rozas son productivas, el 33% de las actividades son contributorias y el 12% no contributorias, recalcar que el porcentaje de los Trabajos No Contributorios es relativamente bajo; ya que, el día de medición no hubo contratiempos como los vuelos de emergencia o esperas por frentes ocupados.

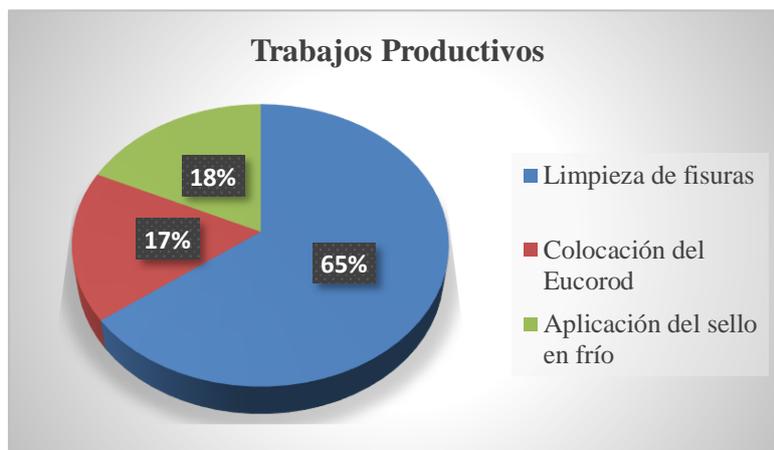
**Figura 41.** Desagregado de los trabajos productivos de la actividad de tratamiento de rozas

En la Figura 41 se puede observar que, el 65% de los Trabajos Productivos son de Limpieza de fisuras y el 18% es de Aplicación de Sello en Frío. Esto se debe a que, la limpieza manual de las rozas es lenta ya que comparando con el metrado diario ejecutado está por debajo de lo proyectado.

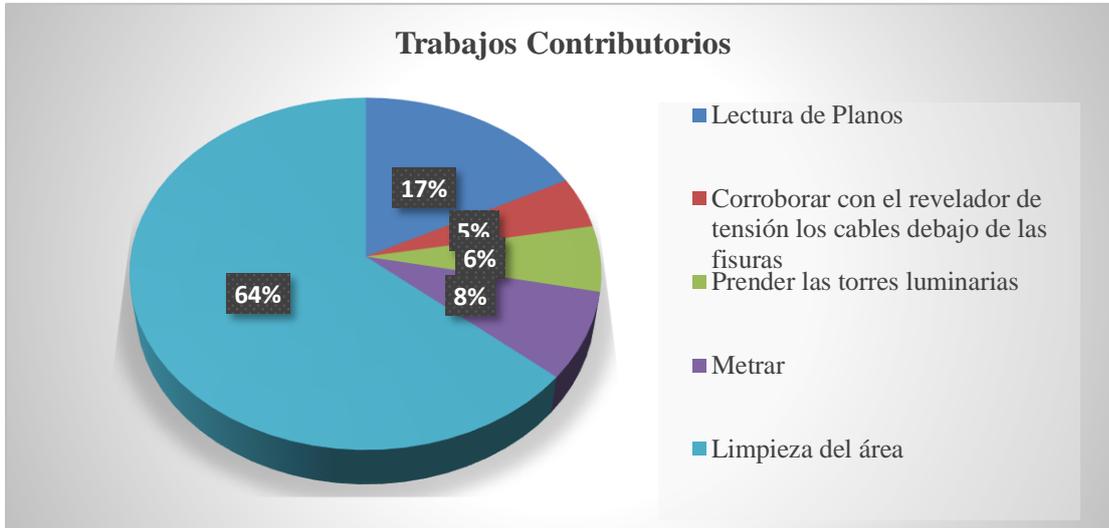
**Figura 42.** Desagregado de los trabajos contributorios de la actividad de tratamiento de rozas

En la Figura 42 se visualiza que, la actividad más resaltante es la limpieza del área de trabajo, pero lo segundo más predominante es el 17% de la actividad de lectura de planos, esto se debe a que el personal aún no se familiariza con los frentes de trabajo.

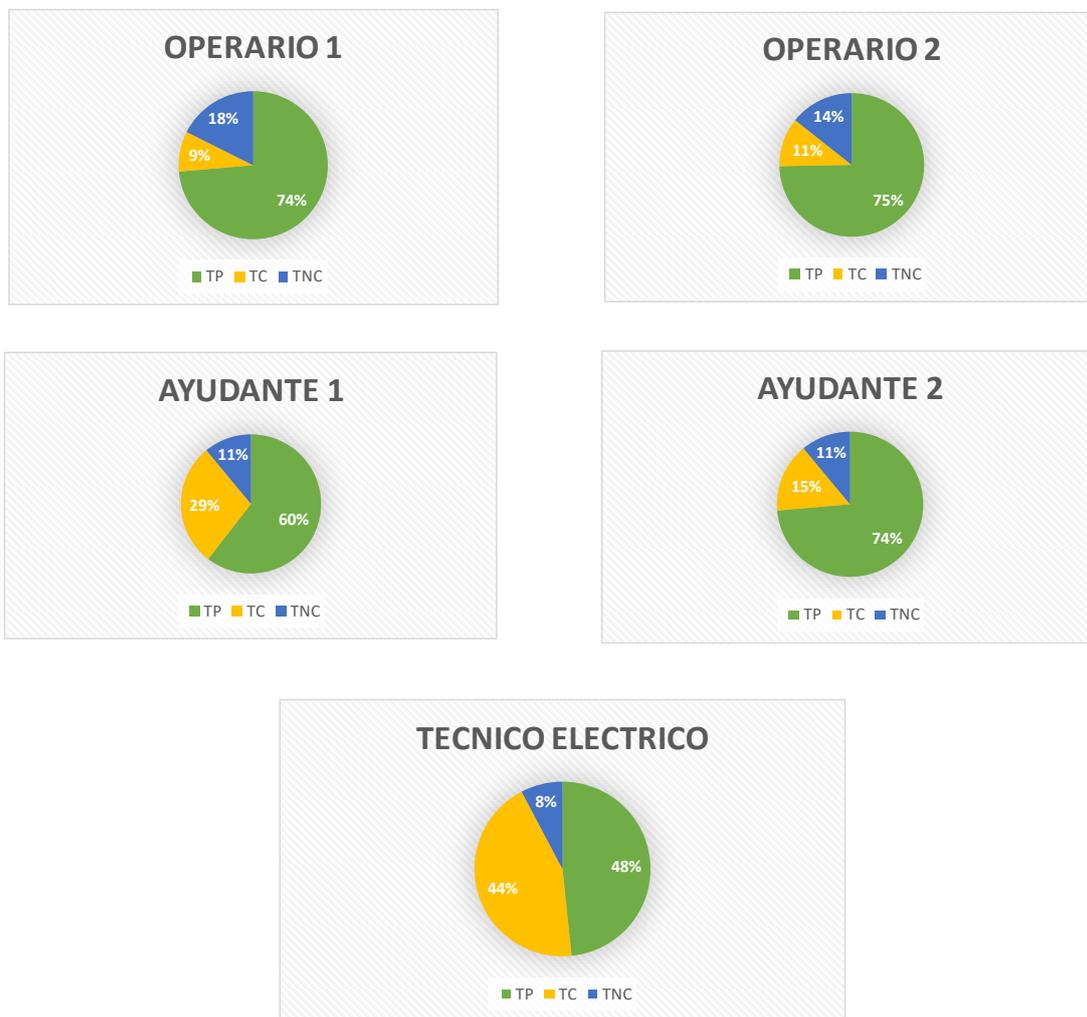
**Figura 46.** Desagregado de actividades por cada trabajador en tratamiento de rozas

En la figura 46 se puede observar de manera desagregada las actividades realizadas por cada obrero; de tal forma que, se pueda comparar la productividad de operarios y ayudantes. Como mencioné anteriormente, se realizó el cambio de un ayudante por un técnico eléctrico, es por ello que los trabajos productivos realizados por este último están por debajo en comparación a los demás ayudantes.

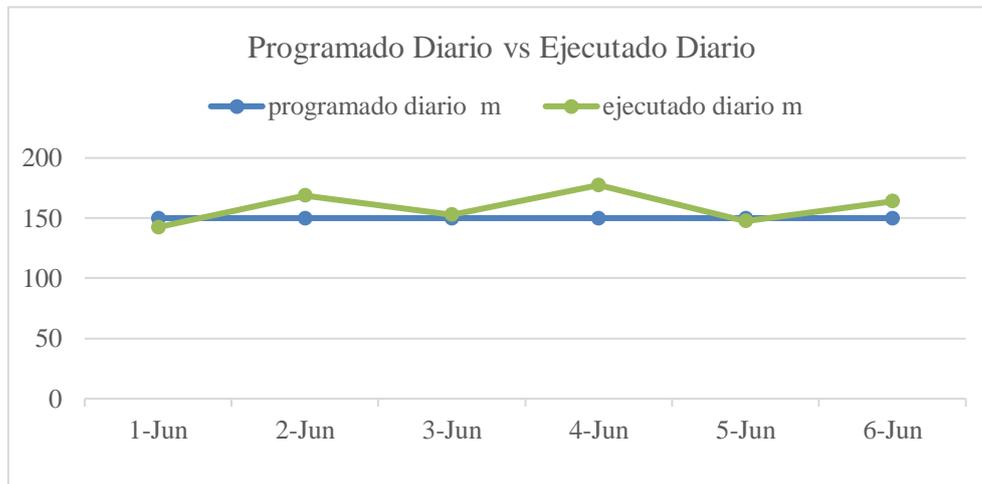
**Figura 47** .Gráfico comparativo de lo programado y ejecutado diario en la actividad de tratamiento de fisuras y grietas

En la Tabla 14 se observa que, en la segunda semana de ejecución de la actividad de tratamiento de fisuras y grietas, ya no existen descansos por falta de mantenimiento de la máquina selladora, por lo tanto, los metrados diarios se acercan al metrado proyectado.
