“ANÁLISIS DE VULNERABILIDAD ORIGINADO POR EL
FLUJO DE DETRITOS EN LA QUEBRADA CHACRASANA,
DISTRITO DE LURIGANCHO - CHOSICA”

Tesis para optar el título profesional de:

Ingeniero Civil

2020

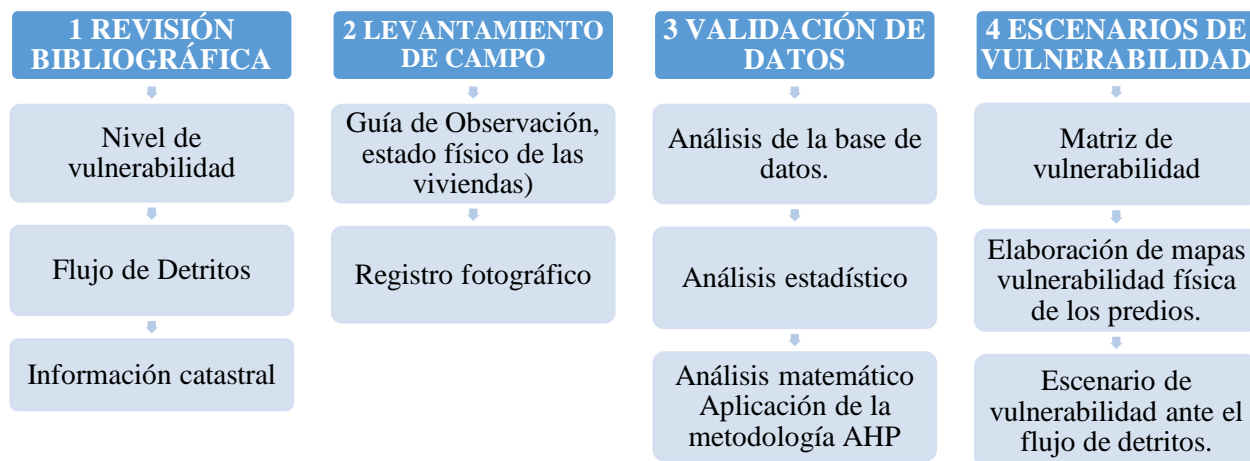
Figura 1: Flujo Metodológico para obtener la vulnerabilidad
Fuente: Elaboración Propia

El procedimiento seguido por la presente investigación fue mediante un flujo metodológico dividido en cuatro fases (ver Figura 1).

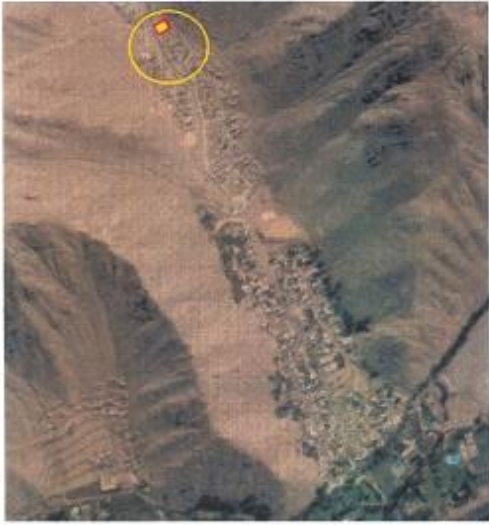
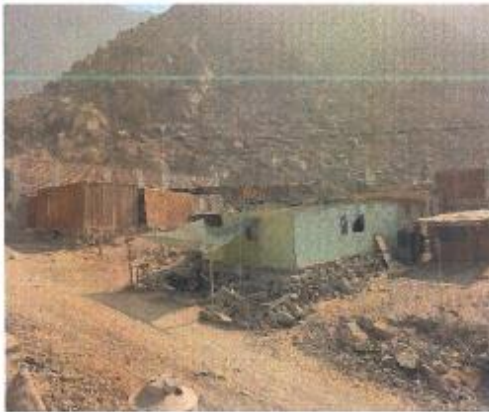
Anexo 4: Evaluación de Vulnerabilidad Predio Tipo 1

Material Usado en el Predio:	Madera			
Estado de conservación del Predio:	Muy Malo			
Material del techo del Predio:	Calamina			
Antigüedad del Predio:	De 10 a 20 años			
Número de pisos del Predio:	1 piso			
Clasificación del Peligro:	Peligro Inducido			
III. VULNERABILIDAD FÍSICA

Fragilidad física del Predio				
Vulnerabilidad baja	0.294			
VI. NIVEL DE EXPOSICIÓN DEL PREDIO				
Cualitativo	Muy alto	Alto	Medio	Bajo
	X			
VI. DESCRIPCIÓN				
<p>Vivienda precaria de madera, construida dentro de la de la faja marginal de peligro del cauce natural de un futuro huaico; los refuerzos de la vivienda es un empedrado, realizada bajo ningún tipo de asesoría técnica sobre construcción segura.</p>

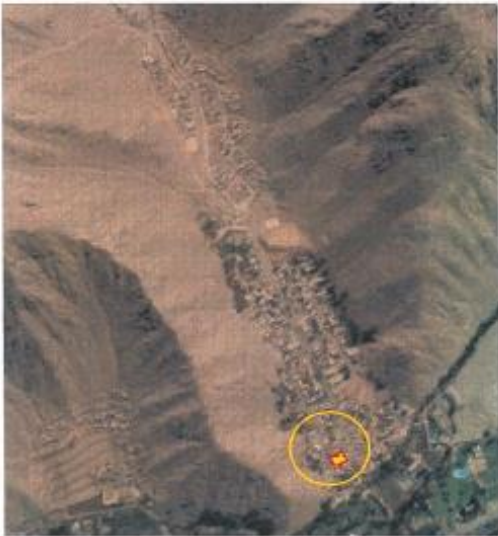
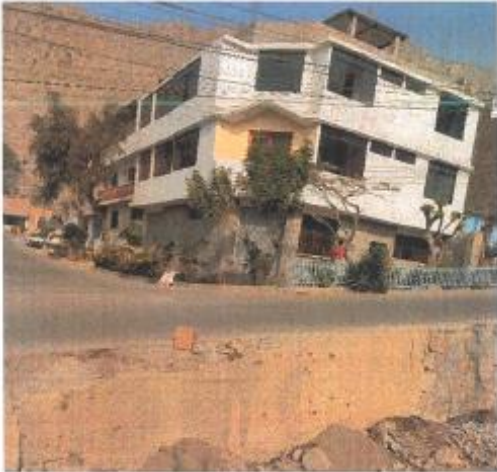
Anexo 5: Evaluación de Vulnerabilidad Predio Tipo 2

Material Usado en el Predio:	Ladrillo				
Estado de conservación del Predio:	Bueno				
Material del techo del Predio:	Aligerado				
Antigüedad del Predio:	De 10 a 20 años				
Número de pisos del Predio:	3 pisos				
Clasificación del Peligro:	Peligro Natural				
III. VULNERABILIDAD FÍSICA

Fragilidad física del Predio					
Vulnerabilidad baja			0.094		
VI. NIVEL DE EXPOSICIÓN DEL PREDIO					
Cualitativo	Muy alto	Alto	Medio	Bajo	
			X		
VI. DESCRIPCIÓN					
Vivienda en buenas condiciones, la exposición actual del predio es media debido a la falta de mantenimiento del canal central por la cual transitan los flujos de detritos, la cual se encuentra en pésimas condiciones.

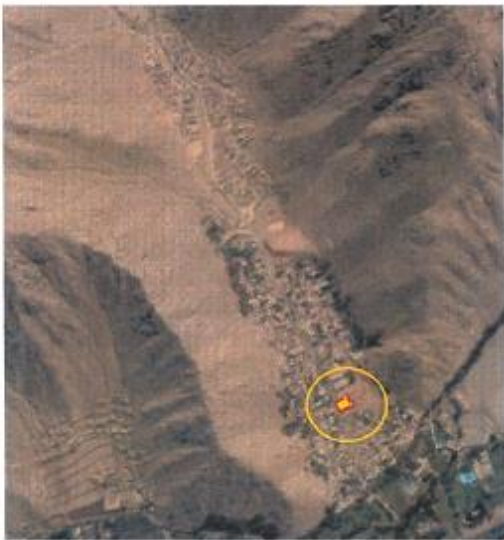
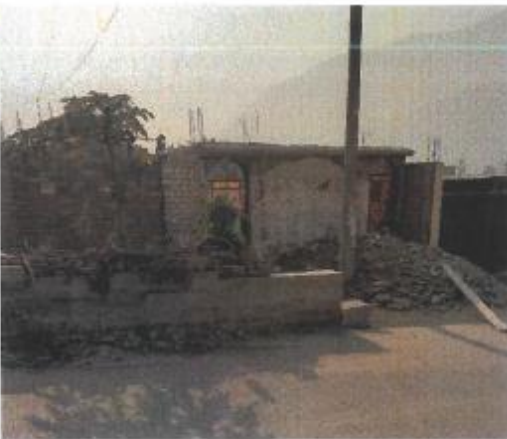
Anexo 6: Evaluación de Vulnerabilidad Predio Tipo 3

III. VULNERABILIDAD FÍSICA				
Fragilidad física del Predio				
Vulnerabilidad baja				0.134
VI. NIVEL DE EXPOSICIÓN DEL PREDIO				
Cualitativo	Muy alto	Alto	Medio	Bajo
			X	
VI. DESCRIPCIÓN				
Vivienda en regular estado, la exposición actual del predio es media debido a la falta de mantenimiento del canal central por la cual transitan los flujos de detritos, la cual se encuentra en pésimas condiciones.

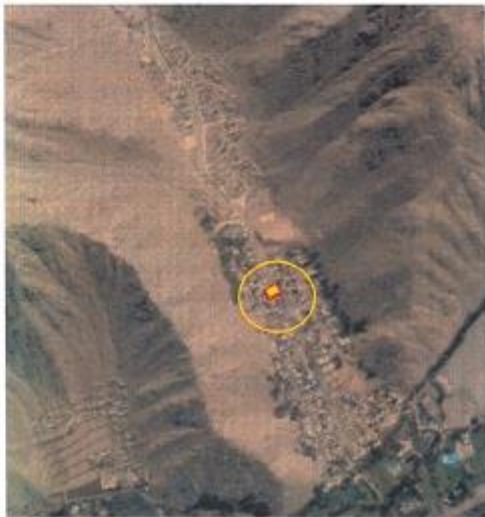
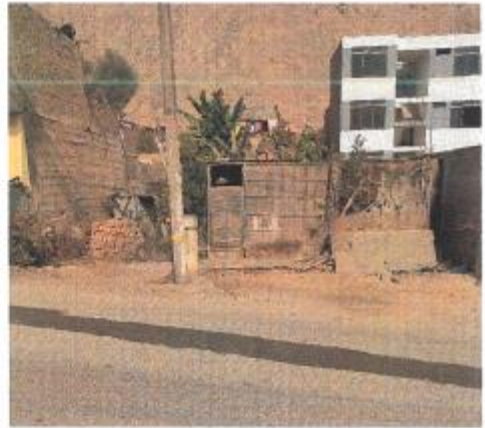
Anexo 7 Evaluación de Vulnerabilidad Predio Tipo 4

III. VULNERABILIDAD FÍSICA				
					Fragilidad física del Predio				
Vulnerabilidad Media				0.221					
VI. NIVEL DE EXPOSICIÓN DEL PREDIO									
Cualitativo	Muy alto	Alto	Medio	Bajo					
			X						
VI. DESCRIPCIÓN									
<p>Vivienda en muy mal estado, los materiales utilizados son inadecuados ante la ocurrencia de un posible huaico; la exposición actual del predio es media debido a la falta de mantenimiento del canal central por la cual transitan los flujos de detritos, la cual se encuentra en pésimas condiciones.</p>

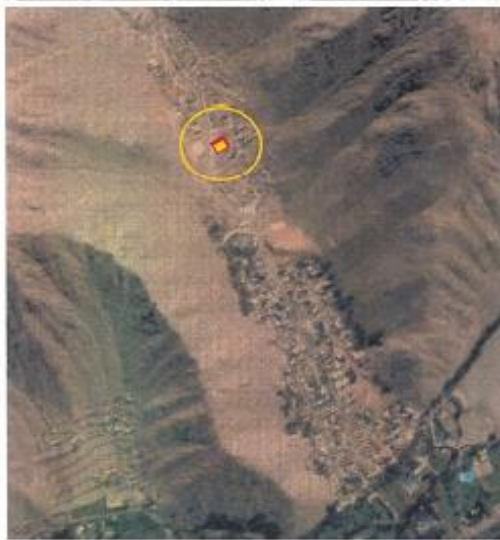
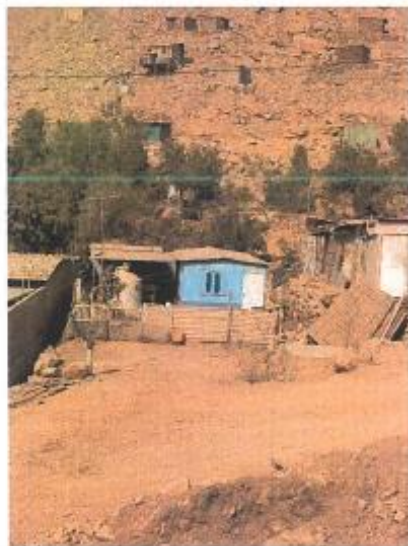
Anexo 8 Evaluación de Vulnerabilidad Predio Tipo 5

Estado de conservación del Predio:	Malo			
Material del techo del Predio:	Eternit			
Antigüedad del Predio:	De 10 a 20 años			
Número de pisos del Predio:	1 pisos			
Clasificación del Peligro:	Peligro Inducido			
III. VULNERABILIDAD FÍSICA				
Fragilidad física del Predio				
Vulnerabilidad Media				0.261
VI. NIVEL DE EXPOSICIÓN DEL PREDIO				
Cualitativo	Muy alto	Alto	Medio	Bajo
		X		
VI. DESCRIPCIÓN				
<p>Vivienda en mal estado, los materiales utilizados son inadecuados ante la ocurrencia de un posible huaico; construida dentro de la de la faja marginal de peligro del cauce natural de un futuro huaico.</p>

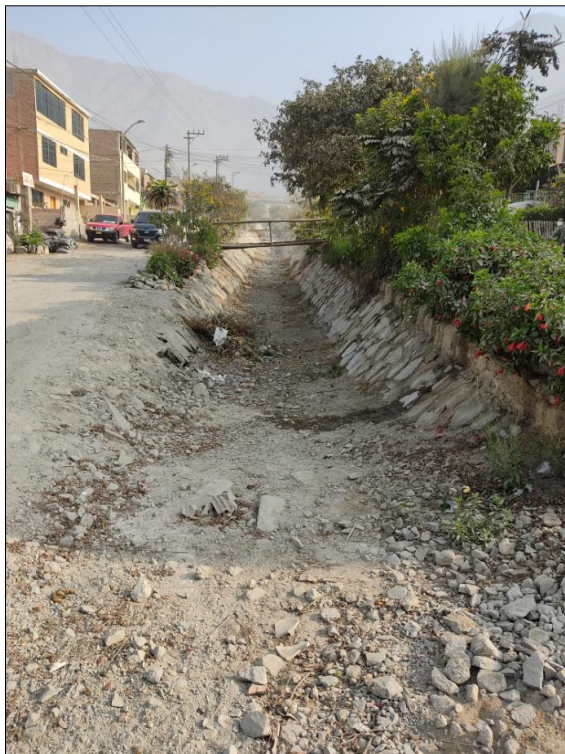
Foto 2: Canal Existente
Av. Unión. Canal en pésimas condiciones, falta de una descolmatación.

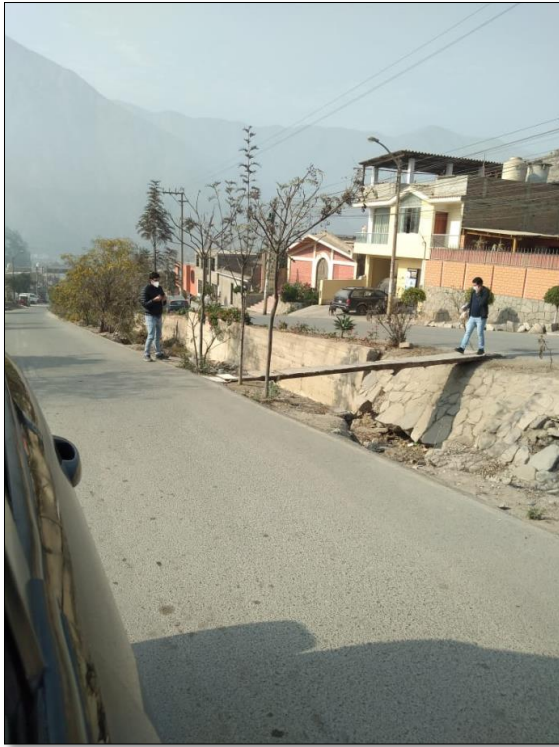
Foto 3: Levantamiento de Información
Construcción de viviendas en ambos márgenes del canal por el que discurre los flujos de detritos

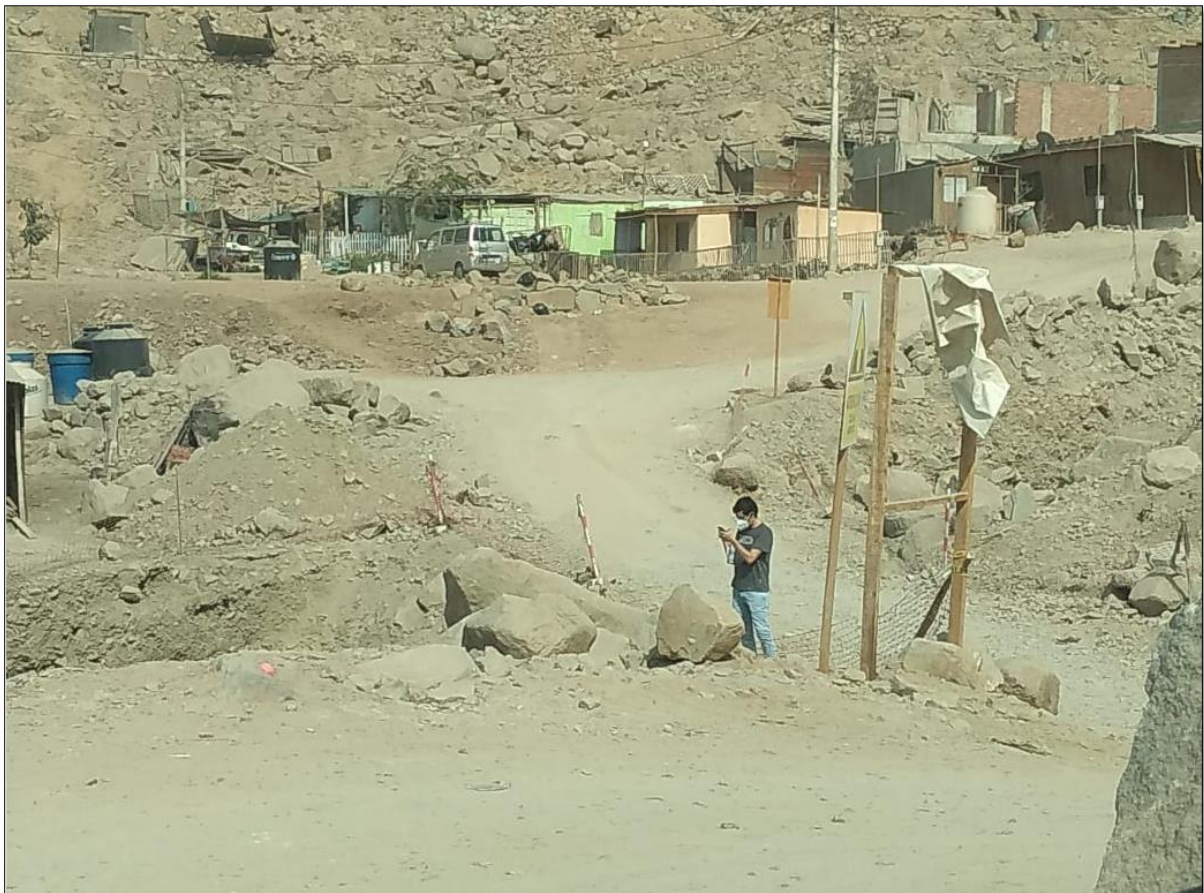
Foto 4 Viviendas en el cauce natural del Flujo de Detritos

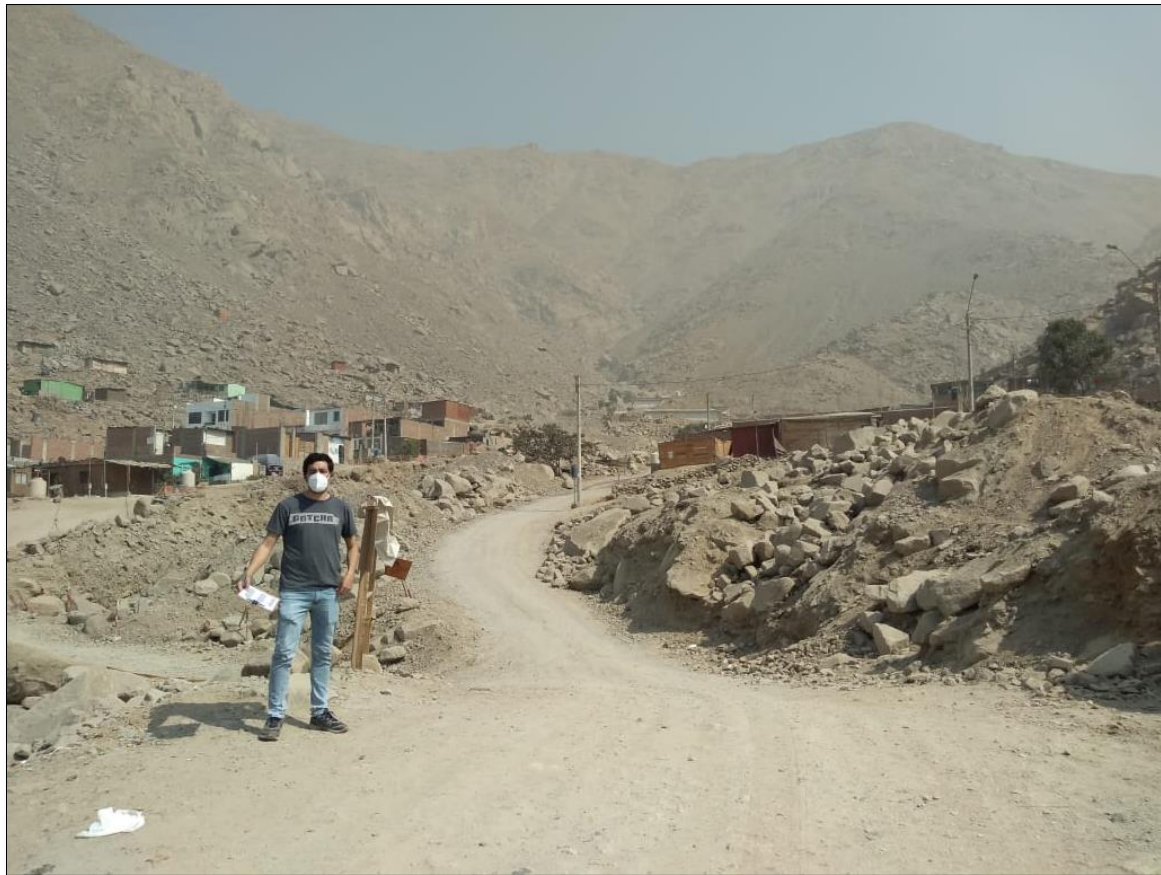
Foto 5 Madera como material predominante en las laderas de la Quebrada.

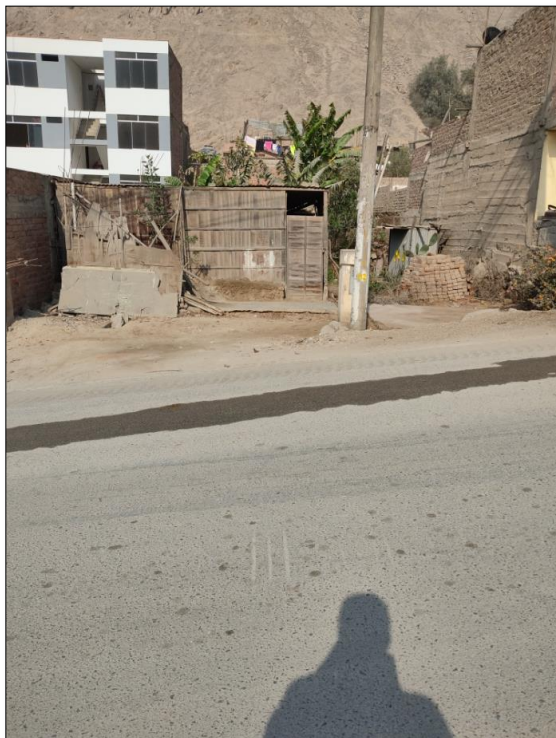
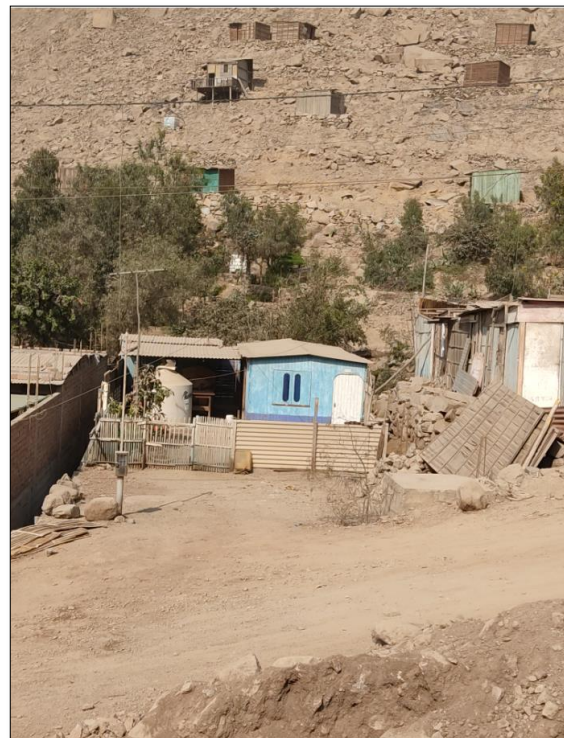
Foto 6 Viviendas en peligro inminente
Se registró que le 20% de las viviendas de la quebrada Chacrasana son de madera.

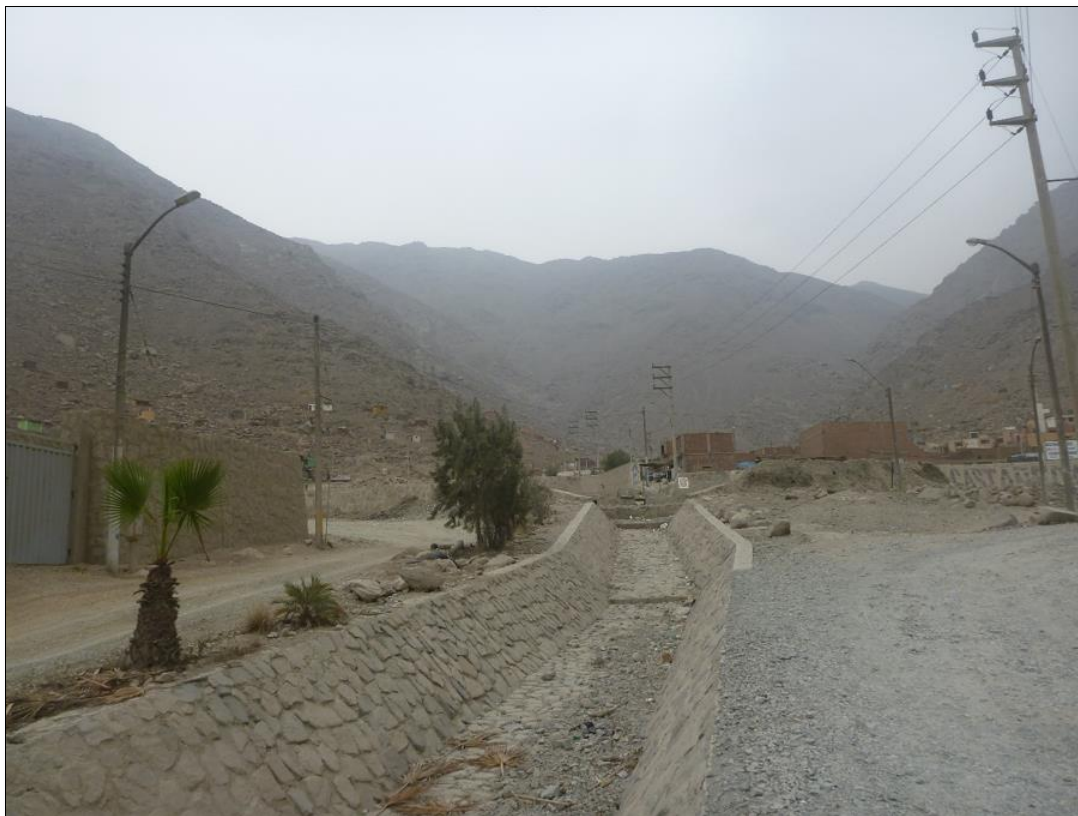
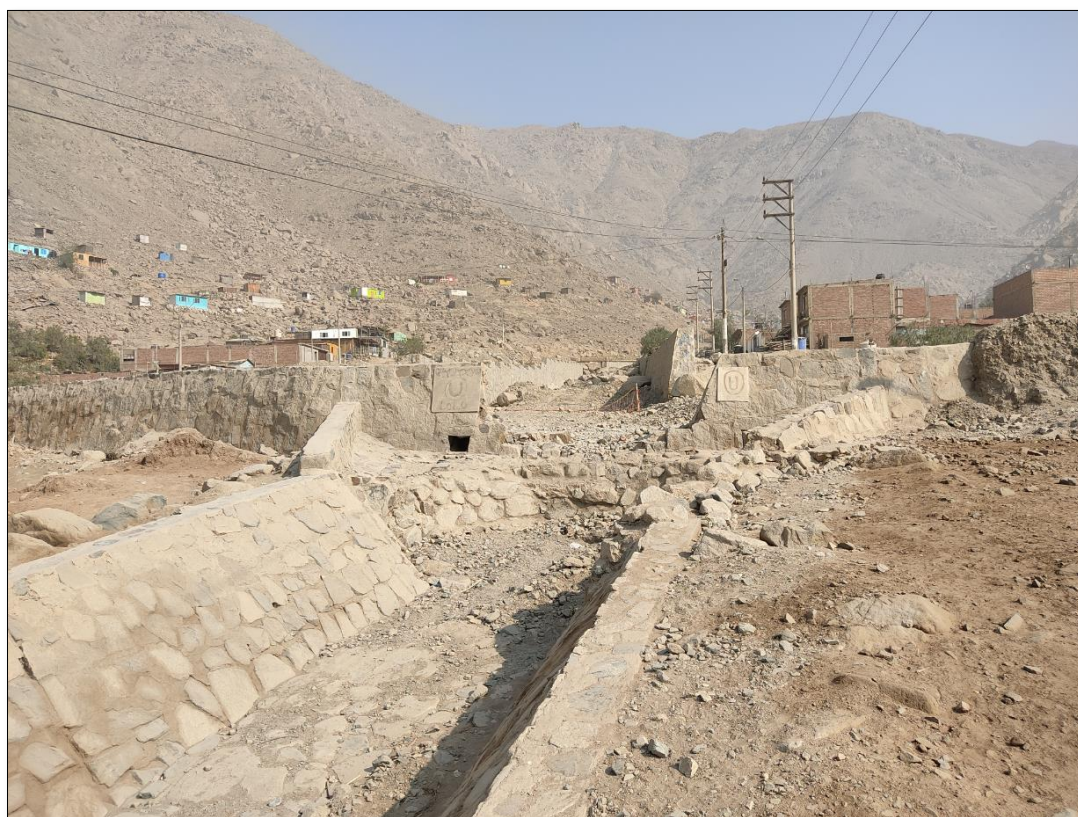
Foto 7 Canal Existente antes y después.

En la primera foto es del 2017 la segunda es de septiembre del 2020, se observa que la foto de este año se encuentra con material suelto, falta de una limpieza.

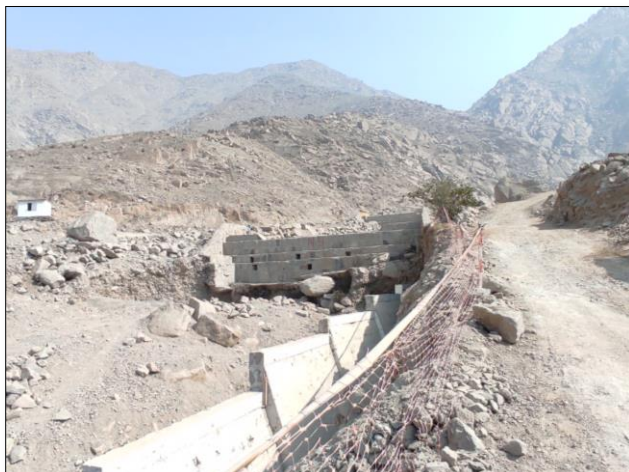
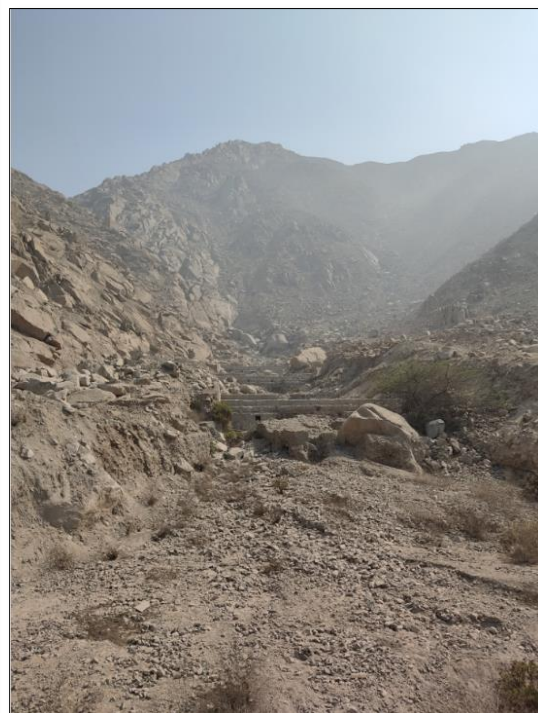
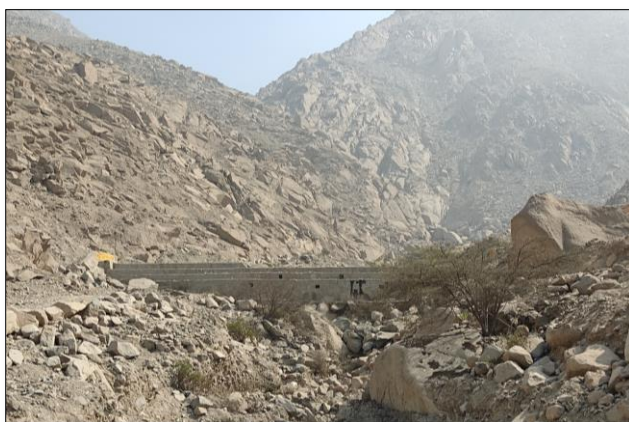
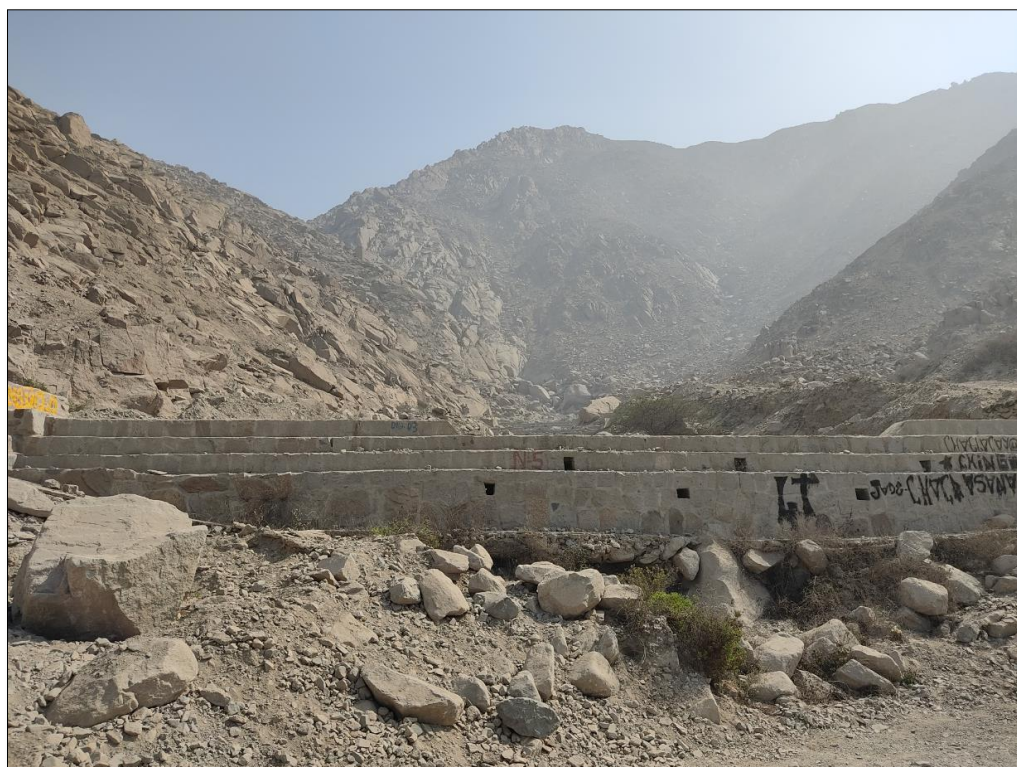
Foto 8 Diques
En la quebrada Chacrasana se encuentran 8 diques, todas requieren limpieza.

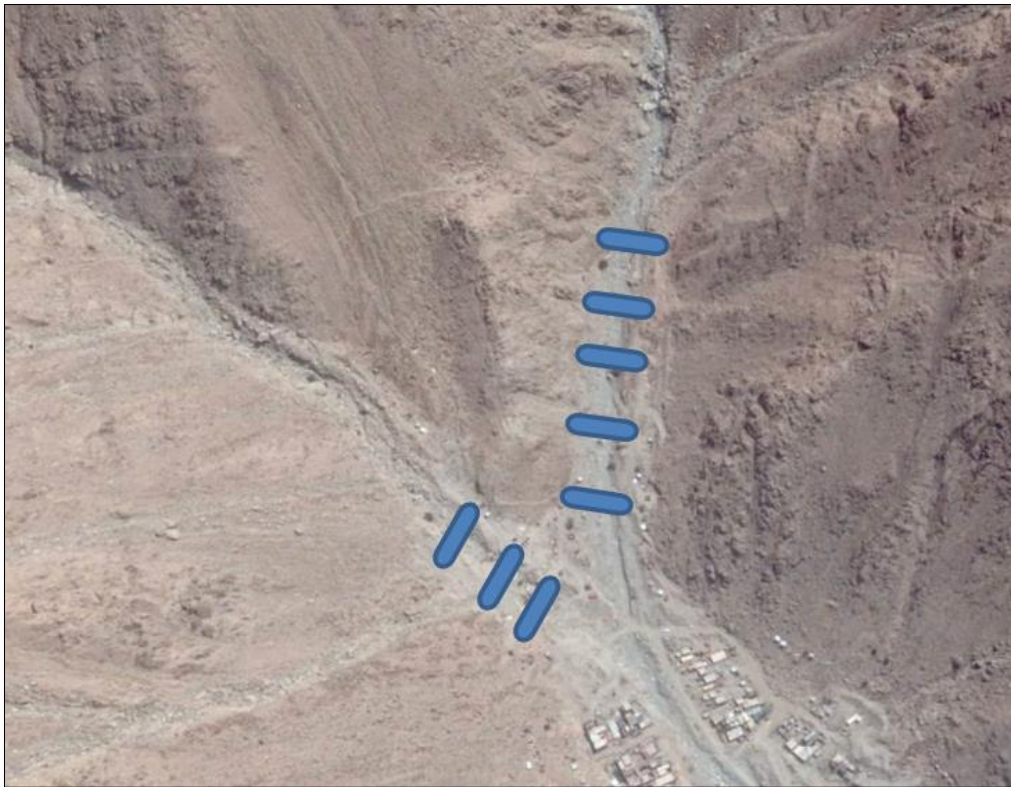
Foto 9 Ubicación en planta de los 8 diques
Estos diques actualmente están colmatados y en mal estado de conservación.

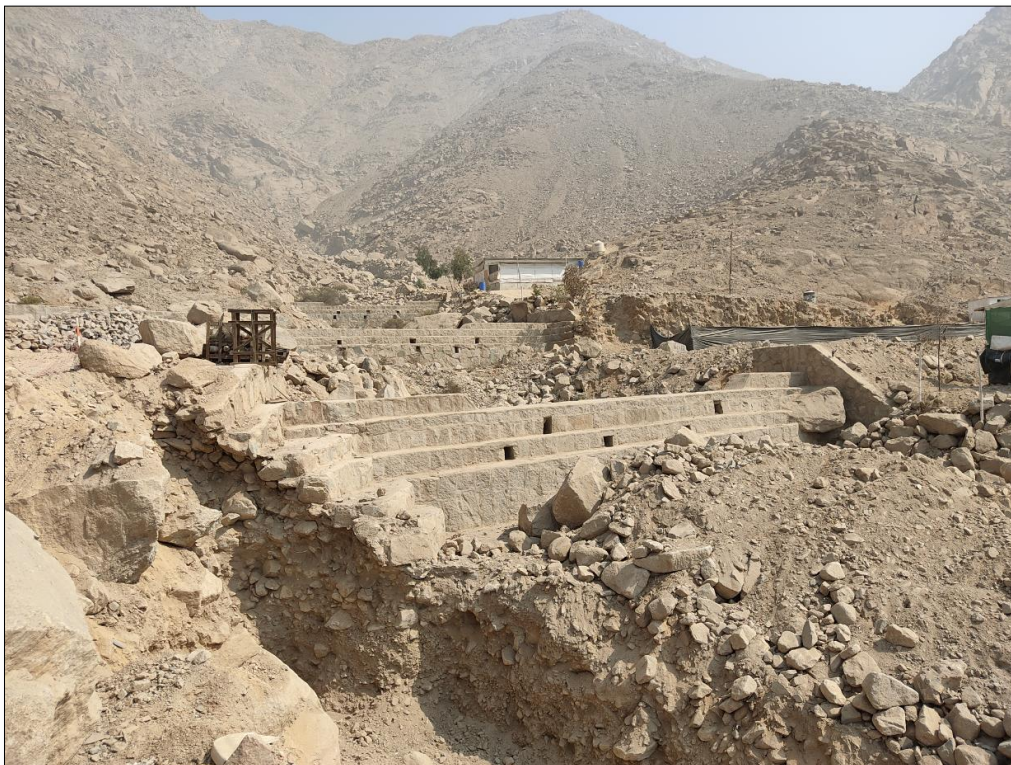
Foto 10 Zona alta de la Quebrada
Se observa las laderas están constituidas por material residual coluvial rodados, material suelto tanto el fondo de la quebrada como en las laderas, este material es susceptible de arrastre al reactivarse la geodinámica externa en épocas de precipitación pluvial

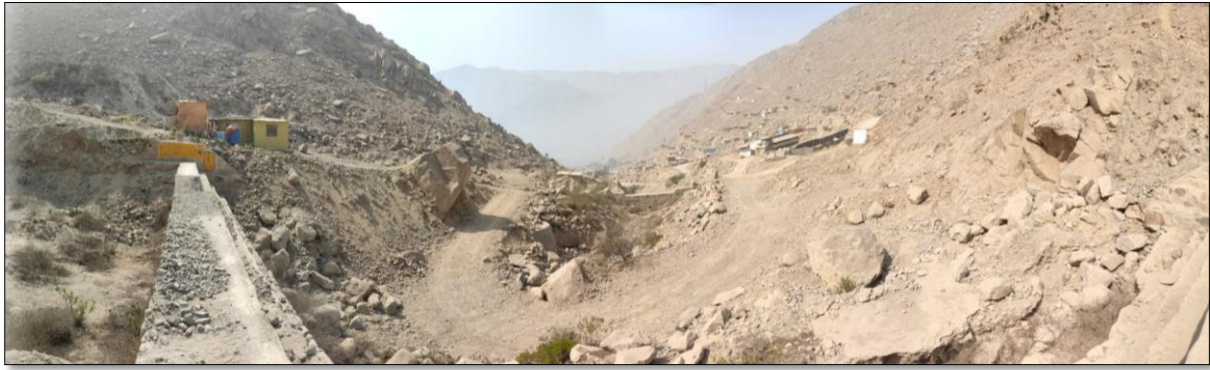
Foto 11 Vista panorámica de la quebrada Chacrasana
Se observa material suelto residual coluvial, este material es susceptible de arrastre al reactivarse la geodinámica externa en épocas de precipitación pluvial.

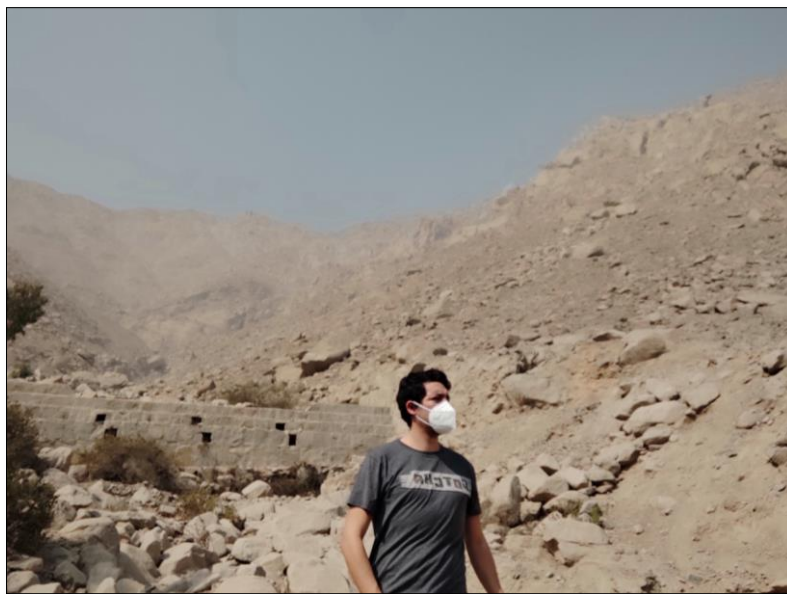
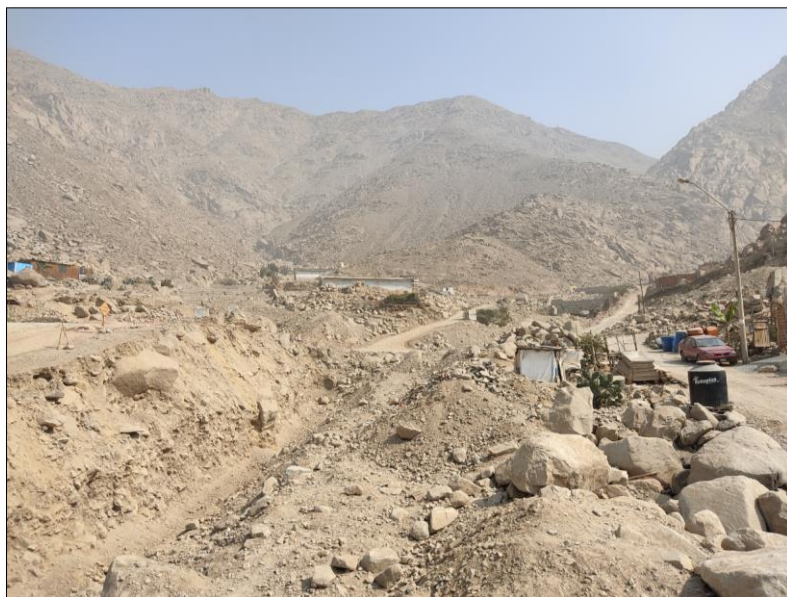
Foto 12 Laderas de las quebradas
En la vista se observa la falta de la descolmatación y mantenimiento urgente de la quebrada, como las zonas de las laderas, este material es susceptible de arrastre y reactivación de la quebrada.
