“ANÁLISIS DE LA VARIABILIDAD DEL ÍNDICE DE RUGOSIDAD INTERNACIONAL (IRI) DE LA CARRETERA BAÑOS DEL INCA – LLACANORA, UTILIZANDO EL EQUIPO MERLIN Y LA APLICACIÓN ROADROID EN UN SMARTPHONE”

Tesis para optar el título profesional de:

Cajamarca - Perú

2020

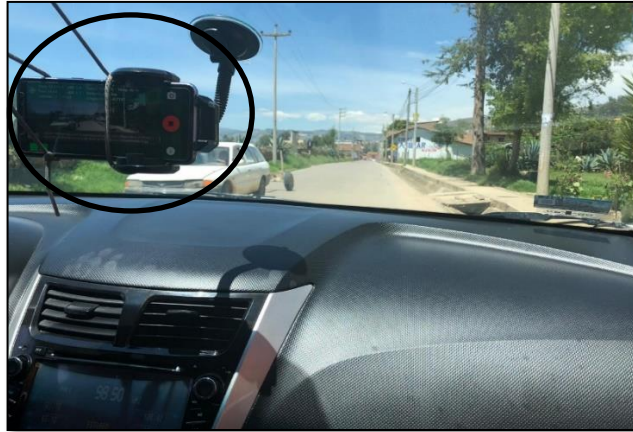
FOTOGRAFÍA 1: Posición del smartphone en parabrisas.

- Descargar la aplicación en la página www.roadroid.com e instalarla en el smartphone, el cual debe tener un sistema operativo Android. Debemos brindar el IMEI del smartphone (IMEI: 355037/09/061056/2 modelo Samsung Galaxy A8 2018) para obtener un usuario y contraseña, teniendo así acceso a la página web de Roadroid. Este registro tiene un costo, pero, para nuestro caso Roadroid nos brindó una licencia gratuita de estudiante.
- El sujetador del smartphone se fija en el parabrisas de tal forma que esté rígido y posicionado horizontalmente. Además, para disponer de buenas fotografías durante la toma de datos se inicia la cámara del smartphone.

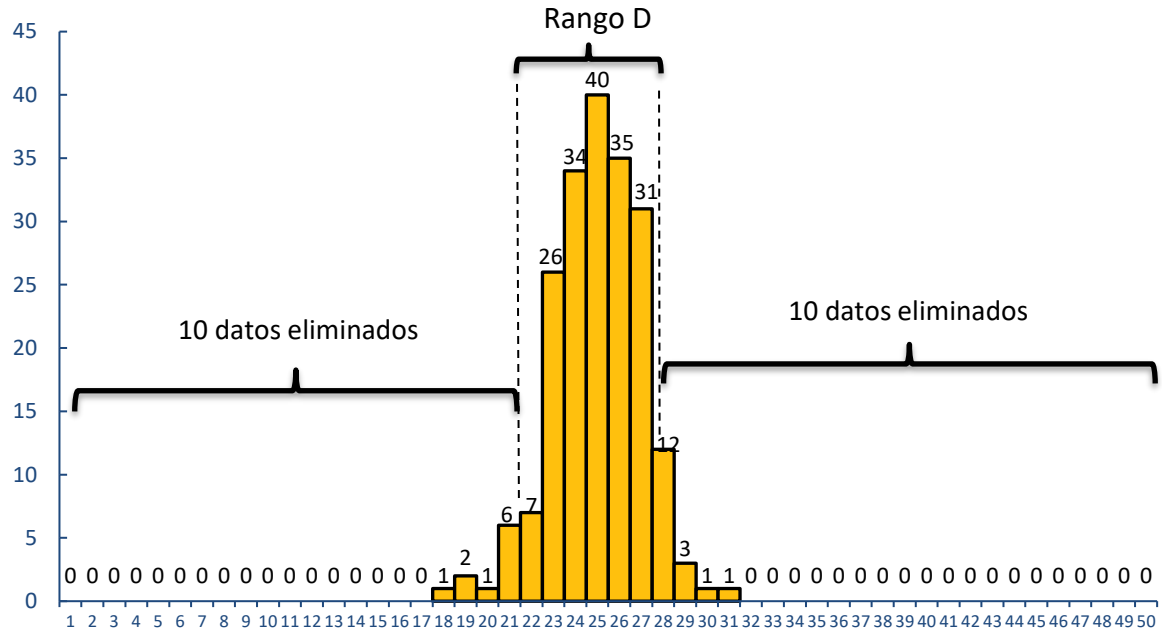
GRÁFICO 1: Histograma del ensayo N° 1 carril Derecho Km 0+000m – 0+400m.

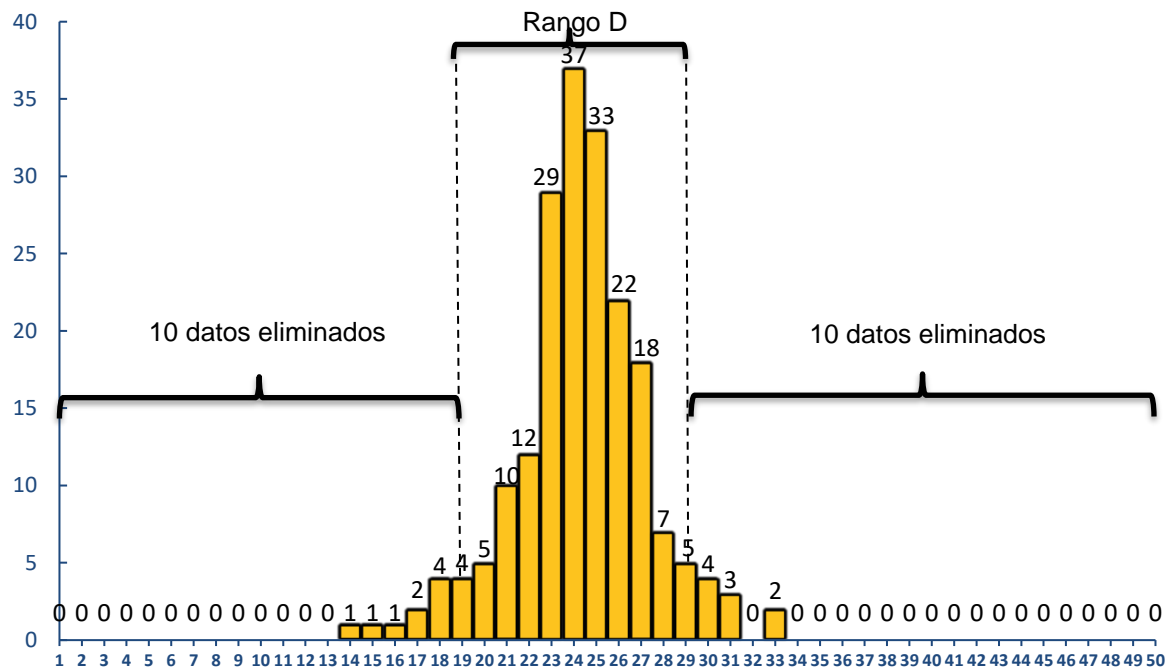
GRÁFICO 3: Histograma del ensayo N° 3 carril Derecho Km 0+800m – 1+200m

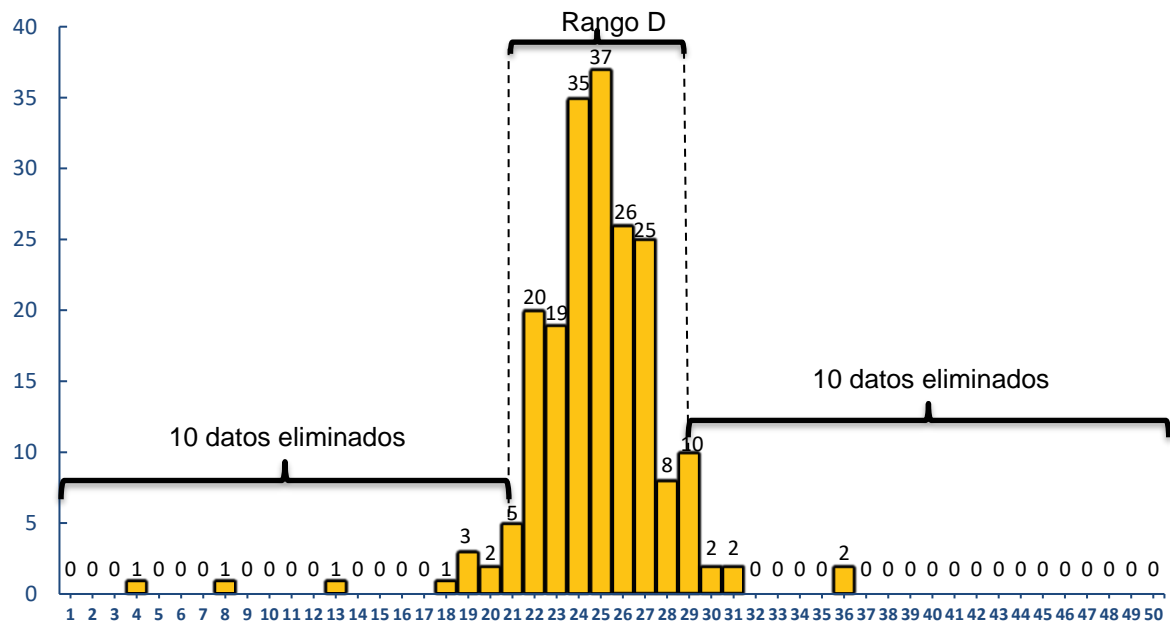
GRÁFICO 4: Histograma del ensayo N° 4 carril Derecho Km 1+200m – 1+600m

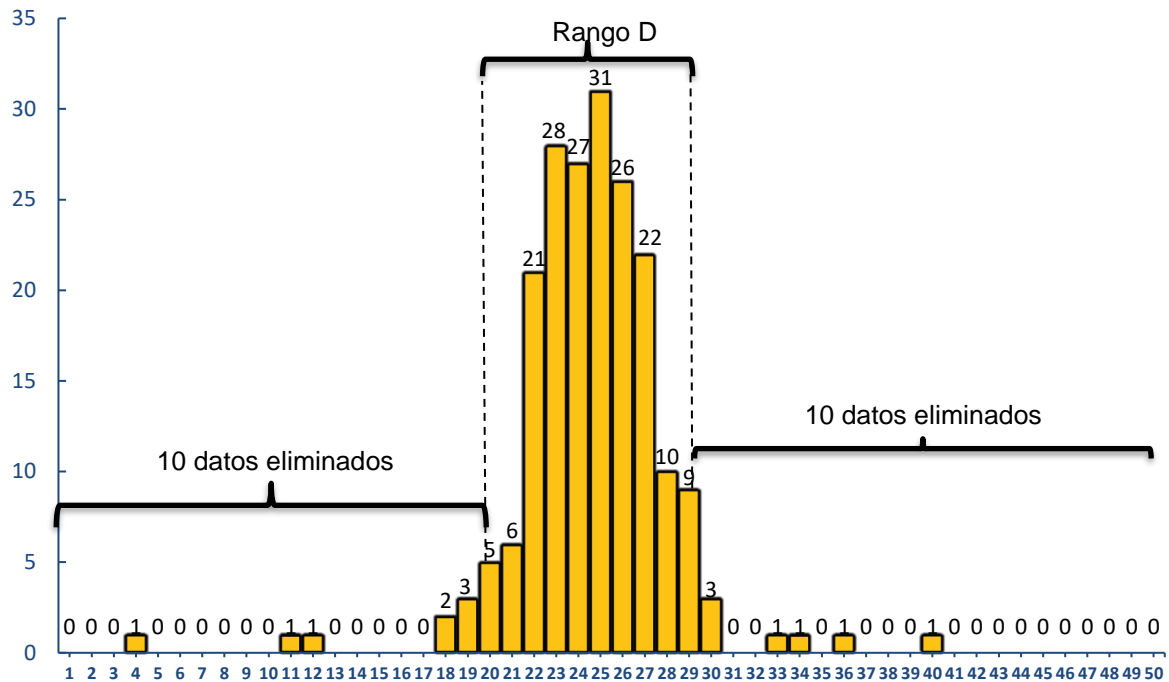
GRÁFICO 5: Histograma del ensayo N° 5 carril Derecho Km 1+600m – 2+000m

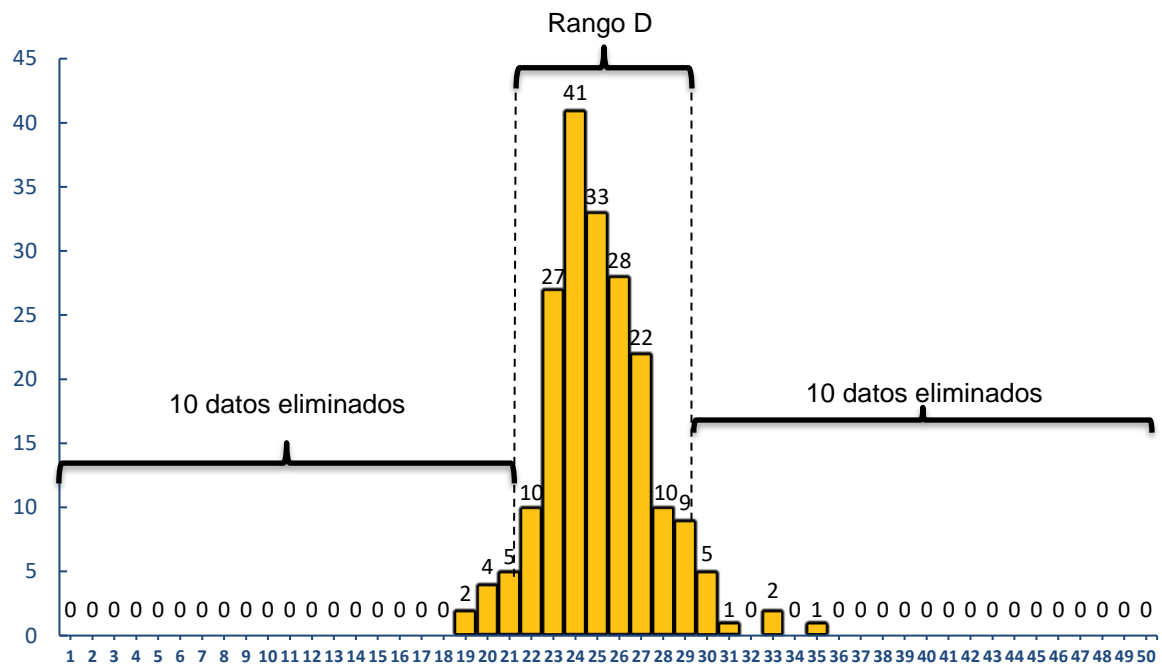
GRÁFICO 6: Histograma del ensayo N° 6 carril Derecho Km 2+000m – 2+400m

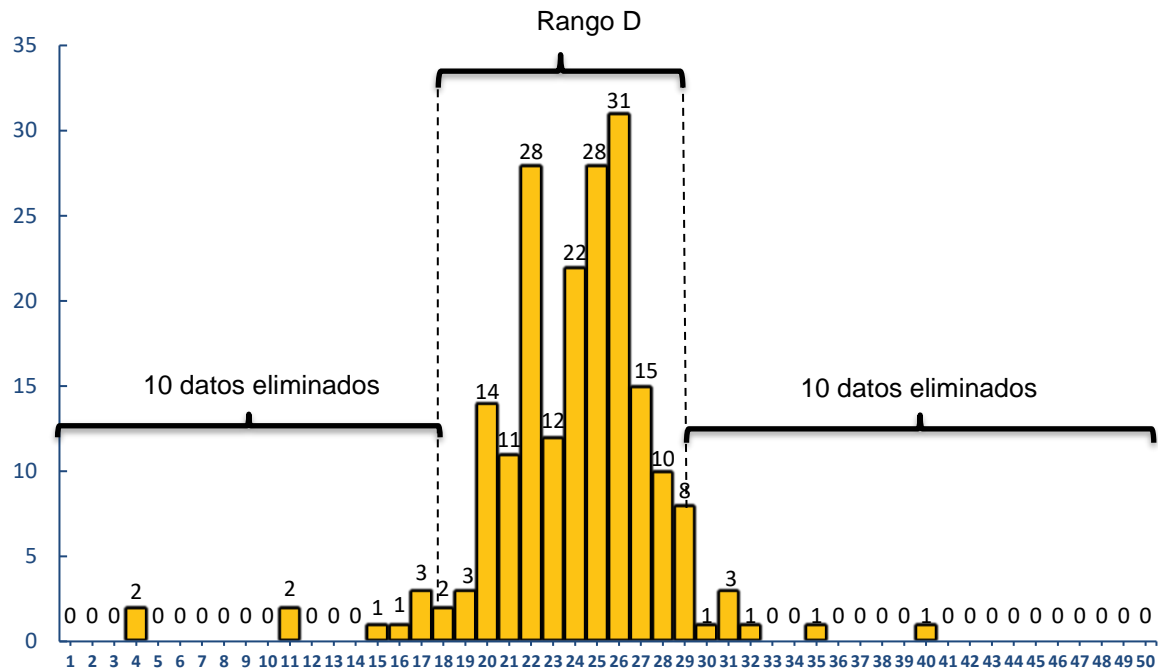
GRÁFICO 9: Histograma del ensayo N° 9 carril Derecho Km 3+200m – 3+600m

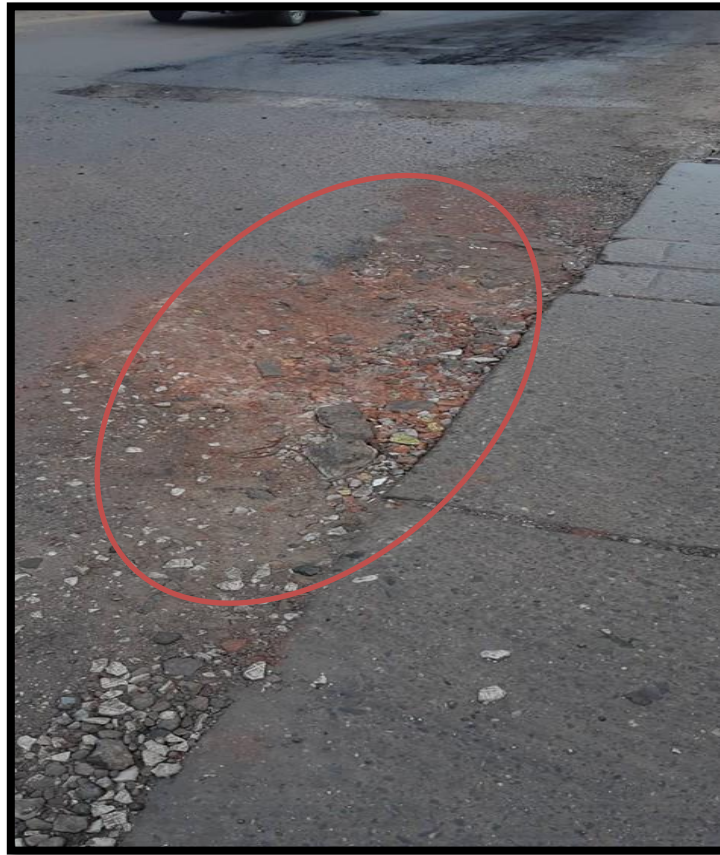
FOTOGRAFÍA 2: Pavimento en mal estado, relleno con material de desmonte, 2018.

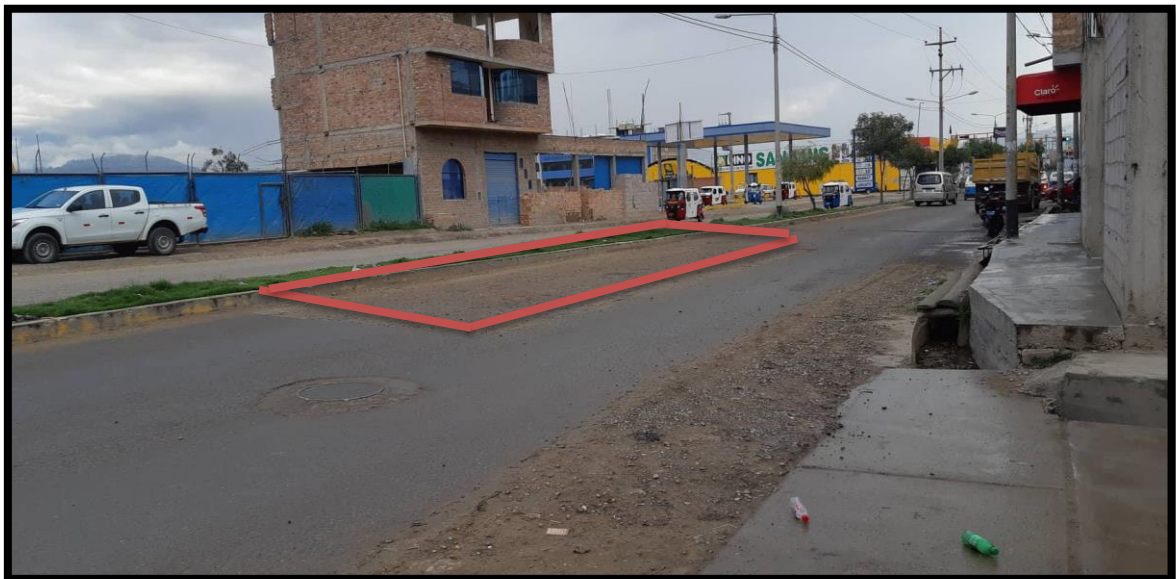
FOTOGRAFÍA 3: Ausencia de carpeta asfáltica, Vía de evitamiento norte, 2018.

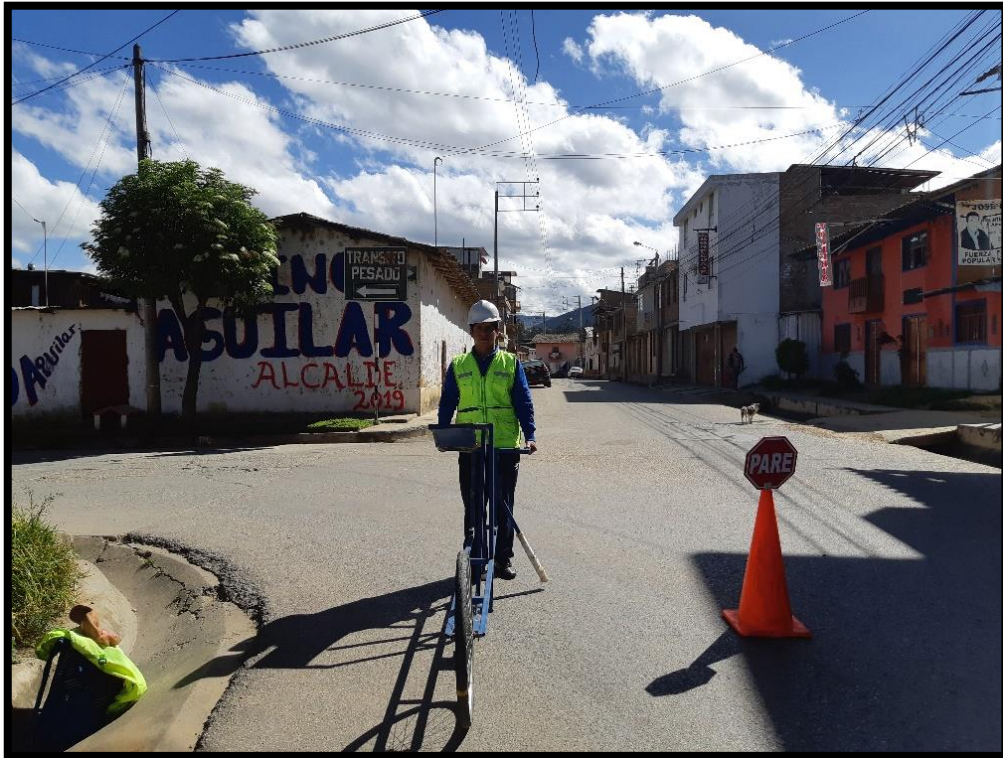
FOTOGRAFÍA 4: Inicio de toma de datos con el rugosímetro MERLIN, Carril Derecho.

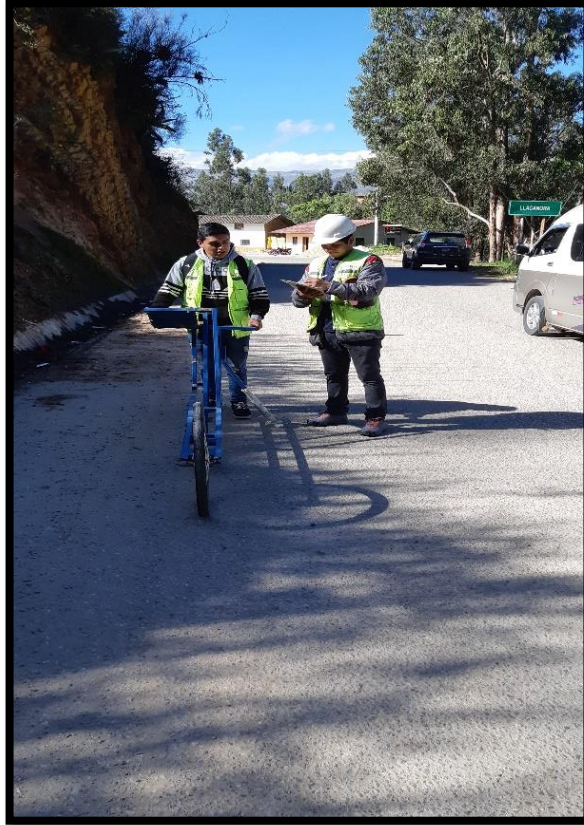
FOTOGRAFÍA 6: Inicio de toma de datos con el rugosímetro MERLIN, Carril Izquierdo.

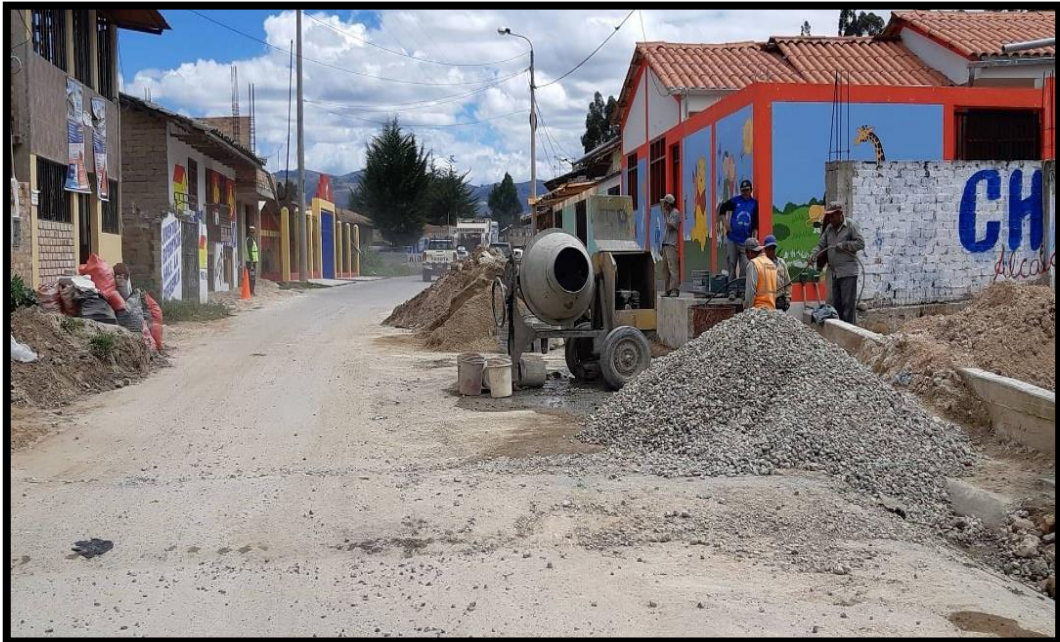
FOTOGRAFÍA 13: Agregado fino y grueso, utilizados para construcción, dentro del carril izquierdo y derecho

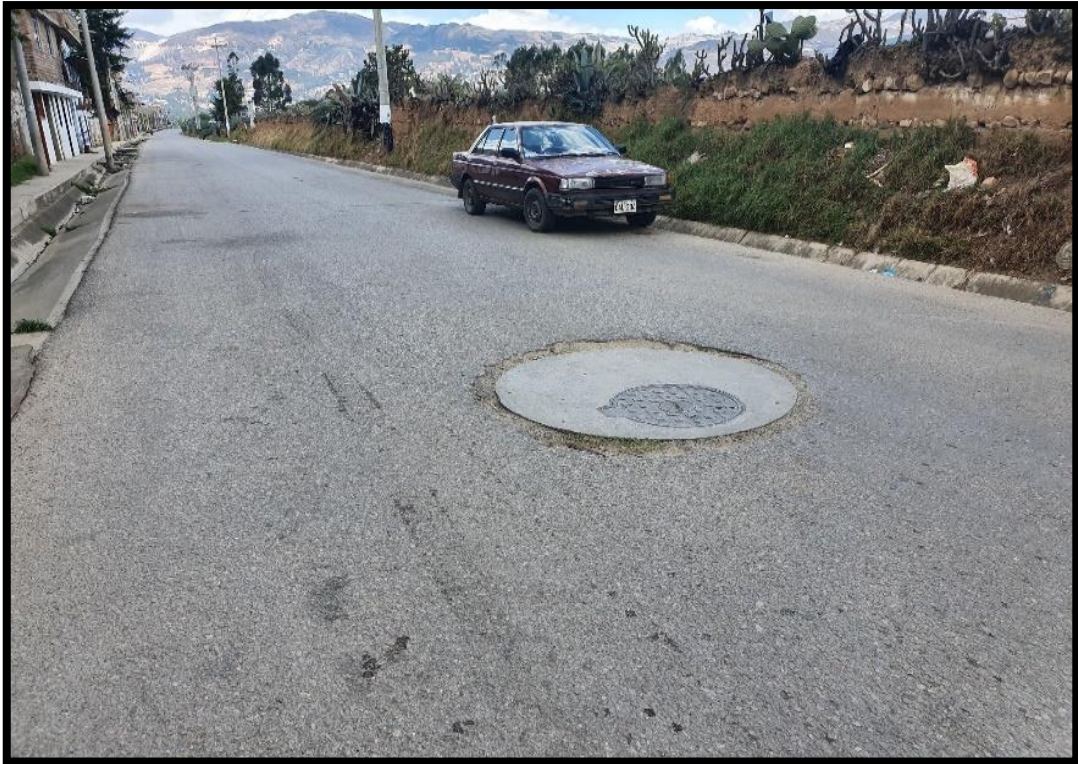
FOTOGRAFÍA 14: Desnivel entre el pavimento y buzón presente en la carretera

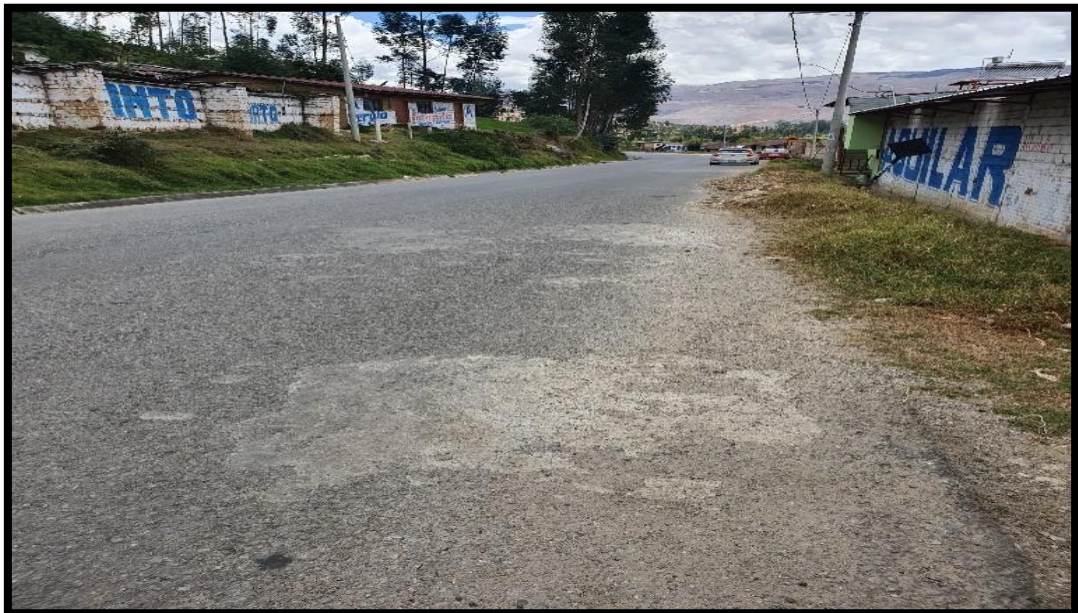
FOTOGRAFA 15: Irregularidad superficial causada por residuos de mezcla de concreto
