“EVALUACIÓN DEL COSTO Y EFICIENCIA EN EL EMPLEO DEL ENCOFRADO METÁLICO AUTOFABRICADO Y EL DE ALUMINIO FORSA EN CONJUNTOS RESIDENCIALES MDL DEL DISTRITO DE COMAS, LIMA 2019”

Tesis para optar el título profesional de:

Lima - Perú

2021

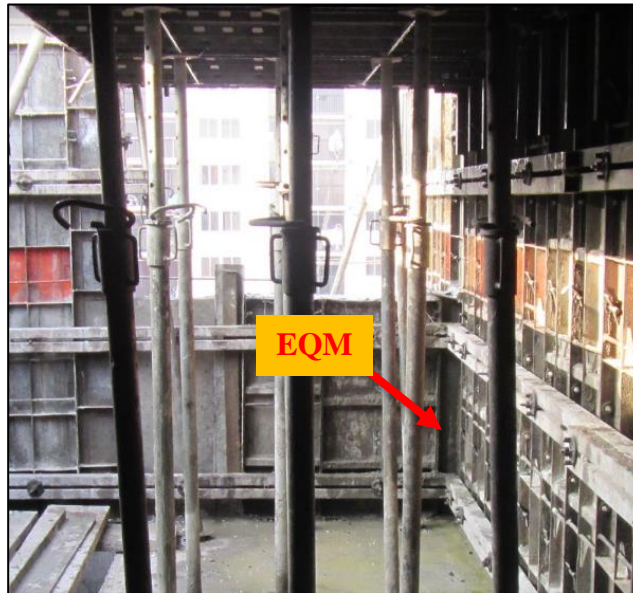
- b) **Esquinero**, se coloca en las esquinas interiores de cada ambiente., como se muestra en la siguiente referencia:

Figura 10: Esquinero Muro (EQM). Fuente:
Edificación del Proyecto 01

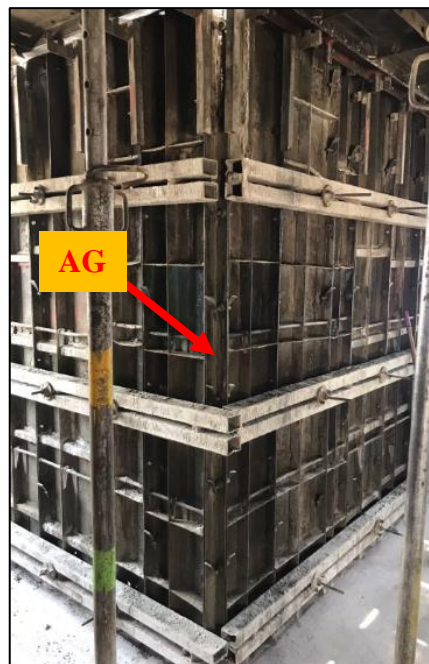
- c) **Ángulos**, se colocan en las esquinas exteriores de cada ambiente, como se muestra en la imagen:

Figura 11: Ángulo (AG). Fuente:
Edificación del Proyecto 01

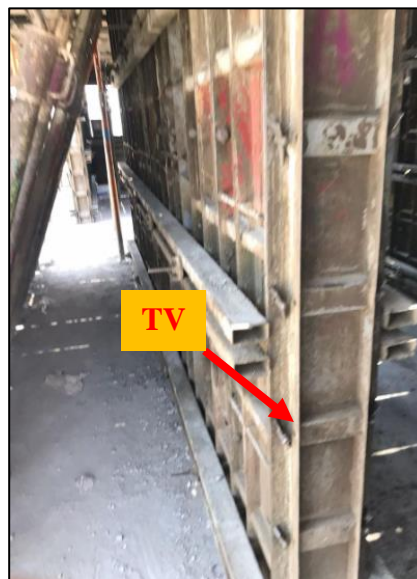
- e) **Tapamuro**, tienen el espesor del muro, ya que se utilizan precisamente para hermetizar las aristas de los muros., como se muestra en la imagen:

Figura 13: Tapamuro Vertical (TV).

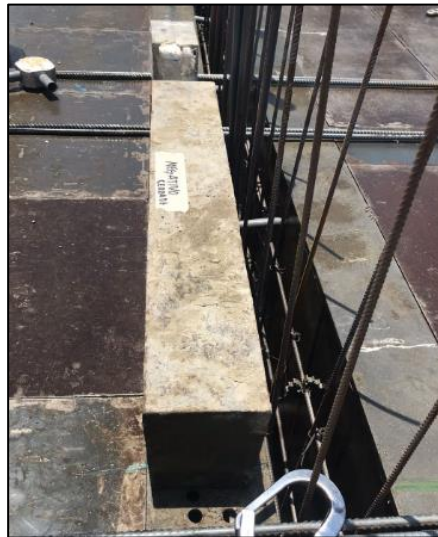
- f) **Negativo**, es la soldadura de formaleta de 6mm, de tal forma de formar un rectángulo macizo, se colocan sobre la losa en pasillos, pues ayudan a dejar los ductos pequeños de los montantes eléctricos y Sanitarios.

Figura 14: Negativos (NG). Fuente:
Edificación Proyecto 01

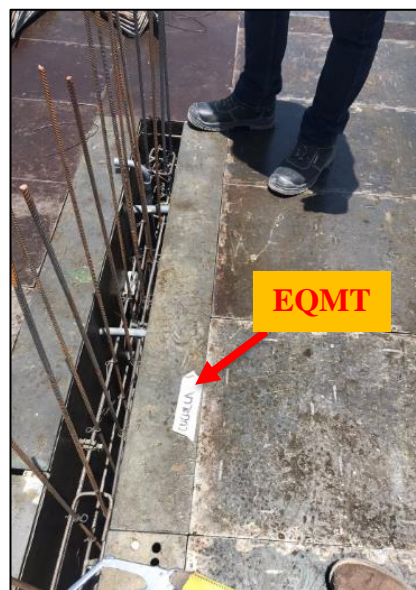
- g) **Cuchillas**, son de aluminio, se colocan en la parte superior de formaleta de medida altura interior, como se muestra en la imagen:

Figura 15: Cuchillas (EQMT). Fuente:
Edificación Proyecto 01

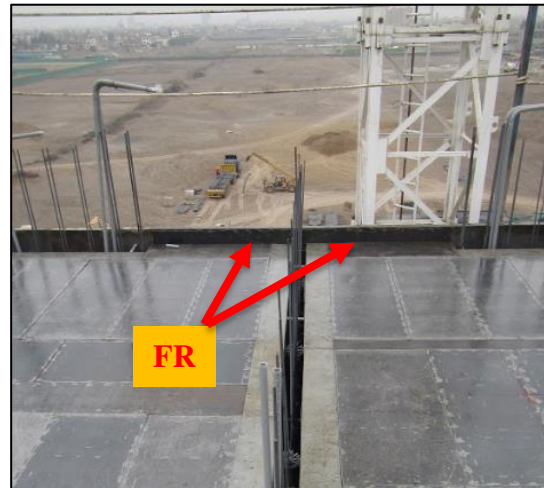
- h) **Frisos**, se colocan en los bordes de ventana (parte superior), tiene el espesor de la losa.

Figura 16: Frisos (FR). Fuente: Edificación Proyecto 01

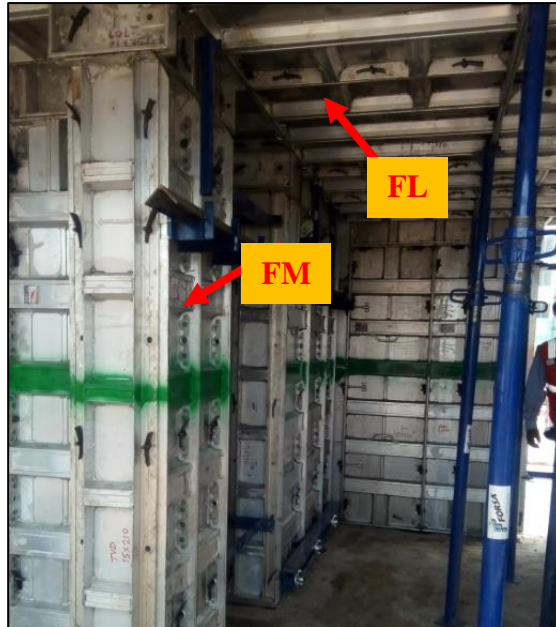
a) **Formaletas:** Existen verticales y horizontales como en el proyecto 01.

Figura 21: Formaletas Verticales y horizontales.
Fuente: Edificación Proyecto 02

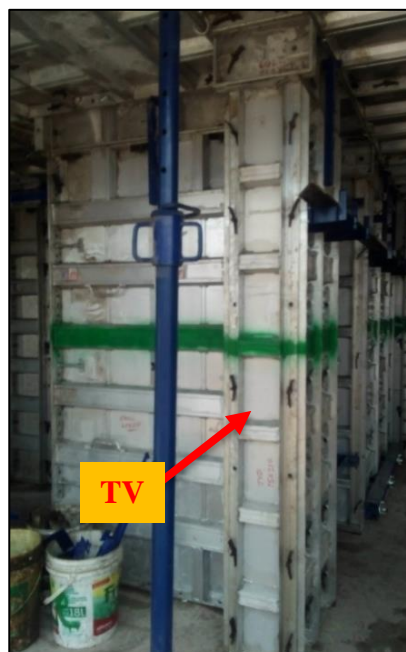
b) **Tapamuro:** Se colocan al final de los muros y tiene el espesor de estos.

Figura 22: Tapamuro Vertical (TV).
Fuente: Edificación Proyecto 02

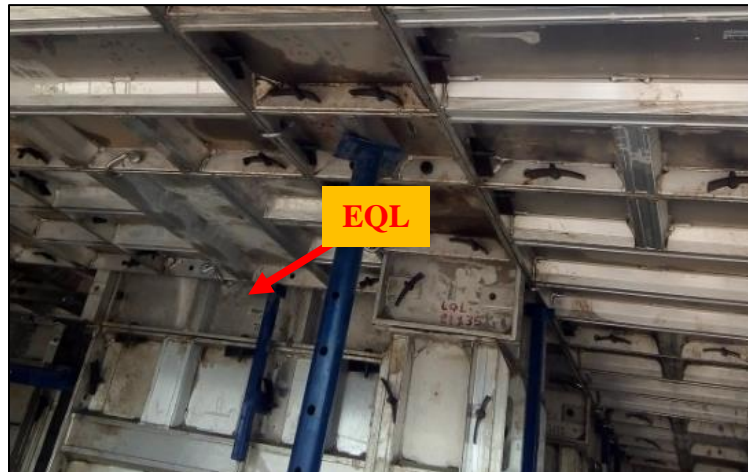
c) **Esquinero losa:** Estas piezas reemplazan a las cuchillas en el proyecto 01

Figura 23: Esquinero Losa. (EQL). Fuente: Edificación Proyecto 02

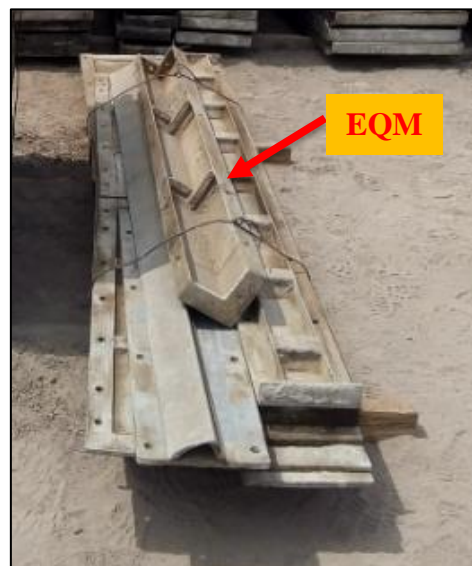
d) **Esquinero,** al igual que en el proyecto 01, se colocan en las esquinas para unir formaleta con formaleta.

Figura 24: Esquinero (EQM). Fuente: Edificación Proyecto 02

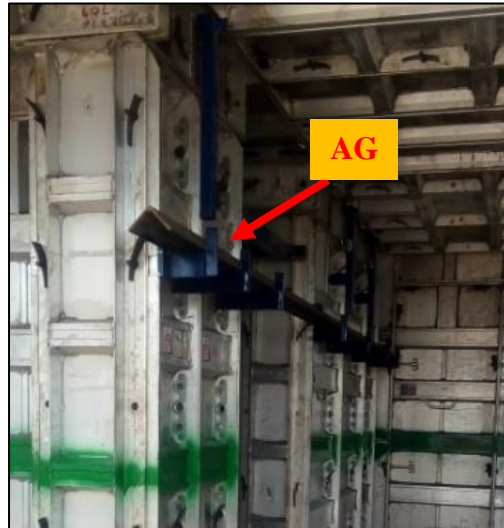
- e) **Angulo de acero:** Se usan como alineadores, como se muestra en la imagen:

Figura 25: Ángulo (AG). Fuente: Edificación Proyecto 02

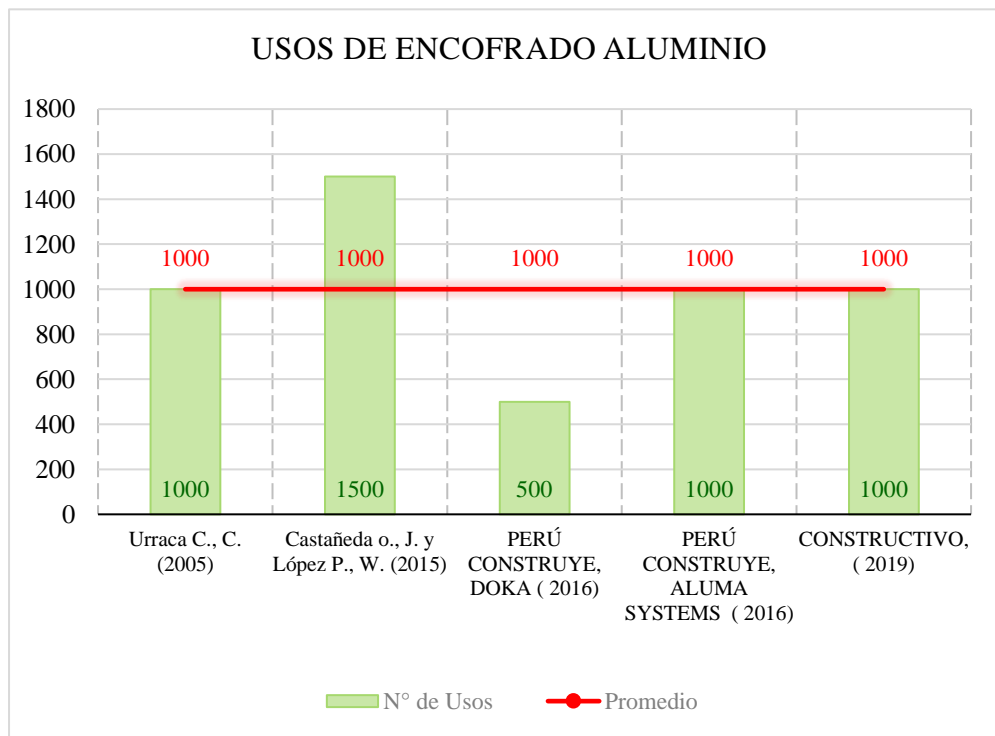
De la tabla N°41, sabemos que el encofrado de aluminio se puede utilizar en promedio 1000 usos.

Figura 30: N° de Usos por fuentes de Tesis. Fuente: Propia

Si nos basamos en la figura N°30, consideraríamos 1000 usos, pero por la complejidad de la Obra y por buenas prácticas constructivas, la empresa considera solo 500 usos.

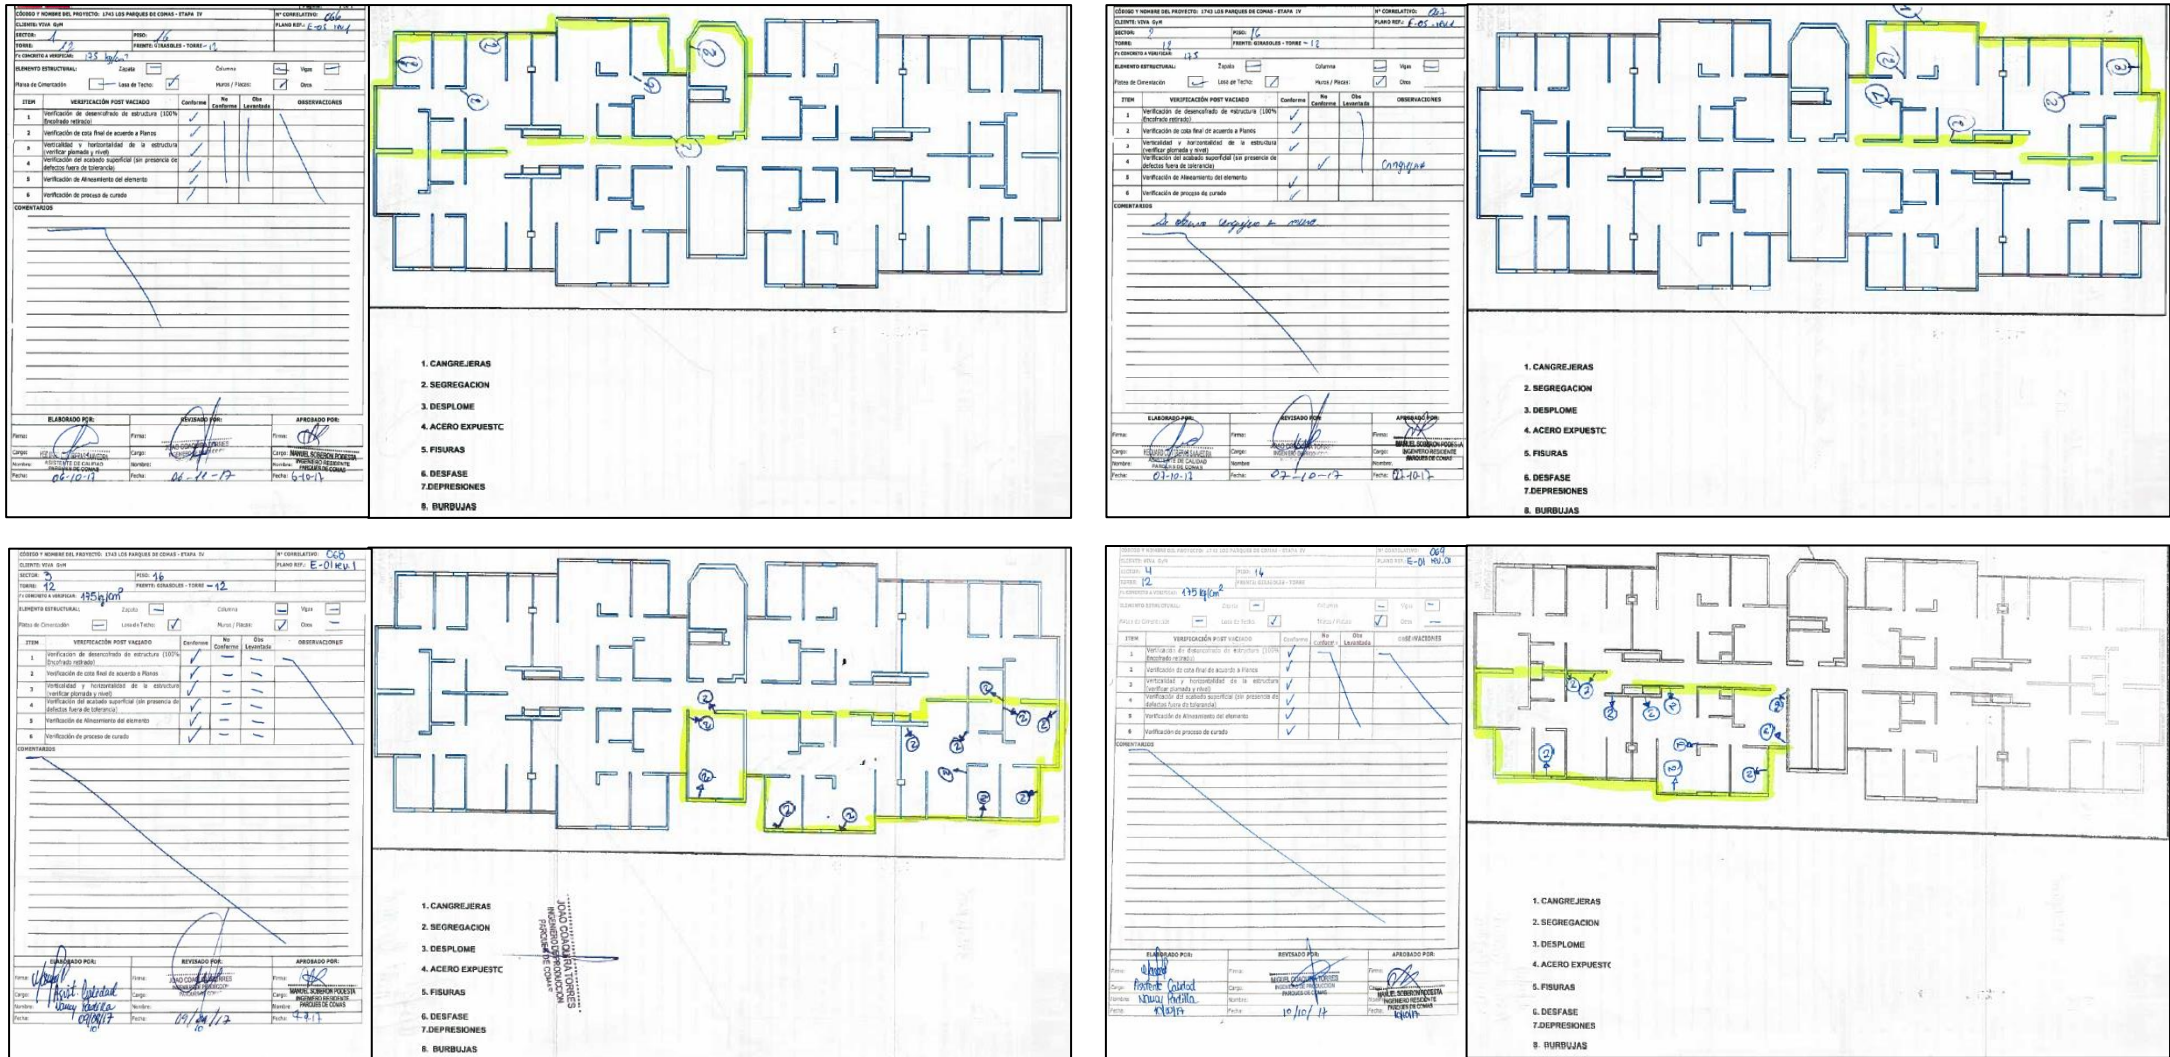
Figura 112: Protocolo Post Vaceado edificio A12, piso 16 – todos los sectores. Fuente: proyecto 02

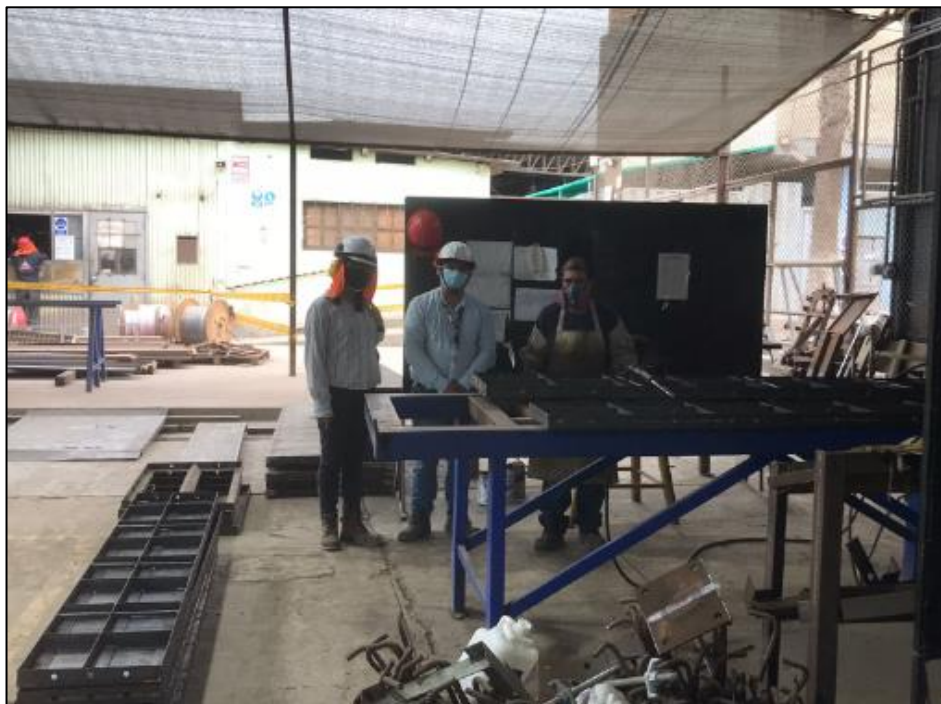
Figura 114: Soldadura de Formaleta. Fuente: proyecto 01

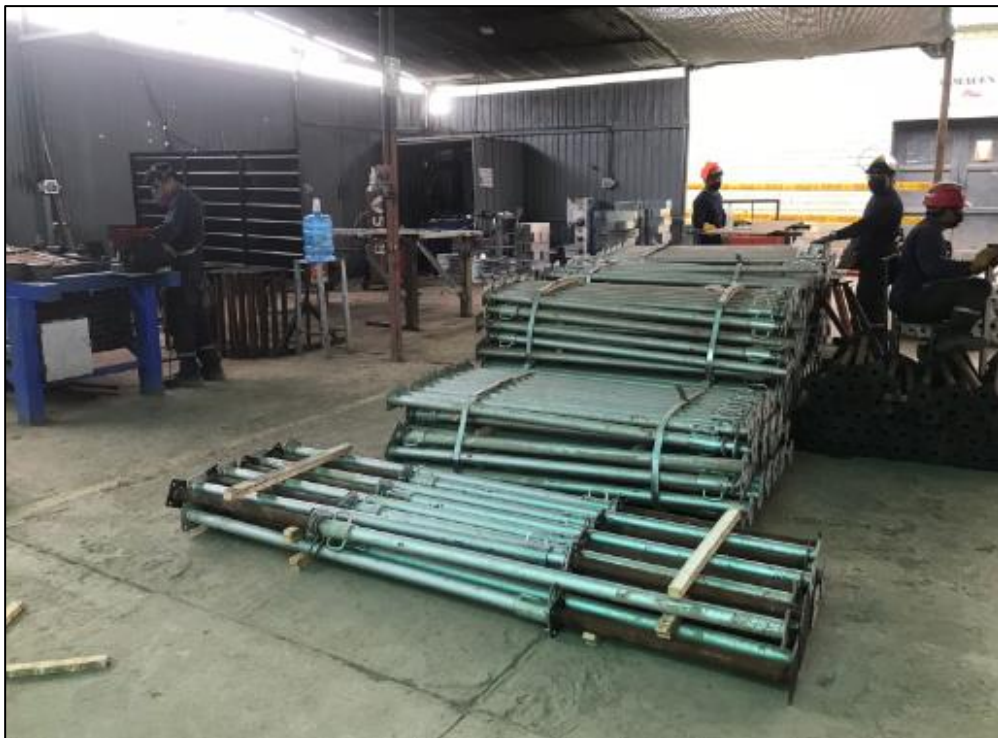
Figura 116: Puntales. Fuente: proyecto 01

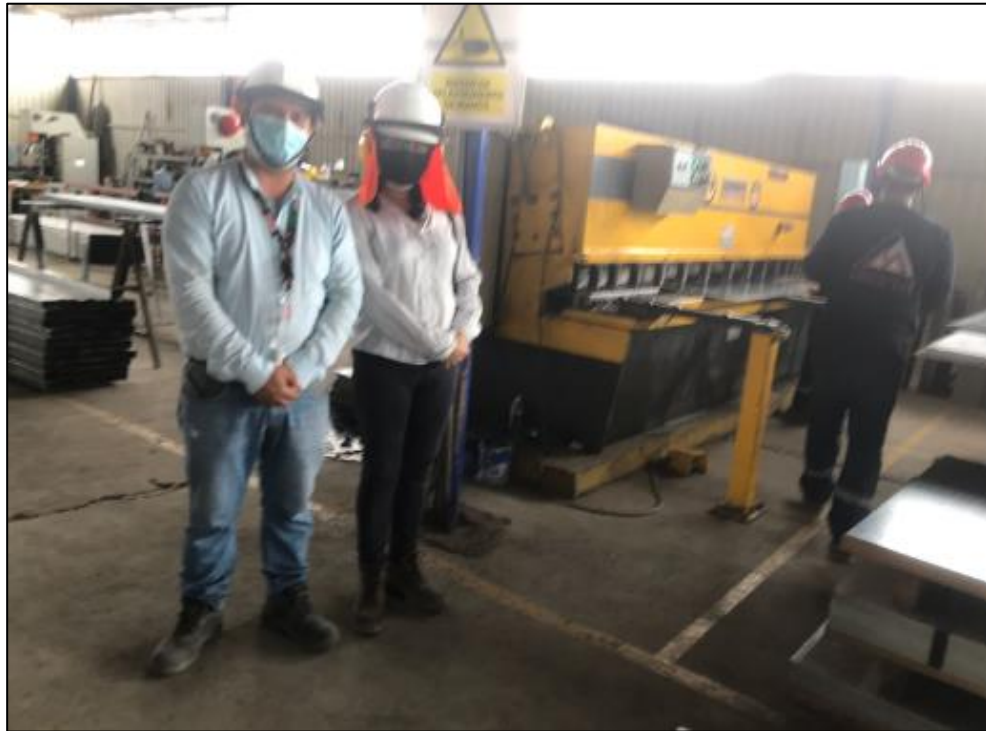
Figura 117: Guillotina de planchas metálicas. Fuente: proyecto 01

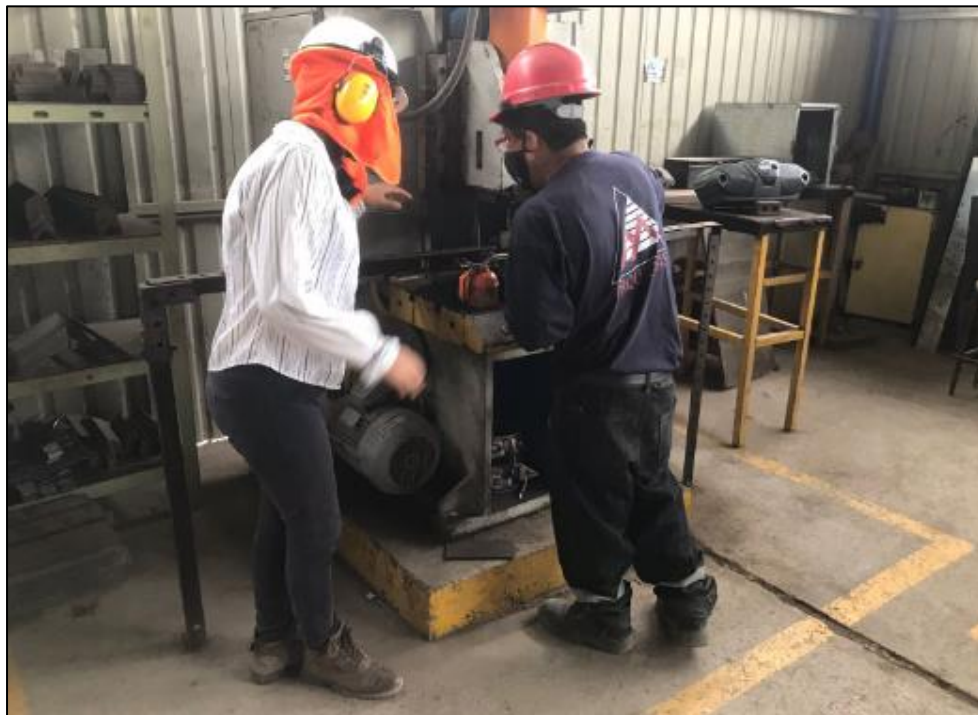
Figura 118: Perforación de ángulos. Fuente: proyecto 01
