“IMPLEMENTACIÓN DE ALTERNATIVAS
CONSTRUCTIVAS PARA LA OPTIMIZACIÓN DE PLAZO Y
MEJORA DE LA PRODUCTIVIDAD EN LA CONSTRUCCIÓN DE
MUROS ANCLADOS EN EL PROYECTO RESIDENCIAL
MADRE SELVA”

Trabajo de suficiencia profesional para optar el título profesional de:

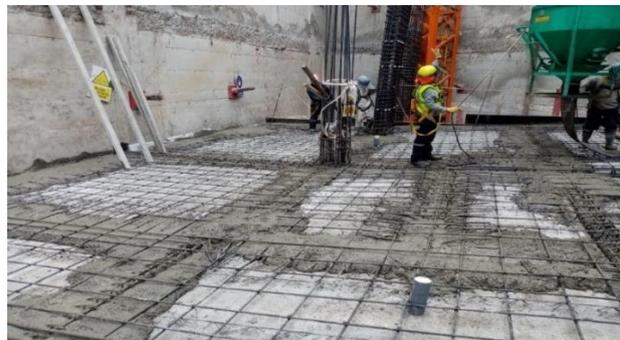
Figura 7. Concreto en prelosa de sotano 02 Madre Selva (2020)

Betondecken: Esta empresa se encarga de proveer elementos prefabricados como prelosas, escaleras, vigas y elementos pretensados. En los proyectos de Tale Constructora se utilizan el sistema de prelosas.

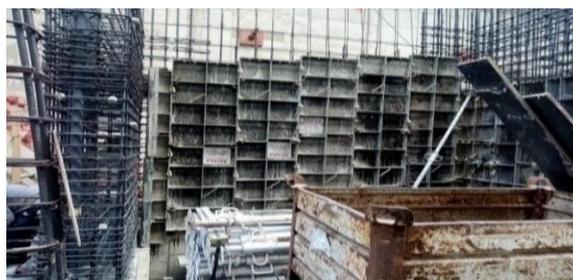
Figura 8. Encofrado de placas de cisterna Madre Selva (2020)

Alsina: Esta empresa se encargó de proveer encofrado metálico para columnas, vigas y losas. Actualmente es una de las empresas más solicitadas en el sector inmobiliario.

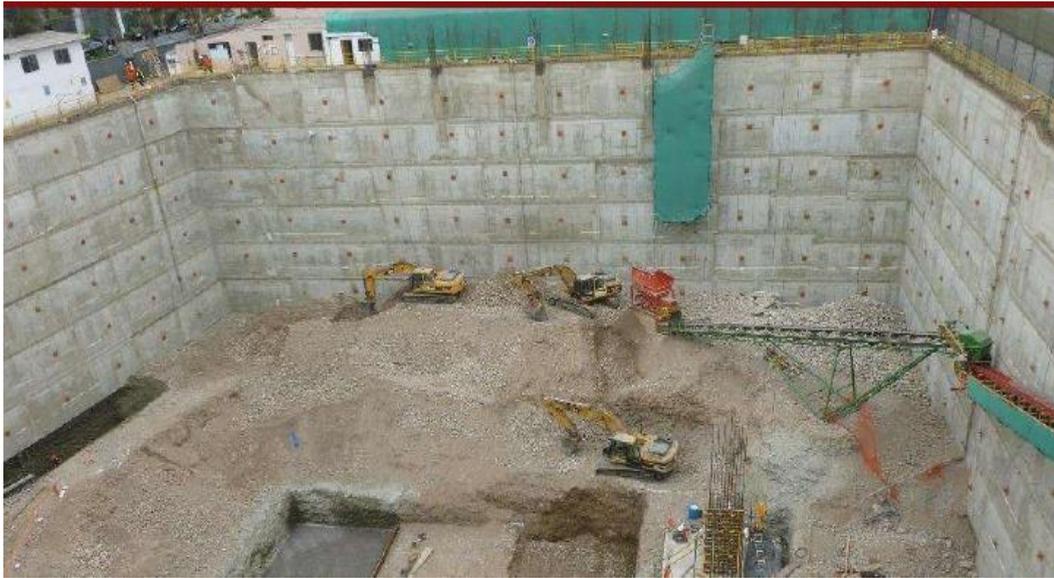
Figura 23. Estabilización de taludes con el método de muros anclados

Debido a que la construcción de sótanos en los proyectos de edificación abarca aproximadamente entre el 30% al 35% del plazo de ejecución de obra, esto genera que se implementen nuevas metodologías constructivas para la estabilización de taludes. Como son los muros anclados, muros pantalla, Soil Nailing y sistema unianclado.

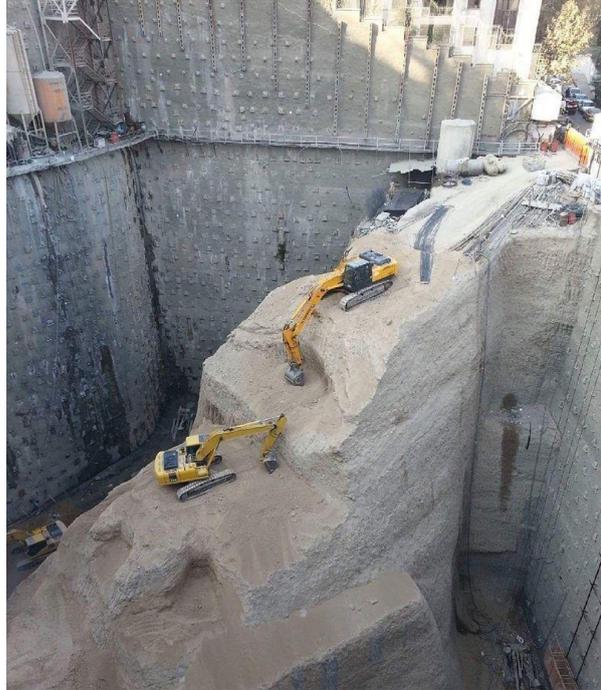
Figura 24. Estabilización de taludes de sótanos con el método Soil Nailing

Actualmente en el mundo existe déficit de estacionamientos, debido a eso cada vez los proyectos de edificaciones son mucho más profundos, para eso deben realizarse excavaciones profundas donde le etapa más crítica es la estabilización de los taludes, existen muchos métodos para la estabilización de taludes en la construcción de sótanos, pero no existe un comparativo de cuál es el método más eficiente. Actualmente sistema de muros anclados es el más usado en el mundo, es un método práctico y con varios procedimientos que son la clave de la estabilización, cada vez existen mejoras en los procesos para poder cumplir con los plazos del cronograma de obra. Raygada (2020), menciona que uno de los hitos más importantes en los proyectos de edificios con sótanos es la estabilización del talud. Además, menciona que uno de los proyectos más profundos es el hotel Teheran en Irán debido a que tiene 76 metros de profundidad con respecto al nivel + 0.00, para este tipo de proyectos el

hito más importante es la estabilización, en ese proyecto se usó el sistema de estabilización Soil Nailing.

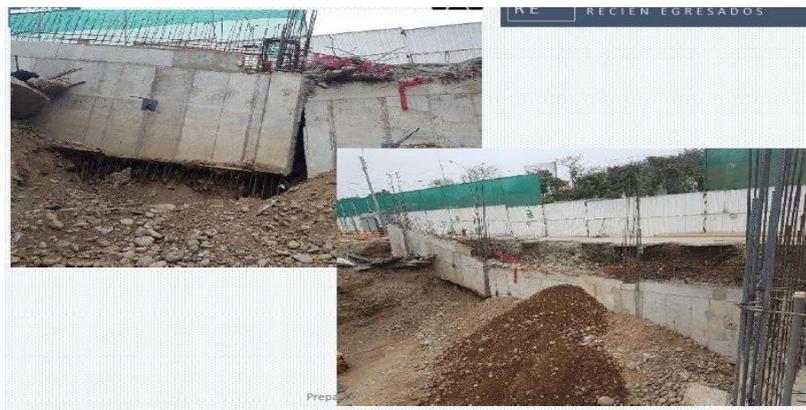
Figura 28. Colapso de muros anclados por errores constructivos

Raygada (2020), señala que en Lima se han dado casos donde la estabilización de sótanos ha fallado debido a un mal proceso de ejecución, además que existen proyectos con errores en el expediente técnico, estudios de mecánica de suelos incompatibles entre otros.

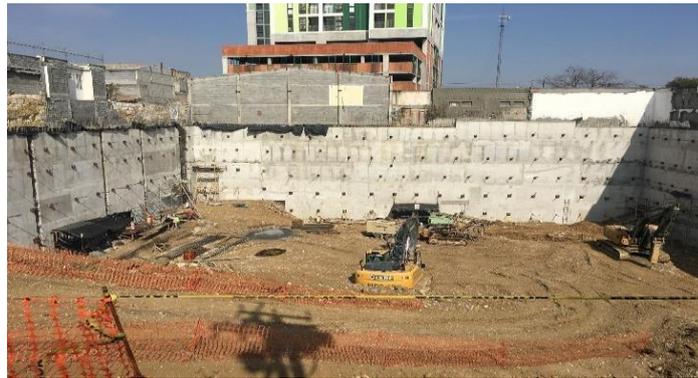
Figura 30. Estabilización de taludes en sótanos

En esta etapa se llevó a cabo el hito de inicio de la actividad movimiento de tierras masivo, en la cual una de las restricciones más importantes es la eliminación del material. Posterior se empezó estabilización de taludes mediante la técnica de muros con anclajes postensados.

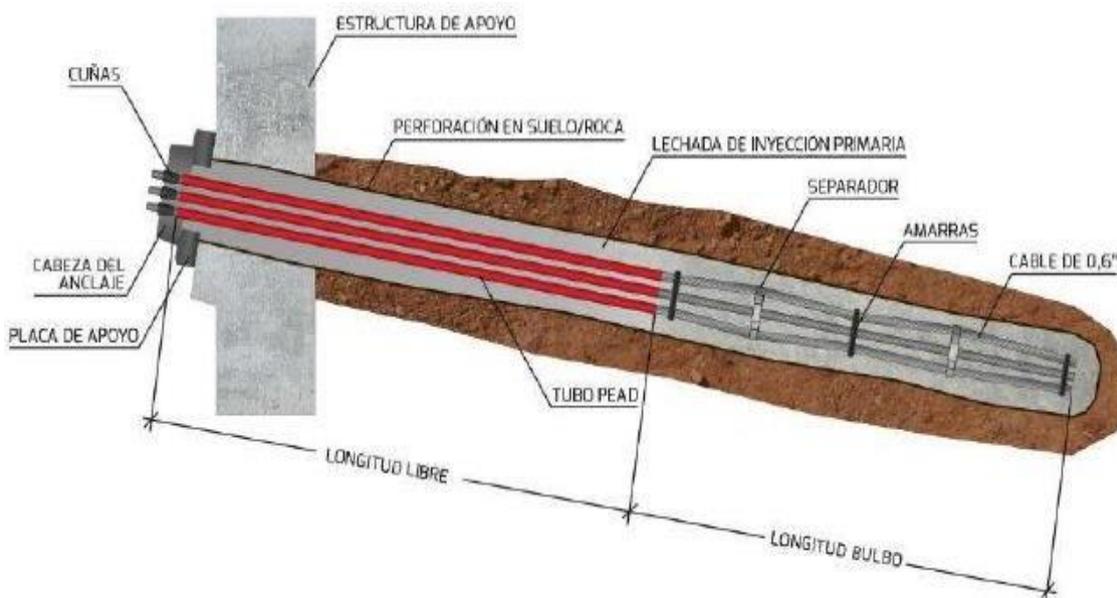
Figura 31. Componentes de anclaje Postensado

El muro anclado es un método que sirve para estabilizar taludes en la construcción de sótanos de edificios. Es el método más usado en el Perú. Su confiabilidad se debe a que se han construido edificios de hasta 12 sótanos con este método. Revista Costos (2020), señala que el muro anclado es un sistema que se utiliza para estabilizar excavaciones profundas. Se caracteriza, principalmente, por el uso de tirantes de acero preesforzado (pretensadas o postensadas) que tienen la capacidad de soportar las fuerzas laterales que ejercen presión sobre el muro, como el empuje de suelos, sobrecargas de terreno entre otros.

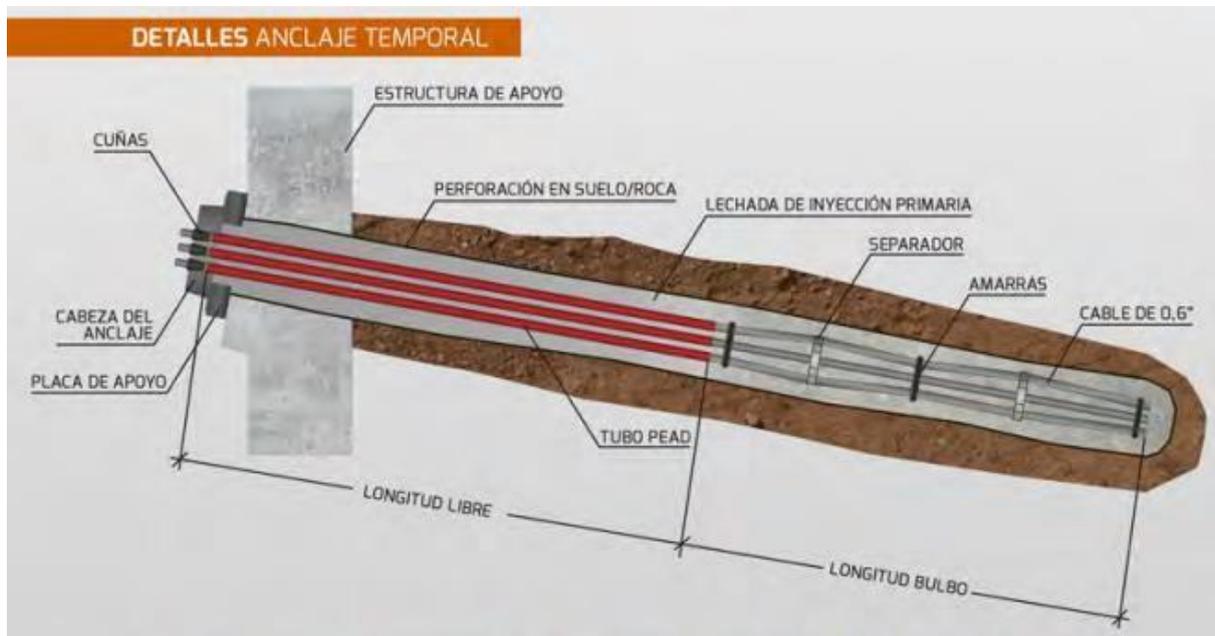
Figura 32. Componentes de anclaje temporal

Actualmente es el tipo de anclaje más usado en la construcción de edificaciones con sótanos, esto debido a que solo se necesita tener el talud estable hasta iniciar la construcción de la torre o estructura del edificio. Pilotes Terratest (2015), señala que este tipo de anclaje es el más usado en los proyectos de edificaciones con sótanos, su tiempo de vida es reducido debido a que tienen que destensarse, siendo necesarios únicamente en algunas fases de la obra. Pilotes Terratest (2015), señala que cuando esta vida de servicio es inferior a tres años, se considera como temporales y se diseñan con protección anticorrosión más sencillos.

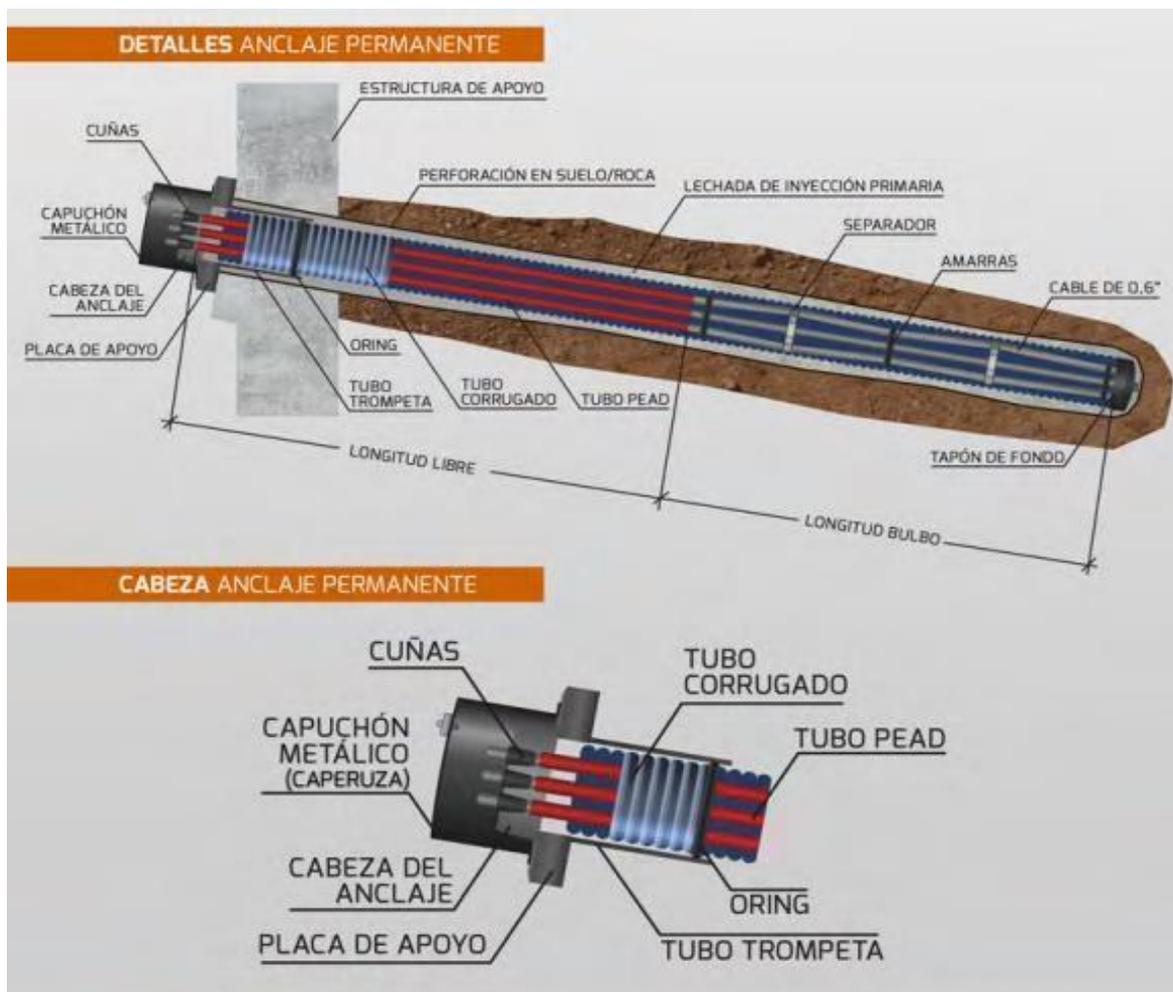
Figura 33. Componentes de anclaje permanente

Este tipo de anclaje es usado en estructuras que tendrán un periodo de vida útil indefinido, este método se usa en taludes de gran envergadura que estarán sometidos a empujes pasivos permanentes o carga permanente. Pilotes Terratest (2015), señala que se considera permanente a todo aquel anclaje cuyo diseño estructural y estado de servicio es superior a dos años. Pilotes Terratest (2015) señala que en este tipo de anclaje la protección anticorrosión es fundamental y los coeficientes de seguridad para el diseño en la longitud de bulbo, longitud libre y cabezal de anclaje es más controlada.

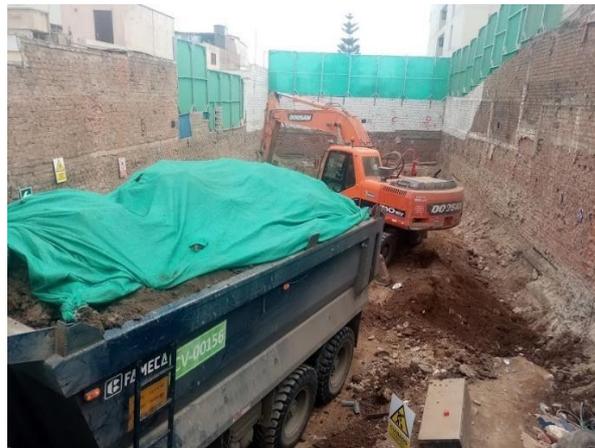
Figura 34. Excavación masiva y eliminación– Residencial Madre Selva (2019)

Esta etapa se refiere a la excavación masiva del suelo en un área considerable. En la partida de muros anclados se realiza la excavación del primer anillo dejando un ancho mínimo de banquetas especificado en los planos.

Huaman (2018), señala que para poder iniciar la excavación masiva debe realizarse la inspección previa de las viviendas colindantes es decir verificar el estado actual de las estructuras, esto para proteger la integridad de las construcciones. Durante la excavación se debe efectuar un control permanente de los niveles, el equipo de topografía debe encargarse de que se evite sobre-excavación.

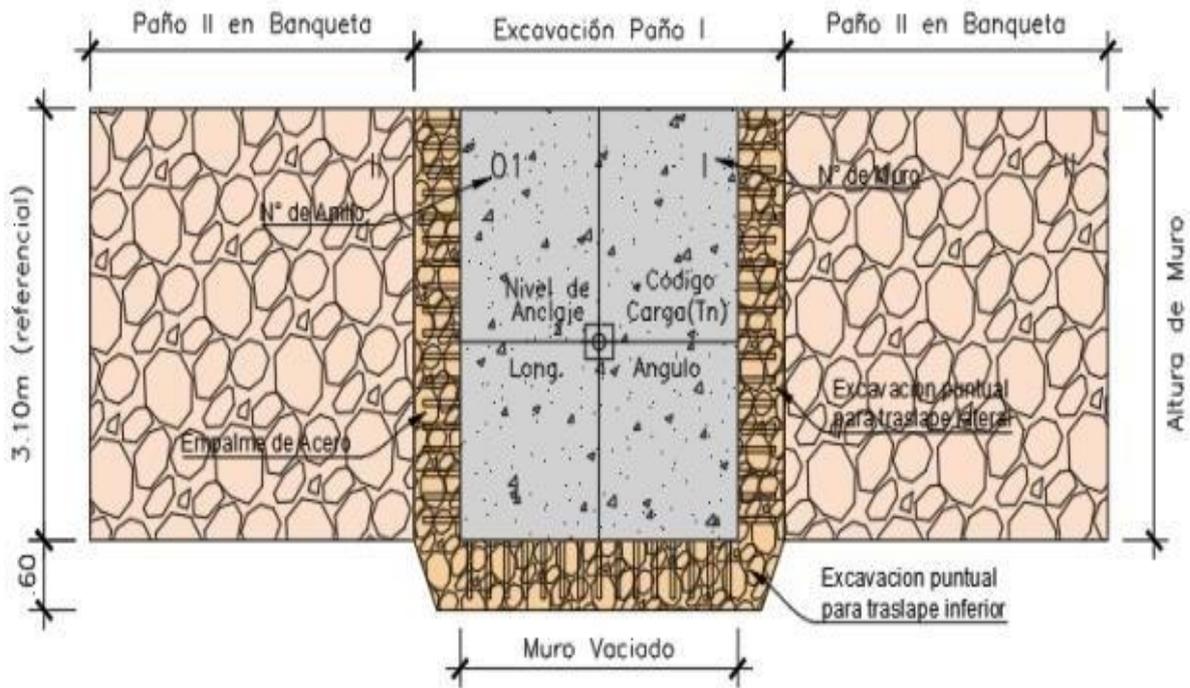
Figura 35. Esquema de construcción de muro anclado

Instalados e inyectados los anclajes se procede con la ejecución del muro perimetral en forma alternada (ver figura 35), ejecutando primero los paños I y una vez tensados o apuntalados, se procede a la construcción de los paños intercalados. Como recomendación tener en cuenta que la banqueta solo debe ser retirada para iniciar la construcción del muro, esto debido a que la banqueta soporta las cargas ejercidas por las viviendas colindantes. Asimismo, se debe tener cuidado con el acero de empalme laterales e inferiores que se usaran para empalmar los anillos siguientes.

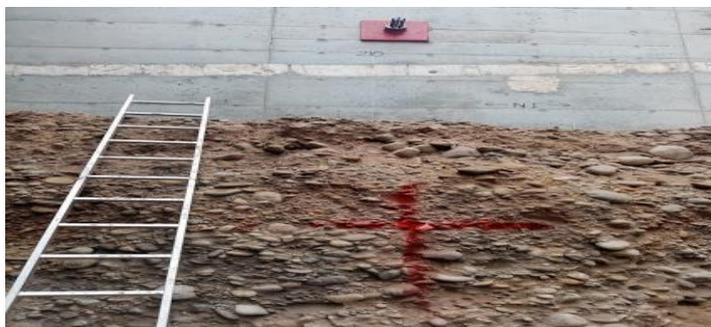
Figura 36. Trazo de puntos de anclaje

Huaman (2018), señala que en esta etapa se define los límites y dimensiones de muros y la ubicación de los anclajes según el diseño de los planos. Debe tenerse en cuenta que las dimensiones de la banqueta son importantes para que el muro anclado superior se apoye correctamente, un trazo de paño diferente traería errores en el alineamiento, los empalmes del siguiente anillo no coincidirían. Se debe tener en cuenta que antes de perforar se nivela o prepara el terreno donde se va ubicar la máquina perforadora.

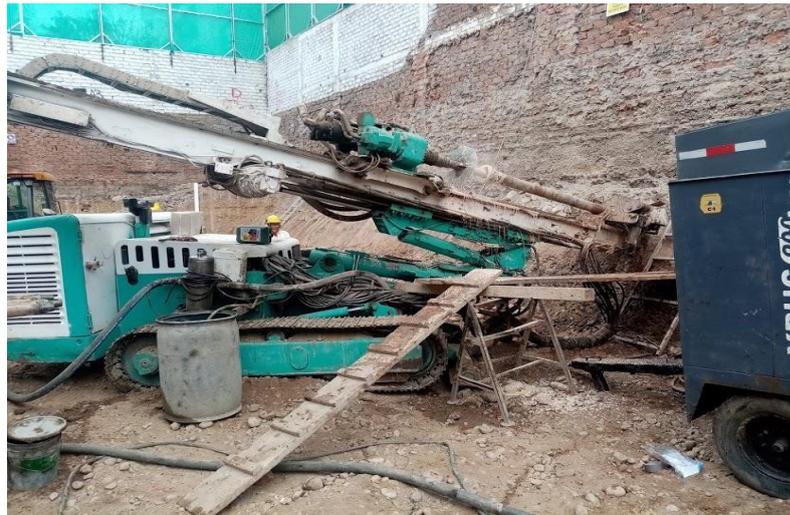
Figura 37. Perforación de anclajes Madre Selva (2019)

Rodriguez (2018), señala que para esta etapa es indispensable tener un grupo electrógeno debido a que los equipos de perforación necesitan gran cantidad de corriente. La Perforación se realiza antes de excavar la banqueta, considerando la longitud de diseño del cable. La perforación realizada es roto-percusiva, utilizando casing revisten el hueco a la vez que perforan. Una vez que se ha llegado a la profundidad de diseño del anclaje se procede al limpiado del mismo y luego al retiro de la tubería interior (API) o casing, quedando la tubería de revestimiento por donde se va a colocar el anclaje temporal.

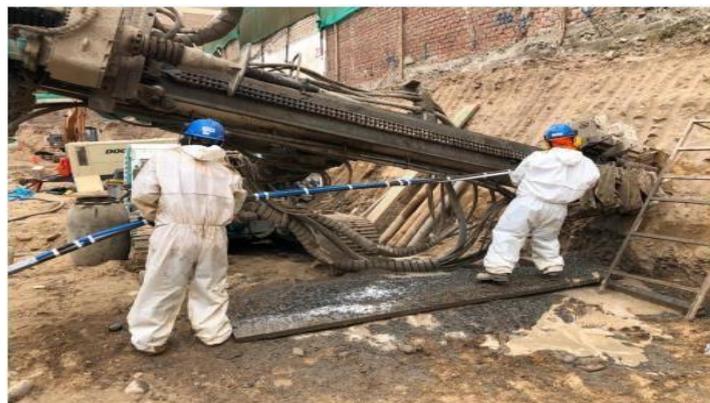
Figura 38. Colocación de anclajes

Berrocal (2018), señala que una vez terminada la perforación se colocará los cables según especificaciones el diseño y se hará de inmediato el llenado del elemento con lechada (mezcla simple de agua y cemento). La colocación del anclaje en el agujero debe efectuarse con mucho cuidado para no dañar la estructura interna y externa del anclaje temporal.

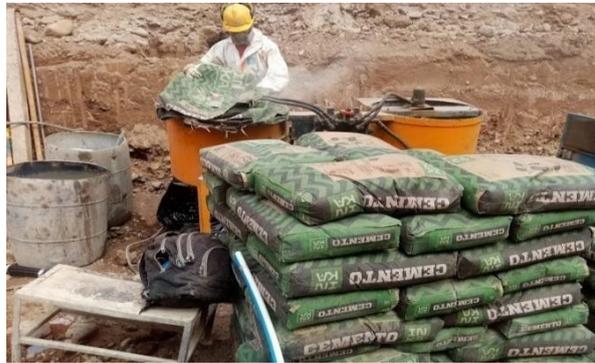
Ugaz (2019), señala que, una vez terminada la introducción del anclaje, se procederá a la inyección de lechada, en caso no producirse rechazo por boca se dejará un promedio de 6 a 8 horas como mínimo para poder realizar la re-inyección. Durante de la inyección ningún personal debe estar en la línea de tiro del anclaje, esto debido a que la presión aplicada por la inyectora puede generar movimientos de la manguera lo cual es un riesgo para el personal de obra. Ugaz (2019) menciona, que el rechazo por boca deberá ser supervisado para garantizar la correcta colocación de la lechada en el bulbo de anclaje.

Figura 39. Inyección de lechada de cemento – Residencial Madre Selva (2019)

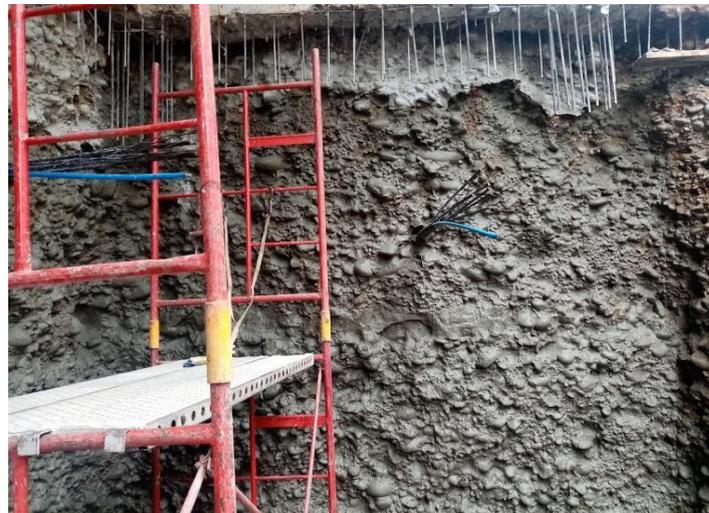
En esta actividad se lanza pasta de cemento al talud perfilado de tal manera de estabilizar el suelo y no de deslicé. La pasta de cemento debe tener una consistencia semi plástica.

Cuando el suelo es inestable se utiliza el método shotcrete.

Figura 41. Pañeteo con pasta de cemento – Madre Selva (2020)

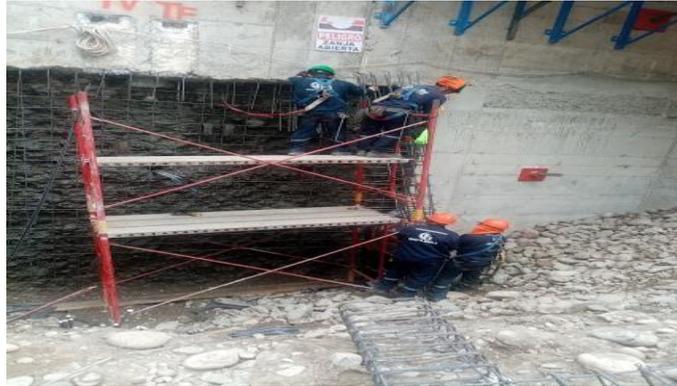
En esta actividad inicia la habilitación y colocación de acero de refuerzo según los planos. En algunas ocasiones se coloca acero adicional para reforzar la zona donde será tensado el anclaje. Esto debido a que se ejerce un esfuerzo cortante por punzonamiento.

Figura 42. Colocación de acero en muro anclado

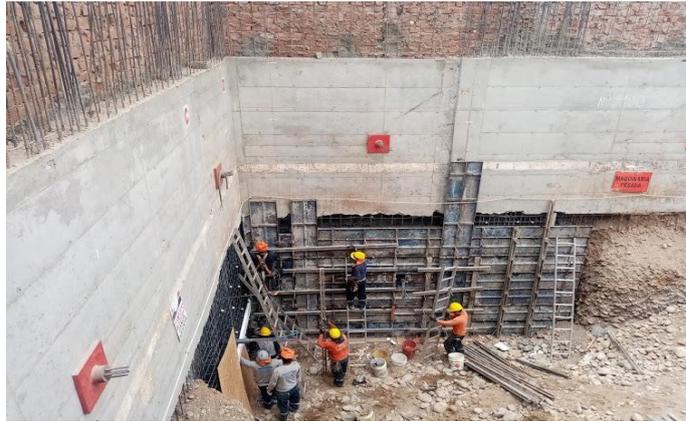
En esta etapa se procede a encofrar el muro para su posterior vaciado. En esta etapa existen múltiples tipos de apuntalamiento. Actualmente el más usado es el encofrado enterrado, debido a que es más ágil, este método no garantiza un correcto control de desplomes. Esto sucede porque que al momento de colocar el concreto se generan empujes que no son soportados por el suelo apuntalado.

Figura 43. Encofrado de muro anclado - RMS (2019)

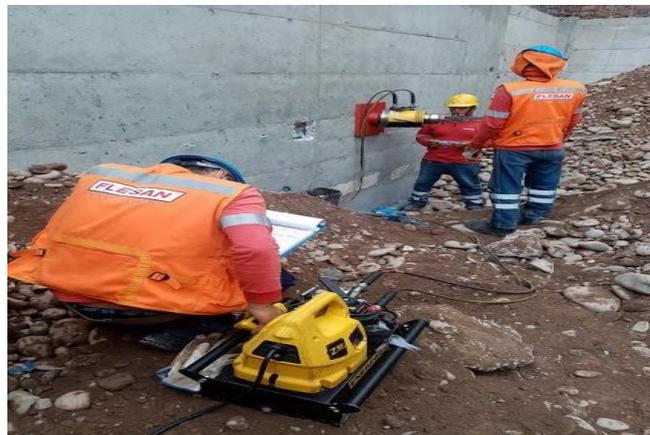
Ugaz (2019) menciona que, terminada la construcción del muro de concreto y luego de haber llegado a la resistencia de diseño, se colocará la plancha y el cabezal, para proceder con su tensado. Para esto, se debe confirmar que la lechada de la inyección del anclaje tenga 05 días de ejecutada como mínimo. Durante la ejecución del tensando debe evitarse las vibraciones o movimientos bruscos generados en obra. Esto para poder garantizar los resultados de los equipos de tensado.

Figura 45. Tensado de anclajes

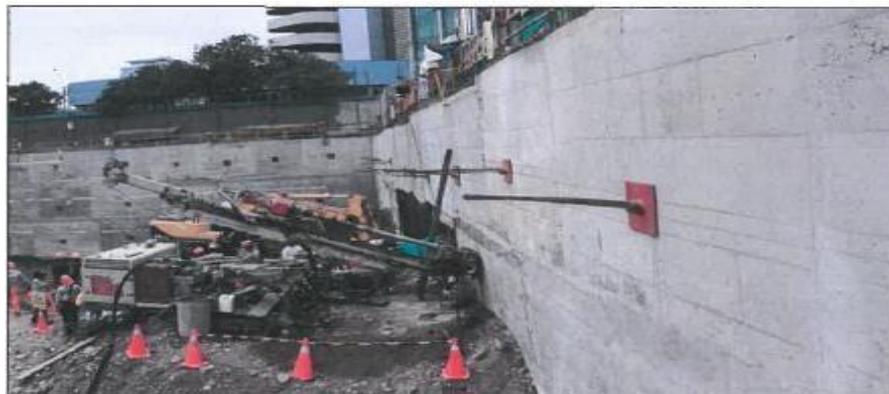
Figura 46. Perforación de anclajes sobre muro vaciado.

Este proceso tiene una restricción debido a que por lo menos el primer anillo debe estar tensado, pero es más rápido y puede usarse cuando suceden retrasos por falta de equipos.

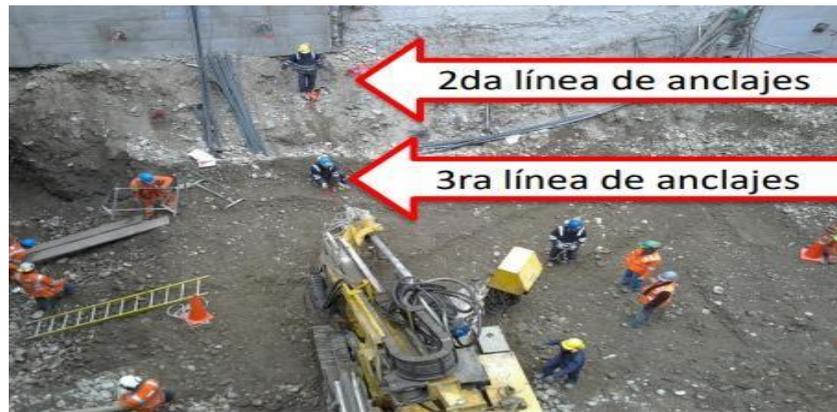
Figura 47. Proyección de puntos para anclajes proyectados.

Castro (2020)., menciona que para proyectos pequeños y poco profundos una de las estrategias más usadas es el uso de anclajes proyectas. Esto permitirá reducir el número de anclajes del siguiente anillo, en caso se realice en todo el punto del siguiente anillo se reducirá el costo de movilización alquiler de grúa móvil, pero los anclajes proyectados tienen un costo adicional, para su aplicación debe sustentarse el análisis de costo beneficio.

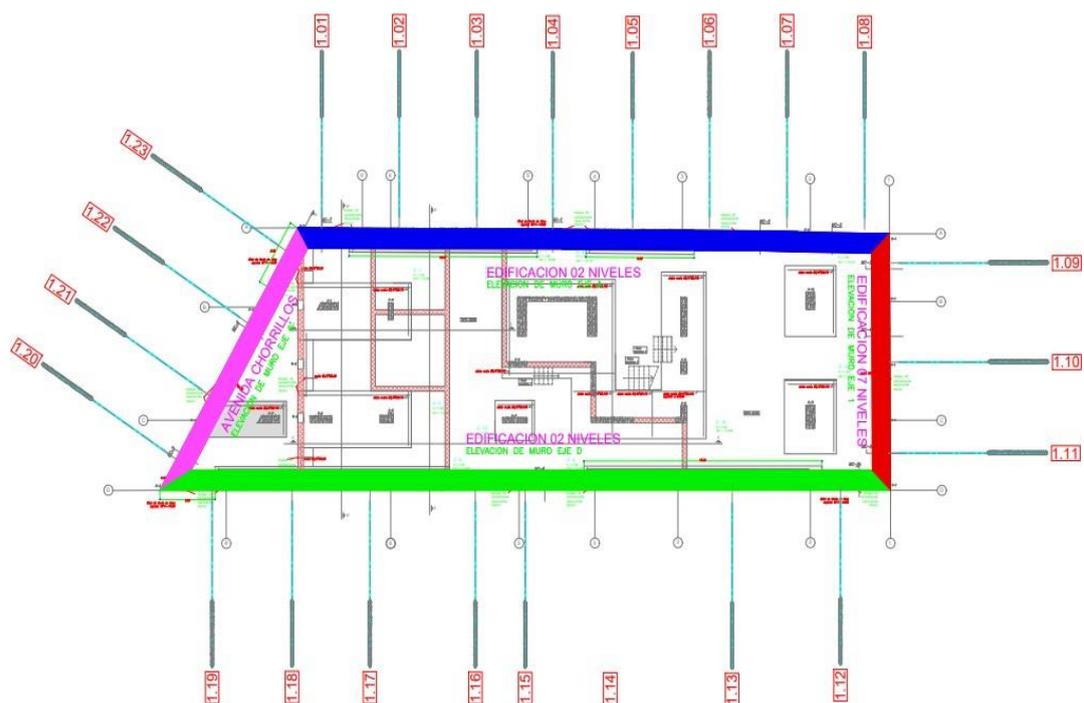
Figura 60. Ubicación de anclajes postensados en muros de sótanos

El proceso de construcción se realizó según el procedimiento anclajes de la empresa Flesan, esto debido a que la empresa no contaba con un proceso definido.

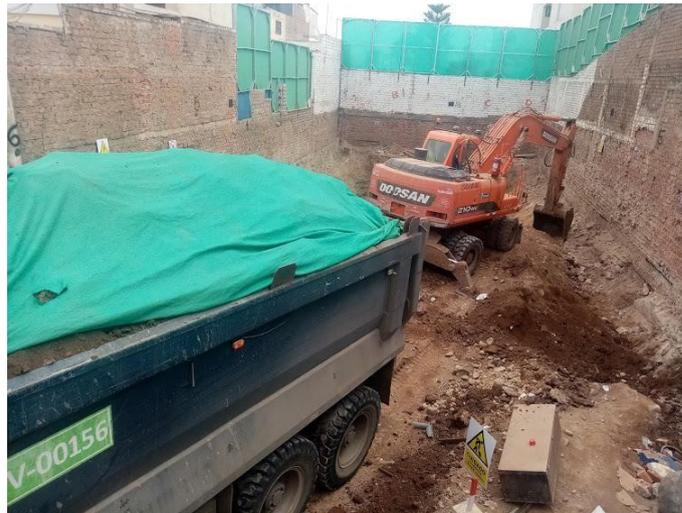
Figura 63. Excavaciones del primer anillo y eliminación

Excavación y eliminación masiva, luego de haber trazado las banquetas y la ubicación de la profundidad de excavación se procedió a excavar hasta el nivel de cota -3.00 m, esta cota fue la que necesitaba el equipo de perforación para poder posicionarse. Luego se procedió con la eliminación masiva del material excedente.

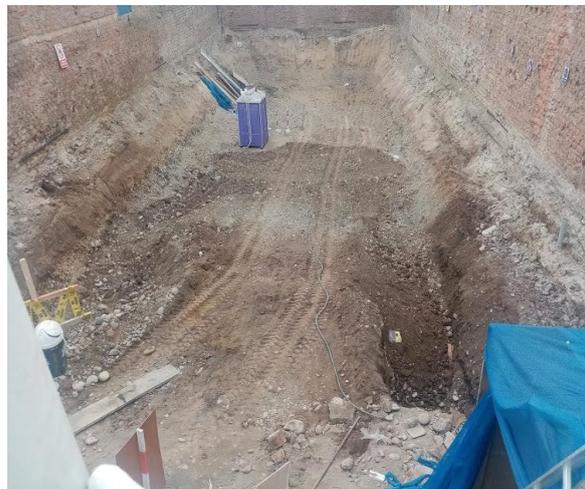
Ingreso de equipos de perforación e inyección, en esta etapa ingresa la perforadora, los anclajes postensados, grupo electrógeno, mezcladora y los equipos de inyección. Para el ingreso se habilito con ayuda de la excavadora una rampa de tierra que no supere los 12°

Figura 64. Rampa de tierra para ingresos de equipos de perforación

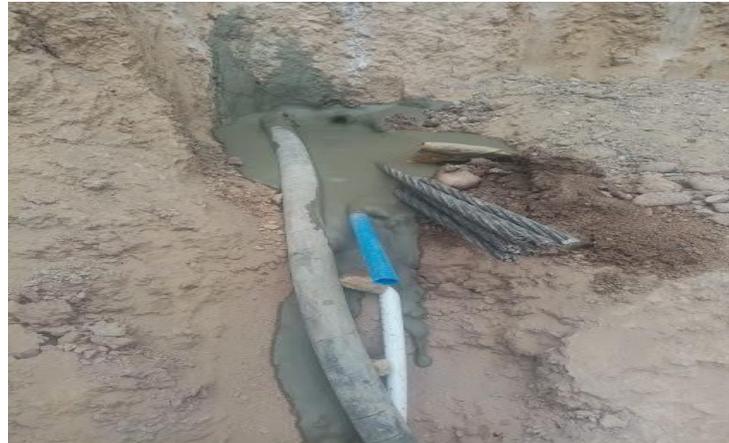
Figura 65. Resultado final de inyección de pasta de cemento

Inmediatamente se procedió con la inyección de la lechada, se determinó la correcta colocación de la lechada en el bulbo con una inspección visual que consistió en verificar la salida de la lechada por la tubería pit auxiliar.

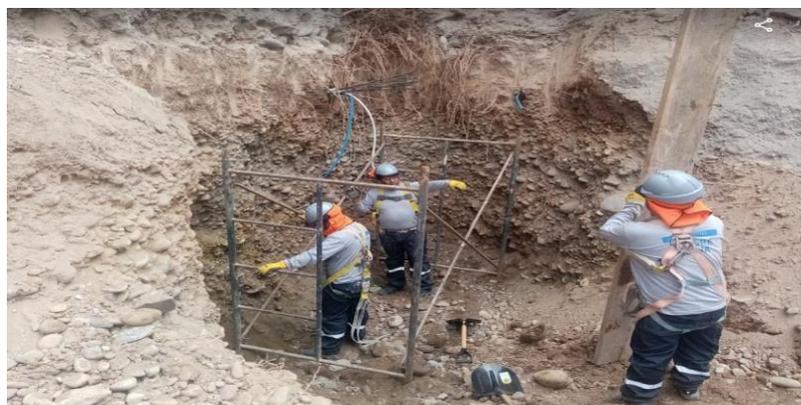
Figura 66. Perfilado y picado de rebabas de muros colindantes

Después de concluir con la colocación de todos los anclajes, se retiraron los equipos de flesan y se inició con el perfilado de los muros. Se ejecuto de forma intercalada como especifican los planos de Flesan, la excavadora inicio con la excavación de la banqueta hasta una profundidad de -3.00 metros, luego la cuadrilla de perfilado ingreso a armar el andamio para perfilar con barretas y pico. Este proceso genero un rendimiento de la cuadrilla de perfilado que variaba entre 15-17 m². Este rendimiento estaba por debajo del meta lo cual no era muy eficiente.

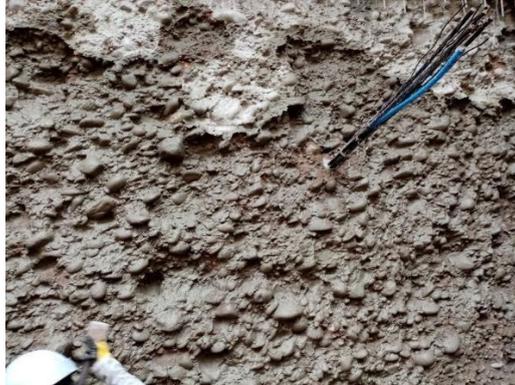
Pañeteo con lechada o Shotcrete, en esta actividad se lanzó pasta de cemento al muro perfilado de tal forma de estabilizarlo y reducir el riesgo de deslizamiento del talud.

Figura 67. Pañeteo de muro con pasta de cemento más yeso

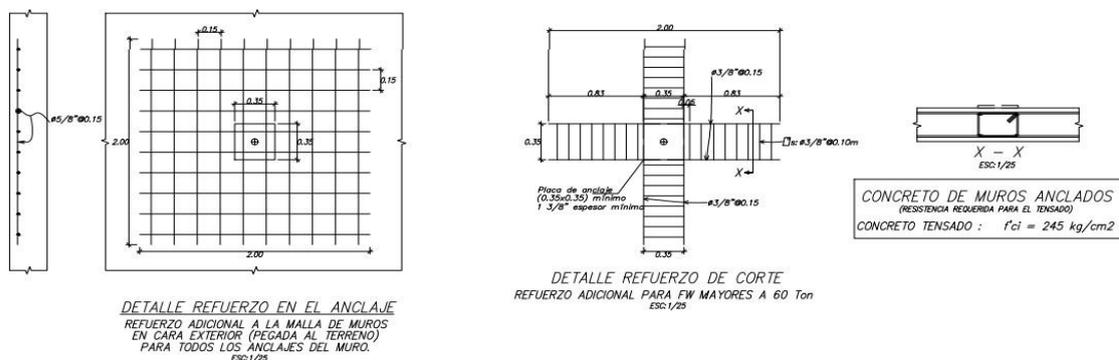
Figura 68. Detalle de refuerzo en cruz adicional para anclajes que superen las 70 tn

Acero en muros, esta actividad se realizó después de que el muro se haya estabilizado, se verifico el detalle de los planos en los cuales se tiene el acero por flexión y una cuantía adicional de refuerzo por punzonamiento donde ira el esfuerzo máximo de tensado (Ver fig.67). Luego se habilito el acero en banco y se procedió con la colocación y amarre en el muro. Para la actividad de habilitado se necesitó la siguiente cuadrilla, un operario banquero que se dedica a doblar estribos y un oficial que realiza los cortes y despieces. Para la actividad de colocación y amarre de acero se necesitaron aproximadamente 3 cuadrillas, las horas hombre del personal fue estimado en base al metrado de acero por muro.

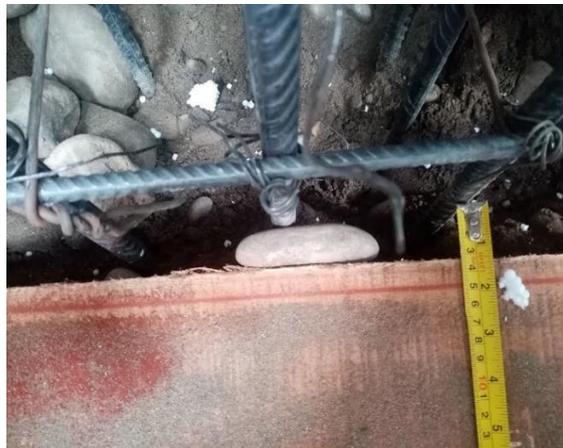
Relleno de mechas, en esta actividad se rellenaron las mechas para el empalme con el segundo anillo, el relleno se nivelo para poder colocar un tablón que se usó para poner el trazo del muro, en el primer anillo se utilizó el material proveniente de excavación lo cual genero un retrabajo en el segundo anillo. Esto sucedió porque el suelo excavado tiene alta cantidad de rocas y botonería de 2" - 4" (Ver fig. 68) y se mezclaron al vaciar el muro. Para eliminar eso se tuvo que usar horas hombre de peón y un rotomartillo lo cual genero un sobre costo.

Figura 69. Relleno de mechas con material de suelo excavado

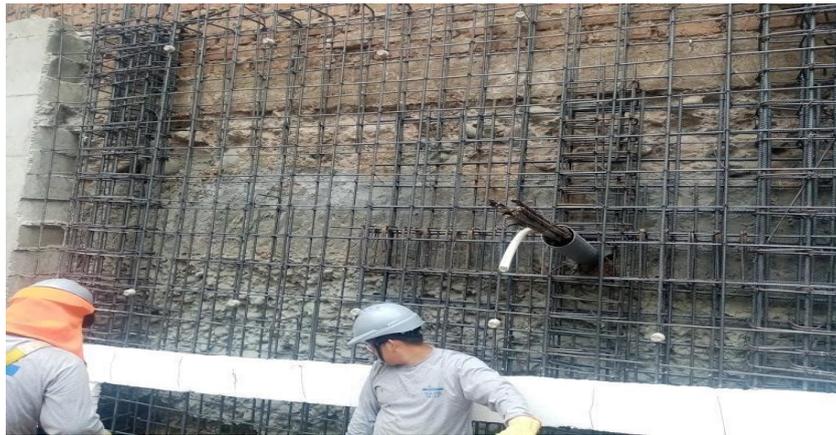
Figura 70. Colocación de cajuelas de tecnopor para empotramiento de losas

Colocación de Tecnopor en muro, en esta actividad se colocó el Tecnopor en la zona donde irán empotrados los entrepisos de los sótanos, esto redujo la cantidad de horas hombre en la partida de picado y escarificado de losas.

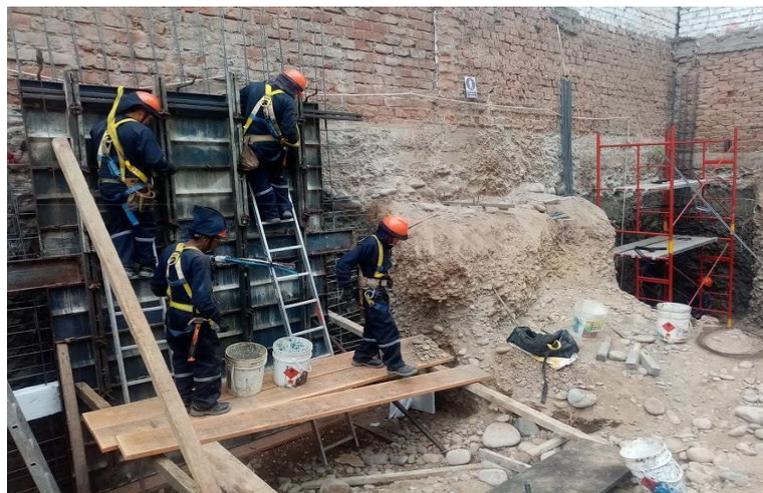
Figura 71. Encofrado de muro anclado en el primer anillo

Dentro de la etapa el encofrado se consideró la actividad de apuntalado, en la cual se utilizó el método de encofrado enterrado con material propio. El capataz encargado de la cuadrilla debe verificar el correcto apuntalamiento del muro anclado. De tal forma que no exista desplomes en el proceso de vaciado de concreto.

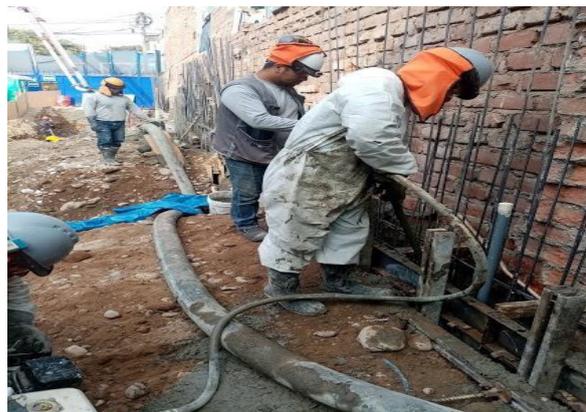
Vaciado de concreto, en esta actividad se procedió con el vaciado de concreto al muro liberado, inicialmente en el primer anillo se usó bomba estacionaria en la cual se tenía un poco de dificultad porque al tender las tuberías impedía el movimiento de la excavadora. Además, que el armado de la tubería demoro un promedio de 45 a 60 minutos. Esto afecto directamente al horario de trabajo permitido. Generando el riesgo de no cumplir con el plan diario. Para el vaciado de concreto se utilizó una cuadrilla compuesta por tres personas (1operario + 2ayudantes). Para poder continuar con la actividad de perfilado se utilizó bomba telescópica y se evitó tender la manguera por las banquetas.

Figura 73. Vaciado de concreto en muro con bomba telescópica

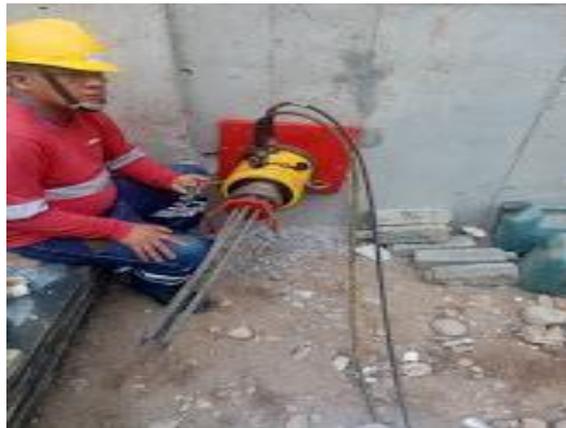
Tensado de muros, esta actividad fue la más crítica para poder estabilizar el talud, para poder iniciar con el tensado el concreto debe haber obtenido por lo menos un $f_c = 200$ kg/cm². Para eso se han vaciado los muros con concreto $f_c = 350$ kg/cm², esto garantiza que el concreto llegue a la resistencia requerida a los tres días. De esta forma se puede continuar abriendo paños y terminar el anillo completo.

Figura 74. Tensado de muro 1.12

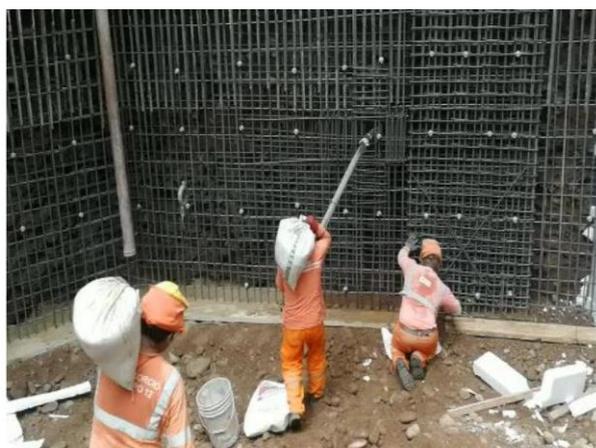
Colocación de cama de arena: En el primer anillo se cometió el error de no controlar el relleno que se usó para enterrar las mechas de acero, esto perjudico a que el fondo del muro quede sucio, lleno de boloneria y suelo remanente. Para evitar ese reproceso se realizó la colocación de una cama de arena para evitar que el canto rodado se pegue al muro. De esta forma se redujo el costo de hora hombre por picado y limpieza de fondo de muro. Ver fig.79

Figura 79. Colocación de cama de arena en la base del muro.

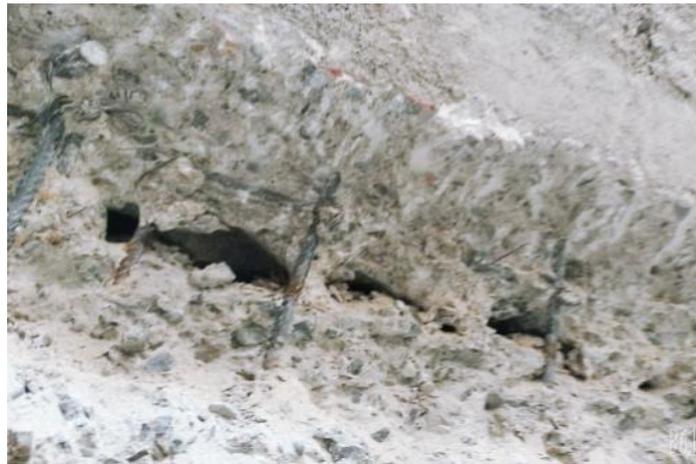
Excavación de cuña para empalme de vaciado, debido a las lecciones aprendidas de otros proyectos, se ha implementado este procedimiento que ayudo a mejorar la unión monolítica entre el vaciado de muro superior e inferior. Anteriormente en otros proyectos se tuvieron retrabajos y filtraciones en la unión de muros (ver fig. 80). Esto debido a que el concreto no siempre llegaba a la altura del muro superior generando cangrejas internas.

Figura 80. Cangrejas internas de muro vaciado

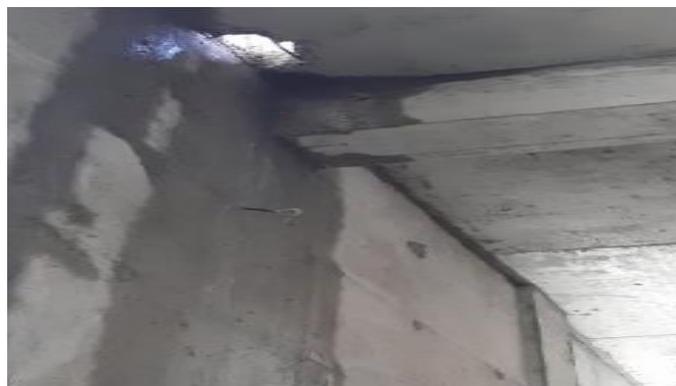
En otro proyecto ejecutado se tuvieron problemas de filtración y afloración de humedad, esto debido a que las viviendas colindantes tenían piscinas y jardines, el agua ingreso por las cangrejas. Esta humedad por capilaridad llego hasta los muros de sótano generando retrabajos en la partida de pintura en sótanos.

Figura 81. Filtración de agua en muro anclado

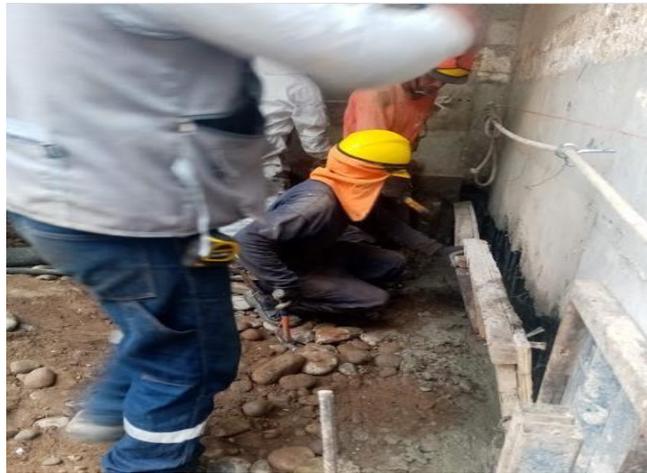
Encofrado de cachimba y colocación de panel de corte, este método fue implementado en el proyecto Panorama por Ramos (2015), en el cual se colocó en las cachimbas un panel para reducir el monolitismo del concreto. En el segundo anillo del proyecto Madre Selva se utilizó el procedimiento convencional (ver figura 83), se colocó la madera para formar la cachimba a 45° . La función de la cachimba consistió en realizar un excedente de encofrado en forma de cuña de 45° para que el muro pueda llenarse con concreto en su totalidad. El picado de la cachimba se realizó con rotomartillo con un rendimiento estimado entre 14-15 ml/día

Figura 83. Encofrado de cachimba a 45°

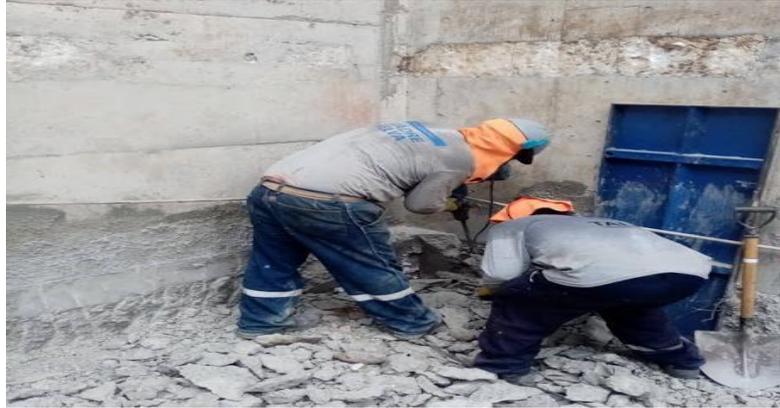
Con este método el rendimiento de picado de la cachimba aumento a 24- 25 ml/día.

Realizando un análisis comparativo se tiene que el método mejorado obtuvo 50% más de rendimiento.

Figura 85. Picado de cachimbas de concreto

Para el tercer y cuarto anillo se utilizó el método de colocación de panel de corte, este método fue mucho más eficiente debido a que al colocarse un panel redujo el monolitismo del concreto de la cuña y permitió un mayor rendimiento en la partida de picado de cachimba.

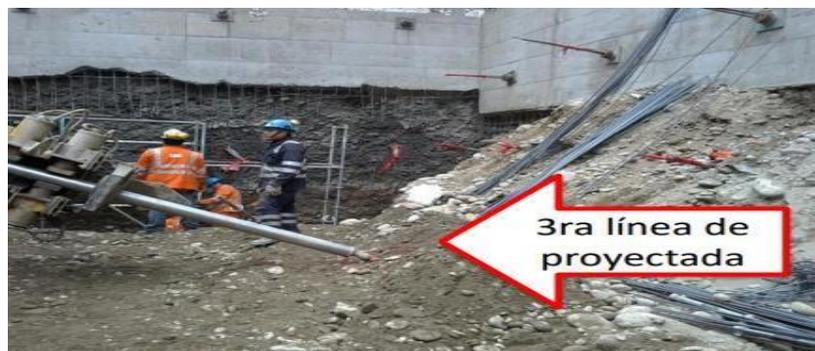
Esto quiere decir que si la partida de anclajes temporales sufre retrasos no se podrá iniciar con la construcción de muros, además que estos equipos ocupan el 60% del espacio de la obra lo cual no permite que la excavadora pueda movilizarse libremente y se continúe con las siguientes actividades del tren de trabajo.

Figura 88. Proyección de anclaje para perforación

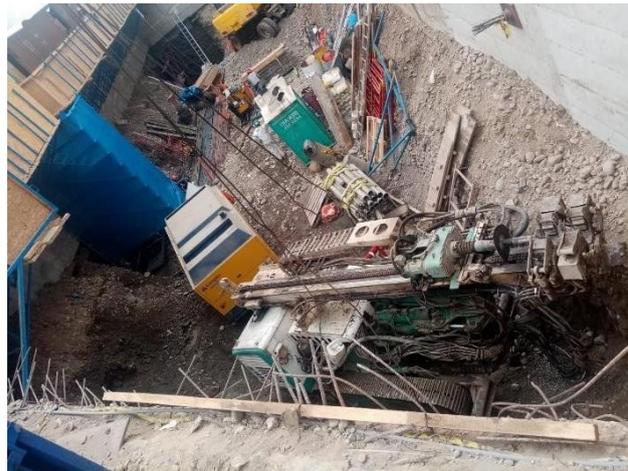
El proyecto Residencial Madre Selva tiene cuatro sótanos en los cuales, tres anillos son tensados y uno sin tensar. Para cumplir con la fecha que está proyectada en el cronograma de hitos se programaron tres ingresos de los equipos, en la cual en el primer y segundo anillo el ingreso fue por rampa de tierra y en el tercer anillo los equipos ingresaron con la ayuda de una grúa móvil. (Ver figura 89).

Figura 89. Ingreso de perforadora con grúa móvil

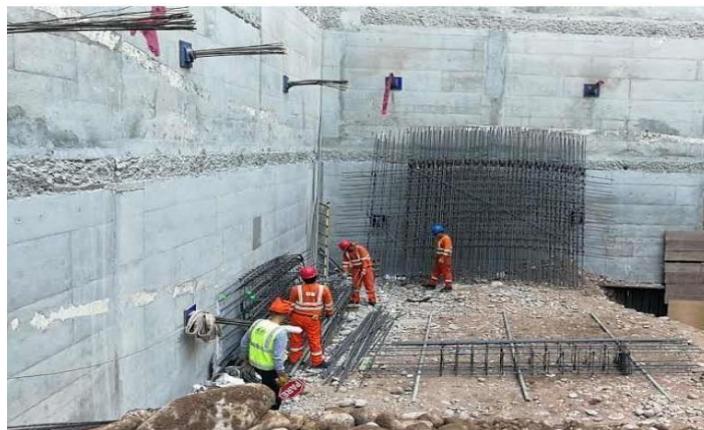
Para esto se analizó el sistema de producción de tal manera de reducir incertidumbres, durante el análisis se optó el uso de acero pre armado en obra. (Ver figura 93).

Figura 93. Prearmado de núcleos de placas perimetrales

En el primer anillo se realizó el armado de acero tradicionalmente en el cual las cuadrillas de acero colocaron el acero en el mismo muro. Esta cuadrilla tenía un índice de productividad que variaba desde 0.042 hasta 0.046 kg/m² de acero colocado por día. Pero debido a que los núcleos de las placas perimetrales tenían una cuantía muy elevada, se observó que el procedimiento de armado en muro era más complicado lo cual no aseguraba la producción de tres muros por día.

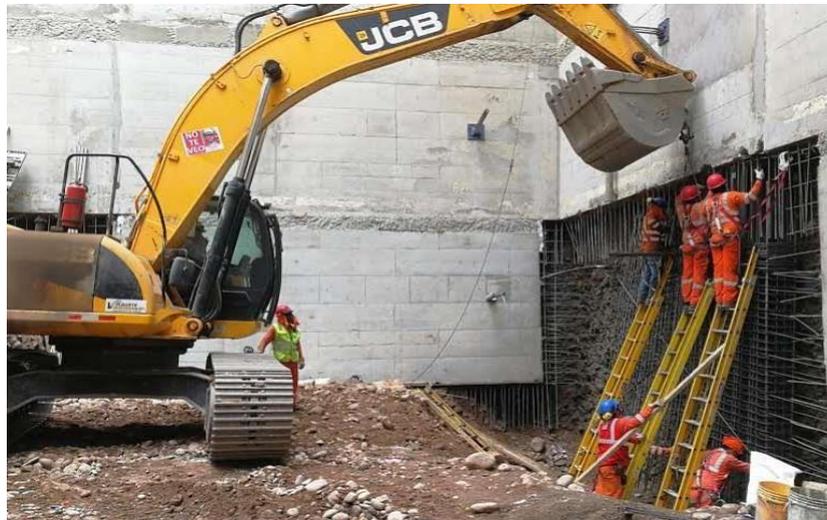
Esta técnica de prearmado permito armar el acero en banco, amarrarlo y tenerlo listo para izarlo y trasladarlo al muro. Para esto se utilizó la excavadora como equipo de izaje.

Figura 94. Colocación de núcleos prearmados en muro de tercer anillo

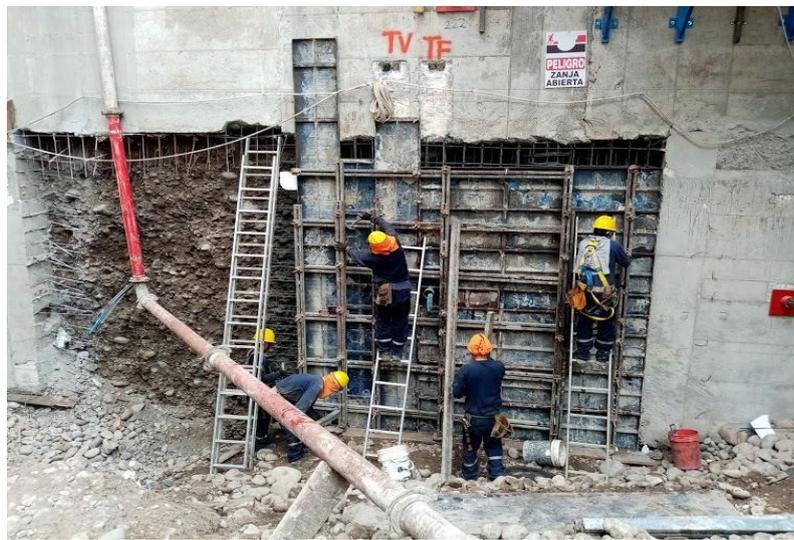
Debido a que la actividad de encofrado fue una de las tareas más importantes y establece el ritmo de la construcción de muros, se buscó la forma de mejorar la productividad mediante el uso de técnicas constructivas industrializadas. Inicialmente en el primer y segundo anillo se realizó el encofrado insitu, es decir los paneles metálicos se colocan directamente después del trazo en la tabla de apoyo de encofrado.

Figura 99. Encofrado insitu sobre trazo en tablón

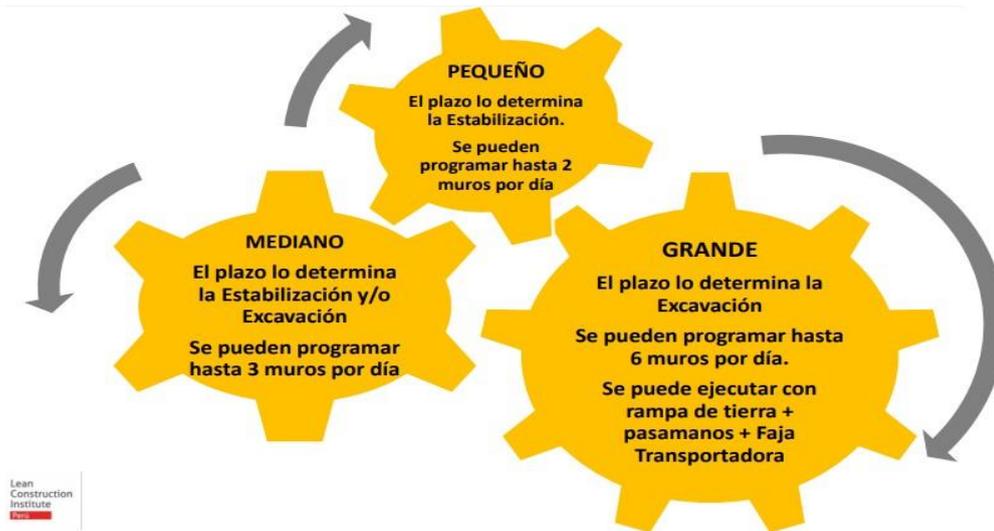
El ritmo de encofrado y vaciado de paños por día depende del área del proyecto, en proyectos menores 700 m² de área de terreno son considerados pequeños en los cuales el ritmo de producción de encofrado y vaciado se limita dos muros por día.

Figura 100. Cantidad de muros por día según tamaño de proyecto
