“IMPLEMENTACIÓN DE ALTERNATIVAS
CONSTRUCTIVAS PARA LA OPTIMIZACIÓN DE PLAZO Y
MEJORA DE LA PRODUCTIVIDAD EN LA CONSTRUCCIÓN DE
MUROS ANCLADOS EN EL PROYECTO RESIDENCIAL
MADRE SELVA”

Trabajo de suficiencia profesional para optar el título profesional de:

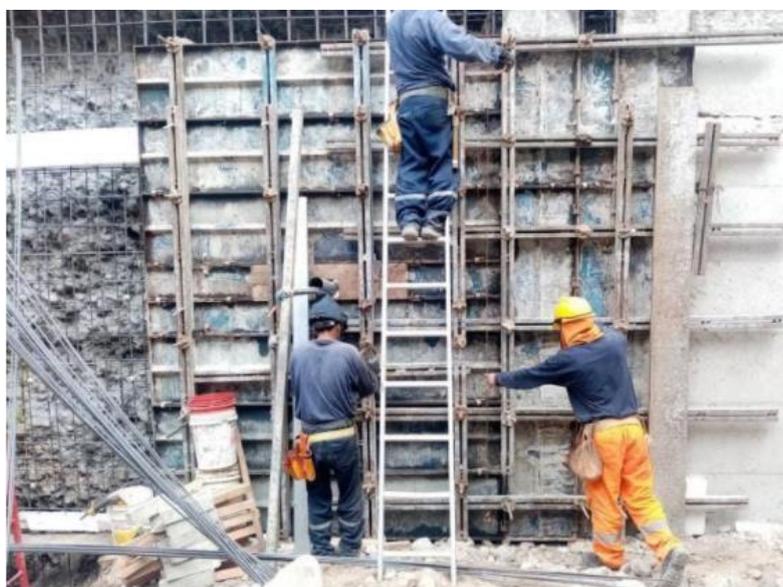
Figura 105. Colocación de encofrado en trazo

Se observa en la siguiente tabla el metrado ejecutado por día en el tercer anillo en el cual fue implementado el uso de encofrado prearmado.

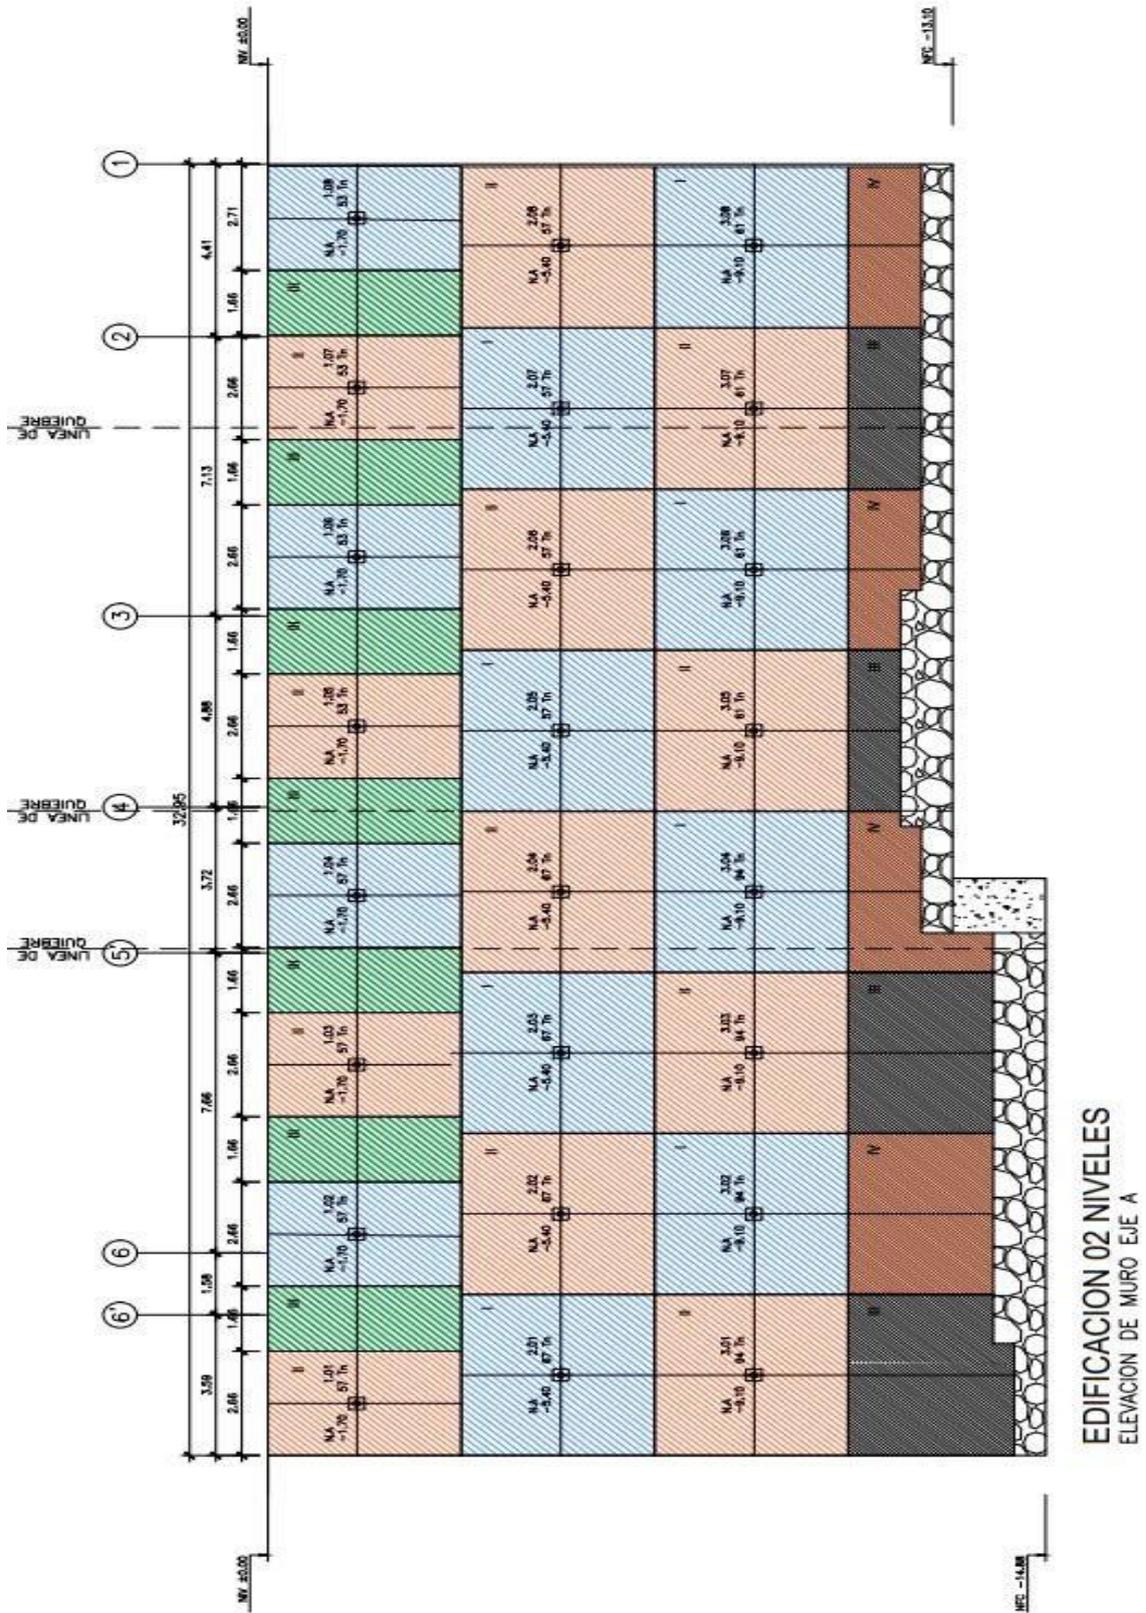
Apéndice C. Panelado de muros anclados eje A-A
