Carrera de Ingeniería Industrial

“IMPLEMENTACIÓN DE ESTIBA ONCE NUEVE PARA MANTENER LA TEMPERATURA HOMOGÉNEA EN EL CONTENEDOR REFRIGERADO DURANTE LA TRAVESÍA DE EXPORTACIÓN DE ARÁNDANO FRESCO CON DESTINO A EUROPA EN UNA EMPRESA AGROINDUSTRIAL.”

Tesis para optar el título profesional de:

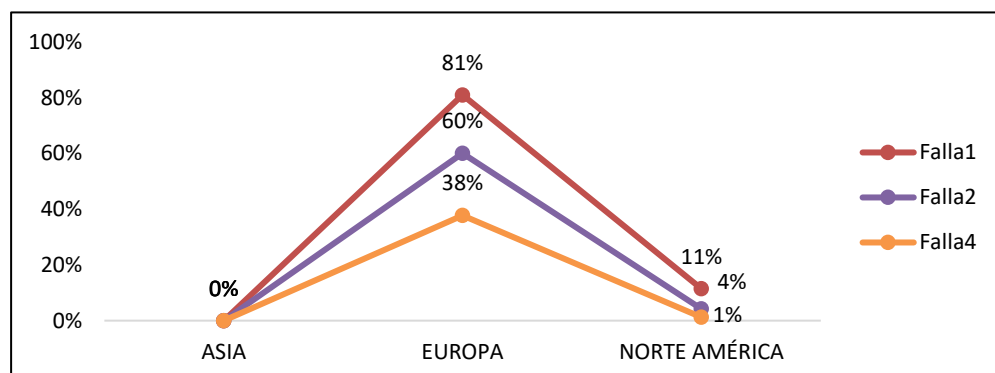
Europa, es el destino con mayor incidencia de fallas por temperatura, tiene un 81% de contenedores con Falla 1, esto se debe a variaciones en la temperatura dentro del reefer.

Gráfico N°1: Porcentaje de contenedores con Fallas 1,2 y 4 por Destino analizado.

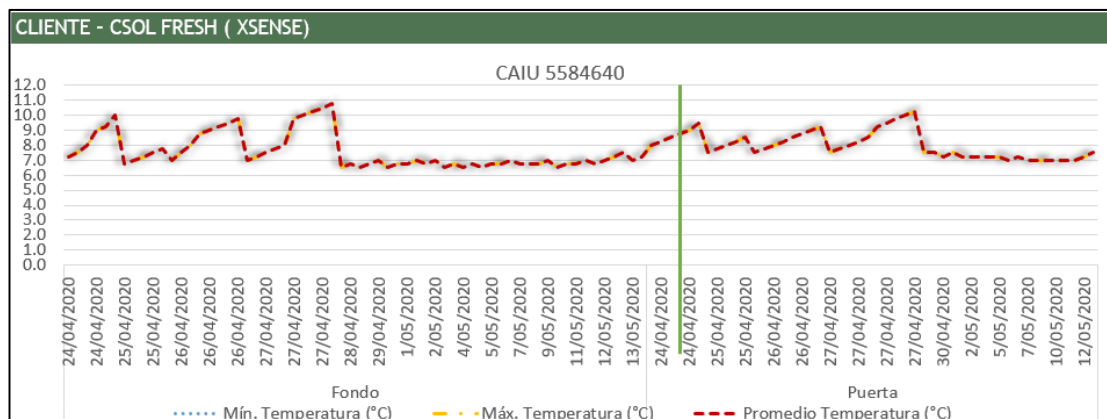
Gráfico N°3: Lectura de temperatura durante la travesía en el contenedor

CAIU5584640

Durante todo el tránsito de los tres contenedores expuestos sus temperaturas en promedio están 7°C, lo cual es un problema para la fruta. En este sentido, esta investigación busca determinar la mejora de la implementación de estiba once nueve para mantener la temperatura homogénea en el contenedor y refrigerado durante la travesía de exportación de arándano fresco con destino a Europa en la empresa Agroindustrial S. A.

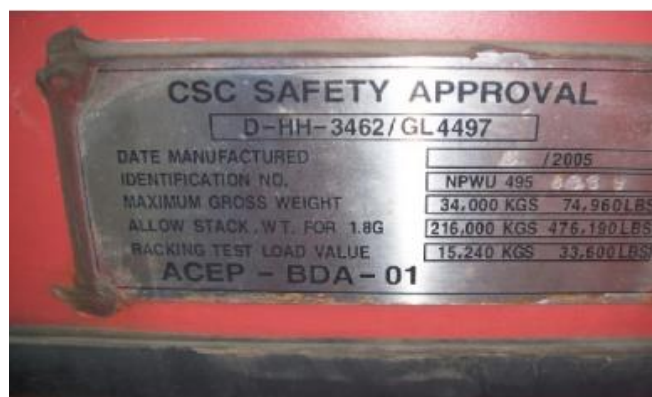
La placa de aprobación debe de ser permanente, no corrosible, incombustible y de forma rectangular, debe de medir no menos de 200 mm por 100 mm. En la placa serán de forma visible las palabras “Aprobación y seguridad CSC”. Las letras tienen que tener como mínimo una altura de 5mm. Esta debe contener la siguiente información:

- País de aprobación y referencia.
- Fecha del mes y del año de fabricación.
- Número de identificación del fabricante del contenedor o el número asignado por la administración.

Figura N°3: Placa de Aprobación Carga completa dentro del contenedor

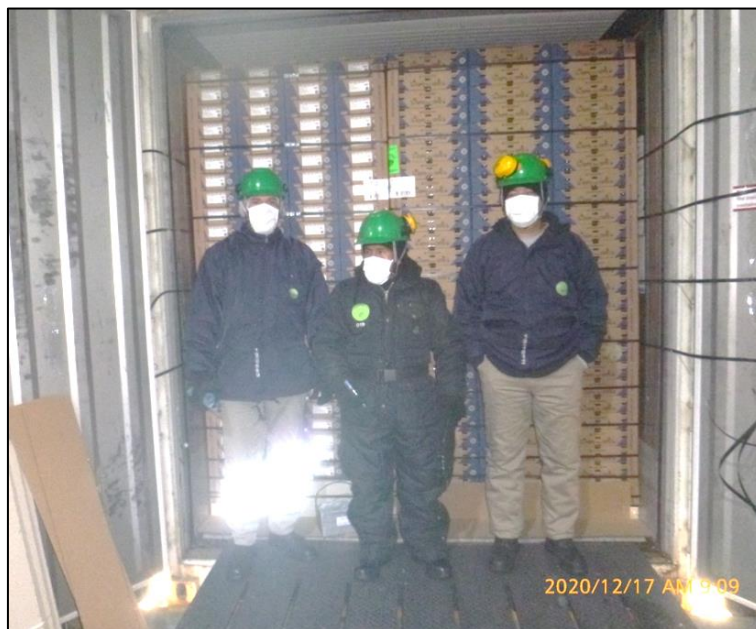
Figura N°5: Carga completa dentro del contenedor.

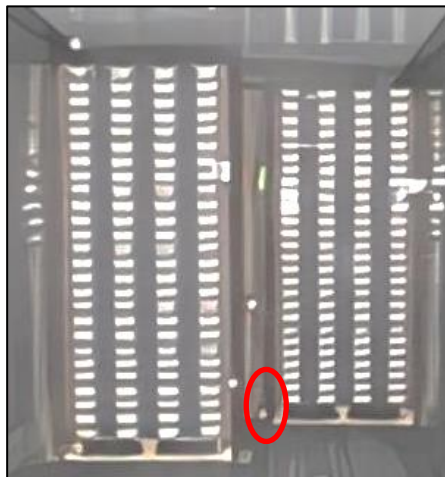
Figura N°11: Chimenea entre pallets.

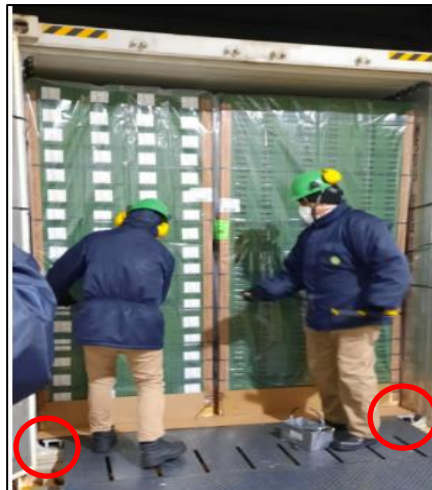
Figura N°12: Fuga de Aire al final del riel.

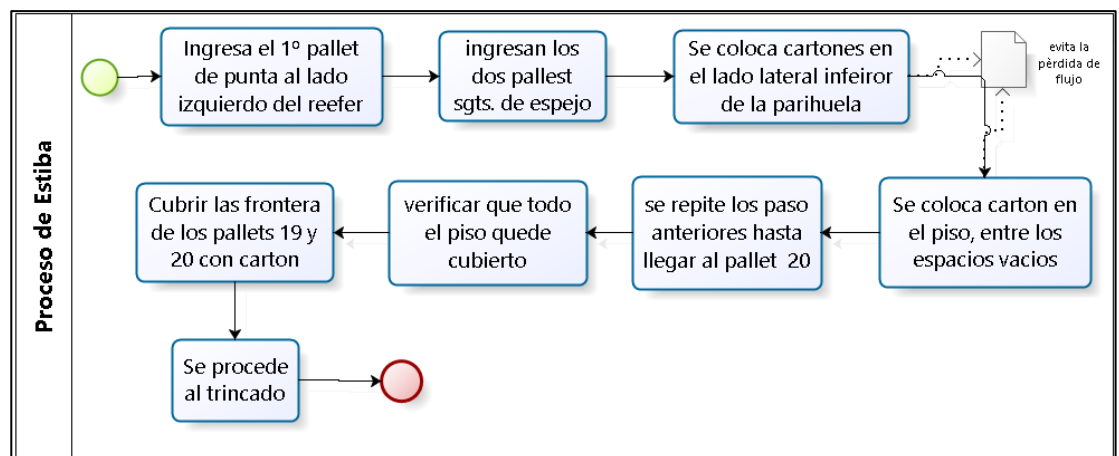
Figura N°20: Diagrama de Flujo de estiba mejorada.

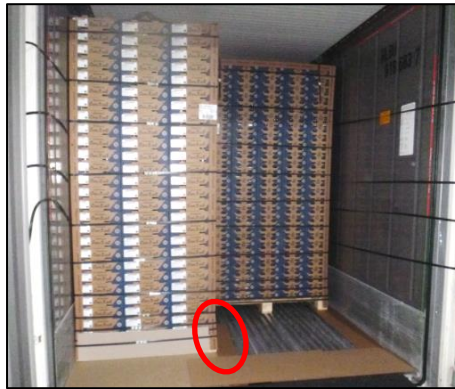
Para el buen funcionamiento del ciclo de aire y de la temperatura, se debe cubrir toda la superficie del piso de rieles con láminas de cartón de 20x112cm. Es de vital importancia cubrir toda la superficie entre pallets para que no se generen chimeneas y el aire circule correctamente, por otro lado, la carga no debe exceder la línea de carga roja, que indica la altura máxima permitida de carga y asegura que quede suficiente espacio para facilitar la circulación de aire alrededor de los pallets.

Figura N°21: Cartones entre pallets.

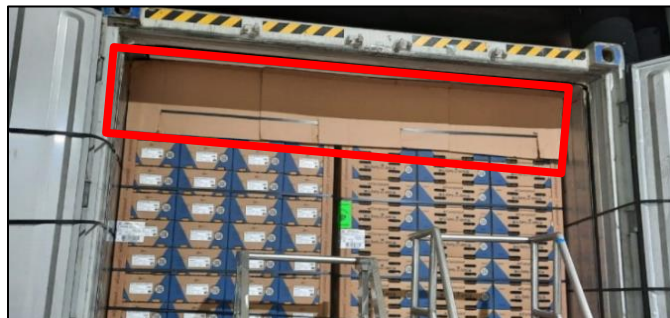
Por otro lado, se agregó láminas de cartón de 61x100cm sobre los pallets, esto corresponde al relleno de pallets con la finalidad de mantener el aire entre los pallets y la fruta llegue en perfecto estado a su destino. Para demostración grafica las siguientes imágenes.

Figura N°22: Cartones en la parte superior de los pallets.

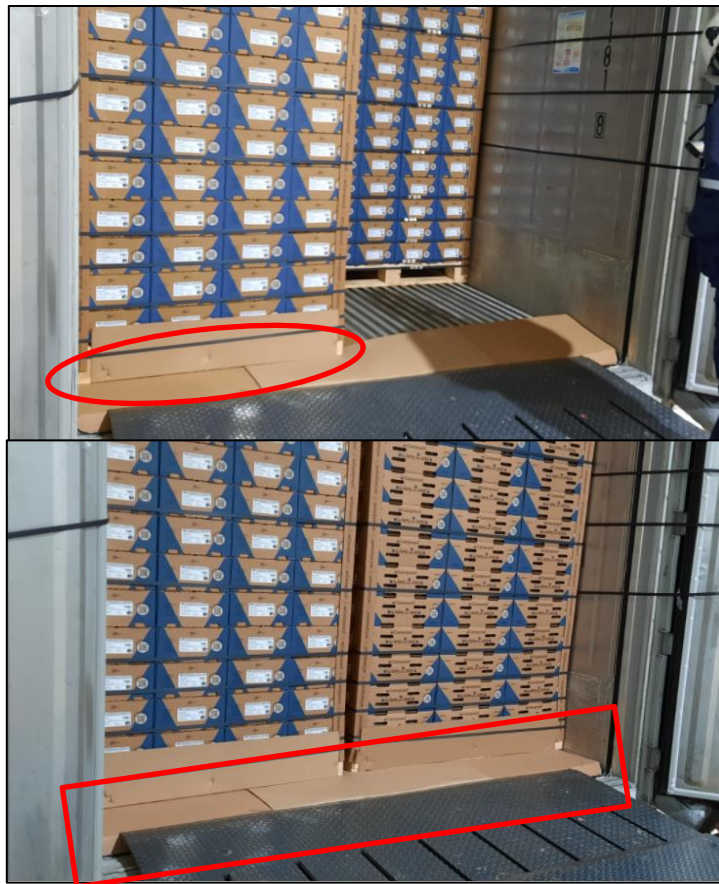
De igual manera irán tres cartones en la parte inferior del contenedor tapando los conductos del piso (piso T), y uno en el lado frontal de cada *parihuela* (*pallet 19 y 20*), el doble bloqueo permite un aumento de la presión del aire en el piso y una mayor succión en la parte superior forzando mayor cantidad de aire por entre las cajas y la frutas.

Figura N°23: Cartones en la parte inferior del pallet y reefer.

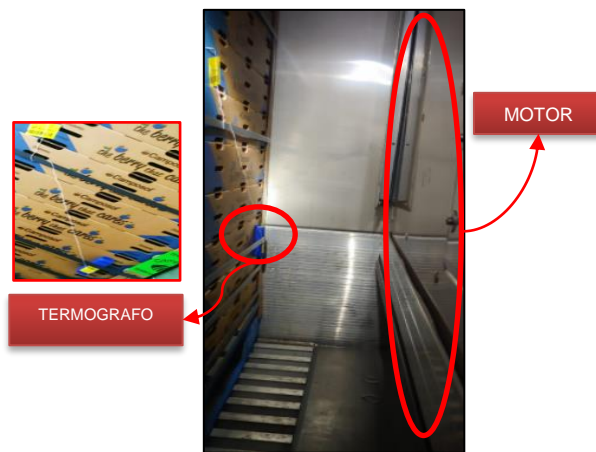
termógrafo es de modo transversal al motor, así el aire se dispersara entre los primeros pallets y el termógrafo tomara la temperatura correcta del aire suministrado por el deflector, a diferencia de que si va frente al motor al pegar el pallet a la pared del reefer el termógrafo tomara una temperatura incorrecta puesto que la salida de aire está 20cm más arriba de la ubicación del termógrafo y lo que este podría medir sería la temperatura de la pared del contenedor o el flujo de aire de retorno generando así un resultado erróneo.

Figura N°25: Termógrafo ubicado frente al motor.

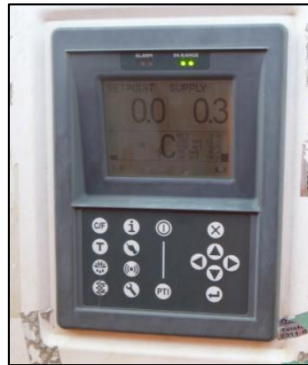
Figura N°27: Display de reefer.

En la *figura N°27* se visualiza el seteo de temperatura, temperatura interna del contenedor, temperatura del aire de retorno, la concentración de gases tanto de CO₂ y oxígeno y se debe mantener el ventilador del reefer cerrado.

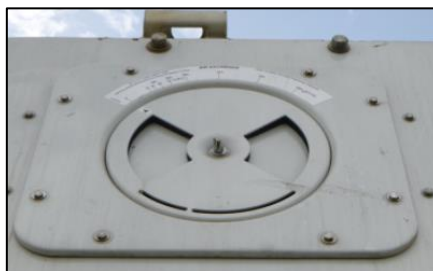
Figura N°28: Ventilador de reefer.

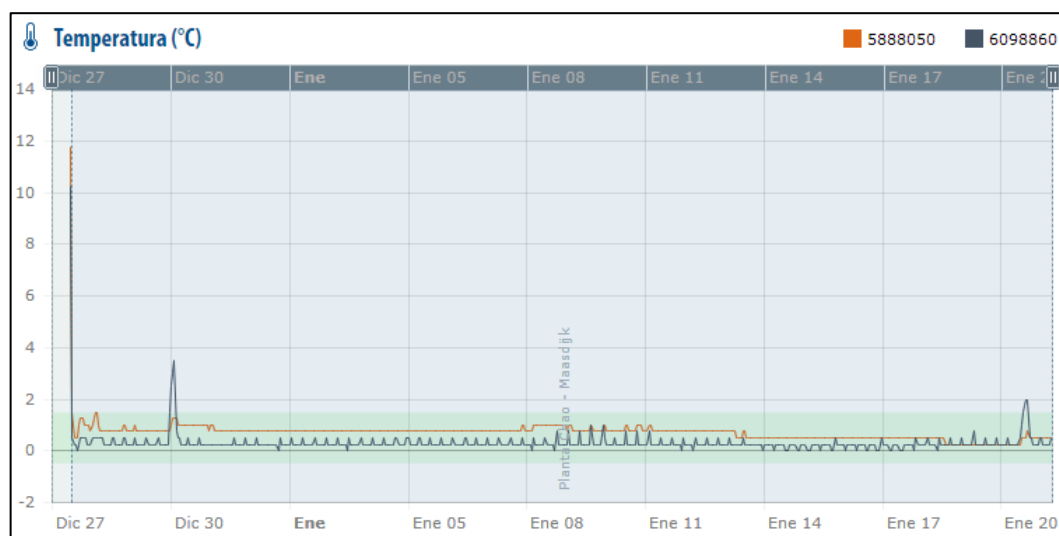
El termógrafo 6098860 toma la temperatura de la salida del aire del motor (fondo), y el 5888050 la temperatura de retorno (*puerta*) dentro del reefer, ambos están dentro del parámetro (0-1°C)

Figura N°34: Lectura del Termógrafo 6098860 y 5888050.

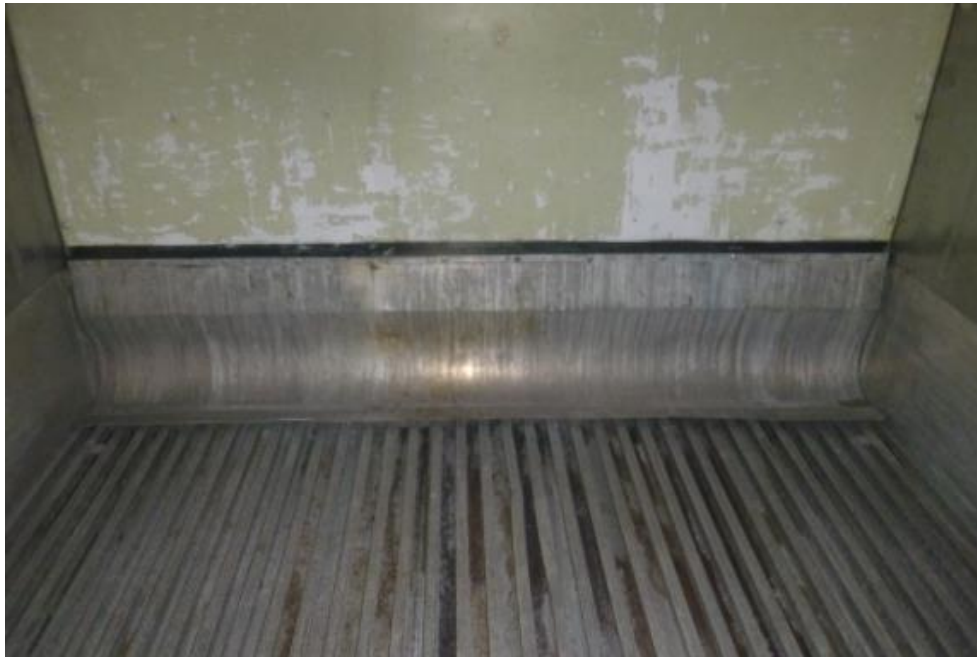
Anexo N°5: Deflector del contenedor.

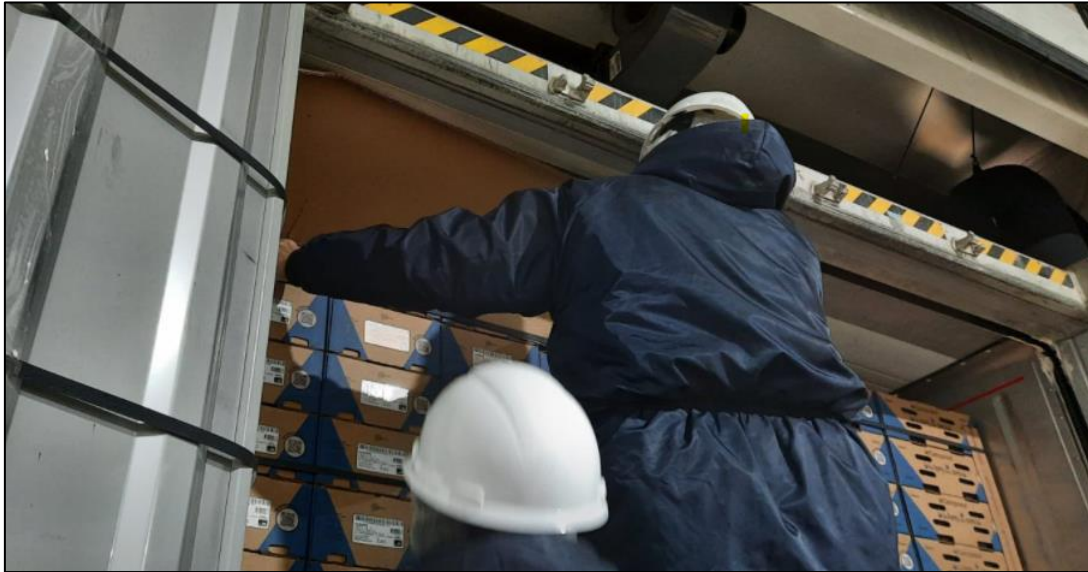
Anexo N°7: Puesta de cartón en la parte superior del pallet.

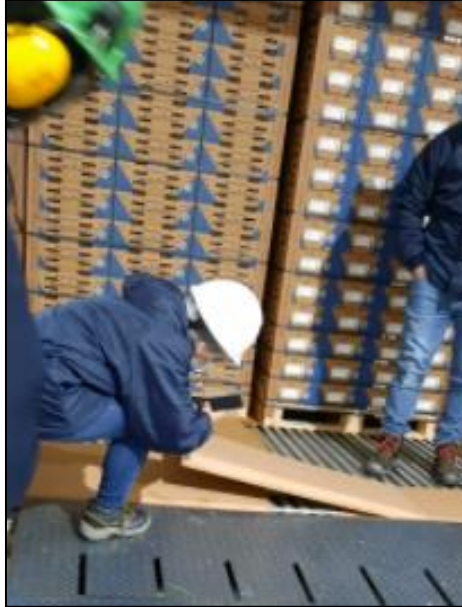
Anexo N°9: Colocación de cartones en la parte inferior.

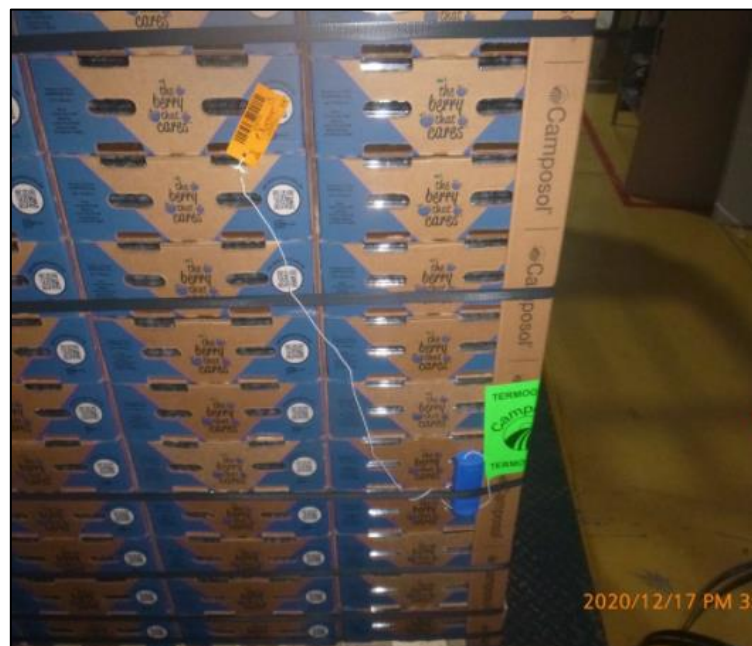
Anexo N°10: Termógrafo ubicado en el pallet.
